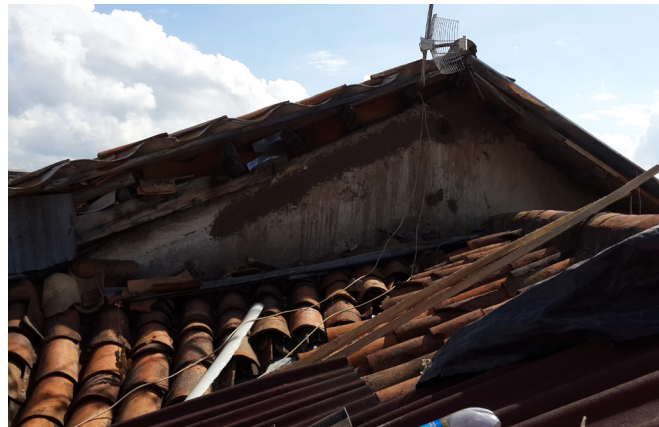
FIG 4.1: Culata de vivienda de la manzana de San Roque

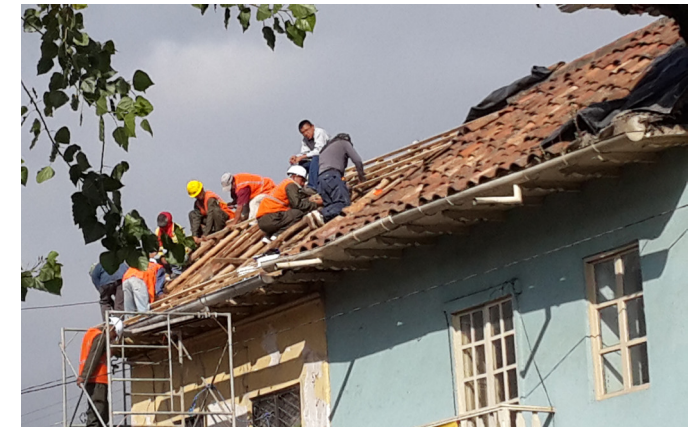
FIG 4.2: Cubierta de vivienda de la manzana de San Roque

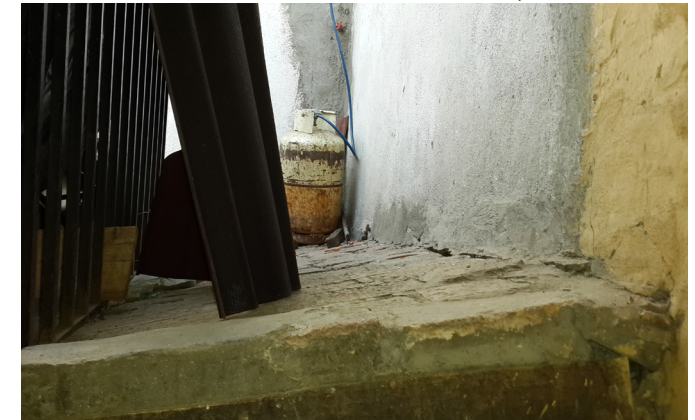
FIG 4.4: Desplome en vivienda de la manzana de San Roque

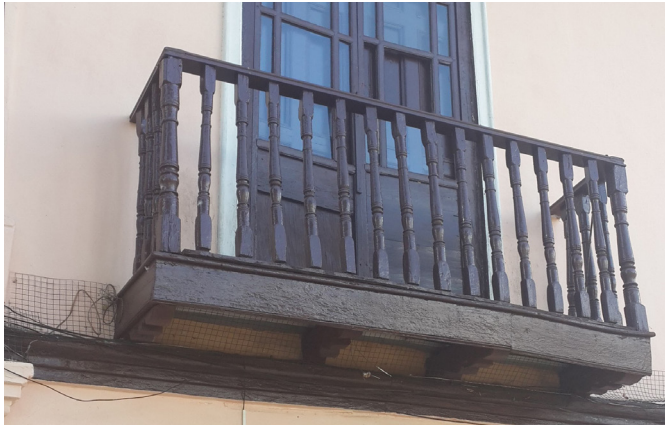
FIG 4.5: Balcón en vivienda de la manzana de San Roque

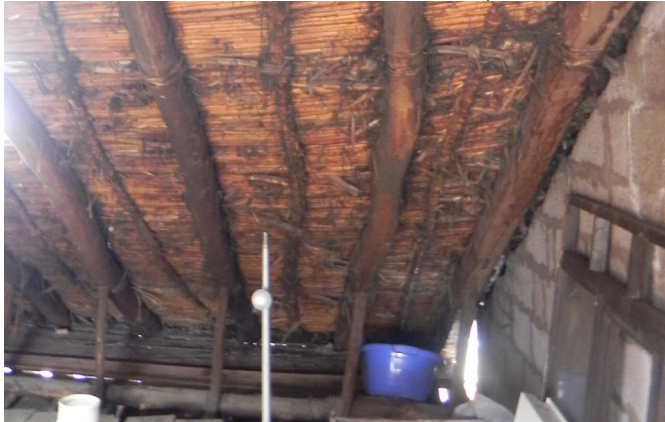
FIG 4.7: Estructura de cubierta en vivienda de la manzana de San Roque

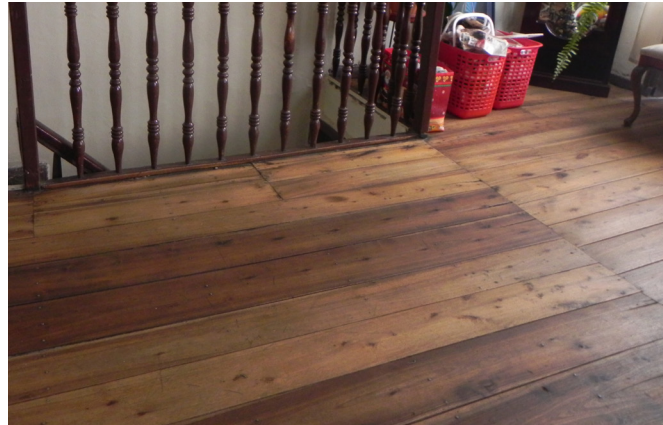
FIG 4.6: Piso de madera en vivienda de la manzana de San Roque

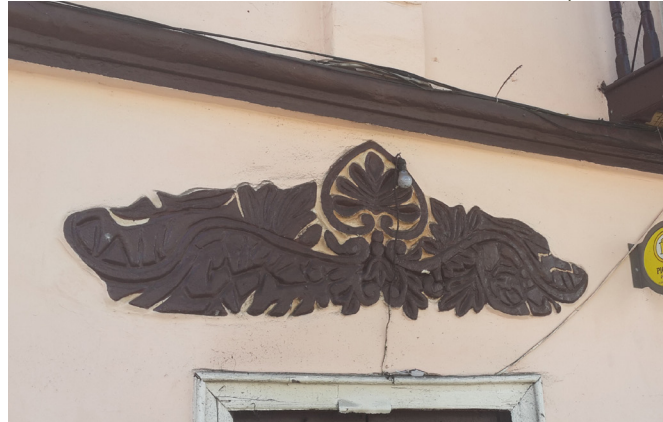
FIG 4.8: Molduras en vivienda de la manzana de San Roque
