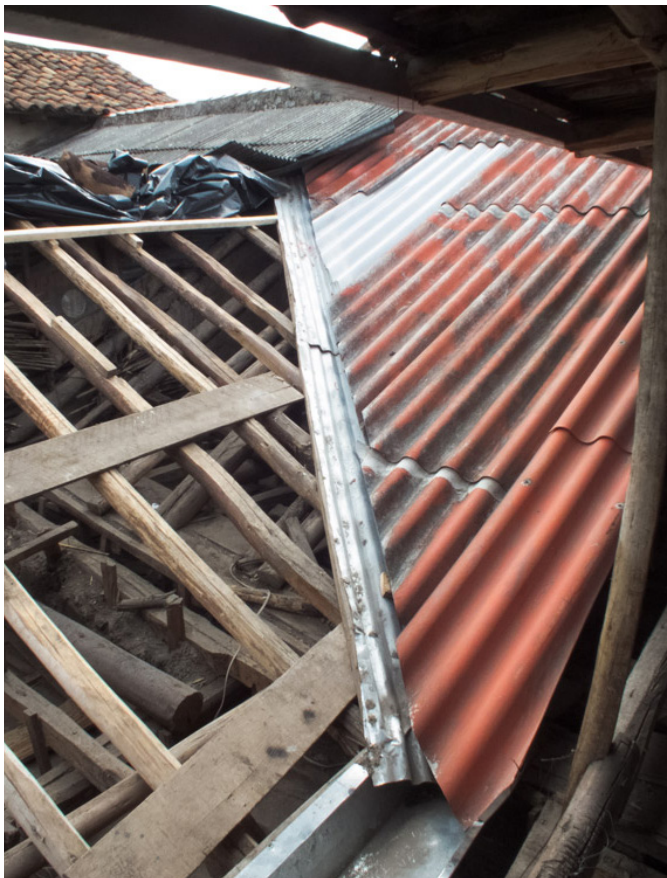
FIG 4.54: Cubierta en la ejecución de la campaña de mantenimiento

Al analizar el primer valor patrimonial (Fig 4.50) se encontró la disminución de la vulnerabilidad en los factores de riesgo “clima y orientación” y “químico” debido a la intervención en la cubierta que se ejecutó en la campaña, eliminando así los daños más frecuentes causados por la lluvia, la cual depende del clima de Cuenca y su orientación geográfica, y las reacciones químicas que dan daños como corrosión, florescencia, etc.

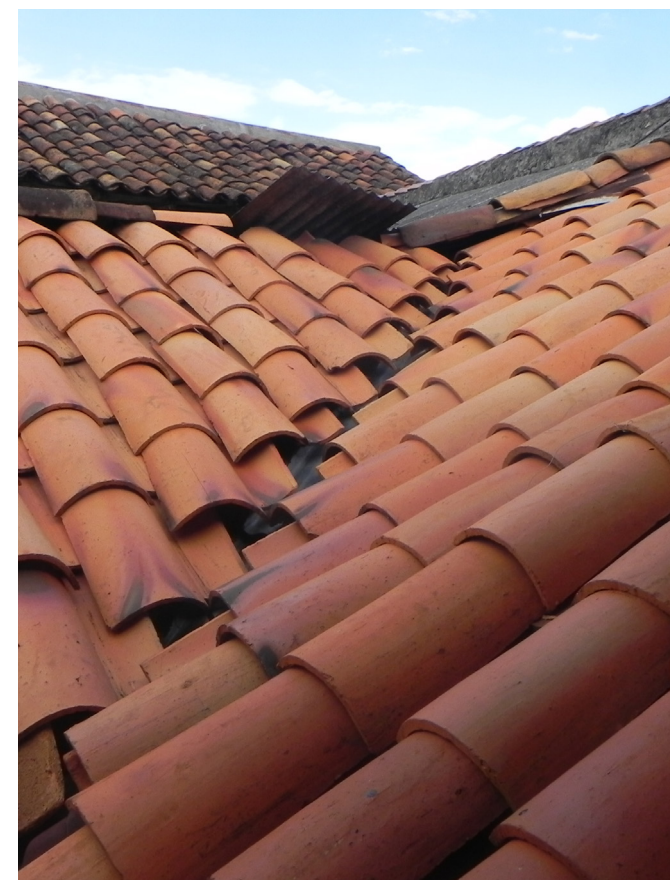
FIG 4.55: Cubierta después de la ejecución de la campaña de mantenimiento

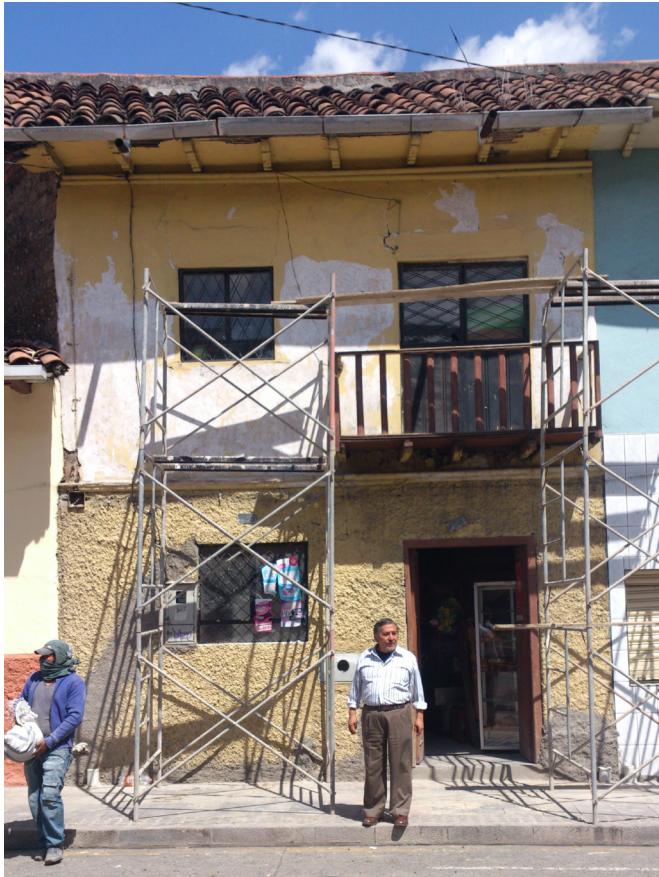
FIG 4.56: Fachada de la casa 012 en la campaña de mantenimiento

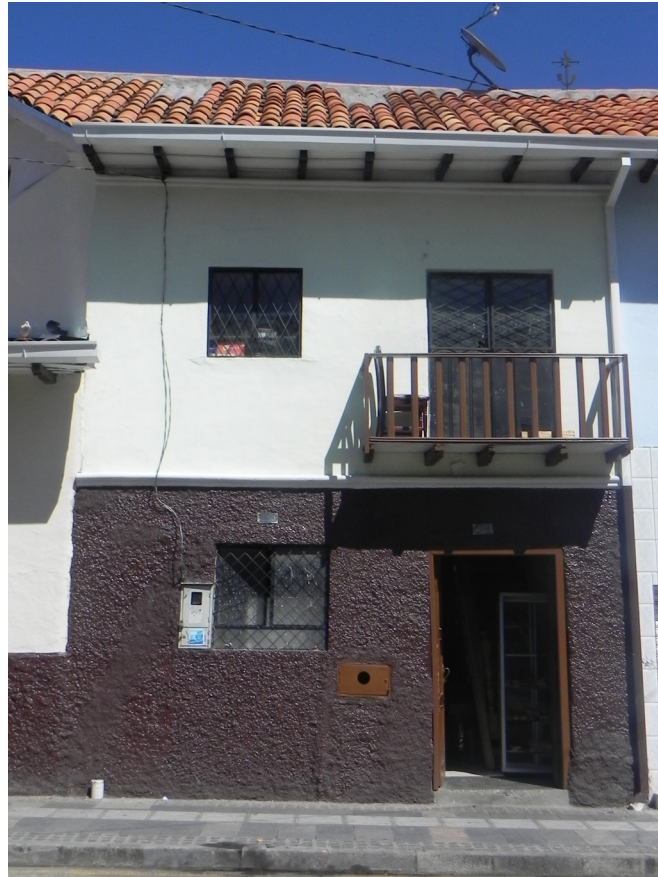
FIG 4.57: Fachada de la casa 012 despu  s de la campa  n de mantenimiento

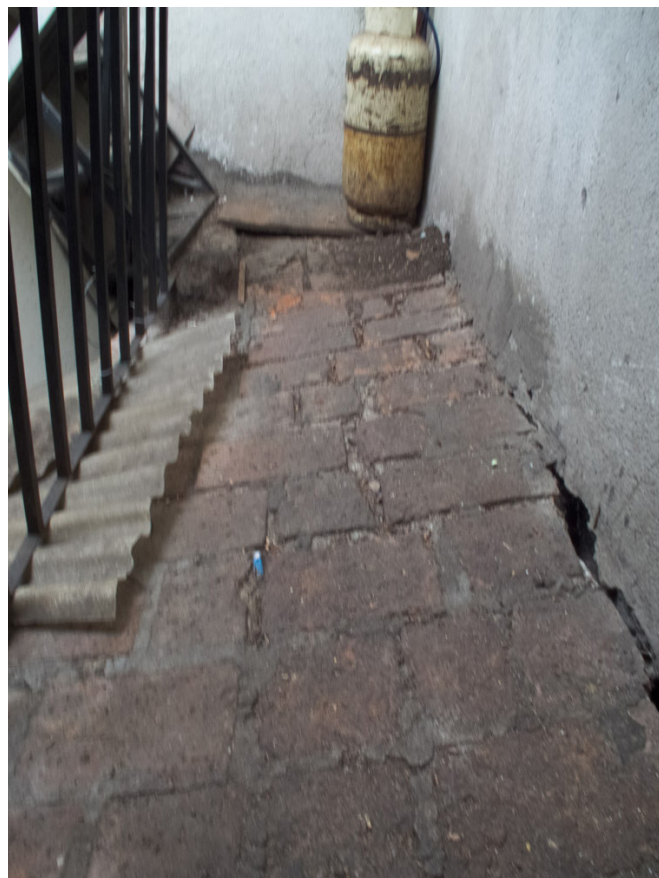
FIG 4.58: Descanso de grada antes de la campaña de mantenimiento

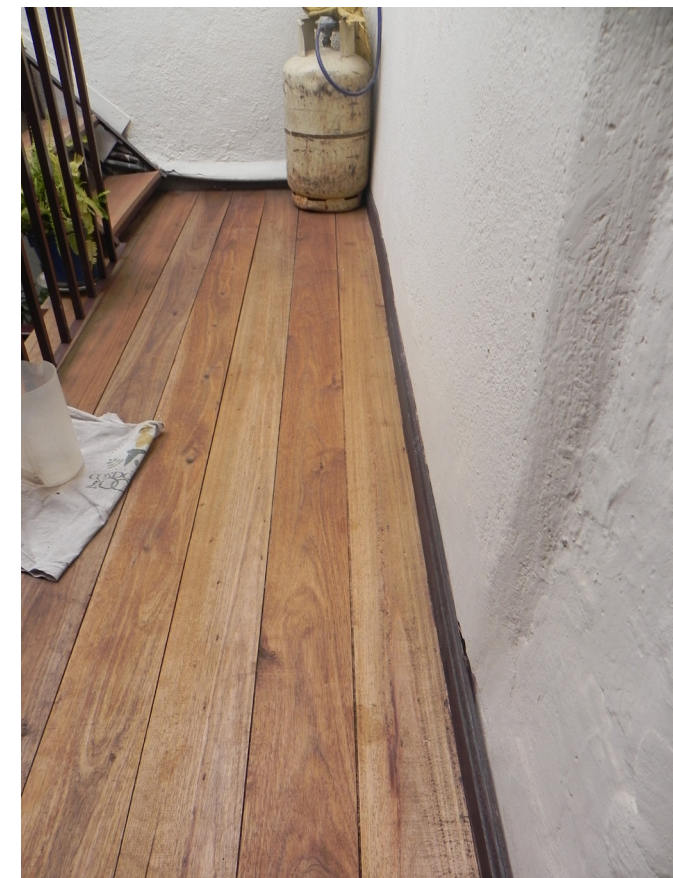
FIG 4.59: Descanso de grada después de la campaña de mantenimiento
