APLICACIÓN DE LA METODOLOGÍA DE MANUALES DE CONSERVACIÓN PREVENTIVA PARA LA DETECCIÓN Y EVALUACIÓN DE RIESGOS EN LA MANZANA COMPRENDIDA ENTRE LA AV. LOJA, LA CALLE DEL FAROL Y LA AV. 12 DE ABRIL.

INSTITUTO NACIONAL DE PATRIMONIO CULTURAL SUBREGIONAL - 6

PLANO DE IDENTIFICACIÓN DE DAÑOS EN LA MANZANA COMPRENDIDA ENTRE LA AV. LOJA, LA CALLE DEL FAROL Y LA AV. 12 DE ABRIL.

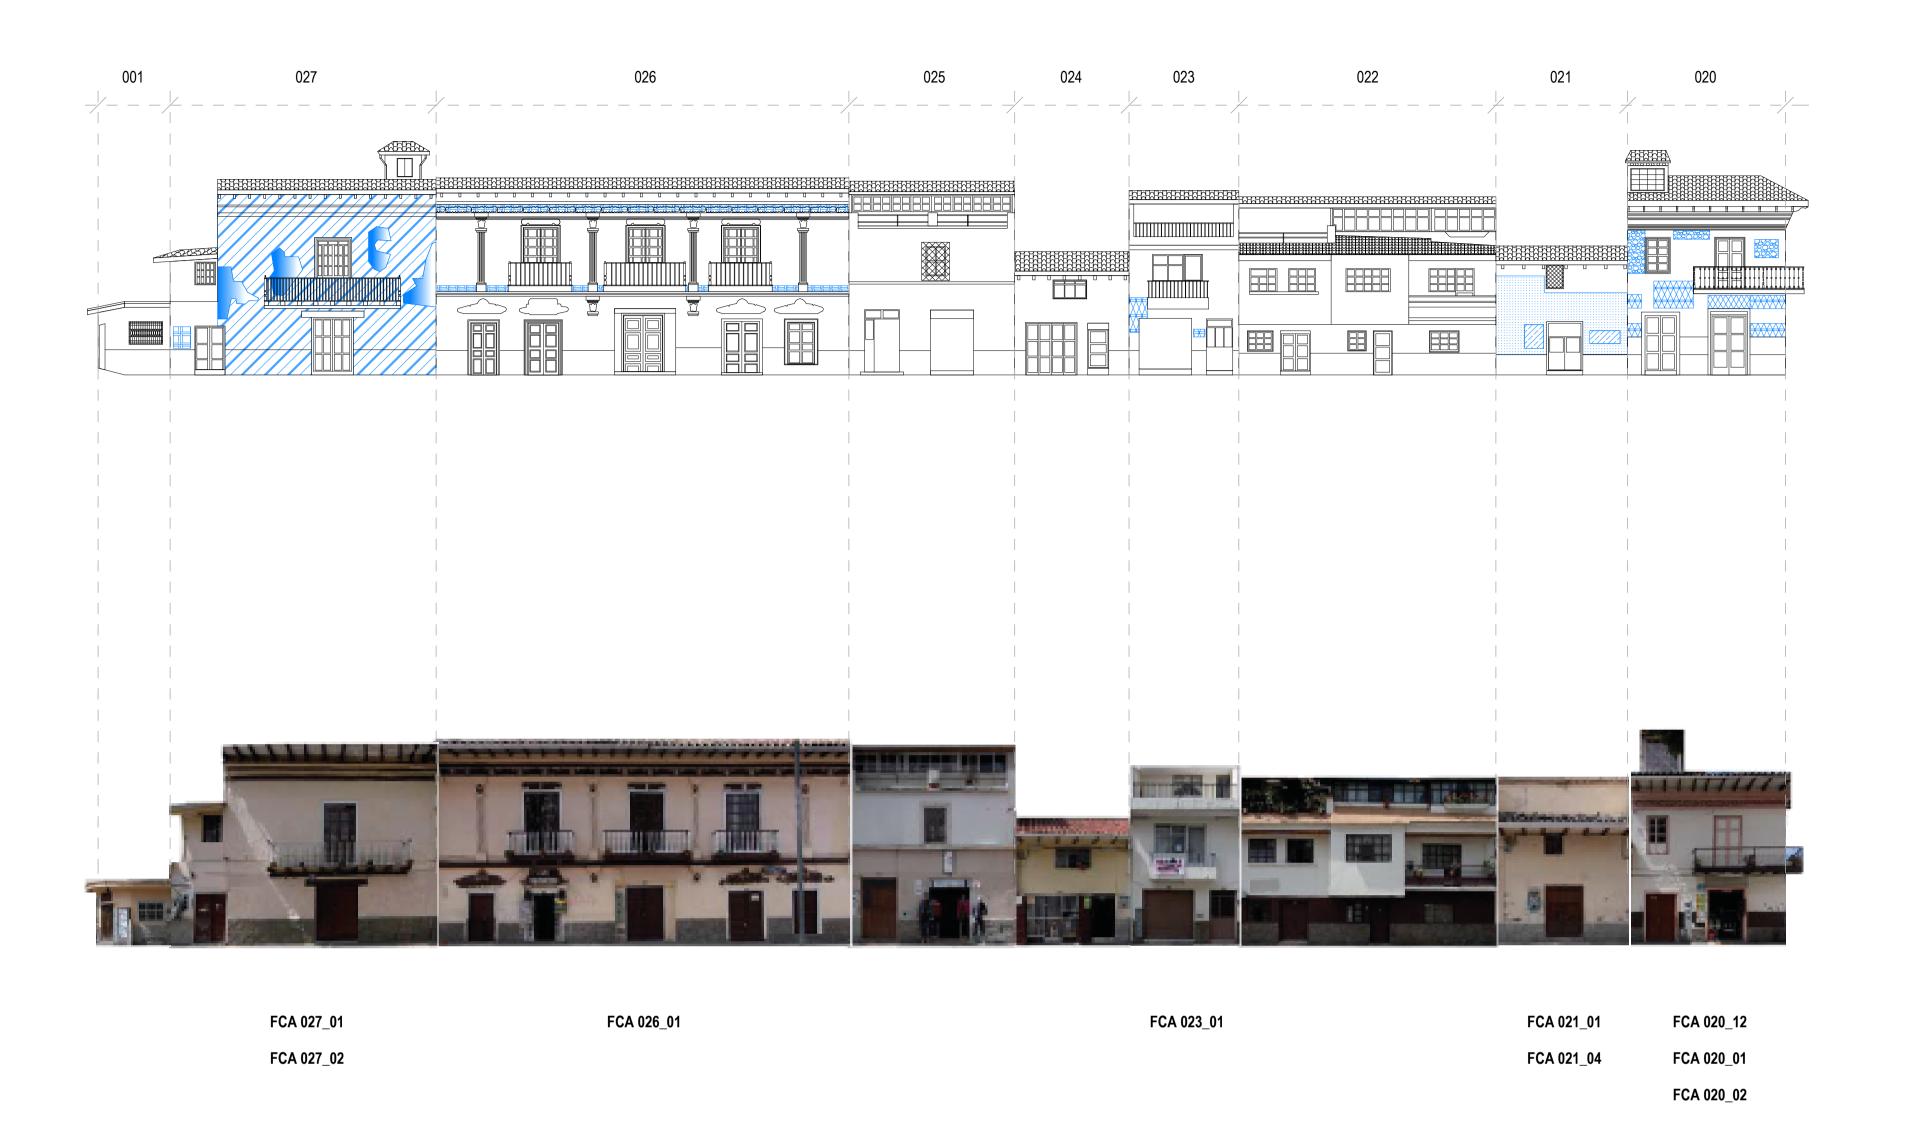
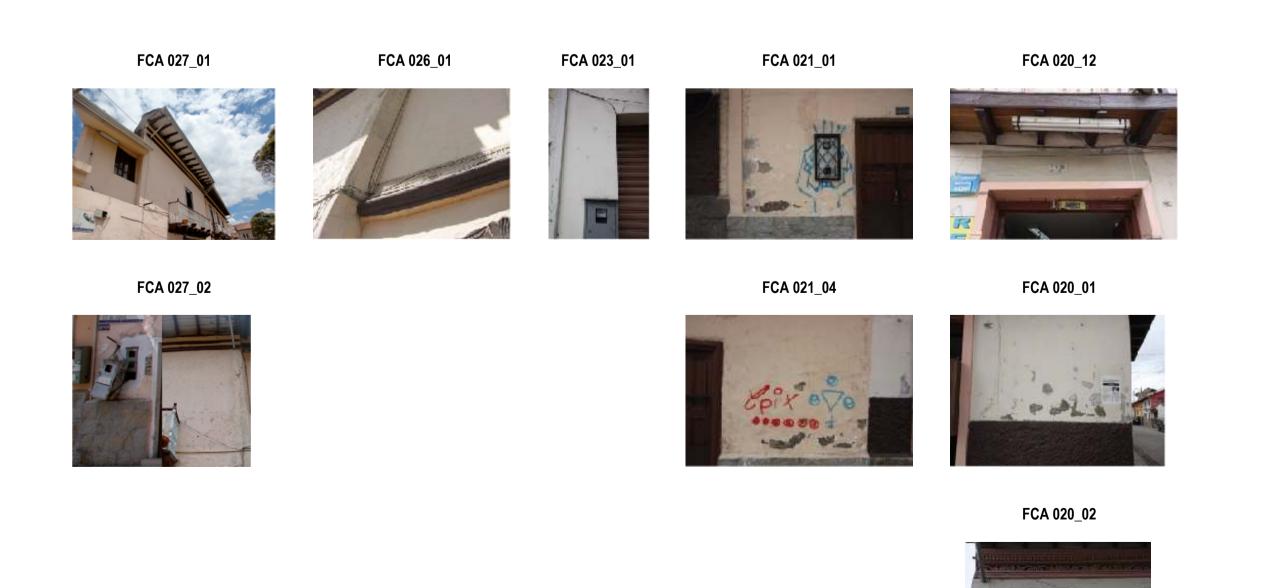
LÁMINA : 04/34

-LEVANTAMIENTO FOTOGRÁFICO. -DAÑOS EN ELEMENTO:

CARPINTERÍA

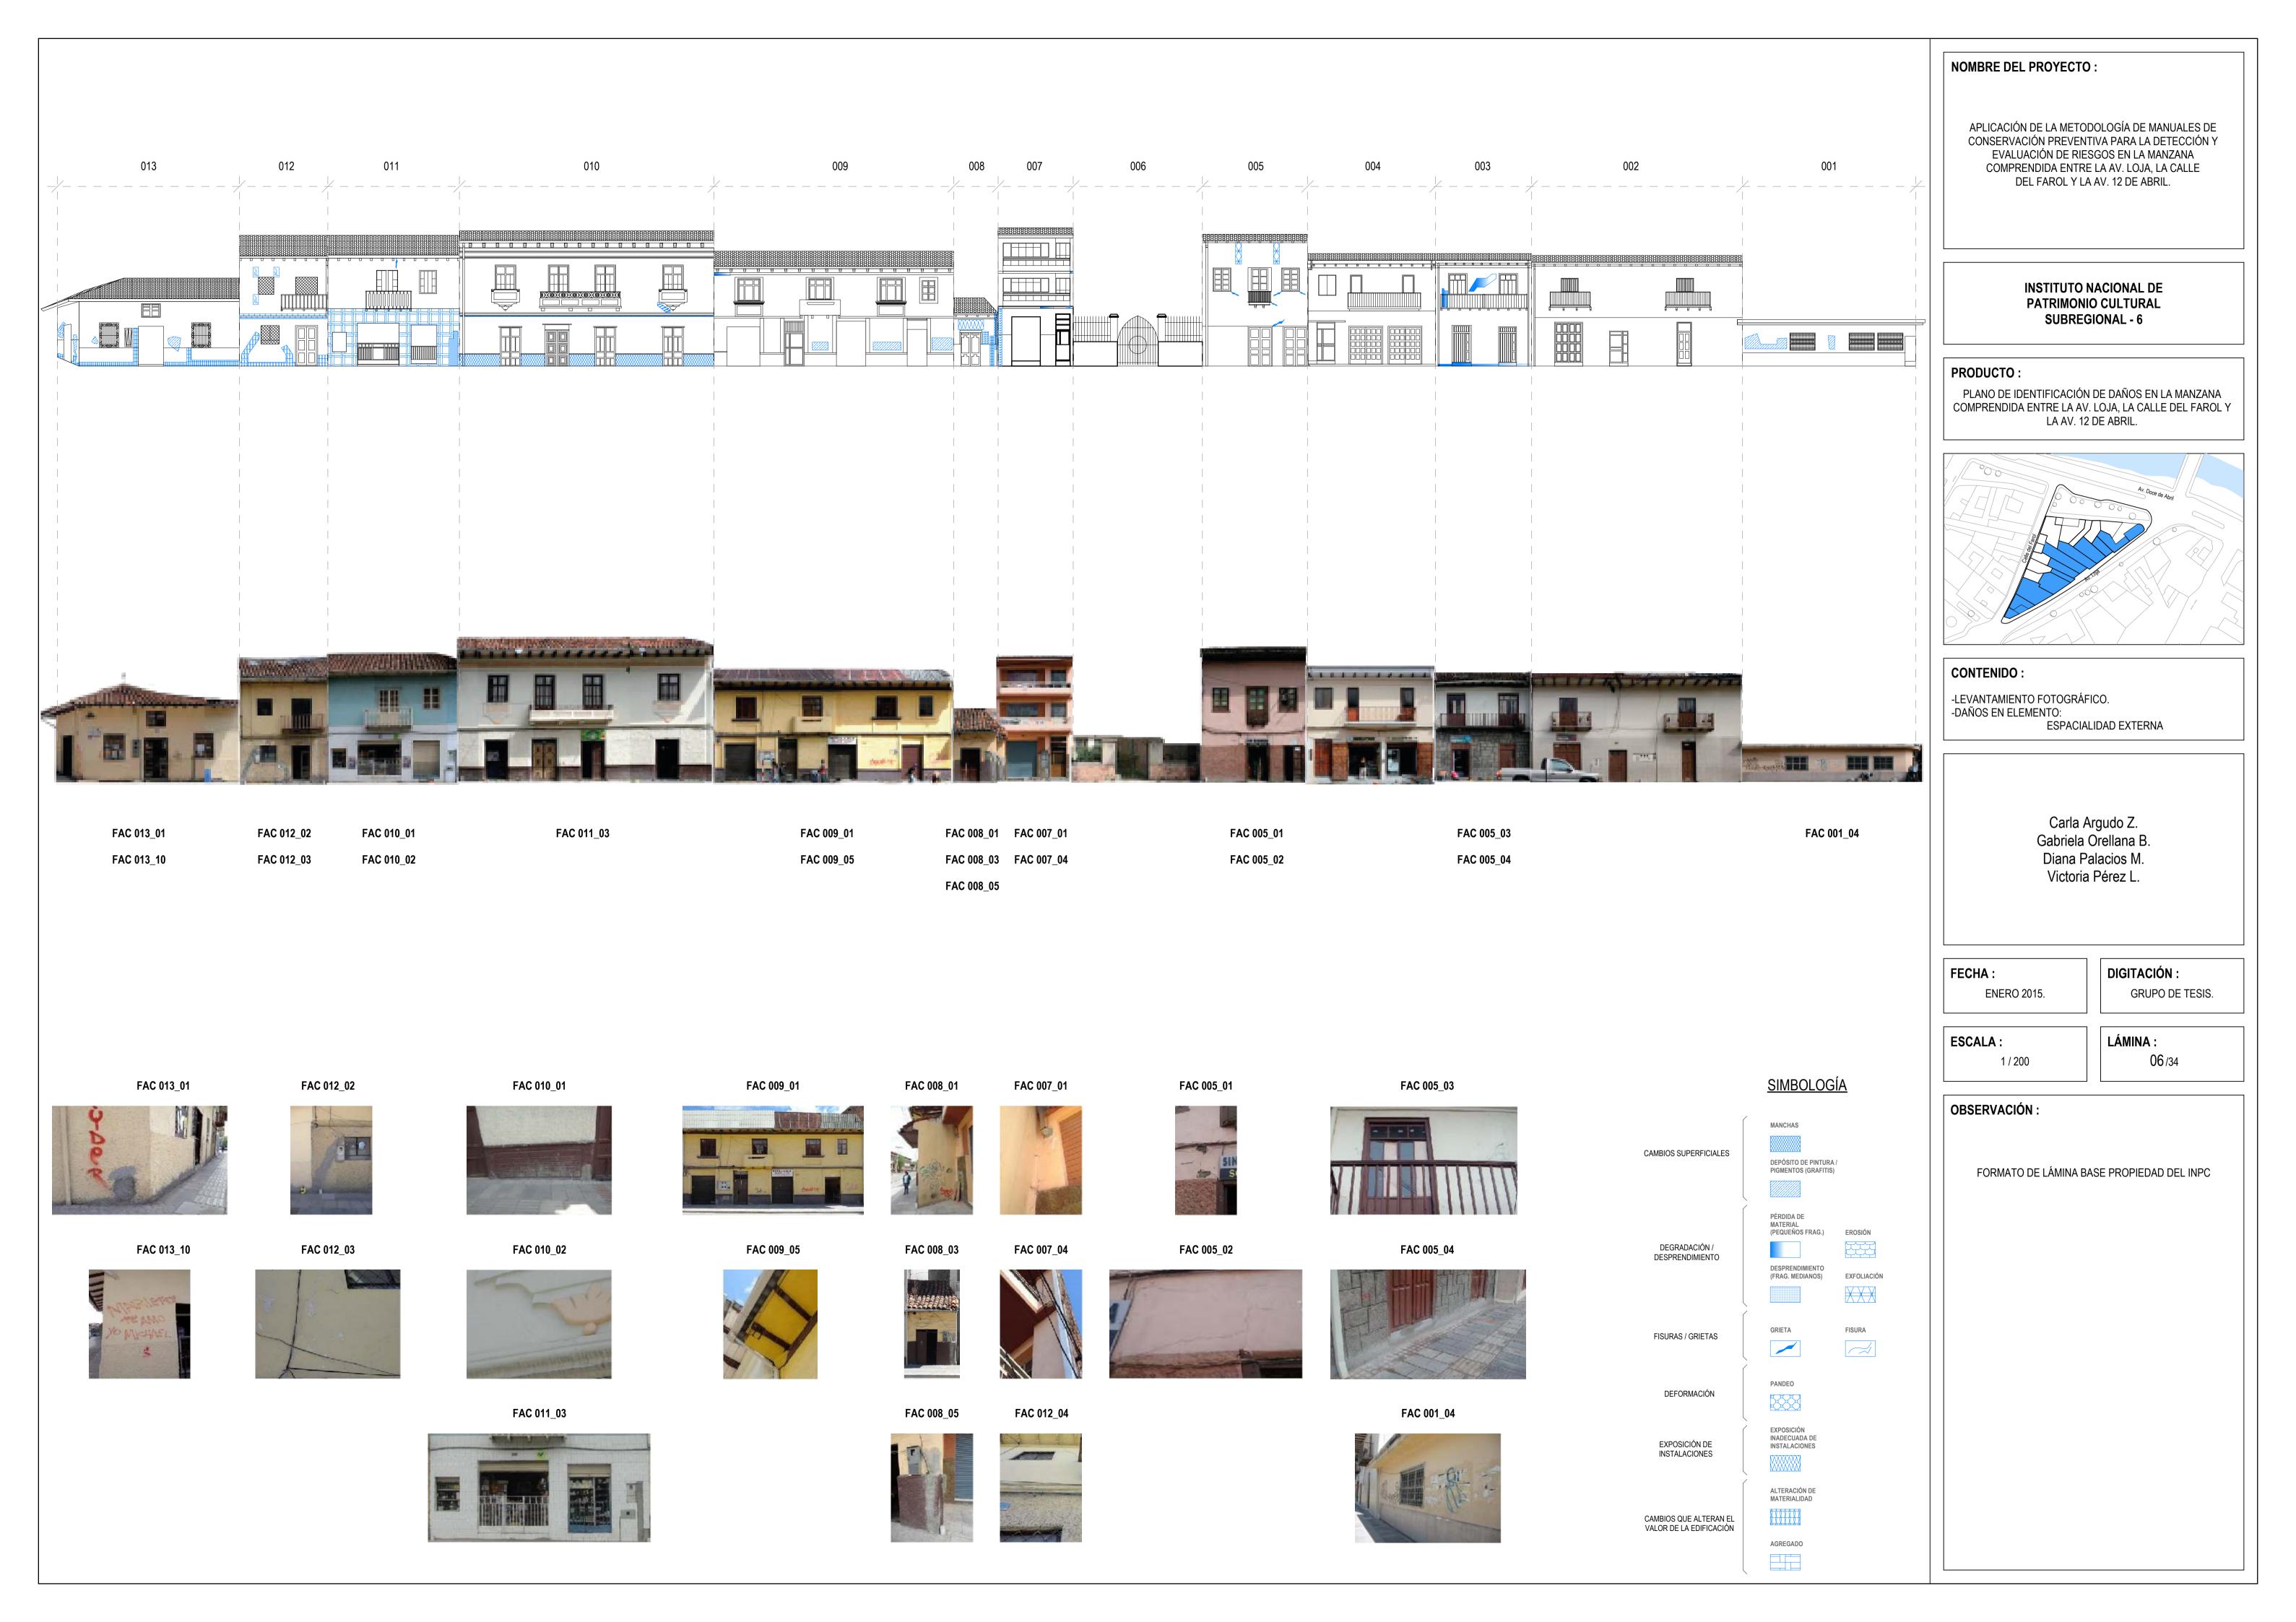
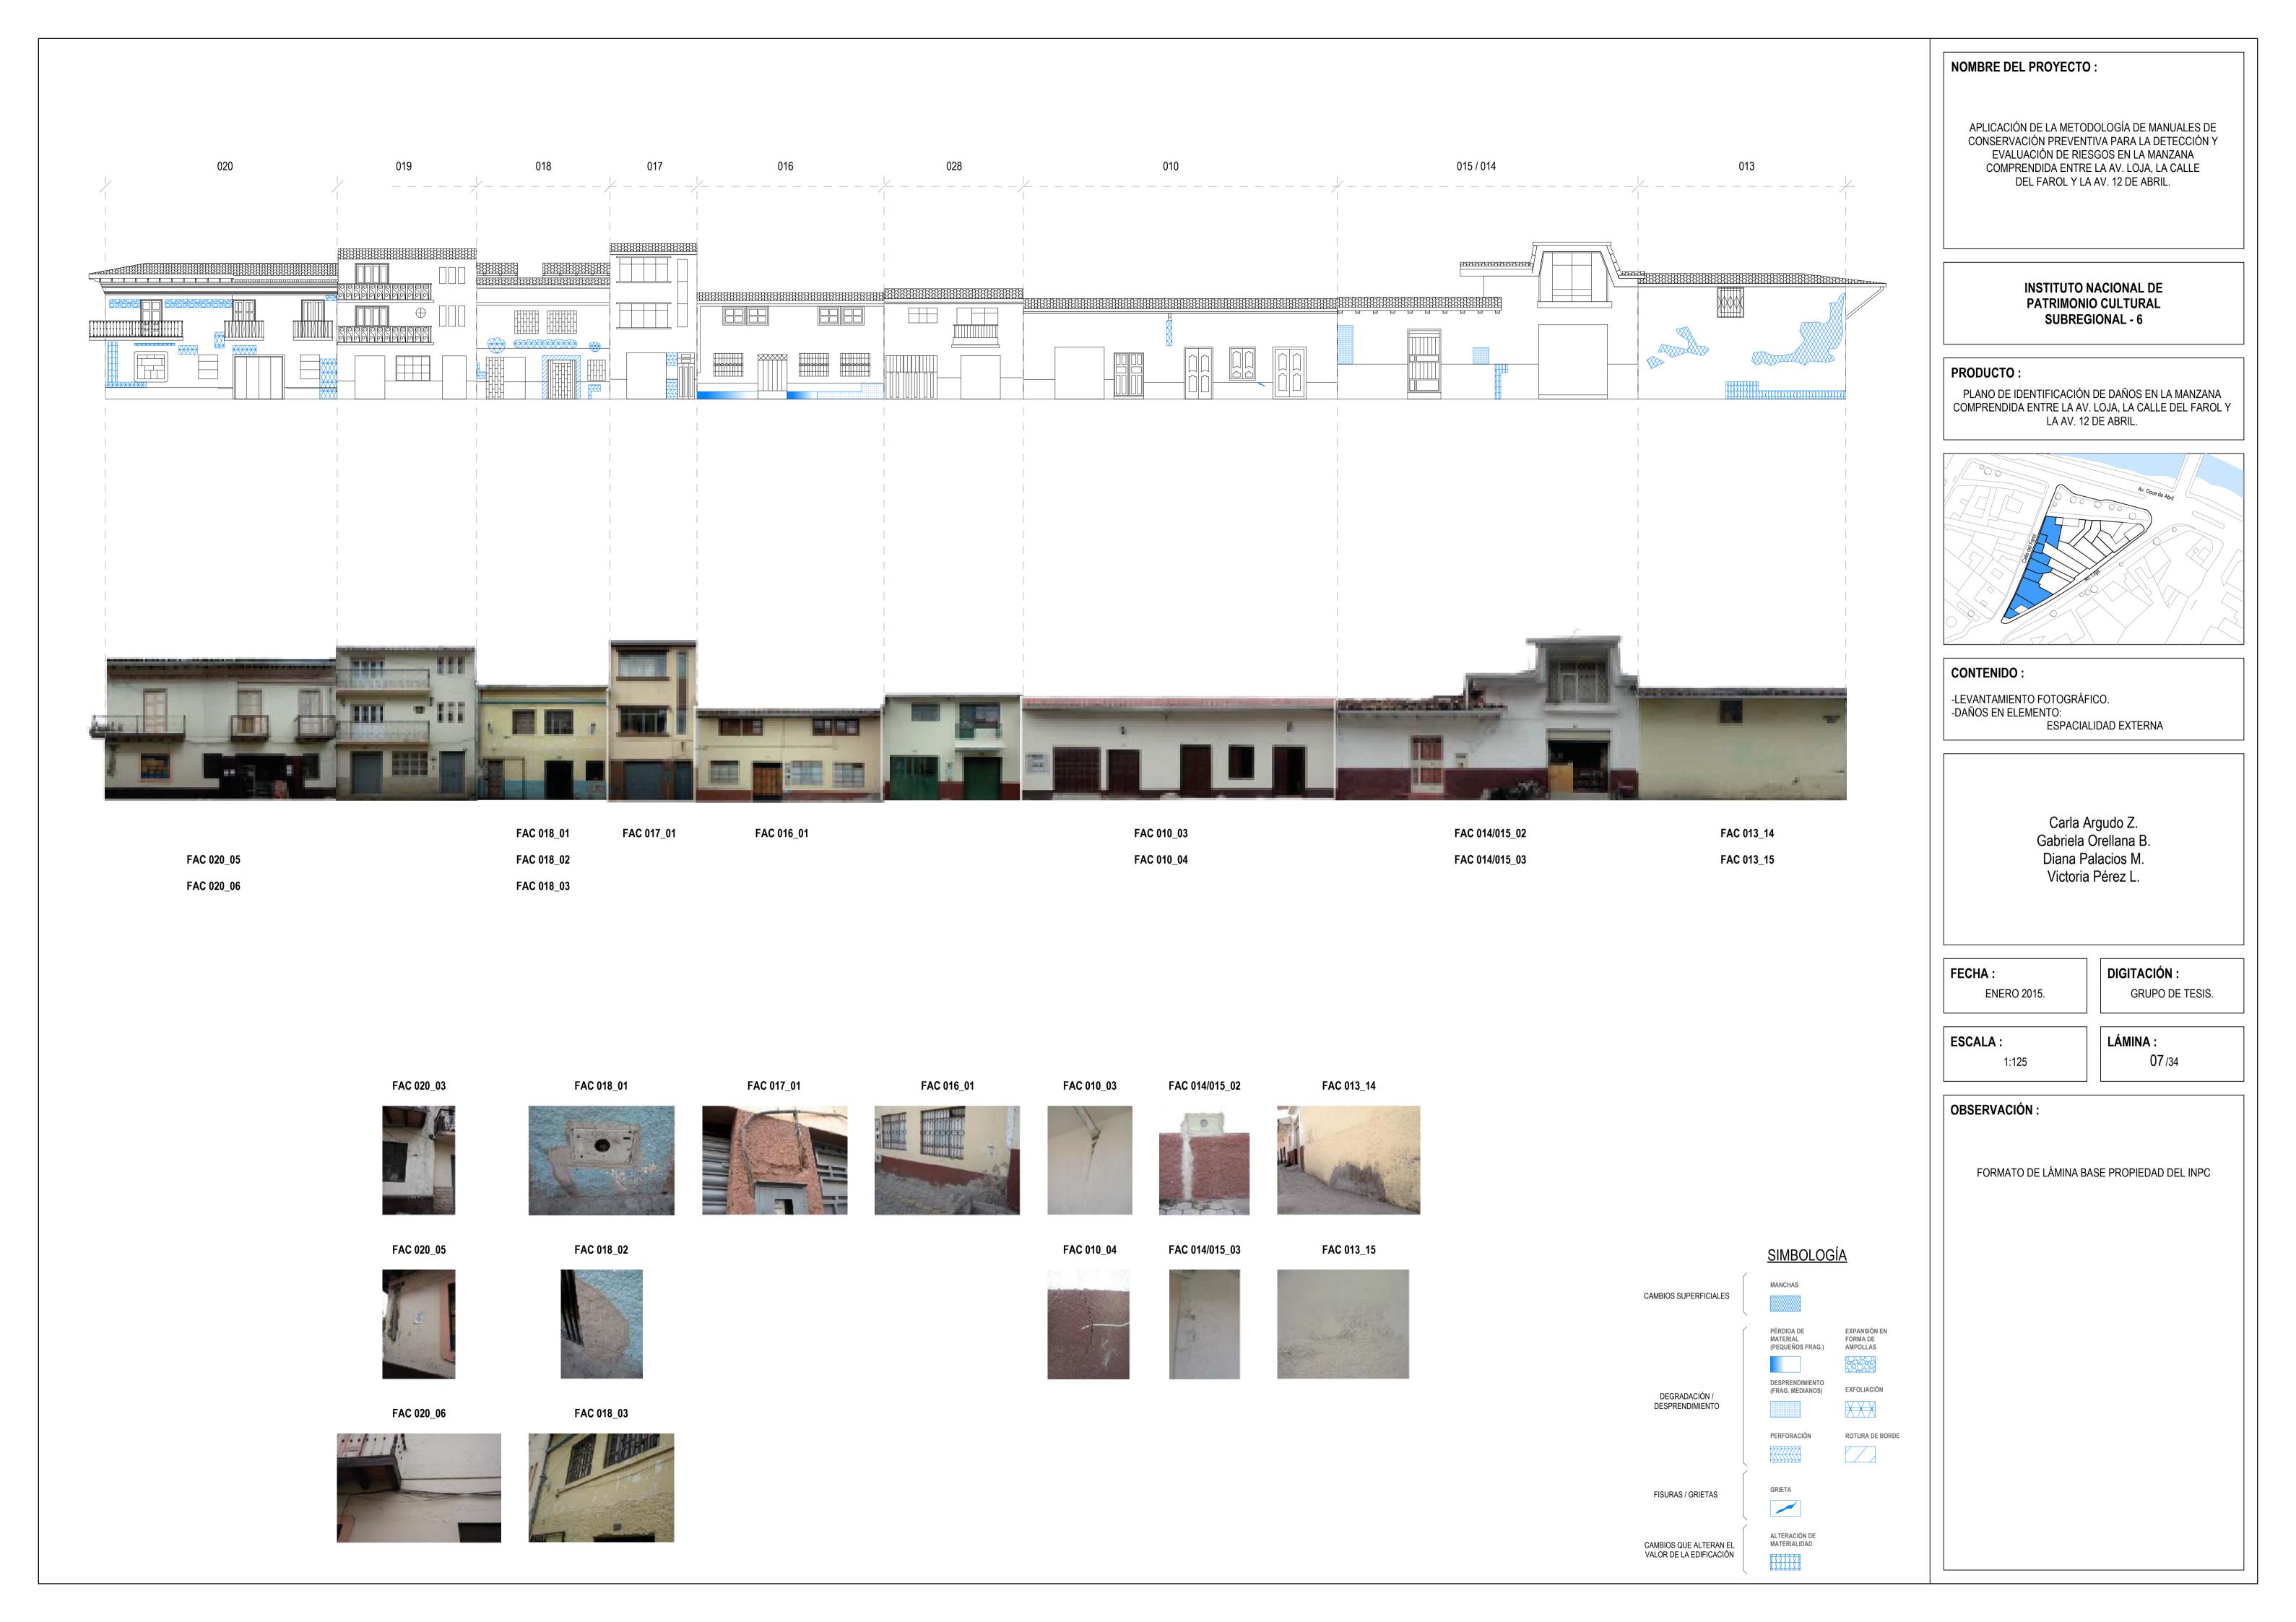
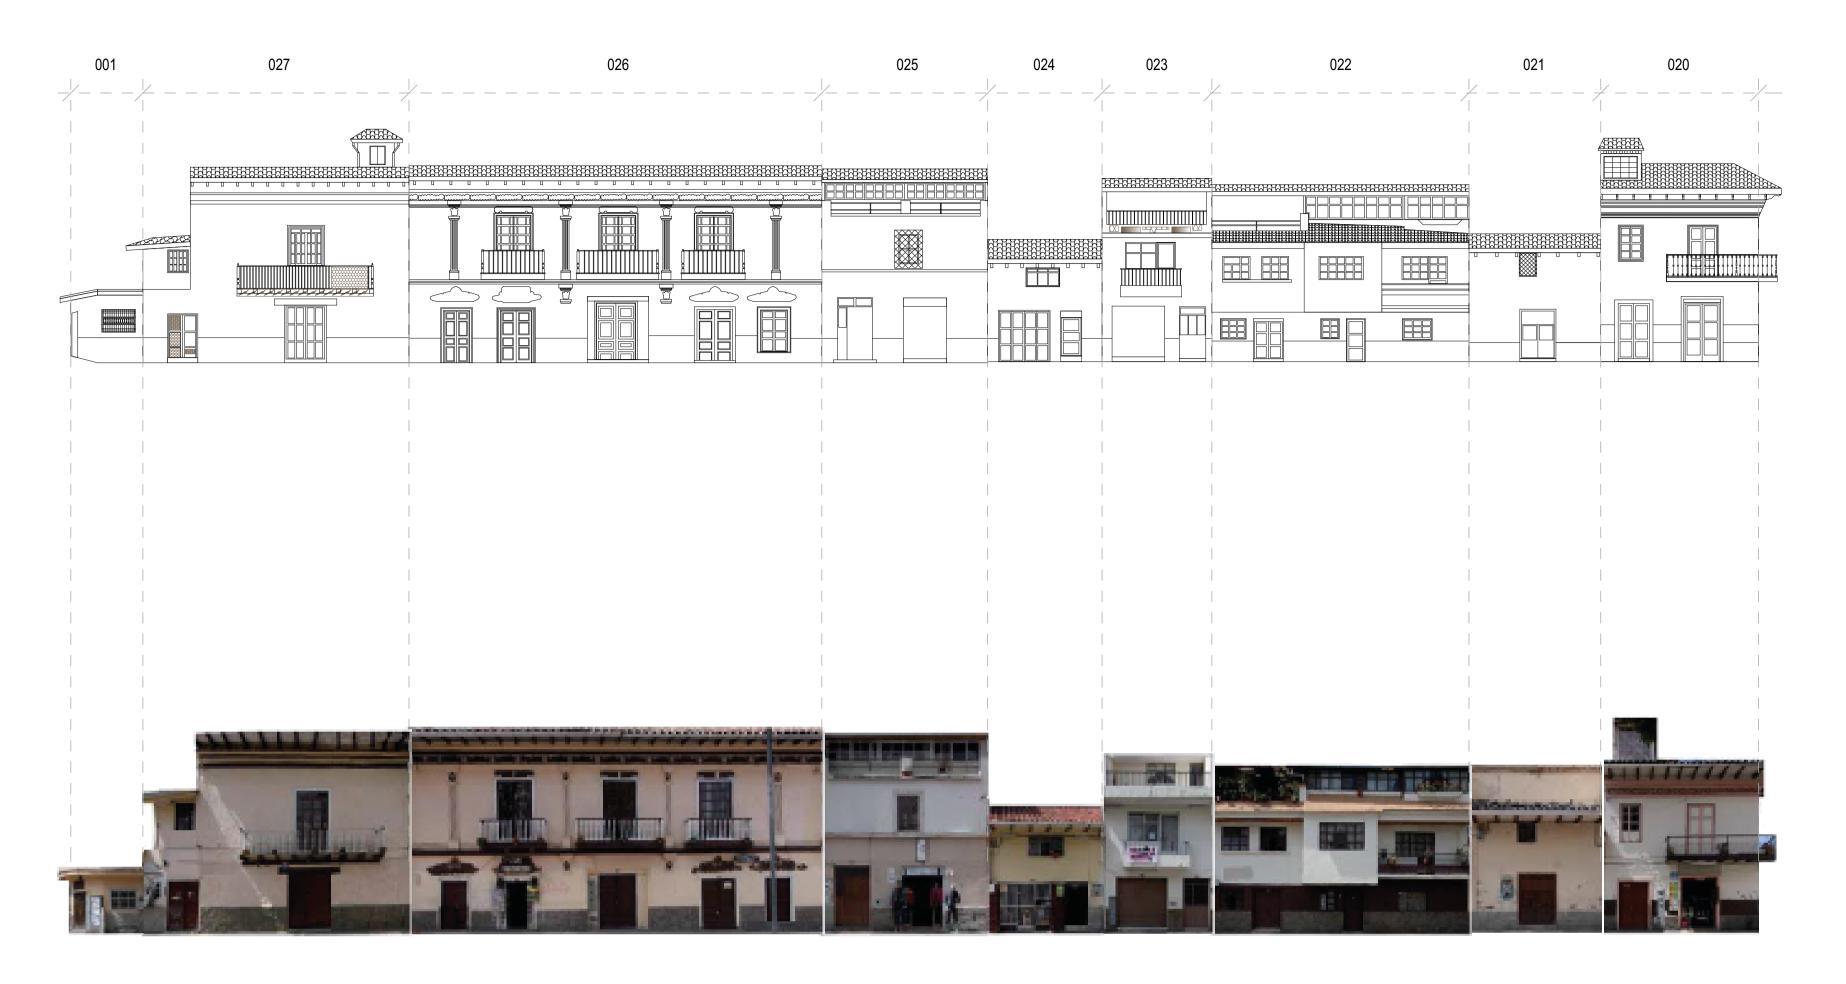
LÁMINA : 05/34

-LEVANTAMIENTO FOTOGRÁFICO. -DAÑOS EN ELEMENTO: ESPACIALIDAD EXTERNA

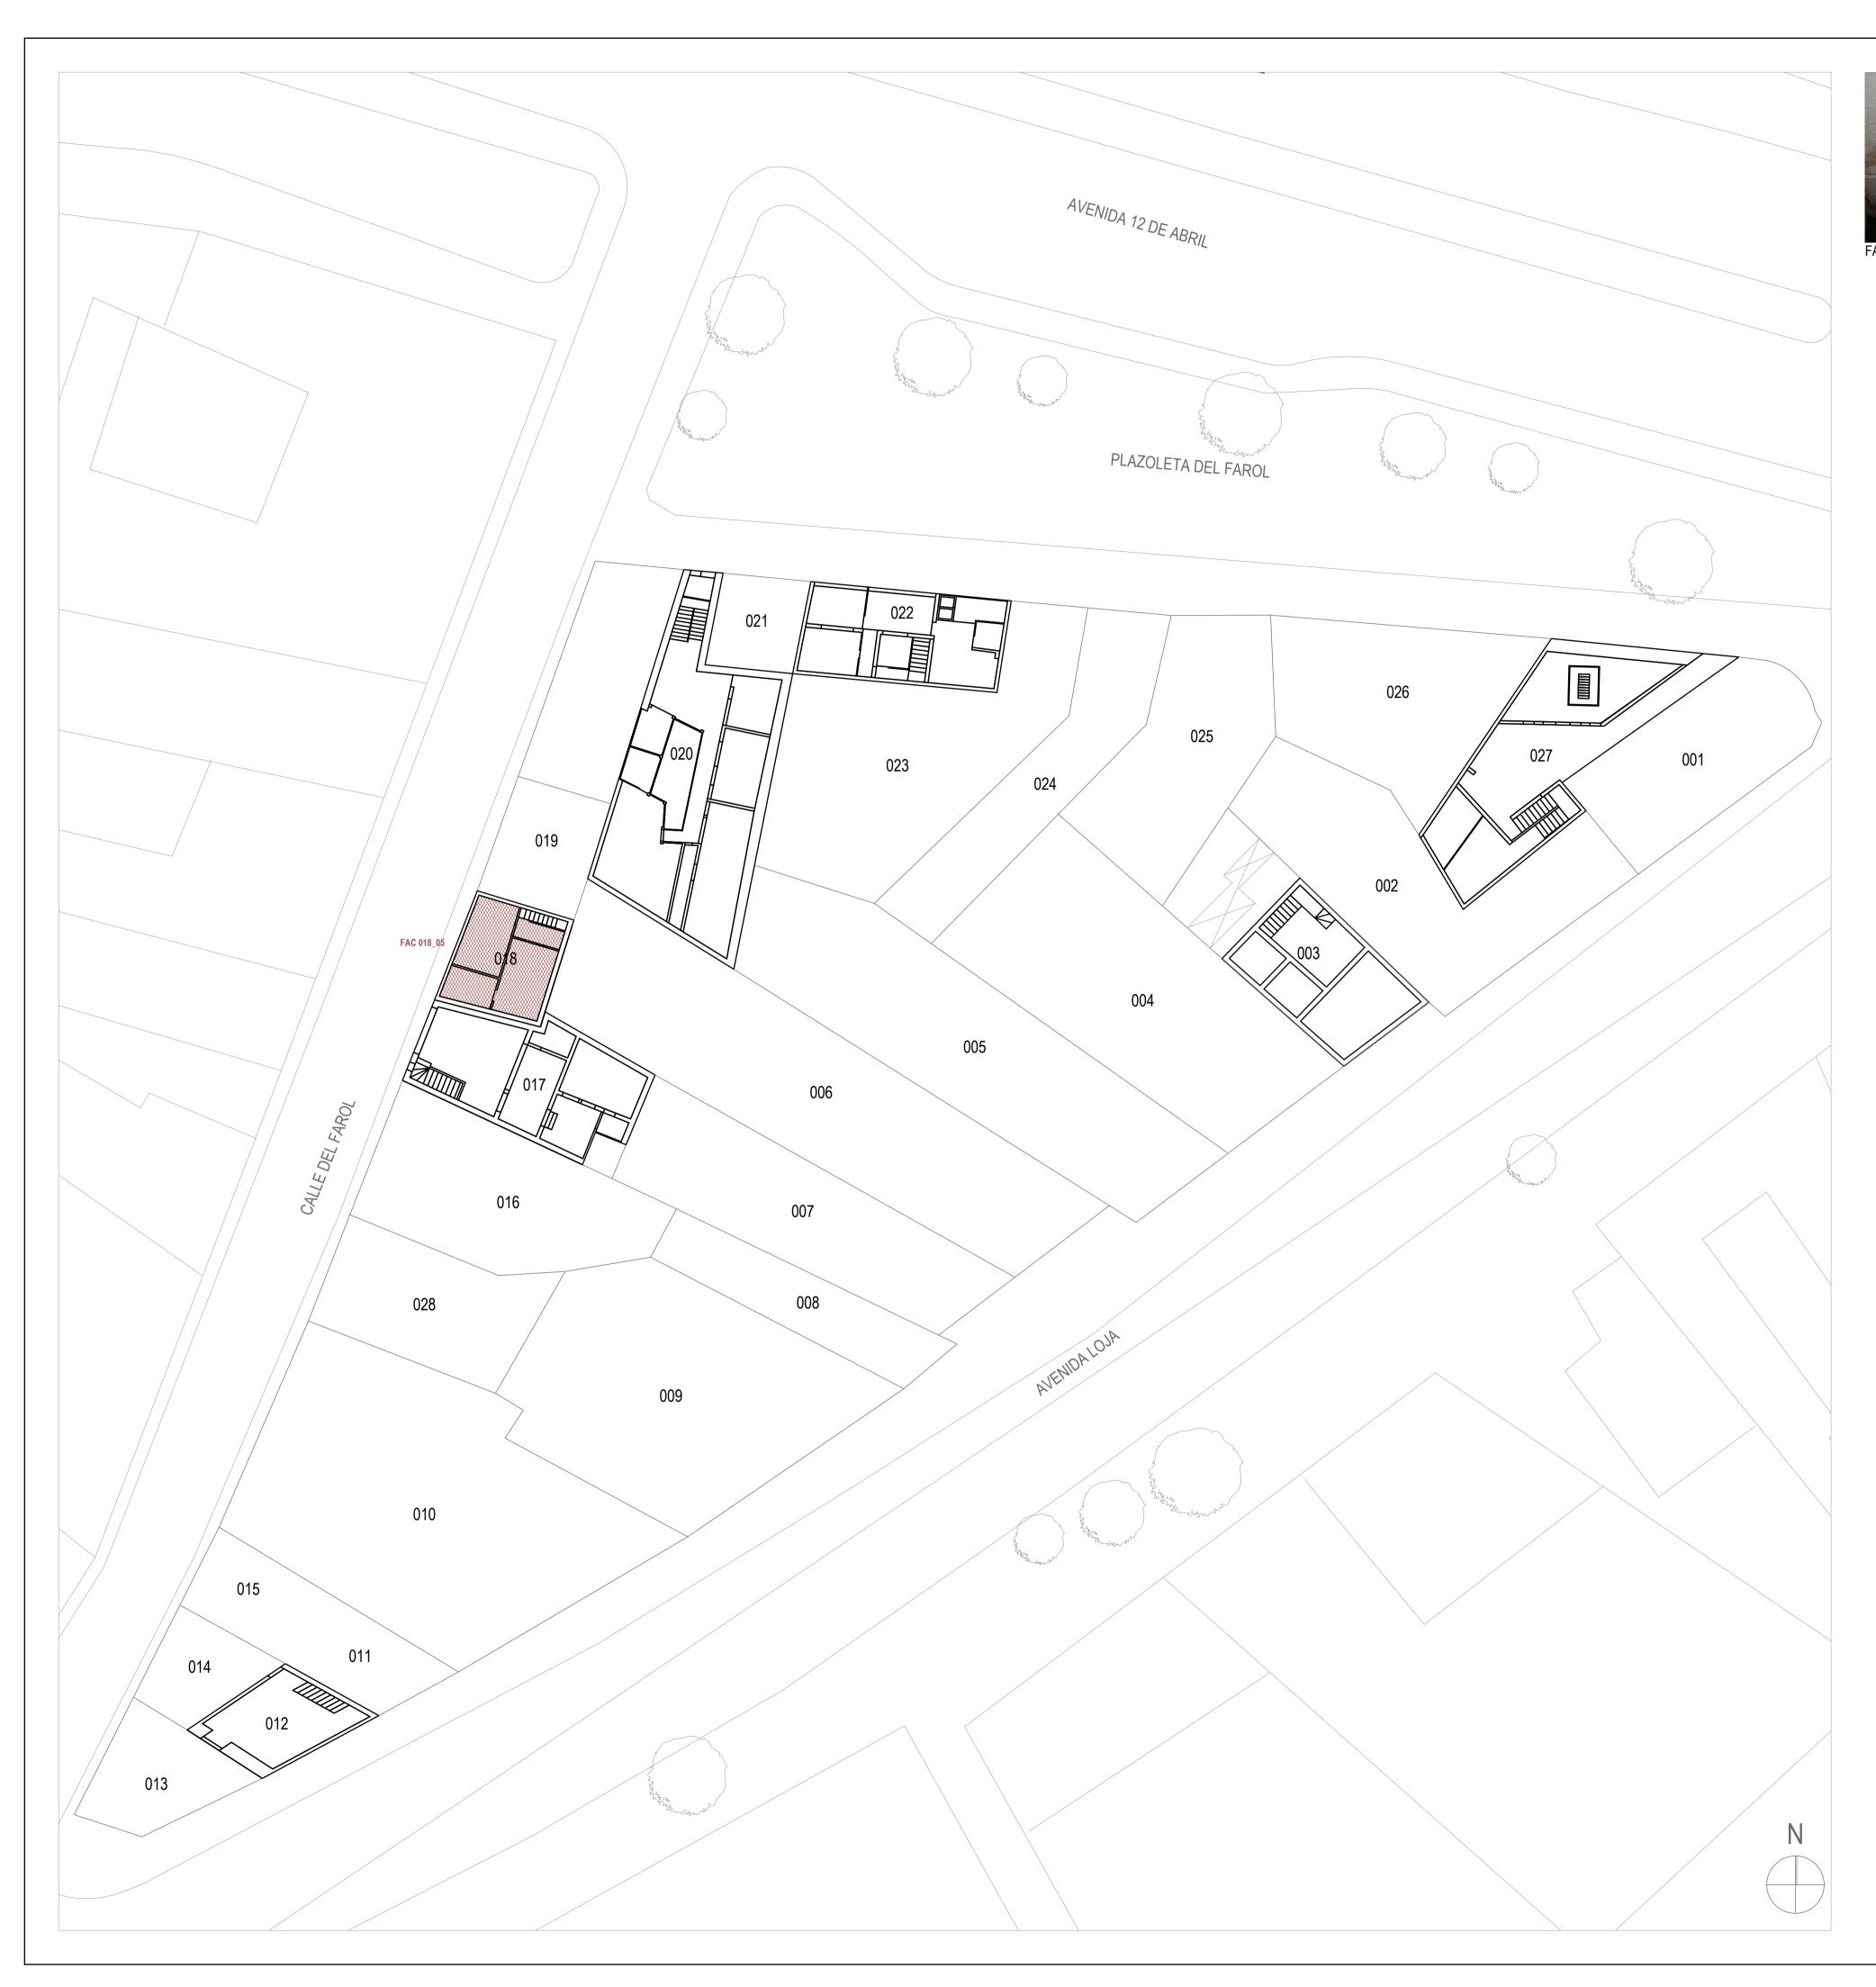
-LEVANTAMIENTO FOTOGRÁFICO. -DAÑOS EN ELEMENTO: ESPACIALIDAD INTERNA

EXPOSICIÓN INADECUADA DE INSTALACIONES
