EL PATRIMONIO COMO RECURSO PARA EL DESARROLLO
APLICADO AL COMPLEJO ARQUITECTÓNICO TODOSANTOS

UNIVERSIDAD DE CUENCA
FACULTAD DE ARQUITECTURA Y URBANISMO

TESISTAS
ANA KAREN MOLINA C.
GABRIELA SARMIENTO C.

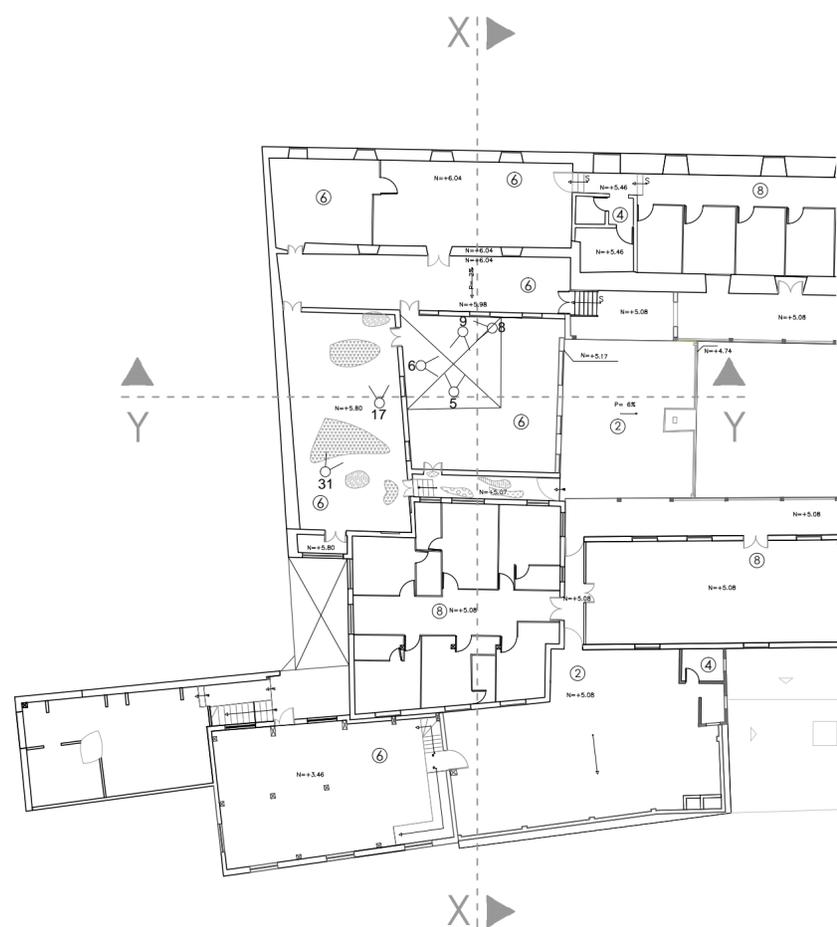
DAÑOS EN CIELO RASO

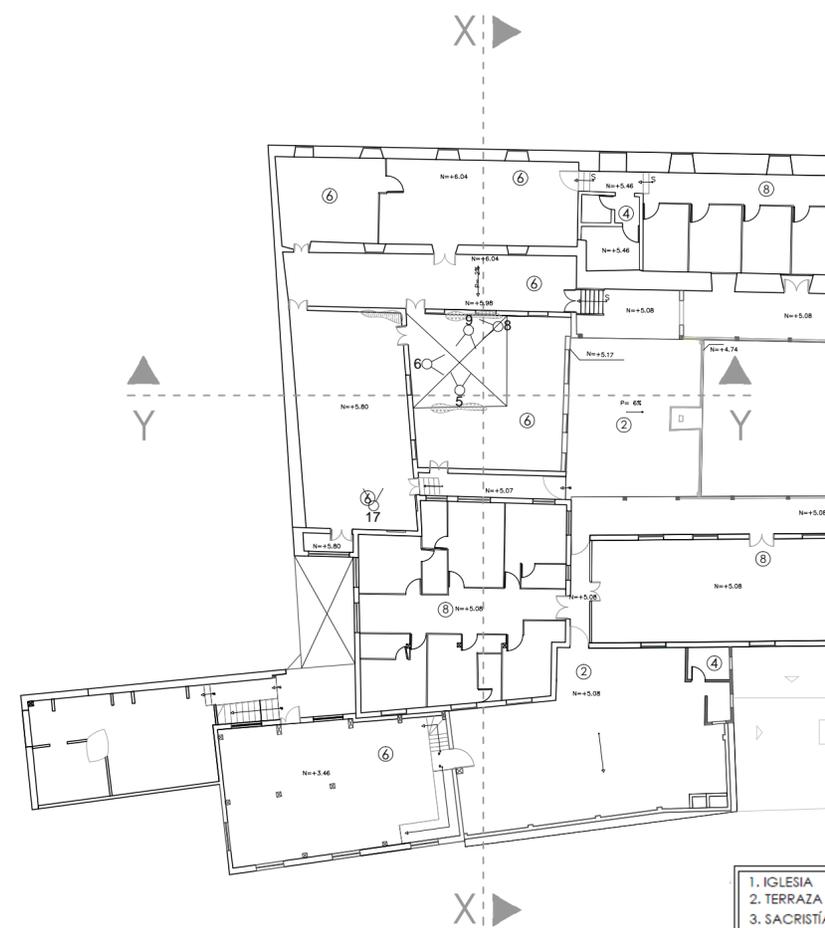
DAÑOS EN PAREDES

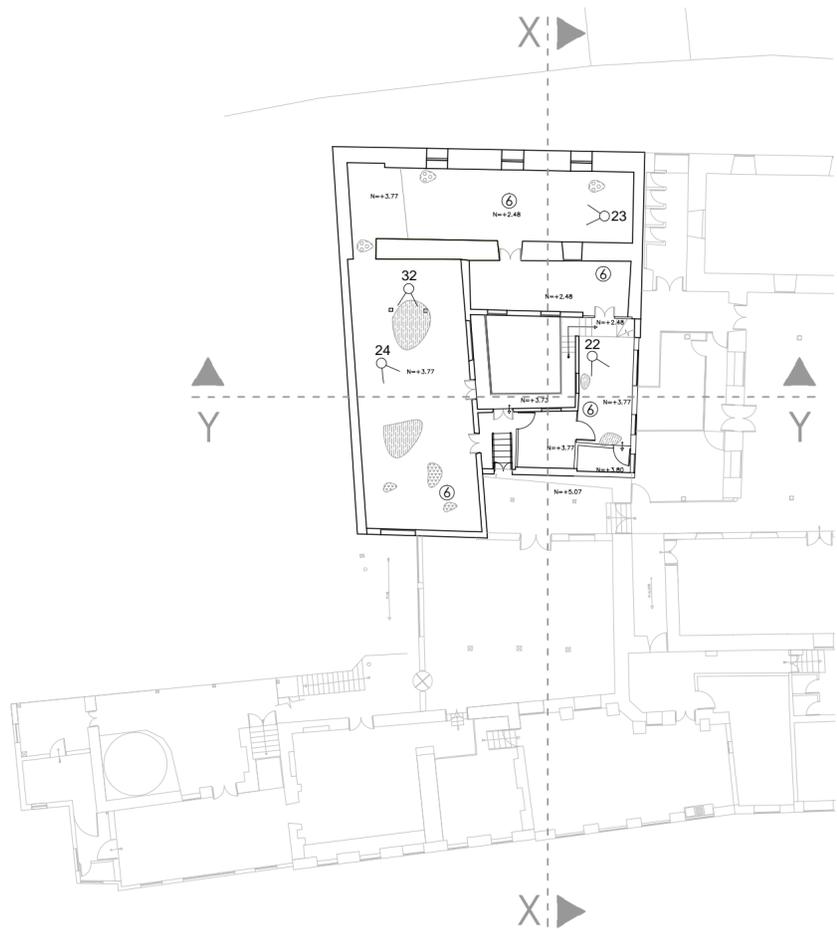
DAÑOS EN CIELO RASO

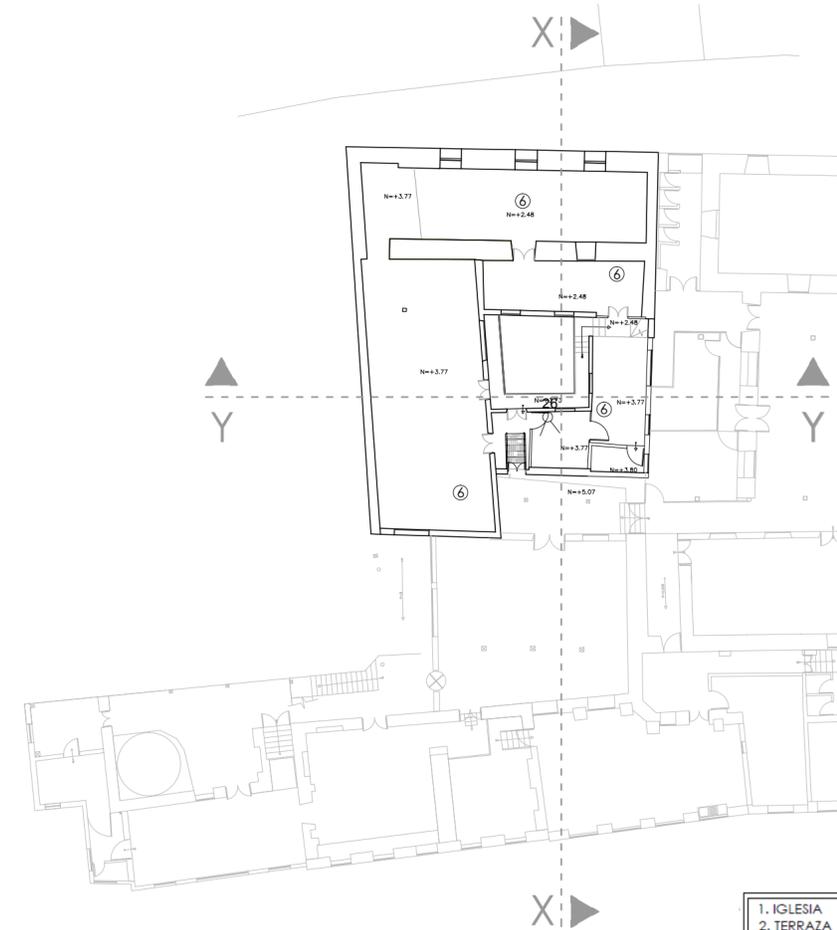
DAÑOS EN PISOS

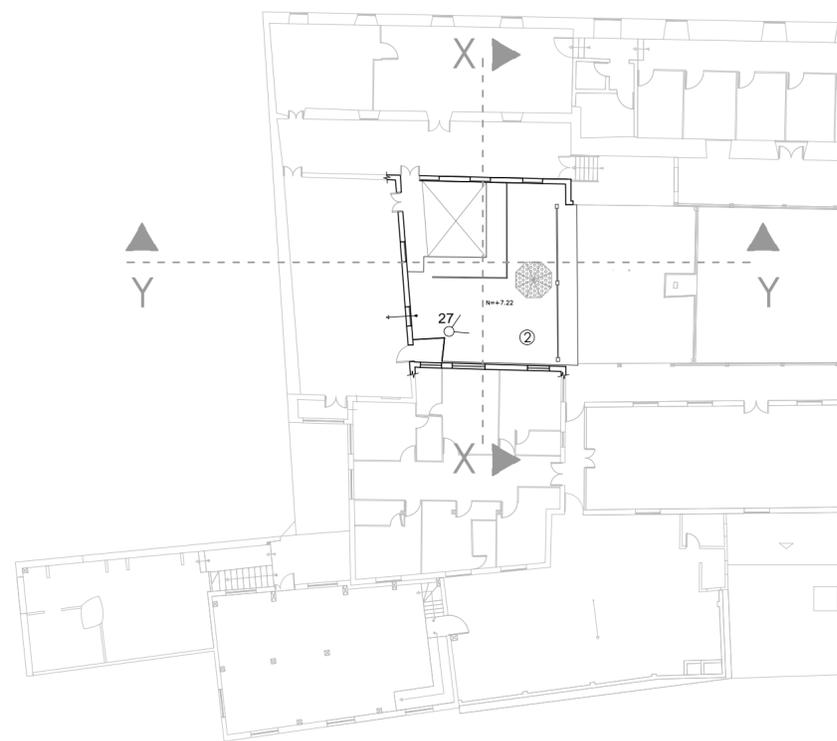
DAÑOS EN CUBIERTA

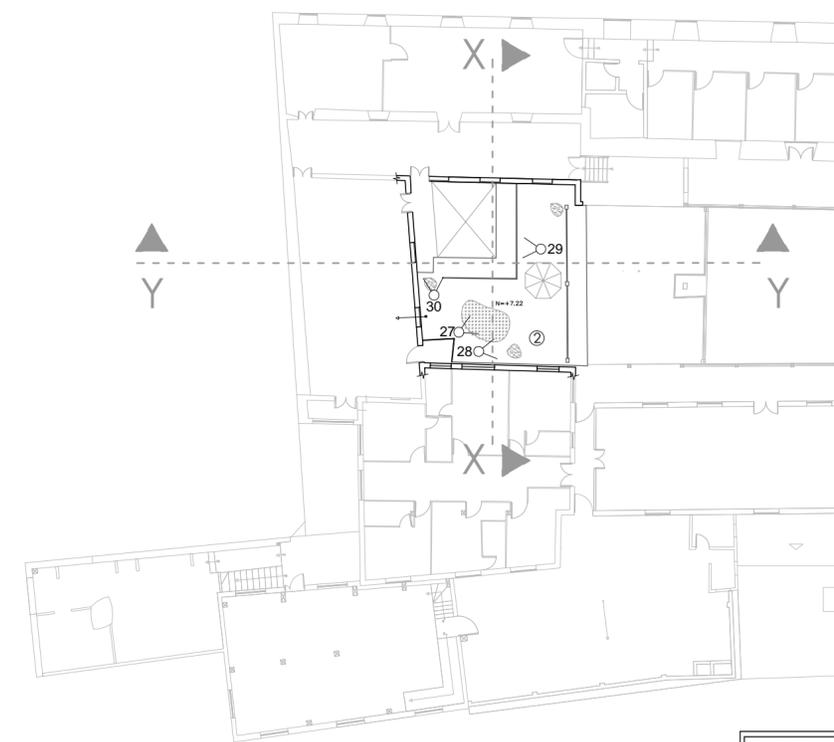
DAÑOS EN PISOS
