UNIVERSIDAD DE CUENCA

INCREMENTO DE LA DURABILIDAD DEL BAHAREQUE EN LA CIUDAD DE CUENCA

TESIS PREVIA A LA OBTENCIÓN DEL GRADO DE MAGISTER EN CONSTRUCCIONES (MSC)

AUTOR: FRANCISCO ESTEBAN OCHOA ZAMORA C.I.0103931564

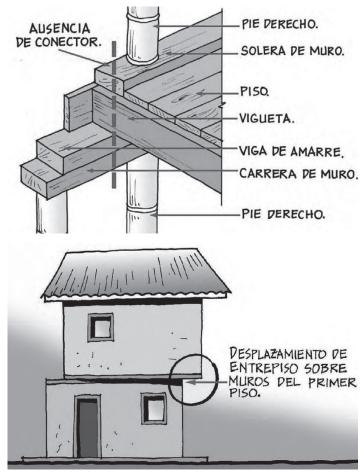
GRÁFICO Nº 47. FALTA DE CONTINUIDAD DE CARGAS ENTRE LA ESTRUCTURA DE PB. Y P.A. CUANDO PASAN POR EL DIAFRAGMA DE ENTREPISO, FUENTE: CARDONA A. OMAR, MANUAL DE EVACUACIÓN Y REHABILITACIÓN SISMO RESISTENTE EN VIVIENDAS DE BAHAREQUE TRADICIONAL, PP 59

por tal motivo se debe pensar en la colocación de arriostramiento entre las viguetas de entrepiso para mejorar su comportamiento ante fuerzas horizontales.

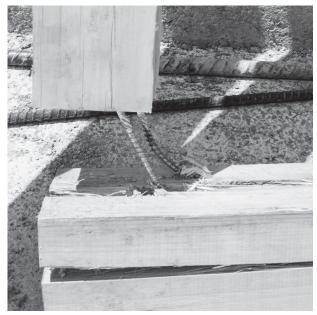
FOTO N° 94. DETALLE DE FALLA EN UNIÓN C DE PRISMA T1, FUENTE: AUTOR

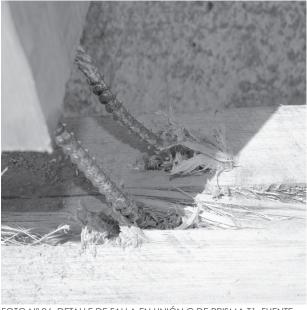
FOTO N° 96. DETALLE DE FALLA EN UNIÓN C DE PRISMA T1, FUENTE: AUTOR

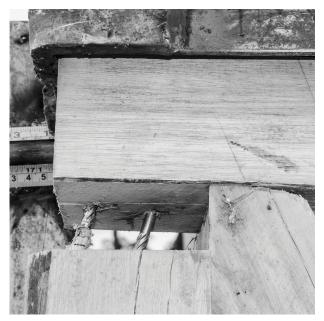
FOTO N° 97. DETALLE DE FALLA EN UNIÓN C DE PRISMA T1, FUENTE: AUTOR

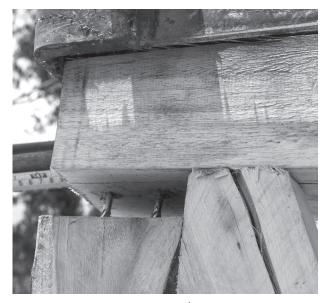
FOTO N° 101. DETALLE DE FALLA EN UNIÓN A DE PRISMA T1, FUENTE: AUTOR

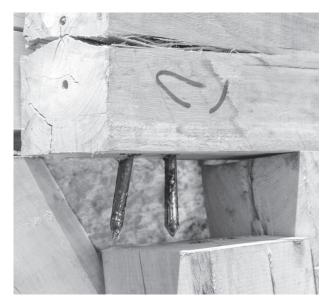
FOTO N° 106. DETALLE DE FALLA DE PRISMA C1, IMAGEN SUPERIOR: UNIÓN A; IMAGEN INFERIOR: UNIÓN C, FUENTE : AUTOR

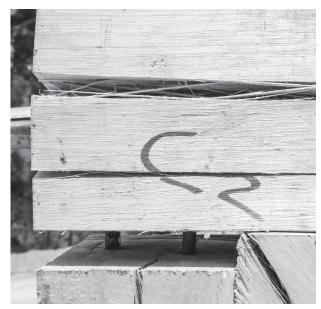
FOTO N° 110. DETALLE DE FALLA DE PRISMA C2, IMAGEN SUPERIOR: UNIÓN A; IMAGEN INFERIOR: UNIÓN C, FUENTE : AUTOR
