# **análisis comparativo de inventarios fotográficos**

**determinación de valores y alteraciones en las edificaciones de  
valor Ambiental en los barrios de San Roque y El Vado**

**Universidad de Cuenca - Facultad de Arquitectura y Urbanismo  
Tesina previa a la obtención del Título de Arquitecta**

**Cuenca, 2017**

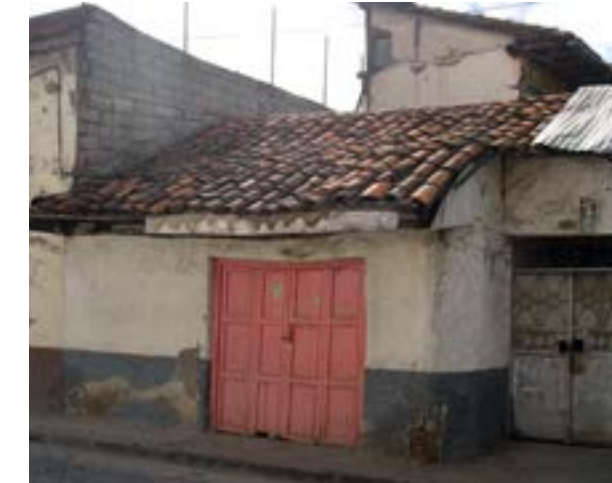
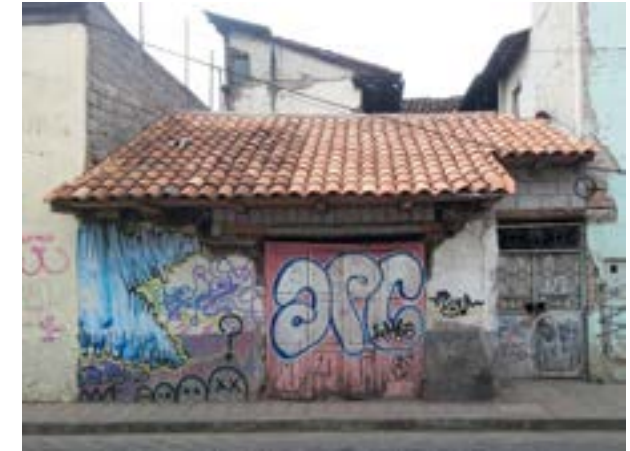
Figura 242. Inmueble 0102044034 en 1999 y 2017  
Fuente: Dirección de Áreas Históricas y Patrimoniales GAD Municipal de Cuenca y Autora

La edificación de la Figura 242 por su estado de abandono presenta un deterioro considerable, y además se ha visto sujeta a actividades vandálicas como graffitis. Impacto por Cambio de Uso: Negativo.

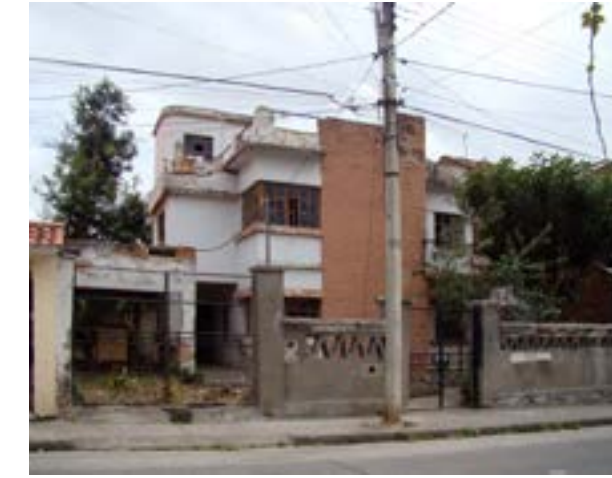
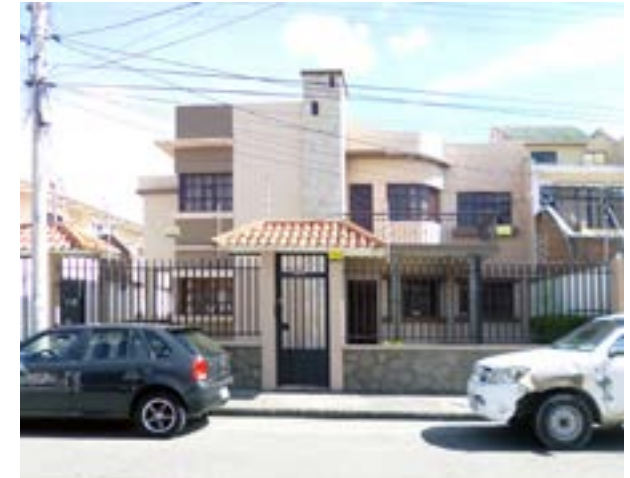
Figura 243. Inmueble 0801037011 en 2009 y 2017  
Fuente: Dirección de Áreas Históricas y Patrimoniales GAD Municipal de Cuenca y Autora

En el inmueble de la Figura 243 ocurre lo contrario al caso anterior, cuando fue inventariada la edificación en el año 2009 se encontraba en un proceso de deterioro por su estado de abandono. En el año 2017 el inmueble recupera su uso original de vivienda lo que contribuye con su mantenimiento, a pesar de algunos cambios realizados.
