Restauración de las fachadas de piedra del *Gran Teatro de La Habana* “Alicia Alonso”

Restoration of the Stone Façades of the *Alicia Alonso Havana Great Theatre*

Autores:
 Arq. MSc. Sergio Raymant
 Arencribia Iglesias*
 sergior@sangeronimo.
 ohc.cu
 Arq. MSc. Aymée Cortiñas
 Abrahantes**
 aymee@emproy2.co.cu

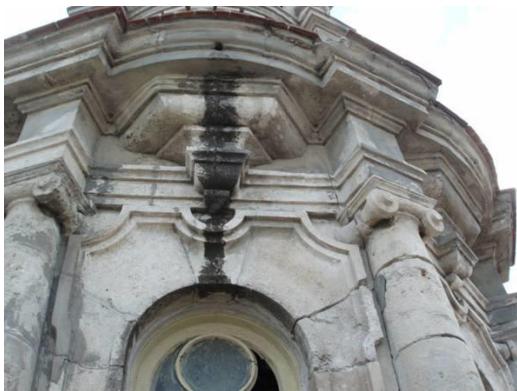
Figura 3: Formaciones biológicas en las escorrientías.
Fuente: Aymeé Cortiñas, 2014.

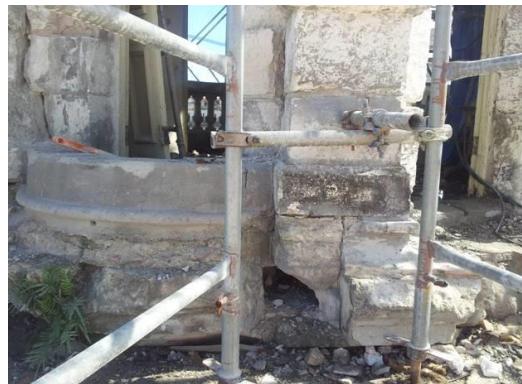
La pátina y la costra negras constituyeron las lesiones más desfavorables; por ello, fueron eliminadas de manera que no se deteriorara el soporte mural (véase Figura 6). Los elementos como balcones, balaustrada superior, escudos, esculturas y cornisas se encontraban más alterados que los sillares y los paramentos lisos requirieron de una mayor atención y cuidado. La propuesta de intervención incluyó además, la solución a

Figura 4: Deterioro de elementos en fachada.
Fuente: A. Cortiñas, 2014.

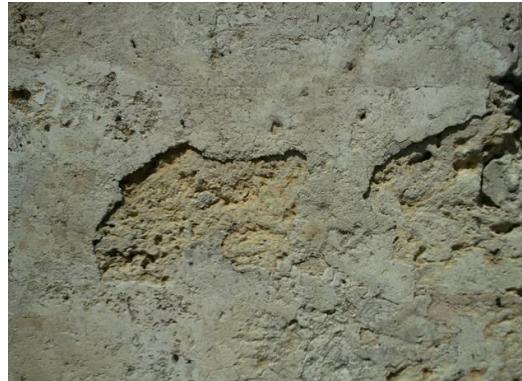
Se puede afirmar que los daños más frecuentes en las fachadas del Gran Teatro de La Habana eran: la erosión superficial, las pátinas y costras negras y los desprendimientos (Verges-Belmin, 2008). El estado patológico se agravaba por la falta de mantenimiento, con un número mínimo de restauraciones practicadas entre las lesiones analizadas; esto se corroboraba por el predominio de las suciedades y desprendimientos (véase Figura 5).

Figura 5: Pérdida del revestimiento.
Fuente: Sergio R. Arencibia, 2015.

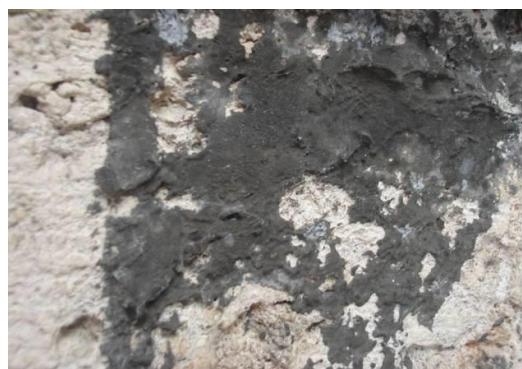
Figura 6: Costra negra
Fuente: Sergio R. Arencibia Iglesias, 2015.

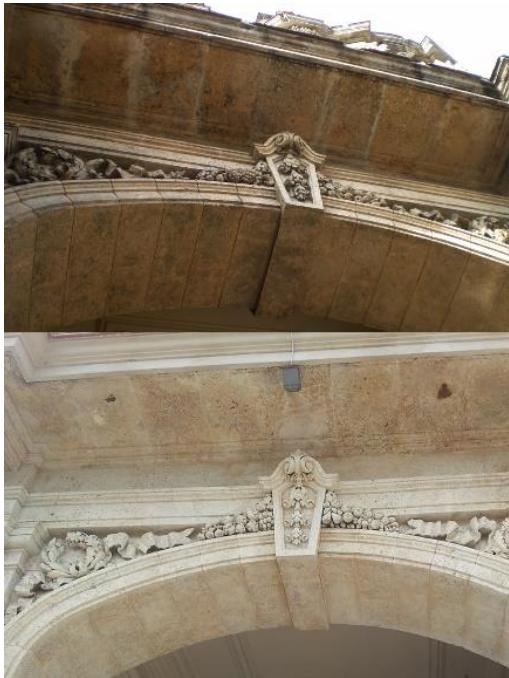
Figura 7: Limpieza de la piedra antes y después

Otro de los principios en que se basó la intervención fue el de eliminar todo tipo de parásitos, hongos, algas, musgos, eflorescencias, etc. que se formaron a partir de la contaminación ambiental por su cercanía al mar y el ambiente salino anteriormente descrito; en este caso, se recurrió a una limpieza química empleándose productos específicos, apropiados para la limpieza de los minerales de varias composiciones. Se removió la pátina superficial derivada del cúmulo de sustancias hidrocarbúricas y polvos sútiles como: pulipiedra y desincrustante anticalcáreo (véase Figura 7); esta acumulación es característica de monumentos situados en zonas de continuo tráfico rodado.

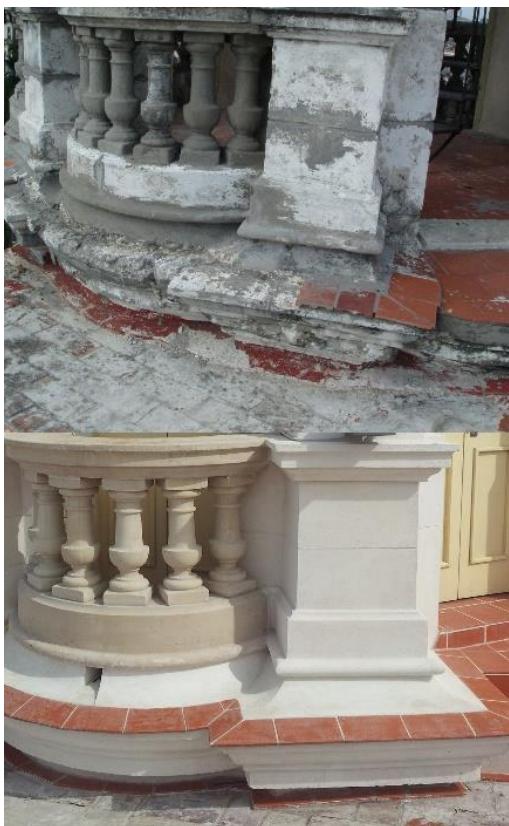
Figura 8: Estado de daños y restauración

Fue un proceso durante el cual se regeneraron los soportes que presentaban problemas como estado careado, polvoriento, absorción irregular y falta de resistencia. Se incluyó también el tratamiento de fisuras y grietas; para esto, el primer paso fue determinar tipo de grietas: dinámicas o estáticas, estructurales o no, tamaño, origen, etc. Luego se determinó el método a emplear en cada caso; particularmente, se empleó inyección con resinas epoxi bicomponentes (EPOJET) (véase Figura 8).
