UNIVERSIDAD DE CUENCA
FACULTAD DE INGENIERÍA

**EVALUACIÓN VIAL Y PLAN DE REHABILITACIÓN Y
MANTENIMIENTO DE LA VÍA AZOGUES- COJITAMBO-
DELEG- LA RAYA**

**TESIS PREVIA A LA OBTENCIÓN DEL TÍTULO DE
MASTER EN INGENIERÍA EN VIALIDAD Y
TRANSPORTES**

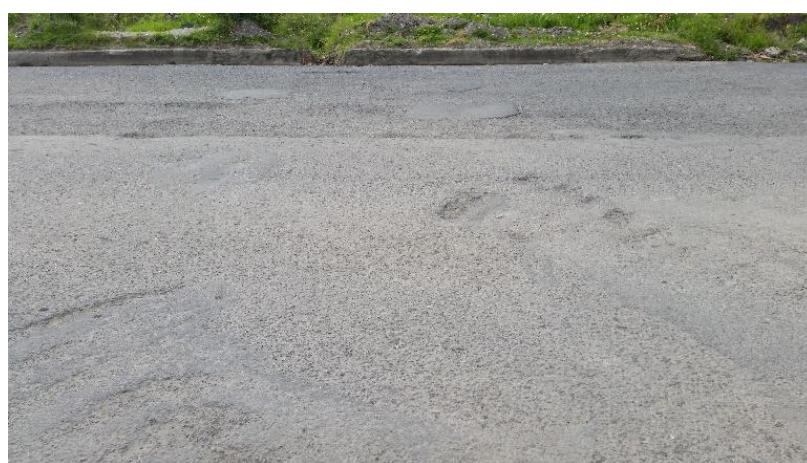
Figura 23: Falla Desplazamiento, tramo Déleg- La Raya.

La Figura 23 muestra un conjunto de desplazamientos de la carpeta asfáltica, de severidad baja, localizados en el tramo Déleg – La Raya, en la abscisa 19 +000.

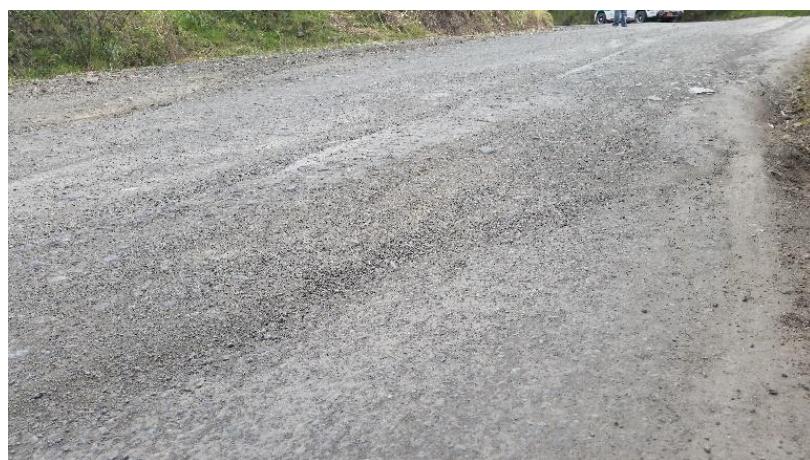
Figura 26: Falla intemperismo y desprendimiento de agregados, sector Pasavalle.

En la Figura 26 se pude observar que la estructura del pavimento falla por interperismo de severidad alta, ubicado en el sector Pasavalle, en el tramo Déleg – La Raya.

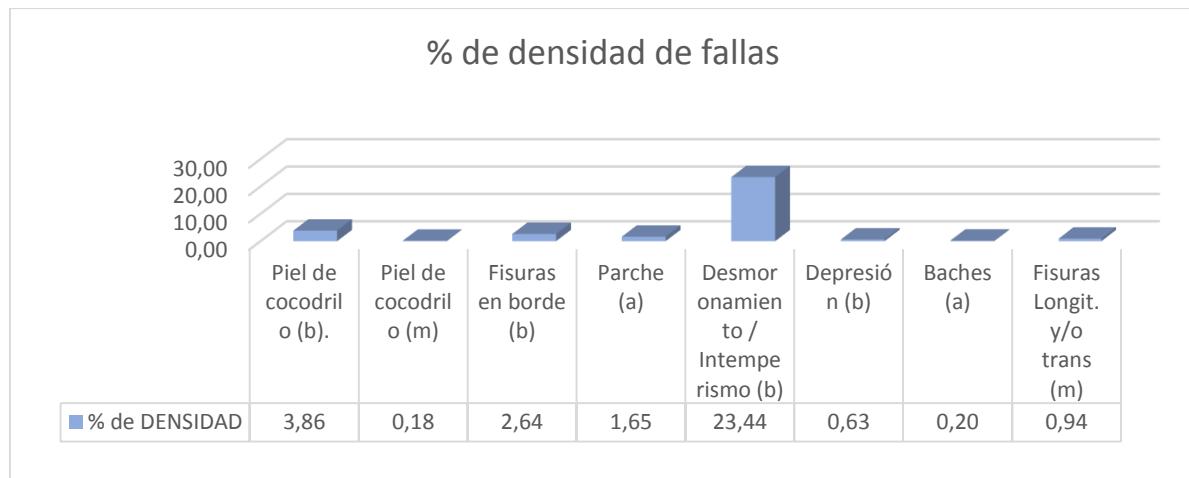
Figura 37: Fallas existentes. Tramo 2 (abs 1+395 – 1+435).

En la Figura 37 se presenta las fallas existentes en el tramo 2 (abs 1+395 – 1+435), con sus respectivos niveles de severidad y porcentajes de densidad. Este tramo se encuentra muy deteriorado, como consecuencia de agentes erosivos y efecto del tránsito vehicular. Se presentan fallas como piel de cocodrilo, parches, baches, fisuramientos y desmoronamientos ocasionando un daño notable de la carpeta asfáltica.

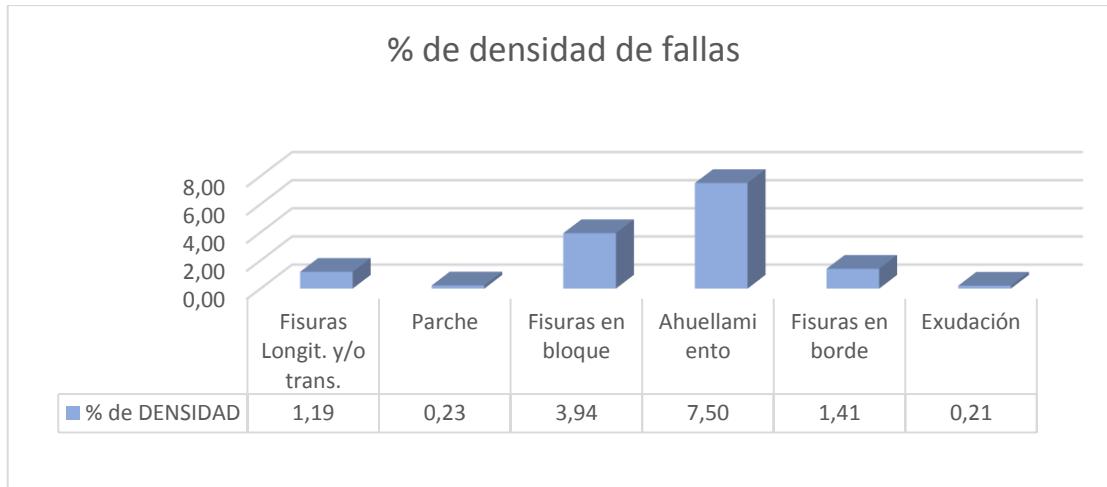
Figura 38: Fallas existentes. Tramo 3 (abs 2+747 – 2+787).

El tercer tramo seleccionado (abs 2+747 – 2+787), presenta un pavimento en buen estado. Entre las fallas detectadas en la tercera muestra están: parches, ahueamientos y fisuras de borde y en bloque, de severidades medias, además fisuras longitudinales, transversales y exudación de severidades bajas, mismos que no ocasionan problemas graves en la vía. En la Figura 38 se indican las densidades de las fallas existentes en este tramo.

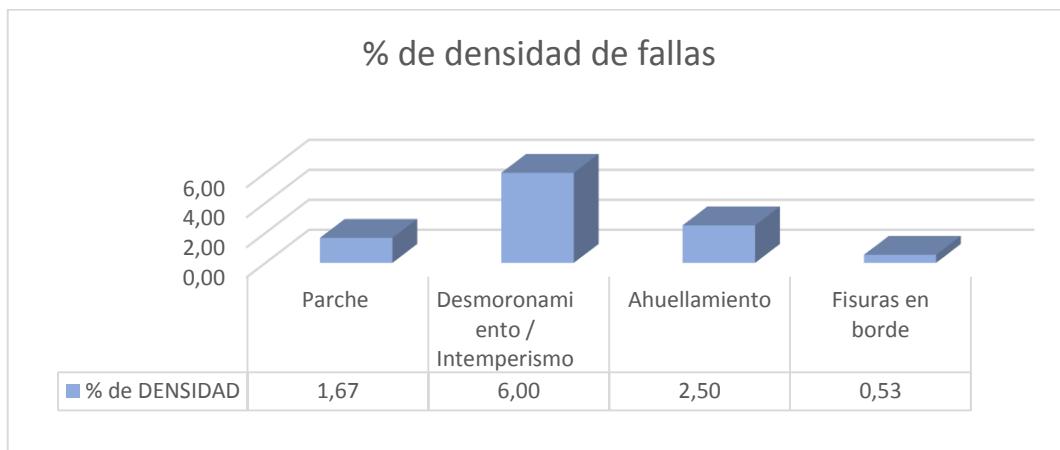
Figura 39: Fallas existentes. Tramo 4 (abs 4+0.99 – 4+139).

La Figura 39 muestra las fallas detectadas para el tramo 4 (abs 4+0.99 – 4+139). Este tramo presenta buenas condiciones para el tráfico, sin embargo, se nota un deterioro progresivo de la calzada de la vía. En esta sección se presentan fallas como, parches, fisuras de borde, ahuellamientos, y el inicio de desmoronamientos de la calzada. Estas fallas presentan severidades medias y altas en pequeñas áreas dispersas.

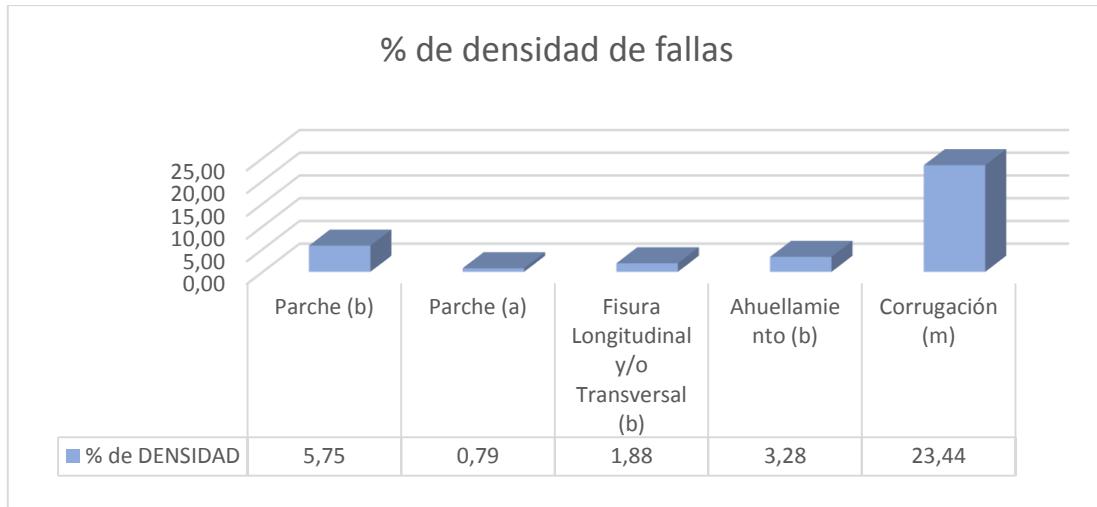
Figura 40: Fallas existentes. Tramo 5 (abs 5+451 – 5+491).

En la Figura 40 se presenta las fallas detectadas en el tramo 5 (abs 5+451 – 5+491). Este tramo presenta gran deterioro de la calzada, debido a que se ve afectada por la presencia de varios parches, fisuras longitudinales y transversales, ahuellamiento de severidades bajas, y una considerable área de corrugación de severidad media.

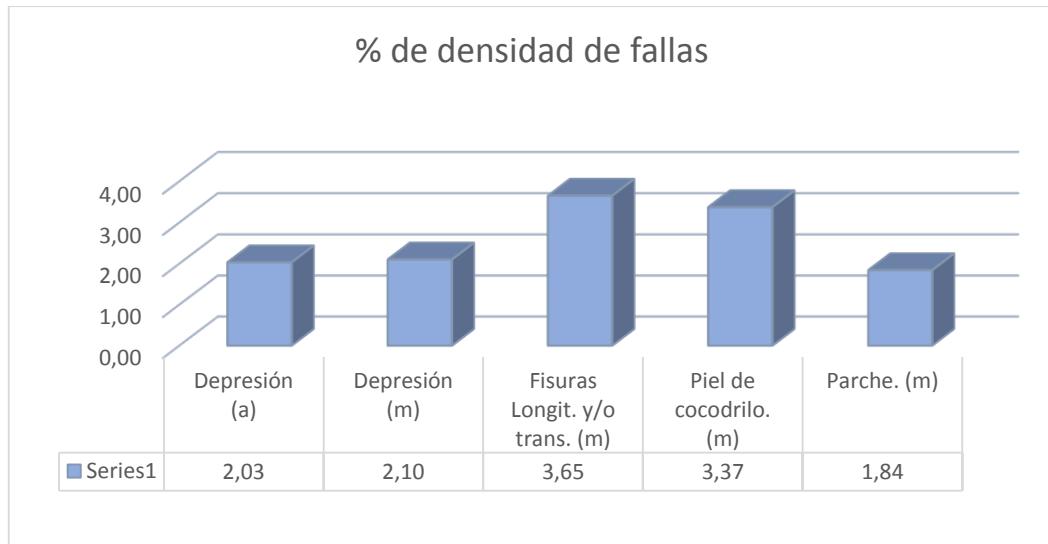
Figura 41: Fallas existentes. Tramo 6 (abs 6+803 – 6+843).

La Figura 41 indica las fallas detectadas en el tramo 6 (abs 6+803 – 6+843). Este tramo presenta fallas como: piel de cocodrilo, parches, fisuras longitudinales y depresiones de severidades medias en su gran mayoría, Estas fallas se debe en parte a la acción de agentes erosivos y a la falta de mantenimiento, evidenciando así un deterioro progresivo en la calzada de la vía.

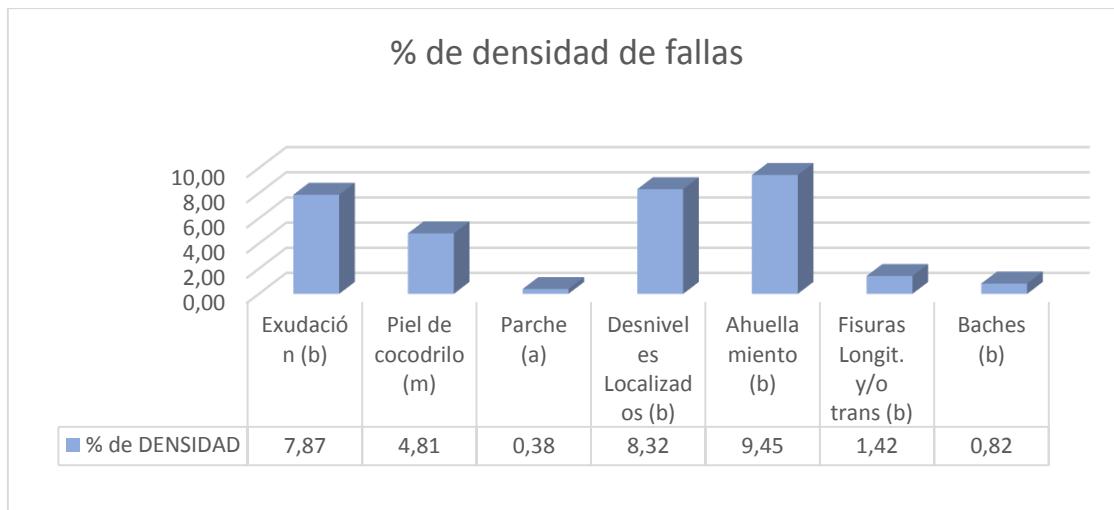
Figura 42: Fallas existentes. Tramo 7 (abs 8+155 – 8+198).

En la Figura 42 se muestra las fallas detectadas en el tramo 7 (abs 8+155 – 8+198). Este tramo está en mal estado, entre las fallas existentes en esta sección están: piel de cocodrilo, ahuellamiento fisuramiento longitudinal y transversal, parches, baches, desniveles localizados y muestras de exudación, con grados de severidad bajos y medios. Estos daños se deben a la acción de agentes erosivos como el agua de escorrentía y la falta de mantenimiento.

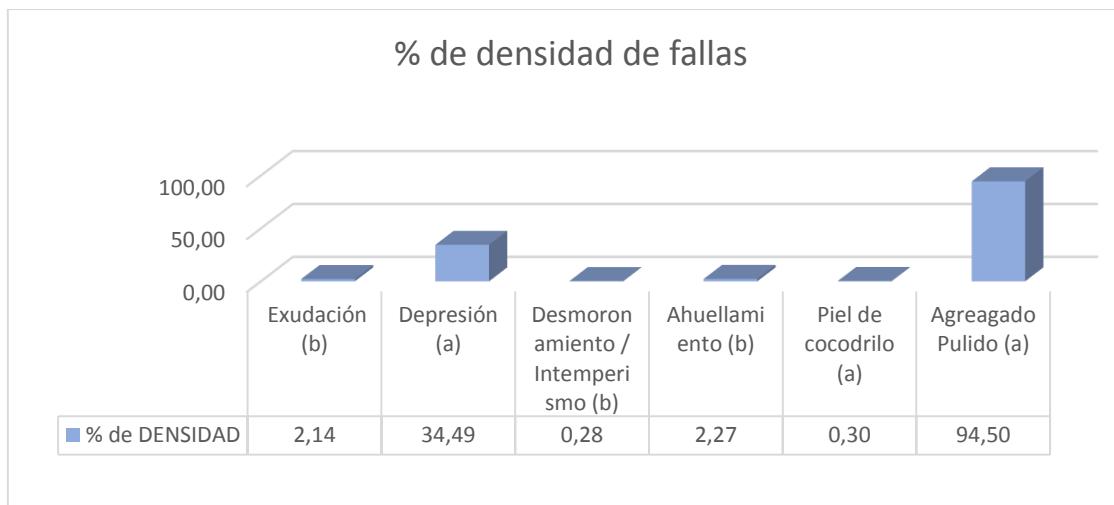
Figura 43: Fallas existentes. Tramo 8 (abs 9+510 – 9+553).

En la Figura 43 se presenta las fallas detectadas en el tramo 8 (abs 9+510 – 9+553). Este tramo está en mal estado, entre las fallas existentes en esta sección están: piel de cocodrilo, ahuellamiento, depresiones, desmoronamiento, exudación y pequeñas áreas de desmoronamiento de material de la calzada de la vía, propiciando así el deterioro rápido de la calzada.

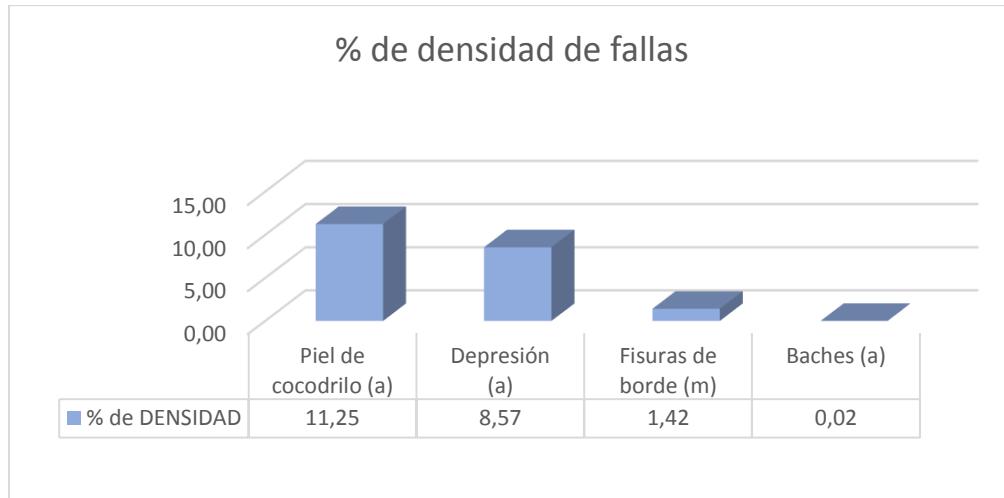
Figura 44: Fallas existentes. Tramo 9 (abs 10+865 – 10+908).

El tramo 9 (abs 10+865 – 10+908), está en mal estado. Entre las fallas existentes en esta sección están: piel de cocodrilo, depresiones, fisuras de borde de calzada y baches, con severidades altas, generando un daño progresivo de la vía. La Figura 44 se muestra las fallas detectadas en esta unidad de muestra.

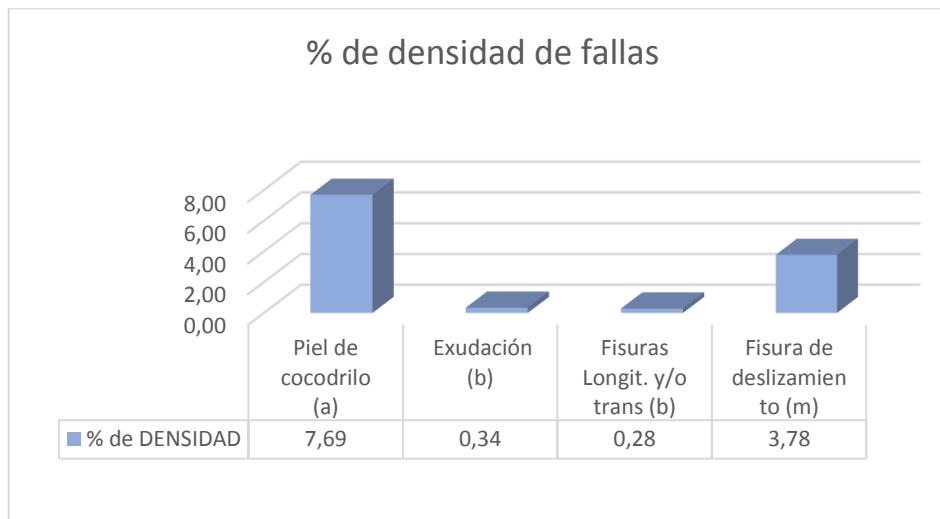
Figura 45: Fallas existentes. Tramo 10 (abs 12+220 – 12+263).

La Figura 45 indica las fallas detectadas en el tramo 10 (abs 12+220 – 12+263), entre las fallas existentes en esta sección están: piel de cocodrilo, exudación, fisuras longitudinal y transversal y fisuras por deslizamiento, con severidades medias y altas, generando el mal estado del tramo de la vía.

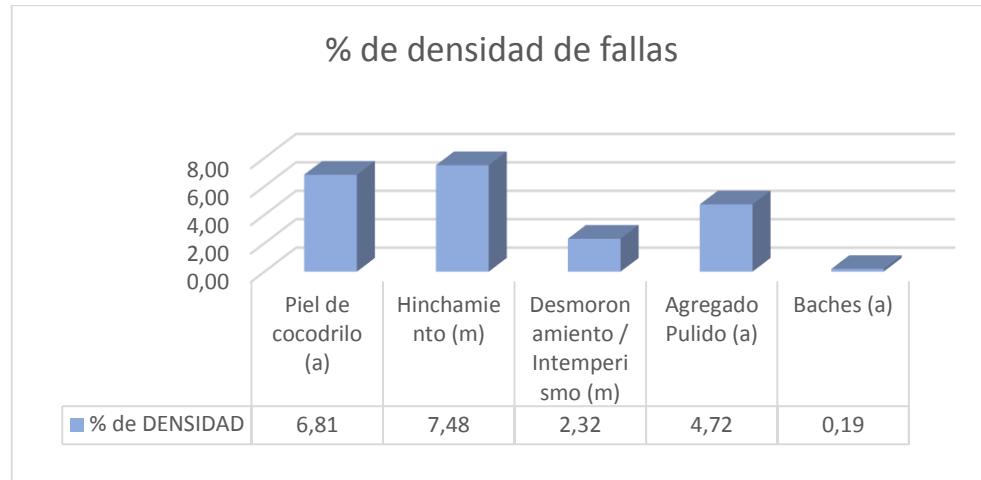
Figura 46: Fallas existentes. Tramo 11 (abs 13+575 – 13+618).

En la Figura 46 se presenta las fallas detectadas en el tramo 11 (abs 13+575 – 13+618). Este tramo se presenta en mal estado, entre las fallas existentes en esta sección están: piel de cocodrilo, hinchamiento con severidades altas, siendo esta última la que más afecta al tránsito vehicular; además se identifican desmoronamiento, agregados pulidos y baches, con niveles de severidades medias y altas.

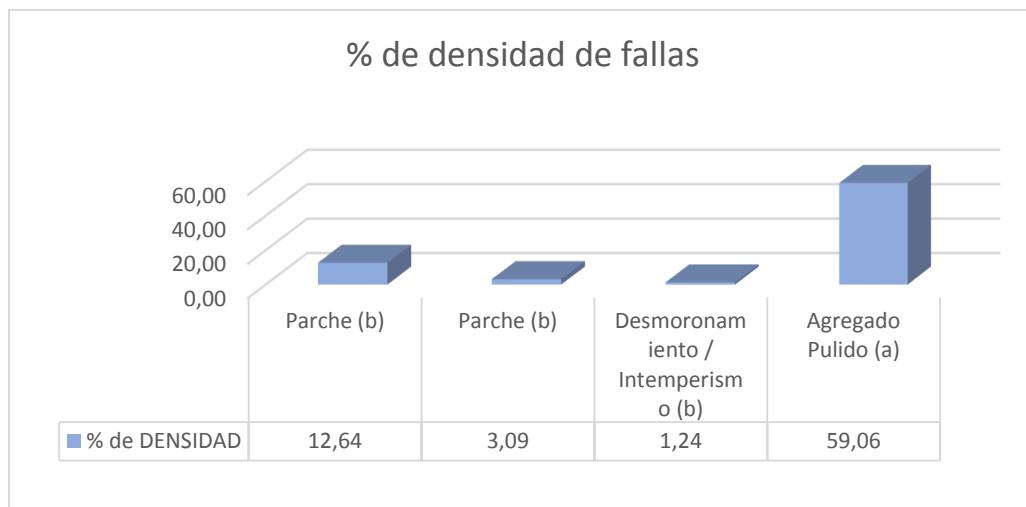
Figura 47: Fallas existentes. Tramo 12 (abs 14+930 – 14+973).

En la Figura 47 se muestra las fallas detectadas en el tramo 12 (abs 14+930 – 14+973). Este tramo se presenta en buen estado para el tránsito vehicular, entre las fallas existentes en esta sección están: parches con severidades altas y bajas; además se identifican áreas de desmoronamiento y agregados pulidos. La calzada de esta área no se ve muy afectada por la acción erosiva del agua, ya que el sistema de drenaje está en buenas condiciones.

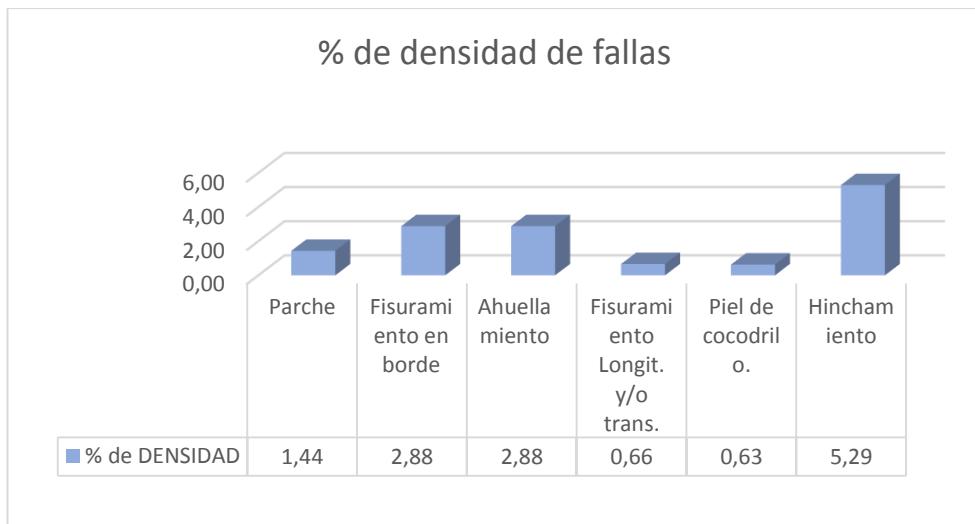
Figura 48: Fallas existentes. Tramo 13 (abs 16+285 – 16+328).

En la Figura 48 se indica las fallas detectadas en el tramo 13 (abs 16+285 – 16+328). Este tramo está en mal estado, entre las fallas existentes en esta sección están: parches, piel de cocodrilo, fisuras longitudinales, trasversales y de borde, ahuellamiento, e hinchamiento de la calzada de la vía con severidades medias. La calzada de esta área se ve afectada principalmente por la acción del tráfico que circula por el sector.

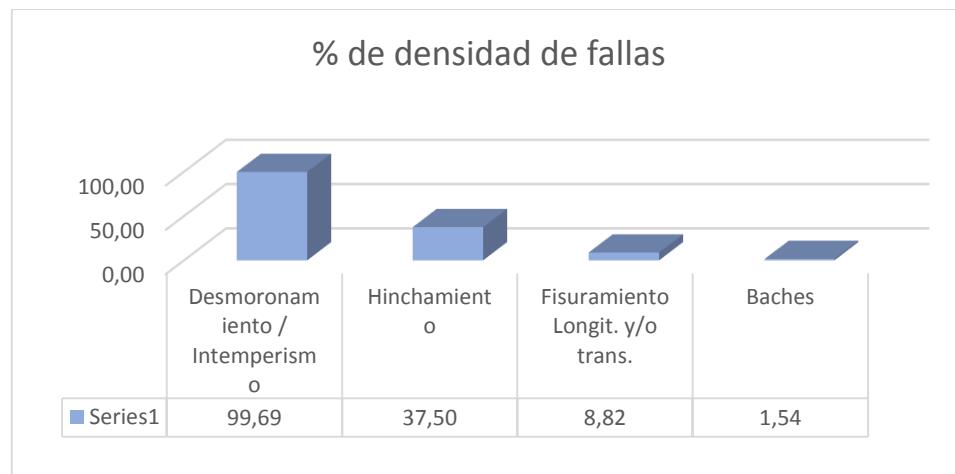
Figura 49: Fallas existentes. Tramo 14 (abs 17+640 – 17+683).

El tramo 14 de análisis (abs 17+640 – 17+683), se encuentra fallado completamente. Se identifica fallas como el desmoronamiento de la calzada e hinchamiento de la misma, producido por la alta inestabilidad del suelo y un deslizamiento activo de este sector. Adicionalmente, se identifican baches y fisuramientos longitudinales en la superficie de la calzada, debido a la acción de agentes erosivos que afectan el sector. En la Figura 49 se muestra las fallas detectadas en esta unidad de muestreo con sus respectivas densidades de falla.

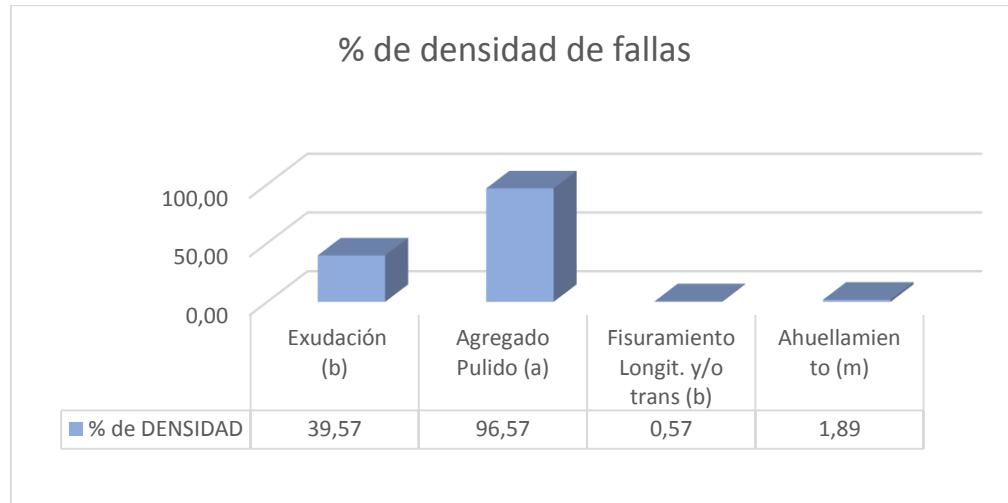
Figura 50: Fallas existentes. Tramo 15 (abs 18+995 – 19+038).

La Figura 50 presenta las fallas detectadas en el tramo 15 (abs 18+995 – 19+038). Este tramo se encuentra muy deteriorado, debido a que gran parte de la superficie presenta el agregado pulido y amplias zonas de exudación de la superficie con severidad baja. Además, se encuentra fisuramientos longitudinales de la superficie y fallas por ahullamiento.

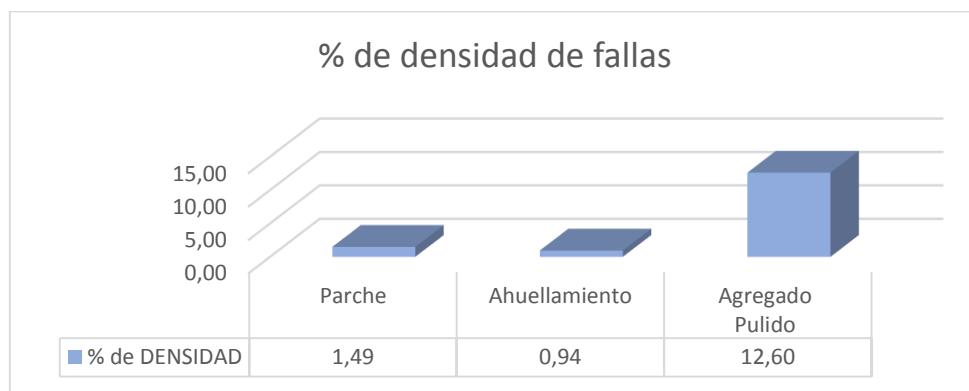
Figura 51: Fallas existentes. Tramo 16 (abs 20+350 – 20+393).

En la Figura 51 se indica las fallas detectadas en el tramo 16 (abs 20+350 – 20+393). Este tramo se encuentra afectado por la presencia de agregado pulido gran parte de la superficie. Además, se identifican áreas de ahuellamiento de severidad baja y parches de mediana severidad.

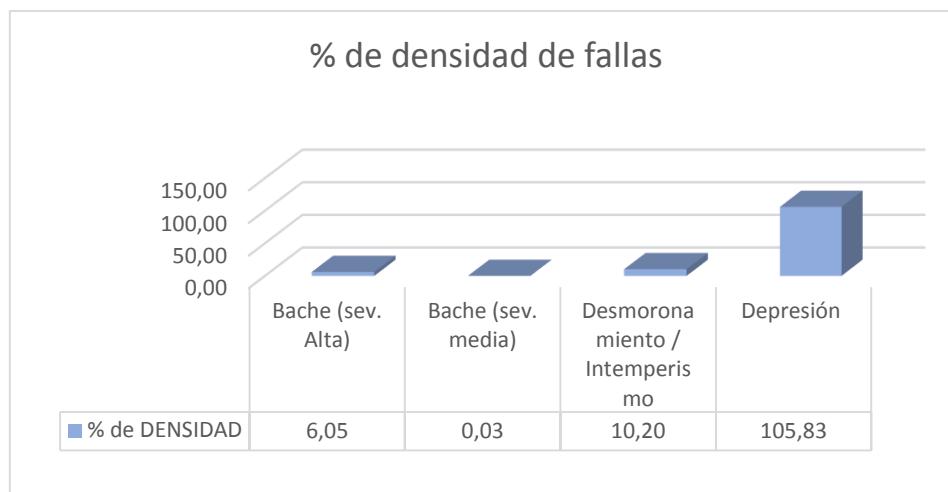
Figura 52: Fallas existentes. Tramo Adicional 1 (abs 0+225 – 0+265).

En la Figura 52 se muestra las fallas detectadas en el tramo adicional 1. (abs 0+225 – 0+265). Este tramo se encuentra afectado por un macro deslizamiento, originado por la acción de aguas superficiales provenientes de las zonas altas. Esto ha provocado depresiones en la calzada y la pérdida de la capa de rodadura de la vía, además en la calzada resultante se observa la presencia de baches.

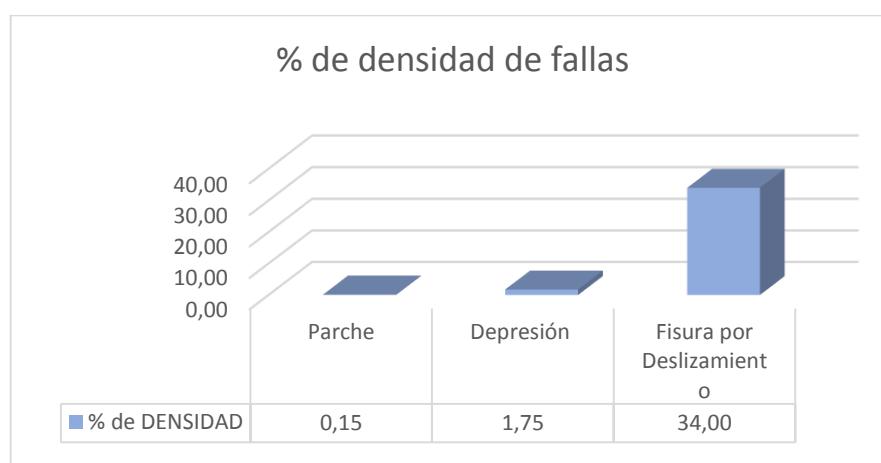
Figura 53: Fallas existentes. Tramo Adicional (abs 3+115 – 3+155).

La Figura 53 indica las fallas detectadas en el tramo adicional 2 (abs 3+115 – 3+155). En este tramo se observa una fisura por deslizamiento, que produce el asentamiento de una parte de la vía en forma de media luna, este es originado por la acción de las aguas superficiales mismas que provoca la erosión del talud de un lado. Además, se presenta deformación de la calzada con áreas de depresión y baches.

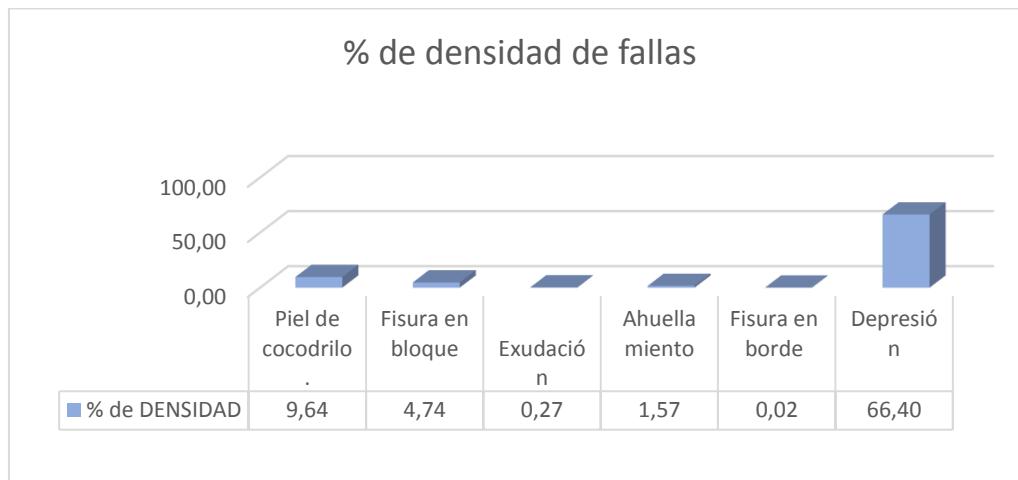
Figura 54: Fallas existentes. Tramo Adicional 3 (abs 8+720 – 8+763).

En la Figura 54 se presenta las fallas detectadas en el tramo adicional 3 (abs 8+720 – 8+763). Este tramo se encuentra en malas condiciones, debido a asentamientos de la estructura de la vía que causan una depresión de la calzada de severidad alta. Además, existe presencia de fisuramiento de bloque y de borde, piel de cocodrilo y ahuellamiento. A estas fallas sumadas los efectos de factores erosivos son propicias para un deterioro rápido de la sección del pavimento hasta llagar al colapso.

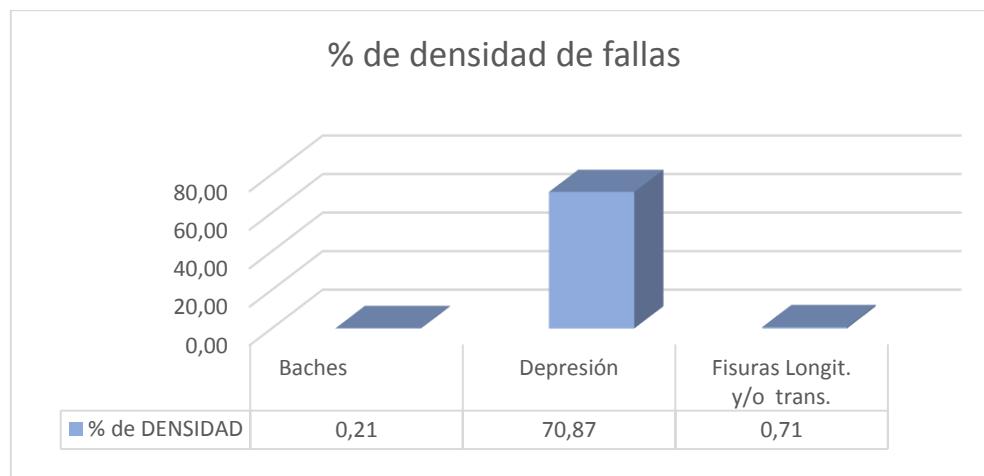
Figura 55: Fallas existentes. Tramo Adicional 4 (abs 9+250 – 9+253).

En la Figura 55 se muestra las fallas detectadas en el tramo adicional 4 (abs 9+250 – 9+253). Este tramo se presenta deteriorado, como producto de los asentamientos de la estructura de la vía, a causa de la acción erosiva del agua. Este daño causa una depresión de la calzada de la vía de severidad alta. Además, existe presencia de fisuramientos de bloque y de borde en la superficie de la carpeta de rodadura de la vía.

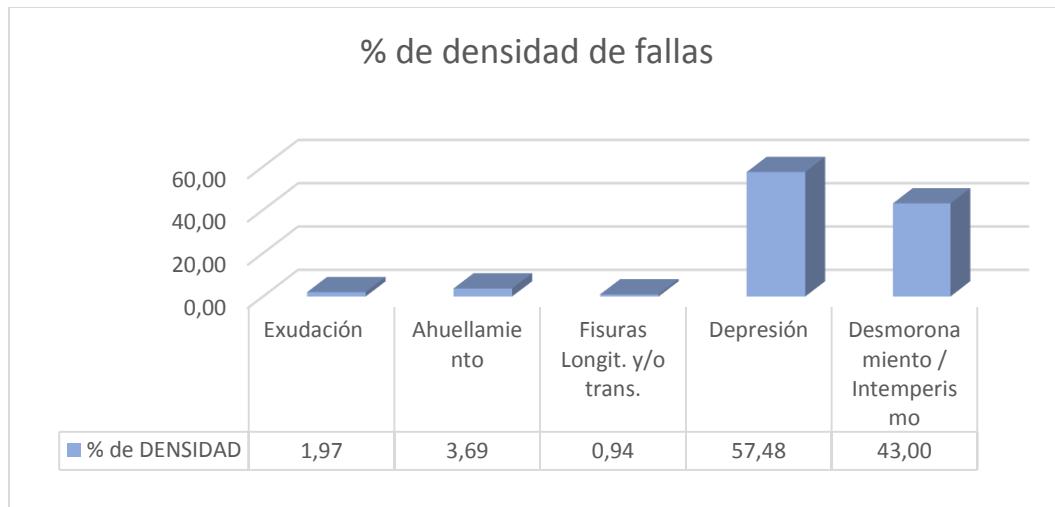
Figura 56: Fallas existentes. Tramo Adicional 5 (abs 12+770 – 12+813).

La Figura 56 indica las fallas detectadas en el tramo adicional 5 (abs 12+770 – 12+813). Este tramo también se encuentra afectado por los asentamientos del sector, que ocasiona depresiones, fisuras longitudinales y transversales, ahuellamientos y desmoronamientos de la calzada con severidades altas, además hay la presencia de áreas de exudación de severidad baja, que provocan la falla de la estructura de la vía.

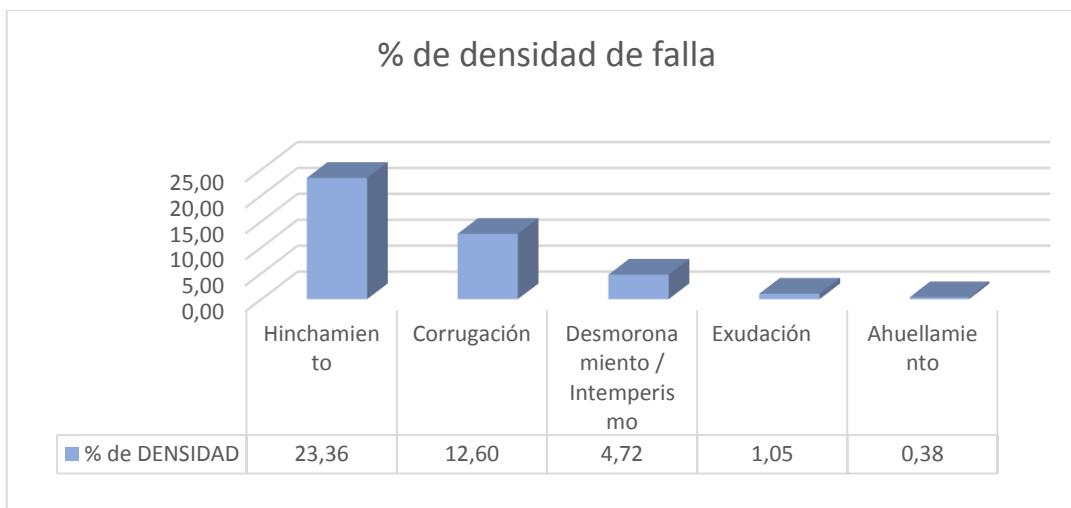
Figura 57: Fallas existentes. Tramo Adicional 6 (abs 14+400 – 14+443).

La Figura 57 presenta las fallas detectadas en el tramo adicional 6 (abs 14+400 – 14+443). Este tramo se encuentra en malas condiciones, debido a la presencia de fallas como hinchamiento, ahuellamiento, corrugación y desmoronamiento de material de la calzada de la vía. Este sector es vulnerable a la acción erosiva del agua, debido al colapso de cunetas laterales de la vía.

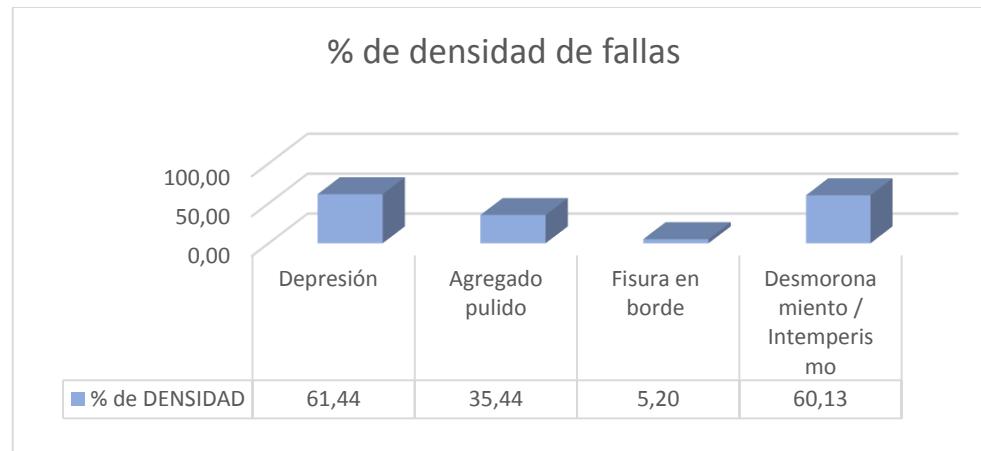
Figura 58: Fallas existentes. Tramo Adicional 7 (abs 18+140 – 18+183).

En la Figura 58 se muestra las fallas detectadas en el tramo adicional 7 (abs 18+140 – 18+183). Este tramo se encuentra fallado completamente. Se identifica fallas como depresión de la calzada y desmoronamiento de material. Adicionalmente se presentan áreas de agregado pulido e hincharamiento de la misma, producido por la alta inestabilidad del suelo y la acción del agua.

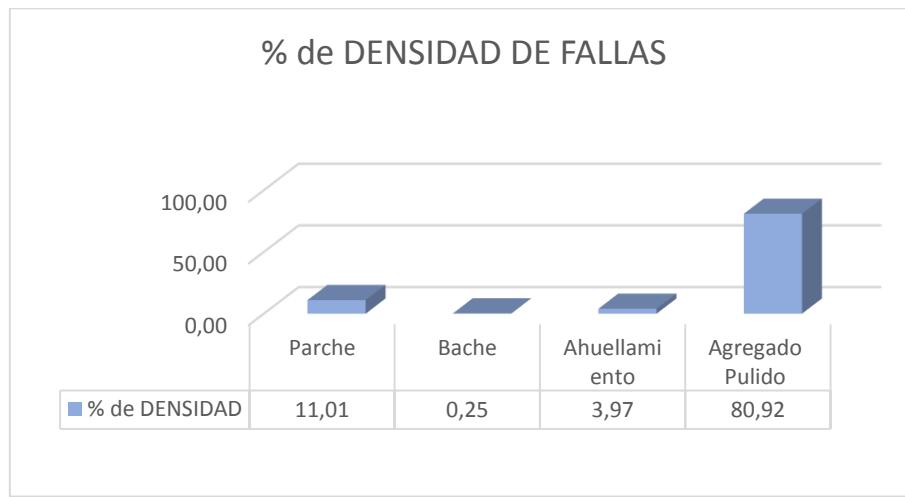
Figura 59: Fallas existentes. Tramo Adicional 8 (abs 19+950 – 19+993).

En la Figura 59 se muestra las fallas detectadas en el tramo adicional 8 (abs 19+950 – 19+993). Este tramo se encuentra fallado como baches y parches que se erosionan continuamente. Se identifica también fallas de ahuellamiento y agregado pulido. Estos daños son originados en gran parte por la acción de las aguas y la falta de actividades de mantenimiento.

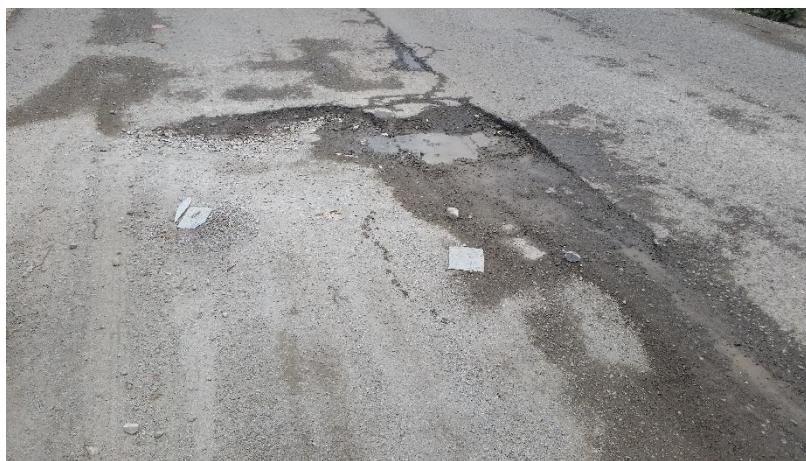
Figura 67: Áreas para ejecución de Bacheo Superficial.

La Figura 67 ilustra un área de baches, en donde se debe realizar actividades de bacheo superficial. En la Figura 68 se muestra una zona de pavimento afectada por grietas en bloque, en donde se recomienda ejecutar trabajos de sellado de grietas.

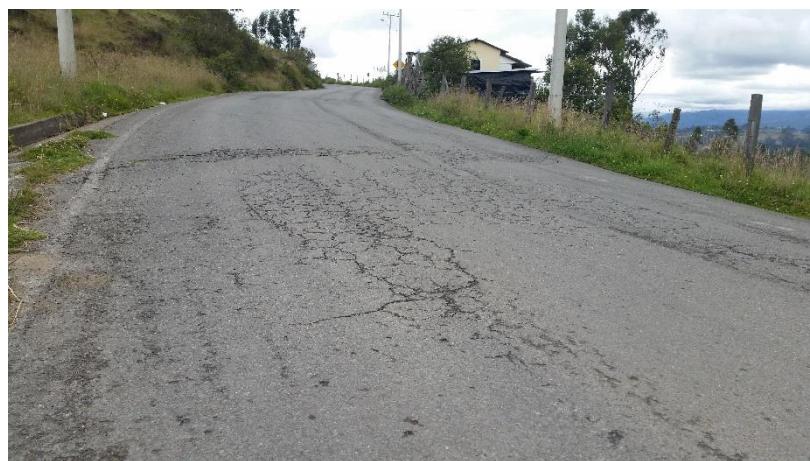
Figura 85: Vista general del sector Abraspungo- Abs 12+800.

En el sector Abraspungo, en las abscisas 12+800 y 13+000, el pavimento se encuentra deteriorado, presenta hundimientos de la plataforma de la vía, producto de la acción de las aguas, debido en gran parte a que el sistema de drenaje del sector se encuentra colapsado. Previo a la reconstrucción de este tramo de vía se recomienda la construcción de subdrenes laterales para recolectar las aguas procedentes del talud y evitar que afecten a la estructura del pavimento. En la Figura 85 se muestra una vista general del pavimento en la Abscisa 12+800 en donde se evidencia un hundimiento, ahueamiento, fisuras y áreas afectadas por la formación de piel de cocodrilo de severidad alta. En la Figura 86 se indica las condiciones actuales de la vía en la Abscisa 13+000, la cual está afectada por un hundimiento y la perdida de parte de la capa de rodadura del pavimento. En la Figura 87 se ilustra la estructura del pavimento propuesta para la recuperación de la vía. Además, se deberá reparar el sistema de drenaje del sector.
