# Patologías de la madera

Identificación y solución de las principales patologías presentes en estructuras de madera de edificaciones patrimoniales, localizadas en el Centro Histórico de Cuenca - Ecuador

## Universidad de Cuenca

Trabajo de titulación previo a la obtención del Título de Arquitecto

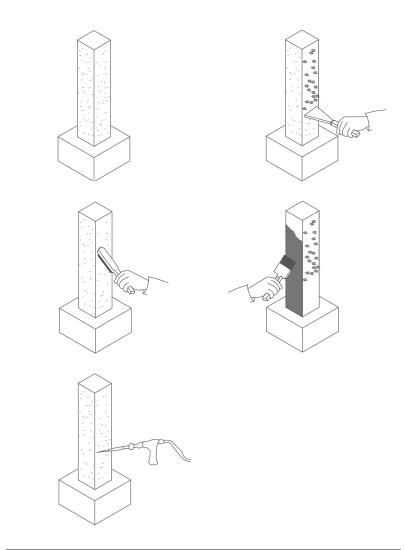
FIG. 113

Figura 113: Proceso de tratamiento para elementos con orificios circulares. Elaboración: Andrés Reyes - Luis Zaruma. 2017.

- 1. Delimitar las zonas afectadas, para prever zonas activas y no activas, para realizar tratamiento tanto curativo como preventivo, se realiza un tratamiento en zonas activas.
- 2. Acceso a la limpieza de la zona, que consiste en eliminar los materiales que recubren la madera, para no impedir la colocación del producto protector.
- 3. Una vez realizada la limpieza, se procede a un tratamiento curativo a profundidad, que consiste en la inyección del producto protector (base de pentaclorofenol) en el interior de la madera.
- 4. Luego del curado de la madera, se procede a la colocación de producto epoxi, para sellar los agujeros dejados por los insectos de ciclo larvario (este paso es opcional).
- 5. Por último, se aplica una capa protectora superficial para futuras afecciones y luego de ellos una capa de pintura o barniz.

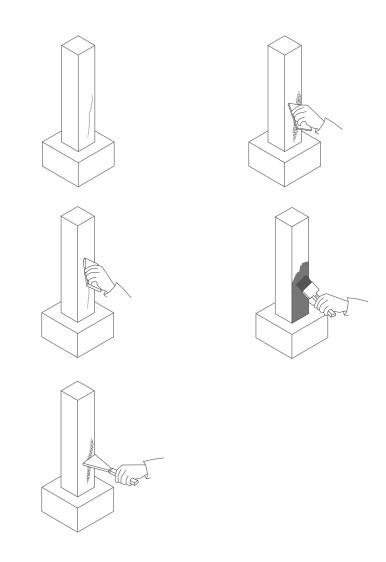
FIG. 116

Figura 116: Proceso de tratamiento para elementos con fisuras en caras de las piezas. Elaboración: Andrés Reyes - Luis Zaruma. 2017.

- 1. Lo primero que se debe hacer para la reparación de las fisuras es limpiar la zona afectada con aceite de linaza, disolvente y alcohol, de este modo se puede conocer la profundidad del daño.
- 2. Luego, para rellenar la zona limpia se utiliza resina de epoxi. Esto consiste en una mezcla de dos componentes de forma homogénea, se prevé la utilización de guantes de protección.
- 3. La aplicación de esta pasta, se realiza con una espátula de manera cuidadosa.
- 4. Una vez endurecido se lija la superficie, hasta que este lisa y uniforme.
- 5. Por último, se coloca barniz o pintura protectora, tomando en cuenta que el producto debe ser microporoso para dejar respirar a la madera.

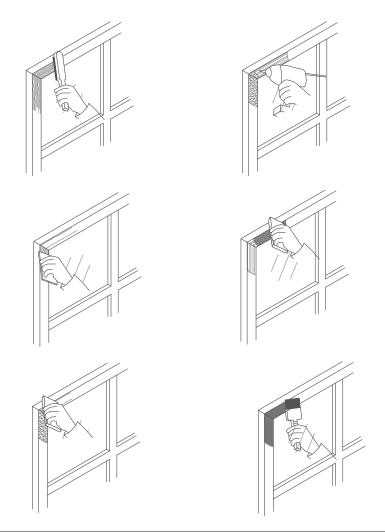
FIG. 119

Figura 119: Proceso de tratamiento para elementos con desintegración superficial. Andrés Reyes - Luis Zaruma. 2017.

- 1. Limpiar la pintura, utilizando una lana de acero fino.
- 2. Luego de eso remover la zona afectada con lija de grano medio.
- 3. Una vez retirada la pintura y la zona afectada, se procede a limpiar la madera con aceite de linaza (hidrata la madera), disolvente y alcohol; utilizando una esponja de fibra verde.
- 4. Una vez limpia la madera, se neutraliza con agua y jabón, para una limpieza total.
- 5. Después de eso, se procede a la recuperación de la madera, se utiliza cera de patinar (penetra mejor en la madera por su fluidez) de cualquier color, se aplica con una pistola de calor y luego de se deja endurecer.
- 6. Luego se pule los elementos de madera, para ello se utiliza un estropajo de fibra natural, que ayuda al abrillantado.
- 7. Por último, se coloca un barniz protector, siendo un producto microporoso para la respiración de la madera.

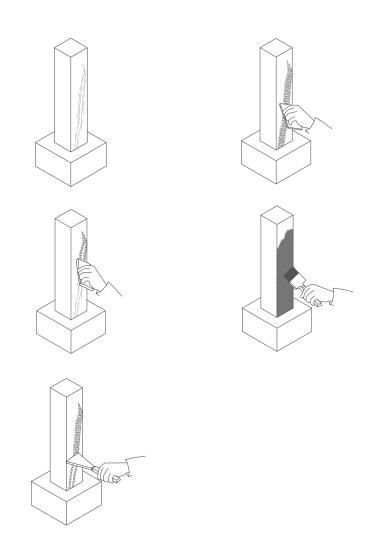
FIG. 122

Figura 122: Proceso de tratamiento para elementos con grietas en las caras de la pieza. Elaboración: Andrés Reyes - Luis Zaruma. 2017.

- 1. Lo primero que se debe hacer para la reparación de las grietas es limpiar la zona afectada con aceite de linaza, disolvente y alcohol, de este modo se puede conocer la profundidad del daño.
- 2. Luego, para rellenar la zona limpiada se utiliza resina de epoxi. Esto consiste en una mezcla de dos componentes de forma homogénea, se prevé la utilización de guantes de protección.
- 3. La aplicación de esta pasta, se realiza con una espátula de manera cuidadosa.
- 4. Una vez endurecido se lija la superficie, hasta que quede lisa y uniforme.
- 5. Por último, se coloca barniz o pintura protectora, tomando en cuenta que el producto debe ser microporoso para dejar respirar a la madera.

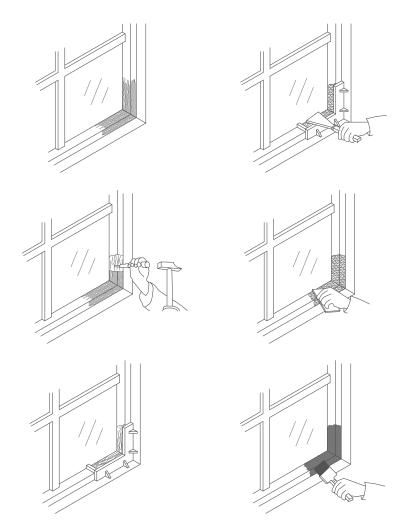
FIG. 125

Figura 125: Proceso de tratamiento para elementos desintegrados en la superficie de apoyo. Elaboración: Andrés Reyes - Luis Zaruma. 2017.

- 1. Eliminar la zona afectada y una parte de la sana, con esto se garantiza una adecuada adherencia a la nueva pieza que se colocara, se retira todo el material afectado con gubias, rectas y en media luna.
- 2. Una vez retirado el material afectado, se realiza un encofrado, utilizando tiras de madera o piezas metálicas para su mejor acoplamiento.
- 3. Luego, para rellenar la zona removida se utiliza resina de epoxi. Esto consiste en una mezcla de dos componentes de forma homogénea, se prevé la utilización de guantes de protección.
- 4. La aplicación de esta pasta, se realiza con una espátula de manera cuidadosa para no afectar el encofrado.
- 5. Una vez endurecido retiramos el encofrado y lijamos la superficie, hasta que este lisa y uniforme.
- 6. Por último, se coloca barniz o pintura protectora, tomando en cuenta que el producto debe ser microporoso para dejar respirar a la madera.

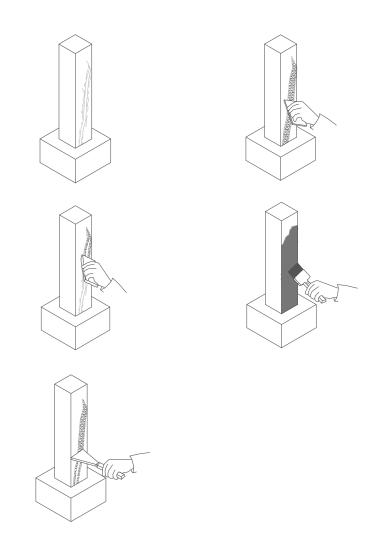
FIG. 128

Figura 128: Proceso de tratamiento para elementos con grietas en las caras de la pieza. Elaboración: Andrés Reyes - Luis Zaruma. 2017.

- 1. Lo primero que se debe hacer para la reparación de las grietas es limpiar la zona afectada con aceite de linaza, disolvente y alcohol, de este modo se puede conocer la profundidad del daño.
- 2. Luego, para rellenar la zona limpiada se utiliza resina de epoxi. Esto consiste en una mezcla de dos componentes de forma homogénea, se prevé la utilización de guantes de protección.
- 3. La aplicación de esta pasta, se realiza con una espátula de manera cuidadosa.
- 4. Una vez endurecido se lija la superficie, hasta que quede lisa y uniforme.
- 5. Por último, se coloca barniz o pintura protectora, tomando en cuenta que el producto debe ser microporoso para dejar respirar a la madera.

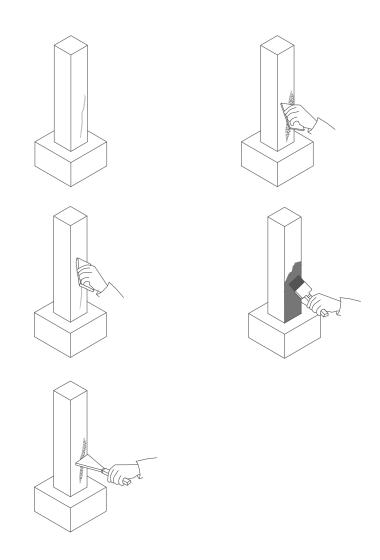
FIG. 131

Figura 131: Proceso de tratamiento para elementos con fisuras en las caras de las piezas. Elaboración: Andrés Reyes - Luis Zaruma. 2017.

- 1. Lo primero que se debe hacer para la reparación de las fisuras es limpiar la zona afectada con aceite de linaza, disolvente y alcohol, de este modo se puede conocer la profundidad del daño.
- 2. Luego, para rellenar la zona limpia se utiliza resina de epoxi. Esto consiste en una mezcla de dos componentes de forma homogénea, se prevé la utilización de guantes de protección.
- 3. La aplicación de esta pasta, se realiza con una espátula de manera cuidadosa.
- 4. Una vez endurecido lijamos la superficie, hasta que este lisa y uniforme.
- 5. Por último, se coloca barniz o pintura protectora, tomando en cuenta que el producto debe ser microporoso para dejar respirar a la madera.

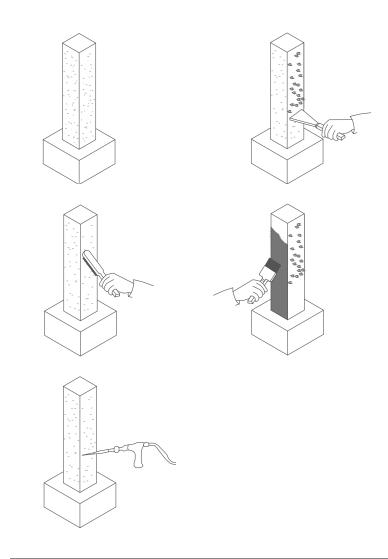
FIG. 134

Figura 134: Proceso de tratamiento para elementos con orificios circulares. Elaboración: Andrés Reyes - Luis Zaruma. 2017.

- 1. Delimitar las zonas afectadas, para prever zonas activas y no activas y realizar el tratamiento tanto curativo como preventivo respectivamente, unicamente en zonas activas.
- 2. Acceso a la limpieza de la zona, que consiste en eliminar los materiales que recubren la madera, para no impedir la colocación del producto protector.
- 3. Una vez realizada la limpieza, se procede a un tratamiento curativo a profundidad, que consiste en la inyección del producto protector (base de pentaclorofenol) en el interior de la madera.
- 4. Luego del curado de la madera, se procede a la colocación de producto epoxi, para sellar los agujeros dejados por los insectos de ciclo larvario (este paso es opcional).
- 5. Por último, se aplica una capa protectora superficial para futuras afecciones y luego de ellos una capa de pintura o barniz.

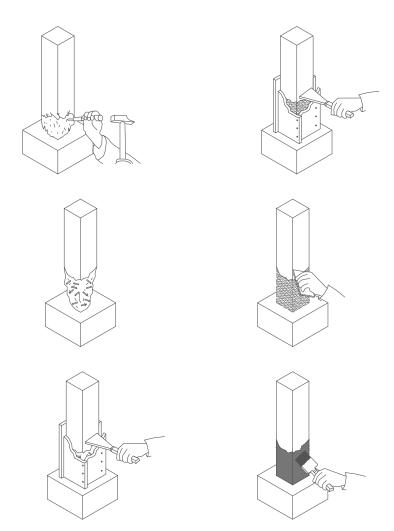
FIG. 137

Figura 137: Proceso de tratamiento para elementos con disminución de medidas. Elaboración: Andrés Reyes - Luis Zaruma. 2017.

- 1. Se elimina la zona dañada, haciendo un corte hasta llegar a una zona sana.
- 2. Luego de ello, se introducen barras de refuerzo en la madera, tienen como misión mejorar el agarre del mortero, esto se realiza con un taladro, la dirección del orificio debe ser oblicuo para no estropear la sección sana.
- 3. Una vez colocado las barras de refuerzo, se procede a la colocación de un encofrado para reproducir la zona perdida.
- 4. Se vierte el mortero epoxi para rellenar el espacio dejado por la parte dañada en la madera, se prevé la aplicación de guantes de protección.
- 5. Una vez endurecido se retira el encofrado y se lija la superficie, hasta que quede lisa y uniforme.
- 6. Por último, se coloca barniz o pintura protectora, tomando en cuenta que el producto debe ser microporoso para dejar respirar a la madera.

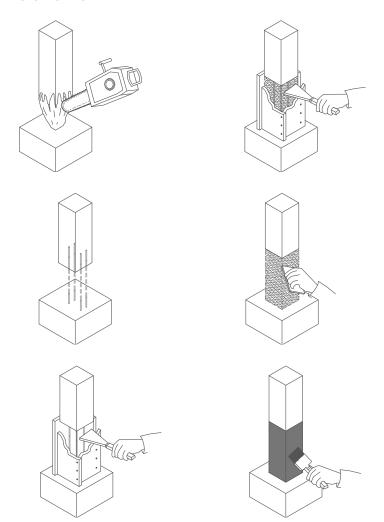
FIG. 140

Figura 140: Proceso de tratamiento para elementos con presencia de pudrición fibrosa. Elaboración: Andrés Reyes - Luis Zaruma. 2017.

- 5. Una vez endurecido se retira el encofrado y se lija la superficie, hasta que quede lisa y uniforme.
- 6. Por último, se coloca barniz o pintura protectora, tomando en cuenta que el producto debe ser microporoso para dejar respirar a la madera.

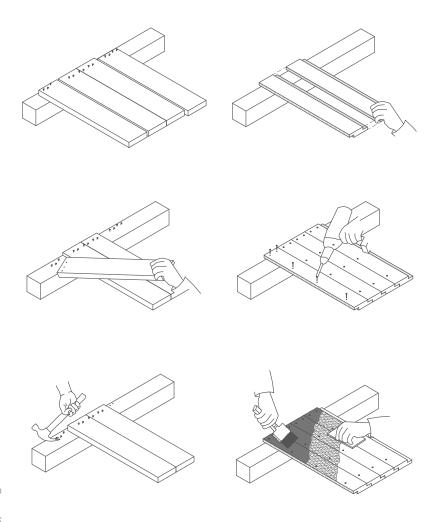
FIG. 143

Figura 113: Proceso de tratamiento para elementos dañados. Elaboración: Andrés Reyes - Luis Zaruma. 2017.

- 1. Retirar las piezas afectadas con mucho cuidado, para no estropear los elementos sanos.
- 2. Una vez retirado los elementos en mal estado, se procede a la limpieza de la zonas de anclaje (retiro de clavos, pernos o similares).
- 3. Luego se procede a la colocación de nuevas piezas de madera (duelas paralelas), para un mejor anclaje los elementos a ser colocados deben tener una junta plana galceada o a media madera.
- 4. Posterior a la colocación de las duelas, se coloca conectores para fijar el elemento a la viga de apoyo, esto se realiza mediante tirafondos de 2pulg (disminuye el deslizamiento) para una mejor fijación, no utilizar clavos, debido a los posibles daños y perdida de resistencia en las uniones.
- 5. Por último, se lija los elementos colocados y se pasa una capa protectora con barniz te tipos microporoso.

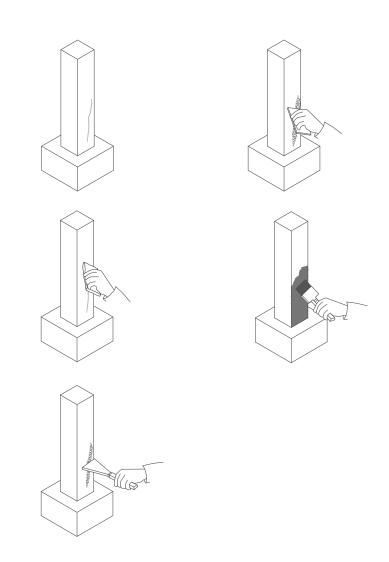
FIG. 146

Figura 146: Proceso de tratamiento para elementos con fisuras en las caras de las piezas. Elaboración: Andrés Reyes - Luis Zaruma. 2017.

- Lo primero que se debe hacer para la reparación de las fisuras es limpiar bien la zona afectada con aceite de linaza, disolvente y alcohol, de este modo se puede conocer la profundidad del daño.
- 2. Luego, para rellenar la zona limpia se utiliza resina de epoxi. Esto consiste en una mezcla de dos componentes de forma homogénea, se prevé la utilización de guantes de protección.
- 3. La aplicación de esta pasta, se realiza con una espátula de manera cuidadosa.
- 4. Una vez endurecido se lija la superficie, hasta que quede lisa y uniforme.
- 5. Por último, se coloca barniz o pintura protectora, tomando en cuenta que el producto debe ser microporoso para dejar respirar a la madera.

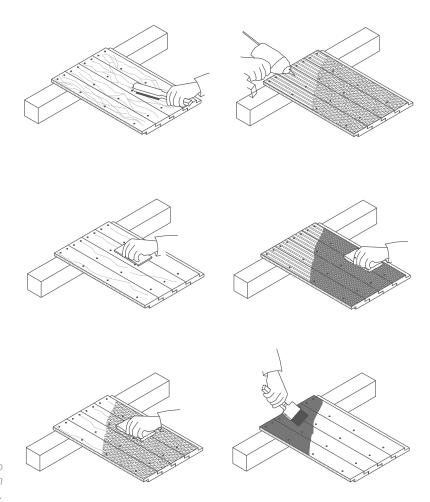
FIG. 149

Figura 149: Proceso de tratamiento para elementos con decoloración en la superficie de la madera. Elaboración: Andrés Reyes - Luis Zaruma. 2017.

- 1. Se elimina la zona dañada, haciendo un corte hasta llegar a una zona sana.
- 2. Luego de ello, se introducen barras de refuerzo en la madera, tienen como misión mejorar el agarre del mortero, esto se realiza con un taladro, la dirección del orificio debe ser oblicua para no estropear la sección sana.
- 3. Una vez colocado las barras de refuerzo, se coloca de un encofrado para reproducir la zona perdida.
- 4. Se vierte el mortero epoxi para rellenar el espacio dejado por la parte dañada en la madera, se prevé la utilización de guantes de protección.
- 5. Una vez endurecido se retira el encofrado y se lija la superficie, hasta que quede lisa y uniforme.
- 6. Por último, se coloca barniz o pintura protectora, tomando en cuenta que el producto debe ser microporoso para dejar respirar a la madera.

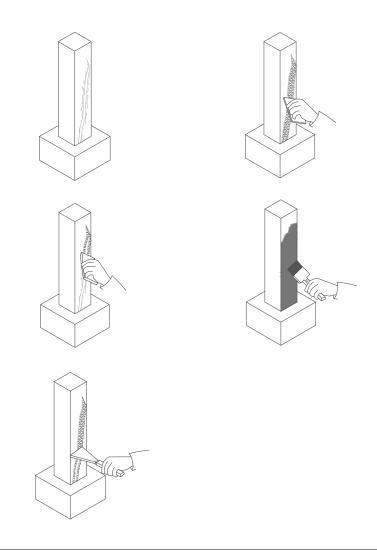
FIG. 152

Figura 152: Proceso de tratamiento para elementos con grietas en las caras de la pieza. Elaboración: Andrés Reyes - Luis Zaruma. 2017.

- 1. Lo primero que se debe hacer para la reparación de las grietas es limpiar la zona afectada con aceite de linaza, disolvente y alcohol, de este modo se puede saber la profundidad del daño.
- 2. Luego, para rellenar la zona limpiada se utiliza resina de epoxi. Esto consiste en una mezcla de dos componentes de forma homogénea, se prevé la utilización de guantes de protección.
- 3. La aplicación de esta pasta, se realiza con una espátula de manera cuidadosa.
- 4. Una vez endurecido se lija la superficie, hasta que quede lisa y uniforme.
- 5. Por último, se coloca barniz o pintura protectora, tomando en cuenta que el producto debe ser microporoso para dejar respirar a la madera.

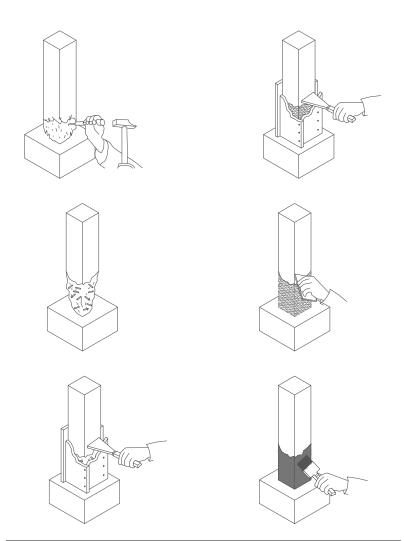
FIG. 155

Figura 113: Proceso de tratamiento para elementos con disminución de medidas de la pieza. Elaboración: Andrés Reyes - Luis Zaruma. 2017.

- 1. Se elimina la zona dañada, haciendo un corte hasta llegar a una zona sana.
- 2. Luego de ello, se introducen barras de refuerzo en la madera, tienen como misión mejorar el agarre del mortero, esto se realiza con un taladro, la dirección del orificio debe ser oblicua para no estropear la sección sana.
- 3. Una vez colocado las barras de refuerzo, se procede a la colocación de un encofrado para reproducir la zona perdida.
- 4. Se vierte el mortero epoxi para rellenar el espacio dejado por la parte dañada en la madera, se prevé la utilización de guantes de protección.
- 5. Una vez endurecido se retira el encofrado y se lija la superficie, hasta que quede lisa y uniforme.
- 6. Por último, se coloca barniz o pintura protectora, tomando en cuenta que el producto debe ser microporoso para dejar respirar a la madera.
