UNIVERSIDAD DE CUENCA

“DIAGNÓSTICO Y PROPUESTA DE INTERVENCIÓN DEL PUENTE OCHOA LEÓN”

Trabajo de Titulación previo a la obtención
del Título de Ingeniero Civil

Mayo 2018

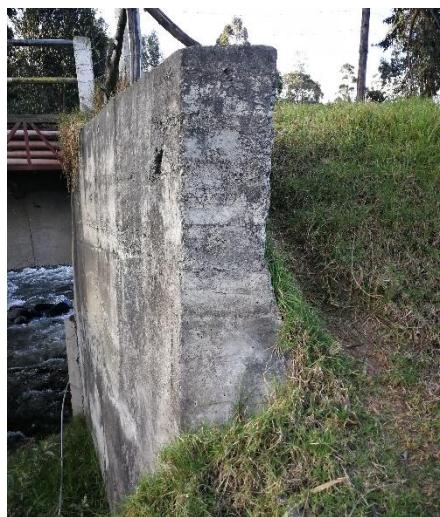
Este elemento presenta un desgaste considerable del hormigón, deformando los cantos de sus aristas. Este fenómeno pudo generarse por fallas en los métodos constructivos. En la figura 41 se puede observar el ala derecha del extremo derecho del puente, donde se muestran los daños mencionados.

Figura 41. Ala derecha del puente Ochoa León, presencia de desgaste de hormigón.

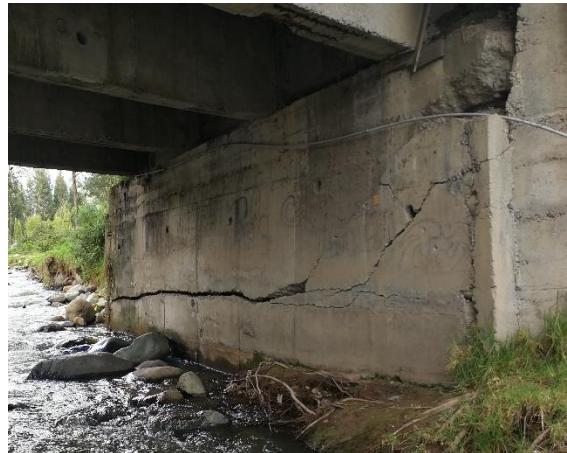
Este es uno de los elementos que más ha llamado la atención, debido a sus visibles y preocupantes daños. El estríbo derecho del puente se encuentra fracturado debido a que presenta una grieta horizontal de gran profundidad visible que aparentemente atraviesa todo el elemento estructural, con espesor variable entre 7 cm a 12 cm y se encuentra a 1.60 m desde la parte superior del elemento. También se puede observar 2 grietas pronunciadas inclinadas en el extremo derecho del estríbo las cuales se unen a la anterior mencionada. La grieta inclinada superior tiene un espesor promedio de 10 cm y es de profundidad considerable, mientras que la inferior es superficial y tiene un espesor promedio de 4 cm. En la parte superior de la primera grieta se puede notar que existe un desprendimiento grande del hormigón ciclópeo, además de una falla en la conexión de este elemento con el ala, pues debería existir una junta para ello. A continuación en las figuras 43, 44, 45 y 46 se puede apreciar lo antes descrito.

Figura 43. Estribo derecho del puente Ochoa León.

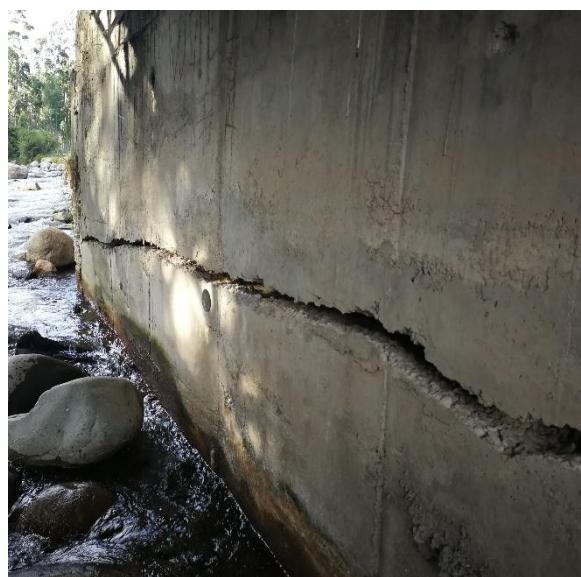
Figura 44. Grieta horizontal en el estribo derecho del puente Ochoa León.

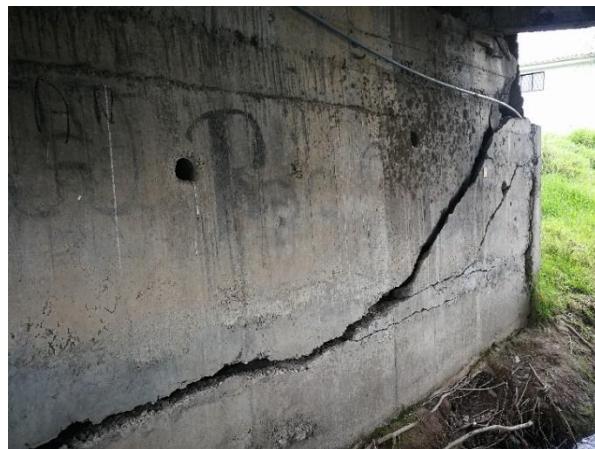
Figura 45. Grietas inclinadas en el estribo derecho del puente Ochoa León.

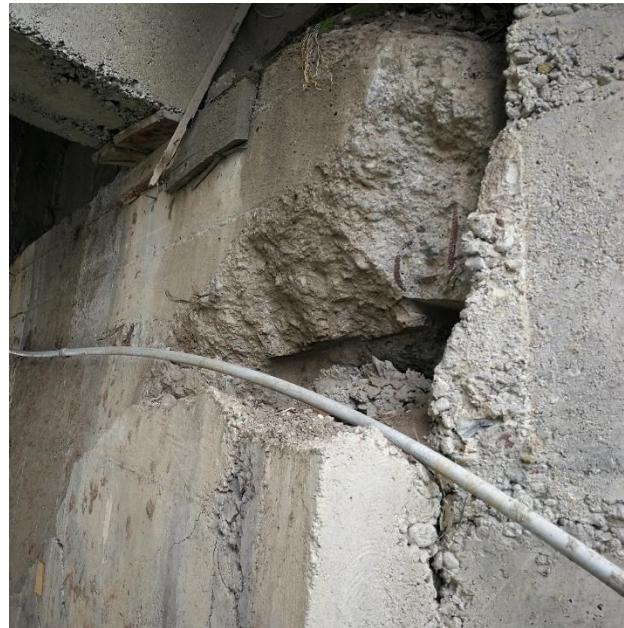
Figura 46. Desprendimiento de hormigón ciclópeo en el estribo derecho del puente Ochoa León.

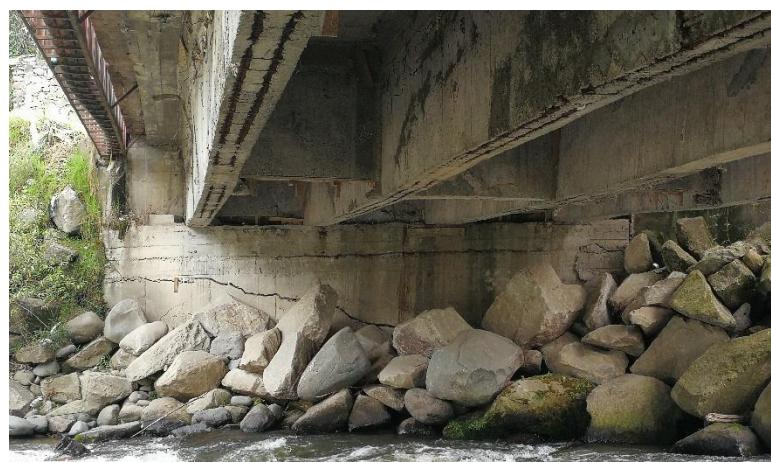
En lo que se refiere al estribo izquierdo, las patologías encontradas son concordantes con las del estribo derecho, es decir cuenta con una grieta prominente en dirección horizontal y en su extremo derecho en la parte superior se puede visualizar el desprendimiento de una porción de hormigón ciclópeo. Por motivos de accesibilidad y piedras de gran tamaño que dificulta su visibilidad, no se pudo caracterizar correctamente las grietas y de la misma manera no se pudo distinguir otras patologías que pudiera presentar este elemento. A pesar de ello en la figura 47 se puede apreciar lo antes mencionado.

Figura 47. Estribo izquierdo del puente Ochoa León.

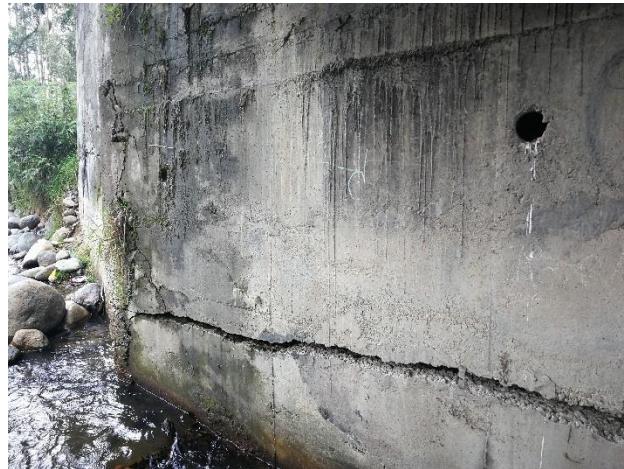
Otra patología existente en el estribo derecho del puente es la contaminación considerable de microorganismos sobre su superficie como se puede observar en la figura 48.

Figura 48. Contaminación de microorganismos en el estribo derecho del puente Ochoa León.

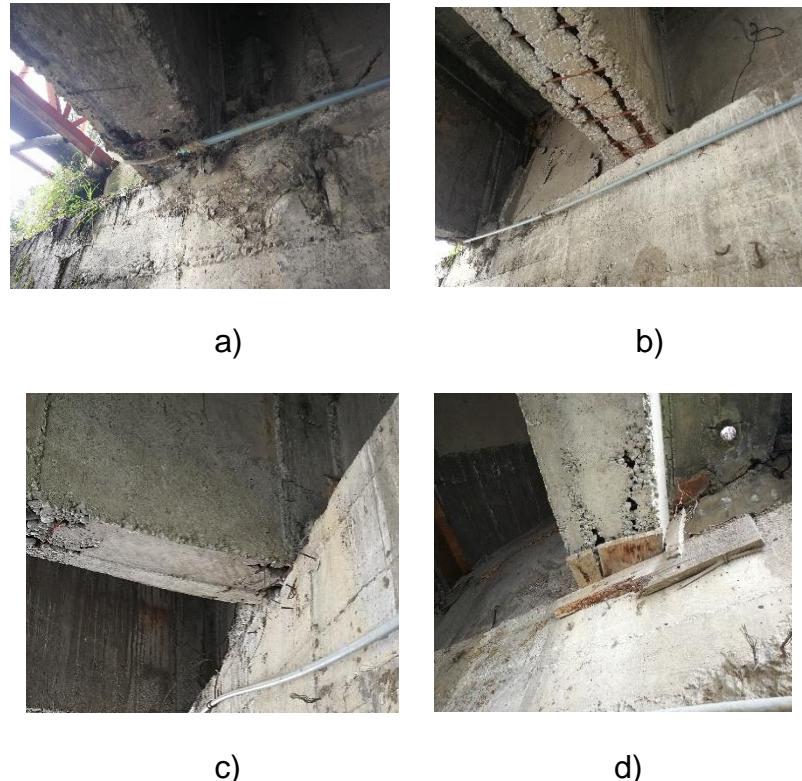
Estos elementos no se pudieron visualizar correctamente, por lo tanto no se pudo comprobar el estado actual de los apoyos de neopreno o si se encuentran presentes en el estribo pero se presume que no presentan mayores patologías que puedan requerir un análisis o estudio adicional. En la figura 49 se puede notar que a más de un desgaste del hormigón ciclópeo, el apoyo de la viga en el estribo no presenta anomalías que puedan generar preocupación.

Figura 49. a) Apoyo entre viga y estribo de la viga del extremo izquierdo.

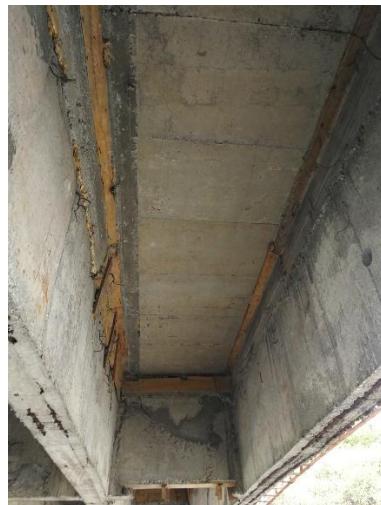
Este elemento no presenta síntomas de patologías emergentes. Por otro lado es visible fallas en procesos constructivos como se puede apreciar en la figura 50, lo que posiblemente ha generado grietas y desgaste del concreto. También son evidentes estas malas prácticas debido a que se encuentran pequeños fragmentos de madera que posiblemente fueron parte del encofrado.

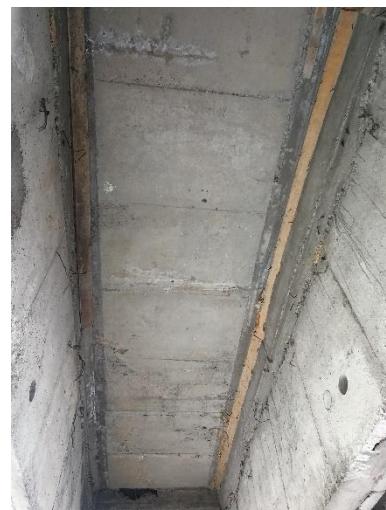
Otra patología que se puede observar es la presencia de eflorescencias en algunas zonas de la losa. En general no se aprecia un área considerable de esta presencia patológica, como se puede observar en la figura 51.

Figura 51. Presencia de eflorescencias en la cara inferior de la losa del puente Ochoa León.

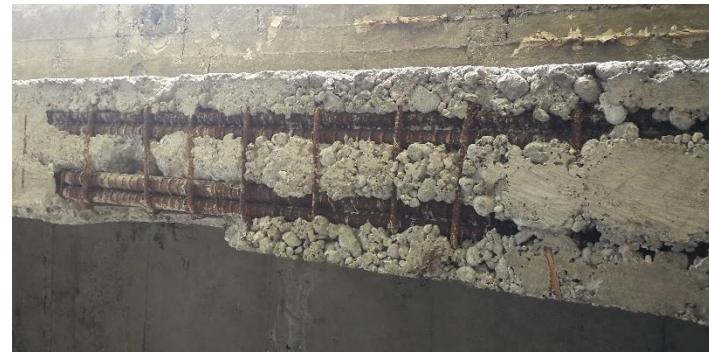
Esta exposición de los aceros de refuerzo hacia el medio ambiente ha llevado a que estos sufran una oxidación grave, como se puede apreciar en la figura 53, a lo largo de todas las zonas expuestas. Además se puede observar que la armadura no se encuentra centrada, es decir en ciertas zonas esta hacia un lado y en otras zonas esta hacia el otro, esto consecuencia de una deficiente construcción.

Figura 53. Oxidación de los aceros de refuerzo de las vigas del puente Ochoa León.

Las patologías que presentan las vigas se deben a errores en el proceso constructivo de estas, pues no se respetó el recubrimiento inferior de la armadura principal y el hormigón fue mal vibrado por lo que provocó segregación en estas zonas dejando a los aceros de refuerzo inferiores expuestos y generando corrosión en ellos.

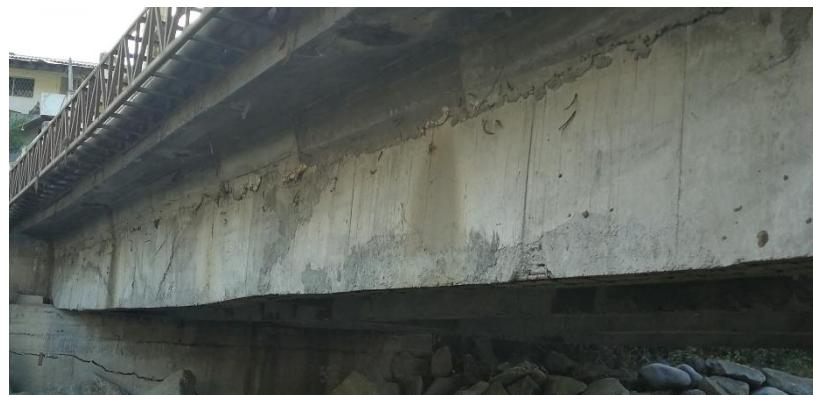
Es necesario detallar que las vigas no presentan deformaciones ni fisuras que puedan evidenciar de falencia en su capacidad portante, pero cabe recalcar que como se muestra en la figura 54, el contorno de los elementos no es uniforme lo que vendría a ser otro indicativo de la mala práctica en los procesos de construcción.

Figura 54. Cara lateral de la viga izquierda del puente Ochoa León.

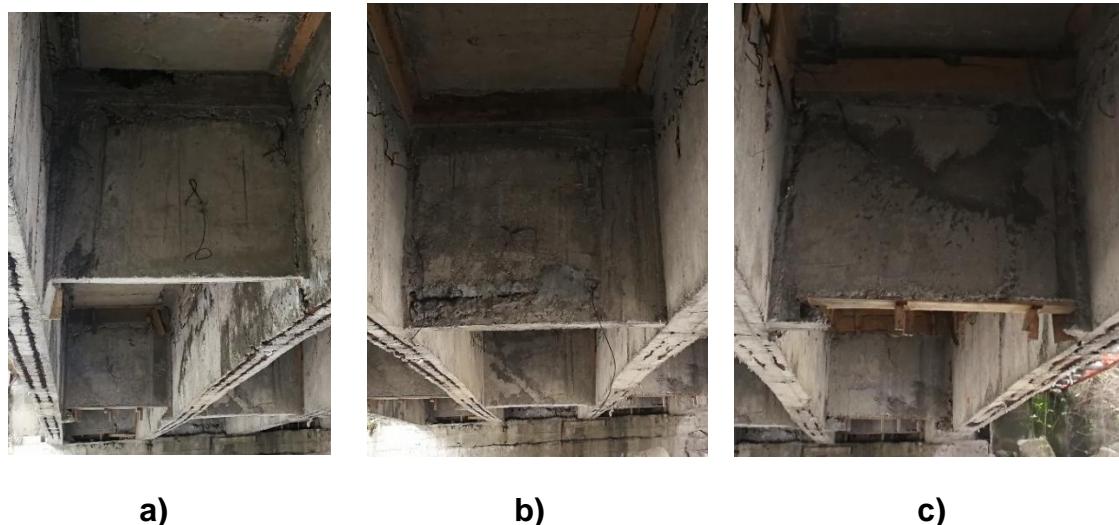
En estos elementos se pueden distinguir pocas patologías, como se puede apreciar en la figura 55, por lo que en general se encuentran en buen estado. Se presenta una excepción ya que uno de los diafragmas centrales presenta una grieta horizontal de una dimensión aproximada de la mitad del diafragma, en donde se expone ligeramente el acero de refuerzo tal y como se muestra en la figura 55 b).

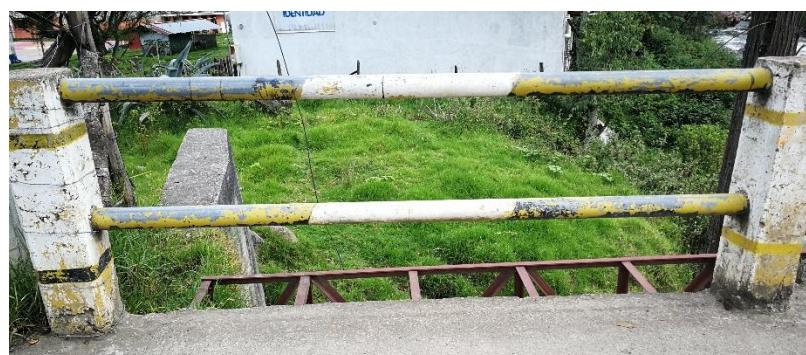
Este elemento se encuentra en la actualidad prestando el servicio para el cual fue requerido, es decir resguarda la seguridad de los peatones y de los automóviles en caso de un accidente. Pero por otro lado estos se encuentran en mal estado, como se puede observar en la figura 57, el concreto de las pilas se encuentra desgastado al igual que la pintura tanto de las pilas como de los tubos de acero como se presenta en la figura 58.

Figura 58. Tubos de acero pertenecientes a los barandales del puente Ochoa León.

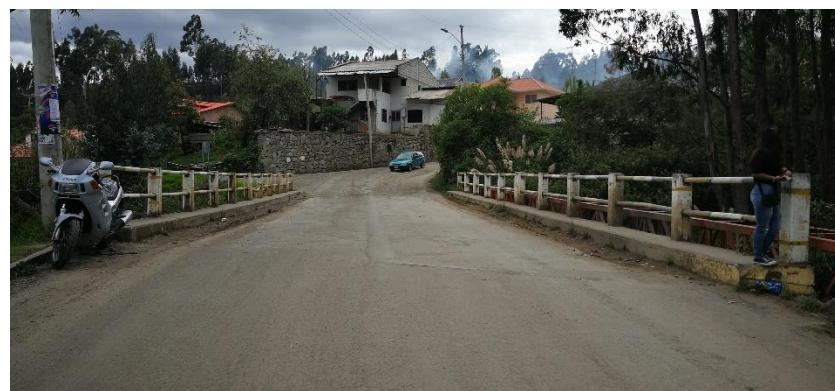
En lo que se refiere a este apartado, se puede decir que la señalización existente en el puente Ochoa León es nula, como se muestra en la figura 60. No existe ningún indicador de tránsito pertinente para el uso de vehículos y peatones del puente. Este es un tema importante en lo que respecta al ámbito de la seguridad de la ciudadanía que utiliza esta obra, pero desde una perspectiva estructural no es de mayor relevancia.

Figura 60. Vista frontal final del puente Ochoa León.

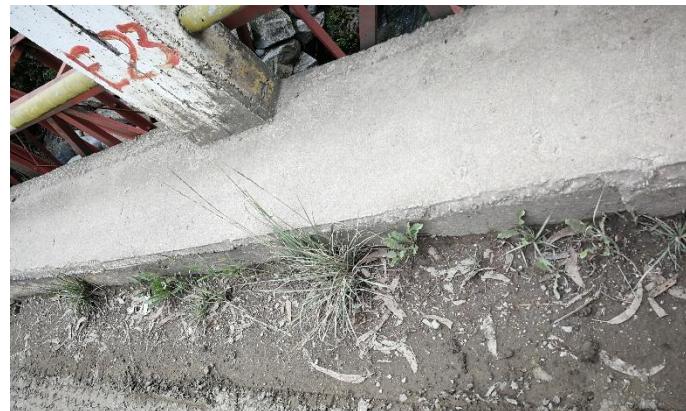
brindando un correcto mantenimiento ni limpieza, esto se puede apreciar en la figura 63.

Figura 63. Muestra de la acumulación de lodo en el extremo de la calzada del puente Ochoa León.

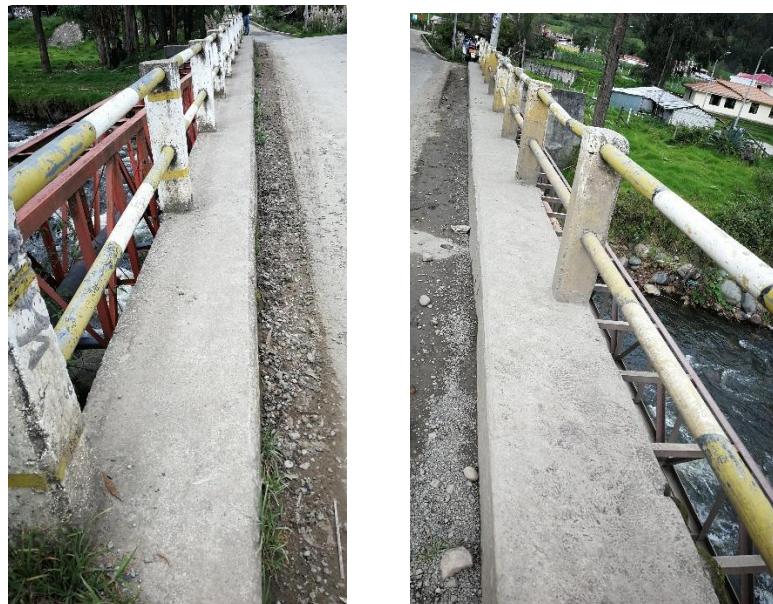
En lo que se refiere a las veredas estas se encuentran en buen estado pero son demasiado estrechas para que sean útiles para la población que requiera cruzar el puente caminando, tal y como se presenta en la figura 63 a) y b).

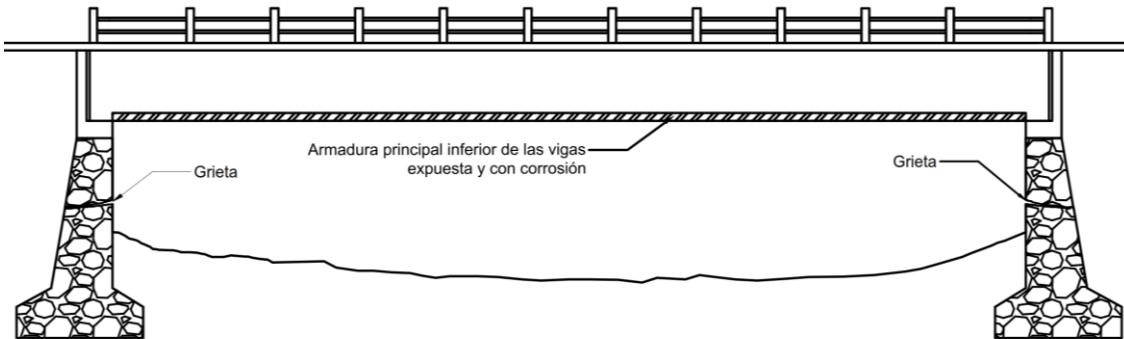
<i>Elemento estructural</i>	<i>Estado</i>	<i>Patologías</i>
Vigas del tablero	Grave	La armadura principal inferior se encuentra expuesta y con presencia de corrosión.
Estribos	Grave	Elemento estructural fracturado, presencia de varias grietas profundas que aparentemente atraviesan los estribos.

En la figura 65 se muestra un esquema de las patologías importantes encontradas, con esto se puede visualizar los daños que cada uno de los elementos estructurales de interés presenta.

Figura 65. Esquema de patologías graves encontradas.
