**UNIVERSIDAD DE CUENCA**

Análisis de estabilidad, talud de la zona No 2, Guarumales, Factor de seguridad.

**Ing. Santiago Cevallos Andrade**

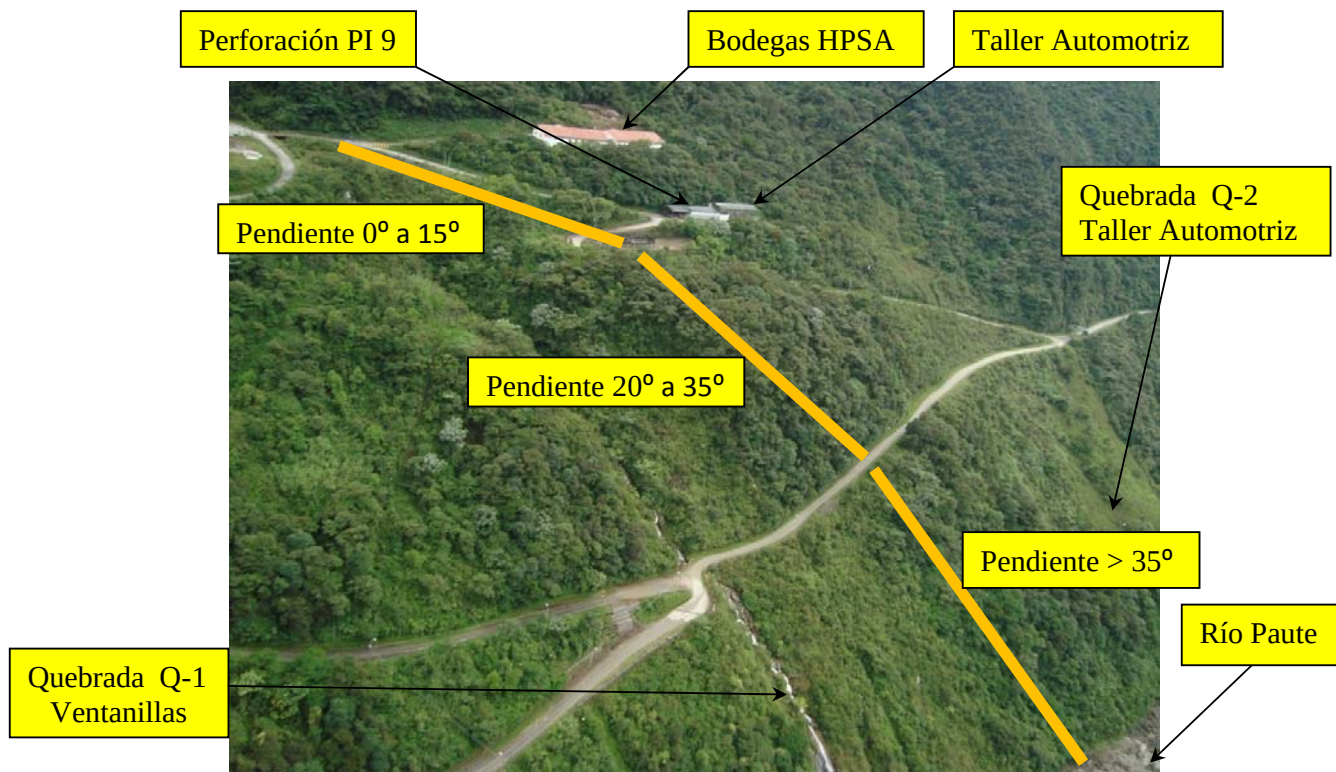
**FOTOGRAFIA No2: Fotografía de la zona No2 entre las quebradas de ventanillas y la del taller automotriz. Al pie el Río Paute. (Tomado del Archivo digital de Hidropaute).**

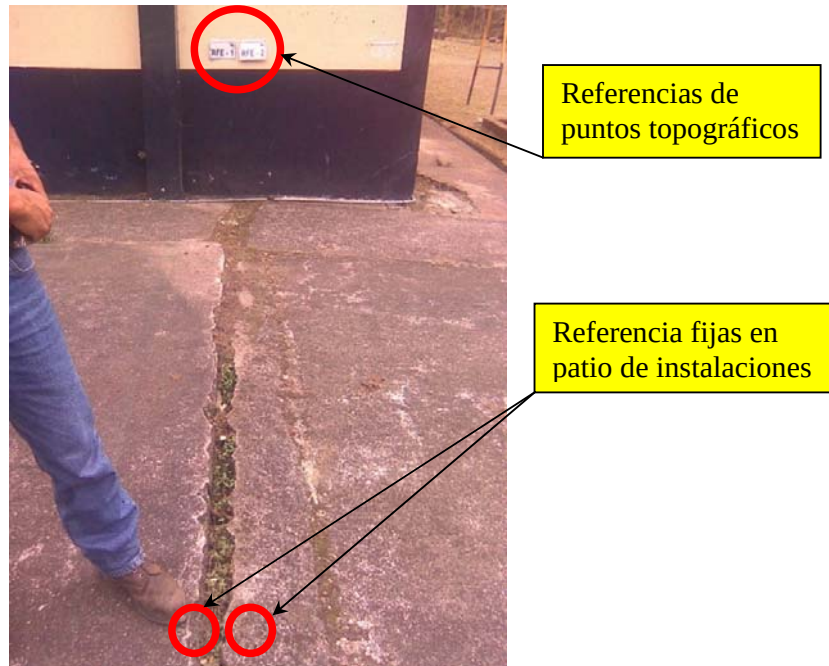
**FOTO No 3: Referencias Fijas y evidencia de movimientos, observamos junta muy abierta. (Fotografías tomadas en campo, en visitas técnicas para el desarrollo del presente trabajo investigativo).**

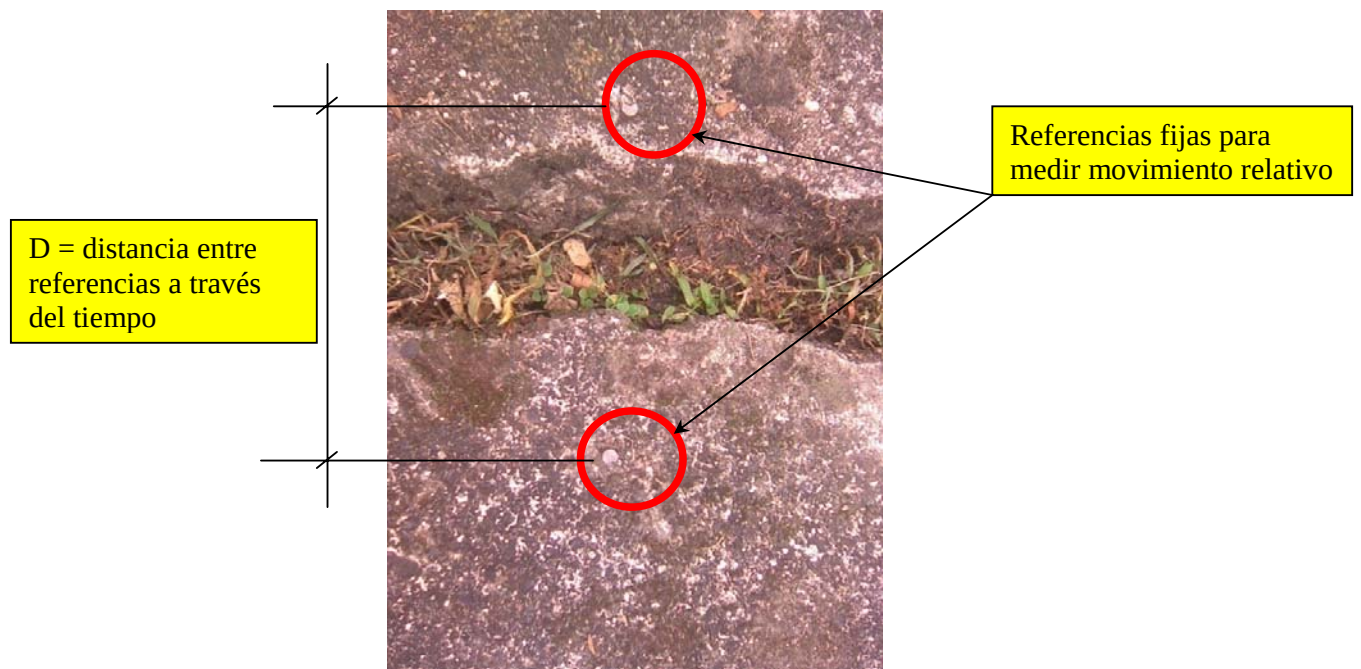
**FOTO No 4: Referencias Fijas a los lados opuestos de una junta que evidencia movimiento. (Fotografías tomadas en campo, en visitas técnicas para el desarrollo del presente trabajo investigativo).**

Las referencias fijas ubicadas, PI9 en las bodegas de Hidropaute y T8 en el taller Automotriz, nos permite medir periódicamente la distancia entre 2 puntos ubicados a los lados opuestos de una fisura o grieta en la superficie del talud, y mediante esta con relación al tiempo podemos obtener la velocidad de desplazamiento de las masas.

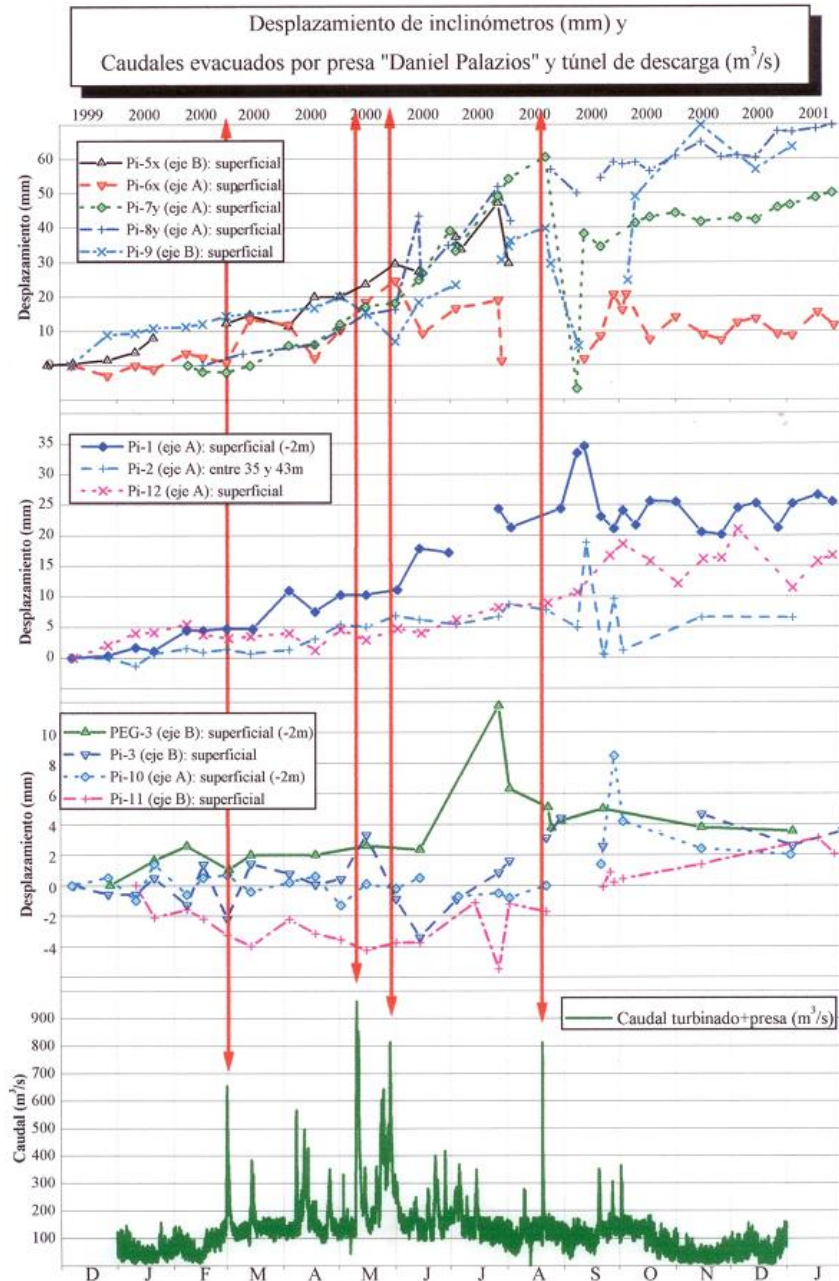
7) Al inicio del talud en donde la pendiente es de aproximadamente  $45^\circ$  y las crecidas del río Paute actúan erosionando el pie de este durante las épocas de invierno, fueron también tomados en cuenta a fin de investigar el movimiento de las masas por este hecho, y los resultados se presentan en la siguiente Fig. 2.17

**FIG. 2.17 MOVIMIENTO AL PIE DEL TALUD DE LA ZONA No 2, DEBIDO A CRECIDAS EN EL RIO PAUTE [ 2 ].**

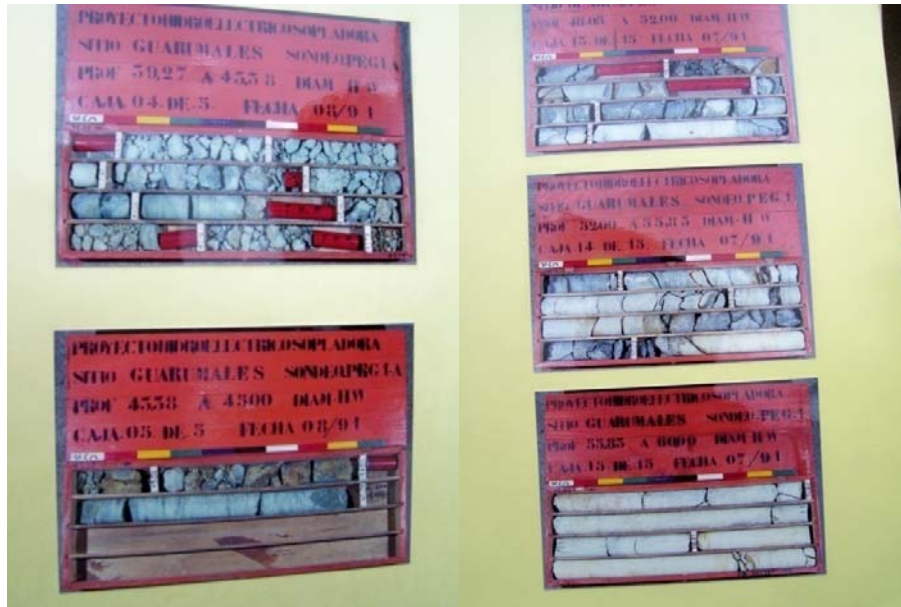
**FOTOGRAFIA No 7: Caja porta testigos de la perforación PI 9**

En estas perforaciones se tiene que indicar que en muchas de ellas no fue posible la determinación de la ubicación de la altura de la brecha de falla y la clasificación del macizo rocoso por el bajo porcentaje de recuperación en los núcleos como se observa en las fotografías anteriores, pero en los tramos con alto porcentaje de recuperación se confirmó la orientación de las discontinuidades, la ubicación espacial de la foliación principal S1 ( $252^{\circ}/85^{\circ}$ ), (ver tabla 1.1, capítulo 1.6.3).

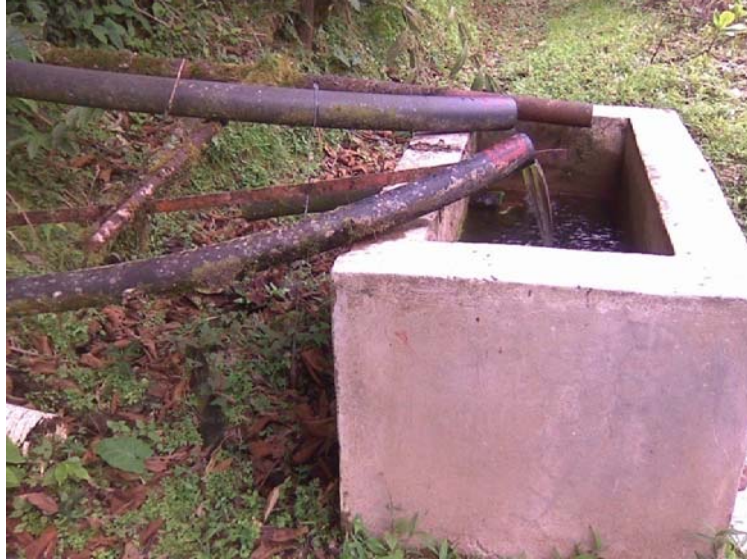
**FOTOGRAFIA No 5: RECUPERACION Y MEDICION DE CAUDALES A TRAVÉS DE DRENES SUBHORIZONTALES.** (Fotografías tomadas en campo, en visitas técnicas para el desarrollo del presente trabajo investigativo).

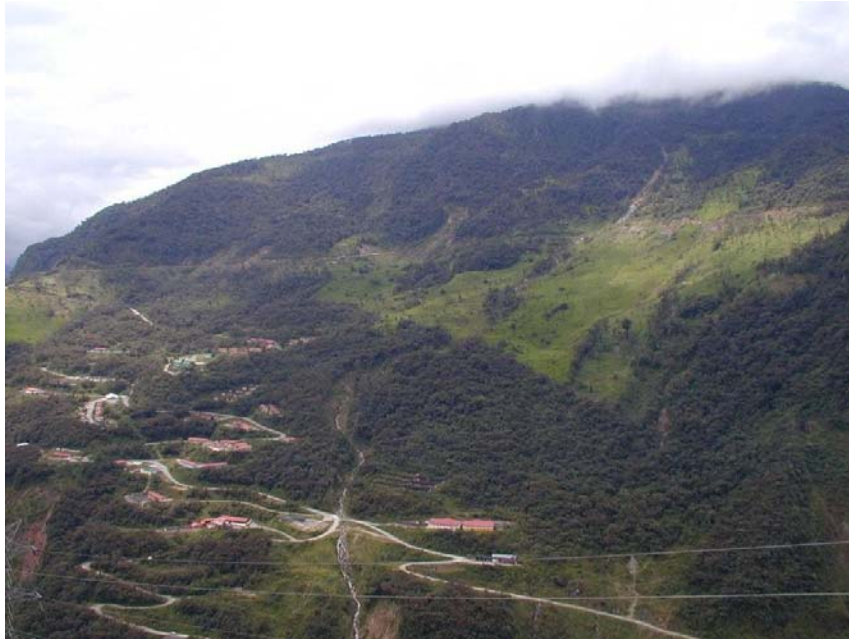
**FOTOGRAFIA No 6: VISTA DE LA ZONA No 2 INCLUIDA EN EL CAMPAMENTO DE GUARUMALES, SE APRECIA FALTA DE VEGETACION EN LA PARTE SUPERIOR DE LAS ZONAS No 1 Y No 2**
