3.3.5 Documentación Técnica

Para este reconocimiento, se divide la edificación por espacios según la respectiva codificación; los elementos compositivos (paredes, piso, cielo raso, puertas, ventanas, columnas) de cada uno de estos espacios son fotografiados, con esto se logra conseguir una mejor y más detallada identificación de dichas patologías y de una manera más didáctica; para ello se usaron fichas en las cuales se identifican: la materialidad, estado, valor y los daños existentes en cada elemento estudiado.

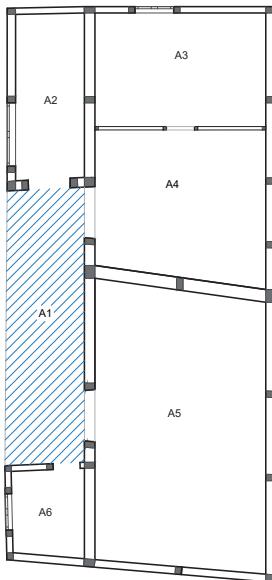
Muro: **A1_MU_1**
Sistema Constructivo: **Bahareque**
Valor: **Alto**
Estado: **Regular**

Fotografía	Ubicación	Material	Daño	Causa	%	Solución	Observación
	A1_MU_1	Estructura de Madera	-	-	-	-	Se debe realizar calas en el muro para saber el estado de los elementos no visibles, pero en este caso los propietarios no lo autorizaron.
		Enchacleado de Carrizo	•Desprendimiento •Trizaduras	•Acción humana •Mal amarre del carrizo a la estructura de madera	60%	Reconfiguración del amarre del enchacleado	
		Revoque de Barro	•Fisuras •Desprendimiento	•Falla del enchacleado	100%	Nuevo revoque	
		Empañete	•Grietos •Fisuras •Desprendimiento	•Falta de mantenimiento •Acción Humana	100%	Nuevo Empañete	
		Pintura de Tierra	•Deterioro	•Falta de Mantenimiento	100%	Nueva pintura de Tierra

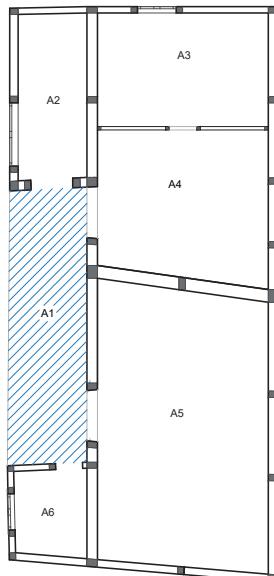
Muro: **A1_MU_3**
Sistema Constructivo: **Bahareque**
Valor: **Alto**
Estado: **Regular**

Fotografía	Ubicación	Material	Daño	Causa	%	Solución	Observación
		Estructura de Madera	-	-	-	-	Se debe realizar calas en el muro para saber el estado de los elementos no visibles, pero en este caso los propietarios no lo autorizaron.
		Enchacleado de Carrizo	-	-	-	-	
		Revoque de Barro	-	-	-	-	
		Empañete	•Fisuras •Desprendimiento	•Falta de mantenimiento •Acción Humana	10%	Coger fallas de desprendimientos	
		Pintura de Tierra	•Deterioro	•Falta de Mantenimiento	100%	Nueva pintura de Tierra	-

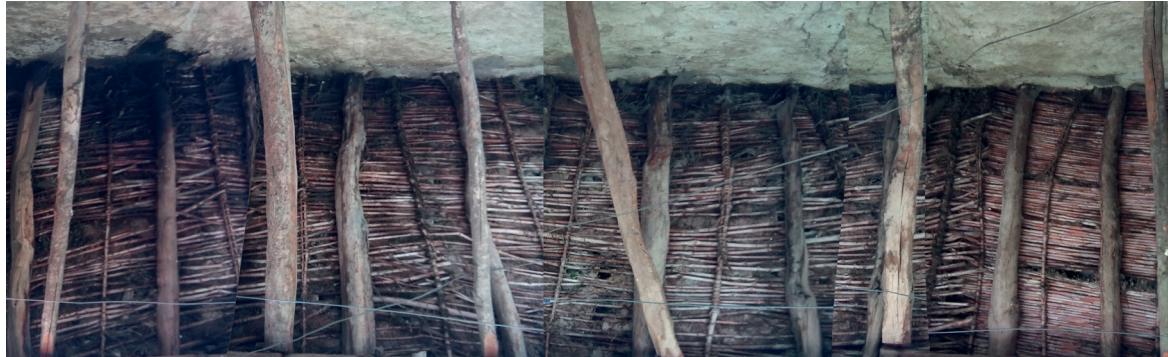
Ficha 19.
Elemento A1_CR
Fuente: Castro/Gutiérrez

A1_CR	Estructura de Madera	• Pudrición	• Humedad	10%	Sustitución de las tejas de la cubierta que provoquen la filtración de agua	
		Enchacleado de Carrizo	• Filtración • Desprendimiento	• Humedad • Tejas Corridas • Falla en la Cubierta	80%	Retiro de todo el material y Re-conformación del enchacleado

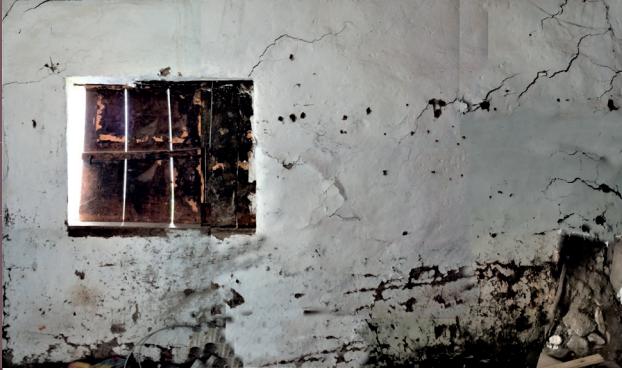
Ficha 20.
 Elemento A2_MU_1
 Fuente: Castro/Gutiérrez

A2_MU_1	Estructura de Madera	•Pudrición en la base de Pie Derechos	•Humedad	30%	Injertos de madera	Se debe realizar calas en el muro para saber el estado de los elementos no visibles, pero en este caso los propietarios no lo autorizaron.
		Enchacado de Carrizo	•Desprendimiento	•Asentamiento	50%	Reconformación del enchacado	
		Revoque de Barro	•Fisuras •Embolsamiento	•Desprendimiento del enchacado	100%	Reconformación del enchacado y Nuevo revoque	
		Empañete	•Grietos •Fisuras •Desprendimiento	•Falta de mantenimiento •Acción Humana	100%	Nuevo empañete	
		Pintura de Tierra	•Deterioro	•Falta de Mantenimiento	100%	Nueva pintura de Tierra

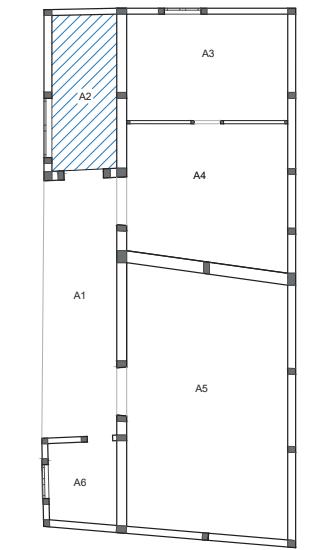
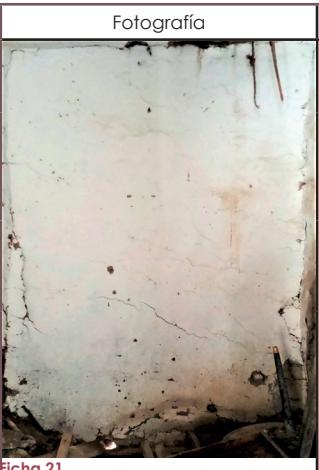
Ficha 21.
 Elemento A2_MU_2
 Fuente: Castro/Gutiérrez

Muro: **A2_MU_2**
 Sistema Constructivo: **Bahareque**
 Valor: **Alto**
 Estado: **Malo**

A2_MU_2	Estructura de Madera	•Pudrición en la base de Pie Derechos	•Humedad	30%	Injertos de madera	Se debe realizar calas en el muro para saber el estado de los elementos no visibles, pero en este caso los propietarios no lo autorizaron.
		Enchacado de Carrizo	•Desprendimiento	•Asentamiento	25%	Reconformación del enchacado	
		Revoque de Barro	•Fisuras •Desprendimiento	•Desprendimiento del enchacado	100%	Reconformación del enchacado y nuevo revoque	
		Empañete	•Grietos •Fisuras •Desprendimiento	•Separación del carrizo y estructura •Falta de mantenimiento •Acción Humana	100%	Nuevo empañete	
		Pintura de Tierra	•Deterioro	•Falta de Mantenimiento	100%	Nueva pintura de Tierra

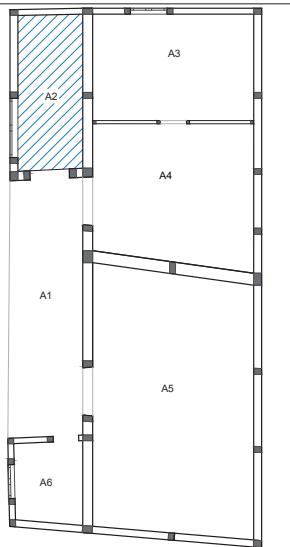
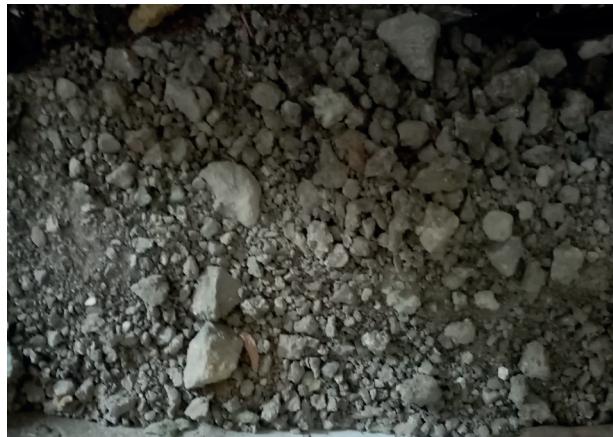
Ficha 25.
Elemento A2_PI
Fuente: Castro/Gutiérrez

Piso: **A2_PI**
Sistema Constructivo:
Valor: **Sin Valor**
Estado:

Fotografía	Ubicación	Material	Daño	Causa	%	Solución	Observación
61	A2_PI	-	-	-	-	Implementación de piso	-

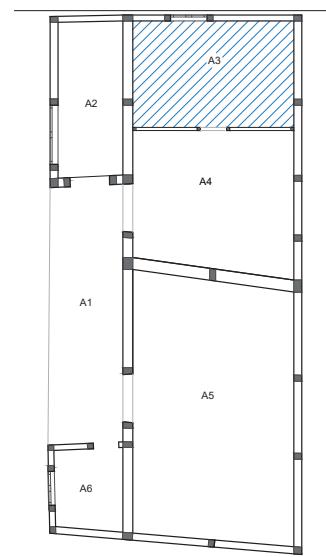
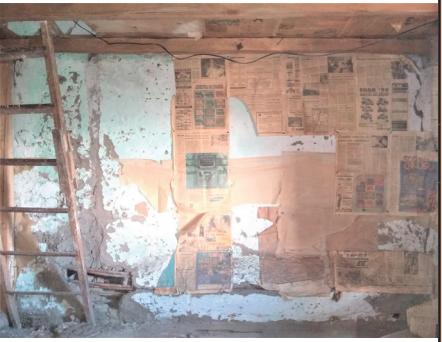
Ficha 26.
Elemento A3_MU_1
Fuente: Castro/Gutiérrez

Muro: **A3_MU_1**
Sistema Constructivo: **Bahareque**
Valor: **Alto**
Estado: **Malo**

A3_MU_1	Estructura de Madera	-	-	-	-	Se debe realizar calas en el muro para saber el estado de los elementos no visibles, pero en este caso los propietarios no lo autorizaron.
		Enchacleado de Carrizo	-	-	-	-	
		Revoque de Barro	•Fisuras •Embolsamiento	•Falla Constructiva	100%	Reconformación del revoque	
		Empañete	•Grietos •Fisuras •Desprendimiento	•Daño en el revoque	100%	Nuevo empañete	
		Pintura de Tierra	•Deterioro •Desprendimiento	•Falla del revoque	100%	Nueva pintura de Tierra

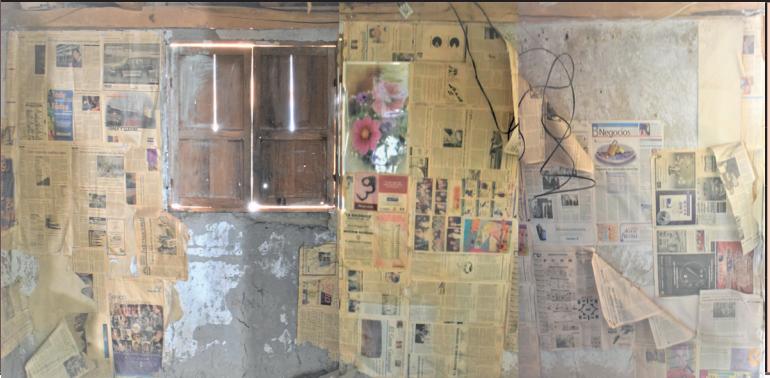
Ficha 27.
Elemento A3_MU_2
Fuente: Castro/Gutiérrez

A3_MU_2	Estructura de Madera	-	-	-	-	Se debe realizar calas en el muro para saber el estado de los elementos no visibles, pero en este caso los propietarios no lo autorizaron.
		Enchacleado de Carrizo	-	-	-	-	
		Revoque de Barro					
		Empañete	•Grietas •Fisuras •Desprendimiento	•Falta de mantenimiento •Acción Humana	60%	Nuevo empañete	
		Pintura de Tierra	•Deterioro •Suciedad	•Falta de Mantenimiento •Acción Humana	100%	Nueva pintura de Tierra

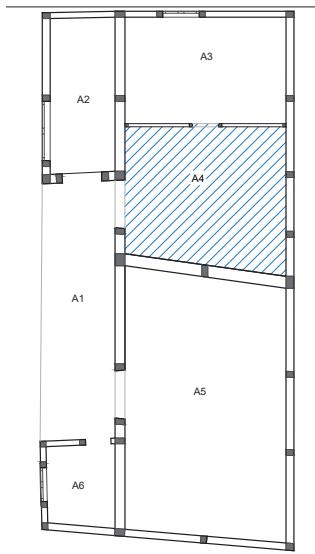
Muro: **A4_MU_1**
Sistema Constructivo: **Madera**
Valor: **Sin Valor**
Estado: **Bueno**

Fotografía	Ubicación	Material	Daño	Causa	%	Solución	Observación
	A4_MU_1	Estructura de Madera	-	-	-	-	Es un añadido que no posee valor, retirar.
		Planchas de MDF	•Suciedad	•Acción Humana	60%	-

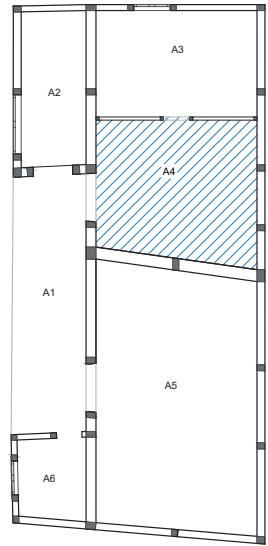
Piso: **A4_PI**
Sistema Constructivo: **Madera**
Valor: **Medio**
Estado: **Regular**

Fotografía	Ubicación	Material	Daño	Causa	%	Solución	Observación
	Entrepiso de Madera		-	-	-	-	-
	A4_PI	Enduelado de Madera	<ul style="list-style-type: none"> • Fisuras • Deterioro 	<ul style="list-style-type: none"> • Falta de mantenimiento 	45%	Emporado de fisuras, pulido y pasar aceite de linaza	-

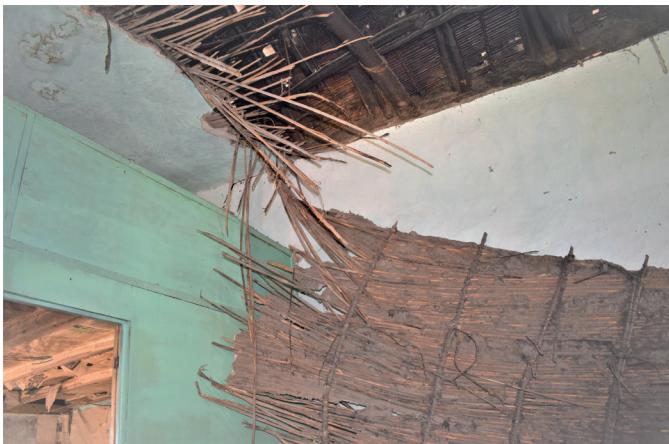
Ficha 37.
Elemento A4_CR
Fuente: Castro/Gutiérrez

Cielo Raso: **A4_CR**
Sistema Constructivo: **Enchacleado**
Valor: **Medio**
Estado:

Fotografía	Ubicación	Material	Daño	Causa	%	Solución	Observación
73	A4_CR	-	Desprendimiento / Desplome de cielo raso	Falla de amarres a viga de armadoamiento	100%	Dejar la estructura de la cubierta y el enchacleado de carizo, como se muestra en la fotografía 94, esta estructura de madera y enchacleado de carizo se encuentran en mal estado, ya que presentan suciedad y humedad por filtraciones en la cubierta.

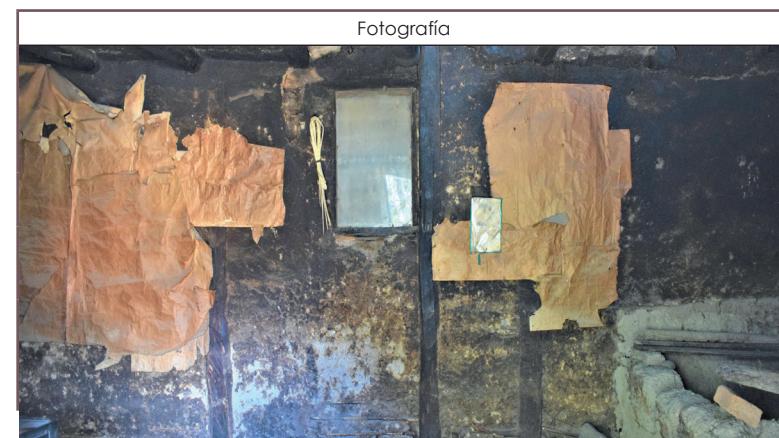
Ficha 39.
Elemento A5_MU_2
Fuente: Castro/Gutiérrez

Estado: **Regular**

Fotografía	Ubicación	Material	Daño	Causa	%	Solución	Observación
	A5_MU_2	Estructura de Madera	-	-	-	-	Se debe realizar calas en el muro para saber el estado de los elementos no visibles, pero en este caso los propietarios no lo autorizaron.
		Enchacleado de Carrizo	-	-	-	-	
		Revoque de Barro					
		Empañete	•Fisuras •Desprendimiento	•Falta de mantenimiento •Acción Humana	80%	Nuevo empañete	
		Pintura de Tierra	•Deterioro •Suciedad	•Falta de Mantenimiento •Acción Humana	100%	Nueva pintura de Tierra

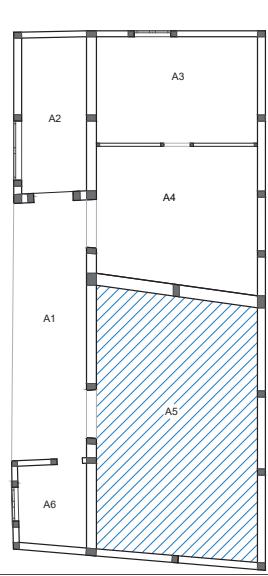
Muro: A5_MU_3
Sistema Constructivo: Bahareque
Valor: Medio
Estado: Malo

Fotografía	Ubicación	Material	Daño	Causa	%	Solución	Observación
	A5_MU_3	Estructura de Madera	-	-	-	-	Se debe realizar calas en el muro para saber el estado de los elementos no visibles, pero en este caso los propietarios no lo autorizaron.
		Enchacleado de Carrizo	-	-	-	-	
		Revoque de Barro	-	-	-	-	
		Empañete	•Grietas •Fisuras •Desprendimiento	•Falta de mantenimiento •Acción Humana	100%	Nuevo empañete	-
		Pintura de Tierra	•Deterioro •Suciedad	•Falta de Mantenimiento •Acción Humana	100%	Nueva pintura de Tierra	La presencia de Hollín y grasa en las paredes es debido al sistema de cocinar con leña
		Bloque	-	-	-	-	Esta inserción de material de manera agresiva debe ser retirado

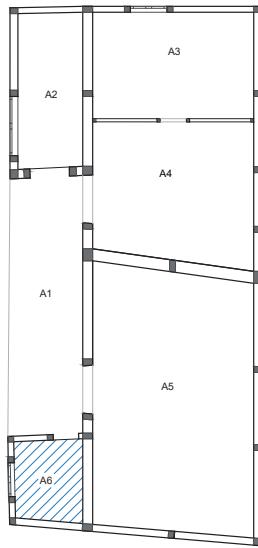
Muro: **A6_MU_1**
Sistema Constructivo: **Bahareque**
Valor: **Alto**
Estado: **Regular**

Fotografía	Ubicación	Material	Daño	Causa	%	Solución	Observación
	A6_MU_1	Estructura de Madera	-	-	-	-	Se debe realizar calas en el muro para saber el estado de los elementos no visibles, pero en este caso los propietarios no lo autorizaron.
		Enchacleado de Carrizo	-	-	-	-	
		Revoque de Barro	-	-	-	-	
		Empañete	•Fisuras	•Falta de Mantenimiento	10%	Cojer falla de fisuras	
		Pintura de Tierra	•Deterioro	•Falta de Mantenimiento	100%	Nueva pintura de Tierra

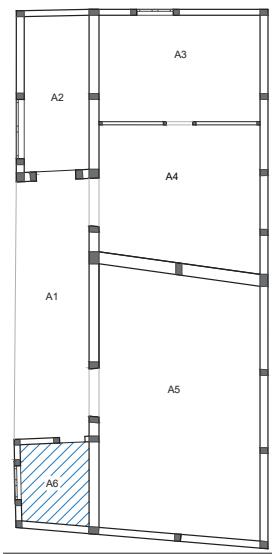
Piso: **A6_PI**
Sistema Constructivo: **Madera**
Valor: **Medio**
Estado: **Regular**

Fotografía	Ubicación	Material	Daño	Causa	%	Solución	Observación
	A6_PI	Entrepiso de Madera	-	-	-	-	-
		Enduelado de Madera	• Deterioro	• Falta de mantenimiento	75%	Pulido y Pasar aceite de Linaza	-

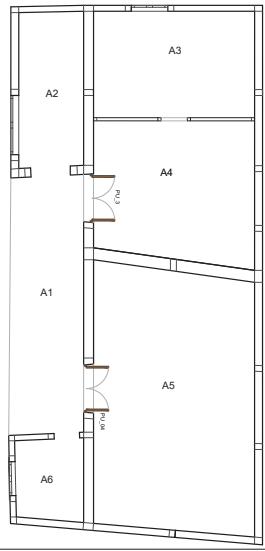
Ficha 58.
Elemento PU_03
Fuente: Castro/Gutiérrez

Puerta: PU_3
Valor: Alto
Estado: Malo

Fotografía	Ubicación	Material	Daño	Causa	%	Solución	Observación
	PU_3	Estructura de Madera	•Fisuras •Deterioro	•Falta de mantenimiento	15%	Restauración	-
		Tablero de Madera	•Fisuras •Deterioro	•Empleo de madera fresca •Falta de mantenimiento	25%	Restauración	-
		Pintura de Latex	•Desgaste	•Falta de mantenimiento	100%	Nueva capa de pintura

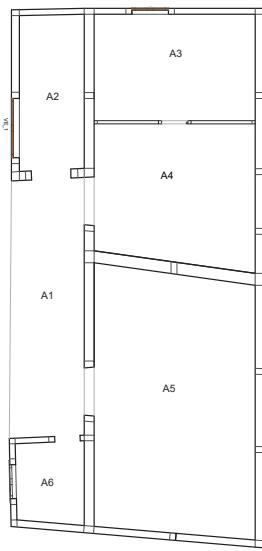
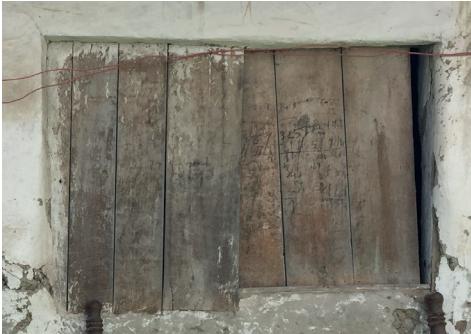
Ficha 61.
Elemento VE_01
Fuente: Castro/Gutiérrez

Ventana: VE_1
Valor: Alto
Estado:

VE_1		Ausencia de ventana			Generación de ventana nueva

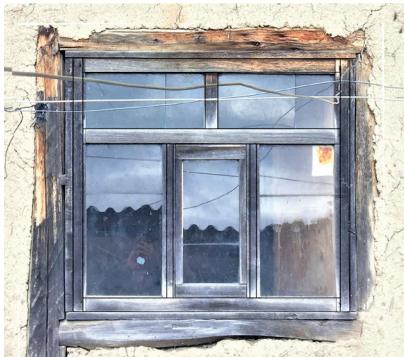
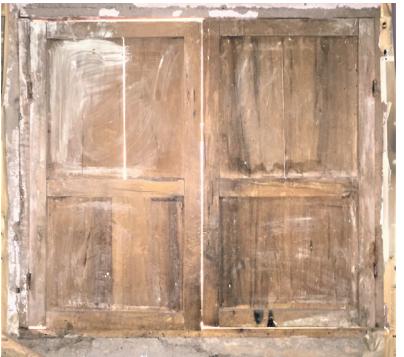
Ficha 62.
Elemento VE_02
Fuente: Castro/Gutiérrez

VE_2	Estructura de Madera	•Fisuras •Deterioro	•Secado no controlado de la madera •Falta de mantenimiento	100%	Restauración

Tablero de Madera	•Fisuras •Deterioro	•Falta de mantenimiento	100%	Restauración
