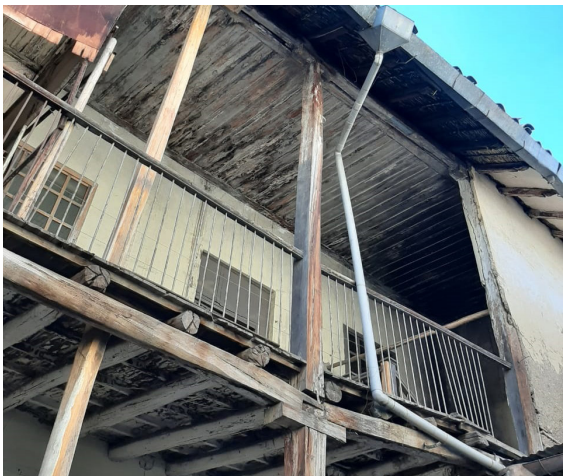
la cual permite debido a su condición el paso del agua. Los muros de adobe y bahareque también se ven afectados por la presencia de agua, ya que al debilitarse las vigas de madera y columnas, se presentan cargas excesivas en ciertos puntos del muro, lo que provoca desprendimientos y grietas.

Fig 264. Balcón del patio posterior, vigas y columnas dañadas por presencia de agua.  
Fuente: Propia, 2020.

| MEDIDAS CORRECTIVAS DE INTERVENCIÓN | | |
|---|---|---|
| COLUMNAS | La presencia de agua ha sido la causa principal de daños en la madera tanto en vigas y columnas, por lo tanto es imprescindible solucionar este aspecto, sin embargo los elementos que presentan pudrición en estado avanzado requieren una sustitución inmediata por otros de la misma materialidad y dimensiones. Los elementos que no requieran una sustitución bastará únicamente con labores de mantenimiento. | Se debe utilizar la madera como elemento principal para sustituir los elementos en mal estado, así conservar el sistema constructivo original. |

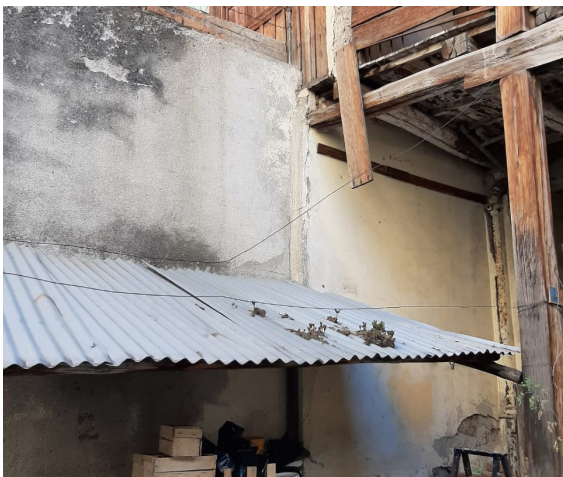
Fig 265. Balcón del patio posterior, vigas y columnas dañadas por presencia de agua. Presencia de materiales incompatibles como el cemento.  
Fuente: Propia, 2020.
