RECUPERACIÓN DE LA ARQUITECTURA PATRIMONIAL DE TIERRA, BARRIO EL VERGEL, CUENCA, ECUADOR

Fausto Cardoso¹; Tatiana Rodas²; Gabriela Barsallo³; María Cecilia Achig-Balarezo⁴

Proyecto Ciudad Patrimonio Mundial, Facultad de Arquitectura y Urbanismo, Universidad de Cuenca, Cuenca, Ecuador,

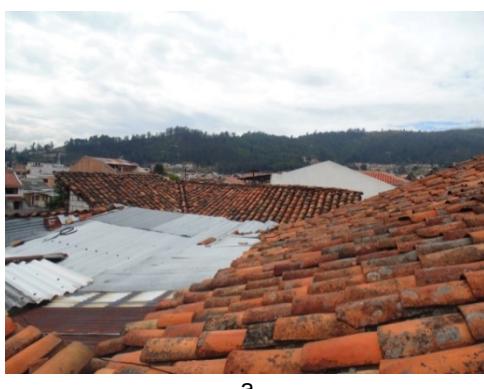
El uso de materiales incompatibles en la quinta fachada es evidente. Un mosaico de planchas de zinc, fibrocemento, y vieja teja acomodada precariamente debilitaba el valor patrimonial de la edificación, presente en el histórico uso de faldones de teja artesanal que es propio de la ciudad.

Figura 1. Calle Las Herrerías: a) Materiales incompatibles en cubiertas de edificaciones patrimoniales (crédito: G. Barsallo); b) Pandeo en cubiertas (Fuente: Proyecto Ciudad Patrimonio Mundial)

En las viviendas cubiertas con fibrocemento u otros materiales de origen industrial, se procedió a evaluar su condición, reparar donde fuese necesario y luego a entejar sobre ese material, con lo que la ciudad recuperó una parte de los tejados revestidos con materiales propios y compatibles con su condición patrimonial. Esto redujo el impacto visual, aportando a la uniformidad en la cromática del paisaje urbano.

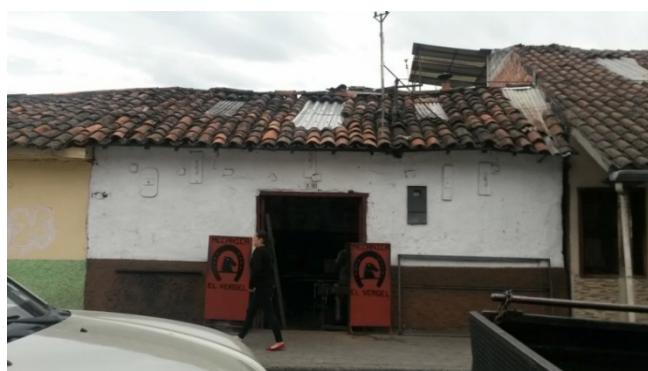
b

El pandeo de algunas estructuras de las cubiertas era visible, por lo que al momento de la ejecución de obras fue necesario complementar los diagnósticos y reportes, al poder acceder al desarmado de algunos elementos constructivos en forma íntegra. La obra abierta en realidad, resulta ser la única posibilidad para esta inspección a fondo pues los accesos se facilitan y elementos como enchacleados o especiales sistemas de cielorrasos, como tablas y tapa juntas de madera, ya no son obstáculos de acceso a las estructuras.

En las estructuras de cubiertas se incorporaron vigas, viguillas y tiras de eucalipto, (madera dura y de cultivo, abundante en la región) las cuales sustituyeron las piezas de madera de secciones inadecuadas, o menores a las requeridas, desechariendo también elementos apolillados que presentaban pudrición, e introduciendo camas de carrizo, según el método tradicional.

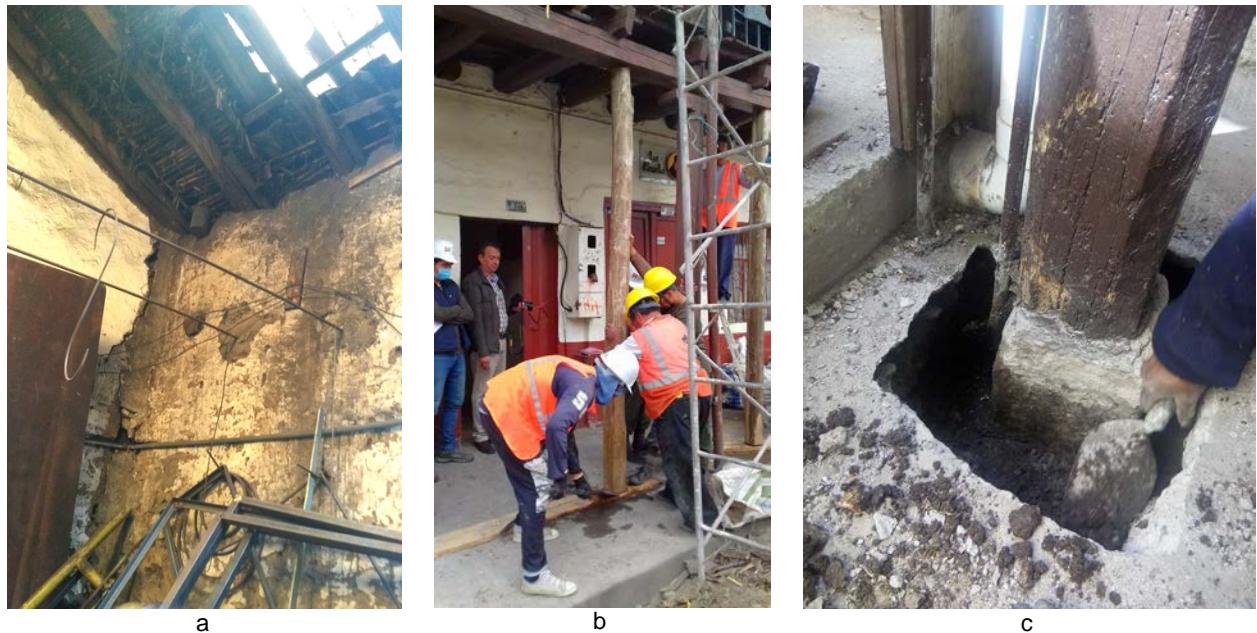
En un caso puntual, en una de las fachadas de las edificaciones patrimoniales se identificó a simple vista una fuerte inclinación del muro principal. Una intervención empírica de algunos años atrás había sido aplicada alcanzando un precario equilibrio, pero la fachada requería de un leve sismo para colapsar. Esto determinó la ejecución de obras emergentes para luego definir una solución para alcanzar la estabilización autónoma del elemento exterior.

Figura 2. Barrio El Vergel: a) Tensores que sujetan la fachada principal de una de las edificaciones; b) Apuntalamiento para sustitución de columnas, Campaña 2018; c) Base de piedra en columna, por debajo del nivel del piso (Fuente: Proyecto Ciudad Patrimonio Mundial)

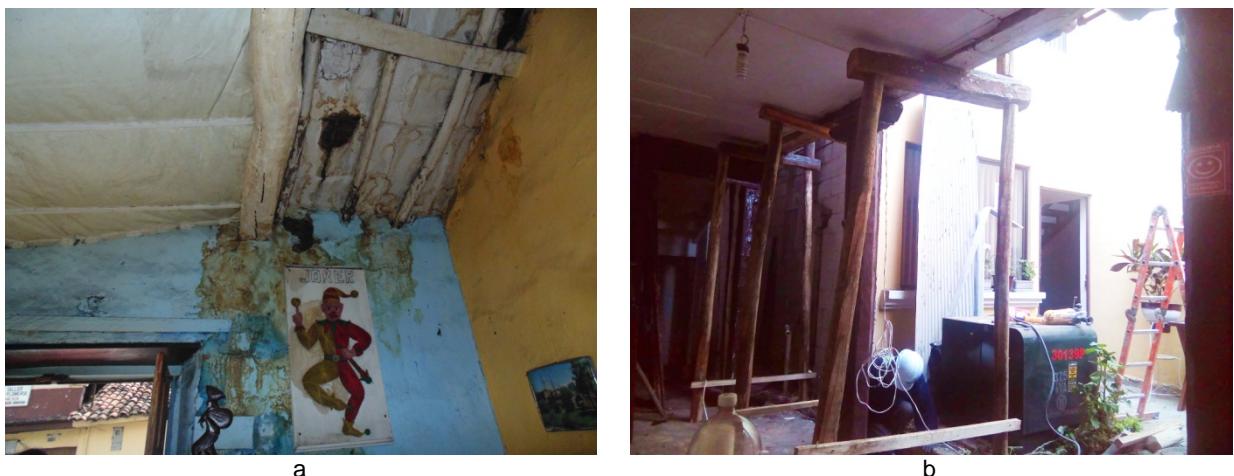
En el interior de las edificaciones las condiciones no eran mejores: en los muros conectados directamente con la cubierta, se encontraron manchas por las goteras, lo cual afectó también a varios muros interiores, deterioros que derivaron en la aparición de grietas por la insolvente situación de las cubiertas. Del mismo modo, los cielos rasos, algunos de más de un siglo de existencia y prácticamente sin mantenimiento, resueltos con enhacleados presentaban pudrición, desprendimientos y deterioro atribuidos siempre a los daños en las cubiertas.

Figura 3. a) Humedad y manchas en cielo raso y muros internos, producidos por filtración de agua; Autor: Gabriela Barsallo. b) Apuntalamiento tipo puente, para sustitución de columnas e incorporación de bases (Fuente: Proyecto Ciudad Patrimonio Mundial)

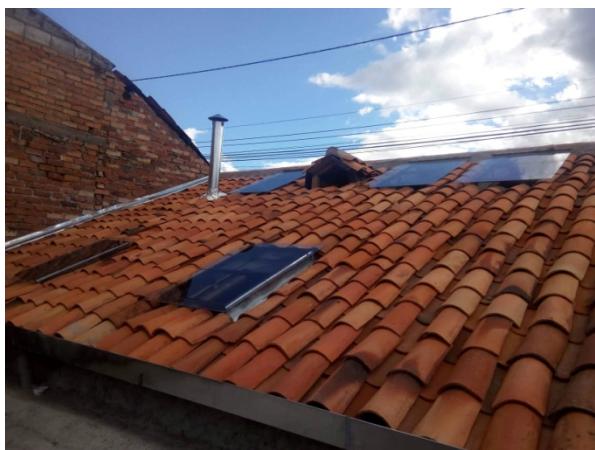
Figura 4. Intervención en cubierta, Campaña 2018 (crédito: T. Rodas)

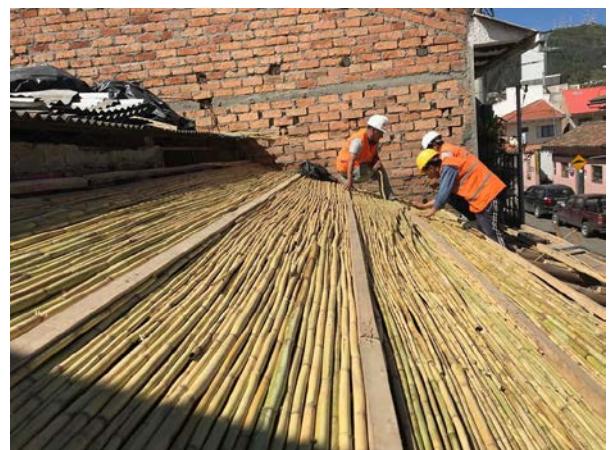
Figura 5. Incorporación de carrizo en cubierta sobre estructura de madera (Fuente: Proyecto Ciudad Patrimonio Mundial)

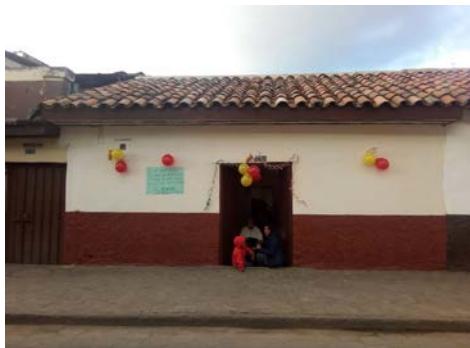
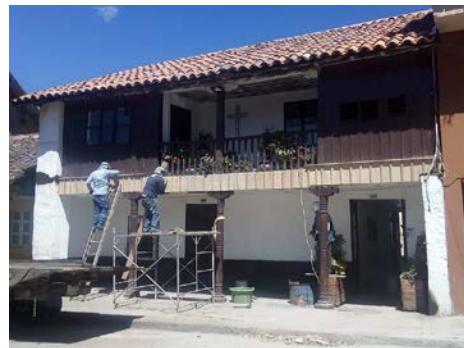
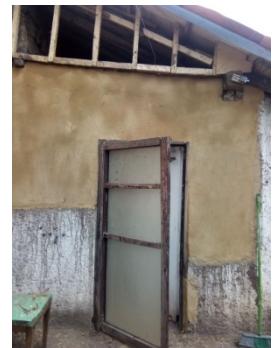
Figura 6. Las Heredías: a) fachada después de la intervención; b) Reparaciones en fachada; c) Muro de bahareque (crédito: T. Rodas)

En las fachadas también se dio mantenimiento en zócalos y piezas de madera como canecillos, los que fueron consolidados y en casos puntuales, reemplazados con piezas labradas según los detalles originales, apelando a conceptos de mantenimiento.

Los aleros fueron reparados, desde su estructura interna, recuperándose las piezas de madera en buen estado (especialmente de aquellos que fueron realizados con el sistema constructivo de tabla y tapa juntas) y se renovaron los enhacleados de aquellos aleros que originalmente presentaban este sistema, revocándolos, empañetándolos y pintándolos finalmente.

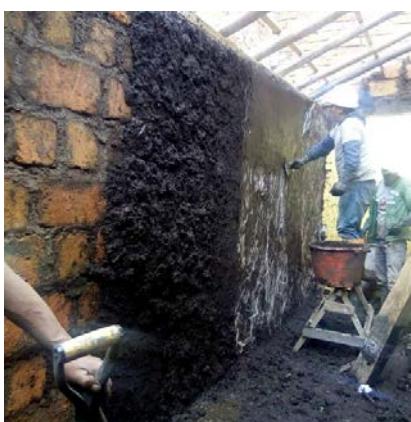
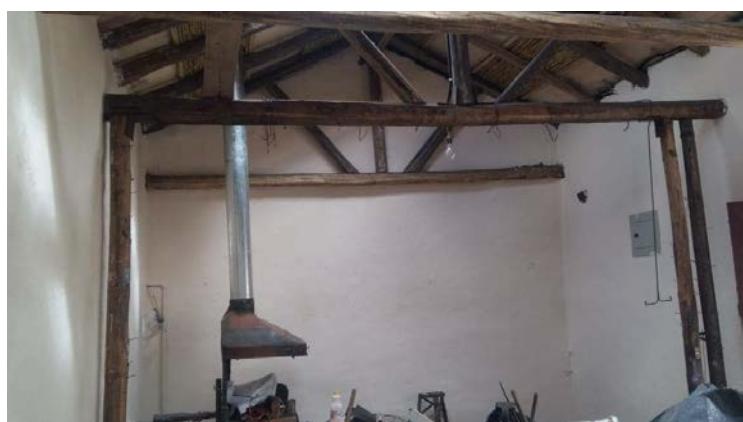
Figura 7. Campaña de mantenimiento Las Herrerías 2018. a) Sistema constructivo en adobe con tierra roja; b) Interior de la edificación recuperada de un herrero del barrio (crédito: T. Rodas)

En el interior, los muros construidos con sistemas constructivos de tierra (adobe y bahareque), fueron liberados de enlucidos de cemento o revestimientos industriales, que impedían la relación entre el elemento y la atmósfera que es esencial en este tipo de arquitectura para su buena conservación, protegiéndolos finalmente con revoques, empañetes y pintura.

En esta experiencia, el equipo de trabajo detectó varios muros agrietados. Al ponderar su valor frente a su estado de conservación, excepcionalmente se decidió reconstruirlos íntegramente con los sistemas constructivos originales de tierra, incorporando acabados finales con revoques con cabuya y empañetes de guano, aplicando por último fondo y pintura.
