# **TRANSFORMACION DE LAS EDIFICACIONES PATRIMONIALES EN LAS ÁREAS RURALES DEL CANTON CUENCA A PARTIR DE UN ANÁLISIS DE LA ACTUALIZACIÓN DE LOS INVENTARIOS DE 1988**

**Gabriela Barsallo Chávez<sup>1</sup>; Paula Rodas Espinoza<sup>2</sup>**

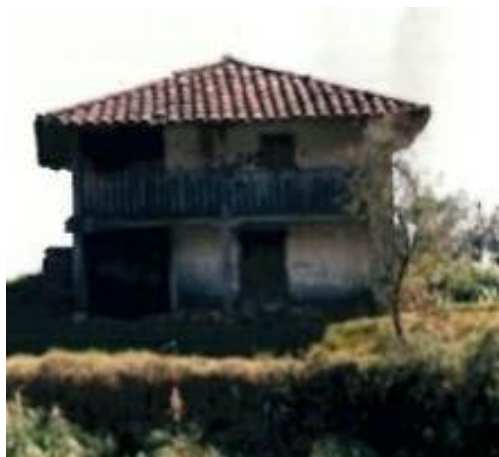
Figura 3. Edificación de la parroquia rural Baños (Inventario de 1988)

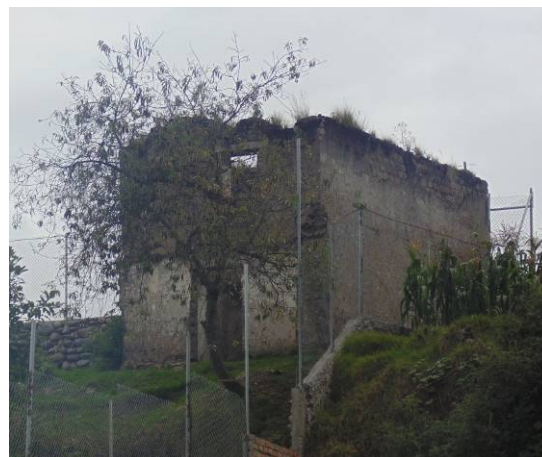
**Demolición:** Esta acción contempla demolición total o parcial de la edificación. En el caso de demolición total, es cuando se tiene como resultado un sitio baldío donde la edificación ya no existe y que ha podido ser identificado a través de un análisis del entorno, de la ubicación de las edificaciones aledañas o de testimonios de personas del sector que nos confirman de la presencia del bien en tiempos pasados. En el caso de la demolición parcial, es cuando se registra un remanente del inmueble que lo identifica y por tanto verifica su presencia.

Figura 4. Remanente de edificación rural Baños (Actualización del inventario, 2014)

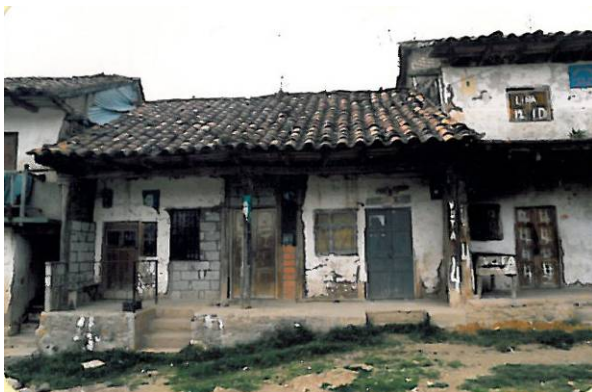
Figura 6. Edificación de la parroquia rural Santa Ana (Inventario de 1988)

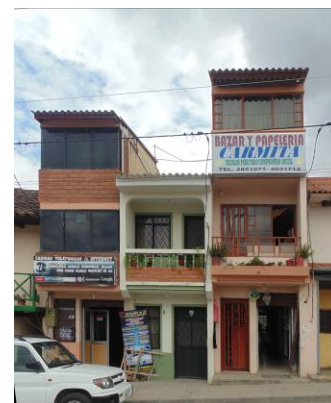
En esta parroquia, se han analizado 22 edificaciones; en lo concerniente a mamposterías, se puede observar que en el año de 1988 han existido un 95,45% de muros con materiales tradicionales (36,36% de adobe y 59,09% de bahareque), mientras que apenas un 4,55% de muros han sido de ladrillo. En cuanto a cubiertas, el 100% de las edificaciones registran estructuras de madera con recubrimientos de teja artesanal. Sin embargo, los datos alertantes en esta parroquia son en relación al porcentaje de edificaciones que han sido demolidas (18,18%), reemplazadas (18,18%) y alteradas (13,64%), que alcanza el 50%. Gran parte de las alteraciones se da en la materialidad original, donde es muy visible la utilización de materiales como el bloque de pómez y el cemento, así como el reemplazo de carpinterías de madera por carpinterías metálicas. Estos datos estadísticos reflejan la falta de control y de atención a las intervenciones realizadas por parte de los propietarios a los bienes patrimoniales, por lo que es sumamente urgente la adopción de medidas precautelatorias a los inmuebles que todavía se mantienen.

Figura 7. Edificación actual parroquia rural Santa Ana (Actualización del inventario, 2014)

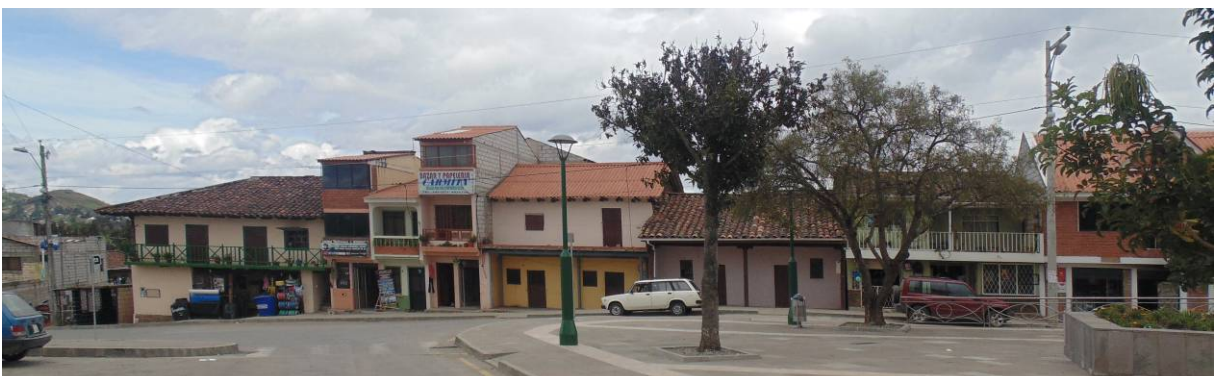
Figura 8. Alteración en tramo por la inserción de arquitectura nueva
