**UNIVERSIDAD ESTATAL DE CUENCA**

**TEMA: ANÁLISIS DE RIESGOS Y VULNERABILIDAD DE LA  
INFRAESTRUCTURA VIAL DEL SECTOR GUZHO EN LA AUTOPISTA  
CUENCA-AZOGUEZ DESDE EL KM 0 HASTA EL KM 1,4**

**Autor: María José Navas Muñoz**

**Fecha: Septiembre 2013**

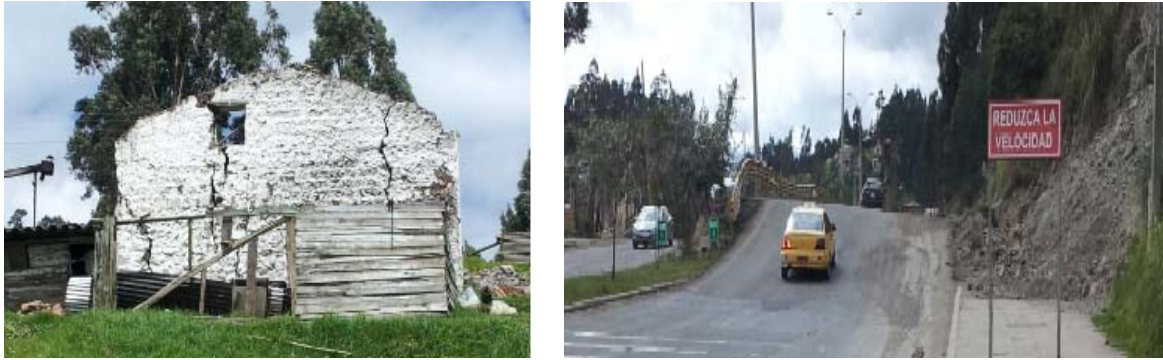
Imagen 4 Alteraciones en el lugar

En la siguiente imagen se observan grietas en una casa y alteraciones en veredas, parterre y en el pavimento, por lo tanto existe inestabilidad del terreno.

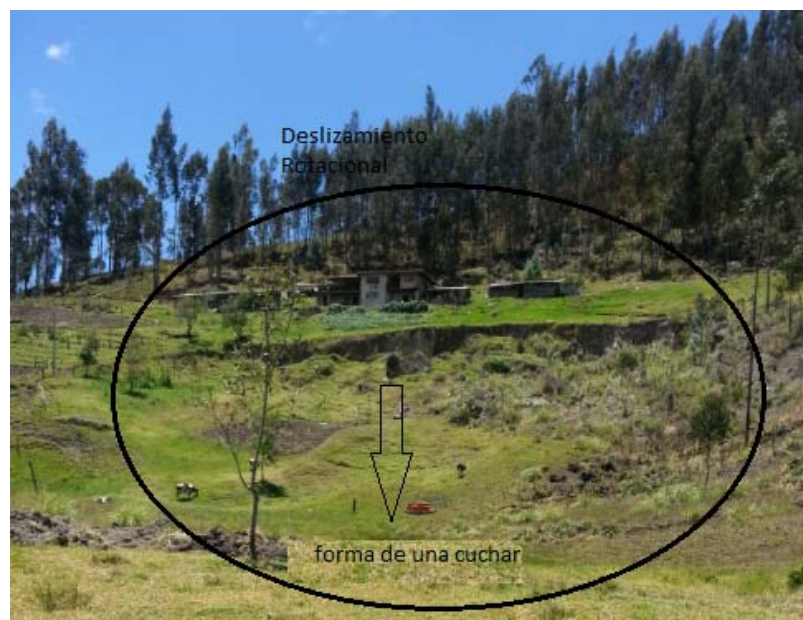
Ilustración 2 Deslizamiento Rotacional Guzho

**1.- Rotacional:** Estos deslizamientos se mueven a lo largo de la superficie en forma de una cuchara o circulares. La principal causa de esta falla es la filtración, meteorización, y principalmente al incremento de inclinación del talud.

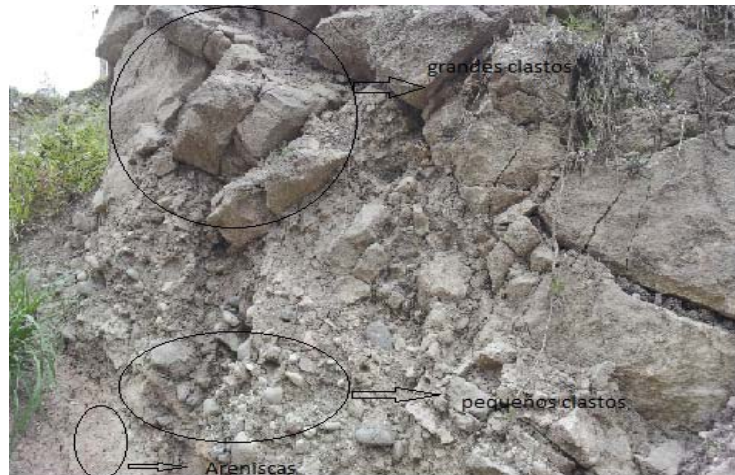
**Imagen 5 Formación Turi**

**Formación Turi.-** formada por conglomerados que forman escarpas, sobre las cuales vienen una sucesión de capas gujarrosas, limosas y arenosas; el material conglomerado tiene cambios toscos en el tamaño de los cantos de acuerdo al buzamiento, la parte alta de la formación contiene argilitas y

areniscas con cierto contenido de bloques angulares. Ver en Imagen 5 Imagen 5 Formación Turi Imagen 5 Formación Turi

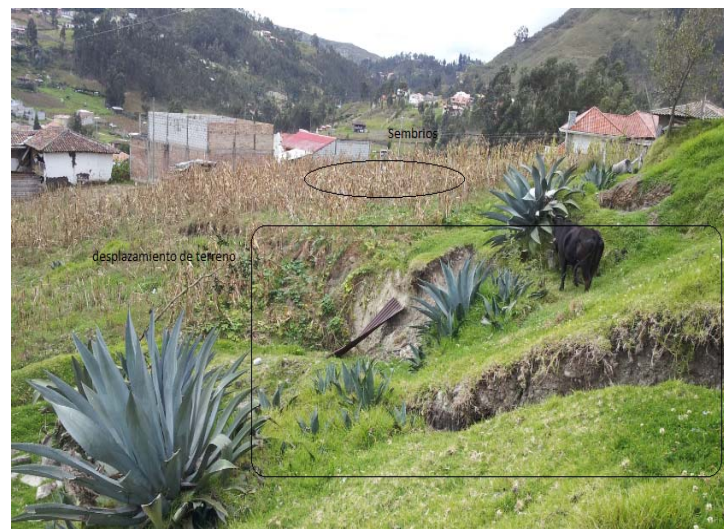
**Imagen 6 geología local.- Desplazamientos**

En la parte superior del talud se observa el desplazamiento del sitio, el mismo que con el paso del tiempo es peor según moradores. También se ve vegetación, sembríos, pasto y ganado. Ver Imagen 6

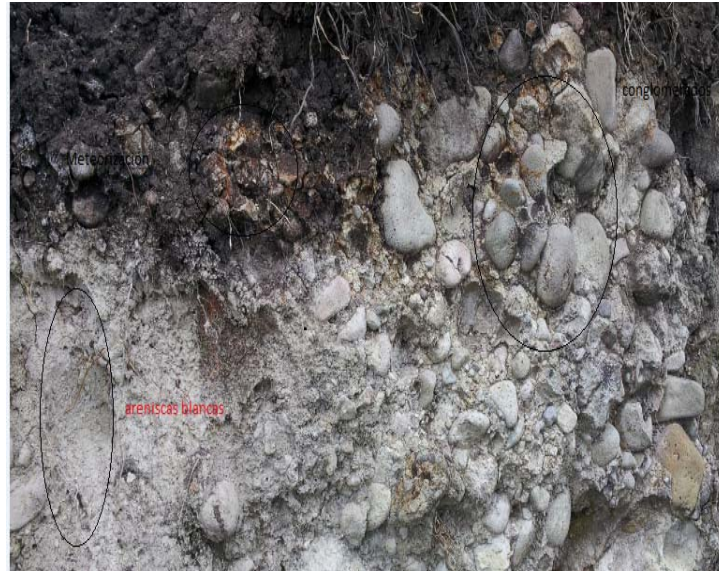
En la **Imagen 7** se puede apreciar areniscas blancas, clastos redondos existe poca meteorización.

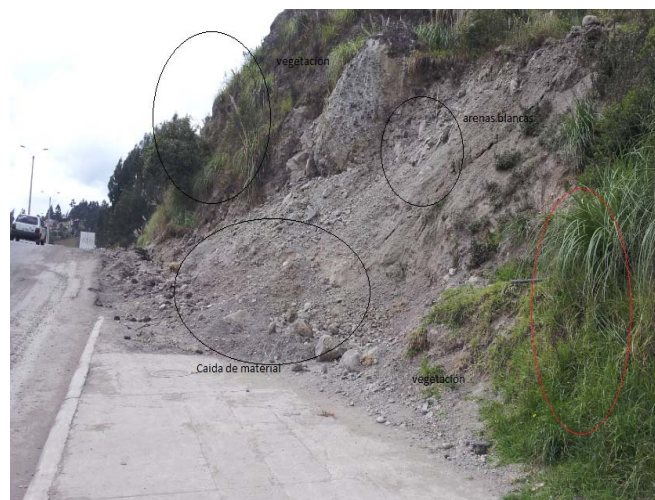
**Imagen 8 Geología Local- Desprendimiento de material**

En la parte inferior del talud se observa caída de material hacia la vía, vegetación y casi nada de meteorización, también existe la deformación de la calzada provocada por arcillas expansivas. Ver Imagen 8

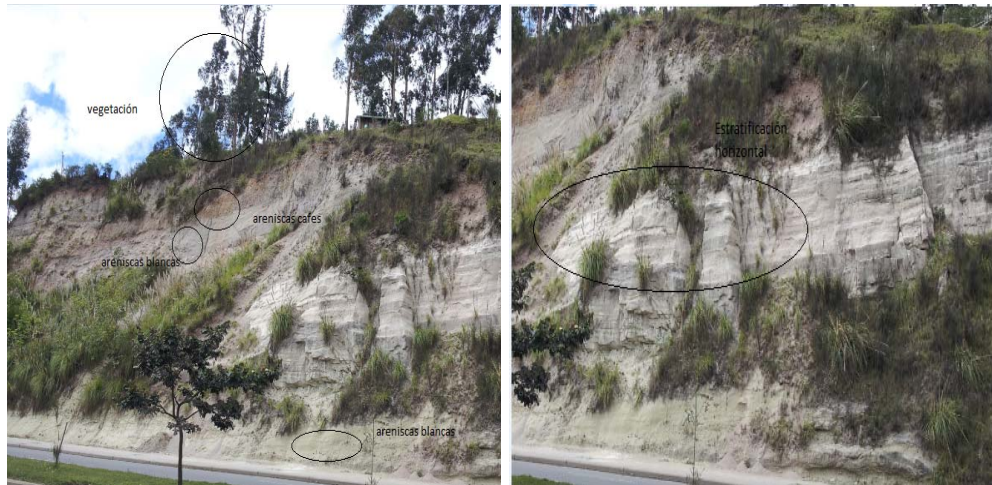
A 200m de la vía deformada hacia al el sur se observa una estratificación horizontal formada por areniscas compactas de color blanco y café, vegetación, etc.

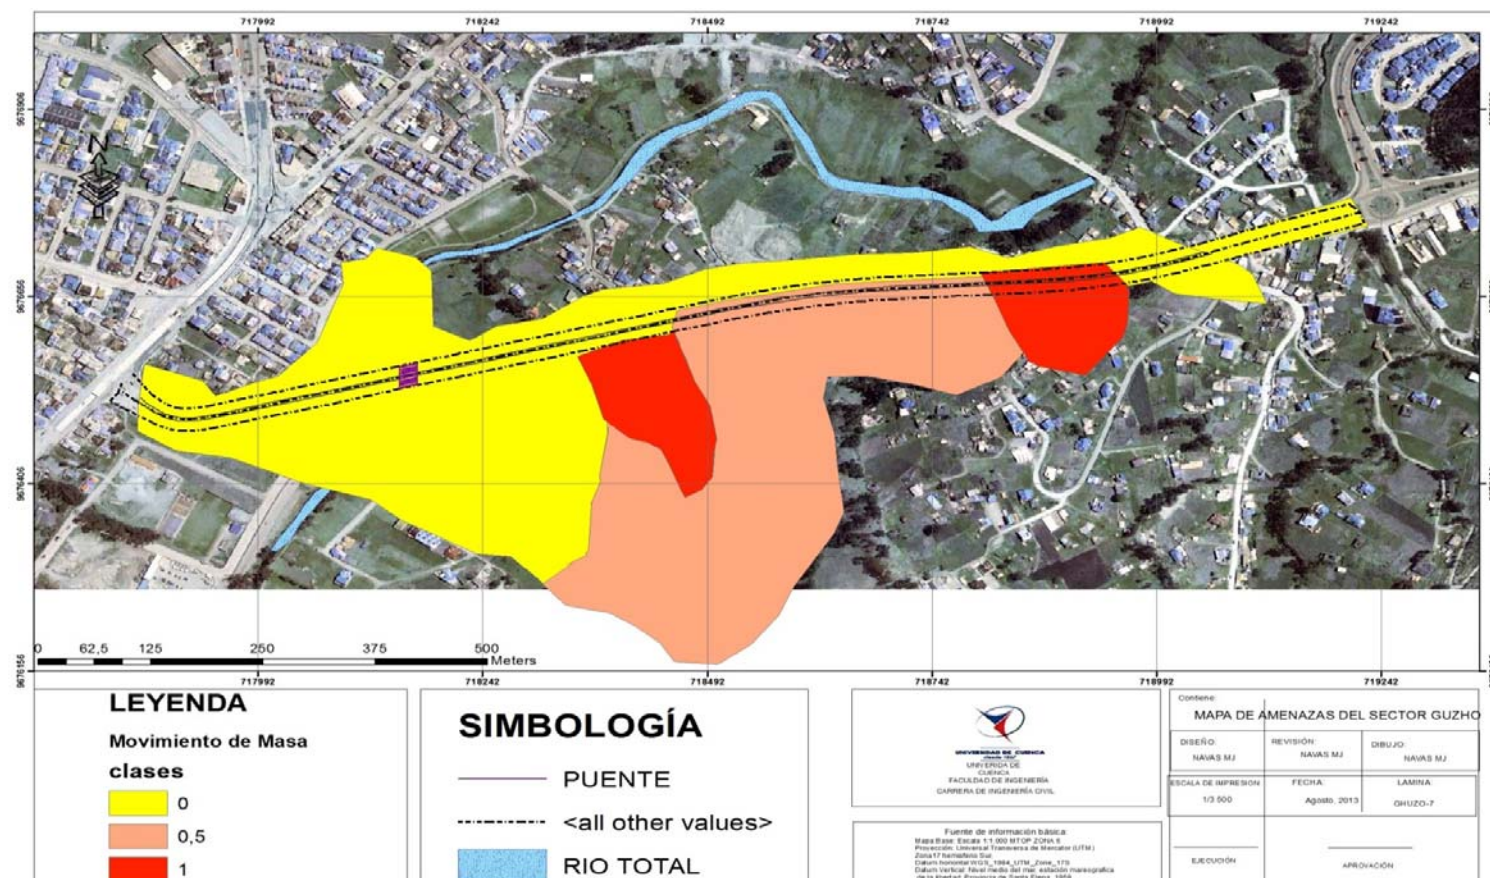
Mapa 8 Movimiento de Masa en el Guzho

En el siguiente mapa se puede apreciar el movimiento de masas en el talud causado por varios elementos como son el tipo de tierra, la infiltración de agua, etc.

El mapa se obtuvo a partir de la elaboración de polígonos estos fueron realizados mediante puntos tomados directamente en el campo mediante un GPS, ya que claramente se puede observar las zonas donde existe el movimiento de masas (árboles inclinados, aparición de grieta en el terreno y en las viviendas, masas de suelo acumulados, etc.)

Las zonas más expuestas a los deslizamientos se encuentran en la parte inferior del talud pudiendo apreciar de mejor manera en el **¡Error! No se encuentra el origen de la referencia.**

También la zona más afectada por este movimiento de suelo es la vía, la misma que se vuelve un peligro para los transeúntes, ya que puede provocar accidentes mortales.

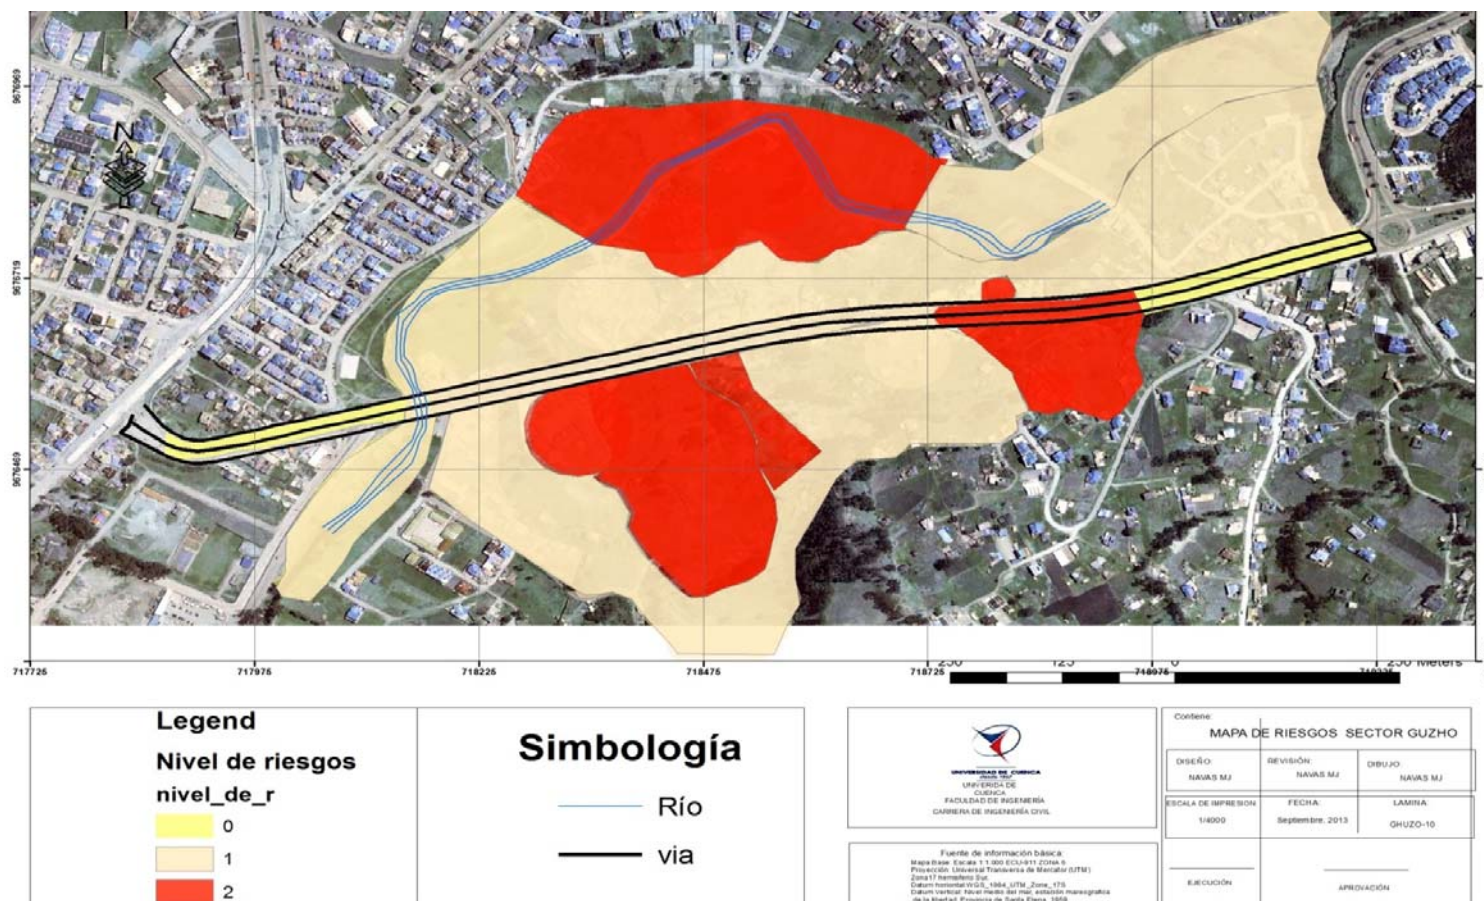
Mapa 11 Mapa de Riesgos Sector Guzho

En conclusión se puede decir que existen dos zonas en riesgo por el deslizamiento y una por causa de la inundación es necesario tener en cuenta para que no sea construido casas en estas zonas, ya que la probabilidad de que ocurra un fenómeno y cause daño es muy alta.

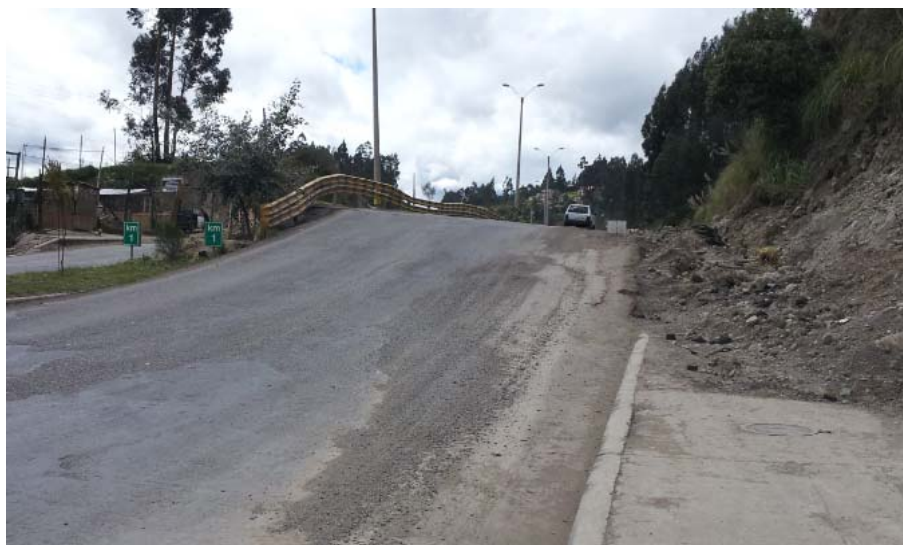
**Anexo 1 Deformación de la calzada**

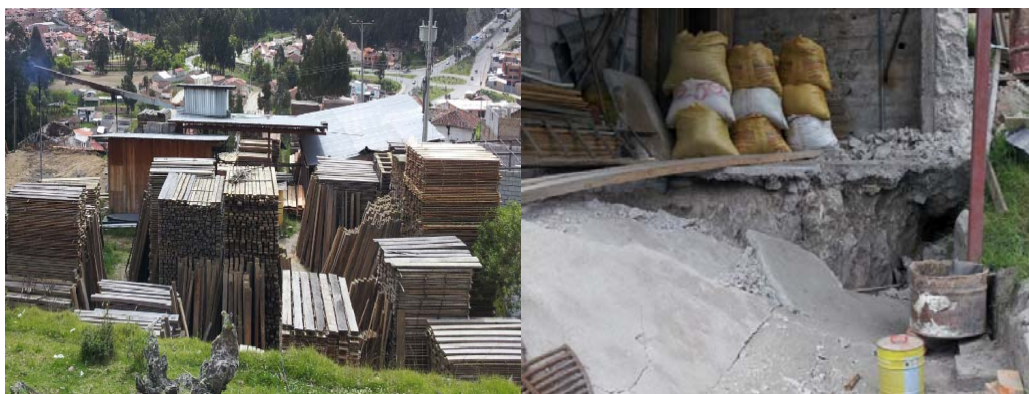
**Anexo 2 Maderera afectada por el deslizamiento**
