Universidad de Cuenca

Diagnóstico del estado actual de la Hacienda Gullanzhapa, en la parroquia Tarqui, en Azuay, Ecuador

Trabajo de titulación previo a la obtención del título de Arquitecto

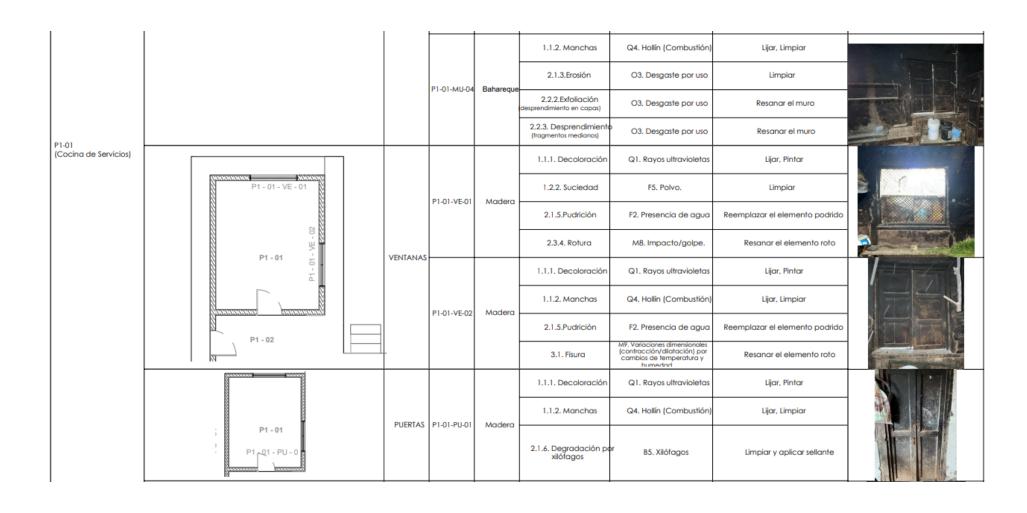
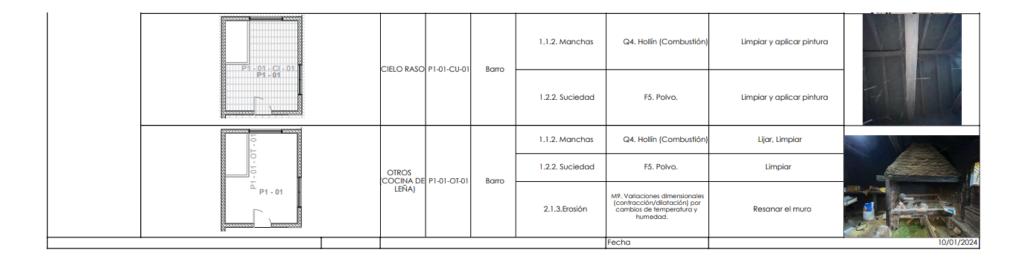
1.1.2. Manchas	Q4. Hollín (Combustión)	Lijar, Limplar	1
