## UNIVERSIDAD DE CUENCA FACULTAD DE ARQUITECTURA

**"LA CONSERVACION PREVENTIVA DE LOS INMUEBLES CON  
VALOR HISTORICO - PATRIMONIAL; Y ESTUDIO DE CASO EN  
EL SECTOR COMPRENDIDO ENTRE LAS CALLES:  
SIMON BOLIVAR, AV. 12 DE ABRIL, LUIS CORDERO Y  
CORONEL TALBOT".**

AUTORES:  
NELSON GALAN ESPINOZA  
JUAN CARLOS IÑIGUEZ Q.

CUENCA - ECUADOR  
2010

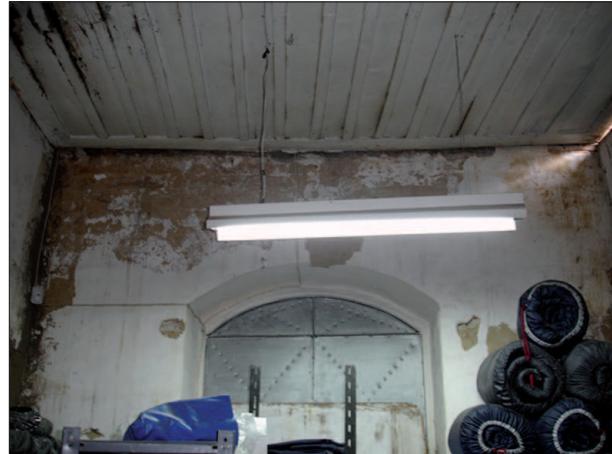
**DAÑO EN CIELO RASO**  
Ambiente: 7  
FUENTE: Grupo de Tesis

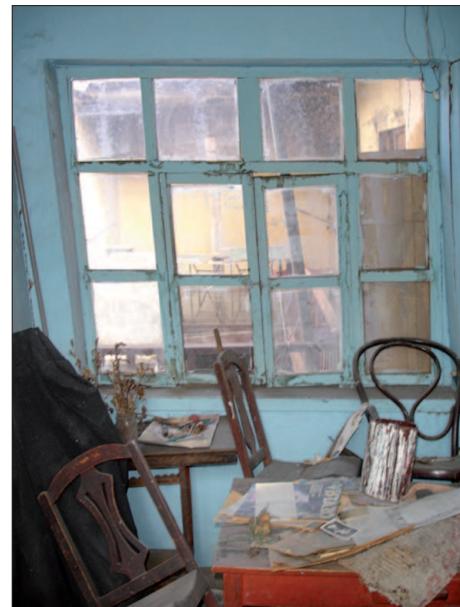
**DAÑO EN MURO Y VENTANA**  
Ambiente: 6  
FUENTE: Grupo de Tesis

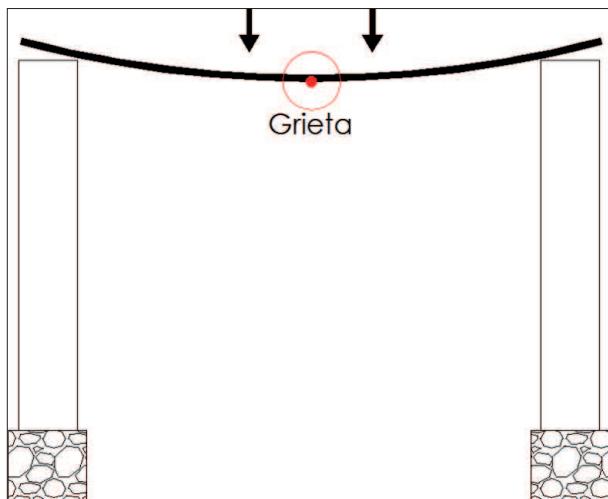
ESQUEMA DE DAÑO  
Casa José Santana  
FUENTE: Grupo de Tesis

PATRON DE DAÑO:	GRIETA (CRACK)		
CAUSA:	EXCESIVA CARGA (OVER/LOADING)		
UBICACION DEL INMUEBLE:	1.- CASA JOSE SANTANA, Presidente Córdova y Tarqui esq. 2.- CASA ROSA CHICA, Simón Bolívar y Estévez de Toral.	01-02-042-018 01-02-031-003	
DEFINICION DEL DAÑO:	<p><b>Grieta:</b> Líneas de división mayores a 1,5 mm de espesor, éstas también se pueden presentar en forma de red.</p> <p><b>Excesiva Carga:</b> Es cuando las cargas no se distribuyen correctamente. Es un exceso de carga en relación al esfuerzo que puede soportar el material, así ésta esté distribuida correctamente, éstas se pueden presentar generalmente en muros, pisos o cubiertas.</p>		
DESCRIPCION DEL DAÑO:	1.- Se encontró el daño en el cielo raso, una grieta provocada por una excesiva carga de la estructura de la cubierta, ya que no existe solera y la viga está asentada directamente sobre los muros, que, consecuentemente afecta el cielo raso.	2.- Se encontró una grieta debajo de una columna, lo que nos indica que existe una carga excesiva de dicha columna sobre el muro, ya que se construyó posteriormente.

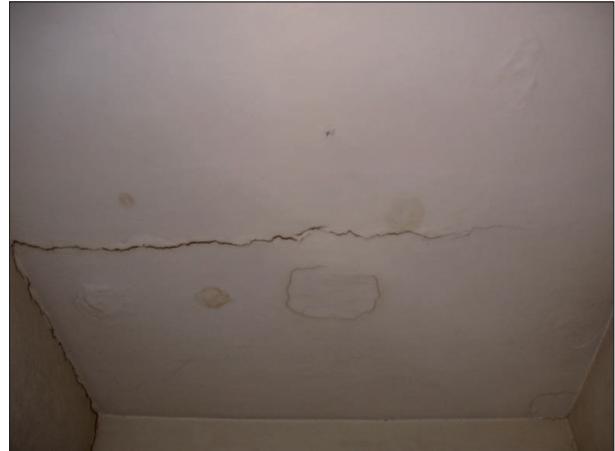
**DAÑO EN CIELO RASO**  
Ambiente: 1  
FUENTE: Grupo de Tesis

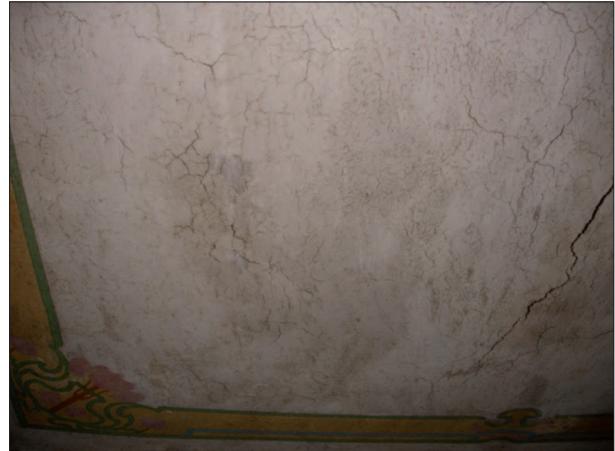
**DAÑO EN CIELO RASO**

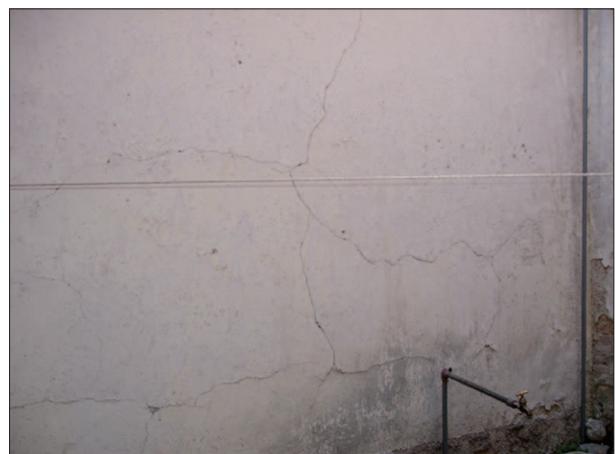
**DAÑO EN MURO**

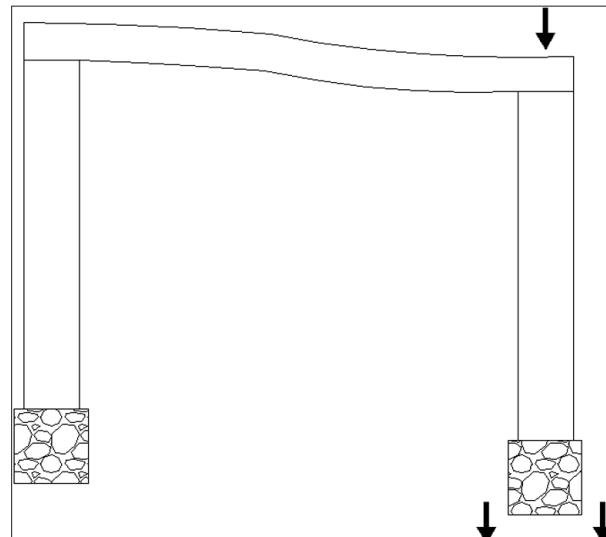
ESQUEMA DE DAÑO  
Casa Ignacio Rubio  
FUENTE: Grupo de Tesis

<b>PATRON DE DAÑO:</b>	DEFORMACION (DEFORMATION)		
<b>CAUSA:</b>	ASENTAMIENTO DIFERENCIAL (SETTLEMENT)		
<b>UBICACION DEL INMUEBLE:</b>	1.- CASA GUSTAVO ARIZAGA, Tarqui y Simón Bolívar. 2.- CASA IGNACIO RUBIO, Juan Montalvo y Sucre.	01-02-033-026 01-02-032-015	
<b>DEFINICION DEL DAÑO:</b>	<p><b>Deformación:</b> Cualquier cambio en la forma, estructura o dimensiones de un cuerpo causadas por un esfuerzo o fuerza.</p> <p><b>Asentamiento diferencial:</b> Se denomina asentamiento diferencial de un elemento a aquella carga aplicada para la cual las tensiones llegan a los límites del criterio de rotura, éstas se pueden presentar básicamente en pisos, cielos rasos, cubiertas pero no en muros.</p>		
<b>DESCRIPCION DEL DAÑO:</b>	1.- Se encontró un daño en el piso de madera <b>debido a una falla en el cimiento, empeorando la situación ya que este ambiente de la vivienda es usado como bodega.</b>	2.- El daño encontrado es en el cielo raso, provocado por un <b>asentamiento diferencial en uno de sus cimientos, notándose una deformación en el mismo.</b>

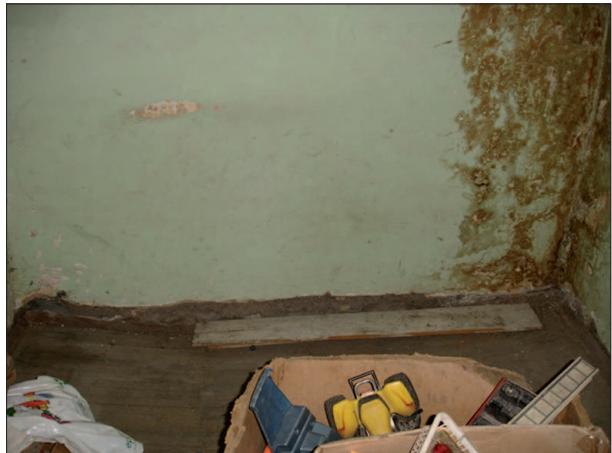
**DAÑO EN PISO**  
Ambiente: 9  
FUENTE: Grupo de Tesis

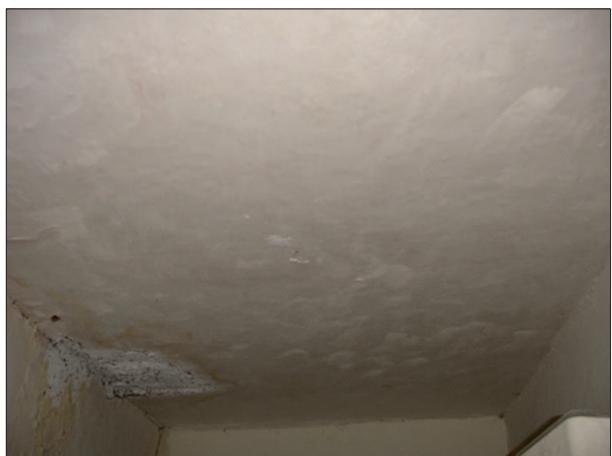
**DAÑO EN CIELO RASO**  
Ambiente: 21  
FUENTE: Grupo de Tesis

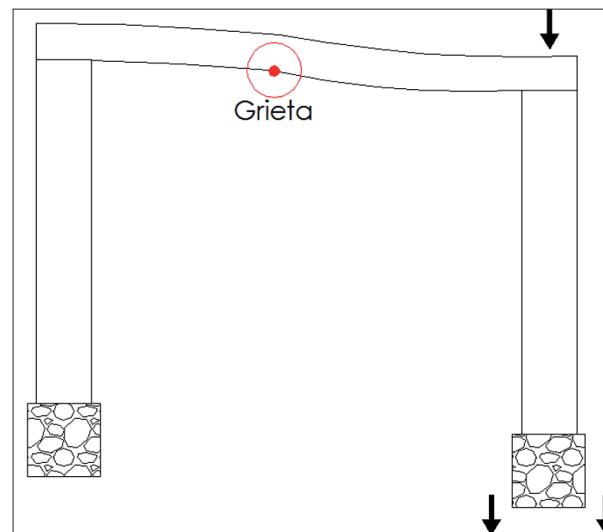
ESQUEMA DE DAÑO  
Casa Fernando Ríos y Casa Ignacio Rubio  
FUENTE: Grupo de Tesis

PATRON DE DAÑO:	GRIETA (CRACK)		
CAUSA:	ASENTAMIENTO DIFERENCIAL (SETTLEMENT)		
UBICACION DEL INMUEBLE:	1.- CASA FERNANDO RIOS, Sucre y Estévez de Toral.	01-02-030-024

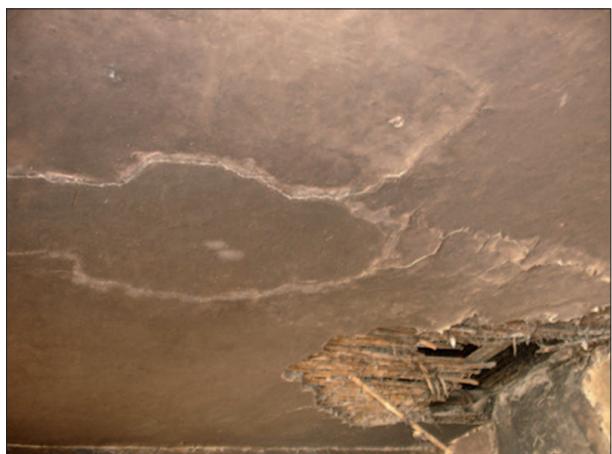
**DAÑO EN CIELO RASO**

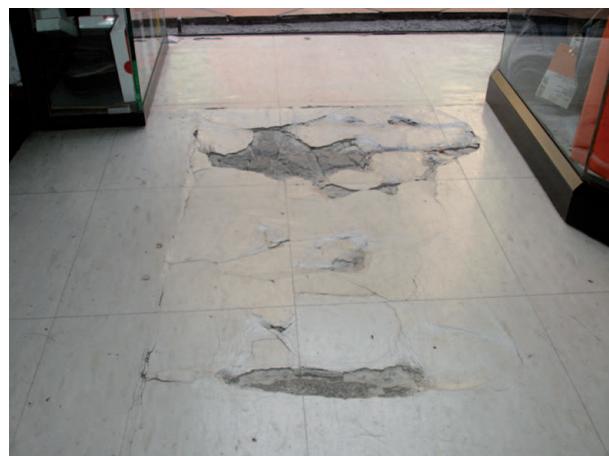
**DAÑO EN PISO**  
Ambiente: 9  
FUENTE: Grupo de Tesis

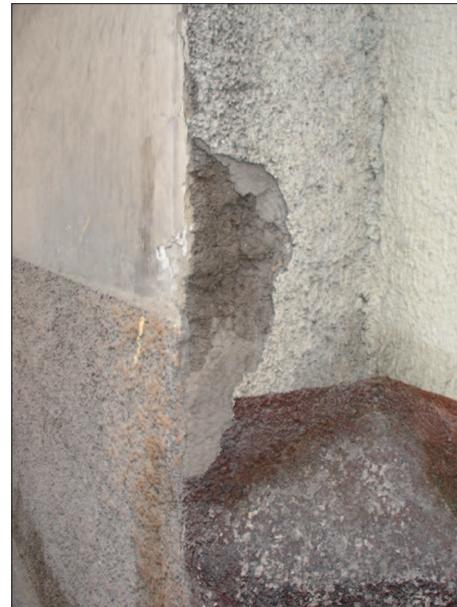
**DAÑO EN MURO**  
Ambiente: Fachada  
FUENTE: Grupo de Tesis

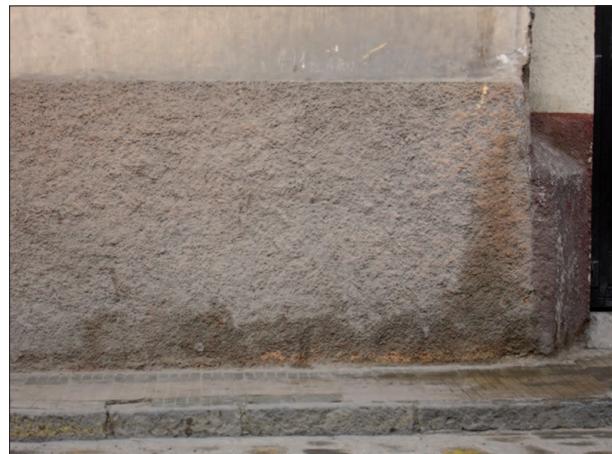
**DAÑO EN MURO**  
Ambiente: Fachada  
FUENTE: Grupo de Tesis

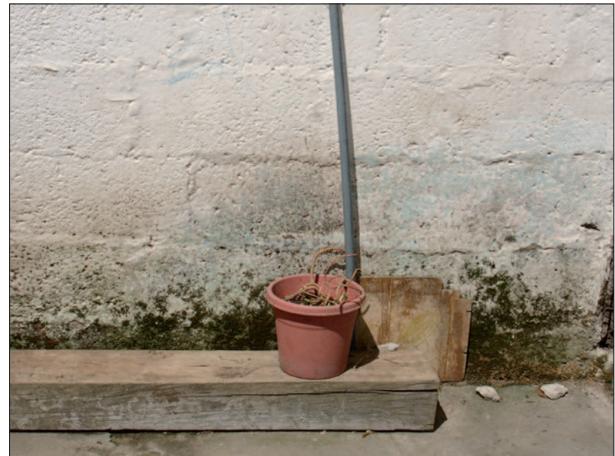
PATRON DE DAÑO:	MOHO VISIBLE (VISIBLE)	
CAUSA:	MOHO (MOULDS)	
UBICACION DEL INMUEBLE:	1.- CASA ROSA CHICA, Simón Bolívar y Estévez de Toral.	01-02-031-003
DEFINICION DEL DAÑO:	<p><b>Moho visible:</b> Que se puede observar por simple inspección en cualquier parte del inmueble.</p> <p><b>Moho:</b> Grupo de hongos que se cría sobre materia orgánica formando pequeñas capas y produciendo su descomposición.</p>	
DESCRIPCION DEL DAÑO:	1.- Estos dos casos se encuentran en el mismo inmueble, la presencia de humedad forma el moho.

**DAÑO EN MURO**  
Ambiente: 25  
FUENTE: Grupo de Tesis

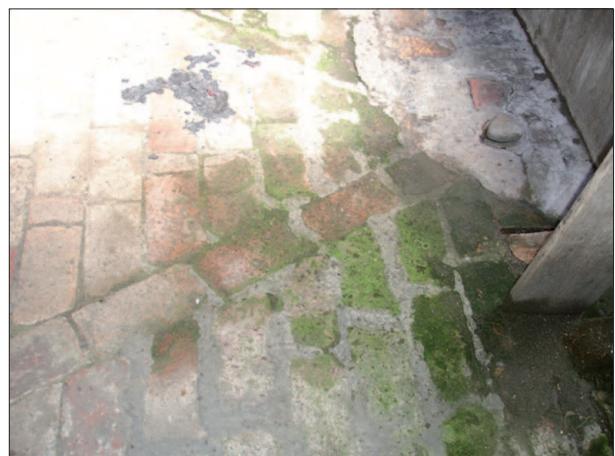
**DAÑO EN PISO**  
Ambiente: 24  
FUENTE: Grupo de Tesis

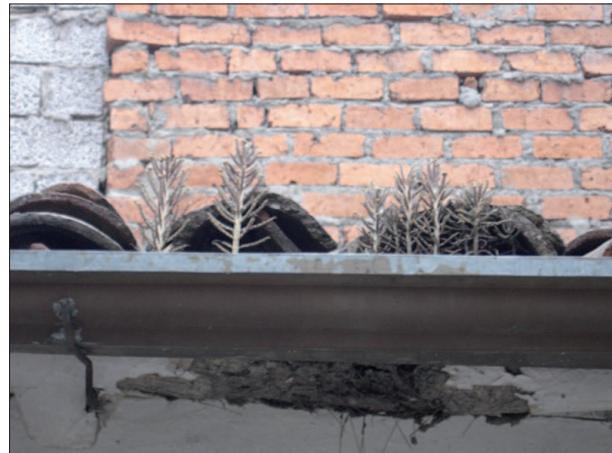
**DAÑO EN CUBIERTA**  
Ambiente: Cubierta  
FUENTE: Grupo de Tesis

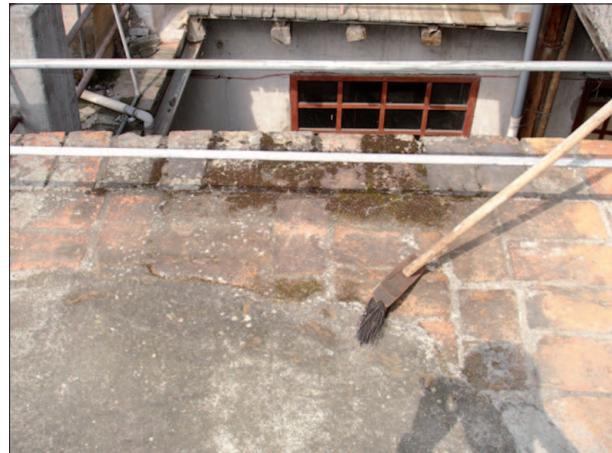
**DAÑO EN PISO**  
Ambiente: 12  
FUENTE: Grupo de Tesis

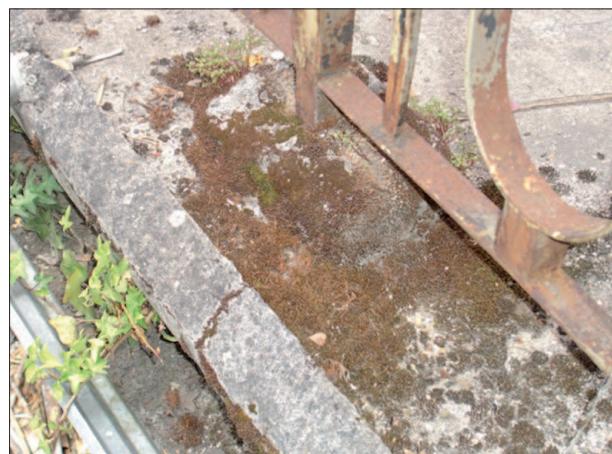
**DAÑO EN PISO**  
Ambiente: 20  
FUENTE: Grupo de Tesis

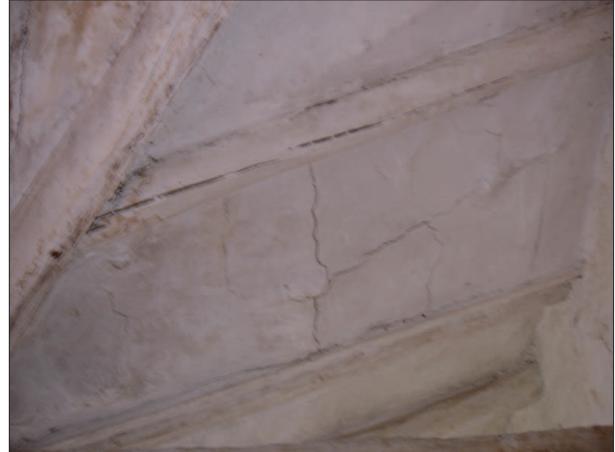
**DAÑO EN CIELO RASO**  
Ambiente: 1  
FUENTE: Grupo de Tesis

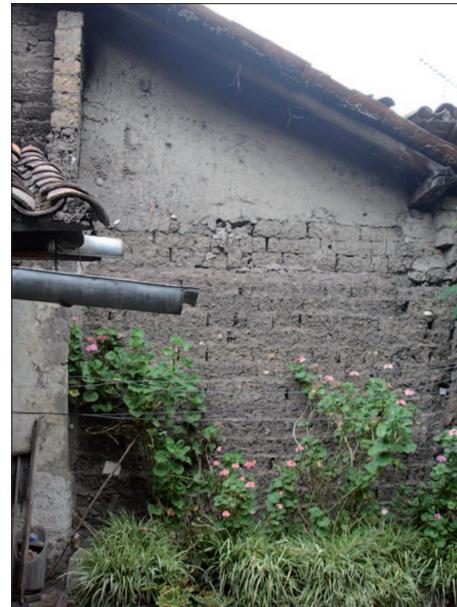
**DAÑO EN MURO**  
Ambiente: 7  
FUENTE: Grupo de Tesis

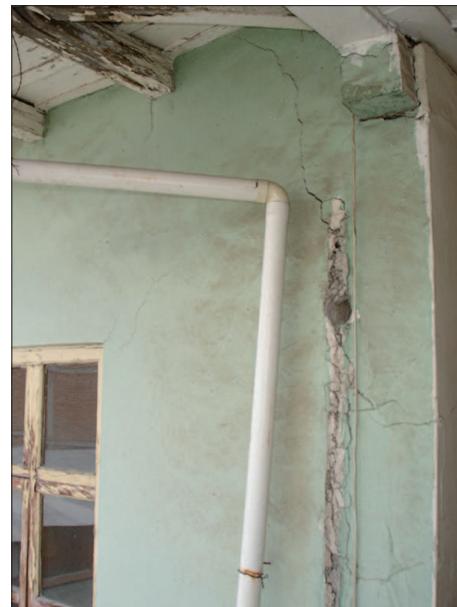
**DAÑO EN MURO**  
Ambiente: 15  
FUENTE: Grupo de Tesis

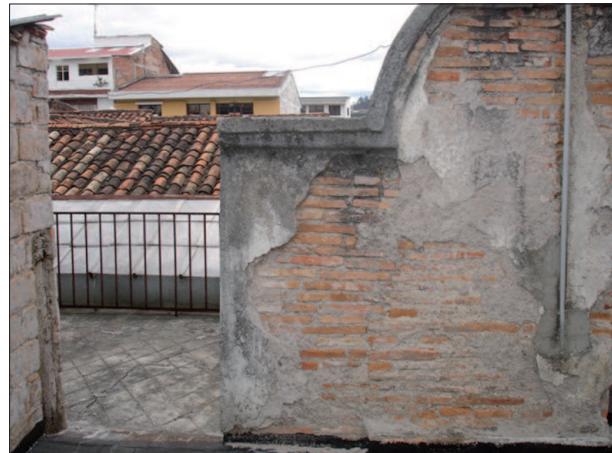
**DAÑO MURO**  
Ambiente: 3  
FUENTE: Grupo de Tesis

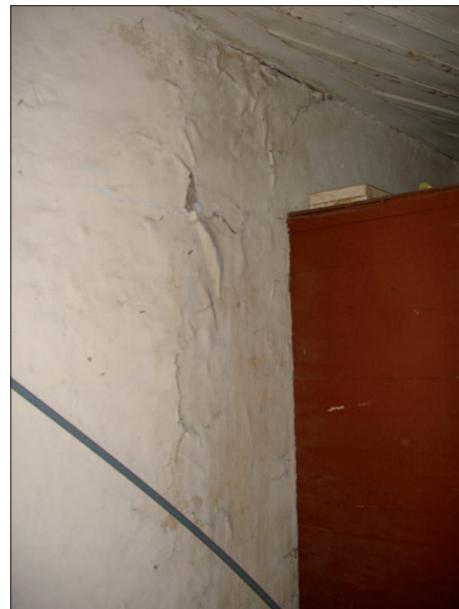
**DAÑO EN MURO**  
Ambiente: 6  
FUENTE: Grupo de Tesis

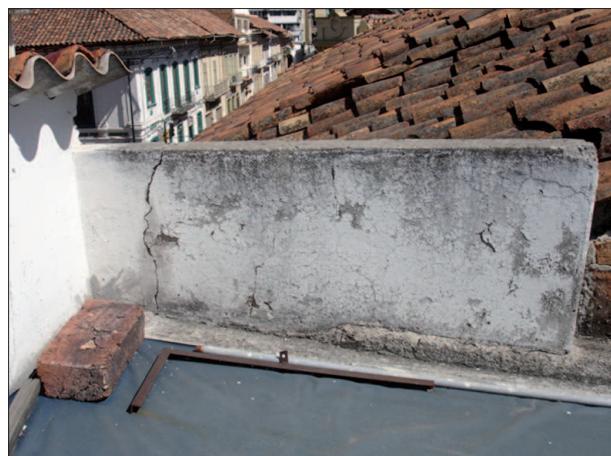
**DAÑO EN MURO**  
Ambiente: Cubierta  
FUENTE: Grupo de Tesis

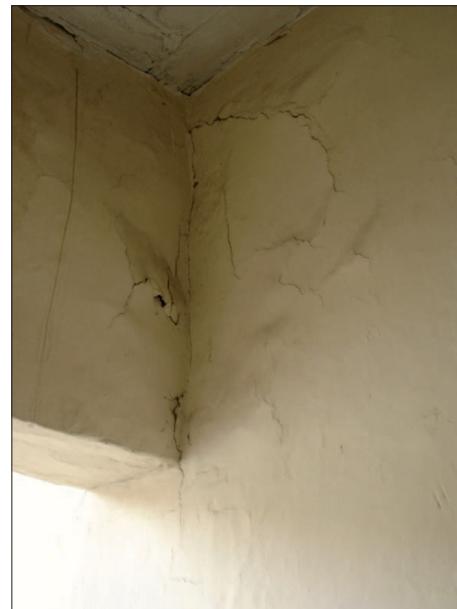
**DAÑO EN MURO**  
Ambiente: 5  
FUENTE: Grupo de Tesis

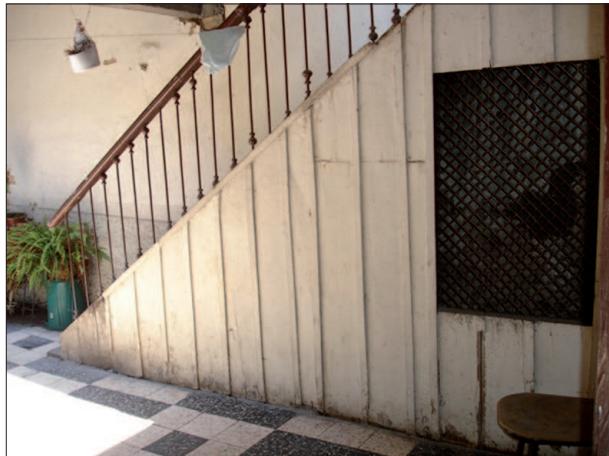
**DAÑO EN MURO**  
Ambiente: 12  
FUENTE: Grupo de Tesis

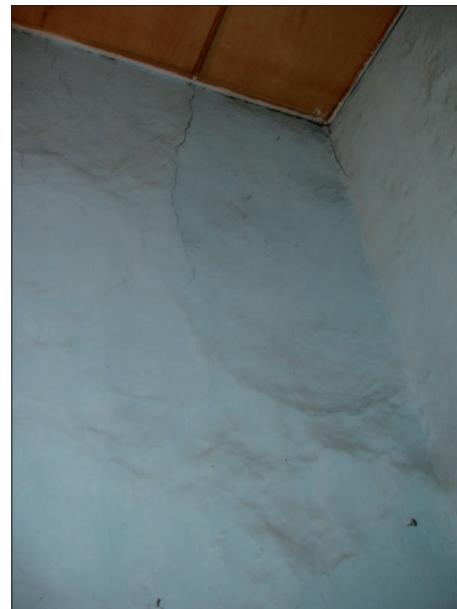
**DAÑO EN MURO**  
Ambiente: 4  
FUENTE: Grupo de Tesis

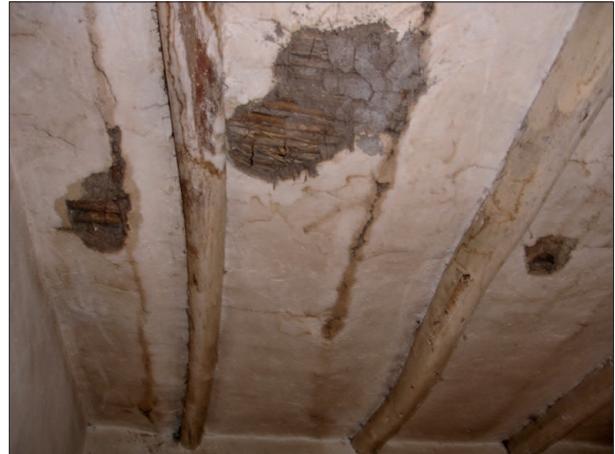
**DAÑO EN CIELO RASO**  
Ambiente: 1  
FUENTE: Grupo de Tesis

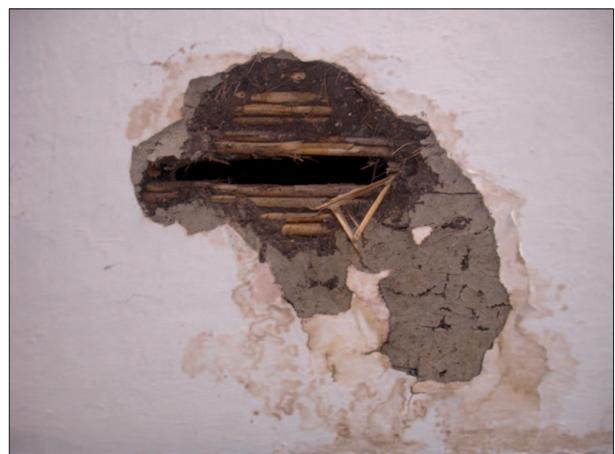
**DAÑO EN CIELO RASO**  
Ambiente: 4  
FUENTE: Grupo de Tesis

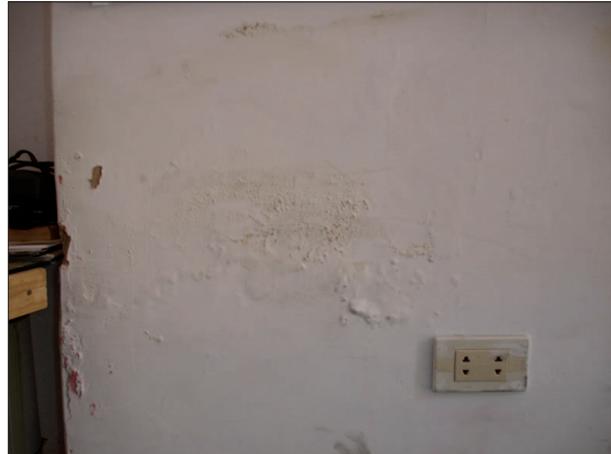
**DAÑO EN MURO**  
Ambiente: 11  
FUENTE: Grupo de Tesis

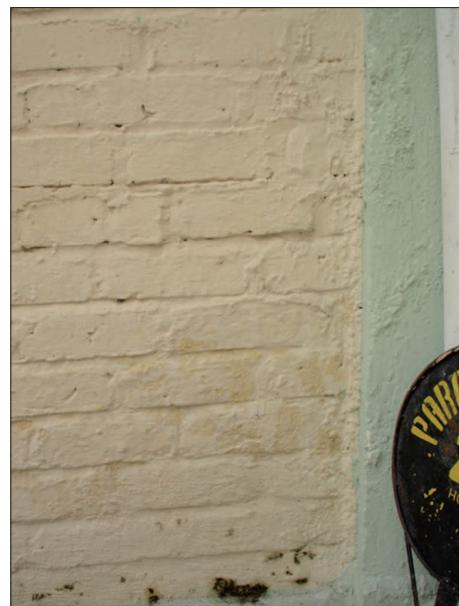
**DAÑO EN MURO**  
Ambiente: 8  
FUENTE: Grupo de Tesis

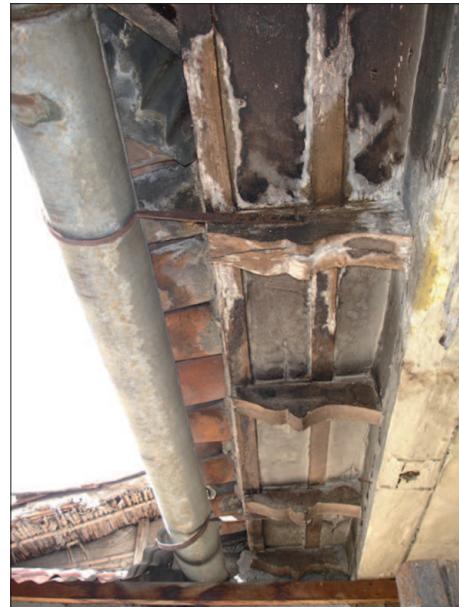
**DAÑO EN ALERO**  
Ambiente: 5  
FUENTE: Grupo de Tesis

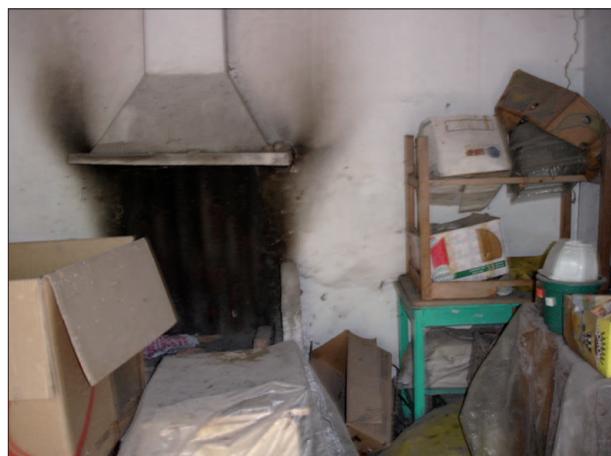
**DAÑO EN MURO**  
Ambiente: 12  
FUENTE: Grupo de Tesis

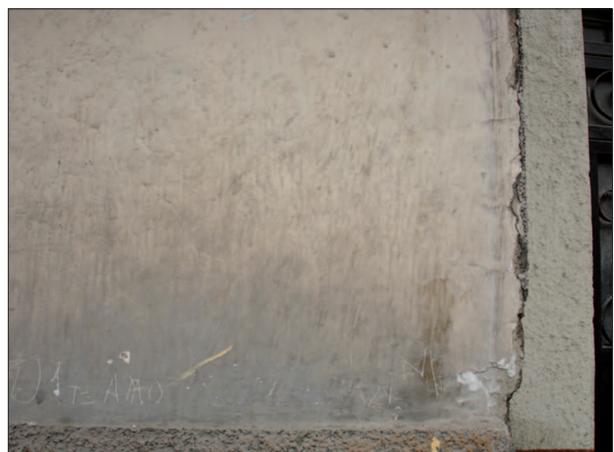
**DAÑO EN MURO**  
Ambiente: Fachada  
FUENTE: Grupo de Tesis

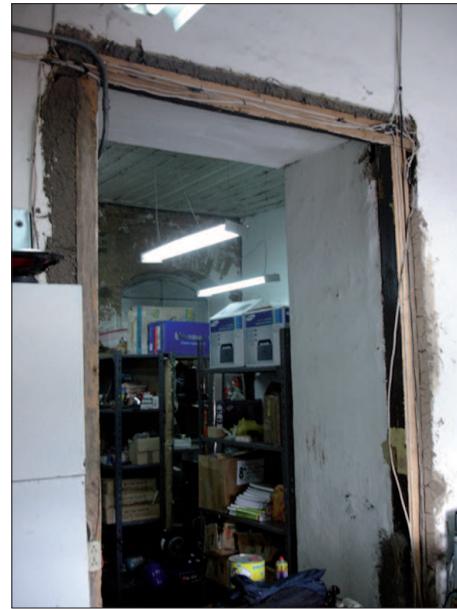
**DAÑO EN MURO**  
Ambiente: 9  
FUENTE: Grupo de Tesis

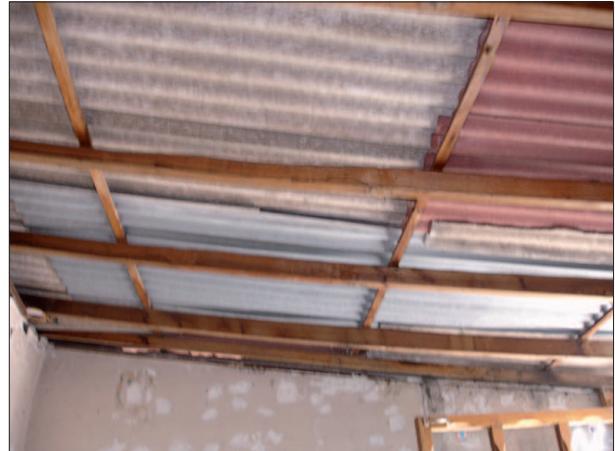
**DAÑO EN CIELO RASO**  
Ambiente: 1  
FUENTE: Grupo de Tesis

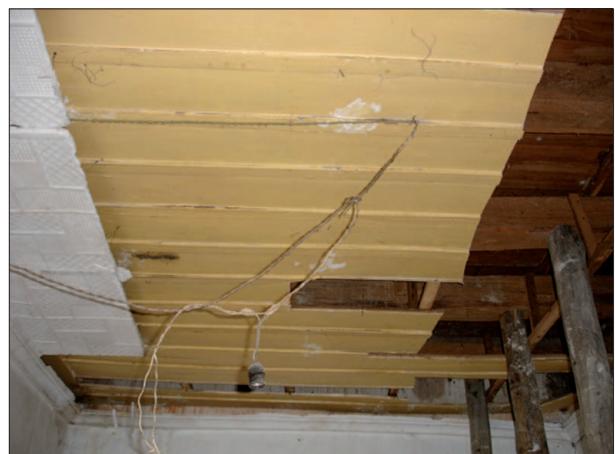
**DAÑO EN CIELO RASO**  
Ambiente: 1  
FUENTE: Grupo de Tesis

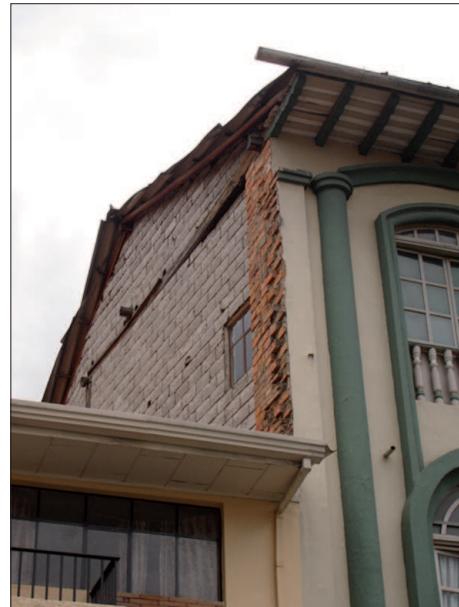
**DAÑO EN MURO**  
Ambiente: Fachada  
FUENTE: Grupo de Tesis

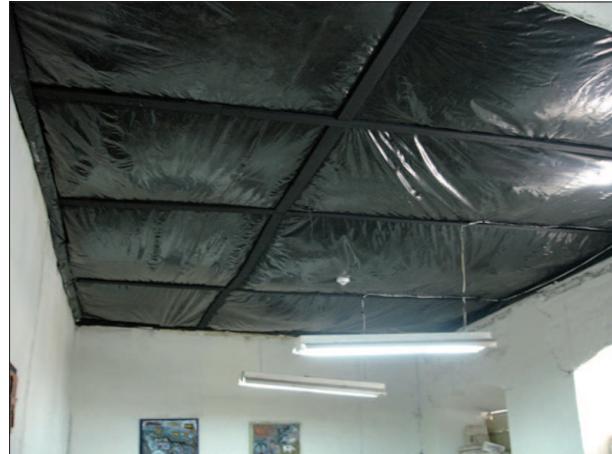
**DAÑO EN CIELO RASO**  
Ambiente: 3  
FUENTE: Grupo de Tesis

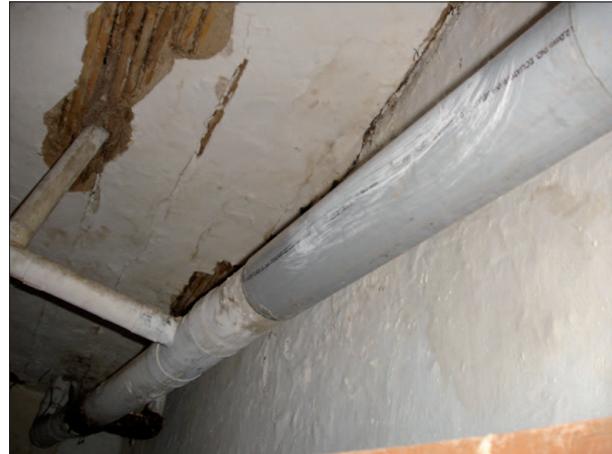
**DAÑO EN CIELO RASO**  
Ambiente: 16  
FUENTE: Grupo de Tesis

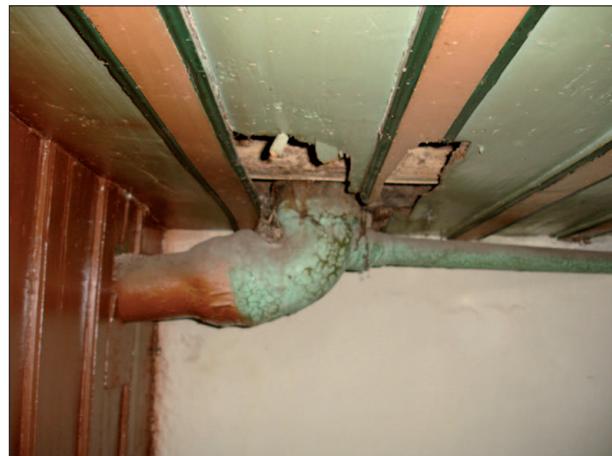
**DAÑO EN CIELO RASO**  
Ambiente: 10  
FUENTE: Grupo de Tesis

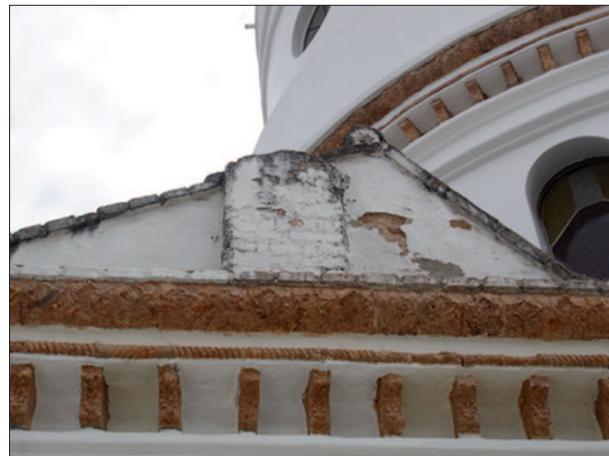
**ILUSTRACION 7:** Erosión por viento en muro de la Iglesia  
FUENTE: Grupo de tesis.
