PLAN DE INTERVENCIÓN PARA LA CONSERVACIÓN DE LA ANTIGUA EMPRESA ELÉCTRICA

Tesis de Arquitectura

Julio/2011

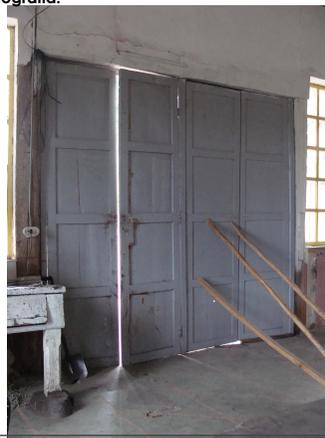
Estado de Conservacion	Bueno	X	X	X					
	Regular								
	Malo								
Nivel de Intervencion	Conservar	X	X	X					
	Restaurar								
	Sustituir								
Daños		12	12	12	12				
Causas		2-5	2-5	2-5	2-5				
Daños	Unidad %								
	Cantidad m2.	0,00	0,00	0,00	0,00	0,00	0,00		
Paramento/Division		Oeste							
Dimensiones	altura	2,95		Características					
	ancho	1,67		# de hojas	2				
	antepecho			# de divisiones	8				
	area	4,93	m2						
Observaciones		Existe un deterioro en su totalidad.

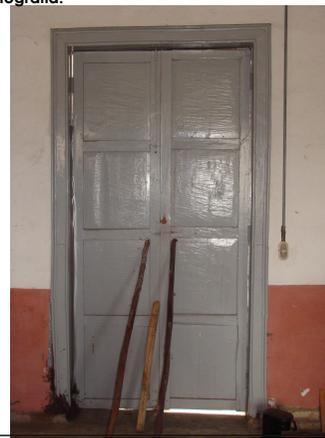
Estado de Conservacion	Bueno	X	X	X					
	Regular								
	Malo								
Nivel de Intervencion	Conservar	X	X	X					
	Restaurar								
	Sustituir								
Daños		12	12	12	12				
Causas		2-5	2-5	2-5	2-5				
Daños	Unidad %								
	Cantidad m2.	0,00	0,00	0,00	0,00	0,00	0,00		
Paramento/Division		Norte							
Dimensiones	altura	1,98		Características					
	ancho	1,19		# de hojas	1				
	antepecho	0,97		# de divisiones	20				
	area	2,36	m2						
Observaciones		Existe un deterioro en su totalidad.

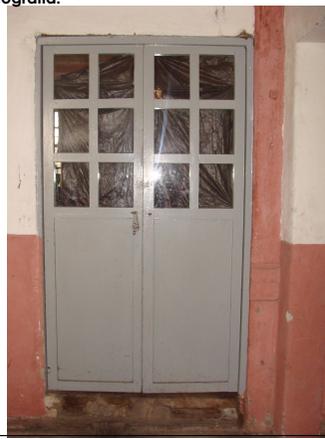
Estado de Conservacion	Bueno	X	X	X					
	Regular								
	Malo								
Nivel de Intervencion	Conservar	X	X	X					
	Restaurar								
	Sustituir								
Daños		12	12	12	12				
Causas		2-5	2-5	2-5	2-5				
Daños	Unidad %								
	Cantidad m2.	0,00	0,00	0,00	0,00	0,00	0,00		
Paramento/Division		Norte							
Dimensiones	altura	1,99		Características					
	ancho	1,20		# de hojas	1				
	antepecho	0,96		# de divisiones	20				
	area	2,39	m2						
Observaciones		Existe un deterioro en su totalidad.

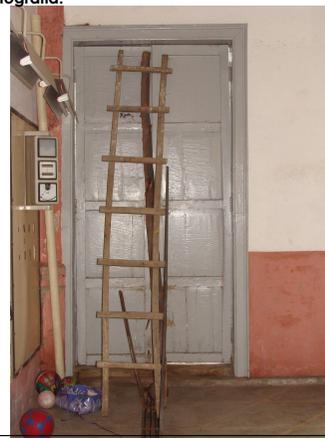
Estado de Conservacion	Bueno	X	X	X					
	Regular								
	Malo								
Nivel de Intervencion	Conservar	X	X	X					
	Restaurar								
	Sustituir								
Daños		12	12	12	12				
Causas		2-5	2-5	2-5	2-5				
Daños	Unidad %								
	Cantidad m2.	0,00	0,00	0,00	0,00	0,00	0,00		
Paramento/Division		Sur							
Dimensiones	altura	1,97		Características					
	ancho	1,20		# de hojas	1				
	antepecho	0,96		# de divisiones	20				
	area	2,36	m2						
Observaciones		Existe un deterioro en su totalidad.

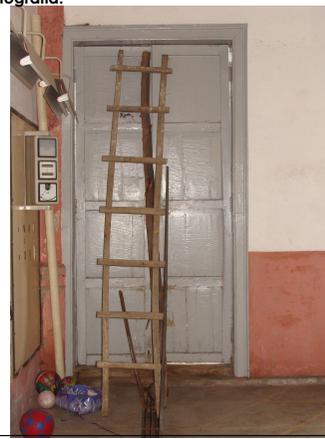
Estado de Conservacion	Bueno	X	X	X					
	Regular								
	Malo								
Nivel de Intervencion	Conservar	X	X	X					
	Restaurar								
	Sustituir								
Daños		12	12	12	12				
Causas		2-5	2-5	2-5	2-5				
Daños	Unidad %								
	Cantidad m2.	0,00	0,00	0,00	0,00	0,00	0,00		
Paramento/Division		Sur							
Dimensiones	altura	1,97		Características					
	ancho	1,20		# de hojas	1				
	antepecho	0,96		# de divisiones	20				
	area	2,36	m2						
Observaciones		Existe un deterioro en su totalidad.

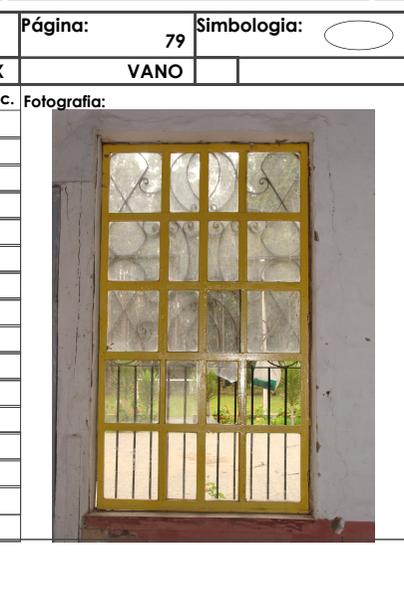
ELEMENTO:		Tipo: VT-ST-1X12		Codigo: IV2			Página: 79	Simbologia: <input type="checkbox"/>	
COMPONENTES		PUERTA		VENTANA			VANO		
		estruct.	tablero	acabad	jamba	moldura	protecc.		
Materiales		9	12	11a	9		13		
Estado de Conservacion	Bueno	X	X	X					
	Regular				X				
	Malo								
Nivel de Intervencion	Conservar	X	X	X					
	Restaurar				X				
	Sustituir								
Daños		12		12	12				
Causas									
Daños		Unidad %							
		Cantidad m2.		0,00	0,00	0,00	0,00	0,00	
Paramento/Division		Oeste							
Dimensiones	altura	2,04		Características					
	ancho	1,15		# de hojas			1		
	antepecho	1,05		# de divisiones			20		
	area	2,35	m2						
Observaciones		Existe un deterioro en su totalidad.

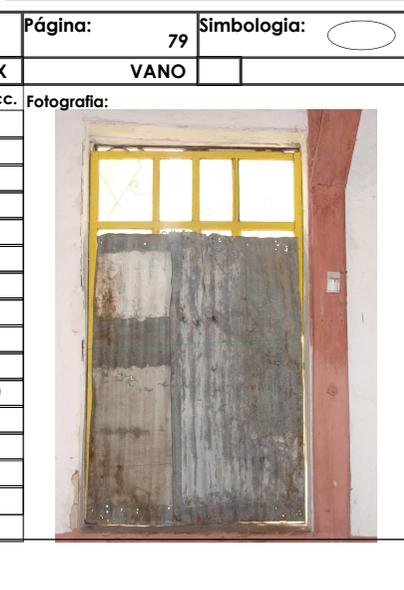
ELEMENTO:		Tipo: VT-ST-1X20		Codigo: IV3			Página: 79	Simbologia: <input type="checkbox"/>	
COMPONENTES		PUERTA		VENTANA			VANO		
		estruct.	tablero	acabad	jamba	moldura	protecc.		
Materiales		9	12	11a	9		13		
Estado de Conservacion	Bueno	X	X	X					
	Regular								
	Malo								
Nivel de Intervencion	Conservar	X	X	X					
	Restaurar								
	Sustituir								
Daños		12	12		12				
Causas									
Daños		Unidad %							
		Cantidad m2.		0,00	0,00	0,00	0,00	0,00	
Paramento/Division		Oeste							
Dimensiones	altura	2,04		Características					
	ancho	1,15		# de hojas			1		
	antepecho	1,05		# de divisiones			20		
	area	2,35	m2						
Observaciones		Existe un deterioro en su totalidad.

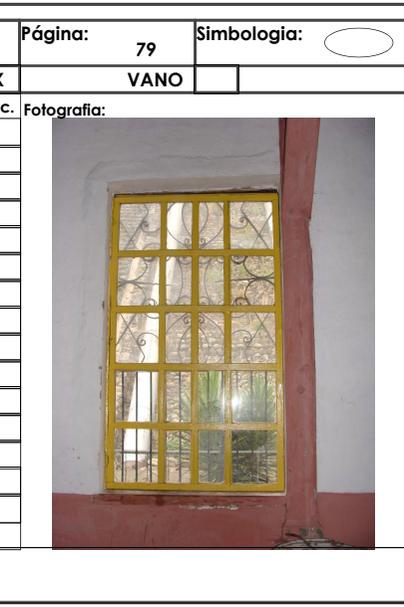
ELEMENTO:		Tipo: VT-ST-1X20		Codigo: IV3			Página: 79	Simbologia: <input type="checkbox"/>	
COMPONENTES		PUERTA		VENTANA			VANO		
		estruct.	tablero	acabad	jamba	moldura	protecc.		
Materiales		9	12	11a	9		13		
Estado de Conservacion	Bueno	X	X	X					
	Regular								
	Malo								
Nivel de Intervencion	Conservar	X	X	X					
	Restaurar								
	Sustituir								
Daños		12		12	12				
Causas									
Daños		Unidad %							
		Cantidad m2.		0,00	0,00	0,00	0,00	0,00	
Paramento/Division		Oeste							
Dimensiones	altura	2,04		Características					
	ancho	1,15		# de hojas			1		
	antepecho	1,05		# de divisiones			20		
	area	2,35	m2						
Observaciones		Existe un deterioro en su totalidad.

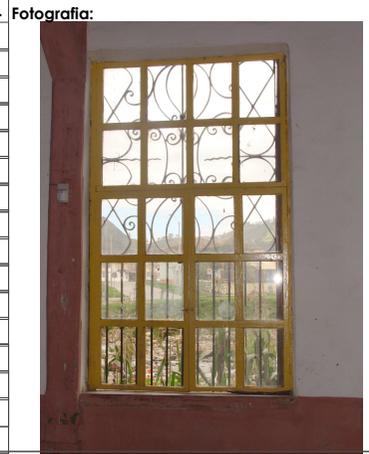
ELEMENTO:		Tipo: VT-ST-1X20		Codigo: IV10			Página:	Simbologia: ○	
		PUERTA		VENTANA X					
COMPONENTES		estruct.	tablero	acabad	jamba	moldura	protecc.	VANO	
Materiales		9	12	11a	9		13		
Estado de Conservacion	Bueno	X		X					
	Regular				X				
	Malo		X						
Nivel de Intervencion	Conservar	X		X					
	Restaurar				X				
	Sustituir		X						
Daños		12		12	12				
Causas		2-5		2-5	2-5				
Daños	Unidad %								
	Cantidad m2.	0,00	0,00	0,00	0,00	0,00	0,00		
Paramento/Division		Este							
Dimensiones	altura	2,04		Características					
	ancho	1,15		# de hojas			1		
	antepecho	1,05		# de divisiones			20		
	area	2,35	m2						
Observaciones		Existe un deterioro en su totalidad.

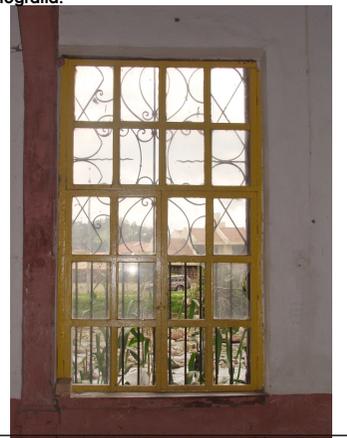
ELEMENTO:		Tipo: VT-ST-1X20		Codigo: IV11			Página:	Simbologia: ○	
		PUERTA		VENTANA X					
COMPONENTES		estruct.	tablero	acabad	jamba	moldura	protecc.	VANO	
Materiales		9	12	11a	9		13		
Estado de Conservacion	Bueno	X	X	X					
	Regular				X				
	Malo								
Nivel de Intervencion	Conservar	X	X	X					
	Restaurar				X				
	Sustituir								
Daños		12	12		12				
Causas		2-5	2-5		2-5				
Daños	Unidad %								
	Cantidad m2.	0,00	0,00	0,00	0,00	0,00	0,00		
Paramento/Division		Este							
Dimensiones	altura	2,04		Características					
	ancho	1,15		# de hojas			1		
	antepecho	1,05		# de divisiones			20		
	area	2,35	m2						
Observaciones		Existe un deterioro en su totalidad.

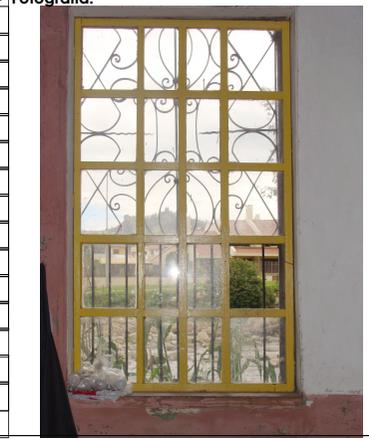
ELEMENTO:		Tipo: VT-ST-1X20		Codigo: IV12			Página:	Simbologia: ○	
		PUERTA		VENTANA X					
COMPONENTES		estruct.	tablero	acabad	jamba	moldura	protecc.	VANO	
Materiales		9	12	11a	9		13		
Estado de Conservacion	Bueno	X	X	X					
	Regular				X				
	Malo								
Nivel de Intervencion	Conservar	X	X	X					
	Restaurar				X				
	Sustituir								
Daños		12		12	12				
Causas		2-5		2-5	2-5				
Daños	Unidad %								
	Cantidad m2.	0,00	0,00	0,00	0,00	0,00	0,00		
Paramento/Division		Este							
Dimensiones	altura	2,04		Características					
	ancho	1,15		# de hojas			1		
	antepecho	1,05		# de divisiones			20		
	area	2,35	m2						
Observaciones		Existe un deterioro en su totalidad.

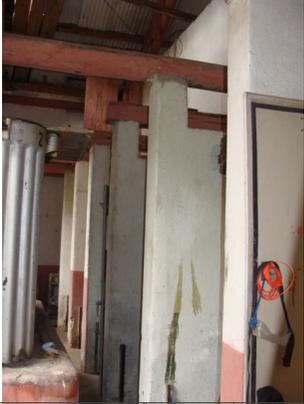
Estado de Conservacion	Bueno	X							
	Regular		X	X					
	Malo				X	X			
Nivel de Intervencion	Conservar	X							
	Restaurar		X	X					
	Sustituir				X	X			
Daños				2	2-7-11	3-2-11			
Causas				2-3	2-3	2-3			
Daños	Unidad %			3,5	7,24	0,24			
	Cantidad m2.	0,00	0,00	1,41	2,91	0,10	0,00		
Elementos	Divisiones								
	Puertas								
	Vanos	IVn1	IVn2	IVn3	IVn4	IVn6	IVn6		
	Ventanas	IVn7	IVn8						
Observaciones		En uno de sus paramentos se ha provocado una grieta producida por el hundimiento del piso, se sustituirá el cemento y dicha pared. Existe un deterioro en su totalidad.					Dimensiones		altura 4,10 espesor 0,22 longitud 9,80 area 40,18 m2

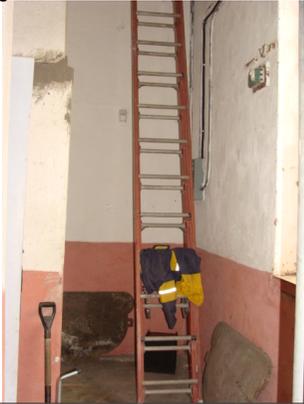
Estado de Conservacion	Bueno	x	x						
	Regular			x					
	Malo				x	x			
Nivel de Intervencion	Conservar	x							
	Restaurar		x	x					
	Sustituir				x	x			
Daños				2	2-5				
Causas				1-2-3	2-3				
Daños	Unidad %		0	0,98	6,8				
	Cantidad m2.	0,00	0,00	0,13	0,93	0,00	0,00		
Elementos	Divisiones								
	Puertas								
	Vanos								
	Ventanas								
Observaciones		Existe un deterioro en su totalidad.					Dimensiones		altura 5,28 espesor 0,22 longitud 2,59 area 13,68 m2

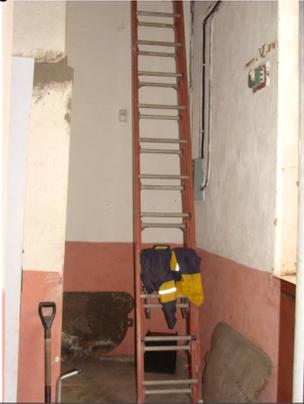
Estado de Conservacion	Bueno	x	x						
	Regular			x					
	Malo				x	x			
Nivel de Intervencion	Conservar	x							
	Restaurar		x	x					
	Sustituir				x	x			
Daños				2	2-5				
Causas				1-2-3	2-3				
Daños	Unidad %		0	0,98	6,8				
	Cantidad m2.	0,00	0,00	0,13	0,93	0,00	0,00		
Elementos	Divisiones								
	Puertas								
	Vanos								
	Ventanas								
Observaciones		Existe un deterioro en su totalidad.					Dimensiones		altura 5,28 espesor 0,22 longitud 2,59 area 13,68 m2

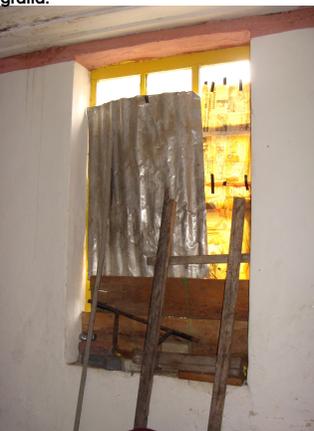
Regular	X		X	X			
	Malo		X					
Nivel de Intervención	Conservar							
	Restaurar	X		X	X			
	Sustituir		X					
Daños		12	4	12	12			
Causas		2-3-5	2-3	2-3-5	2-3-5			
Daños	Unidad %	30	60	50	20			
	Cantidad m2.	0,00	0,00	0,00	0,00			
Paramento/Division		Oeste						
Dimensiones	altura			Características				
	ancho			# de hojas				
	antepecho			# de divisiones				
	area		m2					
	Observaciones

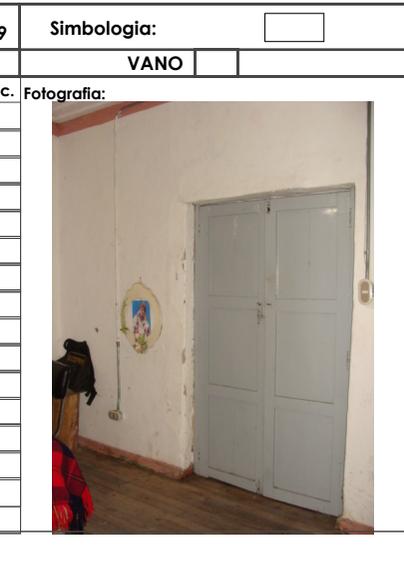
Tipo: PT-SM-2X14		Codigo: IP6		Página: 79		Simbología:	
ELEMENTO:		PUERTA		VENTANA		VANO	
COMPONENTES		estruct.	tablero	acabad	jamba	moldura	protecc.
Materiales		9	9	14	9		
Estado de Conservacion	Bueno						
	Regular	X	X	X	X		
	Malo						
Nivel de Intervencion	Conservar						
	Restaurar	X	X	X	X		
	Sustituir						
Daños		12	12	3	12		
Causas		2-3-5	2-3-5	2-3-5	2-3-5		
Daños	Unidad %	25	30	55	40		
	Cantidad m2.	0,57	0,69	1,26	0,92	0,00	0,00
Paramento/Division		Norte					
Dimensiones	altura	1,93		Características			
	ancho	1,19		# de hojas	2		
	antepecho			# de divisiones	6		
	area	2,30	m2				
Observaciones		Existe deterioro en su totalidad.

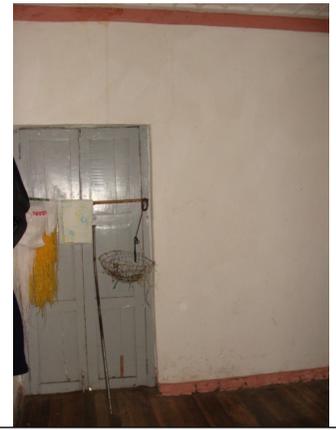
Tipo: VT-ST-1X12		Codigo: IV6		Página: 79		Simbología:	
ELEMENTO:		PUERTA		VENTANA		VANO	
COMPONENTES		estruct.	tablero	acabad	jamba	moldura	protecc.
Materiales		9	12	14	9		
Estado de Conservacion	Bueno						
	Regular	X		X	X		
	Malo		X				
Nivel de Intervencion	Conservar						
	Restaurar	X		X	X		
	Sustituir		X				
Daños		12	4	12	12		
Causas		2-3-5	2-3	2-3-5	2-3-5		
Daños	Unidad %	30	60	50	20		
	Cantidad m2.	0,51	1,02	0,85	0,34	0,00	0,00
Paramento/Division		Este					
Dimensiones	altura	1,72		Características			
	ancho	0,99		# de hojas	1		
	antepecho	0,98		# de divisiones	12		
	area	1,70	m2				
Observaciones		Existe deterioro en su totalidad.

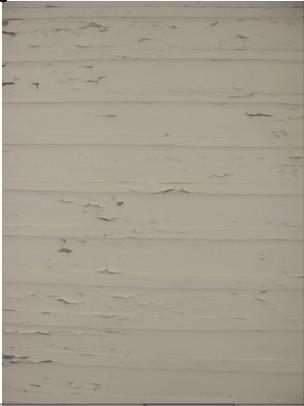
Estado de Conservacion	Bueno									
	Regular	x	x	x						
	Malo									
Nivel de Intervencion	Conservar									
	Restaurar	x	x							
	Sustituir			x						
Daños		7-10	7-10	2-7-10						
Causas		15	51	89						
Daños	Unidad %									
	Cantidad m2.	0,00	0,00	0,00		0,00				
Nivel de cielo raso	pendiente	0	%							
	nivel	+2,90								
	nivel sup.									
	nivel inf.									
Tipo de iluminacion		Natural - Artificial					Dimensiones		altura	
Observaciones		Existe un deterioro en su totalidad.							ancho	5,78
				longitud				longitud	8,59	
				area				area	49,65 m2

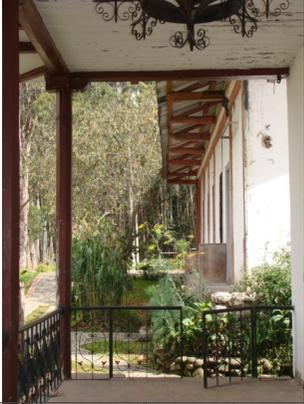
Estado de Conservacion	Bueno								
	Regular						x		
	Malo								
Nivel de Intervencion	Conservar								
	Restaurar						x		
	Sustituir								
Daños							3		
Causas							3		
Daños	Unidad %						30		
	Cantidad m2.						0,00		
Elementos	Divisiones								
	Puertas								
	Vanos								
	Ventanas								
Observaciones		Pórtico. Existe un deterioro en su totalidad.						Dimensiones altura espesor longitud area m2
