UNIVERSIDAD DE CUENCA

El deslizamiento-represamiento de la Josefina en el Austro del país significó una reactivación de un antiguo deslizamiento que sumió a las provincias de Azuay, Cañar y Morona Santiago en la desesperación a sus habitantes. El mismo ocurrió en una zona de falla geológica agregado a esto causas naturales como precipitaciones. Además es necesario mencionar la explotación irracional de las canteras por parte del hombre en un completo desafío al medio.

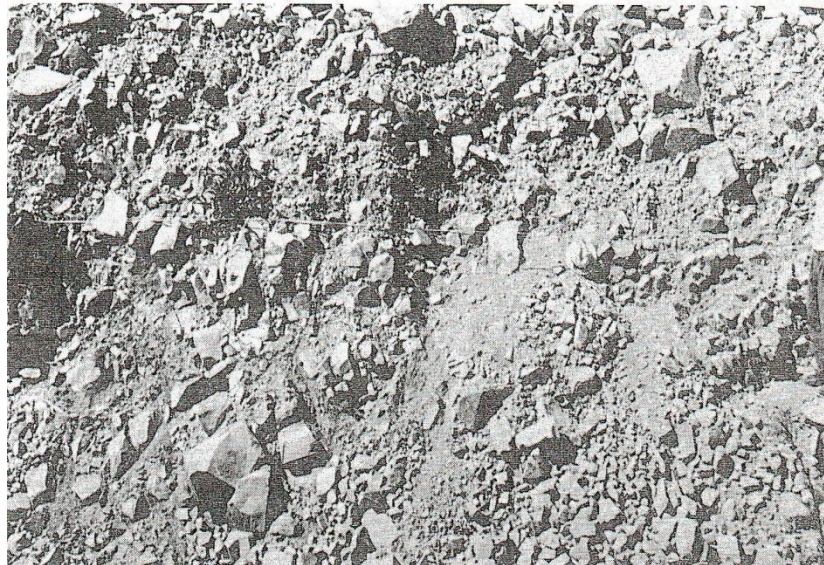
Después de la rotura se pudo apreciar material compuesto por bloques de hasta 1 m de diámetro menores a 6 cm.

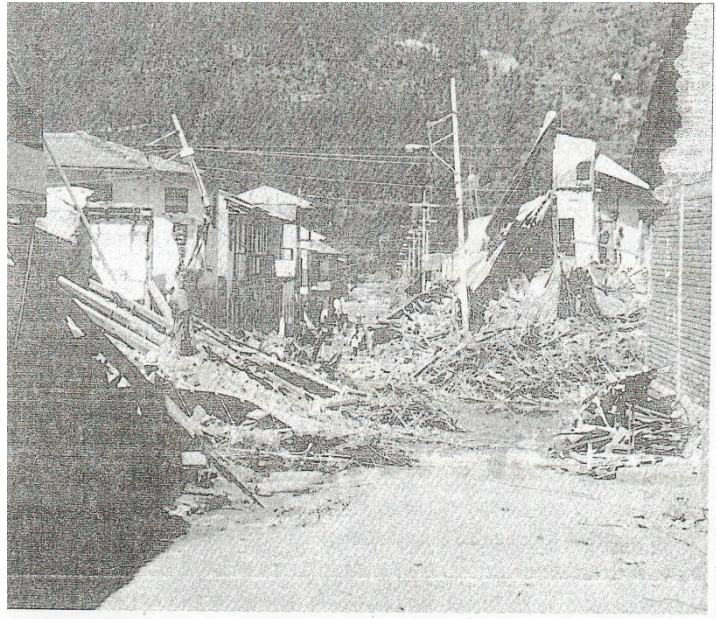
Las viviendas de hormigón armado resistieron la inundación, las de adobe se destruyeron completamente destruidas pero en este caso los pobladores salvaron sus bienes y parte de la infraestructura de sus viviendas, disminuyendo las pérdidas.
