UNIVERSIDAD DE CUENCA

"ANÁLISIS DE LA ESTABILIDAD ACTUAL DE LA ERMITA SUR EN LA HIDROELÉCTRICA MAZAR"

TESIS PREVIA A LA OBTENCIÓN DEL GRADO DE MAGÍSTER EN GEOLOGÍA APLICADA Y GEOTECNIA

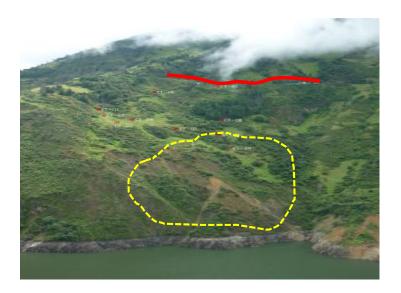
En la fotografía 1, se observa la zona del deslizamiento, en una parte del talud ya ha existido movimiento, la zona que queda dentro de la línea amarilla indica material deslizado y zona erosionada.

FOTOGRAFIA 1.- DESLIZAMIENTO LA ERMITA SUR La línea roja representa la Carretera Cuenca -Guarumales. La Línea entrecortada amarilla representa la zona inestable

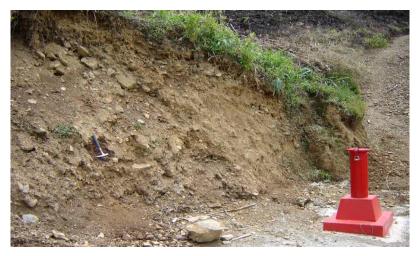
Se localiza entre la superficie natural del terreno y el contacto con las rocas de la formación La Ermita, caracterizado por presentar en la parte superior un material coluvial fino compuesto mayoritariamente por una matriz limo arcillosa plástica de una coloración entre café y amarilla, con presencia de rocas angulosas metamórficas. Posterior a este tramo el coluvial presente es grueso, caracterizado por bloques angulosos de cuarcitas, metavolcanitas, esquistos cuarcíticos y micáceos, en la superficie estos se presentan oxidados y alterados, con un alto porcentaje de óxido de manganeso y que presenta como matriz un limo arcilloso plástico de color café amarillento [8]. En la fotografía 2 se aprecia el material coluvial presente en la zona perteneciente a la época cuaternaria.

FOTOGRAFIA 2.- DEPOSITO COLUVIALAfloramiento de material coluvial presente en el deslizamiento, Coordenadas: UTM: 765 047 E-9 712 751 N. Fotografía proporcionada por HIDROPAUTE

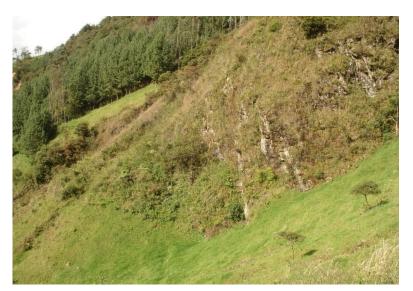
FOTOGRAFIA 3.- AFLORAMIENTO ROCOSOAfloramiento rocoso compuesto por cuarcitas presente en el deslizamiento, Coordenadas UTM: 764 921 E – 9 712 542 N.
Fotografía proporcionada por HIDROPAUTE

La superior caracterizada por rocas metamórficas muy fracturadas, medianamente alteradas, esto posiblemente originado por pliegues o por descompresión. En la zona inferior se localiza una roca metamórfica con una alteración media y medianamente fracturada [8]. En la fotografía 3 se aprecia un afloramiento perteneciente a la unidad Aloe – Paute.

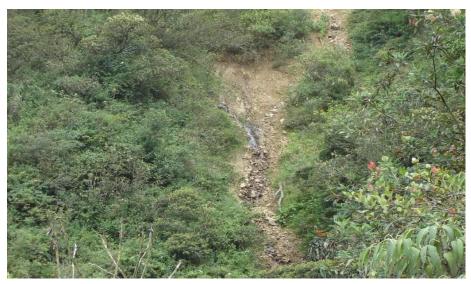
FOTOGRAFIA 4.- ESCURRIMIENTO SUPERFICIALEscurrimiento presente en el deslizamiento, Coordenadas:
UTM: 764 698 E-9 712 609 N. Fotografía proporcionada por HIDROPAUTE.

En la fotografía 4 se observa el camino por el cual agua procedente de la corona del talud a causa de la lluvia, se escurre y a la vez produce infiltración en la zona afectando su estabilidad.

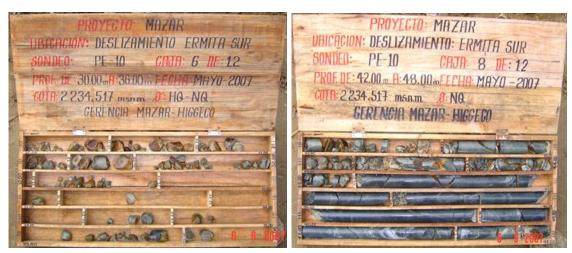
FOTOGRAFIAS 9 y 10.- RECUPERACION DE TESTIGOS EN PERFORACIONES

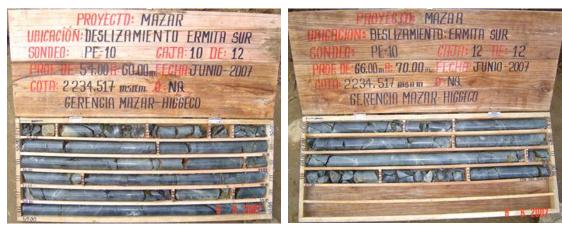
FOTOGRAFIAS 11 y 12.- RECUPERACION DE TESTIGOS EN PERFORACIONES
