USO DE GEOMALLAS Y ELEMENTOS DE MADERA EN LA RESTAURACIÓN DE MUROS DE ADOBE

Universidad de Cuenca - Facultad de Arquitectura
Tesis previa a la obtención del título de Arquitecto

Autores: Paola Alejandra Espinoza Salamea
Christian Rafael Ruilova Chuquimarca
Director: Edgar Patricio Hidalgo Castro

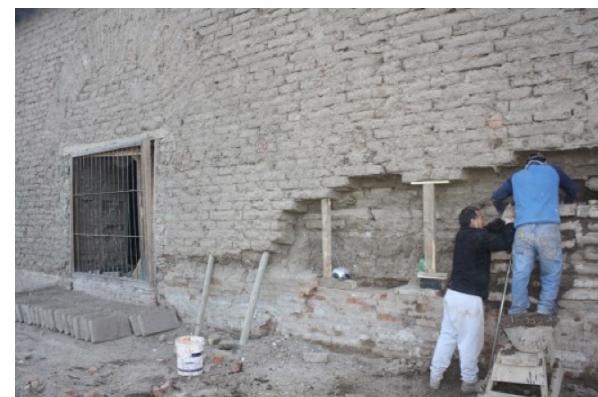
Para las grietas registradas se realizó un entretejido con ladrillos de adobe fabricados en el lugar (5000 bloques), de dimensiones de 60 x 30 x 10 cm, que son las mismas de los bloques ya existentes en la obra. Cada bloque se entretejó al muro, amarrando este de lado a lado, devolviendo la resistencia original al muro.

RESTAURACIÓN DE ADOBES AGRIETADOS. www.123cua.cl

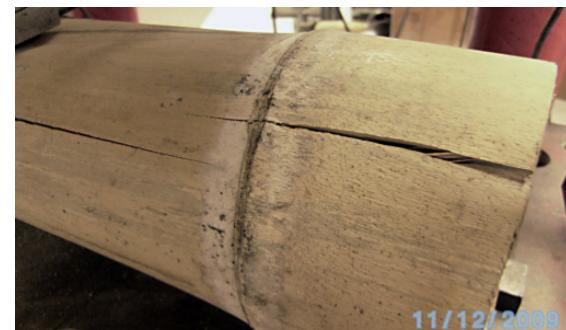
Ensayo de flexión en las cañas de Guayaquil.

Daños en las cañas de Guayaquil en prueba de flexión. Reconstruir en Adobe. Paolo Milani. Editorial Medina.2010

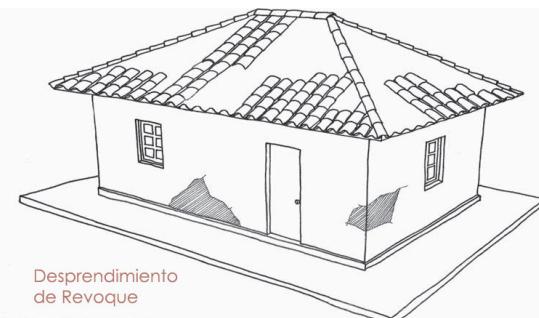
<p>Fisuras Masivas</p>
Desprendimiento del Revoque	Es la separación del acabado del muro	Se debe a lesiones previas, humedad, grietas o sismos	Provoca humedad y dependiendo de la intensidad puede llegar a comprometer la estabilidad del muro

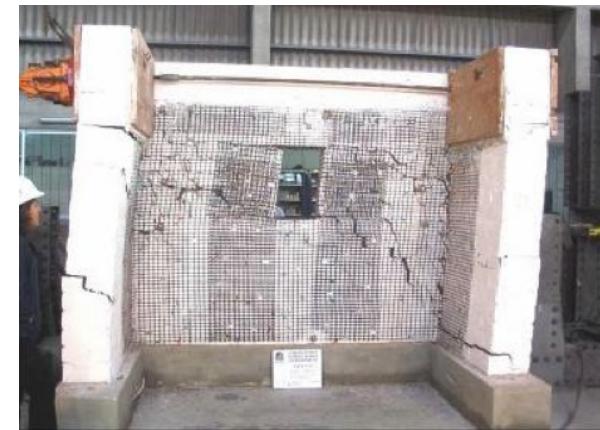
- M2: la segunda es un muro de adobe envuelto con geomalla. Esta muestra alcanzó una fuerza máxima de 39KN. El esquema de grietas que presentó fue muy parecido a la muestra anterior, sin embargo después de lograr la fuerza máxima las fisuras presentaron un comportamiento dúctil y una resistencia elástica, siendo capaz de soportar mayores deformaciones.²⁷

Muro de adobe con refuerzo y sin revoco en ensayo cílico horizontal

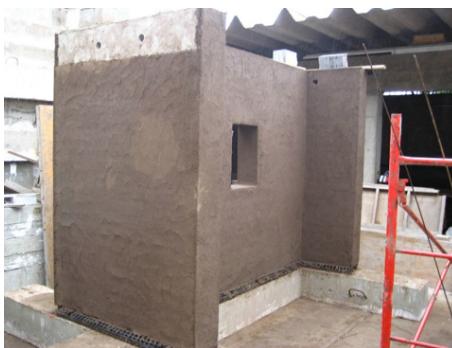
Muro de adobe con refuerzo y revoque

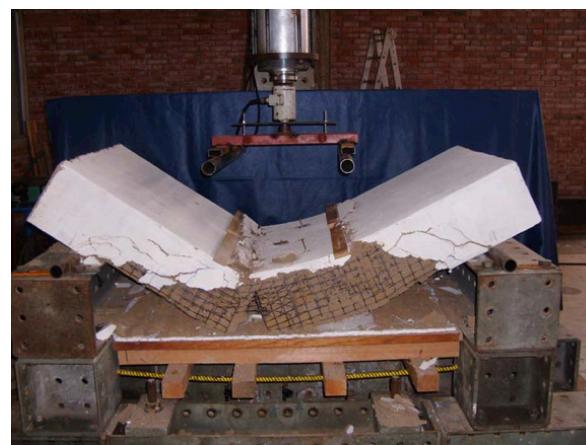
Falla en flexión por rotura de la geomalla en tracción

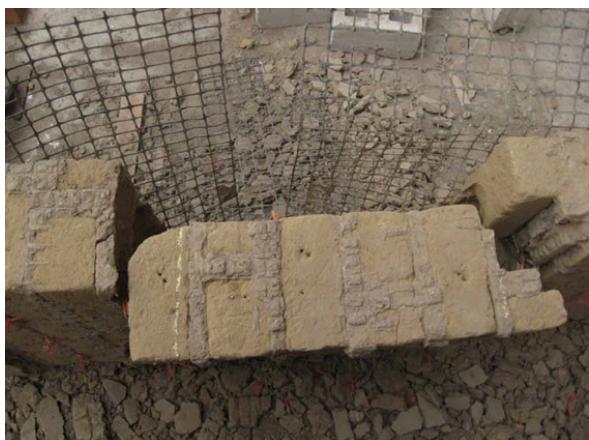
Grietas presentadas en las juntas en la zona central por flexión y en la lateral por corte

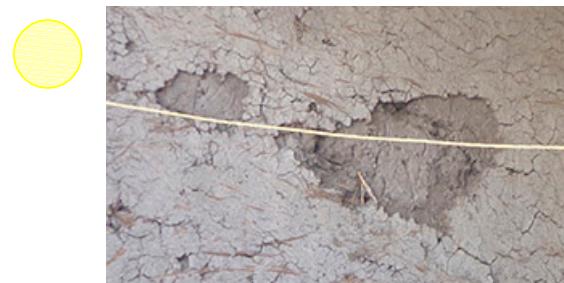
Dentro de la construcción de adobe (crujía 2 y 3), se encontraron tres tipos de daños comunes:

Desprendimiento de Revoque
Fuente: Grupo de Tesis

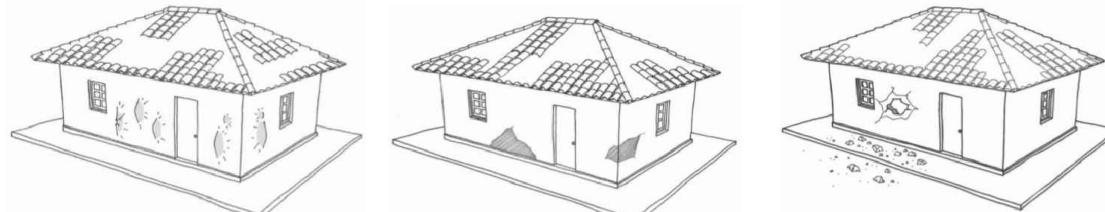
SOPLADURA DE REVOQUE

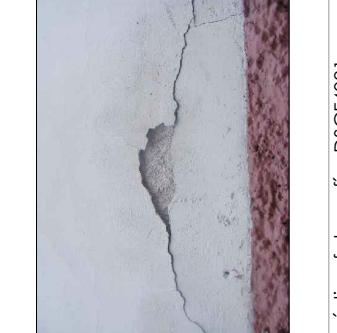
código fotografía: DSCF4080 D01 GRIETAS POR INCOMPATIBILIDAD DE MATERIALES

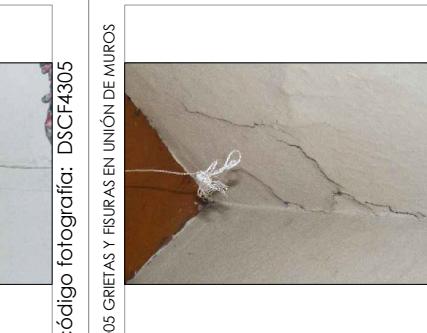
VISTA DE FACHADA	DO1 FISURAS EN UNIÓN DE MUROS	DO2 GRIETAS Y FISURAS POR ASENTOAMIENTO	DO3 GRIETAS POR HUMEDAD
