### CLASIFICACION DE SUELOS - ASTM 2487

Proyecto: DESLIZAMIENTO QUILLOAC  
Solicitado por: GADICC  
Fecha: 15-jul-14

#### PROYECTO GEOTÉCNICO E HIDROLÓGICO PARA LA ESTABILIZACIÓN E IDENTIFICACIÓN DE MEDIDAS DE MITIGACIÓN EN LA ZONA DEL DESLIZAMIENTO DE GUILLOAC.

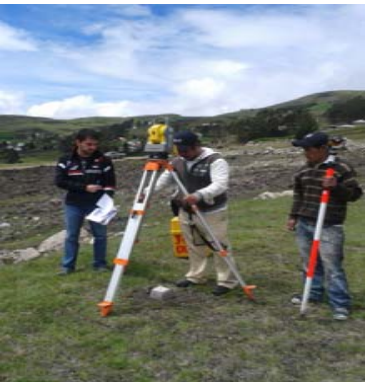
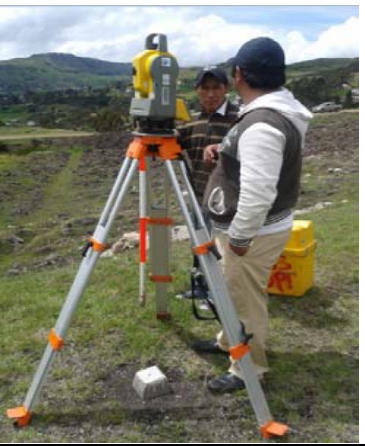
| <b>HITO DE MONITOREO:</b> | | <b>HITO 1</b> | | | | | | | | | | | | | | | | | | | | | | | | | | | | | | | | | | | | | | | | | | | | | | | | | |
|---|---|---|---|--|---|--|--|---|---|---|---|---|---|---|--|--|---|--|--|---|---|---|---|---|---|---|--|--|---|--|--|---|---|---|---|---|---|---|--|--|---|--|--|---|---|---|---|---|---|---|--|
| <table border="1" style="width: 100%; border-collapse: collapse; margin-bottom: 10px;"> <tr><th colspan="3">COORDENADAS DE BASE</th></tr> <tr><th colspan="3">FECHA: AGOSTO 2013</th></tr> <tr> <th>NORTE</th> <th>ESTE</th> <th>COTA</th> </tr> <tr> <td>9716810.205</td> <td>726888.734</td> <td>3366.646</td> </tr> </table> <table border="1" style="width: 100%; border-collapse: collapse; margin-bottom: 10px;"> <tr><th colspan="3">PRIMER MONITOREO</th></tr> <tr><th colspan="3">FECHA: ABRIL 2014</th></tr> <tr> <th>NORTE</th> <th>ESTE</th> <th>COTA</th> </tr> <tr> <td>9716810.205</td> <td>726888.734</td> <td>3366.646</td> </tr> </table> <table border="1" style="width: 100%; border-collapse: collapse; margin-bottom: 10px;"> <tr><th colspan="3">SEGUNDO MONITOREO</th></tr> <tr><th colspan="3">FECHA: SEPTIEMBRE 2014</th></tr> <tr> <th>NORTE</th> <th>ESTE</th> <th>COTA</th> </tr> <tr> <td>9716810.237</td> <td>726888.701</td> <td>3366.533</td> </tr> </table> <table border="1" style="width: 100%; border-collapse: collapse;"> <tr><th colspan="3">RESULTADOS FINALES</th></tr> <tr><th colspan="3">DESPLAZAMIENTOS</th></tr> <tr> <th><math>\Delta</math> N</th> <th><math>\Delta</math> E</th> <th><math>\Delta</math>COTA</th> </tr> <tr> <td>0.032</td> <td>-0.033</td> <td>-0.113</td> </tr> </table> | | COORDENADAS DE BASE | | | FECHA: AGOSTO 2013 | | | NORTE | ESTE | COTA | 9716810.205 | 726888.734 | 3366.646 | PRIMER MONITOREO | | | FECHA: ABRIL 2014 | | | NORTE | ESTE | COTA | 9716810.205 | 726888.734 | 3366.646 | SEGUNDO MONITOREO | | | FECHA: SEPTIEMBRE 2014 | | | NORTE | ESTE | COTA | 9716810.237 | 726888.701 | 3366.533 | RESULTADOS FINALES | | | DESPLAZAMIENTOS | | | $\Delta$ N | $\Delta$ E | $\Delta$ COTA | 0.032 | -0.033 | -0.113 | <p><b>Foto 1:</b> Indica el HITO 01</p> <p><b>Foto 2:</b> Indica el HITO 01</p> | |
| 0.032 | -0.033 | -0.113 | | | | | | | | | | | | | | | | | | | | | | | | | | | | | | | | | | | | | | | | | | | | | | | | | |

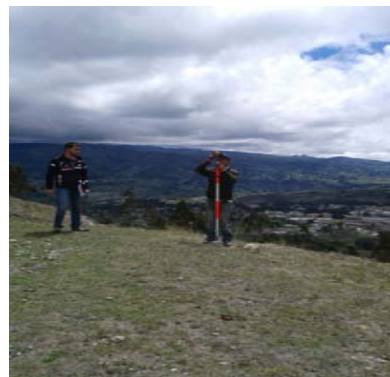
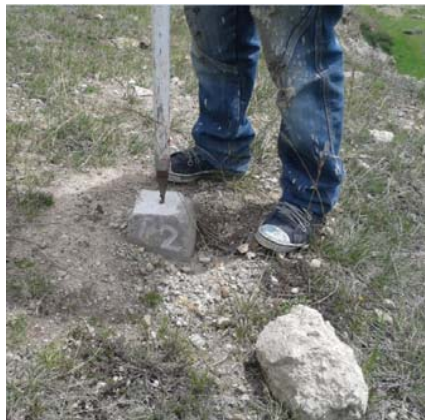
| <table border="1" style="width: 100%; border-collapse: collapse; margin-bottom: 10px;"> <tr><td colspan="3" style="text-align: center;"><b>COORDENADAS DE BASE</b></td></tr> <tr><td colspan="3" style="text-align: center;"><b>FECHA: AGOSTO 2013</b></td></tr> <tr> <td style="text-align: center;"><b>NORTE</b></td> <td style="text-align: center;"><b>ESTE</b></td> <td style="text-align: center;"><b>COTA</b></td> </tr> <tr> <td style="text-align: center;">9716888.198</td> <td style="text-align: center;">727186.711</td> <td style="text-align: center;">3352.483</td> </tr> </table> <table border="1" style="width: 100%; border-collapse: collapse; margin-bottom: 10px;"> <tr><td colspan="3" style="text-align: center;"><b>PRIMER MONITOREO</b></td></tr> <tr><td colspan="3" style="text-align: center;"><b>FECHA: ABRIL 2014</b></td></tr> <tr> <td style="text-align: center;"><b>NORTE</b></td> <td style="text-align: center;"><b>ESTE</b></td> <td style="text-align: center;"><b>COTA</b></td> </tr> <tr> <td style="text-align: center;">9716888.193</td> <td style="text-align: center;">727186.722</td> <td style="text-align: center;">3352.5</td> </tr> </table> <table border="1" style="width: 100%; border-collapse: collapse; margin-bottom: 10px;"> <tr><td colspan="3" style="text-align: center;"><b>SEGUNDO MONITOREO</b></td></tr> <tr><td colspan="3" style="text-align: center;"><b>FECHA: SEPTIEMBRE 2014</b></td></tr> <tr> <td style="text-align: center;"><b>NORTE</b></td> <td style="text-align: center;"><b>ESTE</b></td> <td style="text-align: center;"><b>COTA</b></td> </tr> <tr> <td style="text-align: center;">9716888.189</td> <td style="text-align: center;">727186.728</td> <td style="text-align: center;">3352.436</td> </tr> </table> <table border="1" style="width: 100%; border-collapse: collapse;"> <tr><td colspan="3" style="text-align: center;"><b>RESULTADOS FINALES</b></td></tr> <tr><td colspan="3" style="text-align: center;"><b>DESPLAZAMIENTOS</b></td></tr> <tr> <td style="text-align: center;"><b>Δ N</b></td> <td style="text-align: center;"><b>Δ E</b></td> <td style="text-align: center;"><b>ΔCOTA</b></td> </tr> <tr> <td style="text-align: center;">-0.004</td> <td style="text-align: center;">0.006</td> <td style="text-align: center;">-0.064</td> </tr> </table> | | <b>COORDENADAS DE BASE</b> | | | <b>FECHA: AGOSTO 2013</b> | | | <b>NORTE</b> | <b>ESTE</b> | <b>COTA</b> | 9716888.198 | 727186.711 | 3352.483 | <b>PRIMER MONITOREO</b> | | | <b>FECHA: ABRIL 2014</b> | | | <b>NORTE</b> | <b>ESTE</b> | <b>COTA</b> | 9716888.193 | 727186.722 | 3352.5 | <b>SEGUNDO MONITOREO</b> | | | <b>FECHA: SEPTIEMBRE 2014</b> | | | <b>NORTE</b> | <b>ESTE</b> | <b>COTA</b> | 9716888.189 | 727186.728 | 3352.436 | <b>RESULTADOS FINALES</b> | | | <b>DESPLAZAMIENTOS</b> | | | <b>Δ N</b> | <b>Δ E</b> | <b>ΔCOTA</b> | -0.004 | 0.006 | -0.064 | <p style="text-align: center;"><b>Foto 1:</b> Indica el HITO 02</p> <p style="text-align: center;"><b>Foto 2:</b> Indica el HITO 02</p> | |
| -0.004 | 0.006 | -0.064 | | | | | | | | | | | | | | | | | | | | | | | | | | | | | | | | | | | | | | | | | | | | | | | | | |

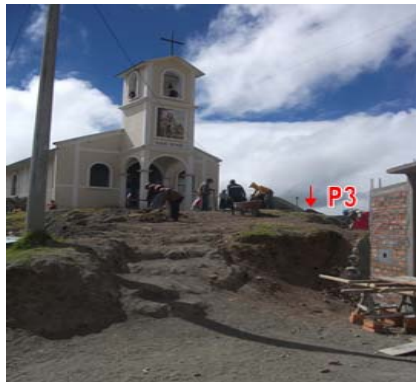
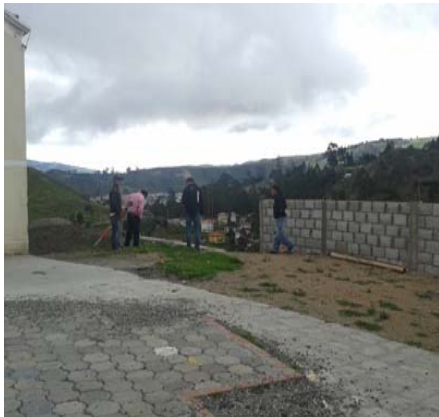
| <table border="1" style="width: 100%; border-collapse: collapse; margin-bottom: 10px;"> <tr><td colspan="3" style="text-align: center;"><b>COORDENADAS DE BASE</b></td></tr> <tr><td colspan="3" style="text-align: center;"><b>FECHA: AGOSTO 2013</b></td></tr> <tr> <td style="text-align: center;"><b>NORTE</b></td> <td style="text-align: center;"><b>ESTE</b></td> <td style="text-align: center;"><b>COTA</b></td> </tr> <tr> <td style="text-align: center;">9716902.485</td> <td style="text-align: center;">727761.85</td> <td style="text-align: center;">3214.852</td> </tr> </table> <table border="1" style="width: 100%; border-collapse: collapse; margin-bottom: 10px;"> <tr><td colspan="3" style="text-align: center;"><b>PRIMER MONITOREO</b></td></tr> <tr><td colspan="3" style="text-align: center;"><b>FECHA: ABRIL 2014</b></td></tr> <tr> <td style="text-align: center;"><b>NORTE</b></td> <td style="text-align: center;"><b>ESTE</b></td> <td style="text-align: center;"><b>COTA</b></td> </tr> <tr><td colspan="3" style="text-align: center;">NO HAY HITO</td></tr> </table> <table border="1" style="width: 100%; border-collapse: collapse; margin-bottom: 10px;"> <tr><td colspan="3" style="text-align: center;"><b>SEGUNDO MONITOREO</b></td></tr> <tr><td colspan="3" style="text-align: center;"><b>FECHA: SEPTIEMBRE 2014</b></td></tr> <tr> <td style="text-align: center;"><b>NORTE</b></td> <td style="text-align: center;"><b>ESTE</b></td> <td style="text-align: center;"><b>COTA</b></td> </tr> <tr><td colspan="3" style="text-align: center;">NO HAY HITO</td></tr> </table> <table border="1" style="width: 100%; border-collapse: collapse;"> <tr><td colspan="3" style="text-align: center;"><b>RESULTADOS FINALES</b></td></tr> <tr><td colspan="3" style="text-align: center;"><b>DESPLAZAMIENTOS</b></td></tr> <tr> <td style="text-align: center;"><math>\Delta</math> N</td> <td style="text-align: center;"><math>\Delta</math> E</td> <td style="text-align: center;"><math>\Delta</math> COTA</td> </tr> <tr><td colspan="3" style="text-align: center;">NO HAY HITO</td></tr> </table> | | <b>COORDENADAS DE BASE</b> | | | <b>FECHA: AGOSTO 2013</b> | | | <b>NORTE</b> | <b>ESTE</b> | <b>COTA</b> | 9716902.485 | 727761.85 | 3214.852 | <b>PRIMER MONITOREO</b> | | | <b>FECHA: ABRIL 2014</b> | | | <b>NORTE</b> | <b>ESTE</b> | <b>COTA</b> | NO HAY HITO | | | <b>SEGUNDO MONITOREO</b> | | | <b>FECHA: SEPTIEMBRE 2014</b> | | | <b>NORTE</b> | <b>ESTE</b> | <b>COTA</b> | NO HAY HITO | | | <b>RESULTADOS FINALES</b> | | | <b>DESPLAZAMIENTOS</b> | | | $\Delta$ N | $\Delta$ E | $\Delta$ COTA | NO HAY HITO | | | <p><b>Foto 1:</b> Indica el HITO 03 BASE</p> <p><b>Foto 2:</b> Indica la ausencia de HITO 03</p> | |

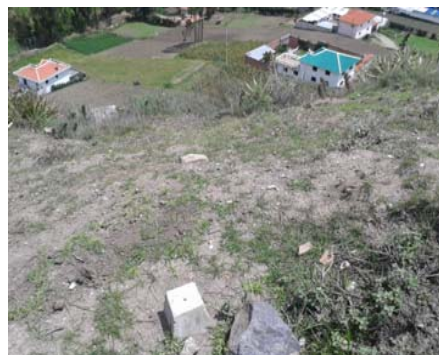
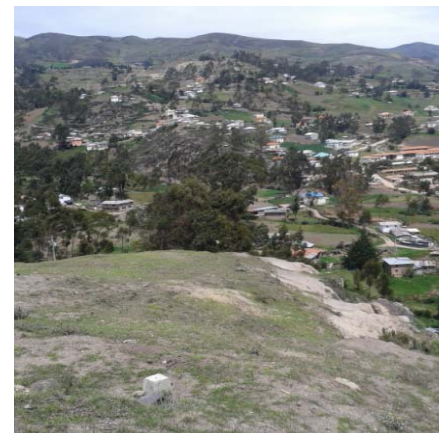
| <table border="1" style="width: 100%; border-collapse: collapse; margin-bottom: 10px;"> <tr><td colspan="3" style="text-align: center;"><b>COORDENADAS DE BASE</b></td></tr> <tr><td colspan="3" style="text-align: center;"><b>FECHA: AGOSTO 2013</b></td></tr> <tr> <td style="text-align: center;"><b>NORTE</b></td> <td style="text-align: center;"><b>ESTE</b></td> <td style="text-align: center;"><b>COTA</b></td> </tr> <tr> <td style="text-align: center;">9716950.556</td> <td style="text-align: center;">728306.717</td> <td style="text-align: center;">3210.92</td> </tr> </table> <table border="1" style="width: 100%; border-collapse: collapse; margin-bottom: 10px;"> <tr><td colspan="3" style="text-align: center;"><b>PRIMER MONITOREO</b></td></tr> <tr><td colspan="3" style="text-align: center;"><b>FECHA: ABRIL 2014</b></td></tr> <tr> <td style="text-align: center;"><b>NORTE</b></td> <td style="text-align: center;"><b>ESTE</b></td> <td style="text-align: center;"><b>COTA</b></td> </tr> <tr> <td style="text-align: center;">9716950.556</td> <td style="text-align: center;">728306.717</td> <td style="text-align: center;">3210.92</td> </tr> </table> <table border="1" style="width: 100%; border-collapse: collapse; margin-bottom: 10px;"> <tr><td colspan="3" style="text-align: center;"><b>SEGUNDO MONITOREO</b></td></tr> <tr><td colspan="3" style="text-align: center;"><b>FECHA: SEPTIEMBRE 2014</b></td></tr> <tr> <td style="text-align: center;"><b>NORTE</b></td> <td style="text-align: center;"><b>ESTE</b></td> <td style="text-align: center;"><b>COTA</b></td> </tr> <tr> <td style="text-align: center;">9716950.499</td> <td style="text-align: center;">728306.648</td> <td style="text-align: center;">3210.883</td> </tr> </table> <table border="1" style="width: 100%; border-collapse: collapse;"> <tr><td colspan="3" style="text-align: center;"><b>RESULTADOS FINALES</b></td></tr> <tr><td colspan="3" style="text-align: center;"><b>DESPLAZAMIENTOS</b></td></tr> <tr> <td style="text-align: center;"><b>Δ N</b></td> <td style="text-align: center;"><b>Δ E</b></td> <td style="text-align: center;"><b>ΔCOTA</b></td> </tr> <tr> <td style="text-align: center;">-0.057</td> <td style="text-align: center;">-0.069</td> <td style="text-align: center;">-0.037</td> </tr> </table> | | | <b>COORDENADAS DE BASE</b> | | | <b>FECHA: AGOSTO 2013</b> | | | <b>NORTE</b> | <b>ESTE</b> | <b>COTA</b> | 9716950.556 | 728306.717 | 3210.92 | <b>PRIMER MONITOREO</b> | | | <b>FECHA: ABRIL 2014</b> | | | <b>NORTE</b> | <b>ESTE</b> | <b>COTA</b> | 9716950.556 | 728306.717 | 3210.92 | <b>SEGUNDO MONITOREO</b> | | | <b>FECHA: SEPTIEMBRE 2014</b> | | | <b>NORTE</b> | <b>ESTE</b> | <b>COTA</b> | 9716950.499 | 728306.648 | 3210.883 | <b>RESULTADOS FINALES</b> | | | <b>DESPLAZAMIENTOS</b> | | | <b>Δ N</b> | <b>Δ E</b> | <b>ΔCOTA</b> | -0.057 | -0.069 | -0.037 | <p style="text-align: center;"><b>Foto 1:</b> Indica el HITO 04</p> <p style="text-align: center;"><b>Foto 2:</b> Indica el HITO 04</p> |

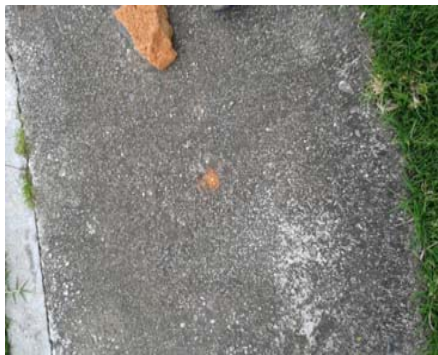
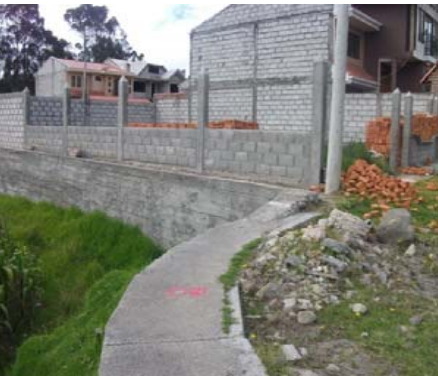
| <b>HITO DE MONITOREO:</b> | | <b>HITO 5</b> | | | | | | | | | | | | | | | | | | | | | | | | | | | | | | | | | | | | | | | | | | | | | | | | | |
|---|---|---|---|--|---|--|--|---|---|---|---|---|---|---|--|--|---|--|--|---|---|---|---|---|---|---|--|--|---|--|--|---|---|---|---|---|---|---|--|--|---|--|--|---|---|---|---|---|---|---|--|
| <table border="1" style="width: 100%; border-collapse: collapse; margin-bottom: 10px;"> <tr><th colspan="3">COORDENADAS DE BASE</th></tr> <tr><th colspan="3">FECHA: AGOSTO 2013</th></tr> <tr> <th>NORTE</th> <th>ESTE</th> <th>COTA</th> </tr> <tr> <td>9718244.928</td> <td>728512.878</td> <td>3064.955</td> </tr> </table> <table border="1" style="width: 100%; border-collapse: collapse; margin-bottom: 10px;"> <tr><th colspan="3">PRIMER MONITOREO</th></tr> <tr><th colspan="3">FECHA: ABRIL 2014</th></tr> <tr> <th>NORTE</th> <th>ESTE</th> <th>COTA</th> </tr> <tr> <td>9718244.928</td> <td>728512.878</td> <td>3064.955</td> </tr> </table> <table border="1" style="width: 100%; border-collapse: collapse; margin-bottom: 10px;"> <tr><th colspan="3">SEGUNDO MONITOREO</th></tr> <tr><th colspan="3">FECHA: SEPTIEMBRE 2014</th></tr> <tr> <th>NORTE</th> <th>ESTE</th> <th>COTA</th> </tr> <tr> <td>9718244.928</td> <td>728512.878</td> <td>3064.955</td> </tr> </table> <table border="1" style="width: 100%; border-collapse: collapse;"> <tr><th colspan="3">RESULTADOS FINALES</th></tr> <tr><th colspan="3">DESPLAZAMIENTOS</th></tr> <tr> <th><math>\Delta</math> N</th> <th><math>\Delta</math> E</th> <th><math>\Delta</math>COTA</th> </tr> <tr> <td style="text-align: center;">0</td> <td style="text-align: center;">0</td> <td style="text-align: center;">0</td> </tr> </table> | | COORDENADAS DE BASE | | | FECHA: AGOSTO 2013 | | | NORTE | ESTE | COTA | 9718244.928 | 728512.878 | 3064.955 | PRIMER MONITOREO | | | FECHA: ABRIL 2014 | | | NORTE | ESTE | COTA | 9718244.928 | 728512.878 | 3064.955 | SEGUNDO MONITOREO | | | FECHA: SEPTIEMBRE 2014 | | | NORTE | ESTE | COTA | 9718244.928 | 728512.878 | 3064.955 | RESULTADOS FINALES | | | DESPLAZAMIENTOS | | | $\Delta$ N | $\Delta$ E | $\Delta$ COTA | 0 | 0 | 0 | <p><b>Foto 1:</b> Indica el HITO 05</p> <p><b>Foto 2:</b> Indica el HITO 05</p> | |

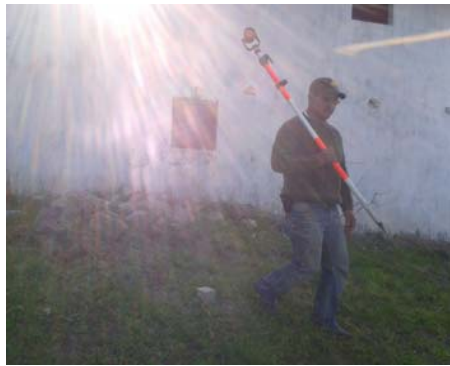
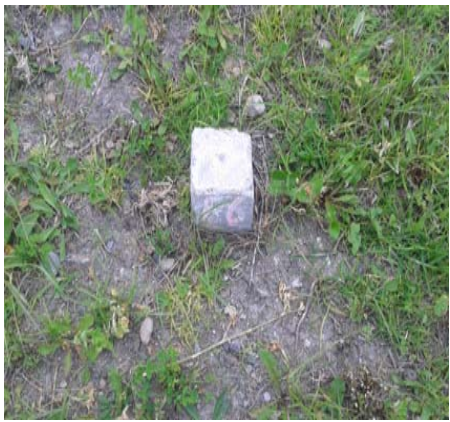
| <table border="1" style="width: 100%; border-collapse: collapse; margin-bottom: 10px;"> <tr><td colspan="3" style="text-align: center;"><b>COORDENADAS DE BASE</b></td></tr> <tr><td colspan="3" style="text-align: center;"><b>FECHA: AGOSTO 2013</b></td></tr> <tr> <td style="text-align: center;"><b>NORTE</b></td> <td style="text-align: center;"><b>ESTE</b></td> <td style="text-align: center;"><b>COTA</b></td> </tr> <tr> <td style="text-align: center;">9719207.565</td> <td style="text-align: center;">728126.281</td> <td style="text-align: center;">3022.659</td> </tr> </table> <table border="1" style="width: 100%; border-collapse: collapse; margin-bottom: 10px;"> <tr><td colspan="3" style="text-align: center;"><b>PRIMER MONITOREO</b></td></tr> <tr><td colspan="3" style="text-align: center;"><b>FECHA: ABRIL 2014</b></td></tr> <tr> <td style="text-align: center;"><b>NORTE</b></td> <td style="text-align: center;"><b>ESTE</b></td> <td style="text-align: center;"><b>COTA</b></td> </tr> <tr> <td style="text-align: center;">9719207.571</td> <td style="text-align: center;">728126.812</td> <td style="text-align: center;">3022.622</td> </tr> </table> <table border="1" style="width: 100%; border-collapse: collapse; margin-bottom: 10px;"> <tr><td colspan="3" style="text-align: center;"><b>SEGUNDO MONITOREO</b></td></tr> <tr><td colspan="3" style="text-align: center;"><b>FECHA: SEPTIEMBRE 2014</b></td></tr> <tr> <td style="text-align: center;"><b>NORTE</b></td> <td style="text-align: center;"><b>ESTE</b></td> <td style="text-align: center;"><b>COTA</b></td> </tr> <tr> <td colspan="3" style="text-align: center;">NO HAY HITO</td> </tr> </table> <table border="1" style="width: 100%; border-collapse: collapse;"> <tr><td colspan="3" style="text-align: center;"><b>RESULTADOS FINALES</b></td></tr> <tr><td colspan="3" style="text-align: center;"><b>DESPLAZAMIENTOS</b></td></tr> <tr> <td style="text-align: center;"><math>\Delta</math> N</td> <td style="text-align: center;"><math>\Delta</math> E</td> <td style="text-align: center;"><math>\Delta</math> COTA</td> </tr> <tr> <td colspan="3" style="text-align: center;">NO HAY HITO</td> </tr> </table> | | <b>COORDENADAS DE BASE</b> | | | <b>FECHA: AGOSTO 2013</b> | | | <b>NORTE</b> | <b>ESTE</b> | <b>COTA</b> | 9719207.565 | 728126.281 | 3022.659 | <b>PRIMER MONITOREO</b> | | | <b>FECHA: ABRIL 2014</b> | | | <b>NORTE</b> | <b>ESTE</b> | <b>COTA</b> | 9719207.571 | 728126.812 | 3022.622 | <b>SEGUNDO MONITOREO</b> | | | <b>FECHA: SEPTIEMBRE 2014</b> | | | <b>NORTE</b> | <b>ESTE</b> | <b>COTA</b> | NO HAY HITO | | | <b>RESULTADOS FINALES</b> | | | <b>DESPLAZAMIENTOS</b> | | | $\Delta$ N | $\Delta$ E | $\Delta$ COTA | NO HAY HITO | | | <p style="text-align: center;"><b>Foto 1:</b> Indica el HITO 06</p> <p style="text-align: center;"><b>Foto 2:</b> Indica el HITO 06</p> | |

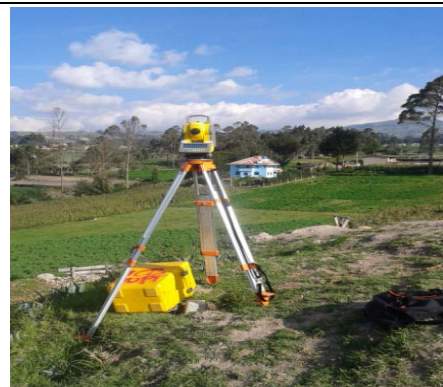
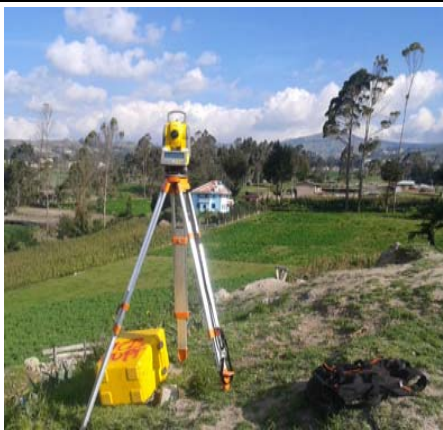
| <table border="1" style="width: 100%; border-collapse: collapse; margin-bottom: 10px;"> <tr><td colspan="3" style="text-align: center;"><b>COORDENADAS DE BASE</b></td></tr> <tr><td colspan="3" style="text-align: center;"><b>FECHA: AGOSTO 2013</b></td></tr> <tr> <td style="text-align: center;"><b>NORTE</b></td> <td style="text-align: center;"><b>ESTE</b></td> <td style="text-align: center;"><b>COTA</b></td> </tr> <tr> <td style="text-align: center;">9719306.634</td> <td style="text-align: center;">728203.739</td> <td style="text-align: center;">3008.868</td> </tr> </table> <table border="1" style="width: 100%; border-collapse: collapse; margin-bottom: 10px;"> <tr><td colspan="3" style="text-align: center;"><b>PRIMER MONITOREO</b></td></tr> <tr><td colspan="3" style="text-align: center;"><b>FECHA: ABRIL 2014</b></td></tr> <tr> <td style="text-align: center;"><b>NORTE</b></td> <td style="text-align: center;"><b>ESTE</b></td> <td style="text-align: center;"><b>COTA</b></td> </tr> <tr> <td style="text-align: center;">9719306.483</td> <td style="text-align: center;">728203.674</td> <td style="text-align: center;">3008.809</td> </tr> </table> <table border="1" style="width: 100%; border-collapse: collapse; margin-bottom: 10px;"> <tr><td colspan="3" style="text-align: center;"><b>SEGUNDO MONITOREO</b></td></tr> <tr><td colspan="3" style="text-align: center;"><b>FECHA: SEPTIEMBRE 2014</b></td></tr> <tr> <td style="text-align: center;"><b>NORTE</b></td> <td style="text-align: center;"><b>ESTE</b></td> <td style="text-align: center;"><b>COTA</b></td> </tr> <tr> <td colspan="3" style="text-align: center;">NO HAY HITO</td> </tr> </table> <table border="1" style="width: 100%; border-collapse: collapse;"> <tr><td colspan="3" style="text-align: center;"><b>RESULTADOS FINALES</b></td></tr> <tr><td colspan="3" style="text-align: center;"><b>DESPLAZAMIENTOS</b></td></tr> <tr> <td style="text-align: center;"><math>\Delta</math> N</td> <td style="text-align: center;"><math>\Delta</math> E</td> <td style="text-align: center;"><math>\Delta</math> COTA</td> </tr> <tr> <td colspan="3" style="text-align: center;">NO HAY HITO</td> </tr> </table> | | <b>COORDENADAS DE BASE</b> | | | <b>FECHA: AGOSTO 2013</b> | | | <b>NORTE</b> | <b>ESTE</b> | <b>COTA</b> | 9719306.634 | 728203.739 | 3008.868 | <b>PRIMER MONITOREO</b> | | | <b>FECHA: ABRIL 2014</b> | | | <b>NORTE</b> | <b>ESTE</b> | <b>COTA</b> | 9719306.483 | 728203.674 | 3008.809 | <b>SEGUNDO MONITOREO</b> | | | <b>FECHA: SEPTIEMBRE 2014</b> | | | <b>NORTE</b> | <b>ESTE</b> | <b>COTA</b> | NO HAY HITO | | | <b>RESULTADOS FINALES</b> | | | <b>DESPLAZAMIENTOS</b> | | | $\Delta$ N | $\Delta$ E | $\Delta$ COTA | NO HAY HITO | | | <p style="text-align: center;"><b>Foto 1: Indica el HITO 07</b></p> <p style="text-align: center;"><b>Foto 2: Indica el HITO 07</b></p> | |

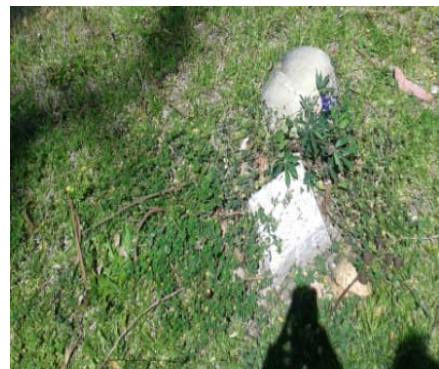
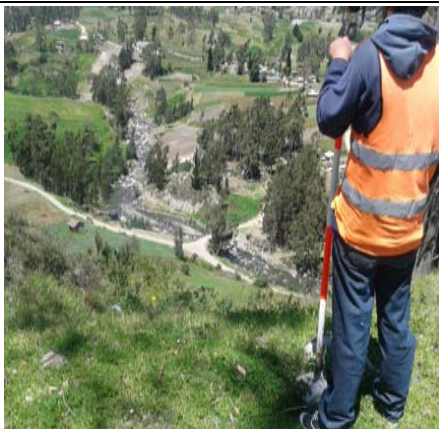
| <table border="1" style="width: 100%; border-collapse: collapse; margin-bottom: 10px;"> <tr><td colspan="3" style="text-align: center;"><b>COORDENADAS DE BASE</b></td></tr> <tr><td colspan="3" style="text-align: center;"><b>FECHA: AGOSTO 2013</b></td></tr> <tr> <td style="text-align: center;"><b>NORTE</b></td> <td style="text-align: center;"><b>ESTE</b></td> <td style="text-align: center;"><b>COTA</b></td> </tr> <tr> <td style="text-align: center;">9721284.981</td> <td style="text-align: center;">729304.154</td> <td style="text-align: center;">2897.851</td> </tr> </table> <table border="1" style="width: 100%; border-collapse: collapse; margin-bottom: 10px;"> <tr><td colspan="3" style="text-align: center;"><b>PRIMER MONITOREO</b></td></tr> <tr><td colspan="3" style="text-align: center;"><b>FECHA: ABRIL 2014</b></td></tr> <tr> <td style="text-align: center;"><b>NORTE</b></td> <td style="text-align: center;"><b>ESTE</b></td> <td style="text-align: center;"><b>COTA</b></td> </tr> <tr> <td style="text-align: center;">9721284.846</td> <td style="text-align: center;">729304.711</td> <td style="text-align: center;">2897.857</td> </tr> </table> <table border="1" style="width: 100%; border-collapse: collapse; margin-bottom: 10px;"> <tr><td colspan="3" style="text-align: center;"><b>SEGUNDO MONITOREO</b></td></tr> <tr><td colspan="3" style="text-align: center;"><b>FECHA: SEPTIEMBRE 2014</b></td></tr> <tr> <td style="text-align: center;"><b>NORTE</b></td> <td style="text-align: center;"><b>ESTE</b></td> <td style="text-align: center;"><b>COTA</b></td> </tr> <tr> <td style="text-align: center;">9721284.852</td> <td style="text-align: center;">729304.703</td> <td style="text-align: center;">2897.855</td> </tr> </table> <table border="1" style="width: 100%; border-collapse: collapse;"> <tr><td colspan="3" style="text-align: center;"><b>RESULTADOS FINALES</b></td></tr> <tr><td colspan="3" style="text-align: center;"><b>DESPLAZAMIENTOS</b></td></tr> <tr> <td style="text-align: center;"><b>Δ N</b></td> <td style="text-align: center;"><b>Δ E</b></td> <td style="text-align: center;"><b>ΔCOTA</b></td> </tr> <tr> <td style="text-align: center;">0.006</td> <td style="text-align: center;">-0.008</td> <td style="text-align: center;">-0.002</td> </tr> </table> | | | | <b>COORDENADAS DE BASE</b> | | | <b>FECHA: AGOSTO 2013</b> | | | <b>NORTE</b> | <b>ESTE</b> | <b>COTA</b> | 9721284.981 | 729304.154 | 2897.851 | <b>PRIMER MONITOREO</b> | | | <b>FECHA: ABRIL 2014</b> | | | <b>NORTE</b> | <b>ESTE</b> | <b>COTA</b> | 9721284.846 | 729304.711 | 2897.857 | <b>SEGUNDO MONITOREO</b> | | | <b>FECHA: SEPTIEMBRE 2014</b> | | | <b>NORTE</b> | <b>ESTE</b> | <b>COTA</b> | 9721284.852 | 729304.703 | 2897.855 | <b>RESULTADOS FINALES</b> | | | <b>DESPLAZAMIENTOS</b> | | | <b>Δ N</b> | <b>Δ E</b> | <b>ΔCOTA</b> | 0.006 | -0.008 | -0.002 | <p><b>Foto 1:</b> Indica el HITO 08</p> <p><b>Foto 2:</b> Indica el HITO 08</p> | |

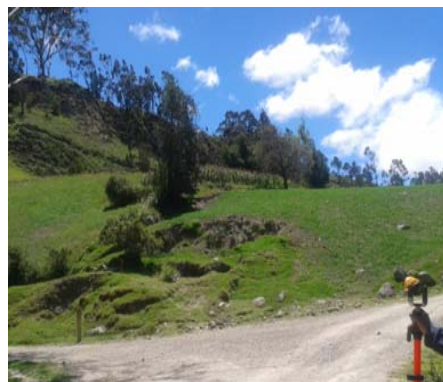
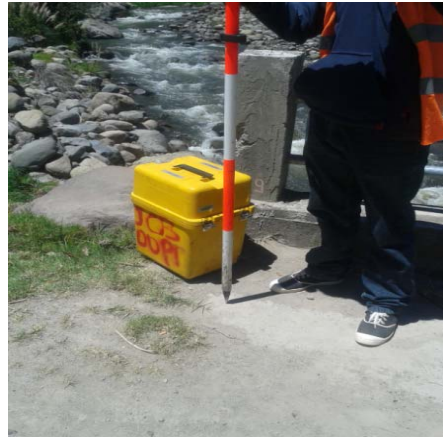
| MONITOREO DE LA ZONA DEL DESLIZAMIENTO QUILLOAC | | | | | | | | | | | | | | | | | | | | | | | | | | | | | | | | | | | | | | | | | | | | | | | | | | | |
|---|---|---|---|--|--|---|--|--|---|---|---|---|---|---|---|--|--|---|--|--|---|---|---|---|---|---|---|--|--|---|--|--|---|---|---|---|---|---|---|--|--|---|--|--|---|---|---|---|---|---|---|
| <table border="1" style="width: 100%; border-collapse: collapse; margin-bottom: 10px;"> <tr><th colspan="3" style="text-align: center;">COORDENADAS DE BASE</th></tr> <tr><th colspan="3" style="text-align: center;">FECHA: AGOSTO 2013</th></tr> <tr> <th style="width: 33%;">NORTE</th> <th style="width: 33%;">ESTE</th> <th style="width: 33%;">COTA</th> </tr> <tr> <td style="text-align: center;">9721106.353</td> <td style="text-align: center;">729155.829</td> <td style="text-align: center;">2805.496</td> </tr> </table> <table border="1" style="width: 100%; border-collapse: collapse; margin-bottom: 10px;"> <tr><th colspan="3" style="text-align: center;">PRIMER MONITOREO</th></tr> <tr><th colspan="3" style="text-align: center;">FECHA: ABRIL 2014</th></tr> <tr> <th style="width: 33%;">NORTE</th> <th style="width: 33%;">ESTE</th> <th style="width: 33%;">COTA</th> </tr> <tr> <td style="text-align: center;">9721106.346</td> <td style="text-align: center;">729155.821</td> <td style="text-align: center;">2805.493</td> </tr> </table> <table border="1" style="width: 100%; border-collapse: collapse; margin-bottom: 10px;"> <tr><th colspan="3" style="text-align: center;">SEGUNDO MONITOREO</th></tr> <tr><th colspan="3" style="text-align: center;">FECHA: SEPTIEMBRE 2014</th></tr> <tr> <th style="width: 33%;">NORTE</th> <th style="width: 33%;">ESTE</th> <th style="width: 33%;">COTA</th> </tr> <tr> <td style="text-align: center;">9721106.344</td> <td style="text-align: center;">729155.818</td> <td style="text-align: center;">2805.492</td> </tr> </table> <table border="1" style="width: 100%; border-collapse: collapse;"> <tr><th colspan="3" style="text-align: center;">RESULTADOS FINALES</th></tr> <tr><th colspan="3" style="text-align: center;">DESPLAZAMIENTOS</th></tr> <tr> <th style="width: 33%;">Δ N</th> <th style="width: 33%;">Δ E</th> <th style="width: 33%;">ΔCOTA</th> </tr> <tr> <td style="text-align: center;">-0.002</td> <td style="text-align: center;">-0.003</td> <td style="text-align: center;">-0.001</td> </tr> </table> | | | COORDENADAS DE BASE | | | FECHA: AGOSTO 2013 | | | NORTE | ESTE | COTA | 9721106.353 | 729155.829 | 2805.496 | PRIMER MONITOREO | | | FECHA: ABRIL 2014 | | | NORTE | ESTE | COTA | 9721106.346 | 729155.821 | 2805.493 | SEGUNDO MONITOREO | | | FECHA: SEPTIEMBRE 2014 | | | NORTE | ESTE | COTA | 9721106.344 | 729155.818 | 2805.492 | RESULTADOS FINALES | | | DESPLAZAMIENTOS | | | Δ N | Δ E | ΔCOTA | -0.002 | -0.003 | -0.001 | <p style="text-align: center;"><b>Foto 1:</b> Indica el HITO 09</p> <p style="text-align: center;"><b>Foto 2:</b> Indica el HITO 09</p> |

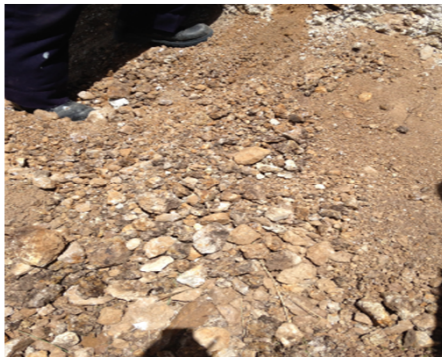
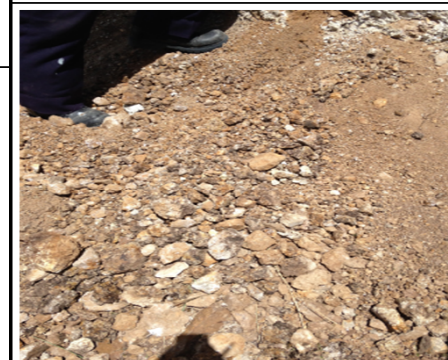
Foto 1: Indica los materiales encontrados en el PCA-01

**Foto 1:** Indica los materiales encontrados en el PCA-01

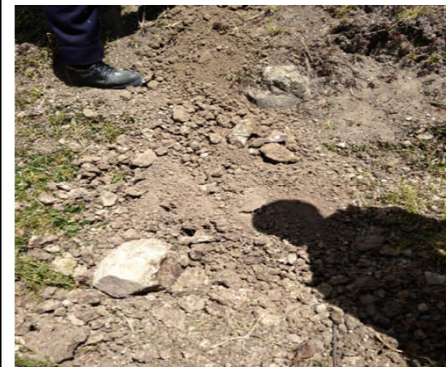
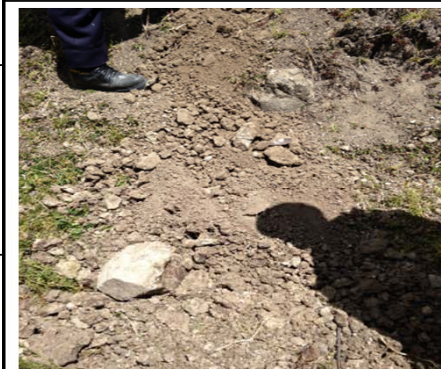
Foto 1: Indica los materiales encontrados en el PCA-02

**Foto 1:** Indica los materiales encontrados en el PCA-02

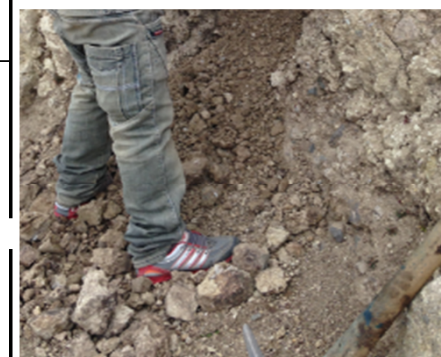
**Foto 1:** Indica los materiales encontrados en el PCA-03

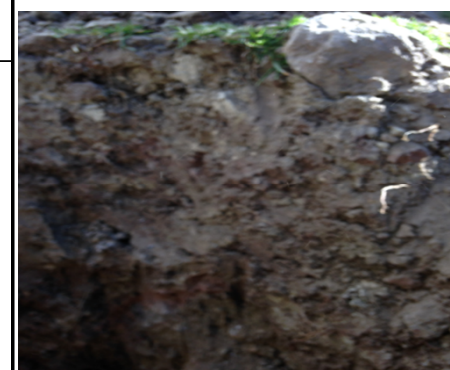
**Foto 1:** Indica los materiales encontrados en el PCA-04

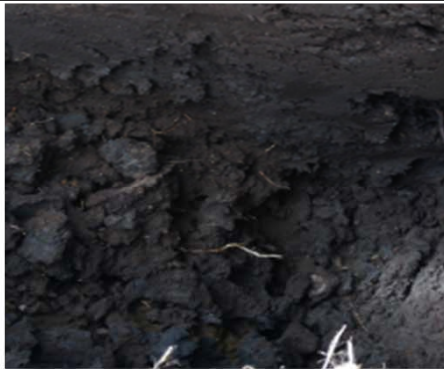
| Capa vegetal | | <b>Foto 1:</b> Indica los materiales encontrados en el PCA-05<br>

| Este material es de color café formando un relleno al volteo realizado con material del, restos de arboles y materiales de construcción y no presenta una correcta compactación. | | <b>Foto 2:</b> Indica el PCA 05<br>

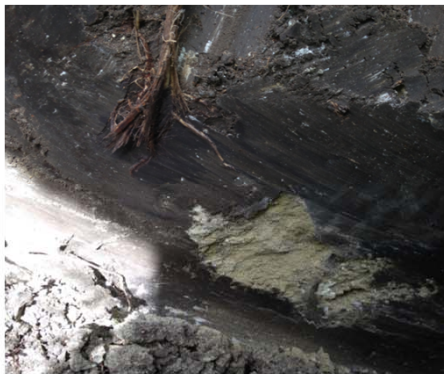
| POZO EXPLORACIÓN: | | PCA-06 | | |
|---|---|---|--|---|
| 0.00 | | Capa vegetal | | Foto 1: Indica los materiales encontrados en el PCA-06 |
| 0.90 (N.F) | | Este material es de color negro formando un relleno al volteo realizado con material del sitio, restos de arboles y materiales de construcción y no presenta una correcta compactación. | | |

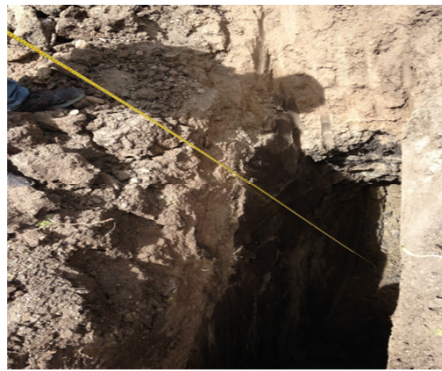
Foto 1: Indica los materiales encontrados en el PCA-07

| 0.70 (N.F) | | Este material es de color café claro formando un relleno con material de arenoso y tiene una consistencia firme y una cementación media. | |
| 2.80 | | Material arcilloso de color negro, la muestra se presenta humeda. Este material posee una consistencia de firme a blanda, la cementación del suelo donde se realiza la exploración es firme, además el material presenta una tenacidad baja y plasticidad media. | |

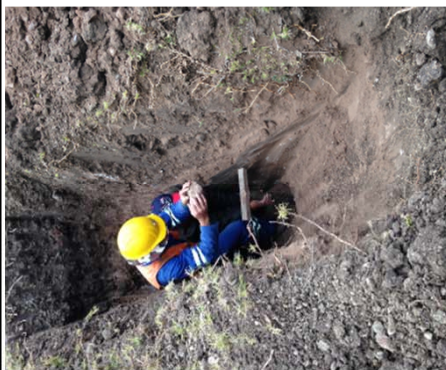
Foto 1: Indica los materiales encontrados en el PCA-08

| Este material es de color negro claro formando un relleno con material arenoso y tiene una consistencia de firme a blanda y una cementación media. | | | | | | | | | | | | | | | | | | | | | | | | | | | | | | | |
| 2.50 |

| <p>Material arenoso de color café con visibilidad de partículas gruesos, la muestra se presenta seca. Este material posee una consistencia de firme a blanda, la cementación del suelo donde se realiza la exploración es firme, además el material presenta una tenacidad baja.</p>

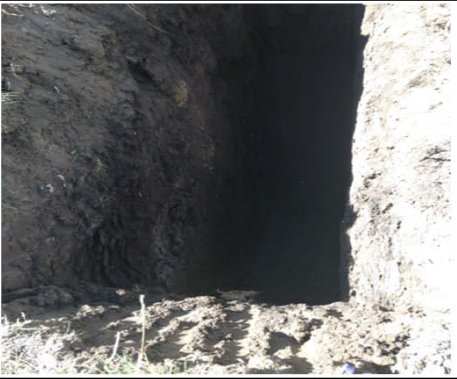
| 0.00 | | Capa vegetal | <b>Foto 1:</b> Indica los materiales encontrados en el PCA-09<br> |
| 0.90 | | Este material es de color negro formando un relleno al volteo realizado con material del sitio, restos de arboles y no presenta una correcta compactación. | <b>Foto 2:</b> Indica el PCA 09<br> |
| 1.30 (N.F) | | Material arcilloso de color plomo oscuro, la muestra se presenta humeda. Este material posee una consistencia de firme a blanda, la cementación del suelo donde se realiza la exploración es firme, además el material presenta una tenacidad baja y plasticidad media. | |

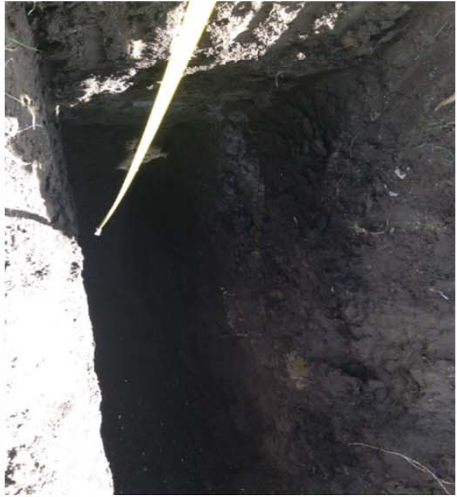
| 2.90 | | <b>Muestra 1</b><br>LL: 65.00%<br>LP: 34.00%<br>IP: 31.00%<br>% Humedad: 31.00%<br><br><b>Clasificación</b><br>SUCS: GM<br>AASTHO: A-2-6<br><br><b>Gradación:</b><br>Grava: 51.00%<br>Arena: 18.00%<br>Finos: 31.00% | |

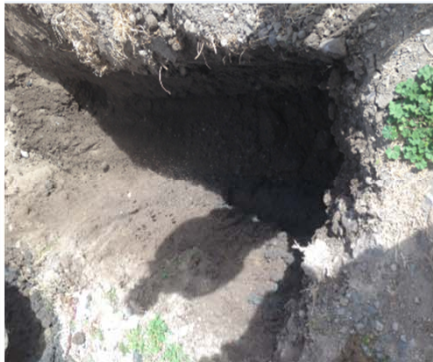
Foto 1: Indica los materiales encontrados en el PCA-10

| 0.70 | | Este material es de color negro formando un relleno al volteo realizado con material del sitio, restos de arboles y no presenta una correcta compactación. | |
| 3.10 | | Material arcilloso de color plomo, la muestra se presenta humeda. Este material posee una consistencia de firme a blanda, la cementación del suelo donde se realiza la exploración es firme, además el material presenta una tenacidad baja y plasticidad media. | |

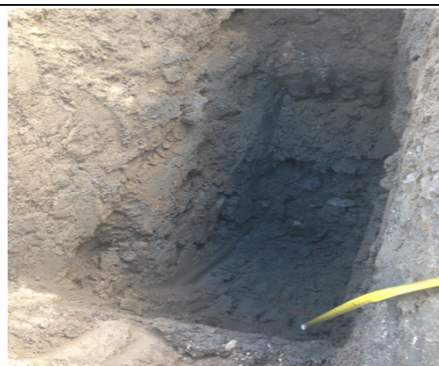
| Material arcilloso de color gris oscuro, la muestra se presenta saturada. Este material posee una consistencia blanda, la cementación del suelo donde se realiza la exploración es media, además el material presenta una tenacidad baja y plasticidad alta. Además se observó durante la exploración que a la profundidad de 2.35 m existen ojos de agua.<br><br>

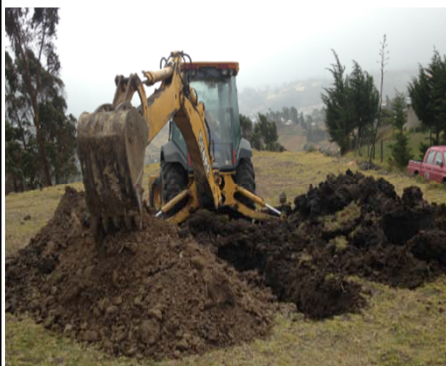
| POZO EXPLORACIÓN: | | PCA-12 | | |
|---|---|---|--|---|
| | | Material arcilloso de color gris oscuro. Este material posee una consistencia blanda, la cementación del suelo donde se realiza la exploración es media, además el material presenta una tenacidad y plasticidad alta. | | |

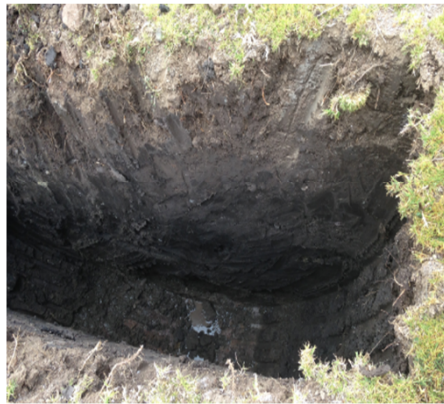
Foto 1: Indica los materiales encontrados en el PCA-13

| 1.8 | | Este material es de color negro formando un relleno al volteo realizado con material del sitio, restos de materiales de construcción y no presenta una correcta compactación. | |
| 4.00 | | Material arcilloso de color negro con estratificación homogénea. Este material posee una consistencia media, la cementación del suelo donde se realiza la exploración es media, además el material presenta una tenacidad y plasticidad alta. | |
| 5.00 | | Material arcilloso de color gris claro con presencia de lentes de arcilla color rojizo, la muestra se presenta saturada. Este material posee una consistencia blanda, la cementación del suelo donde se realiza la exploración es débil, además el material presenta una tenacidad baja y plasticidad alta. Además se observó durante la exploración que al fondo de la calicata existen ojos de agua. | |

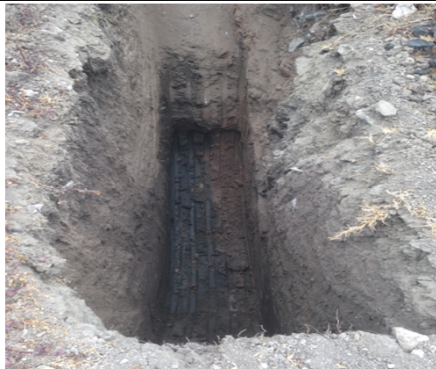
| POZO EXPLORACIÓN: | | PCA-14 | | |
|---|---|---|--|---|
| 0.00 | | Capa vegetal | | <b>Foto 1:</b> Indica los materiales encontrados en el PCA-14<br> |
| 2.00 | | Este material es de color café claro formando un relleno con material de sitio y presencia de materiales de construcción y basura, tiene una consistencia y una cementación media. | | |
| 2.50 | | De la profundidad de 2.00 m a 2.50 m se observa un contacto de materiales al lado izquierdo el material de color gris tipo arcilloso y al lado derecho un material color café con consistencia de firme a blanda. | | <b>Foto 2:</b> Indica el PCA 14 |

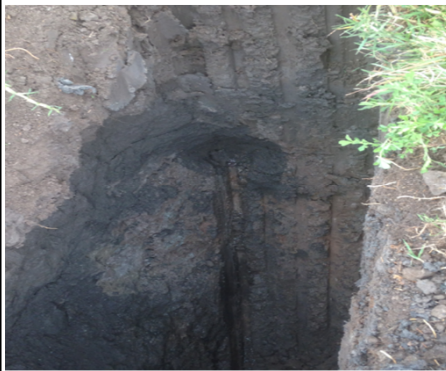
Foto 1: Indica los materiales encontrados en el PCA-15

| POZO EXPLORACIÓN: | | | PCA-15 | | |
|---|---|---|---|---|--|
| 1.30 | | Material arcilloso de color café oscuro, la muestra se presenta semisaturada. Este material posee una consistencia blanda, la cementación del suelo donde se realiza la exploración es media, además el material presenta una tenacidad media y plasticidad alta. | | | |
| 5.00 | | Material arcilloso de color gris oscuro, la muestra se presenta saturada. Este material posee una consistencia blanda, la cementación del suelo donde se realiza la exploración es baja, además el material presenta una tenacidad baja y plasticidad alta. Además se observó durante la exploración que al fondo de la exploración hay agua y que las paredes de la calicata fueron muy débiles durante la exploración ya que se derrumbaron. | | | |

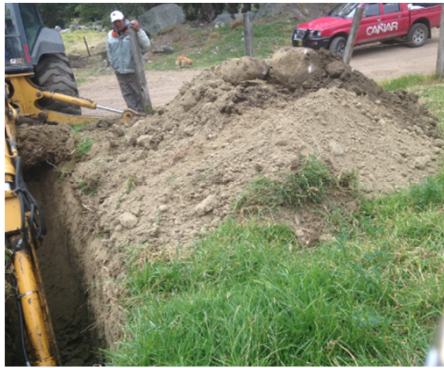
| POZO EXPLORACIÓN: | | PCA-16 | | | |
|---|---|---|---|---|---|
| | | Material arenoso de color amarillo claro con presencia de clastos de hasta 0.70 m. Este material posee una consistencia firme, la cementación del suelo donde se realiza la exploración es media, además el material presenta una tenacidad y plasticidad baja. | | | |

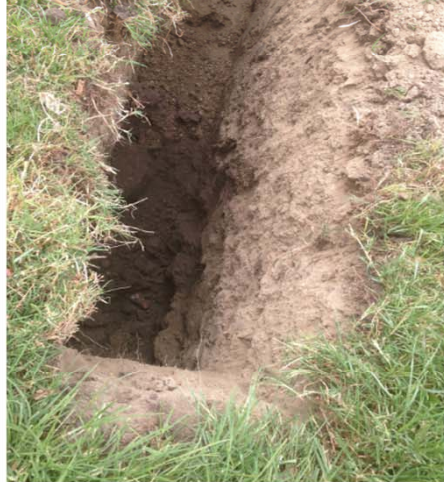
| POZO EXPLORACIÓN: | | PCA-16 | | | |
|---|---|---|---|---|---|
| | | Material arenoso de color café oscuro con presencia de clastos redondeados de 3 a 25 cm. Este material posee una consistencia muy dura, la cementación del suelo donde se realiza la exploración es fuerte, además el material presenta una tenacidad y plasticidad baja. | | | |

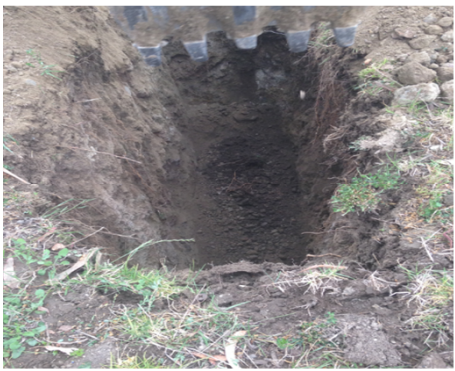
| <b>POZO EXPLORACIÓN:</b> | | <b>PCA-17</b> | |
|---|---|---|---|
| | | | <b>Foto 1:</b> Indica los materiales encontrados en el PCA-17<br> |

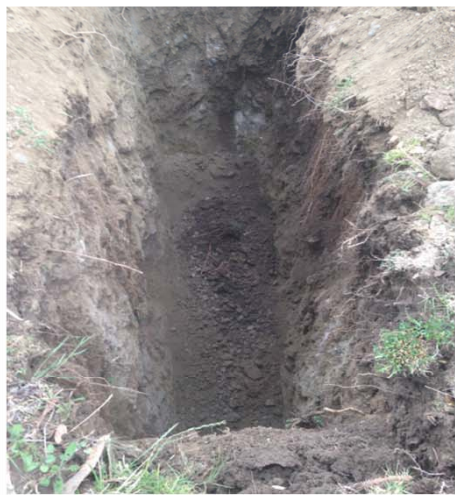
| <b>POZO EXPLORACIÓN:</b> | | <b>PCA-17</b> | |
|---|---|---|---|
| | | | <b>Foto 2:</b> Indica el PCA 17<br> |

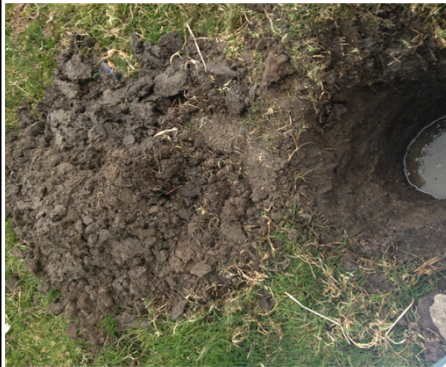
| 0.60 | | Material arcilloso de color gris oscuro, la muestra se presenta saturada. Este material posee una consistencia blanda, la cementación del suelo donde se realiza la exploración es media, además el material presenta una tenacidad baja y plasticidad alta. Además se observó durante la exploración que el agua subterránea emerge mientras que el pozo esta abierto. | | |

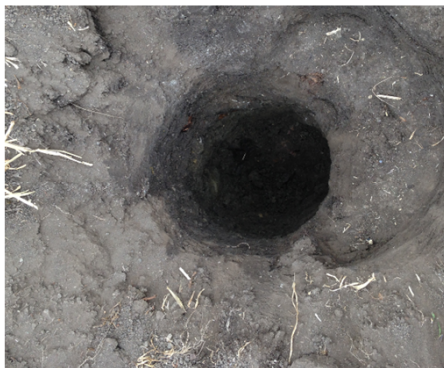
| POZO EXPLORACIÓN: | | | | PCA-19 | | | |
|---|---|---|---|---|---|---|---|
| | | Este material es de color gris compuesto por material fino. Este material posee una consistencia blanda, la cementación del suelo donde se realiza la exploración es media, además el material presenta una plasticidad baja. | | | | | |

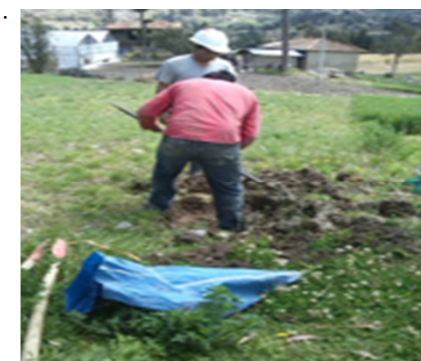
**Foto 1:** Indica los materiales encontrados en el PCA-20

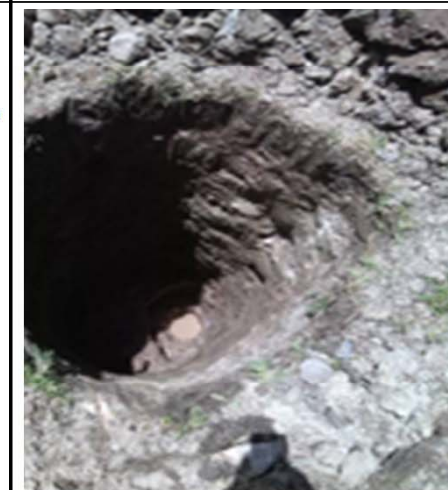
**Foto 2:** Indica el PCA 20

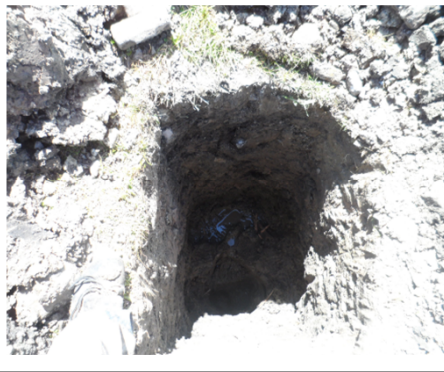
Foto 1: Indica los materiales encontrados en el PCA-21

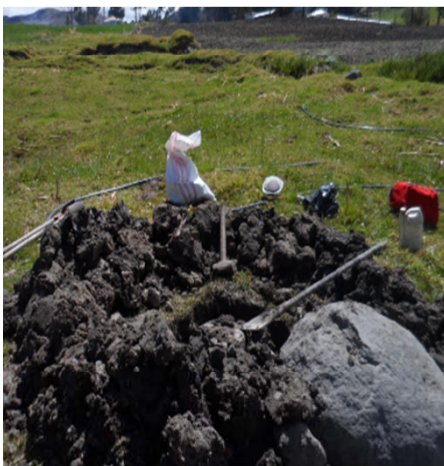
Foto 2: Indica el PCA 21

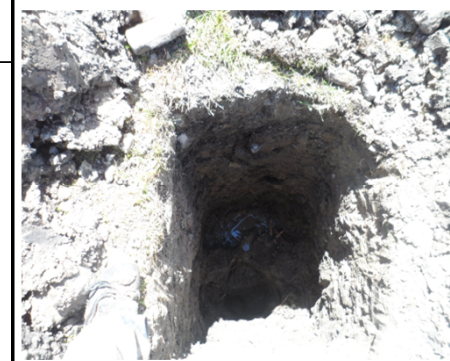
**Foto 1:** Indica los materiales encontrados en el PCA-21

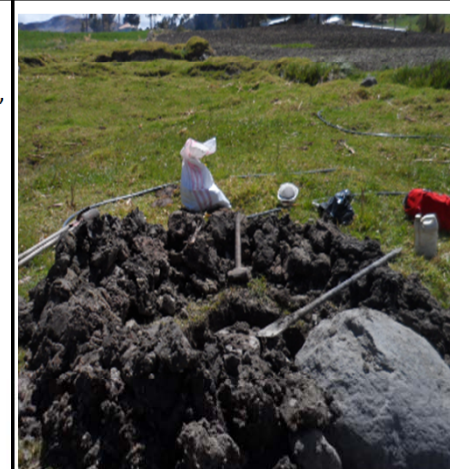
**Foto 2:** Indica el PCA 21
