MANUAL PARA LA CONSERVACIÓN PREVENTIVA, MONITOREO Y MANTENIMIENTO EN CONJUNTOS HISTÓRICOS

PLAN PILOTO DE CONSERVACIÓN PREVENTIVA DE SAN ROQUE

UNIVERSIDAD DE CUENCA
FACULTAD DE ARQUITECTURA Y URBANISMO

Tesis de Arquitectura

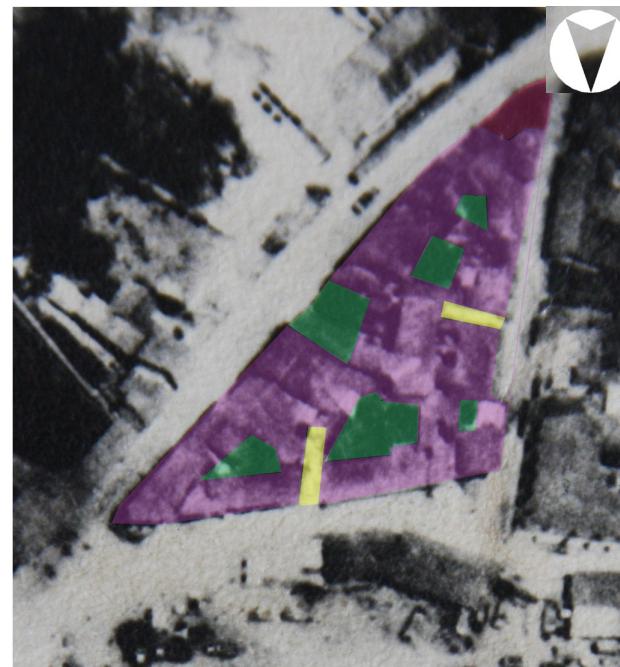
Figura N°98: Año 1954

Al analizar el estado actual de la manzana de estudio se puede determinar que el porcentaje de zonas libres se ha reducido a aproximadamente el 6% del área total de la manzana, por lo que el 94% corresponde a zonas construidas, además han desaparecido los caminos hacia predios interiores y hacia ningún frente se observan vacíos espaciales.

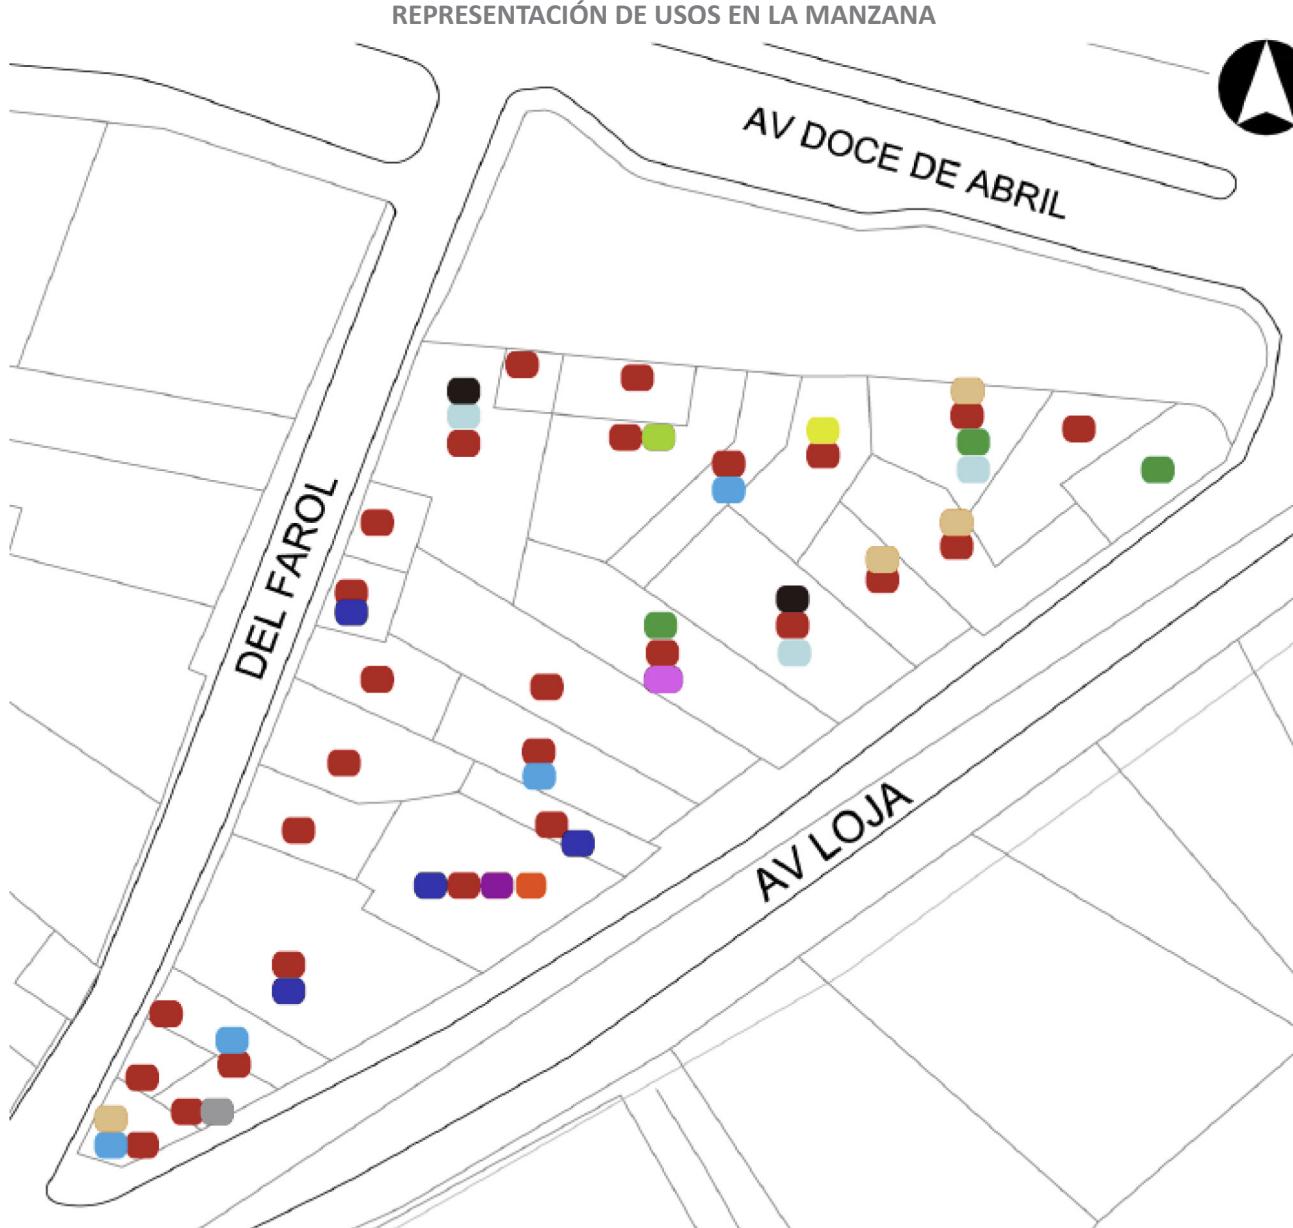
Se ha realizado el análisis de los usos en cada edificación y se tiene como resultado que un 96.40% del total tienen un uso de vivienda , compartido con usos complementarios como el de tienda de abarrotes en un 14.30%, seguido de bares en un 10.70%.

En la Figura N°126 se puede observar la manzana con la representación de los diferentes usos que existen en cada edificación.

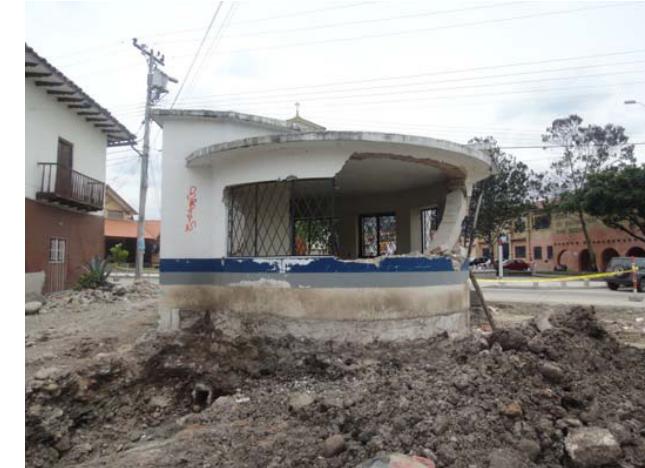
Figura N°141: Estado de PAI durante la intervención

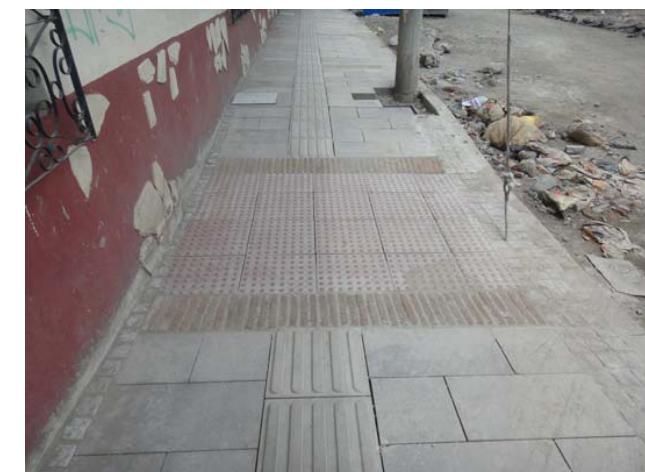
Figura N°142: Estado actual de calzada luego de la intervención

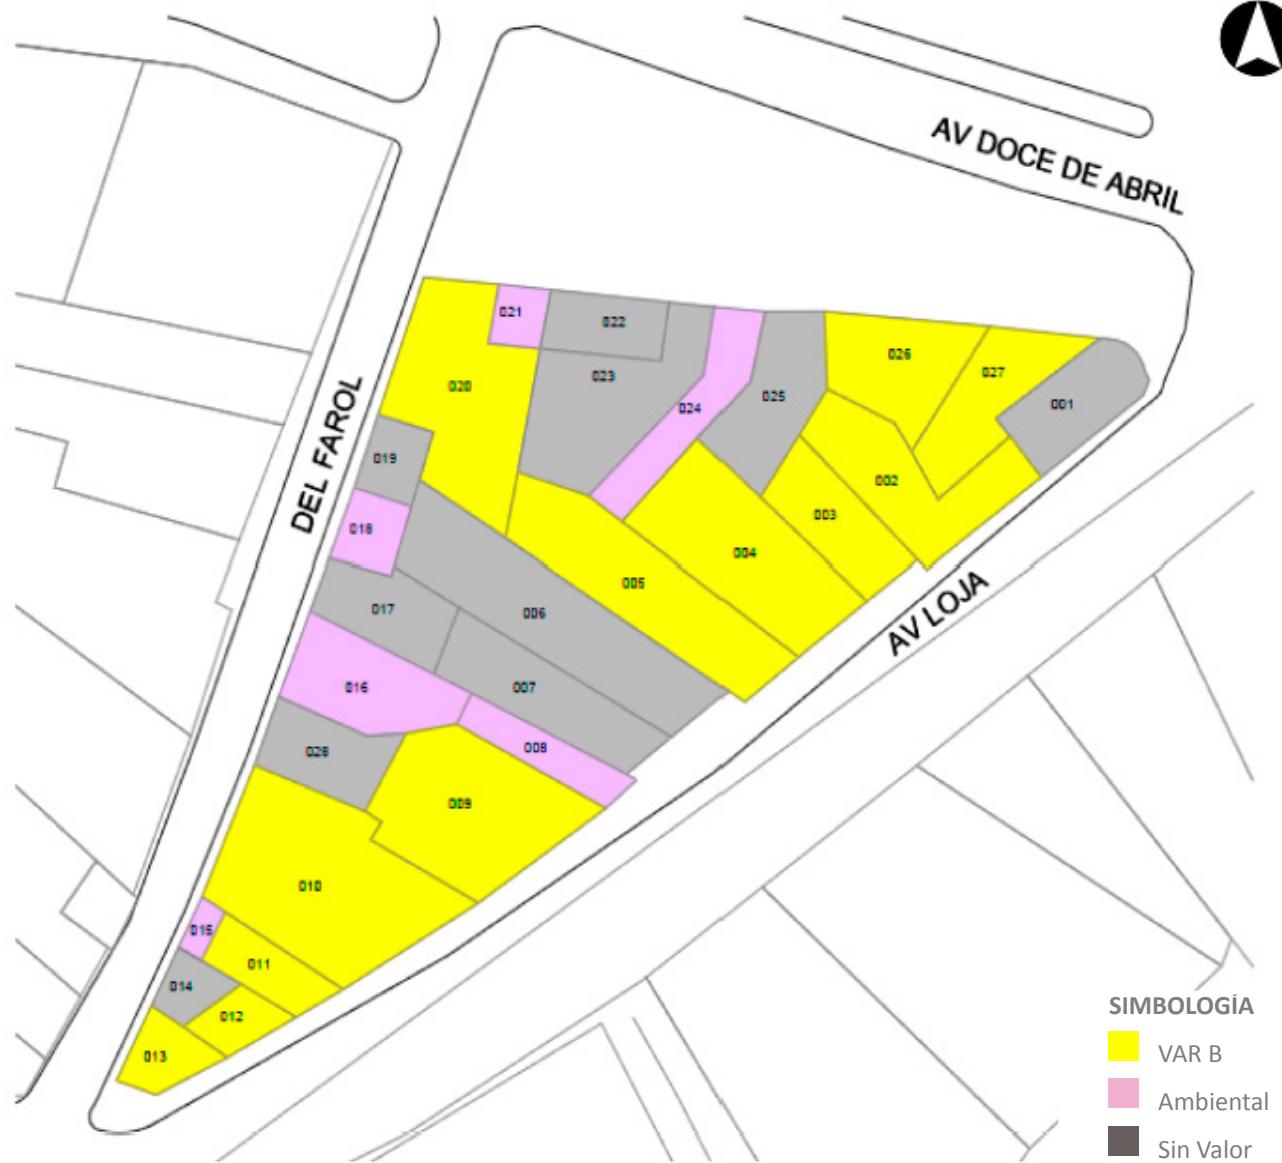
Figura N°144
Fuente: Opción de Restauración 2012 - 2013

PLANO DE VALORACIÓN DE LA MANZANA

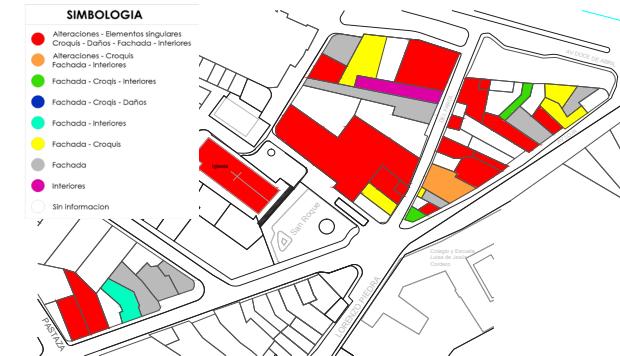
Figura N°153: Plano de Información Obtenida en el Barrio

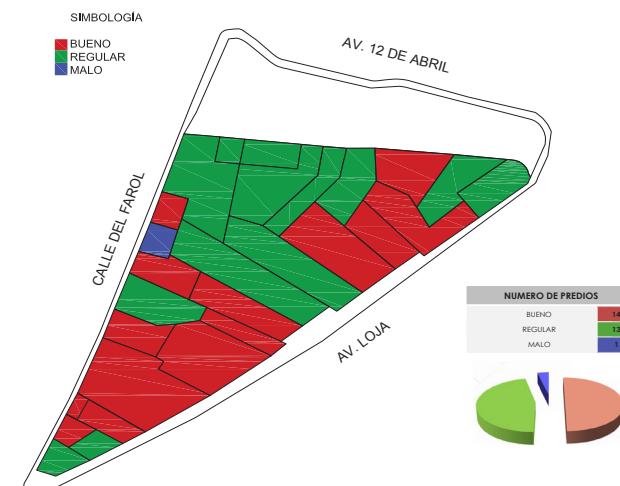
Figura N°154: Plano de Estado de Fachadas

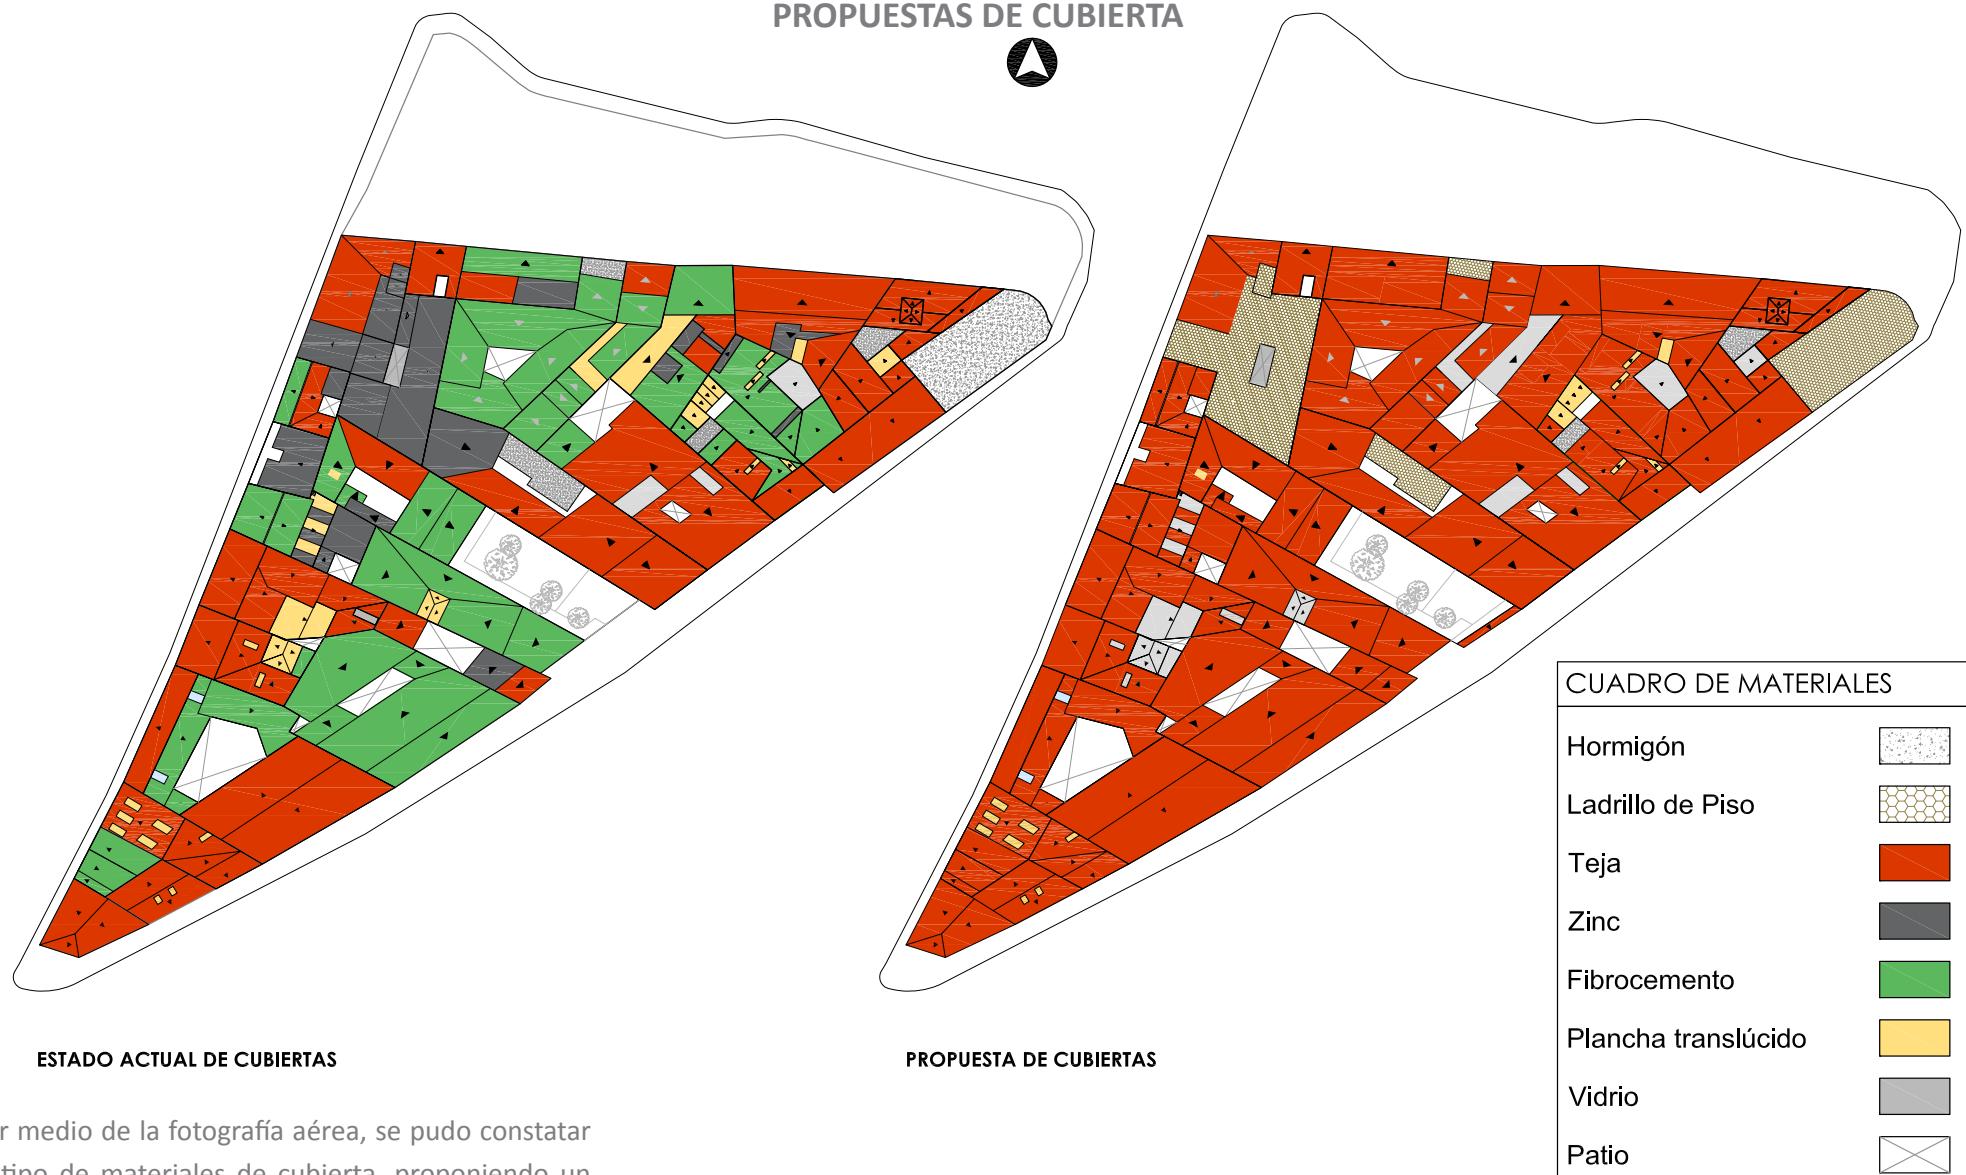
Por medio de la fotografía aérea, se pudo constatar el tipo de materiales de cubierta, proponiendo un cambio en los materiales, para volver al uso de la teja. (Figura N°177).
