UNIVERSIDAD DE CUENCA
FACULTAD DE ARTES
CARRERA DE DISEÑO INTERIOR

"Rediseño del Mirador de Turi."

CUENCA - ECUADOR
2014

Proyecto Final de Graduación

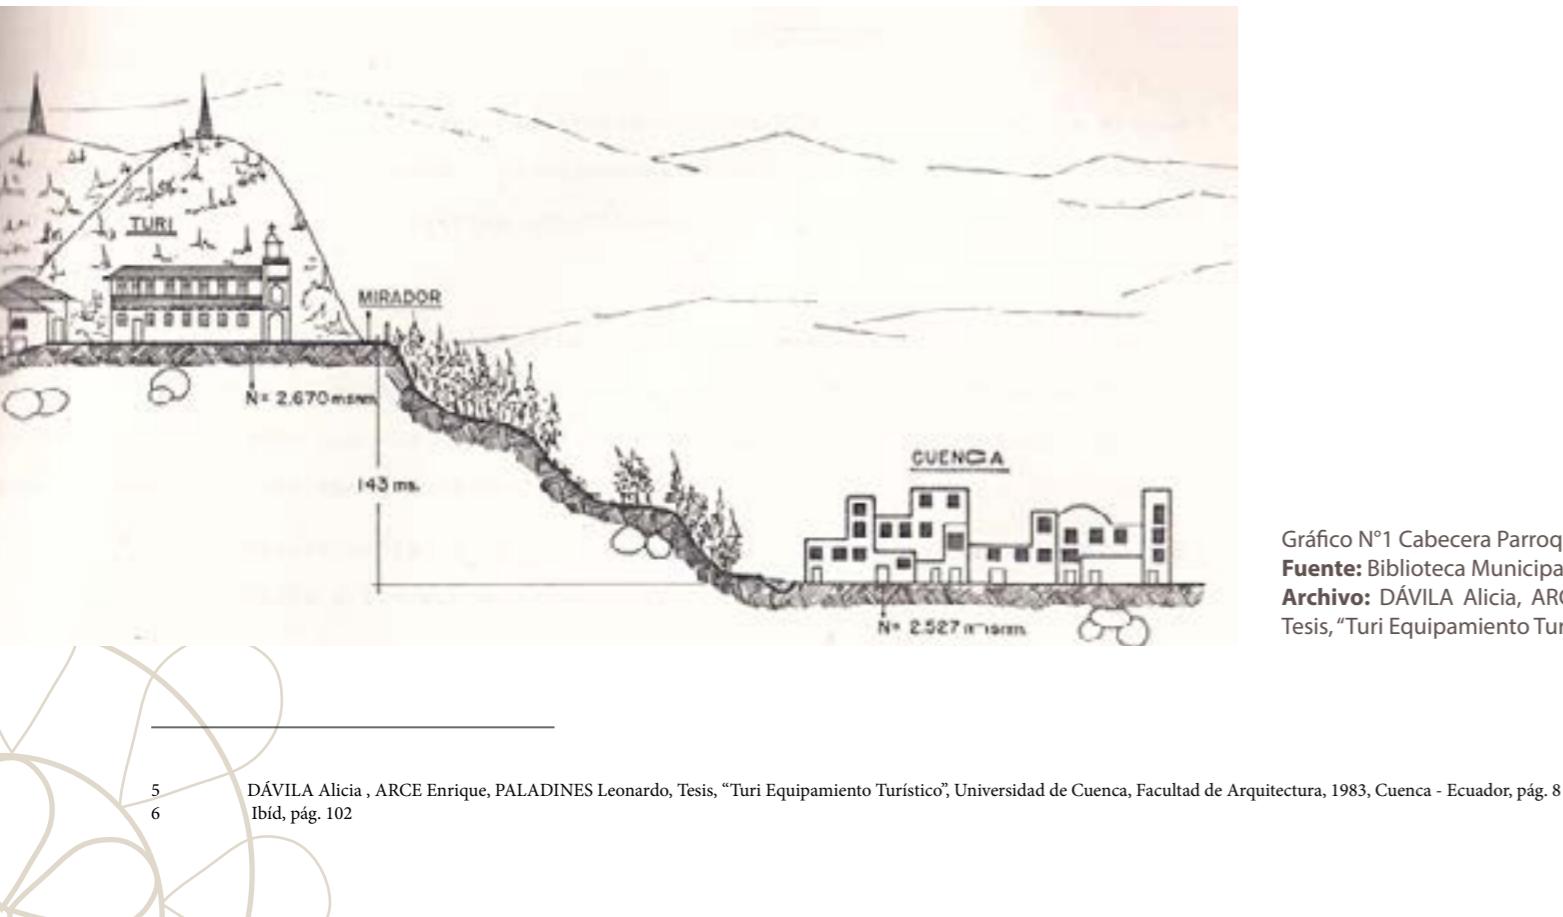
Gráfico N°1 Cabecera Parroquial con Relación a su Topografía

"En el extremo Norte de la Cabecera Parroquial, el mismo que se ubica frente al conjunto urbano de Cuenca, presenta como puntos relevantes de su topo-grafía a cinco colinas; las mismas que alcanzan alturas muy similares y que fluctúan alrededor de los 2.700 m.s.n.m."⁶

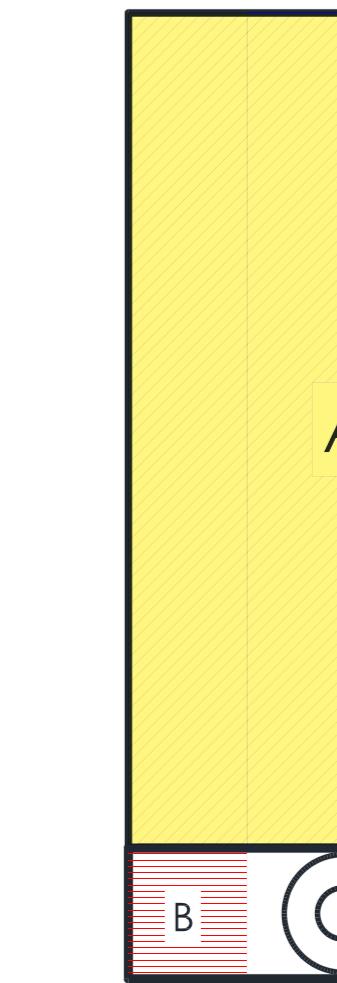
ACCESO ESTERIOR

- A. CUBIERTA DE TEJA
- B. BALCONES

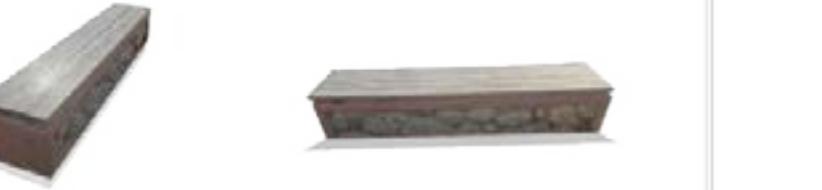
FOTOGRAFÍAS

ESPECIFICACION: BANCA
CANTIDAD: 4/4

Encontramos cuatro bancas a lo largo de la terraza del mirador, su forma al ser regular está aplicada correctamente, su materialidad consideramos que al tener rugosidades da lugar a formación de musgo y se dificulta la limpieza y tiene una apariencia de estar en mal estado y sucio. Cumple su función.

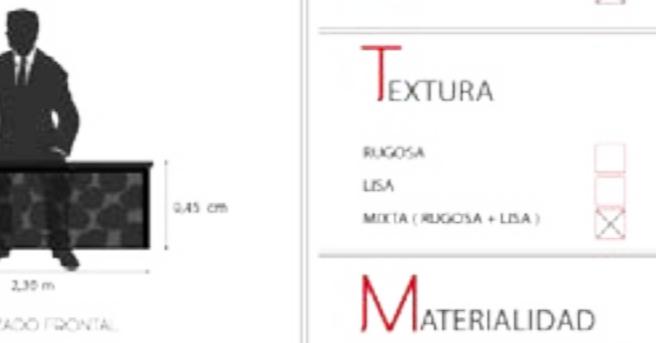
MEDIDAS

ALZADO FRONTAL

ALZADO LATERAL

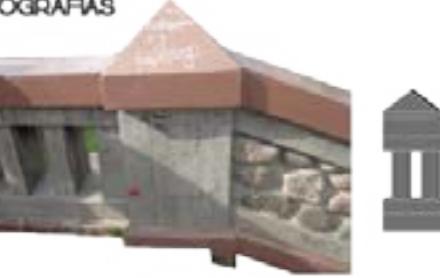
FOTOGRAFÍAS

ESPECIFICACION: BARANDA
CANTIDAD: 1/1

La baranda se desplaza a lo largo del mirador, su forma rectangular y su color gris da una sensación muy fría al espacio haciéndolo poco acogedor. Cumple su función.

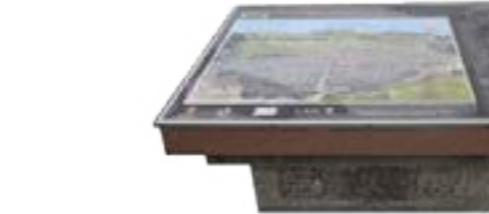
FOTOGRAFÍAS

ESPECIFICACION: Paneles informativos
CANTIDAD: 1/2

Los paneles informativos encontramos dos que se están ubicados a lo largo del mirador. El primero se encuentra el mapa de la ciudad, su tamaño es desproporcionado y la ubicación no es la correcta, la materialidad da un aspecto deteriorado y sucio.

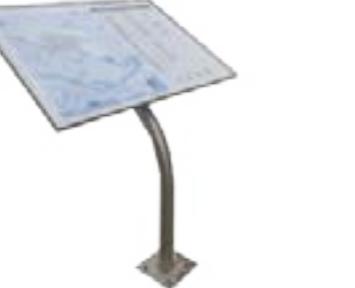
FOTOGRAFIAS

ESPECIFICACION: PANELES INFORMATIVOS
CANTIDAD: 2/2

El segundo panel informativo está ubicado a lado izquierdo del mirador, casi pasando por desapercibido ya que su ubicación es incorrecta al estar al lado de la caseta de artesanas en donde se esconde. Su materialidad da un aspecto mas limpio al tener líneas orgánicas que produce un mejor efecto visual.

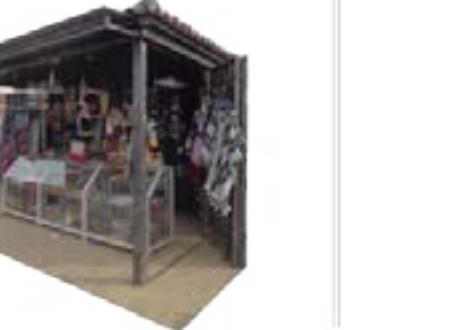
FOTOGRAFIAS

ESPECIFICACION: CASETA DE ARTESANIAS
CANTIDAD: 1

La caseta de artesanías se encuentra a un lado lateral del mirador, cumple su función de vender artesanías, sin embargo por el espacio que es mínimo no hay una buena circulación por ese espacio.

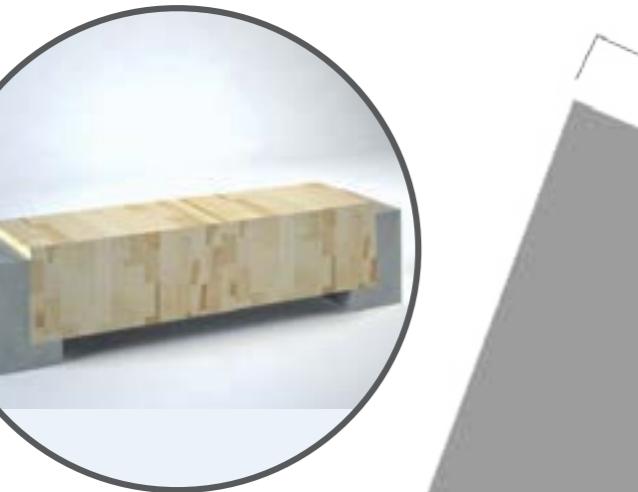
En la primera propuesta se realizó un diseño orgánico fusionando lo lineal, con un balcón principal a lo largo del frente de la iglesia, obteniendo una composición de juegos de pisos de ladrillo en zig zag y en su parte longitudinal una tira de un ladrillo hexagonal, su ingreso es de tres entradas. La primera dirige hacia la plaza central con una rampa que se ubica al este. Las gradas se encuentran en la parte oeste y centro del mirador principal.

Para direccionar e incluir a la iglesia dentro del diseño de pisos se realizó en el centro un trapezoide que a su vez se direcciona hacia el paisaje de la ciudad, este piso está conformado por ladrillo que se colocan a 45° y a su vez una franja de ladrillo hexagonal. Sus extremos texturizados con hormigón pulido.

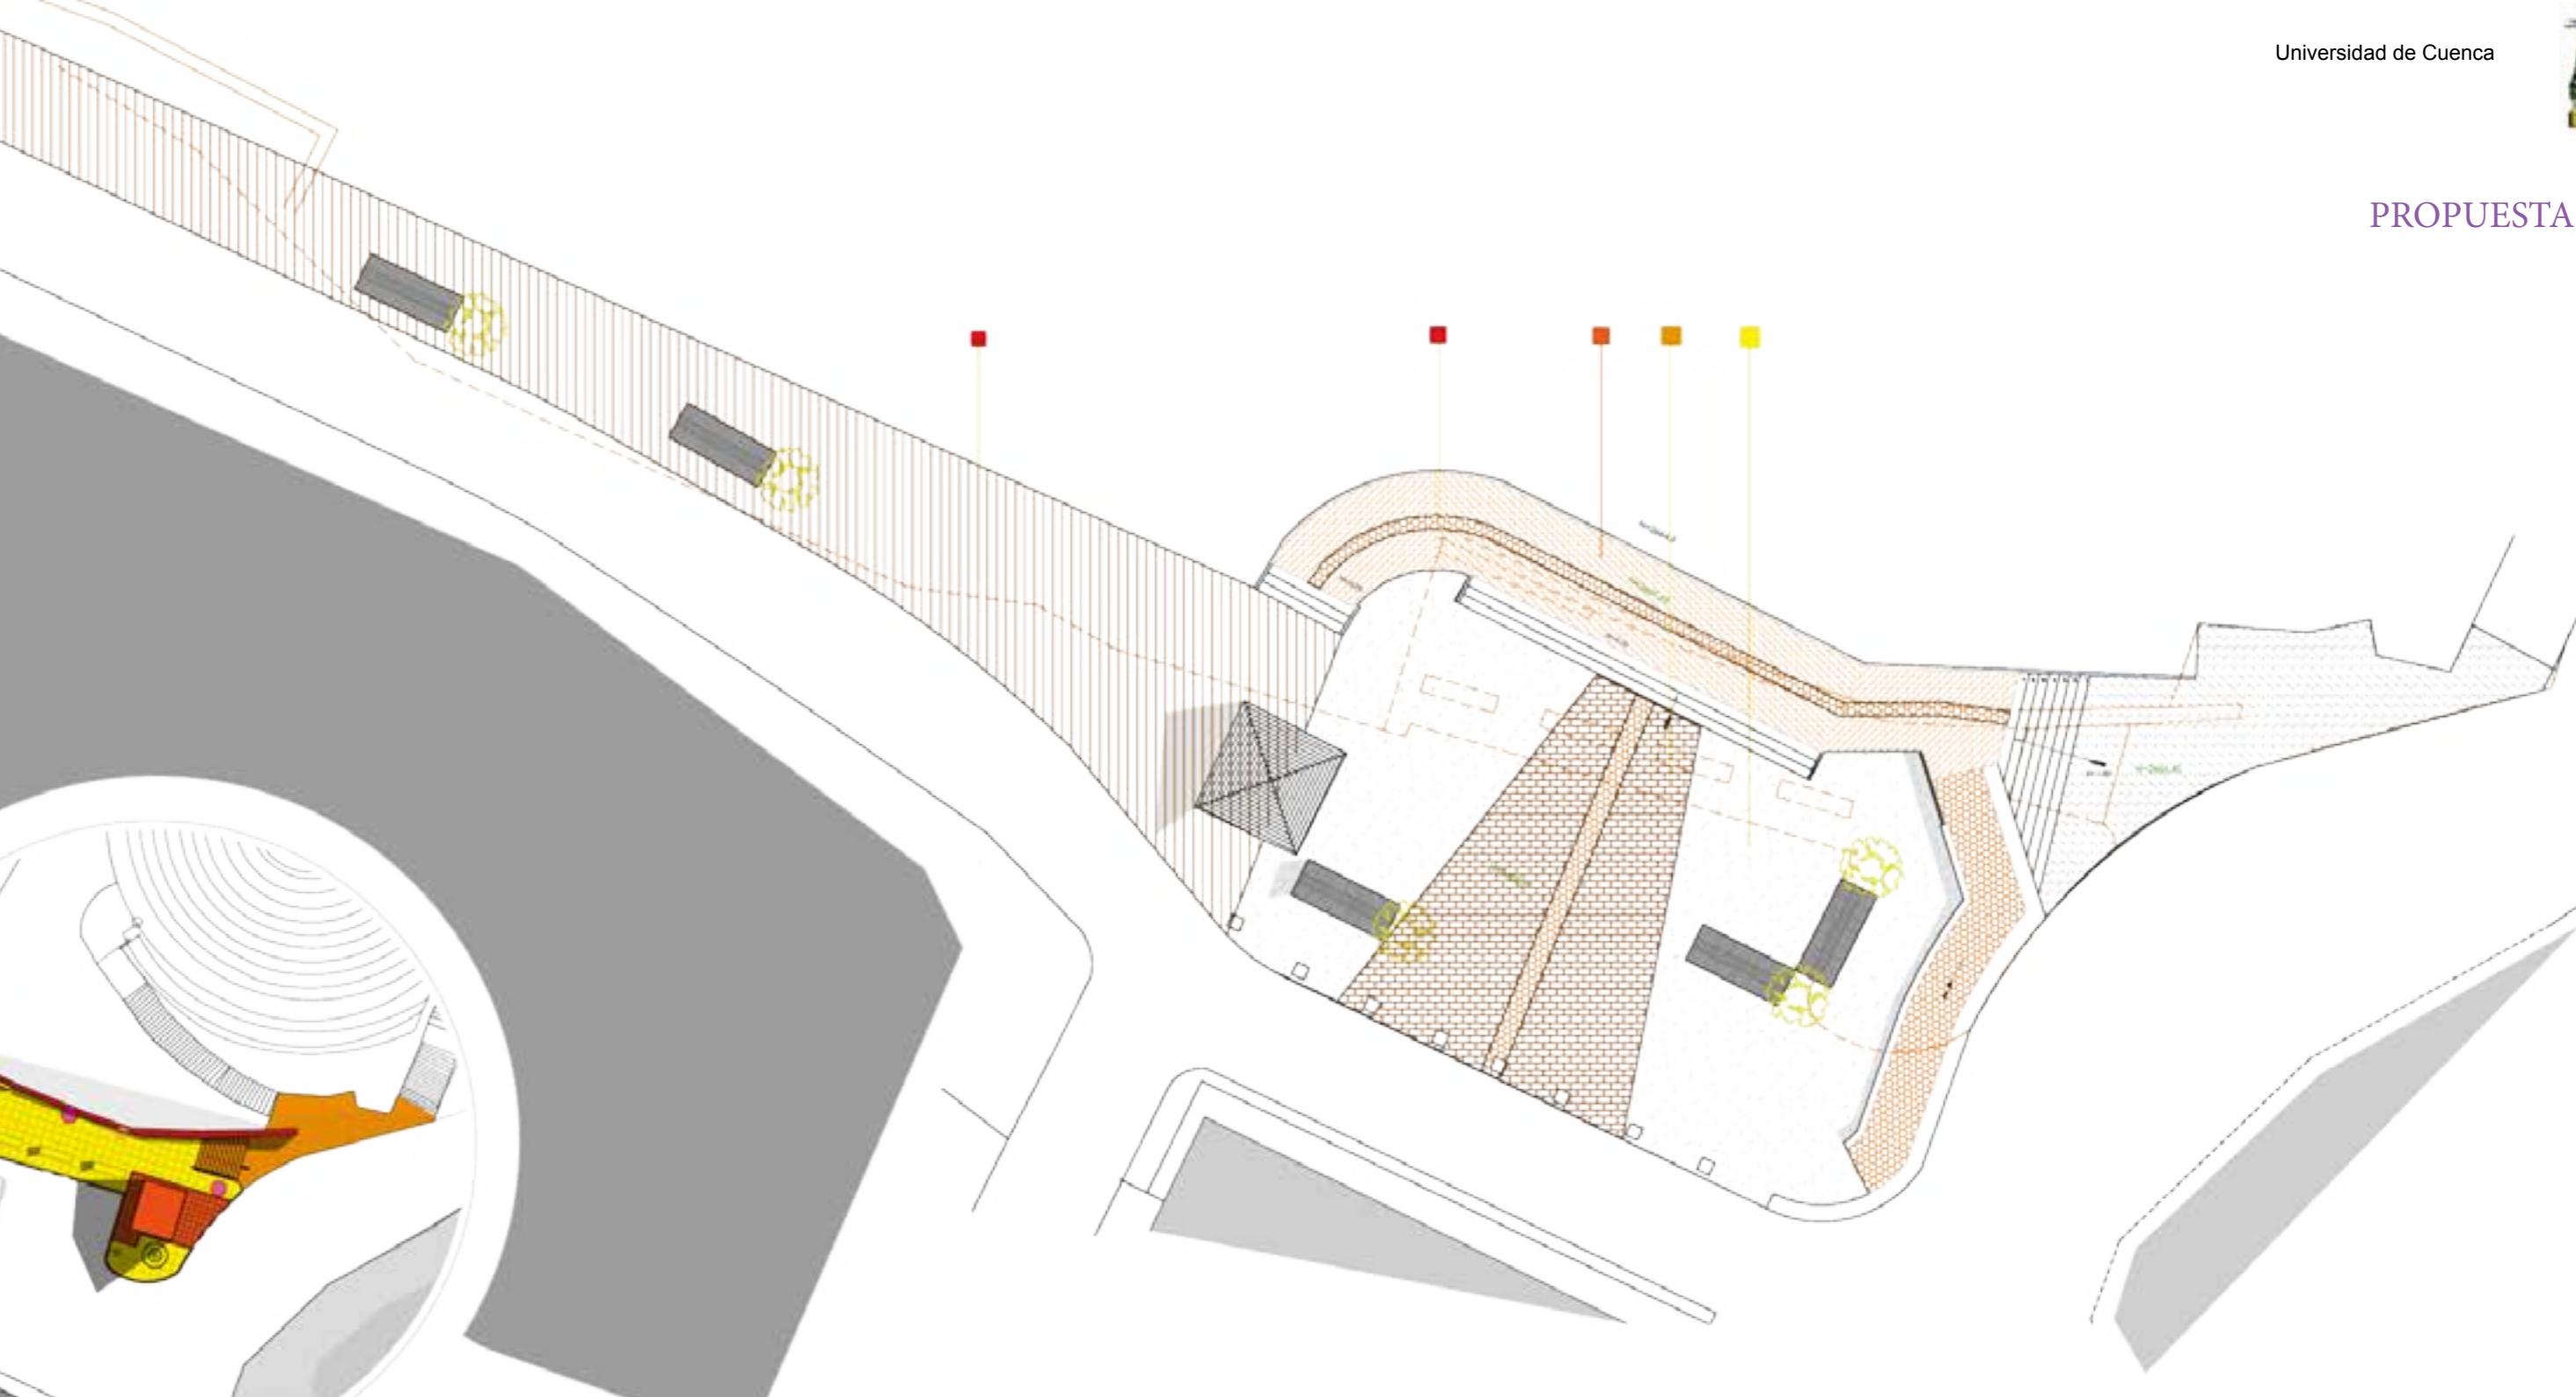
PROYUESTA A

El diseño del mobiliario consta de una banca realizada a base de hormigón texturizado y dado color con pigmentos para hormigón. La disposición de las bancas están dadas individualmente y en forma de L. Se diseño una cajeta de artesanías, por el otro lado se conforma el mirador secundario con un piso de hormigón texturizado tipo madera y se colocó dos bancas simples para dar recorrido a todo el largo oeste.

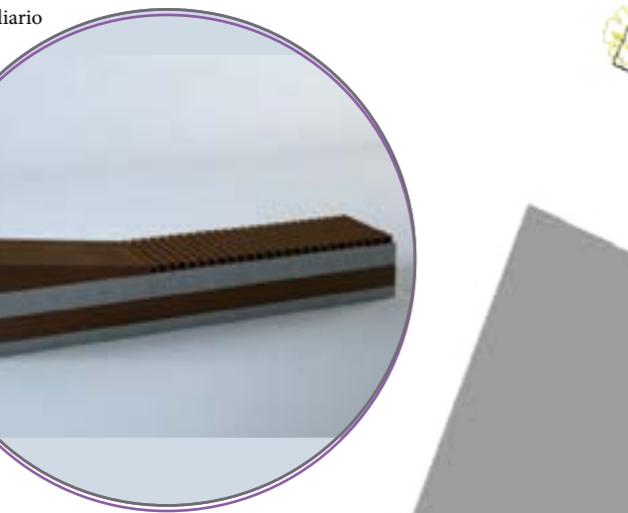
En la segunda propuesta se realizó un diseño lineal, con un balcón principal central que se compone de un juego de pisos de ladrillo y en la parte central un juego de pisos de fachuelas dando un contraste a los dos laterales, el balcón lateral tiene entrada en el este y a su vez tiene una rampa para discapacitados, está conformado por un piso de adocreto de color naranja y en su centro un color amarillo, tiene acceso a la plaza central con una grada y el tercer balcón se encuentra al oeste del mirador que tiene como acceso dos gradas que bajan y con el mismo juego de pisos.

En la plaza central está el piso está compuesto por ladrillo cuadrados, y dos rectángulos longitudinales con diferentes texturas de hormigón pulido, se ubicó dos bancas simples con su jardinera incluida. En el mirador lateral está conformado por piso de hormigón texturizado a quiebre y está ubicado dos bancas simples y jardineras pequeñas.

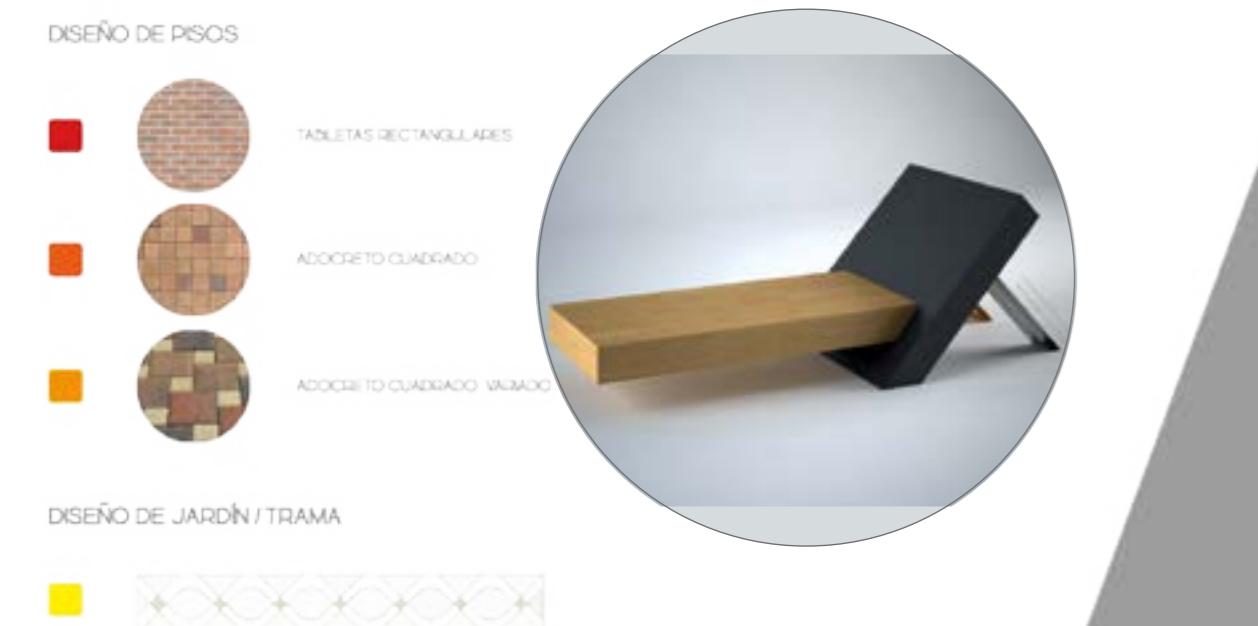
PROUESTA B

En la tercera propuesta, por jerarquizar los espacios según su importancia. Se realizó una plaza unificándola hacia la iglesia en donde se mantiene un solo nivel para así generar un solo espacio entre iglesia, calle y plaza.

El mirador principal se ubica al lado lateral izquierdo de la plaza, en donde se generó un nivel inferior a la plaza central para no obstaculizar la visibilidad para el que se encuentra en la plaza hacia el lado lateral derecho de la plaza encontramos el acceso secundario y una jardinera para ambientar el espacio y hacerlo parte del entorno.

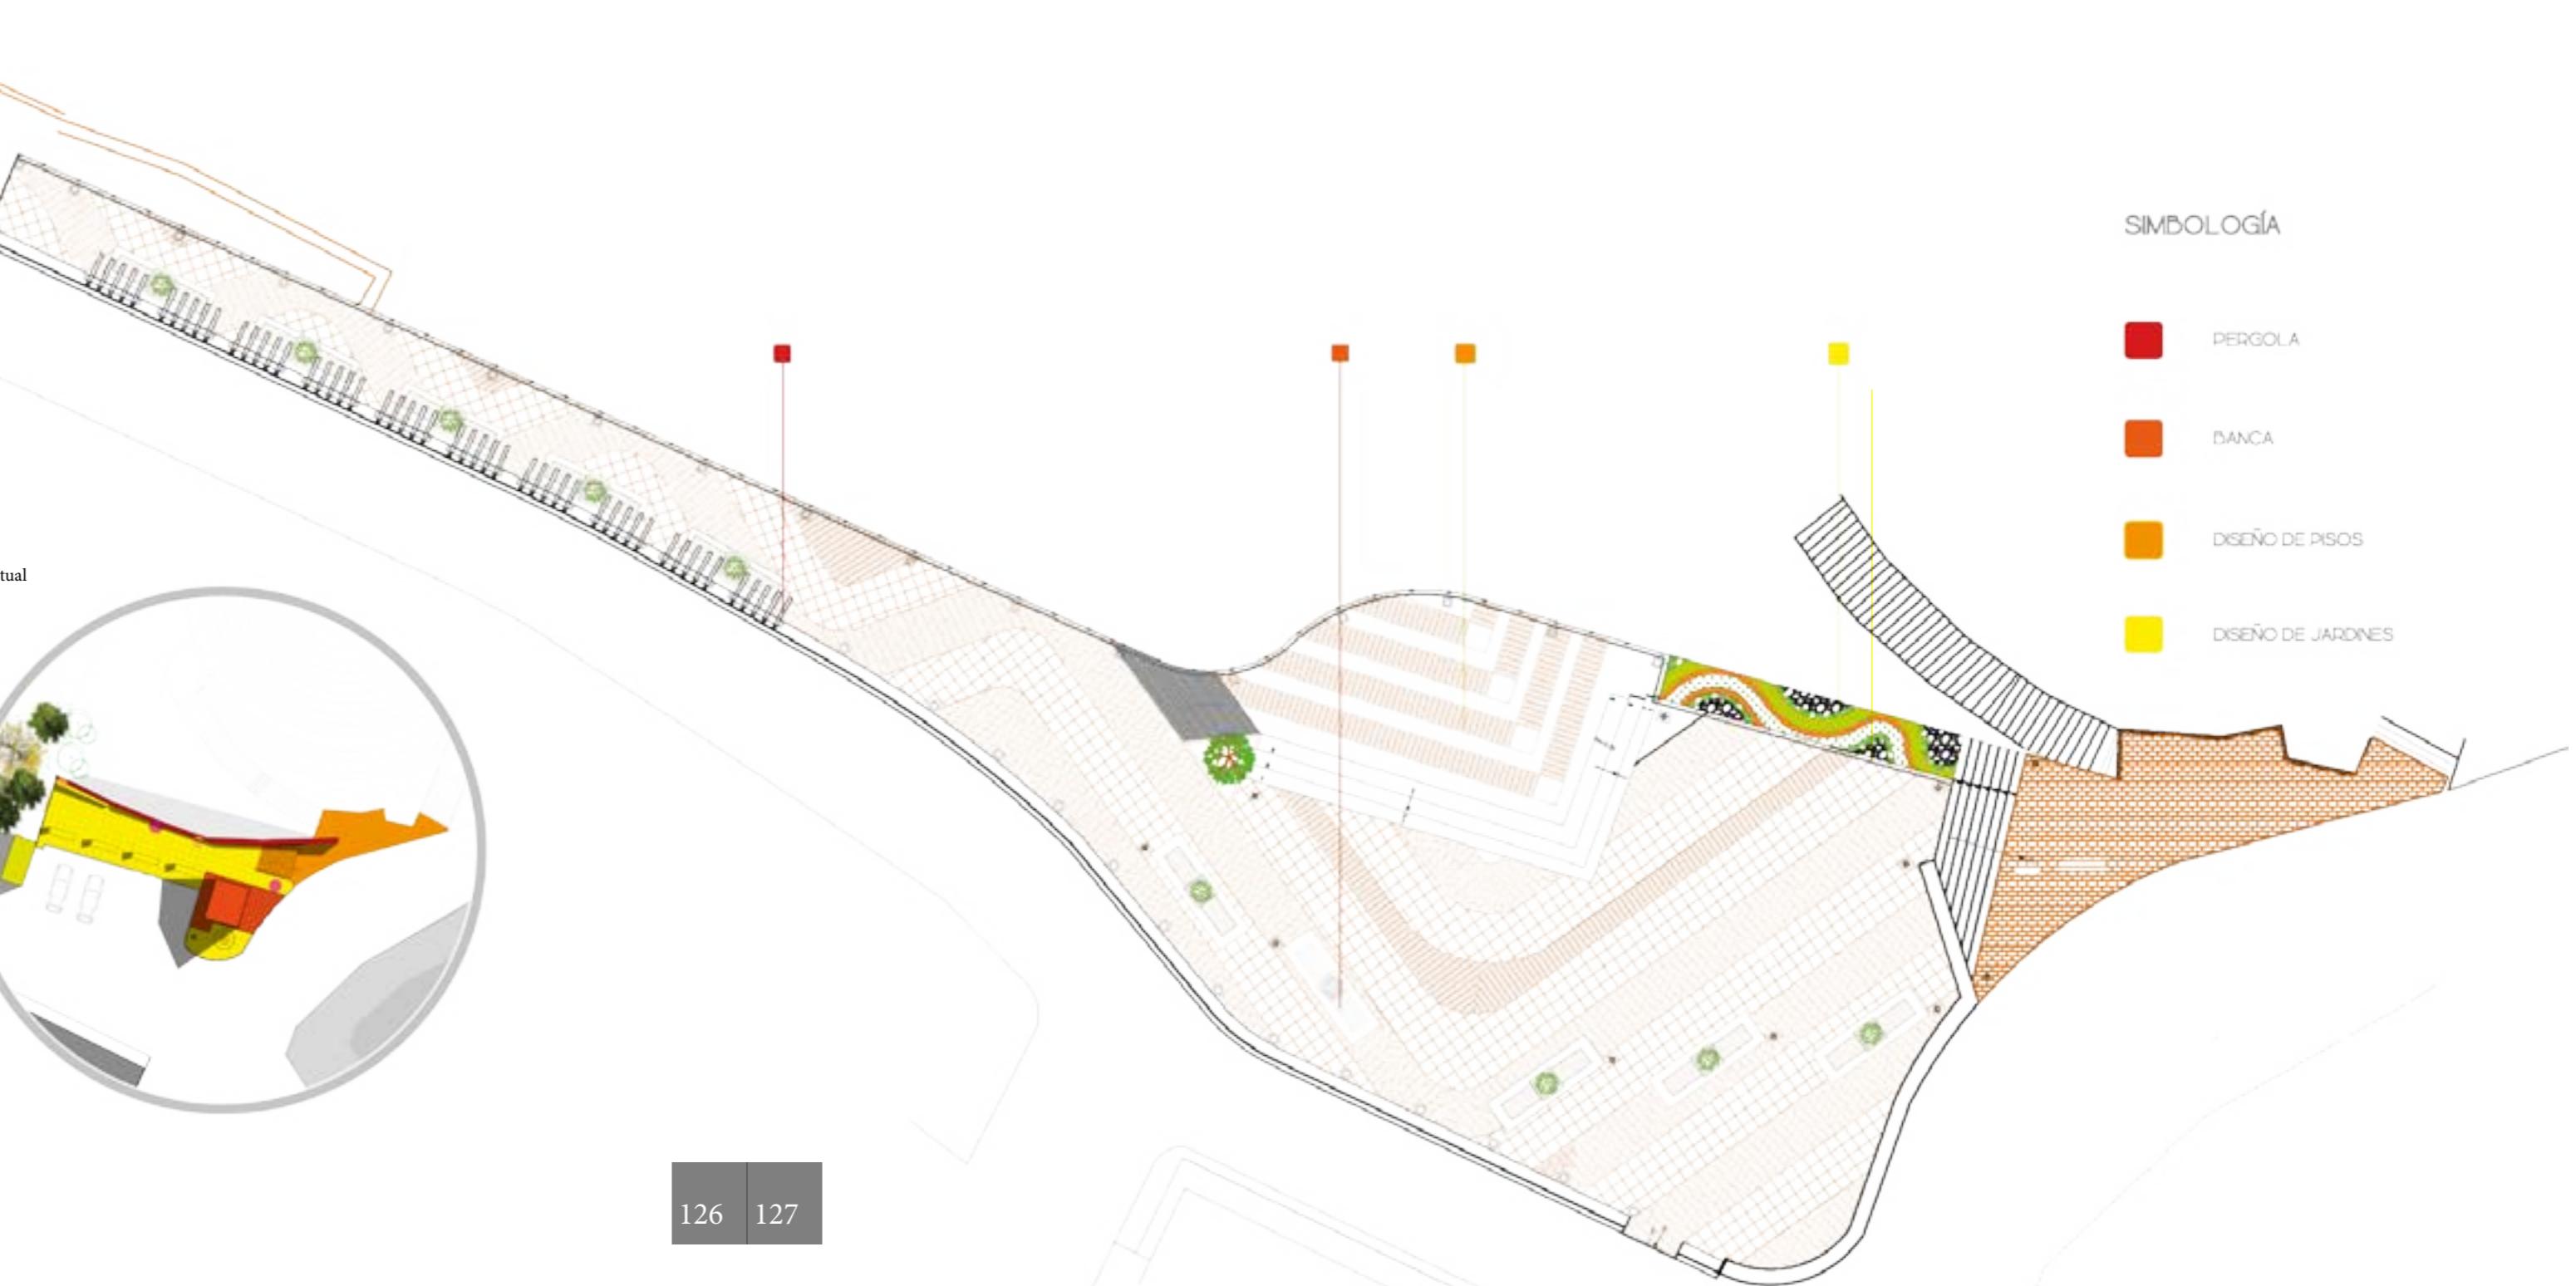
12.2. LÁMINAS TÉCNICAS

Los materiales utilizados dentro del diseño son por una parte materiales tradicionales como es el ladrillo artesanal que evoca a la historia de Turi y al mismo tiempo el diseño de pisos es generado por siluetas orgánicas representadas en las cúpulas y los ríos en donde la fluidez de sus aguas inspiró para el diseño de los pisos. El contraste de lo tradicional con lo actual se genera en diseños de barandas implantadas en el acero inoxidable y el vidrio. El mobiliario es lineal elaborado de madera y hormigón en donde incluyen mesetas dentro del mobiliario en donde se encuentran plantas de la zona para así generar un espacio unificado con el entorno. La ubicación de las bancas está dada diagonalmente para así generar una circulación que direcciona hacia el elemento más importante que es la Iglesia del mirador de Turi.

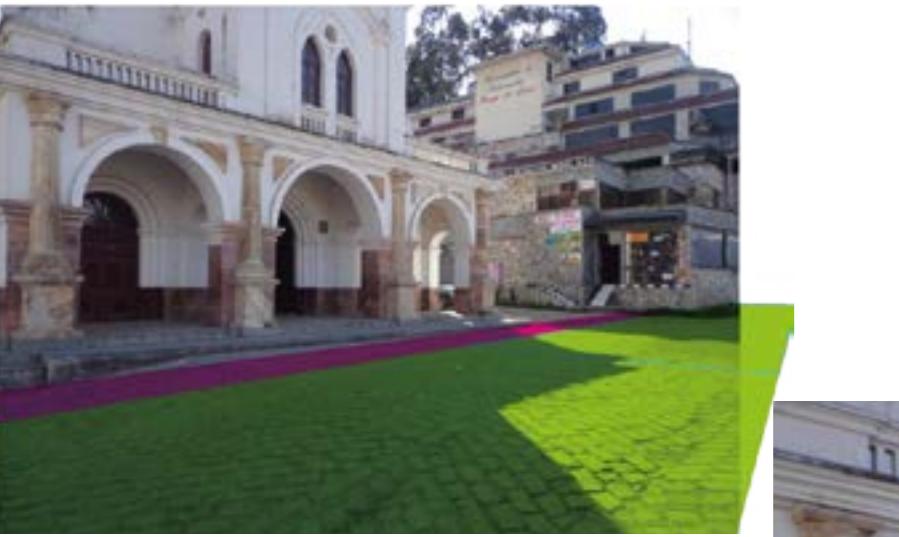
Proyección de Gráfico Digital N°2 Vista de diseño hacia vía la Iglesia
Fuente: Proyecto de Tesis
Archivo: Archivo de Tesis

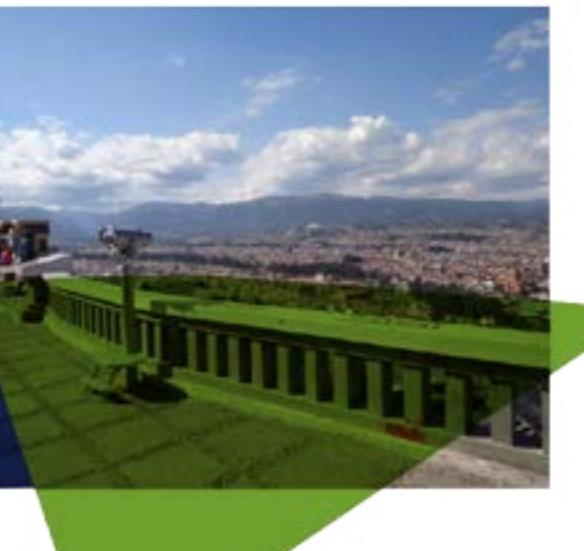
Proyección de Gráfico Digital N°3 Vista de diseño de espacio de mirador con vista a Cuenca
Fuente: Proyecto de Tesis
Archivo: Archivo de Tesis

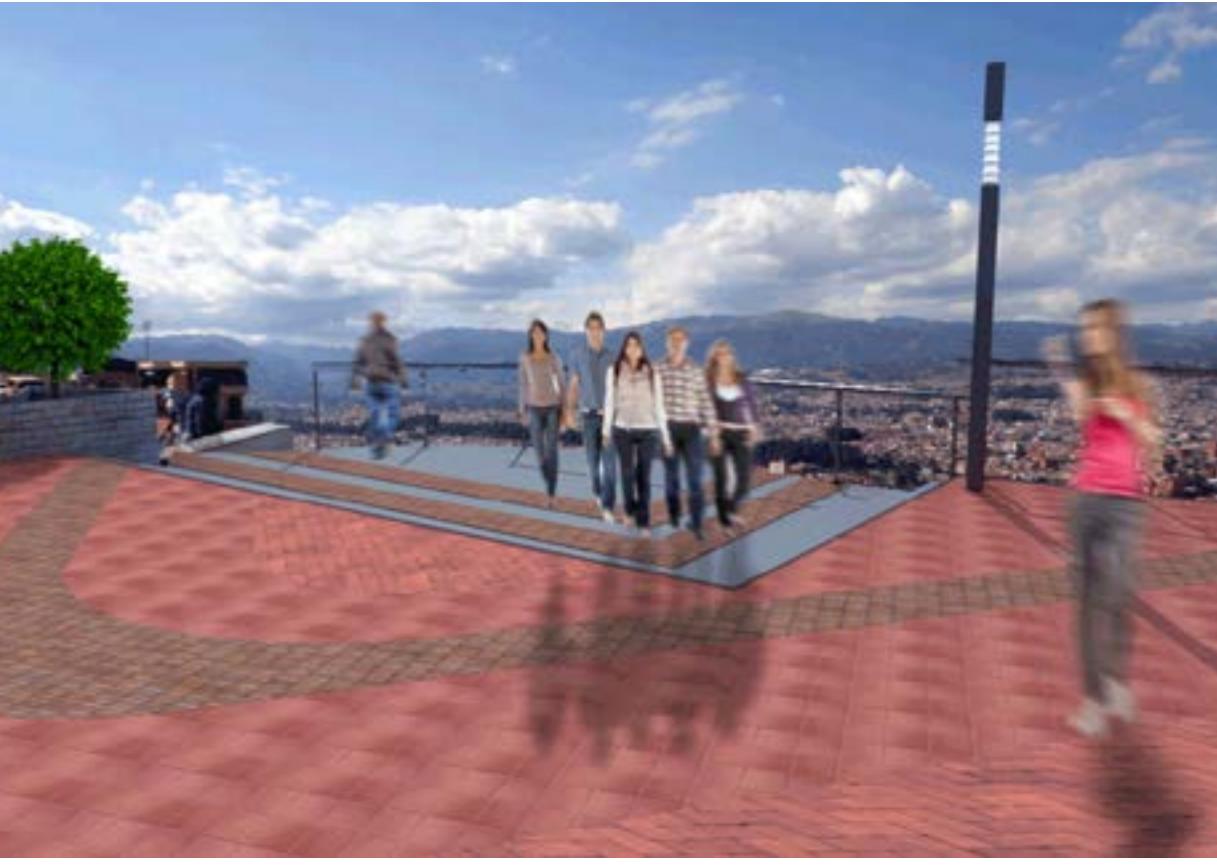
Expresión Gráfica Digital N°3 Vista de diseño hacia vía la Iglesia
Fuente: Proyecto de Tesis
Archivo: Archivo de Tesis

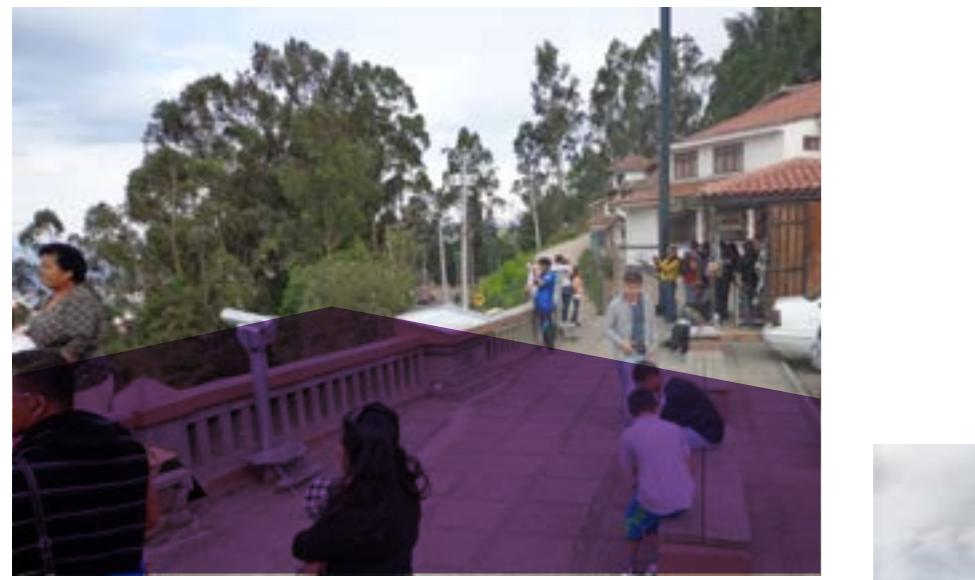
Proyección de Gráfico Digital N°4 Vista de diseño mirador principal
Fuente: Proyecto de Tesis
Archivo: Archivo de Tesis

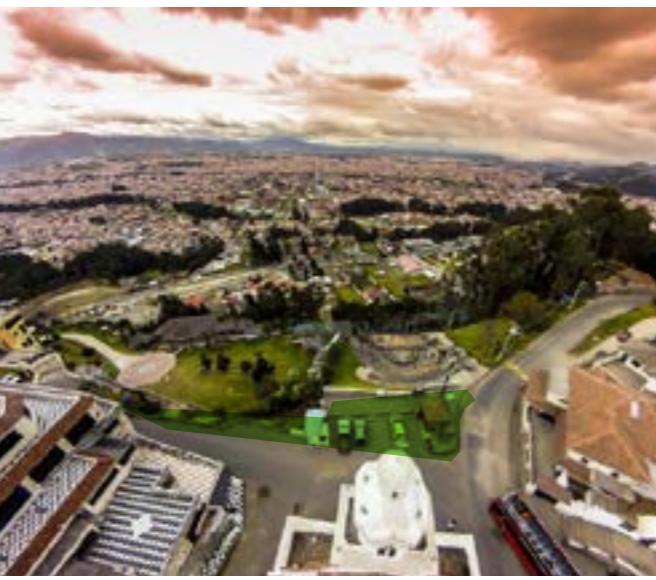
Proyección de Gráfico Digital N°5 Vista Aérea del mirador hacia la ciudad de Cuenca.
Fuente: Proyecto de Tesis
Archivo: Archivo de Tesis

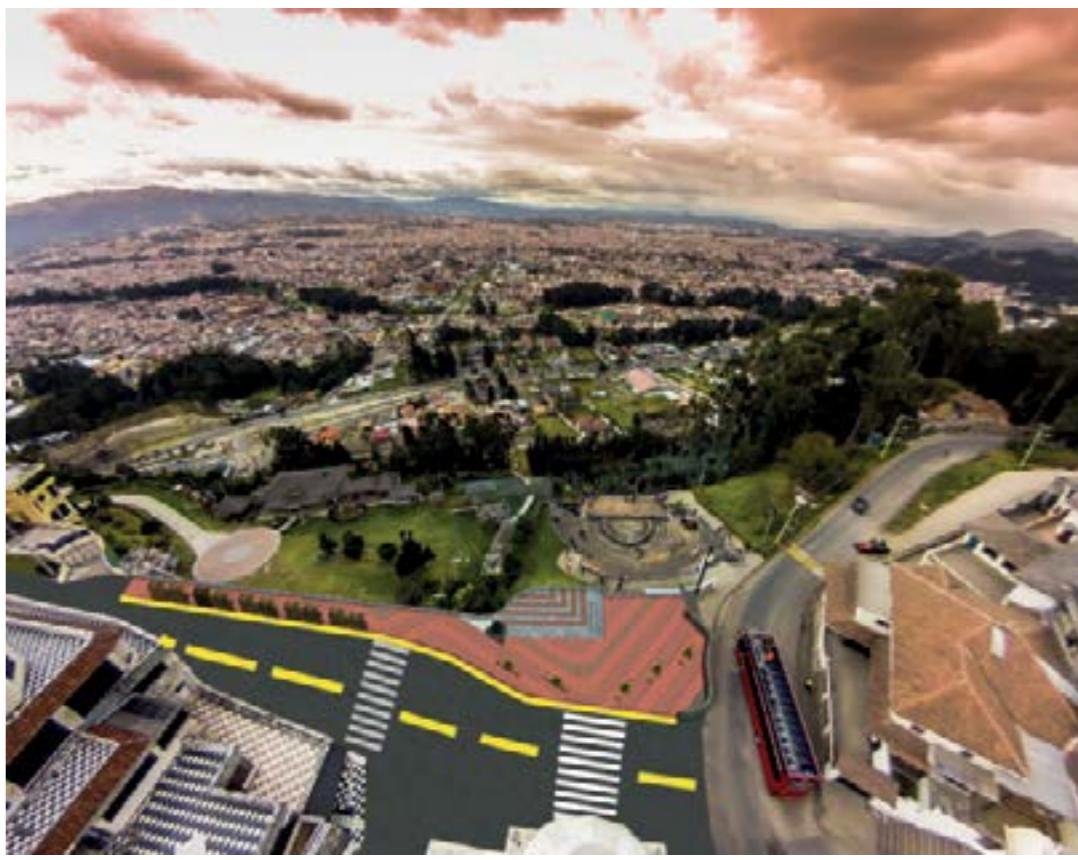
Expresión Gráfica Digital N°5 Vista Aérea de mirador principal hacia la ciudad de Cuenca
Fuente: Proyecto de Tesis
Archivo: Archivo de Tesis

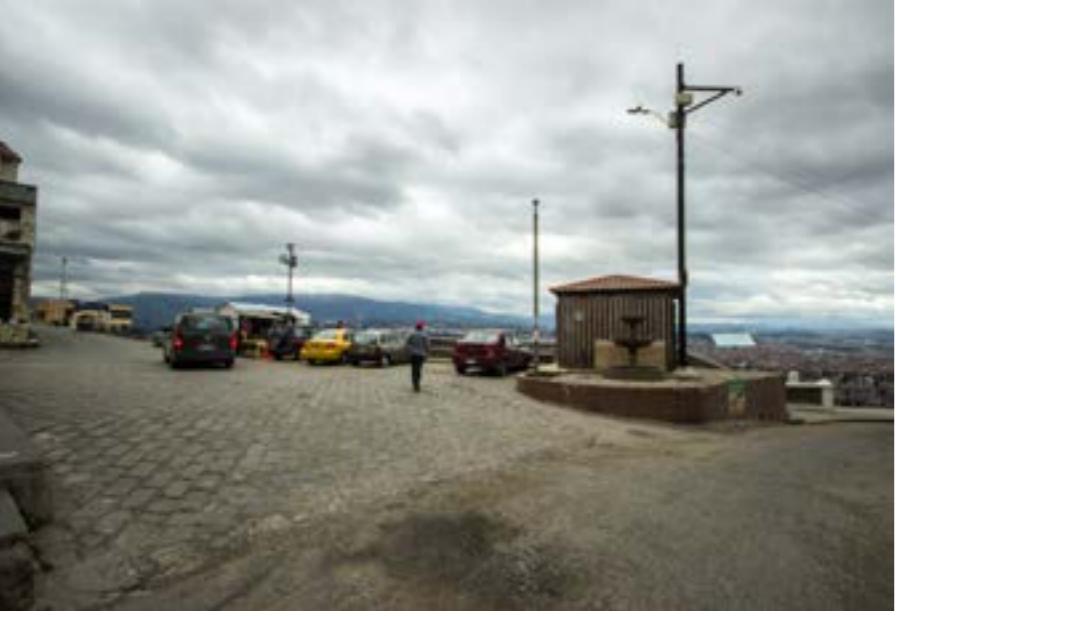
Proyección de Gráfico Digital N°6 Vista en ángulo del Mirado de Turi

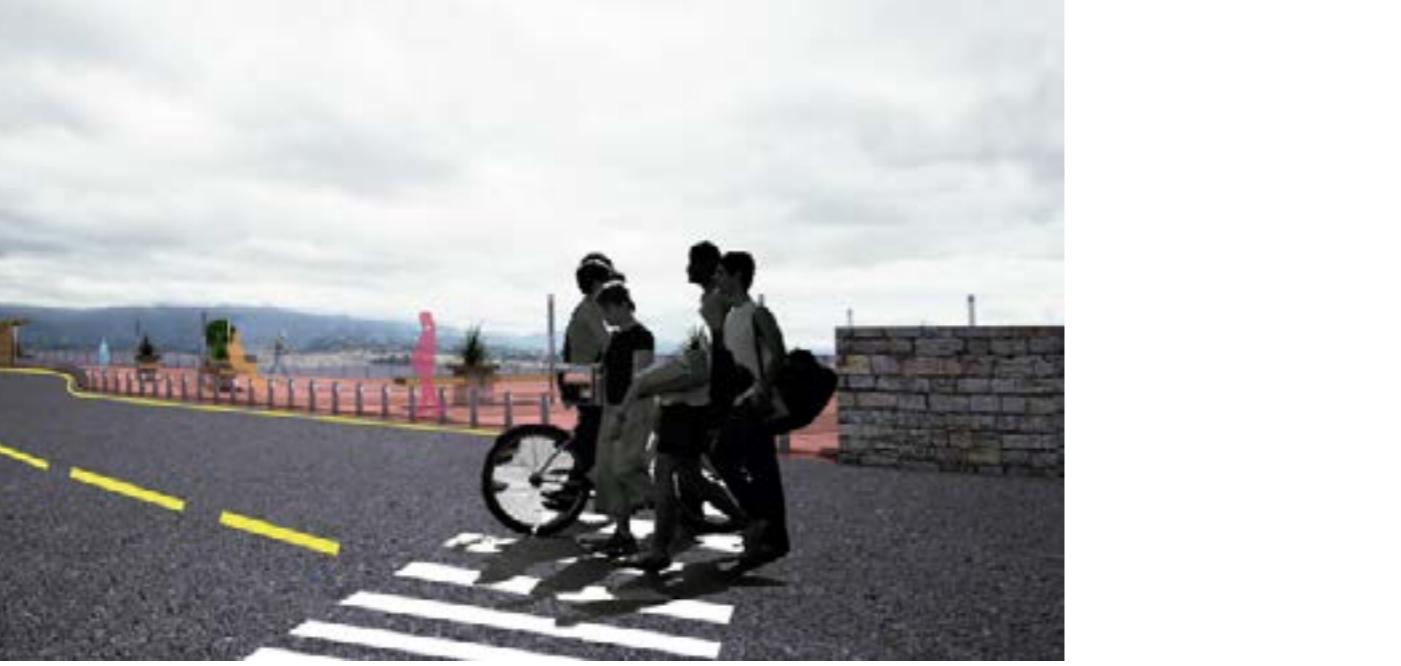
Proyección de Gráfico Digital N°6 Vista en ángulo del Mirado de Turi
