6 OCUPACIÓN DEL SUELO

6.4.1 OCUPACIÓN DEL SUELO

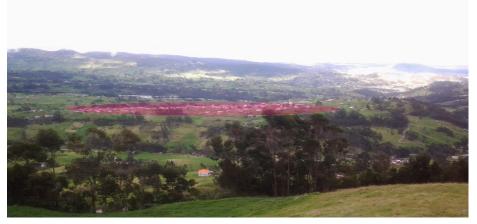
FOTOGRAFÍA N° 6.1 Cabecera Parroquial de Jerusalén.

La Cabecera Parroquial de Jerusalén está conformado por una plataforma a 2955 m.s.n.m., presentando una topografía con pendientes menores a 25%, el centro poblado se encuentra estructurado por dos vías principales, siendo estas la Calle Sucre y la Calle Bolívar que atraviesan la ciudad de Noroeste a Suroeste. La Calle Sucre se enlaza con la vía principal de acceso a la cabecera parroquial y permite también la entrada y salida hacia las diferentes comunidades de la parroquia, (ver Fotografía N° 6.1 y N° 6.2).

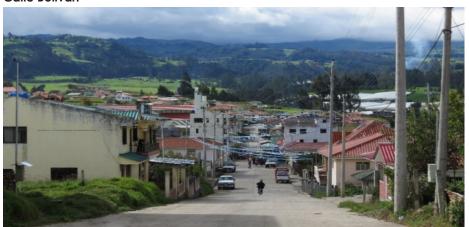
FOTOGRAFÍA Nº 6.2 Calle Bolívar

La apertura de las vías ha generado que la población ocupe el suelo según la cercanía a las mismas, teniendo como claro ejemplo la Calle Bolívar, ya que como se puede observar, a lo largo de esta se emplazan la mayor cantidad de edificaciones y equipamientos, (ver fotografía N° 6.2).

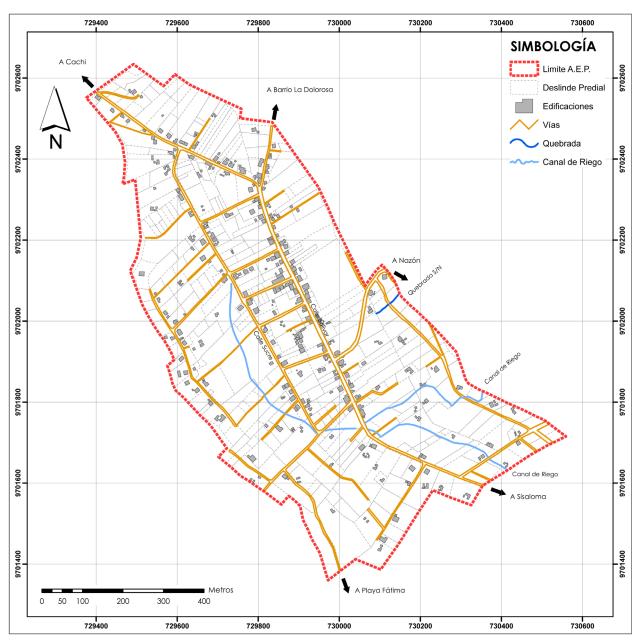
GRÁFICO Nº 6.1 Trama Urbana Actual.

La cabecera parroquial está conformada por una estructura vial en forma de damero, debido a que la topografía del lugar presenta las condiciones adecuadas para generar manzanas regulares,

evidenciándose con más claridad en la zona central del asentamiento (Sector 01), en las cuales se emplazan varios equipamientos como la Junta Parroquial, el Parque Central, la Tenencia Política, entre otros, (ver Gráfico N° 6.1).

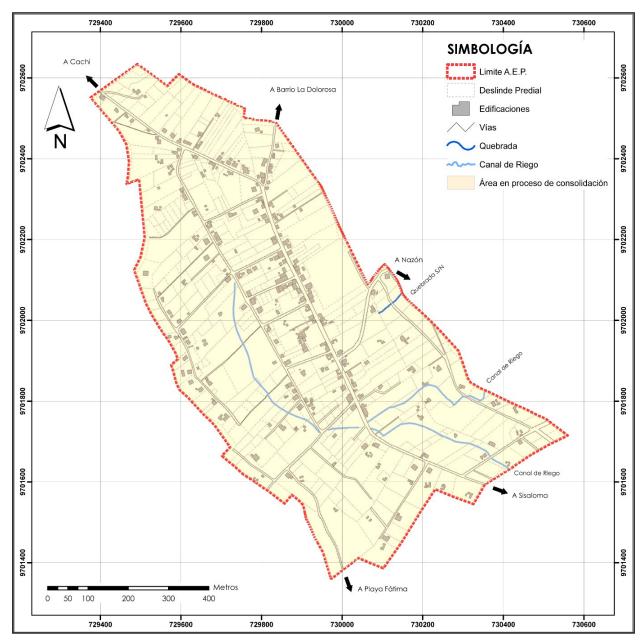
GRÁFICO Nº 6.2 Clasificación del suelo.

Se debe señalar que la clasificación del suelo por niveles de ocupación son los siguientes; zona consolidada, zona en proceso de consolidación y zona vacante; de los cuales la zona en proceso de consolidación es la que abarca el territorio de la Cabecera Parroquial de Jerusalén en su totalidad (64.33 Ha), ya que al tratarse de un asentamiento disperso las zonas vacante y consolidada no han sido encontradas.

El área en proceso de consolidación está definida por superficies que presentan usos de suelo combinado, es decir entre la agricultura, ganadería, vivienda entre otros; es por esta razón que los predios son de mayor tamaño, siendo el resultado de dicha combinación, (ver gráfico N° 6.2).

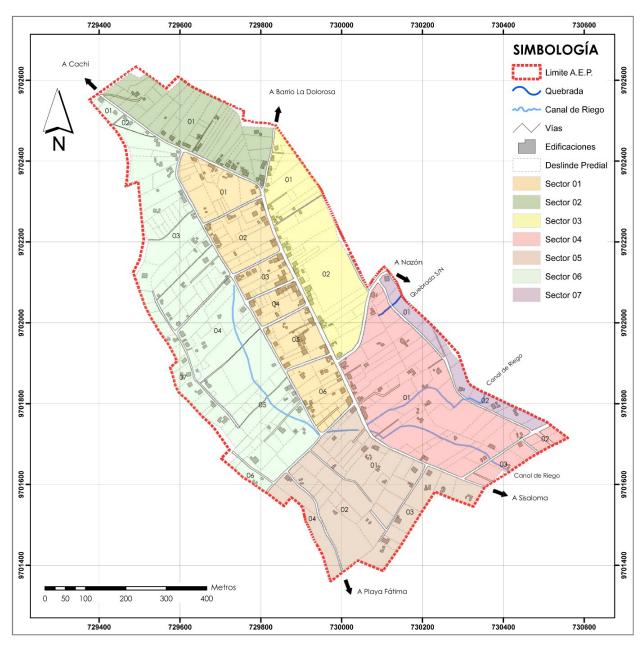
GRÁFICO Nº 6.3 Amanzanamiento por sectores.

El sector 01 tiene un total de 6 manzanas ocupando una superficie de 8,72 Ha, representado el 14,75% del área de estudio. La manzana con mayor superficie es la 02 con 1,99 Ha y 16 predios y la de menor superficie es la 04 con 0,83 Ha y 15 predios, sin embargo existen otras que tienen mayor cantidad de lotes y su área es menor como es el caso de la manzana 05 y 06, esto se debe a los fraccionamientos a causa de temas de herencia, (ver cuadro N° 6.1 y gráfico N° 6.3).

El sector 02 está conformado por una sola manzana con una superficie de 5,31 Ha, lo que representa el 5,31% de la superficie total de la Cabecera Parroquial de Jerusalén, (ver cuadro N° 6.1 y gráfico N° 6.3).

Este sector cuenta con dos manzanas de las cuales la de mayor superficie es la 02 con 4,65 Ha y la de menor superficie es la 01 con 1,81 Ha, representando el 10,93% del total del área de estudio, (ver cuadro N° 6.1 y gráfico N° 6.3).

Este sector tiene un área de 10,50 Ha, lo que equivale al 17,75% del total; está conformada por 3 manzanas, siendo la de mayor superficie la 01 con 9,62 Ha, mientras que la de menor superficie es la 02 con 0,15 ha, (ver cuadro N° 6.1 y gráfico N° 6.3).

El sector 05 tiene una superficie de 9,44 Ha y está conformada por 4 manzanas de las cuales la de mayor área es la 01 y la de menor área es la 02 con 9,62 Ha y 0,15 Ha respectivamente, (ver cuadro N° 6.1 y gráfico N° 6.3).

Es el sector con mayor superficie 16,98 Ha, lo que equivale al 28,72% del área de estudio, está conformada por 7 manzanas de las cuales la de mayor superficie es la 03 y la de menor superficie es la SO2 con 6,43 Ha y 0,19 Ha respectivamente, (ver cuadro N° 6.1 y gráfico N° 6.3).

Es el sector con menor superficie (1,72 H), se divide en dos manzanas de las cuales, 1,05 Ha corresponde a la de mayor área y 0,67 Ha a la de menor área, (ver cuadro N° 6.1 y gráfico N° 6.3).

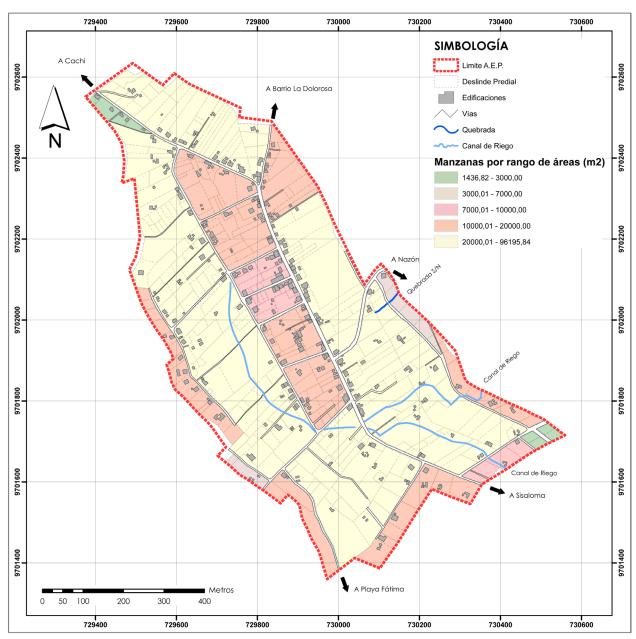
GRÁFICO Nº 6.4 Tamaño de las manzanas según rango de áreas.

Según el gráfico N° 6.4 y cuadro N° 6.2, las manzanas de menor superficie se encuentran en el sector S04 con 0,15 Ha y en el S06 con 0,24 Ha, esto se debe a que estas se encuentran colindando con la zona rural, es decir el límite propuesto para el A.E.P. fracciona estas zonas formando este tipo de geometrías.

Las manzanas de tamaño intermedio son dos, se encuentran ubicadas en la zona central (sector 01), las mismas que se presentan un rango de superficie de 0.7 Ha a 1.00 Ha, ocupando un total de 2.43 Ha, representando el 4,10% del total de la Cabecera Parroquial de Jerusalén.

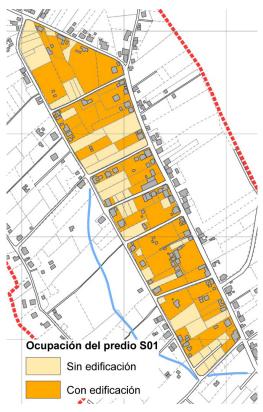
GRÁFICO N° 6.7 Ocupación del predio 01.

El sector 01 cuenta con 104 lotes, de los cuales 61 están ocupados representando el 29,19% de la totalidad, siendo este el sector con mayor cantidad de edificaciones, (ver cuadro N° 6.6 y gráfico N° 6.7).

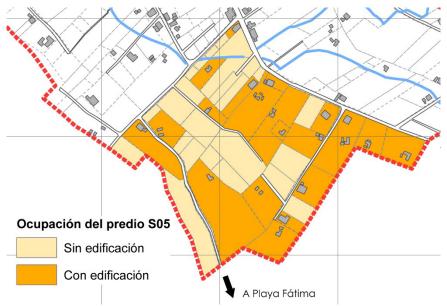
GRÁFICO Nº 6.11 Ocupación del predio 05.

El sector 05 cuenta con 45 lotes, el 9,57% se encuentran ocupados lo que equivale a 20 predios, (ver cuadro N° 6.6 y gráfico N° 6.11).

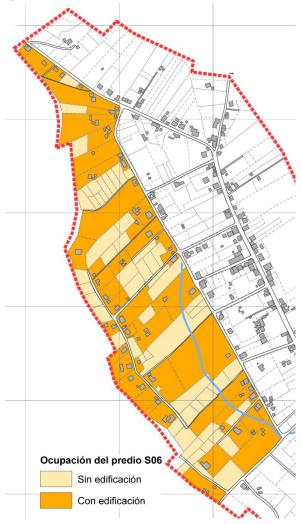
GRÁFICO N° 6.12 Ocupación del predio 06.

El sector 06 está conformado por 108 lotes, de los cuales 51 están ocupados representando el 24,40% de la totalidad, siendo el segundo sector más ocupado, sin embargo hay que tener en cuenta que la superficie de este es mayor comparado con los sectores restantes, (ver cuadro N° 6.6 y gráfico N° 6.12).

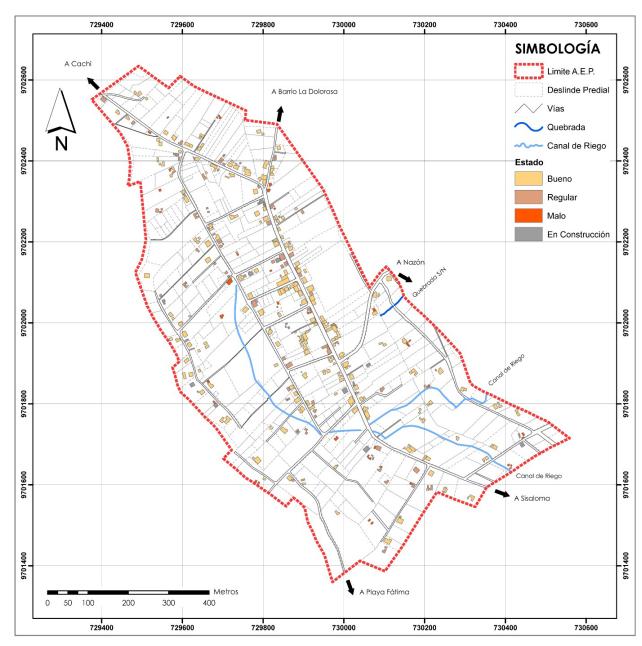
GRÁFICO Nº 6.17 Estado de las edificaciones.

La Cabecera Parroquial de Jerusalén cuenta con 232 edificaciones en buen estado, lo que representa el 60,10%, 96 unidades edificadas presentan características menores de deterioro en su estructura y acabado, considerándolas a estas en estado regular, constituyendo así el 24,87% del total.

Mientras tanto se ha considerado a 41 edificaciones en mal estado, debido a sus condiciones de deterioro en cuanto a su estructura y acabados, lo que corresponde al 10,62% del total, mientras que el 4,40% de unidades edificadas están en construcción, (ver cuadro N° 6.10, gráfico N° 6.17).

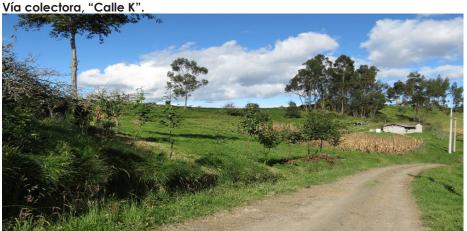
FOTOGRAÍA Nº 8.3

Finalmente, cumpliendo con las características de vía colectora se encuenta la Calle K (llamada así por motivos de estudio), ubicada al Suroeste del asentamiento, cuva capa de rodadura es de lastre y que se encuentra en estado regular, (ver fotografía N° 8.3).

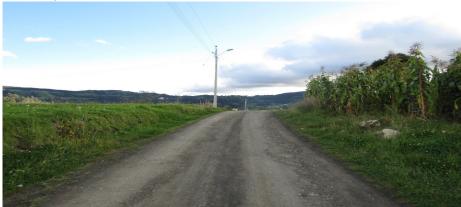
FOTOGRAÍA Nº 8.4 Vía local, Calle 17 de Junio.

Entre algunas de estas vías se encuentran las calles: Hermano Miguel, Sucre, Bolívar, 27 de Febrero, José Benigno Iglesias, Alejandro Malo, 10 de Agosto, 17 de Junio, etc., (ver fotografías N° 8.4 y N° 8.5).

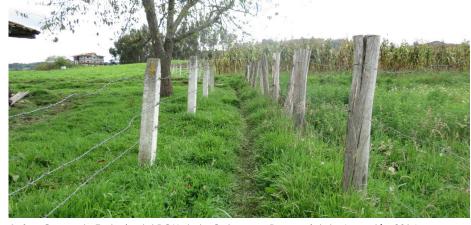
FOTOGRAÍA N° 8.6 Vía peatonal, "Camino 30"

Vías peatonales: En el asentamiento existen 23 vías peatonales, las mismas que sirven de acceso a los predios lejanos a las vías locales, en algunos casos son usadas para movilización de ganado y productos agrícolas, dichas vías no poseen capa de rodadura, su geometría es irregular y se encuentran en mal estado. (ver fotografía N°8.6).

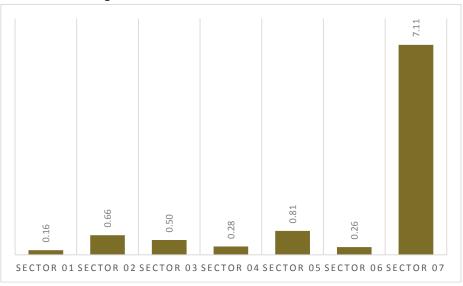
GRÁFICO N° 8.12 Coeficiente de Engels.

El coeficiente de Engels se refiere al nivel de servicio que dan las vías a cada uno de los predios, si tiende a cero se entiende que el sector tiene una deficiencia vial según la población, es decir, "a menor valor menor capacidad de infraestructura vial; mientras que a mayores valores mayor capacidad de garantizar la circulación o intercambio de bienes de acuerdo a la población y superficie involucrada"⁸.

Es así que el sector 01 en la actualidad se encuentra con mayor nivel de servicio debido a la existencia de una trama urbana definida la cual permite la accesibilidad a todos sus predios, mientras que los sectores 02, 03, 04 y 06 presentan deficiencia en cuanto al nivel de accesibilidad.

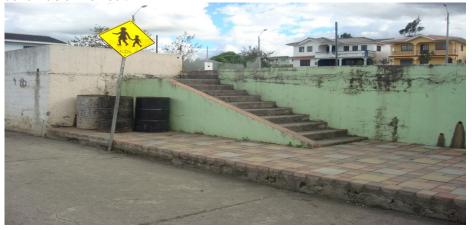
FOTOGRAÍA Nº 8.10 Señalización vertical.

horizontal ni intersecciones semaforizadas, y en cuanto a la señalización vertical se ha encontrado una de tipo informativa ubicada al exterior de la escuela ubicada en la calle Bolívar, (ver fotografía N° 8.10).

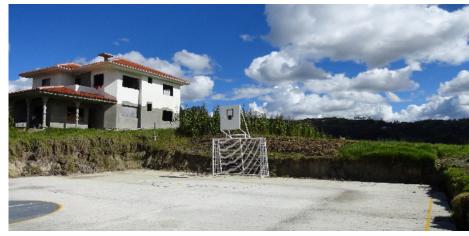
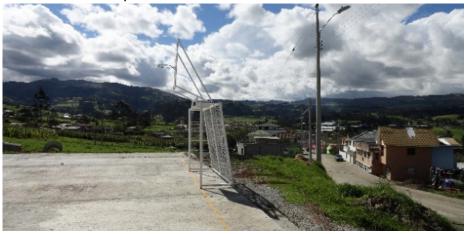
FOTOGRAFÍA Nº 10.14 Cancha de uso múltiple.

La cancha de uso múltiple, se emplaza en un predio de 625,49 m², la misma que ocupa el 66,82% del lote, es decir 418 m² no cuentan con áreas verdes o estanciales, debido a la ocupación casi total del predio. En cuanto a mobiliario, cuenta con arcos de estructura metálica y aros de basquetbol, los cuales se encuentran en buen estado, (ver gráfico N° 15 y fotografías N° 10.14).

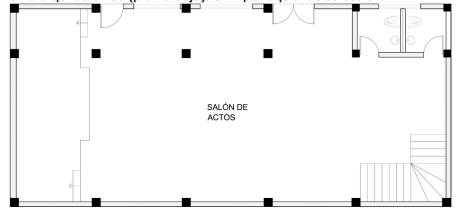
GRÁFICO Nº 10.25

Planta arquitectónica (planta baja). GAD parroquial de Jerusalén.

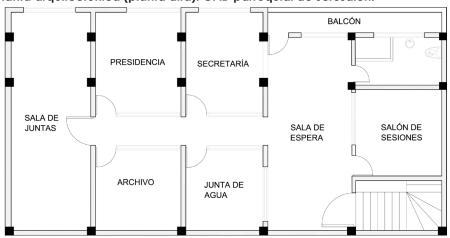
GRÁFICO Nº 10.26

Planta arquitectónica (planta alta). GAD parroquial de Jerusalén.
