ETAPA
3

**INFRAESTRUCTURA Y SERVICIOS
BÁSICOS**

11 INFRAESTRUCTURA Y SERVICIOS BÁSICOS

PLAN DE ORDENAMIENTO URBANO DE LA CABECERA
PARROQUIAL DE JERUSALÉN

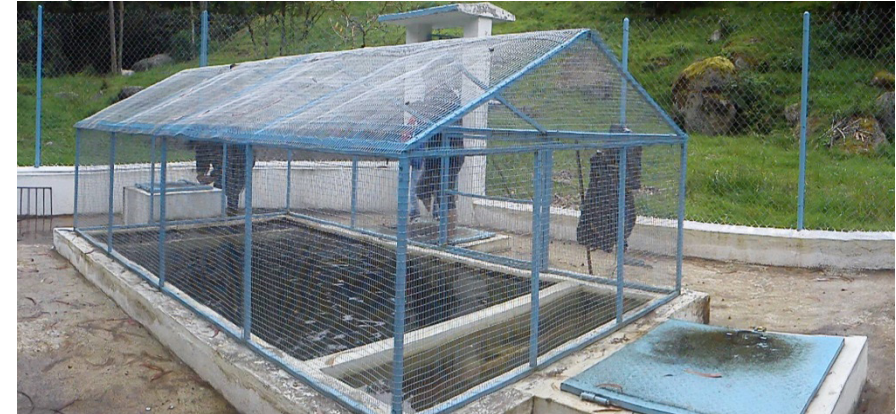
FOTOGRAFÍA N° 11.3
Tanque de sedimentación y filtración.

A unos pocos metros de distancia continuando con el sistema de agua potable se encuentra un tanque de sedimentación y primera filtración en el que comienza el proceso de tratamiento de agua, ya que con la ayuda de filtros el agua es liberada de objetos contaminantes de mediano tamaño como hojas y pedazos de corteza de árboles además se elimina la arena que contiene, esto con el fin de evitar deterioros en los ductos que conducen el líquido vital y garantizar la calidad del mismo, (ver fotografía N° 11.3).

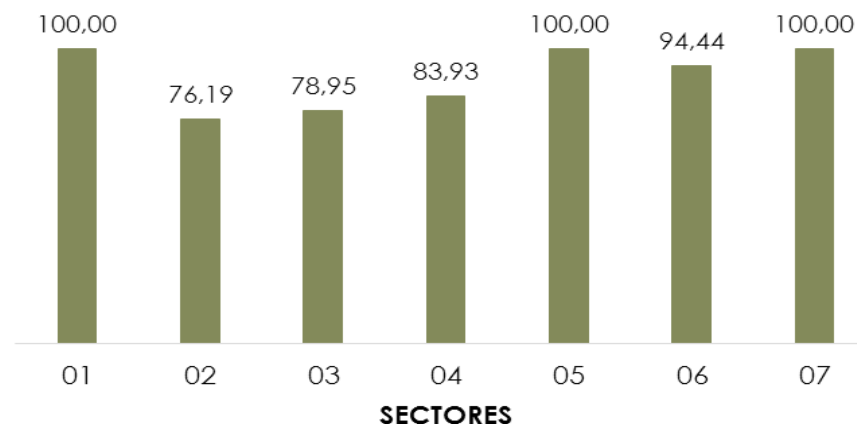
GRÁFICO N° 11.3

Porcentaje de predios con cobertura por sector.

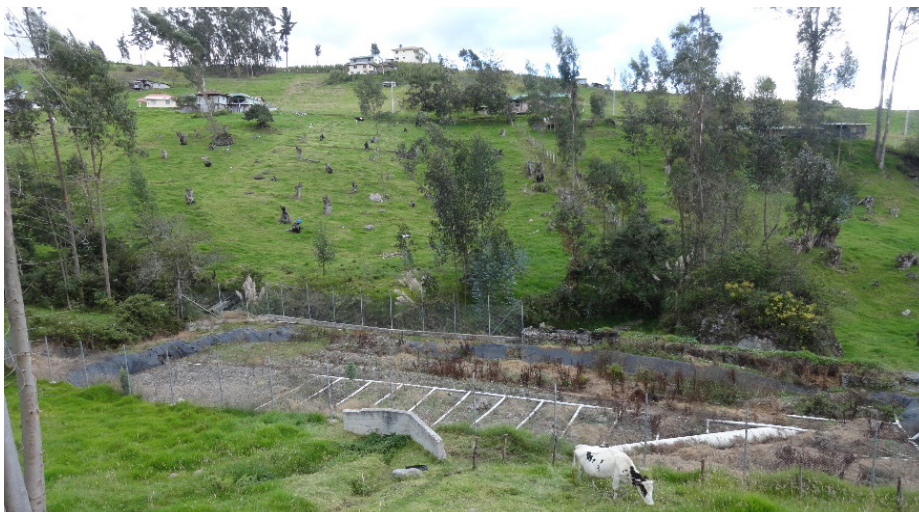
FOTOGRAFÍA N° 11.10

Las matrices residenciales y el colector principal son de hormigón armado y tienen un diámetro de 20 y 30cm respectivamente. La planta de tratamiento, ubicada a unos 15 minutos del centro del asentamiento, contiene un tanque o fosa séptica construida en hormigón armado, con una capacidad de aproximadamente 50m³, (ver fotografía N° 11.10).

Planta de tratamiento de aguas residuales.

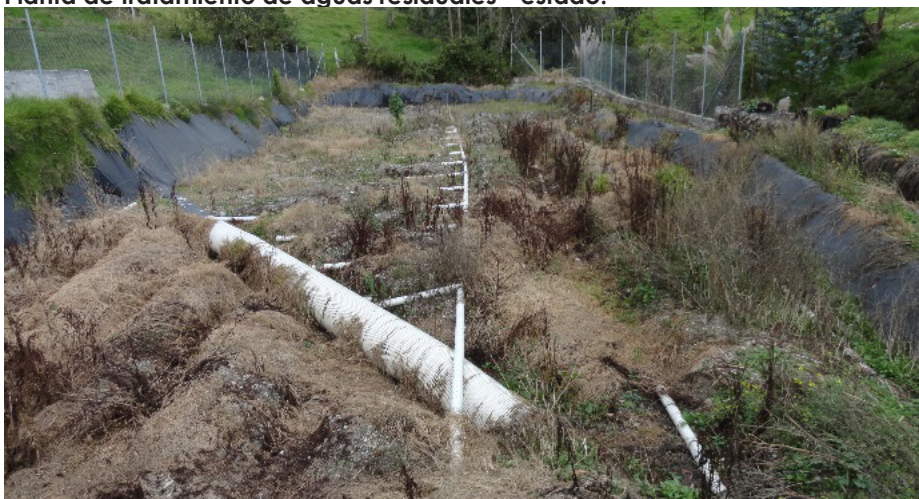
FOTOGRAFÍA N° 11.11

Las aguas servidas se almacenan en este tanque y aunque pasan por un filtro de piedra antes de caer directamente al Río Cachi, se debe señalar que no existe tratamiento. La red de alcantarillado en la actualidad no cuenta con mantenimientos periódicos, ya que solo se los realiza cuando por descuido de los usuarios el sistema se obstruye o colapsa, sin embargo el mantenimiento es necesario puesto que se puede ver varias de las tuberías rotas y en general la planta de tratamiento se encuentra en mal estado, (ver fotografía N° 11.11).

Planta de tratamiento de aguas residuales - estado.

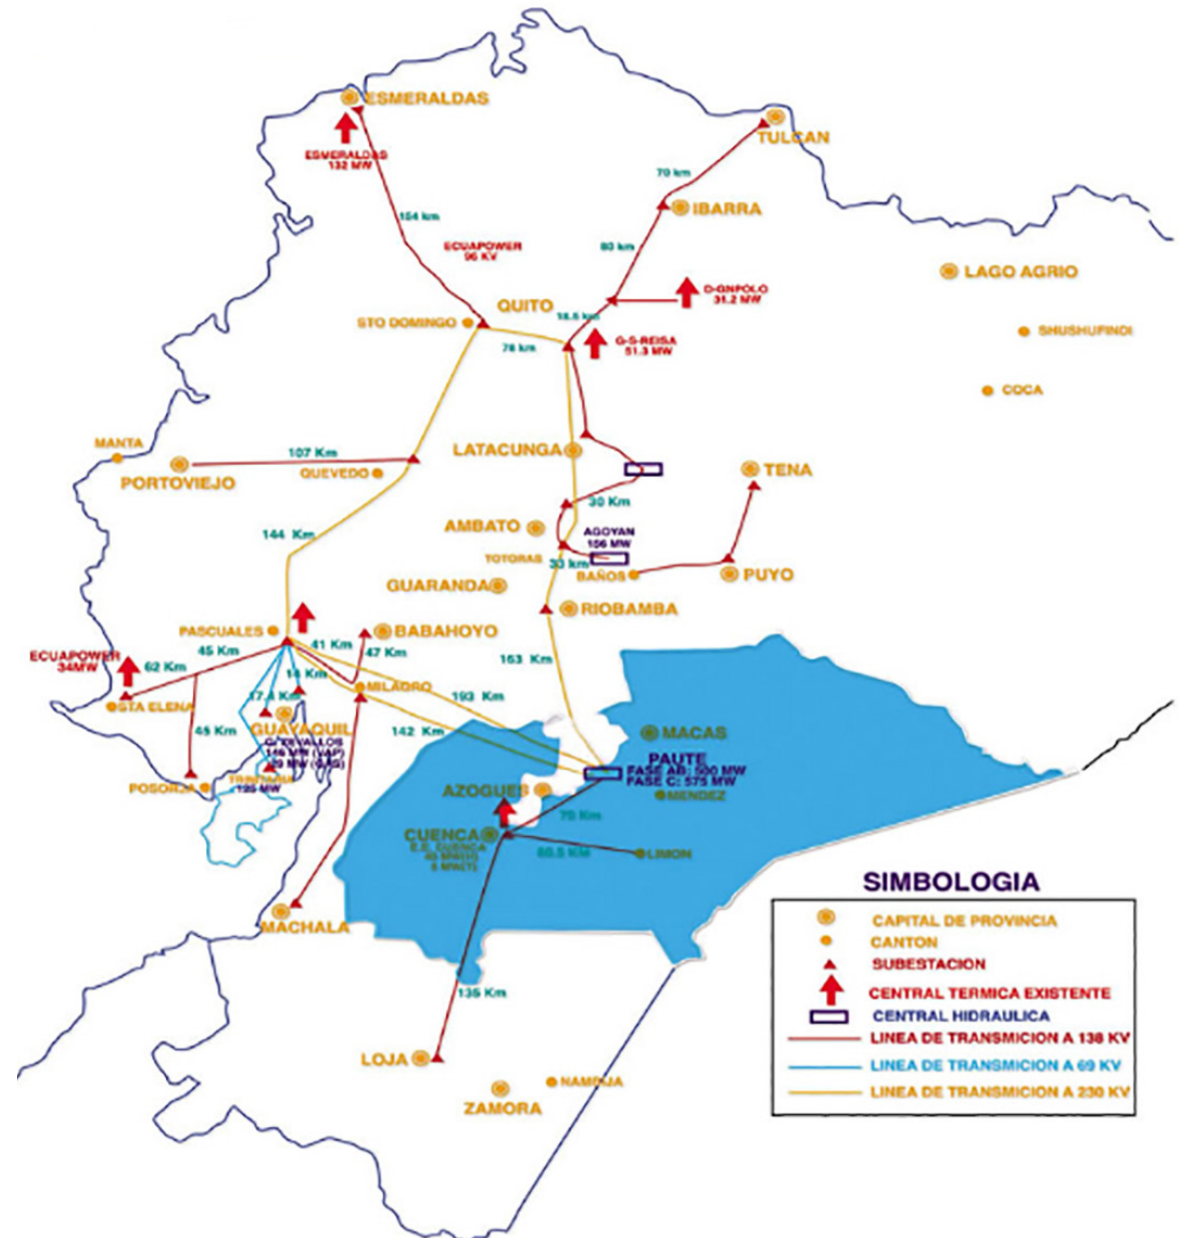
GRÁFICO N° 11.14

La empresa encargada en la dotación de energía eléctrica a la Cabecera Parroquial de Jerusalén es la Regional Centro Sur, la misma que abastece del servicio a las provincias del Azuay, Cañar y Morona Santiago. De la provincia del Cañar únicamente los cantones Azogues y Deleg no se encuentran bajo su servicio, (ver gráfico N° 11.14)

Área de Concesión de la Empresa Eléctrica Regional Centrosur C.A.

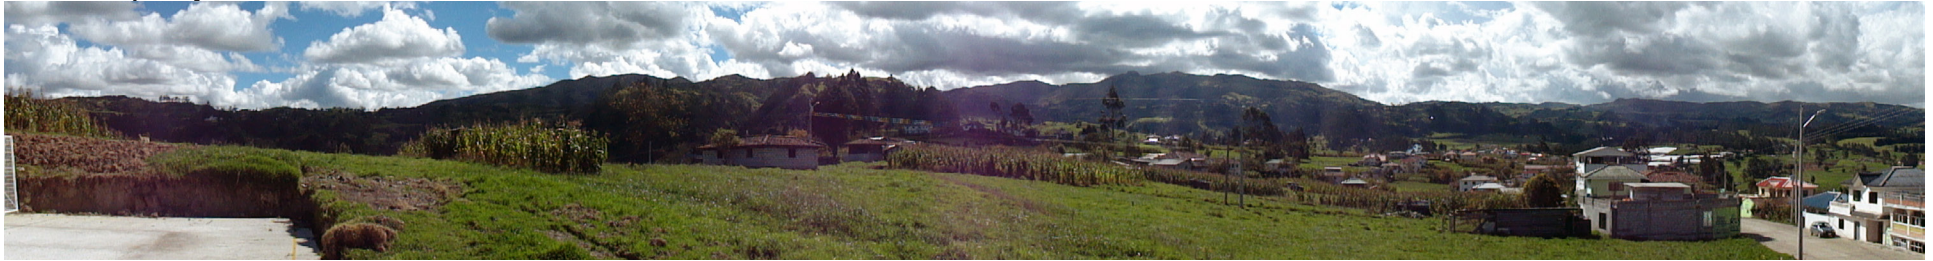
FOTOGRAFÍA N° 12.59
Unidad de paisaje 01.

Cabe recalcar que esta unidad no tiene un paisaje urbano de realce, sin embargo se están construyendo edificaciones nuevas que agreden aún más al entorno, esto se debe a que la cabecera parroquial no tiene una identidad propia, producto de inmuebles no apropiadas para el lugar, (ver fotografía N° 12.59).

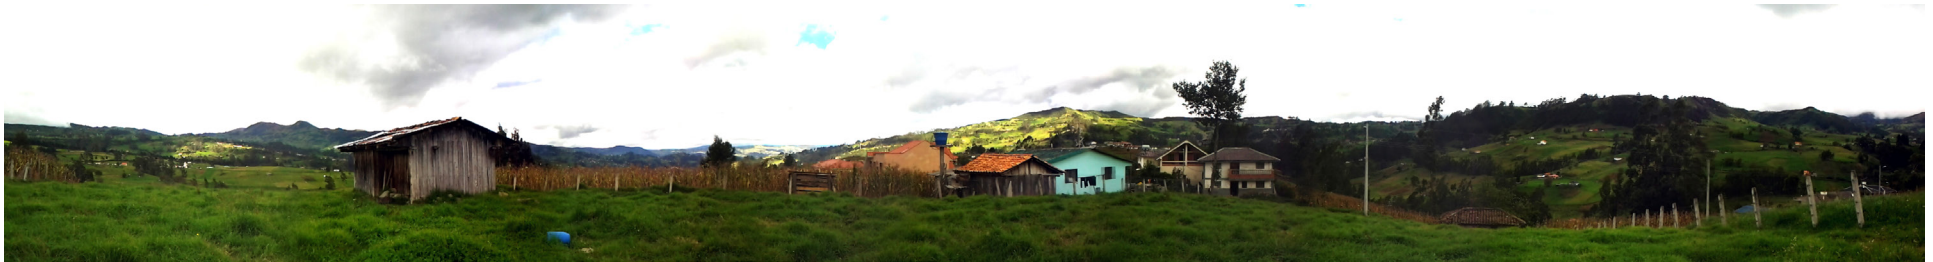
FOTOGRAFÍA N° 12.60
Unidad de paisaje 02.

Existe una fragilidad alta ya que el fraccionamiento de suelo es elevado, por factores de herencia, y de igual manera que la unidad de paisaje 01, las edificaciones no son construidas acorde al lugar en el que se emplazan, (ver fotografía N° 12.60).

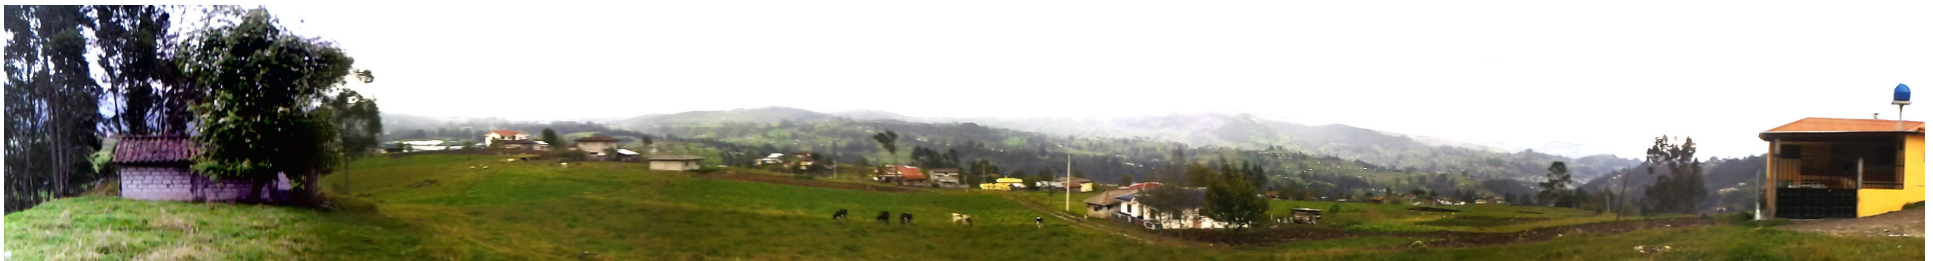
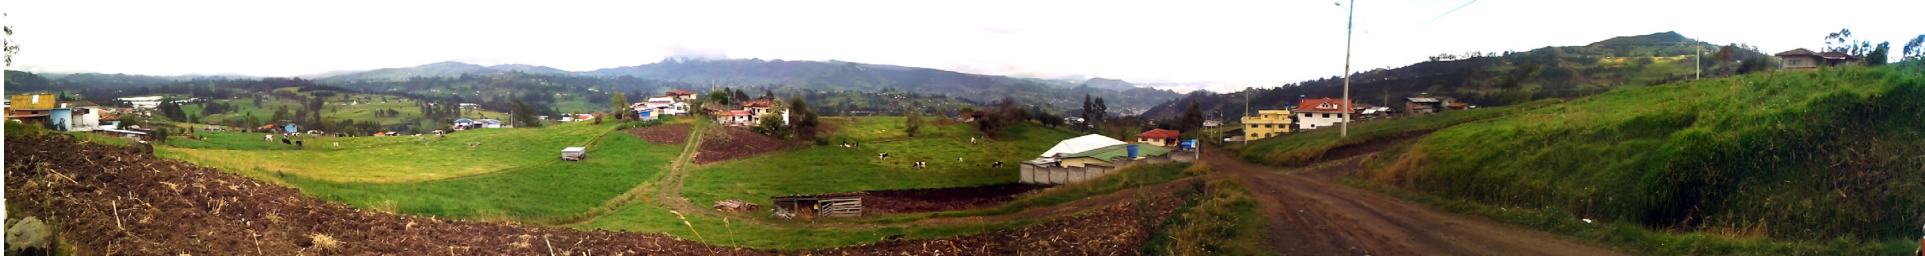
FOTOGRAFÍA N° 12.61
Unidad de paisaje 03.

Sin embargo se debe tener presente que al igual que en las unidades de paisaje 01 y 02 se están construyendo pero en menor cantidad edificaciones con características ajenas a su entorno, (ver fotografías N° 12.61 y N° 12.62).

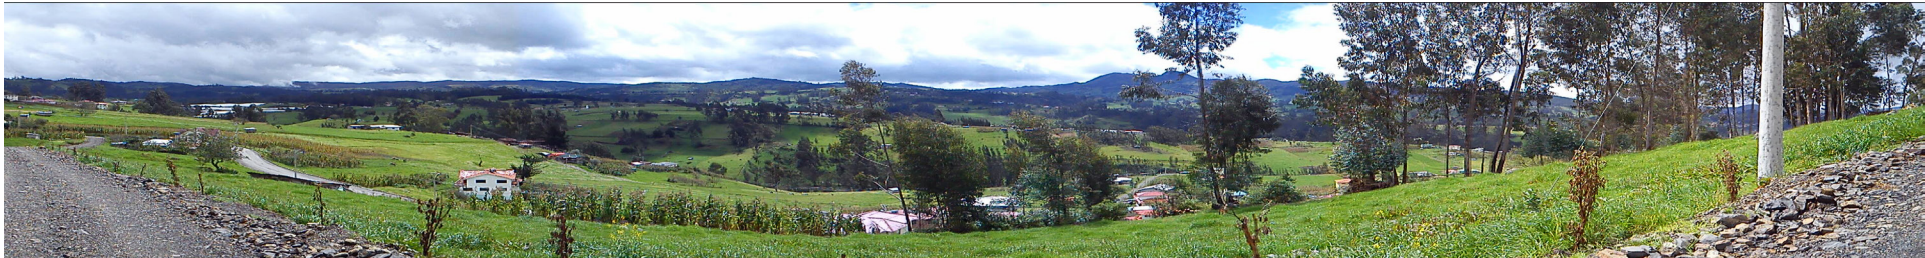
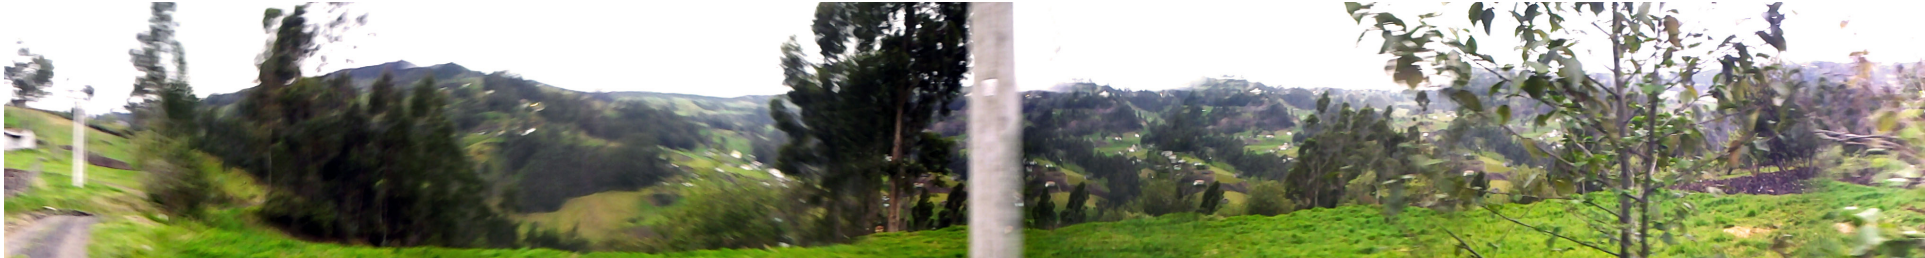
FOTOGRAFÍA N° 12.63
Unidad de paisaje 04.

Estas unidades no se encuentran afectadas, ya que existen pocas edificaciones, las mismas que no generan un alto impacto al entorno en el que se emplazan, (ver fotografías N° 12.63 y N° 12. 64).

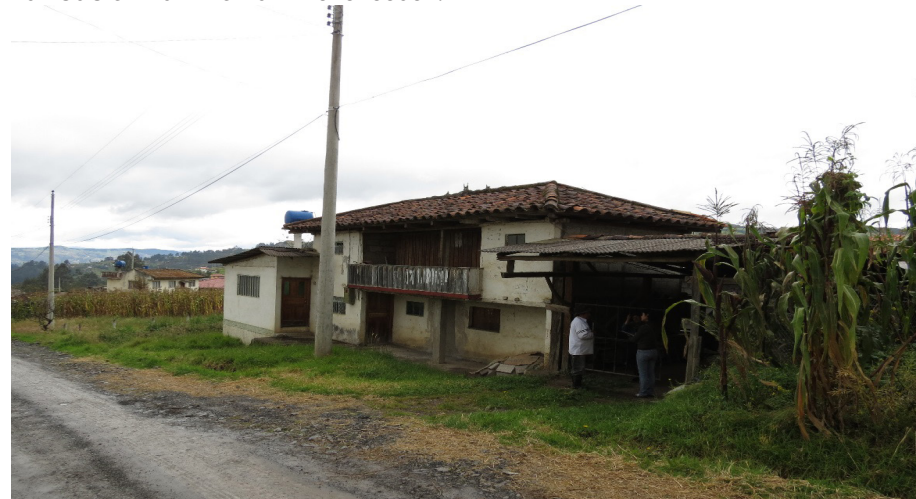
FOTOGRAFÍA N° 14.1

- La edificación con clave predial N° 010100601 tiene valor arquitectónico debido a sus proporciones, al manejo de elementos arquitectónicos como balcón y portal, al material usado en su cubierta y a la tipología característica de las viviendas de la zona (ver fotografía N° 14.1).

Edificación Patrimonial N° 010100601.

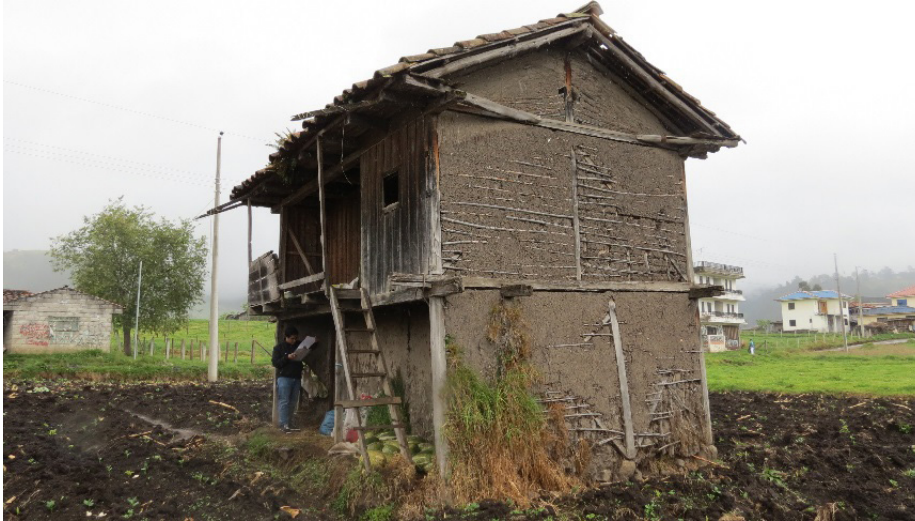
FOTOGRAFÍA 14.2**Edificación Patrimonial N° 010201001.**

- La edificación con clave predial N° 010201001 ha sido inventariada como patrimonial, debido a la conservación de los materiales originales, además posee valor arquitectónico por la presencia de balcones y portales, así como su sistema constructivo en bahareque y la edad de la construcción, (ver fotografía N° 14.2).
- La edificación 010301201 se ha considerado dentro del inventario, debido a su valor arquitectónico, ya que la tipología de la edificación revela que aún con el paso de los años y las nuevas tecnologías la gente prefiere lo conocido (ver fotografía 14.3).

Escalera Exterior: Existen dos edificaciones con escalera exterior en su fachada frontal, (ver fotografía N° 14.2).

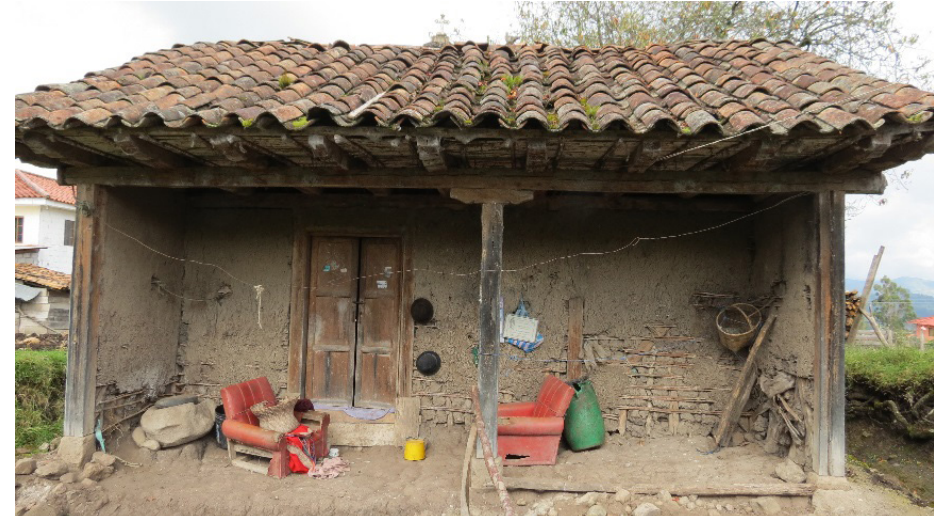
FOTOGRAFÍA 14.4**Edificación Patrimonial N° 010400801.**

- La edificación que responde a la clave predial N° 010400801, representa la arquitectura original del asentamiento, ya que tanto su tipología, detalles exteriores, proporción y color, texturas así como los materiales usados en su construcción, datan de épocas anteriores, como se puede observar en la fotografía N° 14.4.

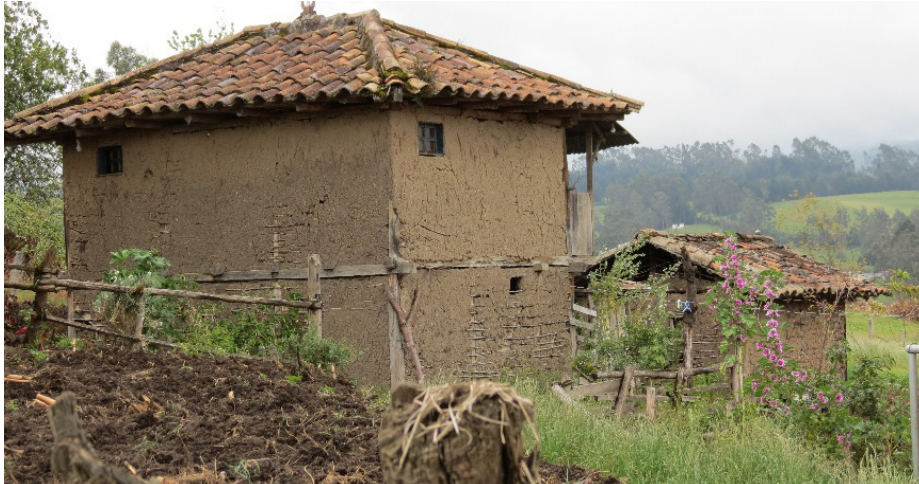
FOTOGRAFÍA 14.5

- Así como en el caso anterior, la edificación con clave predial N° 020103301, posee valor histórico por ser considerada como una muestra clara de las primeras edificaciones del asentamiento, hecho reflejado tanto en su tipología como en su materialidad, además tiene valor arquitectónico debido al manejo de sus elementos en fachada, a su proporción y color, y al uso de madera y bahareque en su sistema constructivo, (ver fotografía N° 14.5).
- La edificación que responde a la clave predial N° 030201101, posee un valor arquitectónico debido al manejo de sus elementos en fachada, además de su tipología y la combinación de muros de madera con un balcón incluido, (ver fotografía N° 14.6).

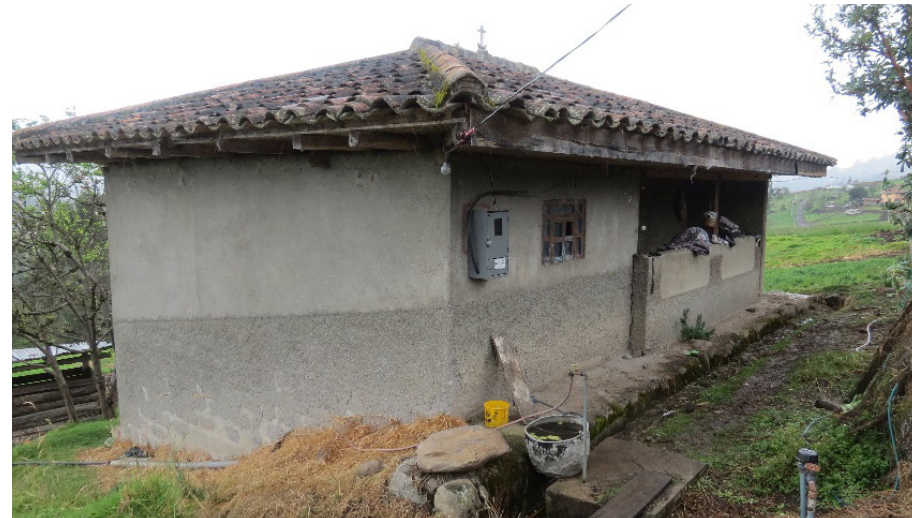
FOTOGRAFÍA 14.7

- La edificación con clave predial N° 030200201 refleja como la tipología de las edificaciones se ha mantenido a pesar de que los materiales empleados en la construcción de las mismas han sido relegados por nuevas tecnologías, (ver fotografía 14.7).

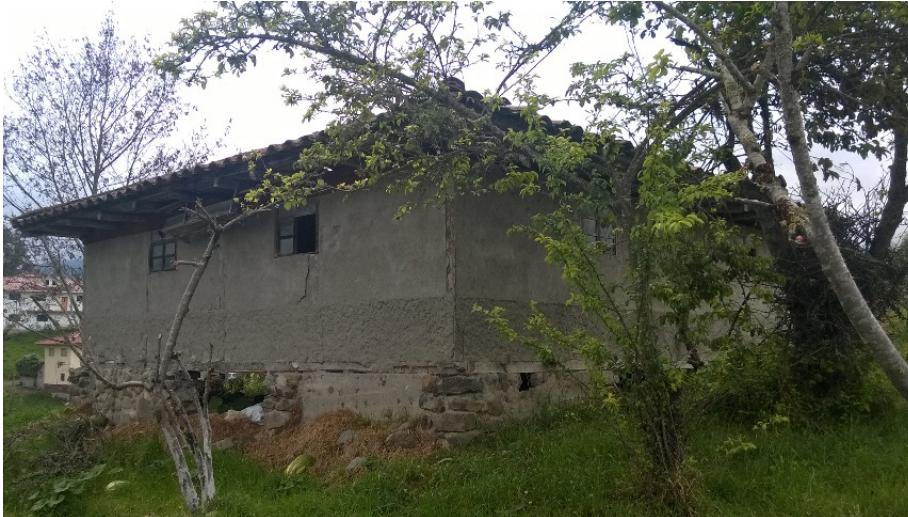
FOTOGRAFÍA 14.8

- Se debe establecer que de la edificación con clave predial 040102001, presenta una tipología que se encuentra en concordancia con los demás bienes inmuebles inventariados, sin embargo los materiales propios de la zona (bahareque y madera) han sido reemplazados por el hormigon armado, el ladrillo y el bloque, (ver fotografía 14.8).

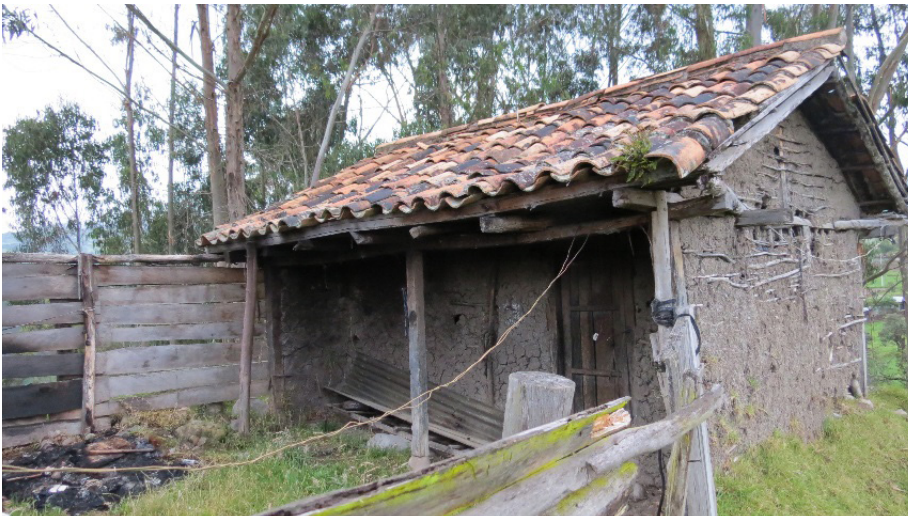
FOTOGRAFÍA 14.9

- Finalmente se encuentra la vivienda con clave predial N° 050200401, la misma que ha sido considerada como una vivienda con valor arquitectónico debido a la morfología de su planta así como la presencia del bahareque respetando los materiales propios de la zona. Se puede rescatar además la presencia de una estructura de madera, detalle común en varias edificaciones del asentamiento, así como la teja de cerámica en cubierta, y un pequeño portal en la fachada frontal, que deja ver entre luces la época a la que perteneció, (ver fotografía N° 14.9).

Edificación Patrimonial N° 050200401.

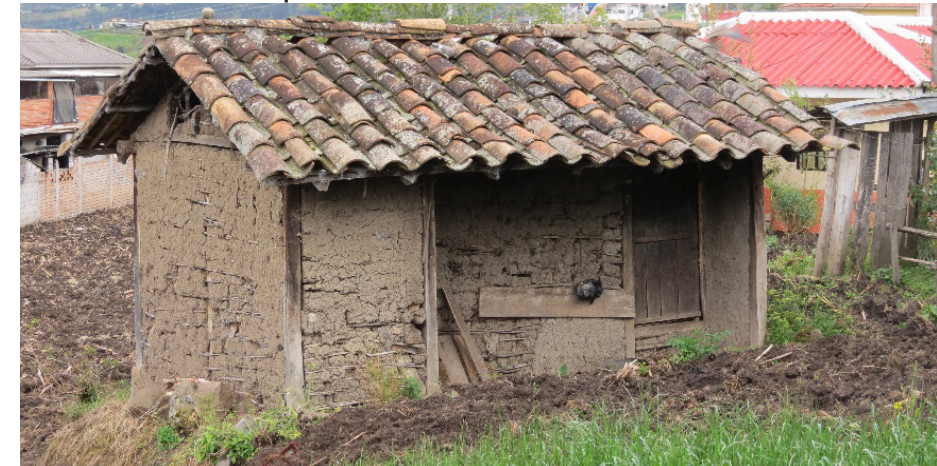
FOTOGRAFÍA 14.10

Edificación de Bahareque

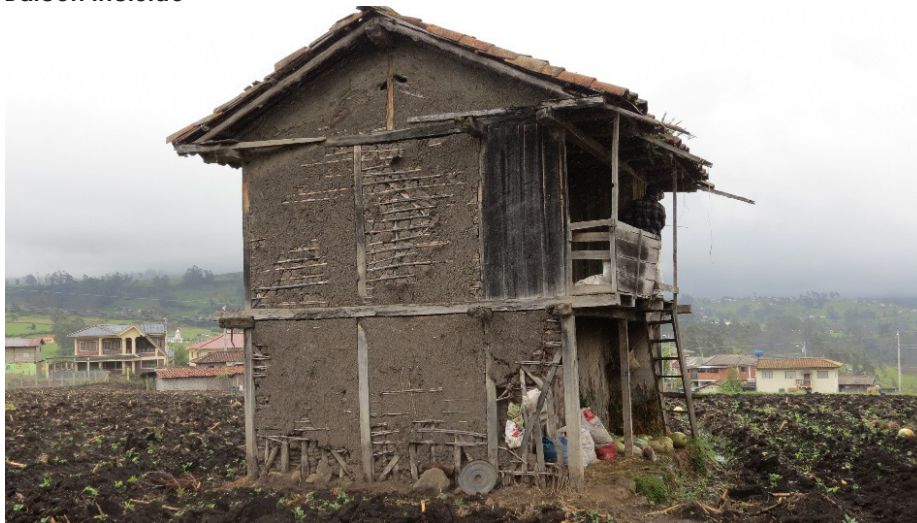
Balcones: se identificaron 4 edificaciones que en su diseño cuentan con ese elemento, representan el 44,44% y de estos tres balcones son incluidos en portal, (ver fotografía 14.11).

FOTOGRAFÍA 14.11
Balcón Incluido

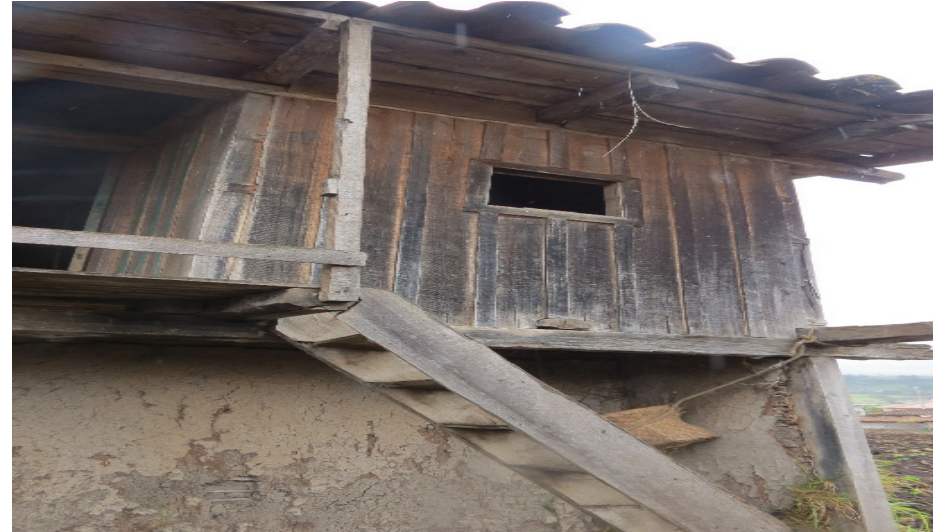
FOTOGRAFÍA 14.12
Escalera Exterior

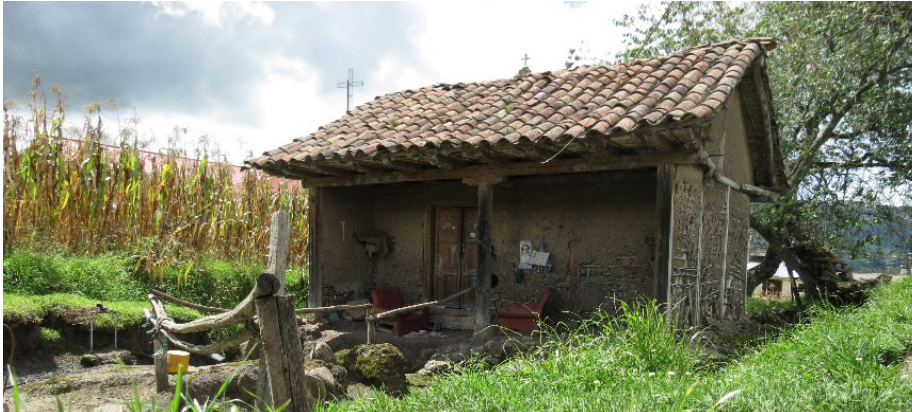
FOTOGRAFÍA 14.13

Portal o Soportal: 4 de las 9 edificaciones patrimoniales poseen portales, se debe recalcar que estos formaban parte de las características principales que poseía la arquitectura antigua del asentamiento, de las cuales se tiene conocimiento y registro mediante el levantamiento en campo, además se identificaron tres edificaciones que poseen portal y soportal, es decir el 33,33% del patrimonio registrado (ver fotografía N° 14.13).

Edificación con Portal

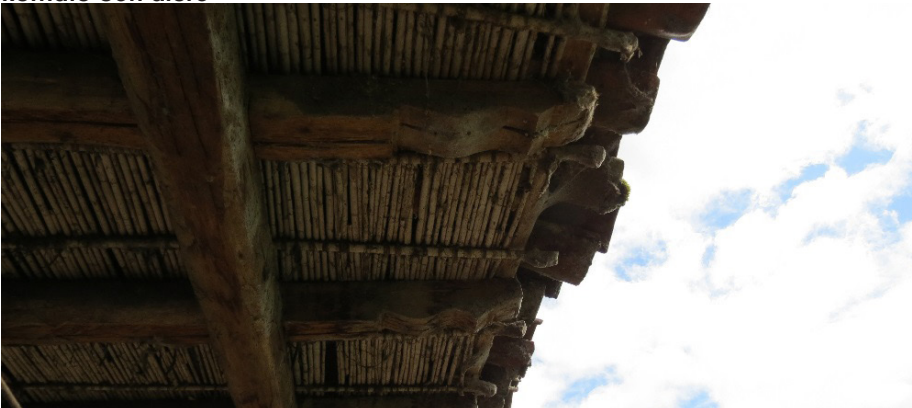
FOTOGRAFÍA 14.14

Remate de fachada: La totalidad de edificaciones presentan un remate en alero, (ver fotografía N° 14.14).

Remate con alero

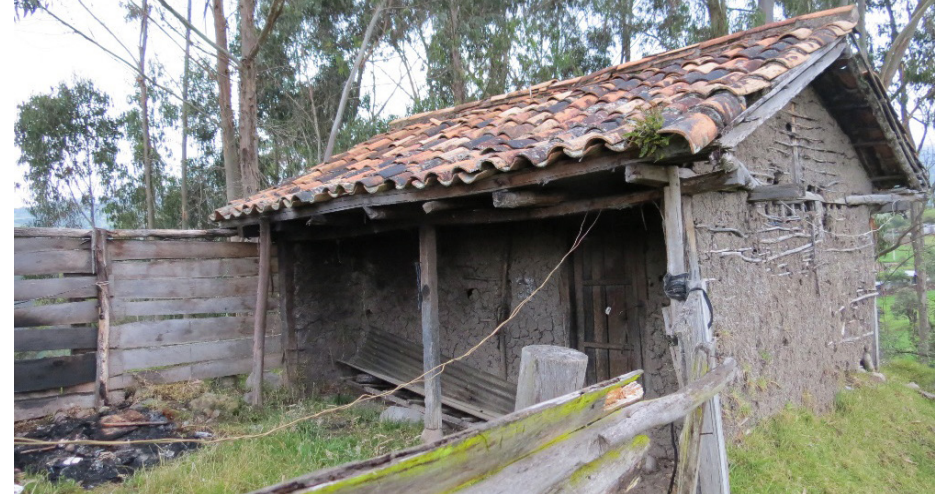
FOTOGRAFÍA 14.15

Simetría Axial: Se identificaron 3 edificaciones con simetría hacia al eje central, siendo estas el 33,33%, el resto de edificaciones registradas con valor, carecen de esta característica, (ver fotografía N° 14.15).

Edificación con simetría

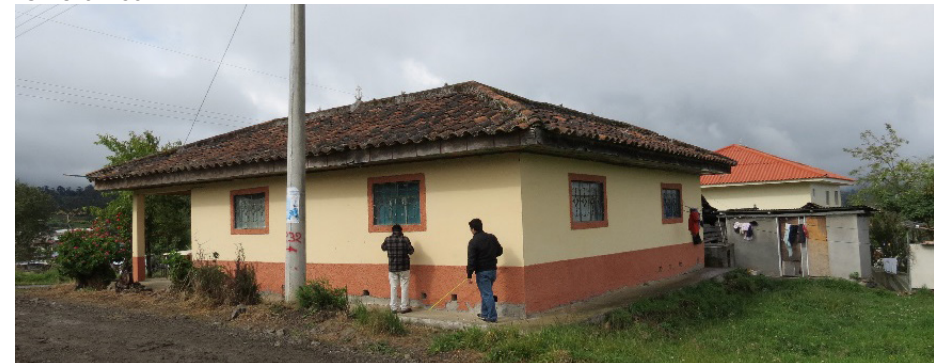
FOTOGRAFÍA 14.16

Textura: Se identificaron 4 edificaciones con textura lisa en su fachada principal, representando el 57.14%, las otras 5 presentan textura rugosa, (ver fotografías N° 14.16 y N° 14.17).

Textura Lisa

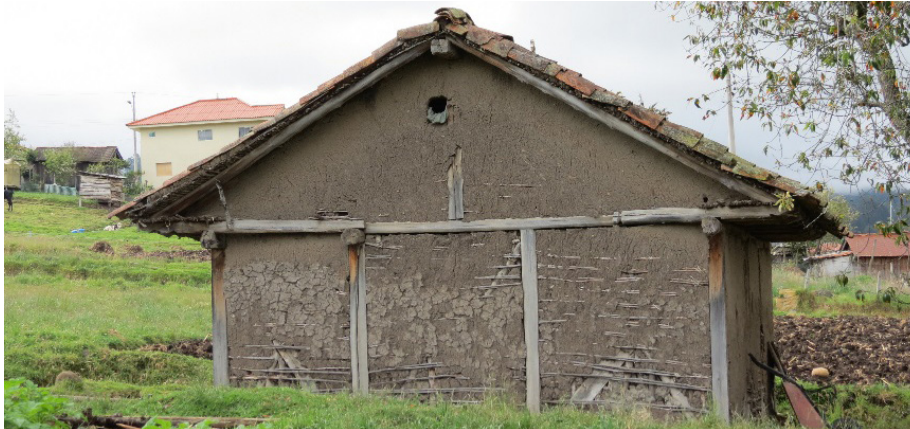
FOTOGRAFÍA 14.17
Textura Rugosa

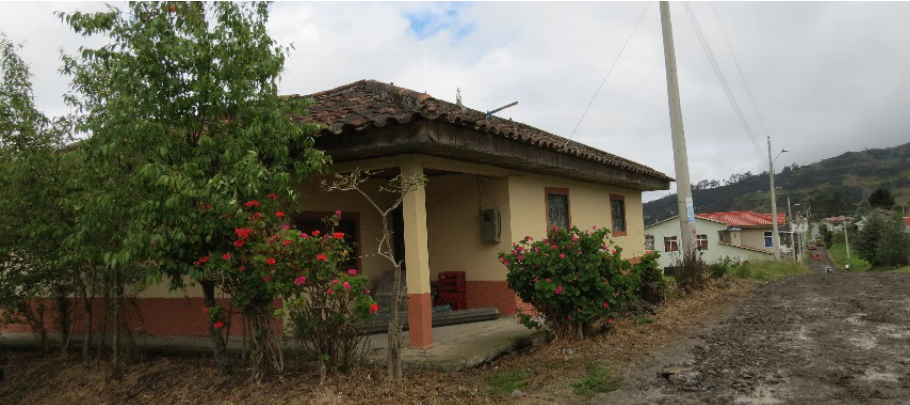
Tipo de Fachada: El 100% de edificaciones con valor patrimonial tiene un tipo de fachada frontal retranqueada, (ver fotografía N° 14.18).

FOTOGRAFÍA 14.18
Tipo de Fachada Retranqueada

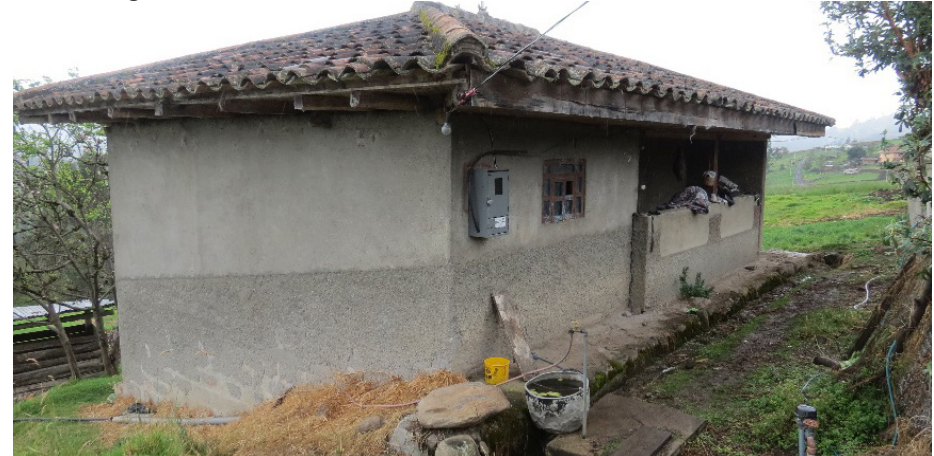
Zócalo: Tan solo una edificación tiene zócalo, el mismo que se diferencia del resto del muro únicamente por su textura rugosa, ya que toda la pared presenta el mismo tono de color, esta edificación representa el 11,11% de las 9 edificaciones registrados, (ver fotografía N° 14.19).

FOTOGRAFÍA 14.19
Zócalo Rugoso.

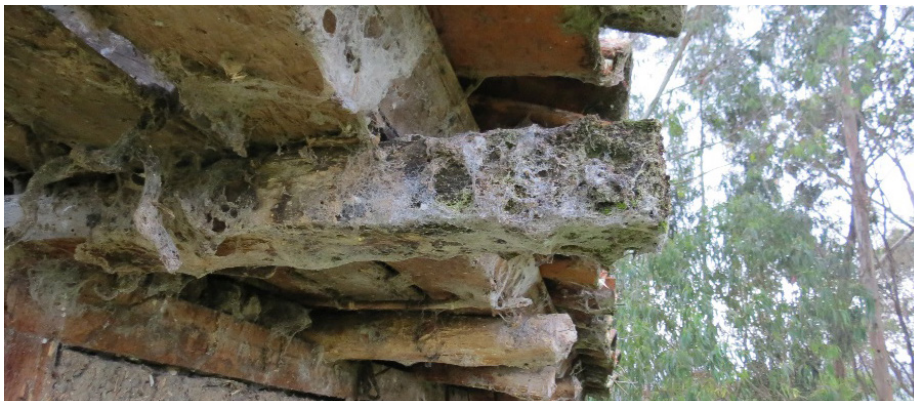
Estructura de cubierta en estado de pudrición y presencia de polillas.

Como se puede observar en la fotografía N° 14.20, la mayoría de edificaciones presenta daños en las vigas, columnas y estructura de cubierta, se debe considerar que en la mayoría de edificaciones del asentamiento dichos elementos son de madera, por ello una de las causas más frecuentes del deterioro de las mismas es la pudrición por humedad y las aguas lluvias así como la presencia de la polilla; esto sumado al desgaste natural que sufren los elementos con el paso de los años, ha hecho que no se encuentren en condiciones aceptables.

Los daños más notables en las edificaciones patrimoniales son aquellos que han afectado a la estructura de las mismas, y la posible causa del daño es el paso del tiempo. Los elementos construidos en madera, se han visto afectados por la presencia de polilla y humedad, las mismas que deterioran los elementos y reducen su vida útil, (ver cuadro N° 14.8 y 14.11).

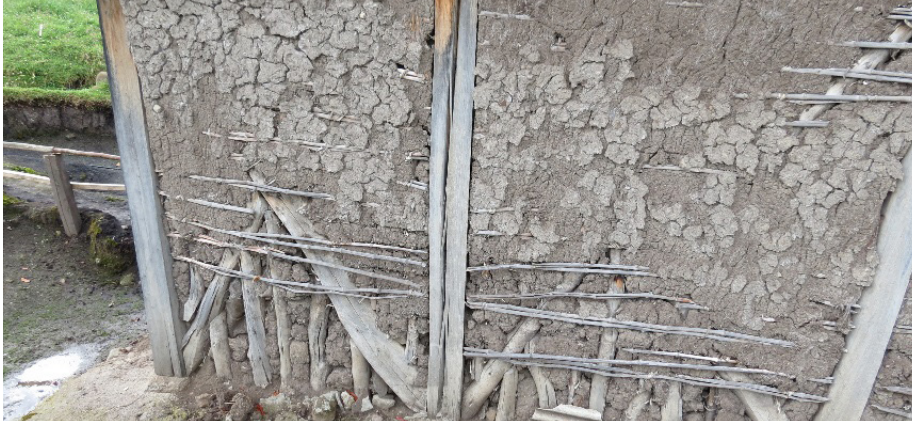
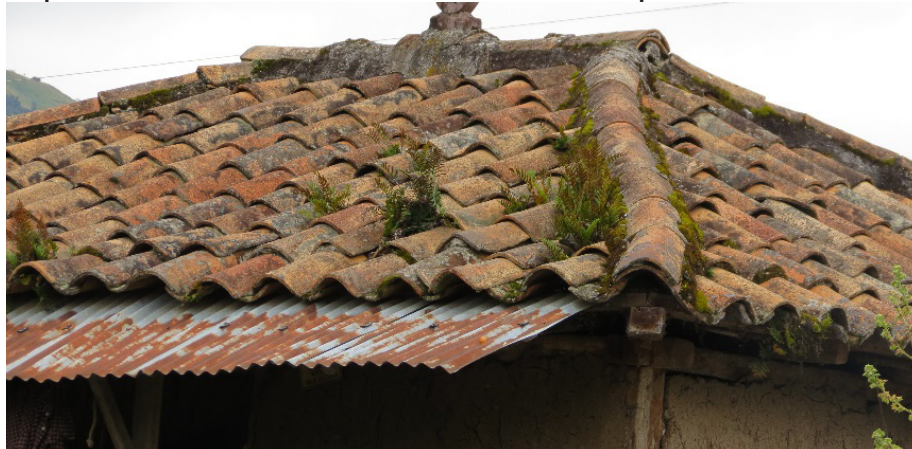
Las fotografías N° 14.21 y 14.22, muestran los daños más visibles en las edificaciones inventariadas como patrimoniales, destacándose entre ellos el desprendimiento del material de los muros y la presencia de plantas y hongos en las cubiertas.

Desprendimiento del material de los muros de bahareque.

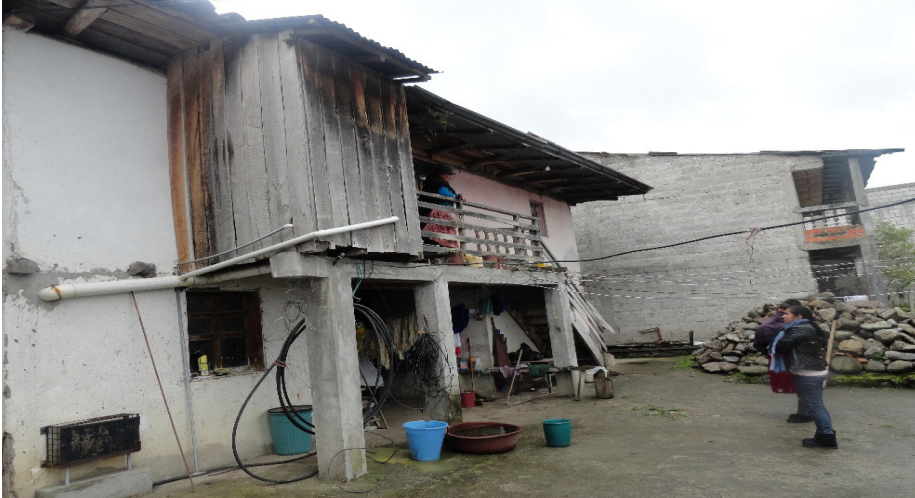
FOTOGRAFÍA 14.23

En la cabecera parroquial de Jerusalén se encontraron dos edificaciones que han sido modificadas, estas responden a la categoría de sistema constructivo, puesto que algunos de sus columnas de madera, han sido reemplazadas por unas nuevas de hormigón armado ya que el deterioro de las anteriores ponía en riesgo al inmueble, (ver fotografía N° 14.23).

Modificación material de columna

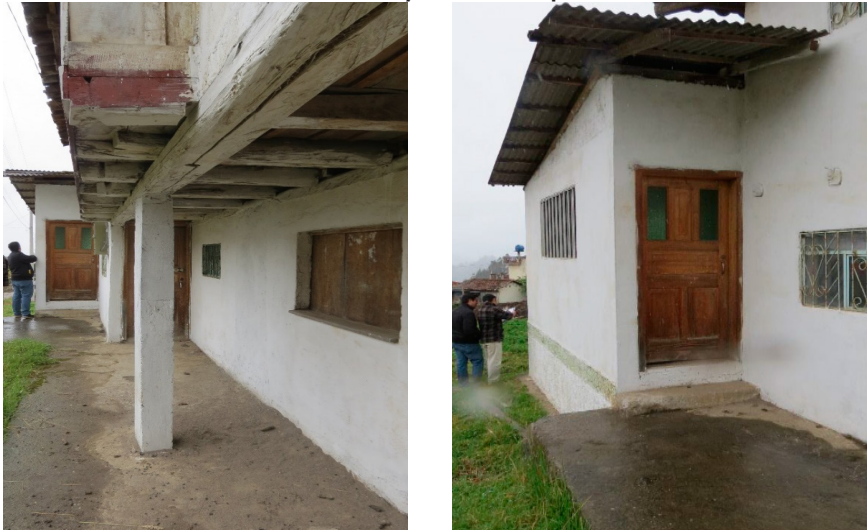
FOTOGRAFÍA 14.24

Además en una de ellas se puede apreciar una modificación en la forma y diseño de la fachada frontal puesto que el propietario ha incorporado un pequeño bloque a la edificación, así como se observa en la fotografía N° 14.24, en esta última se puede apreciar también la columna de madera que ha sido reemplazada por una de hormigón.

Modificación, material de columna y nuevo bloque en la fachada frontal.

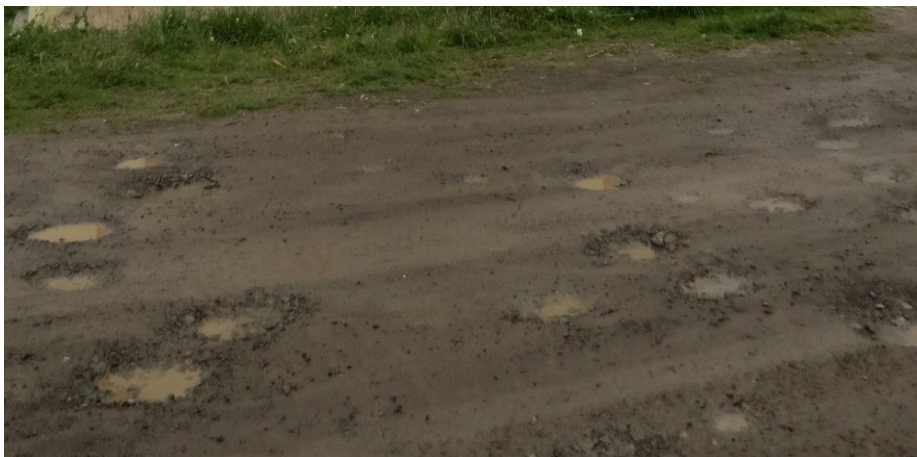
FOTOGRAFÍA N° 16.7

Es pertinente mencionar que todas las vías que se hallan en la parroquia se encuentran en malas condiciones, lo cual limita que la población pueda desplazarse de manera adecuada, (ver fotografía N° 16.7, cuadro N° 16.1 y gráfico 16.4).

Vía de Segundo Orden (Jerusalén – Nazón).

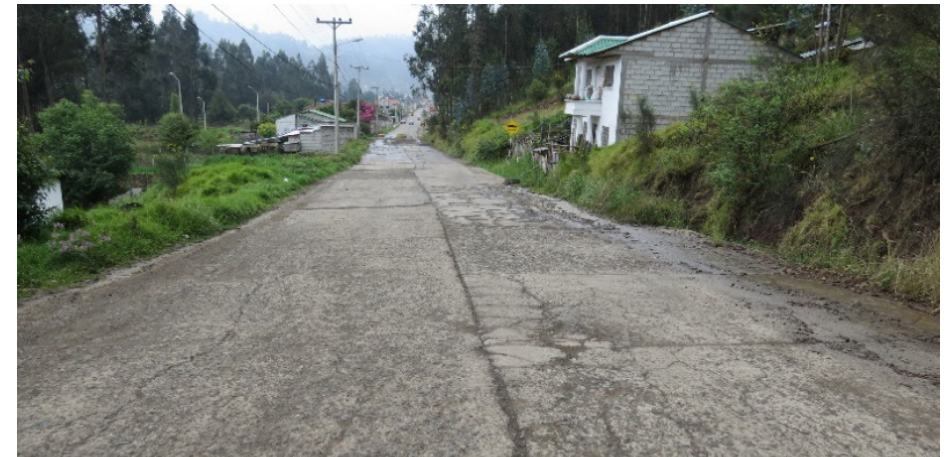
El acceso hacia la Cabecera Parroquial de Jerusalén no es directo, ya que para ingresar al asentamiento se debe tomar la carretera E35 y posteriormente la vía a Nazón, su capa de rodadura es de hormigón, pero tiene tramos en malas condiciones producidas por la inestabilidad del terreno y por la circulación de vehículos pesados, (ver fotografía N° 17.4 y N° 17.5).

FOTOGRAFÍA N° 17.5
Estado de la calzada vía a Nazón.
