# Fotografía histórica y contemporánea Herramientas para la valoración del patrimonio

Caso de estudio: El Barranco (Cuenca - Ecuador) :: Universidad de Cuenca :: Facultad de Arquitectura y Urbanismo

:: Tesis para la obtención de título de arquitecto :: Autores: Gabriela Rosana García Pesántez :: Mauricio Xavier González Terán :: Directora: Dra. Alexandra Kennedy Troya :: Julio 2016

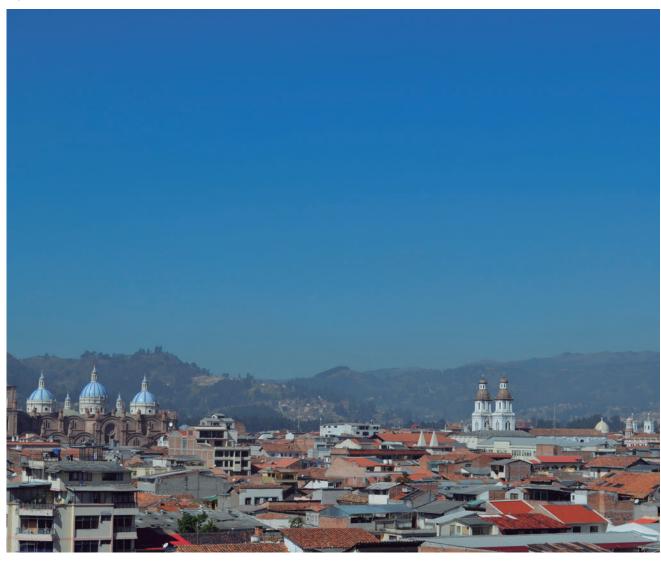
FIG. 1 La ciudad de Cuenca declarada Patrimonio Cultural de la Humanidad. Gabriela García. Cuenca. Ecuador.

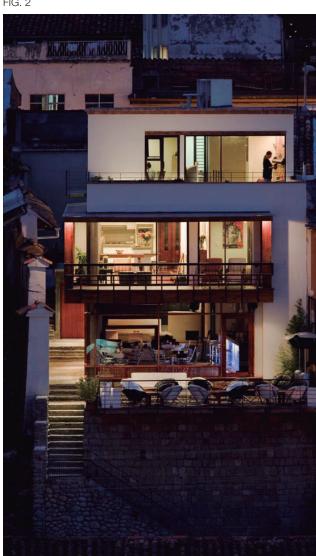
FIG. 2 Surreal Estudio Arquitectura, Intervención arquitectónica en El Barranco: Casa Heredia Carrasco, Sebastián Crespo, El Barranco, Cuenca, Ecuador.

Por lo tanto el patrimonio, es valioso por las cualidades que influyen en la identidad de los ciudadanos, han sido siempre cambiantes y revalorizadas según las sociedades y la época en la que están insertas.4 La cultura, estrechamente ligada con el patrimonio, está configurada por las transformaciones del territorio, de la historia y las tradiciones,5 la misma que con el tiempo está en permanentemente movimiento y evolución. (FIG. 2)

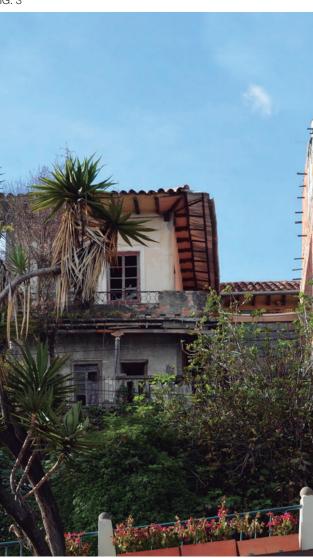
FIG. 3 Vivienda en la bajada de la calle Benigno Malo, Gabriela García, Cuenca, Ecuador.

Cada una de las actuaciones sobre el patrimonio, lleva en sí una decisión entre diversas alternativas: incluso se encuentra considerada dentro de ellas la "no acción". (FIG. 3) Está claro que para intervenir en ellas primero necesitan ser apreciadas desde diferentes perspectivas o criterios. Es por esto que el esfuerzo de relacionar los bienes en su contexto espacio temporal y socioeconómico es necesario para incrementar el valor del bien, por lo que la § primera acción es estimar su valor actual. Entonces previo a una intervención, se necesita un proceso de valoración sobre el patrimonio para que no se de una agresión al bien patrimonial, sino más bien una recuperación del mismo con bases fundamentadas y debidamente argumentadas.

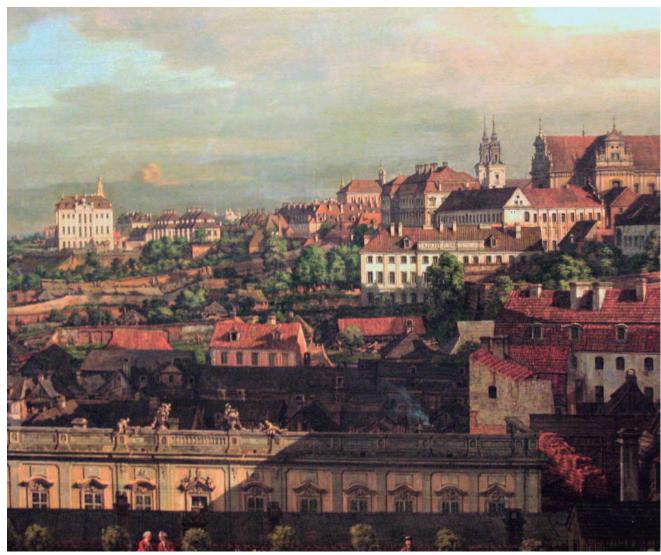
FIG. 9 Bernardo Belloto. Vista de Varsovia desde el Palacio Real. Viena, Austria, Museo Liechtenstein, Fuente: https://es.noticias. vahoo.com/blogs/arte-secreto/hitler--la-resconstrucci%C3%B3n-devarsovia-v-el--falso--canaletto-121259615.html

paisajes urbanos, los detalles de ciertas imágenes tienen mucho valor como evidencia. La vieja Varsovia, por citar un ejemplo emblemático, fue reconstruida en base de pinturas y testimonios impresos de su época.41 (FIG. 9)

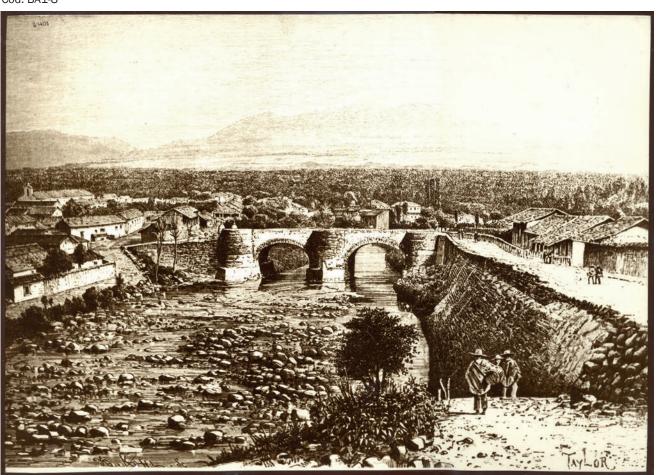
# Grabado del puente del Vado

El grabado fue publicado por primera vez en 1884 en la obra "América Pintoresca". Taylor¹ retrata el barrio de San Roque, el puente de Pietri, la calle La Condamine y la vista exacta desde el sendero junto a la casa de la Universidad de Cuenca²para descender hacia el río. Este es un claro ejemplo de la visión que tenía un extranjero en la ciudad, realizando un grabado de la calidad paisajística de El Vado y sus alrededores; evidentemente se observa aun el vado para conectar senderos entre orillas y la baja arquitectura en el contexto, destacando la torre antigua de la iglesia de San Roque.

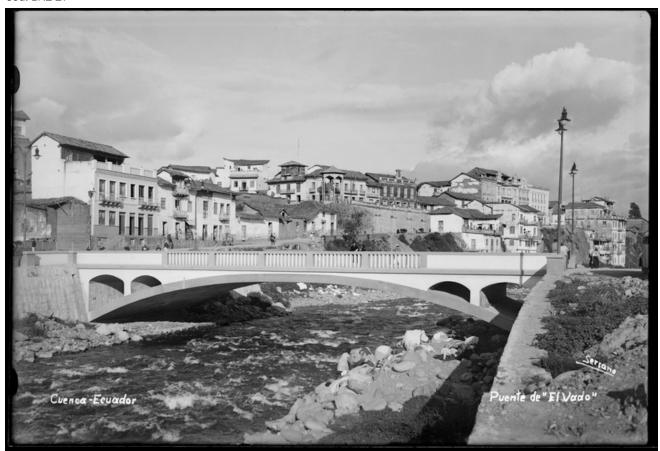
Cod. BA1-27

En cuanto a la vivienda Rivera, ésta cuenta con un nivel adicional sobre sus bloques laterales, la casa junto a la Casa del Mercurio4 no posee sus coronas decorativas y la vivienda Moreno Moreno<sup>5</sup> se encuentra en mal estado.

Se debe recalcar que el tiempo entre as dos primeras imágenes no sobrepasa los 10 años pero el estado del puente cambia, tanto así que en la fotografía BA1-27 se observa un mal mantenimiento del mismo, mientras que la imagen BA1-28 corresponde a las primeras fotografías del mismo en donde se muestra un puente reluciente.

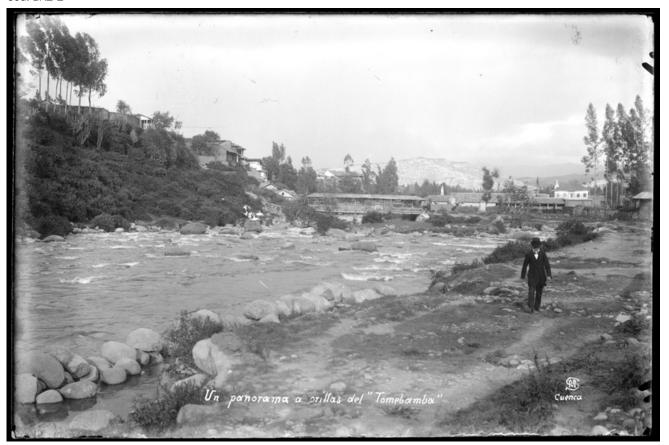
#### Cod. BA2-1

El puente de madera con cubierta a cuatro aguas que se observa al fondo, fue el primero que estuvo en el lugar y conectaba la Av. Solano con el casco histórico. También se muestran algunas viviendas vernáculas que están asentadas sobre El Barranco, muy cerca de dicho puente. Se visualiza la actual Av. 12 de Abril angosta y de tierra, además la avenida Solano a la derecha de la fotografía con árboles de eucalipto, la Escuela de Medicina, el hospital San Vicente de Paúl y varios lotes vacíos. El río tiene mayor anchura y la avenida se encuentra casi a nivel del mismo. La vegetación en el sitio es baja y no existen construcciones en el espacio antes del puente.

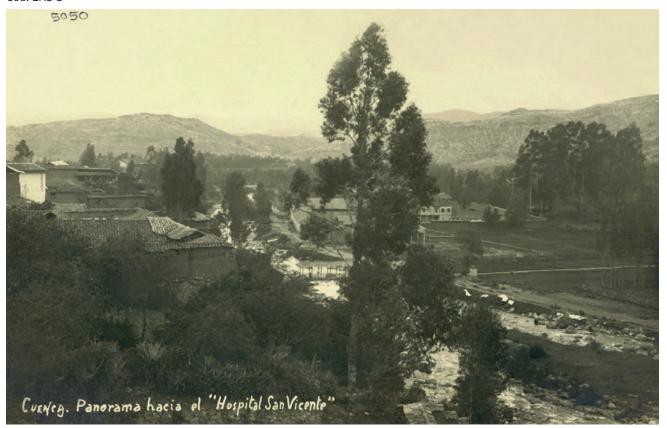
Cod. BA3-3

Panorámica hacia el hospital San Vicente de Paúl, donde se observa gran parte de la antigua zona rural de la urbe; la imagen indica el proceso lento de consolidación urbana y del tejido lineal de El Barranco. Como detalles importantes, se destaca la cantidad árboles y vegetación que predomina el espacio, como eucaliptos y arbustos, además en la terraza baja se aprecian cercos de piedra y pencos en el sector utilizados antiguamente para delimitar los predios. Al fondo de la imagen se visualiza el puente de madera denominado Juana de Oro anterior al actual Centenario.

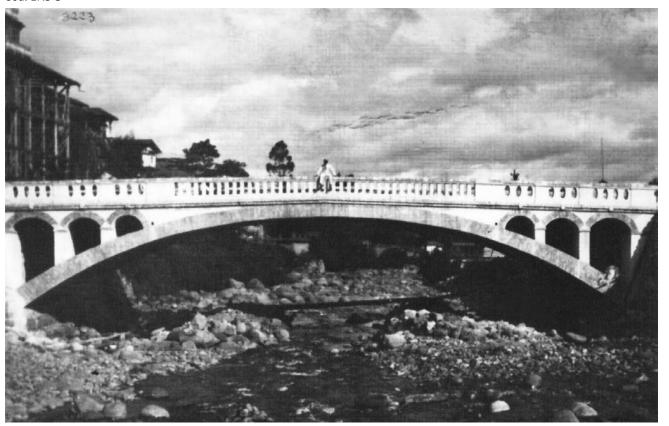
De forma difusa, se muestra parte de las dos orillas entre las que se visualiza a la izquierda la casa Ordoñez Montesinos¹ en proceso constructivo, con un sistema de andamiajes de madera en su fachada sur. Este puente fue fotografiado y se documentó su construcción y todas las actividades que se desarrollaban en el tránsito de este vínculo, conectando el casco antiguo y el Ejido. Esta imagen es protagonizada por un hombre sentado en los pasamanos del Puente del Centenario.

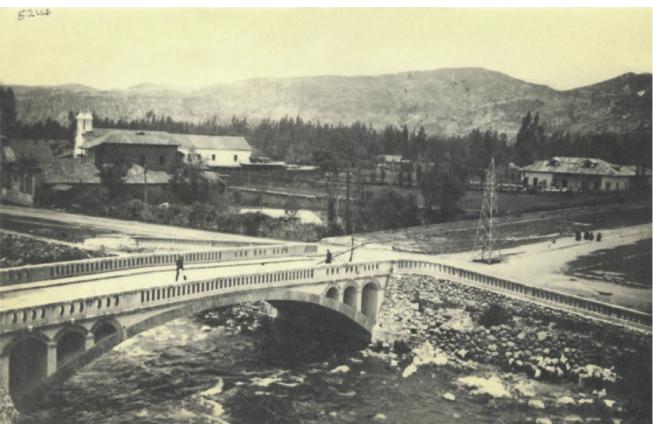
Cod. BA3-22

Al fondo a la izquierda, se observa parte del hospital San Vicente de Paúl en la zona de El Ejido, además el predio de la Escuela de Medicina y sus lotes aledaños, son parte del sector primario de la ciudad. También se muestran a la derecha indicios de la urbanización del sitio.

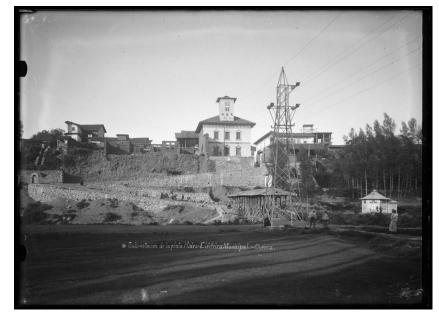
Cod. BA3-4 Manuel Jesús Serrano, Sub-estación de la planta Hidro-Eléctrica Municipal, ca. 1920, Quito, Instituto Nacional de Patrimonio Cultura, 14010.

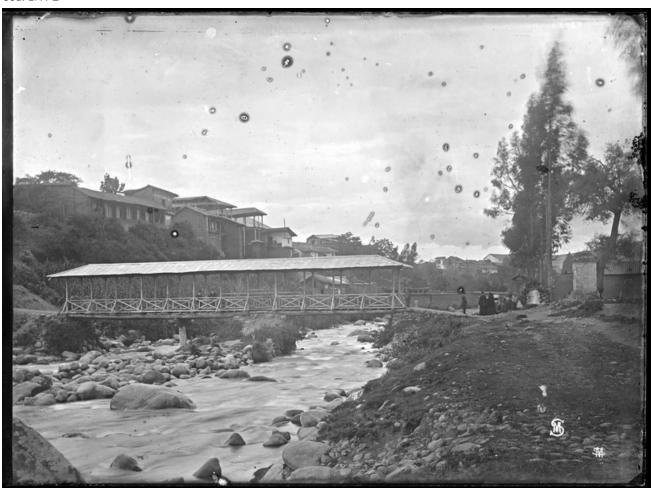
Cod. BA4-1

Fotografías del puente Juana de Oro con una diferencia aproximada de 10 años entre ellas, construido con bases de piedra y cal (Gráf. 1), estructura de madera y cubierta a cuatro aguas de zinc que conectaba con El Ejido; posteriormente se edificó el puente de El Centenario. Se observa un rústico sendero de tierra. que probablemente fue trazado por el paso de los transeúntes en el tiempo (Gráf. 2). Esta zona, tuvo gran importancia después del año de 1922, cuando se interviene y se conforma la Bajada de El Centenario con el puente del mismo nombre. Al fondo, el desarrollo urbano evidencia algunas edificaciones en proceso constructivo (Gráf. 3), los caminos visibles son senderos, tanto en la orilla izquierda como derecha que en aquella época, conectaban con las fincas de la zona rural de la urbe.

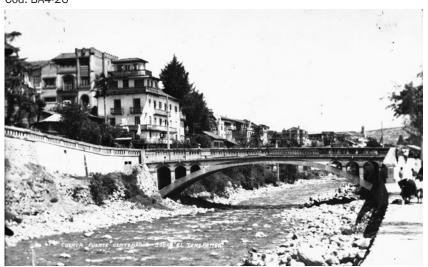
Cod. BA4-26

A la derecha de la fotografía BA4-26 se observa a un grupo de personas en la orilla lavando la ropa en el río Tomebamba (Gráf. 3), dicha actividad era muy común durante esa época, sin embargo en la actualidad se ha reducido considerablemente.

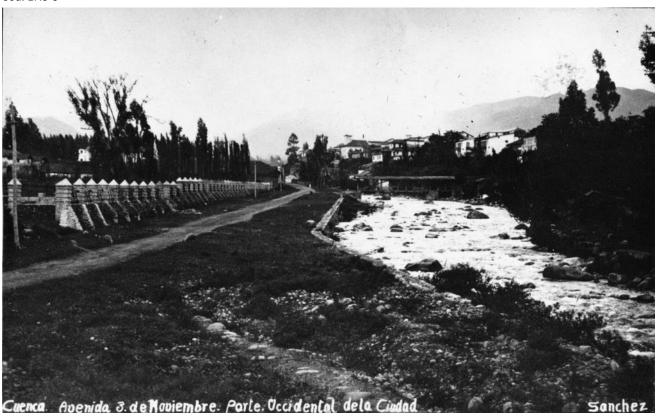
### Cod. BA6-6

Se observa la Av. 3 de Noviembre (actual 12 de Abril), trazada y sin recubrimiento en la calzada. Hacia la izquierda los muros del Parque del Ejército (actual Parque de la Madre), a la derecha parte del tramo de El Barranco y al fondo el puente "Tarqui" (actual puente Mariano Moreno). La imagen indica parte de los inicios del proceso urbanizador de El Ejido, dado que la ciudad en el casco histórico estaba saturada y requería mayor espacio para construir y densificar.

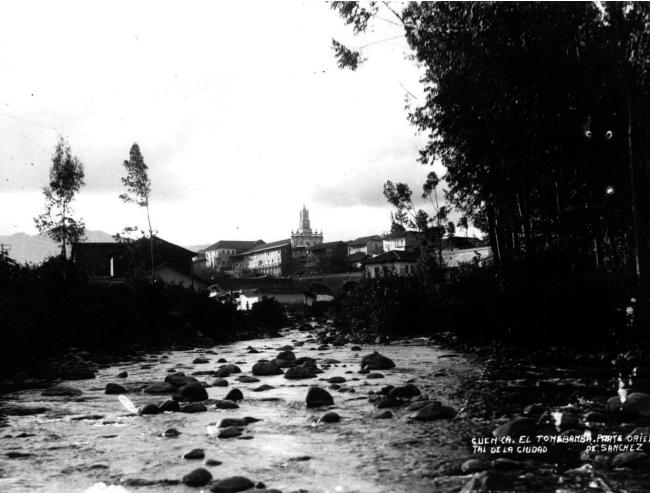
Cod. BA7-2 José Salvador Sánchez, CUENCA, EL TOMEBAMBA. PARTE ORIEN/TAL DE LA CIUDAD, ca.1930, Cuenca, Archivo Histórico Fotográfico

La vivienda junto al puente,2 está construida en sus dos niveles y se aprecia algunas edificaciones dispuestas en la terraza alta de El Barranco. Al fondo, se observan los pasamanos de ladrillo, similares a los que tuvo el Centenario. A la derecha, existen árboles de eucalipto y abundante vegetación a la orilla del río. Es evidente como la ciudad, como un degradado, iba perdiendo las edificaciones para dar paso a los campos y sobre todo a los bosques, que abundaban al límite de la ciudad.

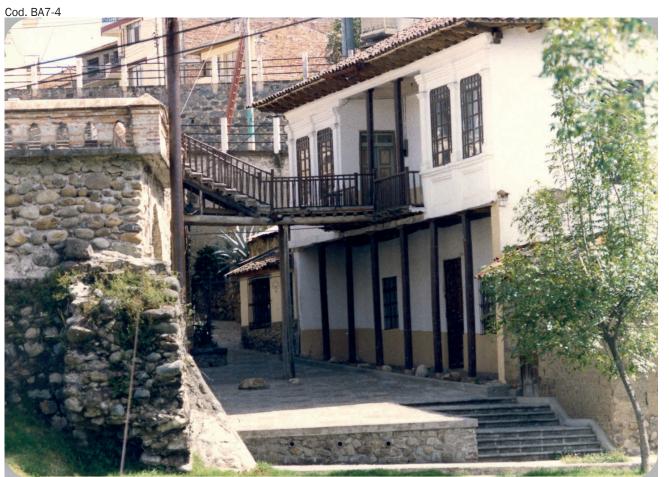
Fotografía de un detalle del Puente Roto y su contexto. La imagen muestra la vivienda que tiene uno de sus ingresos por la parte alta, conectado con la arquería del antiguo puente de Todos Santos. Éste ha quedado como un fragmento urbano convertido en un emblema de la ciudad. Muchas intervenciones han ocurrido dentro de los sitios patrimoniales y los restauradores comúnmente han utilizado materiales tradicionales para sus actuaciones como el puente de la imagen. Sin embargo, en el contexto se utilizó pasamanos de hormigón y acero, que demuestran la contemporaneidad en la que fueron intervenidos.

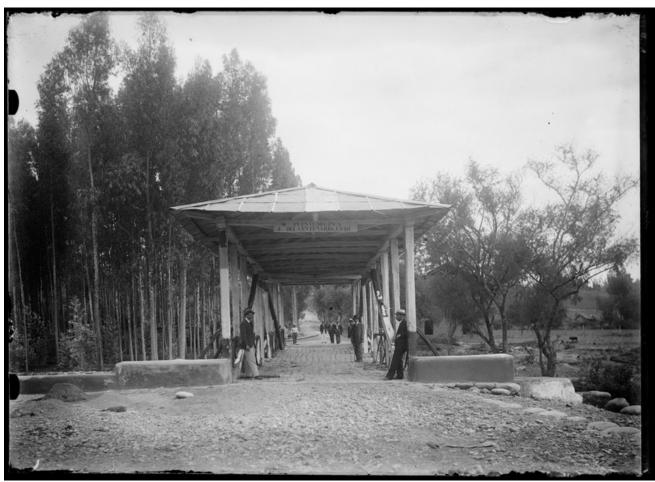
Cod. BA8-1

La imagen protagoniza el puente de madera que contiene una inscripción sobre su nombre: "Puente Inca" y sobre su patrocinador: la Junta del Centenario. La zona de la fotografía era el límite oriental de la ciudad, terminando la urbe en este sector. Se evidencia la nula urbanización del lugar, con un total predominio de la arboleda, salvo el puente y la vía de acceso, ambos construidos y planificados acordes al lugar de implantación.

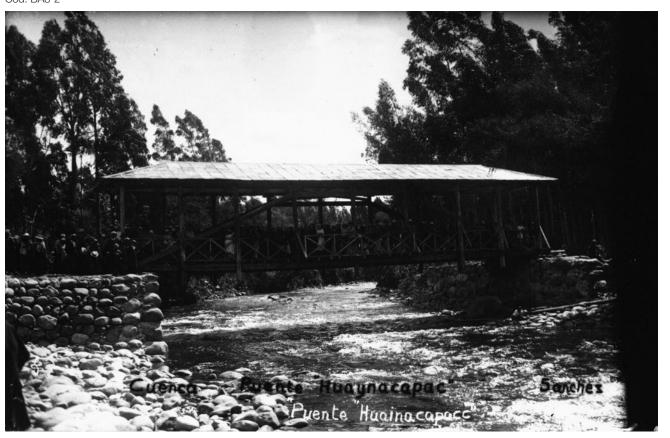
#### Cod. BA8-2

Fotografía del antiguo puente en el sector de El Vergel, que conectaba el antiguo camino (actual Av. Huayna Cápac) con el Barrio de las Herrerías. Éste muestra la tipología de construcción en madera de principios del siglo XX. El contexto observado evidencia que la zona era el límite urbano y la naturaleza dominante en el paisaje después del puente.

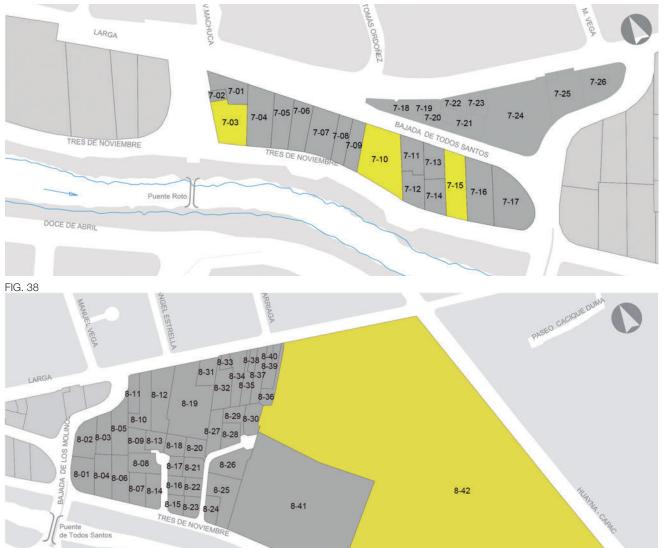
FIG. 37 Mapa 2, Área 7, Años aproximados de viviendas, elaborado por grupo de tesis.

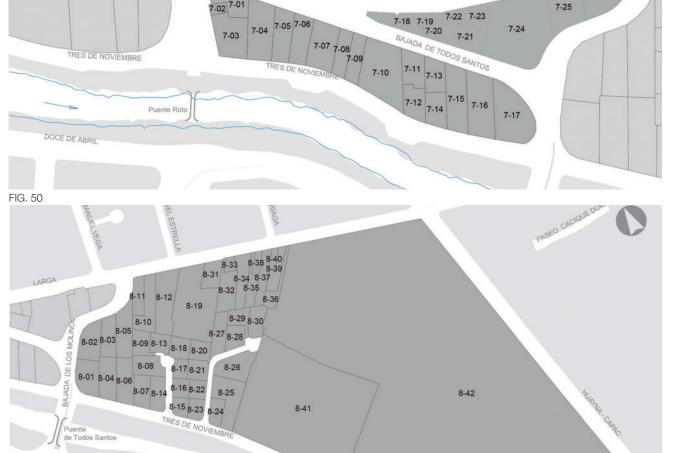
FIG. 49 Mapa 4, Área 1, Intervenciones en edificaciones, elaborado por grupo de tesis.

Algunas edificaciones han sufrido diversas actuaciones a lo largo del tiempo por diversos factores, los resultados obtenidos en estos mapas demuestran los tres niveles de intervenciones que se encontraron en El Barranco: conservada cuando ha persistido en el tiempo, independiente del año en el que fue edificada; sustituida que por diversos motivos han demolido la anterior construcción y han edificado una nueva. Las sustituciones se analizaron en función de las distintas capas históricas sin tomar en cuenta si es que afecto a su integridad o autenticidad. Por último se tienen datos de inmuebles demolidos y que sus lotes quedaron vacíos.

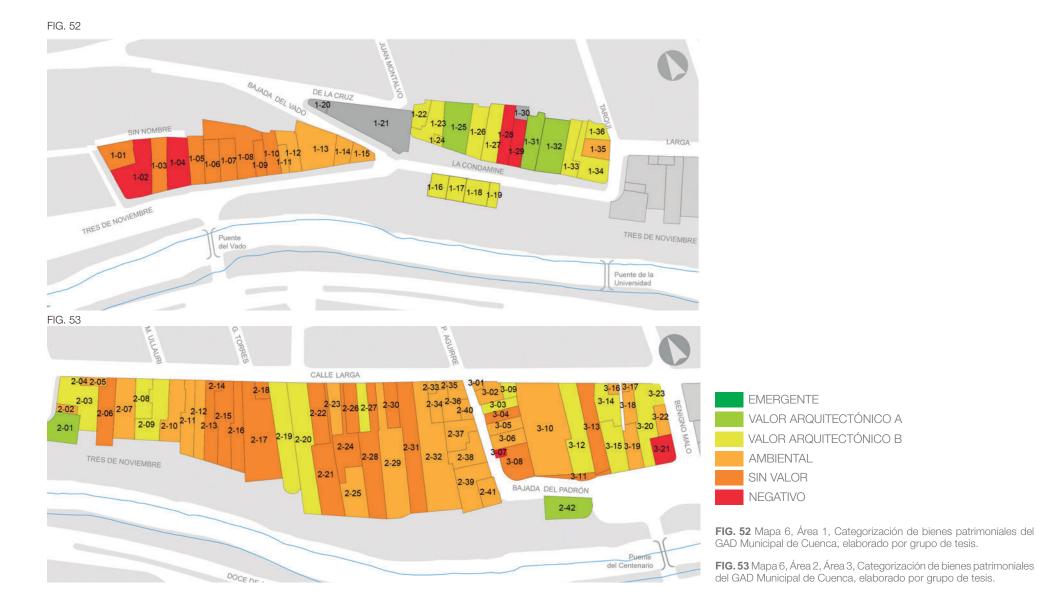
De acuerdo a todas estas especificaciones el GAD Municipal realiza un inventario que contiene la valorización asignada a cada bien patrimonial. A continuación se muestra un mapa de los bienes inmuebles de El Barranco con su respectiva categorización.

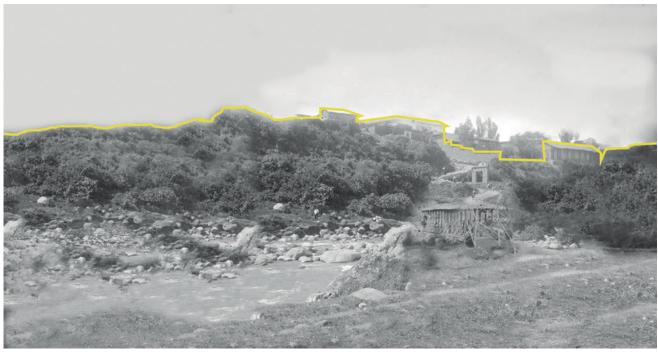
FIG. 99 Reconstrucción aproximada del tramo 1900-1910, perfil horizontal, elaborado por grupo de tesis.
