UNIVERSIDAD DE CUENCA

FACULTAD DE ARQUITECTURA Y URBANISMO

TRABAJO DE TESIS PREVIO A LA OBTENCIÓN DEL TÍTULO DE ARQUITECTO

**ANÁLISIS DE ALTERNATIVAS
DE MEJORAMIENTO DE LA
ZONA DE TOLERANCIA DE LA
CIUDAD DE CUENCA**

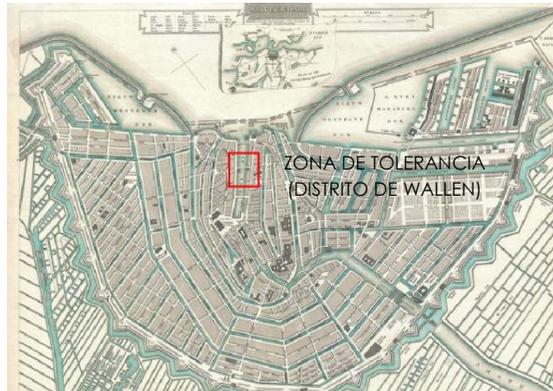
GRÁFICO 1.3 CIUDAD DE ÁMSTERDAM:

Mapa de la ubicación de la Zona de Tolerancia en la la ciudad de Ámsterdam en el siglo XVIII.

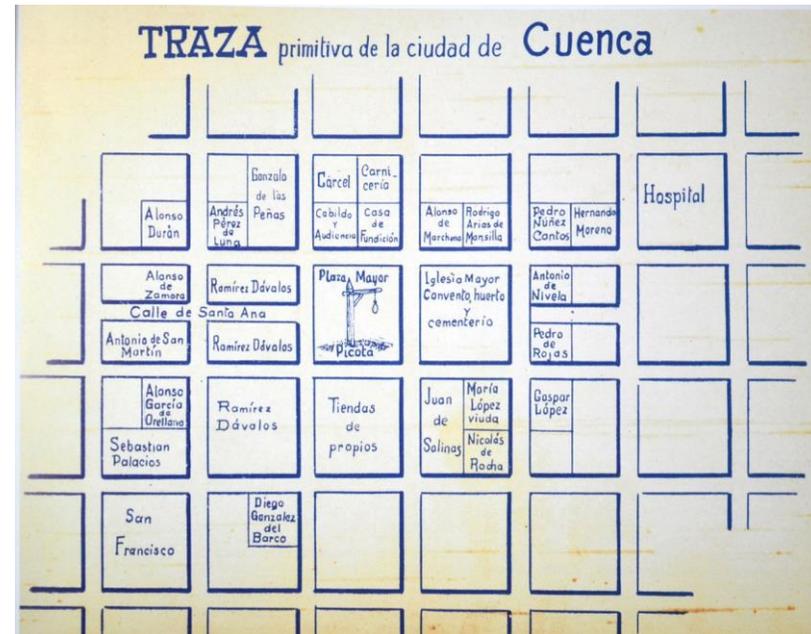
FOTOGRAFÍA 2.2 CIUDAD DE CUENCA:

Trazado original de la ciudad de Cuenca fundada el 12/04/1557.

La ciudad de Cuenca se fue expandiendo entorno a las iglesias y plazas conformando manzanas cuadriculadas. En el siguiente plano se indica el trazado original de la ciudad fundada el 12/04/1557, en donde se describen los equipamientos y la repartición de tierras entre los primeros españoles que poblaron Cuenca. (Ver fotografía 2.2).

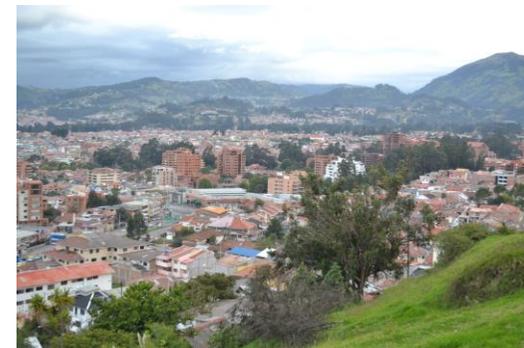
FOTOGRAFÍA 2.9 ZONA DE TOLERANCIA, CIUDAD DE CUENCA:
Topografía existente, calle Tiocajas.

Se pudo constatar la topografía con pendientes pronunciadas del lugar que en algunos sectores conforma un limitante para el emplazamiento de viviendas y la construcción de vías vehiculares. (Ver fotografía 2.9).

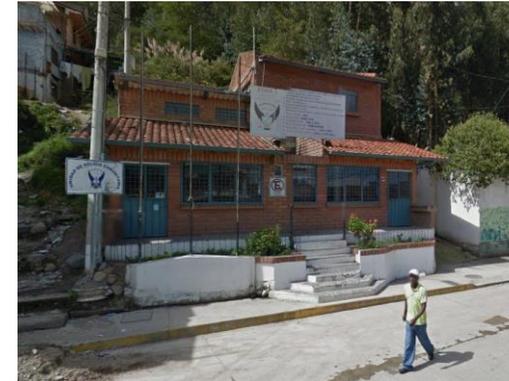
FOTOGRAFÍA 2.12 ZONA DE TOLERANCIA, CIUDAD DE CUENCA:
UPC existente en la calle Cayambe.

Se identificó la existencia de un UPC ubicado en la calle Cayambe el cual en la actualidad se encuentra fuera de funcionamiento. (Ver fotografía 2.12).

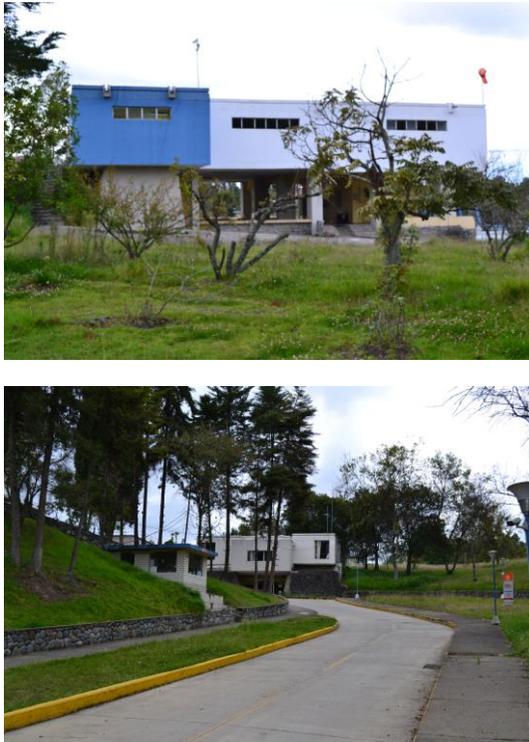
FOTOGRAFÍA 2.46 ZONA DE TOLERANCIA, CIUDAD DE CUENCA:
Uso de suelo: Planta de Potabilización de Agua del Cebollar.

• **Planta de potabilización de agua:** la Planta de Potabilización de Agua del Cebollar se encuentra localizada en la manzana 9, se ingresa a este equipamiento por las calles Del Cebollar y Tiopullo, Según el personal que trabaja en este lugar, el funcionamiento de la Zona de Tolerancia no afecta este equipamiento ya que se ha implementado una adecuada seguridad en toda la Planta de Potabilización de Agua. (Ver fotografía 2.46 y gráfico 2.41).

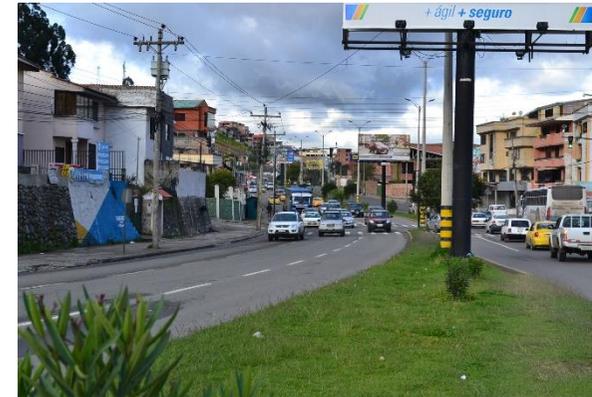
FOTOGRAFÍA 2.48 ZONA DE TOLERANCIA, CIUDAD DE CUENCA:
Vía arterial, Av. De las Américas, código del tramo vial E 9.2.

Otra característica de esta vía para ser denominada arterial es su sección transversal de 26,00 m, siendo una de las vías más anchas de la ciudad, está conformada por 6 carriles en 2 direcciones y un parter intermedio en donde existe vegetación; en cuanto a los materiales de la calzada, está conformada por asfalto en su totalidad, por estas razones es una de las vías de mayor flujo vehicular en Cuenca. (Ver fotografía 2.48 y gráfico 2.45).

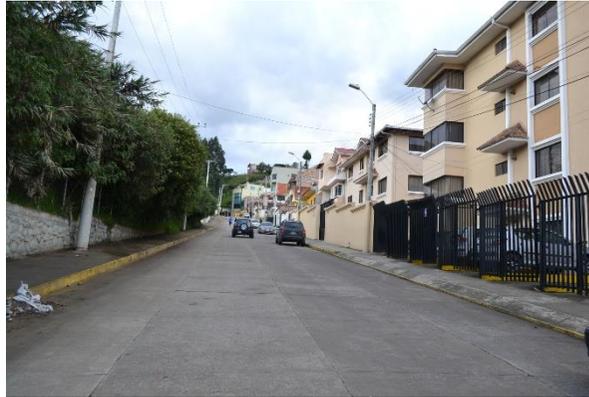
FOTOGRAFÍA 2.49 ZONA DE TOLERANCIA, CIUDAD DE CUENCA:
Vía local, calle Cayambe, código del tramo vial N 1.7.

Vías locales: las vías locales permiten el acceso a los predios existentes en el lugar, estas calles se encuentran conectadas con la vía arterial Av. De las Américas, en el Área de Estudio el mayor número de calles poseen esta jerarquía, entre estas vías tenemos a la calle Cayambe, Del Cebollar, Paseo Cayambe, etc. el material de su capa de rodadura varía entre asfalto, lastre y tierra. (Ver fotografía 2.49).

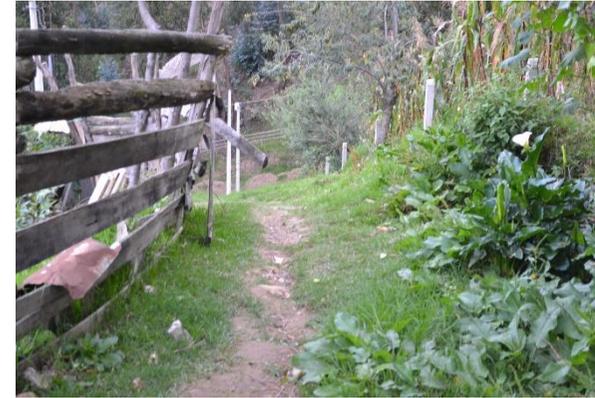
FOTOGRAFÍA 2.50 ZONA DE TOLERANCIA, CIUDAD DE CUENCA:
Sendero, calle Boliche, código del tramo E8.

Senderos: son vías de acceso a los predios que por lo general no son planificadas y que aparecen por necesidad de la población, en el Área de Estudio encontramos varios senderos que en su mayoría se encuentran en malas condiciones como son los tramos viales: N5.2, N7.2, E6, N12 etc.

Como características de estos senderos tenemos que el ancho es reducido, todas las vías son de tierra y debido a su mal estado pueden ser inseguras para la circulación de peatones. (Ver fotografía 2.50).

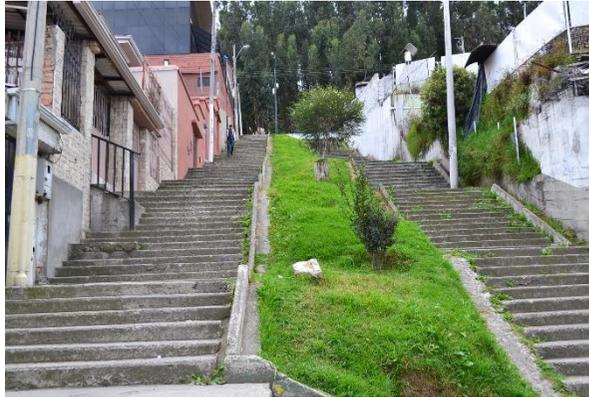
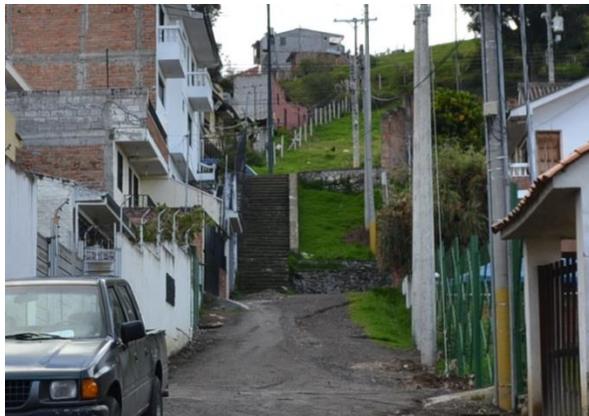
FOTOGRAFÍA 2.51 ZONA DE TOLERANCIA, CIUDAD DE CUENCA:
Escalinatas Tinajillas y Paseo Cayambe, códigos de los tramos viales N17 y N14.

Escalinatas: en el Área de Estudio las calles Del Cebollar y Cayambe se encuentran conectadas entre sí por las escalinatas Tinajillas (código N17), las cuales generan un acceso directo entre la Zona de Tolerancia y la Av. De las Américas, además dan accesibilidad a varios predios existentes en el lugar. También encontramos escalinatas en la culminación de la calle Paseo Cayambe (código N14). (Ver fotografía 2.51).

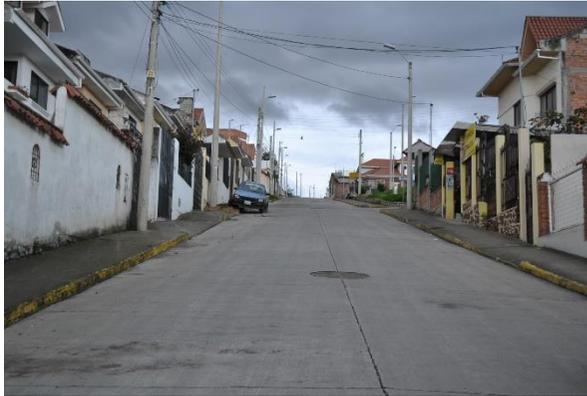
FOTOGRAFÍA 2.52 ZONA DE TOLERANCIA, CIUDAD DE CUENCA:
Capa de rodadura de asfalto, calle Homero, código del tramo vial N2.

Según el análisis vial realizado se pudo determinar que el material predominante en la calzada de las vías del Área de Estudio es el asfalto, el cual se encuentra en la mayoría de las vías locales y en la vía arterial representando el 77,60 % del total de la superficie de las vías existentes. (Ver fotografía 2.52, cuadro 2.12, gráfico 2.47 y 2.48).

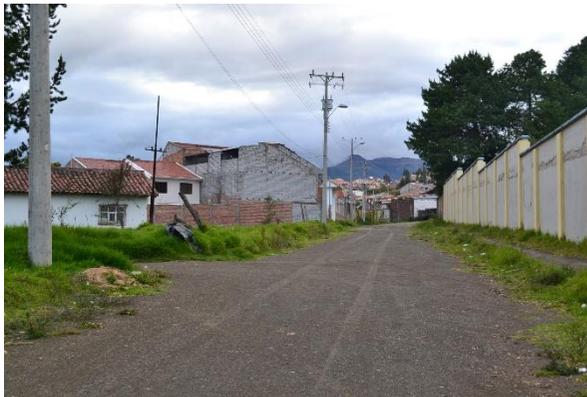
FOTOGRAFÍA 2.53 ZONA DE TOLERANCIA, CIUDAD DE CUENCA:
Capa de rodadura de lastre, calle Tiocajas, código del tramo vial N 7.1.

El lastre constituye el 6,35 % de la superficie de las calzadas, este material se encuentra en vías locales y senderos. (Ver fotografía 2.53, cuadro 2.12, gráfico 2.47 y 2.48).

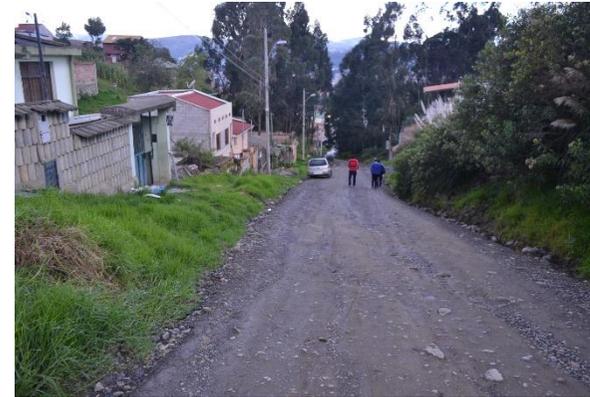
FOTOGRAFÍA 2.54 ZONA DE TOLERANCIA, CIUDAD DE CUENCA:
Sin material en la capa de rodadura (tierra), calle Cayambe, código del tramo vial N1.3.

También se identificó que el 14,94 % del total de las vías no tienen material en su capa de rodadura, estas calles son consideradas por los moradores del lugar como uno de los principales problemas existentes en el lugar debido al polvo que provoca enfermedades en las personas. (Ver fotografía 2.54, cuadro 2.12, gráfico 2.47 y 2.48).

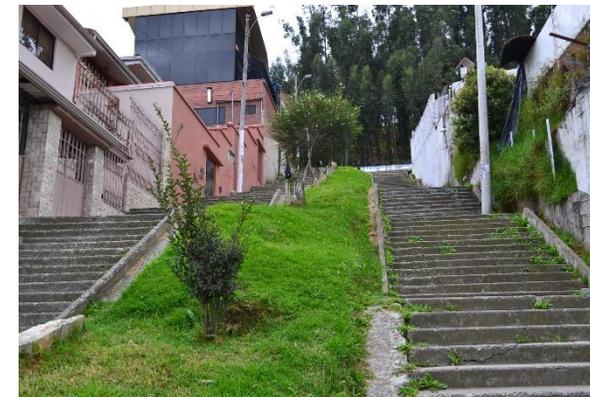
FOTOGRAFÍA 2.55 ZONA DE TOLERANCIA, CIUDAD DE CUENCA:
Capa de rodadura de hormigón armado, escalinatas Tinajillas, código del tramo vial N17.

Finalmente las escalinatas existentes en el Área de Estudio son de hormigón armado, constituyendo el 1,11 % de la superficie total. (Ver fotografía 2.55, cuadro 2.12, gráfico 2.47 y 2.48).

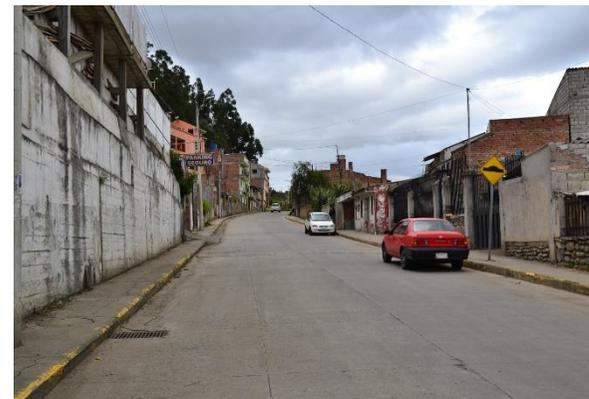
FOTOGRAFÍA 2.56 ZONA DE TOLERANCIA, CIUDAD DE CUENCA:

Estado bueno de la capa de rodadura, calle Del Cebollar, código del tramo vial N 9.6.

Con este análisis se puede establecer que la mayor cantidad de vías en el Área de Estudio se encuentran en buen estado con el 78,55 % del total de la superficie de las vías, en esta categoría priman las vías locales y la vía arterial. (Ver fotografía 2.56).

Cabe mencionar que también se realizó un análisis del estado de la capa de rodadura en relación al material, logrando obtener como resultado que las vías que tienen como material asfalto y hormigón armado se encuentran en su mayoría en buen estado constituyendo el 78,55 %. Esto nos hace deducir que debido a la resistencia del material y el mantenimiento que se da a las mismas estas vías están en óptimas condiciones. (Ver cuadro 2.14 y fotografía 2.56).

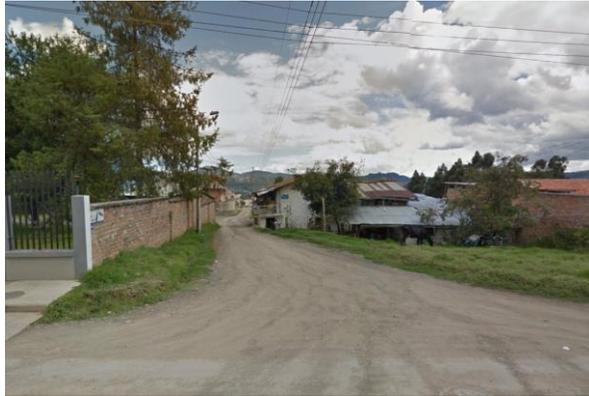
FOTOGRAFÍA 2.57 ZONA DE TOLERANCIA, CIUDAD DE CUENCA:
Estado regular de la capa de rodadura, calle Tíocajas, código del tramo vial N7.1.

El último porcentaje es el de vías con un estado regular, con el 6,35 % del total de la superficie de las vías existente, las principales calles que tienen este estado son las locales y las escalinatas debido a la falta de mantenimiento. (Ver fotografía 2.57).

Las vías que tienen lastre y hormigón armado en su capa de rodadura se encuentran en regulares condiciones representando el 6,35 % de la superficie total, esto es debido principalmente a la falta de mantenimiento. (Ver cuadro 2.14 y fotografía 2.57).

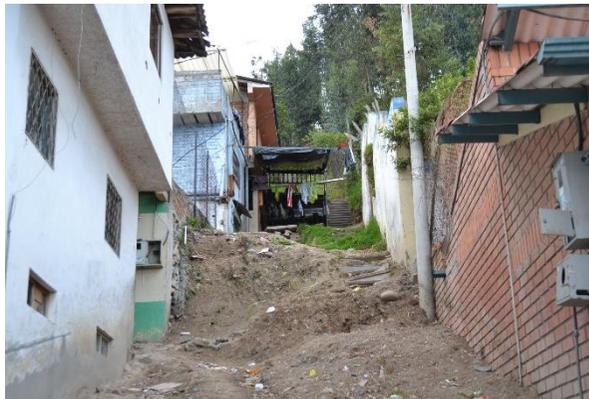
FOTOGRAFÍA 2.58 ZONA DE TOLERANCIA, CIUDAD DE CUENCA:
Estado malo de la capa de rodadura, código del tramo vial N 13.3.

El siguiente porcentaje obtenido es el de vías en mal estado con el 15,10 %, lo que nos demuestra la falta de mantenimiento en la red vial, dentro de este grupo se encuentran principalmente las vías locales y los senderos, el principal problema es la falta de material en la capa de rodadura. (Ver fotografía 2.58).

Finalmente se identificó que en malas condiciones se encuentran todas las vías de tierra y algunas vías de lastre representando el 15,10 % del total de las vías. (Ver cuadro 2.14 y fotografía 2.58).

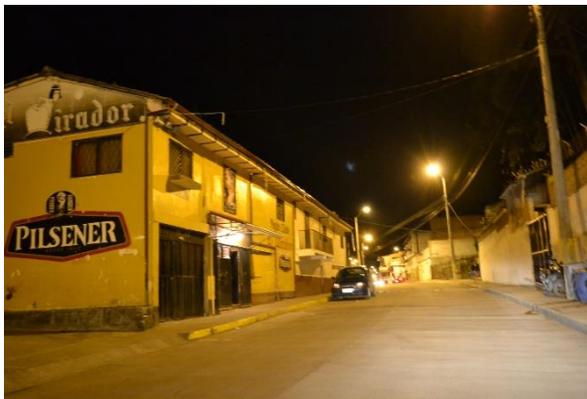
FOTOGRAFÍA 2.61 ZONA DE TOLERANCIA, CIUDAD DE CUENCA:
Alumbrado público existente en la calle Cayambe, código del tramo vial E 8.3.

Los moradores han manifestado la necesidad de que se incorpore mayor alumbrado público en la Zona de Tolerancia, en las vías cercanas a los burdeles y en los sectores con abundante vegetación, ya que estos son los lugares en donde existe mayor delincuencia. (Ver fotografía 2.61).

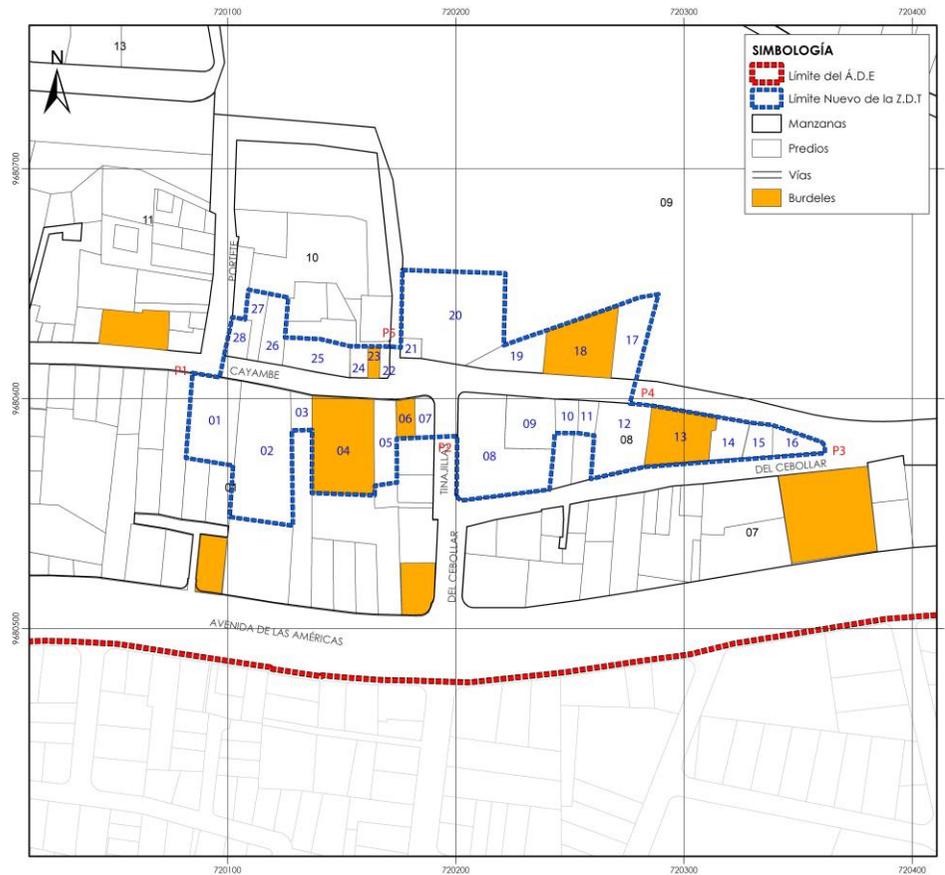
GRÁFICO 4.8 ZONA DE TOLERANCIA, CIUDAD DE CUENCA:
Propuesta de delimitación de la Zona de Tolerancia del Área de Estudio.

La nueva Zona de Tolerancia está conformada por 28 predios y tiene una área de 1,52 ha. (Ver gráfico 4.8).

Tramo P1 – P2: el límite comienza en la intersección que existe entre la calle Cayambe y la esquina noroeste del predio 01, a esta intersección se la denomina P1, el límite continúa por la parte posterior de los predios 01, 02, 03, 04, 05, 06 y 07 hasta llegar a intersectarse con las escalinatas Tinajillas constituyendo P2. (Ver gráfico 4.8 y fotografía 4.1).

Tramo P3 – P4: el límite continúa desde la el punto P3 a través de la parte frontal de los predios 16, 15, 14, 13 y la mitad del predio 12 constituyendo P4. (Ver gráfico 4.8 y fotografía 4.1).

Tramo P4 – P5: desde P4 se traza una línea imaginaria que cruce la calle Cayambe y se una con la esquina sureste del predio 17, el límite continúa por la parte posterior de los predios 17, 18,19, 20 y 21 hasta llegar a intersectarse con las escalinatas sin nombre localizadas en la parte oeste del predio 21, a esta intersección se la denominó P5. (Ver gráfico 4.8 y fotografía 4.1).

Tramo P5 – P1: finalmente el límite continúa desde P5 a través de la parte posterior de los predios 22, 23, 24, 25, 26, 27 y 28, se traza una línea imaginaria que atraviesa la calle Cayambe hasta unirse con el punto P1, completando la propuesta del límite de la Zona de Tolerancia del Área de Estudio. (Ver gráfico 4.8 y fotografía 4.1).

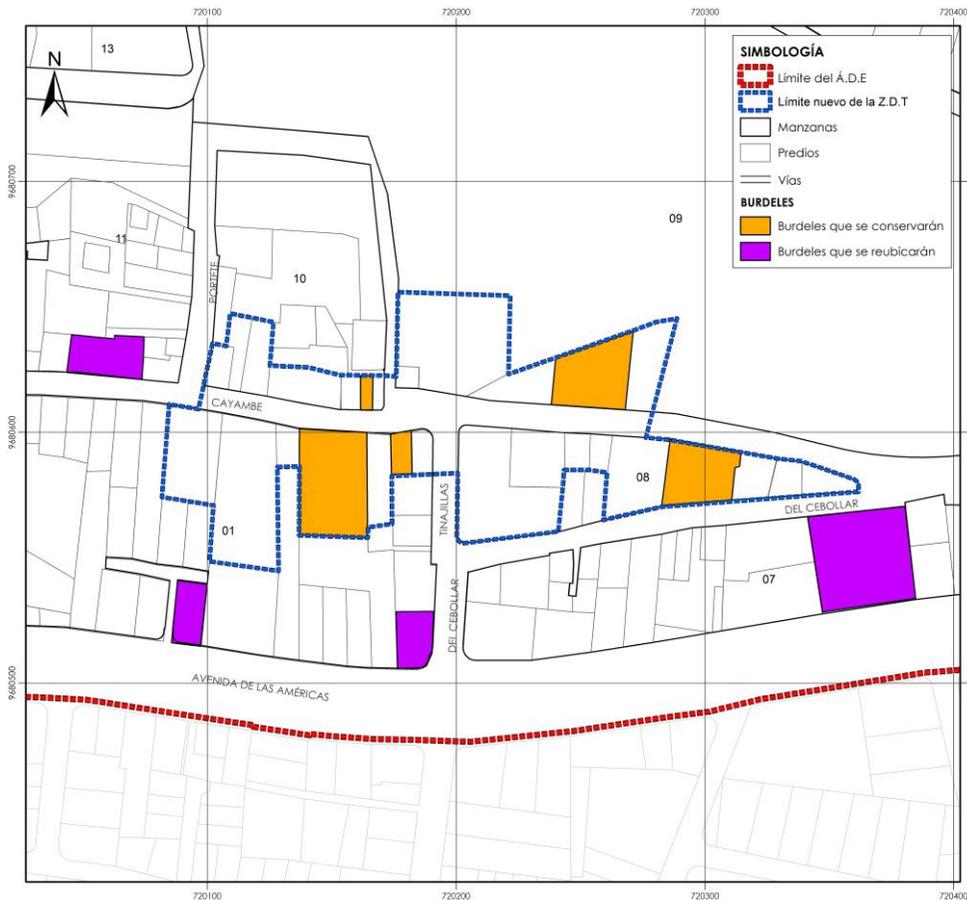
GRÁFICO 4.10 ZONA DE TOLERANCIA, CIUDAD DE CUENCA:
Burdeles que se conservarán en el Área de Estudio.

Además se prohibirá el incremento de burdeles dentro de la propuesta del nuevo límite de la Zona de Tolerancia.

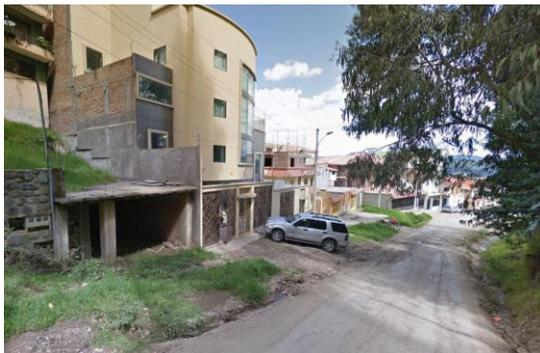
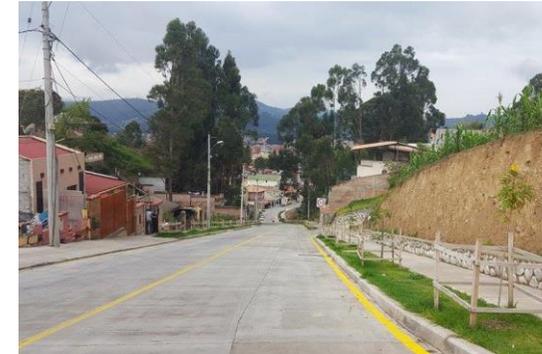
FOTOGRAFÍAS 4.2 ZONA DE TOLERANCIA, CIUDAD DE CUENCA:
Antiguo y actual estado de los tramos viales N1.2, N1.3, N1.4.

La propuesta vial plantea implementar materia en la capa de rodadura, incorporar aceras y mejorar el estado de los tramos viales E4, N4, N5.1, N7.1, N7.2, N9.3, N9.4, N9.5, N15, N16.1, N16.2. Además cabe mencionar que en el diagnóstico vial y en la imagen objetivo los tramos viales E2.1, N1.2, N1.3 y N1.4 se encontraban en malas condiciones ya que no tenían material en la capa de rodadura pero en el transcurso de la realización de esta tesis el GAD Municipal del Cantón Cuenca implementó aceras y material en la capa de rodadura de estos tramos viales mejorando el estado de esta vía. (Ver gráfico 4.13 y Fotografía 4.2)

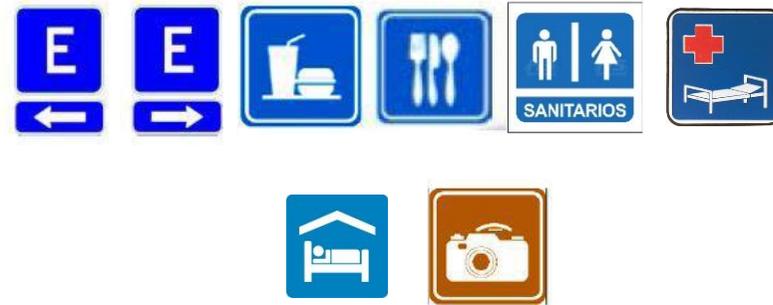
GRÁFICO 4.16 ZONA DE TOLERANCIA, CIUDAD DE CUENCA:
Señalización informativa necesaria en el Área de Estudio.

- Señalización informativa: este tipo de señalización tiene el objetivo de informar al peatón o conductor destinos, distancias, rutas, direcciones, ubicación de servicios y puntos de interés turístico y ambiental. Dentro del Área de Estudio es necesario implementar la siguiente señalización informativa:

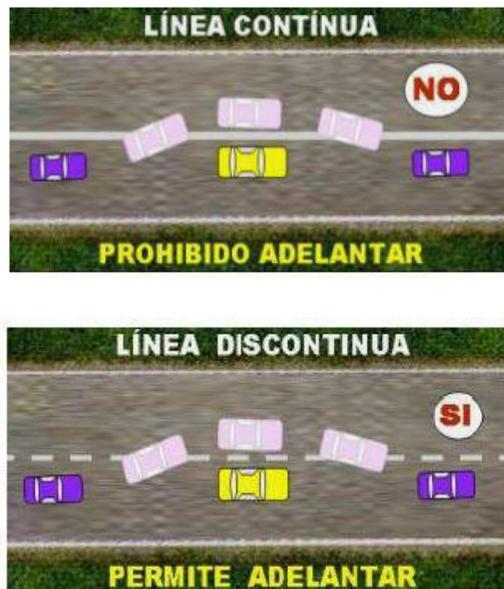
GRÁFICO 4.17 ZONA DE TOLERANCIA, CIUDAD DE CUENCA:
Líneas longitudinales necesarias en el Área de Estudio.

- Líneas longitudinales: dentro de este grupo se considera necesario implementar según la características de las vías estos dos tipos de líneas: línea central continua la cual prohíbe la manieobra de rebasar y la línea central discontinua la cual permite rebasar si existe visibilidad. (Ver gráfico 4.17).

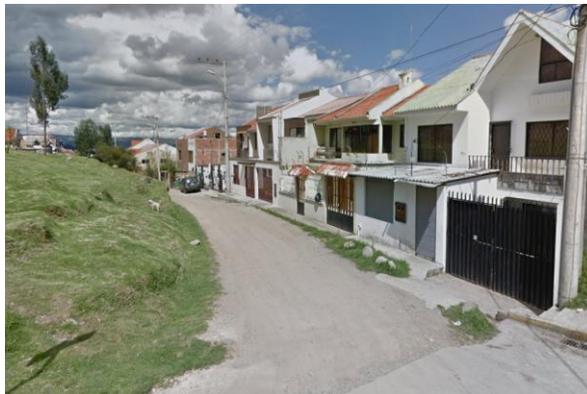
FOTOGRAFÍA 4.4 ZONA DE TOLERANCIA, CIUDAD DE CUENCA:
Estado actual del tramo vial E4.

En la actualidad esta vía local se encuentra en malas condiciones debido a la falta de material en la capa de rodadura por lo que se propuso mejorarla mediante la colocación de asfalto que nos ayudará a tener un mejor acceso vehicular a los predios del lugar, este tramo vial si dispone de acera en la parte derecha mientras que en la parte izquierda no, por lo que se considera conveniente implementar acera en este lugar para lograr una mejor circulación peatonal. (Ver fotografía 4.4).

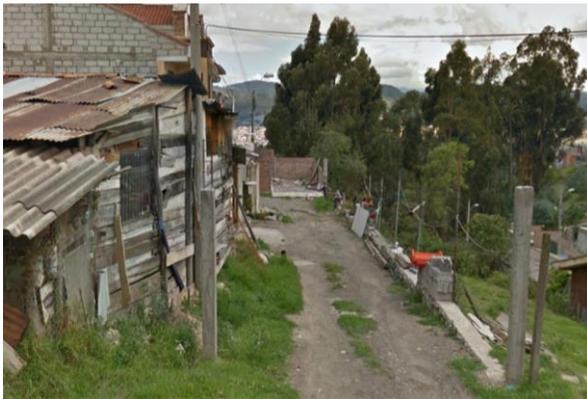
FOTOGRAFÍA 4.5 ZONA DE TOLERANCIA, CIUDAD DE CUENCA:
Estado actual del tramo vial N4.

Cabe mencionar que esta vía no dispone de aceras debido a la pequeña sección transversal que posee, por lo que no es posible incorporarlas dentro de este diseño. (Ver fotografía 4.5).

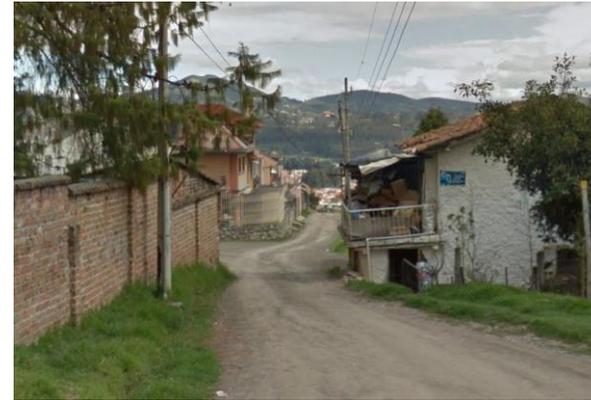
FOTOGRAFÍA 4.6 ZONA DE TOLERANCIA, CIUDAD DE CUENCA:
Estado actual del tramo vial N5.1.

Esta vía local tiene el nombre de Cotacachi, en la actualidad se encuentra en regulares condiciones debido principalmente a la falta de mantenimiento. (Ver fotografía 4.6).

En esta calle se propone incorporar aceras de hormigón armado y asfalto en la capa de rodadura. Debido a la pronunciada pendiente del terreno que existe en este lugar no se puede unir a esta vía con la calle Tiocajas por lo que se optó por diseñar un espacio para que los vehículos puedan dar vuelta, el cual dispondrá de 5 espacios de parqueo que podrá ser utilizado por las personas que visiten el mirador turístico que se localizará junto a esta vía.

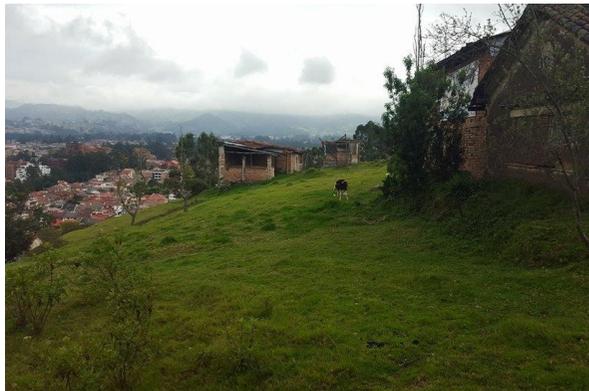
FOTOGRAFÍA 4.7 ZONA DE TOLERANCIA, CIUDAD DE CUENCA:
Estado actual del tramo vial N5.2.

Además es importante mencionar que debido a la altitud del terreno este es un lugar con buenas vistas desde donde se pueden observar toda la ciudad, por esta razón se decidió implementar un mirador turístico entorno a esta calle. Posteriormente en el análisis de equipamientos se especificará las características de este equipamiento turístico. (Ver fotografía 4.7).

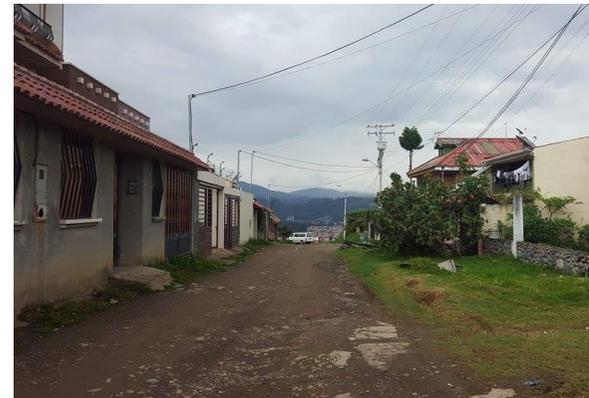
FOTOGRAFÍA 4.8 ZONA DE TOLERANCIA, CIUDAD DE CUENCA:
Estado actual de los tramos viales N7.1 y N7.2.

La unión de estos tramos viales conforman la vía local Tiocajas, en la actualidad esta calle se encuentra en mal estado debido principalmente al limitado mantenimiento. (Ver fotografía 4.8).

En esta vía se propone diseñar aceras de hormigón armado e incorporar asfalto en la capa de rodadura.

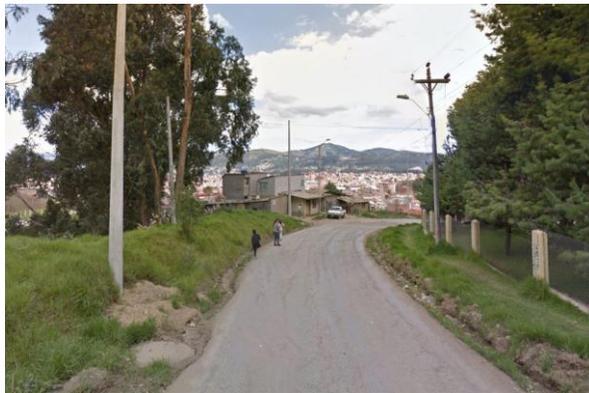
FOTOGRAFÍA 4.9 ZONA DE TOLERANCIA, CIUDAD DE CUENCA:
Estado actual de los tramos viales N9.3, N9.4 y N9.5.

En esta vía se propone incorporar asfalto en la calzada y aceras de hormigón armado que tengan las mismas características que los tramos viales en buen estado existentes, con el objetivo de dar una continuidad a esta calle para que los conductores no tengan inconvenientes. (Ver fotografía 4.9).

Además en el tramo vial N9.5 aprovechando las vistas existentes en este lugar se ha decidido implementar un mirador turístico el cual se emplazará a lo largo de esta vía. La información de este equipamiento será especificada a detalle posteriormente.

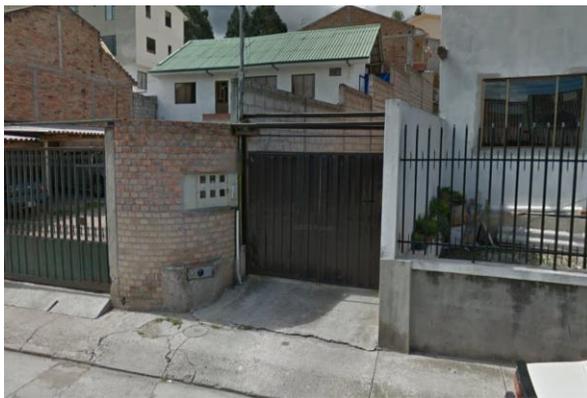
FOTOGRAFÍA 4.10 ZONA DE TOLERANCIA, CIUDAD DE CUENCA:
Estado actual del tramo vial N10.

En la actualidad existe una puerta metálica que restringe a los moradores del lugar el acceso a esta vía. (Ver fotografía 4.10).

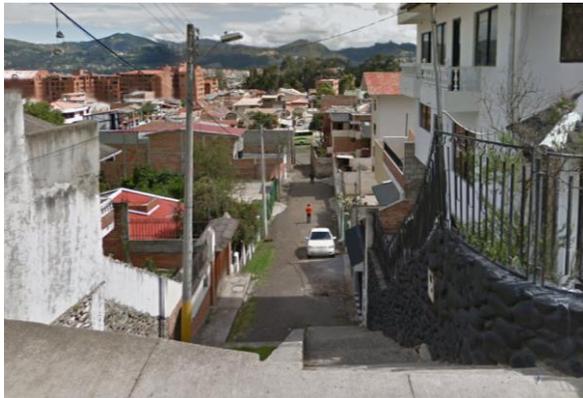
FOTOGRAFÍA 4.11 ZONA DE TOLERANCIA, CIUDAD DE CUENCA:
Estado actual de los tramos viales N14 y N15.

Esta una vía local que lleva el nombre de Paseo Cayambe, en la actualidad se encuentra en regular estado por lo que se consideró necesario mejorarla mediante la incorporación de asfalto en la capa de rodadura, la sección transversal de esta vía es muy reducida por lo que no posee aceras. Es importante mencionar que el tramo vial N14 corresponde a una escalinata que se comunica con la calle Cayambe, en la propuesta se mejorará el estado de las gradas de hormigón. (Ver fotografía 4.11).

Los predios entornos a esta vía se encuentran consolidados por edificaciones por esta razón no se puede proponer una expansión de la sección trasversal de esta vía.

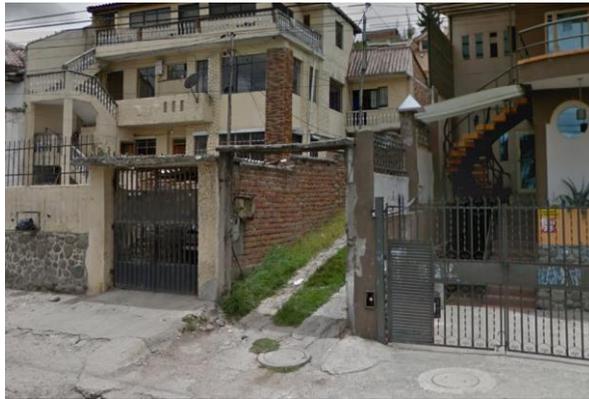
FOTOGRAFÍA 4.12 ZONA DE TOLERANCIA, CIUDAD DE CUENCA:
Estado actual de los tramos viales E16.1.

En la actualidad estos tramos viales se encuentran en regular estado debido a la falta de mantenimiento por lo que se propuso mejorarlas mediante la incorporación de asfalto en la capa de rodadura. (Ver fotografía 4.12).

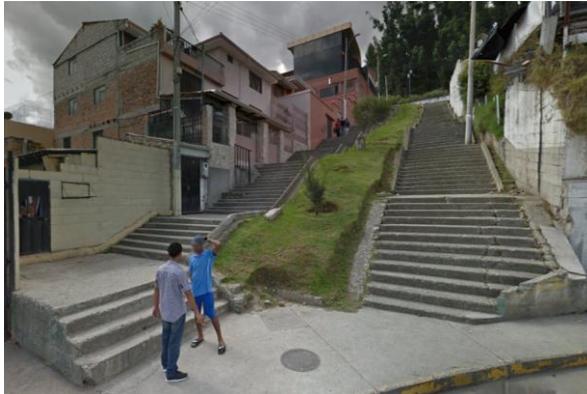
FOTOGRAFÍA 4.13 ZONA DE TOLERANCIA, CIUDAD DE CUENCA:
Estado actual del tramo vial N17.

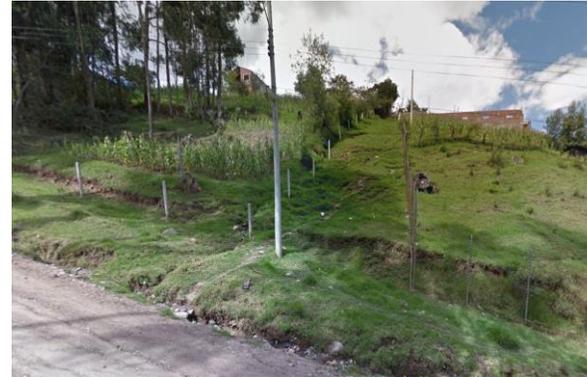
FOTOGRAFÍA 4.14 ZONA DE TOLERANCIA, CIUDAD DE CUENCA:
Estado actual del tramo vial E6.

Mediante los planos topográficos obtenidos por parte del GAD Municipal del Cantón Cuenca se pudo identificar que entre los 2 extremos de la calle Boliche existe una diferencia de altura de 23,38 m, lo cual considerando que dicha vía tiene una longitud de 83,81 m, se llegó a determinar que la pendiente existente es del 29,00 %, lo que nos condiciona el diseño vial ya que debido a esta característica del terreno no es posible diseñar una vía vehicular ni peatonal en forma de rampa, por lo que se consideró como la opción más factible incorporar escalinatas. (Ver fotografía 4.14).

Tomando en cuenta que la altura de la contrahuella de una grada es de 0,18 m se determinó que para alcanzar la altura de 23,38 m que tiene esta vía es necesario 130 gradas.

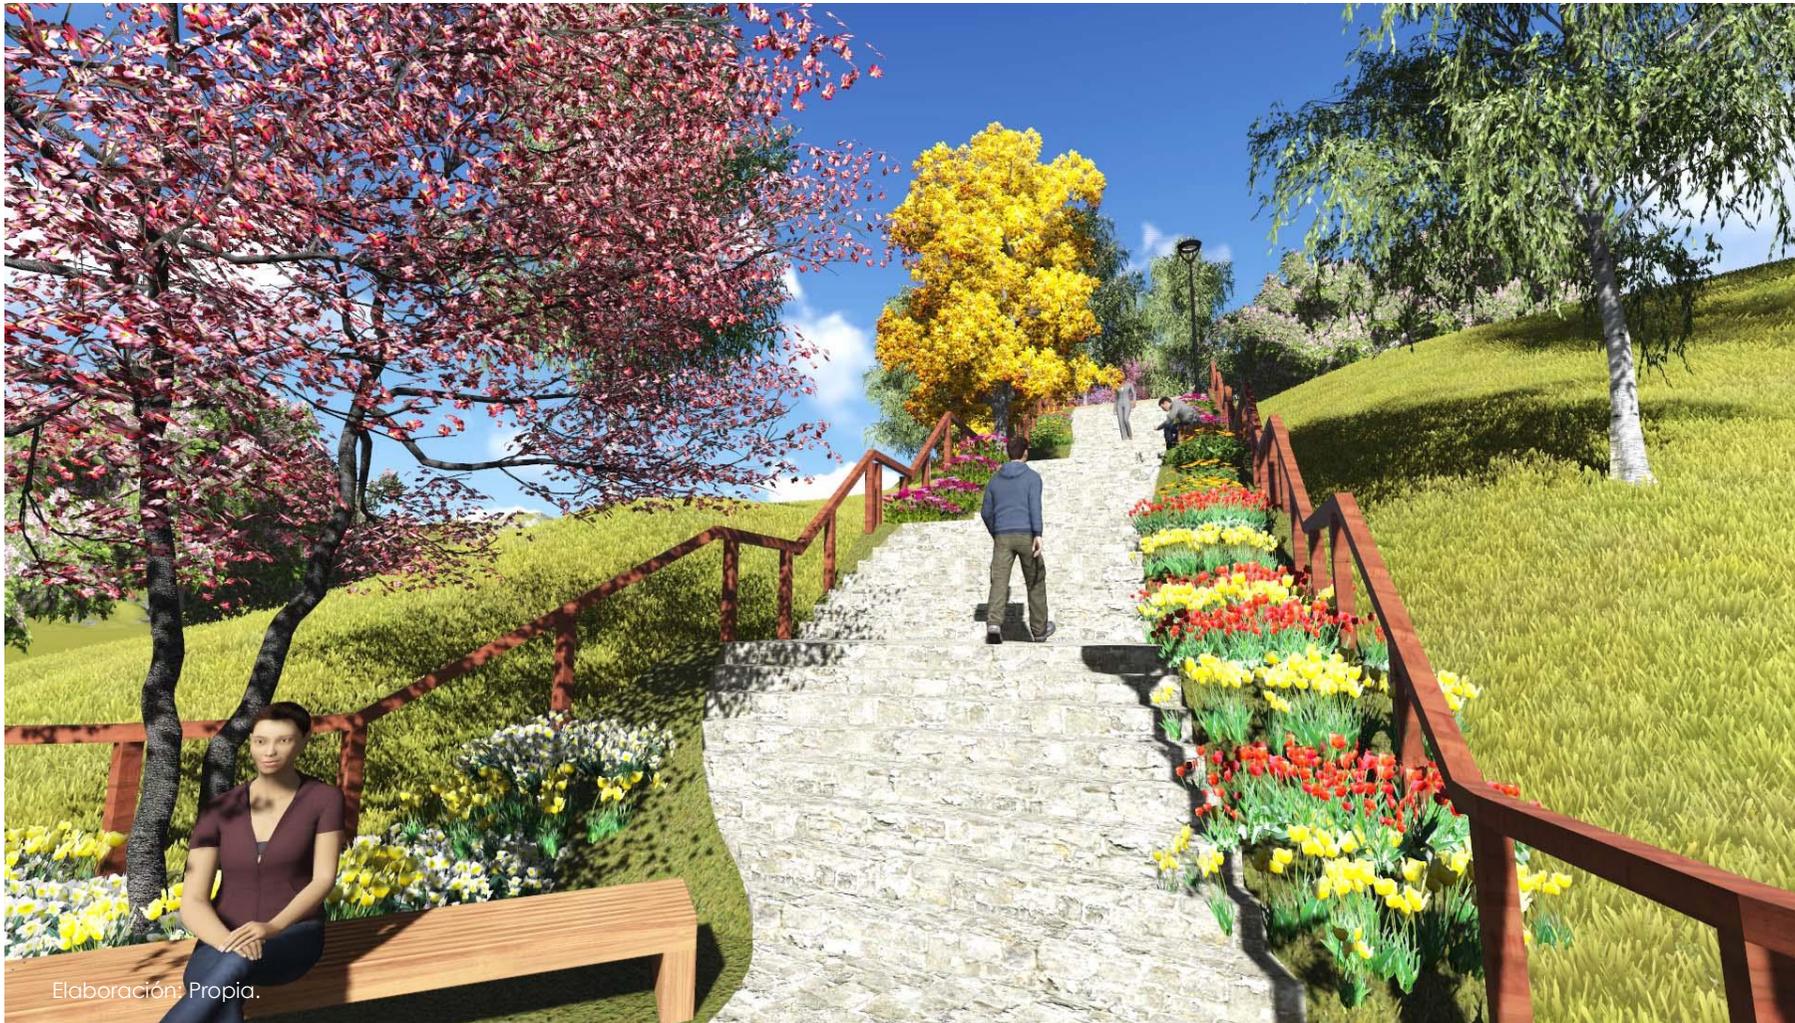
GRÁFICO 4.48 ZONA DE TOLERANCIA, CIUDAD DE CUENCA:
Render de la propuesta del tramo vial E6.

En esta imagen se puede observar el diseño de la escalinata E6 la cual presenta una forma orgánica que se relaciona con el entorno, implementando jardines y áreas de descanso. Además se puede identificar que el material utilizado en la escalinata es la piedra de canto rodado.

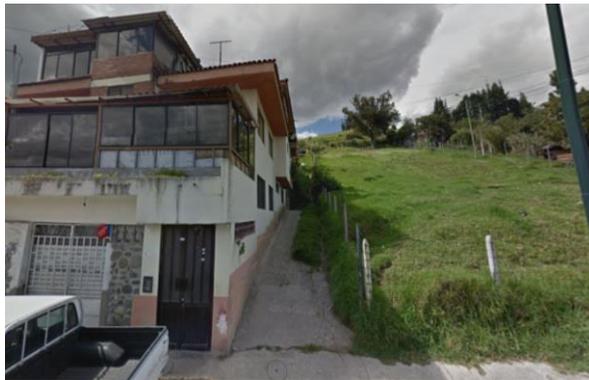
FOTOGRAFÍA 4.15 ZONA DE TOLERANCIA, CIUDAD DE CUENCA:
Estado actual del tramo vial N11.

En esta calle se propuso ampliar la sección transversal y alargarla hasta llegar a intersectarse con el borde del predio colindante, esto se realizó con el objetivo de conformar una vía más extensa para la circulación de las personas y además para brindar acceso a predios que no disponen de este servicio. Para el agrandamiento de esta vía es necesario expropiar 86,86 m² de superficie perteneciente a 2 predios, los cuales se encuentran ubicados en la parte este y norte de dicha calle. (Ver fotografía 4.15).

Se calculó que esta vía posee una pendiente del 24,00 % ya que tiene una altura de 17,10 m y una longitud de 69,70 m, determinando que no es posible diseñar una rampa en este lugar por lo que se propuso escalinatas.

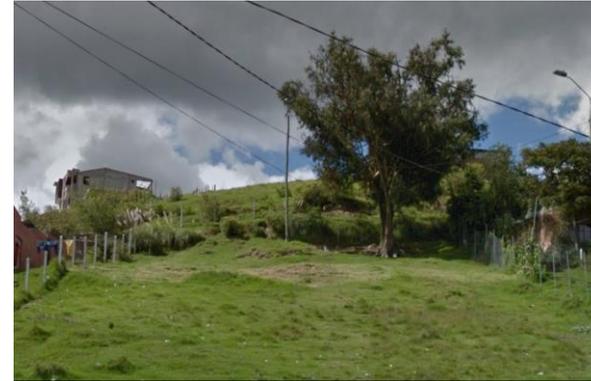
FOTOGRAFÍA 4.16 ZONA DE TOLERANCIA, CIUDAD DE CUENCA:
Estado actual del tramo vial N11.1.

Considerando que existe un desnivel de 1 m entre el tramo N11 y N12 y tomando en cuenta que la longitud de esta vía es de 30,10 m, se puede determinar que la pendiente de esta calle peatonal es de 5,00 %. (Ver fotografía 4.16).

Dentro del diseño se consideró apropiado que la sección transversal de esta vía sea de 4.20 m, medida similar que la de los tramos N11 y N12, llegando a determinar que la superficie de esta calle es de 123,50 m². Esta es el área de terreno que se necesita expropiar a los predios de este lugar.

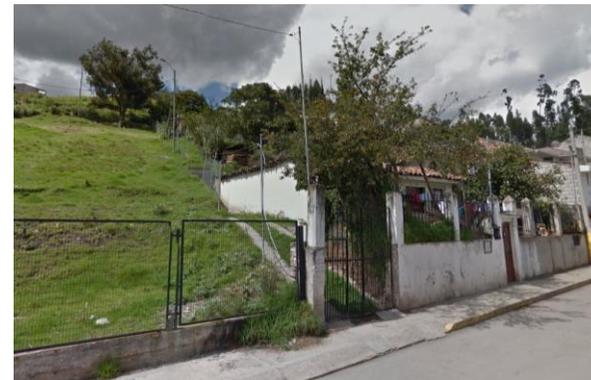
FOTOGRAFÍA 4.17 ZONA DE TOLERANCIA, CIUDAD DE CUENCA:
Estado actual del tramo vial N12.

Se calculó que esta vía posee una pendiente del 25,00 % ya que tiene una altura de 15,30 m y una longitud de 63,35 m, determinando que no es posible diseñar una rampa en este lugar por lo que se propuso escalinatas. (Ver fotografía 4.17).

La escalinata estará conformada por 85 gradas de las cuales: 68 tienen una huella de 0,28 m, 13 tienen una huella de 2,00 m, 3 tienen una huella de 3,50 m y 1 tiene una huella de 1,05 m.

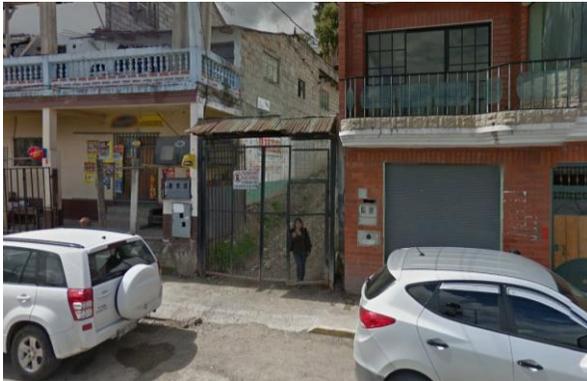
FOTOGRAFÍA 4.18 ZONA DE TOLERANCIA, CIUDAD DE CUENCA:
Estado actual del tramo vial N13.1.

Esta vía lleva el nombre de Portete la cual debido a la falta de mantenimiento se encuentra en mal estado, en la actualidad el acceso público a esta calle está restringido ya que los moradores del lugar han colocado una puerta metálica con el propósito de evitar la delincuencia. (Ver fotografía 4.18).

Se determinó que la pendiente de esta vía es del 22,00 % ya que tiene una longitud de 105,50 m y una altura de 22,50 m, dificultando la circulación de las personas por lo que se propuso el diseño de una escalinata en este lugar.

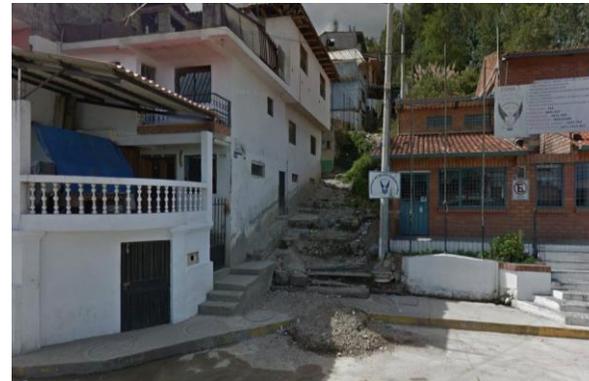
FOTOGRAFÍA 4.19 ZONA DE TOLERANCIA, CIUDAD DE CUENCA:
Estado actual del tramo vial 13.3.

Esta vía tiene una pendiente del 20,00 % ya que su longitud es de 97,57 m y su altura de 20,00 m, por lo que se implementó 102 gradas de las cuales: 76 tienen una huella de 0,28 m, 18 gradas tiene una huella de 2,80 m, 7 gradas tienen una huella de 7,00 m y 1 grada tiene una huella de 4,75 m. (Ver fotografía 4.19).

En cuanto a la materialidad se sigue utilizando como recubrimiento de las gradas el hormigón armado y la piedra de canto rodado, además se diseñó un área verde a lo largo de toda la escalinata.

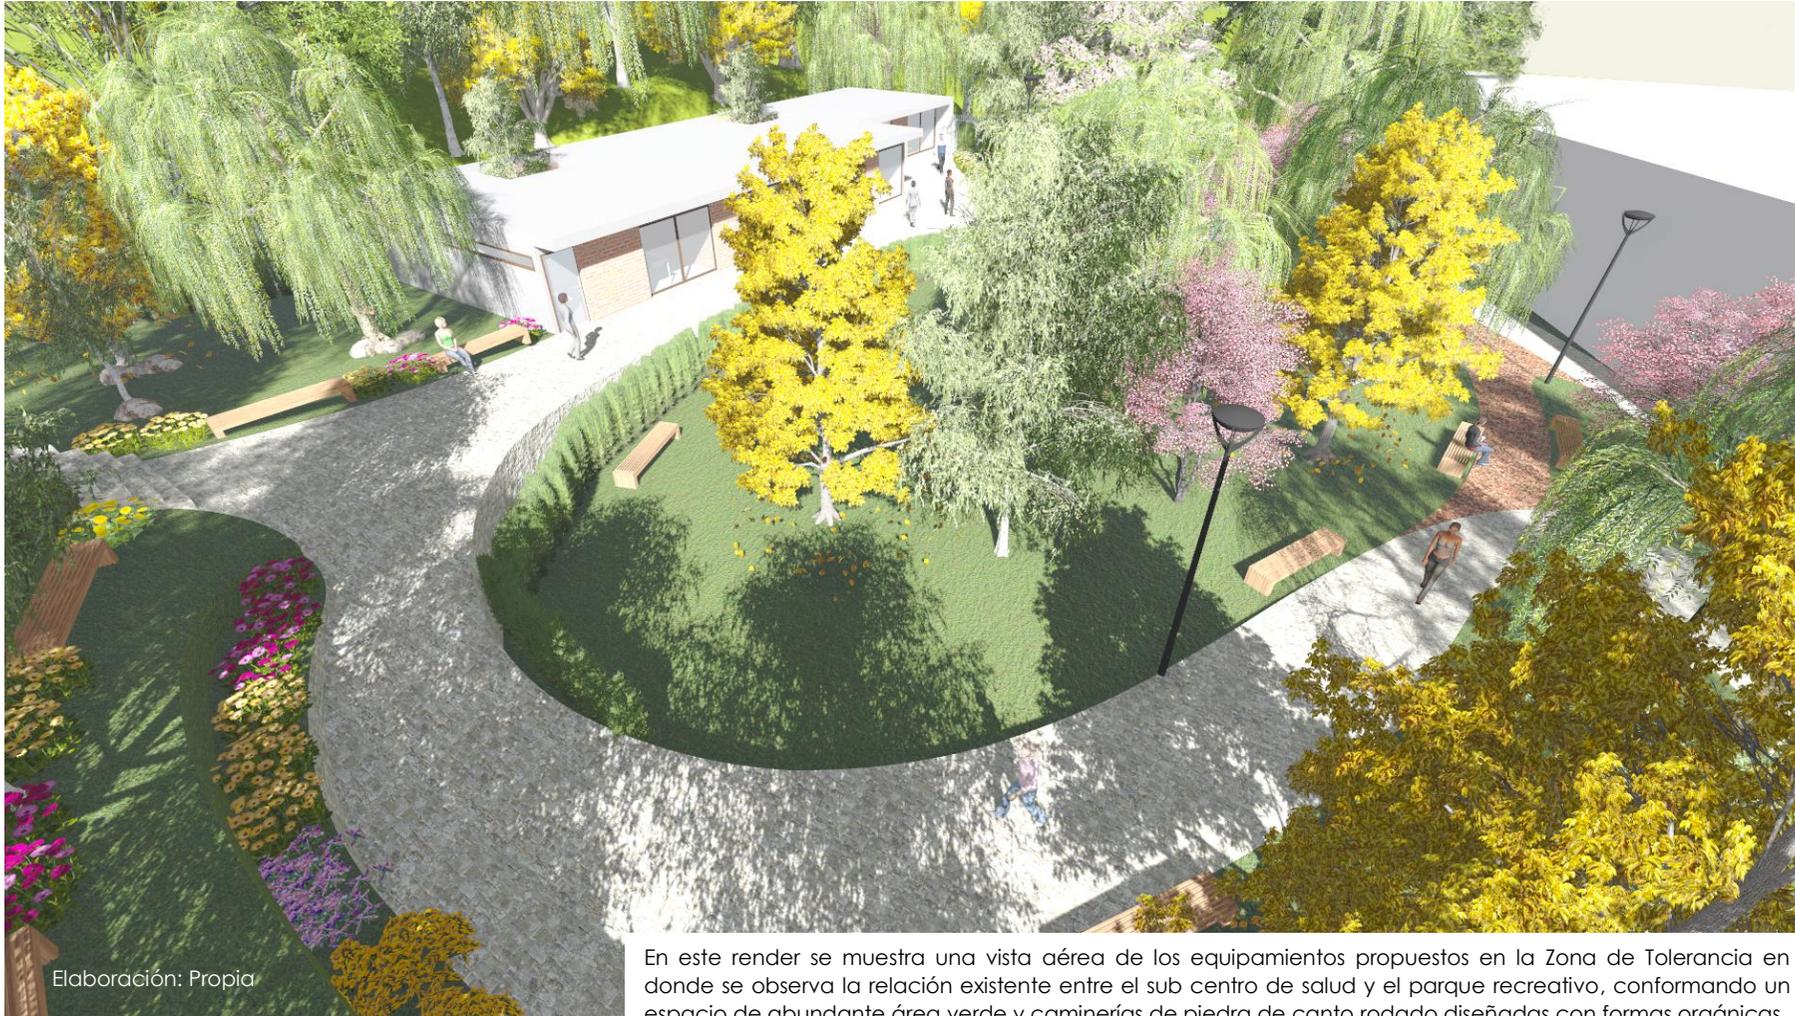
GRÁFICO 4.63 ZONA DE TOLERANCIA, CIUDAD DE CUENCA:

Render aéreo de los equipamientos públicos: parque recreativo, sub centro de salud y servicios sanitarios.

En este render se muestra una vista aérea de los equipamientos propuestos en la Zona de Tolerancia en donde se observa la relación existente entre el sub centro de salud y el parque recreativo, conformando un espacio de abundante área verde y caminerías de piedra de canto rodado diseñadas con formas orgánicas.

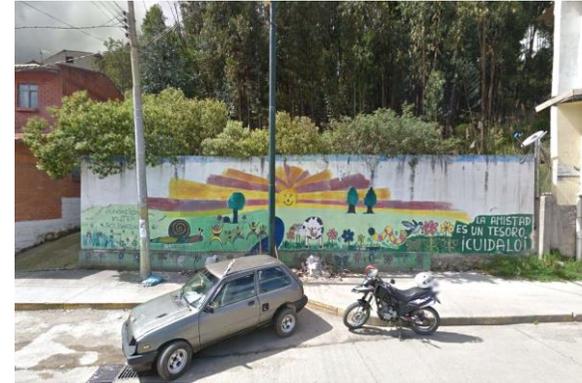
FOTOGRAFÍA 4.20 ZONA DE TOLERANCIA, CIUDAD DE CUENCA:
Predio de la manzana 09 en el que se emplazará los equipamientos: sub centro de salud, servicios sanitarios y parque.

En las Determinaciones del Plan ya se identificó el lugar en el que se van a emplazar los equipamientos (Ver fotografía 4.20). Es importante volver a mencionar que el equipamiento de salud, los servicios sanitarios públicos y el parque irán ubicados conjuntamente y en relación con el UPC policial existente.

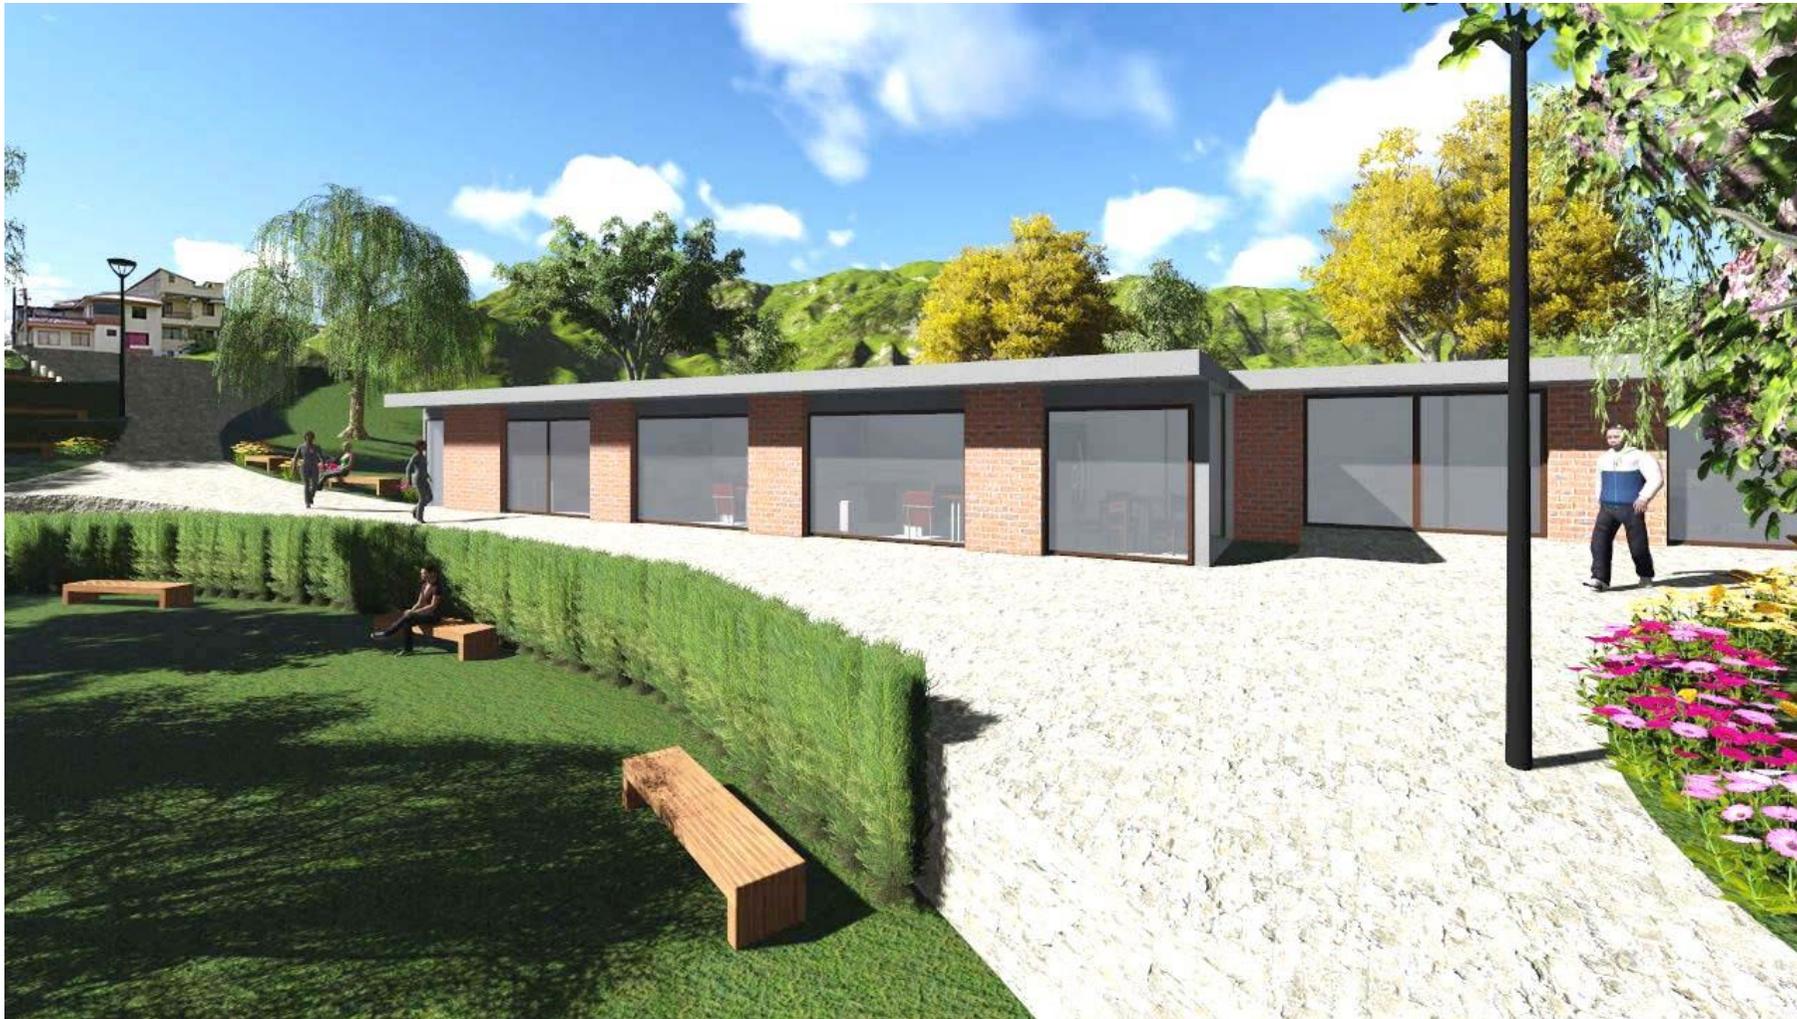
GRÁFICO 4.69 ZONA DE TOLERANCIA, CIUDAD DE CUENCA:
Renders del sub centro de salud y servicios sanitarios públicos.

En esta vista del sub centro de salud se muestra el emplazamiento que tiene este equipamiento en el parque recreativo, comunicándose mediante escalinatas con el tramo N13.3, además se observa el mobiliario y la iluminación implementada en el lugar.
