UNIVERSIDAD DE CUENCA

FACULTAD DE ARQUITECTURA Y URBANISMO

TRABAJO DE TESIS PREVIO A LA OBTENCIÓN DEL TÍTULO DE ARQUITECTO

**ANÁLISIS DE ALTERNATIVAS
DE MEJORAMIENTO DE LA
ZONA DE TOLERANCIA DE LA
CIUDAD DE CUENCA**

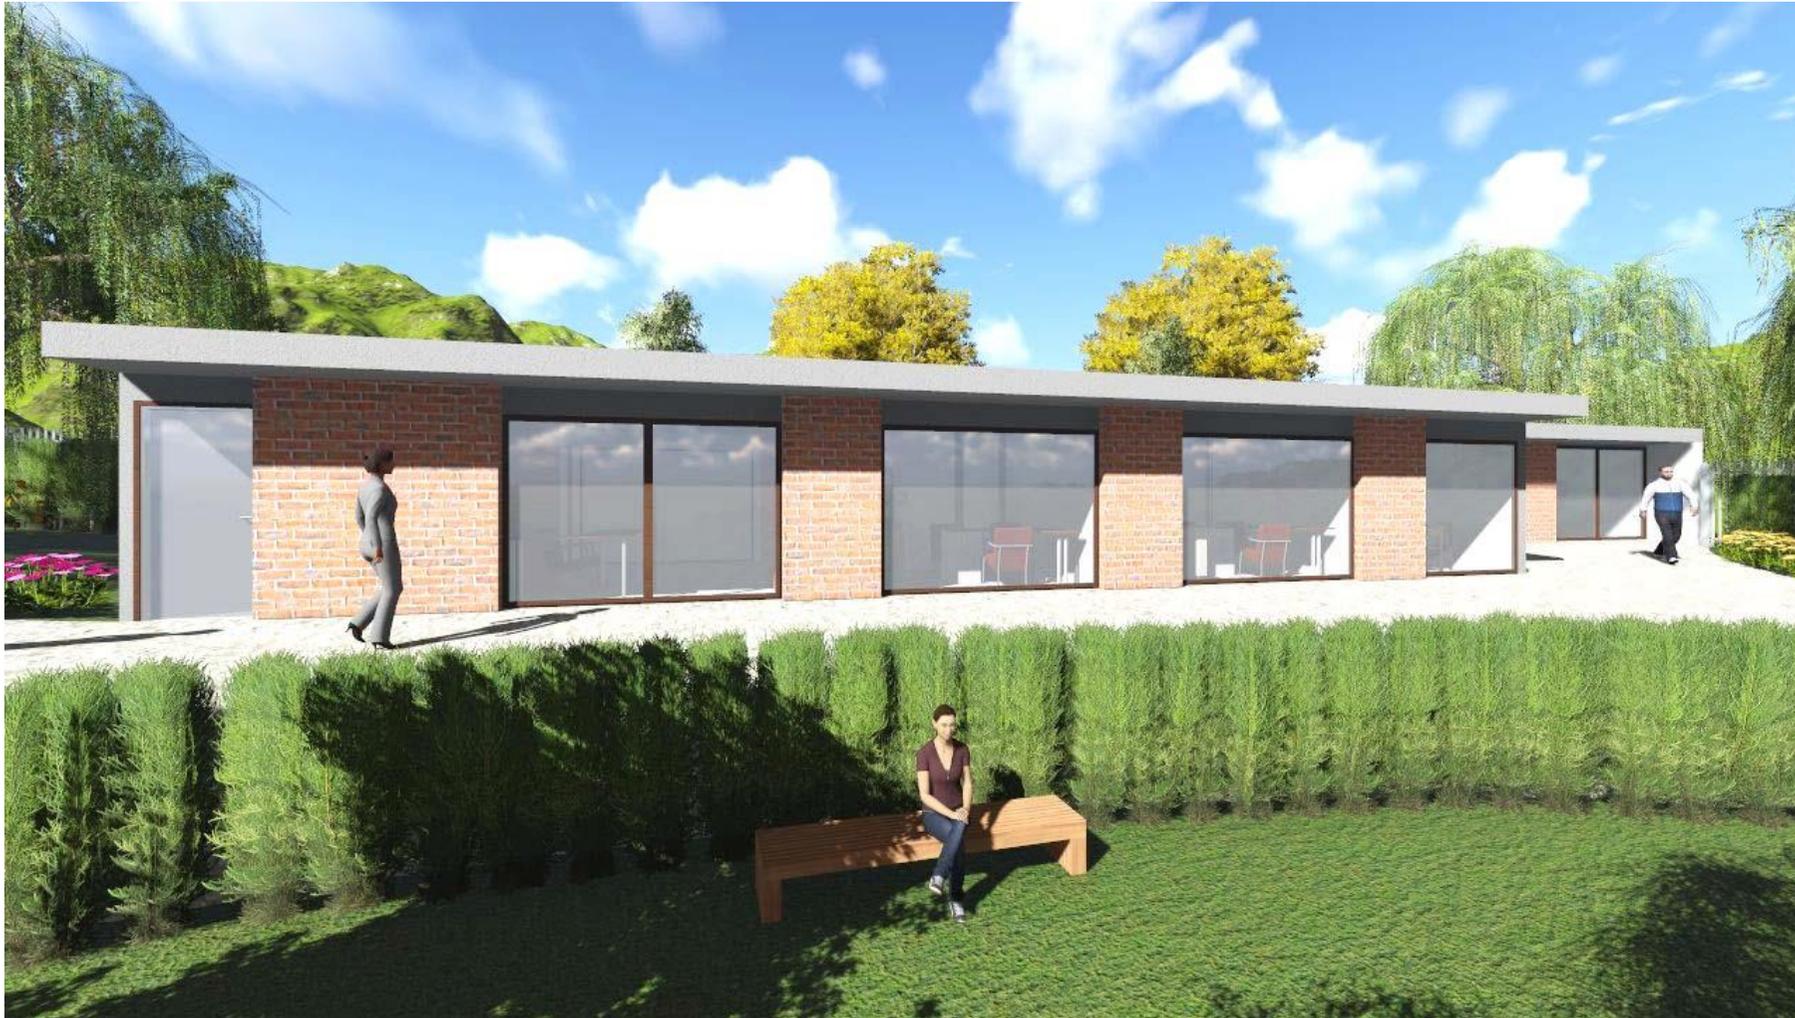
En esta vista frontal del sub centro de salud se puede observar principalmente la forma recta del equipamiento, el cual se diseñó en base a una modulación, generando espacios con amplios accesos y ventanales.

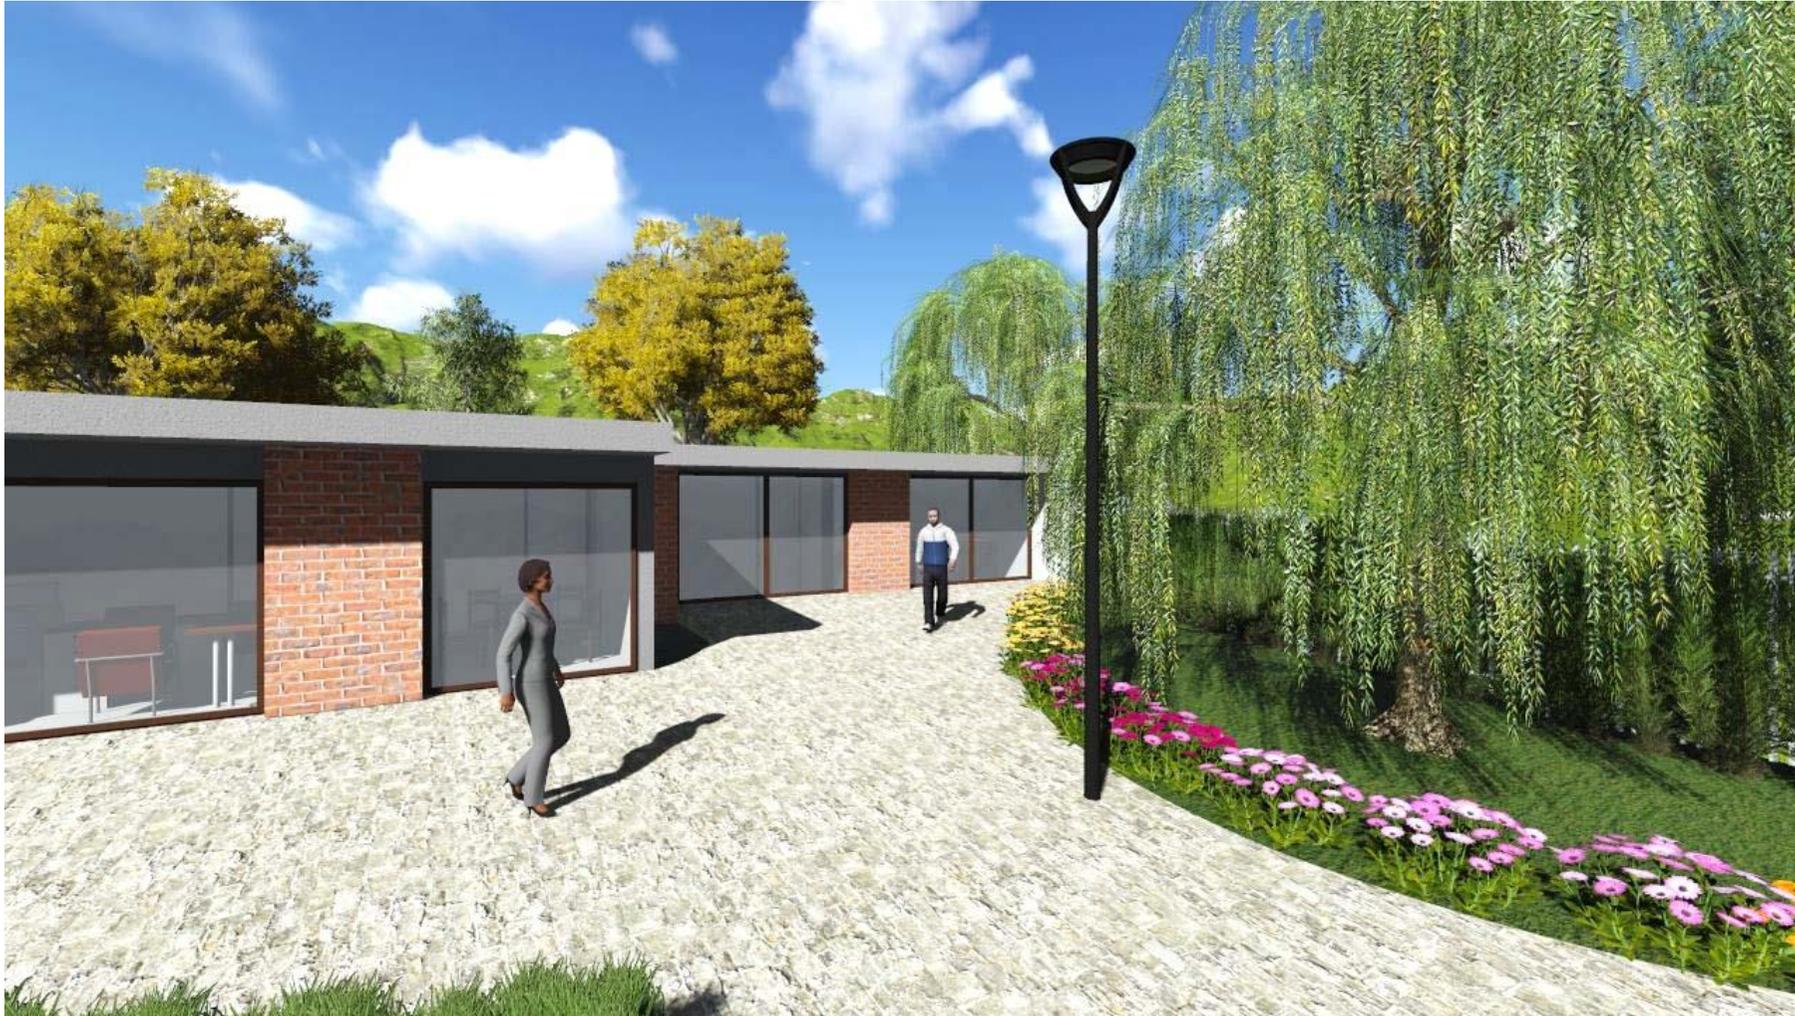
Los materiales principales que se utilizaron en el diseño de este equipamiento de salud son el ladrillo y el hormigón armado conformando una edificación que se relacione con el UPC existente en el lugar que presenta también estos materiales.

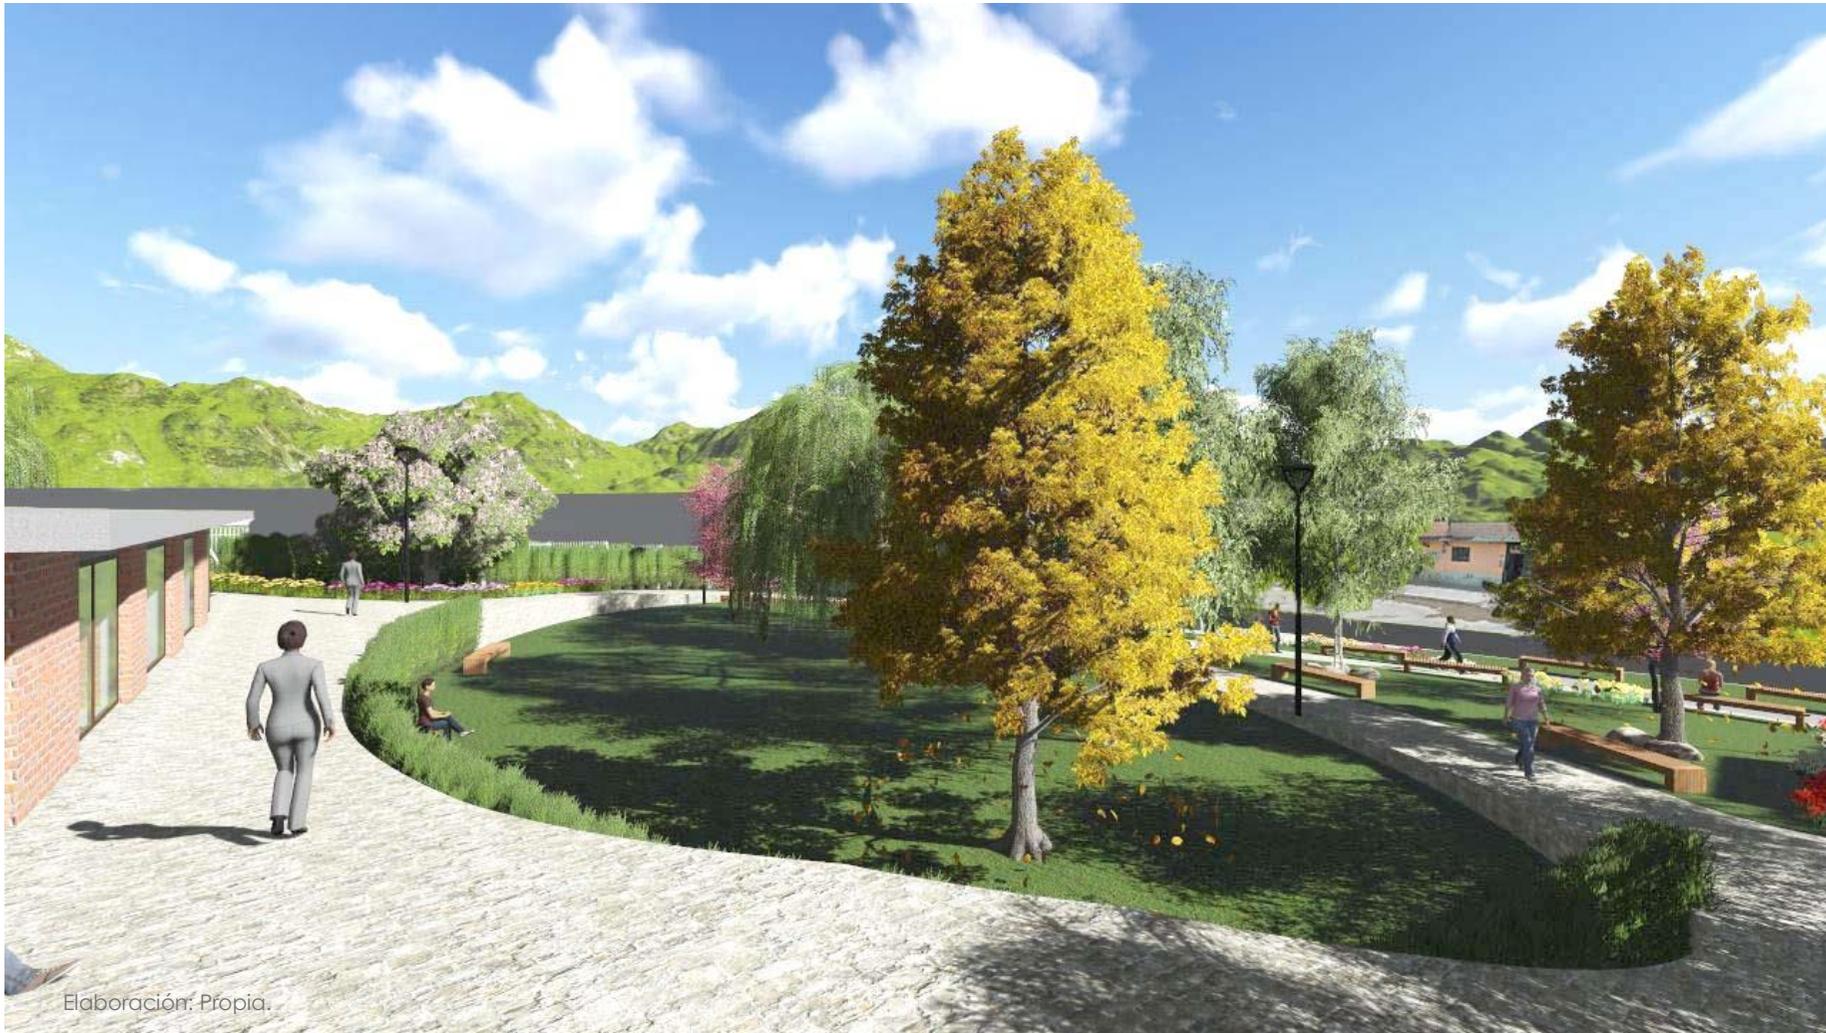
Renders del parque recreativo, del sub centro de salud y de los servicios sanitarios públicos.

En esta imagen se muestra el área verde central del parque recreativo el cual es un espacio que comunica el sub centro de salud con el UPC y la calle Cayambe, además se observa la forma orgánica que presenta las caminerías de piedra de canto rodado.

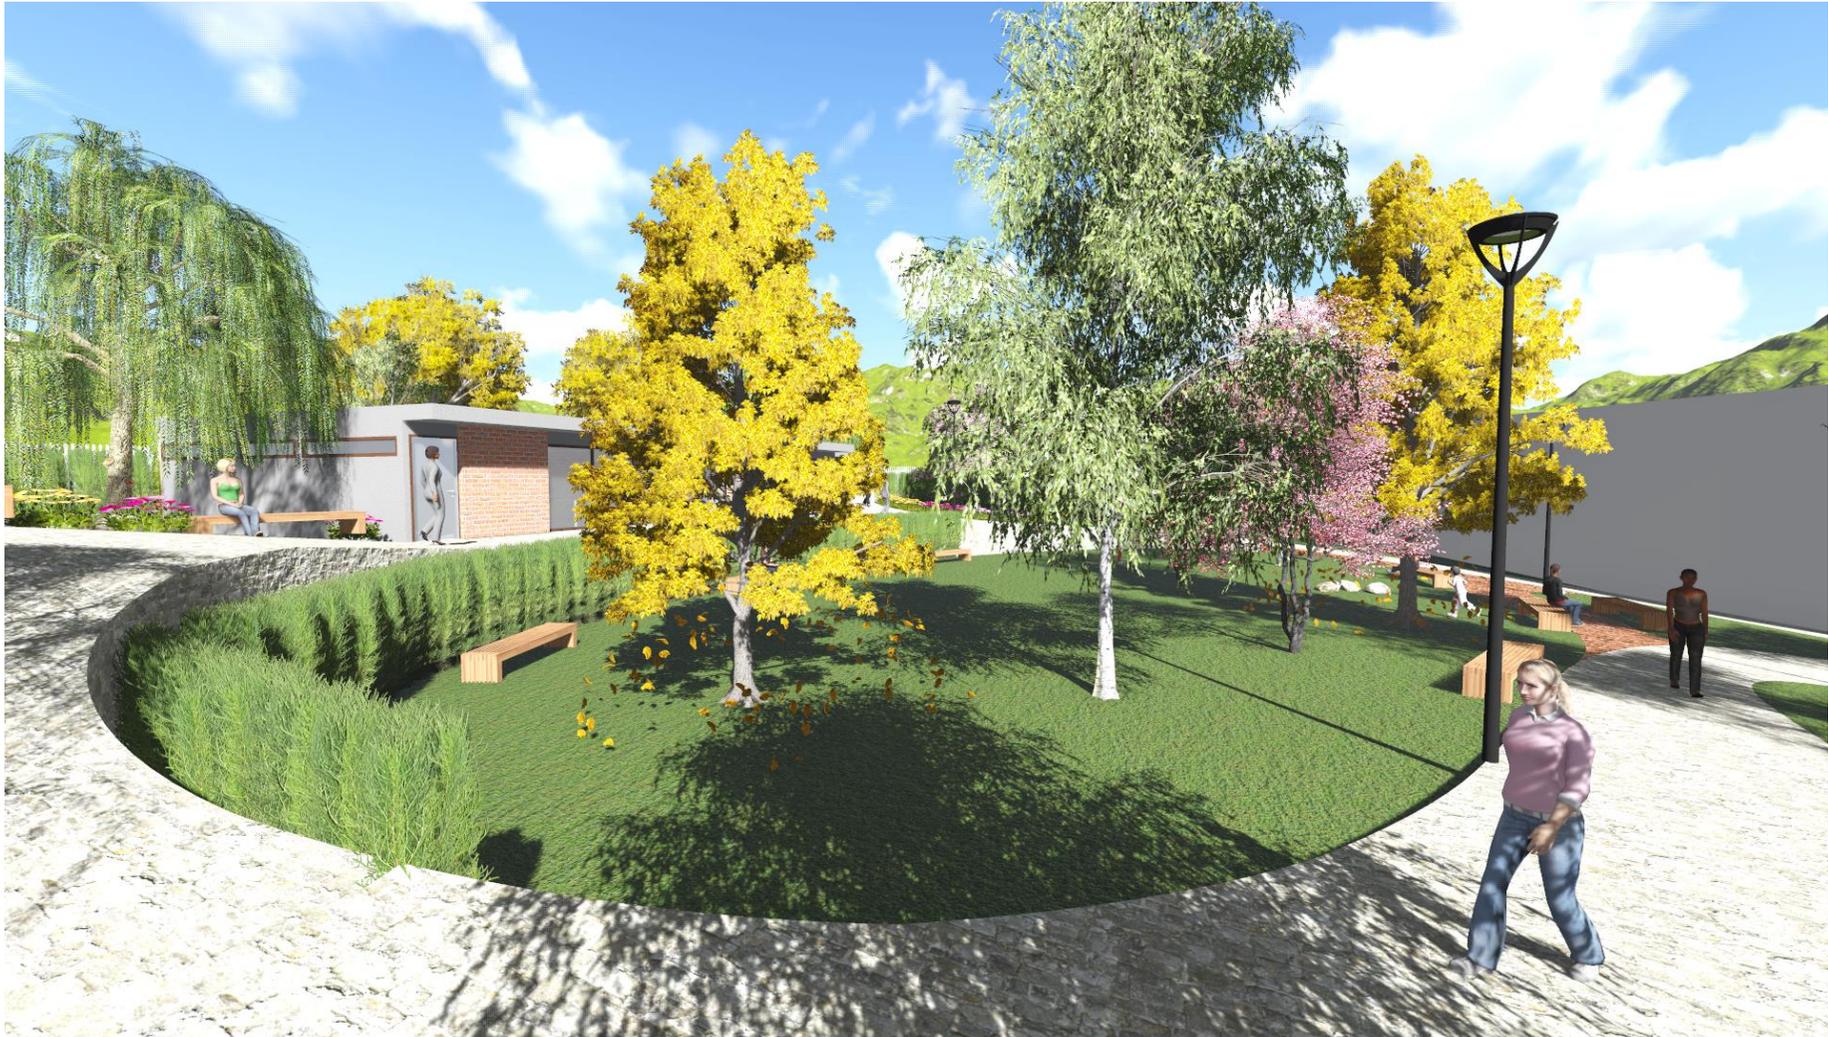
En este render podemos observar la vegetación que se implementó en el parque mediante árboles y jardines. Además se muestra el desnivel existente en el lugar debido a la topografía para lo cual se diseñaron rampas que permitan comunicar entre sí los equipamientos propuestos.

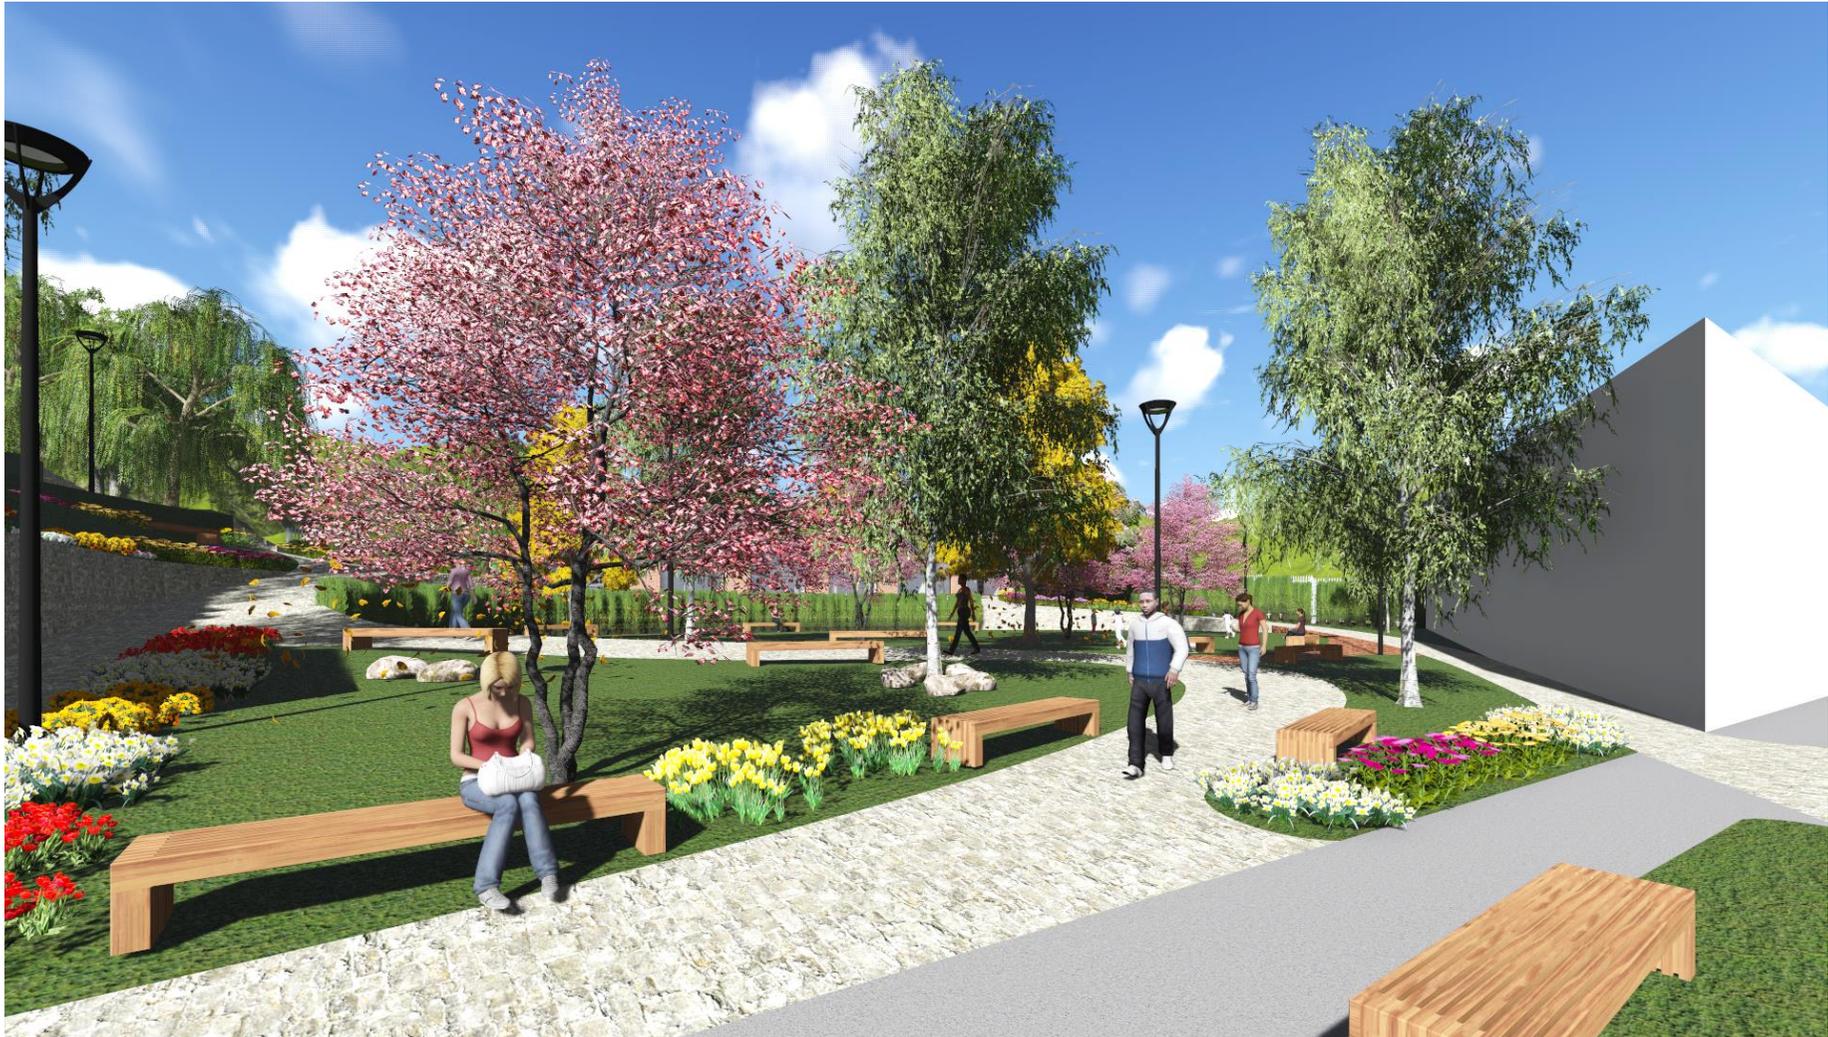
Este es un render generado desde la calle Cayambe que nos muestra el ingreso al parque recreativo. Además se puede observar la vegetación implementada en este sitio la cual tiene el objetivo de mejorar la imagen paisajística del lugar.

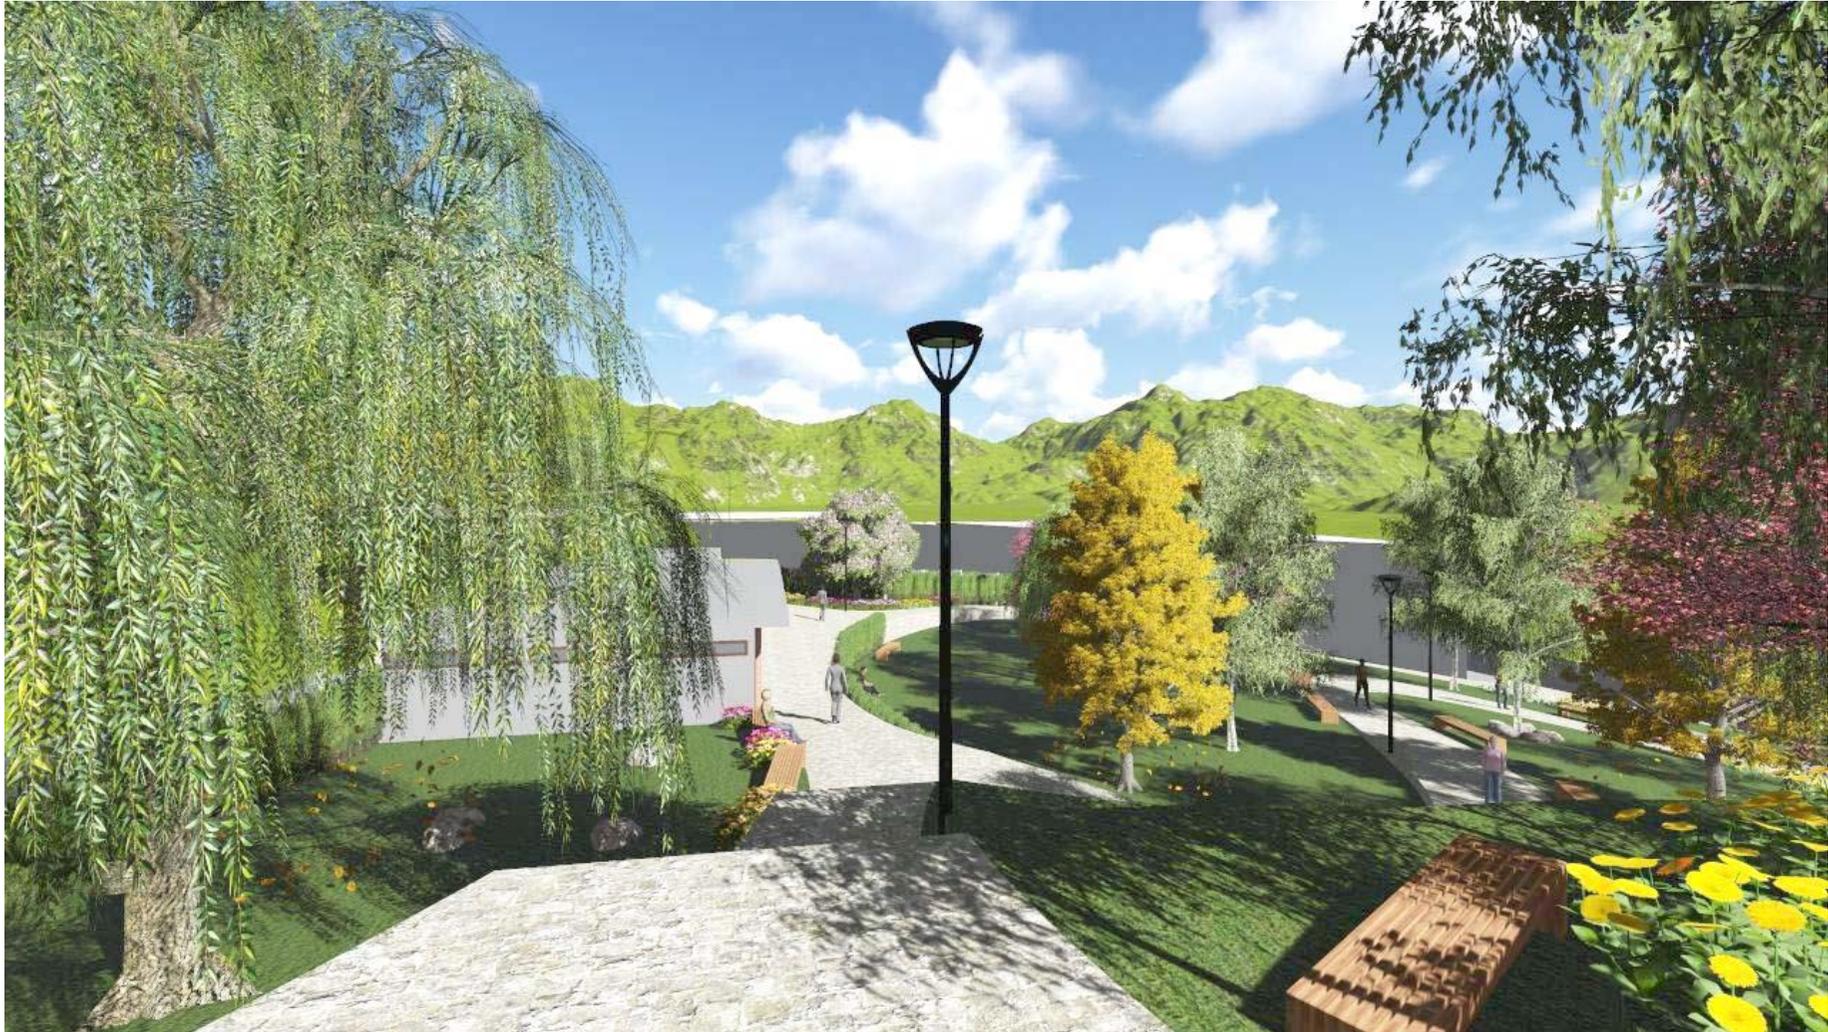
Esta es una vista obtenida desde la parte alta de la escalinata N13.3 donde se observa el parque recreativo y el sub centro de salud; el objetivo de esta imagen es mostrar la conectividad que existe entre el parque y el tramo N13.3 mediante escalinatas que aprovecha la topografía del lugar para generar vistas agradables del sitio.

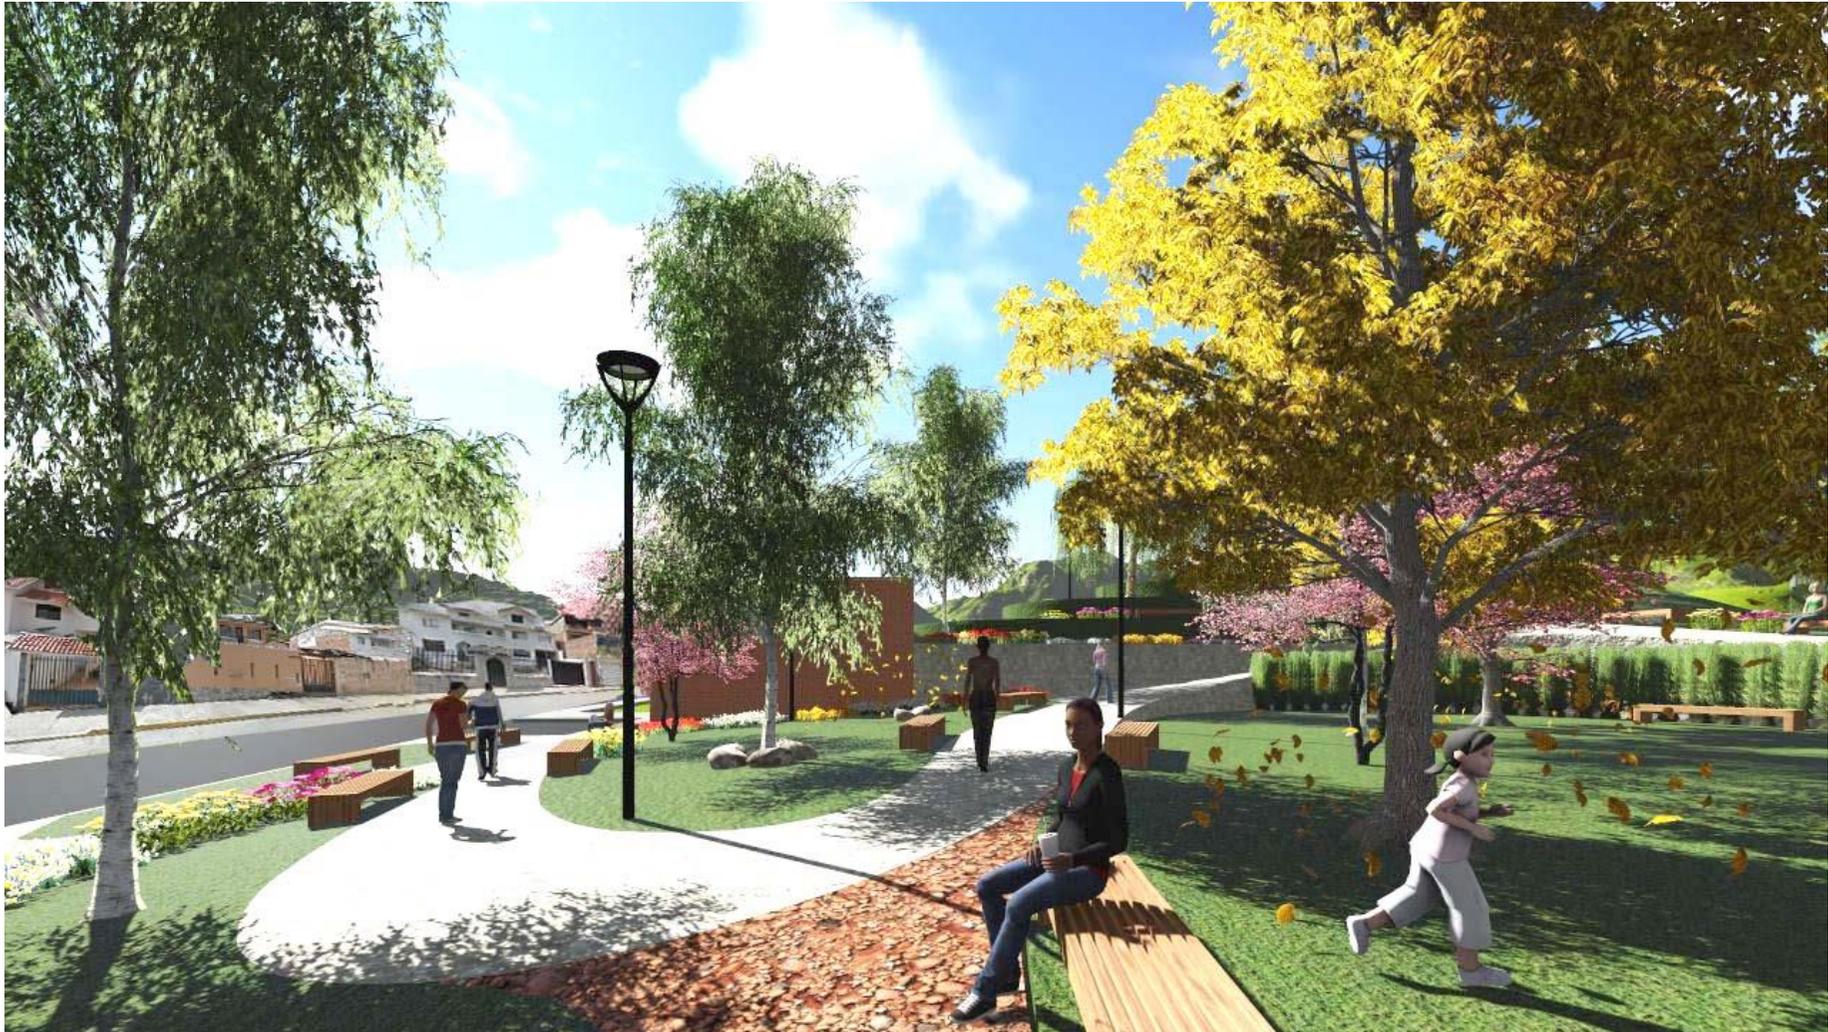
Esta es una imagen obtenida desde el interior del parque hacia la calle Cayambe que muestra como el área verde y el mobiliario propuesto mejora la imagen del espacio público existente en la actualidad.

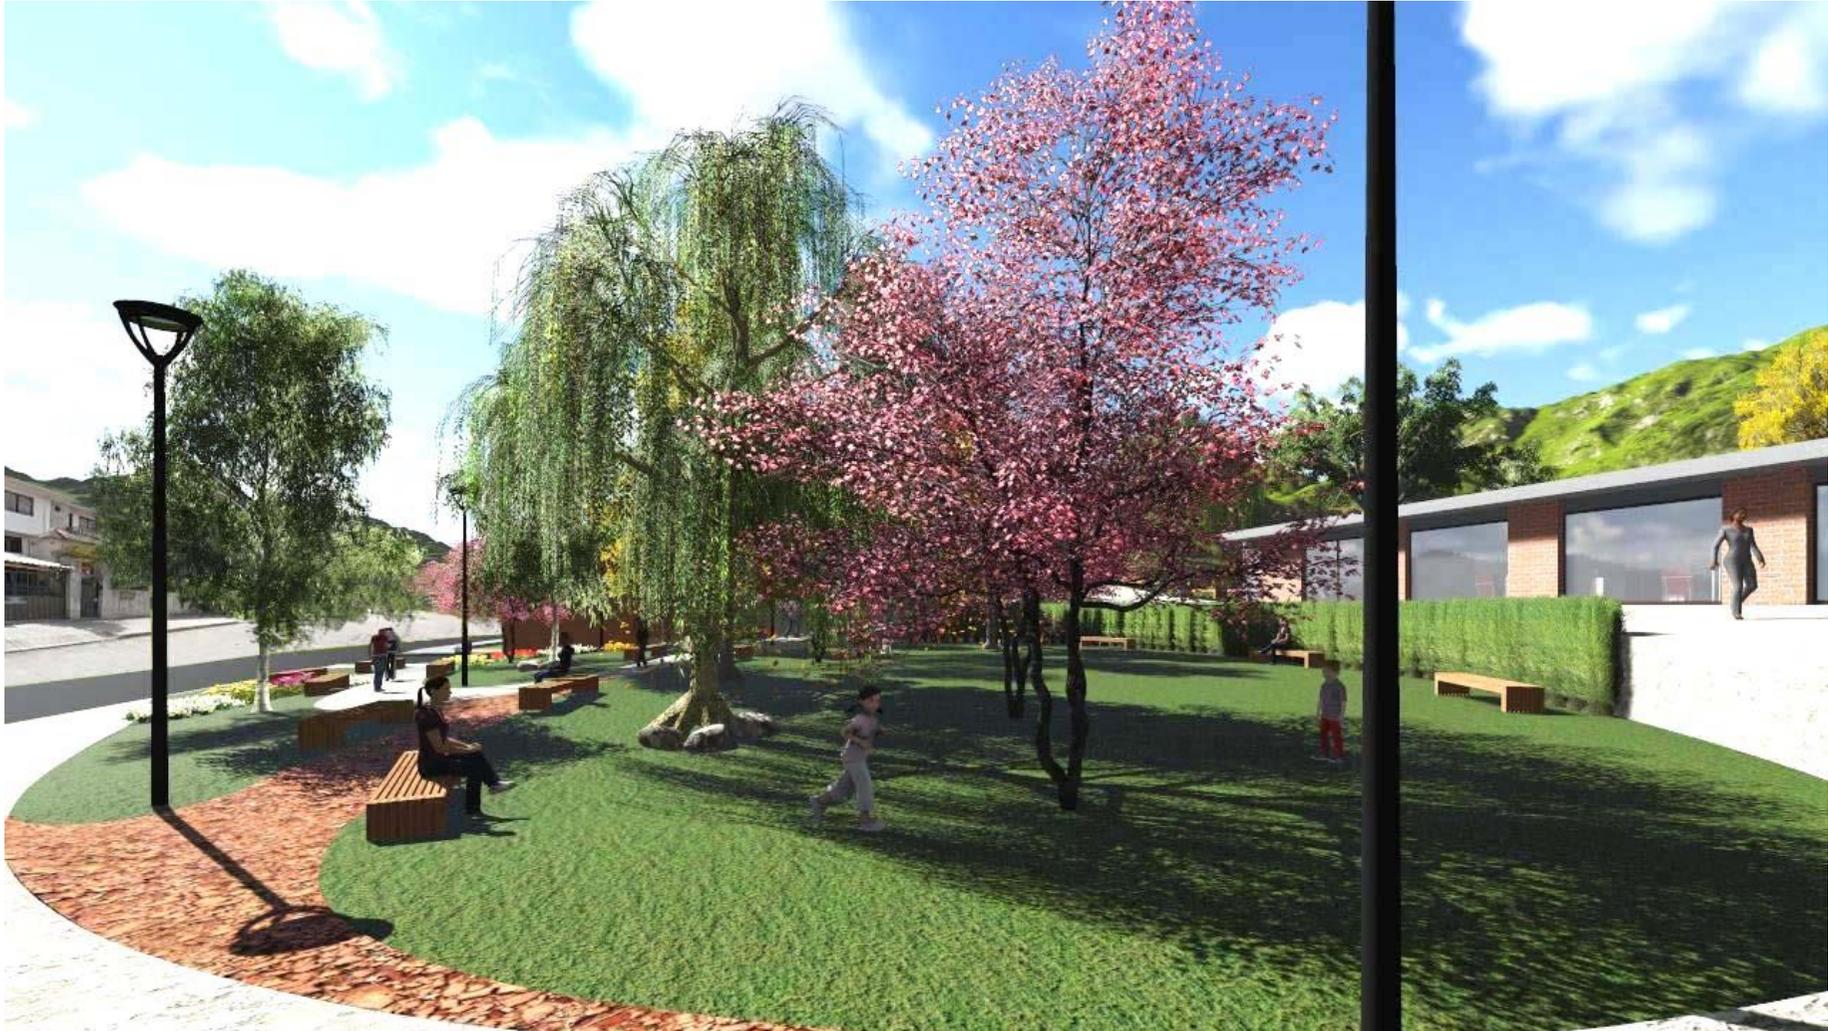
Esta imagen fue generada con el objetivo de mostrar la conectividad que existe entre el sub centro de salud, el parque recreativo y la calle Cayambe mediante caminerías de piedra de canto rodado y área verde que genera un ambiente confortable.

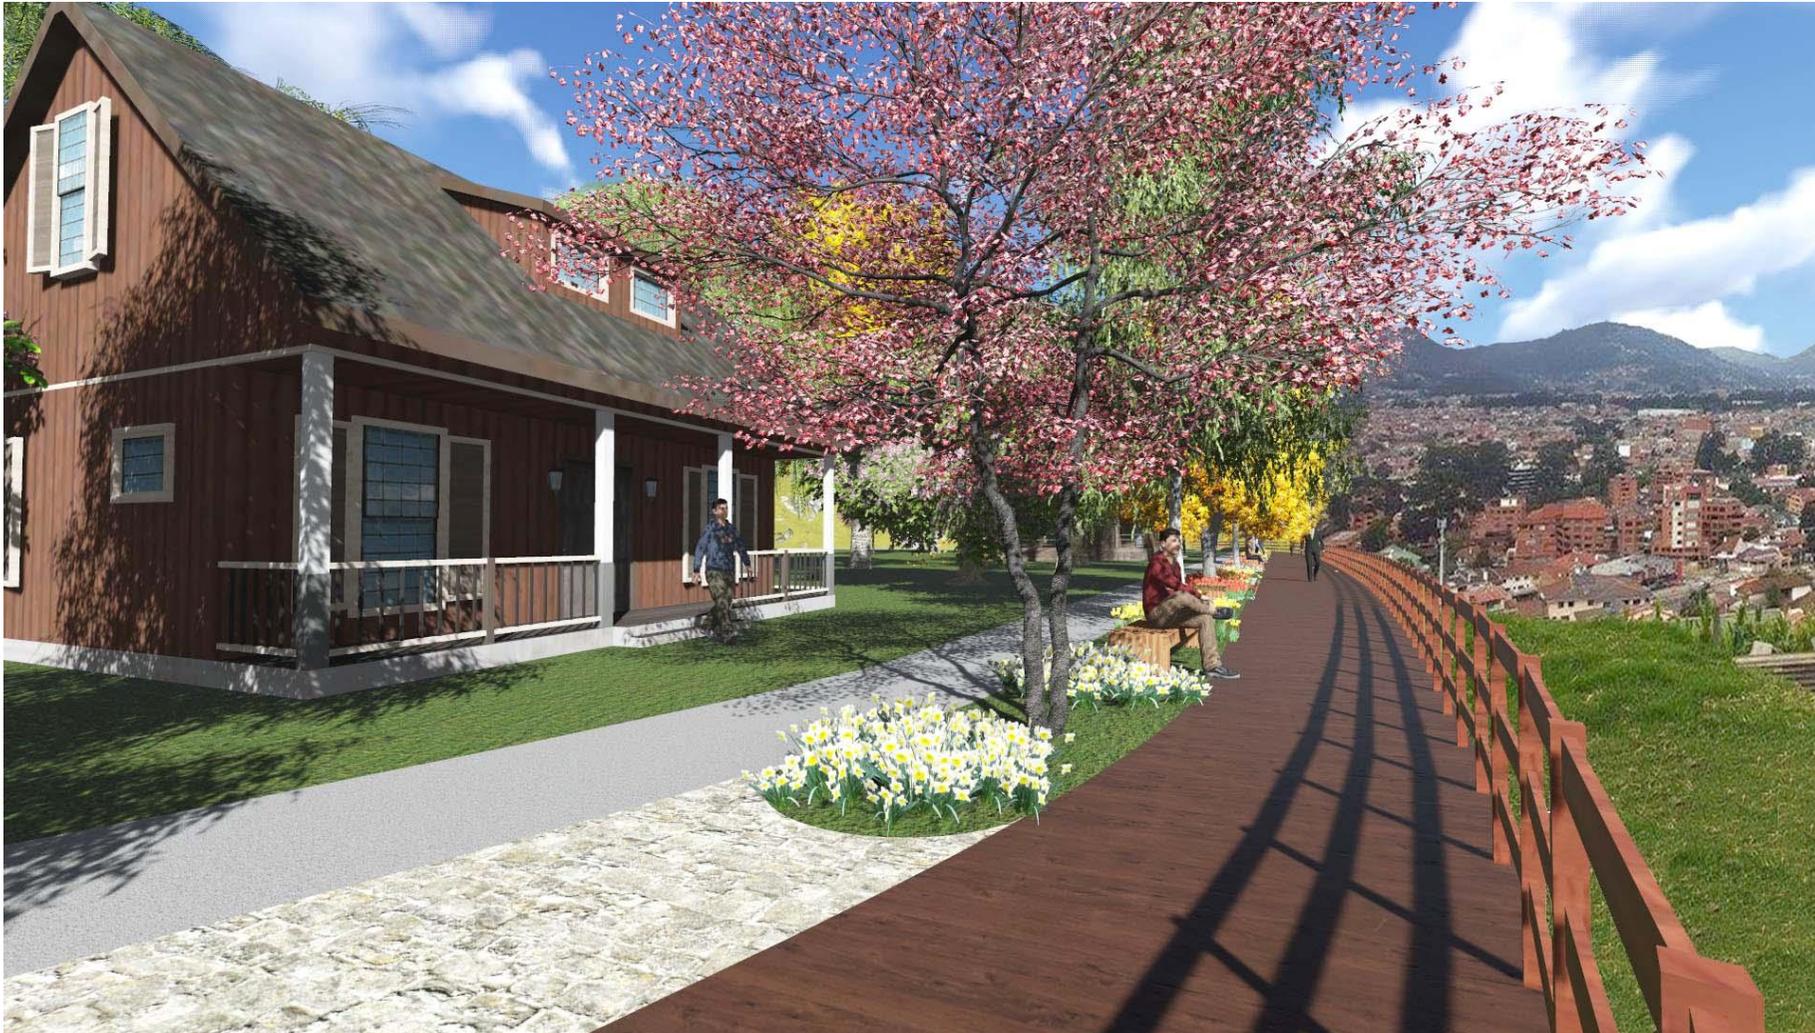
Renders del mirador ubicado en el tramo vial N5.2.

Esta imagen del mirador N5.2 muestra las buenas vistas existentes en este lugar que han sido aprovechadas en este proyecto generando, un espacio dotado de mobiliario e iluminación.

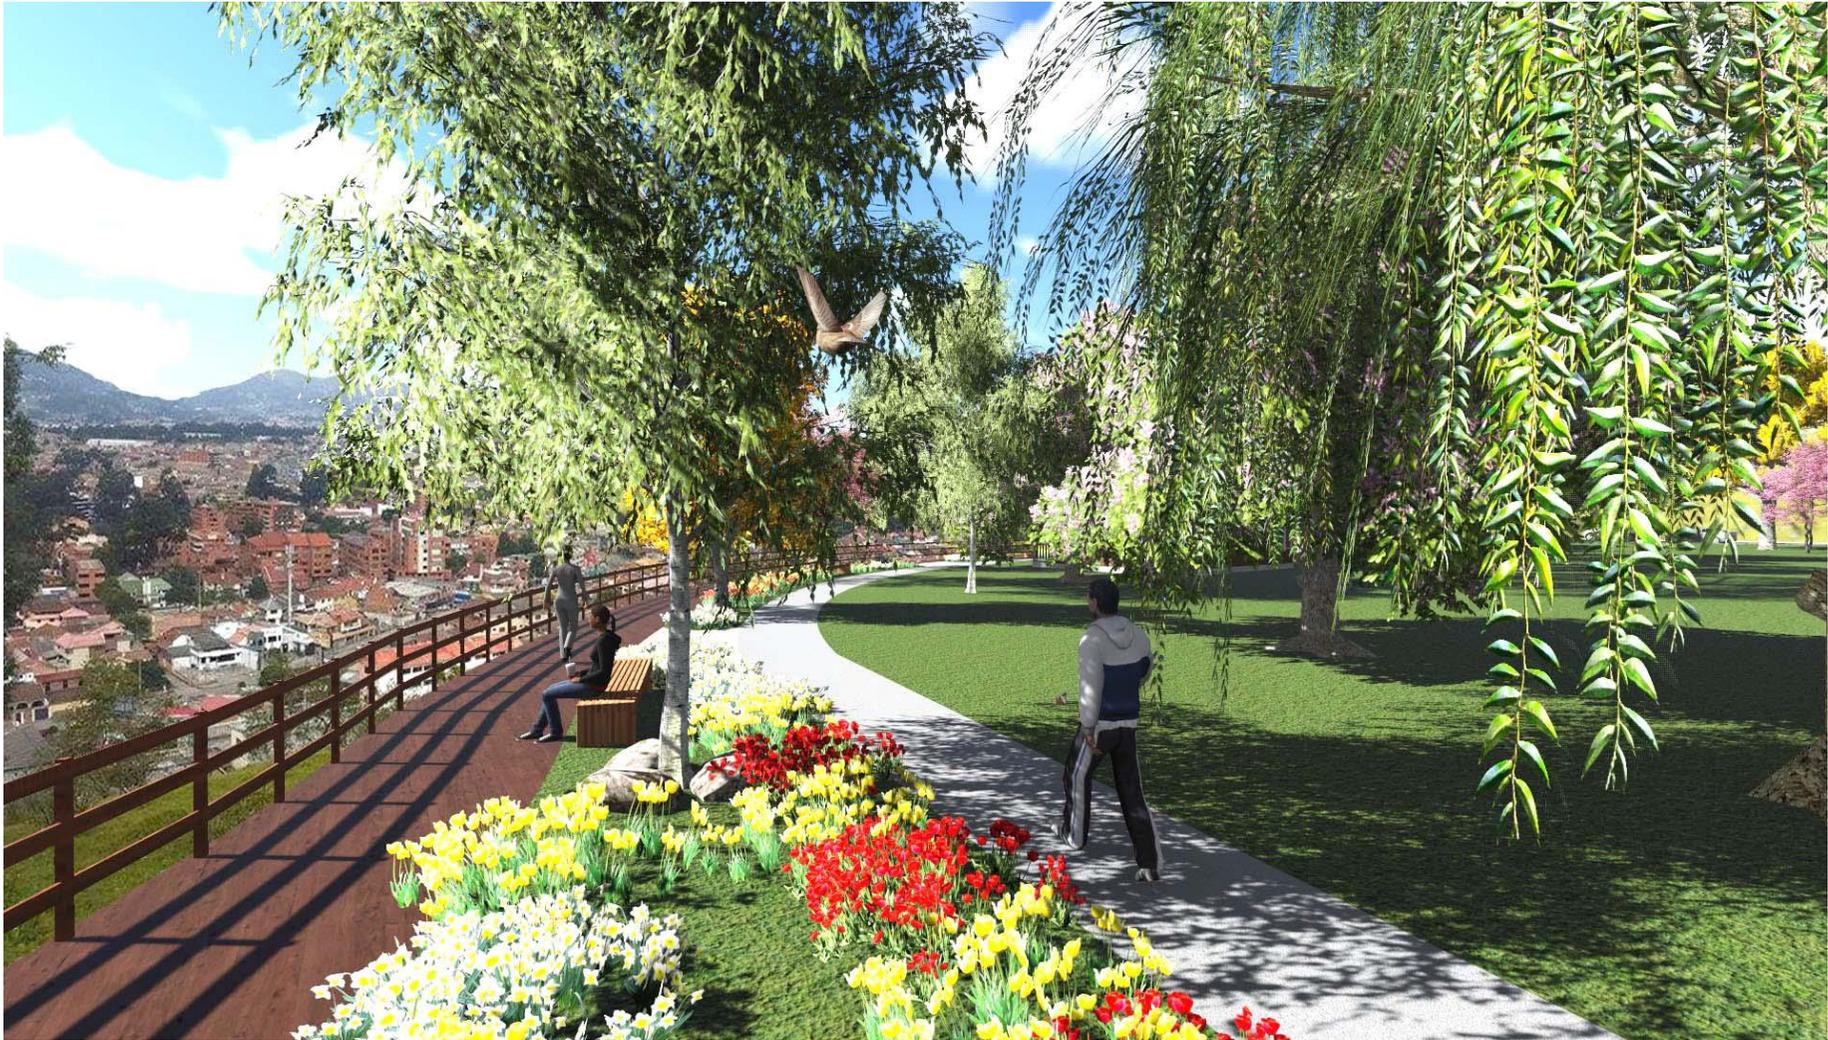
En el diseño de este mirador se implementó vegetación, caminerías de madera y de piedra de canto rodado que se adaptan con el medio ambiente y no generan un impacto como se muestra en el render.

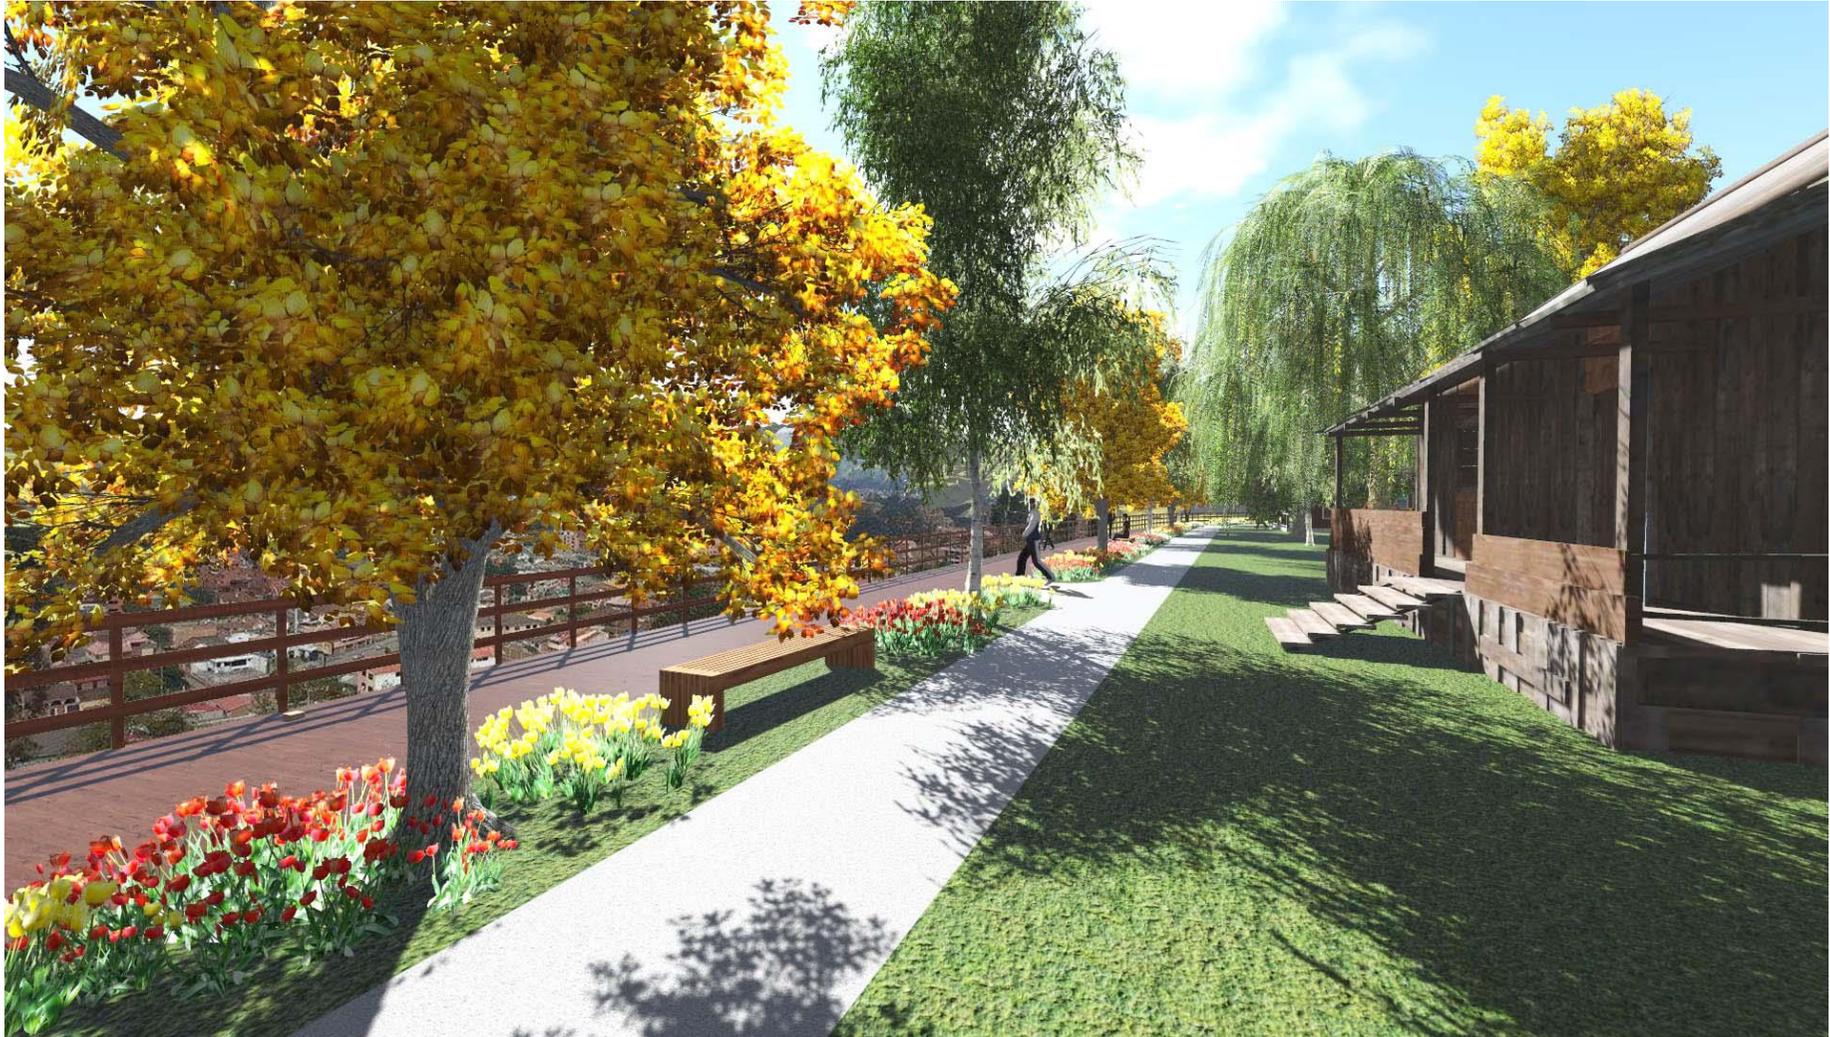
En este render se observa otra vista de la ciudad y la relación que existe entre el mirador y el área verde del lugar.
