UNIVERSIDAD DE CUENCA

FACULTAD DE ARQUITECTURA Y URBANISMO

TRABAJO DE TESIS PREVIO A LA OBTENCIÓN DEL TÍTULO DE ARQUITECTO

**ANÁLISIS DE ALTERNATIVAS
DE MEJORAMIENTO DE LA
ZONA DE TOLERANCIA DE LA
CIUDAD DE CUENCA**

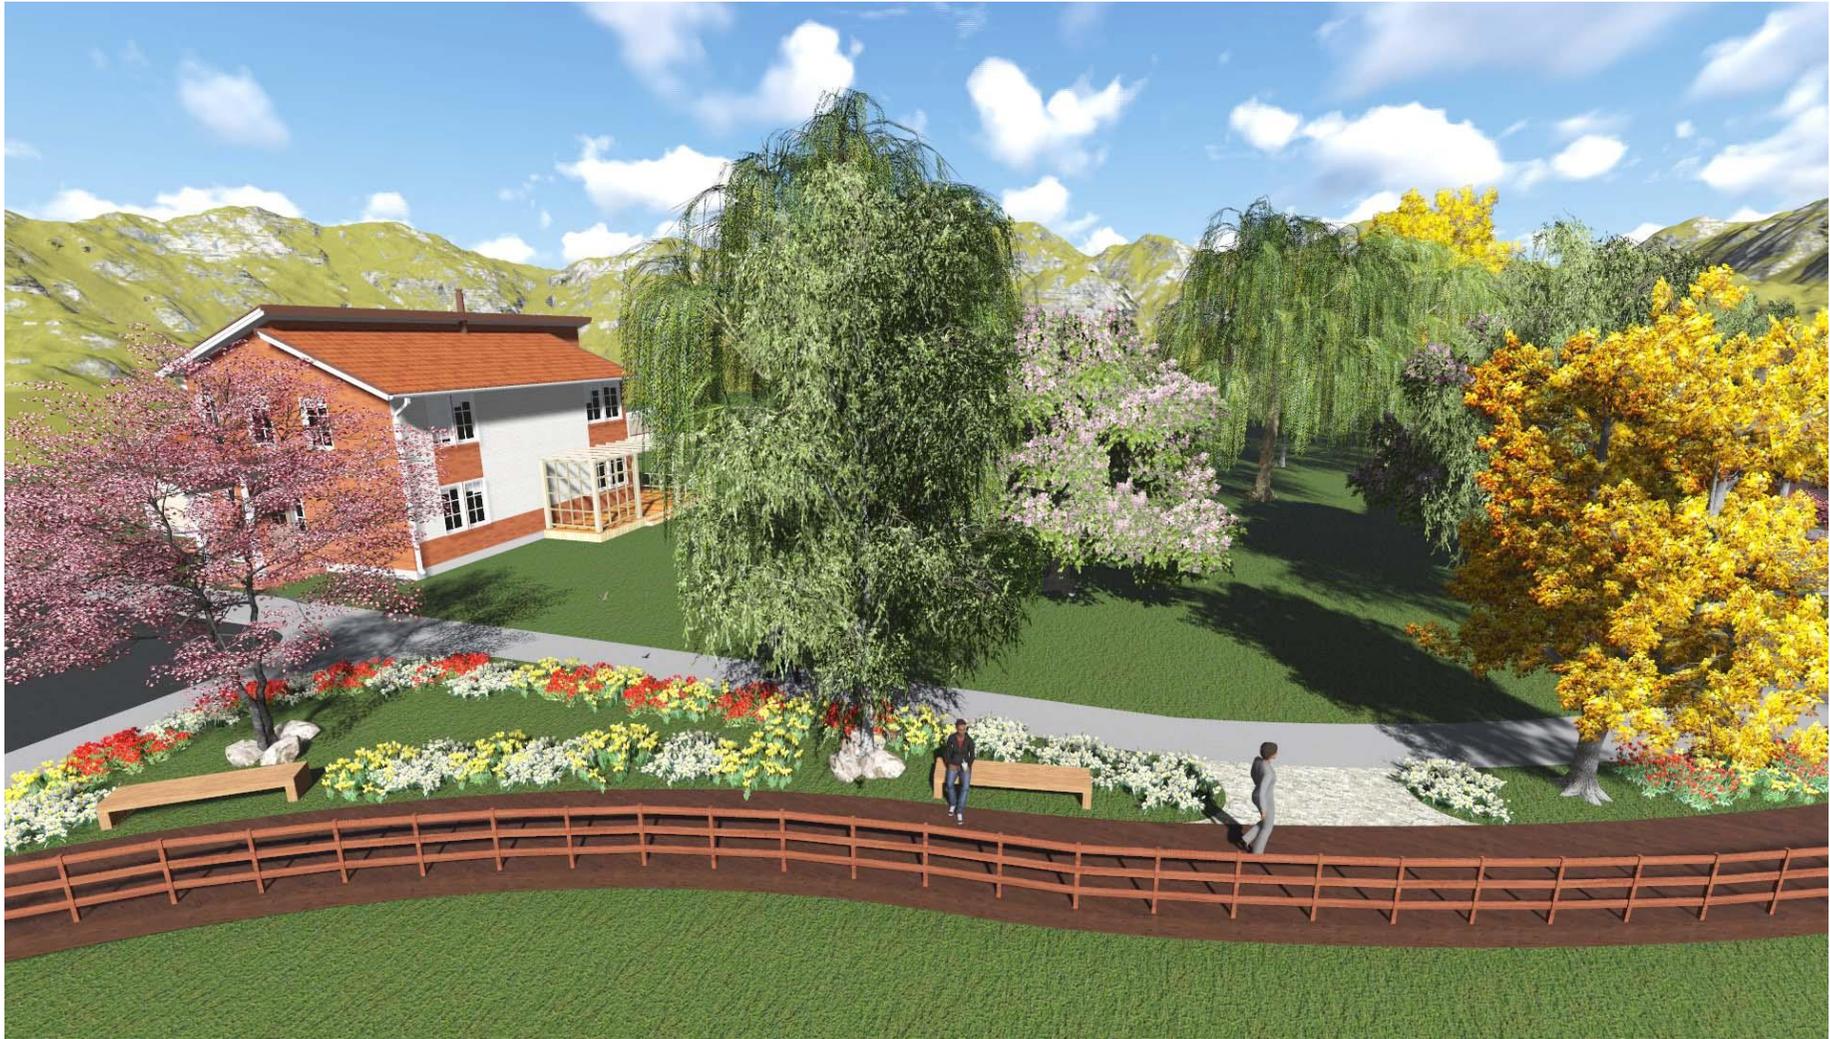
Este render nos muestra una vista área del mirador en el cual se observa su forma y materialidad, además en la parte izquierda del render es visible el parqueadero implementado en el tramo vial N5.1 que dotará de su servicio a la gente que acude a este espacio.

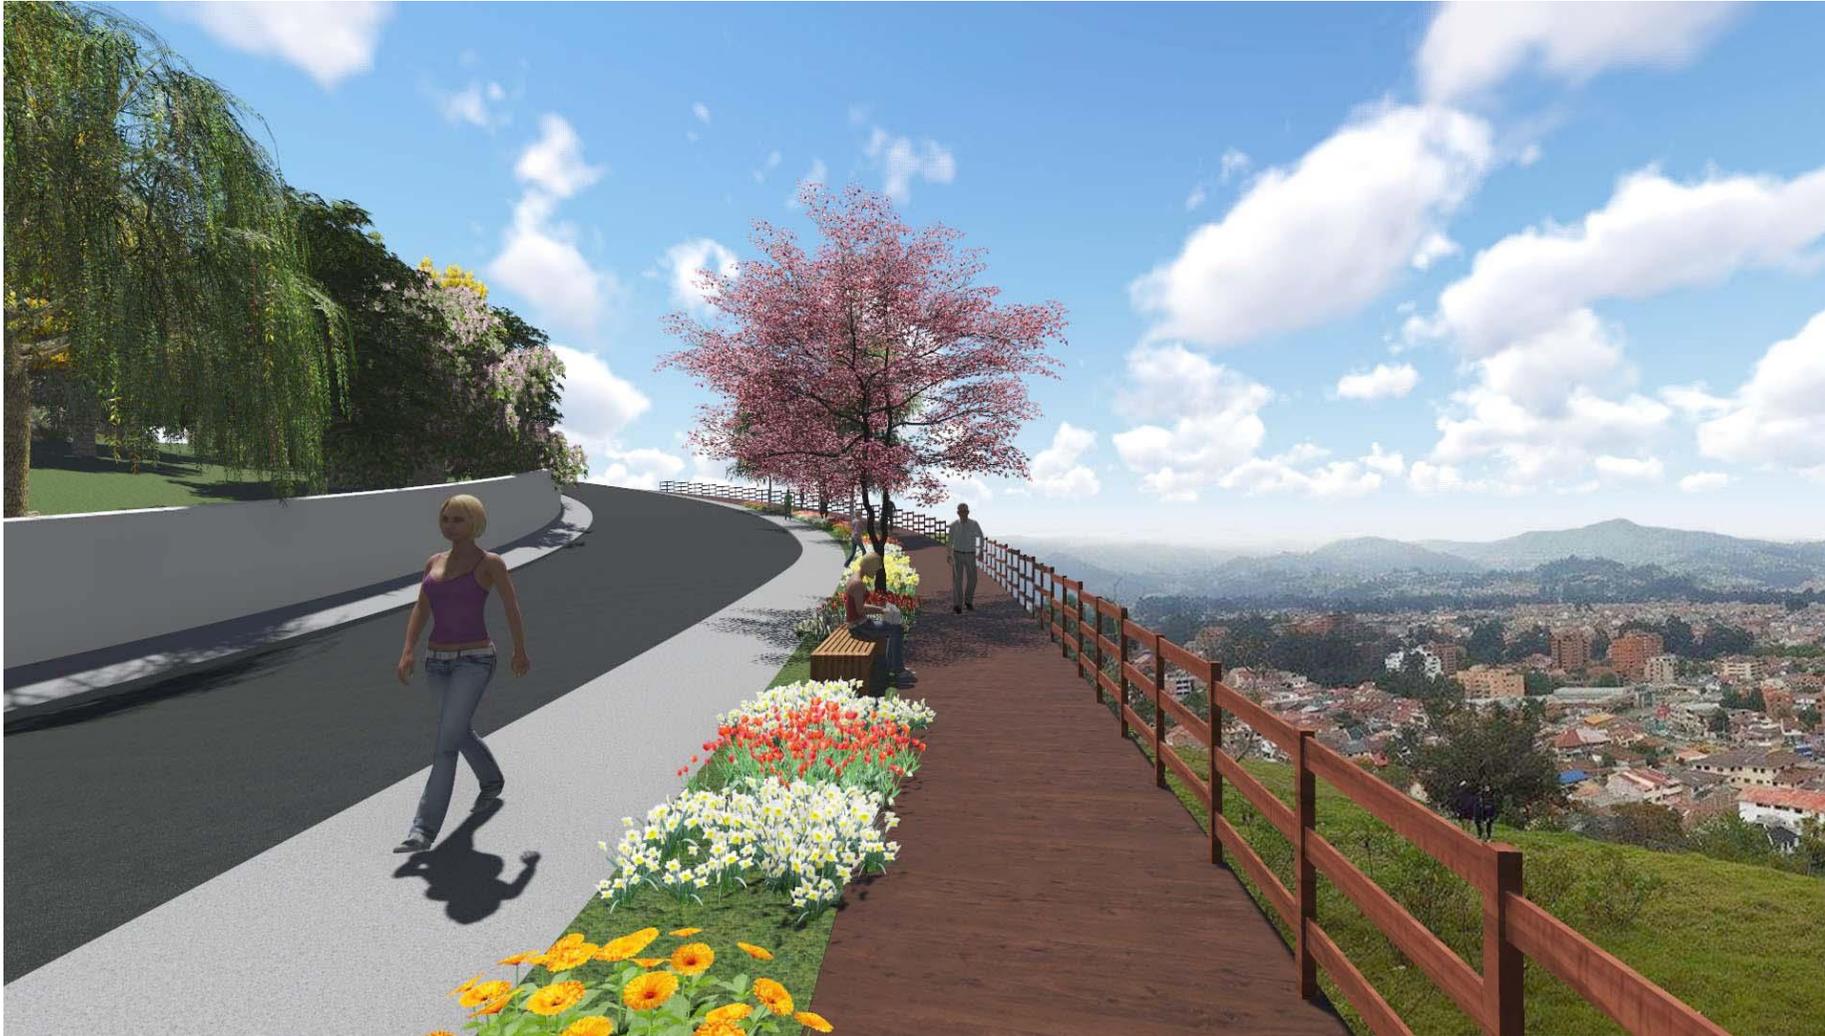
GRÁFICO 4.78 ZONA DE TOLERANCIA, CIUDAD DE CUENCA:
Renders del mirador ubicado en los tramos viales N9.4 Y N9.5.

Esta imagen del mirador nos muestra las buenas vistas existentes en el lugar que han sido aprovechadas mediante el diseño de este espacio que se comunica con la calle Del Cebollar.

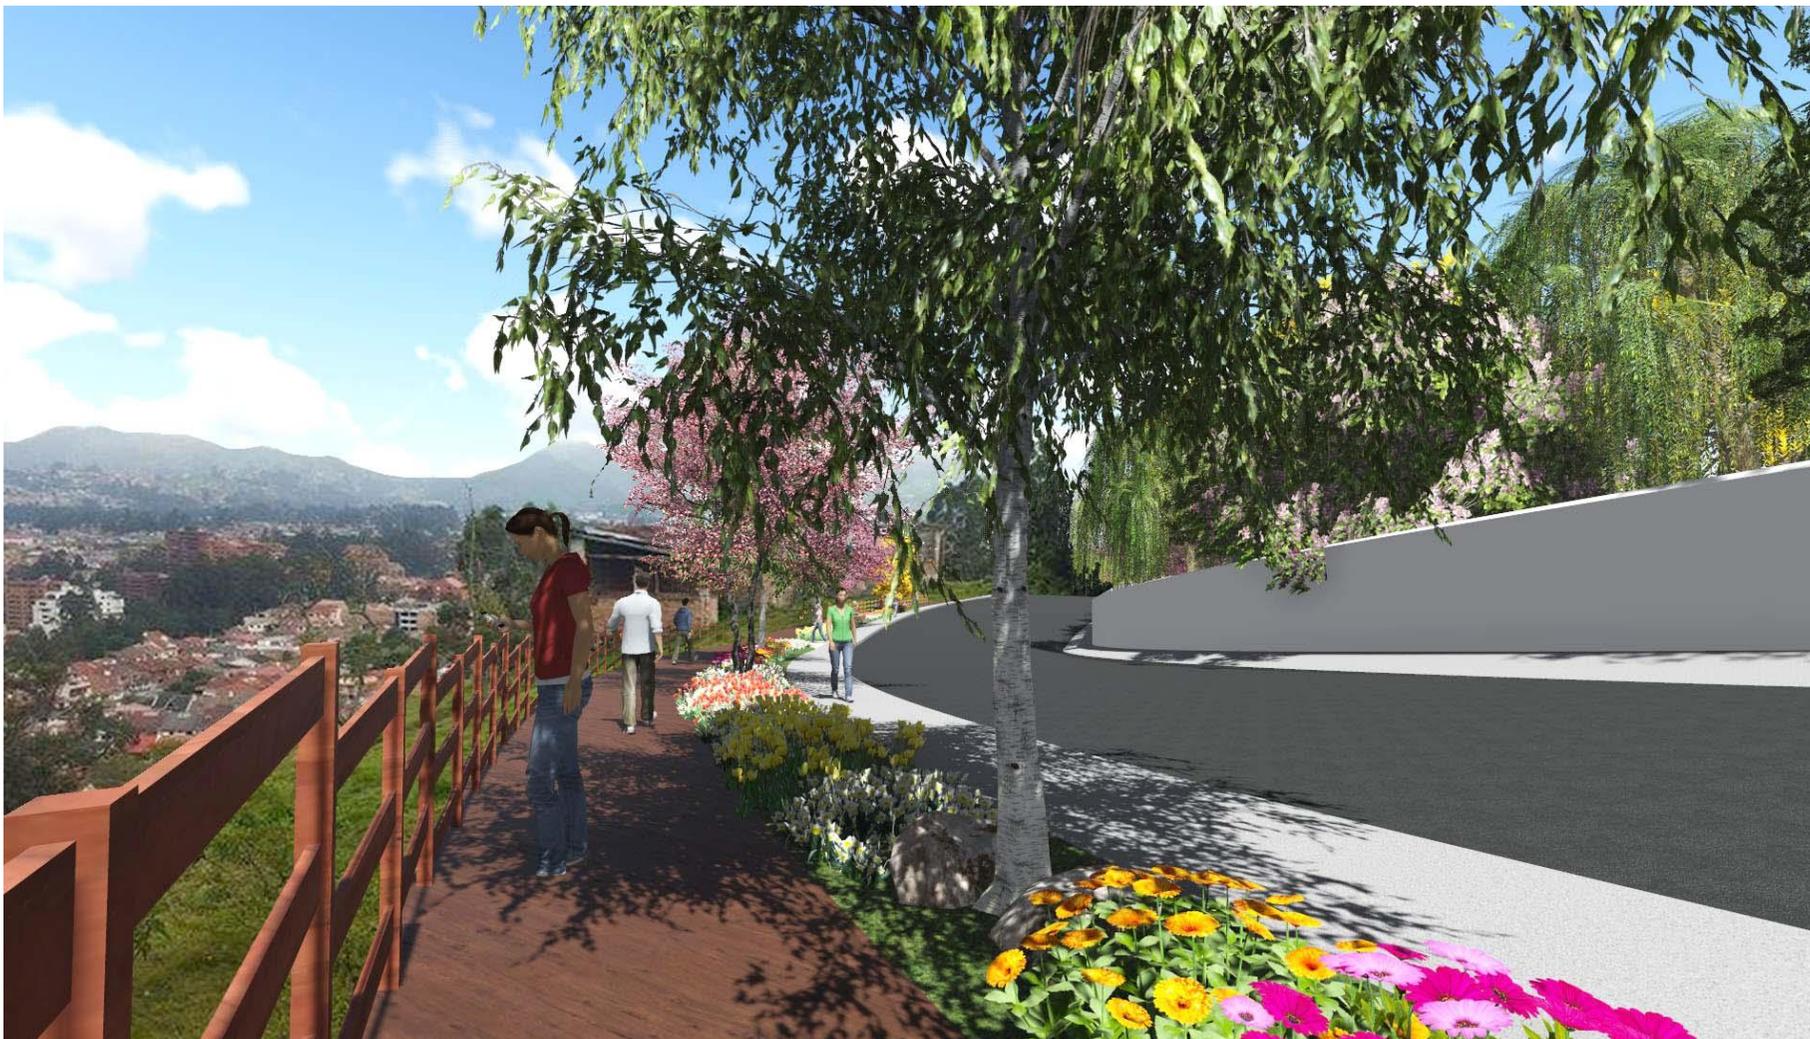
En este render se observa otra vista obtenida desde el mirador, mostrándonos el área verde que se implementó en el proyecto para mejorar la imagen del sitio

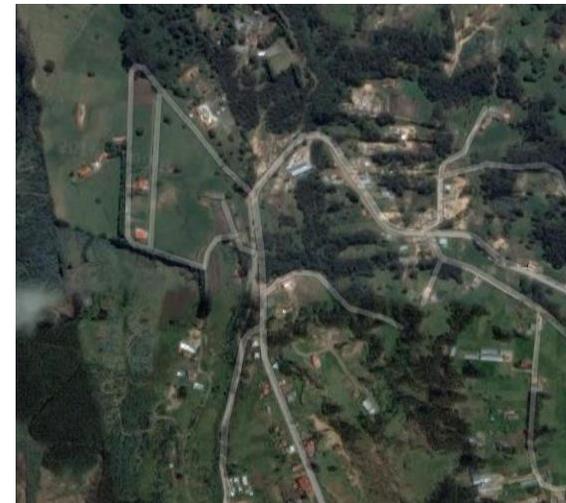
GRÁFICO 4.100 ZONA DE TOLERANCIA, CIUDAD DE CUENCA:
Sector norte, lugar 1 localizado en la comunidad de Pan de Azúcar.

Lugar 1: en la comunidad de Pan de Azúcar localizado en la parroquia de Sinincay se identificó un lugar vacante en el que se podría reubicar la Zona de Tolerancia, ya es un sitio poco poblado en el que existen un reducido número de edificaciones, además debido a la presencia de quebradas y pendientes pronunciadas del suelo, este lugar se encuentra separado de las zona consolidadas. Una característica muy importante de este sitio es su accesibilidad, ya que el área vacante se localiza junto a la vía De los Cerezos que se encuentra en buen estado, además al estar ubicado cerca al área urbana de la ciudad es factible trasladarse hacia este lugar. (Ver gráficos 4.99 y 4.100).

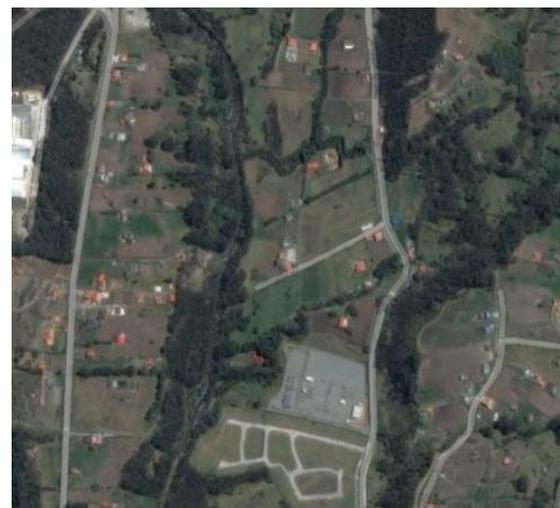
GRÁFICO 4.102 ZONA DE TOLERANCIA, CIUDAD DE CUENCA:
Sector norte, lugar 3 localizado en la comunidad de La Playa.

Este sitio se encuentra ubicado a lo largo de la calle con nombre "Vía a Ochoa León" la cual se encuentra en buenas condiciones. (Ver gráficos 4.99 y 4.102).

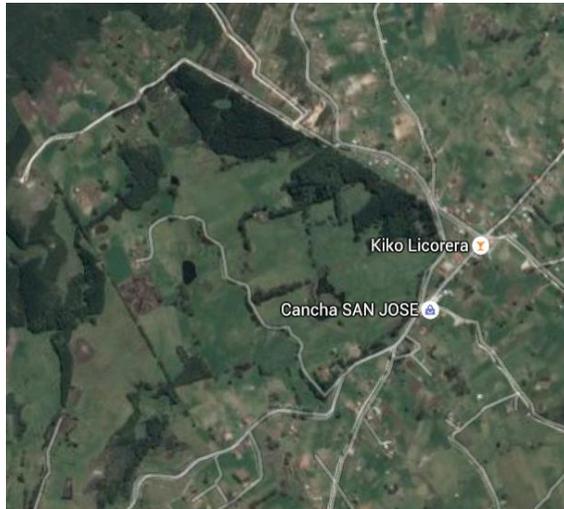
GRÁFICO 4.106 ZONA DE TOLERANCIA, CIUDAD DE CUENCA:
Sector sur, lugar 2 localizado en la comunidad de Gullanzhapa.

Como ventajas tenemos que en el sitio existen quebradas, bosque y pendientes pronunciadas en el terreno lo que genera barreras naturales que separan a este lugar de las viviendas existentes en el sector. (Ver gráficos 4.104 y 4.106).

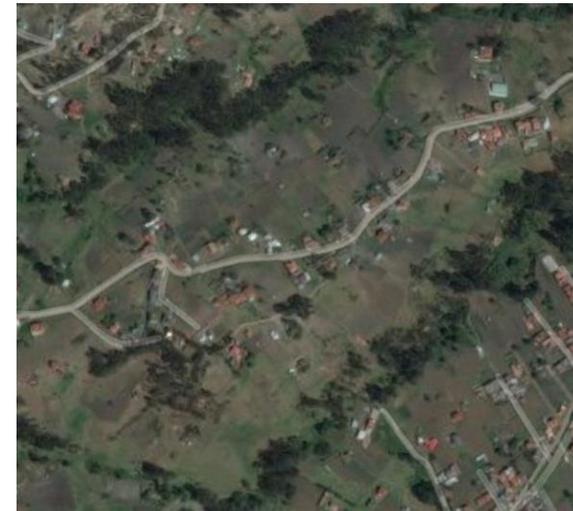
GRÁFICO 4.107 ZONA DE TOLERANCIA, CIUDAD DE CUENCA:
Sector sur, lugar 3 localizado en la comunidad de San Antonio de Galpal.

Lugar 3: se encuentra localizado en la comunidad de San Antonio de Galpal de la parroquia rural de El Valle, este sitio está ubicado cerca del área urbana de la ciudad por lo tanto trasladarse a este lugar no presenta dificultades, el lote vacante se encuentra emplazado a lo largo de una vía sin nombre la cual se conecta con la calle Camino del Valle.

Un aspecto negativo del sitio es que a su alrededor se encuentran emplazadas varias viviendas por lo tanto reubicar la Zona de Tolerancia en este lugar generaría problemas a los moradores. (Ver gráficos 4.104 y 4.107).

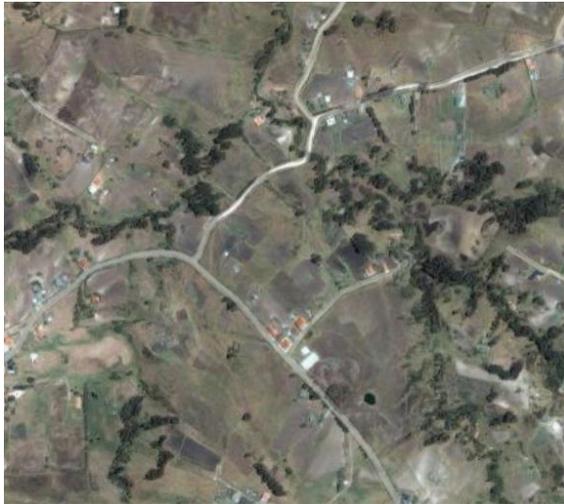
GRÁFICO 4.108 ZONA DE TOLERANCIA, CIUDAD DE CUENCA:
Sector sur, lugar 4 localizado en la comunidad de Playa del Rosario.

Lugar 4: esta área vacante se localiza en la comunidad de Playa del Rosario de la parroquia de Paccha, este lugar se encuentra emplazado a lo largo de una vía de tierra sin nombre que se conecta con la vía Paccha. Se considera apropiado reubicar la Zona de Tolerancia en este lugar ya que existen pocas edificaciones a su alrededor por lo que el funcionamiento de los burdeles no afectaría a la población.

Una de las desventajas de este sitio es la accesibilidad, ya que al localizarse en una vía de tierra existen varias dificultades de trasladarse a este lugar. (Ver gráficos 4.104 y 4.108).

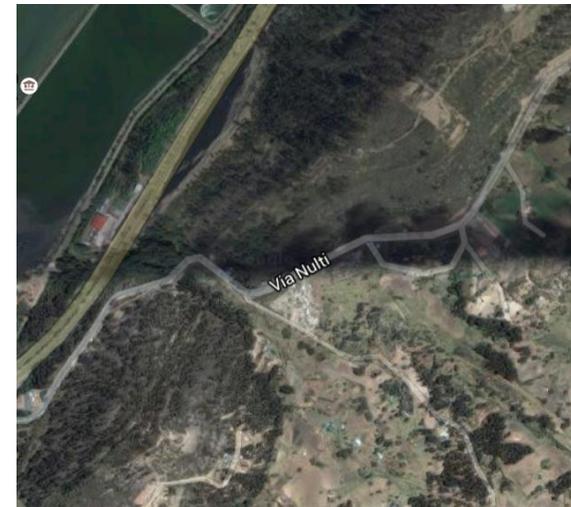
GRÁFICO 4.110 ZONA DE TOLERANCIA, CIUDAD DE CUENCA:
Sector este, lugar 1 localizado en la comunidad de Loma de Capilla.

La existencia de la vía Panamericana delimita el área urbana y la separa de las parroquias rurales por lo tanto este lugar propuesto no se encuentra en relación con las viviendas existentes en sector, además al localizarse frente a las Lagunas de Oxigenación de Tratamiento de Aguas Residuales la nueva Zona de Tolerancia no estaría en contacto con ninguna área residencial. (Ver gráficos 4.109 y 3.110).

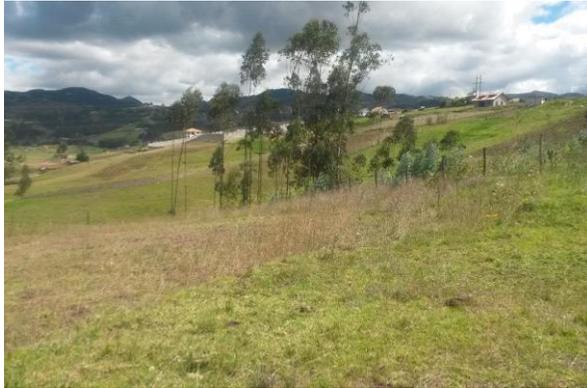
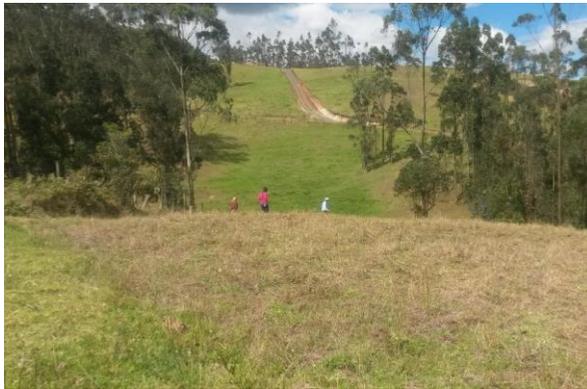
FOTOGRAFÍAS 4.22 ZONA DE TOLERANCIA, CIUDAD DE CUENCA:
Fotografías del lote vacante de la alternativa 2.

Sumado todos los puntajes alcanzados en cada valoración da un total de 50,00 puntos. (Ver cuadro 4.13 y fotografías 4.22).

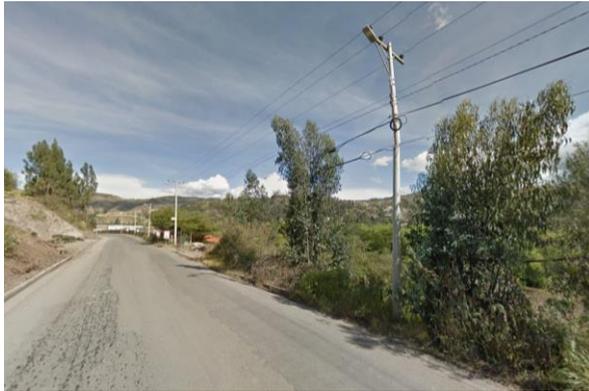
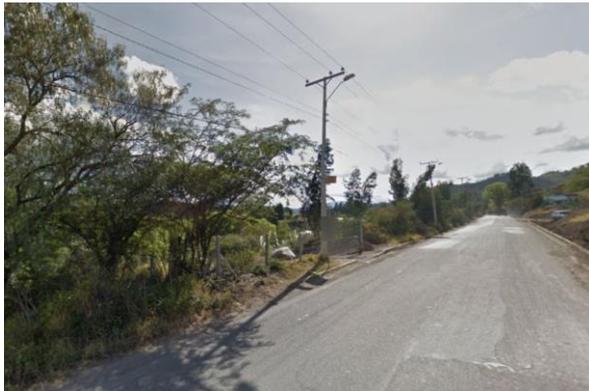
FOTOGRAFÍA 4.23 ZONA DE TOLERANCIA, CIUDAD DE CUENCA:
Fotografías del lote vacante de la alternativa 3.

Sumado todos los puntajes alcanzados en cada valoración da un total de 65,00 puntos. (Ver fotografías 4.23, 4.24 y cuadro 4.14).

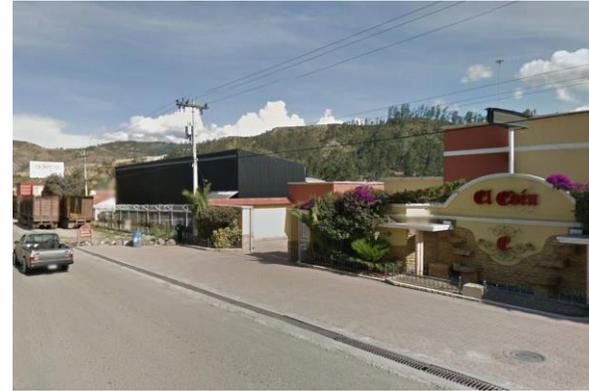
FOTOGRAFÍA 4.24 ZONA DE TOLERANCIA, CIUDAD DE CUENCA:
Zona de Moteles existentes en el sector de Chaullabamba.

Uso del suelo: en este lote vacante existe el uso de suelo vinculado con el funcionamiento de moteles por lo tanto se le califica como óptimo y tiene una puntuación de 15 puntos. (Ver fotografía 4.24).

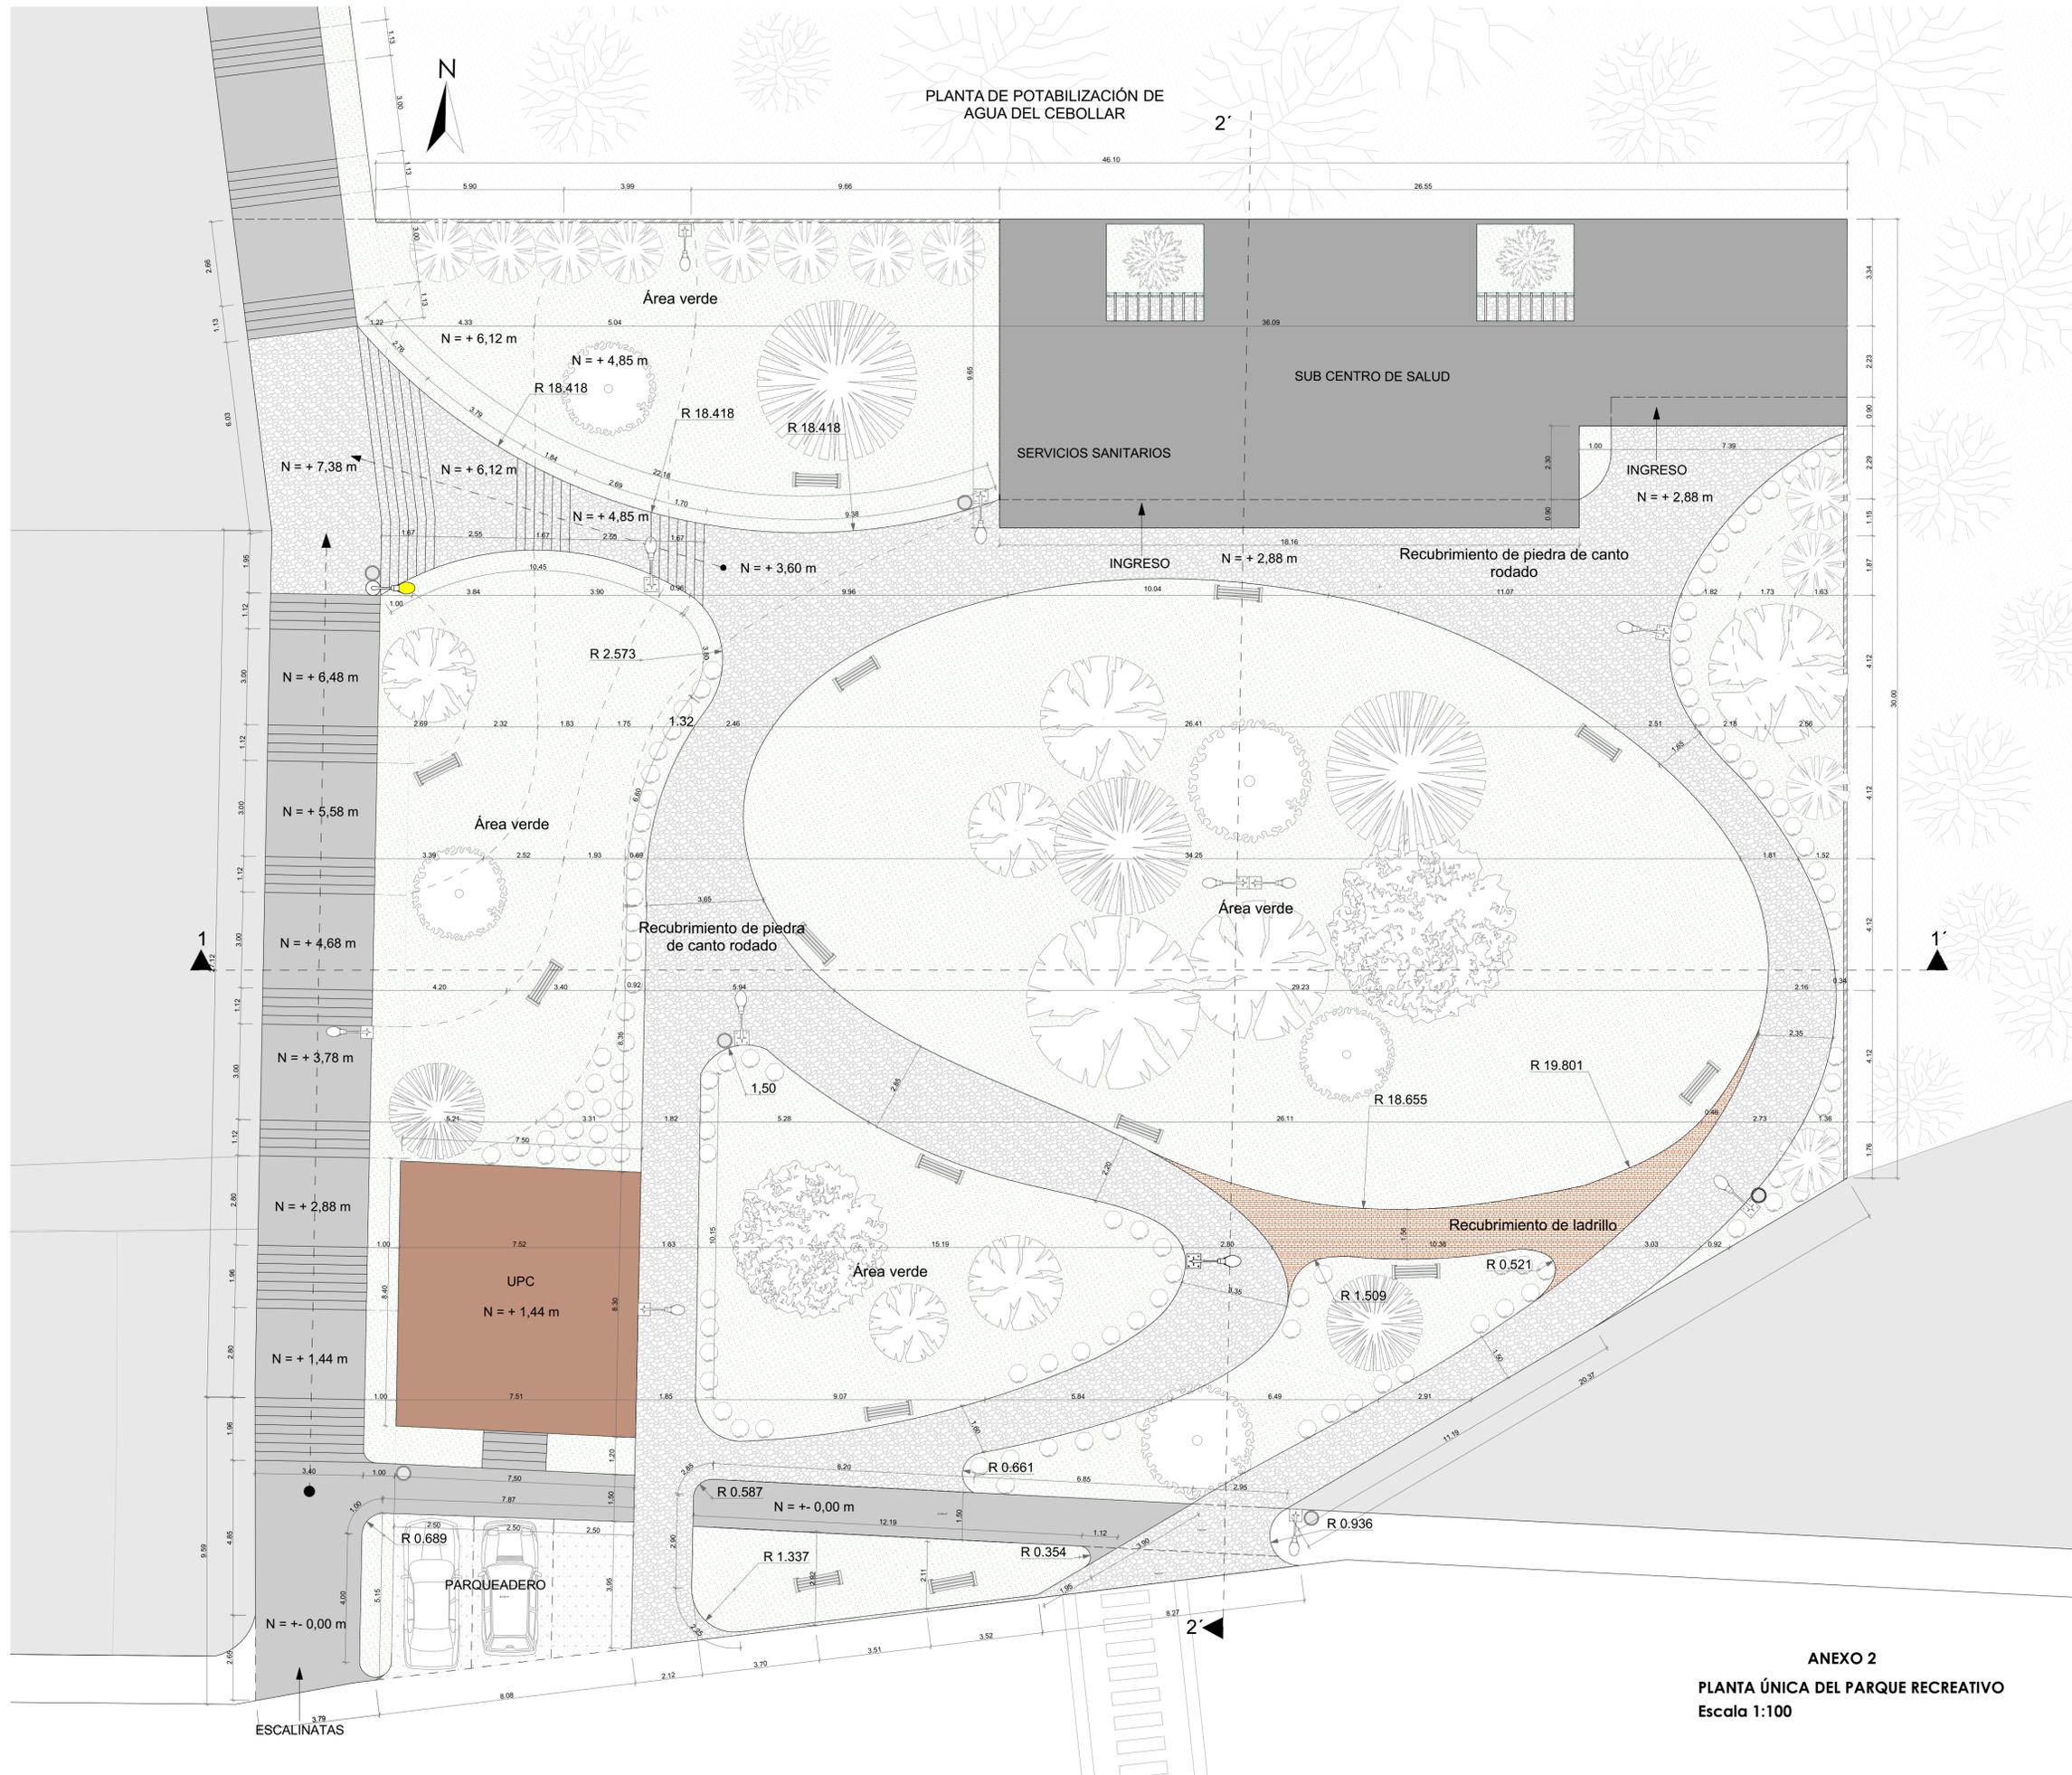
ANEXO 2
PLANTA ÚNICA DEL PARQUE RECREATIVO
Escala 1:100

Área verde = 1.084,30 m2
- ÁREA TOTAL = 1.836,15 m2
