## MAESTRÍA EN CONSTRUCCIONES PRIMERA EDICIÓN

ARQUITECTURA FLOTANTE. PROPUESTA DE INTERVENCIÓN Y  
MANTENIMIENTO DE LAS EDIFICACIONES FLOTANTES DEL RÍO  
BABAHOYO

TESIS PREVIA A LA OBTENCIÓN DEL GRADO DE MAGISTER EN  
CONSTRUCCIONES (MSC)

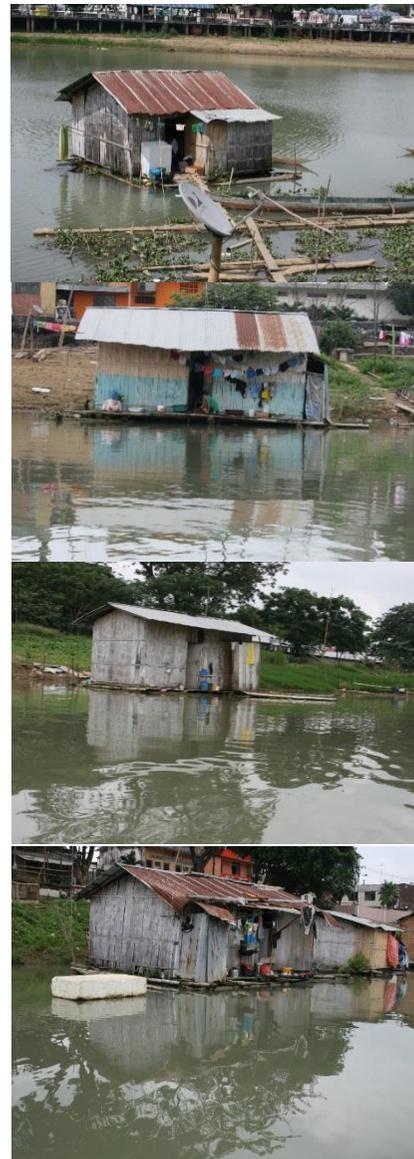
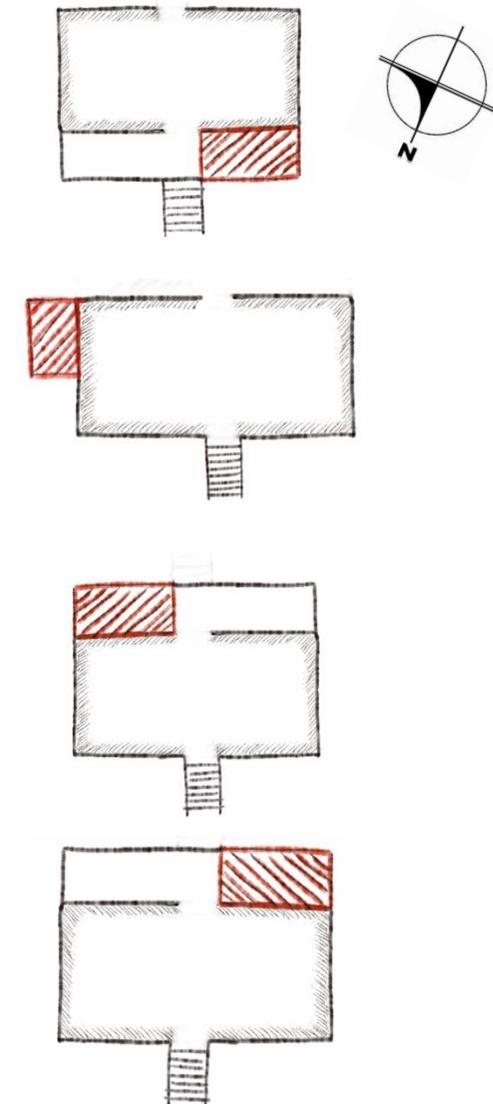
Imagen 81: Esquema de ampliaciones de estas edificaciones, procurando no afectar la estructura original

Las ampliaciones de estas edificaciones se realizan procurando no afectar la estructura original. El crecimiento de la vivienda obedece al acoplamiento de funciones básicas como el área de aseo, la cual se ubica predominantemente en el exterior adosada a una de las fachadas y techadas con el mismo sistema, pero lleva una estructura independiente y colocada a un nivel de cubierta inferior respecto al volumen principal (imagen 81).

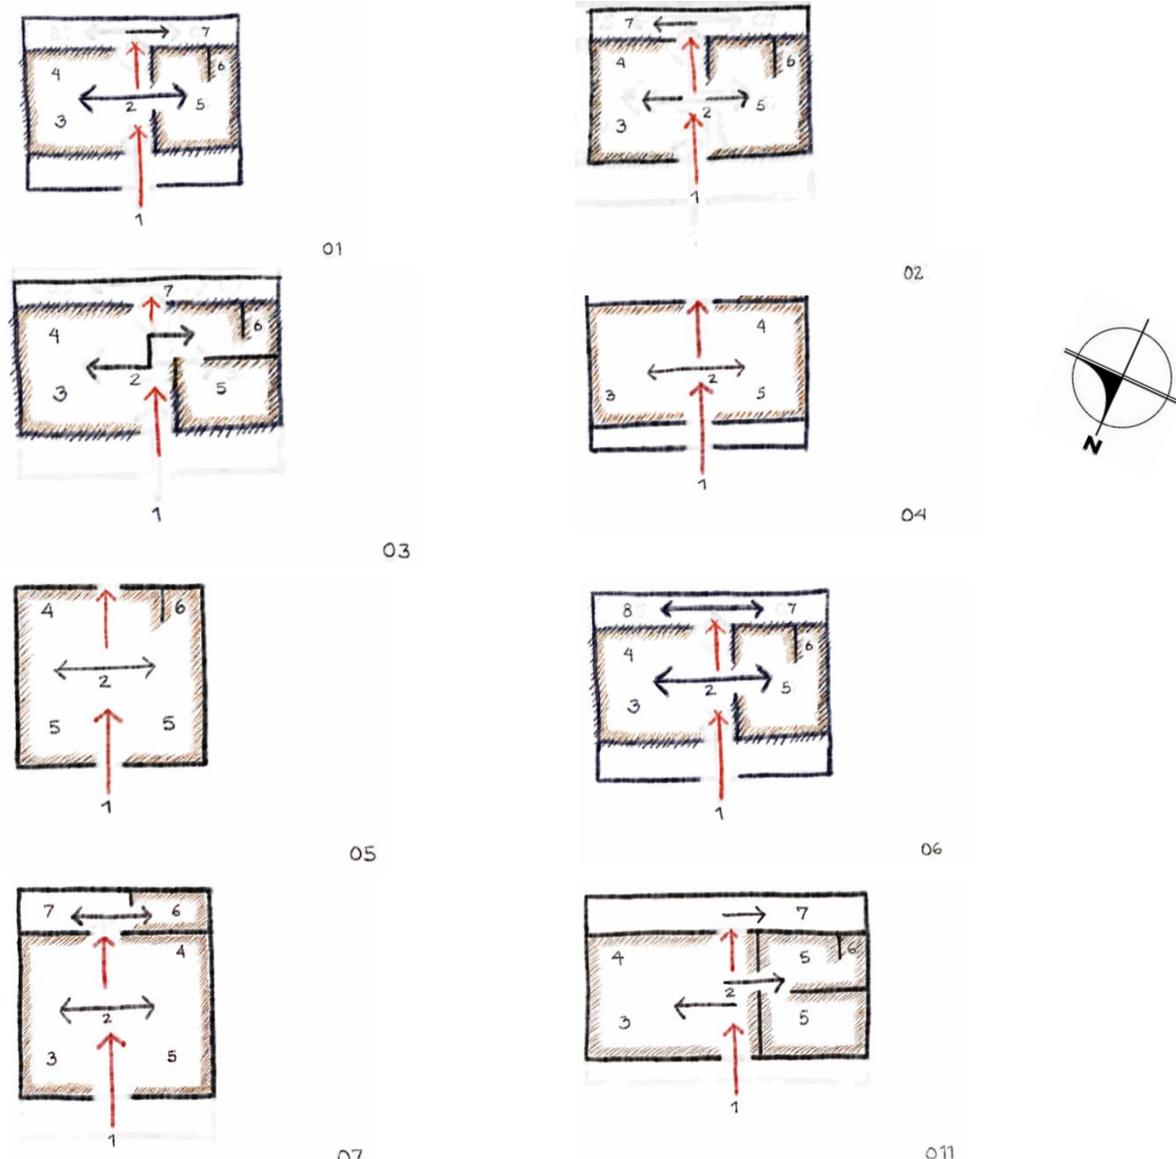
Imagen 82: Esquema de la disposición interior y semi-exterior, según sus funciones y la circulación.

Respecto a la organización de la funciones dentro de la vivienda, el sector Este de la edificación es dedicado a las funciones: descansar (5) y asearse (6). La función lavar (7) se ubica predominantemente en el área semi-exterior Sur o posterior, mientras estar (3) y cocinar (4) se ubica en el sector Oeste. En todos los casos analizados se observa una circulación principal centralizada que conecta el muelle o puente de estas viviendas con la tierra firme.

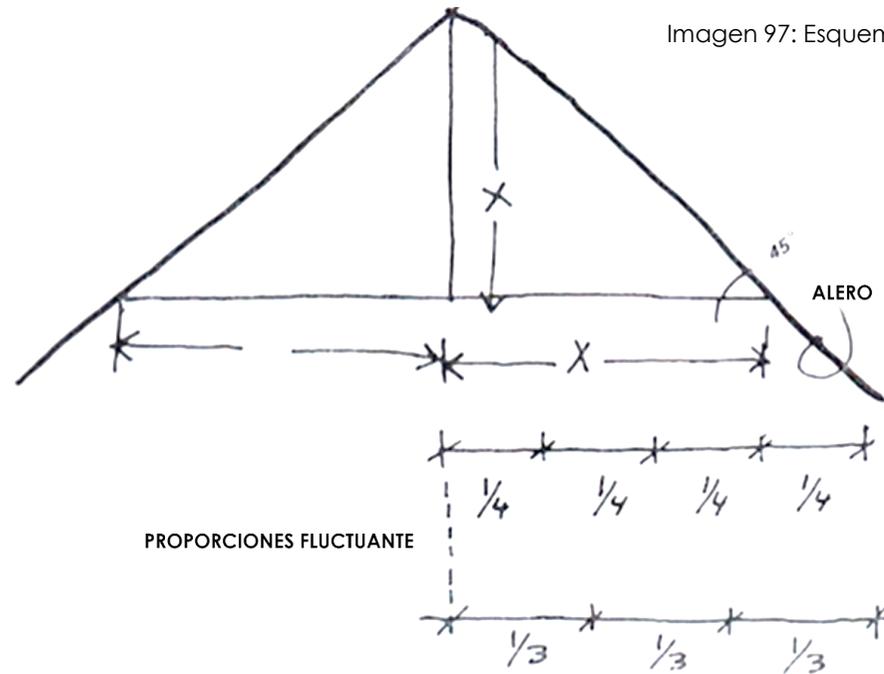
Imagen 97: Esquema de cubierta

La cubierta de dos aguas en todos los casos, presenta como material de recubrimiento planchas de zinc (imagen 95), que han sustituido la antigua práctica de uso de hojas de bijao. Dos factores probablemente han incidido en esta sustitución: el zinc se encuentra fácilmente a mano como material reciclado y de bajo costo e inaccesibilidad a plantas silvestres más apropiadas para estos fines.

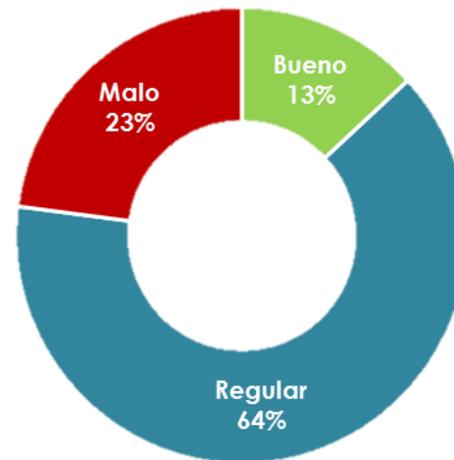
Imagen 98: Porcentaje de conservación de las viviendas flotantes.

El estudio se pudo determinar que 64% de los componentes y subcomponentes de las edificaciones que registran daños, presenta un estado de conservación regular, con un importante número en estado de conservación malo (23%) (imagen 98).

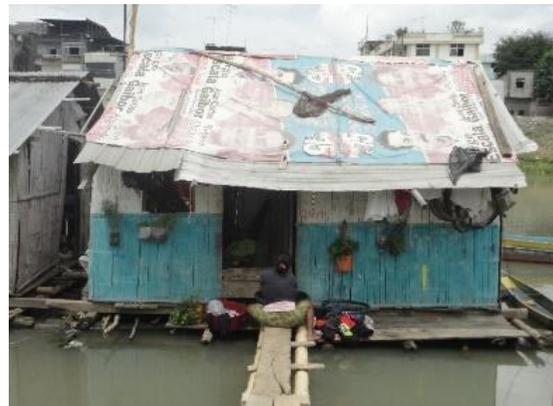
Imagen 103: Incorporación de plástico en cubiertas.

A ello se suman factores antrópicos, como el estado de hacinamiento en el que viven la mayoría de las familias de las casas flotantes y los niveles de insalubridad en su exterior, la falta de mantenimiento de sus propietarios, o malas prácticas constructivas (imagen 103,104), factores que aceleran su deterioro.

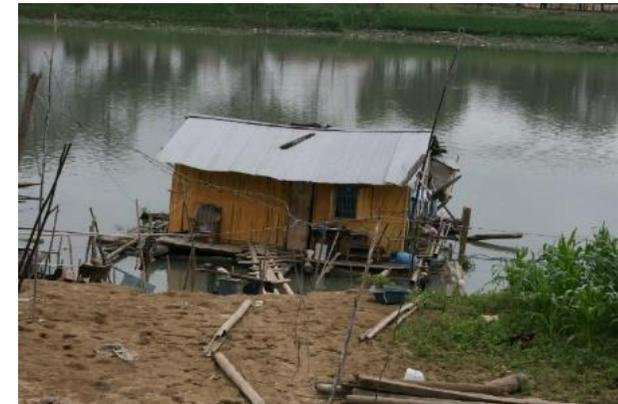
Imagen 104: Las malas prácticas constructivas generan fallas en la estructura general y de cubierta.

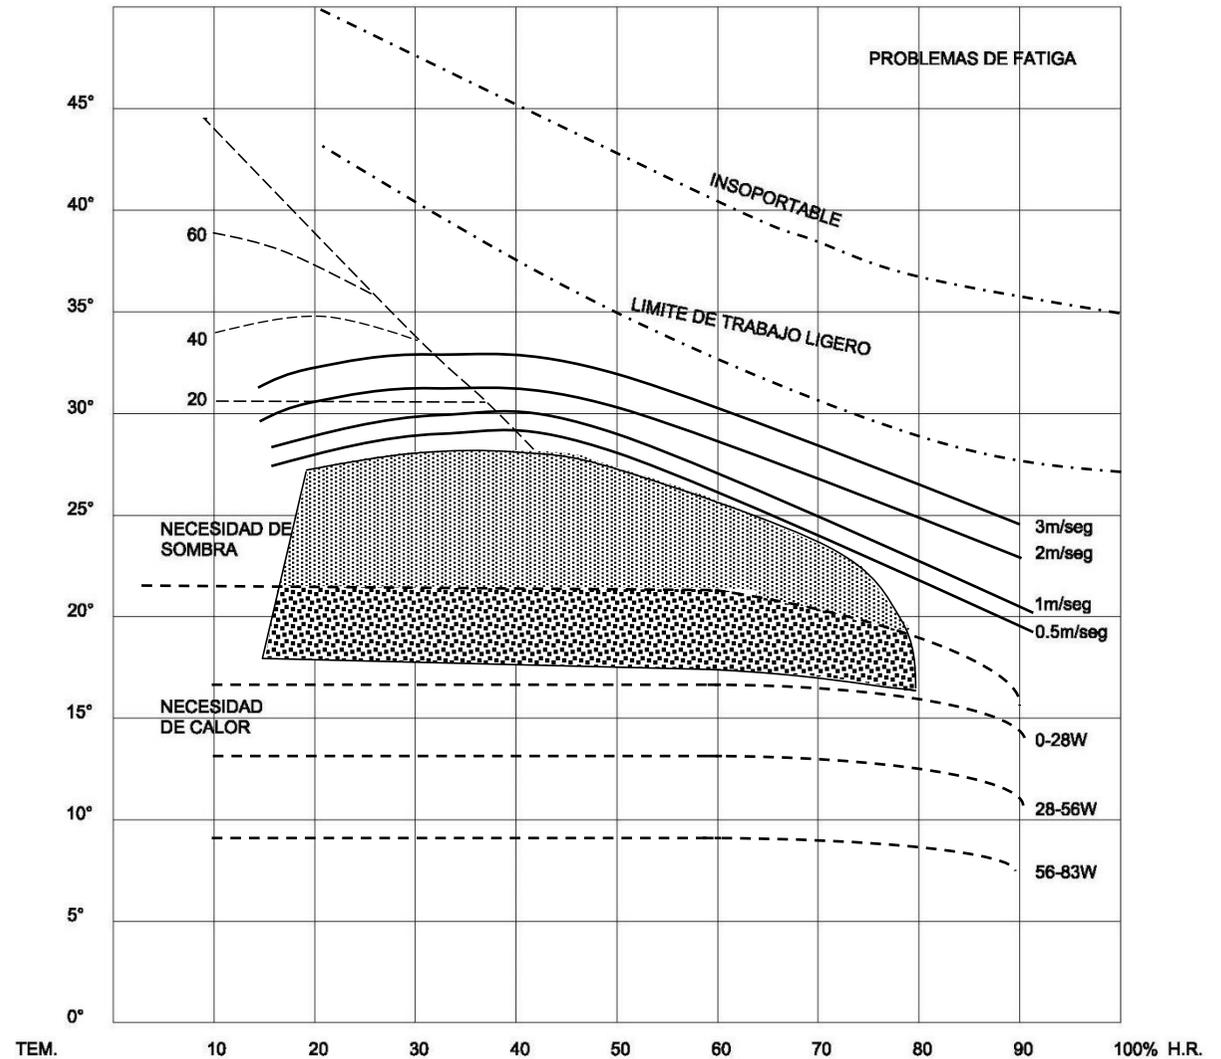
Imagen 109: Esquema de confort adaptado al Ecuador por Nenhys-Lara.

En términos de Hernández (2015) *“Los puntos situados por debajo de la zona de confort indican periodos con defecto de calor, por lo que es necesaria la radiación solar para alcanzar la confortabilidad. Los puntos situados por encima indican periodos sobrecalentados y el bienestar requiere del concurso de la ventilación o enfriamiento evaporativo para regresar a la zona de confort.”*

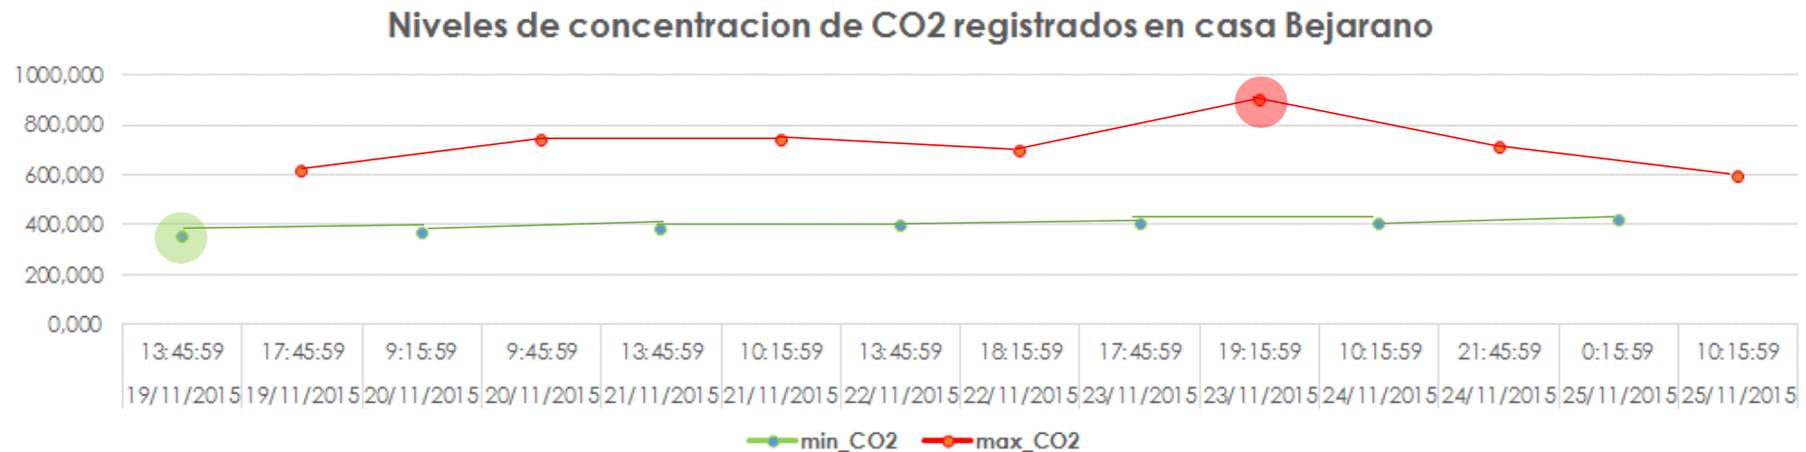
Imagen 112: Día y hora de concentraciones máximas y mínimas de CO<sub>2</sub>

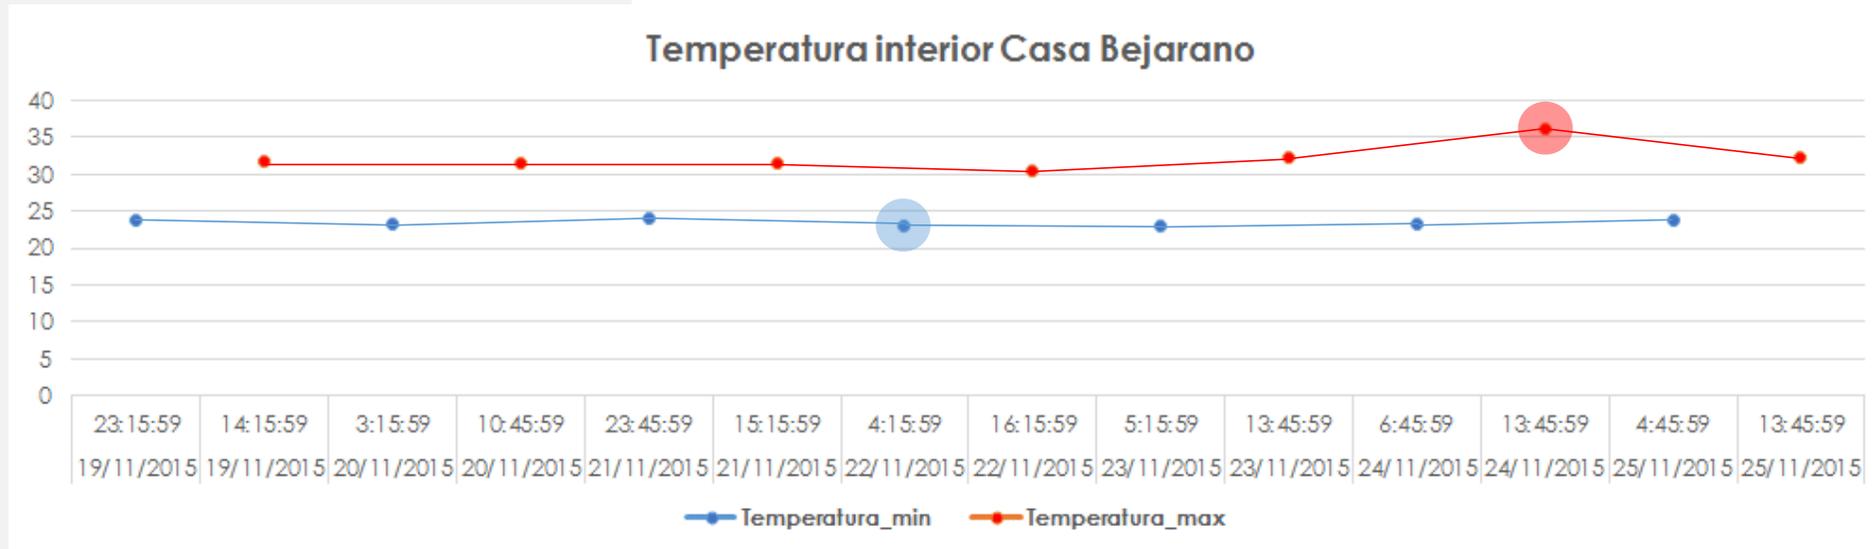
Imagen 113: Día y hora de concentraciones máximas y mínimas de temperatura.

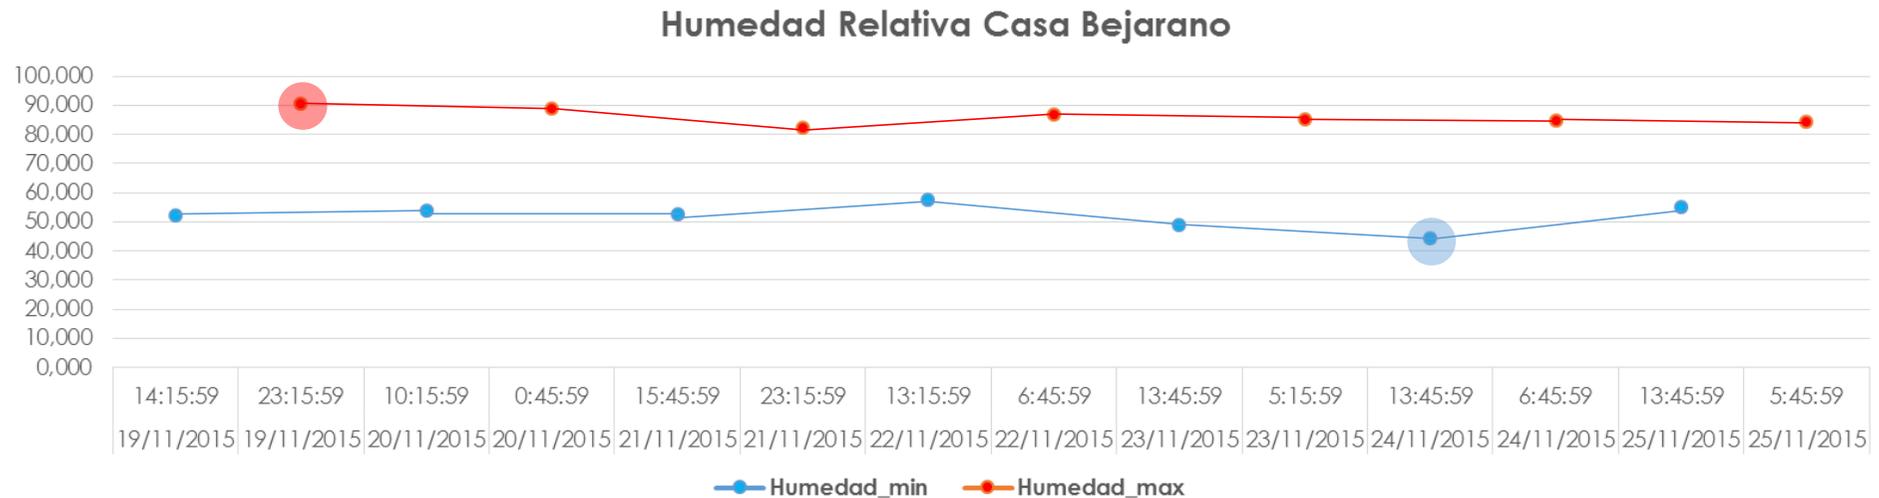
Imagen 114: Día y hora de concentraciones máximas y mínimas de humedad relativa.

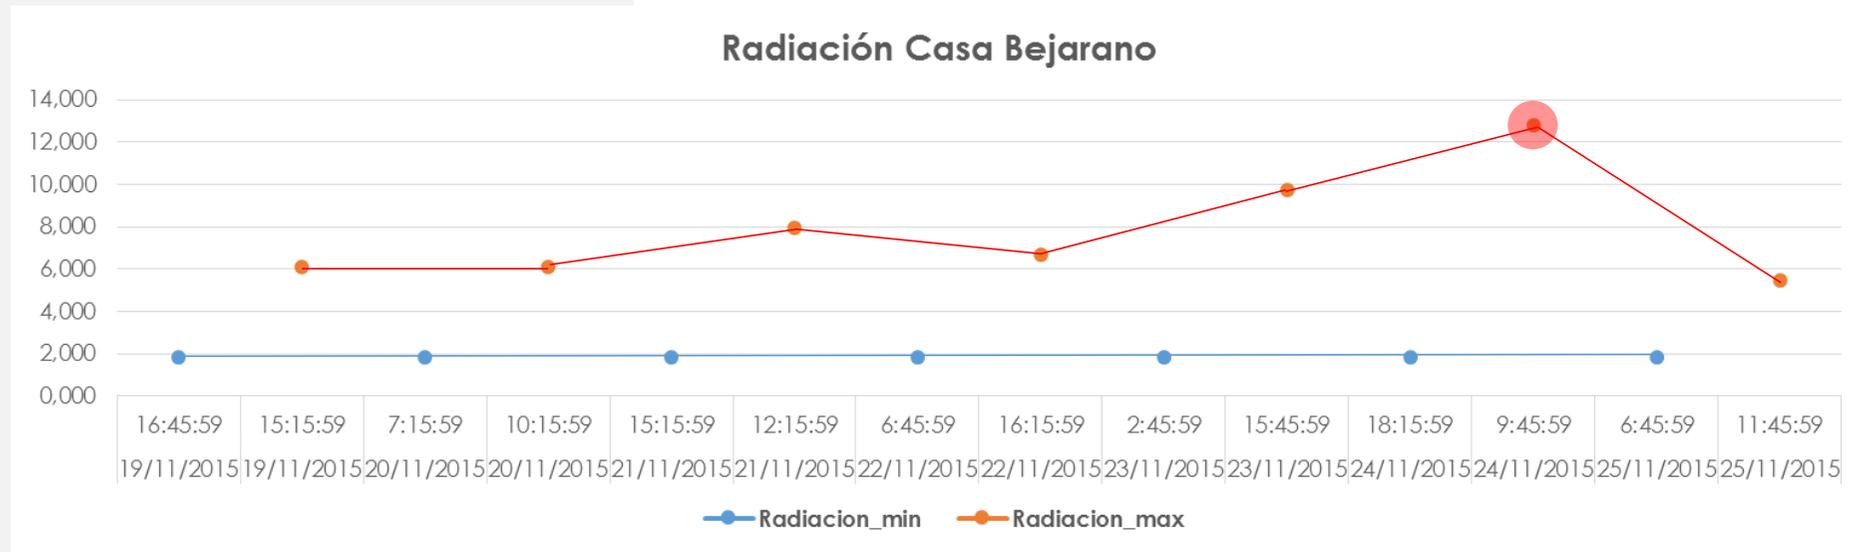
Imagen 115: Día y hora de concentraciones máximas y mínimas variable radiación.

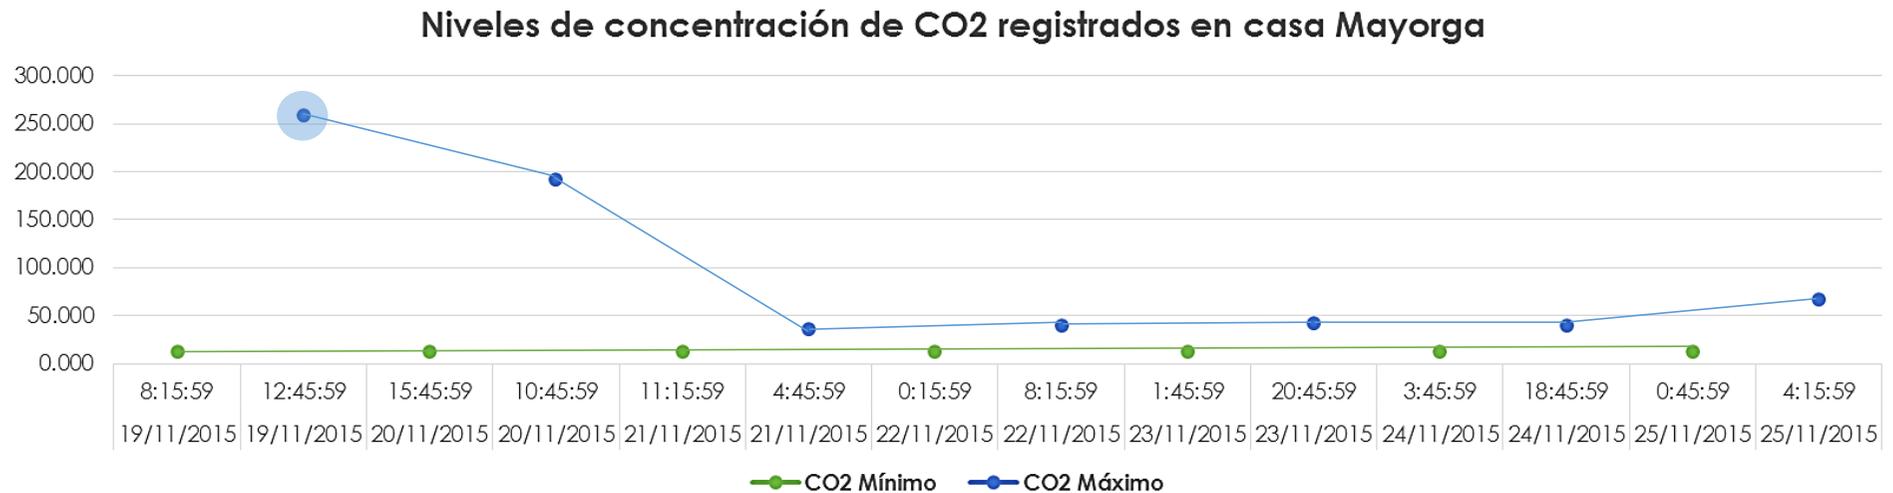
Imagen 118: Día y hora de concentraciones máximas y mínimas de concentración de CO<sub>2</sub>

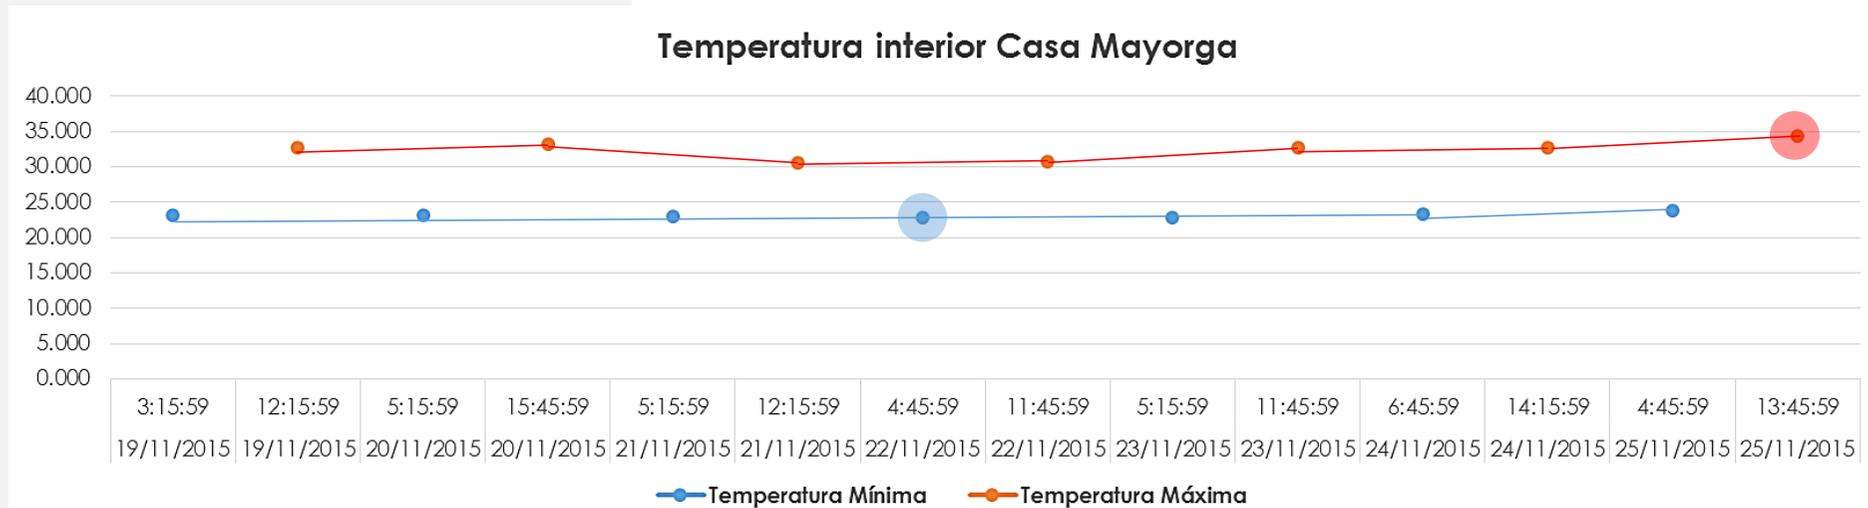
Imagen 119: Día y hora de concentraciones máximas y mínimas de temperatura.

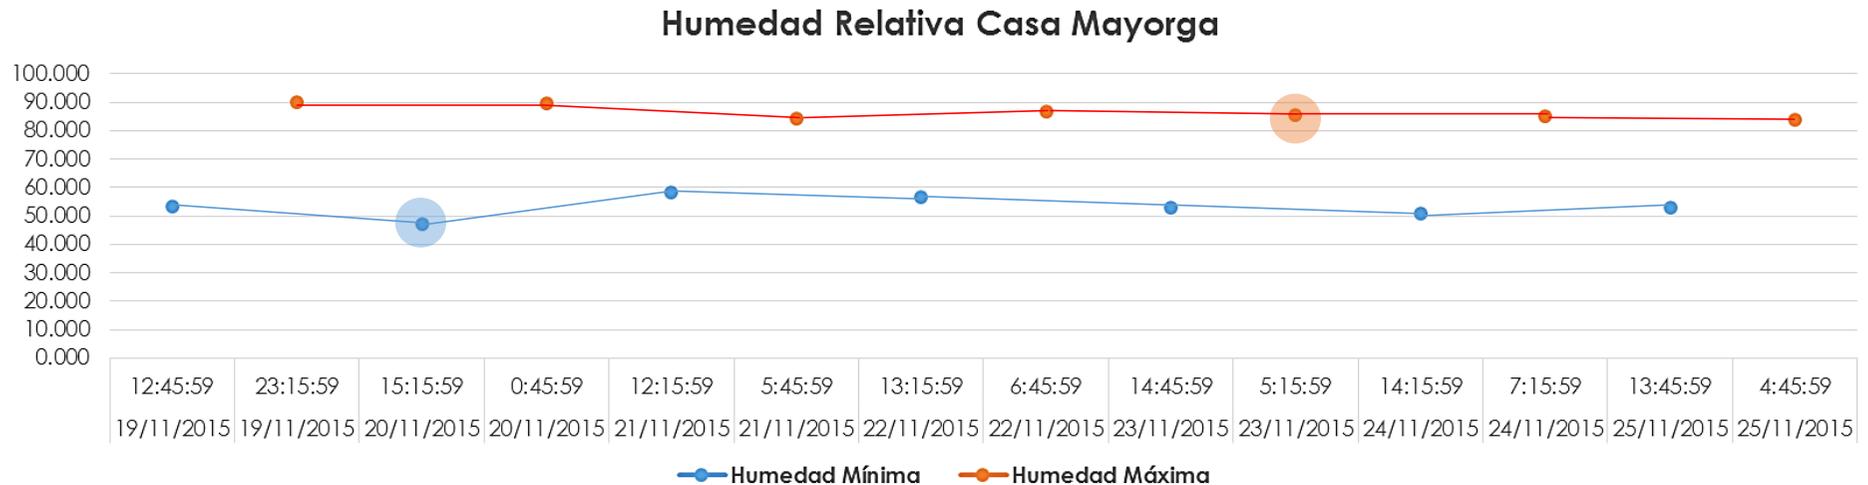
Imagen 120: Día y hora de concentraciones máximas y mínimas de humedad relativa.

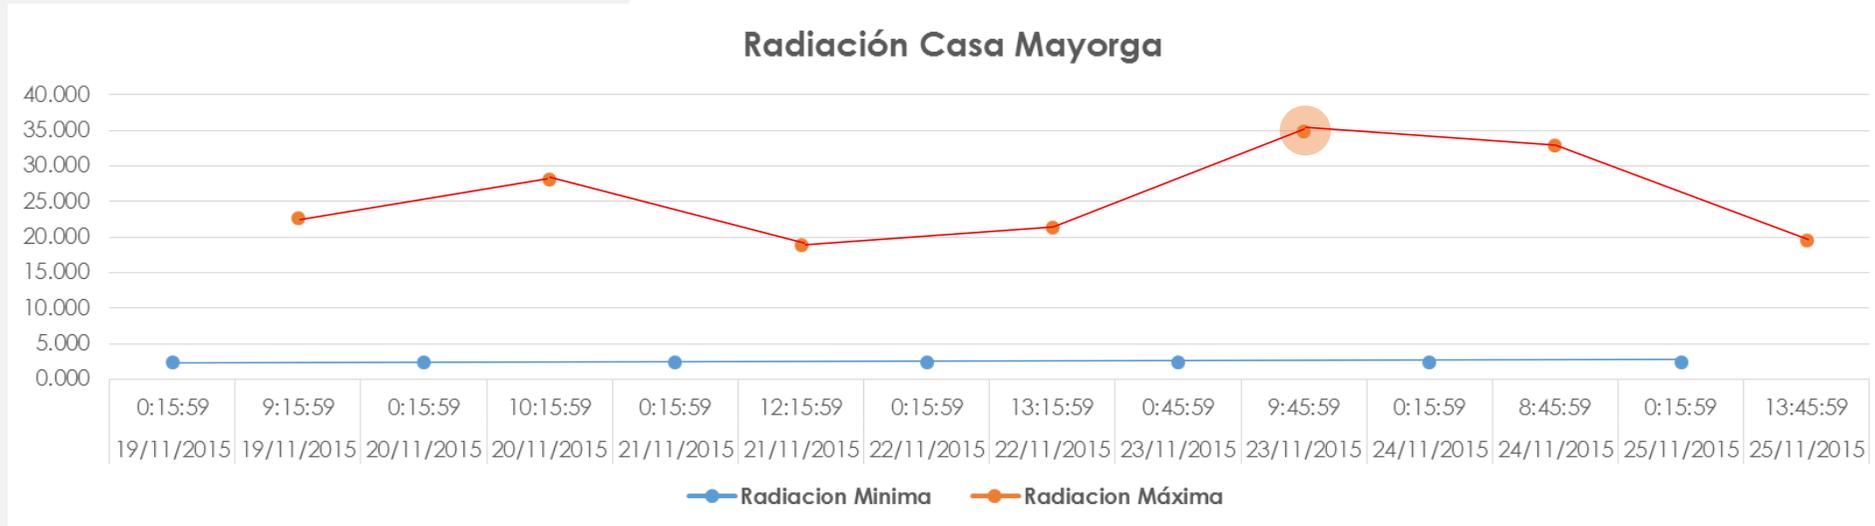
Imagen 121: Día y hora de concentraciones máximas y mínimas de la variable radiación.

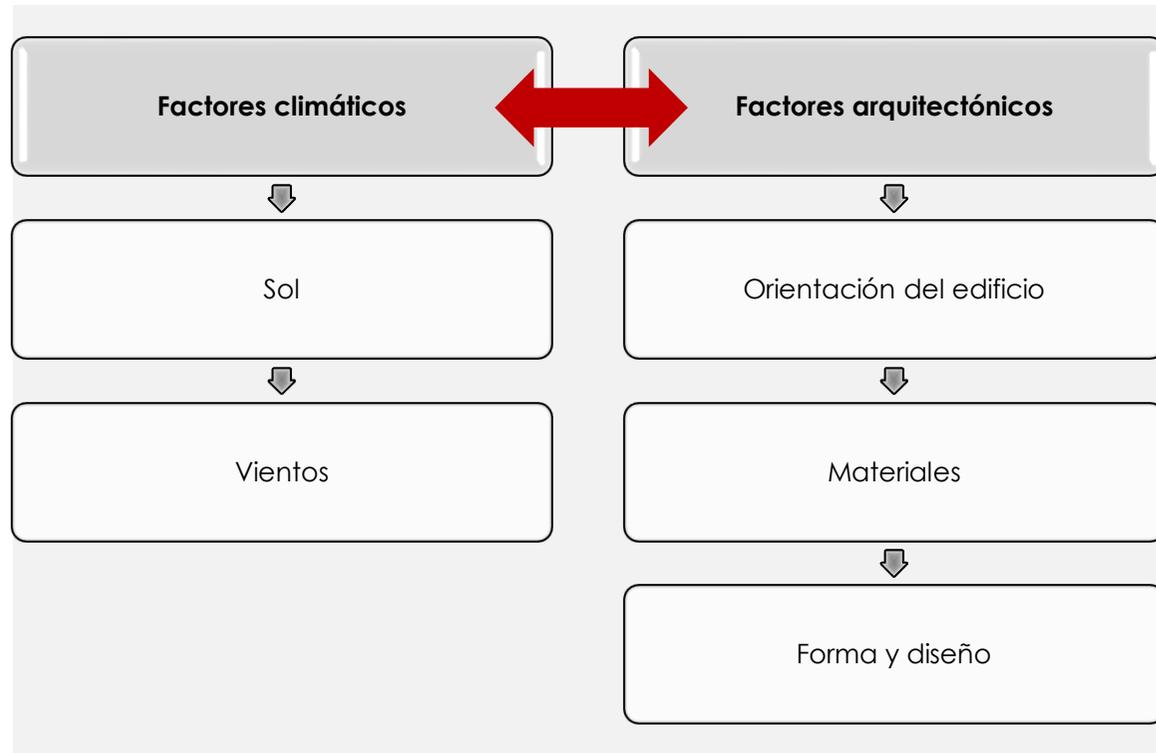
Imagen 125: Interacción factores arquitectónicos y climáticos

Respecto a la orientación en relación al sol, para el caso de Ecuador (latitud 0) se considera la orientación este-oeste como la de mayor aprovechamiento de la energía solar, lo que según Celleri et.al (1982) representa un radiación en muros entre 1.5 a 3 veces mayor que las caras con orientación norte-sur. Por lo tanto, para este caso se sugiere conservar la orientación actual, norte-sur para las fachadas de mayor longitud. Las ventanas no estarán en sentido este-oeste a fin de evitar calentar otras partes de la edificación.

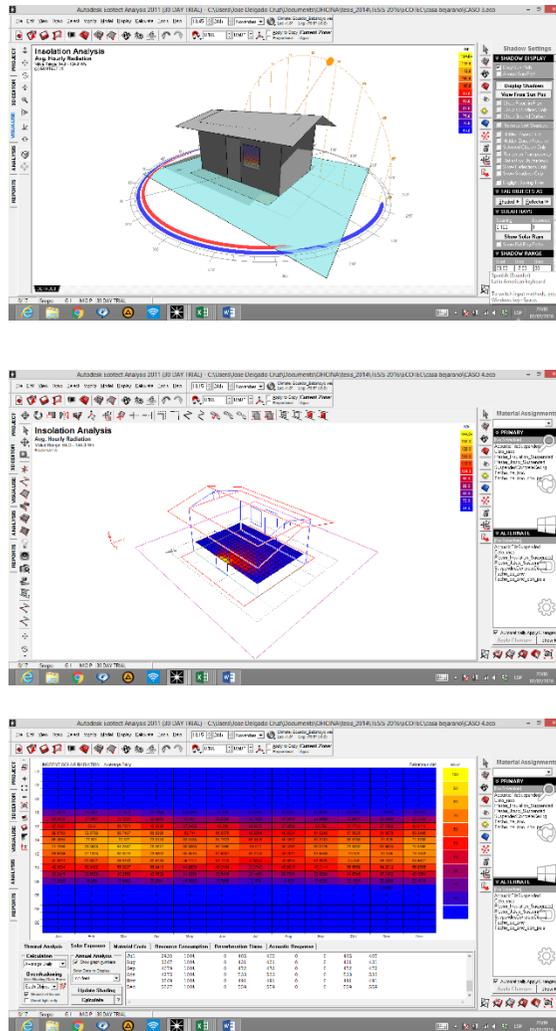
Imagen 132: Análisis vivienda flotante. Simulador de escenarios ECOTEC

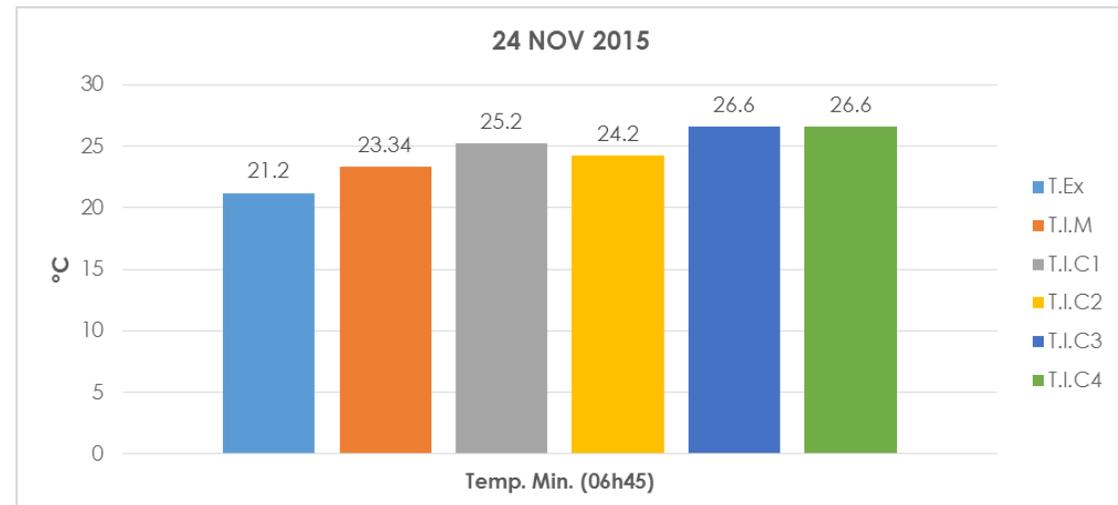
Imagen 139: Gráfica comparativa de variación de temperatura mínima 24-nov.

La incorporación de paja de arroz, como aislante (TIC2) contribuye a mejorar las temperaturas mínimas registradas en las madrugadas, pero al mismo tiempo conservan calor durante las horas de mayor temperatura, por lo cual no se recomienda.

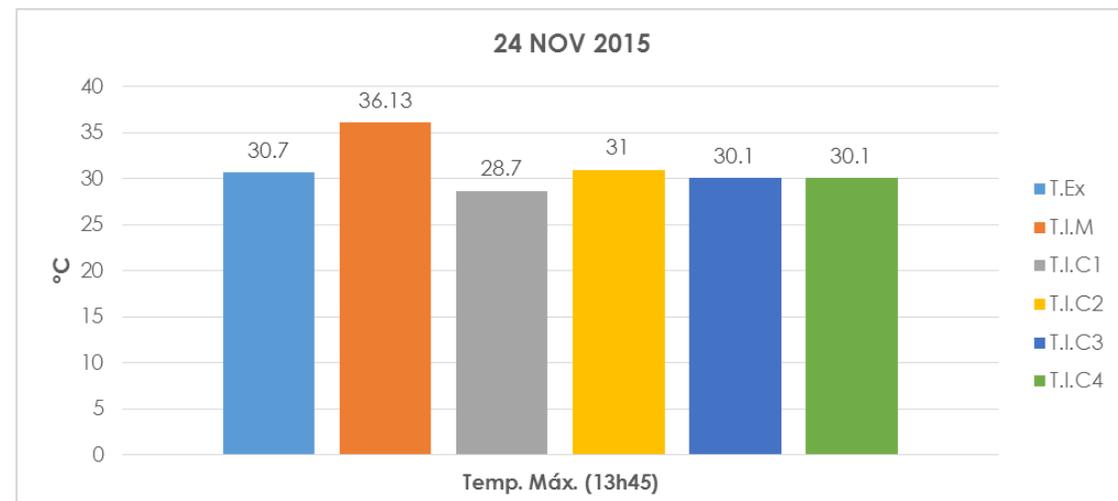
Imagen 140: Gráfica comparativa de variación de temperatura máxima 24-nov.

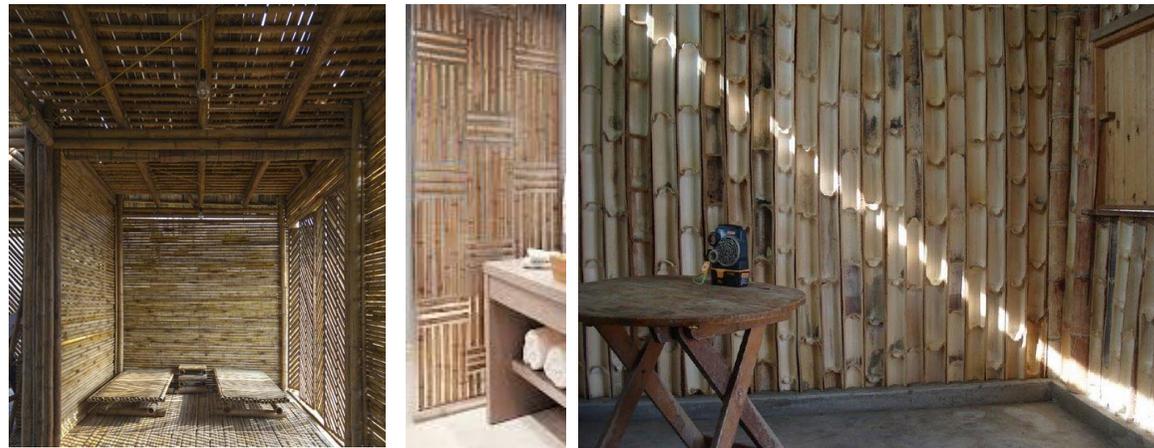
Imagen 141, 142, 143: Detalle de los distintos tipos de orientación de la caña guadua para las paredes de la vivienda.

Con respecto a la ventilación, la pared de caña es el medio eficaz para lograr ventilación, donde los cortes longitudinales ofrecen fácil paso a las brisas suaves. Al respecto se sugiere mejorar el terminado de las paredes de caña y combinar distintos tipos de orientación de los paños de caña picada (imagen 141 y 142) o en su defecto trabajar con medias cañas (imagen 143) que mejoran sustancialmente el control de los vientos exteriores. Se deberá tomar la precaución de dejar la parte lisa hacia el exterior.

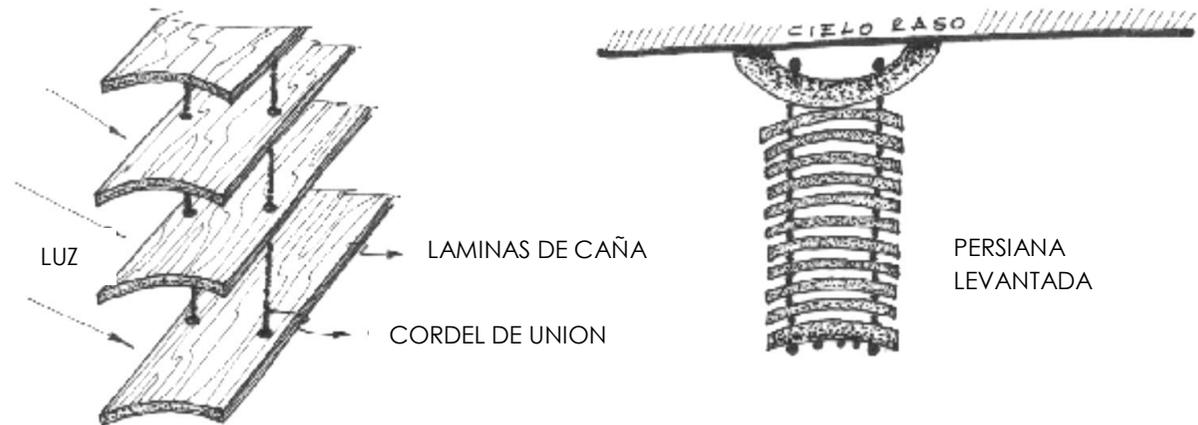
Imagen 145: Detalle para persianas de caña

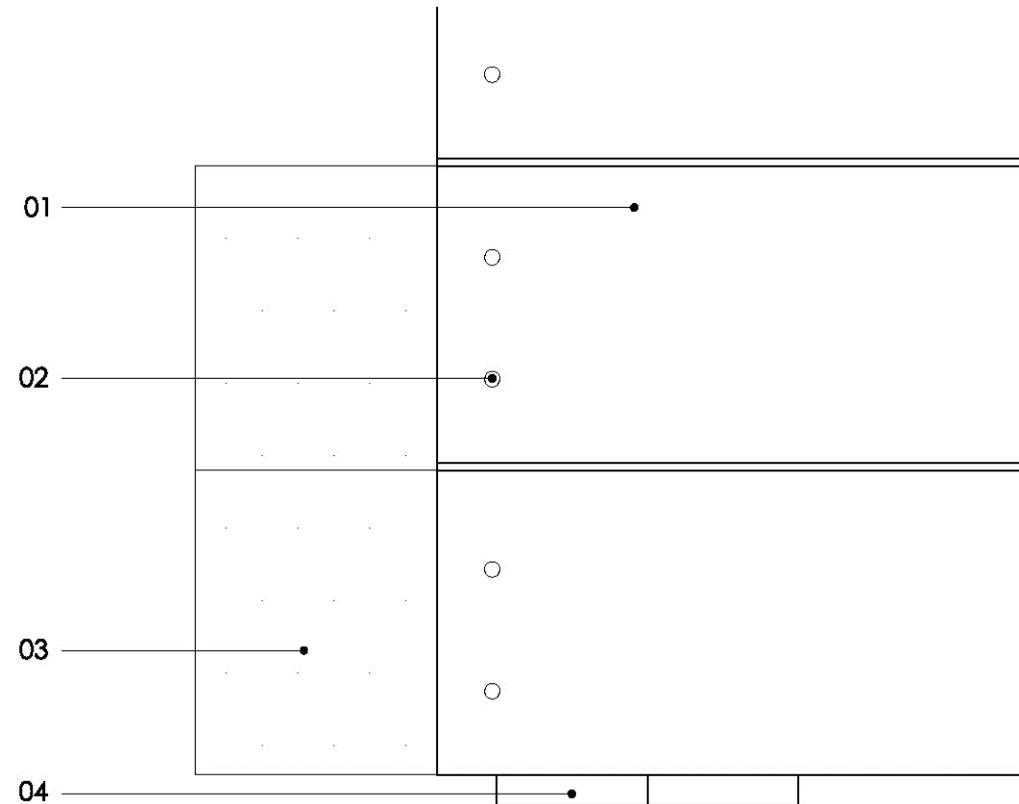
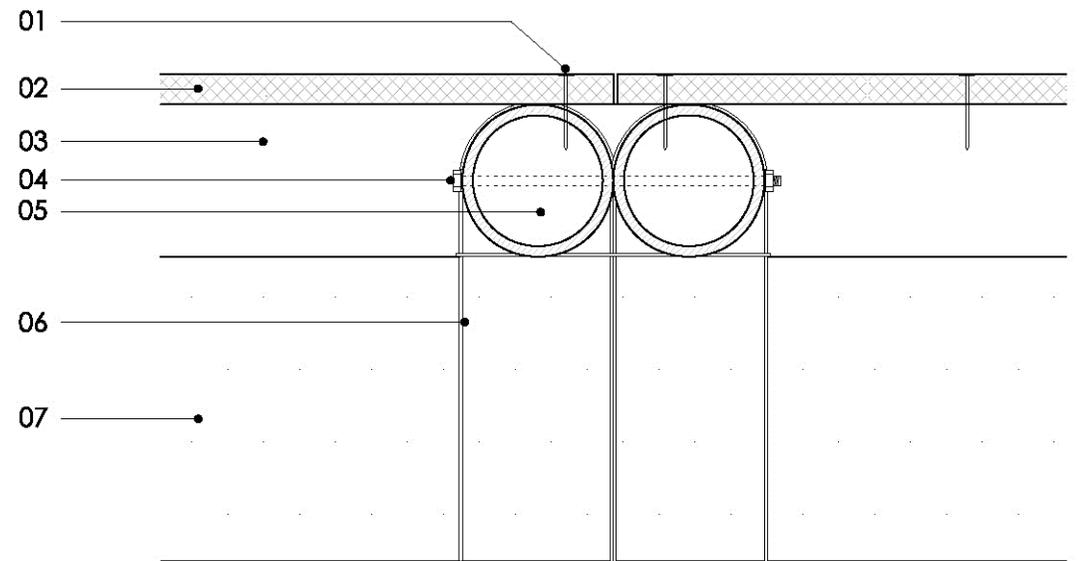
Imagen 167: Solución constructiva para estructura del piso de la vivienda flotante.

- 01 Clavo galvanizado de 2 ½"
- 02 Tabla de laurel de 20cm
- 03 Viga de piso de caña de 12cm
- 04 Perno de 3/8" tipo (A325)
- 05 Viga de piso de caña de 12cm
- 06 Cabo
- 07 Tronco de balsa de 20cm

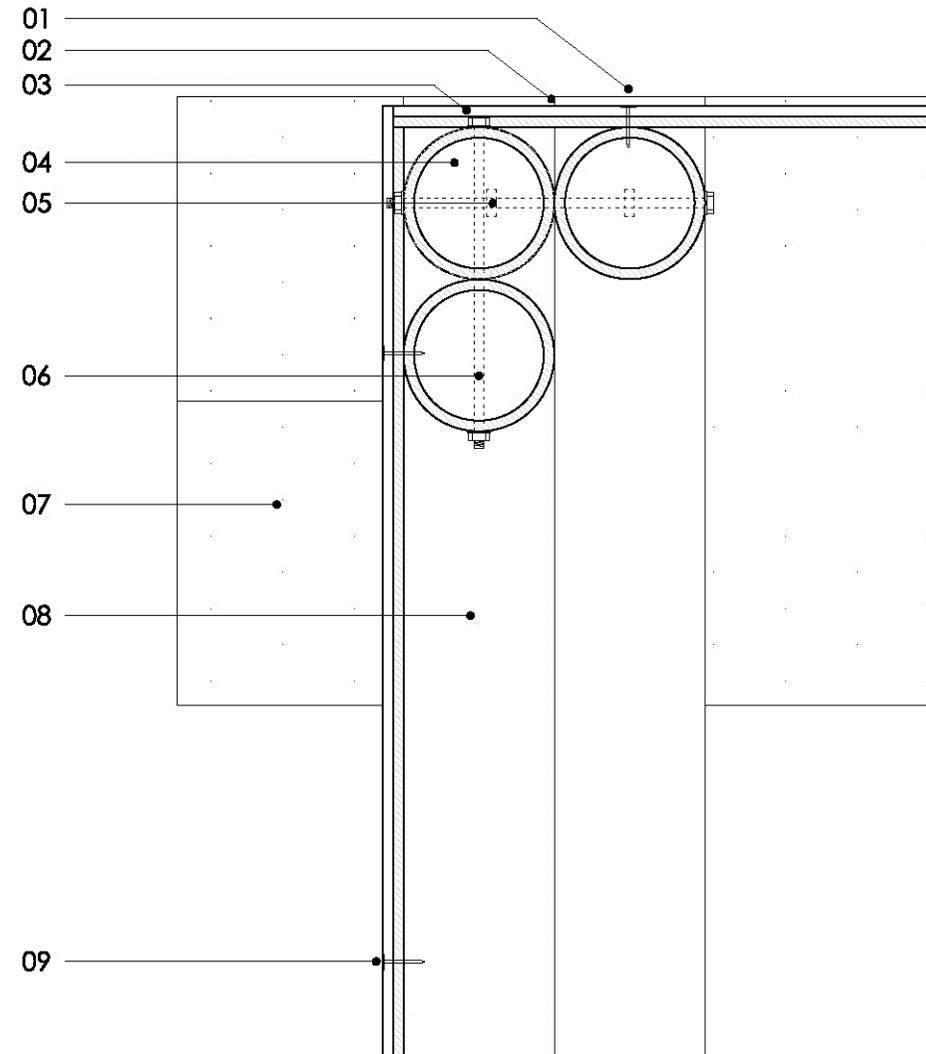
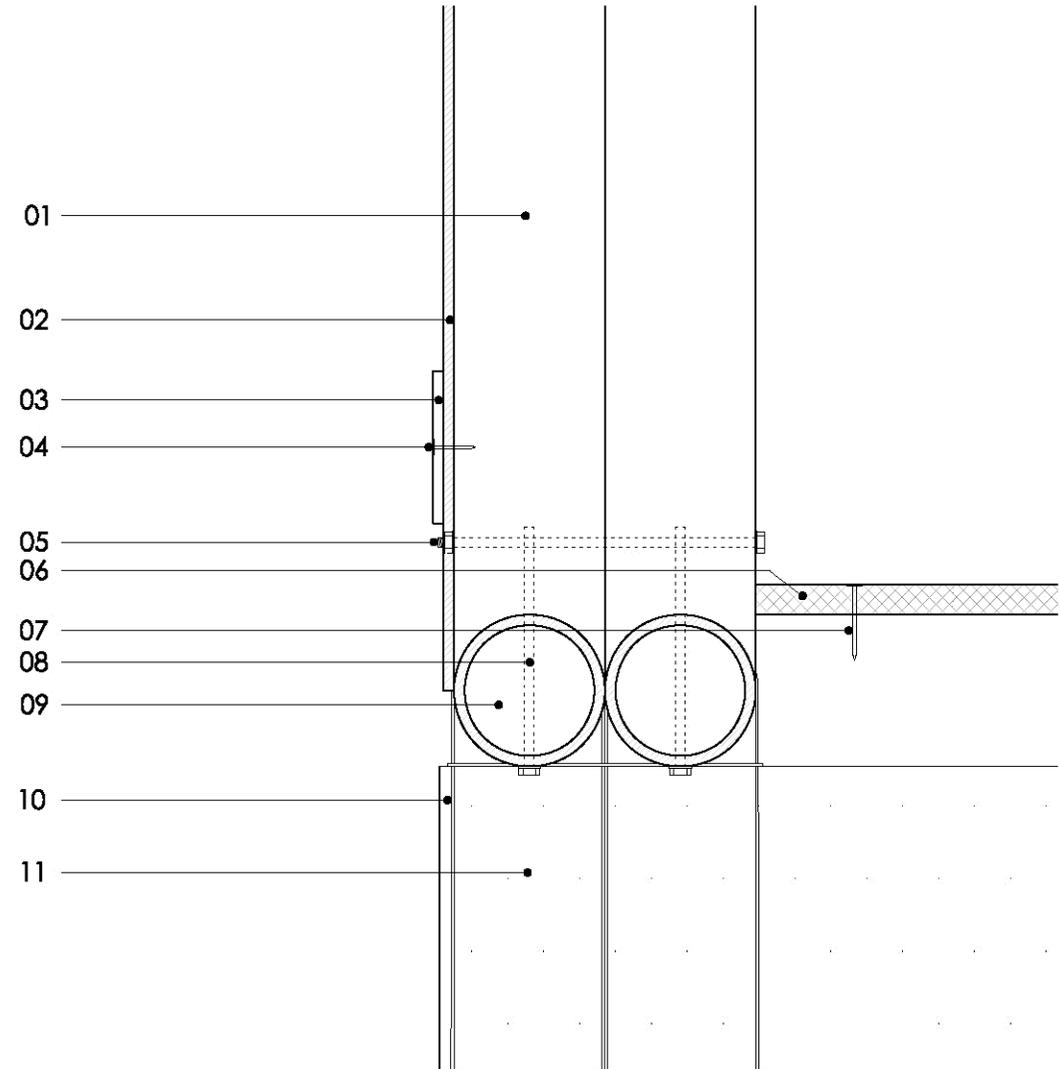
Imagen 168: Instalación de muros estructurales sobre base flotante.

- 01 Columnas de caña de 12cm
- 02 Revestimiento de caña picada
- 03 Latilla de caña guadua
- 04 Clavo galvanizado de 1 ½"
- 05 Perno de 3/8" tipo (A325)
- 06 Tabla de laurel de 20cm
- 07 Clavo galvanizado de 2 ½"
- 08 Varilla roscada de 3/8" con tuerca
- 09 Viga de piso de caña de 12cm
- 10 Cabo
- 11 Tronco de balsa de 20cm

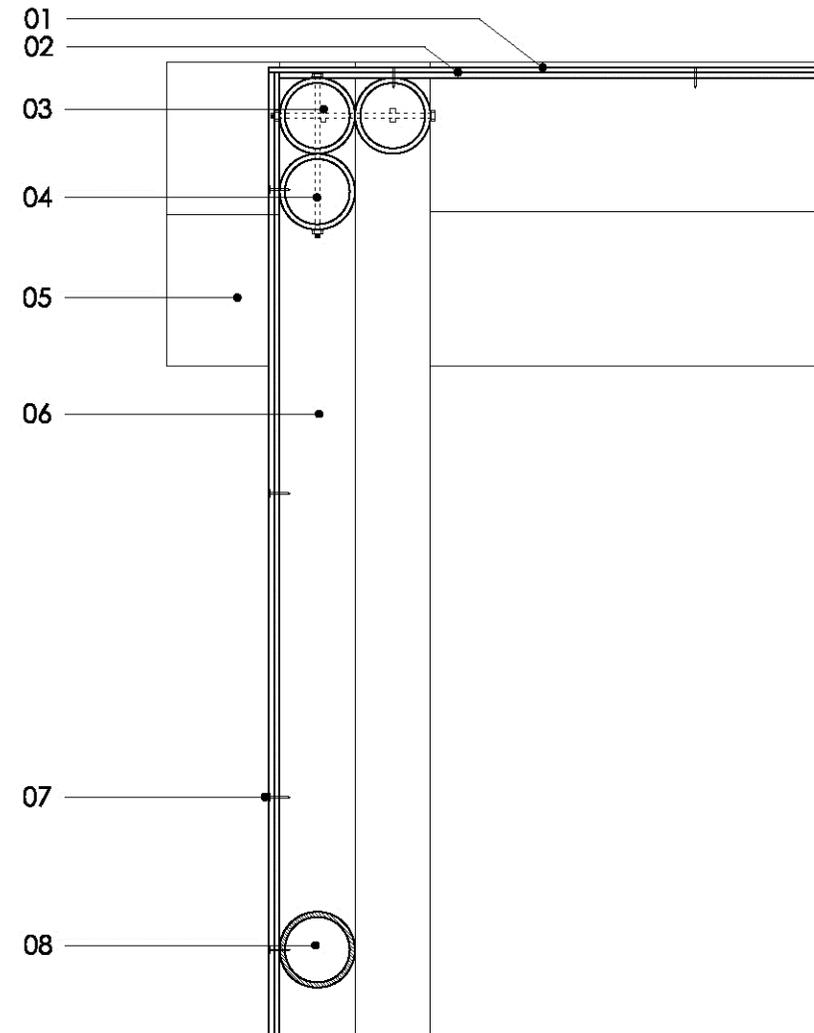
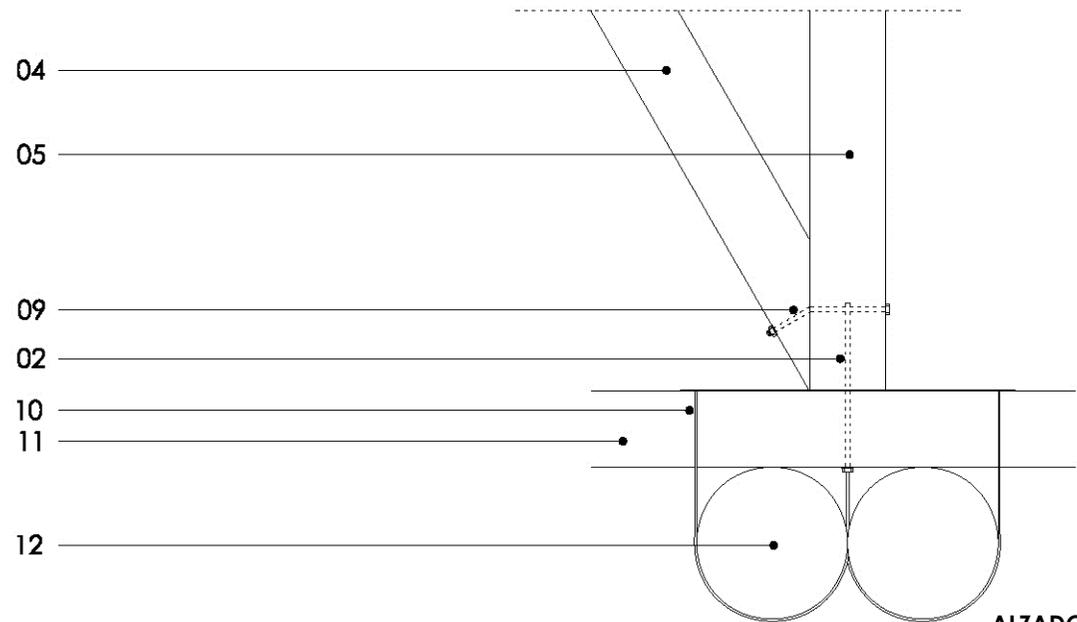
Imagen 169: Instalación de diagonales en muros estructurales sobre base flotante.

- 01 Solera de cubierta de caña 12cm
- 02 Varilla roscada de 3/8" con tuerca
- 03 Varilla roscada de 3/8" con tuerca
- 04 Refuerzo diagonal de caña 10cm
- 05 Columna de caña de 12cm
- 06 Revestimiento de caña picada
- 07 Latilla de caña guadua
- 08 Clavo galvanizado de 1 1/2"
- 09 Varilla roscada de 3/8" con tuerca
- 10 Cabo
- 11 Viga de piso de caña de 12cm
- 12 Tronco de balsa de 20cm
