## MAESTRÍA EN CONSTRUCCIONES PRIMERA EDICIÓN

ARQUITECTURA FLOTANTE. PROPUESTA DE INTERVENCIÓN Y  
MANTENIMIENTO DE LAS EDIFICACIONES FLOTANTES DEL RÍO  
BABAHOYO

TESIS PREVIA A LA OBTENCIÓN DEL GRADO DE MAGISTER EN  
CONSTRUCCIONES (MSC)

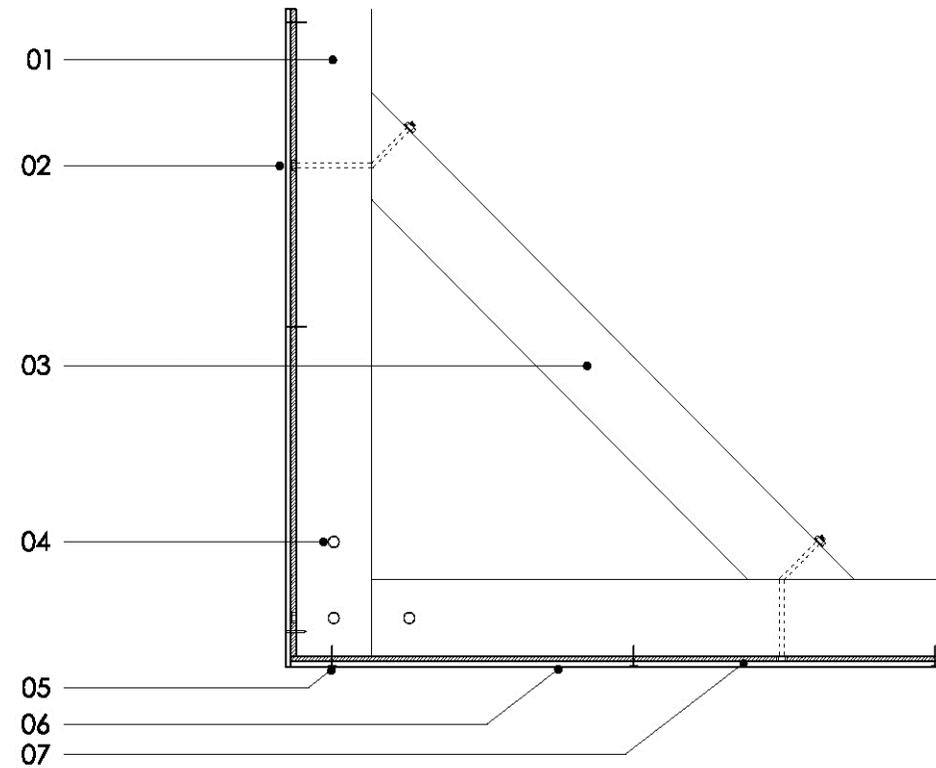
Imagen 170: Reforzamiento de estructura mediante sistema de riostras.

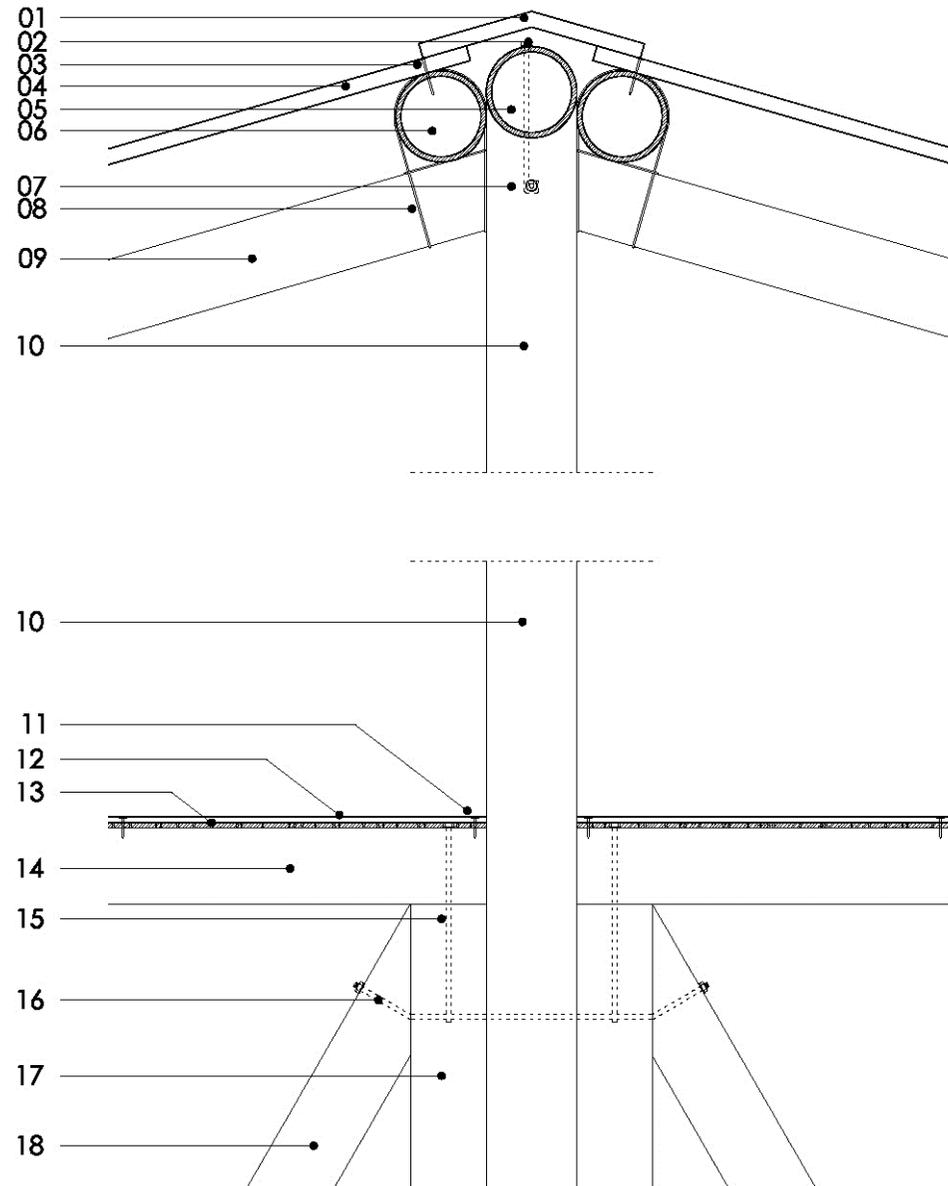
Imagen 171: Estructura de cubierta de caña.

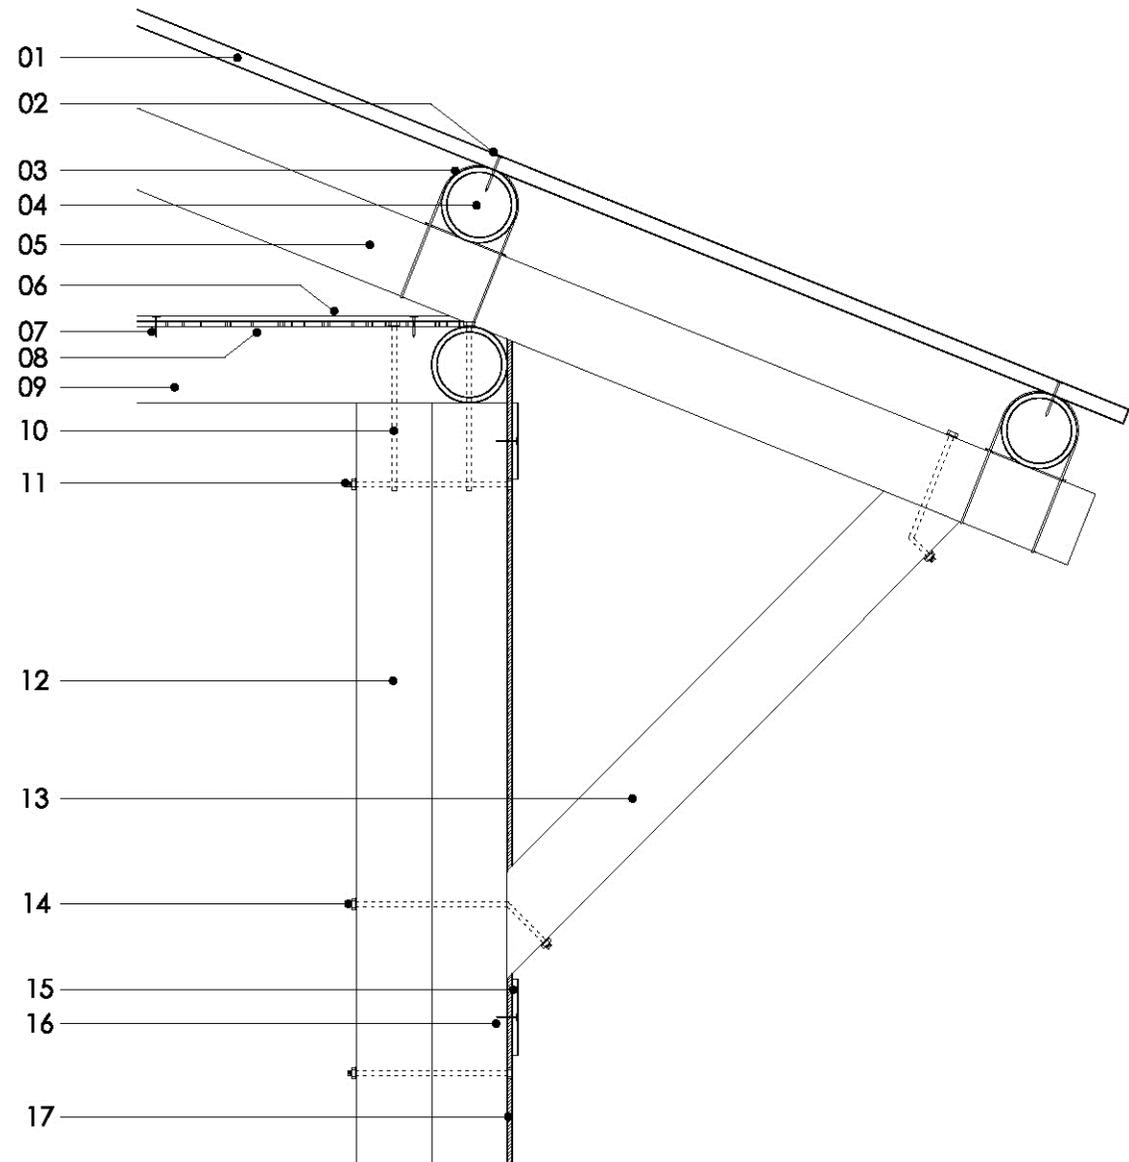
Imagen 172: Refuerzo diagonal para aleros mayores a 60cm

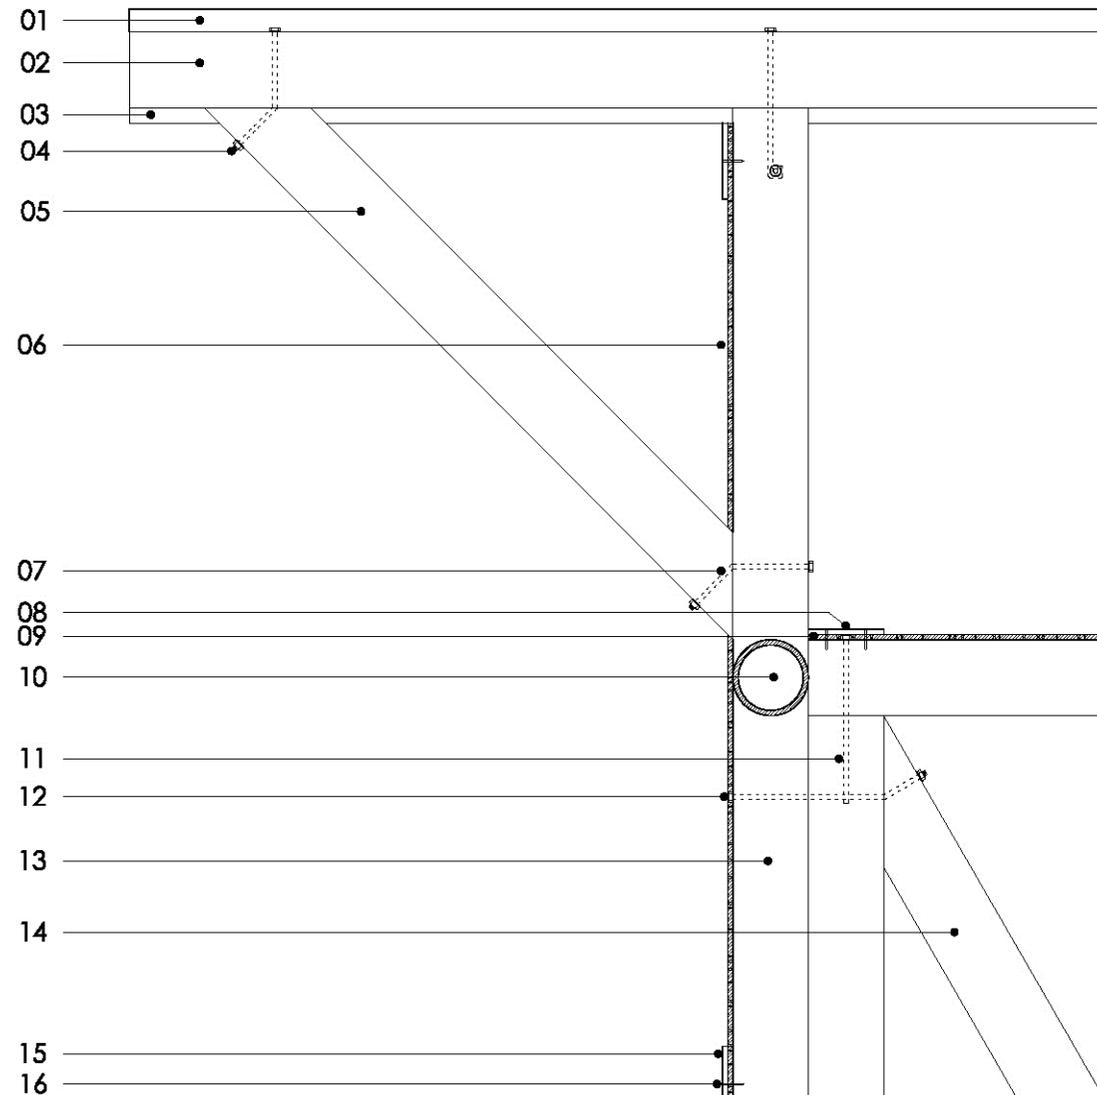
Imagen 173: Refuerzo diagonal para cumbreros mayores a 60cm
