UNIVERSIDAD DE CUENCA FACULTAD DE ARQUITECTURA Y URBANISMO

EVALUACIÓN Y DETERMINACIÓN DE PRINCIPIOS DE CONFORT EN EDIFICACIONES PATRIMONIALES EN EL CENTRO HISTÓRICO DE CUENCA, CON VALORACIÓN VAR A - VAR B Y USO DE VIVIENDA. APLICACIÓN EN CASOS DE ESTUDIO.

Trabajo previo a la obtención de título de Arquitecto

CUENCA ECUADOR, 2016

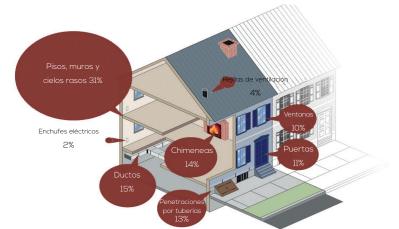
FIGURA 03. Principales pérdidas de aire en porcentaje en una vivienda, bas sado en el "Departamento de Aire caliente

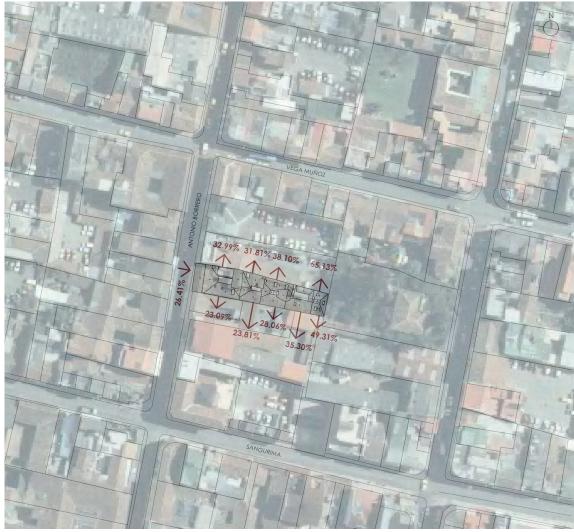
FIGURA 47. Porcentajes de captación solar por fachadas | Caso de estudio 1, Vivienda Villacís.

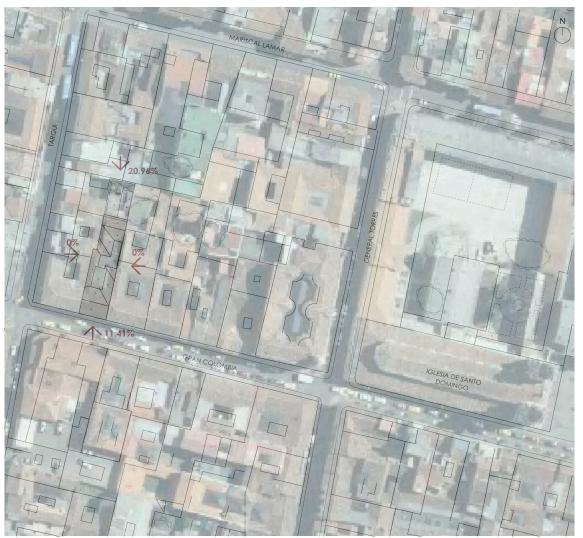
FIGURA 146. Porcentajes de captación solar por fachadas | Caso de estudio 2, Vivienda Berrezueta.
