Trabajo de graduación previo a la obtención del título de:

**Magíster en Conservación y Gestión del Patrimonio Cultural Edificado**

2016

**RELACIÓN ENTRE TRADICIÓN Y CONTEMPORANEIDAD.  
TRES CASOS DE INTERVENCIÓN EN LA ARQUITECTURA DOMÉSTICA  
CON VALOR PATRIMONIAL DE LA CIUDAD DE QUITO.**

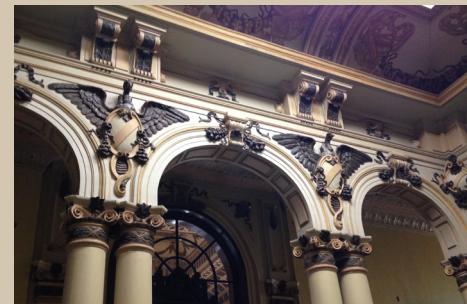
Figura 8: Molduras y decoraciones interior “Antiguo Círculo Militar”.  
Fuente: Indira Reyes (2014).

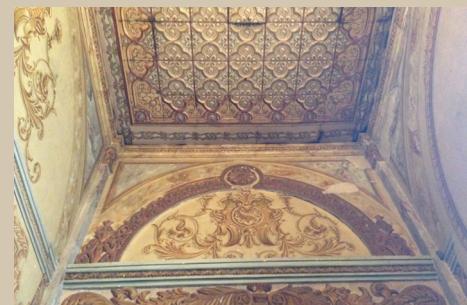
Figura 9: Cielo Raso Latón. Iglesia “Santo Domingo” - Cuenca.  
Fuente: Indira Reyes (2014).

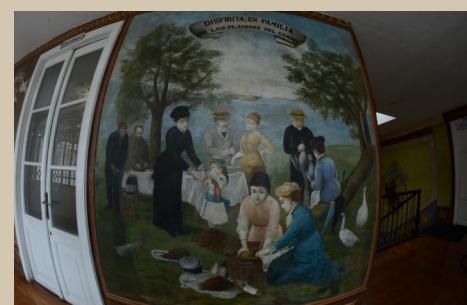
Figura 11: Pintura Mural Casa de las “Tres Manuela”- Quito.  
Fuente: Sebastián Flores (2015).

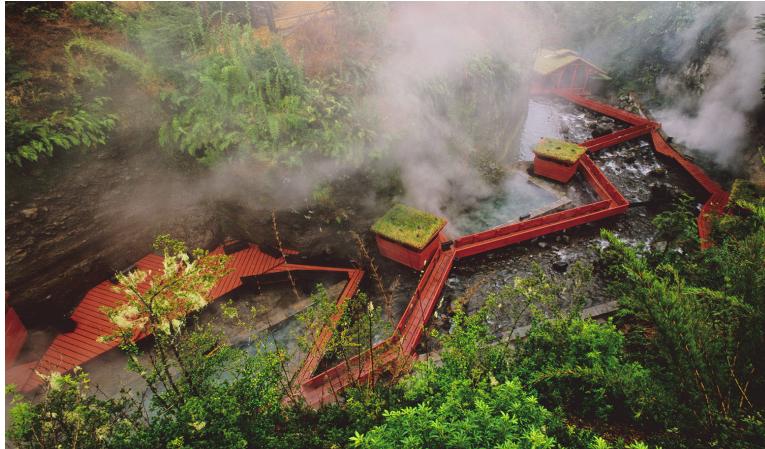
Figura 22: Vista Aerea contexto Termas Geométricas (Chile)

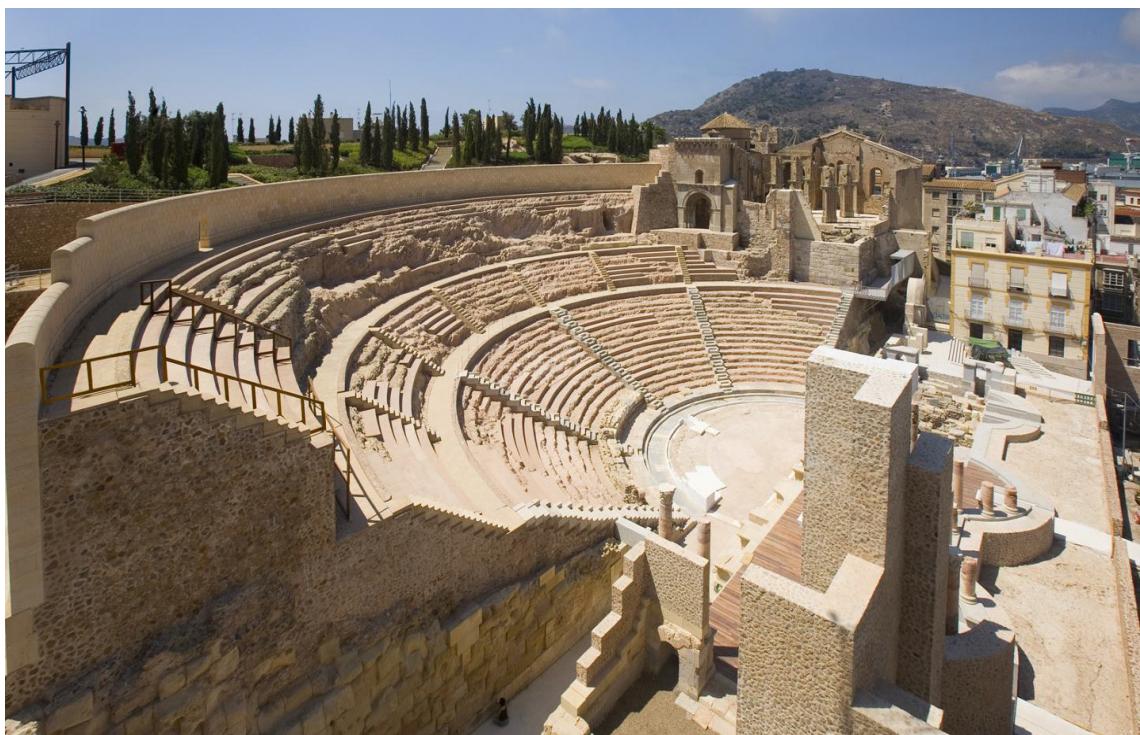
Figura 25: Vista general del Teatro Romano.  
Fuente: [http://www.teatroromanocartagena.org/files/47-181-IMG\\_IMAGEN1/imagenes\\_monumento\\_partes\\_1.jpg](http://www.teatroromanocartagena.org/files/47-181-IMG_IMAGEN1/imagenes_monumento_partes_1.jpg)

En realidad, se crea "**un modo de convivir con el pasado y hablar de continuidad**" menciona Moneo.<sup>69</sup>

Da continuidad a los rasgos históricos figurativos a través de la reproducción- mimesis o la reinterpretación de lo existente.

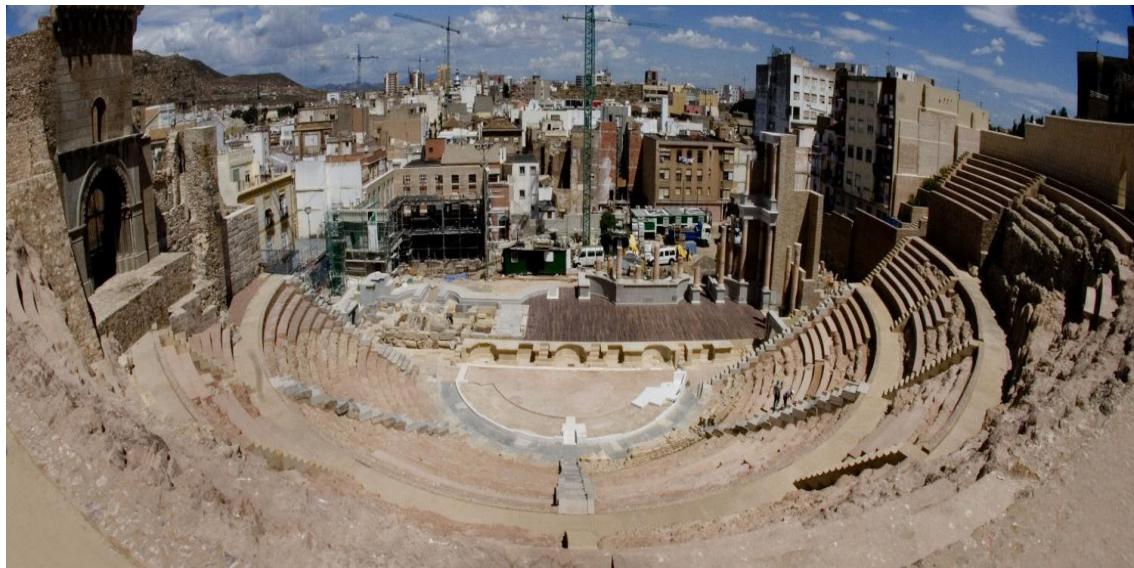
Figura 26: Imagen interior del Teatro Romano.

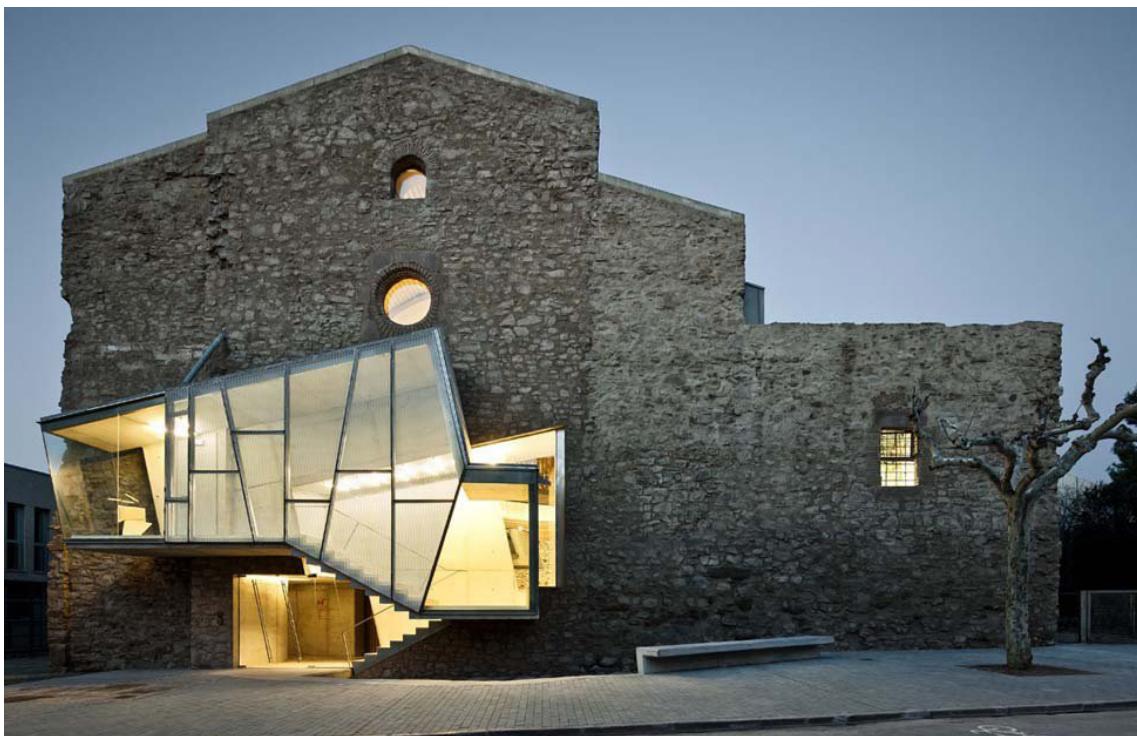
**Obra:** Convento de San Francesco.

**Arquitecto:** David Closes

La actuación, y los sistemas constructivos utilizados, han pretendido consolidar la iglesia sin borrar el proceso de deterioro y de hundimiento sufrido por la edificación. La intervención ha pretendido preservar el legado histórico del edificio añadiendo nuevos valores que realcen y singularicen de forma contemporánea la iglesia del antiguo convento de Sant Francesco.<sup>78</sup>

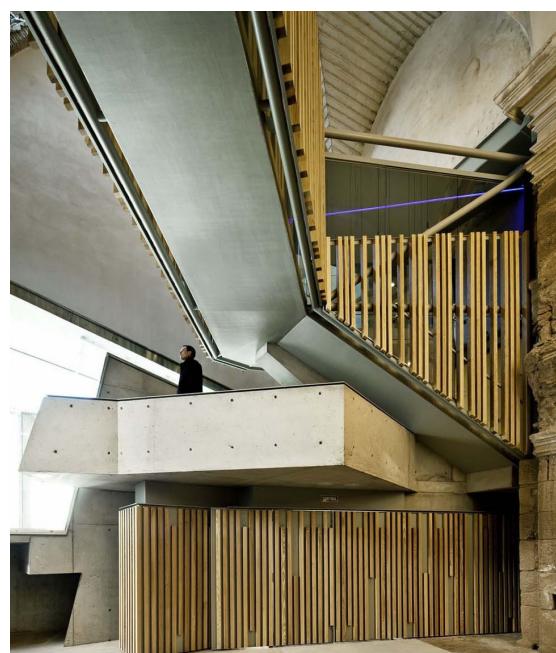
Figura 33: Vista interior pasillo Convento San Francesco  
Figura 34: Vista interior escaleras Convento S. Francesco  
Fuente: [http://www.archdaily.co/co/02-173285/convent-de-sant-francesc-david-closes/4ff3c7e-728ba0d30bd000009\\_convent-de-sant-francesc-david-closes\\_st\\_francesc-180\\_r2.jpg](http://www.archdaily.co/co/02-173285/convent-de-sant-francesc-david-closes/4ff3c7e-728ba0d30bd000009_convent-de-sant-francesc-david-closes_st_francesc-180_r2.jpg)

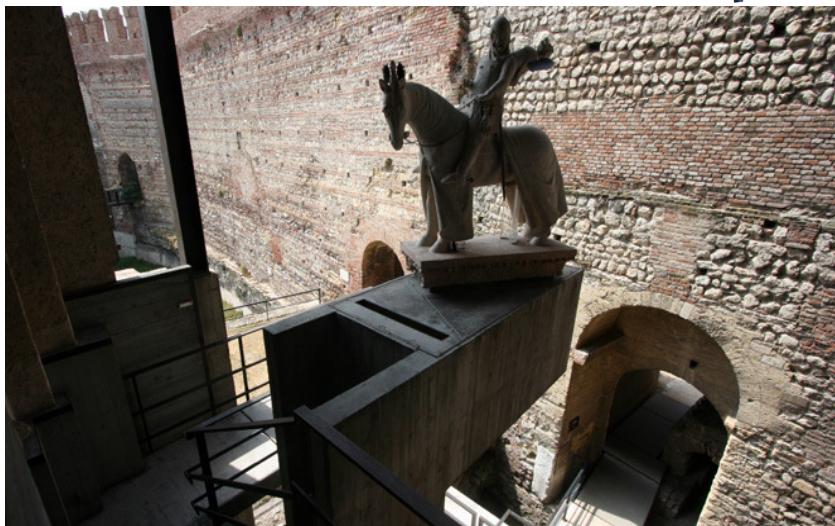
Figura 42 : Segunda intervencion galería Museo Cívico di Castelvecchio.

Scarpa fue diseñando los espacios de exhibición, con el objetivo de equilibrar las piezas en exposición con su propuesta constructiva. Se cree que con esta restauración Carlo Scarpa llegó a su madurez artística, en particular, con el ala de la galería, donde se enfoca en las soluciones espaciales, arquitectónicas y expositivas, desde una perspectiva innovadora, mediante el desarrollo de soluciones de gran calidad arquitectónica para señalar algunos puntos sobresalientes. Ejemplos de esto son la parte superior de un soporte de hormigón, cuya forma se asemeja a la de una hoja doblada de papel origami, desde donde se puede admirar el museo, que tiene como fondo la textura de los muros del castillo, y la estructura de hormigón liviano que soporta la estatua ecuestre de Cangrande della Scala, colocado entre el fondo de las murallas medievales y la moderna composición de los paneles de madera, haciendo referencia a la arquitectura japonesa tradicional.

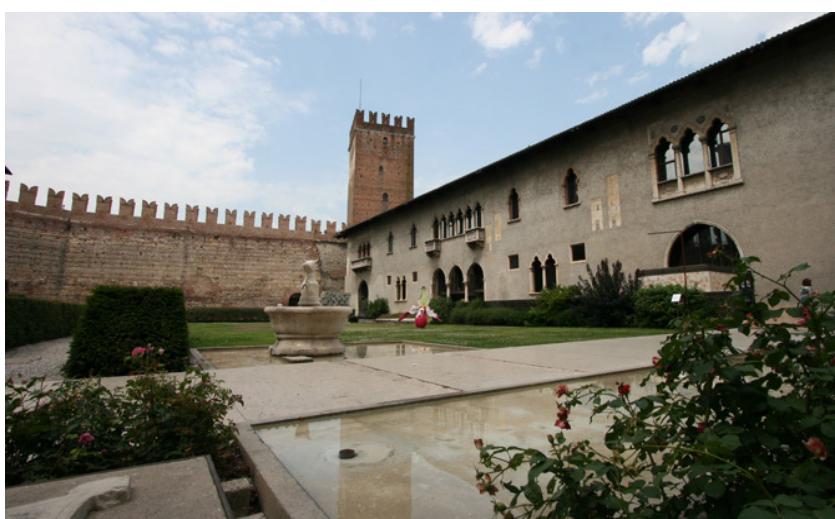
Figura 44: tercera intervencion patio exterior del Museo Cívico di Castelvecchio.

Finalmente, la tercera intervención se realizó en el jardín, tan sólo unos días antes de la reapertura del museo el año 1964, con césped rectangular bordeado por setos que forman un diafragma, usa agua y senderos de piedra, esta vez haciendo referencia a Venecia.<sup>80</sup>

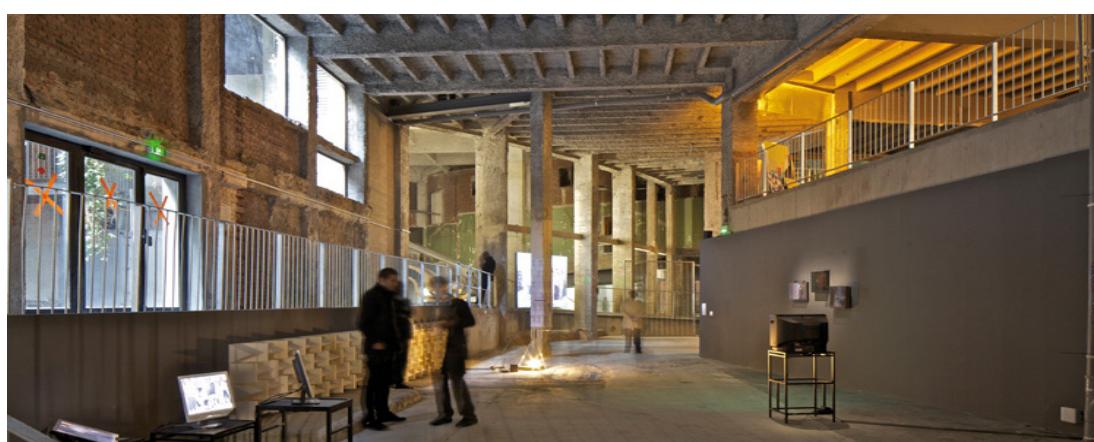
Figura 46: Vista interior Palais de Tokyo.  
Fuente: <http://www.arquine.com/ejemplos-ejemplares-palais-de-tokyo/>

La revista Arquine No.66, reflexiona sobre la capacidad de uso de los edificios, más allá del reciclaje o del reuso sustentable, y tiene que canalizar los nuevos potenciales de excedentes construidos, cuestionando el derroche de los últimos años.

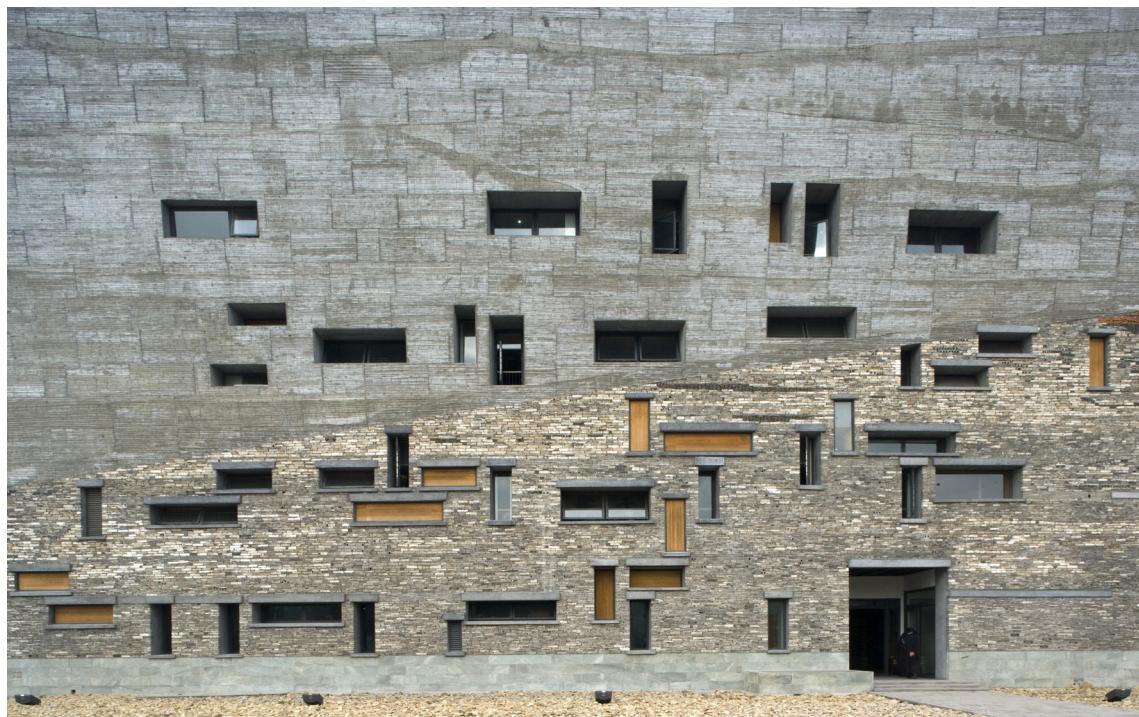
*El Arquitecto buscó crear una forma escultórica masiva, haciendo referencia a las montañas cercanas, con una fachada formada por ladrillos rescatados de edificios demolidos. El edificio tiene nuevas perforaciones, creando un techo -scape con la escala de un pueblo tradicional, en un lenguaje arquitectónico contemporáneo."*<sup>75</sup>

Figura 48: Vista materiales fachada  
Fuente:[http://www.chinese-architects.com/en/amateur/projects-3/ningbo\\_history\\_museum-35792](http://www.chinese-architects.com/en/amateur/projects-3/ningbo_history_museum-35792)

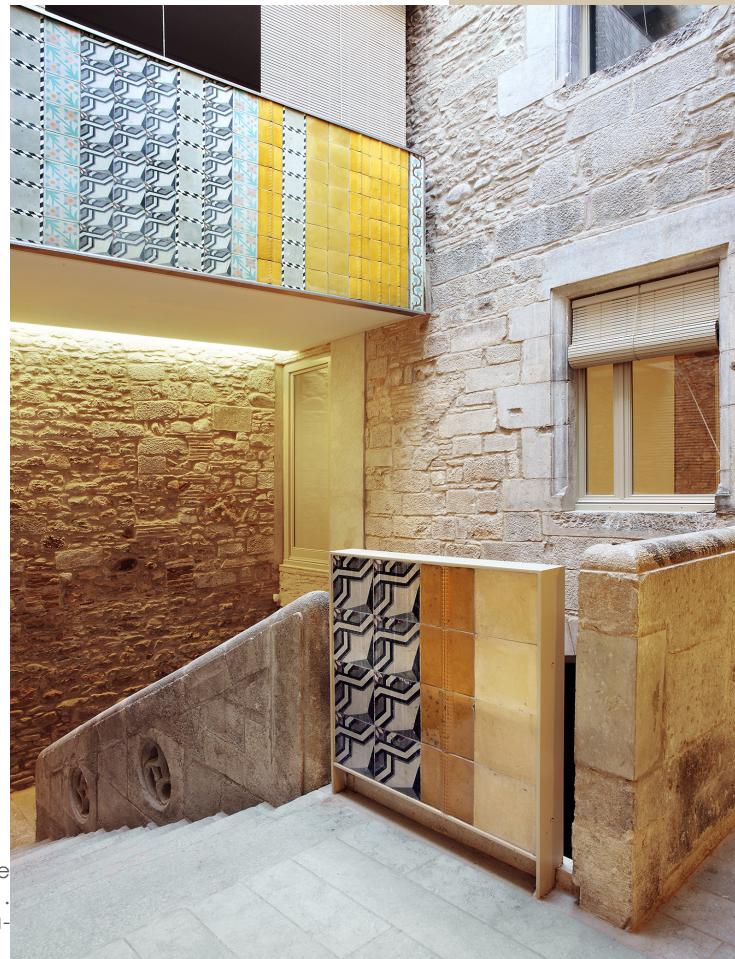
Figura 50: Vista Interior Casa Collage  
Fuente:<http://hicarquitectura.com/2014/01/bosch-capdeferro-casa-collage-girona/>

Este enfoque se ve más explícitamente en el bloque de la aplicación de las baldosas, donde se fue creando una adición de capas que dan la sensación y lectura de continuidad. Más allá de esta manifestación visual, una lectura atenta del diseño revela que la idea de collage ha seguido la esencia del propio edificio. Con los muros de piedra que la práctica heredada se muestra en un color gris claro y los más nuevos como el negro, se hace evidente que las adiciones se extienden y subdividen en lo existente.

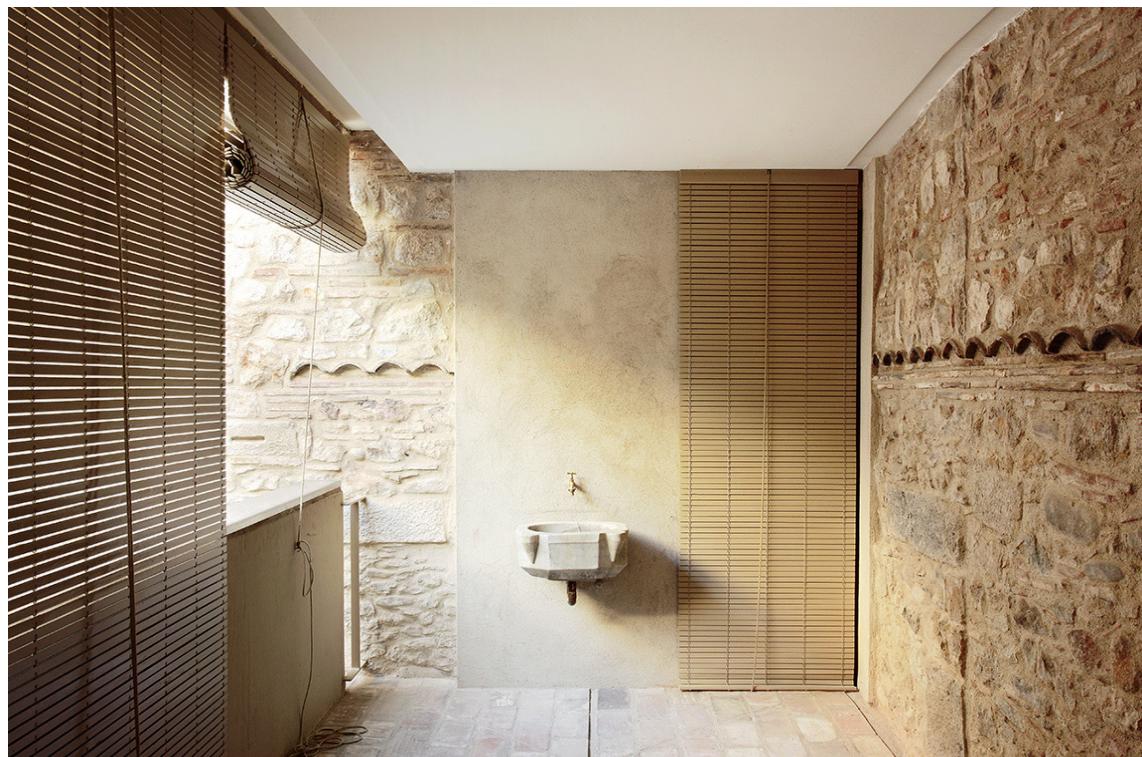
Figura 51: Detalle baño Casa Collage.  
Fuente:<http://hicarquitectura.com/2014/01/bosch-capdeferro-casa-collage-girona/>

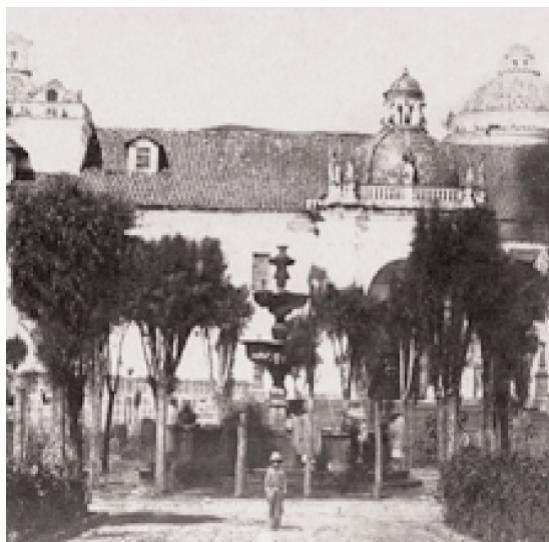
Figura 2: Fuente colonial en el centro de la Plaza Grande, fue construida en el siglo XVI y retirada en el siglo XIX, para dar paso a la construcción del monumento dedicado a los héroes del 10 de agosto de 1809. Fuente: Un siglo de Imágenes pág.17.

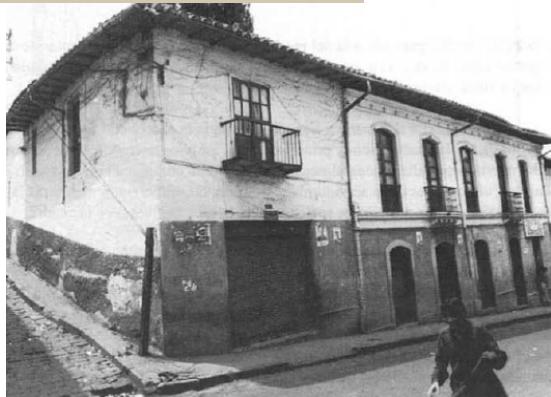
Figura 4: Casa esquinera del siglo XVII. Calle Roca-fuerte 2320 y Quiroga.

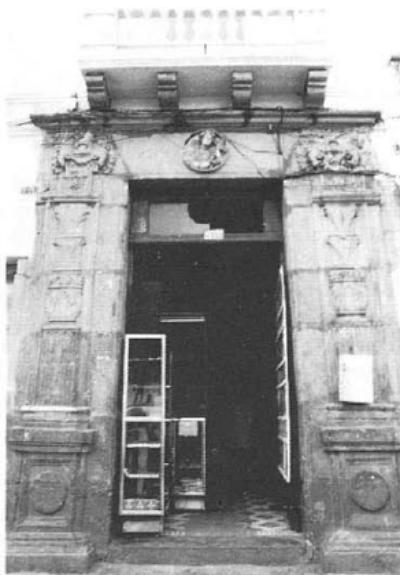
Figura 5: Casa del siglo XVIII. Calle Guayaquil, casa de Santa Elena, frente a la Plaza de Sto. Domingo. Fuente: Centro Histórico de Quito - La vivienda pág. 97.

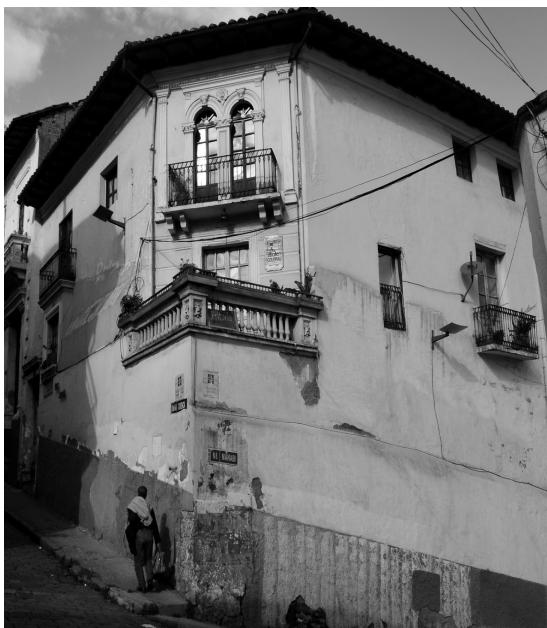
Figura 9: Vivienda colonial con detalles neoclásicos. (Quito)  
Fuente: indira Reyes (2015).

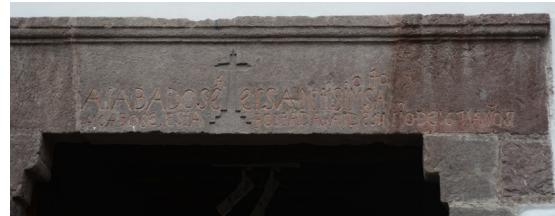
Figura 18: Portada Casa del Alabado (1671).

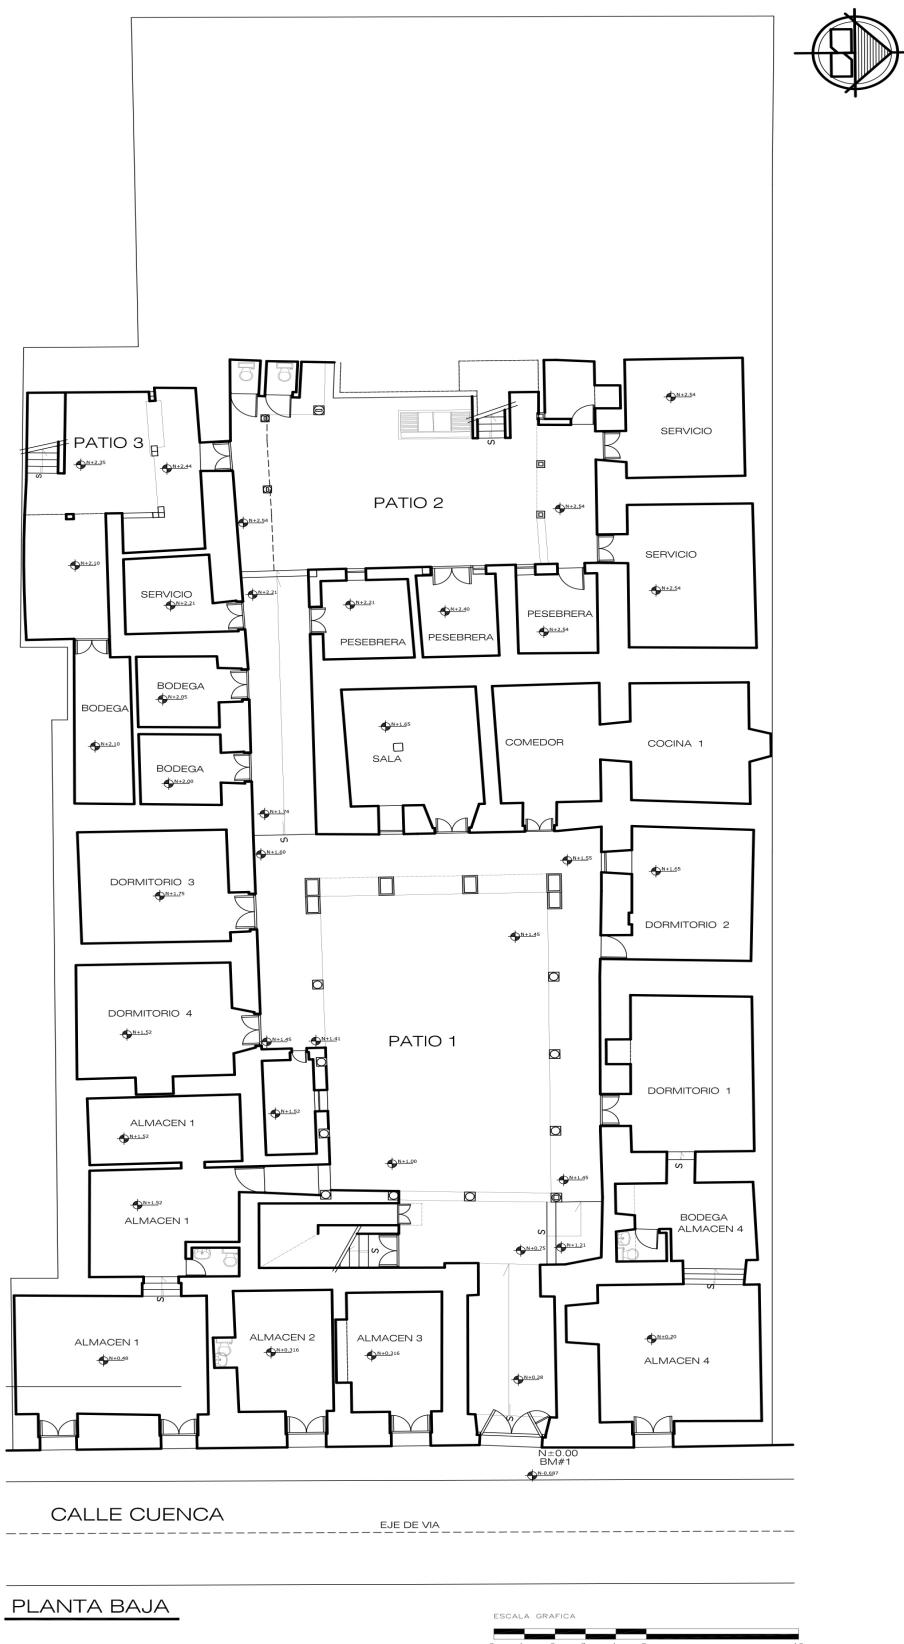
-Almacenes, Bodegas, patios 1,2y3, dormitorios, servicio, pesebreras y galerías.

Gráfico 4: Planta Baja original Casa del Alabado. S/E.  
 Fuente: Archivo oficina López&López Arquitectos (2003).  
 Elaboración: Indira Reyes (2015).

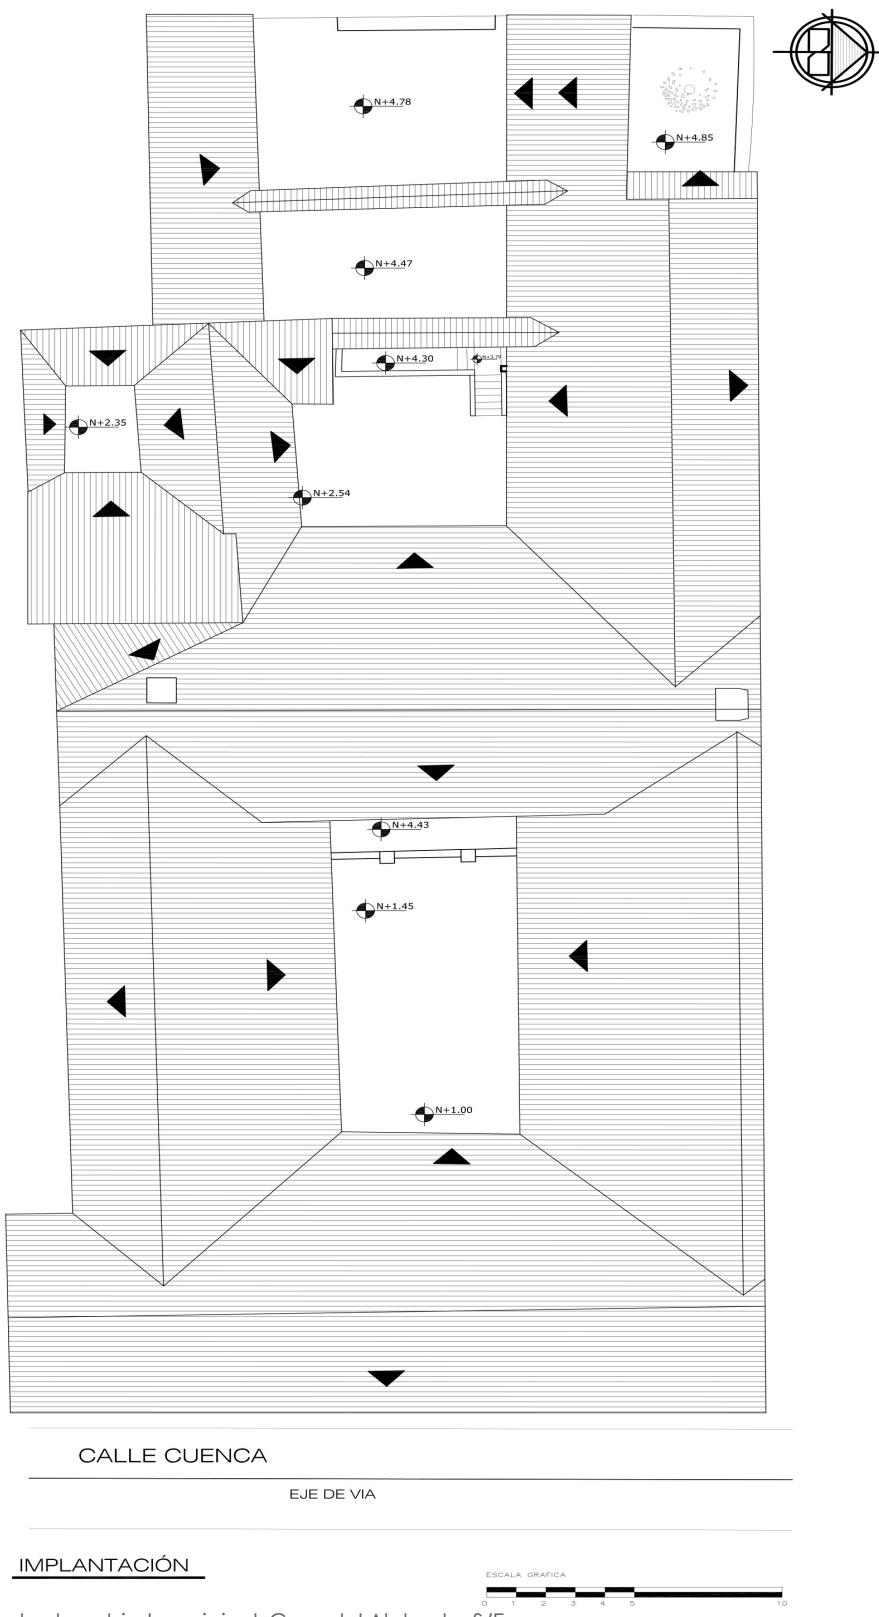
-Se observa una relación de llenos y vacíos, en donde los espacios habitables están descubiertos y los espacios abiertos de patios permanecen libres de protección.

Gráfico 6: Planta de cubiertas original. Casa del Alabado. S/E.  
 Fuente: Archivo oficina López & López Arquitectos (2003).  
 Elaboración: Indira Reyes (2015).

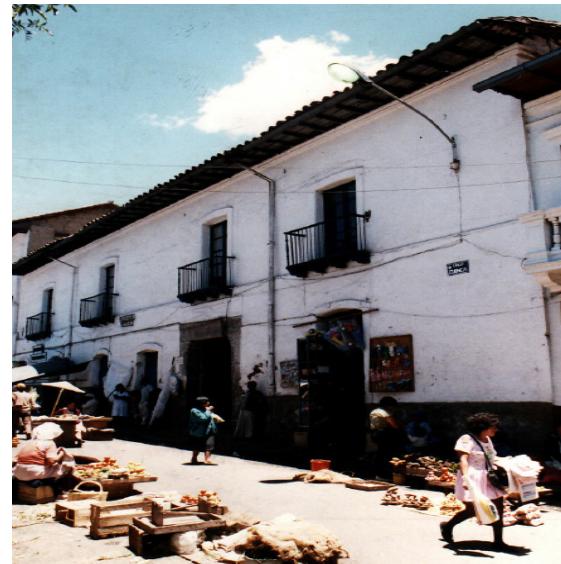
Figura 28: Fachada Casa del Alabado (1990).  
Fuente: Ficha de inventario de Arq. Civil. Municipio de Quito (1990).

A manera de remate encontramos una moldura ornamental que corre a lo largo de la fachada.

En general, los vanos de la fachada son similares y se alinean entre nivel y nivel.

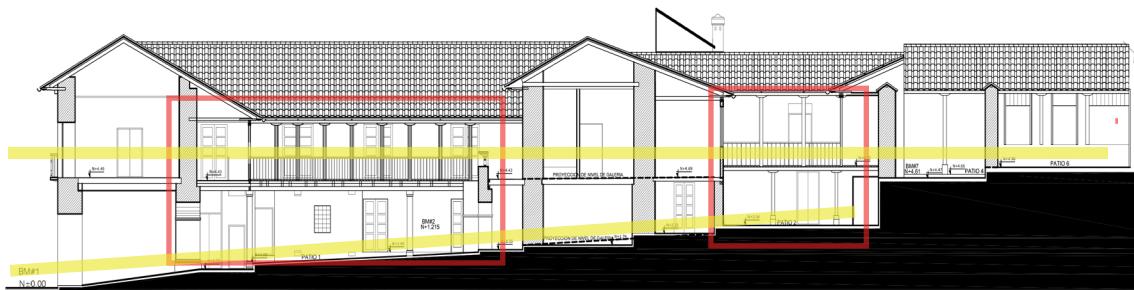
Gráfico 8: Corte longitudinal del estado original Casa del Alabado. S/E.  
 Fuente: Archivo oficina López & López Arquitectos (2003).  
 Elaboración: Indira Reyes (2015).

La circulación horizontal se establece mediante las galerías o pasillos centrales que rodean los patios formando un circuito que se va desarrollando junto a los espacios de la vivienda y a su topografía. Al mismo tiempo sirven de ejes de circulación y acceso pues los espacios no se articulan unos con otros interiormente sino exclusivamente por medio de estos pasillos.

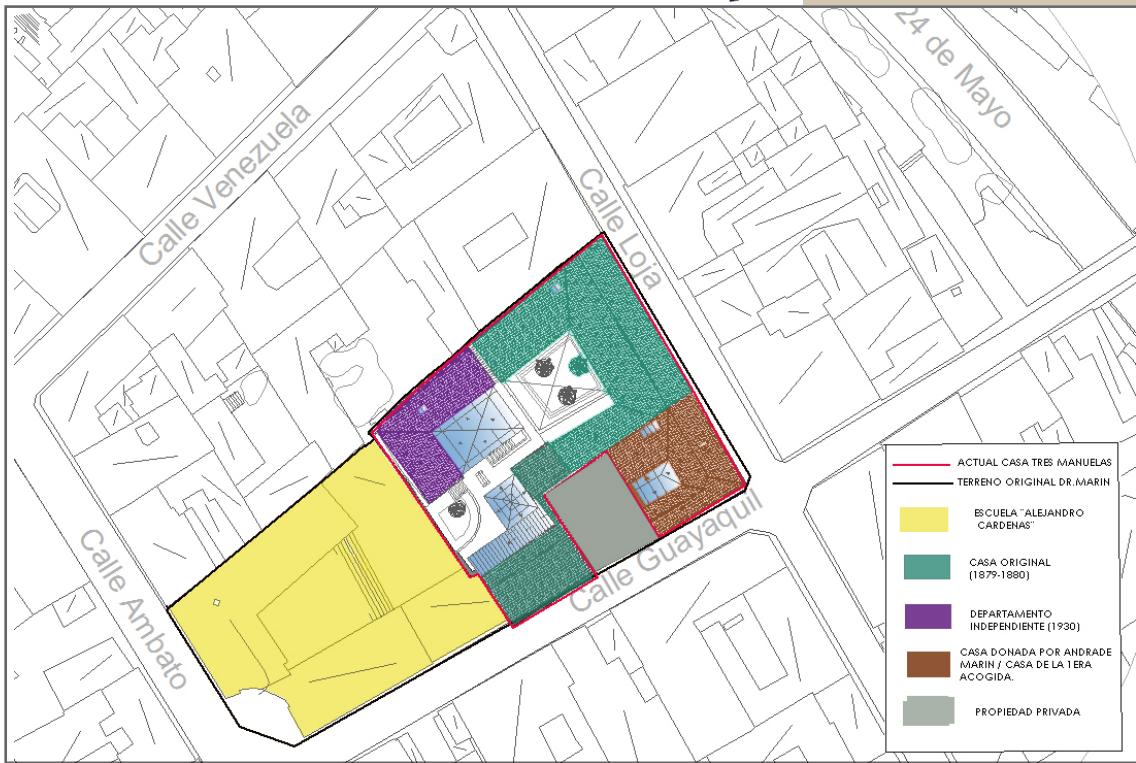
Gráfico 11: Evolución arquitectónica Casa de las Tres Manuelas.

- Luego fue comprada por el Ministerio de Educación y una nueva construcción se edificó en la parte posterior y más alta del terreno hacia la calle Ambato en el año de 1987. La nueva edificación desvirtuó a la antigua casa en esta etapa, ya que fue completamente deshabitada por más de quince años, deteriorándose de manera significativa.

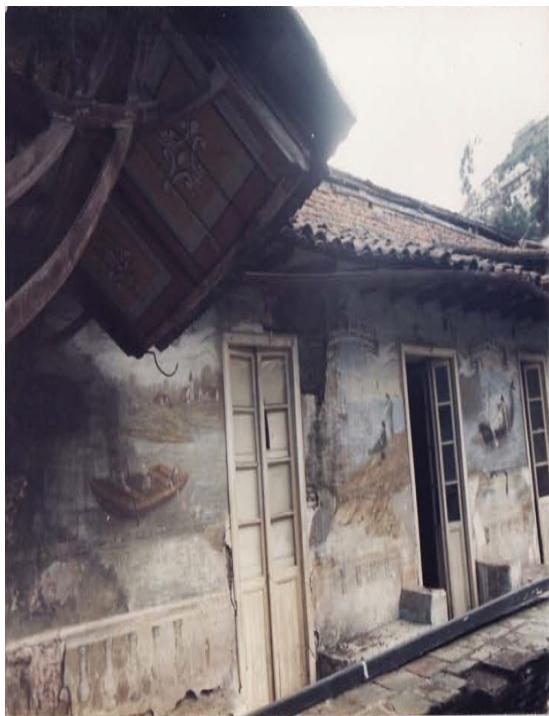
Figura 39: Estado del corredor descubierto del lado izquierdo en planta alta Casa de las Tres Manuelas 1990).  
Fuente: Ficha de inventario de Arq. Civil. Municipio de Quito (1990).

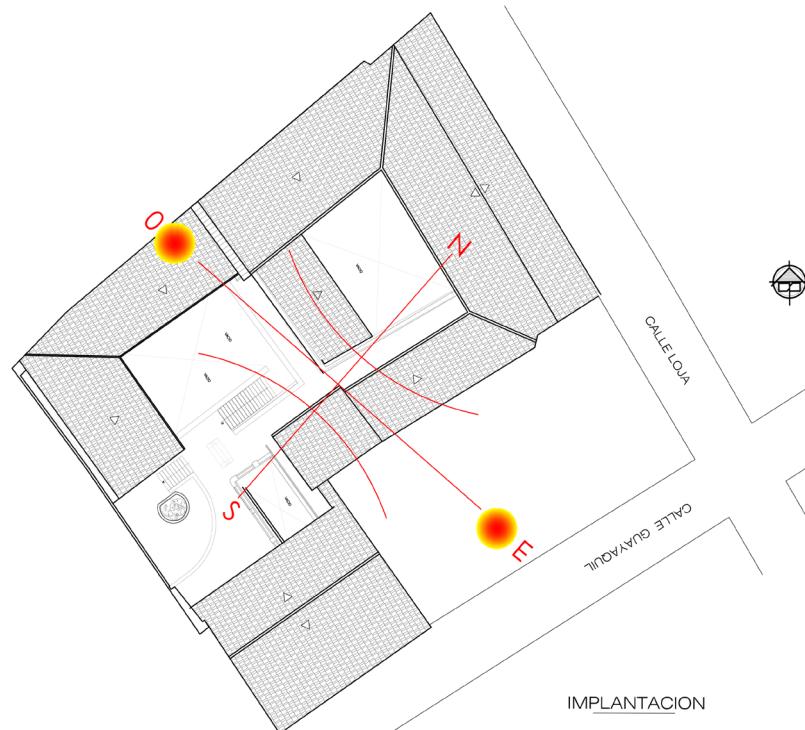
Debido al adosamiento en los dos lados laterales y el posterior, la edificación recibe los rayos del sol en la mañana en la fachada de la Calle Guayaquil y por la tarde en los patios interiores y galerías.

Gráfico 12: Esquema Soleamiento  
Fuente: Archivo Técnico I.M.P.  
Elaboración: Indira Reyes (2015).

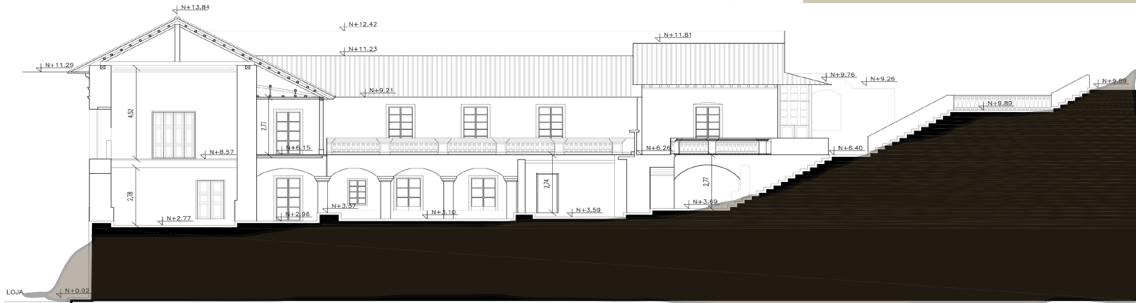
Gráfico 13: Esquema Topografía Calle Tres Manuela.

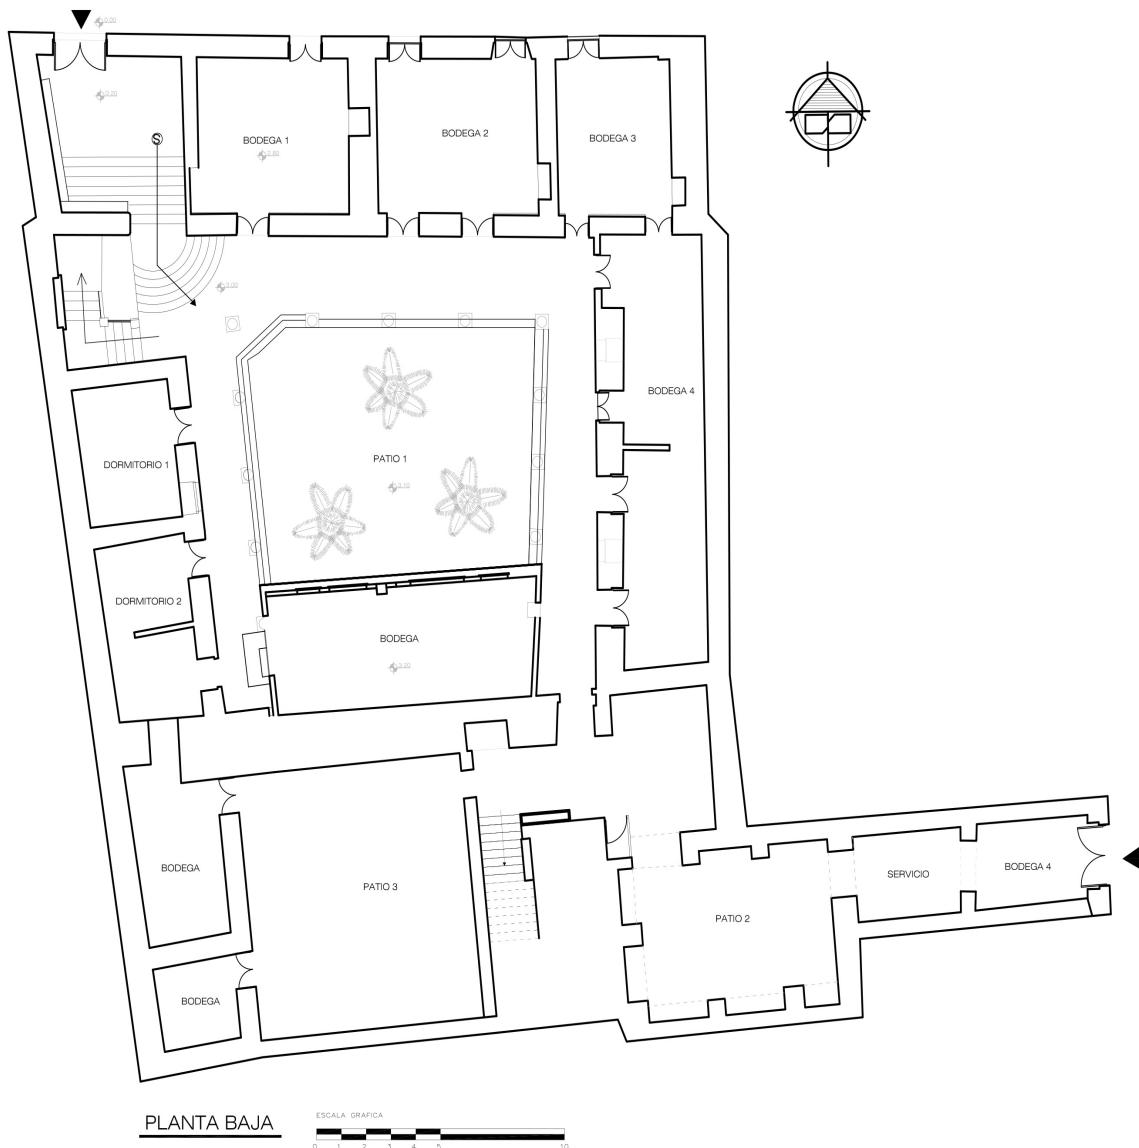
Gráfico 14: Planta Baja Casa Tres Manuela original. S/E.  
 Fuente: Archivo Técnico I.M.P.  
 Elaboración: Indira Reyes (2015).

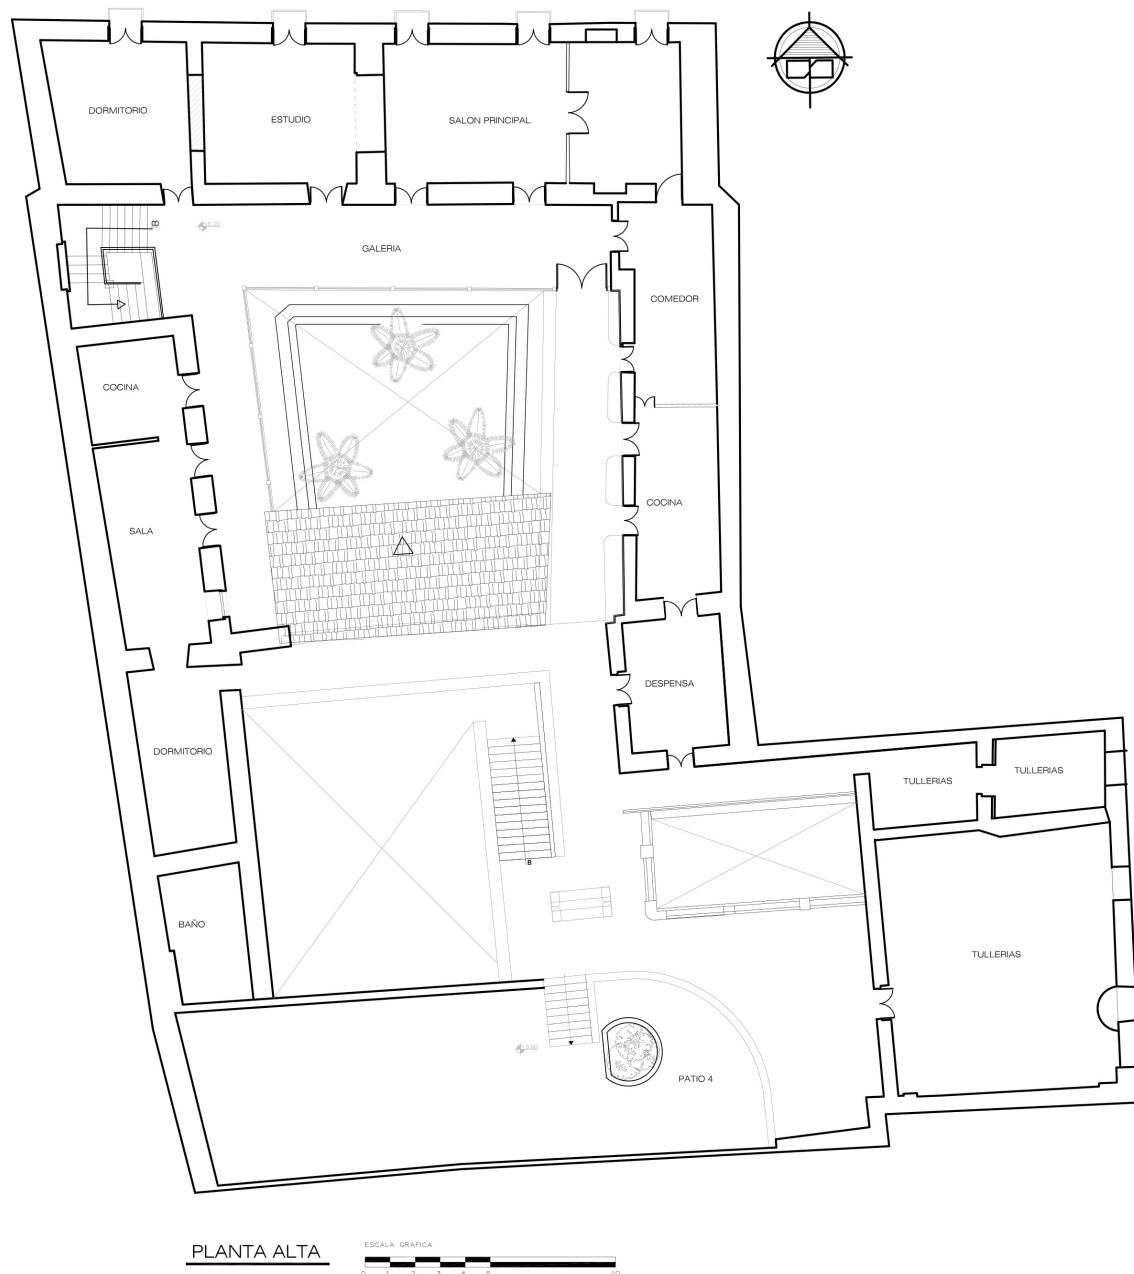
-Salón principal, dormitorios, Comedor, cocinas, despensa y patio 4.

Gráfico 15: Planta Alta original Casa Tres Manuela. S/E.

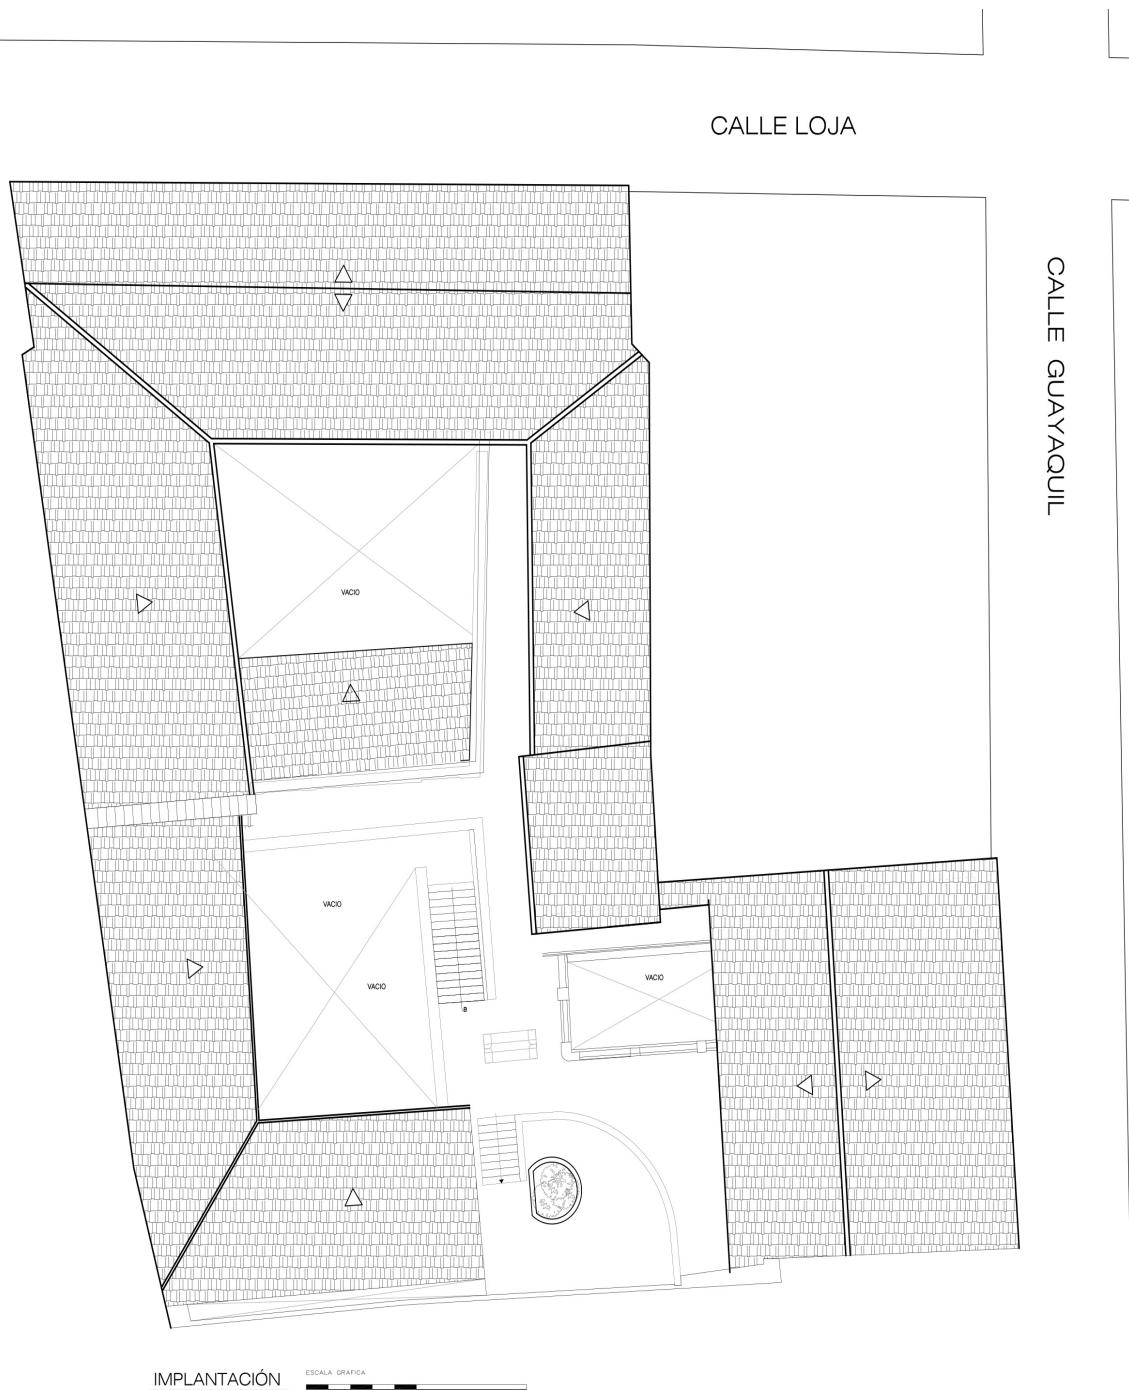
con caída a un agua. Sin embargo el bloque donde se ubica el ingreso secundario posee también caída a dos aguas.

Gráfico 16: Planta de cubiertas original. Casa Tres Manuela . S/E.

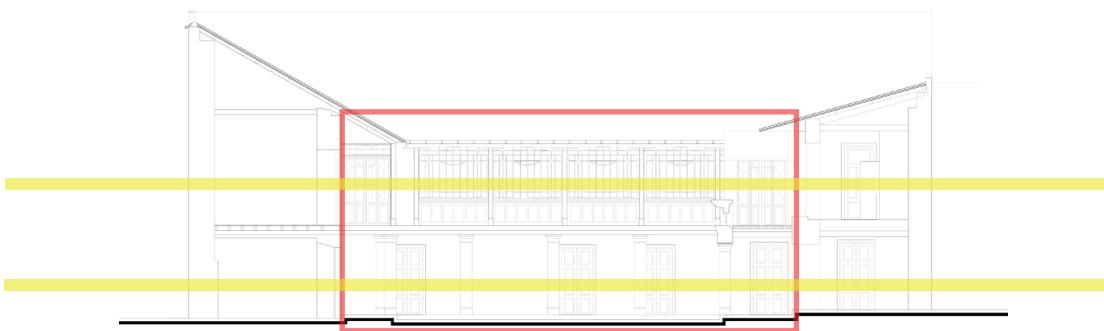
Gráfico 20: Corte transversal del estado original Casa Tres Manuela. S/E.

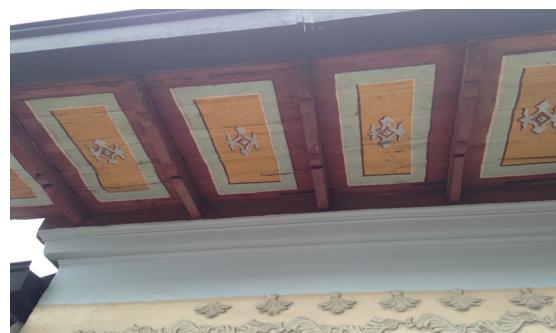
Figura 47: Alero Casa de las Tres Manueltas.

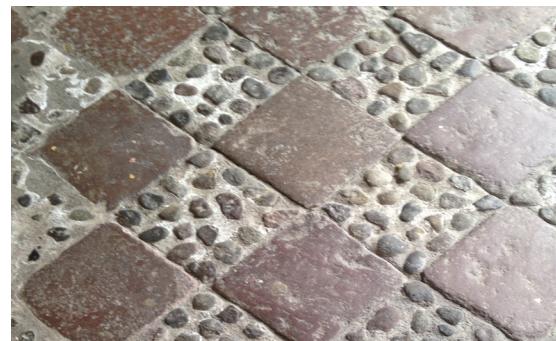
Figura 49: Detalle pisos PB.Casa del las Tres Manueltas

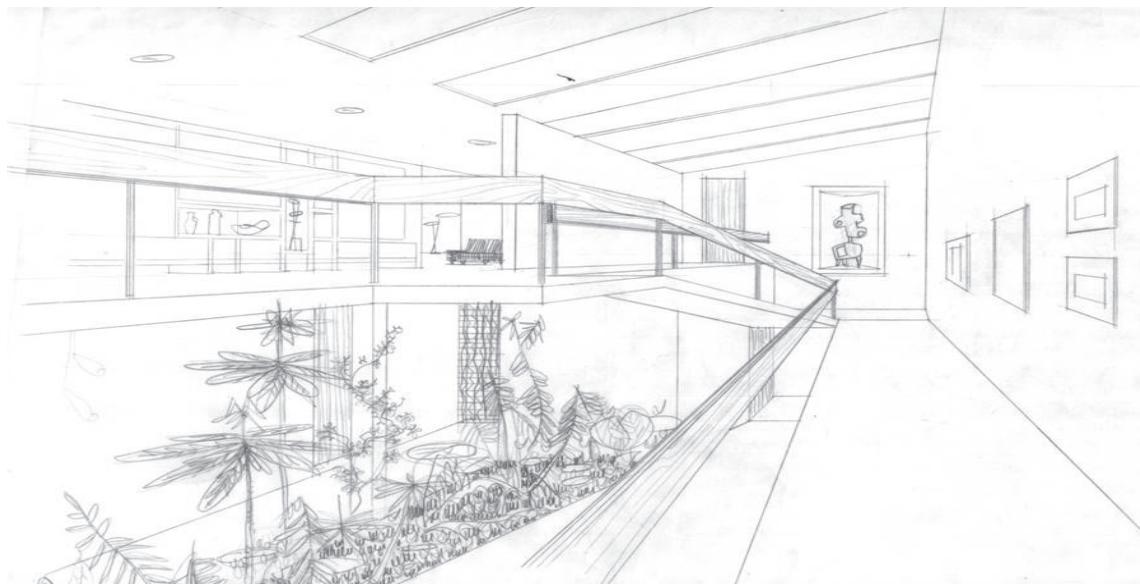
Figura 75: Perspectiva interior rampa propuesta definitiva del Arq. Barragán a Kurt Müller en 1963.  
Fuente: Archivo personal del Arquitecto Milton Barragán Dumet (2015).
