Trabajo de graduación previo a la obtención del título de:

**Magíster en Conservación y Gestión del Patrimonio Cultural Edificado**

2016

**RELACIÓN ENTRE TRADICIÓN Y CONTEMPORANEIDAD.  
TRES CASOS DE INTERVENCIÓN EN LA ARQUITECTURA DOMÉSTICA  
CON VALOR PATRIMONIAL DE LA CIUDAD DE QUITO.**

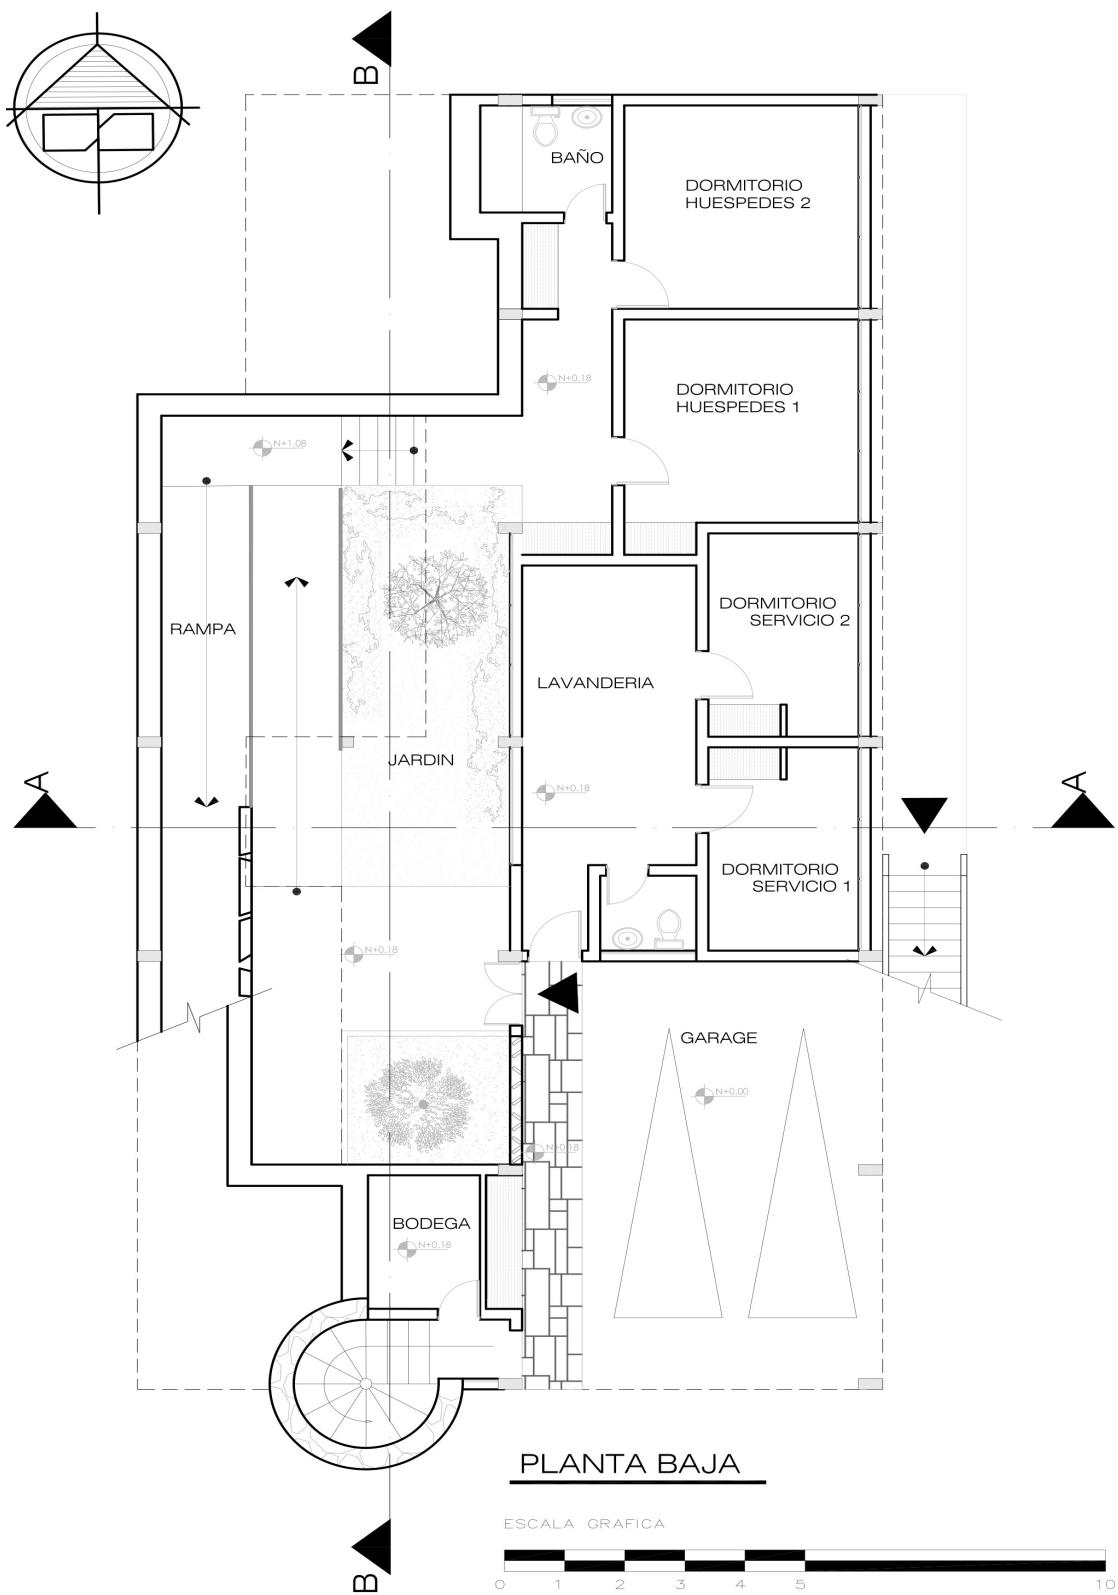
-Dormitorios de servicio, dormitorios de huéspedes, lavandería, bodega, garage, jardines y rampa.

Gráfico 25: Planta Baja Casa Müller. S/E.

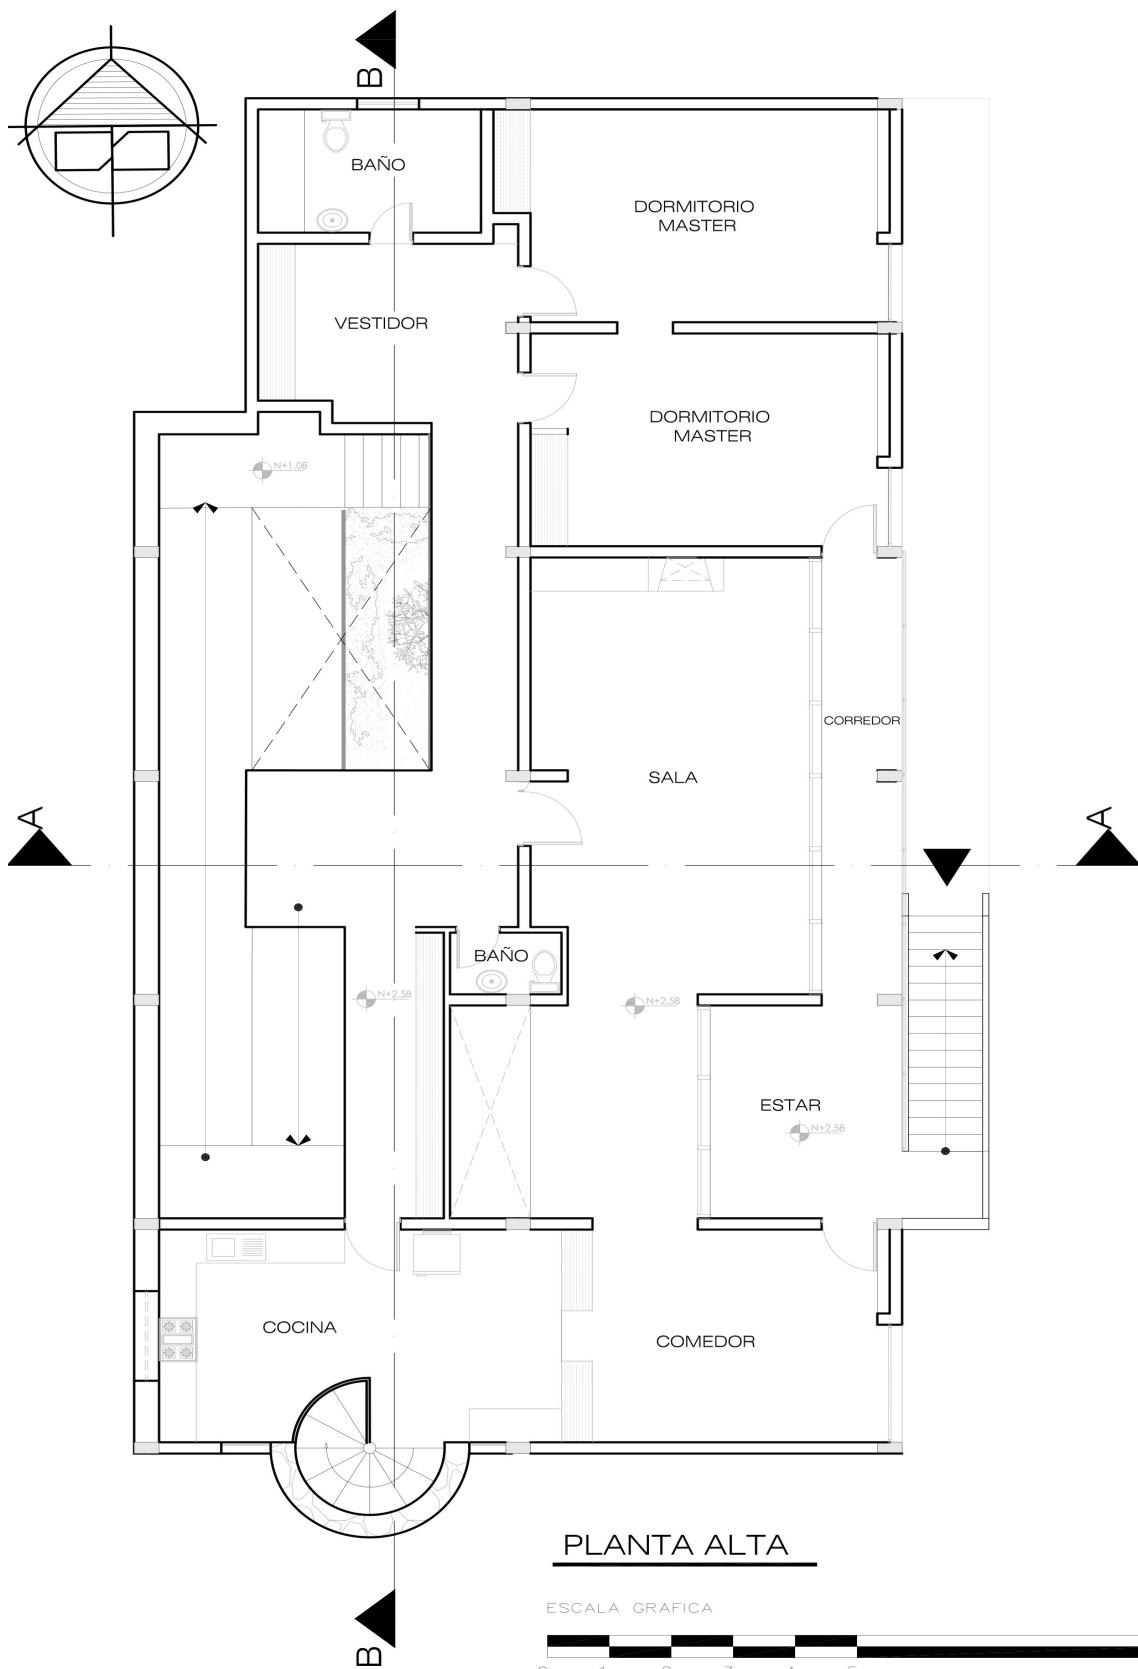
-Dormitorios Master, Vestidor, baños, sala, comedor, cocina, estar, corredores y rampa galería.

Gráfico 26: Planta Alta. Casa Müller. S/E.  
Fuente: Archivo personal Arq. Milton Barragán.  
Elaboración: Indira Reyes (2016).

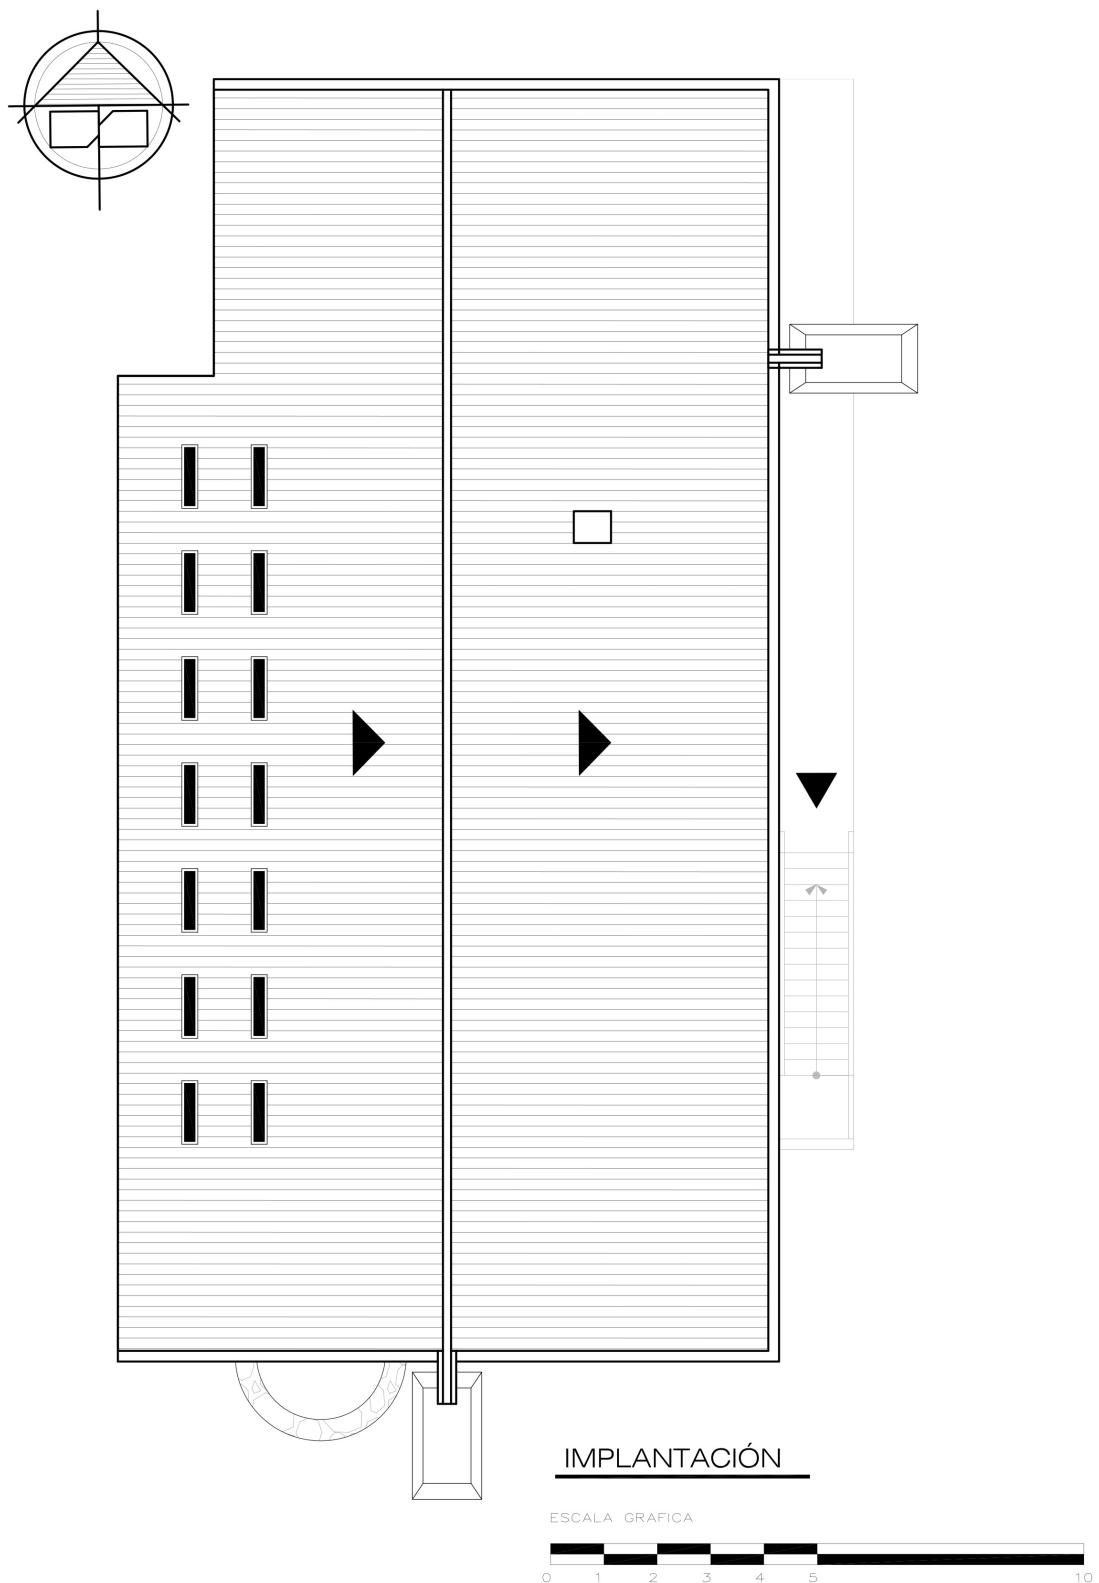
-Se trata de losas planas inclinadas, con caída hacia la fachada frontal y lateral izquierda en donde se encuentran dos recolectores de agua a manera de esculturas.

Gráfico 27: Implantación. Casa Müller. S/E.  
 Fuente: Archivo personal Arq. Milton Barragán.  
 Elaboración: Indira Reyes (2016).

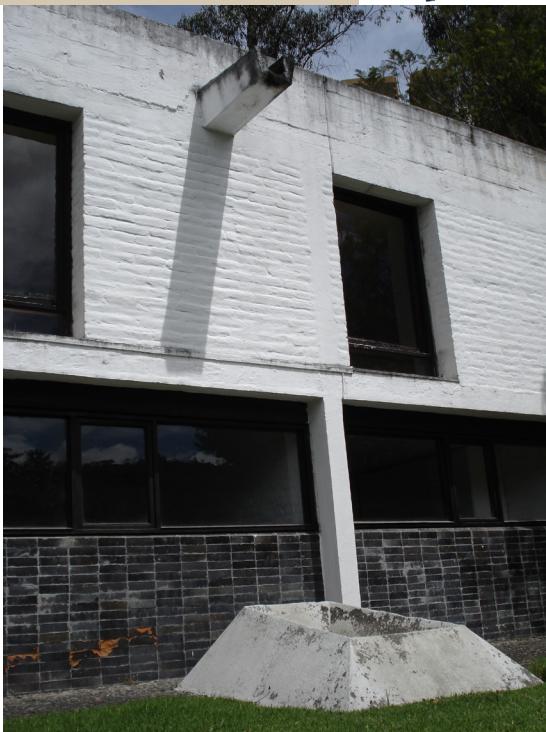
Figura 76: Recolectores de agua. Casa Müller(2010).  
Fuente: VLC Arquitectura-Diseño(2015).

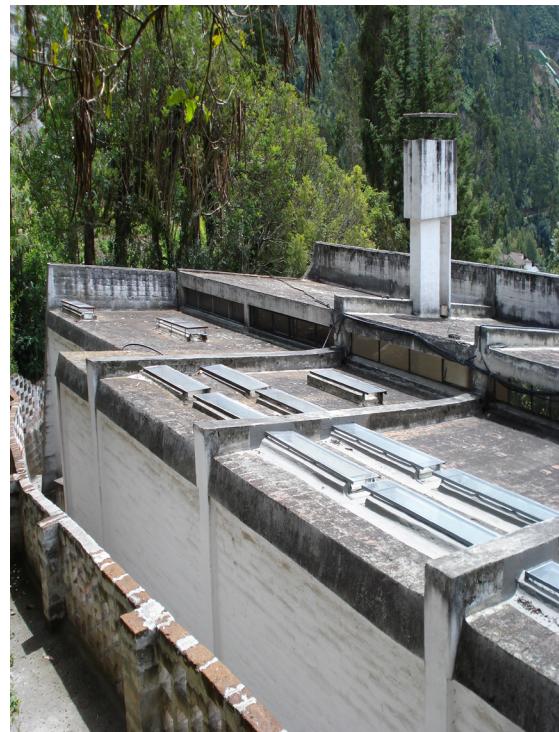
Figura 77: Vista cubierta Casa Müller(2010).  
Fuente: VLC Arquitectura-Diseño(2015).

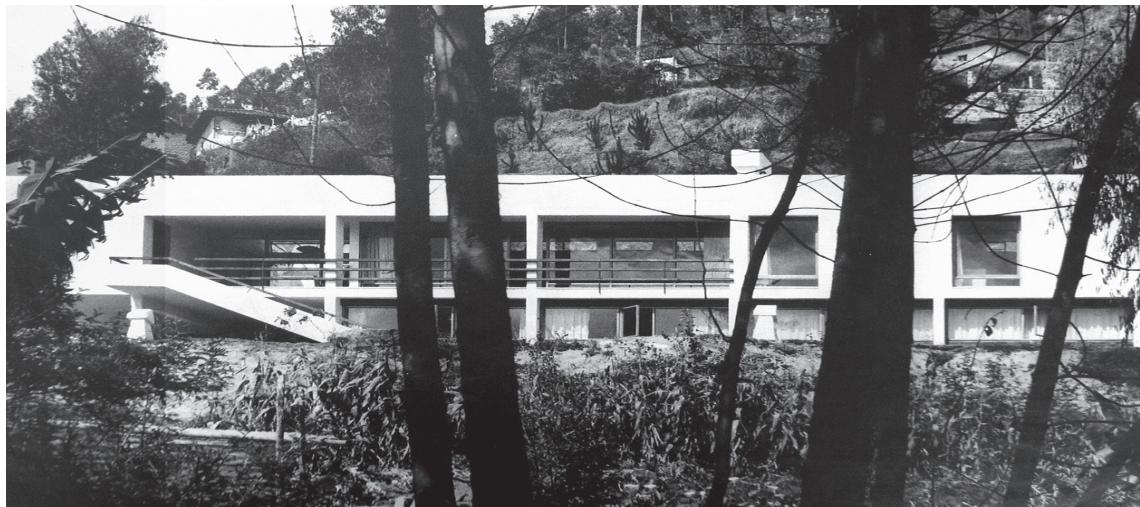
Figura 78: Fachada Frontal. Casa Müller.  
 Fuente: Miradas a la arquitectura moderna del Ecuador.  
 Tomo II, p. 114.

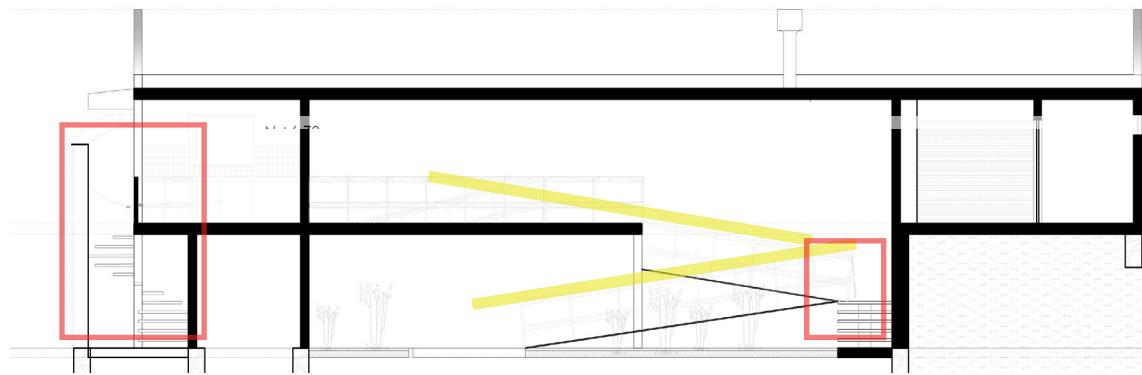
Gráfico 32: Corte Longitudinal Casa Müller. S/E.  
 Fuente: Archivo Arq. Milton Barragán Dumet.  
 Elaboración: Indira Reyes (2016).

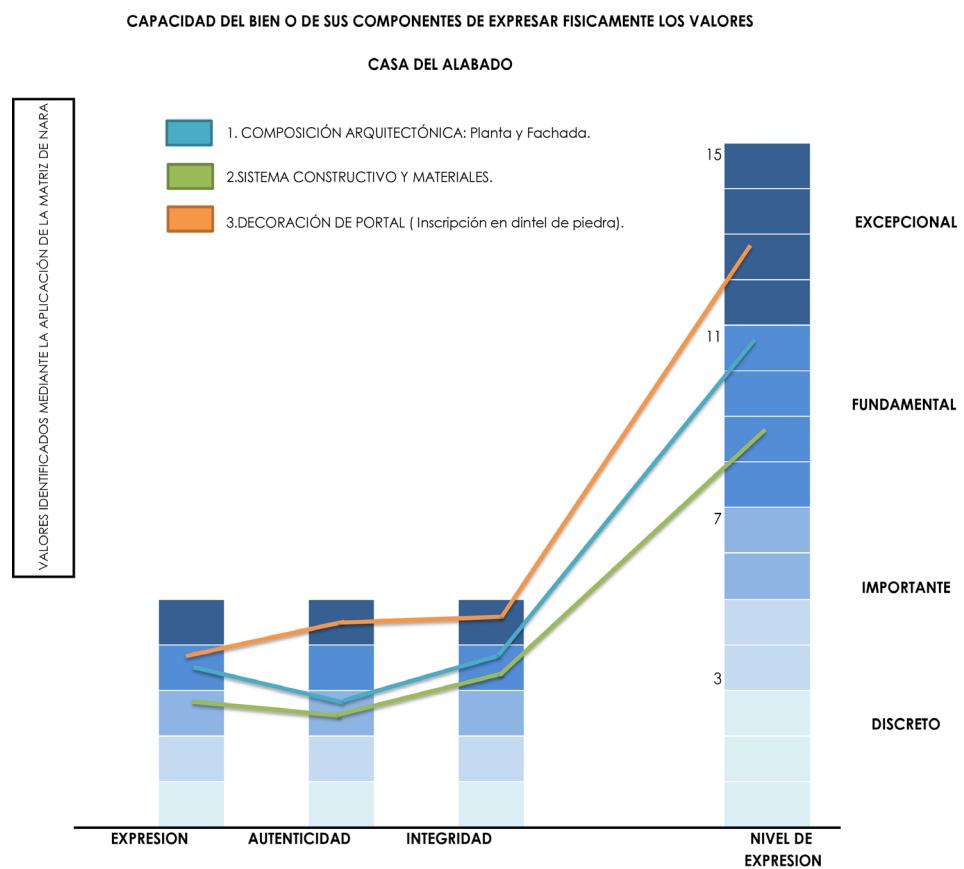
Gráfico 35: Nivel de expresión de los atributos más importantes encontrados en la Casa del Alabado  
 Fuente: Manuales de Conservación Preventiva. Proyecto Vlir CPM (2012)  
 Elaboración: Indira Reyes E. (2015).

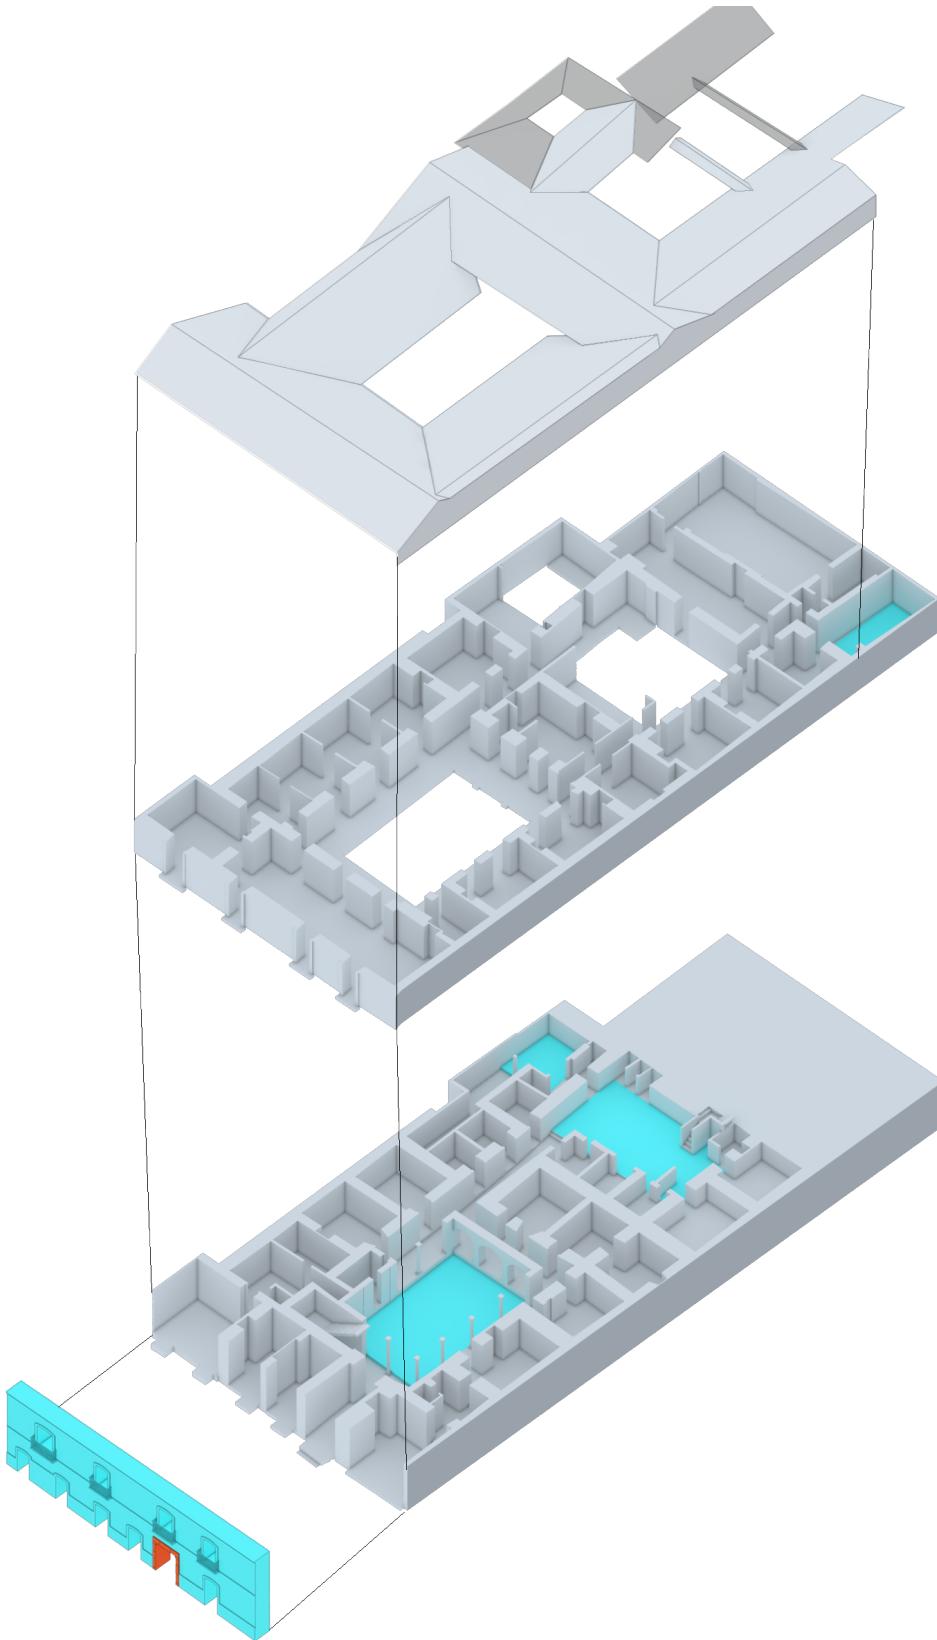
(patios) y fachada que tienen un grado de expresión de valores fundamental. El color naranja representa la decoración del portal de piedra que tiene un grado de expresión de valores excepcional.

Gráfico 36: Representación de los atributos más importantes encontrados en la Casa del Alabado  
Elaboración: Indira Reyes E. (2016).

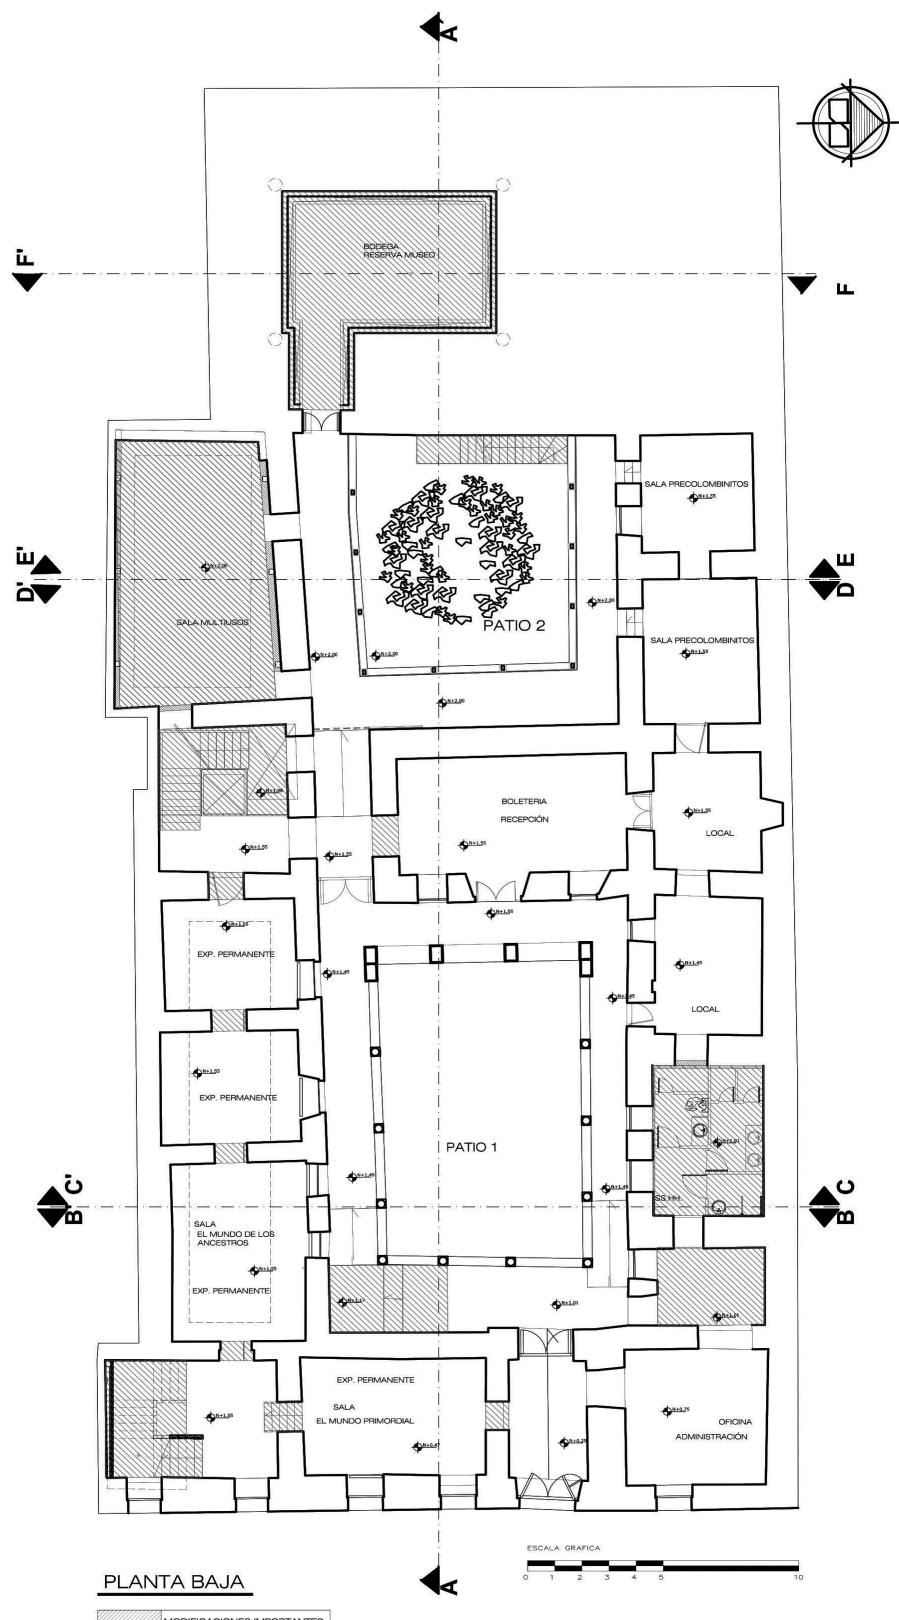
Gráfico 1: Planta Baja Intervención - Casa del Alabado, S/E.  
Fuente: Archivo oficina López & López Arquitectos (2005).  
Elaboración: Indira Reyes (2016).

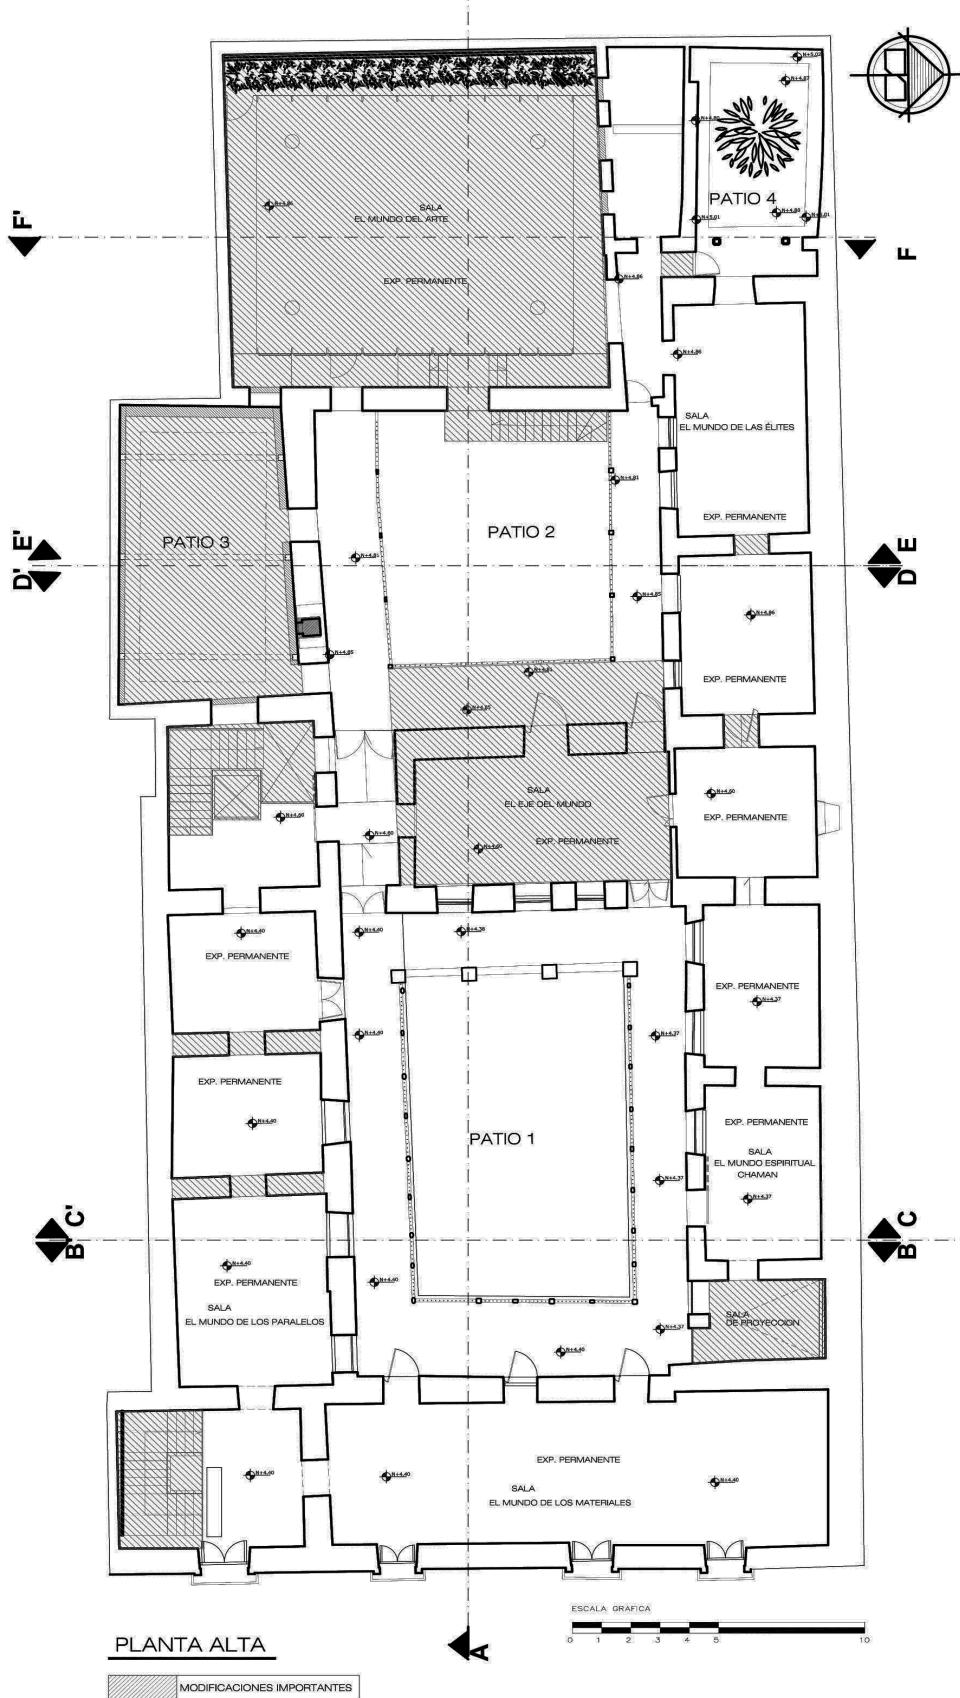
Gráfico 2: Planta Alta Intervención - Casa del Alabado. S/E.

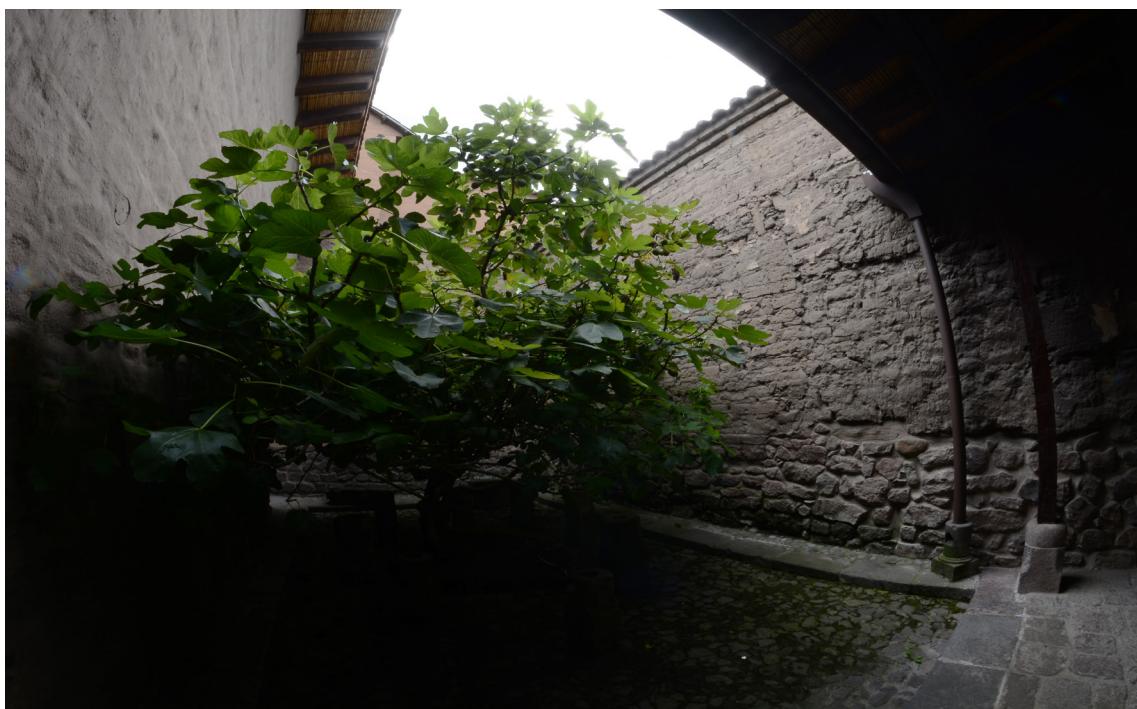
Figura 13: Patio 4 "Patio del Higo" Casa del Alabado (2015)  
Fuente: Sebastián Flores (2015).

El patio cuatro, llamado "patio del higo" por la presencia de una higuera centenaria se lo conservó totalmente, la fuga de vista que se logra desde toda la crujía norte, remata en este espacio a cielo abierto, limitado por muros de adobe y piso de piedra que fueron consolidados.<sup>2</sup>

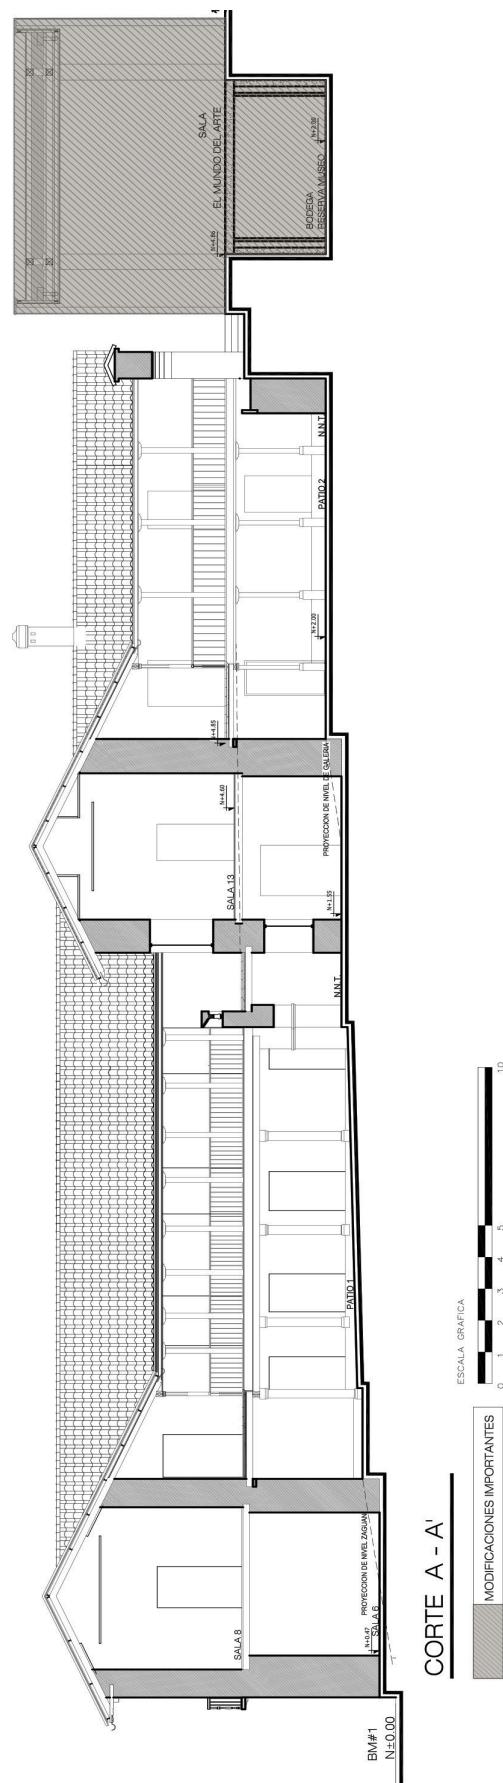
Gráfico 5: Corte A-A'. Casa del Alabado, S/E.  
Fuente: Archivo oficina López & López Arquitectos (2005).  
Elaboración: Indira Reyes (2016).

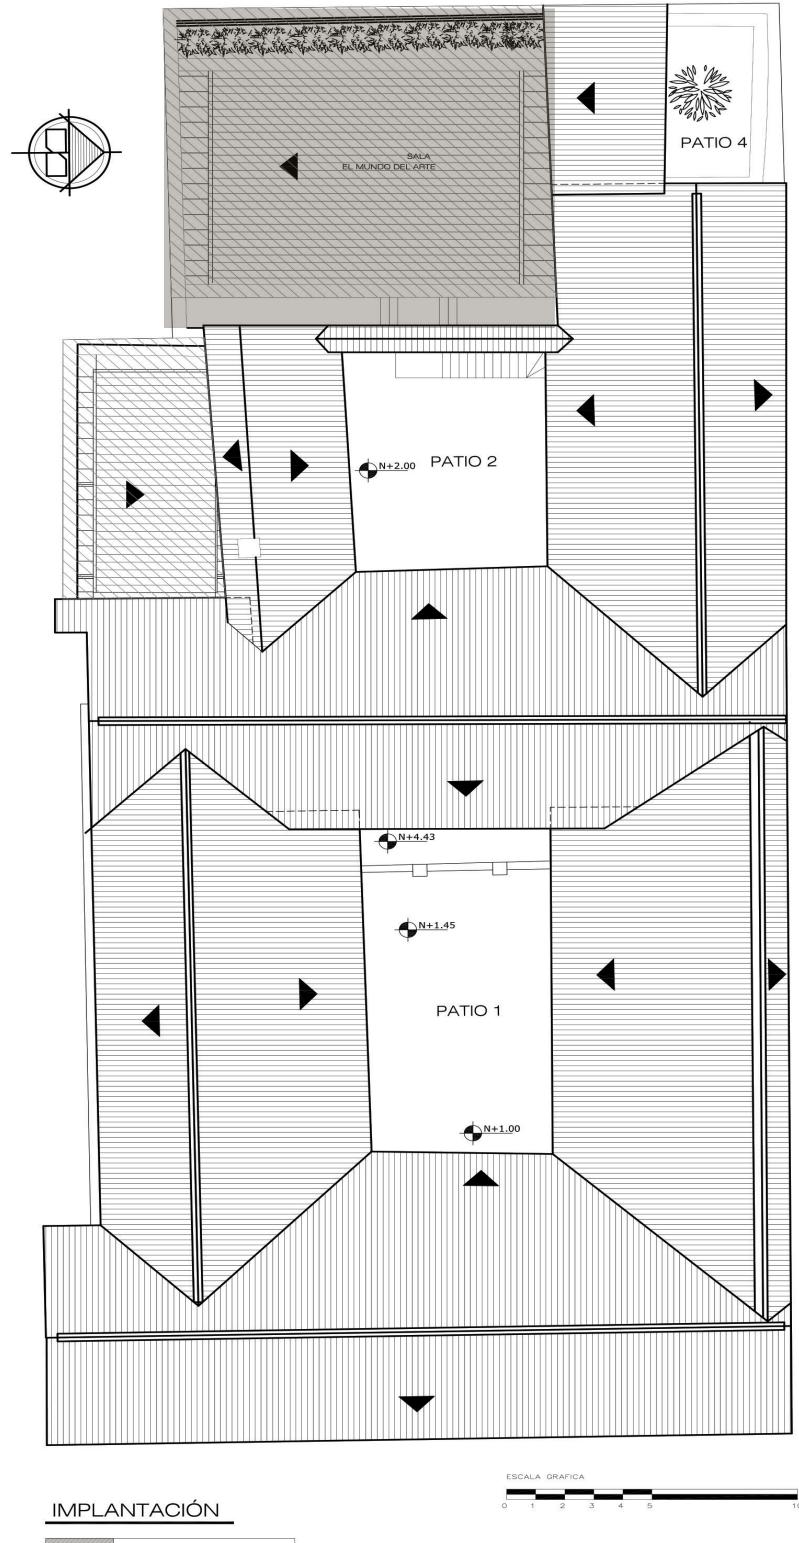
Gráfico 7: Planta Cubiertas Intervención. Casa del Alabado. S/E.  
 Fuente: Archivo oficina López & López Arquitectos (2005).  
 Elaboración: Indira Reyes (2016).

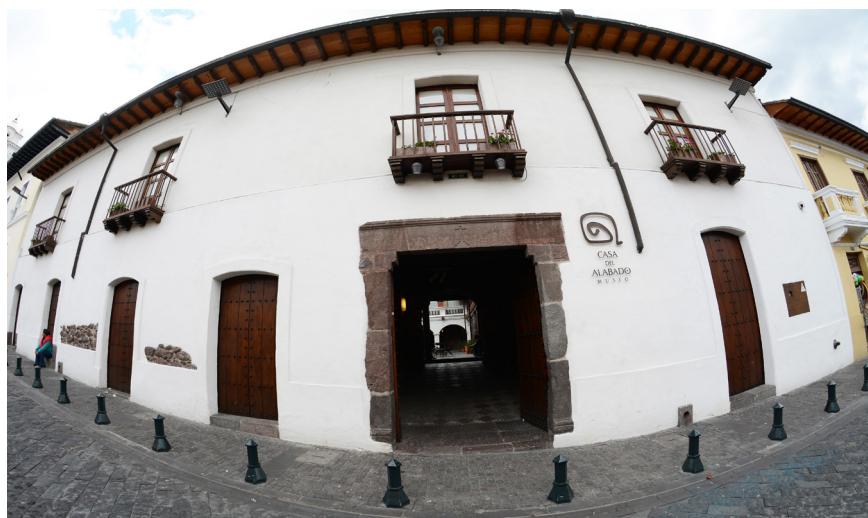
los bienes artísticos adheridos, pues las puertas de ésta época poseen características propias. El portón principal también ha sido sustituido, sin embargo sigue siendo enmarcado en una portada de piedra en la que resalta la inscripción devota esculpida, que como hemos constatado es uno de los atributos del inmueble.

Las molduras ornamentales que corren a lo largo de la fachada se han conservado, mientras los vanos de la fachada son simétricos y están alineados entre nivel y nivel.

Figura 17: Fachada Frontal. Casa del Alabado (2015)

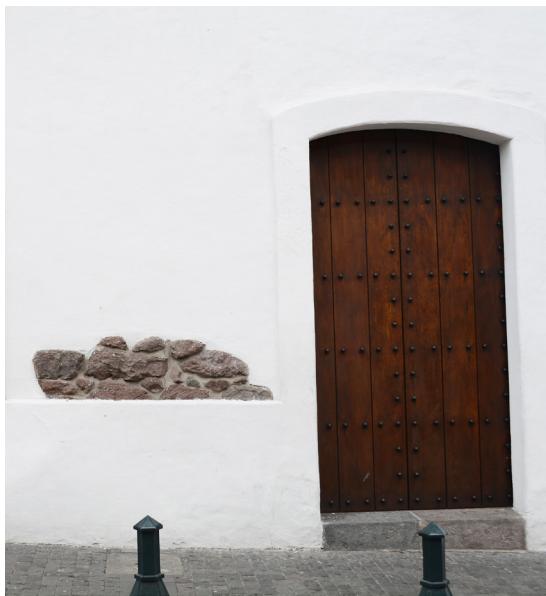
Figura 18: Puerta planta baja. Casa del Alabado (2015)  
Fuente: Sebastián Flores (2015).

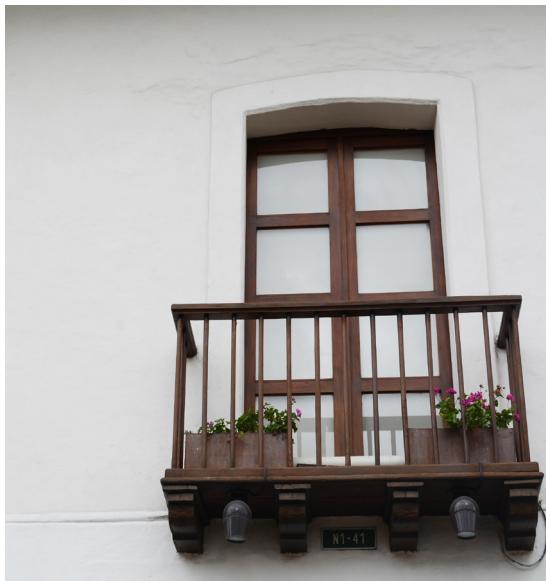
El segundo nivel corresponde a la planta alta de la edificación, en donde al igual que en planta baja se han mantenido sus cuatro vanos con puertas-ventanas de doble hoja que dan hacia pequeños balcones conformados por un barandal de varillas con pasamano de madera, empotrados en los costados como eran originalmente.

Figura 19: Puerta-ventana planta alta. Casa del Alabado (2015)  
Fuente: Sebastián Flores (2015).

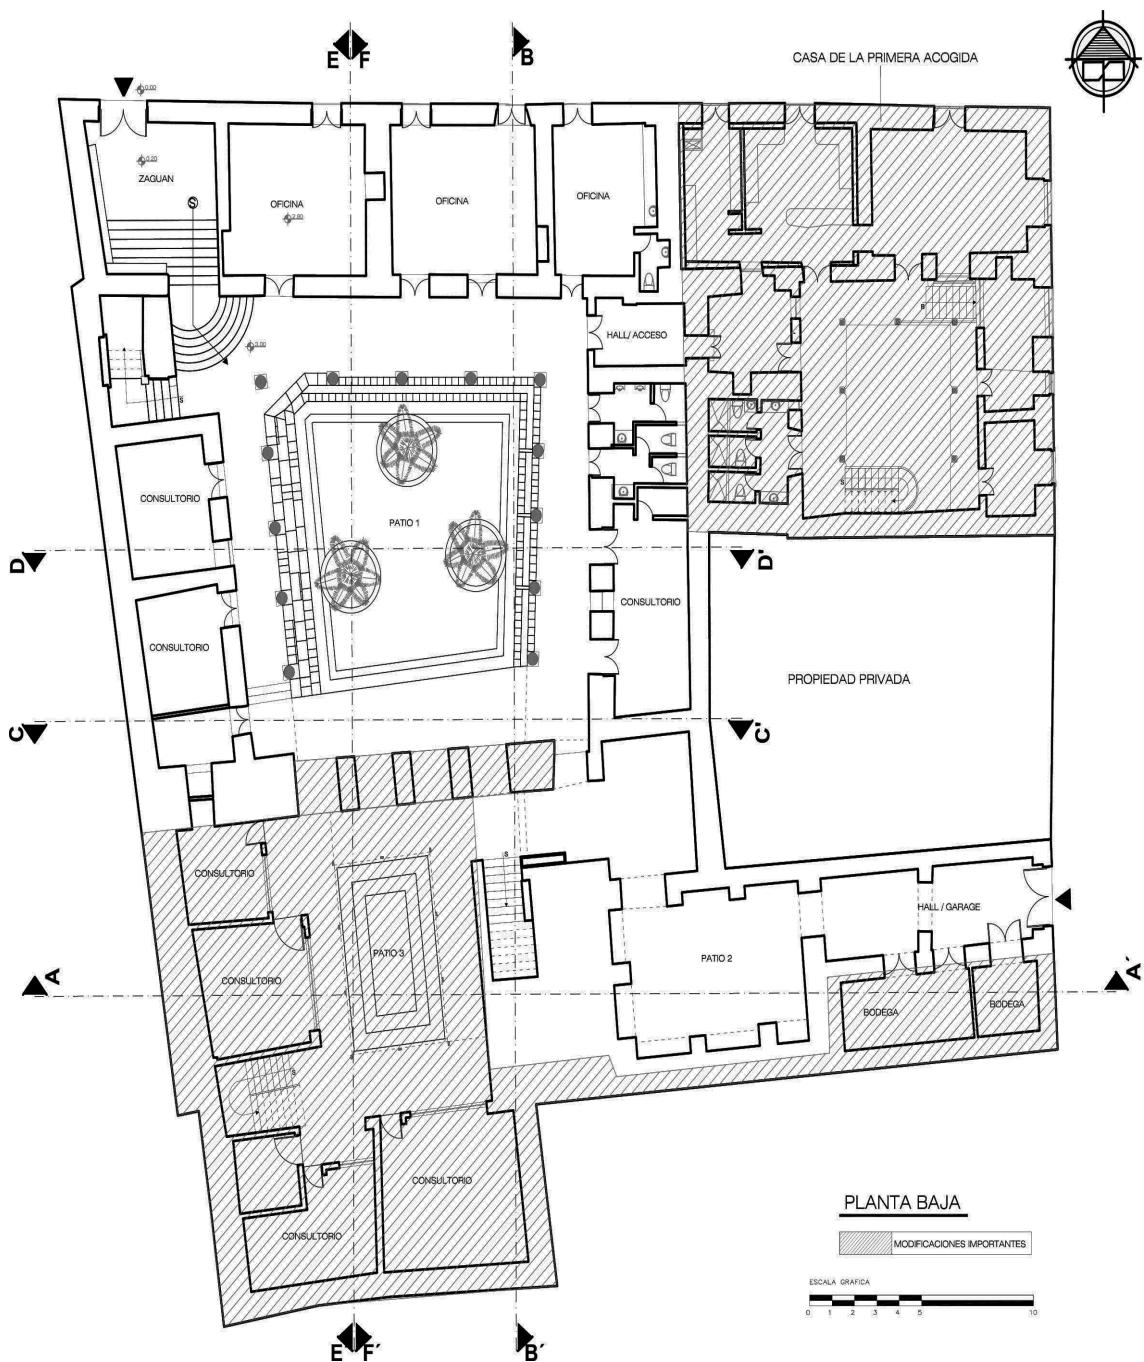
Gráfico 9: Planta Baja intervención - Casa Tres Manuelas. S/E.  
 Fuente: Archivo Técnico I.M.P.  
 Elaboración: Indira Reyes (2016).

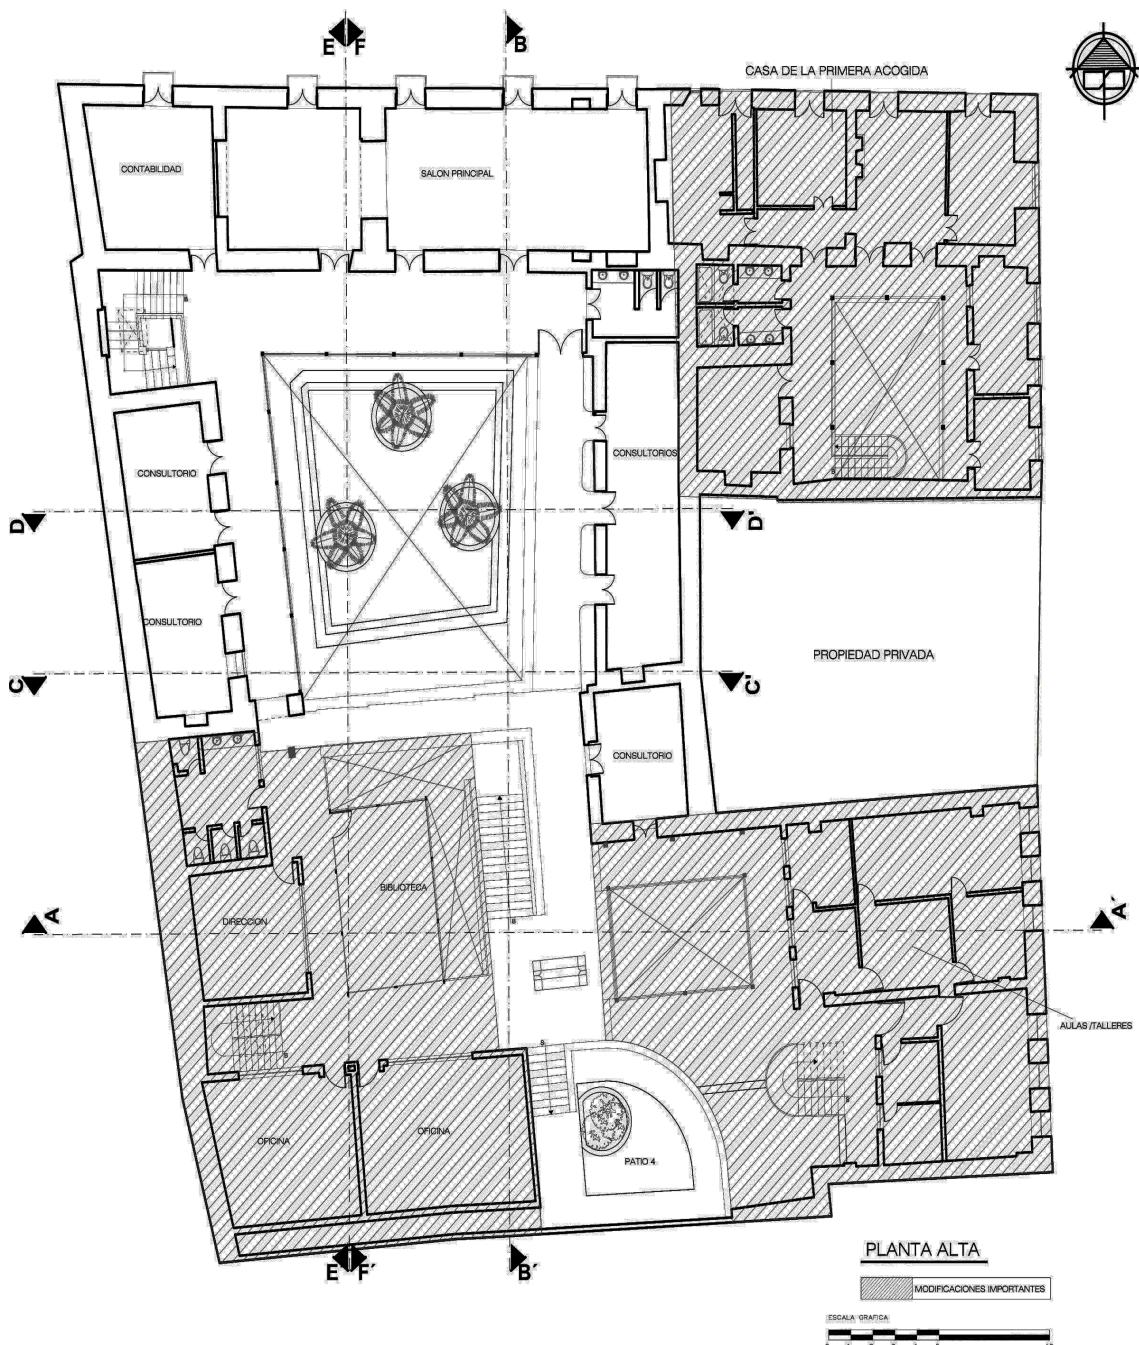
Gráfico 10: Planta Alta intervención- Casa Tres Manuelas. S/E.  
Fuente: Archivo Técnico I.M.P.  
Elaboración: Indira Reyes (2016).

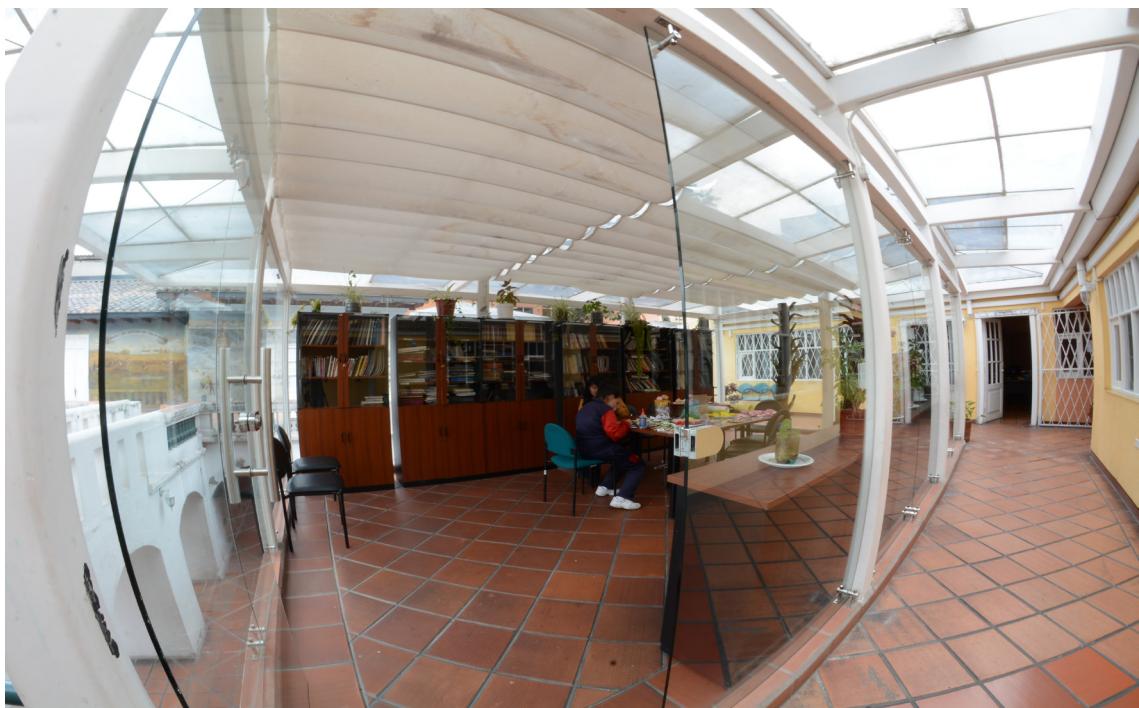
Figura 44: Biblioteca/ originalmente corredores y vacío patio #3I. Casa Tres Manuela (2015)  
Fuente: Sebastián Flores (2015).

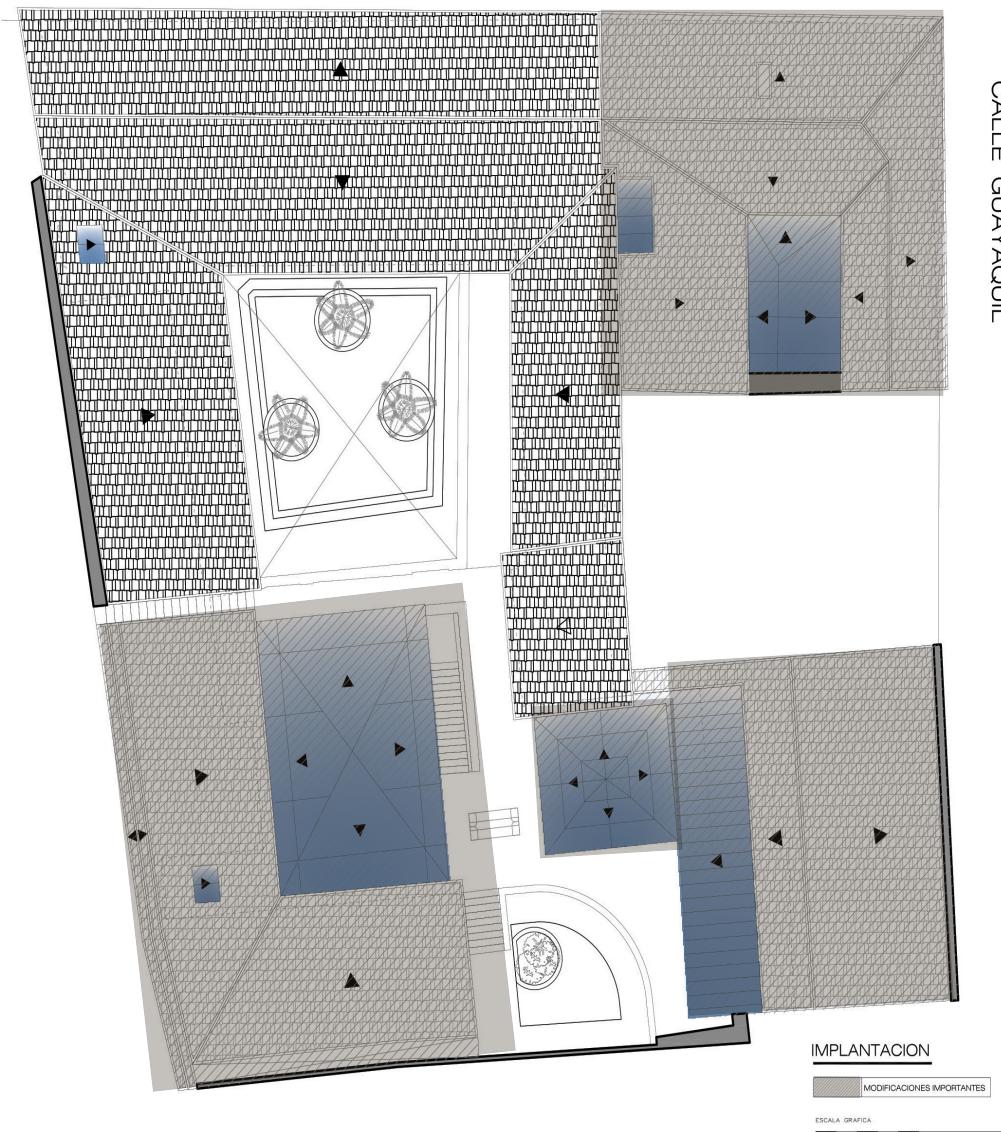
Gráfico 15: Planta de cubiertas intervención Casa Tres Manuela. S/E.  
Fuente: Archivo Técnico I.M.P.  
Elaboración: Indira Reyes (2016).
