Trabajo de graduación previo a la obtención del título de:

**Magíster en Conservación y Gestión del Patrimonio Cultural Edificado**

2016

**RELACIÓN ENTRE TRADICIÓN Y CONTEMPORANEIDAD.  
TRES CASOS DE INTERVENCIÓN EN LA ARQUITECTURA DOMÉSTICA  
CON VALOR PATRIMONIAL DE LA CIUDAD DE QUITO.**

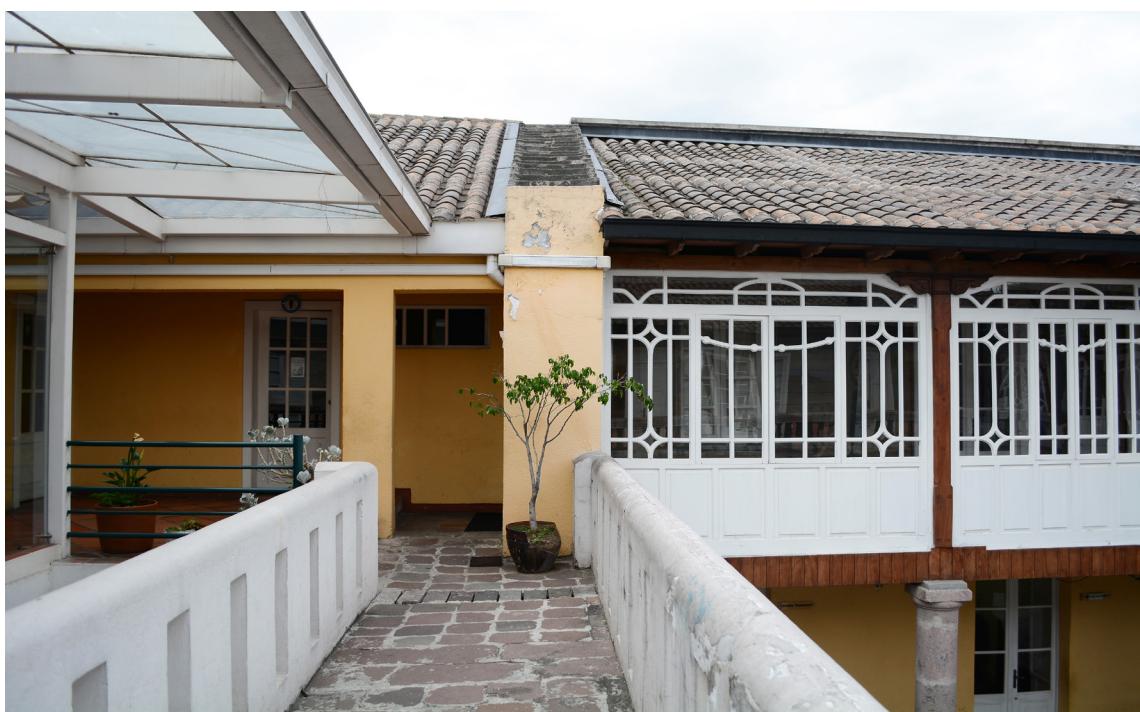
Figura 46: Unión de cubiertas bloque posterior y bloque principal. Casa Tres Manuela (2015)  
Fuente: Sebastián Flores (2015).

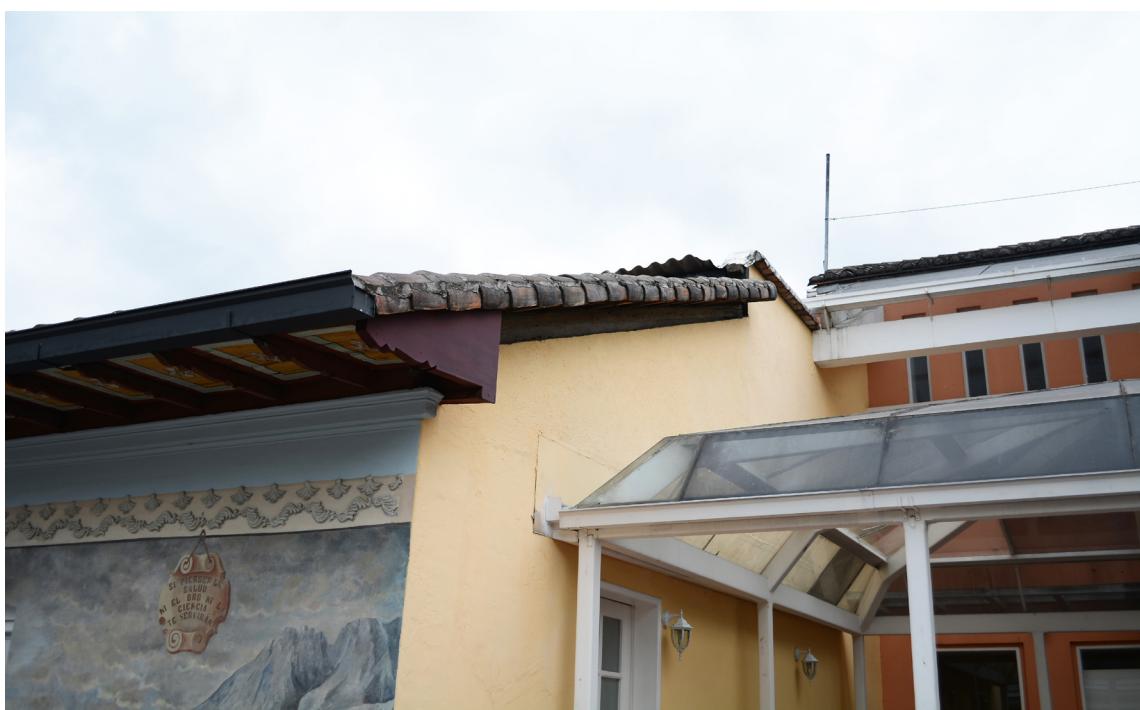
Figura 47: Unión de cubiertas bloque lateral y bloque principal. Casa Tres Manuela (2015)  
Fuente: Sebastián Flores (2015).

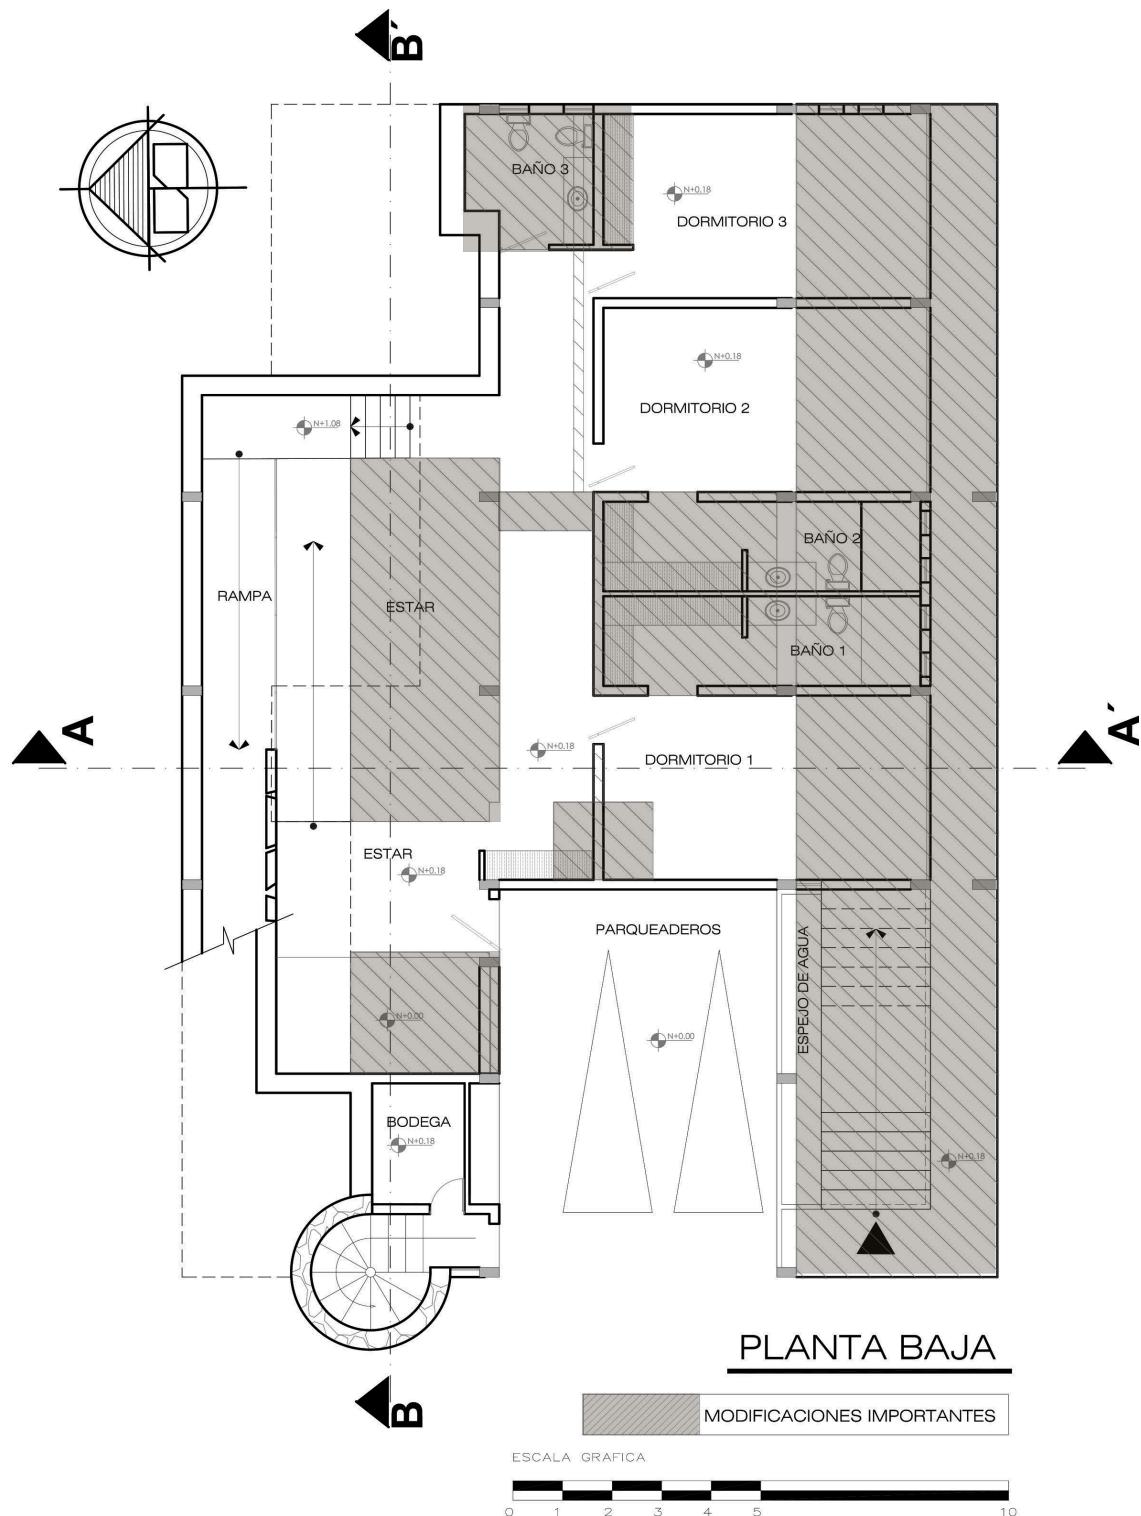
Gráfico 18: Planta baja intervención - Casa Müller . S/E.

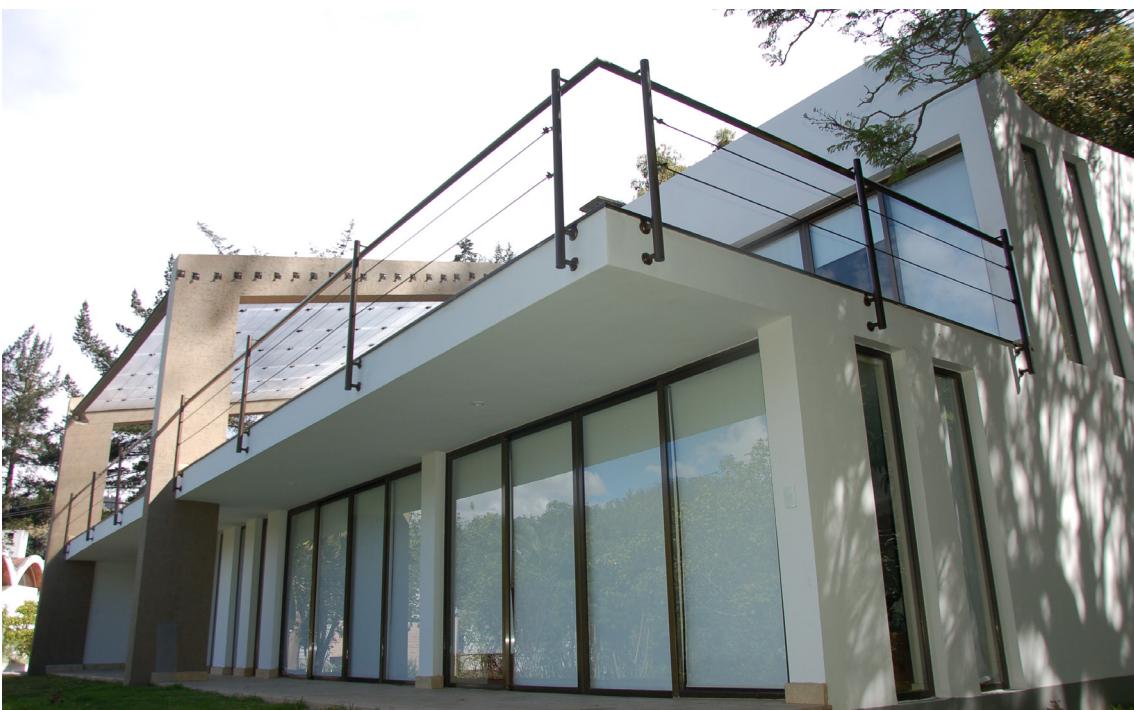
Figura 55: Ampliación. Casa Müller (2011).  
Fuente: VLC Arquitectura-Diseño(2011).

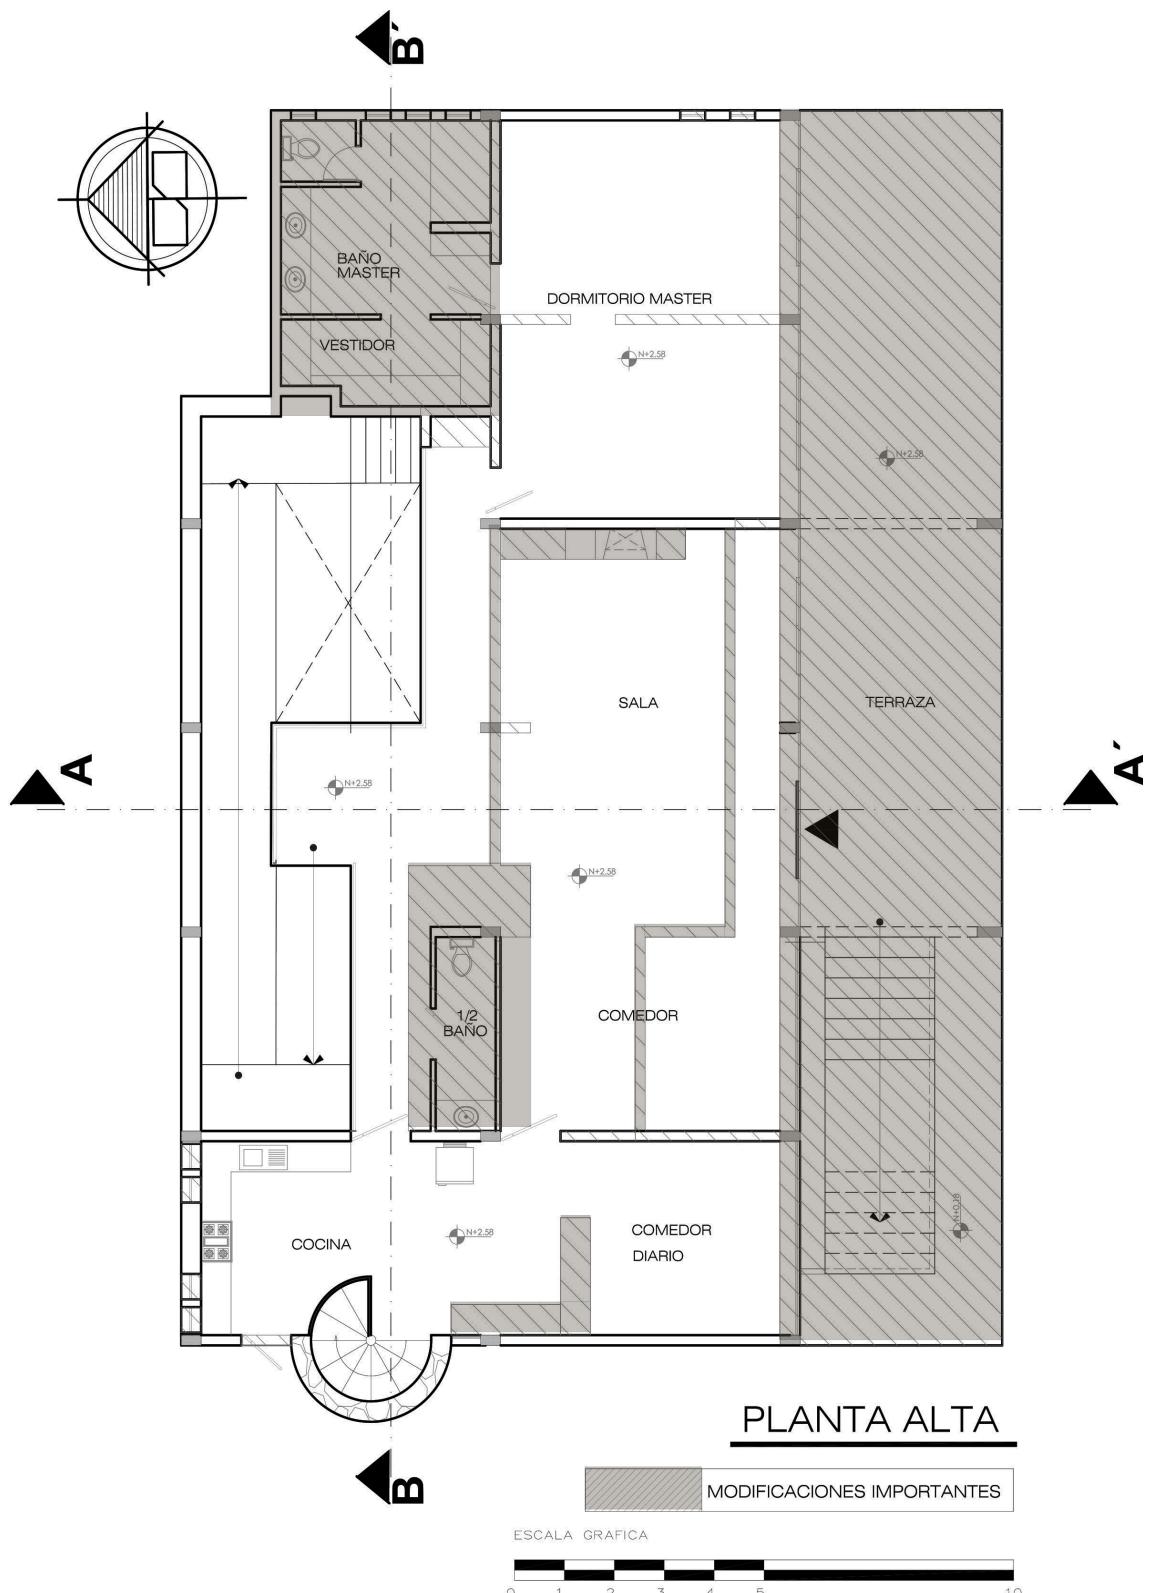
Gráfico 19: Planta alta intervención- Casa Müller . S/E.  
Fuente: VLC Arquitectura & diseño.  
Elaboración: Indira Reyes (2016).

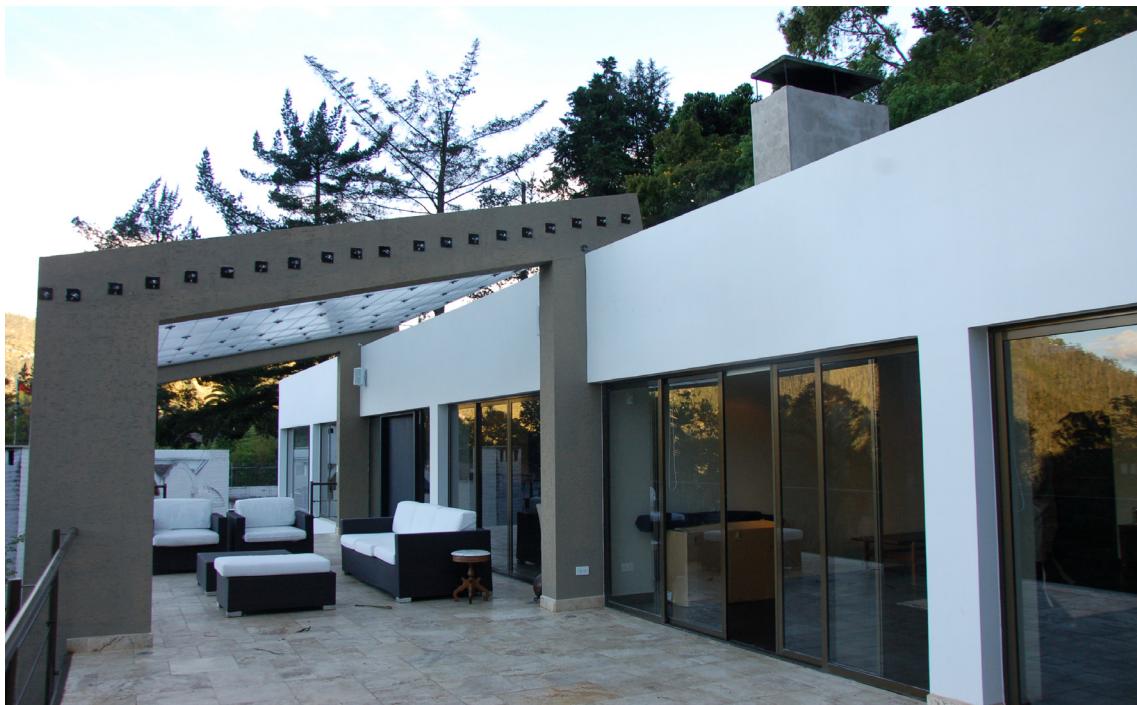
Figura 59: Ampliación Terraza. Casa Müller (2011).  
Fuente: VLC Arquitectura-Diseño(2011).

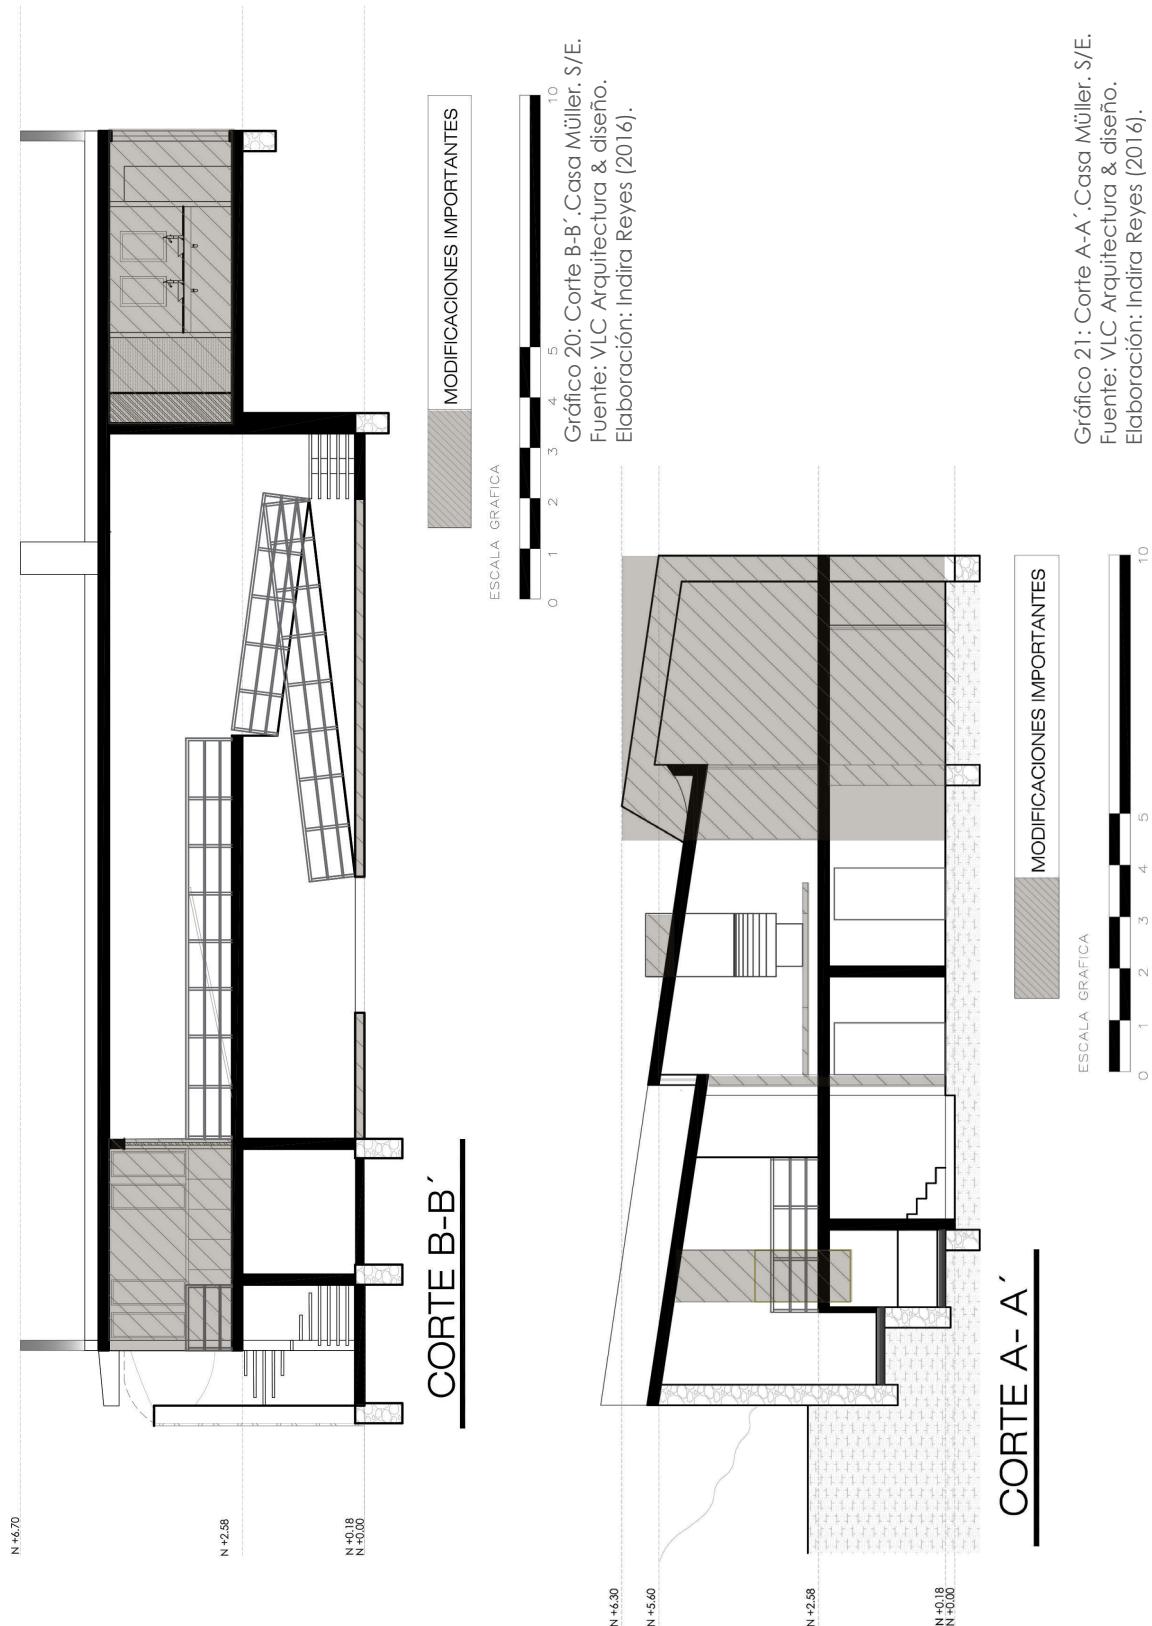
Gráfico 21: Corte A-A'. Casa Müller, S/E.  
Fuente: VLC Arquitectura & diseño.  
Elaboración: Indira Reyes (2016).

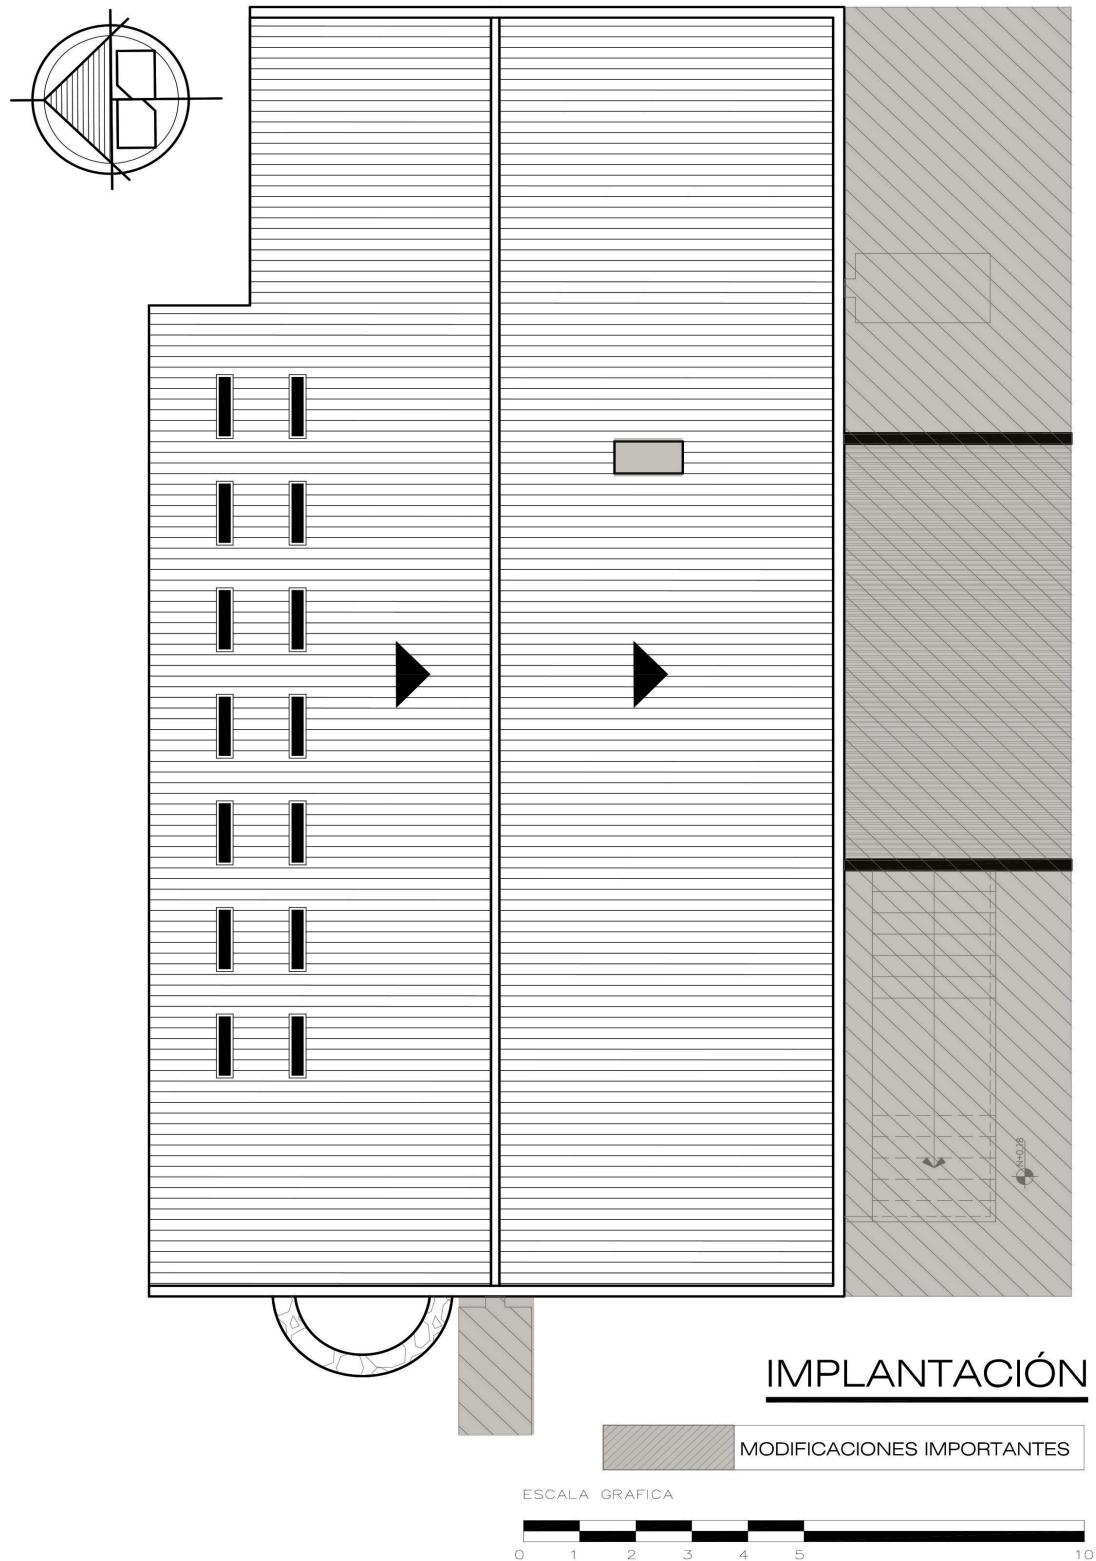
Gráfico 22: Planta de cubiertas intervención- Casa Müller . S/E.

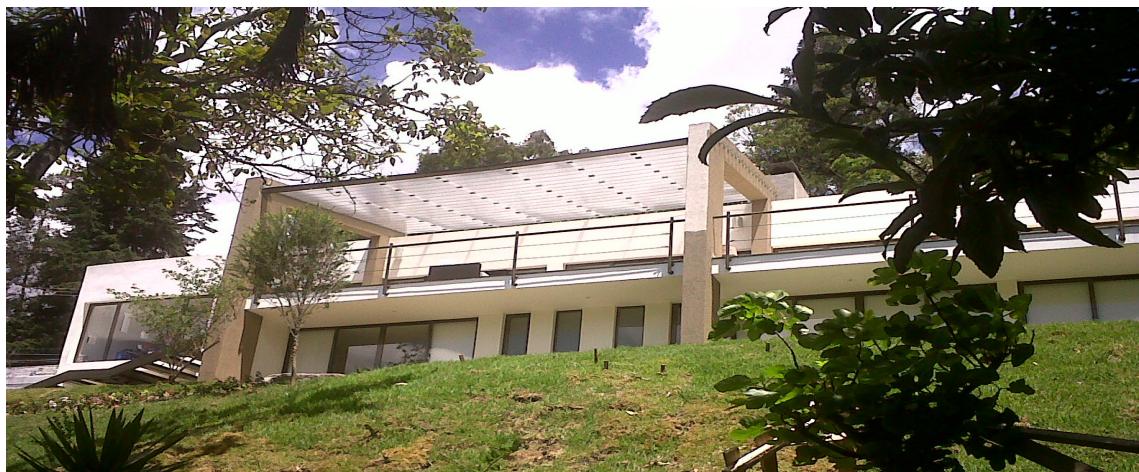
Figura 62: Fachada frontal. Casa Müller (2011).

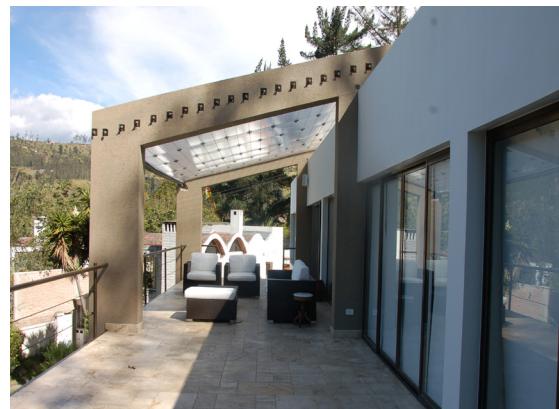
Figura 66: Vista terraza fachada lateral izquierda. Casa Müller (2011)

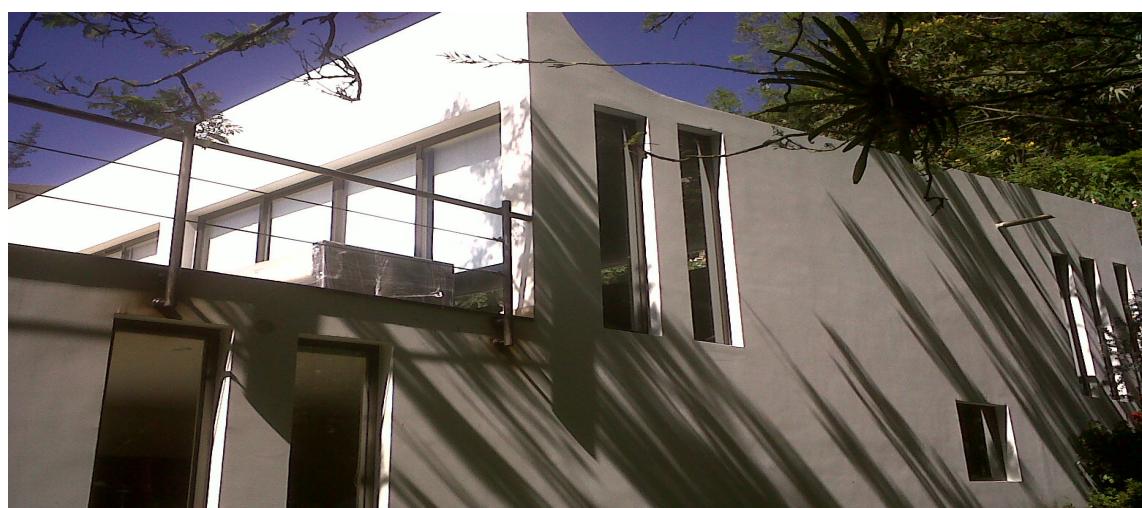
Está fachada es sin duda la más simple de las tres que posee el inmueble, esto debido a su ubicación. Pese ello en la intervención es utilizada mucho para otorgar iluminación y ventilación a los ambientes en planta baja y alta que dan hacia esta fachada como los dormitorios y baños.

Se mantienen los rasgos de la fachada lateral izquierda y de la misma manera se incluye en esta fachada el módulo de ampliación, donde se observa como se ampliaron los ambientes de planta baja y se extendió el balcón a lo que hoy es una terraza con una zona cubierta.

Figura 67: Fachada lateral derecha intervención.

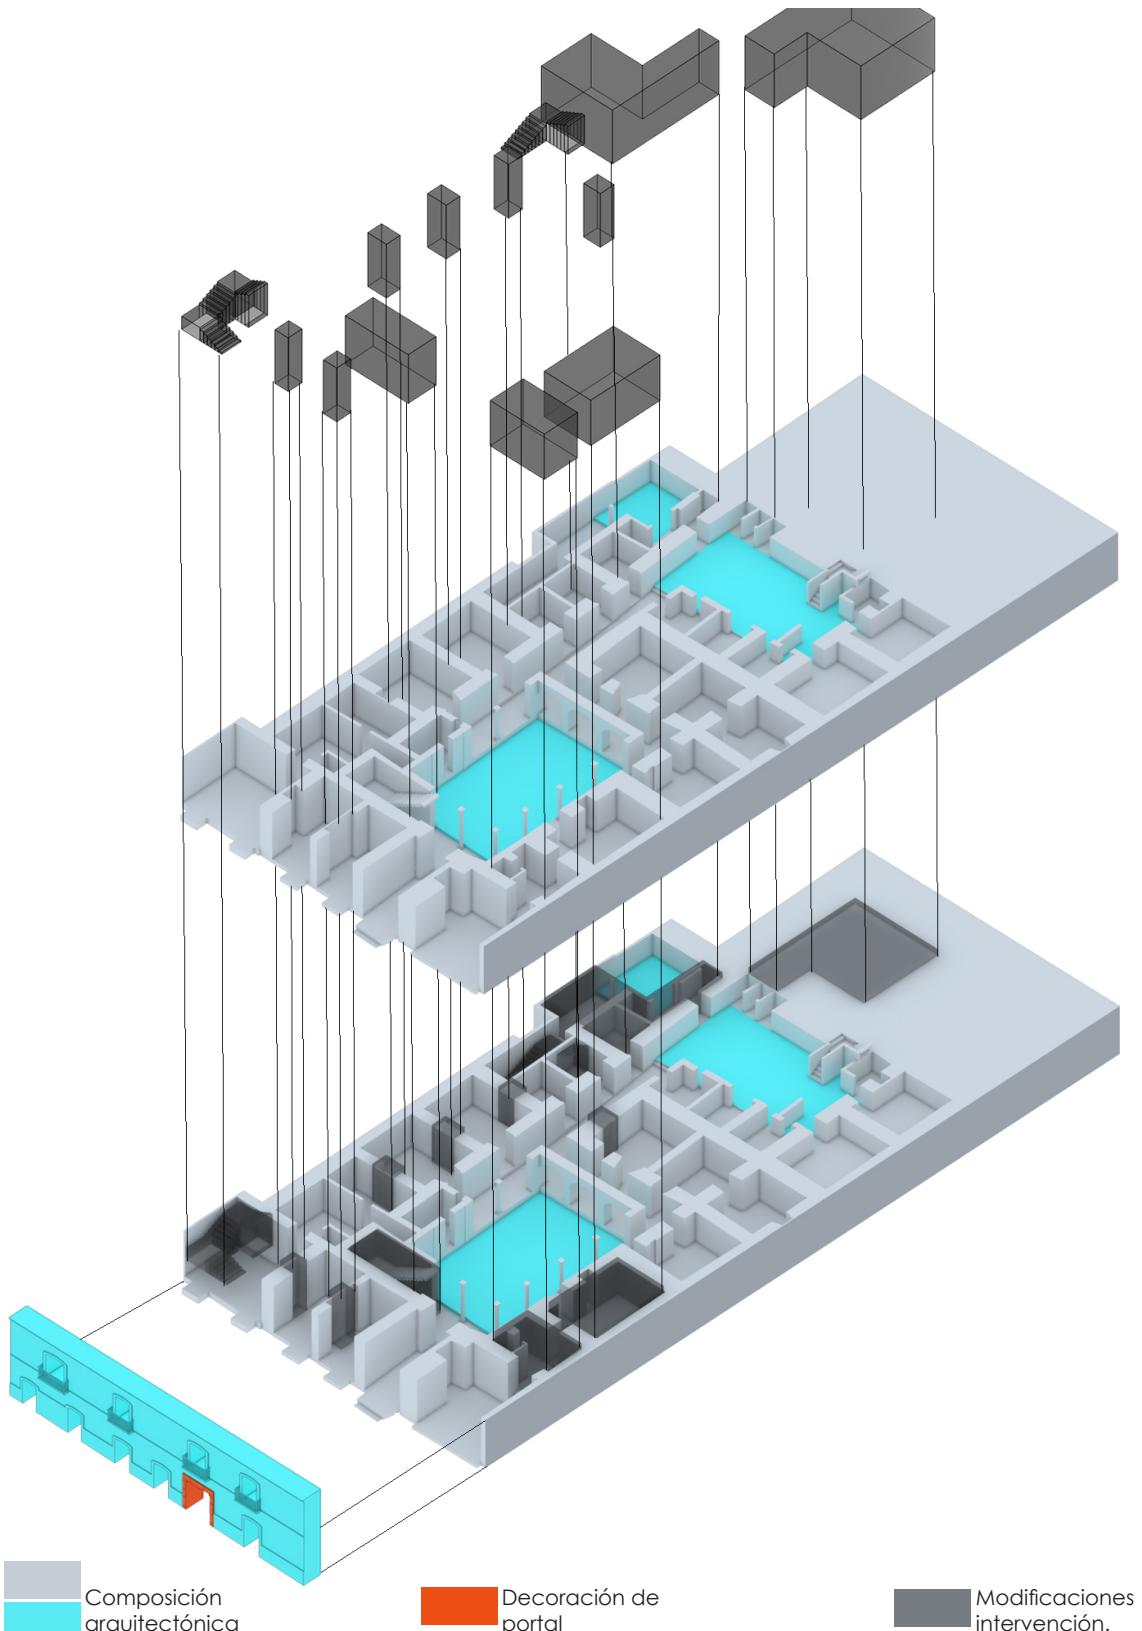
Gráfico 26: Representación efectos de las intervenciones sobre los atributos y su nivel de expresión en Planta Baja. Casa del Alabado  
Elaboración: Indira Reyes E. (2016).

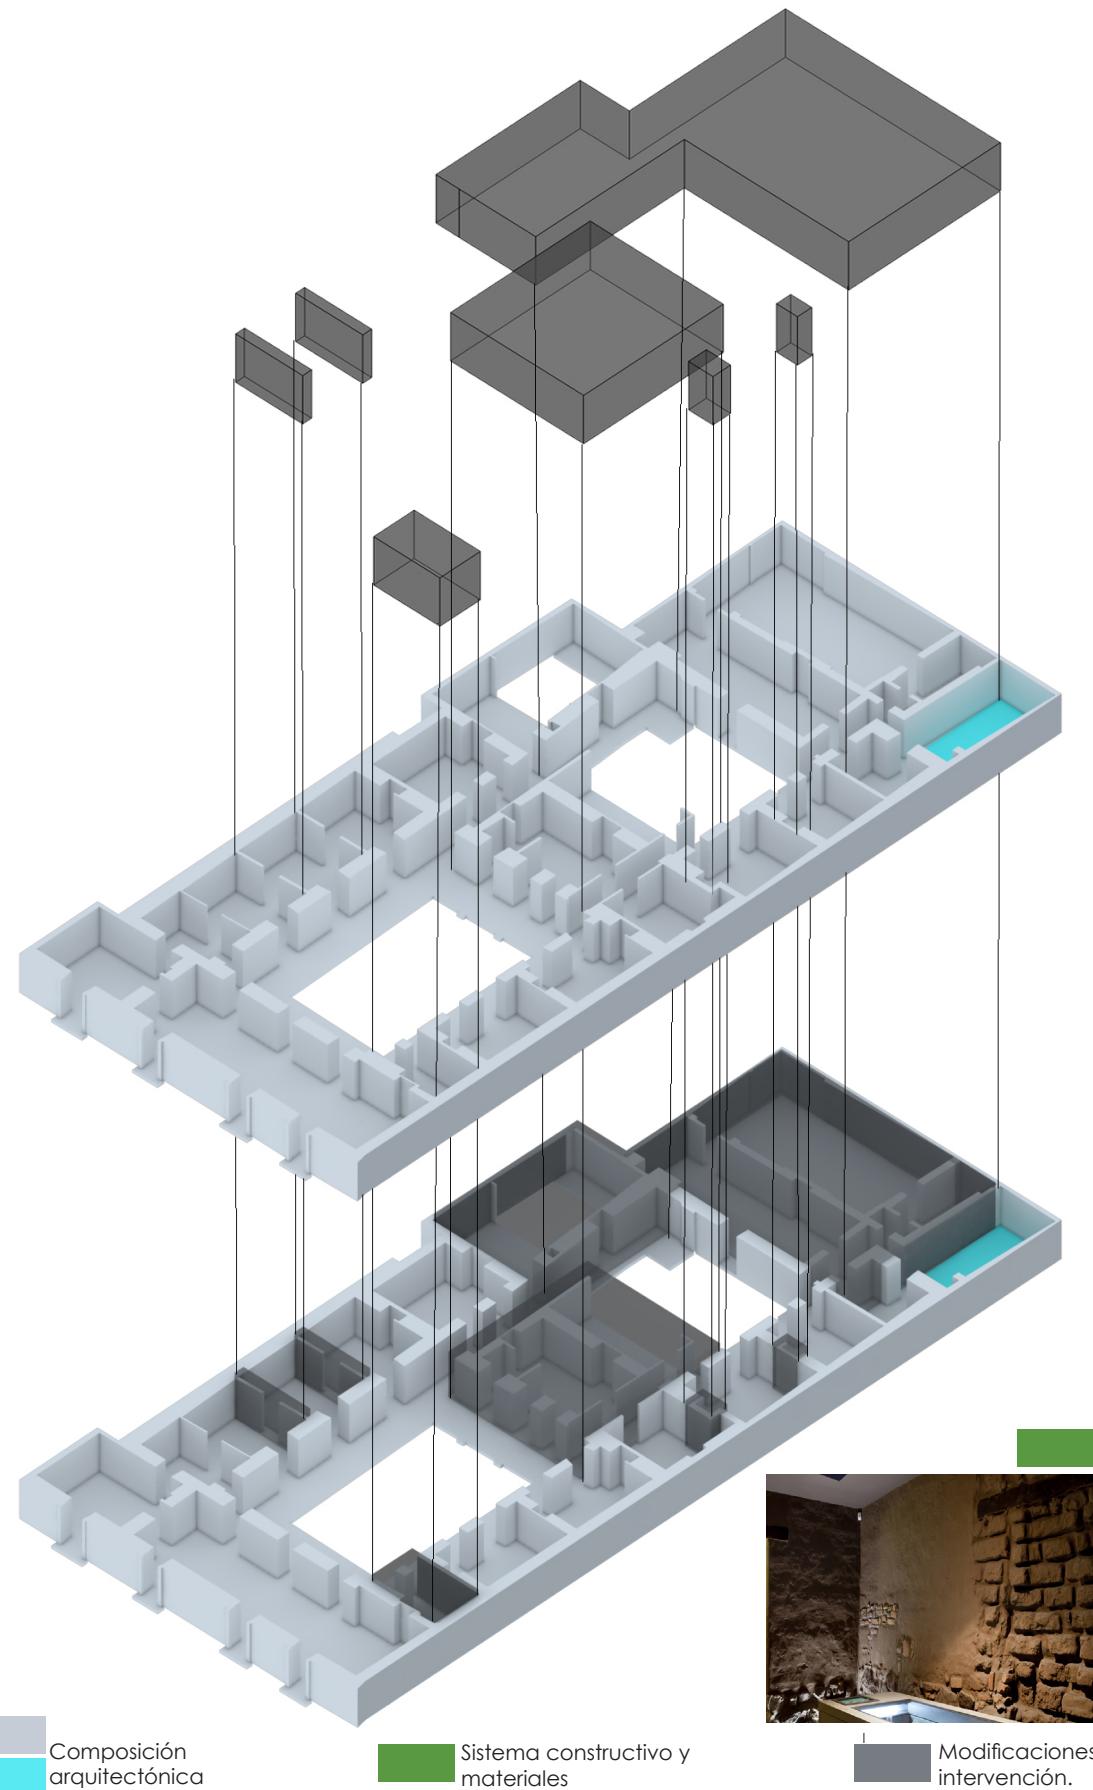
Gráfico 27: Representación efectos de las intervenciones sobre los atributos y su nivel de expresión en Planta Alta. Casa del Alabado  
Elaboración: Indira Reyes E. (2016).

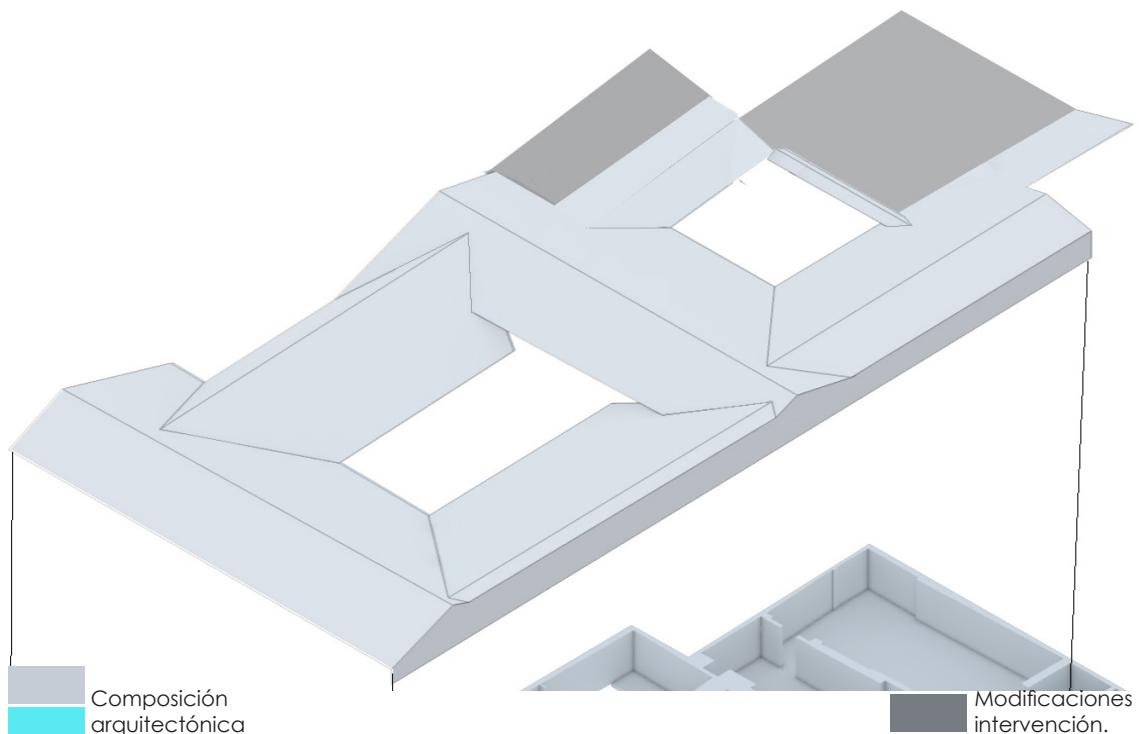
Gráfico 28: Representación efectos de las intervenciones sobre los atributos y su nivel de expresión en Cubierta Casa del Alabado  
Elaboración: Indira Reyes E. (2016).

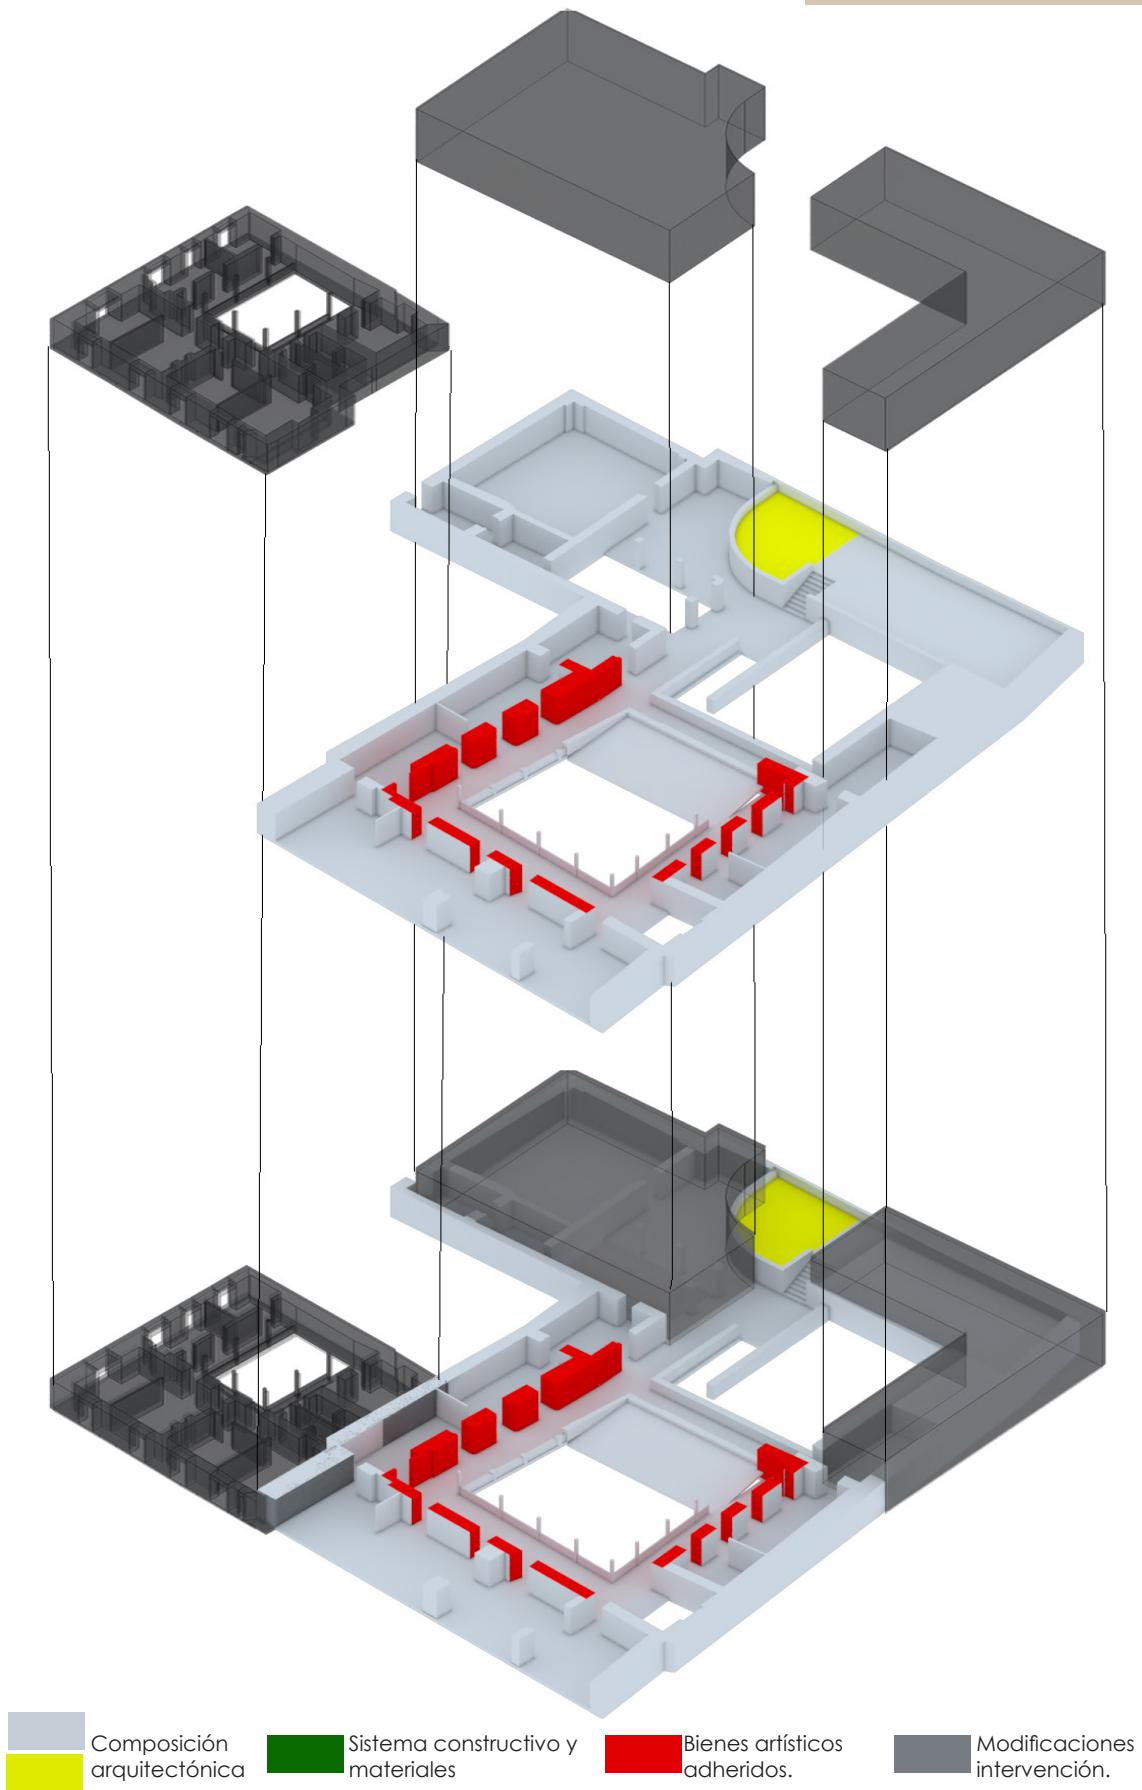
Gráfico 30: Representación efectos de las intervenciones sobre los atributos y su nivel de expresión en Planta alta- Casa de las Tres Manuelas.  
Elaboración: Indira Reyes E. (2016).

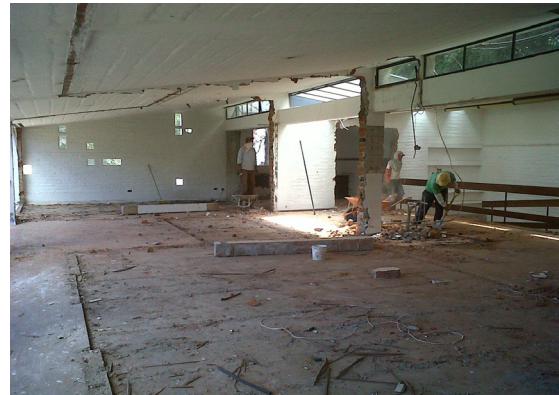
Figura 78: Obra de la intervención P.alta. Casa Müller (2011)

- **TECNOLOGÍA CONSTRUCTIVA:** el proceso de intervención del inmueble no reconoce la expresión natural de los materiales con lo que fue construida la vivienda original y por lo tanto como hemos mencionado se ha perdido la estética brutalista con la que fue concebida y que es una característica fundamental de la casa del siglo XX en el Ecuador. Manifestamos esto ya que se enlucieron las superficies tanto al interior y exterior de la mampostería de ladrillo mambrón, además de que no existe evidencia de cual fue su estado original, también detalles como el pasamanos de la rampa de hierro y madera pudo haberse incorporado a la nueva propuesta así como la piedra natural que había en algunos ambientes cerca a la rampa. Por otra parte, ya que la tecnología constructiva del hormigón armado sigue vigente, la ampliación se realiza bajo este sistema constructivo, al mismo tiempo se usan materiales como el policarbonato en la cubierta exterior, uso de materiales de acabado actuales como el porcelanato, pisos de madera de seike, pasamanos de acero inoxidable, carpinterías de ventanas de aluminio en lugar de hierro.

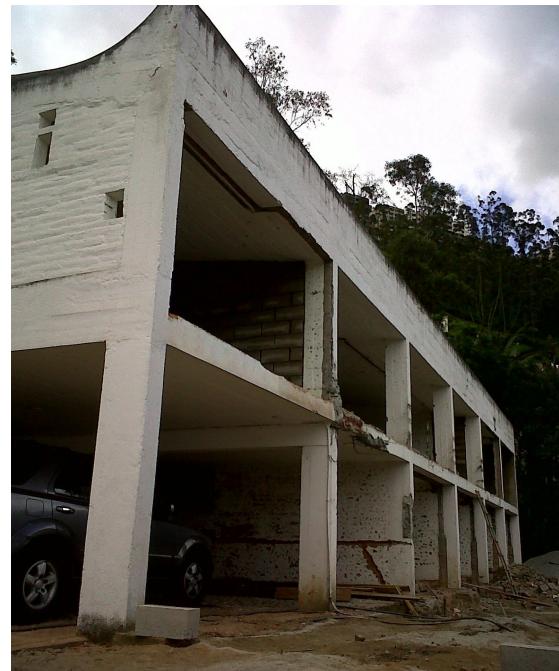
Figura 79: Fachada frontal en obra. Casa Müller (2011)

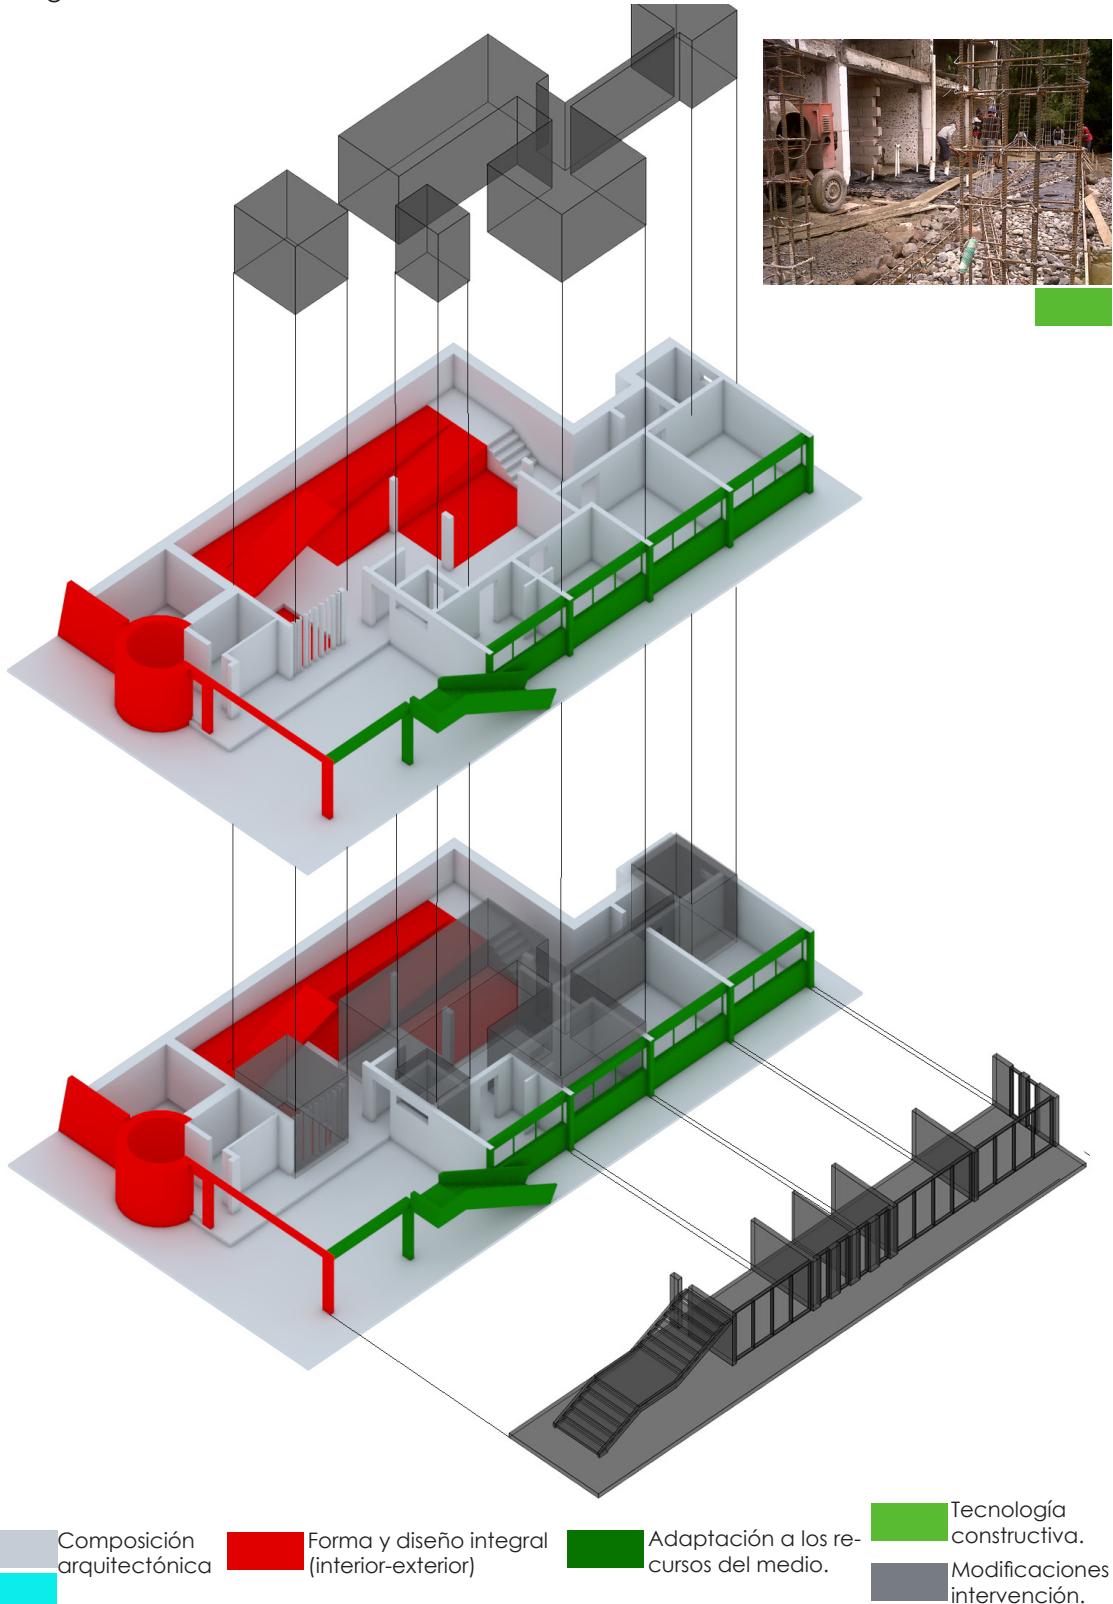
Gráfico 32: Representación efectos de las intervenciones sobre los atributos y su nivel de expresión en Planta Baja- Casa Müller.  
Elaboración: Indira Reyes E. (2016).
