Trabajo de graduación previo a la obtención del título de:

**Magíster en Conservación y Gestión del Patrimonio Cultural Edificado**

2016

**RELACIÓN ENTRE TRADICIÓN Y CONTEMPORANEIDAD.  
TRES CASOS DE INTERVENCIÓN EN LA ARQUITECTURA DOMÉSTICA  
CON VALOR PATRIMONIAL DE LA CIUDAD DE QUITO.**

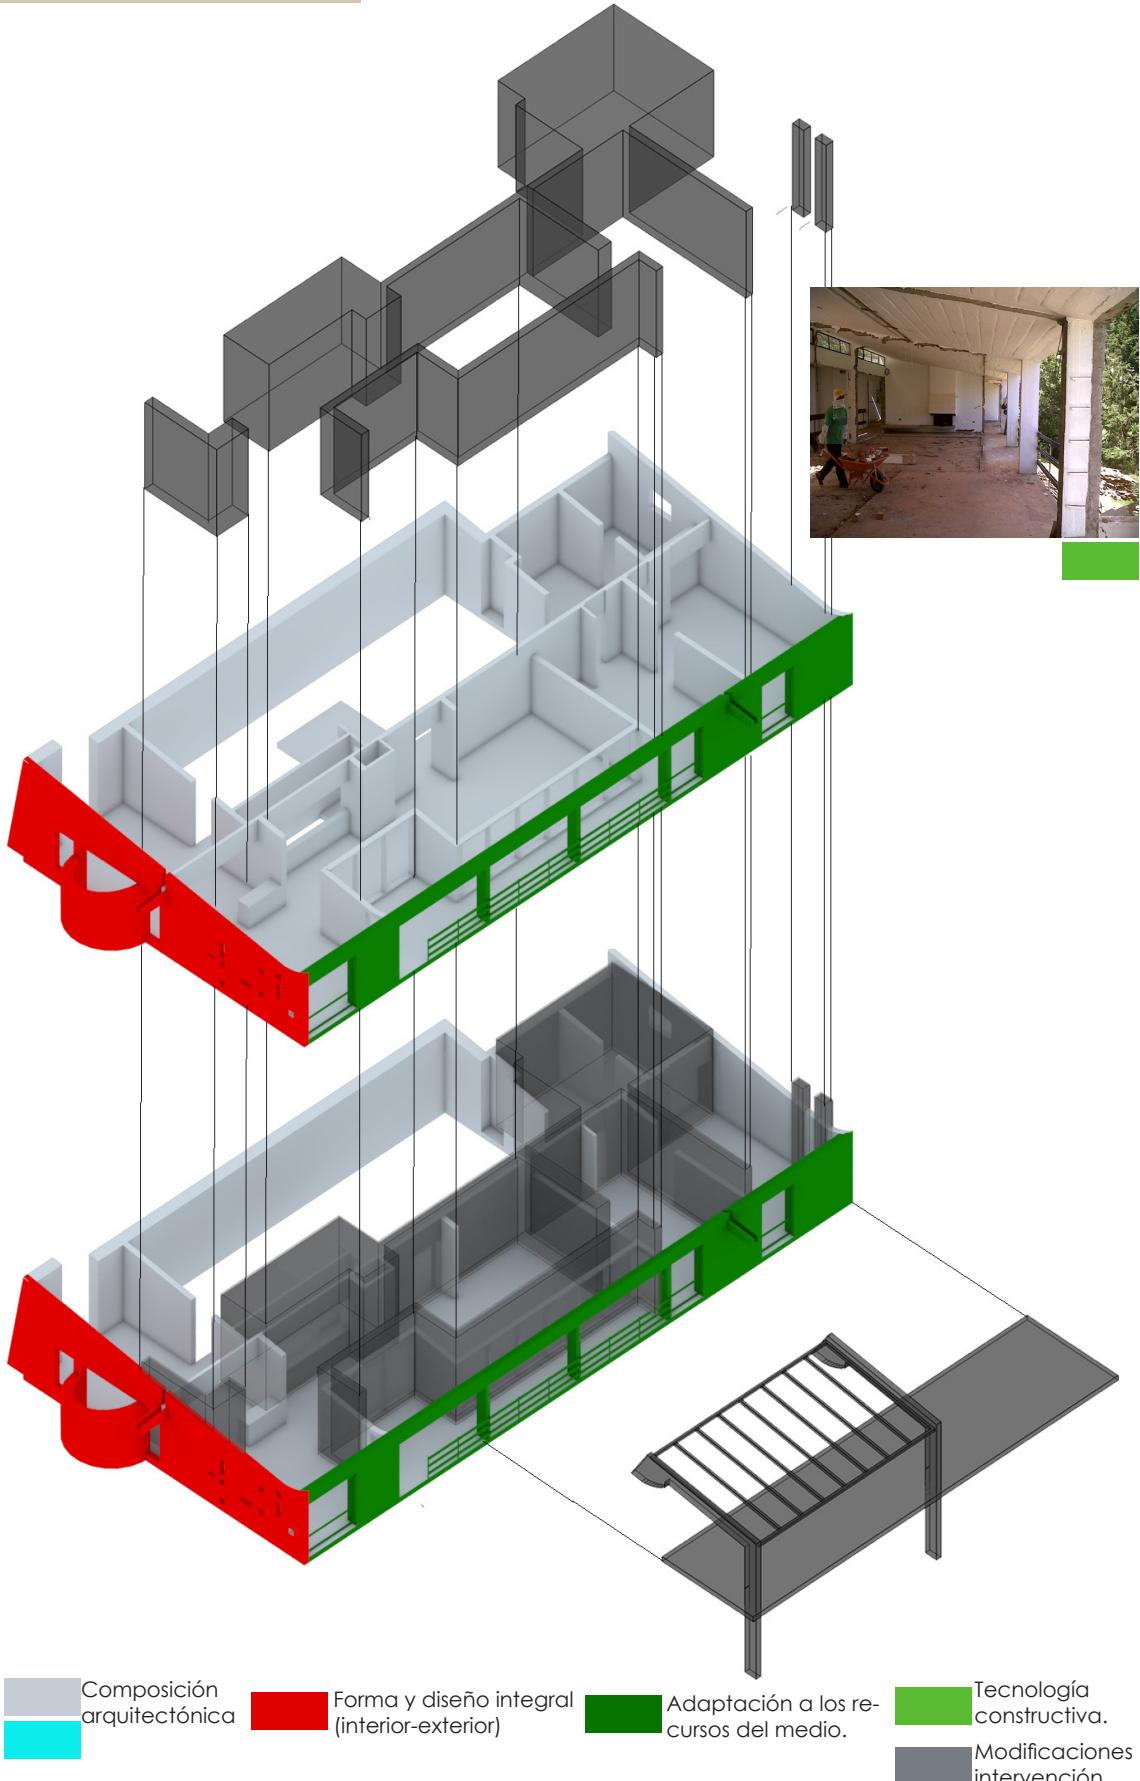
Gráfico 33: Representación efectos de las intervenciones sobre los atributos y su nivel de expresión en Planta Alta - Casa Müller.  
Elaboración: Indira Reyes E. (2016).

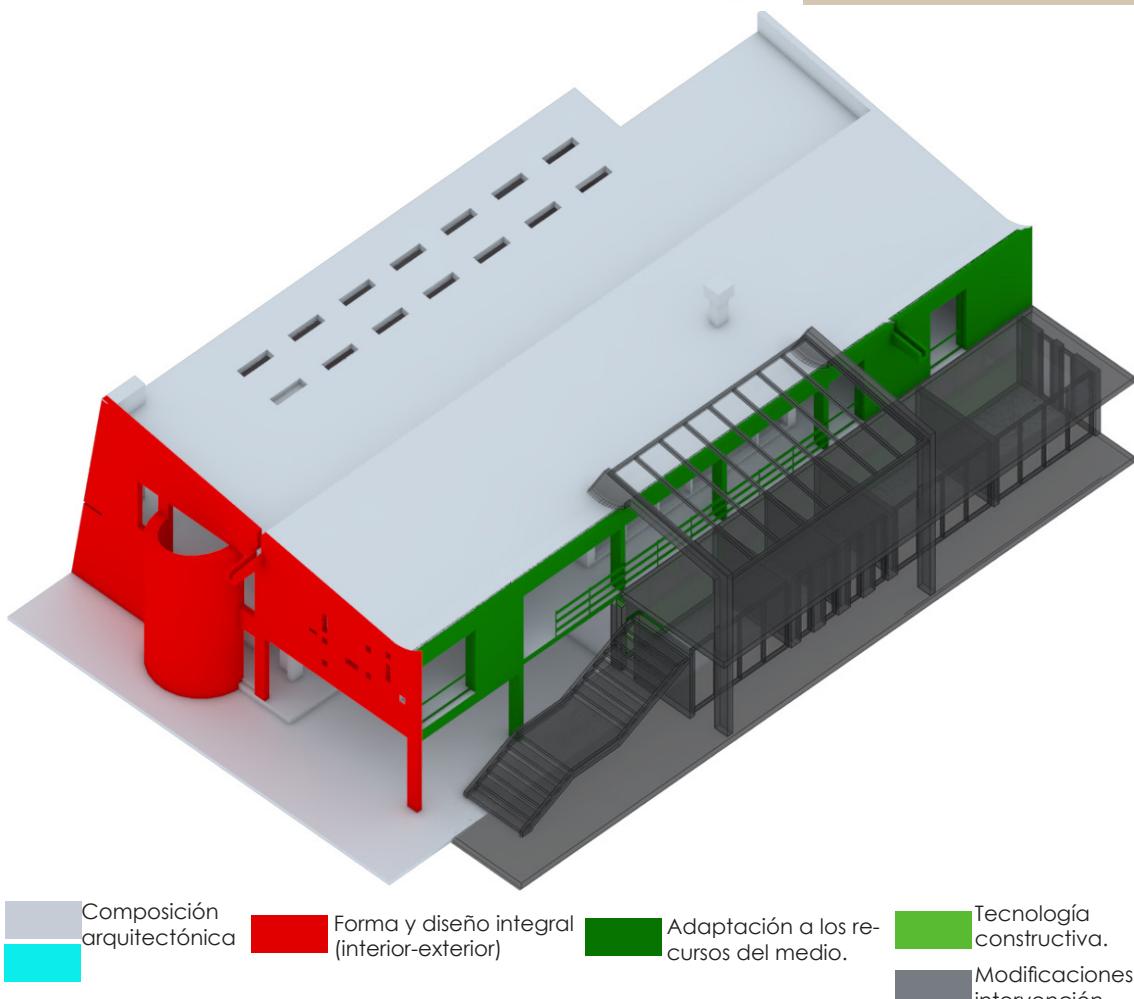
Gráfico 34: Representación efectos de las intervenciones sobre los atributos y su nivel de expresión en cubierta- Casa Müller.

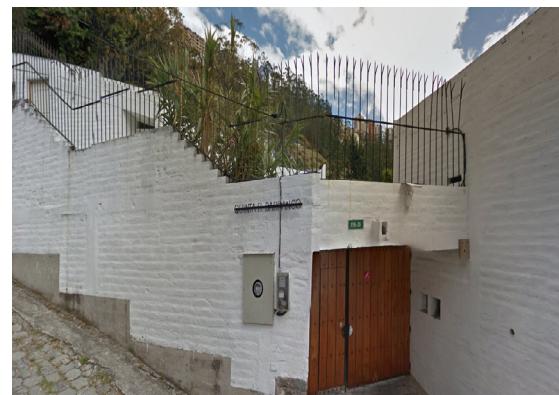
Figura 81: Vista cerramiento. Casa Müller (2015)  
Fuente: [www.googlemaps.com](http://www.googlemaps.com)

No podemos confirmar si la intervención haya influenciado nuevas intervenciones puesto que en el sector las viviendas se encuentran emplazadas de forma aislada, por lo que se puede observar a simple vista son sus cerramientos, que se conservan como eran originalmente, pues poseen las características estéticas del brutalismo, por lo que podríamos decir que son de la misma temporalidad.
