Propuesta de anteproyecto arquitectónico para la readecuación y refuncionalización de las edificaciones emplazadas en la Zona Toreadora del Parque Nacional Cajas

“PROPUESTA DE ANTEPROYECTO ARQUITECTÓNICO PARA LA READECUACIÓN Y REFUNCIONALIZACIÓN DE LAS EDIFICACIONES EMPLAZADAS EN LA ZONA TOREADORA DEL PARQUE NACIONAL CAJAS”

Trabajo previo a la obtención de título de arquitecta

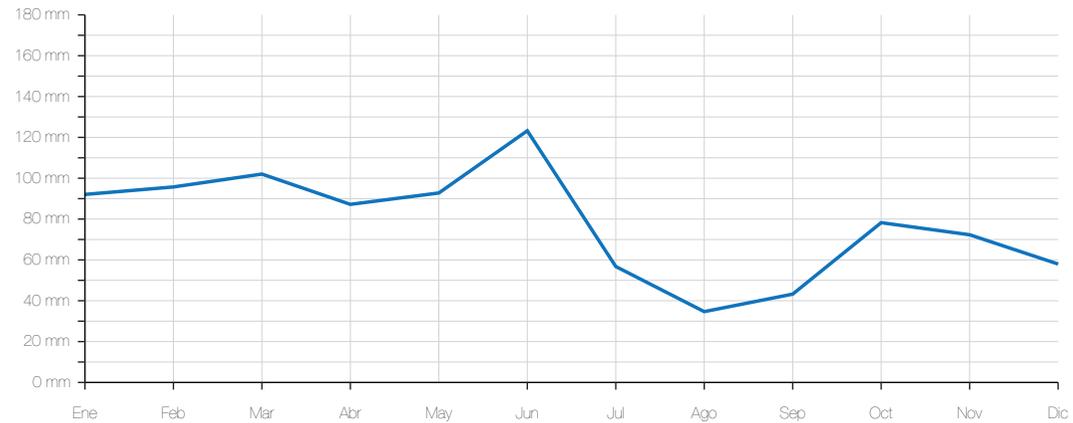
Gráfico 3: Precipitaciones (mm)
INAMHI. (2001-2015)

El gráfico 3 muestra el valor mínimo de 34.25 mm en agosto y máximo de 121.69 mm en junio. Entre el mes de febrero y mayo las precipitaciones mantienen un promedio de 94 mm, entre el mes de mayo y junio se elevan hasta el valor máximo, entre el mes de junio y agosto disminuyen hasta el valor mínimo, entre el mes de agosto y octubre la precipitación aumenta hasta 79.72 mm y entre octubre y diciembre disminuye hasta 59.36 mm.

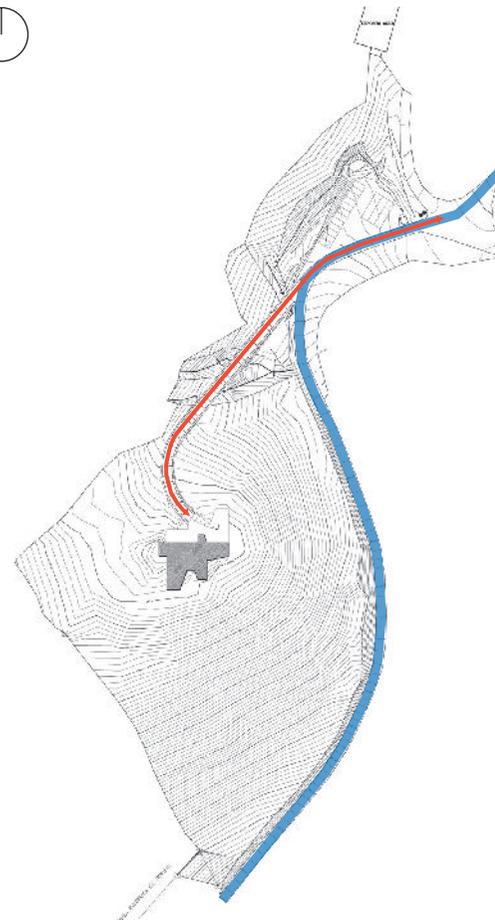
Accesibilidad. Sin escala
Manuel Fonseca. (2009). Plataforma arquitectura. Fuente: www.plataformaarquitectura.cl

El acceso al Centro de Visitantes e Interpretación de la Naturaleza tuvo complicaciones ya que no existía ningún acceso válido y que se conecte directamente a la carretera principal, por lo que se realizó un acceso especial, el cuál parte desde la carretera denominada calle Escuela y existe una longitud aproximada de 160 metros hasta llegar a la edificación. El camino es tanto peatonal como vehicular con una anchura de 4 metros para permitir el acceso de todo tipo de vehículos de servicio a la zona.

- Acceso vehicular y peatonal
- Calle Escuela

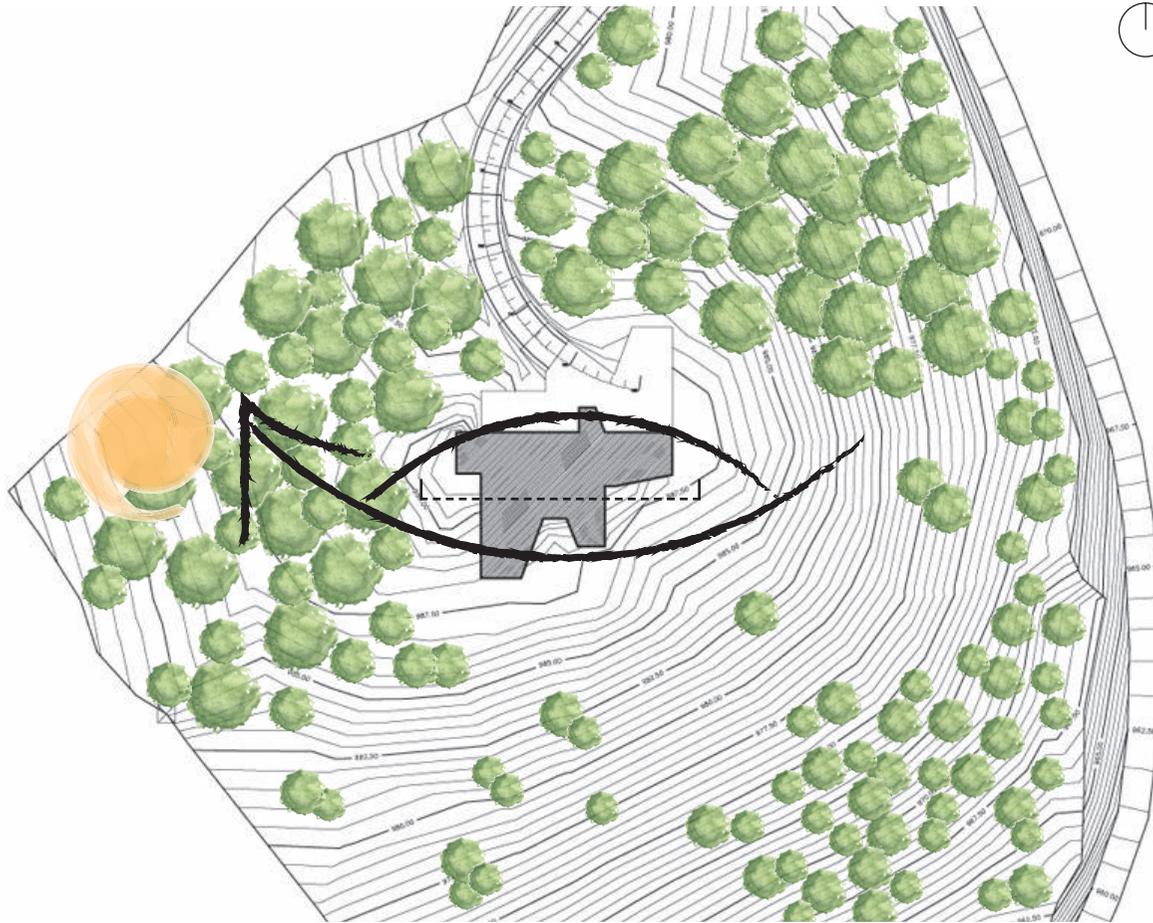
Se analiza el soleamiento en el sector de acuerdo a la orientación del lote. La edificación está emplazada en una posición que permite el aprovechamiento solar pasivo, la radiación solar ingresa directamente por la ventana ubicada al este de la edificación y por los lucernarios, lo que permite que los espacios interiores estén iluminados.

Soleamiento (este - oeste)
sin escala

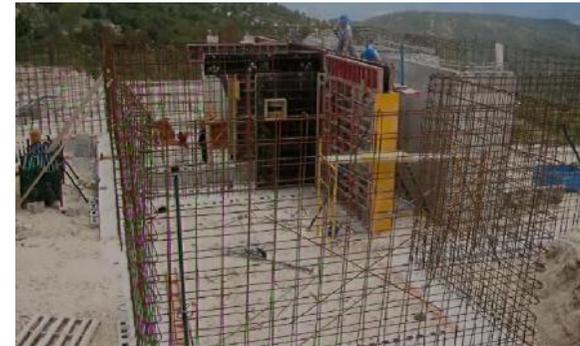
13. Estructura de muros portantes. Fuente: <https://media.upv.es>

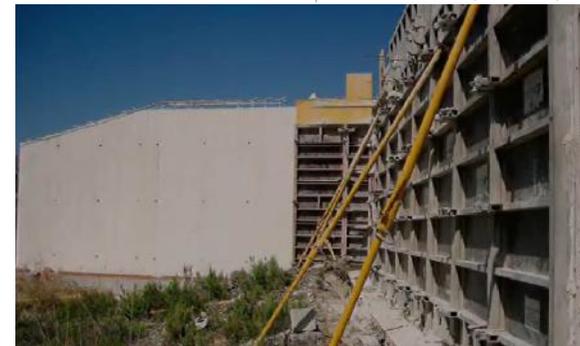
14. Muros portantes en el resultado formal. Fuente: <https://media.upv.es>

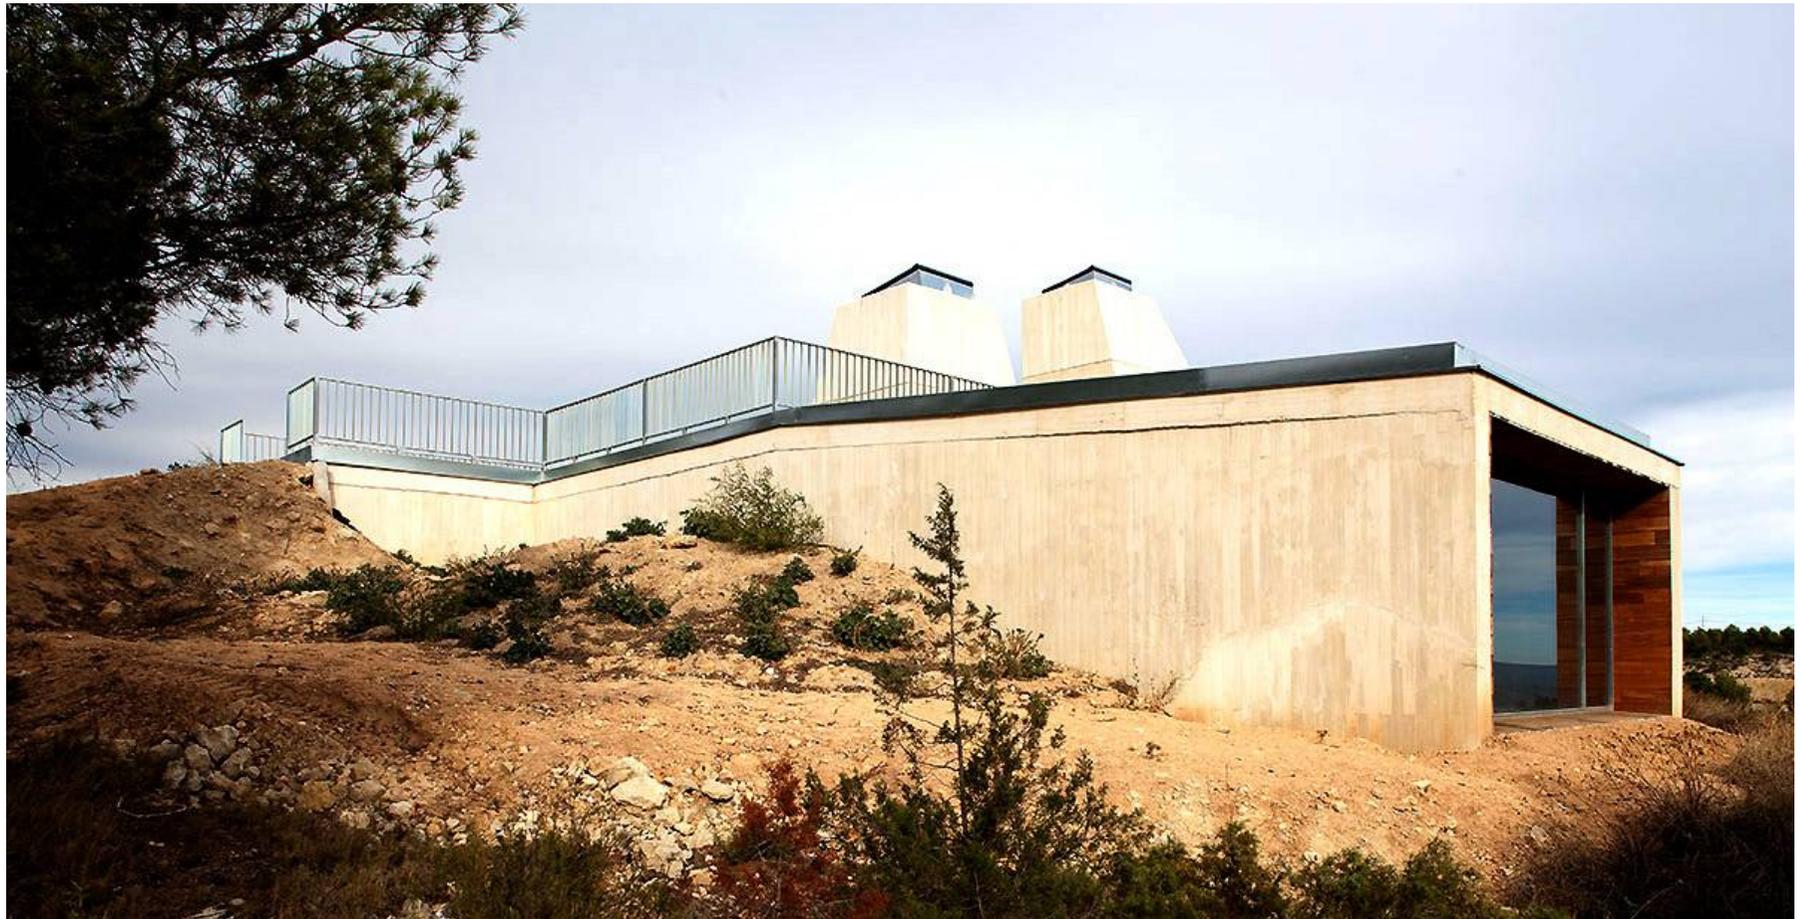
15. Muros portantes de hormigón blanco en todo el envoltente de la obra
Miguel de Guzmán. (s.f.). Imagen subliminal. Fuente: <http://imagensubliminal.com>

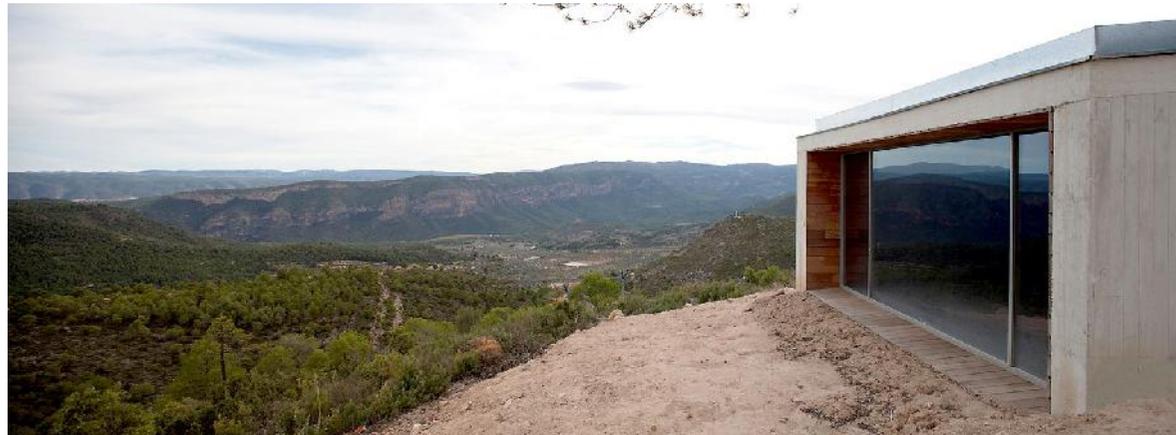
16. Utilización de madera en la embocadura de los ventanales
Miguel Guzmán. (s.f.). Imagen subliminal. Fuente: <http://imagensubliminal.com>

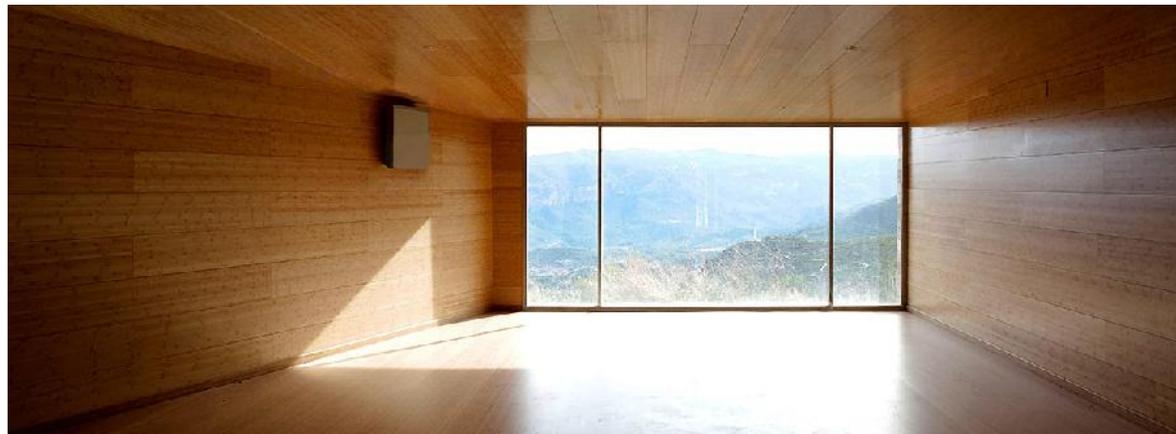
17. Utilización de madera al interior de la edificación
Miguel Guzmán. (s.f.). Imagen subliminal. Fuente: <http://imagensubliminal.com>

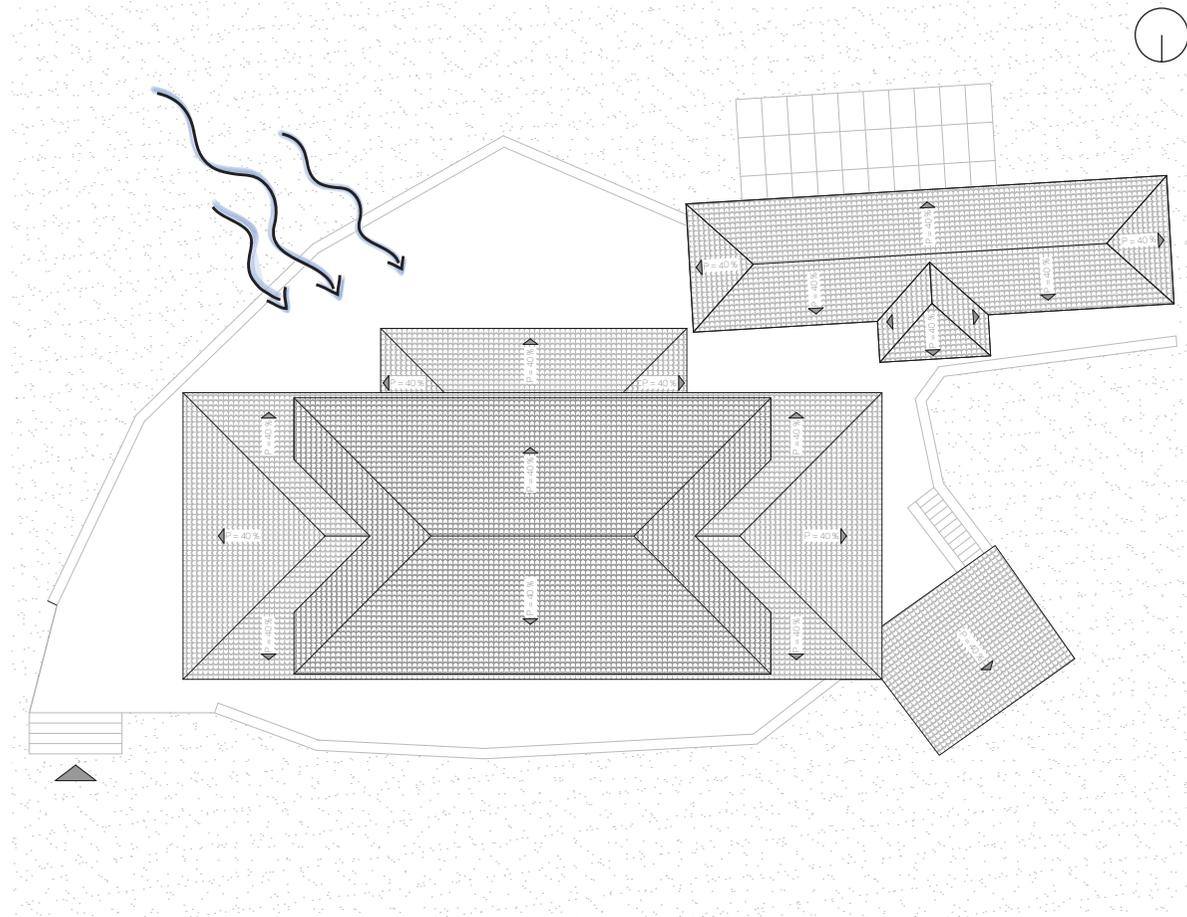
Los vientos provienen del sureste, pero el refugio se emplaza entre montañas que actúan como un muro protector evitando que éstos se dirijan a la edificación. Existen pequeñas brisas que llegan desde el noroeste, ya que en esta dirección no existen obstáculos que eviten su llegada.

Vientos predominantes (noroeste)
Esc 1:300

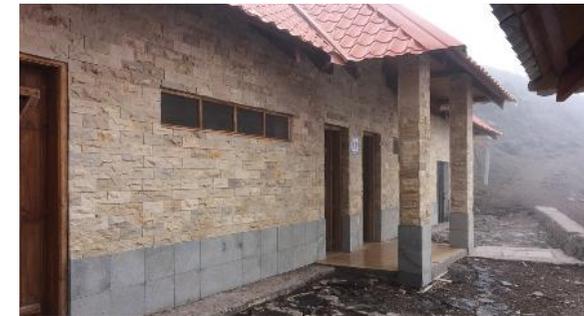
31. Estructura evidente. Fotografía propia

Los muros portantes forman parte de la decisión formal de la edificación ya que se evidencian en las fachadas norte, este y oeste. Al igual, ciertas columnas se observan al exterior, pero otras se encuentran embebidas en las paredes.

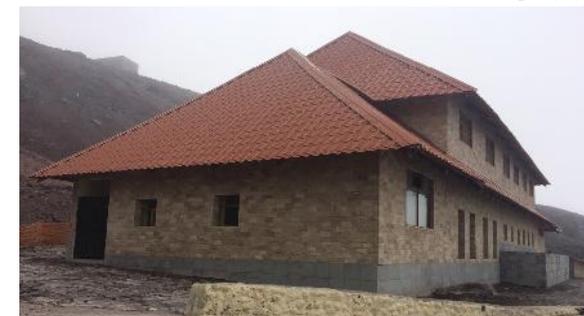
32. Muros portantes en fachadas. Fotografía propia

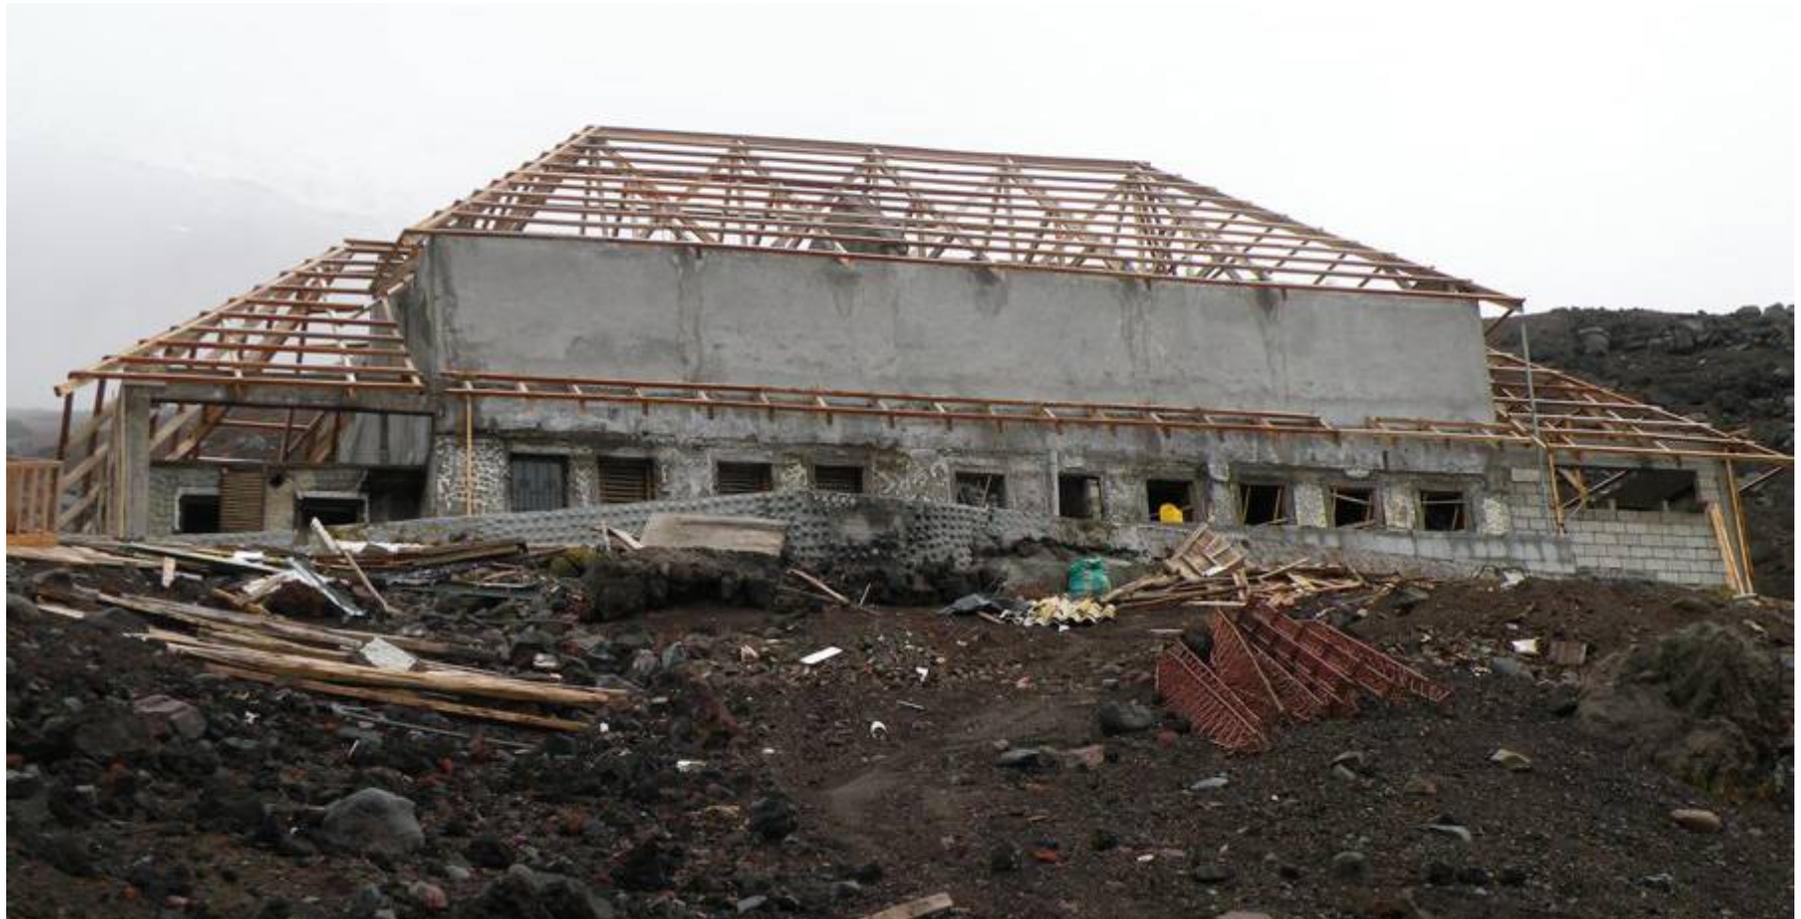
33. Refugio José Ribas en remodelación
andean summit adventure. (2014). Fuente: <https://andeansummitadventure.files.wordpress.com/2014/05/refugio-jose-ribas.jpg>

La estructura de la edificación está formada de muros portantes (los cuales se mantuvieron cuando se realizó la remodelación) y columnas de hormigón armado (los cuales se colocaron en las áreas ampliadas).

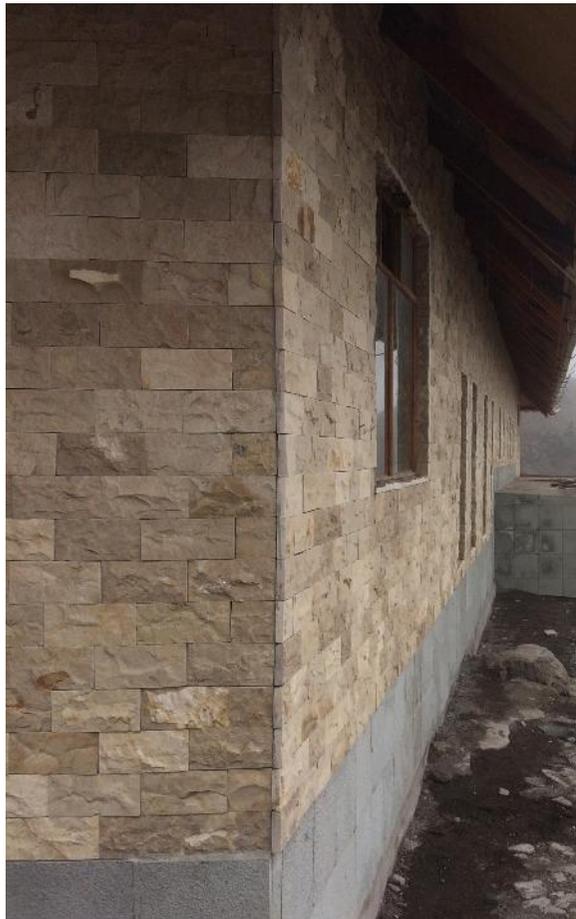
34. Utilización de piedra caliza al exterior
Fotografía propia

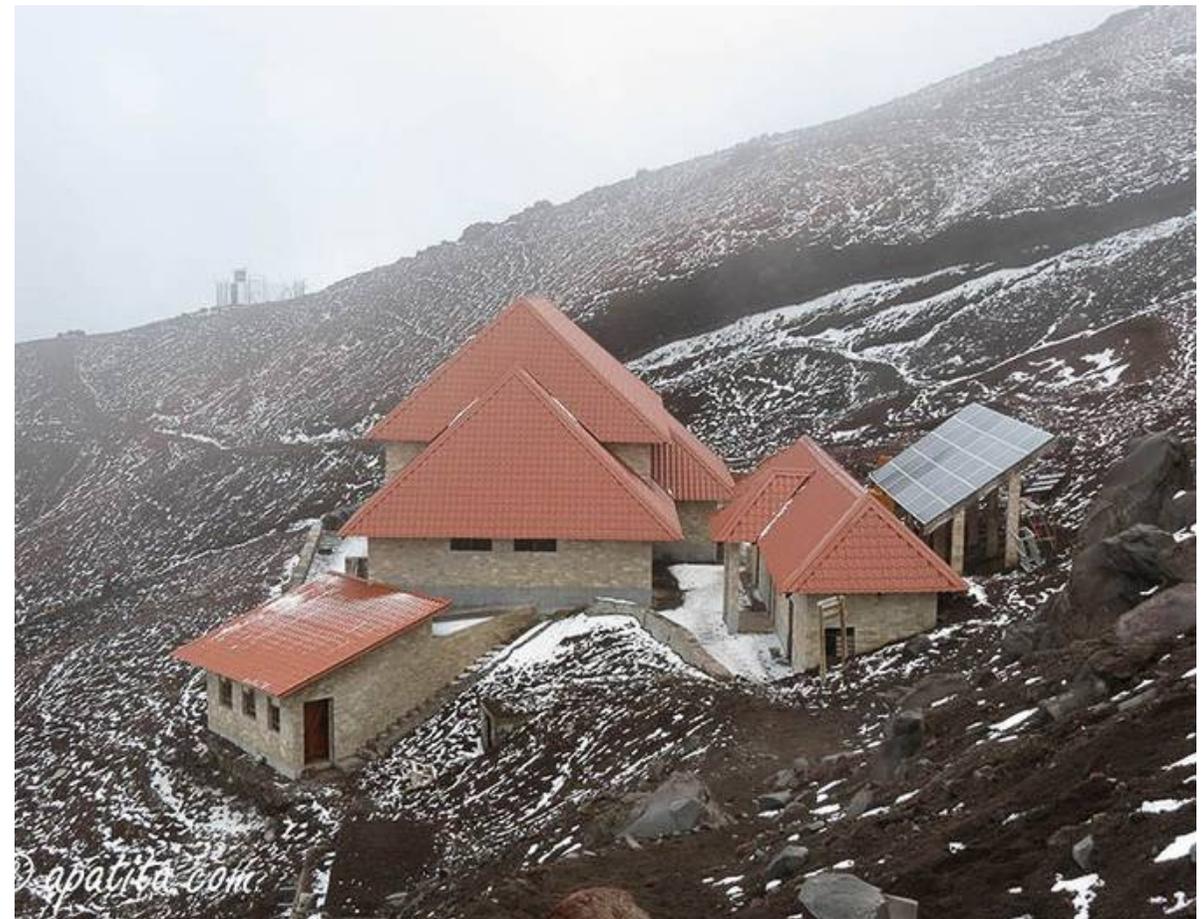
36. Composición de los bloques del Refugio José Ribas
Santiago González. (2015). Fuente: <https://es.wikiloc.com/wikiloc/imgServer>.

La infraestructura se conforma de 3 bloques rectangulares con cubiertas inclinadas. El bloque 3 distribuye sus espacios en dos plantas, en planta alta se ubica la zona de estancia la cual posee un ambiente frío ya que las cubiertas tienen una pendiente del 40% lo que provoca que el aire caliente del interior suba y sus espacios se vuelvan fríos.

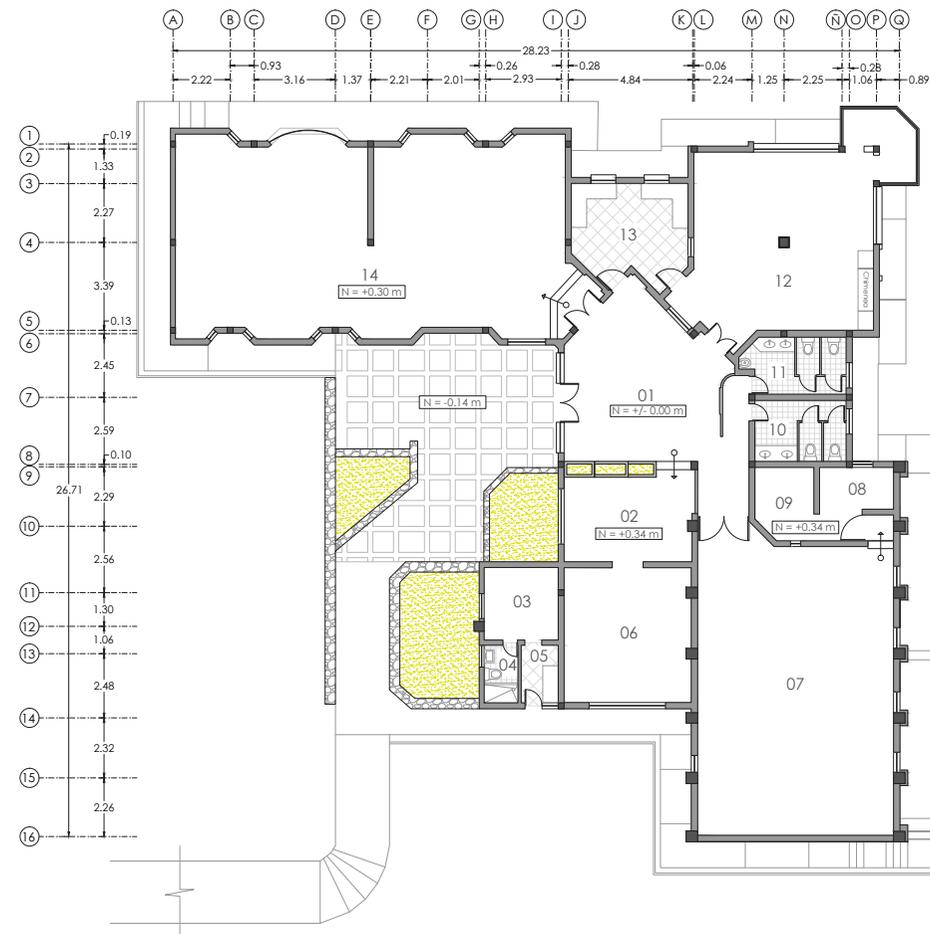
Planta Única
esc 1:300

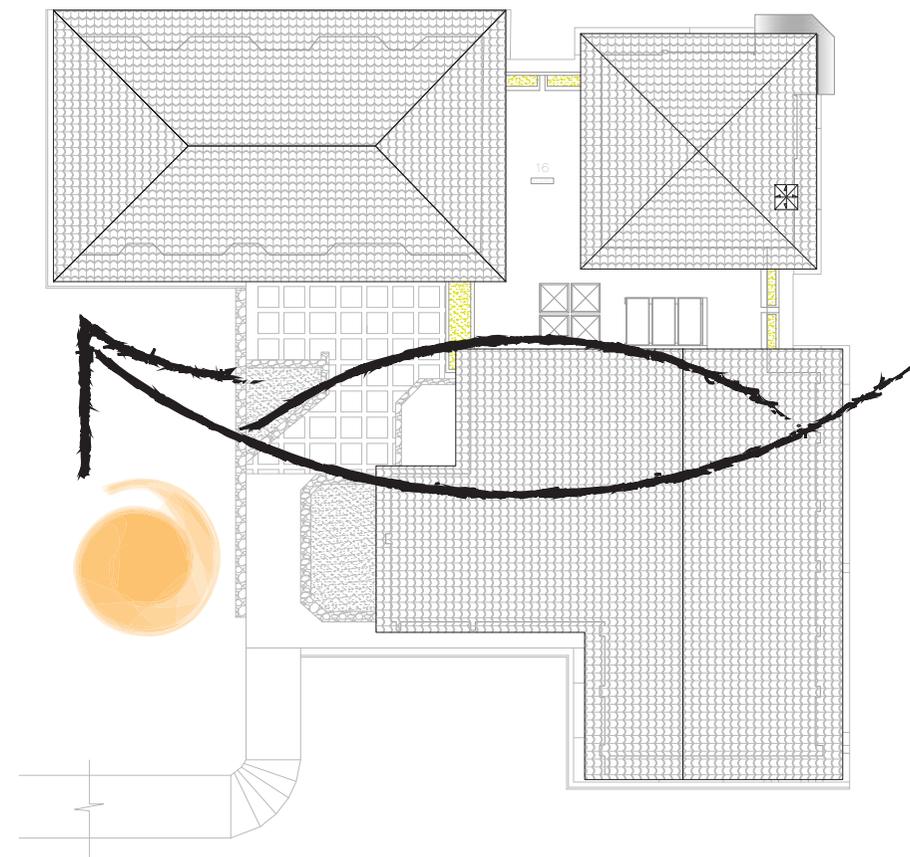
El 21 de diciembre (solsticio) a las 9:00 am las fachadas posterior y lateral derecha reciben directamente radiación solar, la cual ingresa al restaurante y a la sala de conferencias; a las 11:00 am debido a la presencia del alero y a la ubicación de las ventanas la radiación solar ingresa únicamente al restaurante; y a las 5:00 pm las fachadas frontal y lateral derecha reciben directamente radiación solar, la cual ingresa al vestíbulo y a la sala de estar (véase en la página 100 y 101).

Soleamiento (este - oeste)
esc 1:300

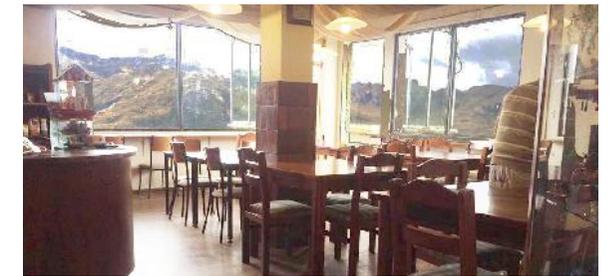
08. Columna en medio del restaurante. Fotografía propia

La estructura de la edificación se evidencia en la formalidad de la obra, en las fachadas exteriores se observan columnas embebidas y en el interior la mayor parte de columnas se pierden en las paredes. En el restaurante y en la sala de interpretación existen columnas en medio del área y en la sala de audiovisuales las columnas sobresalen evidenciándose su estructura en esta zona.

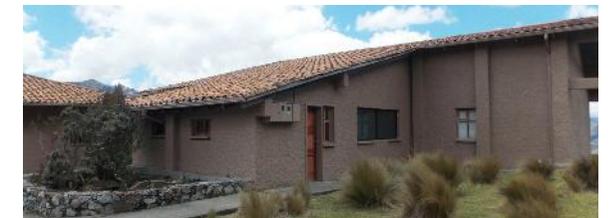
09. Columnas embebidas en las fachadas. Fotografía propia

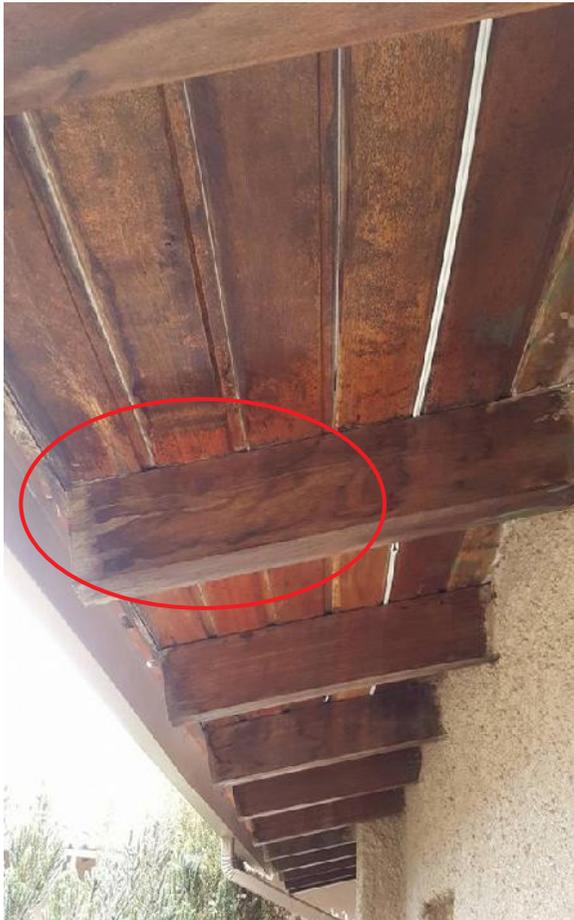
10. Manchas en vigas y recubrimiento de madera del alero
Fotografía propia

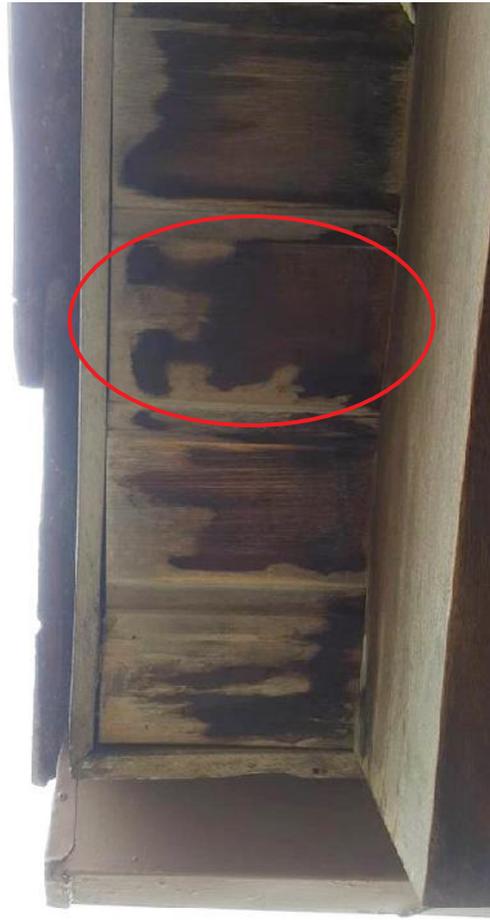
11. Manchas en alero
Fotografía propia

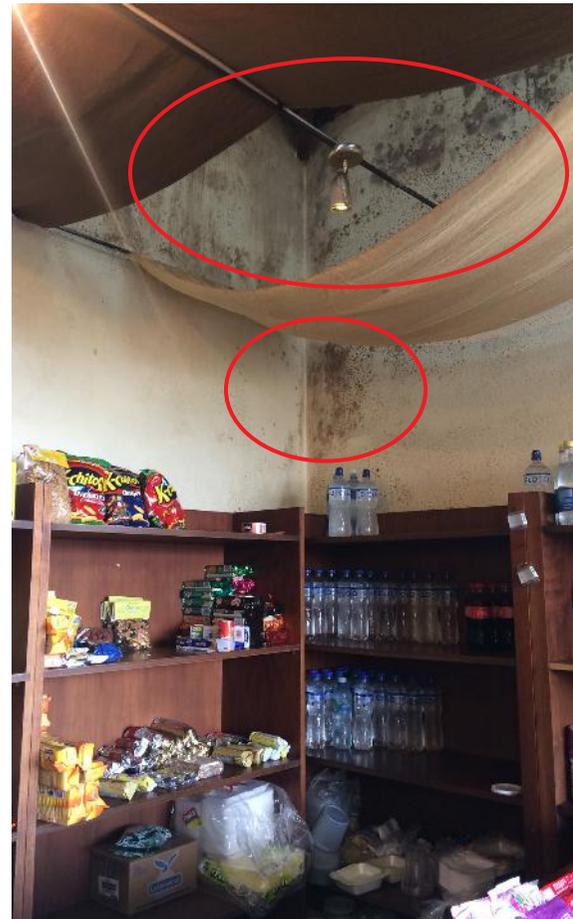
12. Mancha en pared de restaurante
Fotografía propia

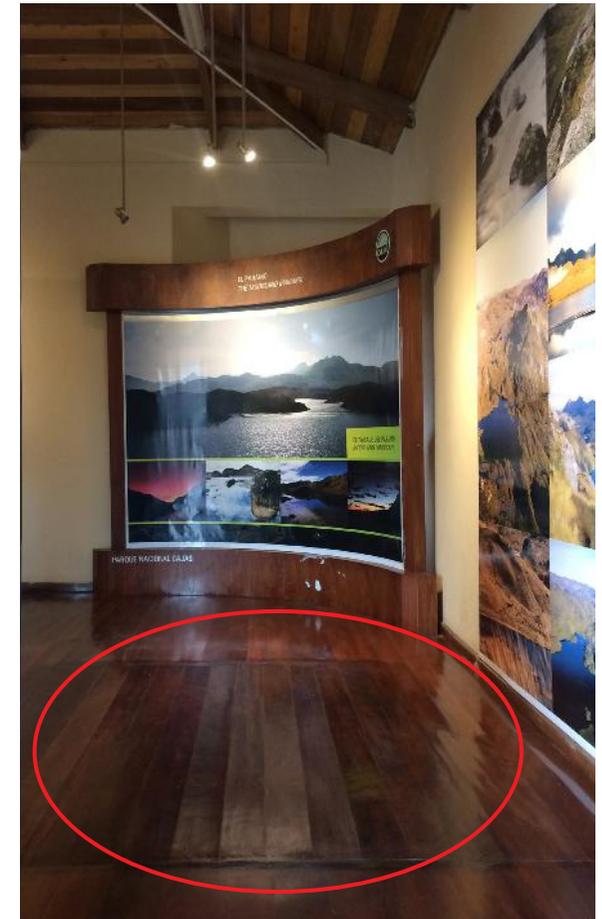
13. Piso de madera levantado en sala de interpretación
Fotografía propia

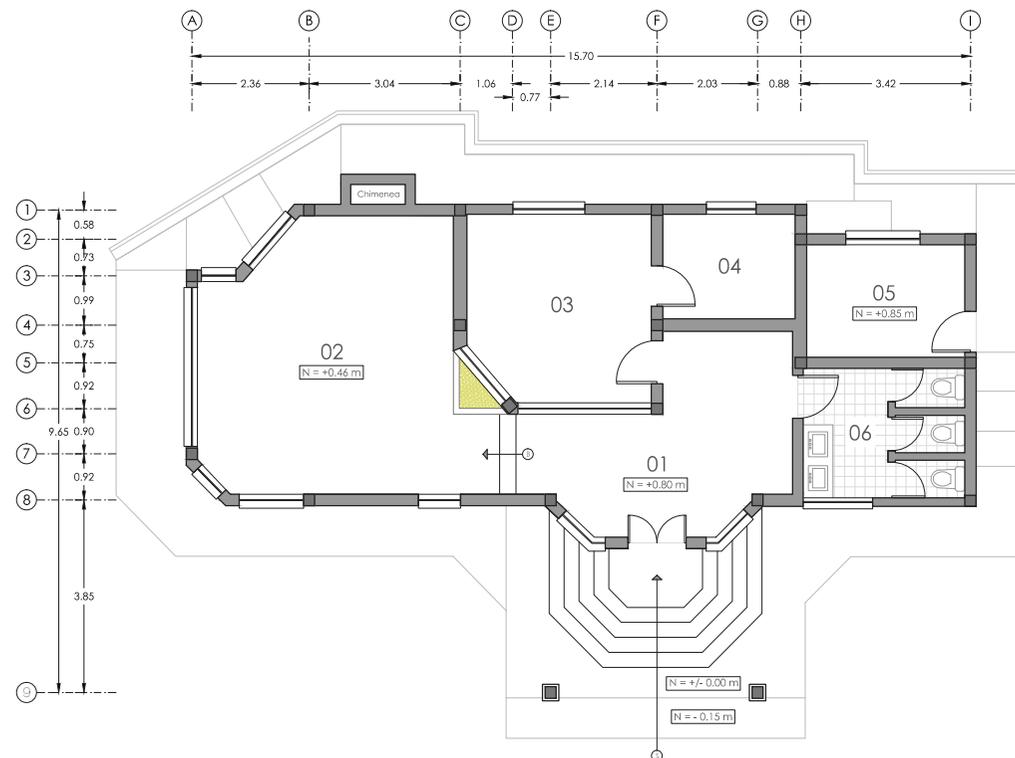
Planta única
esc 1:150

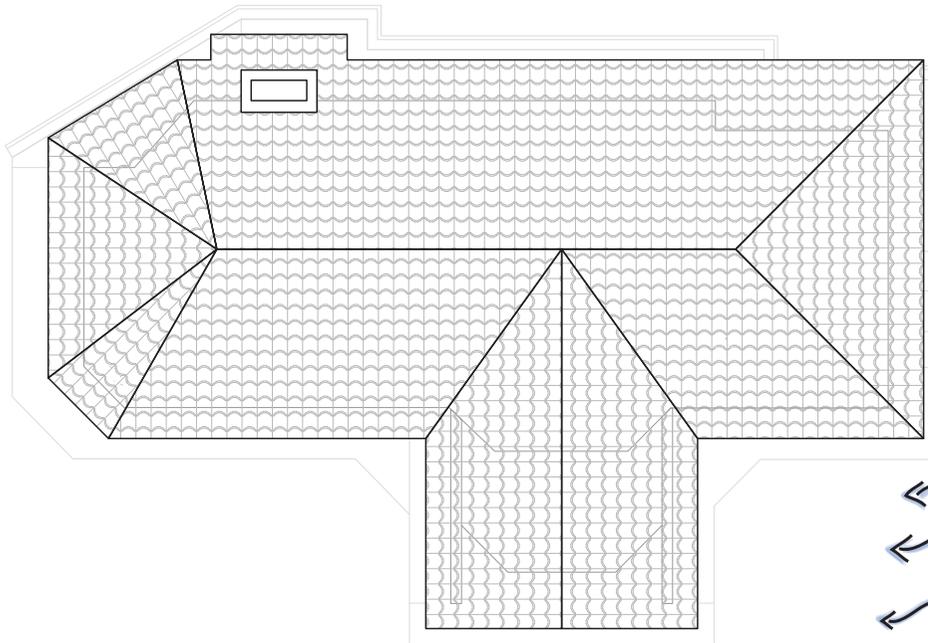
La edificación se emplaza de tal manera que una loma ubicada al sureste de la misma actúa como barrera natural impidiendo el paso de los vientos provenientes de la misma dirección, evitando que las brisas heladas lleguen a la edificación como se puede observar en el siguiente boceto.

Vientos predominantes (sureste)
esc 1:150

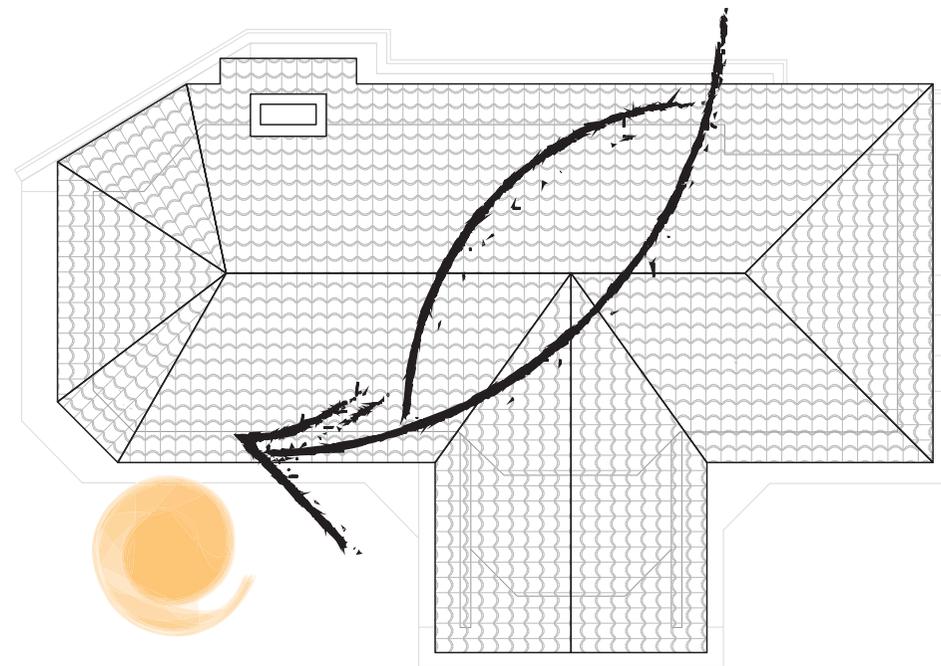
El 21 de diciembre (solsticio) a las 9:00 am las fachadas posterior y lateral derecha reciben directamente radiación solar, pero debido a la presencia del alero y a la ubicación de las ventanas el sol no ingresa a ninguna zona, éstas mismas condiciones sucede a las 11:00 am; y a las 5:00 pm las fachadas frontal y lateral izquierda reciben directamente radiación solar, la cual ingresa únicamente a la recepción (véase en la página 120 y 121).

Soleamiento (este - oeste)
esc 1:150

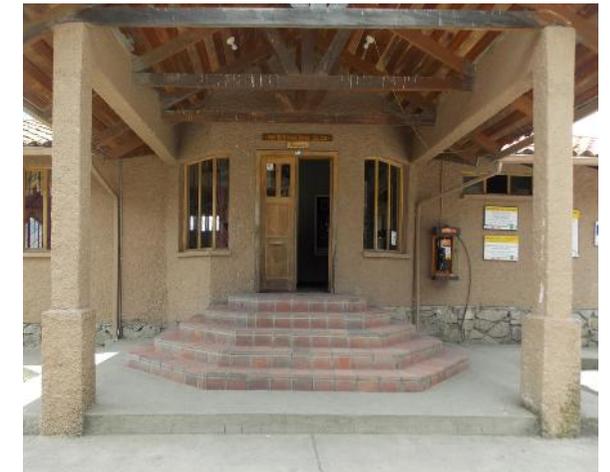
19. Columnas exteriores
Fotografía propia

La estructura de la edificación no incide totalmente en la formalidad de la obra, en el interior todas las columnas se pierden en las paredes a excepción de las columnas ubicadas cerca a la puerta principal que se encuentran embebidas. En el exterior existen dos columnas que forman un pórtico, las cuales marcan la entrada principal a la edificación.

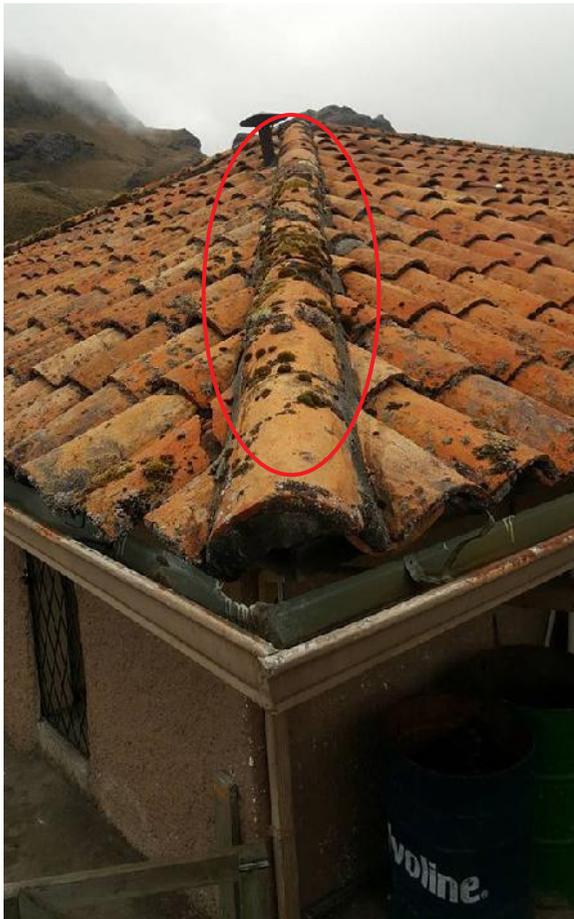
20. Vegetación presente en cubierta de teja
Fotografía propia

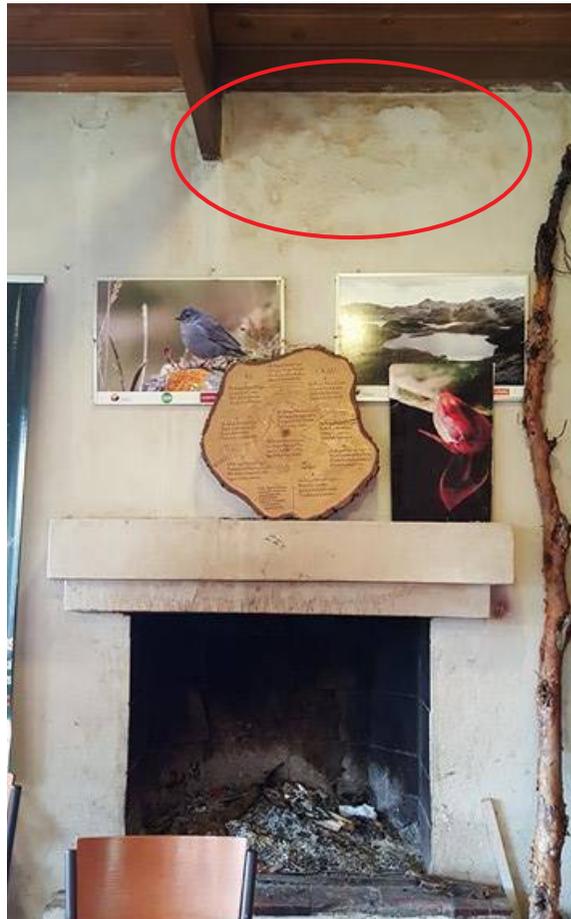
21. Mancha en pared de recepción
Fotografía propia

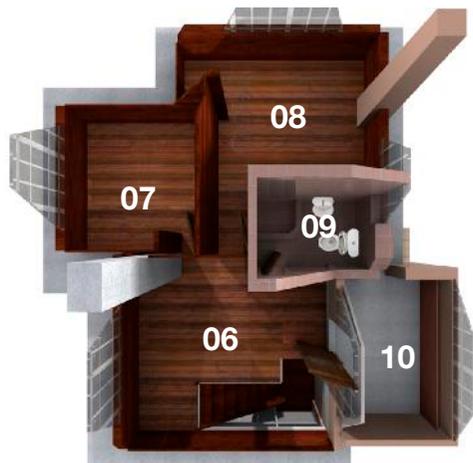
La segunda planta tiene una superficie de 48.13m² que se distribuye en los siguientes espacios:

Perspectiva de planta alta
Fuente: ETAPA-EP

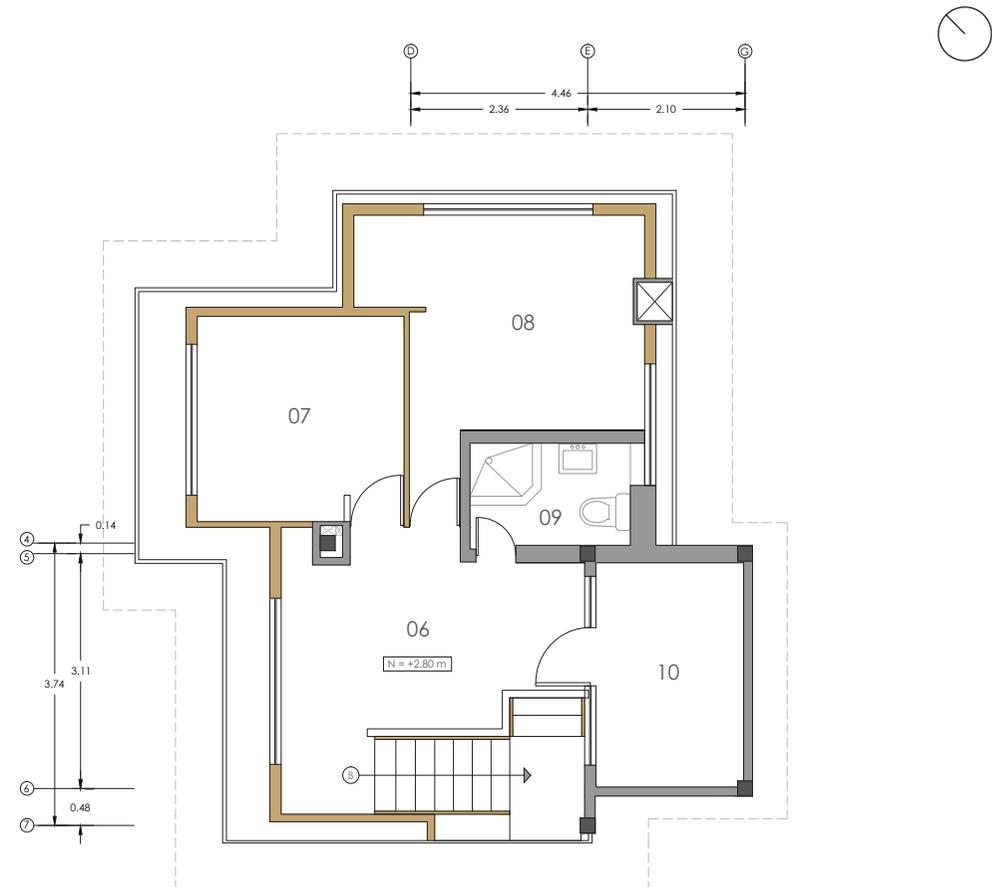
Planta alta
esc 1:100

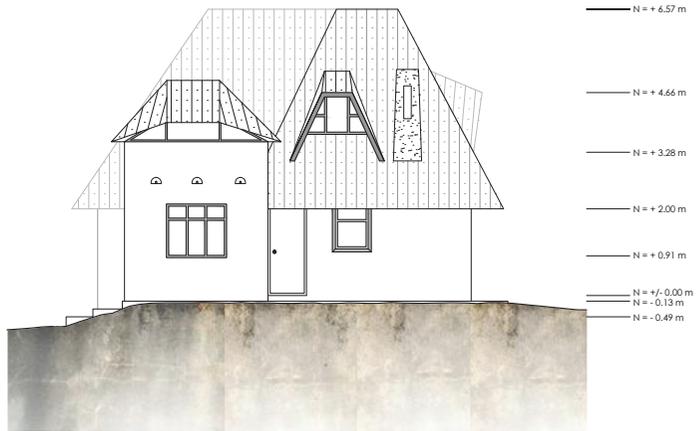
Elevación frontal
esc 1:175

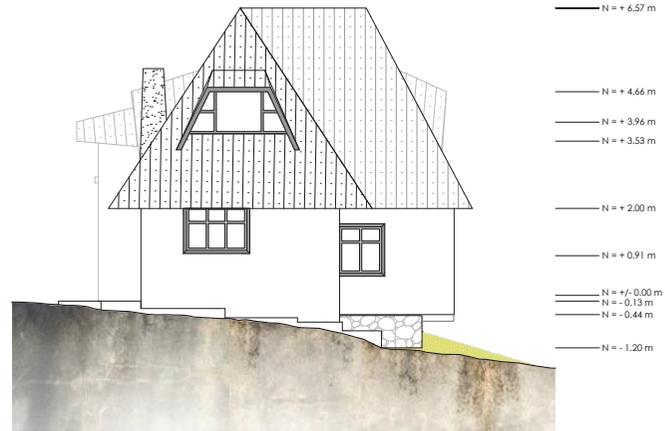
Elevación lateral derecha
esc 1:175

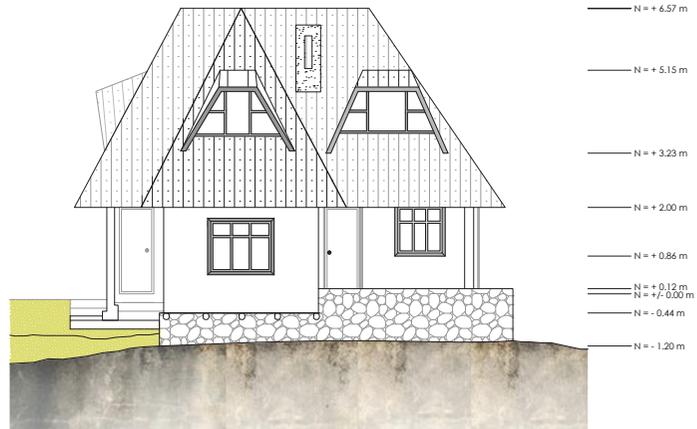
Elevación posterior
esc 1:175

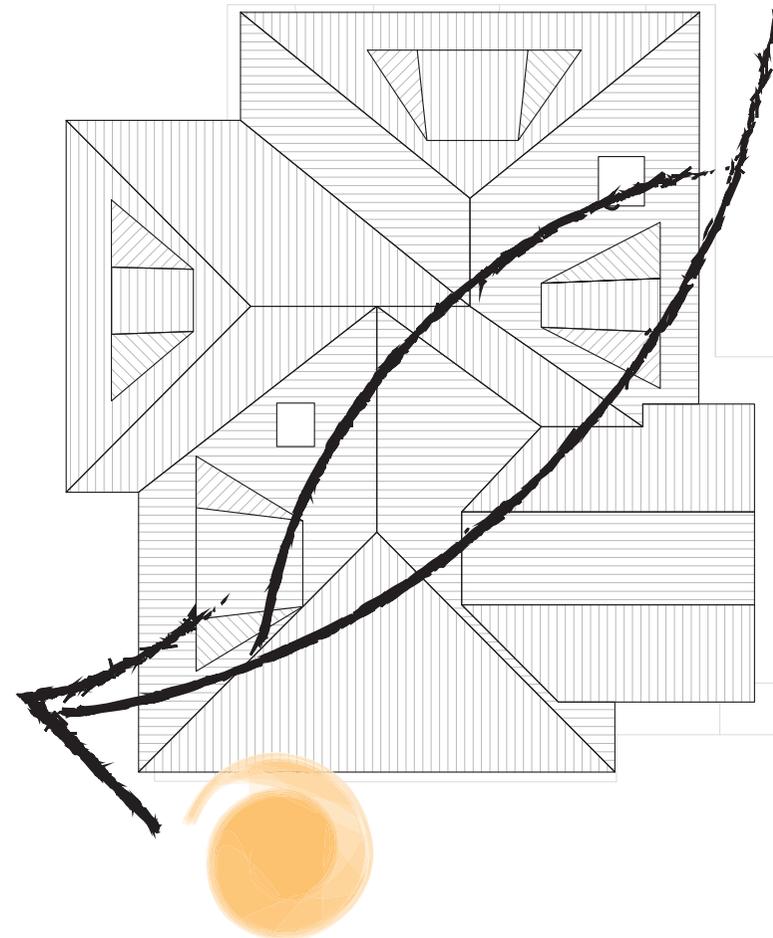
El 21 de diciembre (solsticio) a las 9:00 am las fachadas frontal y lateral derecha reciben directamente radiación solar, la cual ingresa en mínima cantidad en planta baja a la cocina y al dormitorio 3 y en planta alta al baño debido a la presencia del alero y a la ubicación de ventanas; a las 11:00 am la radiación solar no ingresa a ninguna zona debido a las mismas condiciones; y a las 5:00 pm las fachadas posterior y lateral izquierda reciben radiación solar la cual ingresa en mínima cantidad al dormitorio 2 (véase en la página 140 y 141).

Soleamiento (este - oeste)
esc 1:100

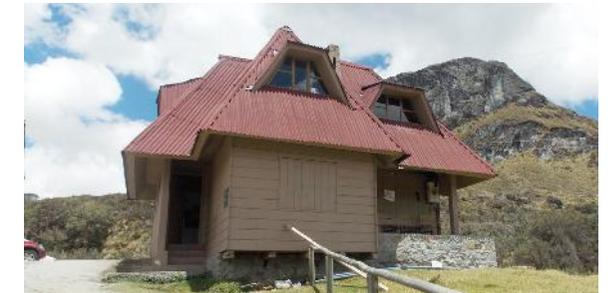
La estructura de madera incide en la formalidad de la obra ya que se evidencia en tres de las cuatro fachadas de la edificación, al exterior se observa una columna de hormigón la cual forma un pequeño portal al exterior y en el interior se observan columnas que sobresalen de las paredes.

27. Estructura de madera y columna al exterior. Fotografía propia

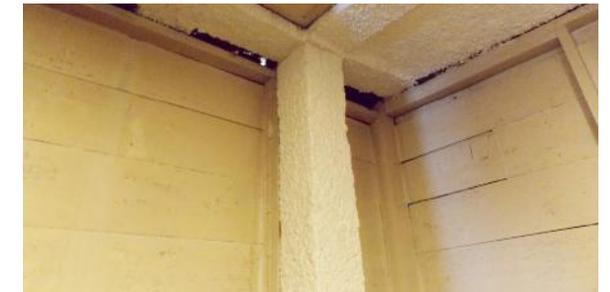
28. Columnas evidentes en el interior. Fotografía propia

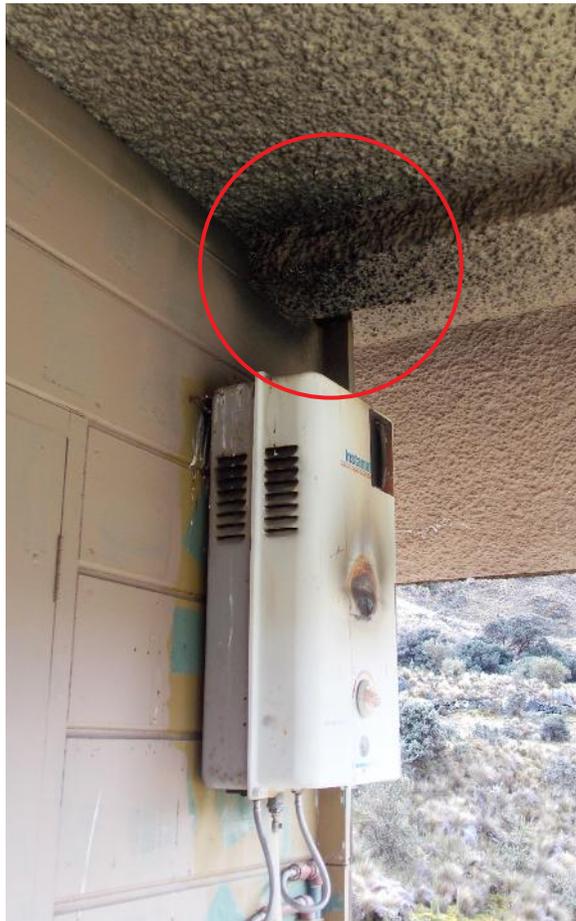
29. Mancha en viga
Fotografía propia

En la fotografía 29 se observa que la viga presenta una mancha de color negro debido a que en esta área se encuentra el calefón y el uso del mismo la deteriora.
