Propuesta de anteproyecto arquitectónico para la readecuación y refuncionalización de las edificaciones emplazadas en la Zona Toreadora del Parque Nacional Cajas

“PROPUESTA DE ANTEPROYECTO ARQUITECTÓNICO PARA LA READECUACIÓN Y REFUNCIONALIZACIÓN DE LAS EDIFICACIONES EMPLAZADAS EN LA ZONA TOREADORA DEL PARQUE NACIONAL CAJAS”

Trabajo previo a la obtención de título de arquitecta

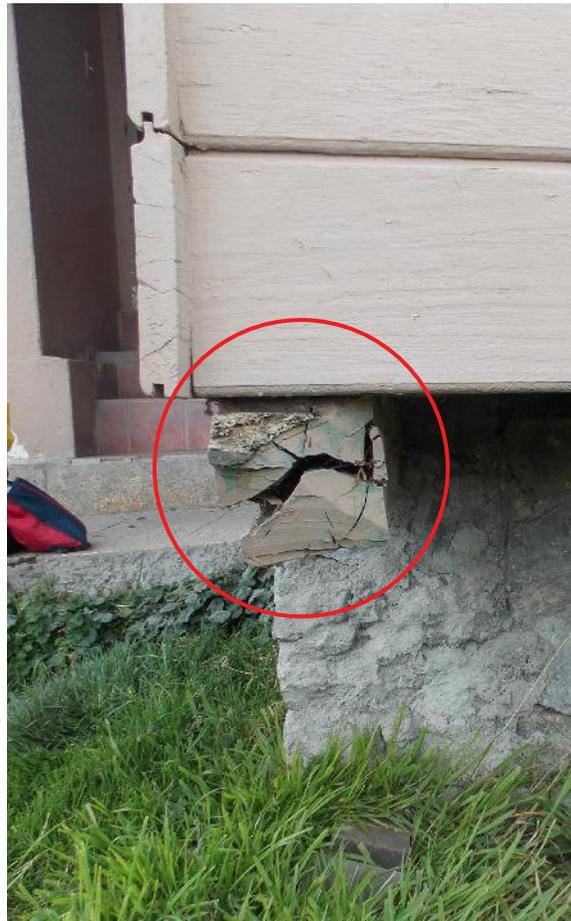
30. Viga en mal estado
Fotografía propia

En la fotografía 30 se observa que la viga de madera se encuentra partida, esto se debe a agentes climáticos y biológicos ya que no se utiliza la madera adecuada y debidamente tratada para su actuación a la intemperie, además de la falta de mantenimiento que se requiere.

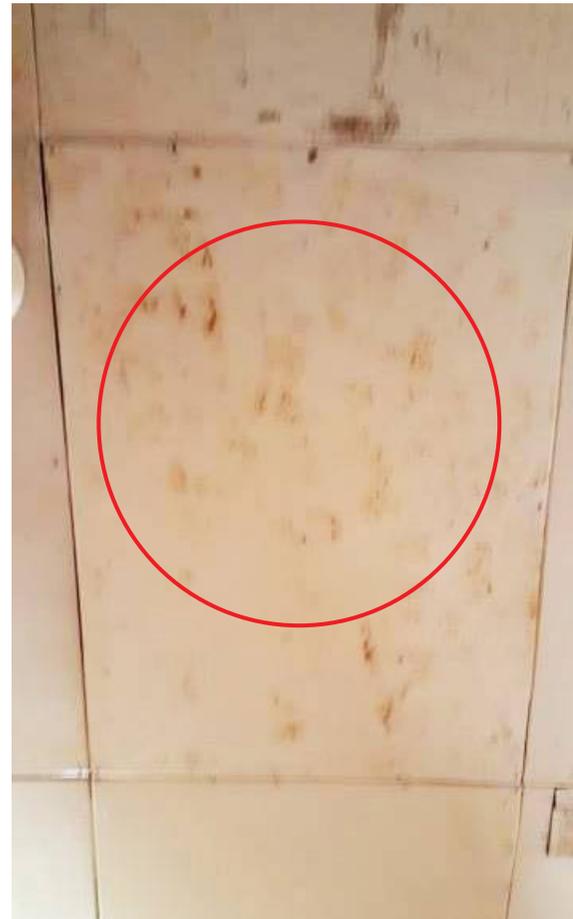
En la fotografía 31 se observa que el cielo raso presenta manchas de color amarillento, esto se debe a la presencia de humedad.
 En la fotografía 32 se observa una separación entre la viga y pared de madera, como consecuencia de su mala construcción lo que produce la entrada de vientos helados hacia el interior.

31. Mancha en cielo raso
 Fotografía propia

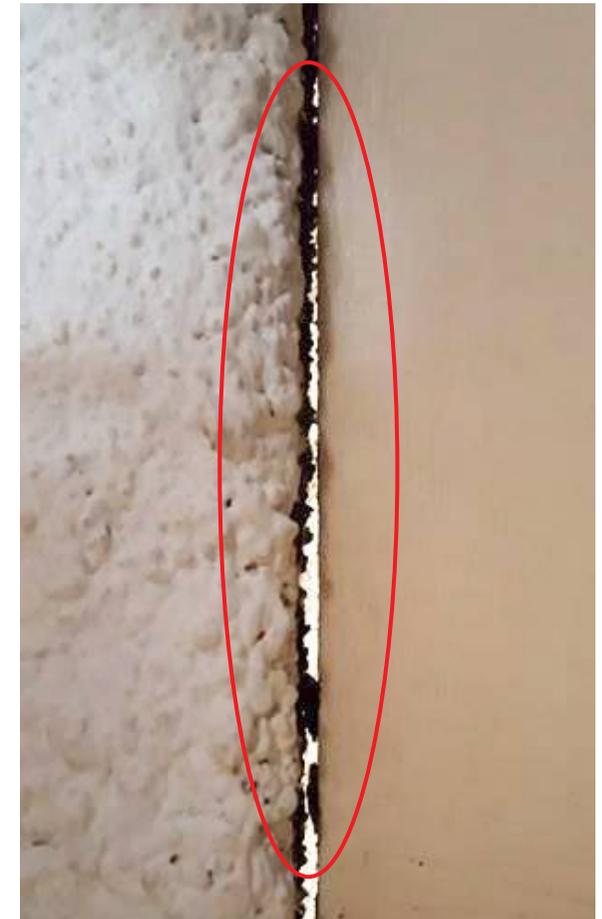
32. Separación entre viga y pared de madera
 Fotografía propia

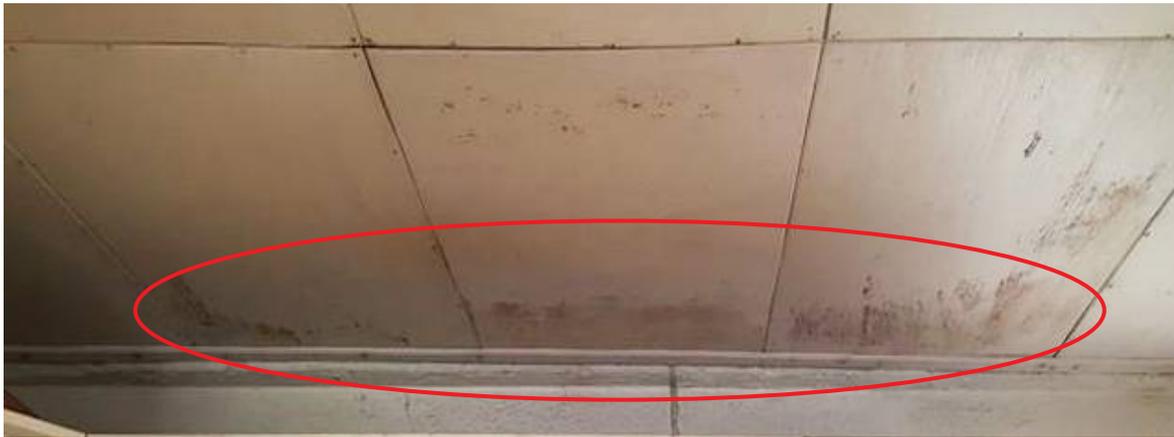
33. Mancha en cielo raso de cocina
Fotografía propia

En la fotografía 33 se observan manchas de color café oscuro en el cielo raso de la cocina, esto se debe al cambio de temperatura ya que esta zona permanece en calor cuando está en uso y permanece frío cuando no está.

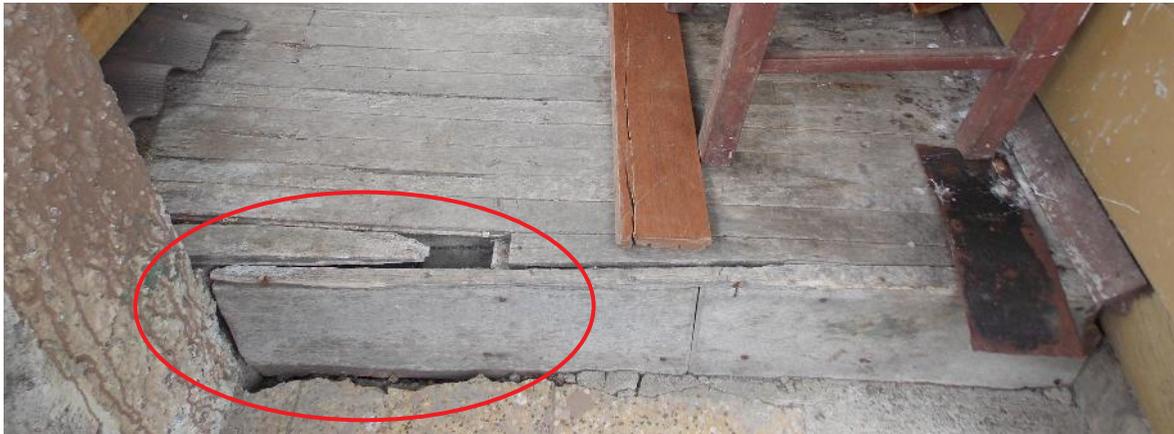
34. Piso de madera exterior en mal estado
Fotografía propia

En la fotografía 34 se observa que el piso de madera se encuentra deteriorado debido a la presencia de agentes climáticos ya que no se utiliza la madera adecuada y debidamente tratada para su actuación a la intemperie, además de la falta de mantenimiento que requieren estos elementos.

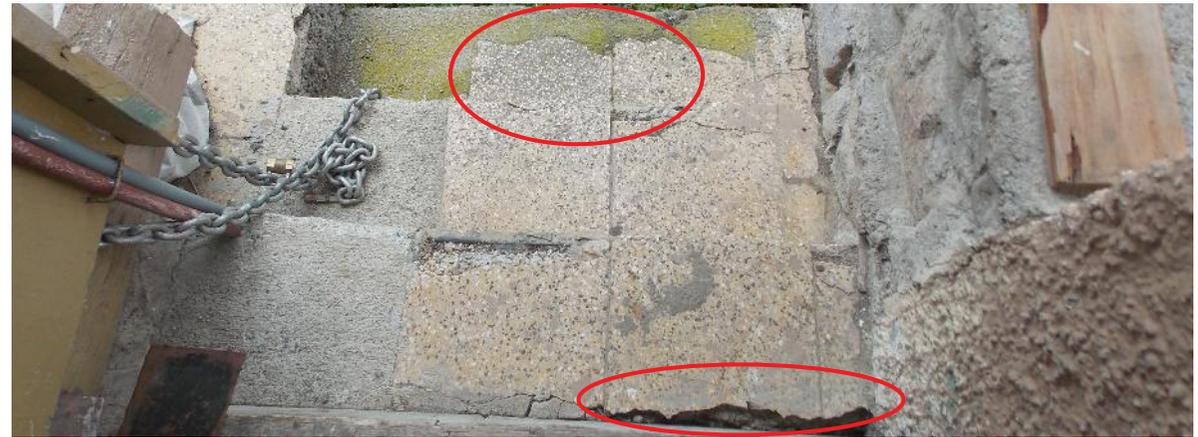
En la fotografía 35 se observa el deterioro de las gradas exteriores, su causa es por agentes climáticos y falta de mantenimiento.
 En la fotografía 36 se observa la presencia de organismo vegetales por la humedad y falta de mantenimiento.

35. Gradas exteriores en mal estado
 Fotografía propia

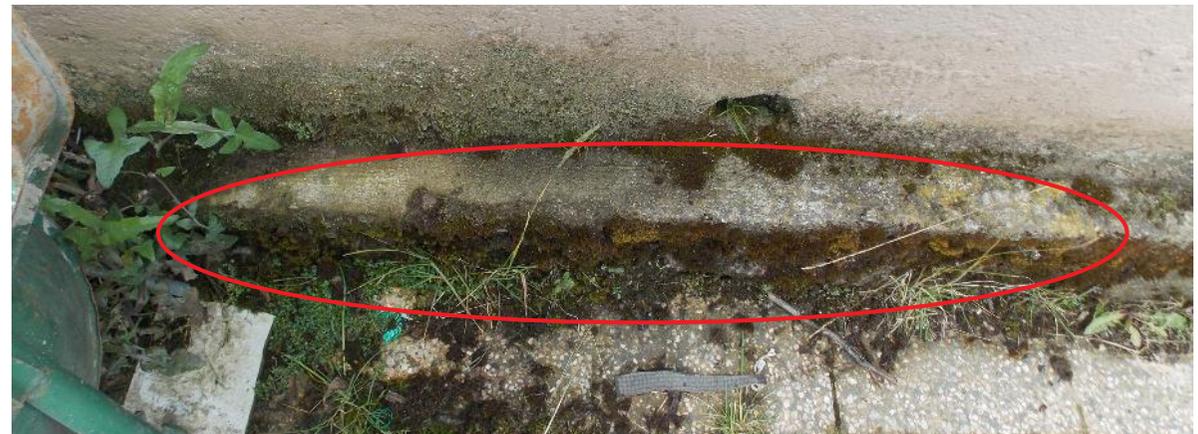
36. Presencia de vegetación entre pared y piso en fachada lateral izquierda
 Fotografía propia

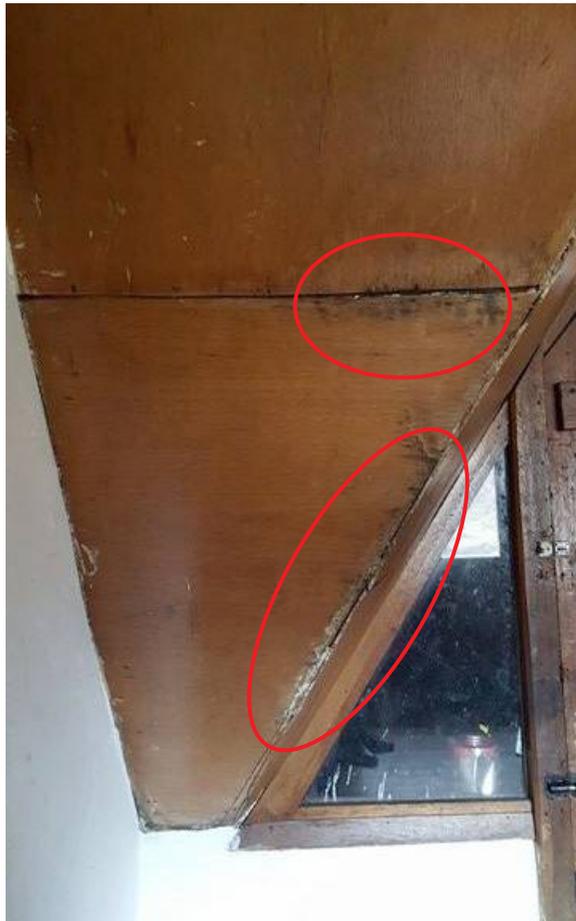
37. Manchas en recubrimiento de madera interior de la cubierta
Fotografía propia

En la fotografía 37 y 38 se observan manchas de color negruzco en la madera, esto se debe a la humedad ya que no se utiliza la madera adecuada y debidamente tratada, además de la falta de mantenimiento que requieren estos elementos.

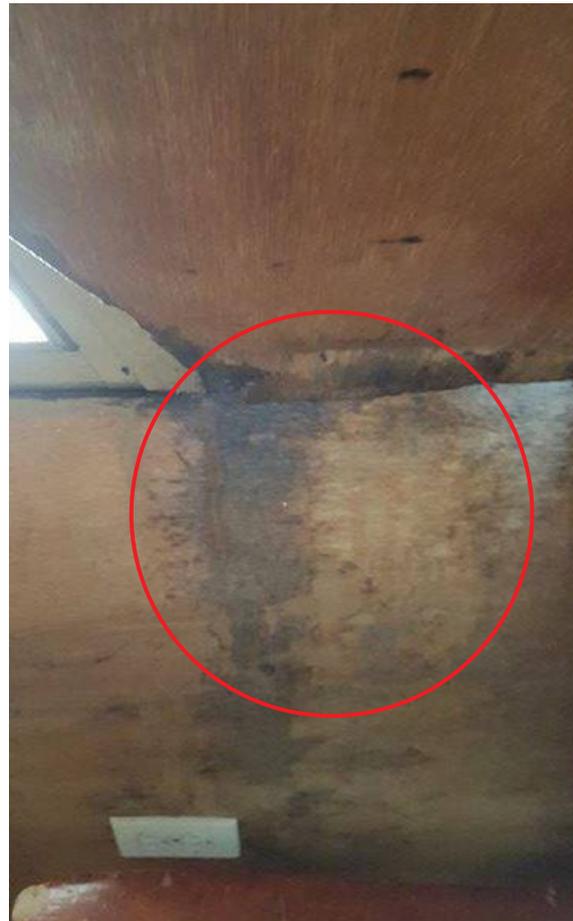
38. Manchas en antepecho de madera
Fotografía propia

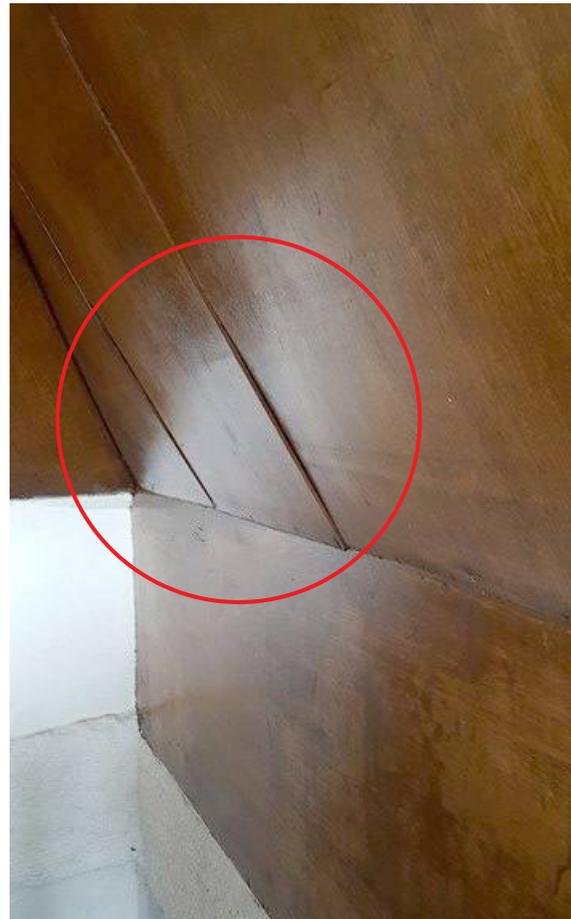
39. Recubrimiento de madera interior levantada
Fotografía propia

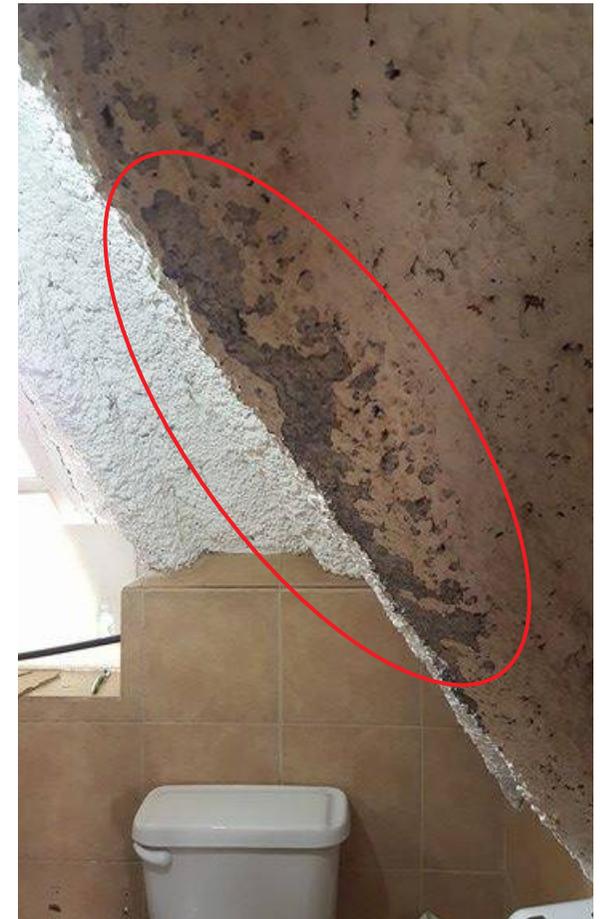
40. Recubrimiento de paredes en mal estado
Fotografía propia

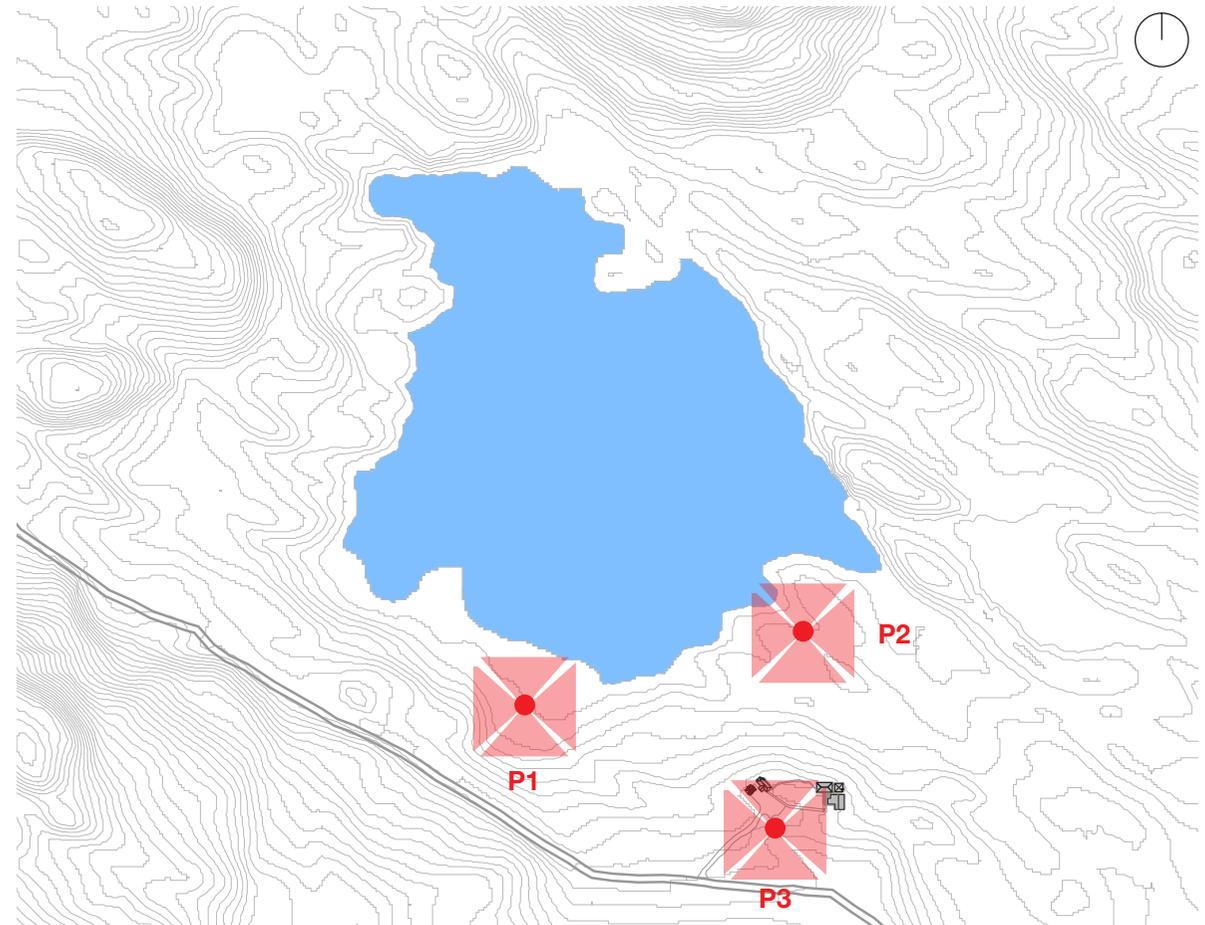
Para realizar el respectivo análisis de paisaje se consideran tres puntos de observación dentro de la zona, en cada uno de ellos se consideran sus 360° de visualización, para determinar a través de una valoración de calidad visual, fragilidad visual y capacidad de absorción visual si las edificaciones existentes causan un impacto visual favorable o desfavorable dentro del entorno. Con respecto a la Laguna Toreadora, el punto 1 (P1) se encuentra al lado suroeste y el punto 2 (P2) y punto 3 (P3) al lado sureste, los cuales se puede observar en el mapa a continuación, siendo este último punto marcado cerca a las edificaciones existentes.

Ubicación de puntos de observación
Sin escala

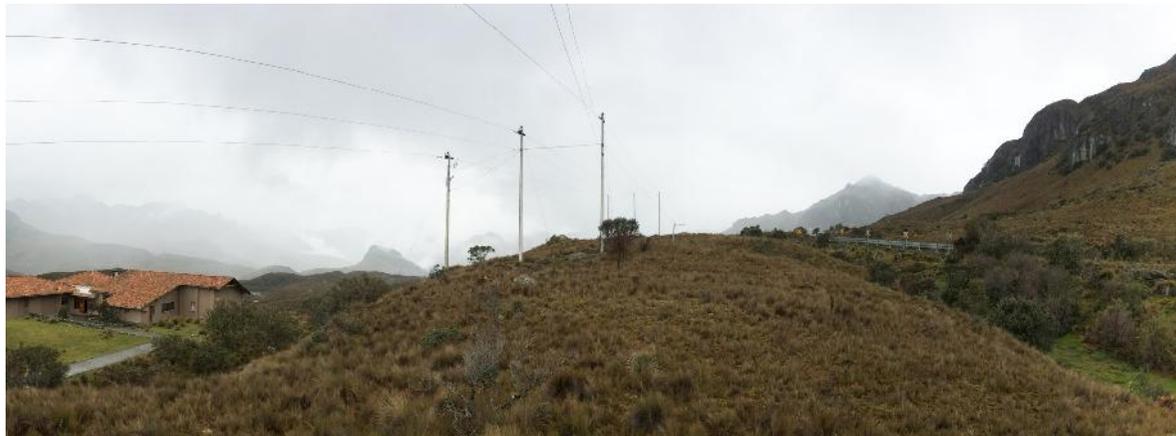
51. Paisaje P3: visuales hacia el este
Fotografía propia

Visual hacia el este:

El resultado obtenido de calidad, fragilidad y capacidad de absorción visual es media-baja, en esta imagen se perciben varias intervenciones como: postes de luz, el centro de uso múltiple, y la carretera, éstas dos últimas se pierden entre la naturaleza debido a la vegetación y barreras naturales que poseen, pero los postes de luz se evidencian en primer plano deteriorando el paisaje, por lo que se debería considerar la colocación de vegetación en varios puntos de la zona.

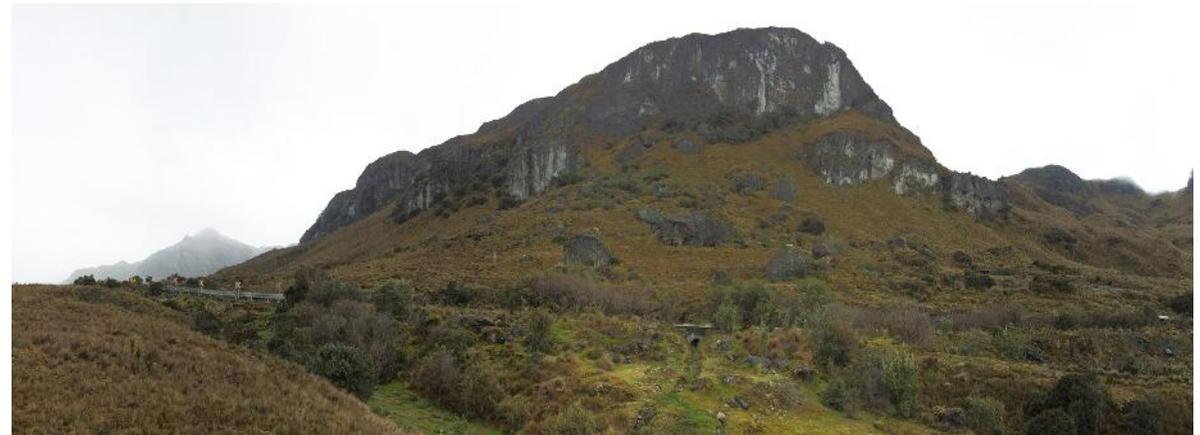
52. Paisaje P3: visuales hacia el sur
Fotografía propia

Visual hacia el sur:

El resultado obtenido es media-alta en calidad visual y media-baja en fragilidad y capacidad de absorción visual. Con este resultado las intervenciones que se realicen no deterioran al paisaje, como se puede observar en la imagen, la carretera principal no se percibe debido a la vegetación presente y la pendiente de la misma se adapta a la irregularidad del terreno.

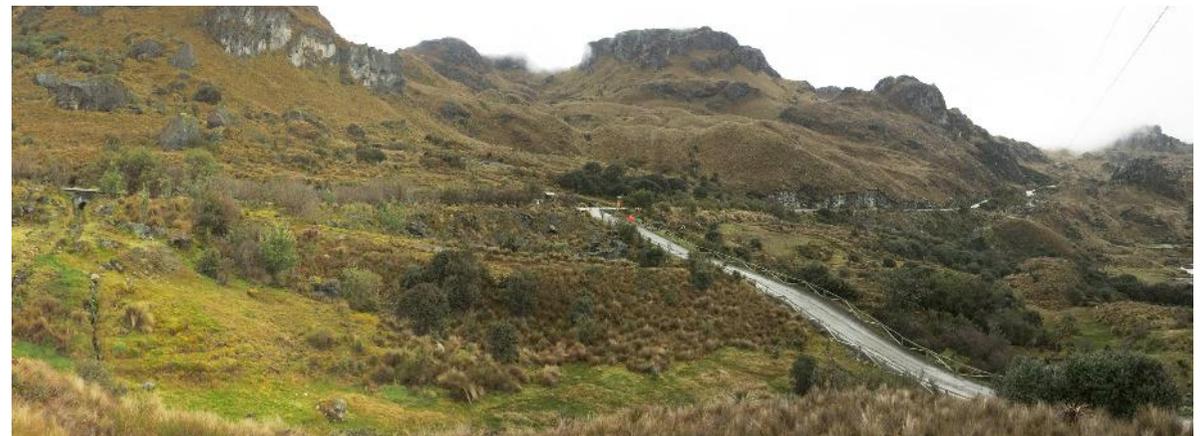
53. Paisaje P3: visuales hacia el oeste
Fotografía propia

Visual hacia el oeste:

El resultado obtenido es media-alta en calidad y capacidad de absorción visual y media-baja en fragilidad visual. Las intervenciones presentes no afectan en mayor grado al paisaje debido a la vegetación existente, logrando que las mismas se pierdan entre la naturaleza, pero se debe considerar el color de la materialidad del camino de ingreso a la zona ya que éste no mimetiza con el paisaje y se percibe fácilmente.
