UNIVERSIDAD DE CUENCA  
FACULTAD DE ARQUITECTURA Y URBANISMO

TRABAJO DE TITULACIÓN PREVIO A LA OBTENCIÓN DEL TÍTULO DE ARQUITECTO/A

# CARACTERIZACIÓN FÍSICA Y MECÁNICA DEL ADOBE EN EL CANTÓN CUENCA

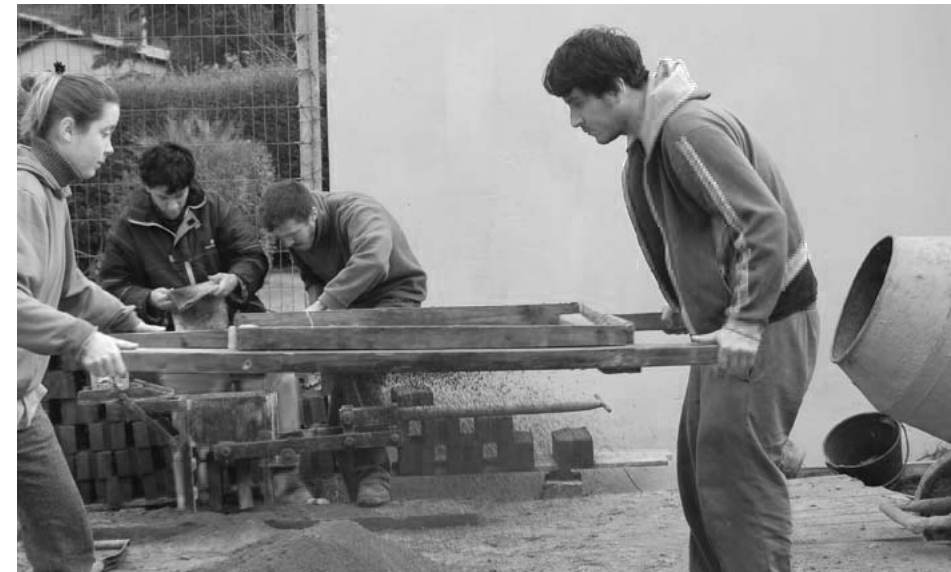
**Imagen 24. Zarandeo de la tierra**

La fabricación de adobes se inicia retirando de la tierra los áridos mayores a 2 cm (Pesántez & González, 2011, p.61) mediante el zarandeo (Imagen 24); luego se bate con agua obteniendo un barro (Imagen 25). A ese barro se incorpora la paja o pasto seco picado, se realiza un primer y segundo batido al cual se cubre y se deja dormir el barro<sup>4</sup>, luego se bate nuevamente (Pesántez & González, 2011), esto permite una mayor integración y distribución del agua entre las partículas de arcilla para activar sus propiedades cohesivas.

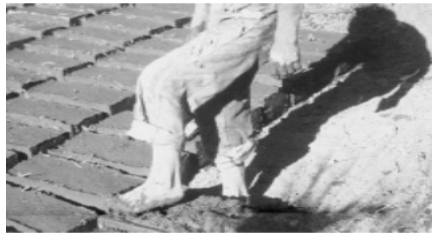
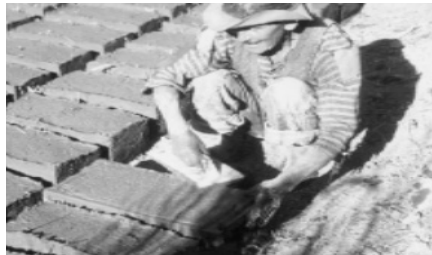
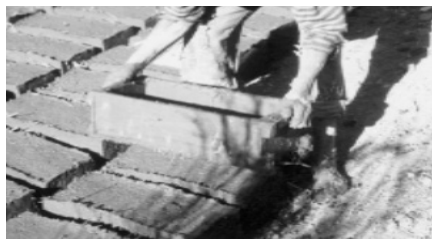
**Imagen 27. Dimensiones del adobe**

Una vez listo el barro se coloca en moldes limpios y humedecidos para desmoldar con facilidad, los moldes deben estar asentados en el suelo plano y limpio, y la masa debe ser comprimida a mano o con los pies, luego se procede a retirar el molde (Imagen 26). Los moldes serán de madera cepillada y tener las proporciones detalladas en la imagen 27 (Pesántez & González, 2011, p.63).

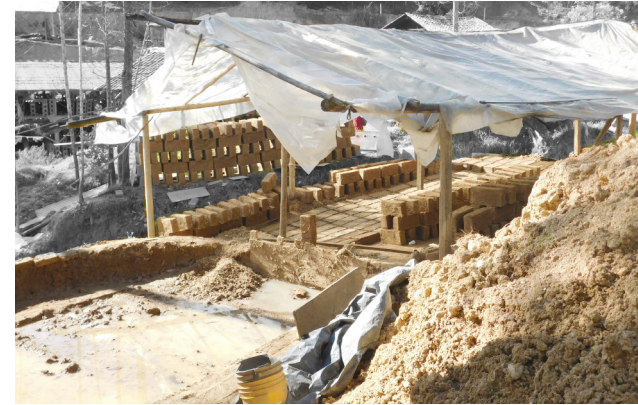
**Imagen 38. Torsión y fisuras en el adobe**  
Propio

Una vez desmoldado el adobe, se procede a su secado entre 20 a 40 días bajo cubierta para evitar un acelerado secado que produce grietas y/o torceduras en el adobe, incluso para un secado homogéneo es conveniente girar los adobes (Imagen 28) (Pesántez & González, 2011, p.63).

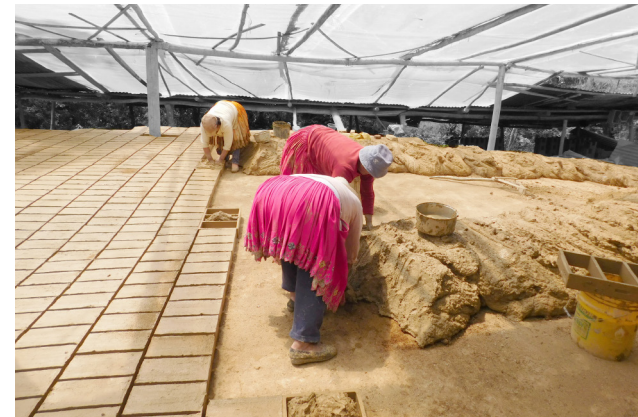
**Imagen 39. Fábrica de adobe 1**  
Propio

En definitiva, la adobera 1 (Imagen 39) y 3 (Imagen 40) cumplen con el 56% y la adobera 2 (Imagen 41) con el 44% de buenas prácticas en la fabricación de adobes (Tabla 4).

En la fabricación de adobes, una vez hecho el barro en la adobera 1 y 3 dejan dormir el barro, mientras en la adobera 2 no se realiza esa práctica, afectando en la integración de todas las partículas de la tierra con el agua. Luego el barro se vuelve a batir y se coloca en los moldes donde es compactado como se lo realiza en las tres adoberas. En el proceso de secado, en las tres fábricas de adobe tan solo cubren del sol a los adobes y no del viento como también se recomienda para evitar el secado acelerado, en consecuencia, los adobes pueden presentar torsión y fisuras (Imagen 38). Luego para un secado uniforme, en la adobera 1, 2 y 3 se giran los adobes, una práctica correcta, por último, los fabricantes dejan secar los adobes mínimo un mes como lo precisa la norma peruana e incluso los dejan más tiempo.

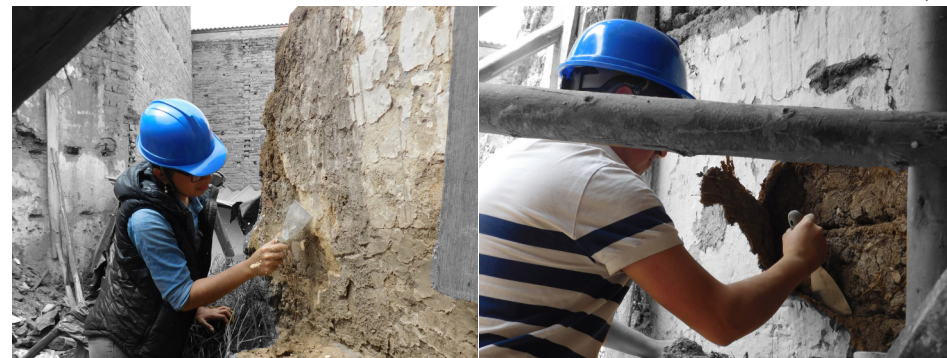
Imagen 44. Extracción de adobes edificación 2  
Propio

Se accedió a adobes antiguos (Imagen 43) que formaban parte del cerramiento de la edificación 2 ya que iban a ser derrocados, no fue posible extraer adobes del interior de la vivienda porque su derrocamiento no coincidió con el cronograma de esta investigación. Para extraer los adobes primero se procedió a quitar el revoque, empañete y encalado con la ayuda de una espátula (Imagen 44), con mucho cuidado de no dañar el adobe, posterior a ello con la ayuda de un cincel se procedió a desprender adobe por adobe (Imagen 44).

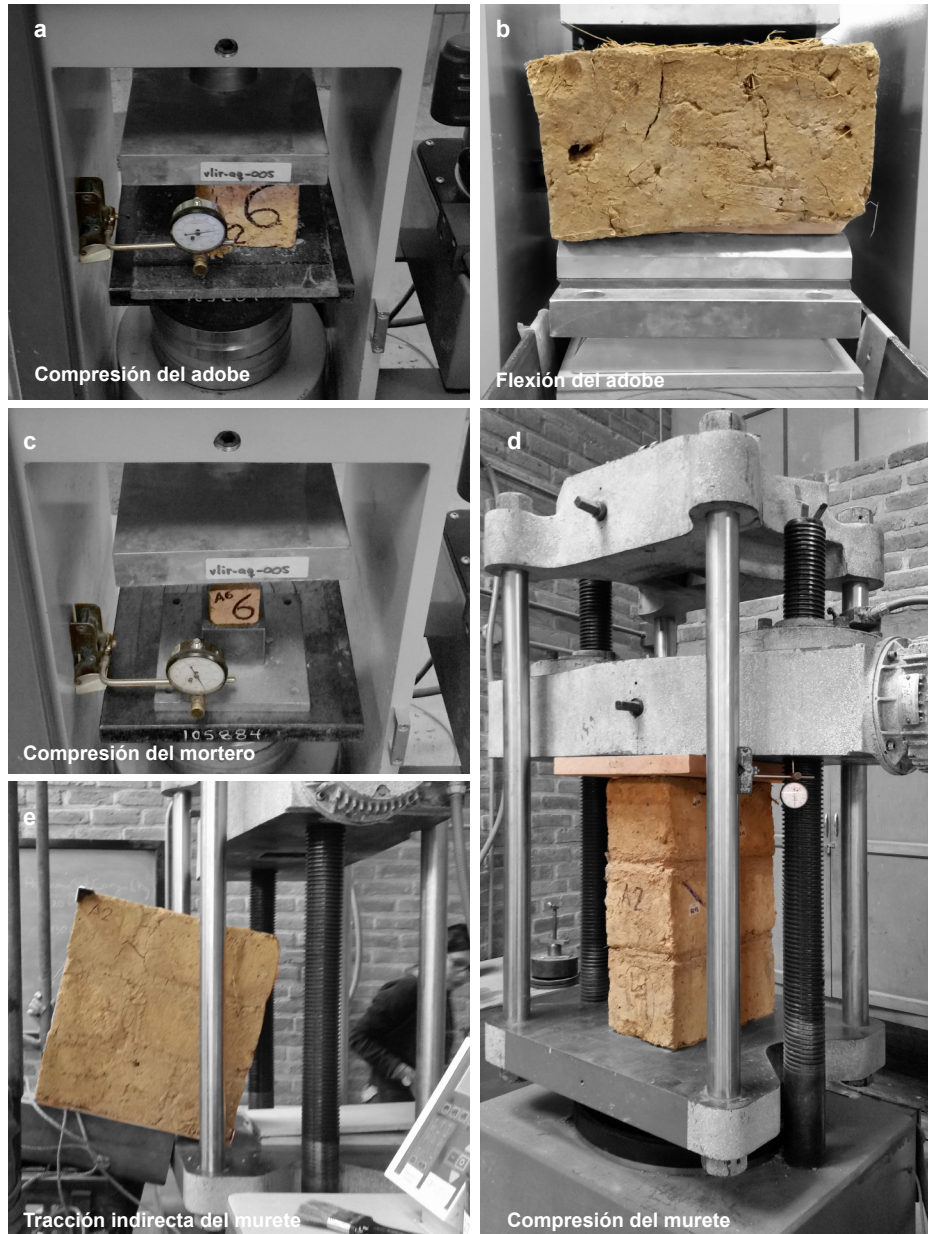
**Imagen 49. Ensayos para determinar las características mecánicas**

Las características mecánicas de un material definen sus capacidades para soportar cargas exteriores, por ello para determinar las características del adobe se lo sometió ante cargas de compresión y flexión a las unidad de adobe, cargas de compresión y tracción indirecta en el caso de los muretes (Imagen 49), además en todos los especímenes ellos se midió las deformaciones para así obtener el módulo de elasticidad.

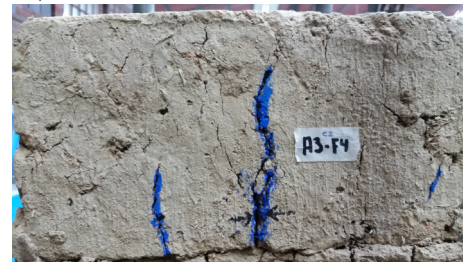
**Imagen 53. Fisura previa al ensayo**  
Propia

Luego de contruidos los muretes se los deajo secar 28 días. En la preparación para el ensayo se colocaron 2 bases triangulares debajo del murete, estos no tuvieron contacto con el muro durante el ensayo, su papel era el de sujetar el muro para poder analizar el modo de falla. Durante el ensayo los muretes tuvieron grandes deformaciones para pequeños aumentos de cargas, en uno de los casos la fisura causada por el ensayo paso por un agregado de gran tamaño que se encontraba en el interior de uno de los adobes (Imagen 61), los muretes de la adobera 1 presentaban importantes fisuras, es por ello que la fisura causada por la carga (fisura de color rojo) se prolongaba a través de alguna de las fisuras previas al ensayo (fisura color azul) (Imagen 62c), tres de los muretes de la adobera 1 tuvieron una falla combinada (Imagen 62a, 62b y 62d) y tan solo uno de ellos fracaso por adherencia (Imagen 62c), los muretes de la adobera 2 tuvieron una falla combinada en el espécimen 1 y 4, las cuales se originaron en la una de las juntas, prolongándose por el mortero hasta terminar en el apoyo inferior (Imagen 63a y 63.); los otros dos especímenes tuvieron una falla por adherencia (Imagen 63b y 63c); la adobera 3 también tuvo dos casos de falla, por adherencia en el espécimen 1 y 2 (Imagen 64a y 64b) y falla combinada en el espécimen 3 y 4, la fisura provocada unió los dos apoyos, pero en el espécimen 3 la fisura se prolongo a través de una fisura presente antes del ensayo (Imagen 64c y 64d).

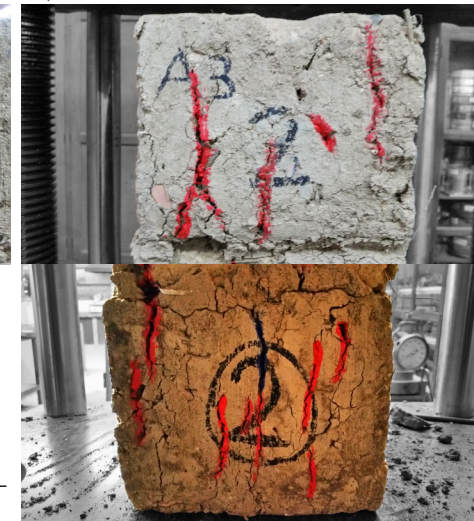
**Imagen 54. Fisuras en muretes a compresión**  
Propia

Durante el ensayo algunos muretes presentaron fisuras verticales en los adobes de contacto inferior y superior con las placas de la maquina (Imagen 54 y 55a), las cuales se prolongarían a lo largo del murete, donde la mayoría de fisuras nuevas provocadas por el esfuerzo a compresión se conectaron con las fisuras presentes previas al ensayo (Imagen 55a), también ocurrió que las fisuras previas al ensayo se conectarían entre si provocando desprendimientos superficiales, en los muretes de la adobera 1 (Imagen 56) y de la adobera 3 (Imagen 58) las fisuras presentes antes del ensayo la mayoría interactuaron o generaron nuevas fisuras

También se examinaron el origen de las fisuras provocadas por las cargas de compresión y las anteriores al ensayo que resultaron ser ocasionadas por la presencia de árido grueso, pedazos de ladrillo o por terrones no disueltos en el bati-do del barro porque no se dejó dormir el barro como se recomienda en el capítulo 2, en la imagen 55b se puede observar como un pedazo de ladrillo el cual solo era visible parcialmente antes del ensayo y fue pintado de azul provocaría una fisura que se expandiría a través del murete, en la imagen 55c vemos como un árido grueso que se encontraba en el interior del adobe provocó fisuras durante el ensayo y en la imagen 55d es un ejemplo de como un pedazo de teja de gran tamaño que se encontraba en el interior del adobe provocó un desprendimiento debido a la falta de adherencia con la tierra, los pedazos de ladrillos y tejas encontrados en el interior de los adobes se deben a que todas las fábricas de adobes también elaboran ladrillos, utilizando los retazos de estos como agregado grueso del adobe.

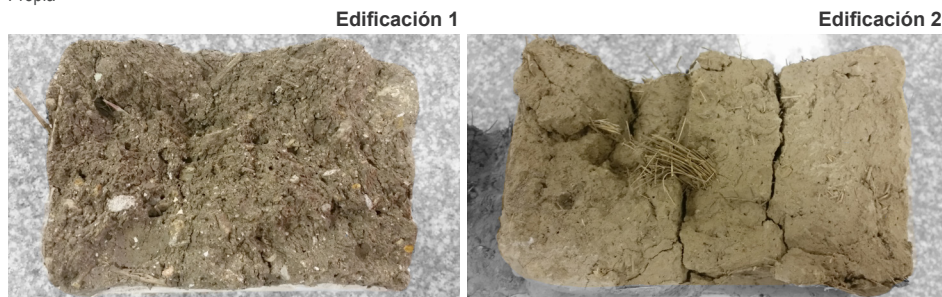
**Imagen 67. Fibras naturales presentes en la edificación 1 y 2**  
Propia

- Los adobes de la edificación 1, (Tabla 24 y Gráfico 30), tiene una composición desfavorable, por ser un suelo de grano grueso con limos inorgánicos de compresibilidad media y arcillas orgánica, con presencia alta de contenido orgánico 8% que muy poco corresponde a fibras naturales importantes estabilizantes y rigidizadores. La mala calidad de los componentes del adobe de esta edificación se reflejan en el comportamiento mecánico, el árido grueso afecta en la resistencia a compresión del adobe provocando que se acelere su fracaso, en la tabla 24 se observa la resistencia inferior a la mínima permitida para la construcción según la norma peruana E. 080, y la resistencia a flexión con valores sumamente bajos en comparación de la adobera 1 y edificación 2 por la falta de fibras naturales apropiadas, ya que se usó un tipo de paja cilíndrica hueca que no tuvo adherencia con el adobe (Imagen 67) y por ende no trabajaron en conjunto.

- La edificación 2, (Tabla 24 y Gráfico 30), con adobes de composición granular fina y limos inorgánicos de compresibilidad media tiene buenas características además de tener alrededor del 7% de contenido orgánico del que parte corresponde a fibras naturales, por ello la resistencia a compresión supera 1 MPa el esfuerzo mínimo establecido en la norma peruana E. 080, asimismo sobrepasa la resistencia a flexión de la edificación 1 por la presencia de fibras que funcionan como rigidizadores en el adobe (Imagen 67).
