**“Fotografía histórica, herramienta para la valoración del patrimonio. Caso de estudio: El Ejido (primera mitad del SXX Cuenca – Ecuador)”**

Universidad de Cuenca  
Facultad de Arquitectura y Urbanismo  
Tesis para la obtención de título de arquitecto

Autor: Paola Gabriela Chávez Brito C.I. 0105202899  
Directora: Dra. María Alexandra Kennedy Troya C.I. 1703896108  
Enero 2018

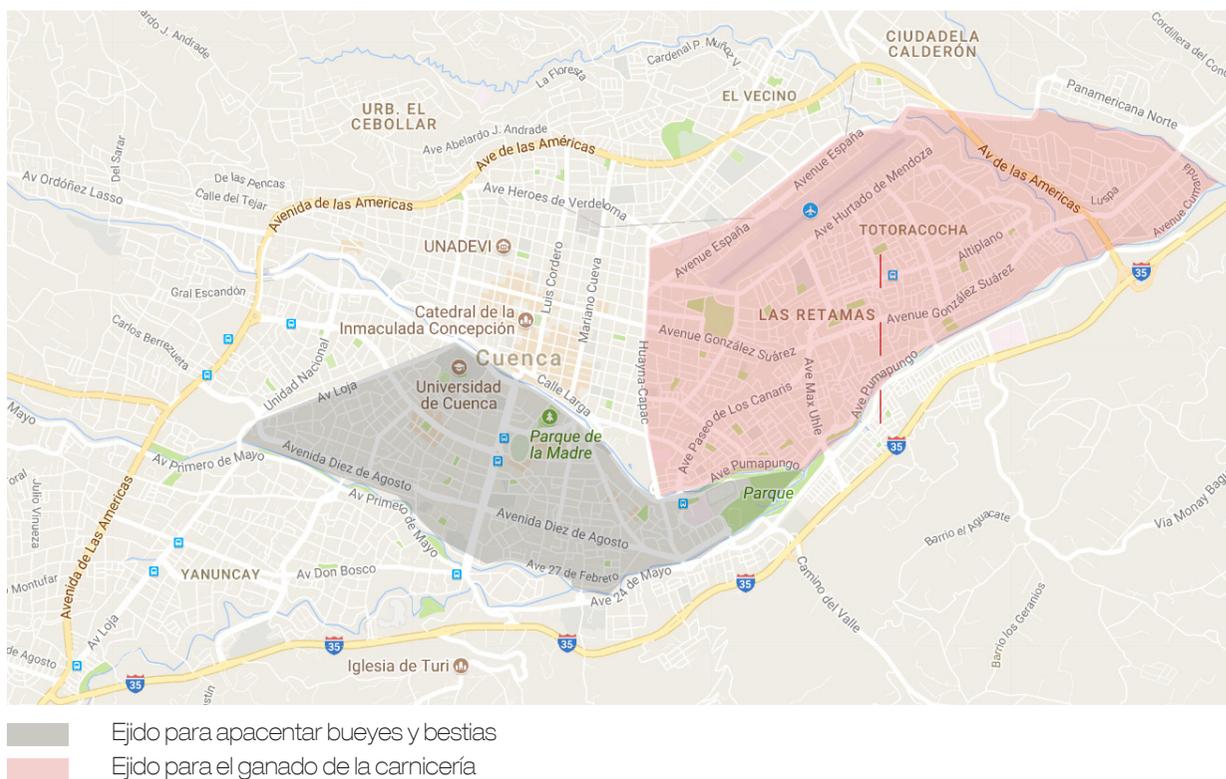
FIG. 6 Paola Chávez, **Reinterpretación de áreas ejidales en Cuenca sobre plano actual.**

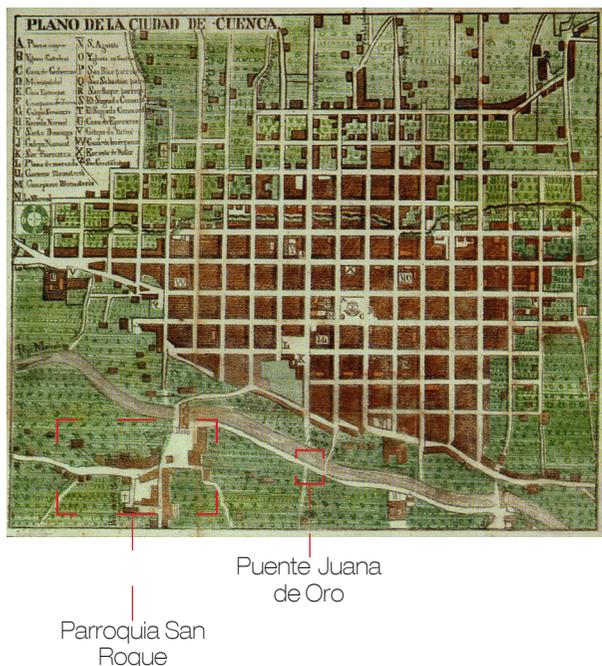
En el año de 1878 se puede observar en el plano de Cuenca la existencia de tres puentes en el río Tomebamba: el de El Vado, el Juana de Oro y el de Todos Santos, pero a diferencia del plano anterior ya se visualizaba en el sector de El Ejido unas cuantas construcciones, sobre todo en la parroquia San Roque (fig. 8).

FIG. 8. **Plano de la ciudad de Cuenca, color**, 1878, en: Boris Albornoz, Planos e imágenes de Cuenca, Primera ed. Cuenca: I. Municipalidad de Cuenca, 2008, p. 107.

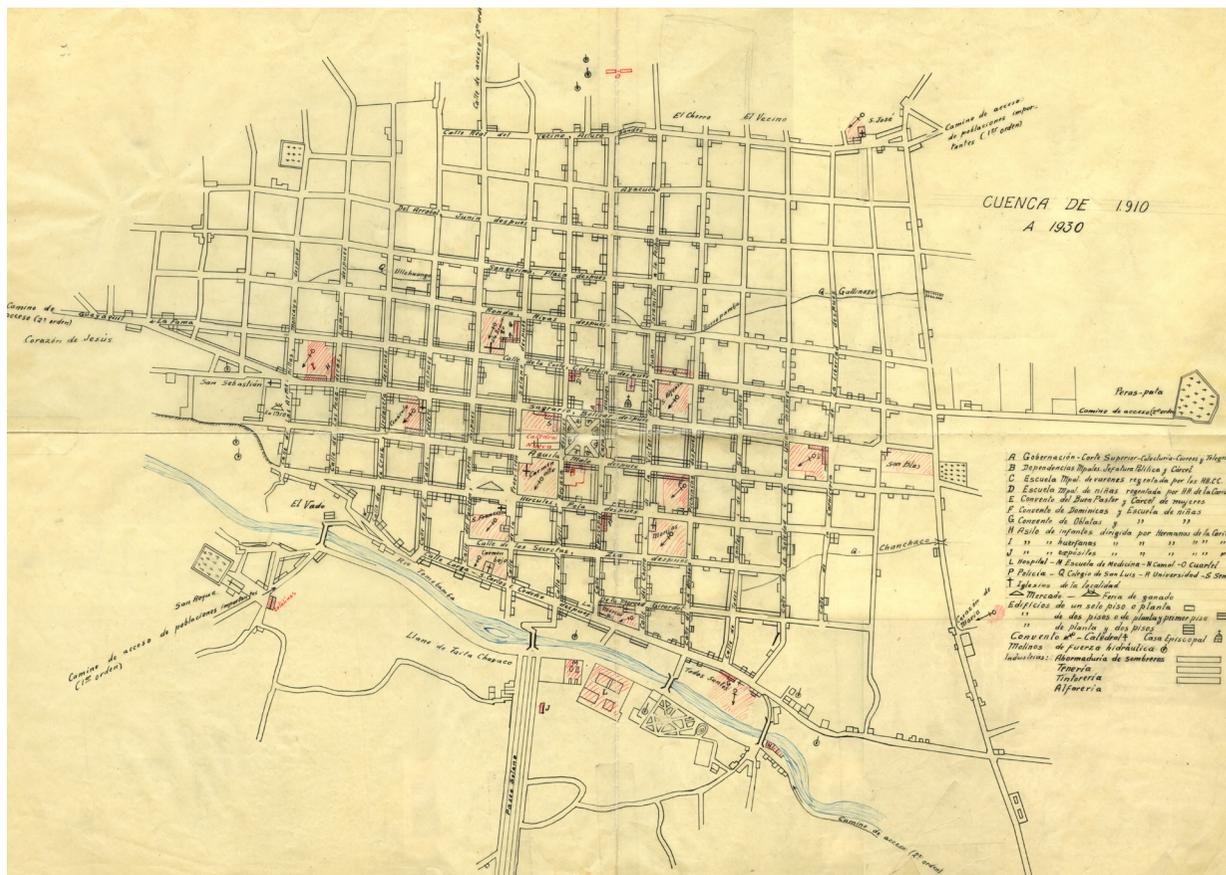
FIG. 9. **Plano de Cuenca de 1910 a 1930**, en: Boris Alborno, Planos e imágenes de Cuenca, Primera ed. Cuenca: I. Municipalidad de Cuenca, 2008, p. 127.

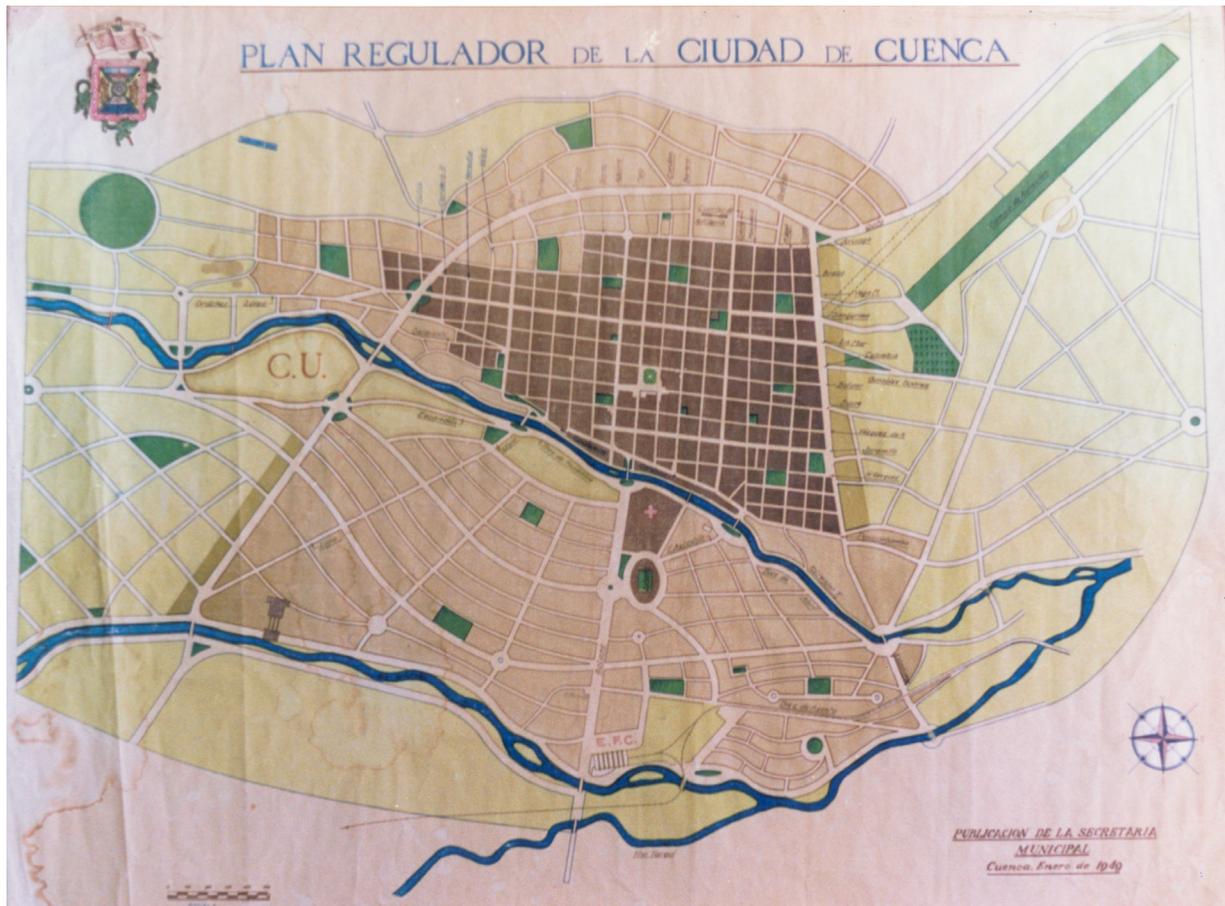
FIG. 11. *Plan Regulador de la ciudad de Cuenca, Publicación de la Secretaría Municipal*, 1949, en: Boris Albornoz, *Planos e imágenes de Cuenca*, Primera ed. Cuenca: I. Municipalidad de Cuenca, 2008, p. 153.

Gatto Sobral presentó la propuesta oficial en el año de 1946, sin embargo, se desarrolló paulatinamente a través de ordenanzas y disposiciones municipales. Además, a partir de este plan se marcó un nuevo radio urbano por lo que se encargó un nuevo catastro al Dr. Cordero, esto permitió una mayor recaudación de impuestos prediales.<sup>73</sup> Hay que mencionar que el Plan Regulador no se aplicó en su totalidad por falta de estudios, pero sí se elaboró un plano de lo que sería la ciudad (fig. 11).

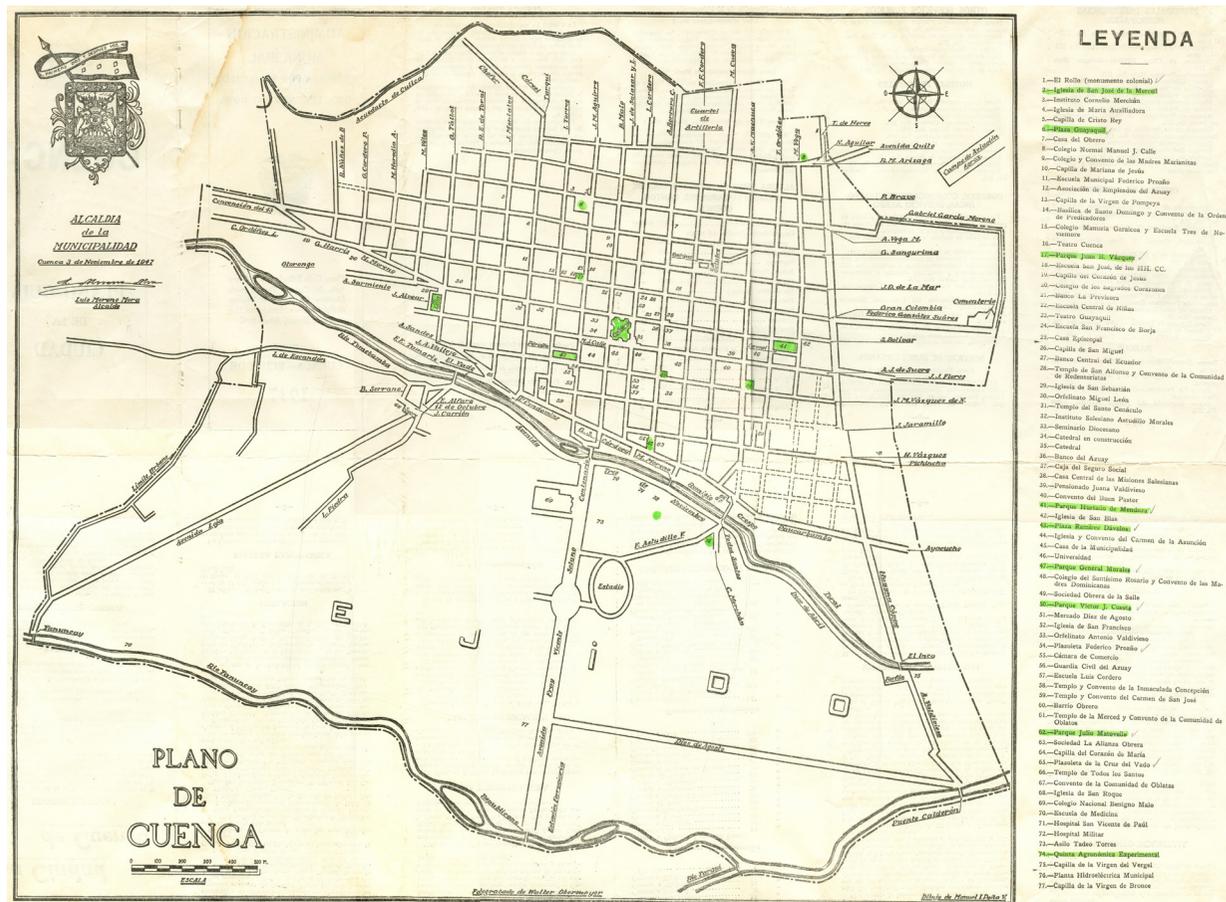
FIG. 12 **Plano de Cuenca, Alcaldía de la Municipalidad**, 1947, en: Boris Alborno, Planos e imágenes de Cuenca, Primera ed. Cuenca: I. Municipalidad de Cuenca, 2008, p. 153.

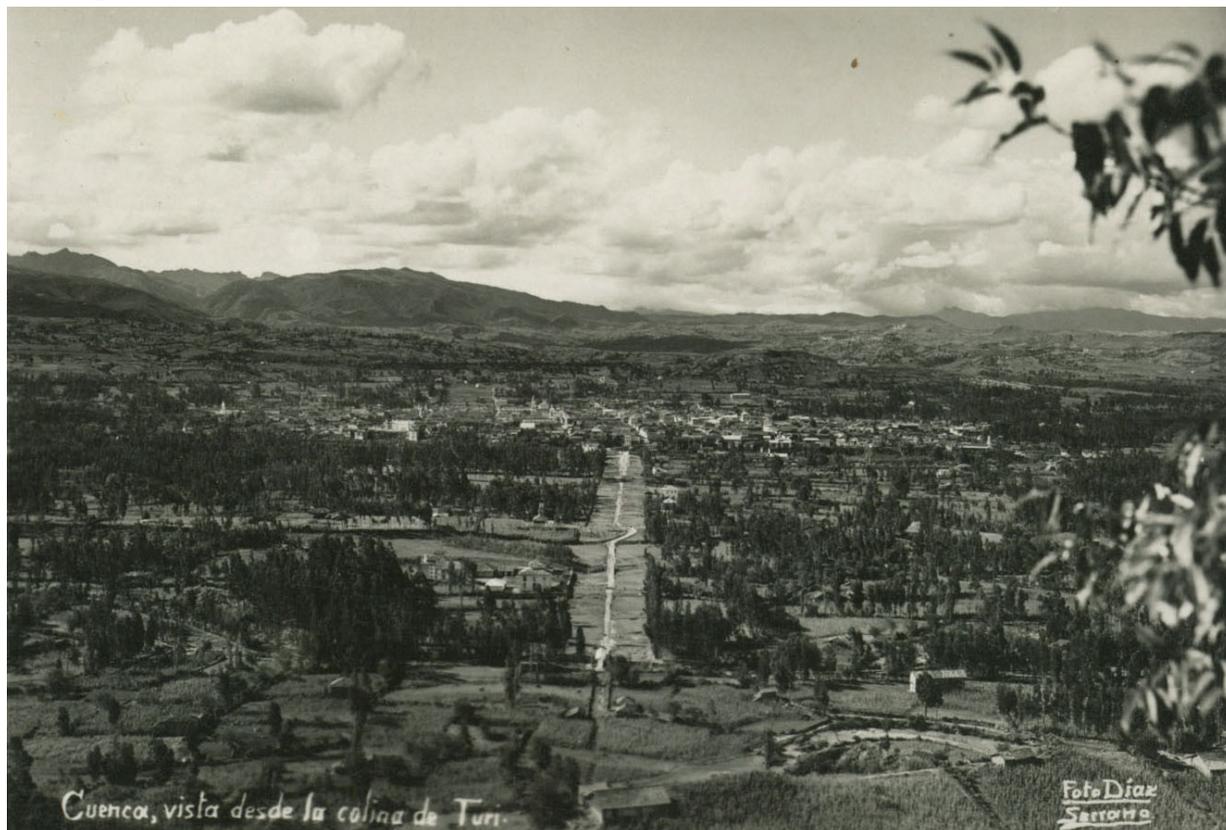
Lam. SA1\_01 Foto Díaz-Serrano, **Cuenca, vista desde la colina de Turi**, ca. 1930, Archivo Histórico Fotográfico Biblioteca Ecuatoriana Aurelio Espinosa Polit, f\_7354.

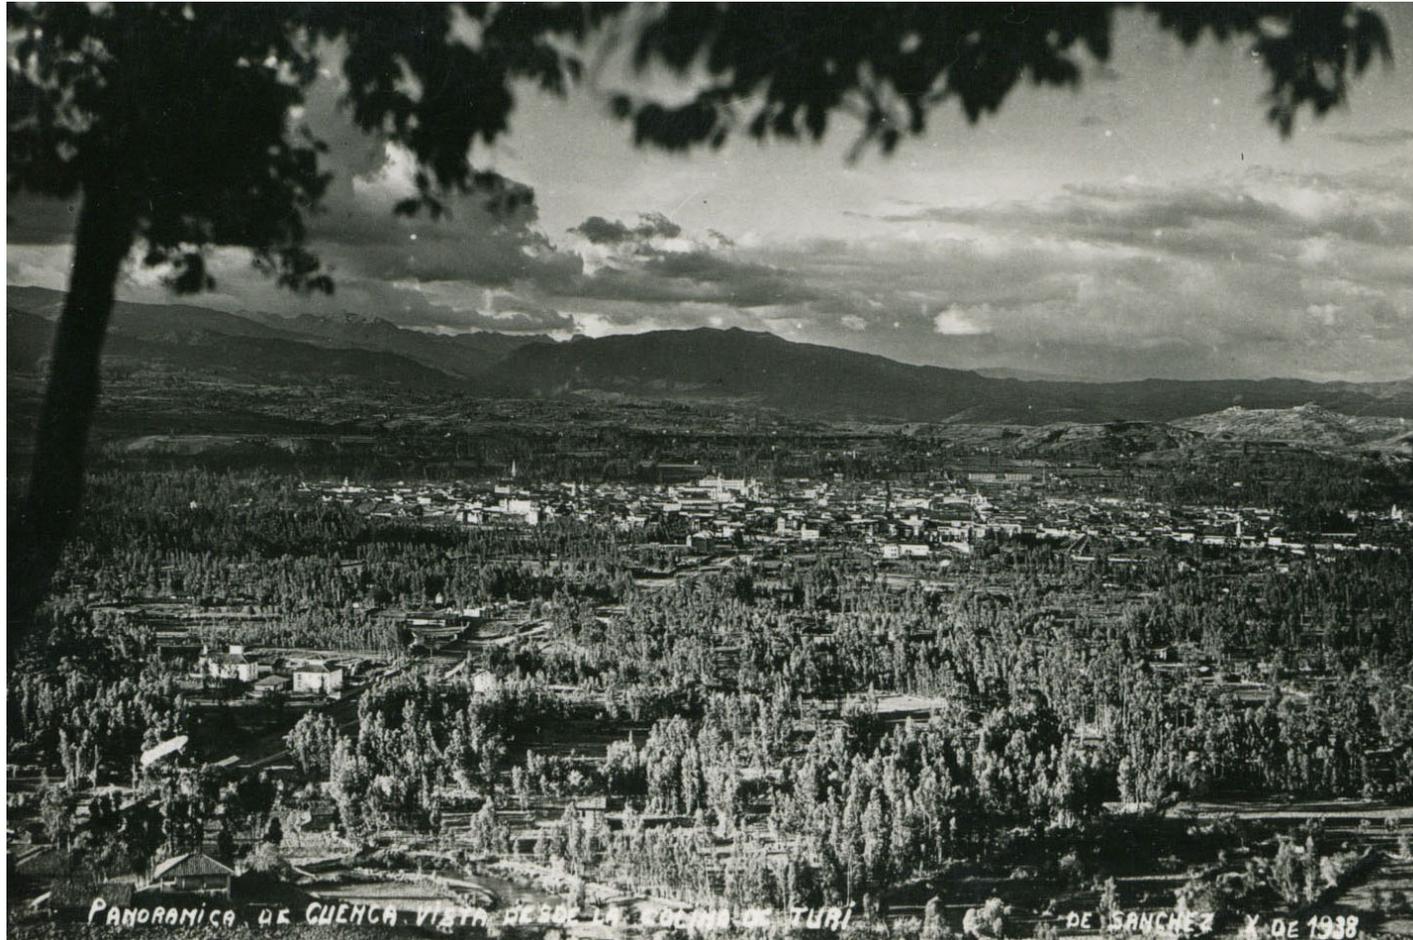
La siguiente fotografía (SA1\_02 de 1938), igualmente tomada desde el mismo lugar que la anterior, destaca la Nueva Cervecería del Azuay (Det. 04). Además, se aprecia la vivienda del señor José Eljuri ubicada a un costado de la Virgen de Bronce (Det. 05). Al norte de la avenida se distingue la Villa Rosa Elena, al igual que la construcción del colegio Benigno Malo (Det. 06), edificaciones que se analizarán más adelante y con mayor detalle. Al finalizar la Av. Solano hacia el sur, existe un puente que, en relación con la avenida

Lam. SA1\_02 José Salvador Sánchez, **PANORÁMICA DE CUENCA. VISTA DESDE LA COLINA DE TURI**, octubre de 1938, Quito, Archivo Histórico Fotográfico Biblioteca Ecuatoriana Aurelio Espinosa Polit, f\_5572.

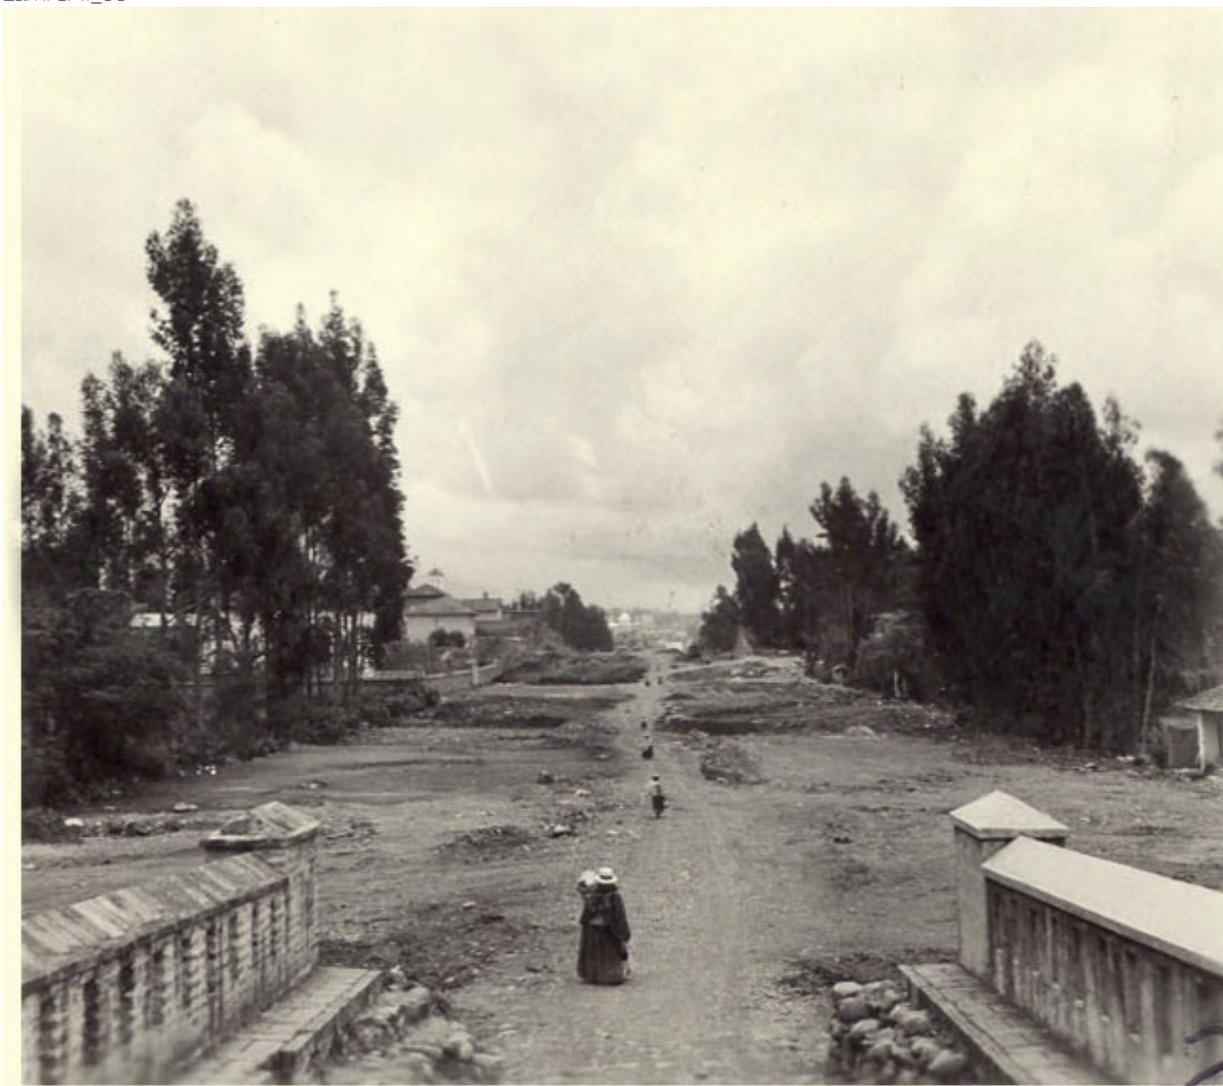
Lam. SA1\_05

En esta fotografía (SA1\_05) tomada desde el puente Yanuncay (actual Tres Puentes), se puede ver el estado en el que se encontraba la Av. Solano a mediados de siglo XX. En el sector no se visualiza más edificaciones que la Nueva Cervecería del Azuay. El puente está construido en ladrillo y cal y al parecer se encuentra recién concluido. El mismo tiene muy poca relación con la Av. Solano pues es muy angosto en comparación con la vía. Por la avenida transitan mujeres indígenas de pollera larga.

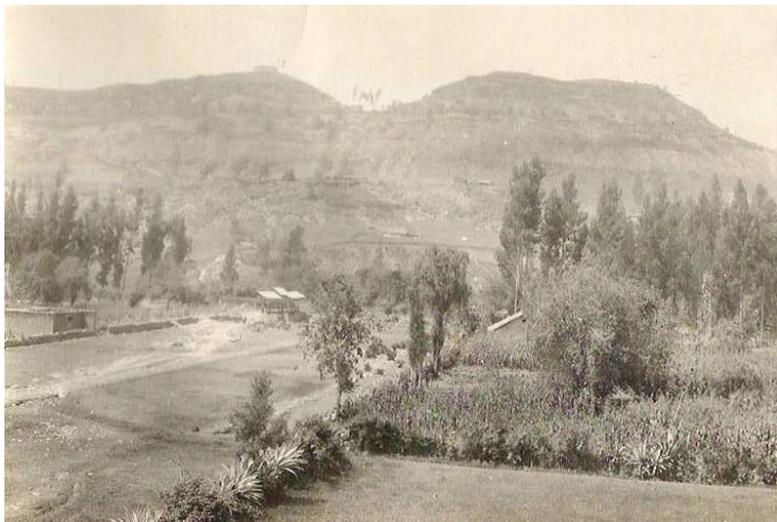
Lam. SA1\_12

En la fotografía (SA1\_12) tomada desde la lucerna de la Casa Grande se observa el angosto puente techado sobre el río Yanuncay (Det. 09), que se encontraba al costado izquierdo de la avenida. En el extremo izquierdo de la imagen se distingue una cobacha de adobe dentro de un terreno delimitado por una pared de baja altura (Det. 10).

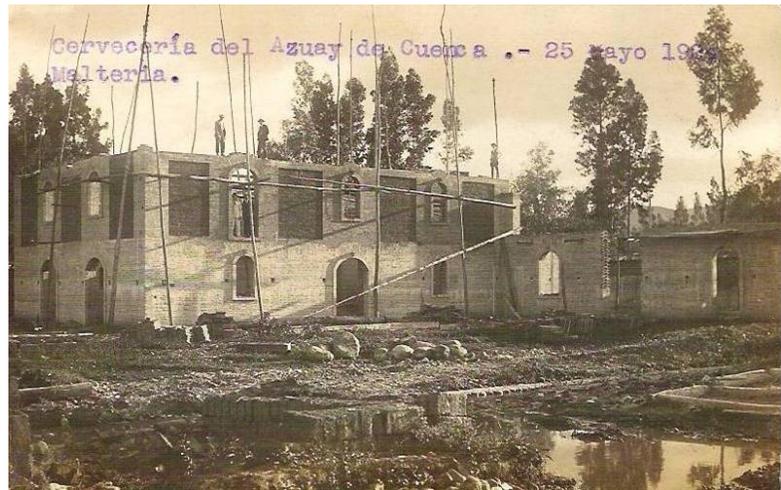
Lam. SA1\_16

En otra imagen (SA1\_16), se observa el avance de la obra tres meses después, por ejemplo, el segundo piso ya está conformado. En esa época los andamios se empotraban a las paredes a medida que se iba avanzando dejando orificios en el lugar donde se encontraban. (Det. 13) Puertas y ventanas fueron adinteladas con arco de medio punto y estaban rematadas con una clave moldurada. (Graf. 21)

**Cod. SA1\_16** Autor desconocido, **Cervecería del Azuay de Cuenca.- 25 de mayo 1924 Maltería**, 1924, Abad Lourdes, Investigación Histórica Nueva Cervecería del Azuay, p. 36.

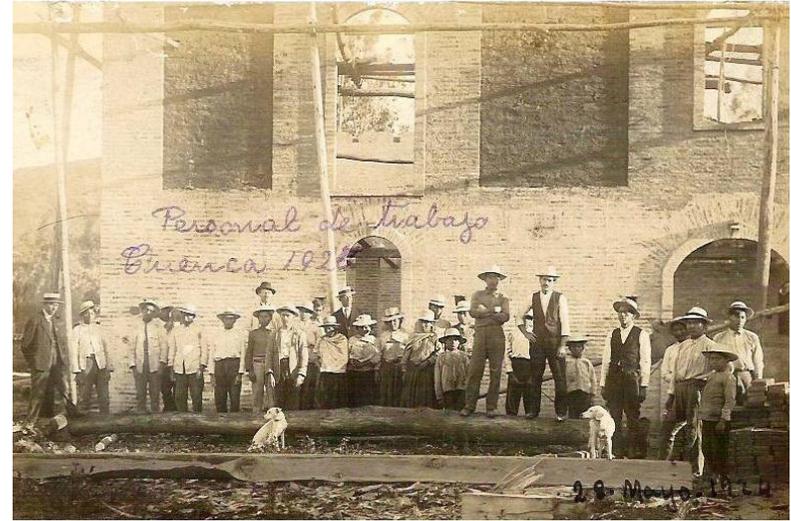
Lam. SA1\_17

La fotografía (SA1\_17), muestra al personal de trabajo compuesto por hombres y mujeres campesinos probablemente del sector. El entrepiso de la edificación era de madera, técnica constructiva que se usaba antes de la llegada del ladrillo (Det. 15). En el segundo nivel existen retranqueados entre cada vano siendo esta otra particularidad del inmueble.

**Lam. SA1\_17** Autor desconocido, **Personal de trabajo Cuenca 1924**, 28 de Mayo de 1924, Abad Lourdes, Investigación Histórica Nueva Cervecería del Azuay, p. 37.

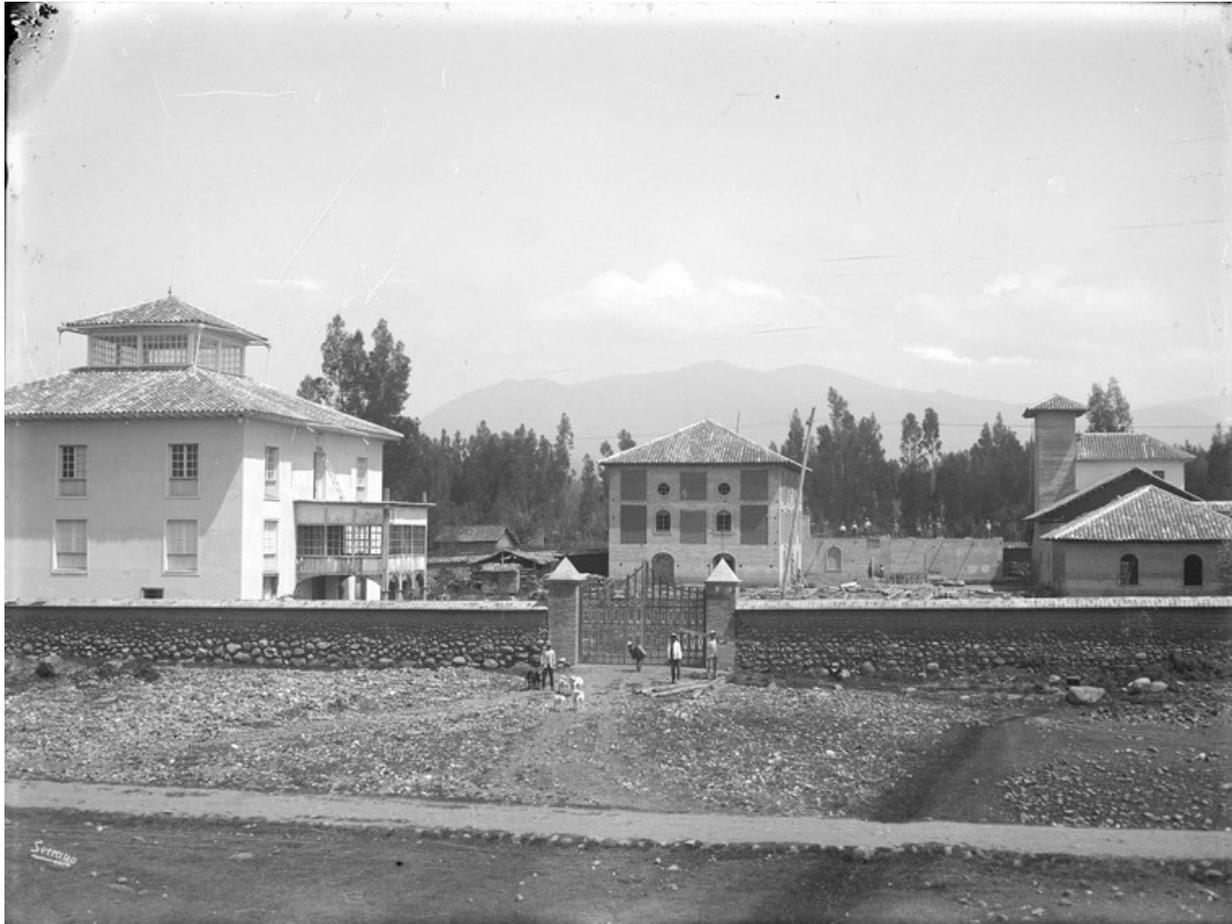
La fotografía (SA1\_19 probablemente entre los años 1927-1928) tomada desde la Av. Solano muestra el conjunto de la Nueva Cervecería del Azuay, a la izquierda se aprecia la vivienda familiar y a la derecha la fábrica concluida con excepción del bloque intermedio (Det. 18). Por los trabajadores ubicados sobre este bloque se puede tener una idea de lo monumental de la edificación. Entre la vivienda y la fábrica se visualiza una cabaña que años después es reemplazada por la casa de los cerveceros (Det. 19). El entorno de la fábrica no evidencia cambios considerables.

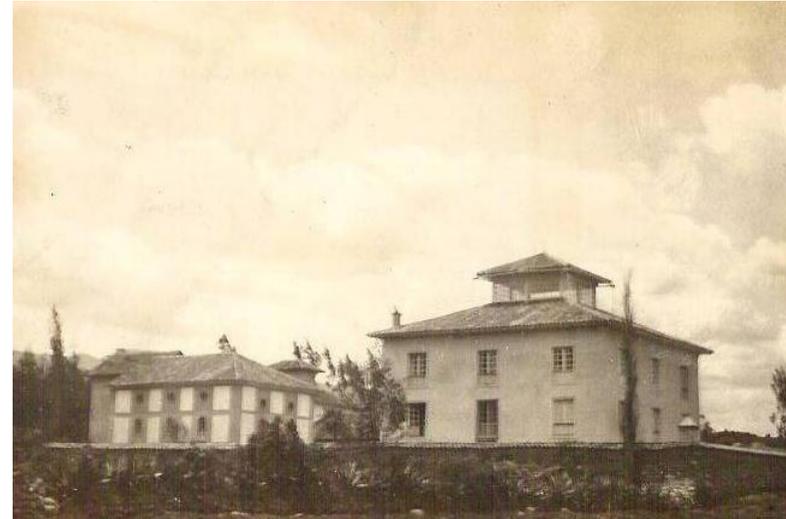
Lam. SA1\_20

La fotografía (SA1\_20, de 1927) es una vista suroeste de la de fábrica, a la derecha está la Casa Grande y a la izquierda el primer bloque de la maltería, las cuatro fachadas son idénticas en ambos inmuebles. La fábrica tenía su propia provisión de agua, a través de un acueducto,<sup>7</sup> el cual se observa en las imágenes (SA1\_22, SA1\_23). Este elemento está hecho en piedra y cal, es muy similar a el puente.

**Lam. SA1\_20** Autor desconocido, **[Vista sureste de la cerveceria]**, ca. 1927, Abad Lourdes, Investigación Histórica Nueva Cervecería del Azuay, p. 33.

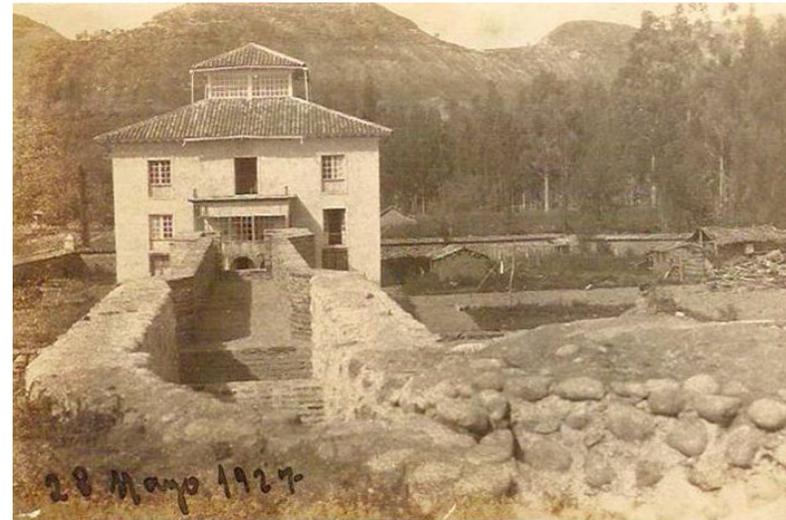
Lam. SA1\_22

**Lam. SA1\_22** Autor desconocido, **[Vista de acueducto y caída de agua]**, 28 de Mayo de 1927, Abad Lourdes, Investigación Histórica Nueva Cervecería del Azuay, p. 42.

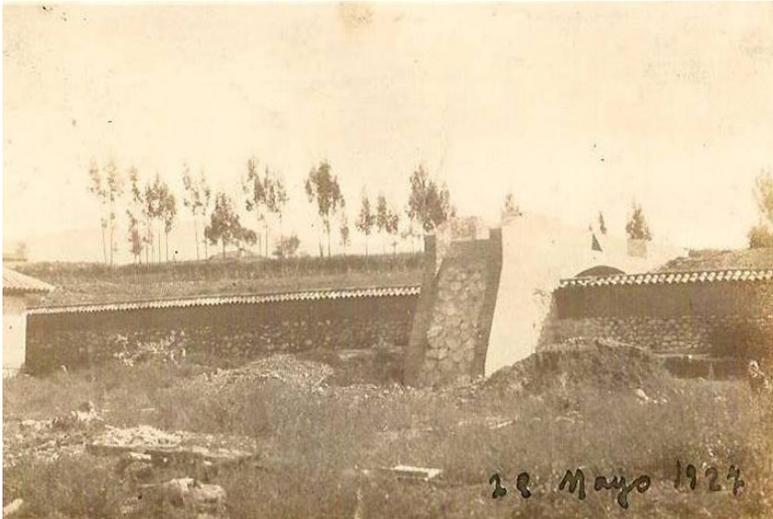
Lam. SA1\_23

**Lam. SA1\_23** Autor desconocido, **[Vista de acueducto y caída de agua]**, 28 de Mayo de 1927, Abad Lourdes, Investigación Histórica Nueva Cervecería del Azuay, p. 42.

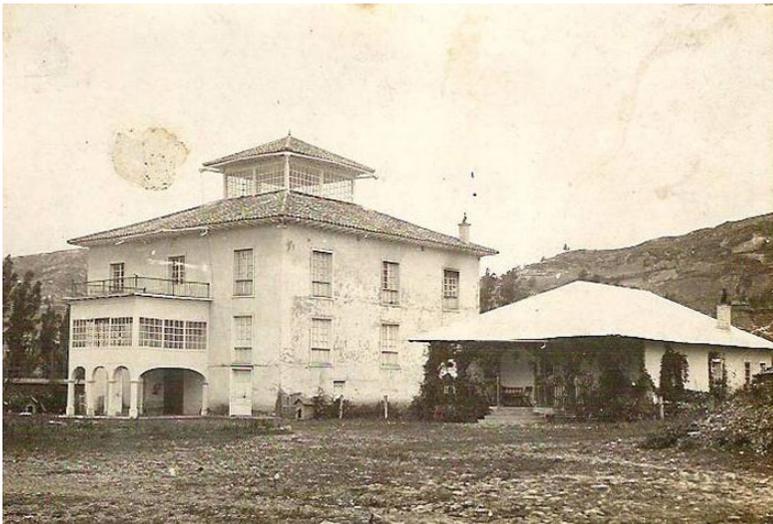
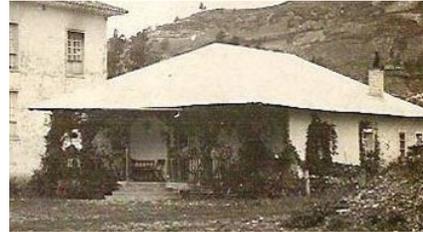
Lam. SA1\_24

La elaboración de la cerveza estuvo a cargo de técnicos alemanes, por lo que se construyó una vivienda para ellos, ésta fue nombrada Casa de los Cerveceros. La edificación se ubicó junto a la Casa Grande en 1928 (Det. 20) y como se observa es una edificación sencilla de una planta, con cubierta de cuatro aguas.

**Lam. SA1\_24** Autor desconocido, **[Casa de los cerveceros]**, ca. 1928, Abad Lourdes, Investigación Histórica Nueva Cervecería del Azuay, p. 40.

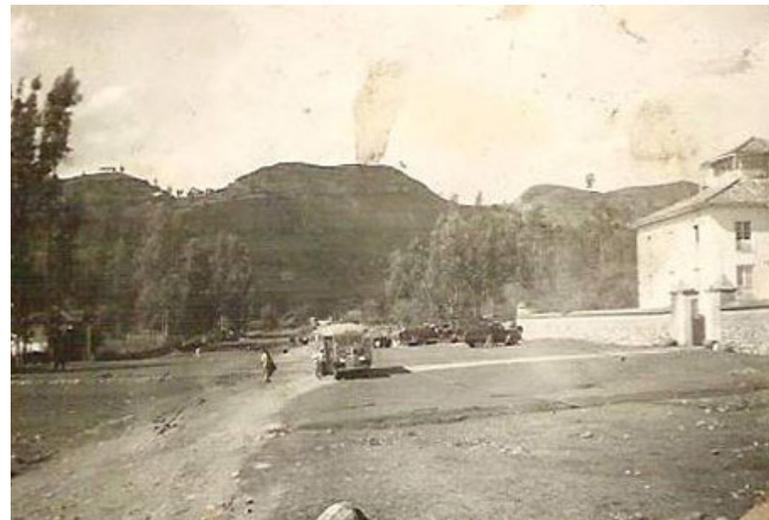
Lam. SA1\_25

Para el año de 1929 la Av. Solano y su entorno no ha tenido mayores cambios, así lo observamos en la fotografía (SA1\_25). Existen registros sobre denuncias por parte de los moradores manifestando el estado deplorable en el que se encontraba la avenida, llena de piedras y huecos que representaban un problema para el tráfico de vehículos además de la falta de alumbrado.<sup>7</sup>

**Lam. SA1\_25** Autor desconocido, [*Nueva Cervecería, y la Av. Solano*], ca. 1929, Abad Lourdes, Investigación Histórica Nueva Cervecería del Azuay, p. 38.

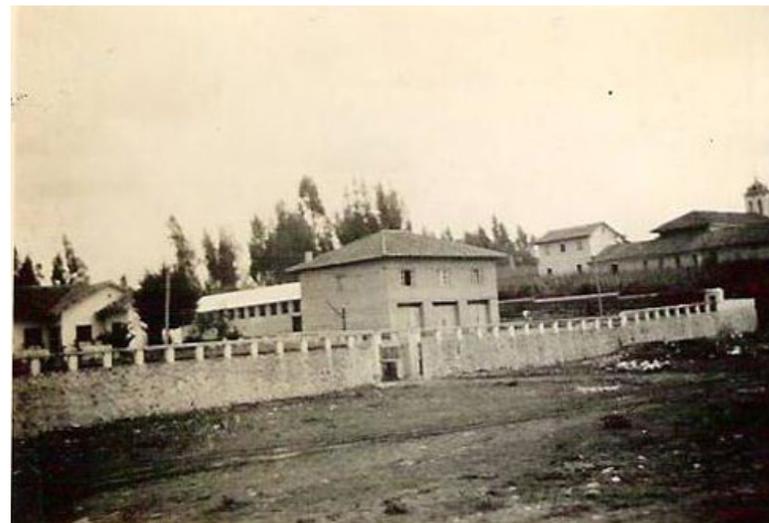
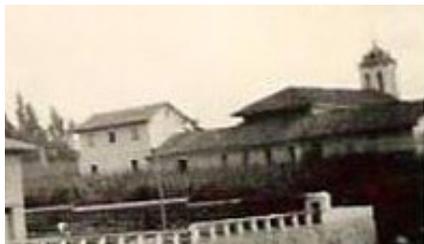
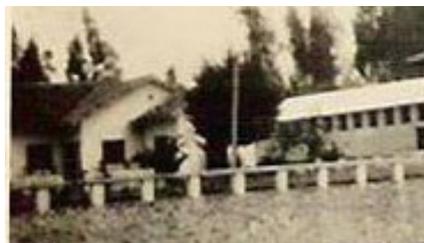
Lam. SA1\_26

En el año de 1930 se construyó la pequeña fábrica de gaseosas Santa Laura, edificio que se observa desde la Av. Solano en la imagen (SA1\_26). En segundo plano de la fotografía está la iglesia de la Virgen de Bronce a la izquierda de la cual se evidencia una nueva villa de dos pisos. (Det. 21) A la izquierda de la imagen se ve parte de la casa habitación que fue construida para los parientes de la familia Puigmir (Det. 22). Atrás de la fábrica de colas aparece otro bloque que al parecer es parte de la cervecería.

**Lam. SA1\_26** Autor desconocido, [*Fabrica de colas Santa Laura*], ca. 1930, Abad Lourdes, Investigación Histórica Nueva Cervecería del Azuay, p. 41.

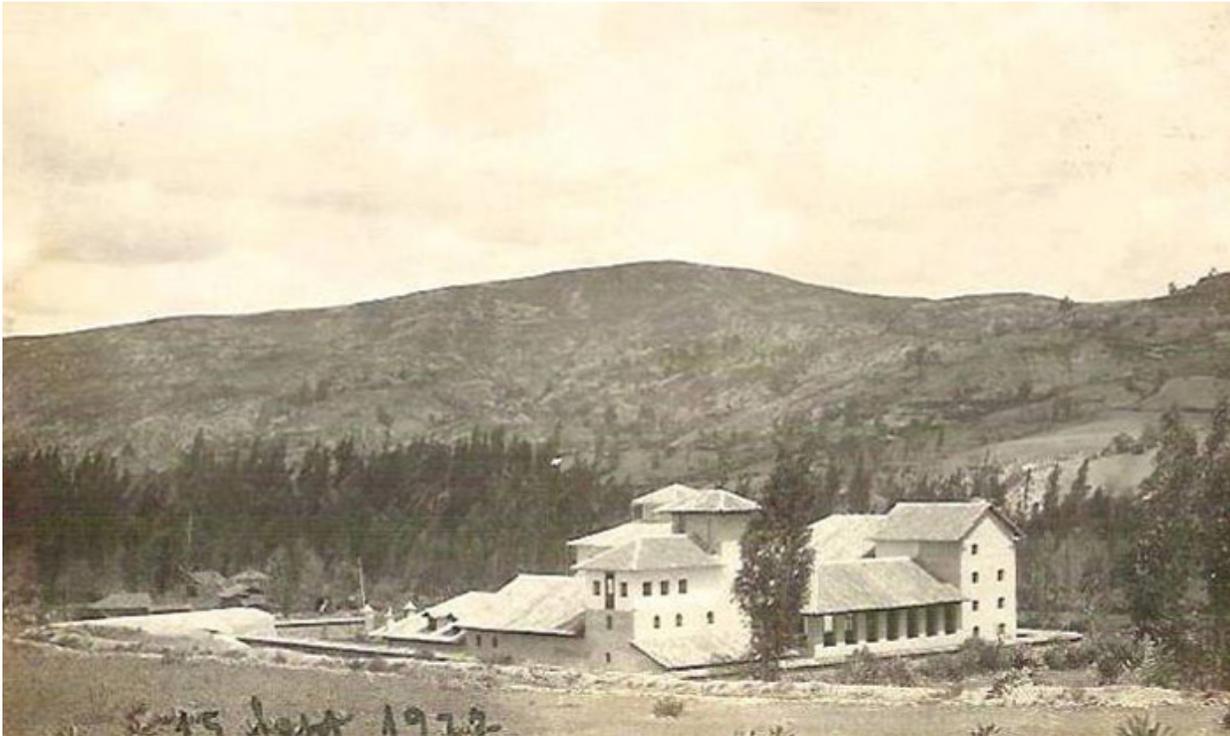
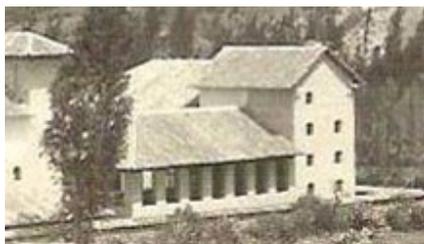
Lam. SA1\_21

La siguiente fotografía (SA1\_21 de 1927) muestra una vista noroeste de todo el conjunto de la Nueva Cervecería. Entre sus bloques destaca la conexión intermedia de la maltería, que está conformada por galerías techadas con una cubierta doble agua de teja. El conjunto de la fábrica es de ladrillo visto con partes recubiertas de cal (Det. 23).

**Lam. SA1\_21** Autor desconocido, [*Vista noroeste de la Nueva Cervecería del Azuay*], 1927, Abad Lourdes, Investigación Histórica Nueva Cervecería del Azuay, p. 36.

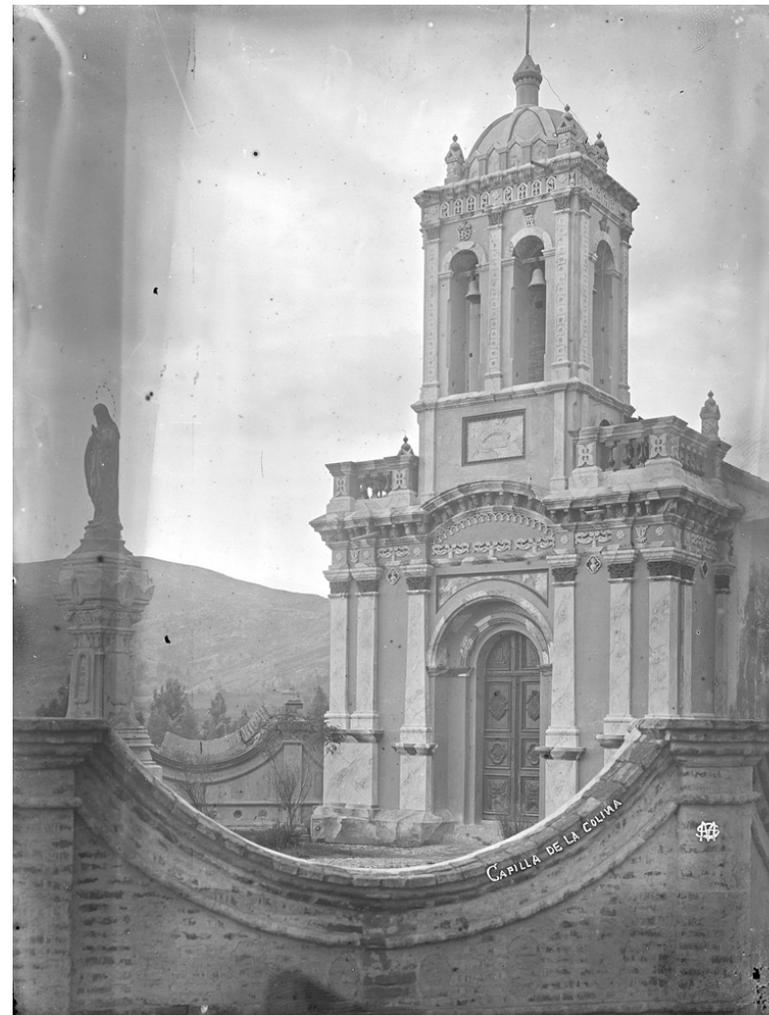
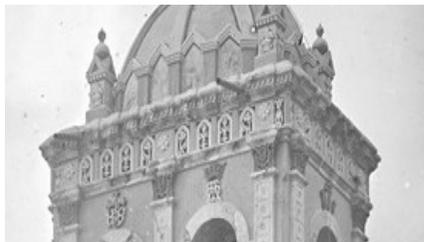
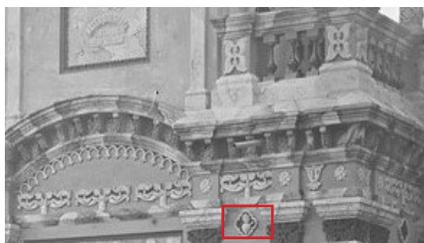
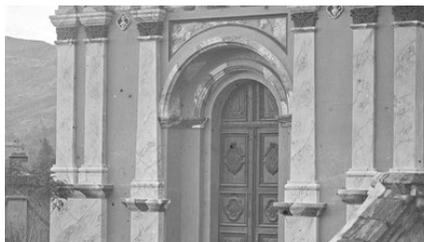
La fotografía (SA2\_01 probablemente de 1920-25) muestra la fachada frontal y el monumento de la capilla de la Virgen de Bronce, ambos fueron levantados en el año de 1904, de acuerdo con la descripción de la fotografía era conocida como la Capilla de la Colina. Como ya se mencionó la colina donde se instalaron era conocida como la Colina del Yanuncay.

Lam. SA2\_01 Manuel Jesús Serrano, *Capilla de la Colina*, ca. 1920-1925, <http://www.fotografianacional.gob.ec>, 14013.

La fachada es ornamentada, además posee simetría vertical. La cúpula y la cornisa del campanario son molduras y existen detalles en forma de flor de lis moldeadas en sus cuatro pináculos (Det. 01). Tiene un frontón cóncavo moldurado con acabado de pintura marmoleada (Det. 02) donde está un detalle del "Corazón de Jesús". Sobre el frontón está la leyenda: "Mater Dolorosa". Los acabados de las pilastras inferiores y los arcos de la puerta principal también tienen acabado de pintura marmoleada (Det. 03). Los muros que forman el atrio de la iglesia son de media altura, contruidos con ladrillo y cal en forma de curvas convexas. Al parecer este elemento tenía orificios en forma de óvalos que fueron sellados por la huella que está marcado en el muro (Det. 04).

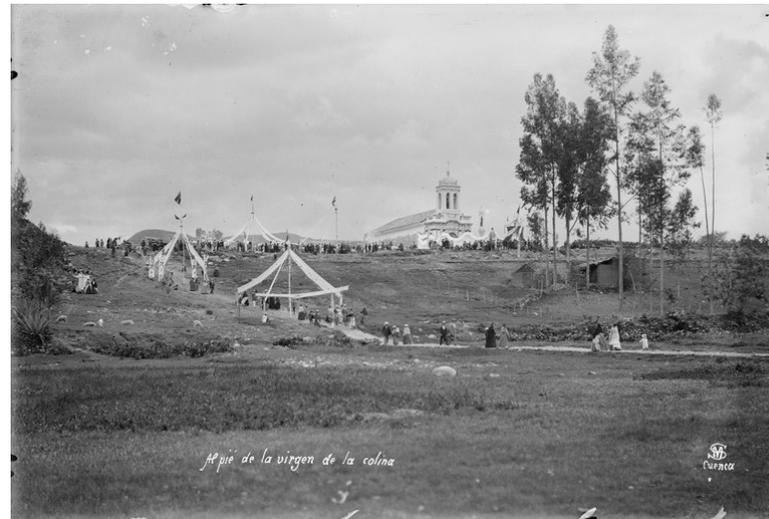
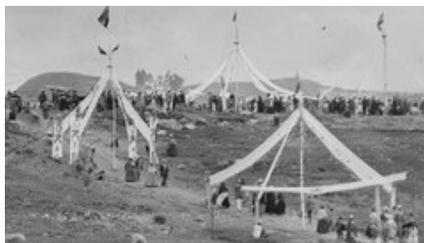
Lam. SA2\_03

En las fotografías (SA1\_03, SA1\_04) se observa que, desde la entrada a la capilla hacia lo largo de la Av. Solano en dirección norte, están colocadas telas en forma de carpas (Det. 08). No se ha

encontrado una descripción exacta sobre esta fiesta, sin embargo, se deduce que es la exposición del Santísimo debido a registros donde se menciona que una vez colocada la estatua de bronce se decidió que el 8 de cada mes se dieran "misas votivas solemnes y la exposición del Santísimo en cada templo, según un calendario previamente elaborado" donde se usaba este tipo de elementos.<sup>15</sup>

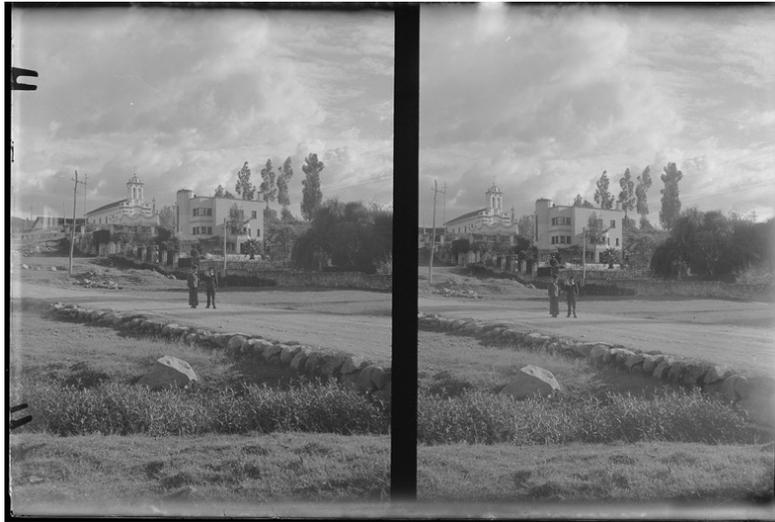
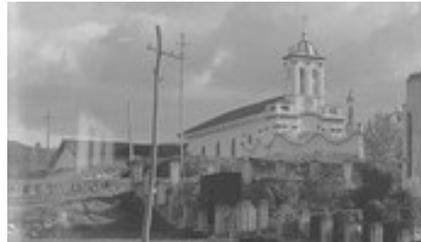
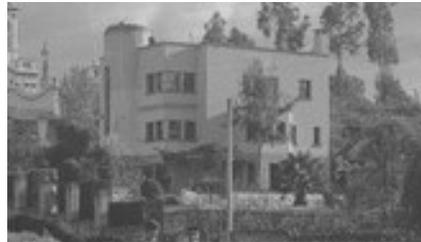
Lam. SA2\_05

La fotografía (SA2\_05 probablemente de 1940) muestra cambios en el sector. La capilla tiene un nuevo bloque perpendicular a la nave (Det. 09). Además, en la pared lateral se han abierto cuatro ventanas y se restauró el recubrimiento. En este tramo de la Av. Solano aparecen los primeros postes de energía eléctrica, también hay cambios en su morfología ya que el angosto camino de tierra fue sustituido por una medianera delimitada con piedras formando dos carriles de tierra laterales.

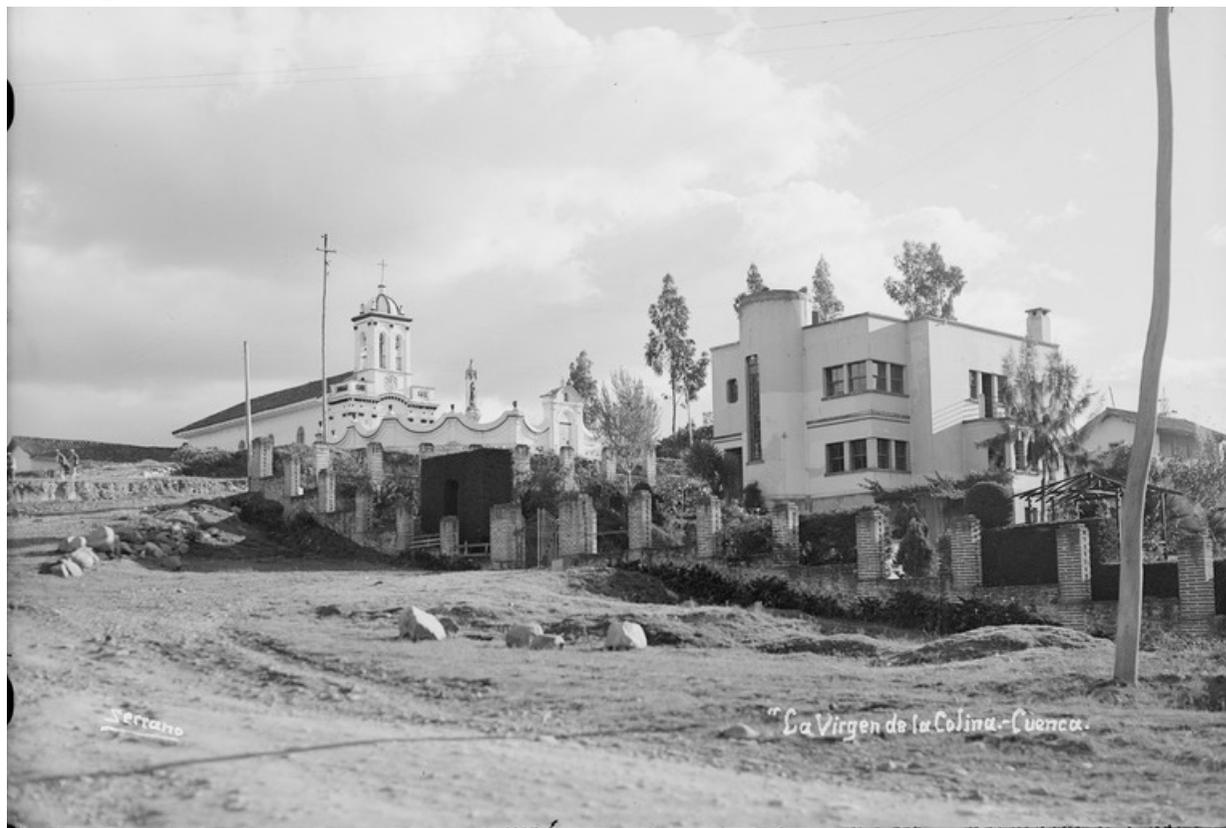
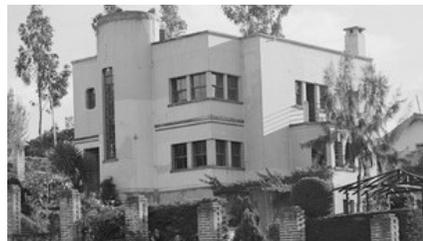
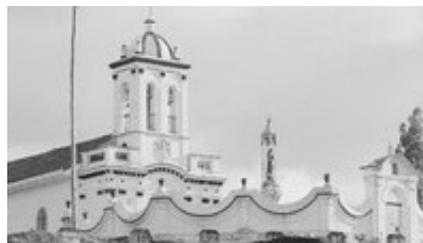
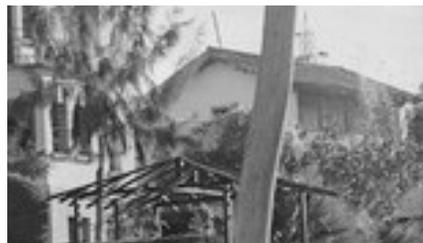
Lam. SA2\_06

La edificación se alineó con el estilo Art Déco, las fachadas carecían de ornamentación, su diseño espacial fue pensado con un juego de volúmenes evidenciando aspectos funcionales interiores como el elemento semicircular en su fachada que muestra la circulación vertical de la casa. Tiene ventanas esquineras rectangulares (Det. 11), por primera vez se usa cubierta plana y accesible. Además, es la primera vivienda residencial diseñada con instalaciones sanitarias y eléctricas en su interior, a pesar de que en el sector

aun no existía alcantarillado. Se observa que el cerramiento del predio tiene un muro y pilares de ladrillo y que si bien no se observa en la imagen la casa también tenía una piscina, lo que sin duda encareció más el costo.<sup>13</sup> Se debe destacar que la casa fue construida en la ciudad de Cuenca cuando aún el estilo francés dominaba su arquitectura y que esta edificación se convirtió en la primera muestra de arquitectura moderna de la ciudad, pues este estilo empezó a tomar fuerza después de los años 50.

En la fotografía (SA2\_06 de 1940-1950) se observa que la fachada de la capilla ha sido pintada, perdiendo gran parte de la ornamentación y al parecer el monumento de la virgen está cubierto con un pequeño techo piramidal (Det. 12). Posteriormente a la residencia Eljuri aparece una pequeña y tradicional edificación modificando levemente el paisaje (Det. 13).

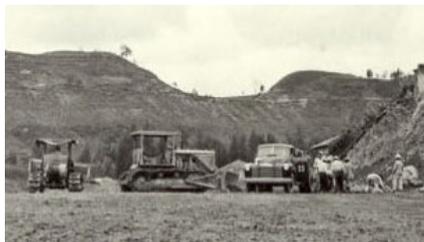
Det. 14 (SA2\_07)

La fotografía (SA2\_07 de 1952) tomada en la Av. Solano a la altura de la residencia Eljuri, hacia el sur de la ciudad, muestra la Colina del Yanuncay cortada y removida. Esto cambió por completo el paisaje. Fue una obra realizada por el alcalde Miguel Ángel Estrella a la cual se opusieron los habitantes del sector. A pesar de la magnitud de los trabajos sobre la Av. Solano se puede ver en la imagen poca maquinaria y mano de obra; sin duda, se encontraban en una pausa (Det. 14). De acuerdo con algunos documentos en la colina se halló "tumbas con osamentas y cerámica" que probablemente pertenecieron a la cultura Tacalshapa,<sup>19</sup> hallazgo poco investigado.

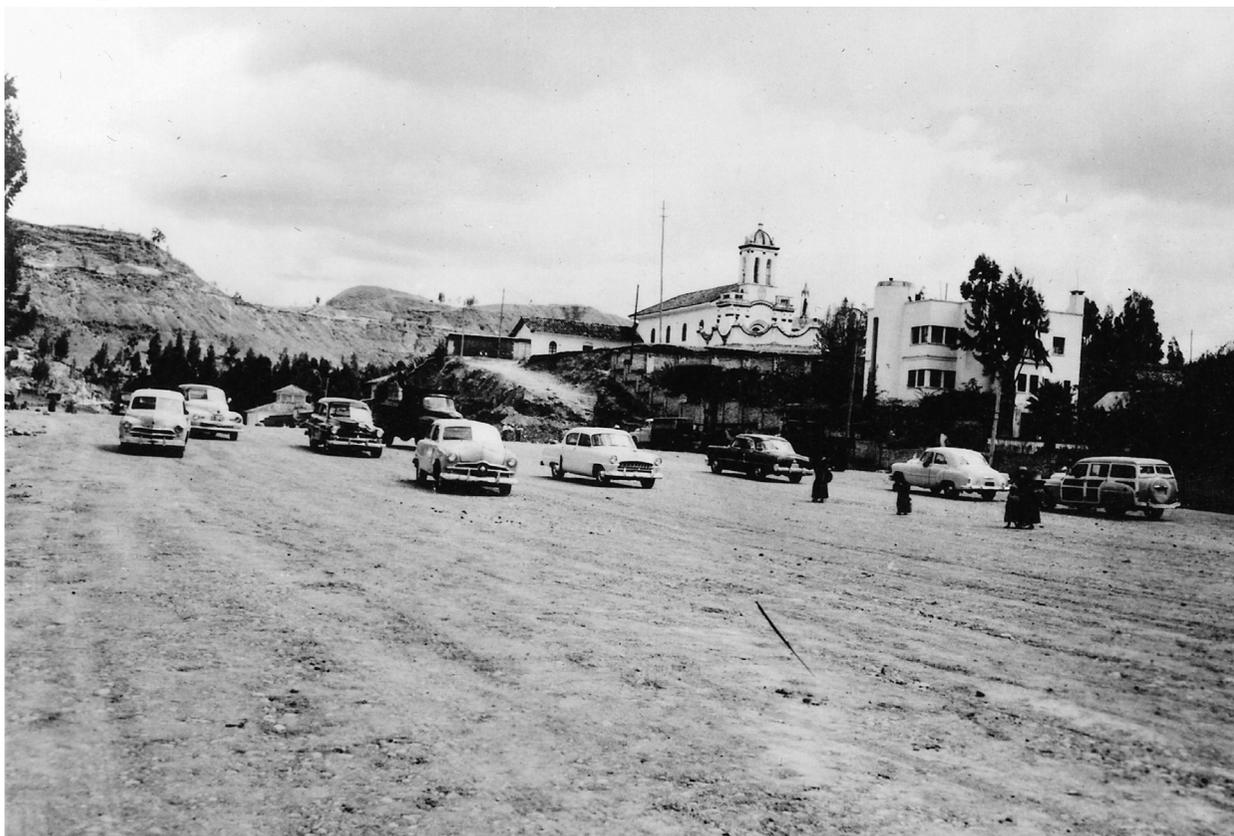
Lam. SA2\_08

En otra imagen (SA2\_08 de 1955) se muestra a la Av. Solano como una ancha carretera de tierra sin ninguna división, probablemente en una carrera de carros. De fondo se observa aún una árida montaña de Turi. La capilla de la Virgen de Bronce y la residencia Eljuri son colindantes sin el trazo de la actual Av. 10 de Agosto (Det. 15). A pesar de la aspiración de los cuencanos por convertir a la Av. Solano en uno de los paseos más representativos de la ciudad, el tramo sur de la avenida estaba descuidado, debido a la falta de maquinarias y personal. Fue lento el proceso de mejoras en la vía, así como la urbanización en su entorno.
