**“Fotografía histórica, herramienta para la valoración del patrimonio. Caso de estudio: El Ejido (primera mitad del SXX Cuenca – Ecuador)”**

Universidad de Cuenca  
Facultad de Arquitectura y Urbanismo  
Tesis para la obtención de título de arquitecto

Autor: Paola Gabriela Chávez Brito C.I. 0105202899  
Directora: Dra. María Alexandra Kennedy Troya C.I. 1703896108  
Enero 2018

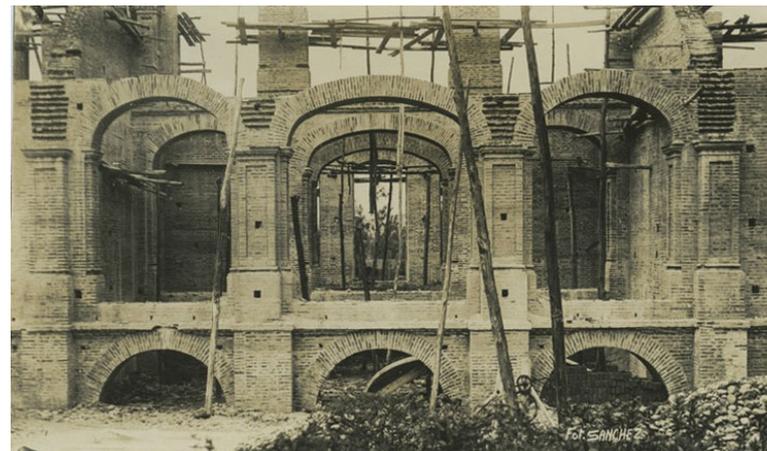
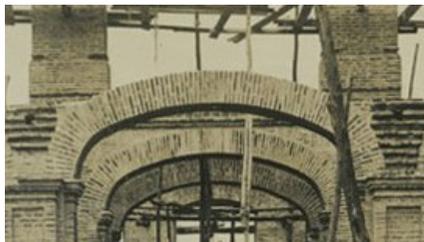
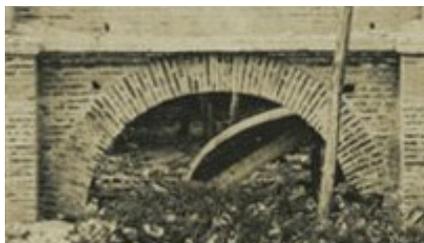
En la imagen (SA3\_02 probablemente de 1924) se observa parte de la estructura del colegio, conformada por un sistema de arcos rebajados (Det. 01), arcos de medio punto (Det. 02), columnas y muros portantes, todo elaborado con ladrillo y cal. Debido a su diseño se necesitó la fabricación de piezas especiales, por lo tanto, se instaló un horno en el lugar para su elaboración.<sup>21</sup> Los arcos en la parte inferior de la estructura eran usados para la ventilación del piso de madera, algo común en las construcciones de la época.

Lam. SA3\_02 José Salvador Sánchez, *[Estructura del Colegio Benigno Malo]*, ca. 1924, <http://www.fotografianacional.gob.ec>, 14433.

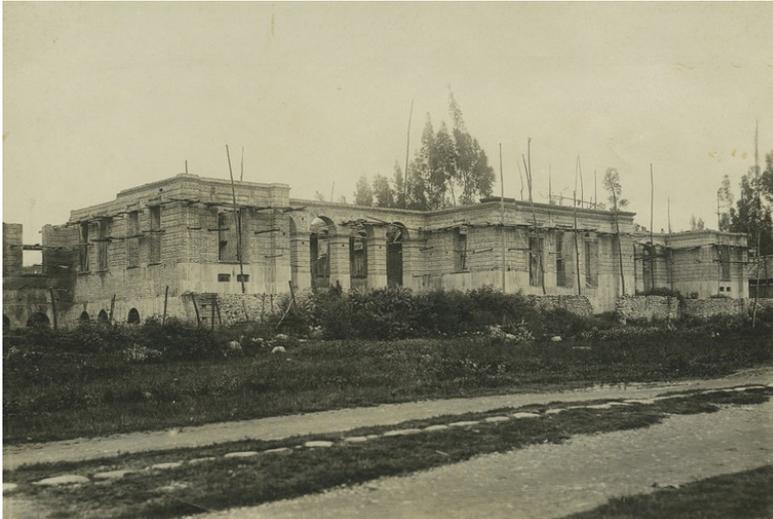
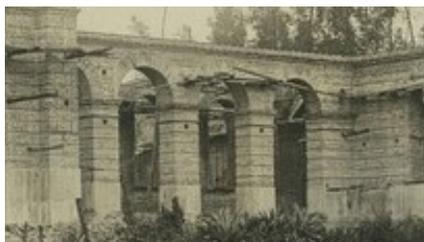
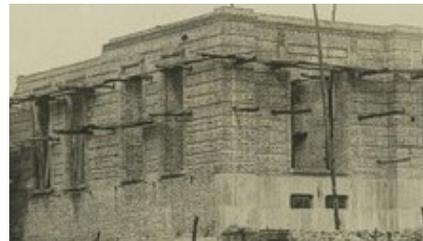
Las fotografías (SA3\_03, SA3\_04 de 1924 y 1925) muestran la primera etapa de construcción del colegio. La parte frontal está compuesta por un bloque central y dos laterales, vinculadas a través de galerías (Det. 03) y las ventanas son de vanos rectangulares (Det. 04). Los muros en planta baja son almohadillados, con una franja inferior recubierta de mármol. En planta alta se observa pilastras de media circunferencia, rematadas con molduras, elementos elaborados con ladrillo y cal; en este nivel los muros ya no son almohadillados.

Lam. SA3\_03 Autor desconocido, *[Construcción del Colegio Benigno Malo, planta baja]*, ca. 1924, <http://www.fotografianacional.gob.ec>, 14431.

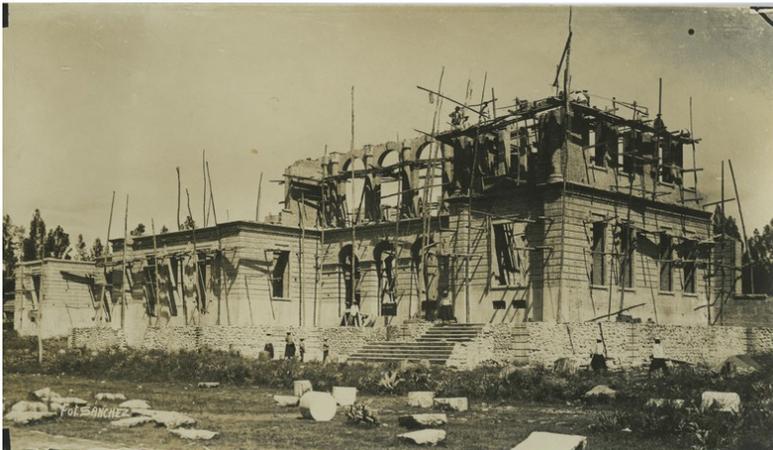
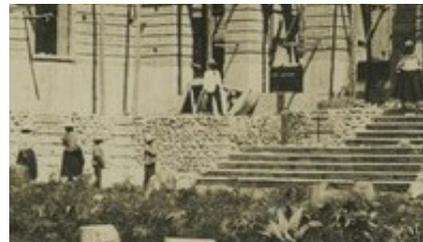
La edificación se asienta sobre una plataforma cuyo muro es de calicanto (cal y piedra) y al parecer en algunas secciones tiene ladrillo (Det. 06). Por otro lado, se observa la mano de obra compuesta por hombres, mujeres y niños campesinos (Det. 07), algo al parecer común en la época, pues en la construcción de la nueva cervecería ocurría lo mismo.

Lam. SA3\_04 José Salvador Sánchez, *[Construcción del Colegio Benigno Malo, planta alta]*, ca. 1925, <http://www.fotografianacional.gob.ec>, 14363.

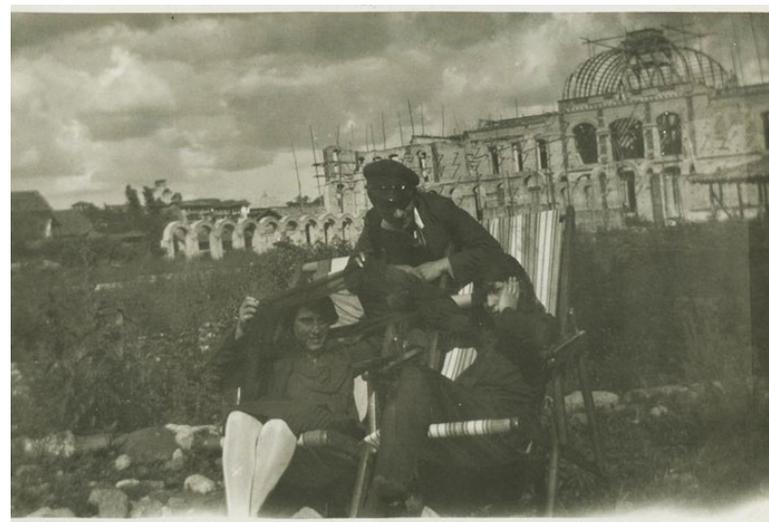
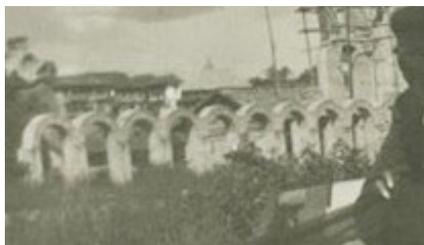
La fotografía (SA3\_05 de 1929) muestra en primer plano a tres jóvenes al parecer dando un paseo, pero en segundo plano se observa la fachada posterior del colegio en proceso de construcción. La estructura de la cúpula central es de madera en forma conopial (Det. 07). A la izquierda de la construcción están alzadas galerías aporricadas que formaron parte del bloque

de aulas (Det. 08). Al fondo se observa la parte posterior de la casa ubicada en la esquina de la Av. Solano y Av. 12 de Abril que se analizará más adelante.

Lam. SA3\_05 Autor desconocido, *(Reverso) Colegio Nacional Benigno Malo en construcción. Av. Solano. 1929*, 1929, <http://www.fotografianacional.gob.ec>, 15754.

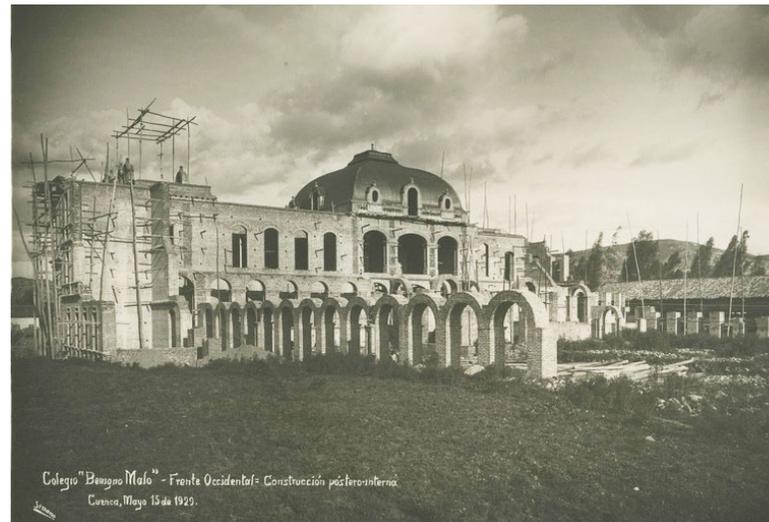
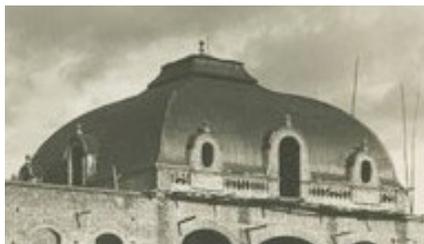
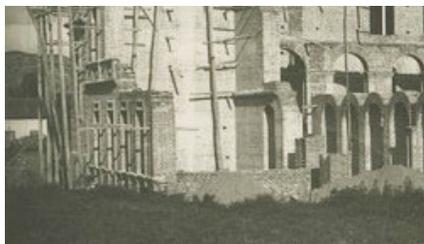
En otra imagen (SA3\_06 de 1929) se observa la cúpula ya concluida cubierta con zinc, además posee mansardas en su contorno (Det. 09). El bloque central está compuesto por vanos adintelados con arcos de medio punto y rebajados. A la izquierda de la fotografía se muestra el muro exterior que parte del bloque de aulas (Det. 10).

Lam. SA3\_06 Manuel Jesús Serrano, *Colegio "Benigno Malo". Frente Occidental. Construcción posterior-inter-na. Cuenca, Mayo 15 de 1929*, 1929, <http://www.fotografianacional.gob.ec>, 14436.

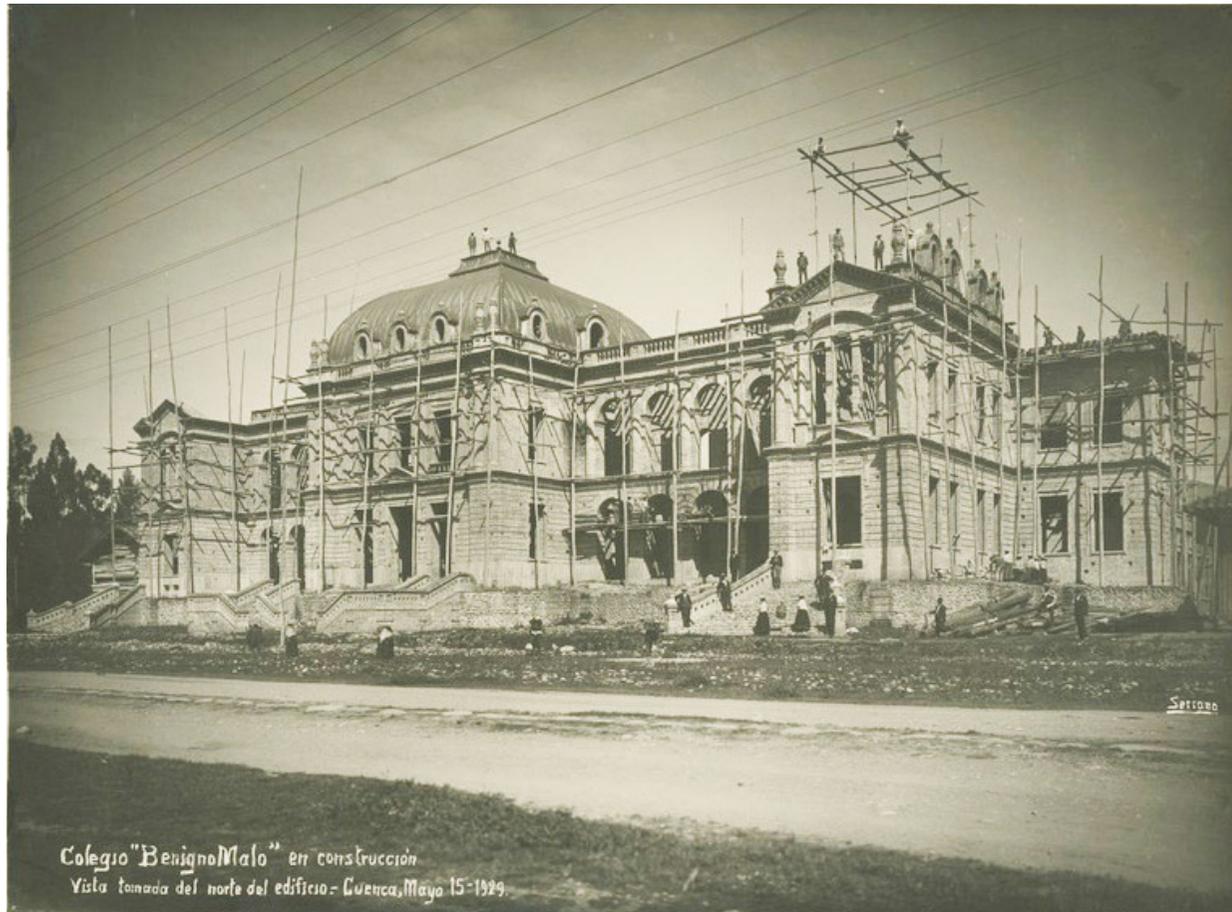
Cod. SA3\_07 Manuel Jesús Serrano *Colegio "Benigno Malo" en construcción. Vista tomada del norte del edificio.- Cuenca, Mayo 15.1929*, 1929, <http://www.fotografianacional.gob.ec>, 14434.

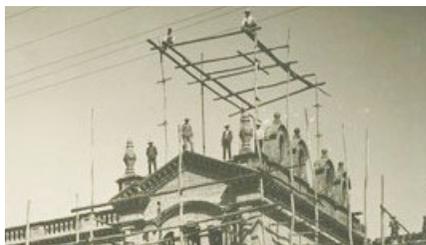
Det. 12 (SA3\_07)

En el año de 1929 parte de la fachada frontal está concluida como se observa en la fotografía (SA3\_07). Además, en el segmento superior de la imagen se muestra el cableado eléctrico. La segunda planta del colegio está rematada con una balaustrada, mientras que los trabajos en la cúpula central continuaron (Det. 10). En cada extremo de la base existen dos grandes pináculos con un pináculo más pequeño sobre cada mansarda. Sobre el bloque derecho se visualiza el montaje del andamio para el armado de la cúpula lateral (Det. 12), ya están colocados los pináculos y mansardas, iguales a la cúpula central. Gracias a los trabajadores junto a estos elementos se puede apreciar su gran dimensión. Los dos bloques laterales rematan con un frontón triangular moldurado similares a los del entrepi-

so. Es interesante ver cómo esta construcción monumental puede ser levantada a través de endeble andamios de madera, ya que esta era la forma en que se construían los inmuebles de ladrillo en la ciudad.

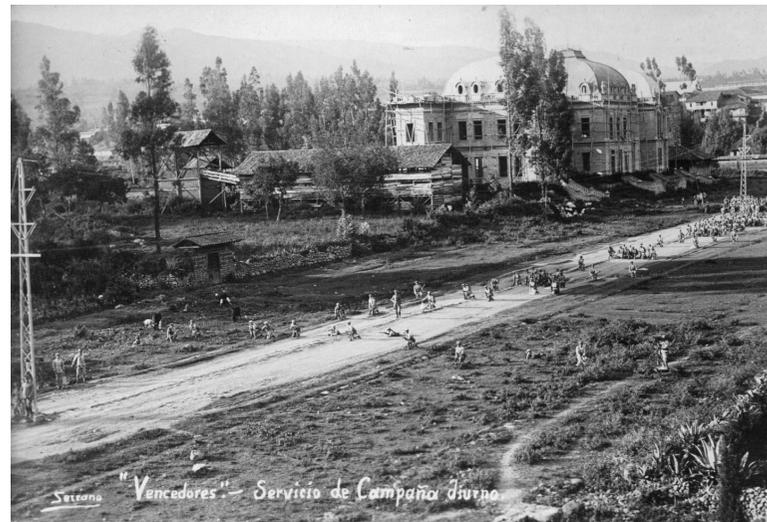
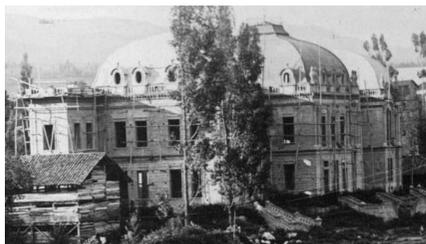
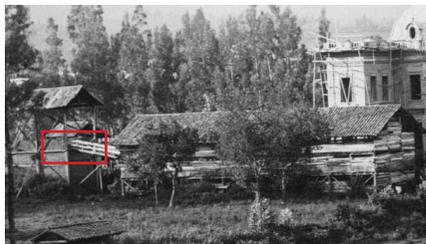
Lam. SA3\_08

La fotografía (SA3\_08 de 1930) fue tomada desde el mirador de la Villa Rosa Elena hacia el colegio Benigno Malo cuando en la Av. Solano se realizaba una práctica militar, pues este era el campo de Marte de la ciudad (lugar donde se realizaban prácticas militares). La avenida se encontraba en mal estado, cubierta de llano y montes con una calle de tierra en la mitad. Sin embargo, las torres eléctricas denotan mejoras en el lugar. Los trabajos en el colegio Benigno Malo continúan y las paredes de la parte frontal de la edificación están concluidas, aunque no se han colocado puertas y ventanas, además a la izquierda del edificio ya está en pie una parte de lo que será el bloque de aulas (Det. 13).

No existen viviendas entorno al colegio, pero a su izquierda se observan linderos y la entrada de lo que tal vez sea una quinta y a la derecha una pequeña edificación de adobe. Junto al colegio están construidas cabañas de madera conectadas entre ellas que posiblemente fueron usadas para la fabricación y el almacenamiento de los materiales utilizados para la construcción (Det. 14).

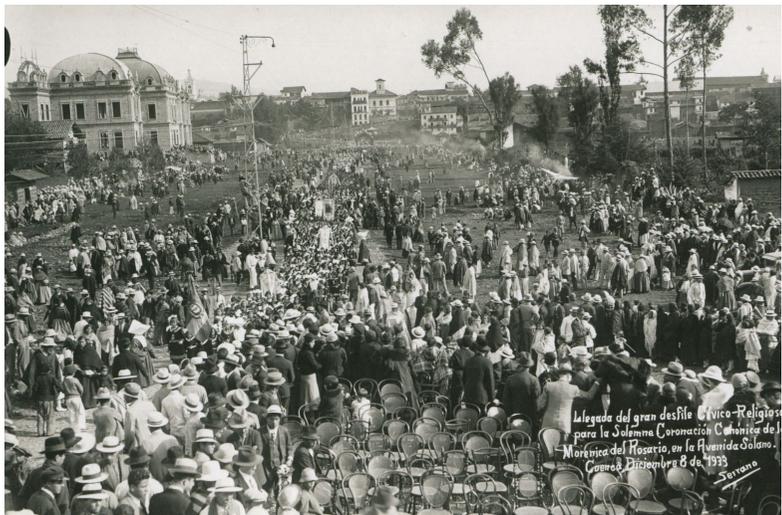
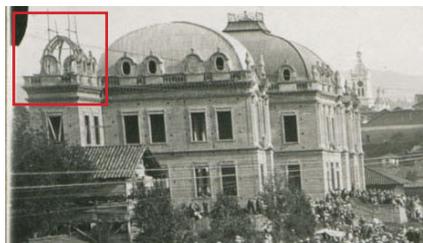
Lam. SA3\_10

En cuanto al colegio, es lento el proceso de construcción y el único avance visible es el montaje de la estructura de madera y las mansardas que formaran la cúpula lateral. (Det. 16).

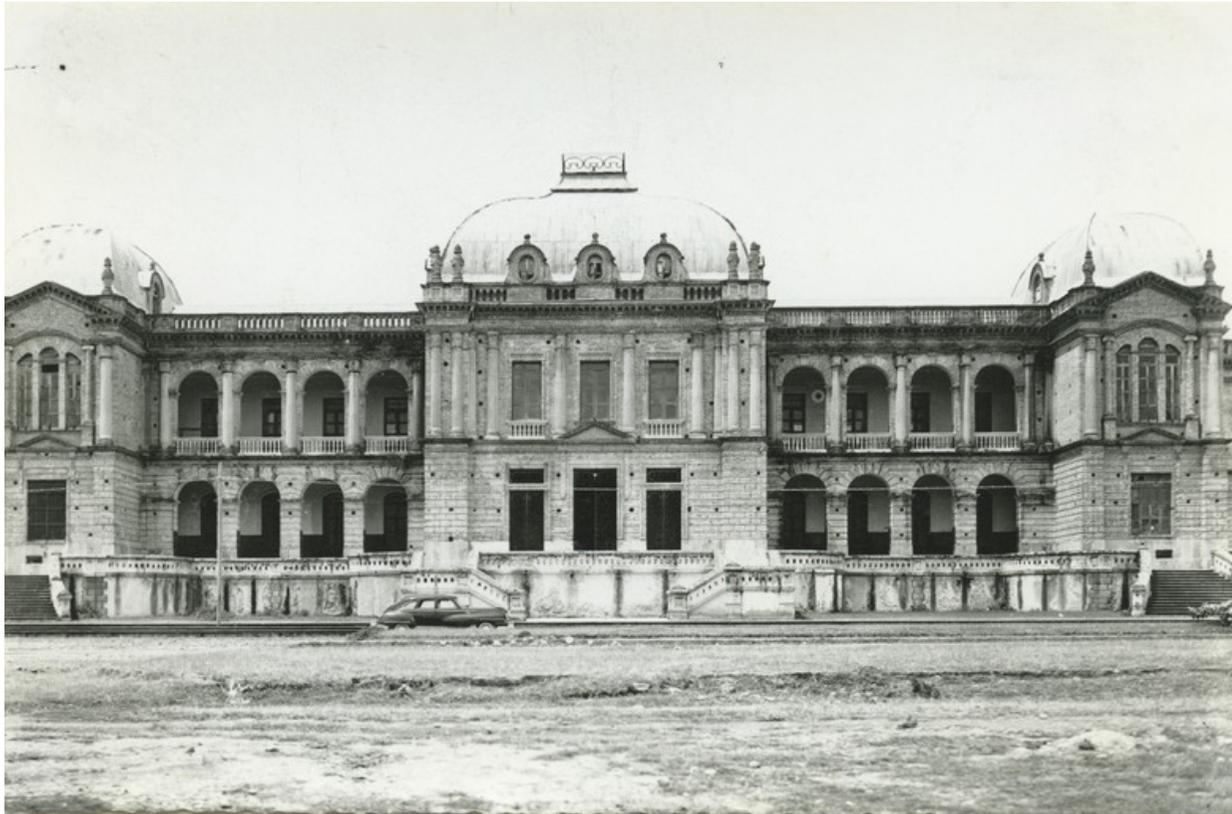
Lam. SA3\_16

La fotografía (SA3\_16 probablemente de 1940) tomada desde la Av. Solano hacia el Colegio muestra de manera frontal su imponente fachada. El edificio tiene influencia de la arquitectura francesa con una fachada simétrica y ornamentada. Como ya se mencionó consta de tres bloques principales conectados a través de galerías, las cuales años después serán cerradas para convertirse en oficinas. Por lo demás, el inmueble se conserva igual siendo una gran muestra de arquitectura neobarroca, sin embargo, su interior se encuentra en pésimas condiciones debido a la falta de cuidado por parte de las autoridades y alumnos del colegio.

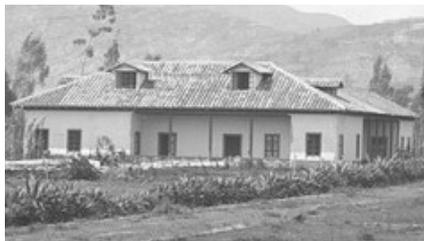
Det. 08 (SA5\_08)

En la imagen (SA5\_08 de 1925-30) se observa el ya mencionado asilo Tadeo Torres (Det. 08), casa construida en 1884 por mandato de Francisco J. Moscoso, ejecutando el testamento del señor Tadeo Torres, comerciante que heredó su fortuna a los pobres.<sup>34</sup> Es una edificación sencilla de adobe y madera con porches en dos de sus fachadas y cubierta de teja. Esta es la primera edificación que se registra al margen de la Av. Solano.

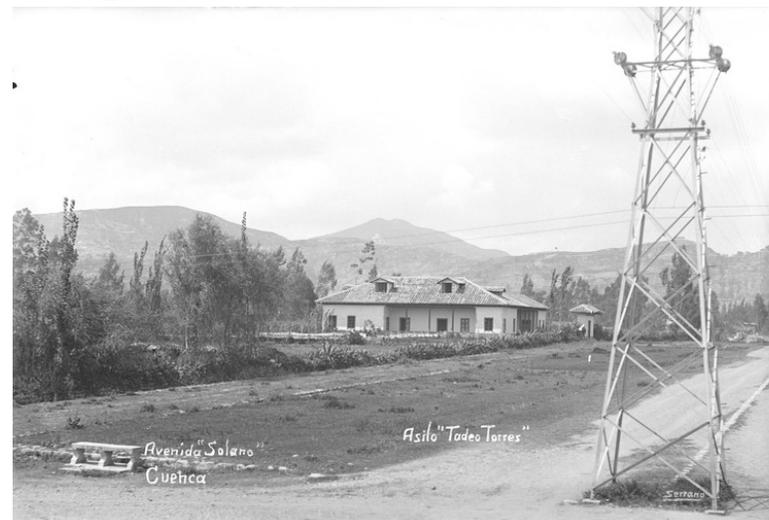
Lam. SA5\_08

**Lam. SA5\_08** Manuel Jesús Serrano, **Avenida "Solano" Cuenca, Asilo "Tadeo Torres"**, ca. 1925-1930, <http://www.fotografianacional.gob.ec>, 14081.

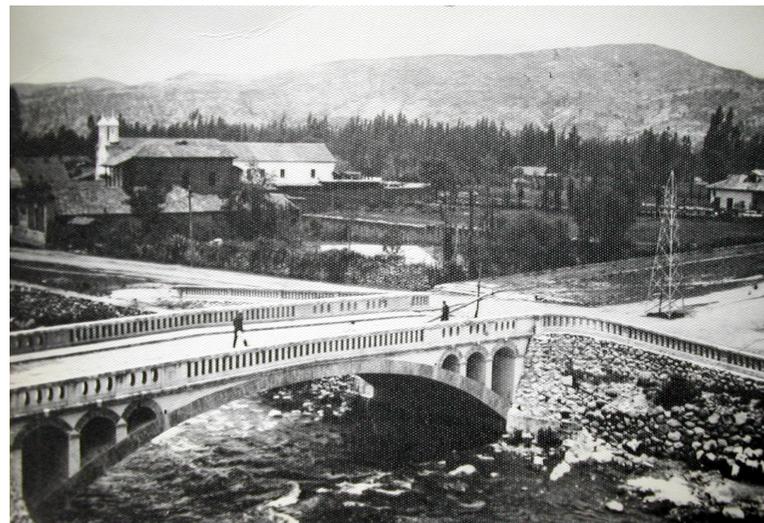
Lam. SA5\_09

**Lam. SA5\_09** Autor desconocido, **[Puente del Centenario]**, ca. 1925-1930, Archivo Histórico Fotográfico Museo Remigio Crespo Toral, 10010140 (3).

La fotografía (SA5\_09 de 1925-30) muestra en primer plano el puente del Centenario, en segundo plano la antigua Escuela de Medicina, el Hospital Vicente de Paúl y parte del Asilo Tadeo Torres, edificaciones sobresalientes entre el paisaje arbolado. En la imagen (SA5\_11 de 1930), se observa una máquina trituradora de piedra, según García y González tal vez se usó para las construcciones y las calzadas, también podemos ver la novedad de los moradores por su presencia. La llegada de maquinarias a la ciudad evidencia el proceso de modernización y expansión de la ciudad.<sup>35</sup>

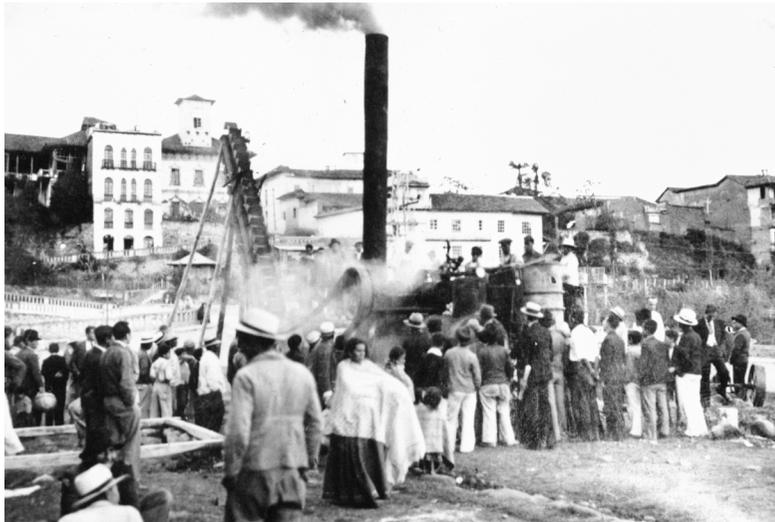
Lam. SA5\_11

**Lam. SA5\_11** Autor desconocido, *Trituradora de piedra en Cuenca*, ca. 1930, Gabriela García, & Mauricio Gonzales. (2016). Fotografía histórica y contemporánea herramientas para la valoración del patrimonio caso de estudio: El Barranco Cuenca-Ecuador, p. 123, BA3-14.

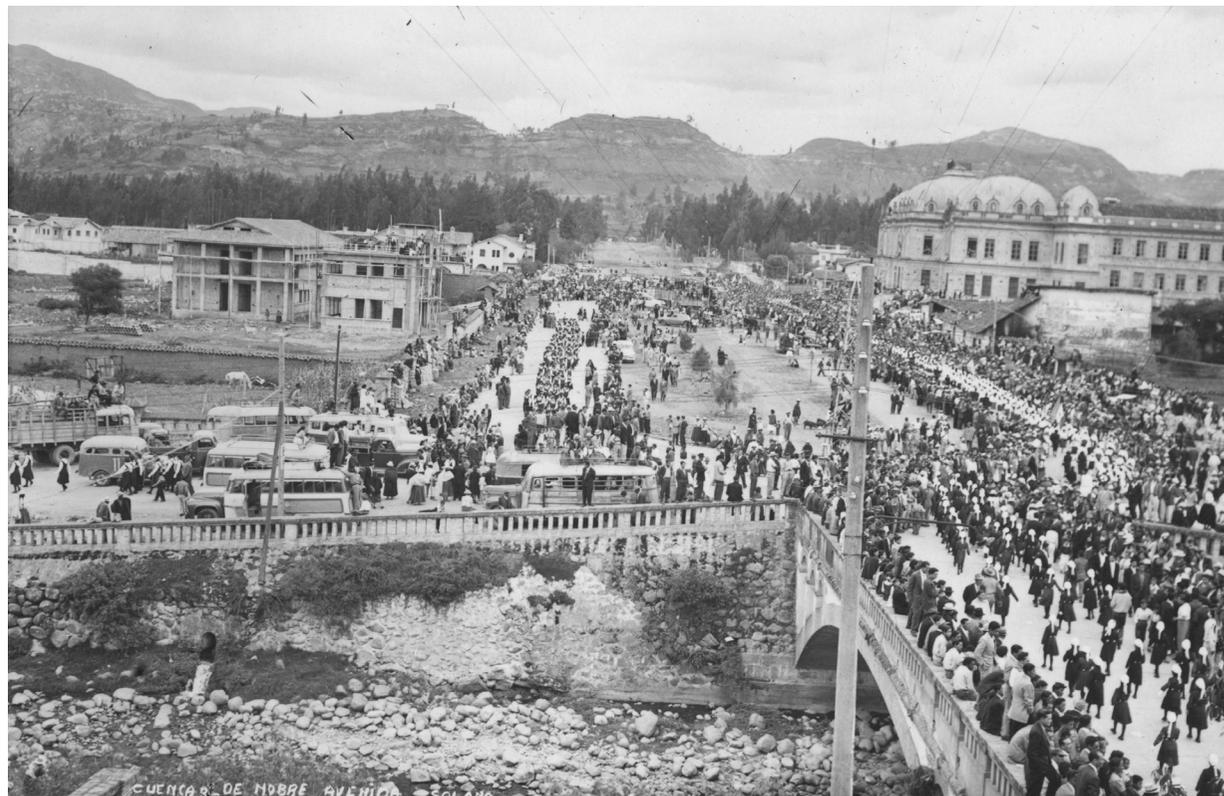
Lam. SA5\_16

La fotografía (SA5\_16 de 1953-1955) capturada desde el Centenario muestra el desfile que celebra la independencia de la ciudad. Se observan cambios considerables sobre la Av. Solano y su entorno. La avenida está formada por dos carriles pavimentados y un ancho parter con vegetación. Este diseño es el que se propuso en el Plan Regulador del Arq. Gatto Sobral cuyos planos se publicaron a inicios de los años 40's.<sup>36</sup> No obstante, estos arreglos se han realizado desde el Tennis Club hasta la Av. Chile, el tramo sur de la avenida y su entorno continúa igual (Det. 12).

En cuanto al paisaje, a la izquierda de la imagen se visualiza la construcción del nuevo edificio del asilo Tadeo Torres ubicado junto a la antigua casa de la institución. Es un inmueble moderno con paredes de ladrillo carentes de ornamentación, además, está compuesto por dos bloques de dos pisos uno rematado con cubierta y el segundo con una losa plana accesible (Det. 13). El lago junto a la Escuela de Medicina ha desaparecido y en la parte posterior del Tadeo Torres se ha comenzado a edificar viviendas familiares conformando un paisaje urbano que contrasta con la ruralidad

**Lam. SA5\_16** Autor desconocido, **CUENCA 3 DE NOBRE ABENIDA SOLANO**, ca. 1953-1955, Archivo Nacional del Ministerio de Patrimonio y Cultura, 80.F0000.1567.

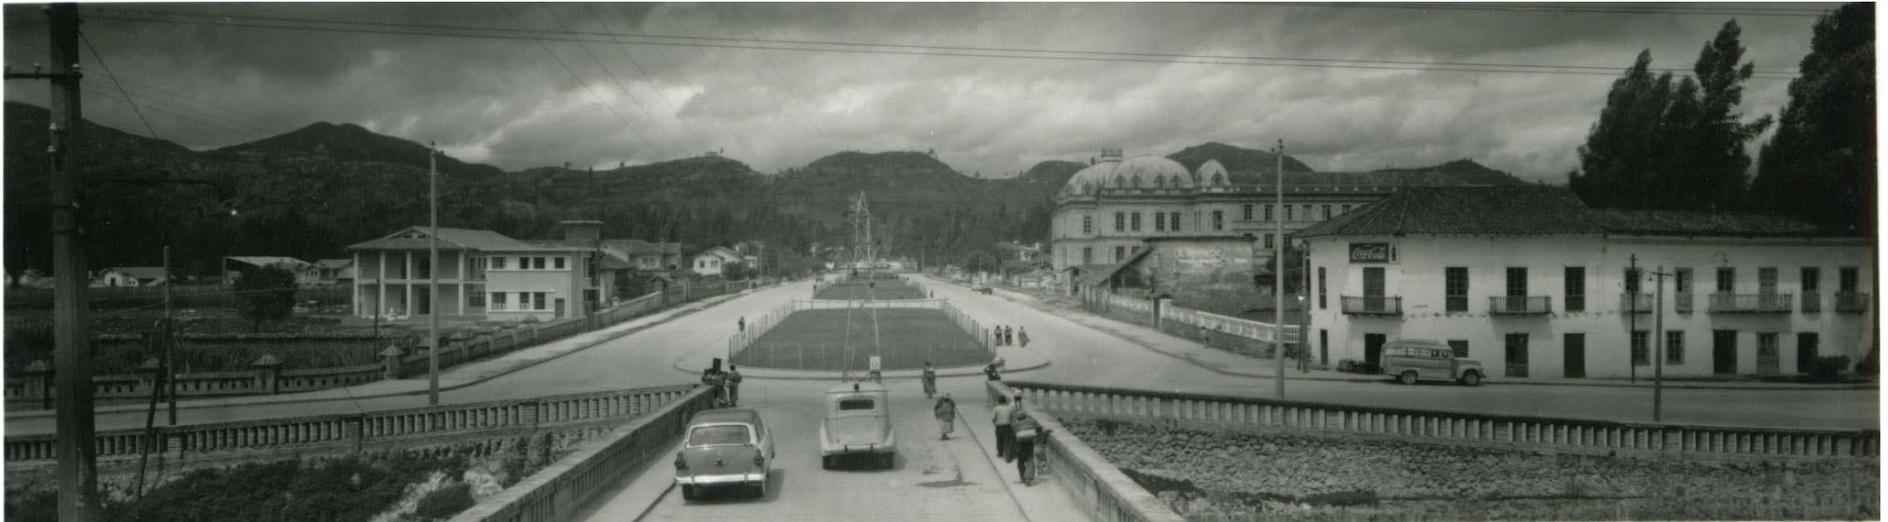
Lam. SA5\_17

**Lam. SA5\_17** Autor desconocido, **[Panoramica de la Av. Solano]**, ca. 1955-1960, Archivo Histórico Fotográfico Biblioteca Ecuatoriana Aurelio Espinosa Polit, f\_5569.

La fotografía (SA4\_17 de 1955-60) es una panorámica de la Av. Solano tomada desde el puente del Centenario donde se muestra ya consolidada la avenida como se la conoce en el presente, al menos en su estructura. Pues como se observa en la (fig. 12) el paisaje urbano es completamente diferente. La montaña de Turi esta completamente arbolada, el parter central cuenta con diseños de áreas verdes y varios árboles que ocultan el tramo sur de la avenida. La casa de Guada ha sido remplazada por el condominio del IESS, sin duda sobresalen los nuevos edificios en altura, pero ninguno opaca al colegio Benigno Malo.

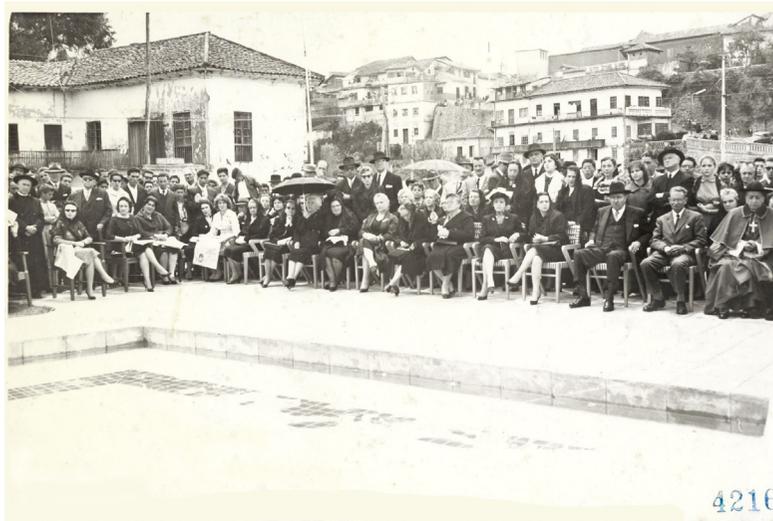
Lam. SA5\_19

**Lam. SA5\_19** Autor desconocido, **[Inauguración del Monumento a Remigio Crespo]**, 1960, Archivo Nacional del Ministerio de Patrimonio y Cultura, 80.F0000.1750.

En otra fotografía (SA5\_19) de la inauguración del monumento a Remigio Crespo Toral en primer plano está la pileta que rodea el monumento, la cual se conserva hasta ahora. A la izquierda de la imagen se observa la parte posterior de la casa de la Guada, evidenciando ya su mal estado.

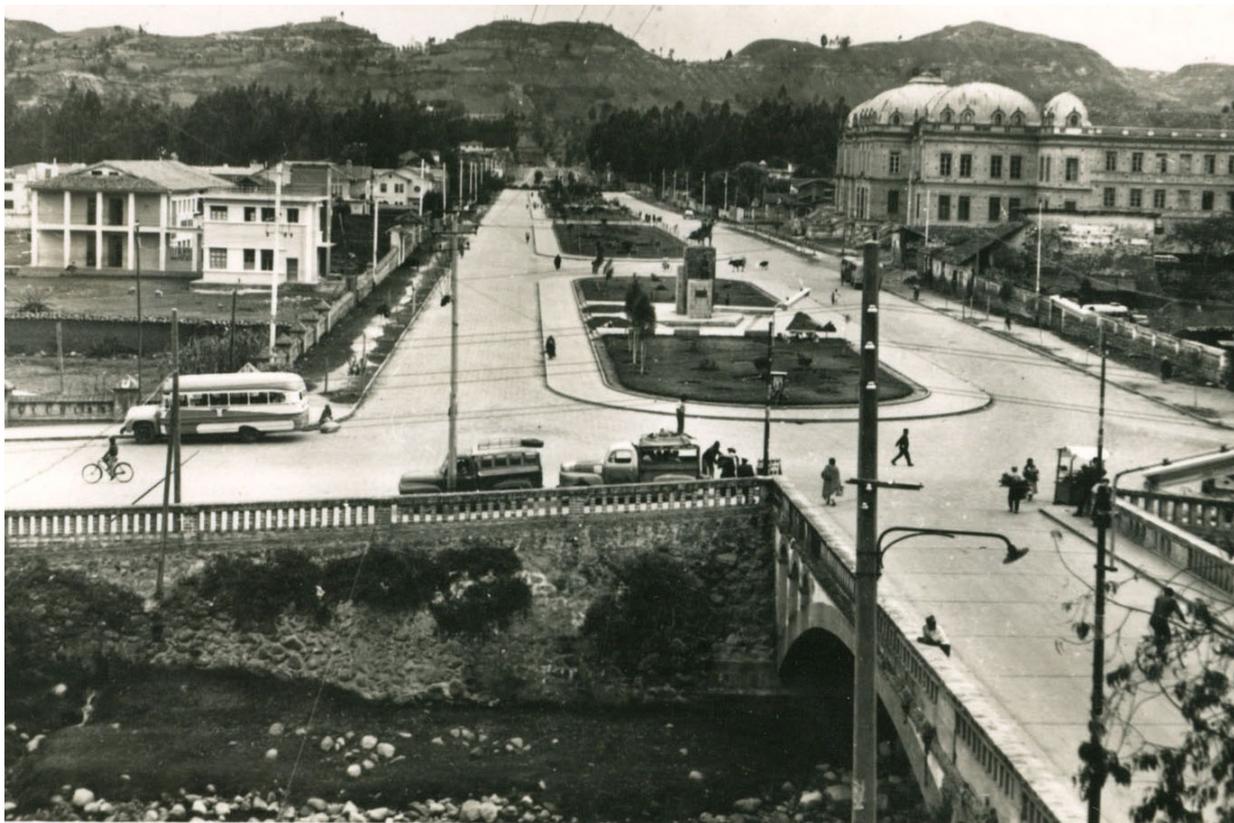
Lam. SA5\_21

**Lam. SA5\_21** Autor desconocido, **[Av. Solano]**, ca. 1960-1965, Archivo Histórico Fotográfico Biblioteca Ecuatoriana Aurelio Espinosa Polit, f\_3855.

La fotografía (SA5\_21 de 1960-1965) muestra a la Av. Solano, el tramo sur su entorno continúa sin cambios (Det. 12). La imagen parece capturada en un día cotidiano de la ciudad permitiendo observar sus actividades como, por ejemplo: la combinación de lo urbano y lo rural, la gente a pie transitando por las avenidas, aunque no se deja de lado a los buses estacionados sobre la Av. 12 de Abril e incluso se observa un quiosco a la derecha de la imagen, probablemente de venta de alimentos. Se debe mencionar que en la actualidad en esa misma esquina se vende jugo de naranja. A pesar de estas actividades son muy pocas las personas que transitan por el sector.

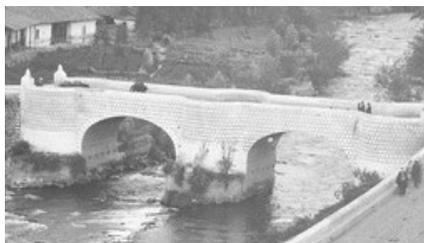
Det. 02 (AA1\_01)

Fue un elemento pesado compuesto por dos arcos rebajados, dos pináculos al ingreso y a la salida; además tenía tres semicircunferencias a cada lado que funcionaban como mirador, los elementos angulares en la base del puente fueron tajamares,<sup>39</sup> éstas cortaban el agua de la corriente del río (Det. 02). En cuanto a la antigua Av. Tres de Noviembre (actual Av. 12 de Abril), seguía el sinuoso cauce natural del río.

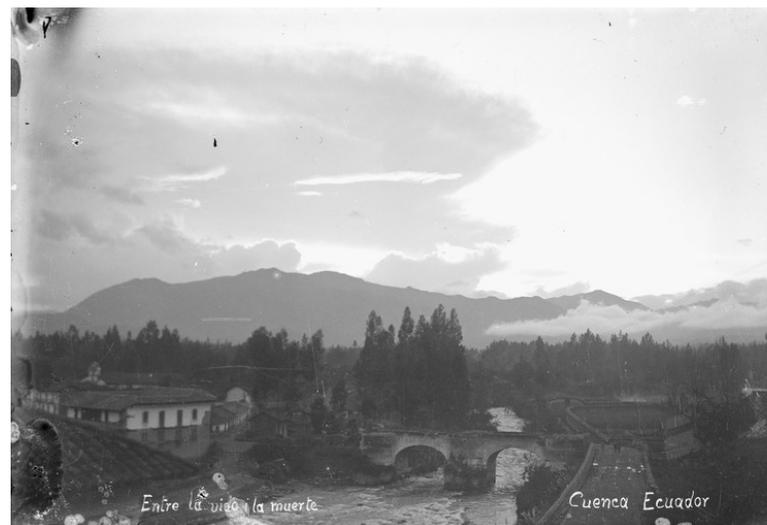
Lam. AA1\_05

En la siguiente fotografía (AA1\_05 probablemente de 1933) se observa la ampliación de la vivienda terminada (Det. 05), es una casa sencilla de dos pisos, por la forma de su cubierta tiene un patio central, sus puertas y ventanas son de vanos rectangulares y es la más grande con dos pisos en el sector. Por otro lado, el nombre de esta imagen es "Entre la vida y la muerte", esto se debe al río Tomebamba pues llevaba el apodo de "Matadero" debido a sus fuertes crecidas y a todos los daños que causaba con estas.

**Cod. AA1\_05** Manuel Jesús Serrano, *"Entre la Vida y la Muerte"*, ca 1933, <http://www.fotografianacional.gob.ec>, 17790.

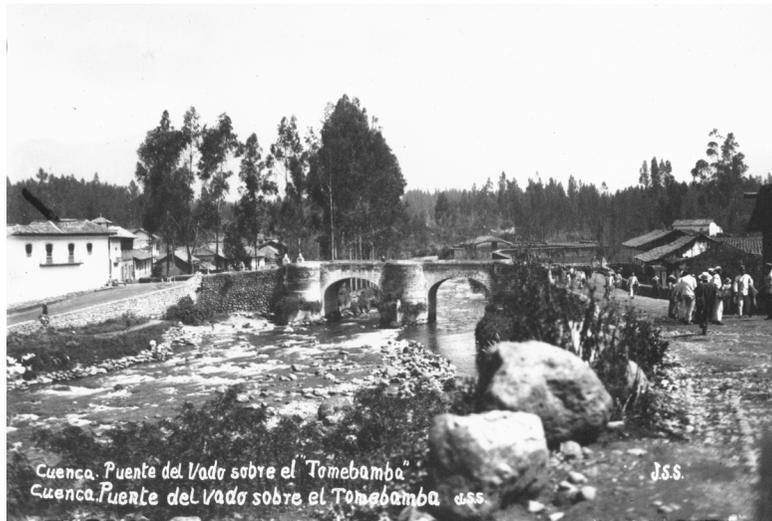
Lam. AA1\_06

En la fotografía (AA1\_06 de 1935) se observa la primera intervención en la Av. Tres de Noviembre, a la orilla del río se construyó un muro de contención de calicanto ubicado más adentro del margen natural (Det. 06), la casa ya mencionada ubicada en la intersección de las vías ha sido recubierta con guano de caballo y en la planta baja se han cerrado puertas y ventanas.

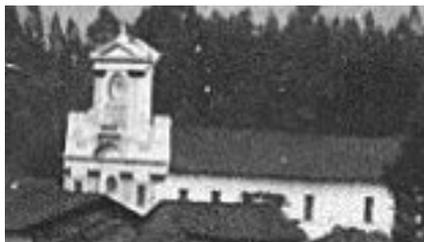
Det. 09 (AA1\_09)

En la fotografía (AA1\_09 de 1950) se observa la pérdida de la mitad del puente de Pietri por la creciente del río Tomebamba, se había llevado también parte de la calle de La Condamine. Por otra parte, el paisaje de San Roque continúa cambiando, pues la mayoría de las casas ya son de dos pisos y la fachada de la iglesia ha sido remodelada (Det. 09).

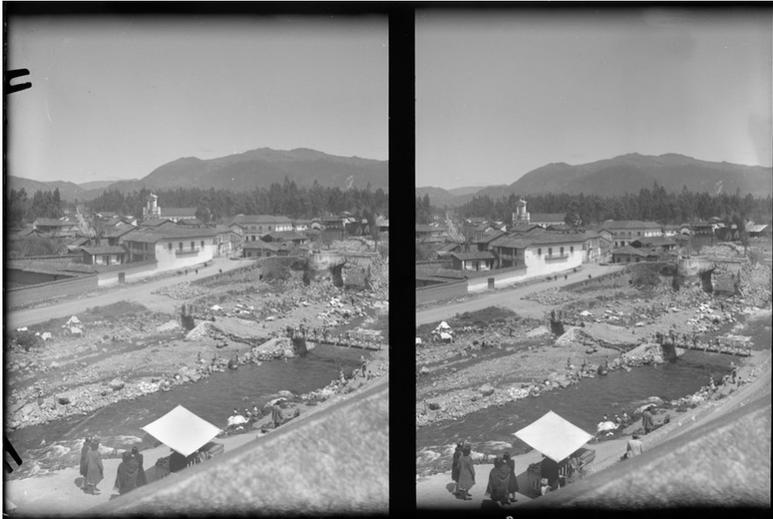
Lam. AA1\_10

En la fotografía (AA1\_10 de 1950) se visualiza el puente provisional de madera colocado tras la caída del puente de Pietri. En medio del río Tomebamba se ha formado una masa de piedras y tierra sobre la cual se asienta el puente provisional. En este periodo como muestran las imágenes no existe ninguna edificación "moderna", todas las estructuras son aún de adobe y están cubiertas de madera y teja, lo que se ha llamado "arquitectura tradicional" lo que depende del tipo de población. Los esfuerzos se han centrado en mejorar la vía colindante a la orilla del río.

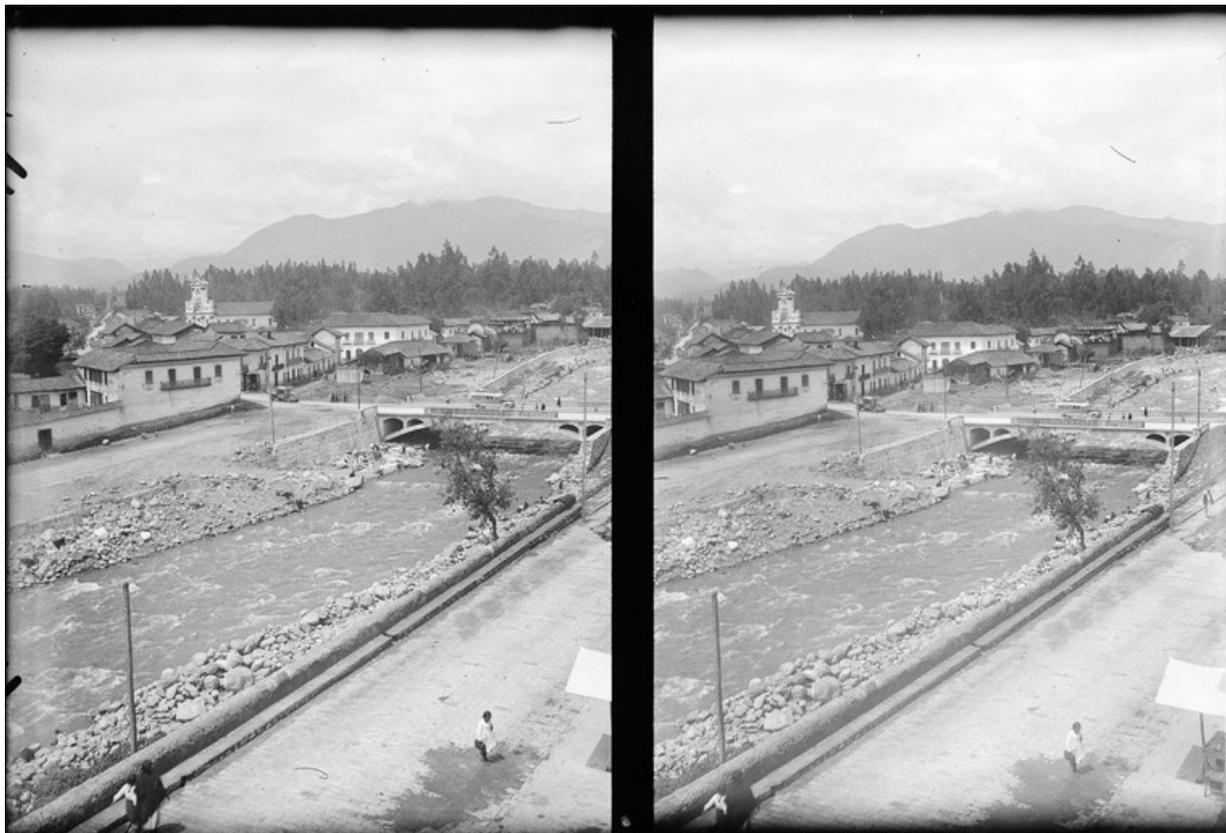
Lam. AA1\_11

No se han encontrado imágenes del proceso de construcción del nuevo puente de El Vado. La fotografía (AA1\_11 de 1950-55) muestra la estructura de hormigón ya concluida, que estaba compuesta por un gran arco y dos arcos rebajados a cada extremo. La Av. Tres de Noviembre (actual Av. 12 de Abril) ha sido ensanchada y rellenada, por ende se redujo el ancho del río Tomebamba. Las pequeñas casas en la prolongación de la orilla están siendo demolidas.

**Lam. AA1\_11** Autor desconocido, **[El nuevo puente de El Vado]**, ca 1950-1955, Gabriela García, & Mauricio Gonzales. (2016). Fotografía histórica y contemporánea herramientas para la valoración del patrimonio caso de estudio: El Barranco Cuenca-Ecuador, p. 84, BA1-25.

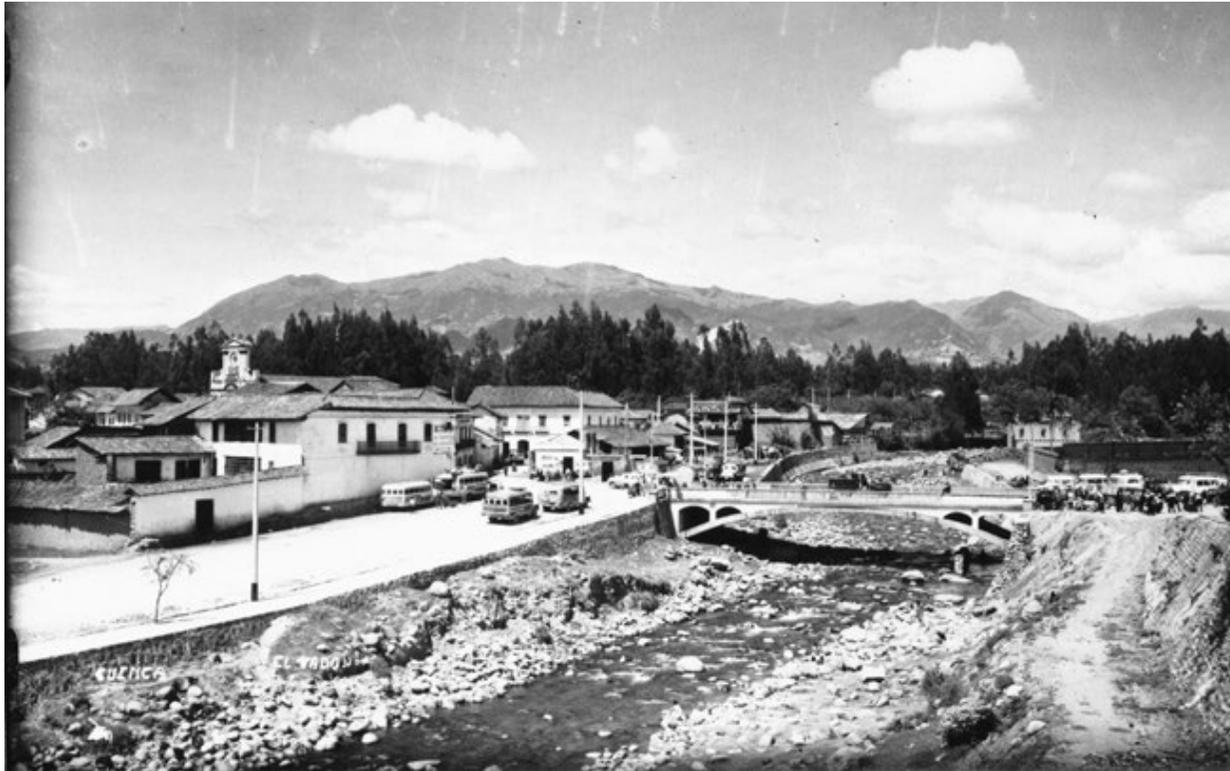
Lam. AA1\_12

La fotografía (AA1\_12 de 1955-60) muestra un cambio radical en el sector, si bien no hay nuevas edificaciones, se ha trazado las vías que marcarán una nueva delineación urbana en el sector. El muro de contención de la Av. 12 de Abril ya está consolidado, existen postes de energía eléctrica en la orilla izquierda del río mientras que a la derecha el muro que formaba la calle de La Contamine ya no se encuentra, además las casas que existían en esa orilla también han desaparecido. Esta es la primera foto que muestra el paso continuo de vehículos en el sector. La casa grande en la intersección de las avenidas ya no existe, al igual que las edificaciones a la orilla del río, sin embargo, muchas de los inmuebles de San Roque aún se conservan.

**Cod. AA1\_12** Autor desconocido, **CUENCA EL VADO**, ca 1950-1960, Gabriela García, & Mauricio Gonzales. (2016). Fotografía histórica y contemporánea herramientas para la valoración del patrimonio caso de estudio: El Barranco Cuenca-Ecuador, p. 84, BA1-28.

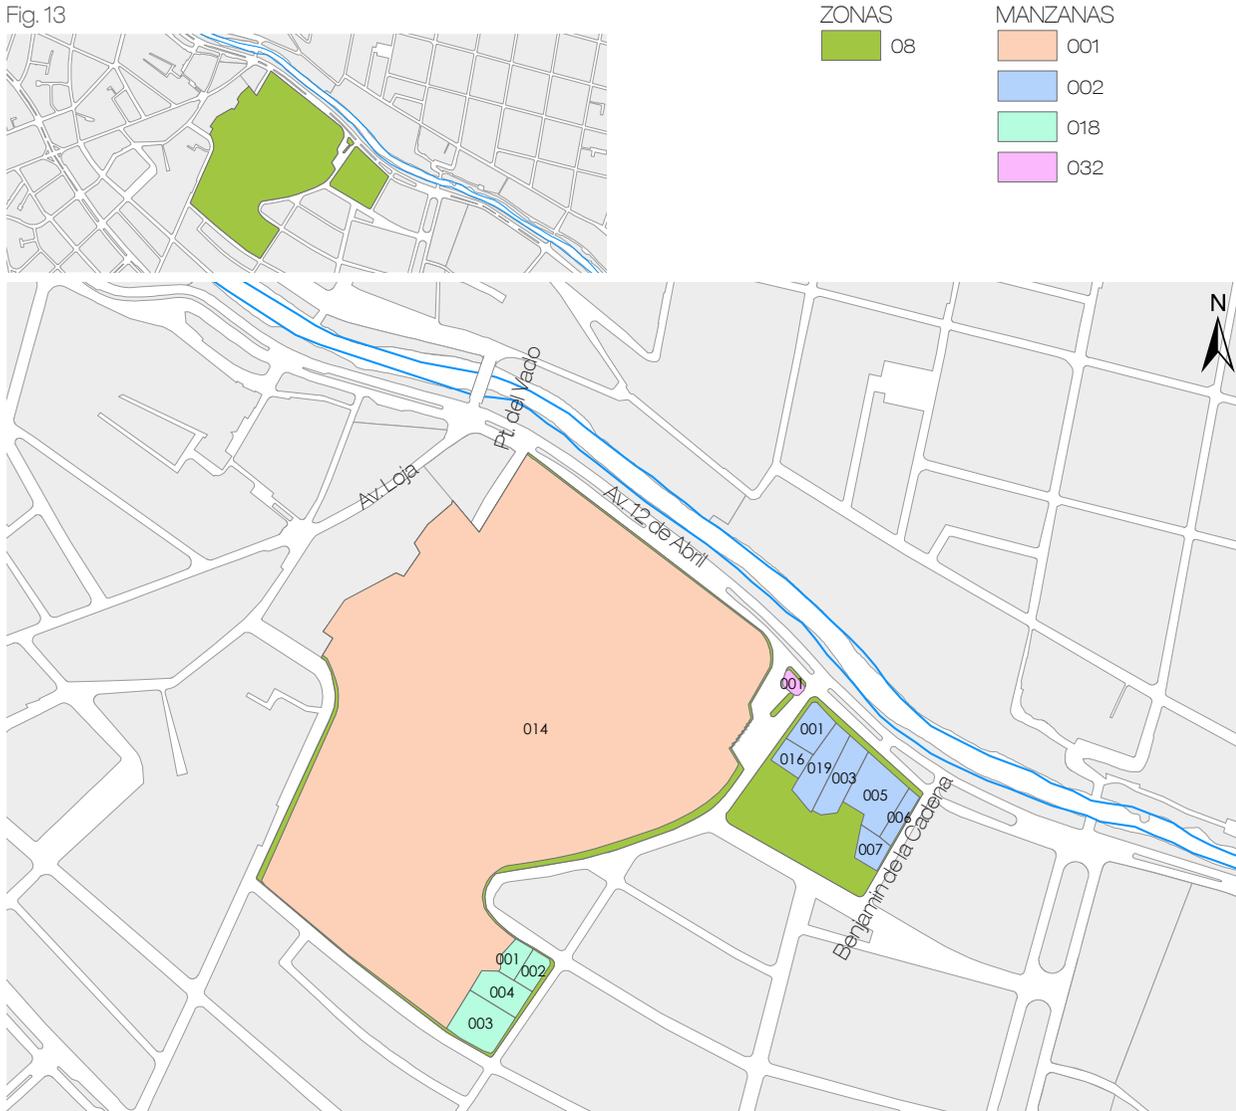
Fig.13

La manzana 001 pertenece a la Universidad de Cuenca cuyos primeros edificios son la principal muestra de arquitectura moderna a lo largo de toda la Av. 12 de Abril. En la manzana 002 existían dos villas que corresponden al predio 005, hoy en día existen.

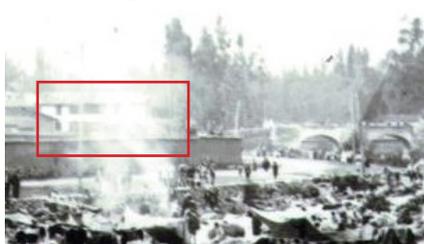
Det. 03 (AA2\_04)

La fotografía (AA2\_04) muestra una isla en medio del río Tomebamba durante un día de pesca, para lo cual se implementaron puentes con troncos de madera. Esta actividad era tradicional en la ciudad y era realizada por los campesinos. Al fondo de la imagen se visualiza el puente de Pietri (Det. 03). En el paisaje prevalece la arbolada de eucaliptos.

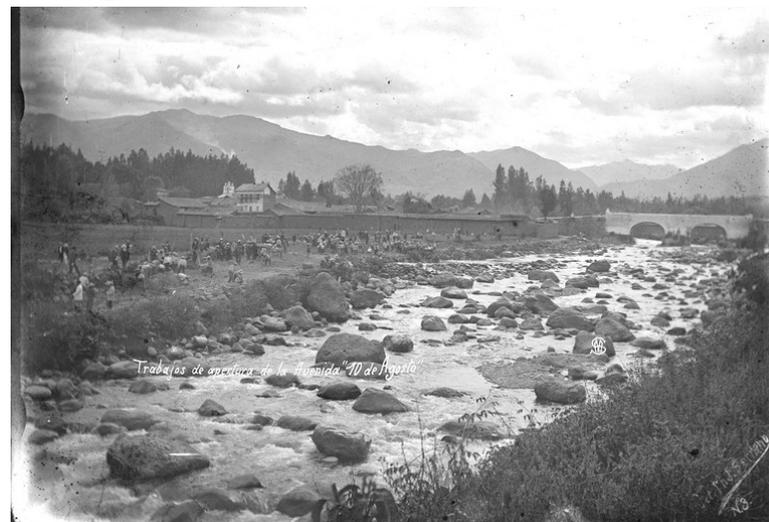
Lam. AA2\_01

La fotografía (AA2\_01 probablemente de 1910) muestra en primer plano el río Tomebamba y en segundo plano los terrenos donde hoy se levanta la Universidad de Cuenca. De acuerdo con la descripción de la foto, la Av. Tres de Noviembre primero llevaba el nombre de 10 de Agosto, la avenida seguía el sinuoso caudal del río, hoy no es así. En el extremo derecho de la imagen está el puente de Pietri, junto al cual se observa un muro de adobe delimitando el Barrio de San Roque dejando ver la iglesia y una vivienda de dos pisos (Det. 01).

**Lam. AA2\_01** Manuel Jesús Serrano, *Trabajos de la apertura de la "Av. 10 de Agosto"*, ca 1910, <http://www.fotografianacional.gob.ec>, 14106.

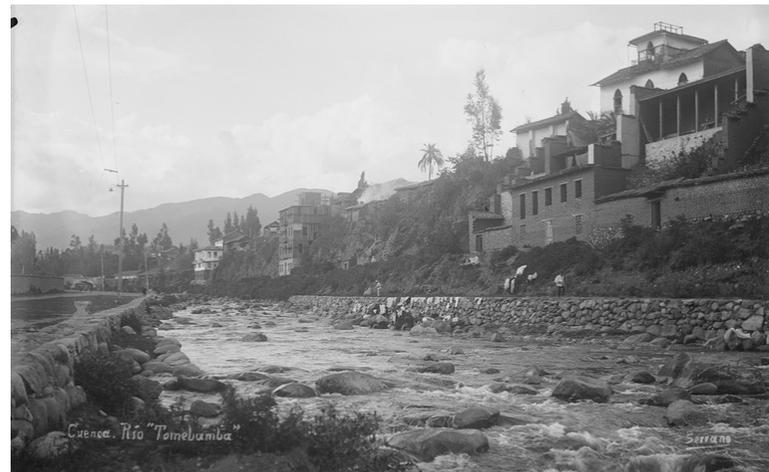
Lam. AA2\_02

En otra imagen (AA2\_02 de 1915) se observa en ambas orillas del río muros de contención de calicanto. A la derecha de la imagen está El Barranco, a la izquierda se ve parte de la antigua Av. Tres de Noviembre bien definida con postes de energía eléctrica, además del primer mobiliario urbano sobre la vía (Det. 02).

**Lam. AA2\_02** Manuel Jesús Serrano, *Cuenca. Río "Tomemba"*, ca 1915, Gabriela García, & Mauricio Gonzales. (2016). Fotografía histórica y contemporánea herramientas para la valoración del patrimonio caso de estudio: El Barranco Cuenca-Ecuador, p. 94, BA2-3.

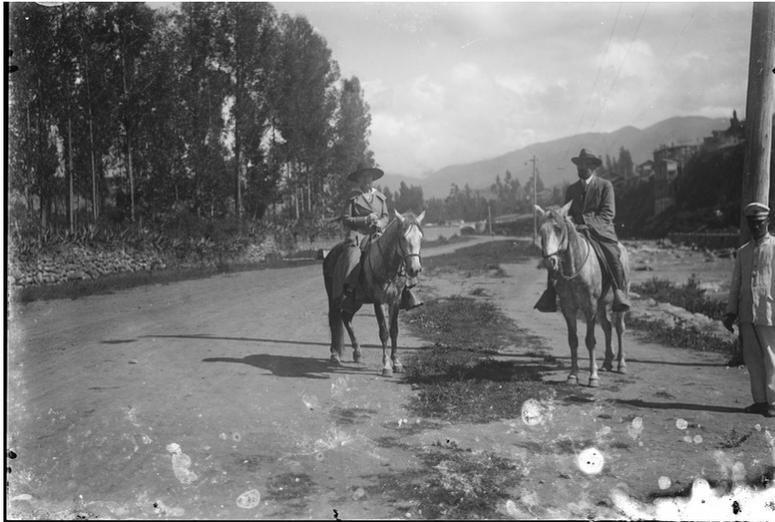
Lam. AA2\_03

La fotografía (AA2\_03 probablemente 1915) fue tomada sobre la Av. Tres de Noviembre, en primer plano se observa a dos pobladores a caballo, a la izquierda están los terrenos hoy pertenecientes a la Universidad, aún saturados de árboles de eucalipto.

**Lam. AA2\_03** Manuel Jesús Serrano, *[Caballeros en la av. Chile]*, ca 1915, Gabriela García, & Mauricio Gonzales. (2016). Fotografía histórica y contemporánea herramientas para la valoración del patrimonio caso de estudio: El Barranco Cuenca-Ecuador, p. 90, BA2-2.

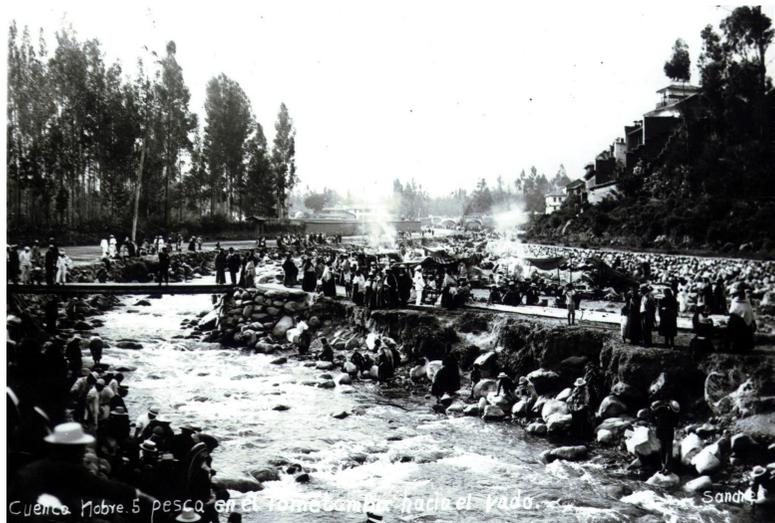
Lam. AA2\_04

**Lam. AA2\_04** Jose Salvador Sánchez, *Cuenca Nobre 5 pesca en el Tomebamba hacia el Vado*, ca 1934, Gabriela García, & Mauricio Gonzales. (2016). Fotografía histórica y contemporánea herramientas para la valoración del patrimonio caso de estudio: El Barranco Cuenca-Ecuador, p. 94, BA2-8.

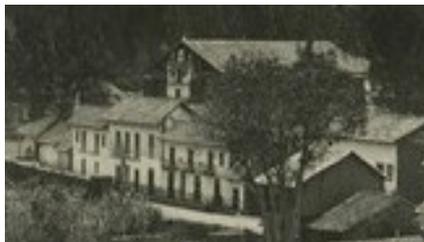
Det. 04 (AA2\_05)

En la fotografía (AA2\_05 de 1945-50) se observa desde El Barranco el terreno de la ciudadela universitaria. Este fue expropiado a la familia Astudillo.<sup>41</sup> La Av. Tres de Noviembre está cercada en la orilla del río y es mucho más angosta que en la actualidad (fig. 12). Entre el paisaje arbolado sobresale la Av. Loja, el barrio San Roque y la iglesia en proceso de ampliación (Det. 04).
