**“Fotografía histórica, herramienta para la valoración del patrimonio. Caso de estudio: El Ejido (primera mitad del SXX Cuenca – Ecuador)”**

Universidad de Cuenca  
Facultad de Arquitectura y Urbanismo  
Tesis para la obtención de título de arquitecto

Autor: Paola Gabriela Chávez Brito C.I. 0105202899  
Directora: Dra. María Alexandra Kennedy Troya C.I. 1703896108  
Enero 2018

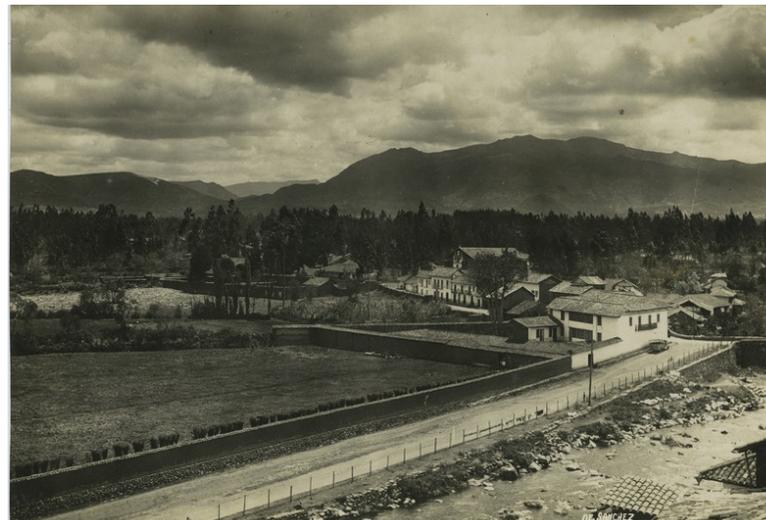
Lam. AA2\_05

En la fotografía (AA2\_05 de 1945-50) se observa desde El Barranco el terreno de la ciudadela universitaria. Este fue expropiado a la familia Astudillo.<sup>41</sup> La Av. Tres de Noviembre está cercada en la orilla del río y es mucho más angosta que en la actualidad (fig. 12). Entre el paisaje arbolado sobresale la Av. Loja, el barrio San Roque y la iglesia en proceso de ampliación (Det. 04).

**Cod. AA2\_05** Jose Salvador Sánchez, *(Reverso) Lote en el cual se levanta hoy la Ciudadela Universitaria. Terrenos pertenecieron a don Eliseo Tinoco Torres*, ca 1945-1950, <http://www.fotografianacional.gob.ec>, 14159.

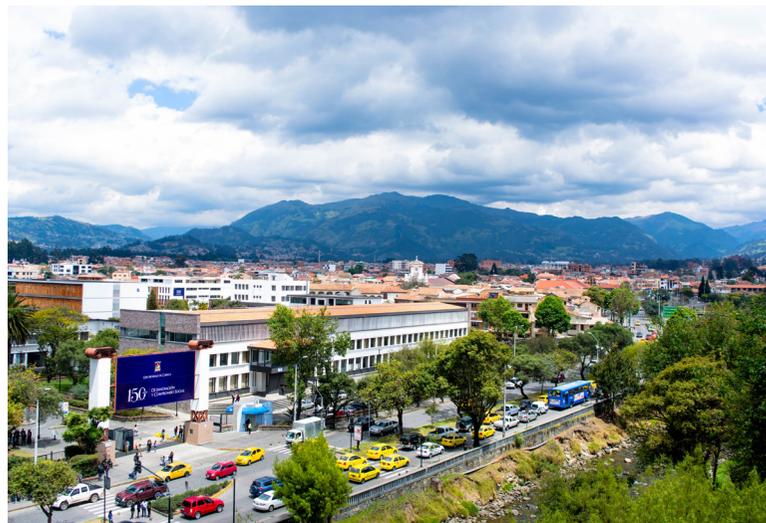
Fig. 12

**Fig.12.** Paola Chávez, *Universidad de Cuenca*, 2017.

Se debe recordar que la Av. 12 de Abril fue pavimentada antes que la Av. Solano, una de las posibles causas es la construcción de la ciudadela universitaria porque una obra moderna no podía estar rodeada de carreteras de tierra. Esta obra marca el inicio de modernización de El Ejido. Como se observa en la (fig. 12) las edificaciones de la universidad han sido modificadas por completo, además, de la aparición de las nuevas facultades, la orilla del río y el parter presenta gran cantidad de vegetación.

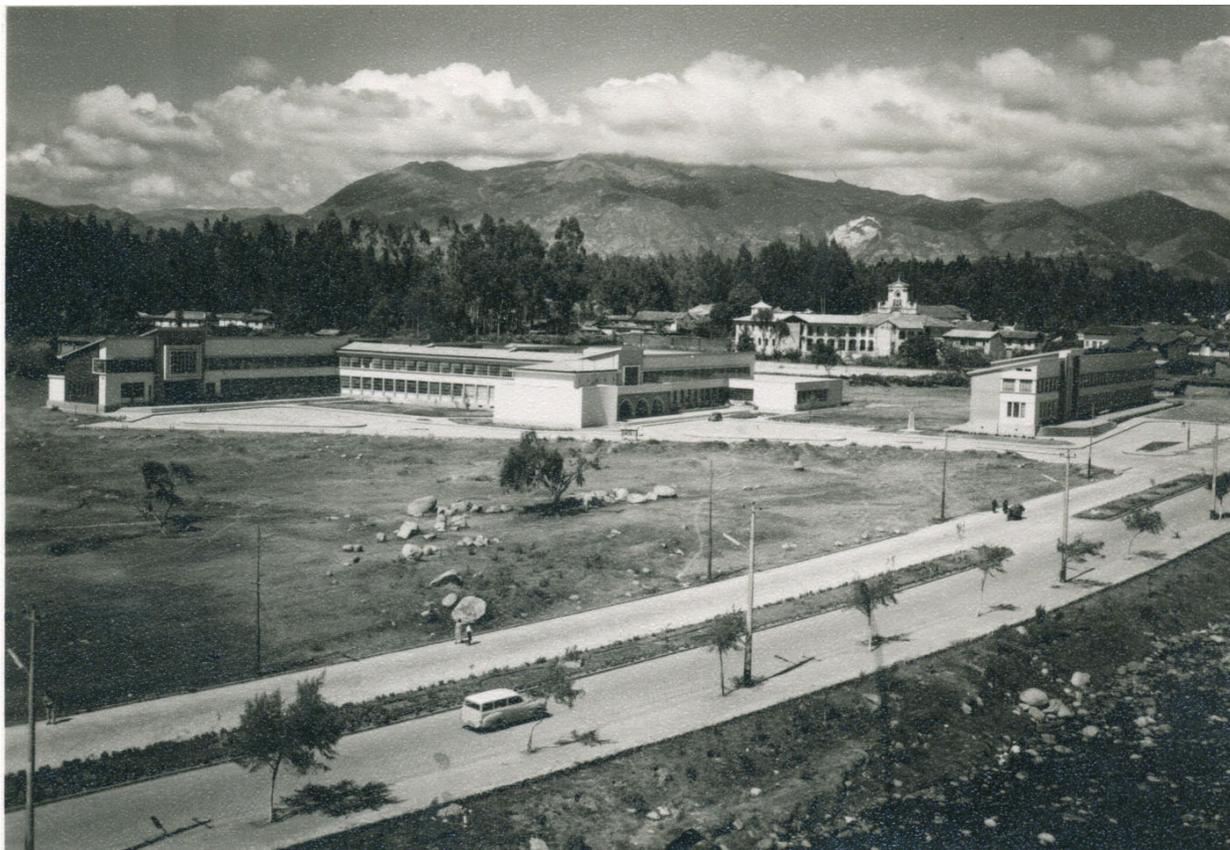
Lam. AA2\_06

En la fotografía (AA2\_06 de 1960) se observan construidos los primeros edificios de la ciudadela universitaria. Debido al aumento de la población estudiantil, el antiguo edificio de la universidad en el centro (actual Corte Superior de Justicia) no fue suficiente para alojarlos, por lo tanto, se convocó a concurso para el diseño de la nueva ciudadela. El ganador de la licitación fue el arquitecto guayaquileño Guillermo Cubillo Renella, además de cubrir las necesidades de la institución en esa época proyectó distintas facultades.<sup>42</sup>

La construcción empezó en el año 1953 bajo la dirección del ingeniero quiteño Alfonso Calderón Moreno y finalizó en 1956. Las primeras facultades en funcionar en el campus fueron la de Jurisprudencia y la Ciencias Sociales.<sup>43</sup> Los edificios se construyeron en un periodo donde surgía un nuevo estilo de arquitectura llamada "arquitectu-

**Cod. AA2\_06** Autor desconocido, *[Nueva Ciudadela Universitaria]*, ca 1956, Archivo Histórico Fotográfico Biblioteca Ecuatoriana Aurelio Espinosa Polit, 16348.

ra de los ingenieros", corriente emblemática de Cuenca entre los años 50 y 60, por lo tanto, estos inmuebles reflejan las características de este nuevo estilo "de las líneas rectas".

En el exterior por primera vez se observa el diseño de un espacio para automóviles. La estructura de los edificios es de hormigón, sus fachadas carecen de ornamentación, la tradicional cubierta de teja y aleros es remplazada por losa planas e inclinadas. Por otro lado, en el entorno de la ciudadela prevalecían los árboles de eucalipto donde resalta la escuela Josefina Cordero (Det. 05) de arquitectura tradicional. El trazado y diseño de la Av. 12 de Abril se mantiene en la actualidad, conformada por un parter y dos carriles, además el sector ya cuenta con energía eléctrica.

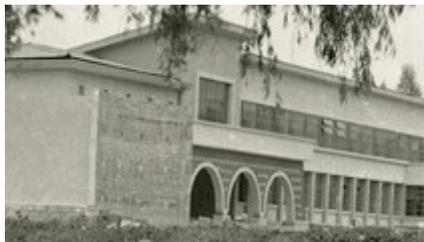
Det. 06 (AA2\_08)

En otra fotografía (AA\_07 de 1956) se observa de cerca los nuevos edificios de la ciudadela, como ya se dijo carecen de ornamentación, poseen fachadas de líneas rectas que, a través de la composición de diferentes materiales, colores, y volúmenes logran máxima expresión en cuanto a su diseño. La fachada está compuesta por grandes ventanales que permiten el ingreso de la luz y el aire. El diseño rescata un elemento clásico: una galería con arcos de medio punto formando el portal de acceso principal a las instalaciones (Det. 06).

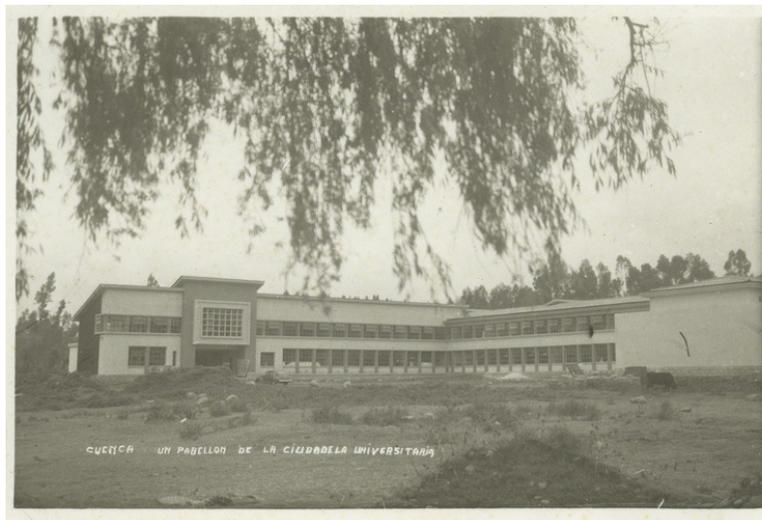
Lam. AA2\_07

**Cod. AA2\_07** Autor desconocido, **CUENCA UN PABELLÓN DE LA CIUDADE-LA UNIVERSITARIA**, ca 1960, <http://www.fotografianacional.gob.ec>, 14162.

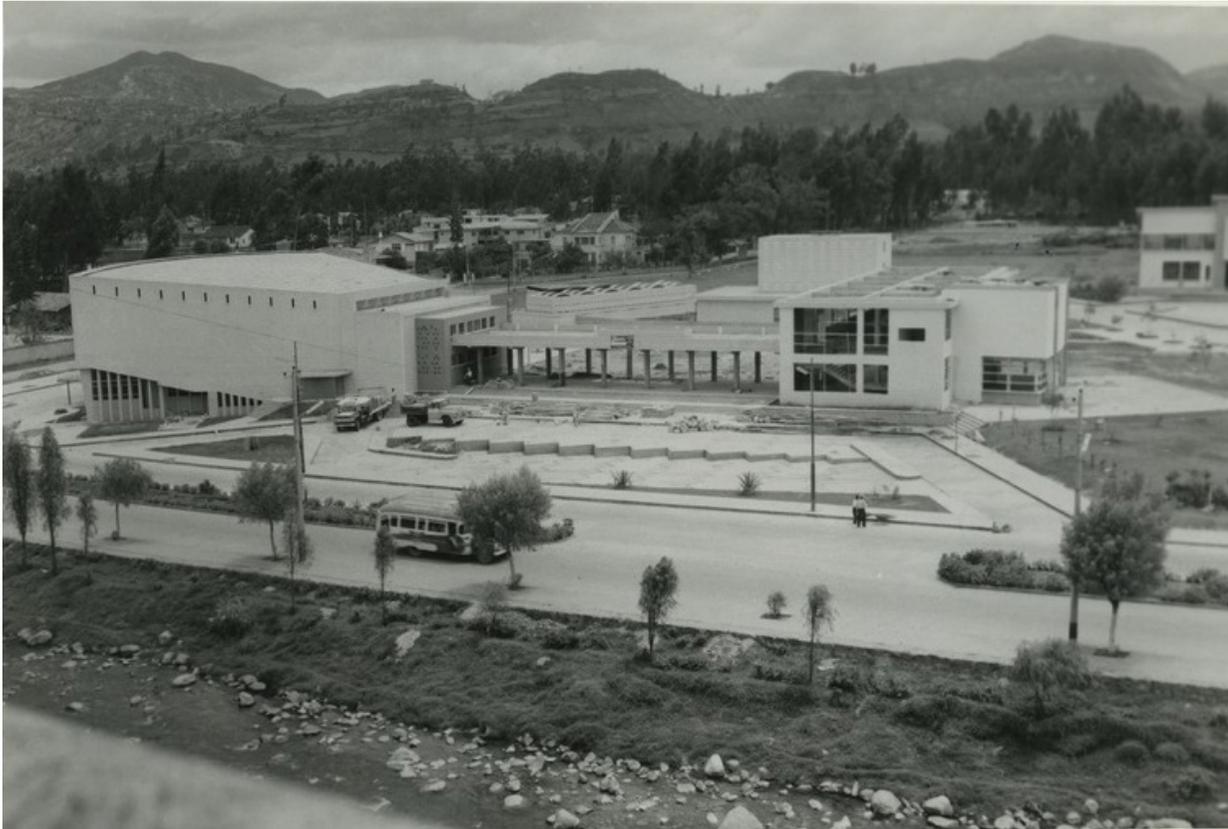
Lam. AA2\_09

**Cod. AA2\_09** Autor desconocido, **(Reverso) Cuenca, Marzo 13 de 1964. Vista conjunta del aula magna, el rectorado, la biblioteca y la imprenta de la ciudad universitaria**, 1964, <http://www.fotografianacional.gob.ec>, 14161.

La imagen (AA2\_09 de 1964) muestra el teatro, el rectorado y la biblioteca de la universidad conectadas a través de galerías, estas están compuestas por losas planas, vigas y columnas de hormigón. Los bloques de igual manera son de arquitectura moderna. Sobresale el teatro, hoy llamado Teatro Carlos Cueva Tamariz, en honor a uno de los rectores de la universidad, su volumetría pertenece a una forma trapezoidal dejando entradas de luz en los lugares necesarios.

Los grandes ventanales del bloque del rectorado dejan ver su circulación vertical interior, la losa de este edificio aún no está concluida pues se observan las vigas de hormigón armado (Det. 07). En el exterior de las instalaciones se aprecia el diseño de los parqueaderos, también el diseño de áreas verdes. Por otra parte, en el paisaje existe un pequeño conjunto de viviendas residenciales de arquitectura moderna.

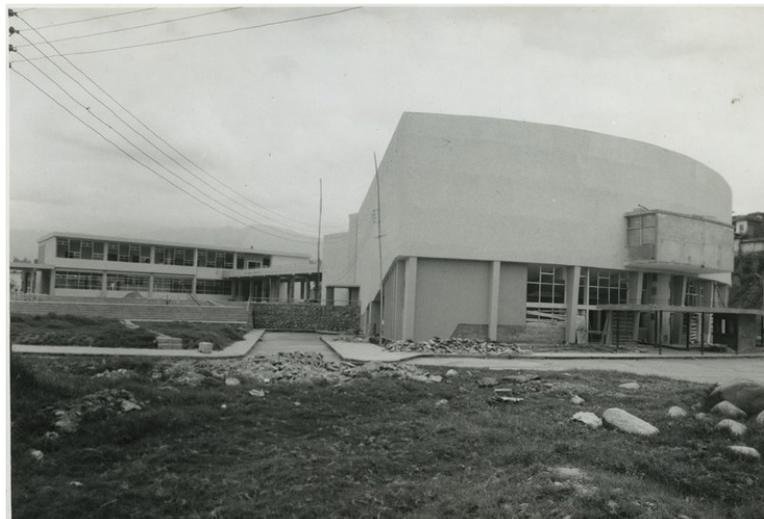
Lam. AA2\_10

En las fotografías (AA2\_10 y AA2\_11) se ven los trabajos en los exteriores del inmueble, ya existe cableado eléctrico dentro de la universidad. El teatro se encuentra a un nivel por debajo de la biblioteca y el rectorado, y entre los bloques se conforma una pequeña plaza. La biblioteca (Det. 09) está conformada por dos volúmenes rectangulares, parte del bloque interior tiene revestimiento de piedra, material característico de la arquitectura moderna. El bloque superior carece de ventanas, pero se ha dejado una especie de rejillas hechas probablemente de zinc.

**Lam. AA2\_10** Autor desconocido, *(Reverso) Cuenca, Marzo 13 de 1964. Auditorium o aula magna de la ciudad universitaria*, 1964, <http://www.fotografianacional.gob.ec>, 14165.

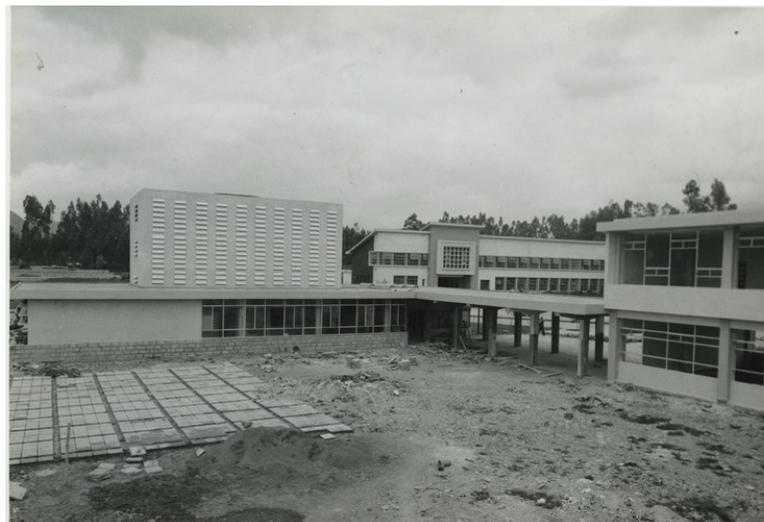
Lam. AA2\_11

**Lam. AA2\_11** Autor desconocido, *(Reverso) Cuenca, Marzo 13 de 1964. La biblioteca de la ciudad universitaria*, 1964, <http://www.fotografianacional.gob.ec>, 14160.

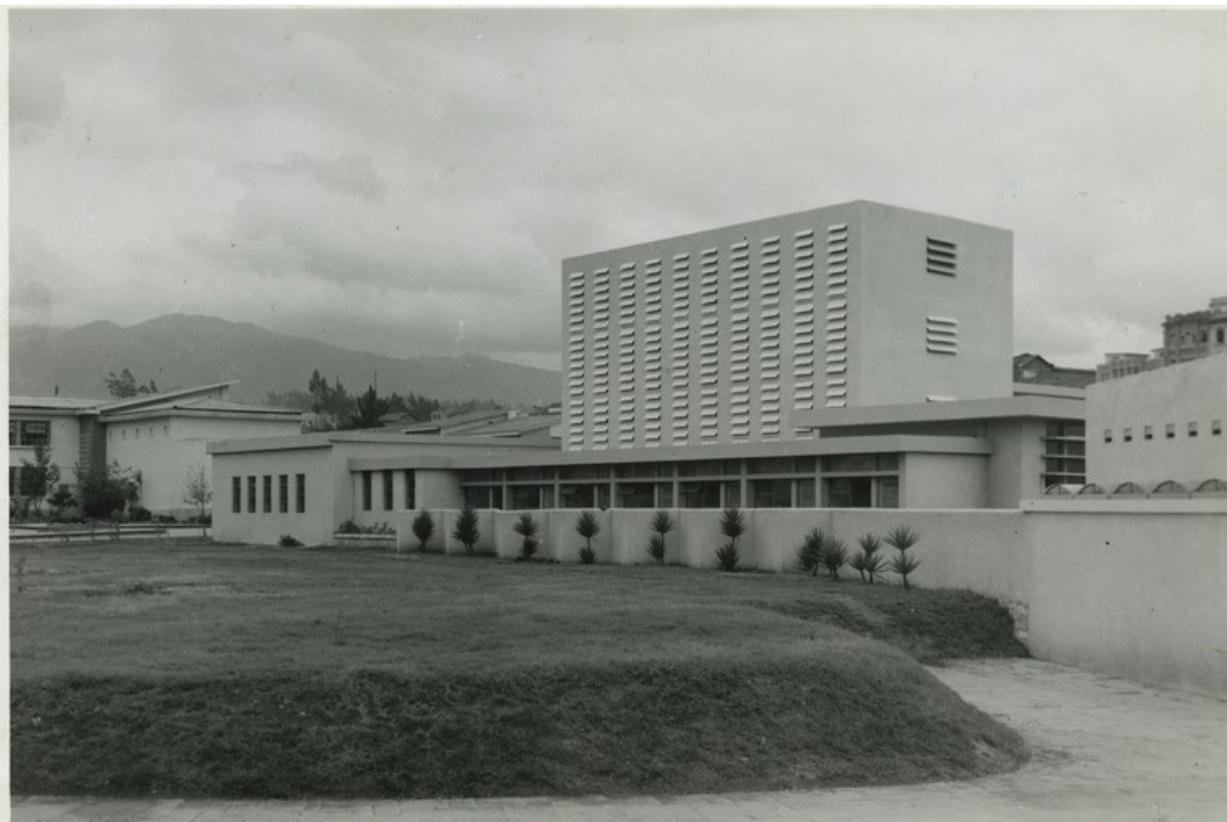
Lam. AA2\_12

La imagen (AA2\_12) muestra la parte posterior de la biblioteca ya concluida y la fachada es igual a la frontal, se debe resaltar el interés por los espacios exteriores ya que se han diseñado varias áreas verdes, esto empezó a tomar fuerza a mediados del siglo XX.

**Lam. AA2\_12** Autor desconocido, *(Reverso) Cuenca, Marzo 13 de 1964. La biblioteca de la ciudad universitaria*, 1964, <http://www.fotografianacional.gob.ec>, 14172.

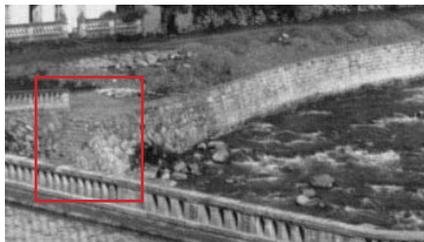
Det. 09 (AA2\_13)

En la fotografía (AA2\_13 de 1922) se observa en primer plano el puente del Centenario, pero en segundo plano sobresale el cauce natural del río Tomebamba más grande de lo que es hoy en día. La orilla del río tiene un muro de contención de calicanto con unas gradas que dan acceso al nivel del río (Det. 09). A la derecha de la imagen esta la casa de Guada ya analizada y en la izquierda están dos villas ubicadas al margen de la vía siendo las primeras de uso unifamiliar (Det. 10). La arbolada de eucaliptos escude otras construcciones (Det. 11).

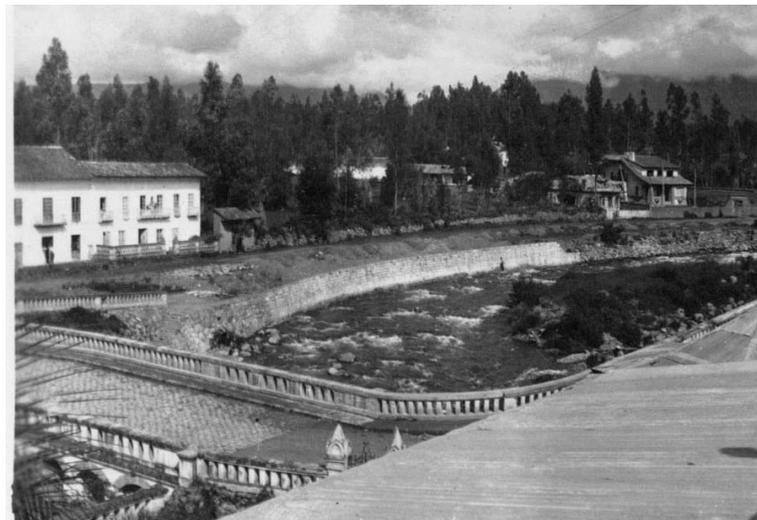
Lam. AA2\_13

**Lam. AA2\_13** Autor desconocido, **[Av. 12 de Abril vista desde el Centenario]**, ca 1922, Archivo Histórico Fotográfico Biblioteca Ecuatoriana Aurelio Espinosa Polit, f\_10324.

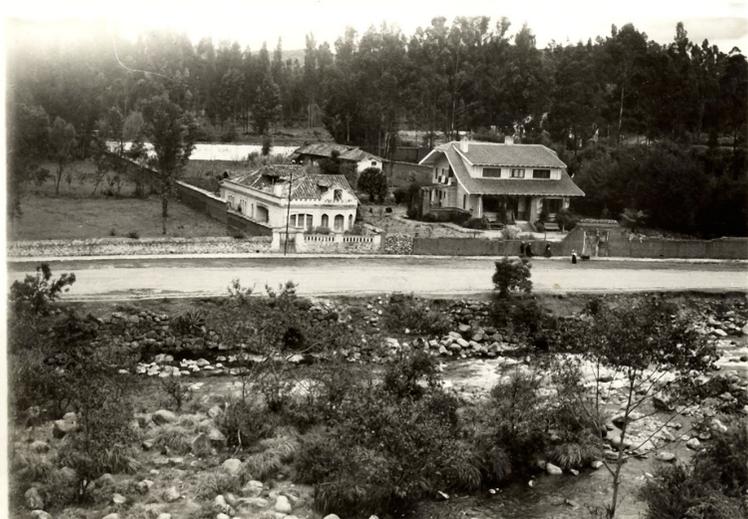
Lam. AA2\_15

La fotografía (AA2\_15) muestra las dos villas al margen de la Av. 12 de Abril. Estas no pertenecen a un estilo definido de arquitectura, tienen influencia Art Deco y algo de arquitectura victoriana. Cabe mencionar que las viviendas que se construían en la zona de El Ejido pertenecían a la clase pudiente de la ciudad, por lo tanto, su arquitectura se vio altamente influenciada por corrientes extranjeras.

**Lam. AA2\_15** Alejandro Ortiz, "*Cuenca Pintoresca*", ca 1930, Archivo Histórico Fotográfico Museo Remigio Crespo Toral, AHF01566.

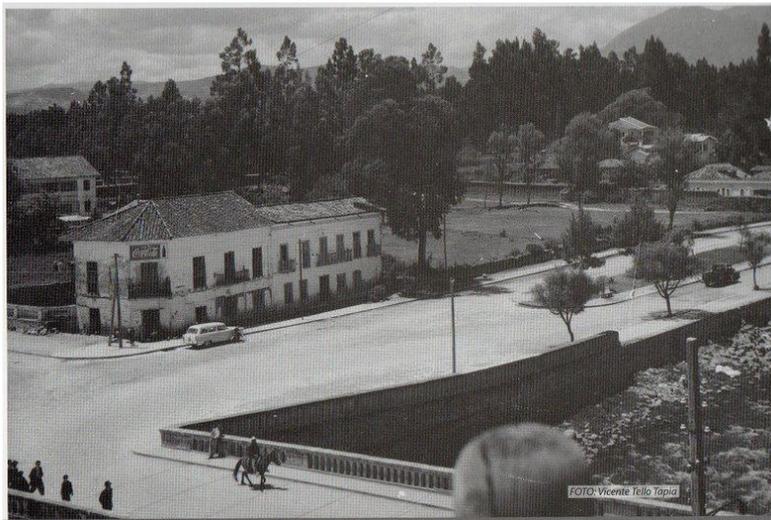
Lam. AA2\_16

La fotografía (AA2\_16 de 1955-60) muestra un cambio radical en la Av. 12 de Abril, la vía ha sido ampliada y se ha encauzado el lecho del río reduciéndolo considerablemente, lo mismo ocurrió en el sector de San Roque. Los árboles de eucalipto al margen de la avenida fueron talados y, sin embargo, en el paisaje aún predomina la vegetación. A pesar del uso del automóvil todavía era normal movilizarse en caballos como se observa sobre el puente del Centenario.

**Lam. AA2\_16** Vicente Tello Tapia, [*Av. 12 de Abril vista desde el Centenario*], ca 1955-1960, Archivo Histórico Fotográfico Museo Remigio Crespo Toral, centenario.

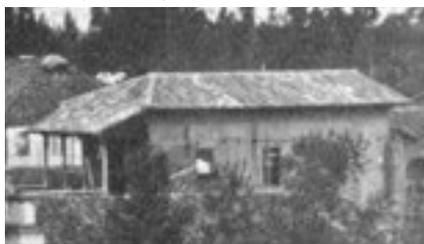
Det. 02 (AA3\_02)

En otra imagen (AA3\_02 de 1920-25) se visualiza la Escuela de Medicina ya concluida, además se ha edificado un pequeño bloque de adobe en el segundo piso (Det. 02). En la orilla del río Tomebamba se construyó un muro de contención de calicanto, en parte destruido. En la imagen (AA3\_03 probablemente de 1920) se observa la fachada de la Escuela de Medicina, la obra es muestra del sentido progresista del rector, tanto por la ubicación como por el material y el estilo arquitectónico de la fachada. Como ya se mencionó, líneas atrás, el ladrillo era un material nuevo en la ciudad a inicios del siglo XX, dos obras reconocidas en la ciudad fueron construidas con este material: la Catedral Nueva (1968) y la residencia de Remigio Crespo Toral (1917), entre otras.<sup>45</sup>

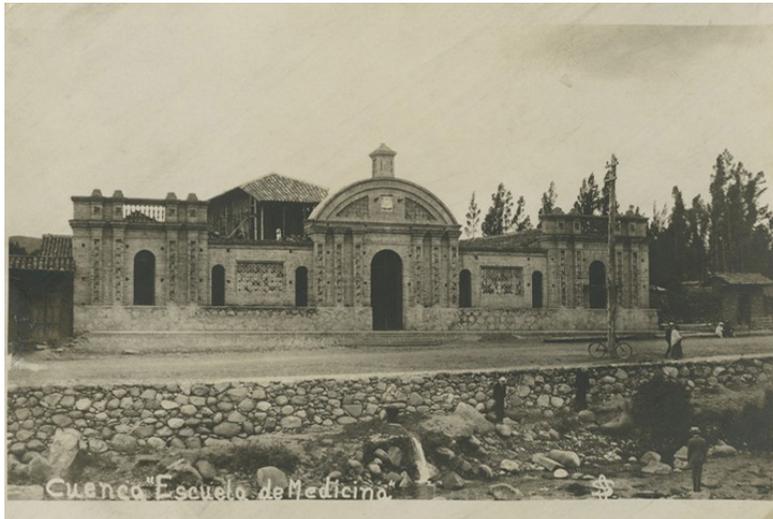
Lam. AA3\_03

La edificación se encuentra sobre una plataforma a un nivel más alto de la vía. La fachada pertenece a un estilo clásico y está conformada por cinco calles bajo un esquema simétrico vertical. Puertas y ventanas son adinteladas con arco de medio punto al igual que el frontón de la entrada principal, pero esta remata con un pináculo de ladrillo (Det. 03). En la fotografía (AA3\_04 de 1922) se ha captado a los docentes de la Escuela de Medicina en los exteriores de sus instalaciones.

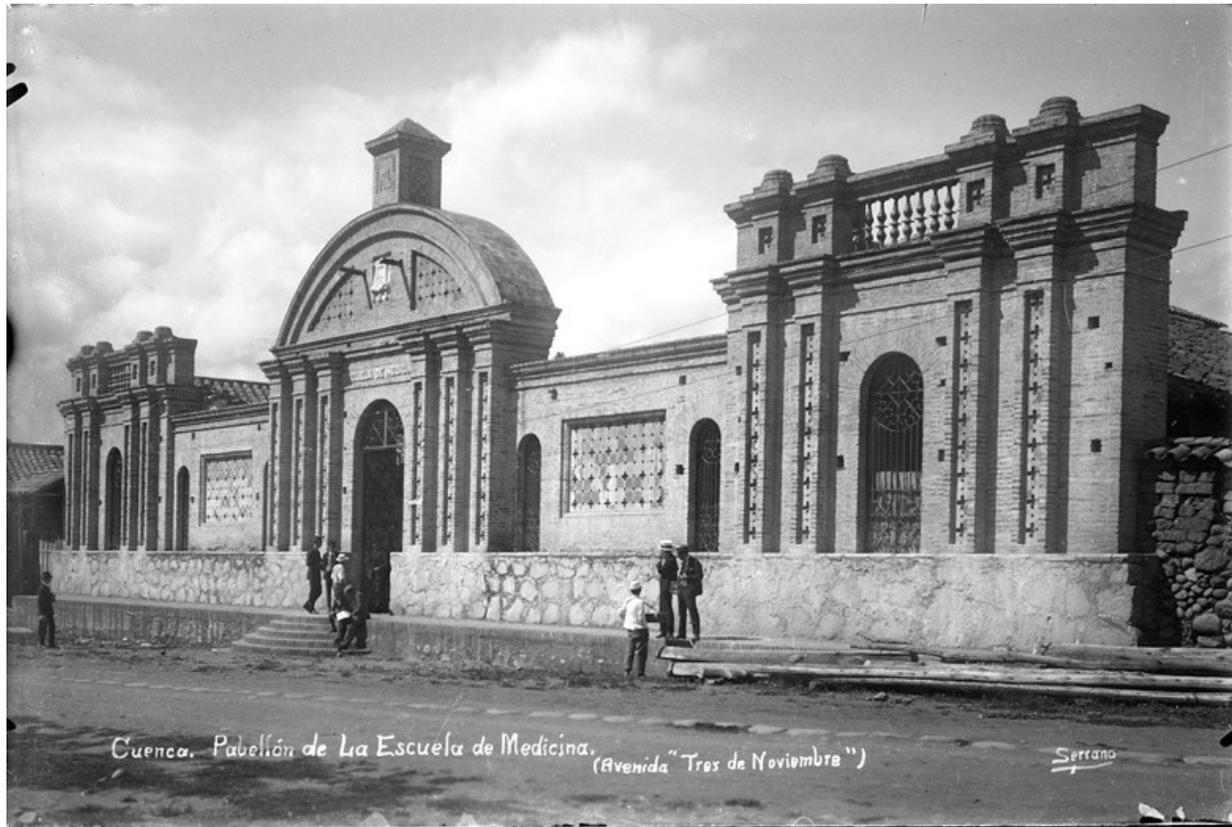
En otra imagen (AA3\_07 de 1930-35) de la fachada de la Escuela de Medicina, el fotógrafo capta la monumentalidad de la edificación. El muro de ladrillo está asentado en un sobre cimientado de calicanto. En ventanas y puertas se han colocado rejas de acero. Las pilastras, son dos calles intermedias y el arco de la entrada principal tiene detalles en forma de trébol de cuatro hojas (Det. 05). Tiene una cornisa moldurada de ladrillo, al igual que su balaustrada (Det. 06). La moderna fachada de ladrillo oculta por completo el tradicional interior del inmueble.

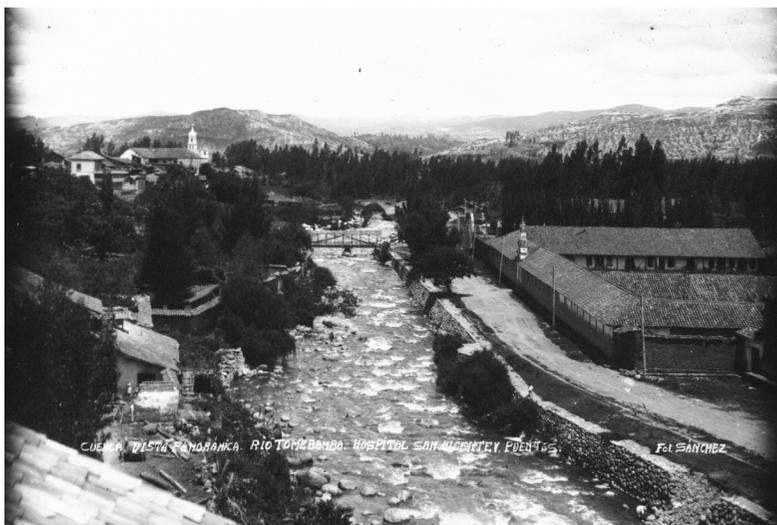
Lam. AA3\_11

La imagen (AA3\_11 de 1920), es una panorámica del río Tomebamba que muestra el Hospital San Vicente de Paúl y los puentes: Tarqui de madera y el antiguo puente de Todos Santos de piedra y cal (Det. 11). No se registran cambios en el entorno.

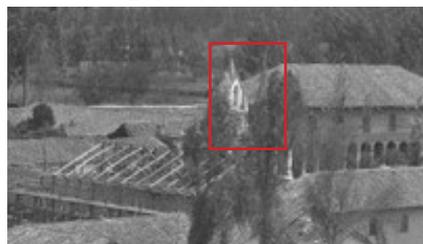
Det. 09 (AA3\_11)

La fotografía (AA3\_10 probablemente 1915) tomada desde El Barranco muestra el Hospital San Vicente de Paúl en medio de altos árboles de eucalipto. Está compuesto por cuatro pabellones aún en construcción (Det. 09) formando un patio central donde se levanta una capilla, la fachada principal se observa ya concluida y está compuesta por ventanas adinteladas con arco de medio punto, la entrada se enmarca con una portada ornamentada similar a una espadaña (Det. 10).

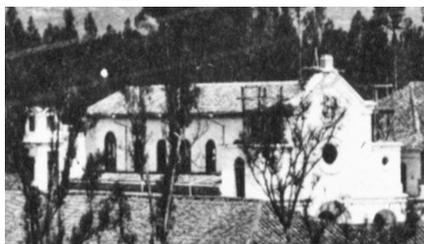
Det. 12 (AA3\_12)

La fotografía (AA3\_12 de 1923) muestra cambios internos en el Hospital, la capilla interior está siendo ampliada (Det. 12). Las pequeñas edificaciones a la izquierda del hospital fueron demolidas manteniendo un muro de abobe, esto cambió el trazo de la Av. Chile (Det. 13).

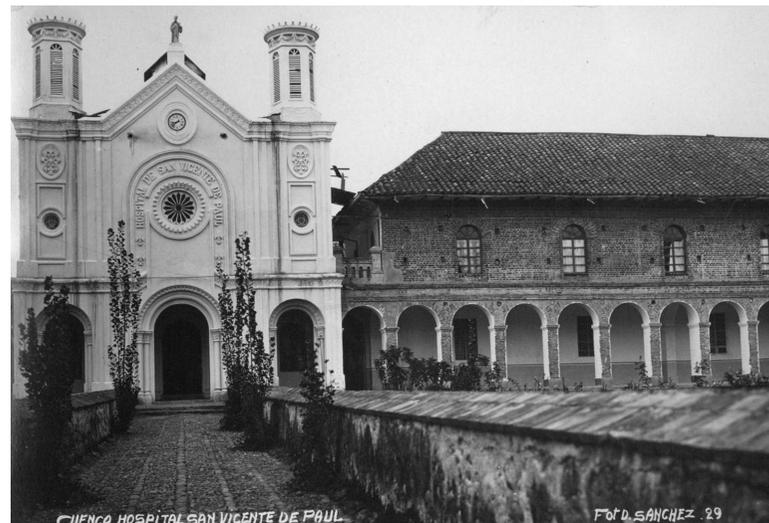
Lam. AA3\_13

La imagen (AA3\_13 de 1929) muestra la capilla ya remodelada, a la cual se accede a través de un largo corredor formado por muros de media altura. Se marcaba la entrada con una galería de tres arcos de medio punto moldurados con dos pilastras a cada lado, formando un plano con la galería del pabellón derecho de ladrillo. En la parte superior se inscribe una leyenda rematada por un frontón triangular moldurado sobre el cual se asienta la escultura de San Vicente de Paúl (Det. 14). En cada lado se visualiza grandes pilastras hexagonales con rejillas de madera.

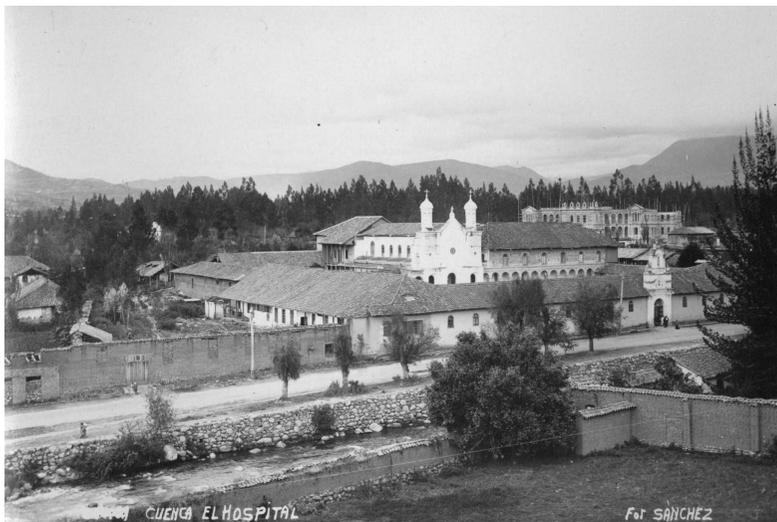
Lam. AA3\_14

La fotografía (AA3\_14 probablemente de 1928) muestra cambios en el paisaje con la construcción del Colegio Benigno Malo (Det. 15). En cuanto a la capilla sobre los dos pináculos se han construido dos cúpulas conopiales en las que se levanta una cruz (Det. 16), la nave central de la capilla es sencilla, hecha de adobe con cubierta de teja y ventanas con arcos de medio punto, atrás de ella se observa una nueva construcción. En este punto se debe destacar la similitud entre las capillas de La Virgen de Bronce, la de San Roque y la del Hospital, pues si bien poseen fachadas completamente diferentes todas ocultan la sencillez del inmueble, esto ocurre a inicios del siglo XX sólo en edificaciones religiosas.

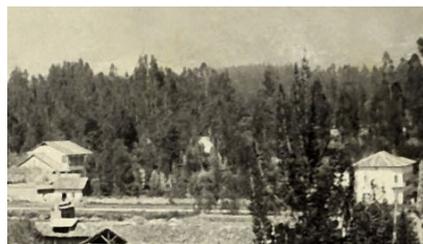
Det. 17 (AA3\_15)

La imagen (AA3\_15 de 1930) evidencia un nuevo paisaje con la aparición de la casa de la Guada, la villa del señor Fontana (Det. 17) y el colegio Benigno Malo. Por otro lado, dentro del Hospital a la izquierda de la capilla se observa un nuevo pabellón de dos pisos, con cubierta doble agua, el cual aún no está concluido (Det. 18). En las imágenes del Hospital se observa la realización de múltiples trabajos de mejoras y ampliación al interior de la institución, de lo que podemos deducir la falta de interés por mejorar el exterior y por otra parte esto nos señala un aumento en la población en la ciudad de Cuenca.

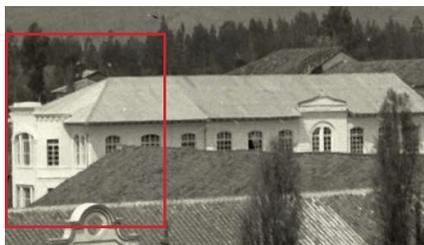
Det. 20 (AA3\_17)

En otra imagen (AA3\_17 del año 1943) se observa más obras en el interior de Hospital, se ha ampliado el pabellón Delgado (Det. 20) con un bloque de la misma tipología. Por otro lado, se construyó una nueva edificación a la izquierda del Hospital, se trata del nuevo Hospital Militar cuya arquitectura conservaba el estilo tradicional del Hospital San Vicente de Paúl, la fachada está conformada por ventanas adinteladas con arcos de medio punto y se marcaba el acceso con una sencilla portada (Det. 21).

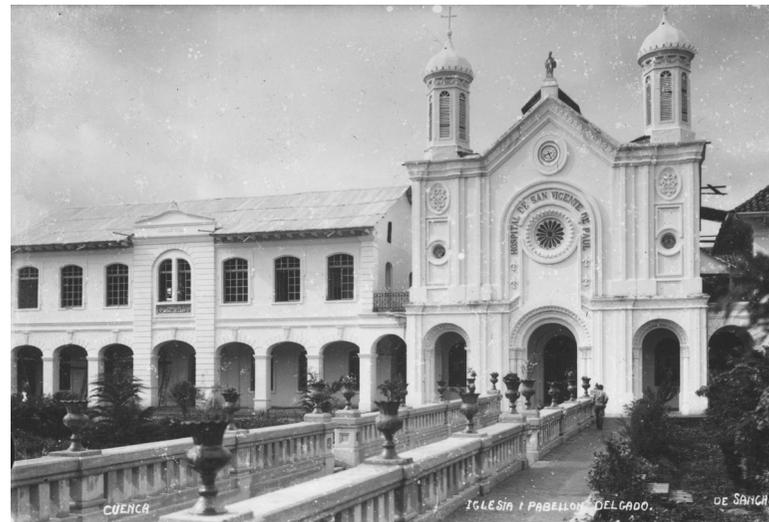
Lam. AA3\_16

La imagen (AA3\_16 probablemente 1936) tomada al interior del hospital muestra la capilla y la nueva edificación nombrada "pabellón Delgado." El muro de media altura que conformaba el corredor de acceso ha sido sustituido por una balaustrada de ladrillo sobre la cual se asientan elementos decorativos observados en la fachada de Escuela de Medicina (Det. 19). La planta baja del pabellón tiene una galería de arcos rebajados con claves molduradas, al igual que las ventanas de planta alta. La entrada principal se marca con un cuerpo almohadado, el cual remata en un frontón triangular. Es evidente el interés por mejorar las instalaciones internas.

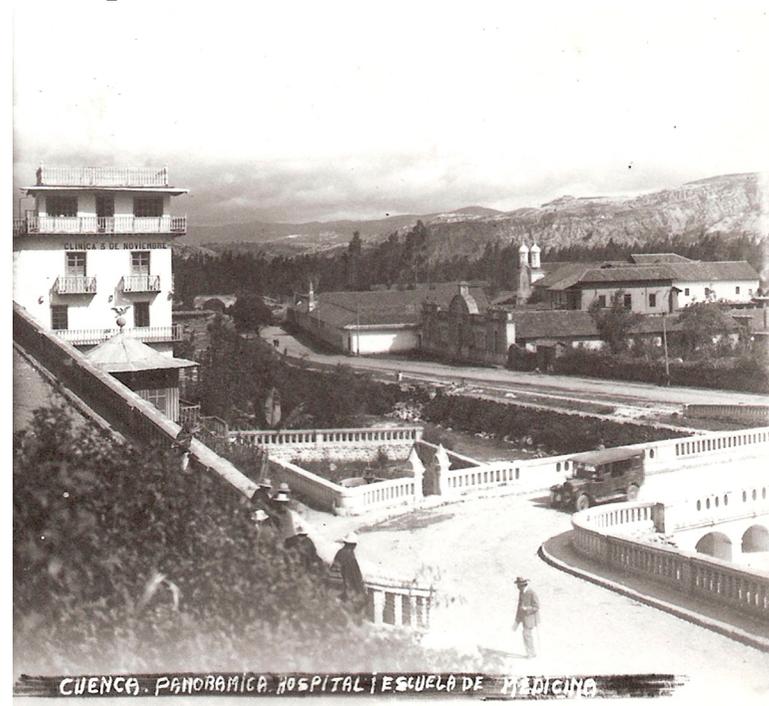
Lam. AA3\_19

La fotografía (AA3\_19 de 1930-35), se observa el Hospital San Vicente de Paúl y la Escuela de Medicina, previo a la construcción del pabellón Delgado, desde el puente del Centenario. No se evidencia cambios en la avenida ni el paisaje.

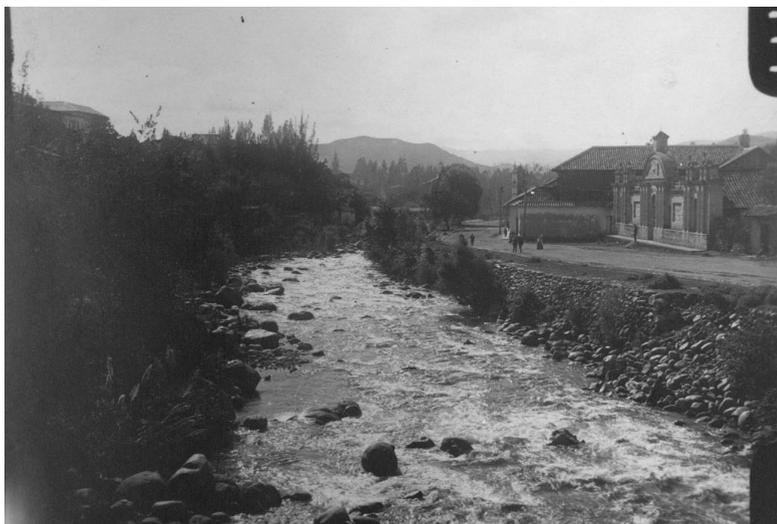
Lam. AA3\_20

En la imagen (AA3\_20 de 1930-35) en primer plano se observa el río Tomebamba, a la izquierda parte de El Barranco, sin camino alguno y a la derecha un nuevo bloque en el Hospital San Vicente de Paúl con paredes de adobe y cubierta de teja a cuatro aguas, esta es la primera etapa de construcción del asilo Tadeo Torres (Det. 20).

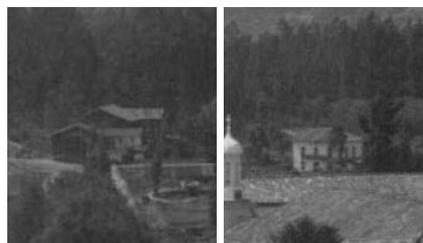
Det. 23 (AA3\_21)

La fotografía (AA3\_21 de 1935) muestra cambios en el paisaje de El Ejido, aparecen nuevas edificaciones (Det. 23) y además se visualiza el Parque del Ejército (actual Parque de la Madre) donde se emplazaba una larga cubierta, probablemente lugar en donde funcionó la fábrica textil de Benigno Malo (Det. 24). La Av. Chile es altamente irregular siguiendo el cauce natural del río.

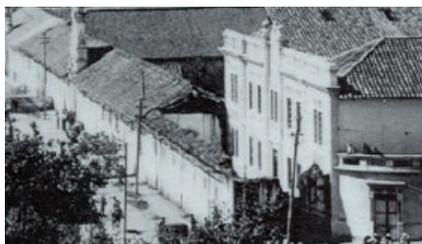
Det. 26 (AA3\_23)

En la imagen (AA3\_23 de 1936) se observa culminada la fachada del asilo Tadeo Torres (Det. 26), pero no hemos encontrado fotografías del proceso de su construcción. Para la edificación de la nueva fachada se derribó parte del Hospital, pero una de las antiguas paredes se mantiene en pie hasta finalizar la obra. Se debe destacar que, tanto para la Escuela de Medicina como en el asilo Tadeo Torres, su construcción se desarrolló desde el interior hacia el exterior, algo común cuando ya hay edificaciones preexistentes.

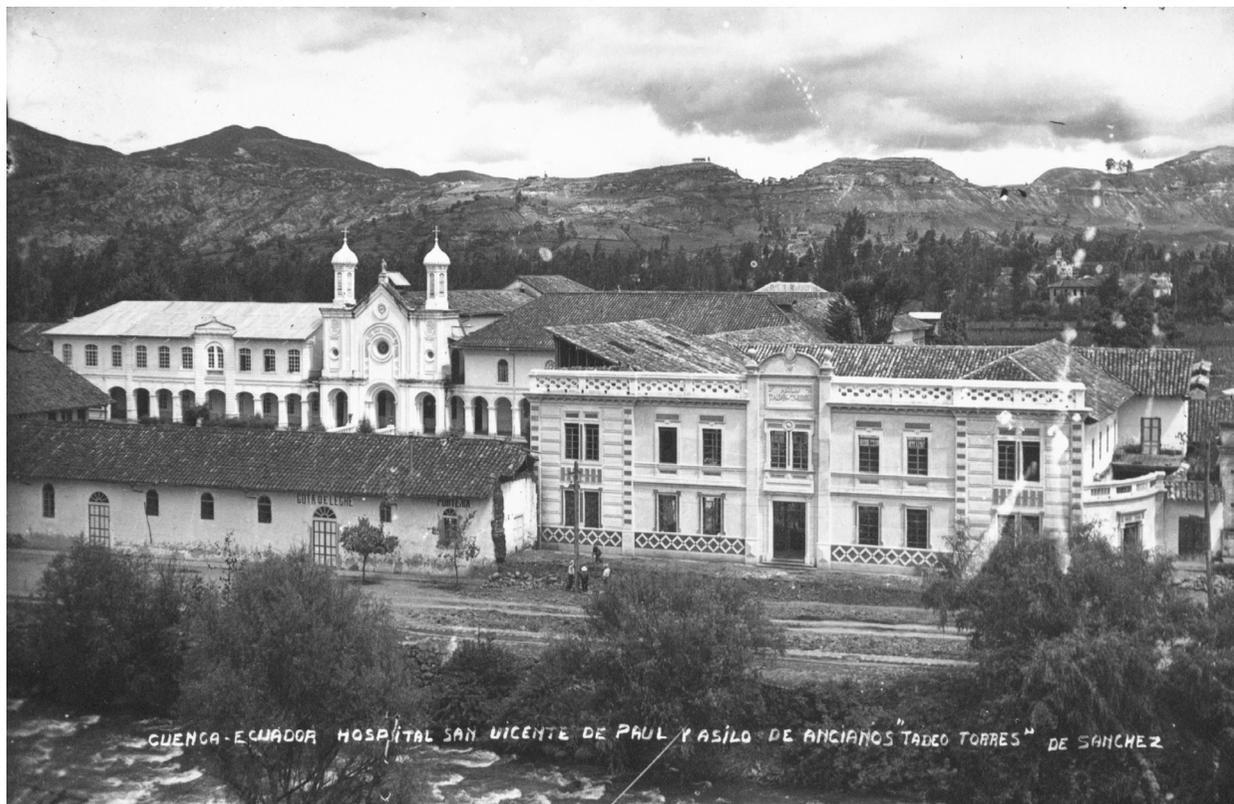
Lam. AA3\_24

La imagen (AA3\_24 de 1936) muestra la fachada del asilo concluida y los trabajos de limpieza en el exterior. La nueva edificación es una extensión del asilo Tadeo Torres, pues como sabemos la principal está en la Av. Solano. El edificio posee una fachada simétrica ornamentada de influencia europea con reinterpretaciones locales, las puertas y las ventanas son molduradas y rectangulares, la entrada principal está marcada por dos largas pilastras y un frontón, en las dos calles exteriores hay paredes y pilastras almohadilladas y en la parte inferior se observa una franja con detalles romboidales, además, en la parte superior remata con una cornisa moldurada y una balaustrada de ladrillo. Por otra parte, el frente del Hospital se modificó con la incorporación de puertas de madera y sobre una de ellas está inscrita la leyenda "GOTA DE LECHE" centro de salud que brindaba ayuda a recién nacidos.

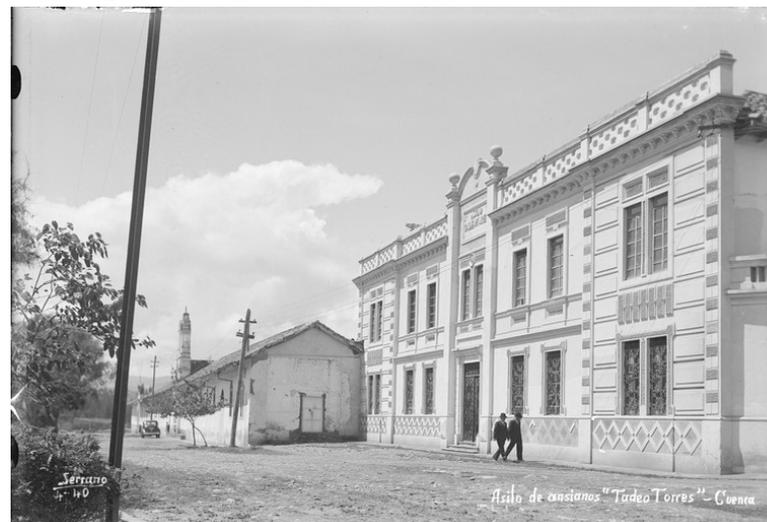
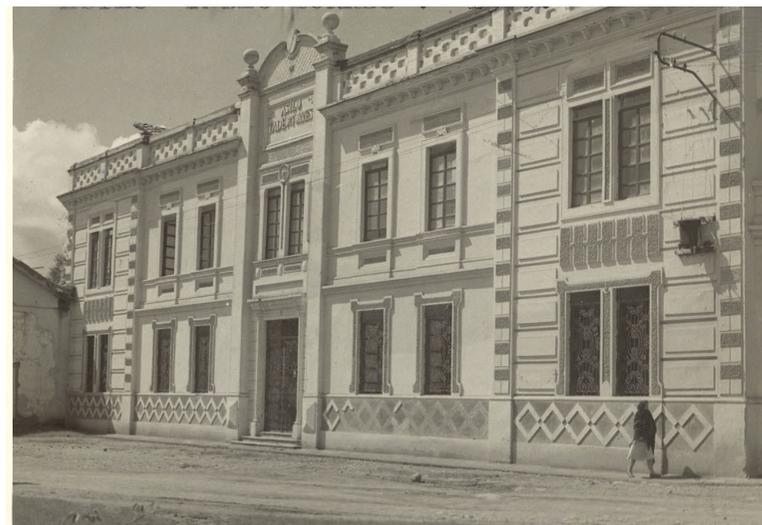
Las fotografías (AA3\_25, AA3\_26) muestran la monumental fachada del asilo. Esta edificación y la Escuela de Medicina son ejemplos de la primera etapa de modernidad en la ciudad y los únicos sobre la Av. 12 de Abril. En ambos casos, pasaba algo muy parecido ya que las estructuras de las capillas ocultan elementos tradicionales como paredes interiores de adobe, cubiertas de teja y madera. No se dejaron aleros al exterior esto también se observa en varias edificaciones del centro histórico de Cuenca.

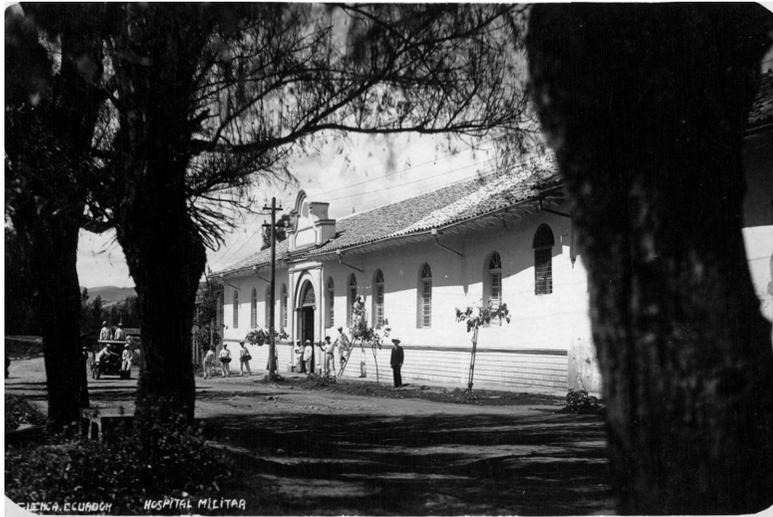
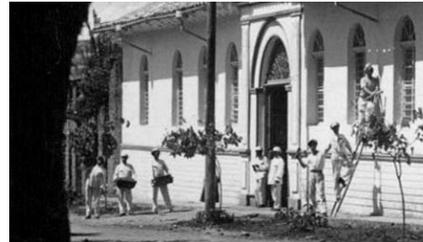
Lam. AA3\_27

La fotografía (AA3\_27 probablemente de 1940) muestra la fachada del Hospital Militar aún en construcción por los propios militares (Det. 27). Como ya se mencionó esta edificación conserva el estilo tradicional del Hospital San Vicente de Paúl.

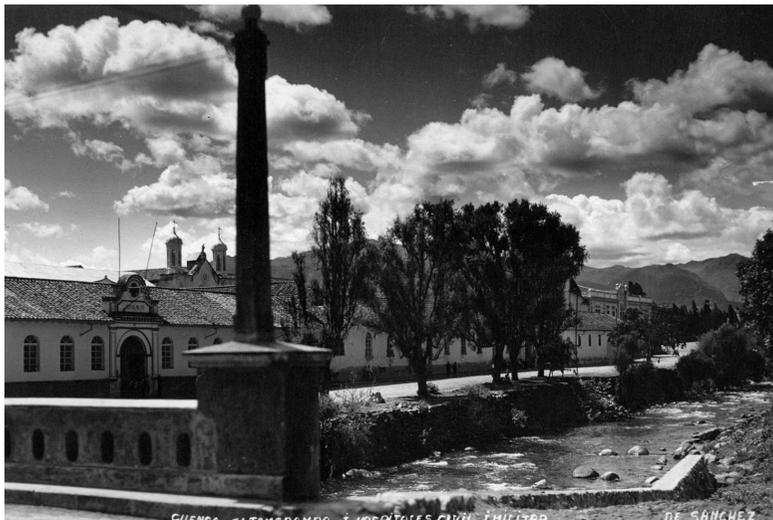
Lam. AA3\_28

La fotografía (AA3\_28 de 1945-50) tomada desde el puente Mariano Moreno hacia el Hospital Militar está enfocada en resaltar las construcciones existentes sobre la avenida, en la misma y ocultando la masa arbolada aún está El Ejido.

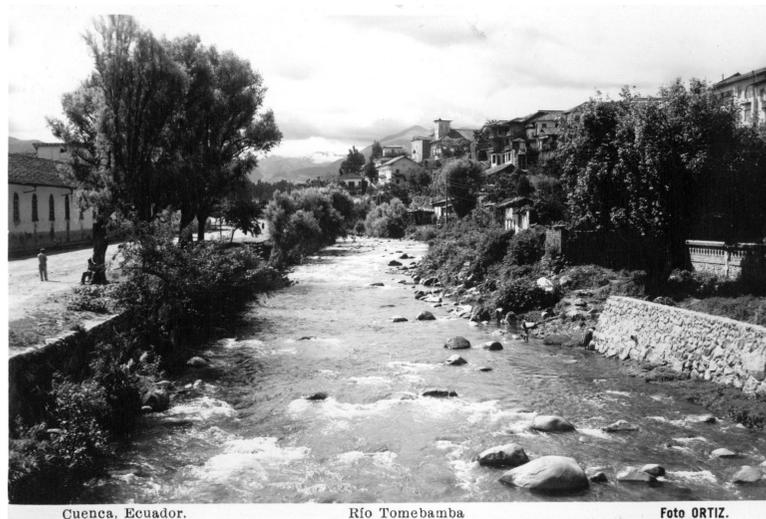
Lam. AA3\_29

En otra imagen (AA3\_29 de 1945-50) se observa el río Tomebamba y El Barranco desde el puente Mariano Moreno. En el Barranco se ven varias edificaciones, sin embargo, no se ha trazado la actual calle Tres de Noviembre. En el paisaje prevalece la vegetación.

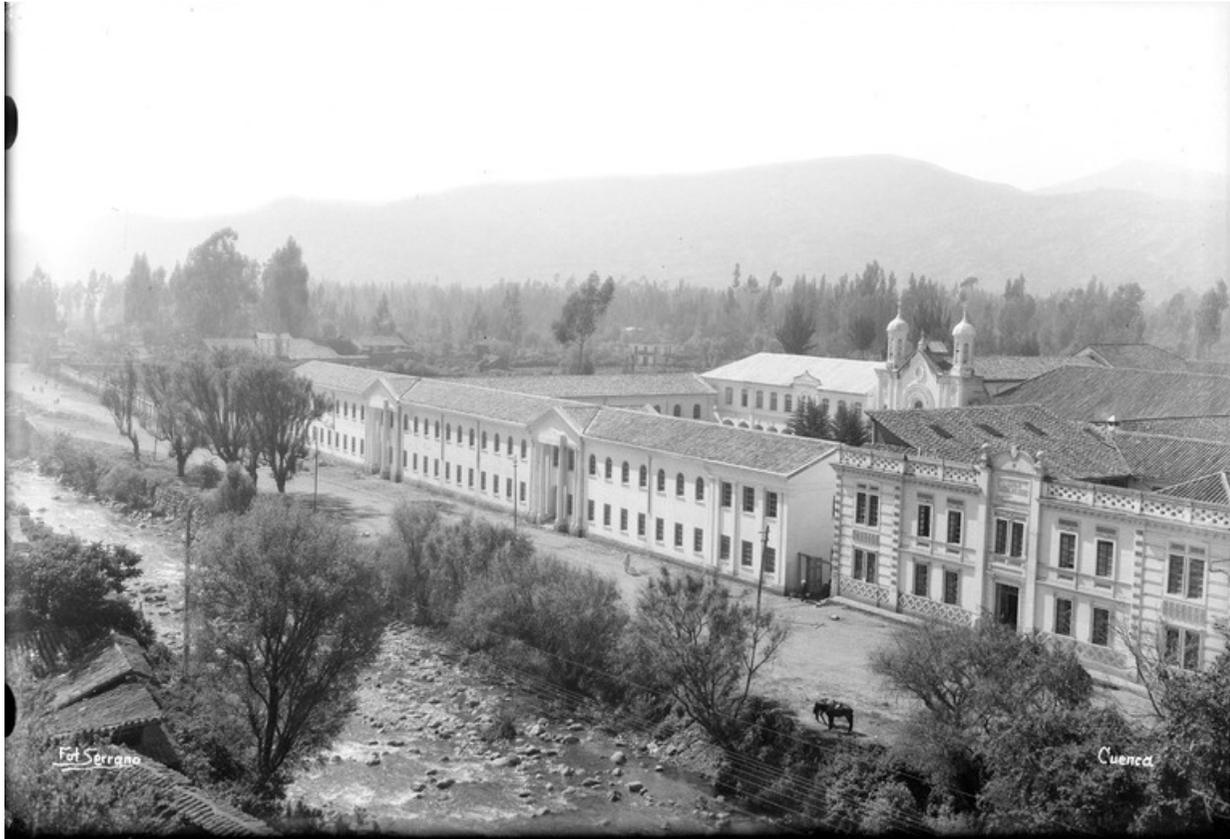
Lam. AA3\_31

Esta imagen (AA3\_31 de 1950-55) panorámica del Hospital Militar y el asilo Tadeo Torres muestra el paisaje de El Ejido sin cambios notables a mediados de siglo XX. En cuanto a la Av. Chile el muro de contención ha cedido casi por completo debido al crecimiento de vegetación.

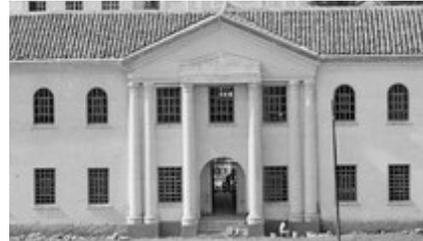
Det. 28 (AA3\_32)

La fachada del Hospital sigue un estilo neoclásico propio de la ciudad de Cuenca. Posee dos ingresos cada uno marcado por cuatro pilastras redondas y doble frontón triangular rematado por una cornisa moldurada, además, la puerta de acceso termina en un arco de medio punto (Det. 28). Las ventanas en la planta baja son rectangulares y en la planta alta son adinteladas con arcos de medio punto, a excepción de las que están contenidas en las pilastras de la entrada principal. El extremo derecho del edificio cuenta con pilastras rectangulares y una cornisa moldurada. Las pilastras repiten la misma distribución de los accesos (Det. 29). En este caso la edificación rescata la cubierta de teja, pero sin aleros. Las paredes son recubiertas con cal sin dejar el ver su material de construcción.

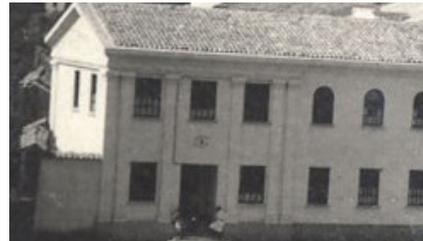
Det. 30 (AA3\_31)

La imagen (AA\_34) muestra otro acceso al Hospital con los mismos detalles del lado derecho del edificio: cuatro pilastras y cornisa moldurada (Det. 30). Al fondo de la imagen se puede visualizar al Colegio Benigno Malo ya culminado, sin embargo, el paisaje suroeste del Hospital sigue igual. Este fue el primer arreglo en el exterior del Hospital después de cuarenta años de ser construido, se debe mencionar que apenas son tres años antes de la construcción de la ciudadela universitaria, a pesar de ello aún conserva estándares arquitectónicos de un periodo anterior.

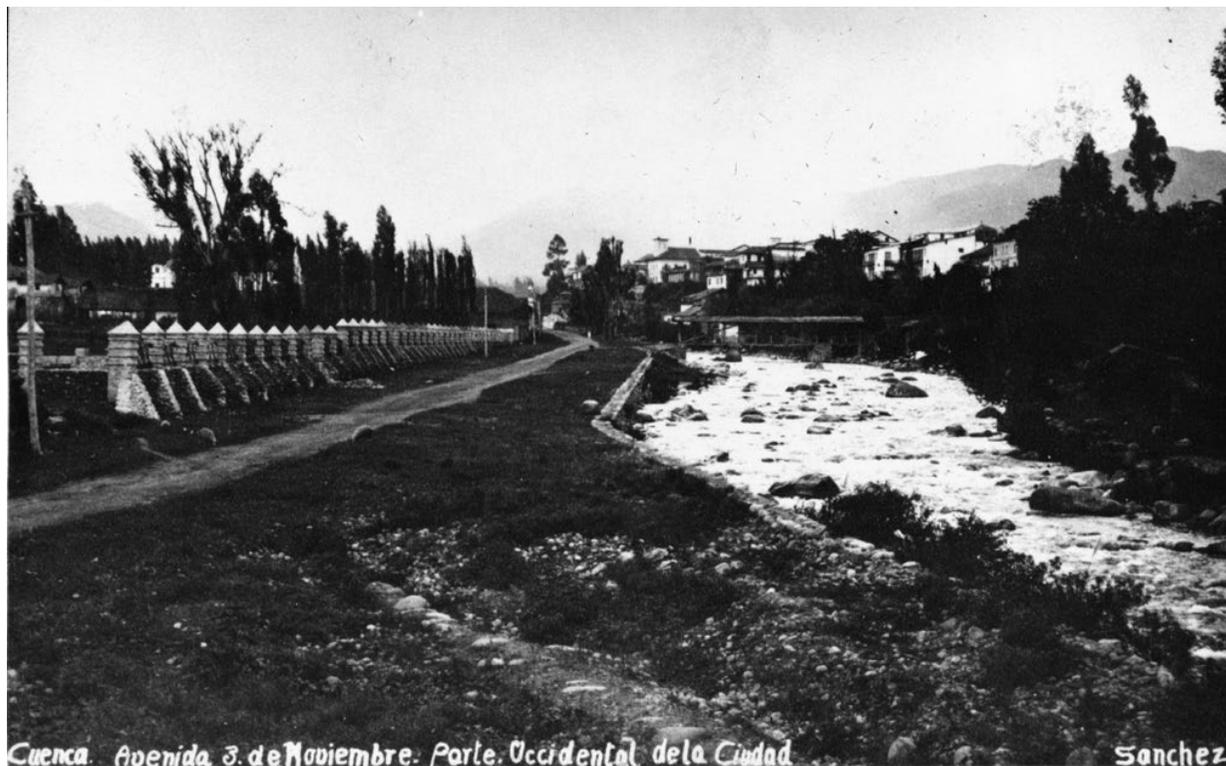
Lam. AA4\_04

La imagen (AA4\_04 de 1920) tomada desde el exterior del Parque muestra el trazo de la antigua Av. Chile (actual Av. 12 de Abril). En este tramo también se construyó un muro de contención de calicanto visto a lo largo del río Tomebamba. Además, el cauce natural del río es más ancho que en la actualidad. En el entorno de la imagen se observa el mencionado puente Tarqui, las edificaciones de El Barranco y del Hospital San Vicente de Paúl entre los altos árboles de eucalipto.

**Lam. AA4\_04** José Salvador Sánchez, **Cuenca. Avenida 3. de Noviembre. Parte Occidental de la Ciudad**, ca. 1920, Gabriela García, & Mauricio Gonzales. (2016). Fotografía histórica y contemporánea herramientas para la valoración del patrimonio caso de estudio: El Barranco Cuenca-Ecuador, p. 175, BA6-6.
