**“Fotografía histórica, herramienta para la valoración del patrimonio. Caso de estudio: El Ejido (primera mitad del SXX Cuenca – Ecuador)”**

Universidad de Cuenca  
Facultad de Arquitectura y Urbanismo  
Tesis para la obtención de título de arquitecto

Autor: Paola Gabriela Chávez Brito C.I. 0105202899  
Directora: Dra. María Alexandra Kennedy Troya C.I. 1703896108  
Enero 2018

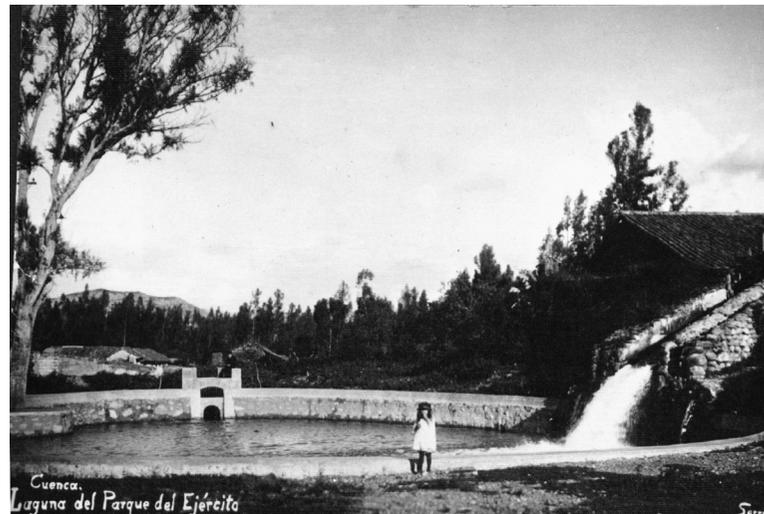
Lam. AA4\_10

En la fotografía (AA4\_10 de 925-30), se observa el acueducto ya mencionado, el cual dotaba de agua a la laguna. En segundo plano, entre los árboles se esconde parte de un quinta. En cuanto al parque, según un artículo del diario La Crónica de 1928, las instalaciones se encuentran en el olvido dejando de cumplir sus funciones, entonces su predio se destinó para el arriendo de potreros.<sup>47</sup>

**Lam. AA4\_10** Manuel Jesús Serrano, **Cuenca. Laguna del Parque del Ejército**, ca. 1925-1930, Archivo Nacional del Ministerio de Patrimonio y Cultura, 80.F0000.1891.

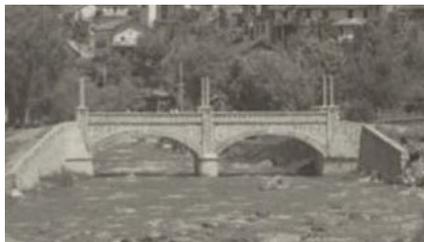
Det. 02 (AA4\_13)

La fotografía (AA4\_13, de 1943) muestra el nuevo puente Mariano Moreno (Det. 02) que aún existe, está conformado por dos arcos rebajados construidos en piedra y cal. En la derecha de la imagen está el cerramiento del parque del Ejército y los árboles que ocultaban la edificación del Hospital San Vicente de Paúl, estos fueron talados cambiando el entorno del lugar (Det. 03).

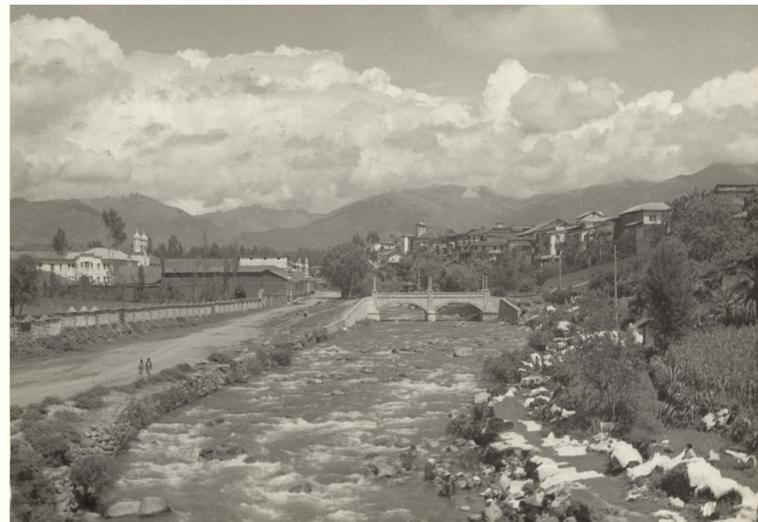
Lam. AA4\_13

**Lam. AA4\_13** Autor desconocido, **RIO TOMBAMBA Y LA BARRANCA**, 1943, Archivo Histórico Fotográfico Museo Remigio Crespo Toral, AHF02635.

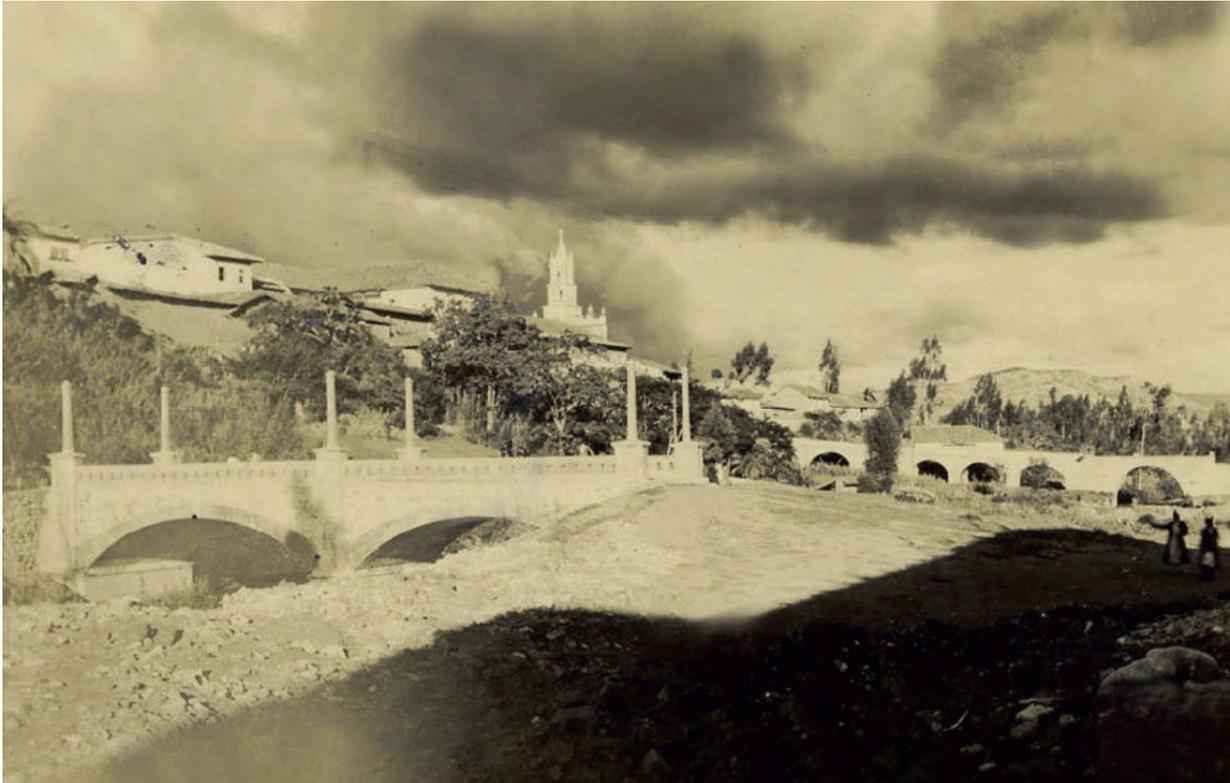
Lam. AA4\_15

**Lam. AA4\_15** Autor desconocido, **[Dos puentes de El Barranco]**, 1946, Gabriela García, & Mauricio Gonzales. (2016). *Fotografía histórica y contemporánea herramientas para la valoración del patrimonio caso de estudio: El Barranco Cuenca-Ecuador*, p. 161, BA5-21.

En la imagen (AA4\_15 de 1945), en primer plano se visualiza el puente Mariano Moreno, en segundo plano, el Puente de Todos Santos. En el paisaje prevalece la vegetación, y las construcciones ubicadas en el Barranco. Debido a los transeúntes a la derecha de la imagen, se evidencia el puente un nivel más alto que la avenida. Toda la estructura incluyendo los cimientos son de piedra y cal, en la parte superior se levantan tres postes a cada lado, que rematan con elementos redondos.

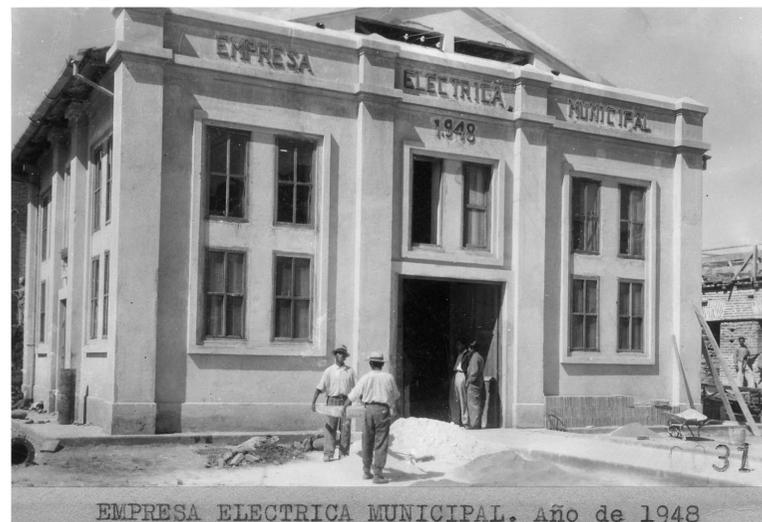
Lam. AA4\_16

Junto al parque del Ejército se edificó la empresa Eléctrica Municipal (AA4\_16 de 1948), en la imagen la obra no se observa concluida. Es una edificación neoclásica de planta cuadrada con las cuatro fachadas iguales compuestas por cuatro pilastras rectangulares, al igual que puertas y ventanas con carpintería de madera.

**Lam. AA4\_16** Autor desconocido, **EMPRESA ELECTRICA MUNICIPAL**, 1948, Archivo Histórico Fotográfico Museo Remigio Crespo Toral, AHF031.

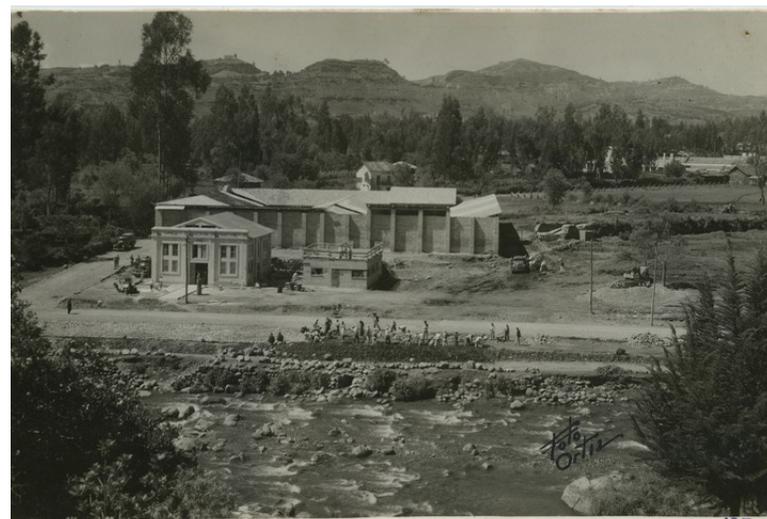
Lam. AA4\_17

La fotografía (AA4\_17 de 1950) muestra todas las instalaciones de la empresa desde El Barranco. El edificio principal cuenta con una cubierta doble agua de zinc oculta tras la fachada principal. A la derecha hay una pequeña edificación de una planta con terraza en la parte superior (Det. 04), frente a este inmueble se ubicó una bomba distribuidora de gasolina. En la parte posterior está la bodega de la Empresa Eléctrica, construcción de gran tamaño con paredes de ladrillo y cubierta inclinada de zinc. La fábrica textil ya no está y a la derecha de la imagen se visualiza el estadio de la ciudad (Det. 05). Además, se observan los primeros trabajos de mejoramiento en la Av. Chile (Det. 06).

**Lam. AA4\_17** Alejandro Ortiz, [**Empresa Eléctrica Municipa**], ca. 1950, Archivo Histórico Fotográfico Museo Remigio Crespo Toral, 14969.

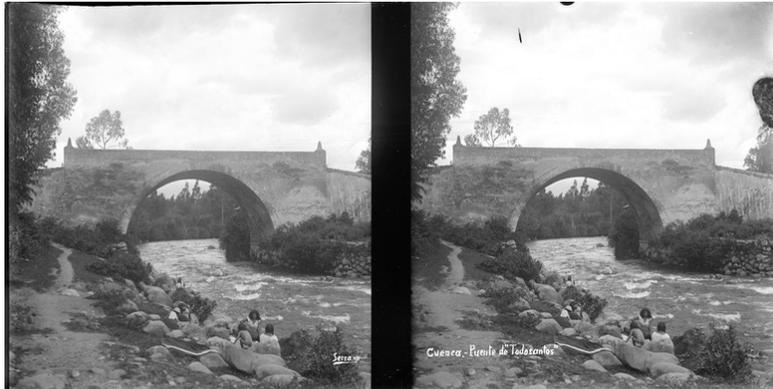
Lam. AA4\_25

Las fotografías (AA4\_25, AA4\_26 de 1920) muestran el antiguo puente de Todos Santos resuelto por un solo arco de medio punto y sus estribos son de calicanto cubiertos de vegetación (Det. 08). El puente se encuentra un nivel más alto con relación a ambas orillas, por lo cual su acceso es mediante rampas. No se evidencia ninguna planificación ni trazado vial, existen senderos donde hoy es la Av. 12 de Abril, el paisaje está lleno de vegetación con la excepción de la cubierta de teja del camal de la ciudad (Det. 09).

**Lam. AA4\_25** Manuel Jesús Serrano, **Cuenca.- Puente de "Todosantos"**, ca. 1920, Gabriela García, & Mauricio Gonzales. (2016). Fotografía histórica y contemporánea herramientas para la valoración del patrimonio caso de estudio: El Barranco Cuenca-Ecuador, p. 183, BA6-4.

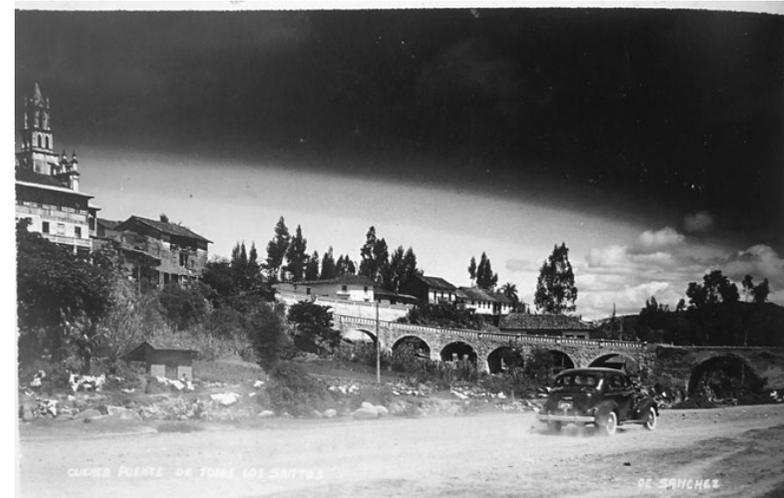
Lam. AA4\_27

Las fotografías (AA4\_27 y AA4\_28 de 1930) muestran el nuevo tramo incorporado al puente de Todos Santos que conecta la bajada de la iglesia del mismo nombre con el sector de El Ejido. La parte incorporada también está formada por un sistema de arquería con cimientos de piedra y los muros y la balaustrada son de ladrillo. Ya existe el trazo de la Av. Chile y la circulación de vehículos, por otra parte, en ambas imágenes se observa a la orilla del río ropa extendida, siendo un cuadro común a lo largo del río Tomebamba.

**Lam. AA4\_27** Jose Salvador Sánchez, **CUECA PUENTE DE TODOS LOS SANTOS**, ca. 1930, Gabriela Garcia, & Mauricio Gonzales. (2016). Fotografía histórica y contemporánea herramientas para la valoración del patrimonio caso de estudio: El Barranco Cuenca-Ecuador, p. 181, BA6-12.

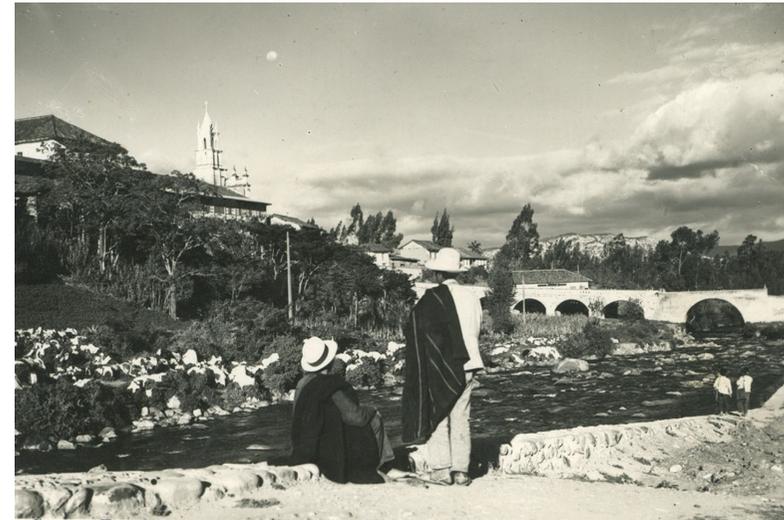
Lam. AA4\_28

**Lam. AA4\_28** Autor desconocido, **[Puente de Todos Santos]**, ca. 1920, Archivo Histórico Fotográfico Biblioteca Ecuatoriana Aurelio Espinosa Polit, 16606.

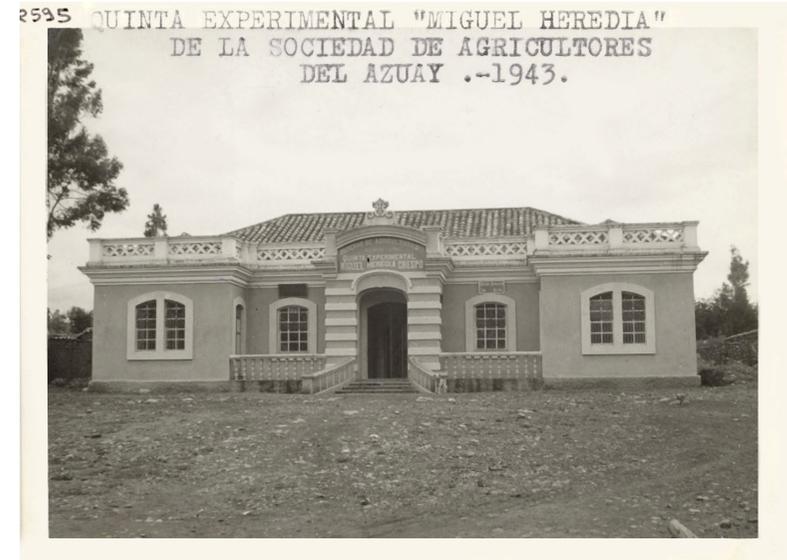
Lam. AA4\_30

La fotografía (AA4\_30 de 1943) muestra la quinta experimental "Miguel Heredia" de la Sociedad de Agricultores del Azuay, al presente funciona en el lugar una discoteca. Es una edificación de una planta sin un estilo arquitectónico definido, tiene cubierta de teja a cuatro aguas, presenta ornamentación en la cornisa y pretil, el acceso tiene detalles de pilastras con almohadillado y frontón de arco rebajado recortado rematado por un escudo. La fachada tiene una particularidad, se retranquea en el frente para conformar el acceso remarcado con las escaleras y balaustrada que se abren hacia el espacio público, además las ventanas están enmarcadas con dintel de arco rebajado.

**Lam. AA4\_30** Autor desconocido, **QUINTA EXPERIMENTAL "MIGUEL HEREDIA" DE LA SOCIEDAD DE AGRICULTORES DEL AZUAY**, 1943, Archivo Histórico Fotográfico Museo Remigio Crespo Toral, AHF02595.

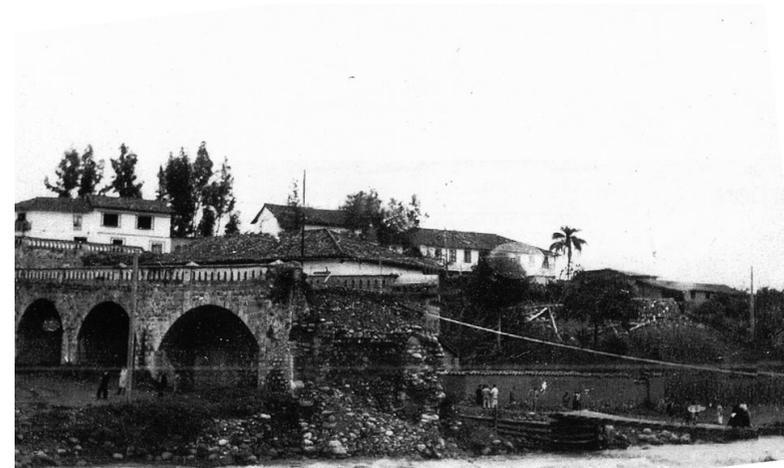
Lam. AA4\_31

La crecida del río Tomebamba del 3 de abril de 1950 se llevó parte del puente de Todos Santos dejando en pie el tramo nuevo como se observa en la fotografía (AA431). Luego de este desastre el puente no se reconstruyó, como sí se hizo en caso de El Vado, convirtiéndose en el Puente Roto. La crecida del río no solo se llevó parte del puente, sino que también arrastró la edificación donde funcionaba el camal.

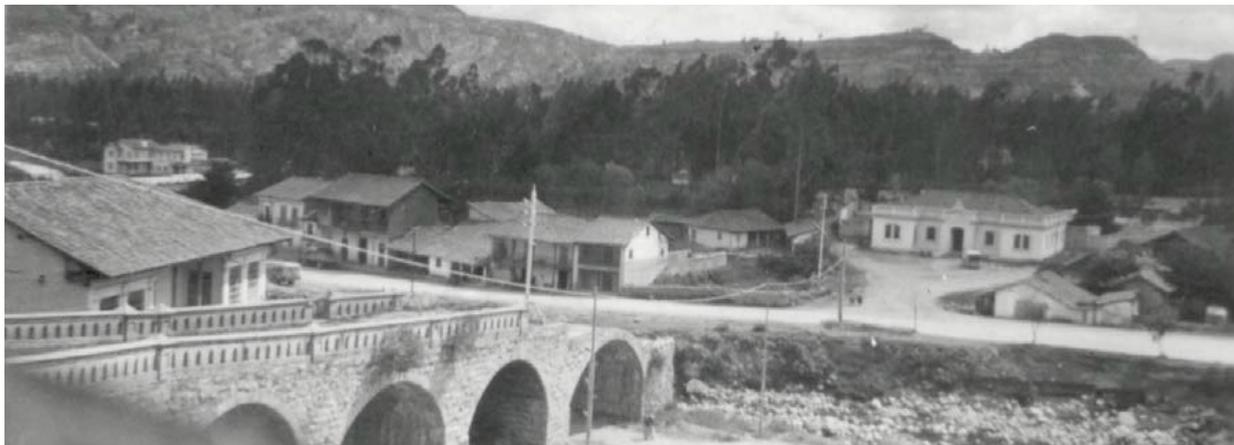
Lam. AA4\_32

En la fotografía (AA4\_32 de 1950-55) se observa la Av. 12 de Abril ya trazada, ahí se levantaron nuevas edificaciones de adobe un nivel más bajo que el de la vía. Las viviendas ubicadas a la izquierda de la imagen fueron demolidas, al contrario, otras se conservan, pero han sido modificadas. El paisaje en el sector empieza a cambiar con la aparición de viviendas unifamiliares (Det. 32) pero aun prevalece la arbolada de eucaliptos. Esta parte se fue edificando entorno a la quinta Miguel Heredia conservando la traza vial.

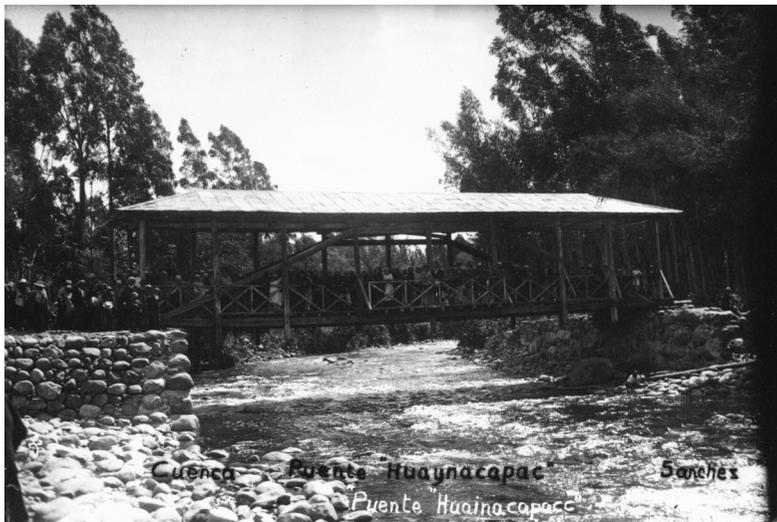
Lam. AA5\_03

La fotografía (AA5\_03 de 1920) muestra el antiguo puente Huayna Cápac que conectaba el sector del Vergel con la parte oeste de la ciudad. Este sigue la misma tipología de los otros puentes construidos en aquella época, es decir una estructura de madera, cubierta de zinc y estribos de calicanto.

**Lam. AA5\_03** Jose Salvador Sánchez, **Cuenca. Puente Huaynacapac**, ca. 1920, Archivo Nacional del Ministerio de Patrimonio y Cultura, 80.F0000.1656.

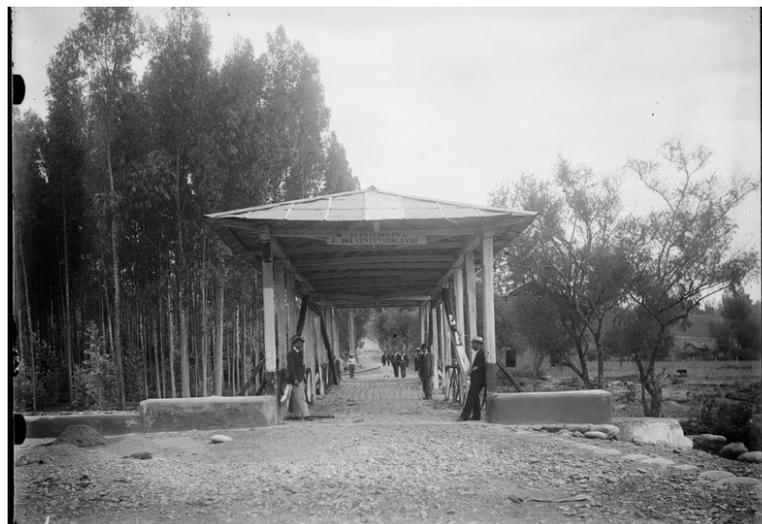
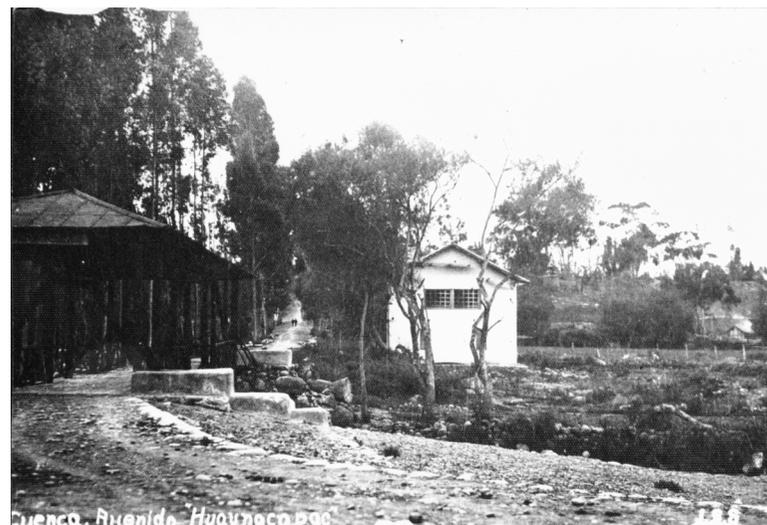
Las imágenes (AA5\_05 y AA5\_06 de 1920-1925) muestran en primer plano el puente de madera y en la entrada se observa la inscripción: "Puente Inca J. del Centenario, 1920". En segundo plano se observa un sendero que fue el límite oeste de la ciudad, (actual Av. Huayna Cápac), a la derecha hay una pequeña casa opacada por los altos árboles de eucalipto.

**Lam. AA5\_05** Manuel Jesús Serrano, **[Puente Huaynacapac]**, 1920, Gabriela García, & Mauricio Gonzales. (2016). Fotografía histórica y contemporánea herramientas para la valoración del patrimonio caso de estudio: El Barranco Cuenca-Ecuador, p. 194, BA8-1.

**Lam. AA5\_06** Jose Salvador Sánchez, **[Puente Huaynacapac]**, ca. 1920-1925, Archivo Nacional del Ministerio de Patrimonio y Cultura, 80.F0000.1924.

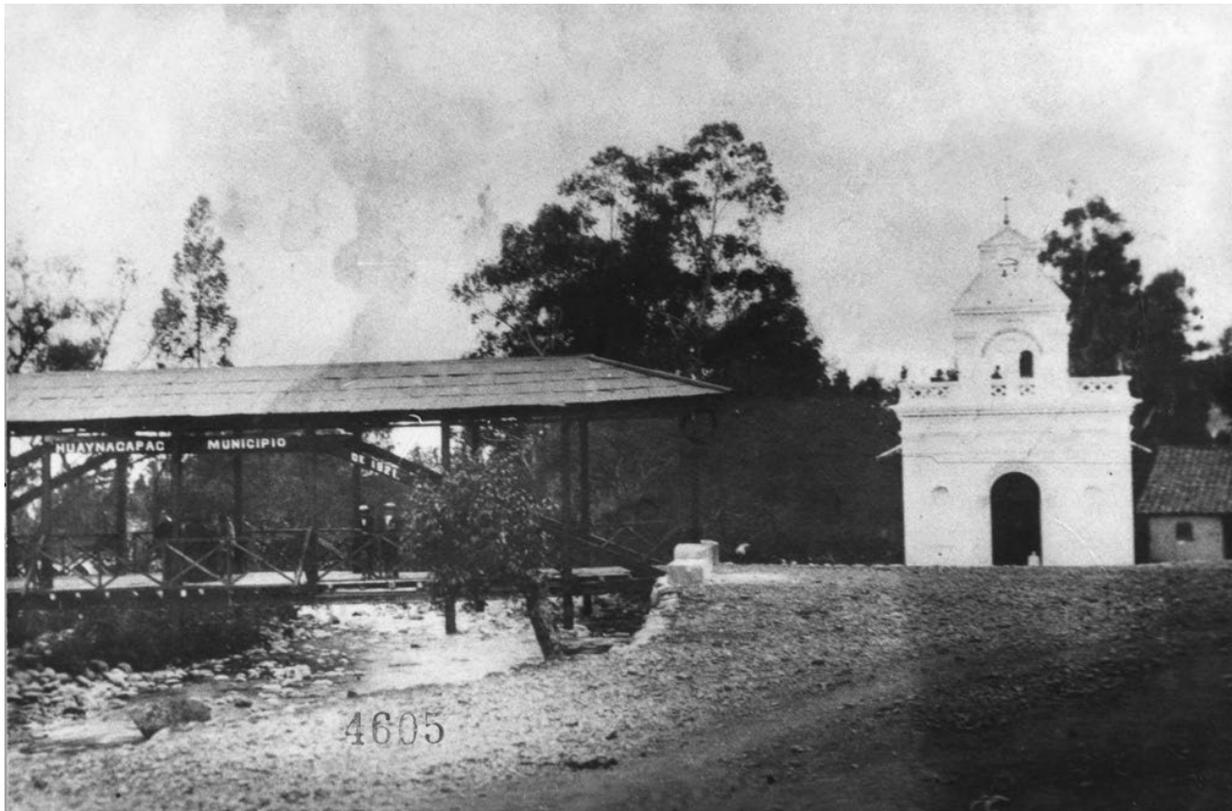
Lam. AA5\_07

La imagen (AA5\_07 de 1925-30) muestra el puente, la capilla del sector que marcaba el final de la avenida, junto a la capilla hay una pequeña vivienda de adobe de una planta. Ambas edificaciones fueron arrastradas en la crecienta del río de 1950.<sup>51</sup>

**Lam. AA5\_07** Autor desconocido, **[Puente e Iglesia del Vergel]**, ca. 1925-1930, Gabriela García, & Mauricio Gonzales. (2016). Fotografía histórica y contemporánea herramientas para la valoración del patrimonio caso de estudio: El Barranco Cuenca-Ecuador, p. 196, BA8-3.

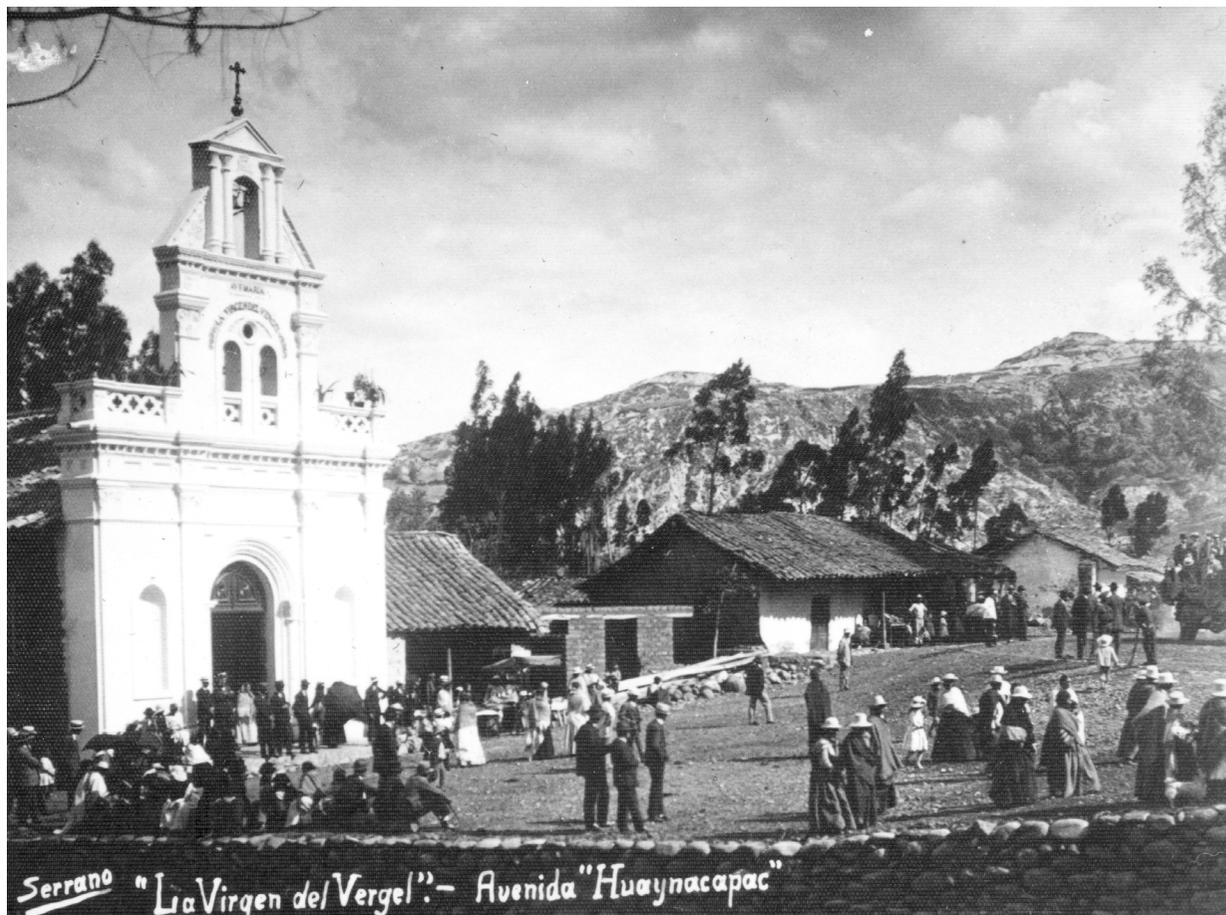
La fotografía (AA5\_08 de 1925-30) muestra la capilla y parte de la calle de las Herrerías. De acuerdo con la descripción de la imagen se trata de la prolongación de la Av. Huayna Cápac. Se visualiza a campesinos probablemente saliendo de misa. La capilla es humilde, sin embargo, su fachada cuenta con algunas molduras y pilas-tras, su campanario remata con un frontón triangular con una cruz. Junto a esta edificación hay covachas de adobe con cubiertas de teja y en el extremo derecho hay un camión transportando a varias personas.

Lam. AA5\_08 Manuel Jesús Serrano, "La virgen del Vergel".- Avenida "Huaynacapac", ca. 1925-1930, Archivo Nacional del Ministerio de Patrimonio y Cultura, 80.F0000.1872.

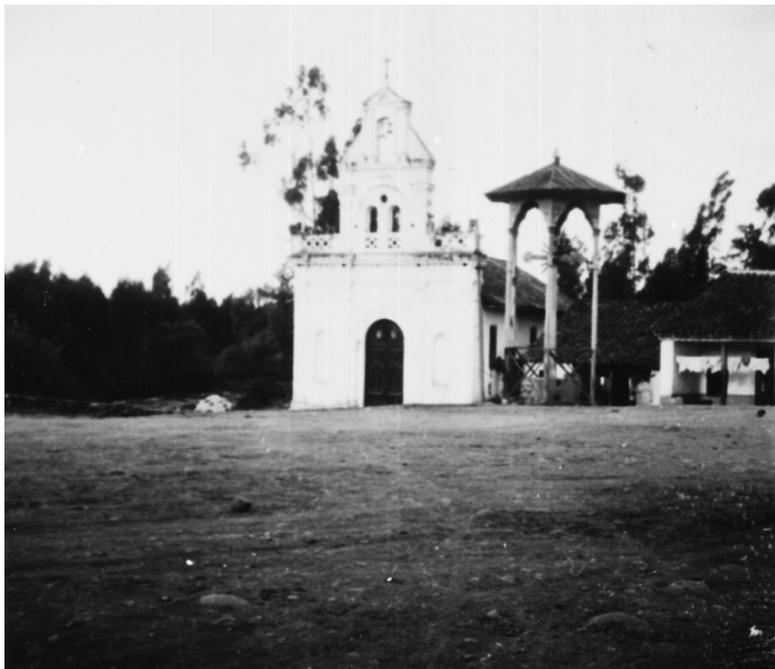
Lam. AA5\_09

En la imagen (AA5\_09 de 1925-30) se aprecia la incorporación de un elemento nuevo junto a la capilla, se trata de una cruz similar a la Cruz del Vado. El entorno del sector no presenta mayores cambios.

**Lam. AA5\_09** Autor desconocido, [Capilla del Vergel], ca. 1925-1930, Archivo Nacional del Ministerio de Patrimonio y Cultura, 80.F0000.2275.

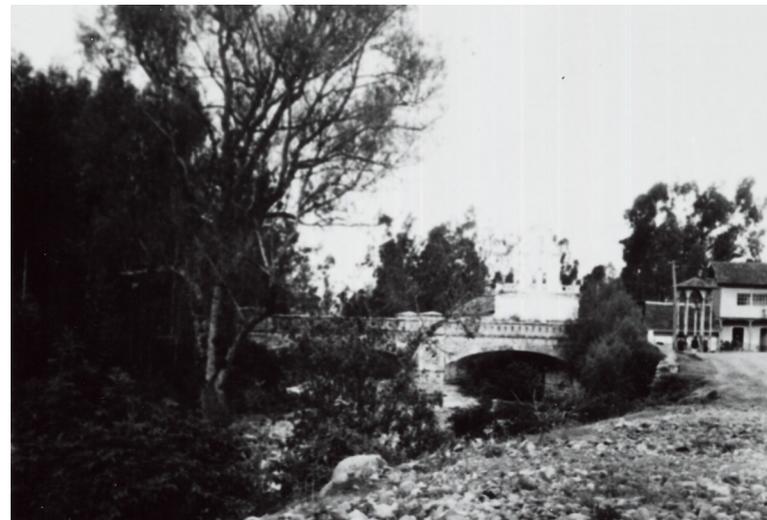
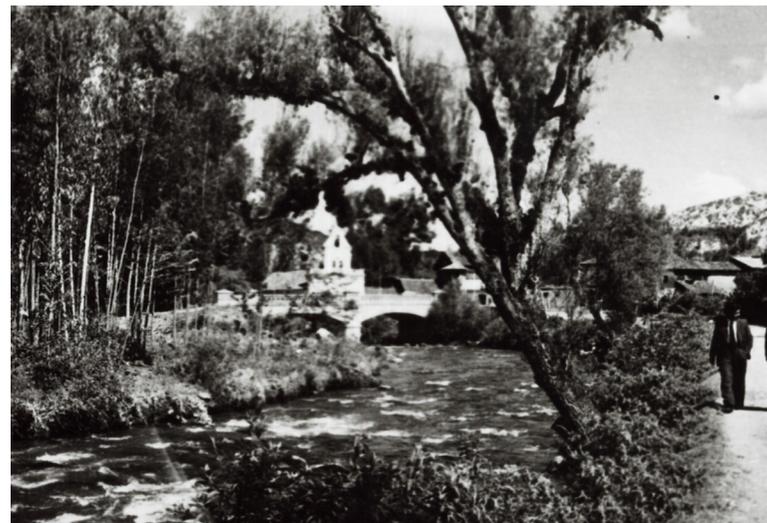
Las fotografías (AA5\_10, AA5\_11 de 1940) muestran el nuevo puente llamado Ingachaca, el cual reemplaza al antiguo puente de madera. Este está conformado por dos arcos rebajados con paredes y balaustradas de ladrillo. Esta estructura se desmoronó junto con la capilla en la inundación de 1950 (AA5\_12). Se observa la primera edificación de adobe de dos pisos en el sector (Det. 02) al presente existente. Así como nuevas edificaciones en las Herrerías (Det. 03).

**Lam. AA5\_10** Autor desconocido, [**La capilla y el puente Ingachaca**], 1940, Archivo Nacional del Ministerio de Patrimonio y Cultura, 80.F0000.2267.

**Lam AA5\_11** Autor desconocido, [**La capilla y el puente Ingachaca**], 1940, Archivo Nacional del Ministerio de Patrimonio y Cultura, 80.F0000.2334.

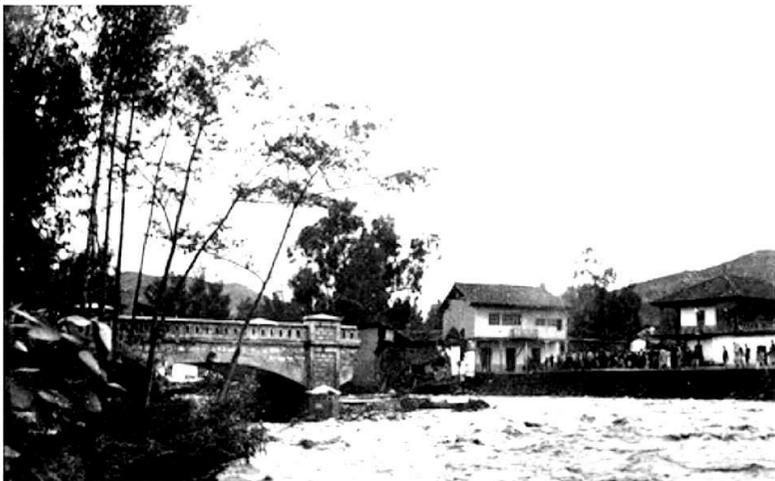
Lam. AA5\_12

**Lam. AA5\_12** Autor desconocido, (**Destrucción del puente Ingacha**), 1950, Repositorio desconocido.
