# ANÁLISIS DE ACCESIBILIDAD DEL ENTORNO CONSTRUIDO EN EQUIPAMIENTOS EDUCATIVOS PARA PERSONAS CON DISCAPACIDAD FÍSICO-MOTORA: INSTITUCIONES DE EDUCACIÓN ESPECIAL

UNIVERSIDAD DE CUENCA  
FACULTAD DE ARQUITECTURA Y URBANISMO

TRABAJO DE TITULACIÓN PREVIO A LA OBTENCIÓN  
DEL TÍTULO DE ARQUITECTO

CUENCA - ECUADOR  
2018

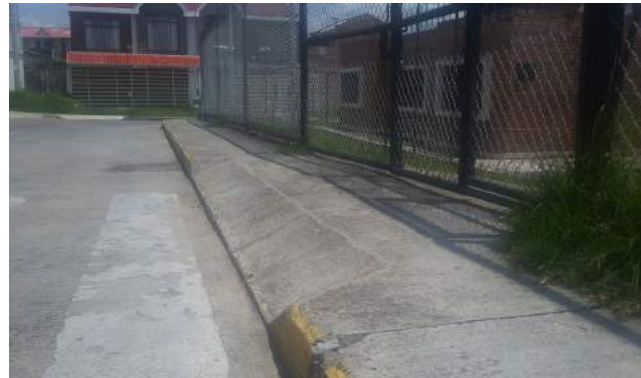
Foto 2.15 Vado en la entrada principal del edificio  
Elaboración: autoras, 2017

En las dos entradas existentes hay diferencias de nivel para acceder a la edificación, las mismas que cuentan con el respectivo vado de entrada que posibilita que las personas en silla de ruedas que se acercan por la acera, puedan ingresar de manera independiente. (gráfico 2.1 y foto 2.15; 2.16)

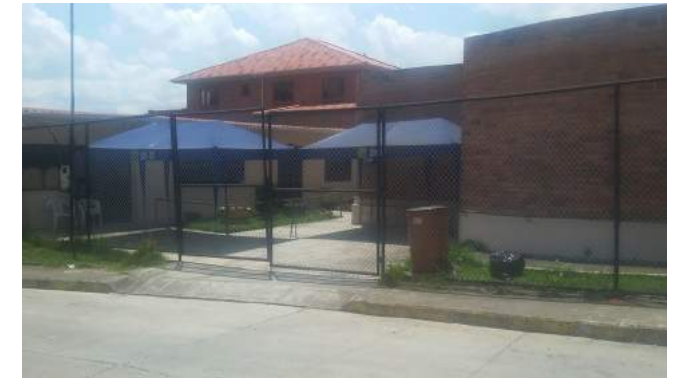
Foto 2.16 Vado en la puerta posterior del edificio  
Elaboración: autoras, 2017

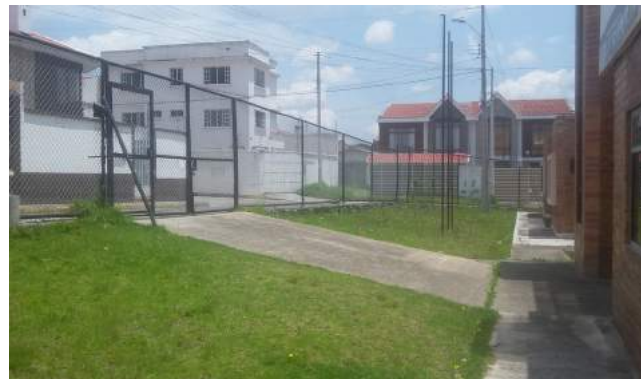
Foto 2.17 Entrada al edificio  
Elaboración: autoras, 2017

Los itinerarios que conducen hasta el edificio son parte importante de los requisitos. El bajo porcentaje de cumplimiento se debe a que los itinerarios no poseen protecciones, requerimiento indispensable para una persona en silla de ruedas que desee acceder a la edificación de manera segura, al igual que la ausencia de drenajes que son importantes para la evacuación de aguas para evitar pozos que podrían poner en riesgo al usuario. (gráfico 2.2 y foto 2.17; 2.18)

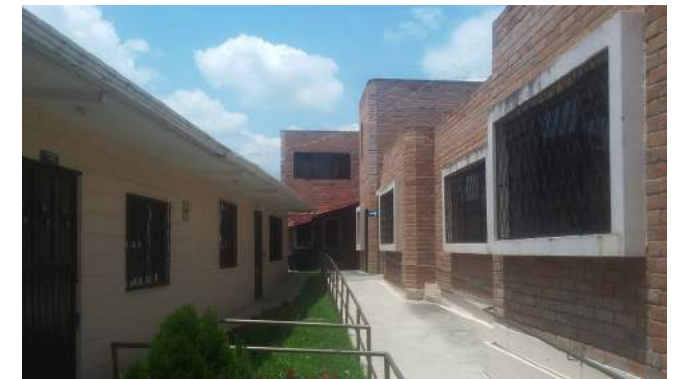
Foto 2.18 Rampa al edificio  
Elaboración: autoras, 2017

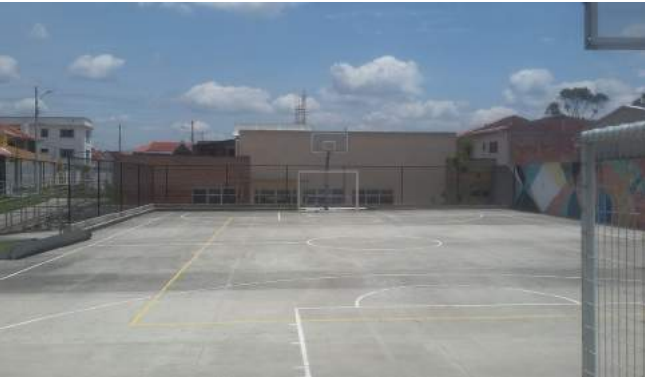
Foto 2.19 Cancha de baloncesto  
Elaboración: autoras, 2017

Esta institución no cuenta con aparcamiento para vehículos de ninguna clase, se construyó un espacio para realizar eventos con los niños por lo que el espacio que estaba destinado para parqueadero se lo readecuó como canchas deportivas. (gráfico 2.3 y foto 2.19)

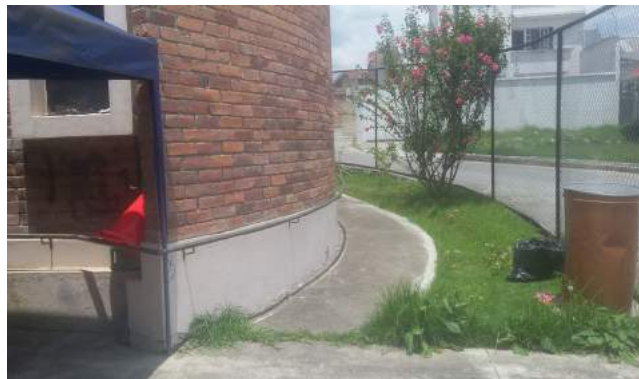
Si bien la mayoría de las rampas cumplen con el requisito de una pendiente no mayor a 8.3%, las mesetas que son parte de las rampas, no cumplen con las medidas mínimas estipuladas y en otros casos, las rampas ni siquiera poseen meseta, éstas son un elemento arquitectónico importante ya que forman un lugar de descanso para una persona que atraviesa una rampa, escalera o itinerario. (gráfico 2.4 y foto 2.20; 2.21)

Foto 2.20 Rampa junto a la puerta posterior de la escuela  
Elaboración: autoras, 2017

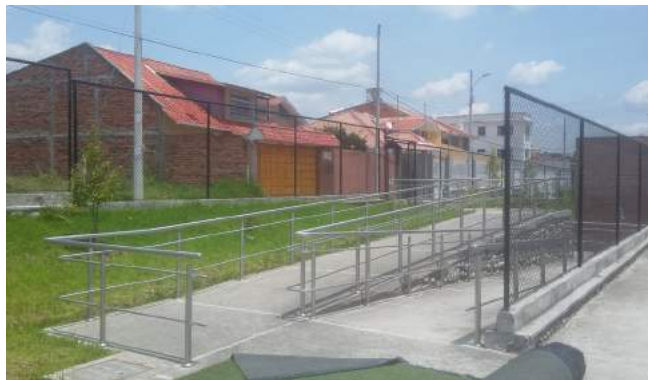
Foto 2.22 Pasamanos en rampa  
Elaboración: autoras, 2017

En los pasamanos se encuentran en buen estado, colocados fijamente a lo largo los itinerarios, los pasamanos que se instalaron en la primera y segunda etapa de la construcción no cumplen con la sección redondeada mínima que es 0,045m siendo de menor diámetro tampoco constan de un segundo pasamano que debería estar colocado debajo del pasamano principal, los pasamanos instalados posteriormente en la etapa más reciente de construcción cumplen con la medida mínima y poseen un segundo pasamano inferior. (gráfico 2.5 y foto 2.22; 2.23)

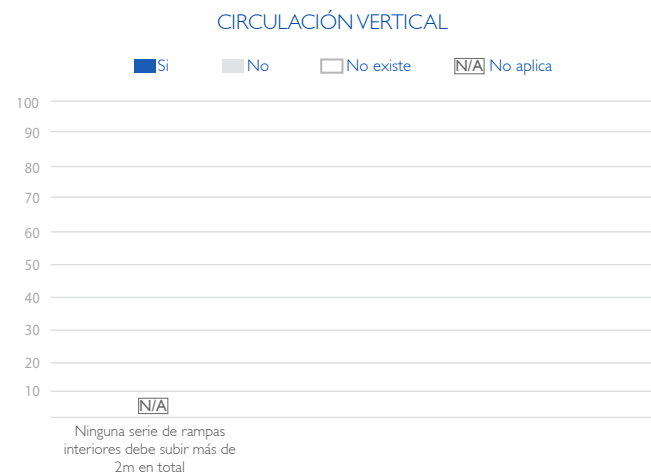
Gráfico 2.8 Circulación vertical  
Fuente y Elaboración: autoras, 2017

La circulación vertical se desarrolla mediante una escalera que va desde la primera a la segunda planta, no hay rampas interiores debido a que el nivel a resolver sería de 3m de piso a piso, lo cual no sería posible ya que la normativa no permite rampas en el interior que resuelva más de 2m de altura para evitar tropezones en caso de una evacuación. (gráfico 2.8 y foto 2.26)

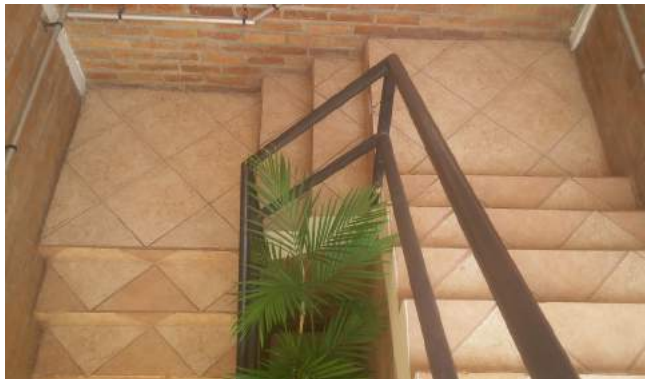
Foto 2.27 Gradas y pasamanos  
Elaboración: autoras, 2017

La escuela tiene una escalera, siendo el único elemento que permite la circulación vertical desde la primera planta hasta la segunda planta, se cumplen los requisitos dimensionales en su mayoría, exceptuando las mesetas de las escaleras, estas son demasiado estrechas. (gráfico 2.10 y foto 2.27; 2.28)

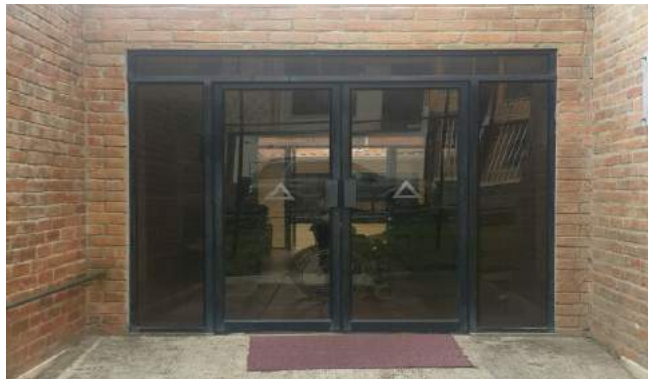
Foto 2.29 Puerta hacia entrada del edificio  
Elaboración: autoras, 2017

Las puertas cumplen gran parte de requisitos en cuanto a dimensiones, éstas no fueron diseñadas según las recomendaciones de la normativa por lo que en las exigencias de anchos y alturas de acristalamientos sufre una decaída al momento de verificar su cumplimiento. (gráfico 2.11 y foto 2.29; 2.30; 2.31; 2.32)

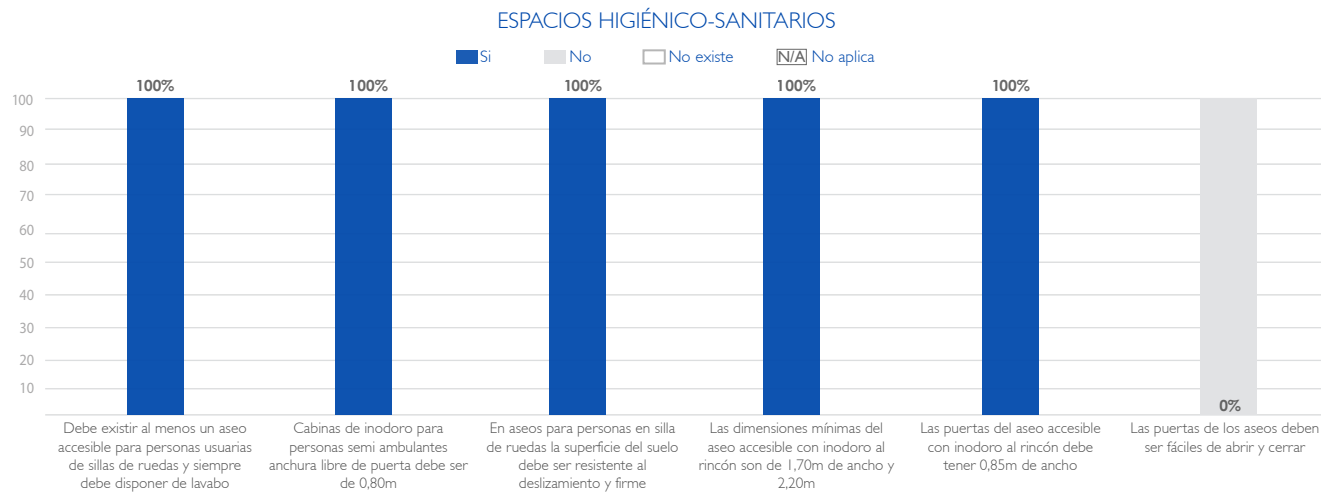
Gráfico 2.12 Espacios higiénico-sanitarios  
Fuente y Elaboración: autoras, 2017

Los elementos considerados de carácter primordial como son el inodoro, lavamanos, barras de apoyo cumplen los requisitos en su mayoría, pero al momento de analizar elementos considerados como complementarios refiriéndose a jaboneras, porta rollo, toalleros, se observa que no cumplen con los requerimientos dimensionales en su mayoría y por este motivo el porcentaje de cumplimiento total se ve considerablemente reducido. (gráfico 2.12 y foto 2.33; 2.34; 2.35; 2.36)

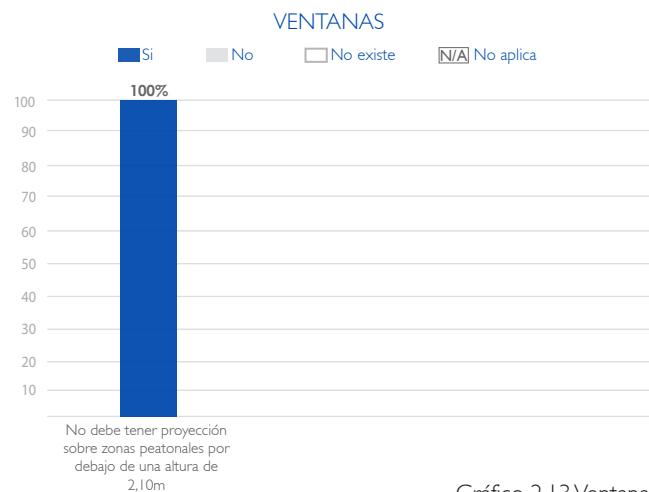
Gráfico 2.13 Ventanas  
Fuente y Elaboración: autoras, 2017

Todas las ventanas se deslizan hacia un lado al momento de abrirlas, por lo que no hay proyección de ninguna de ellas sobre zonas peatonales. (gráfico 2.13 y foto 2.37)

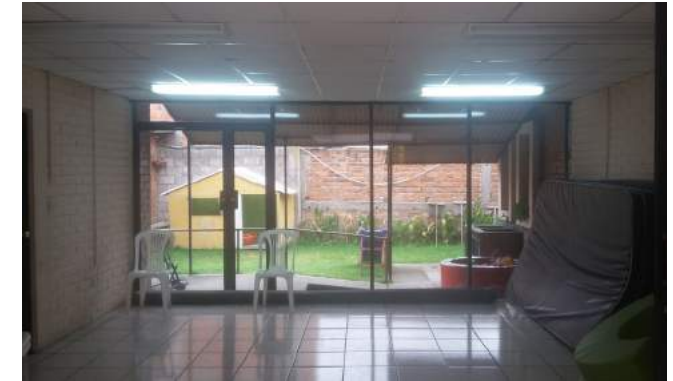
Foto 2.42 Comedor  
Elaboración: autoras, 2017

Se considera importante la implementación de un espacio en el momento del receso de los estudiantes para el compartir y sociabilizar del usuario, este espacio no se utiliza cotidianamente para lo que fue diseñado en un principio ya que en esta zona también funciona como un lugar de juego para los niños cuando se retira el mobiliario. (gráfico 2.16 y foto 2.42)

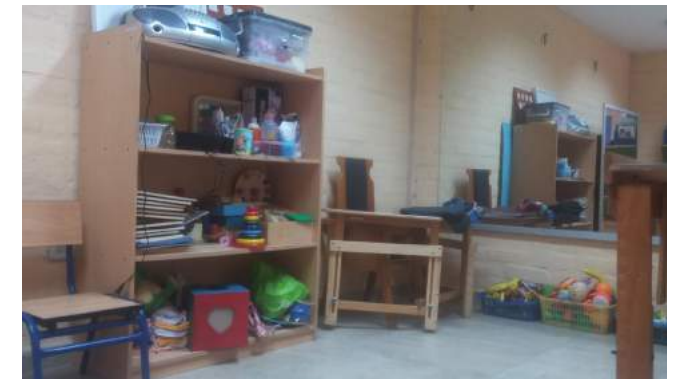
Foto 2.43 Mobiliario  
Elaboración: autoras, 2017

En esta institución el mobiliario fue donado, por lo que no fueron pensados específicamente para niños con discapacidad física, debido a esto, dos de los requisitos no se cumplen en su totalidad en consecuencia, el porcentaje de valoración en cuanto a mobiliario disminuye. (gráfico 2.17 y foto 2.43)

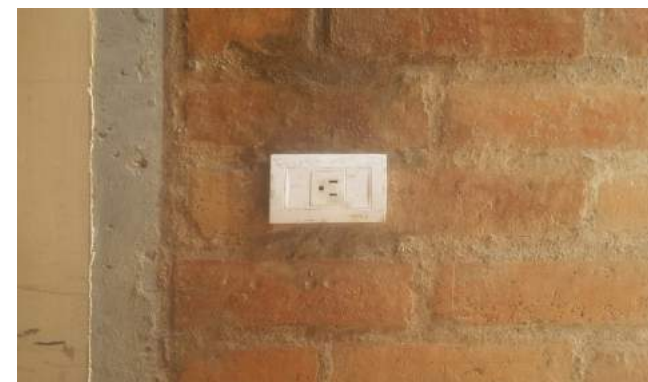
Foto 2.44 Tomacorriente  
Elaboración: autoras, 2017

El objetivo de que los mandos e interruptores se encuentren a una altura entre 0,80 y 1,10m es para que las personas usuarias de sillas de ruedas puedan alcanzarlos, el porcentaje de cumplimiento en este requisito es bajo ya que fueron instalados a una altura normal, sin tomar en cuenta que los usuarios con discapacidad pueden tener problemas al momento de intentar accionarlos. (gráfico 2.19 y foto 2.44; 2.45)

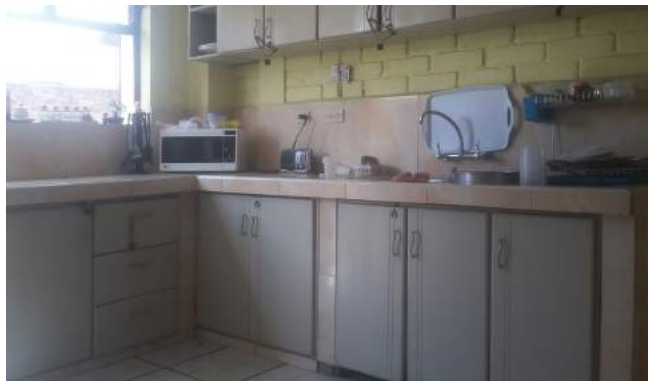
Foto 2.46 Mesón de cocina  
Elaboración: autoras, 2017

Parte de la estantería en la cocina debe estar a una altura entre 0,50m y 1,10m para que los usuarios en silla de ruedas puedan alcanzarla. La cocina tiene estantería pero no de estas dimensiones, a pesar de que cada espacio debe ser accesible para todos, éstos no fueron tomados en cuenta y se cree que fue por motivos de seguridad para los niños. (gráfico 2.21 y foto 2.46)

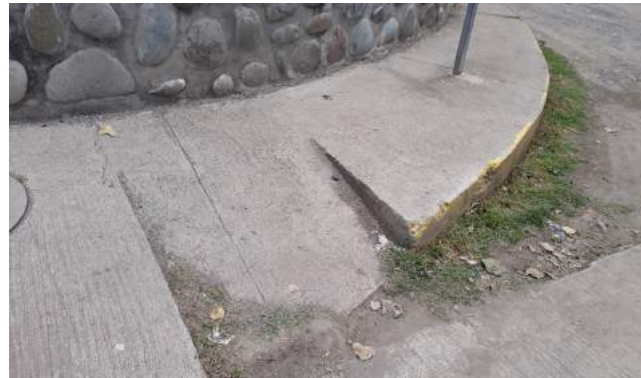
Foto 2.47 Vado en la esquina del instituto IPCA  
Elaboración: autoras, 2017

Se tiene dos accesos a la edificación, el acceso principal no tiene desnivel con la calzada como se muestra en la foto 2.47 y foto 2.48. El acceso secundario tiene un desnivel por lo que se coloca un vado para facilitar el acceso de una silla de ruedas que se aproxima por la calzada hacia la edificación. (gráfico 2.22)

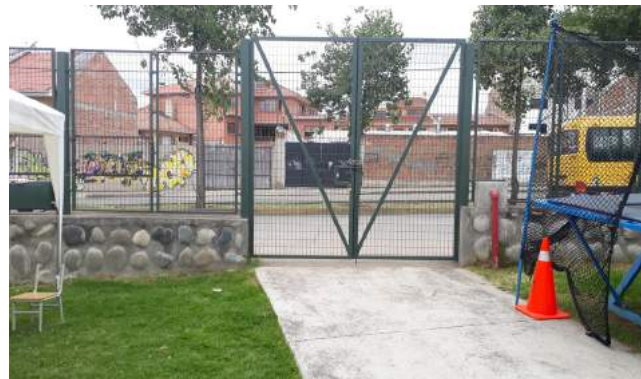
Foto 2.49 Entrada al instituto  
Elaboración: autoras, 2017

Si bien la edificación fue construida basándose en la normativa, la parte exterior quedó inconclusa, lo que involucra: rampas exteriores, itinerarios con sus respectivos drenajes y parqueaderos que requieren ser acabados en su totalidad, por este motivo se observa el descenso del porcentaje de cumplimiento en este punto. (gráfico 2.23 y foto 2.49; 2.50)

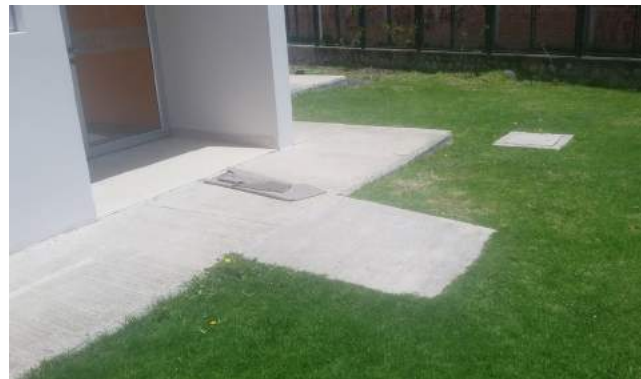
Foto 2.52 Rampa pequeña hacia puerta  
Elaboración: autoras, 2017

En lo que se refiere a pendientes en rampas casi todas cumplen con el porcentaje máximo de pendiente que es del 8.3% exceptuando una que fue hecha por las personas que trabajan en la institución ya que como se mencionó anteriormente, los exteriores de la escuela no fueron culminados por lo que se obvió la construcción de esta rampa. También se requiere implementar y mejorar las mesetas superior e inferior en las rampas de acceso a la edificación ya que son importantes para el descanso del usuario. (gráfico 2.25 y foto 2.52; 2.53)

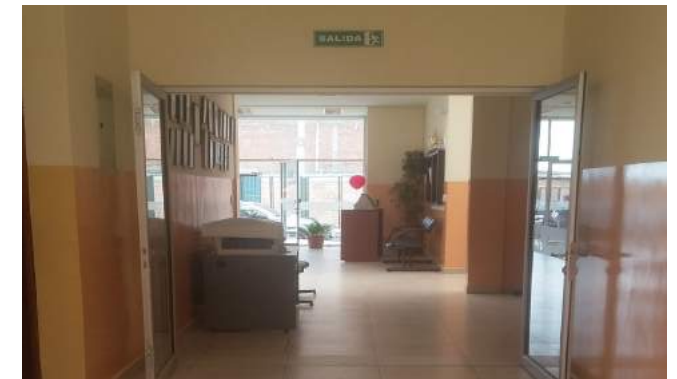
Foto 2.57 Señalización hacia salida de instituto  
Elaboración: autoras, 2017

El porcentaje de cumplimiento en entradas y salidas de incendio del edificio es adecuado puesto que los espacios guardan dimensiones convenientes. (gráfico 2.27 y foto 2.56; 2.57)

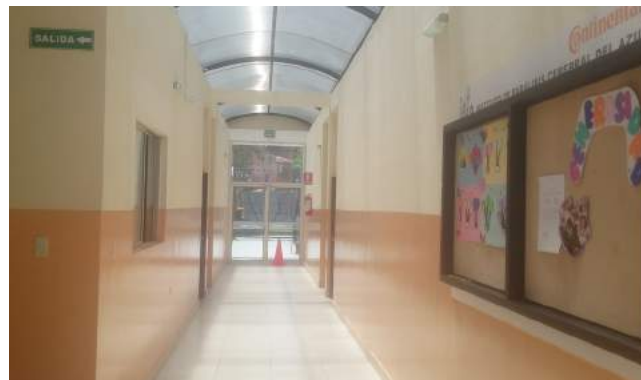
Foto 2.58 Pasillo en el interior de edificio  
Elaboración: autoras, 2017

Generalmente los pasillos en esta institución son amplios y permiten una buena maniobrabilidad en silla de ruedas, exceptuando en pasillos dentro de espacios para autoridades como: secretaría, presidencia, salas de reuniones que son estrechos y no fueron contemplados en el diseño como áreas para que una persona en silla de ruedas pueda movilizarse. (gráfico 2.28 y foto 2.58)

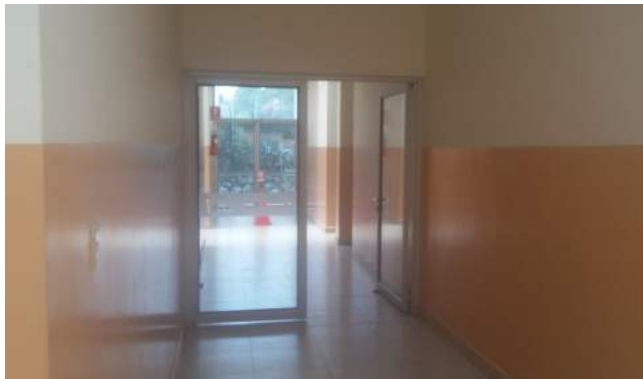
Foto 2.60 Puerta hacia las aulas  
Elaboración: autoras, 2017

El porcentaje de cumplimiento en puertas es alto en la mayoría de los requisitos debido a que su diseño fue tomado directamente de la normativa, en lo que se refiere a anchos de puerta, existe un error que oscila entre uno y dos centímetros lo que puede ser tomado como un fallo al momento de ejecutar la obra mas no por desconocimiento de la normativa. El diseño de acceso a las aulas hace que los requisitos referido a distancia desde manija hasta superficie de pared y el espacio de maniobra mínimo entre puerta y pared desciendan. (gráfico 2.32 y foto 2.60; 2.61; 2.62; 2.63)

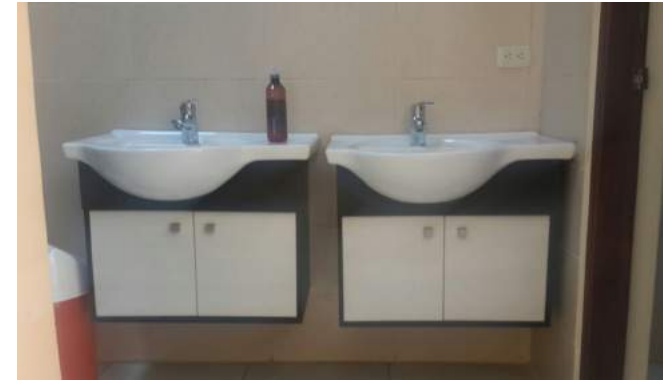
Foto 2.64 Lavabos  
Elaboración: autoras, 2017

La mayoría de requisitos se cumplen en espacios higiénico-sanitarios ya que los elementos poseen ergonomía adecuada. Se necesita tomar atención en la ubicación de elementos como: portarrollos, espejos, toalleros etc. Los cuales son causantes del descenso en el cumplimiento de la normativa, si bien hay personas que consideran éstos objetos como no tan significativos, constan como un requisito obligatorio en la normativa que debe ser cumplida. (gráfico 2.33 y foto 2.64 2.65; 2.66; 2.67)

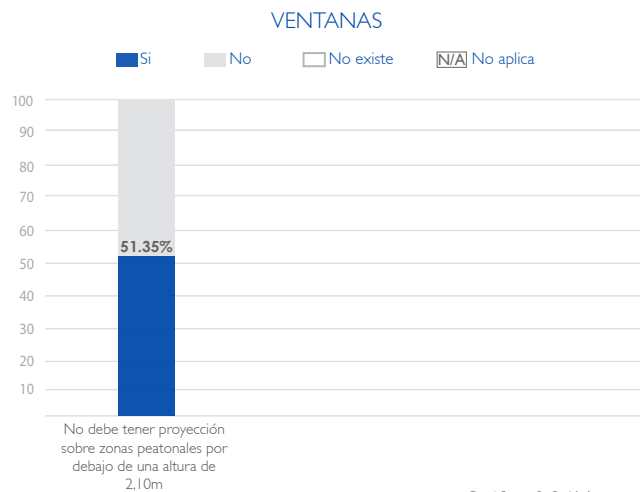
Gráfico 2.34 Ventanas  
Fuente y Elaboración: autoras, 2017

Las batientes de las ventanas obstaculizan a los usuarios en ciertos lugares de circulación ya que éstas se abren hacia afuera. (gráfico 2.34 y foto 2.68)

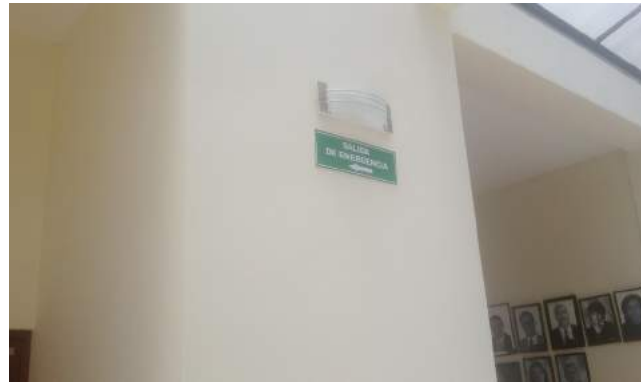
Foto 2.69 Señalización en el interior de bloque  
Elaboración: autoras, 2017

Se debe tomar en cuenta la altura de la señalización ya que el 68.75% se encontraban por sobre el nivel de 2.10m permitido por la norma para que sea visualizado por todos los usuarios. (gráfico 2.35 y foto 2.69)

La señalización como: salida de emergencia, presencia de extintores, puntos de encuentro etc, se coloca a una altura de 2,10m sobre el suelo acabado, siendo ésta una altura en la cual tanto personas que se encuentren de pie como personas que estén en silla de ruedas puedan visualizar la señalización en situaciones de emergencias o tumultos.

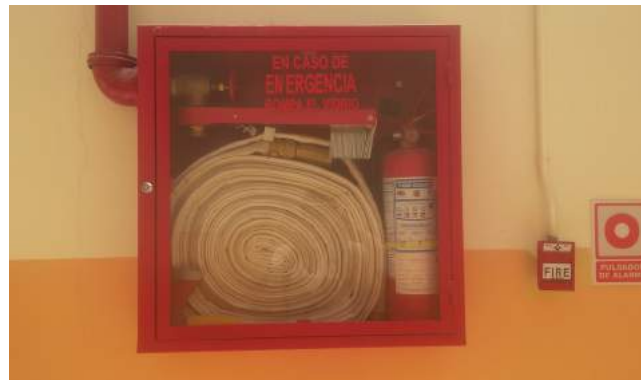
Foto 2.70 Caja contra incendios  
Elaboración: autoras, 2017

La escuela cuenta con un plan de emergencia en base a la normativa contra incendios que se maneja en el municipio de Cuenca que asegura la evacuación de todos los usuarios, el personal de la institución tiene conocimiento y puede aplicar este plan en caso de una emergencia. (gráfico 2.36 y foto 2.70)

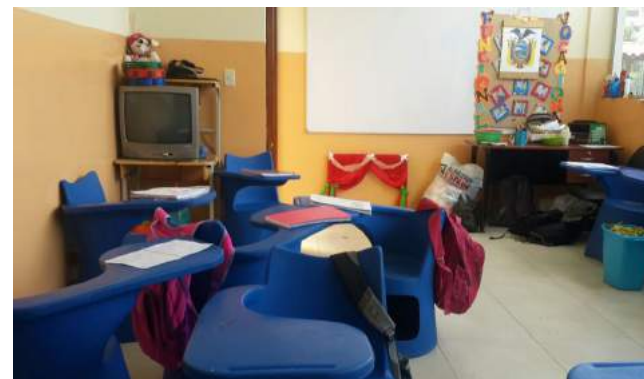
Foto 2.71 Mobiliario  
Elaboración: autoras, 2017

Generalmente al momento de adquirir mobiliario para un equipamiento, las personas encargadas de realizar este procedimiento compran los que están disponibles en el mercado, sin saber que los ciertos fabricantes desconocen los estándares de calidad existentes en la normativa, al igual que el diseño aplicado a todas las personas. (gráfico 2.38 y foto 2.71)

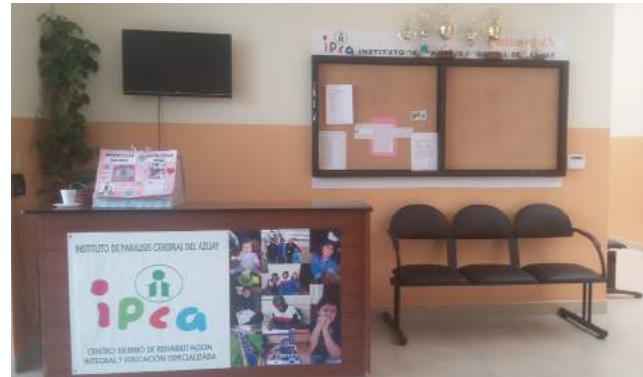
Foto 2.72 Mostrador en vestíbulo  
Elaboración: autoras, 2017

El porcentaje del cumplimiento en zonas de recepción, mostradores y mesas de trabajo se encuentra muy bajo debido a que el mobiliario fue adquirido a fabricantes mayoristas sin previo conocimiento de la normativa, por lo tanto las autoridades tienen la responsabilidad de solicitar todo lo que necesitan los usuarios tanto con discapacidades especiales como personas sin discapacidad para un desenvolvimiento autónomo en el espacio. (gráfico 2.39 y foto 2.72)

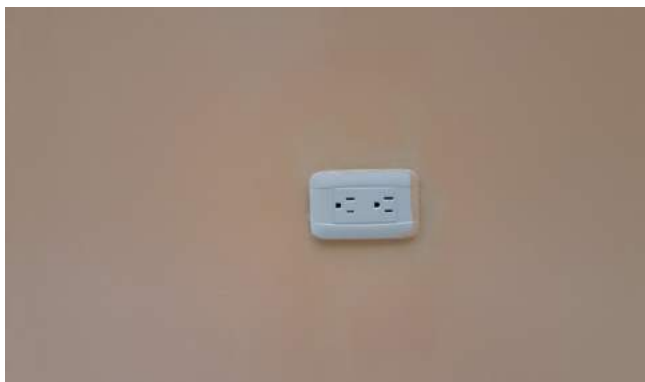
Foto 2.73 Tomacorriente  
Elaboración: autoras, 2017

En elementos como: tomacorrientes, interruptores y dispositivos de llamada de emergencia cumplen con la normativa en cuanto a alturas máximas, se debe tomar en cuenta los dispositivos de accionamiento para incendio ya que se encuentran por sobre la altura máxima que es 1.10m por lo que una persona en silla de ruedas no pudiera accionar estos mecanismos caso de una emergencia. (gráfico 2.40 y foto 2.73)

La mayoría de los tomacorrientes de esta institución fueron ubicados a una altura de 1,10m sobre el suelo acabado, anteriormente estaban ubicados a 1,20m y 1,25m, dimensiones que resultan incómodas y en ciertas ocasiones inalcanzables para un usuario en silla de ruedas. En caso de una situación de emergencia en donde el extintor necesite ser utilizado se lo colocó a una altura de 1,10m, de igual manera para brindar comodidad al usuario en silla de ruedas.

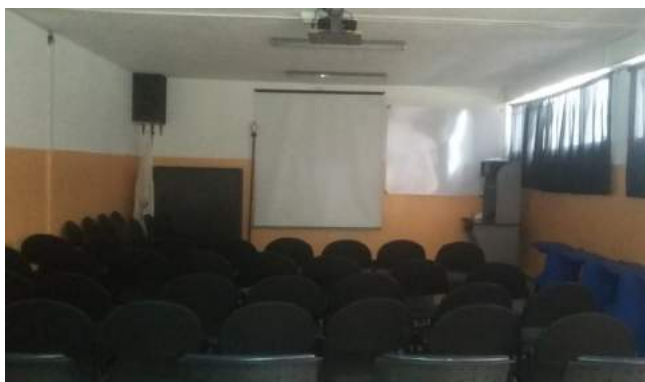
Foto 2.74 Auditorio  
Elaboración: autoras, 2017

En el auditorio se ha colocado asientos que pueden ser adecuados según la ocasión, por lo que siempre hay espacio para personas en silla de ruedas. (gráfico 2.41 y foto 2.74)

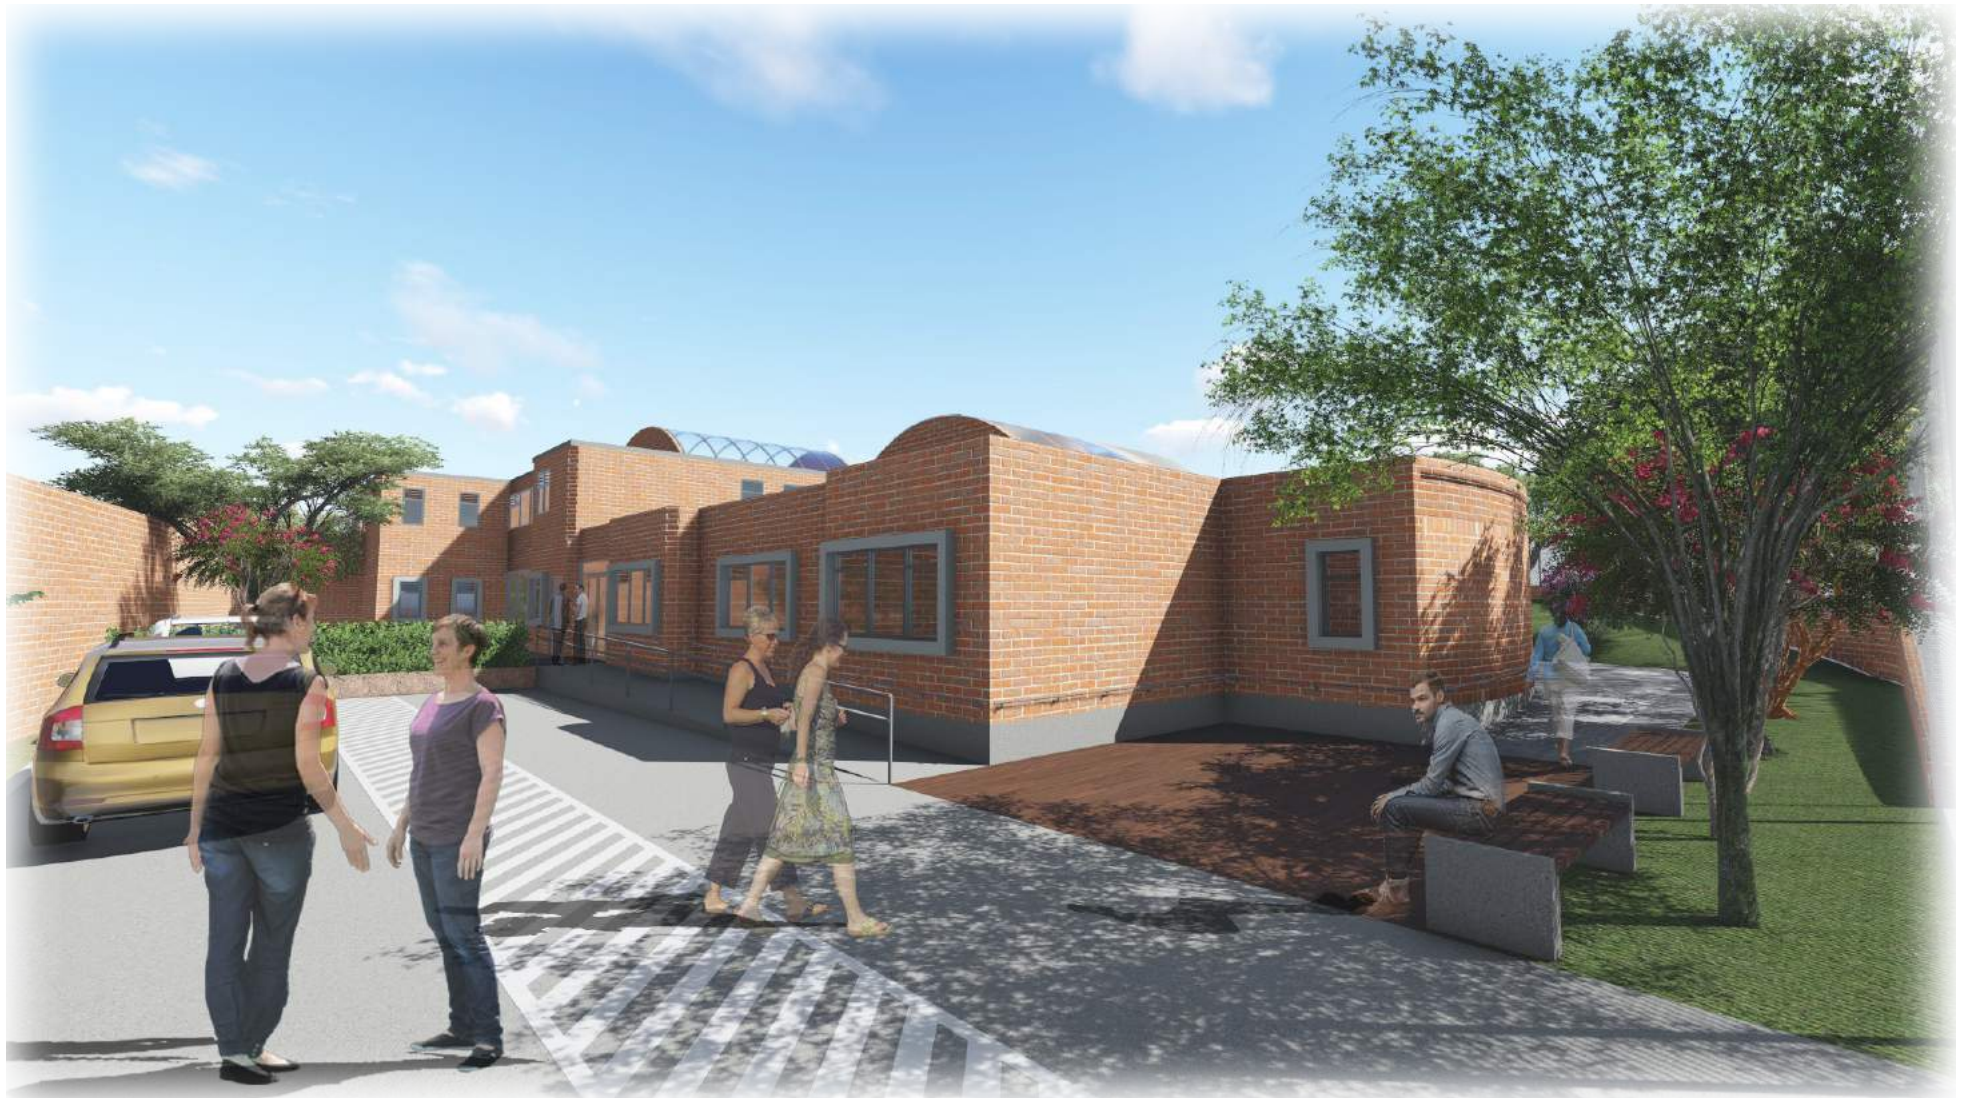
Imagen 3.7 Parqueadero y rampa  
Elaboración: autoras

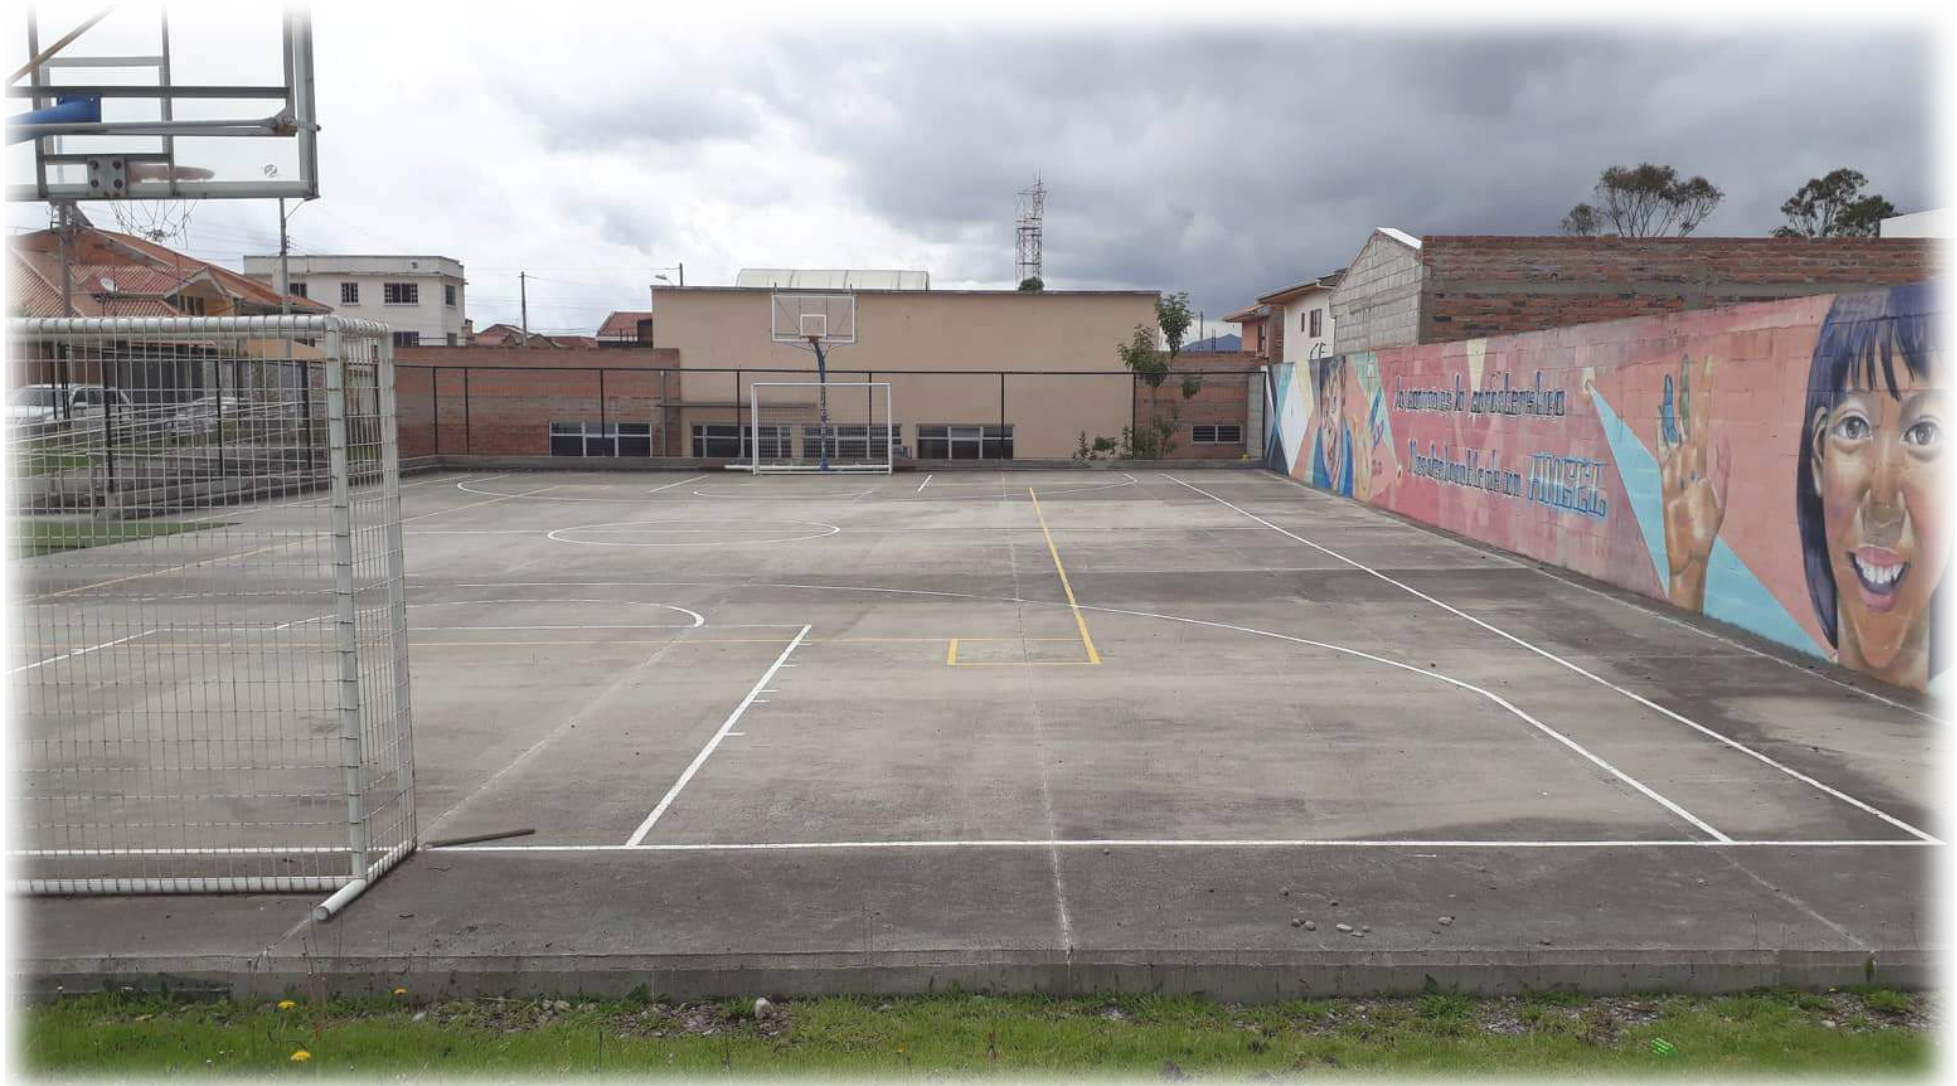
Foto 3.2 Patio exterior estado actual  
Elaboración: autoras, 2018

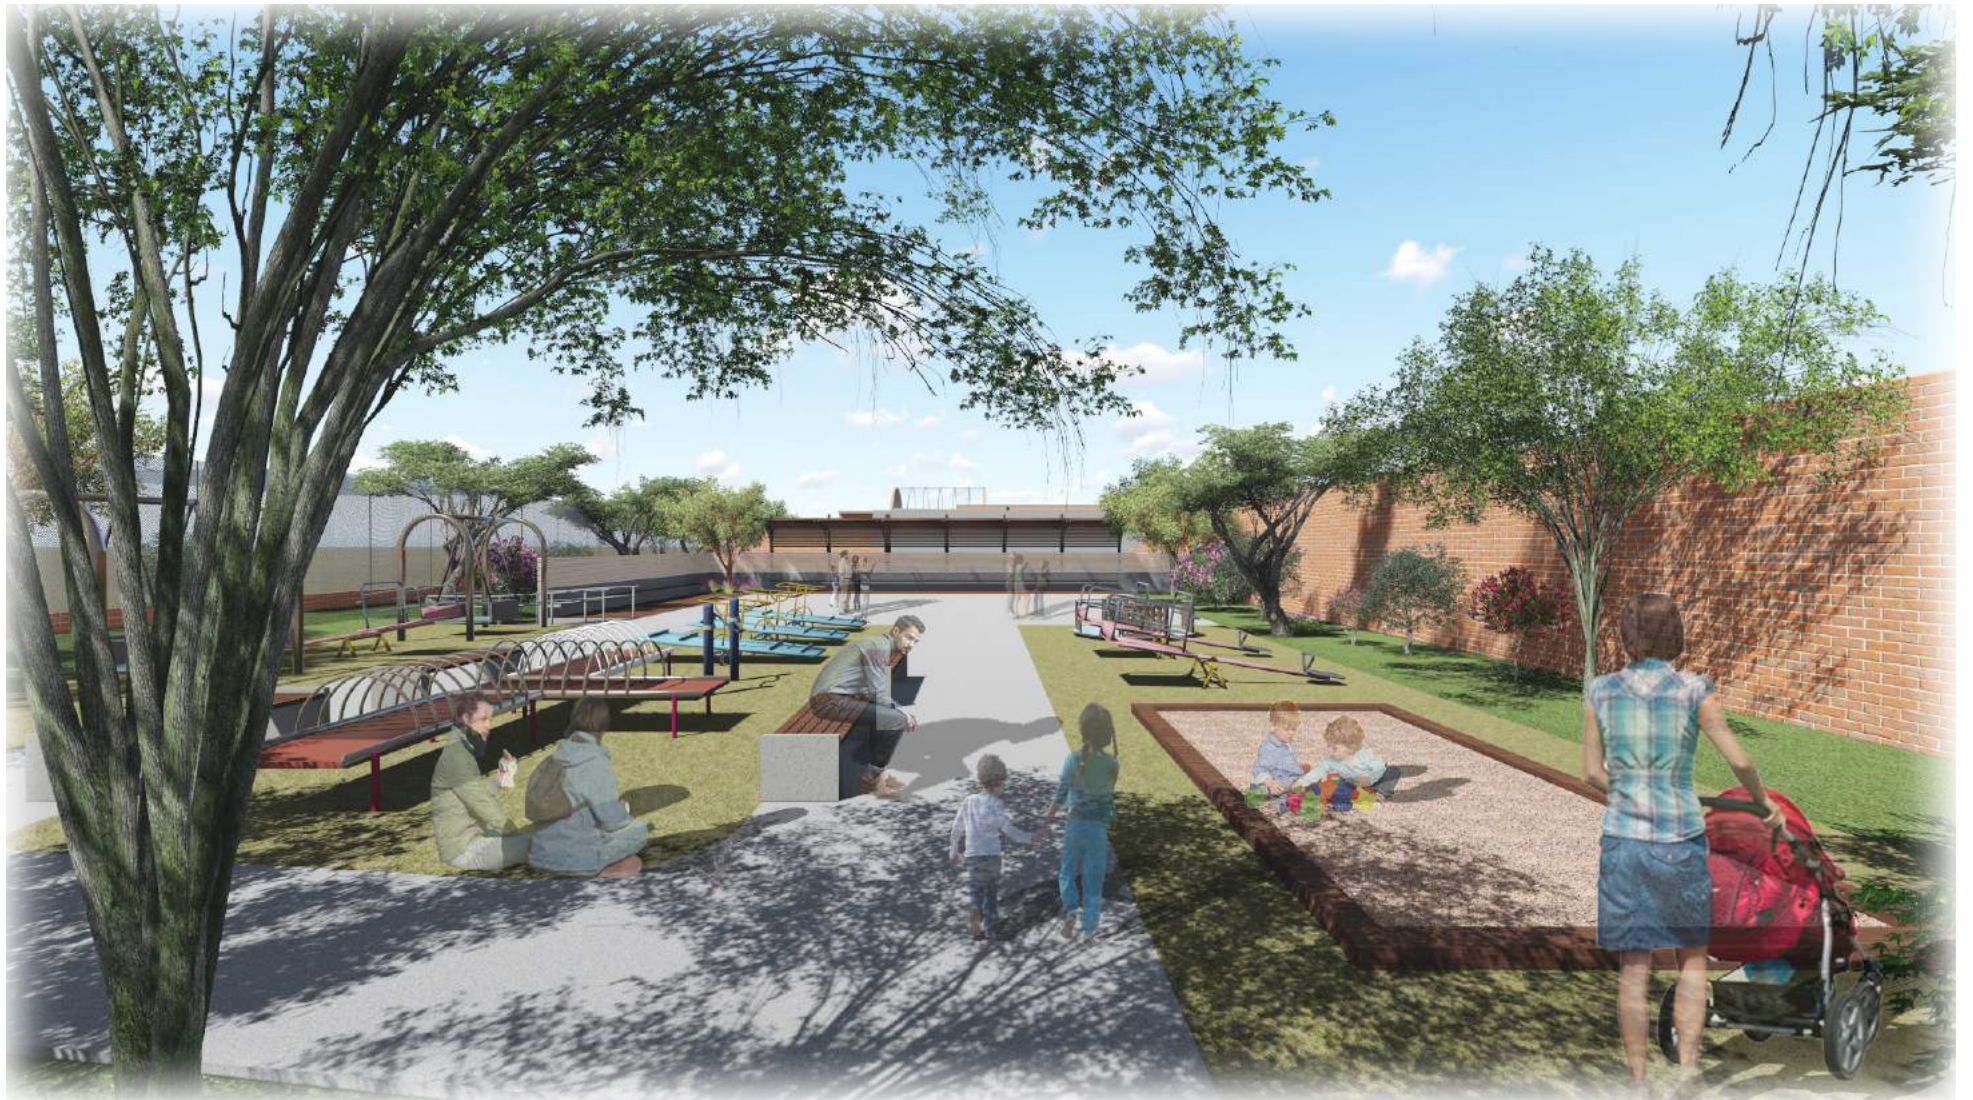
Imagen 3.8 Patio exterior con juegos infantiles  
Elaboración: autoras

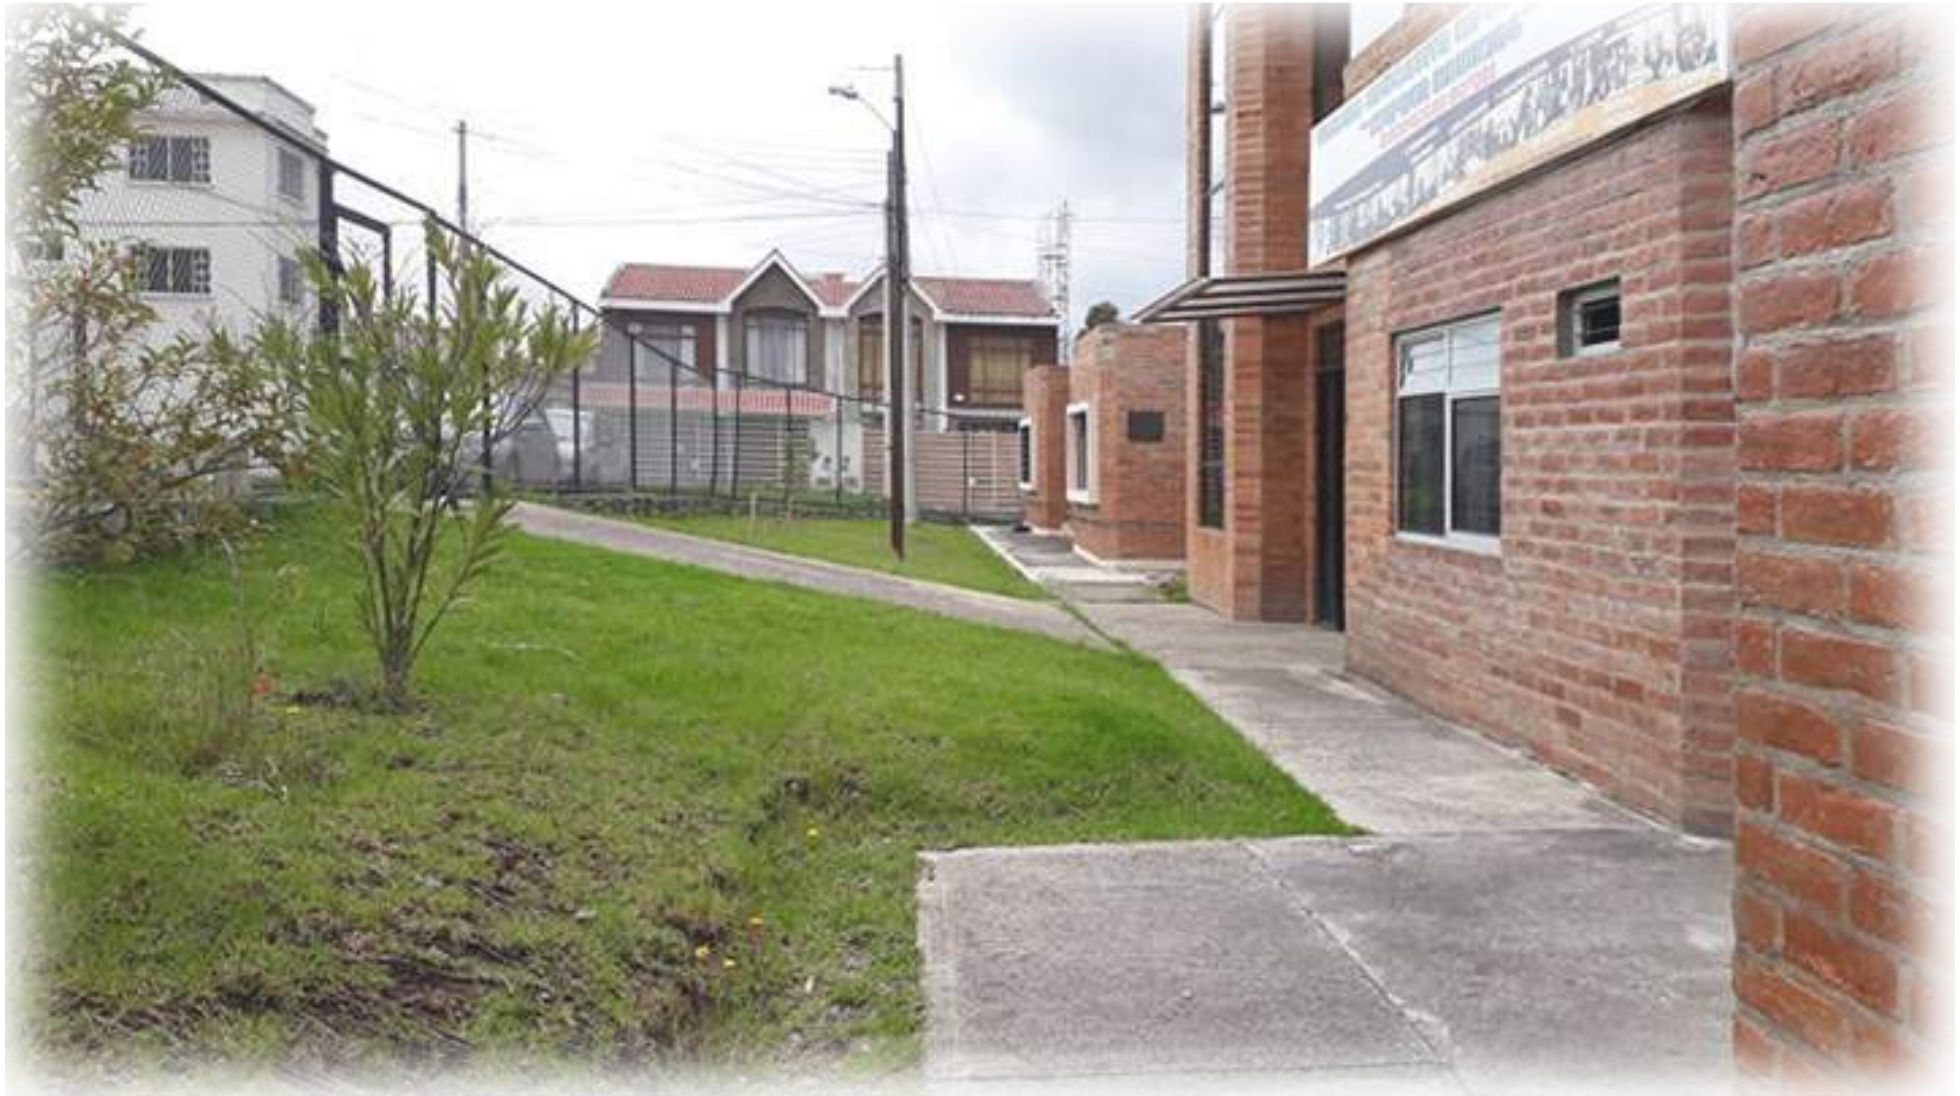
Foto 3.3 Itinerarios y rampa estado actual  
Elaboración: autoras, 2018

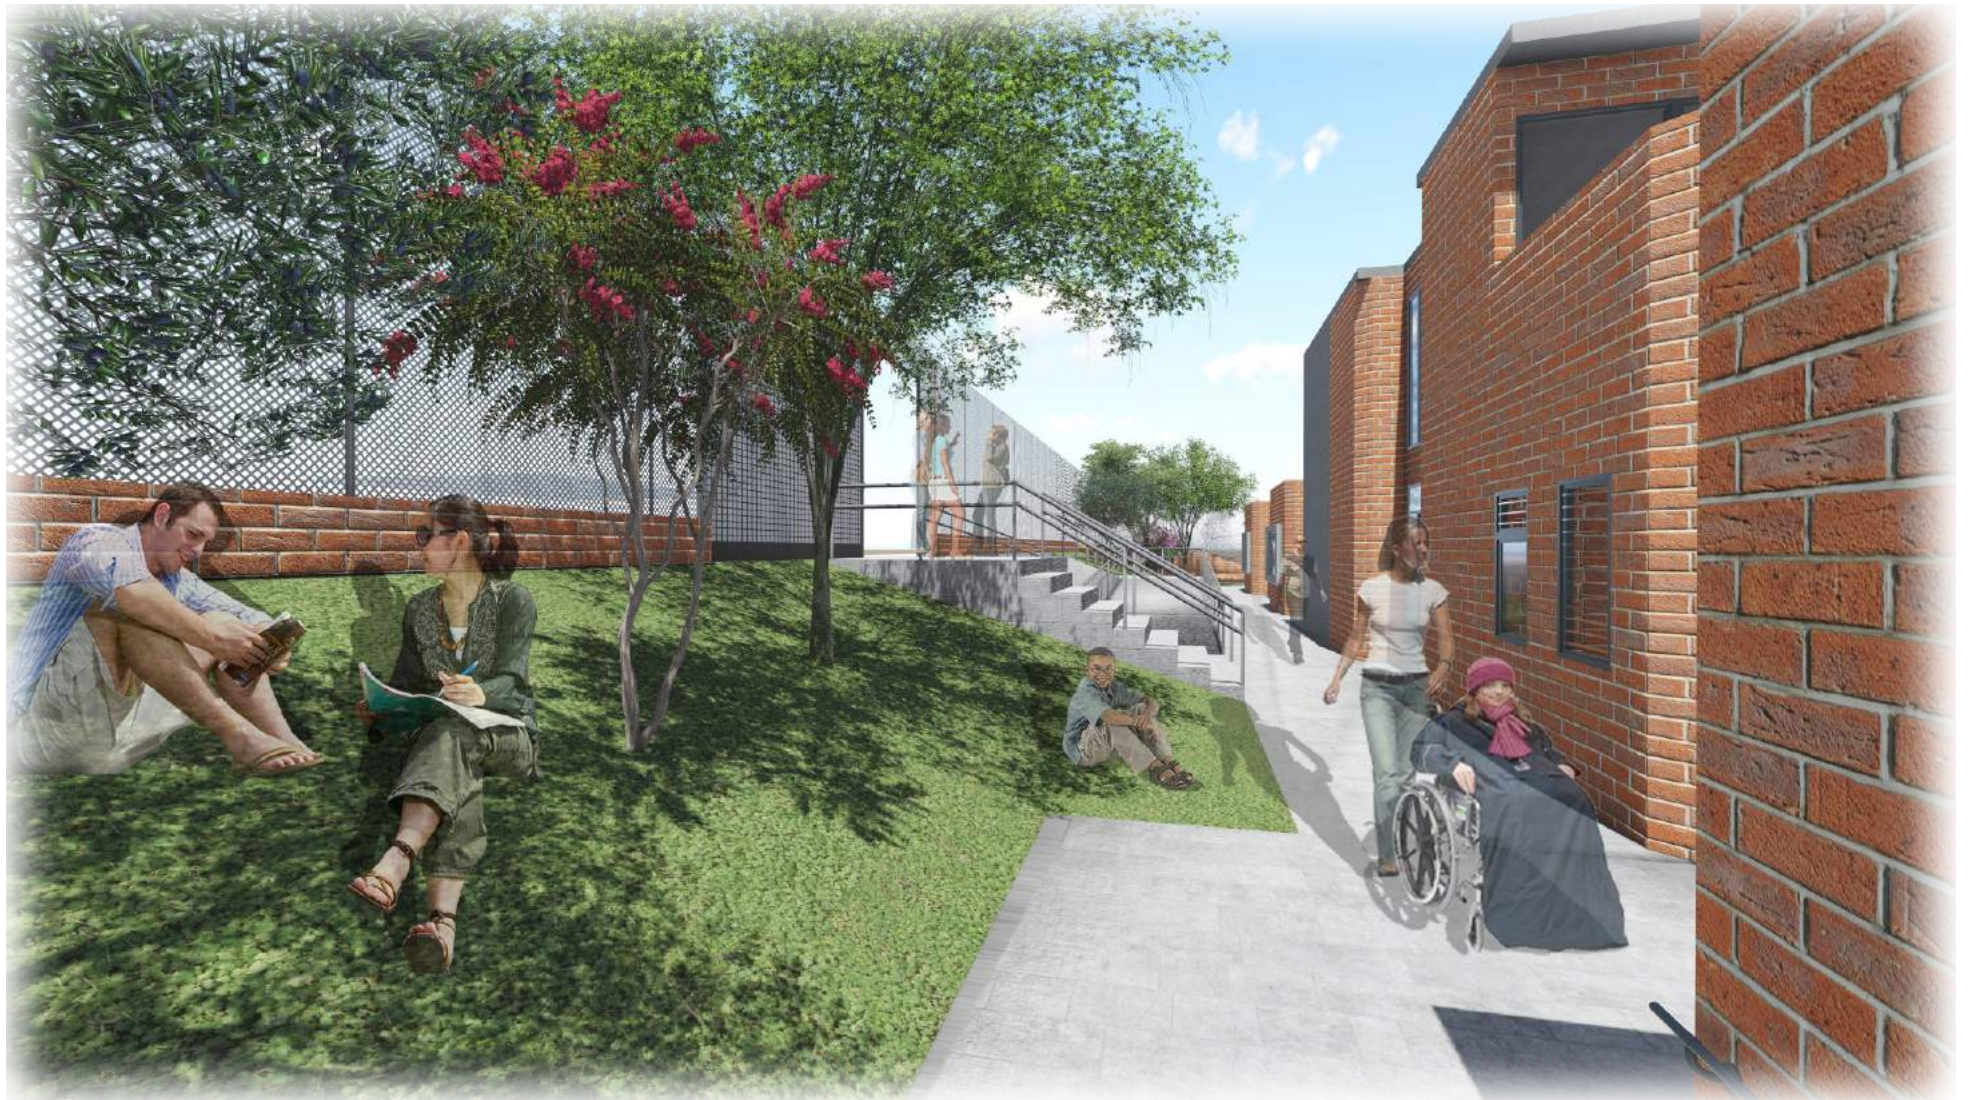
Imagen 3.9 Itinerarios y rampas  
Elaboración: autoras
