# ANÁLISIS DE ACCESIBILIDAD DEL ENTORNO CONSTRUIDO EN EQUIPAMIENTOS EDUCATIVOS PARA PERSONAS CON DISCAPACIDAD FÍSICO-MOTORA: INSTITUCIONES DE EDUCACIÓN ESPECIAL

UNIVERSIDAD DE CUENCA  
FACULTAD DE ARQUITECTURA Y URBANISMO

TRABAJO DE TITULACIÓN PREVIO A LA OBTENCIÓN  
DEL TÍTULO DE ARQUITECTO

CUENCA - ECUADOR  
2018

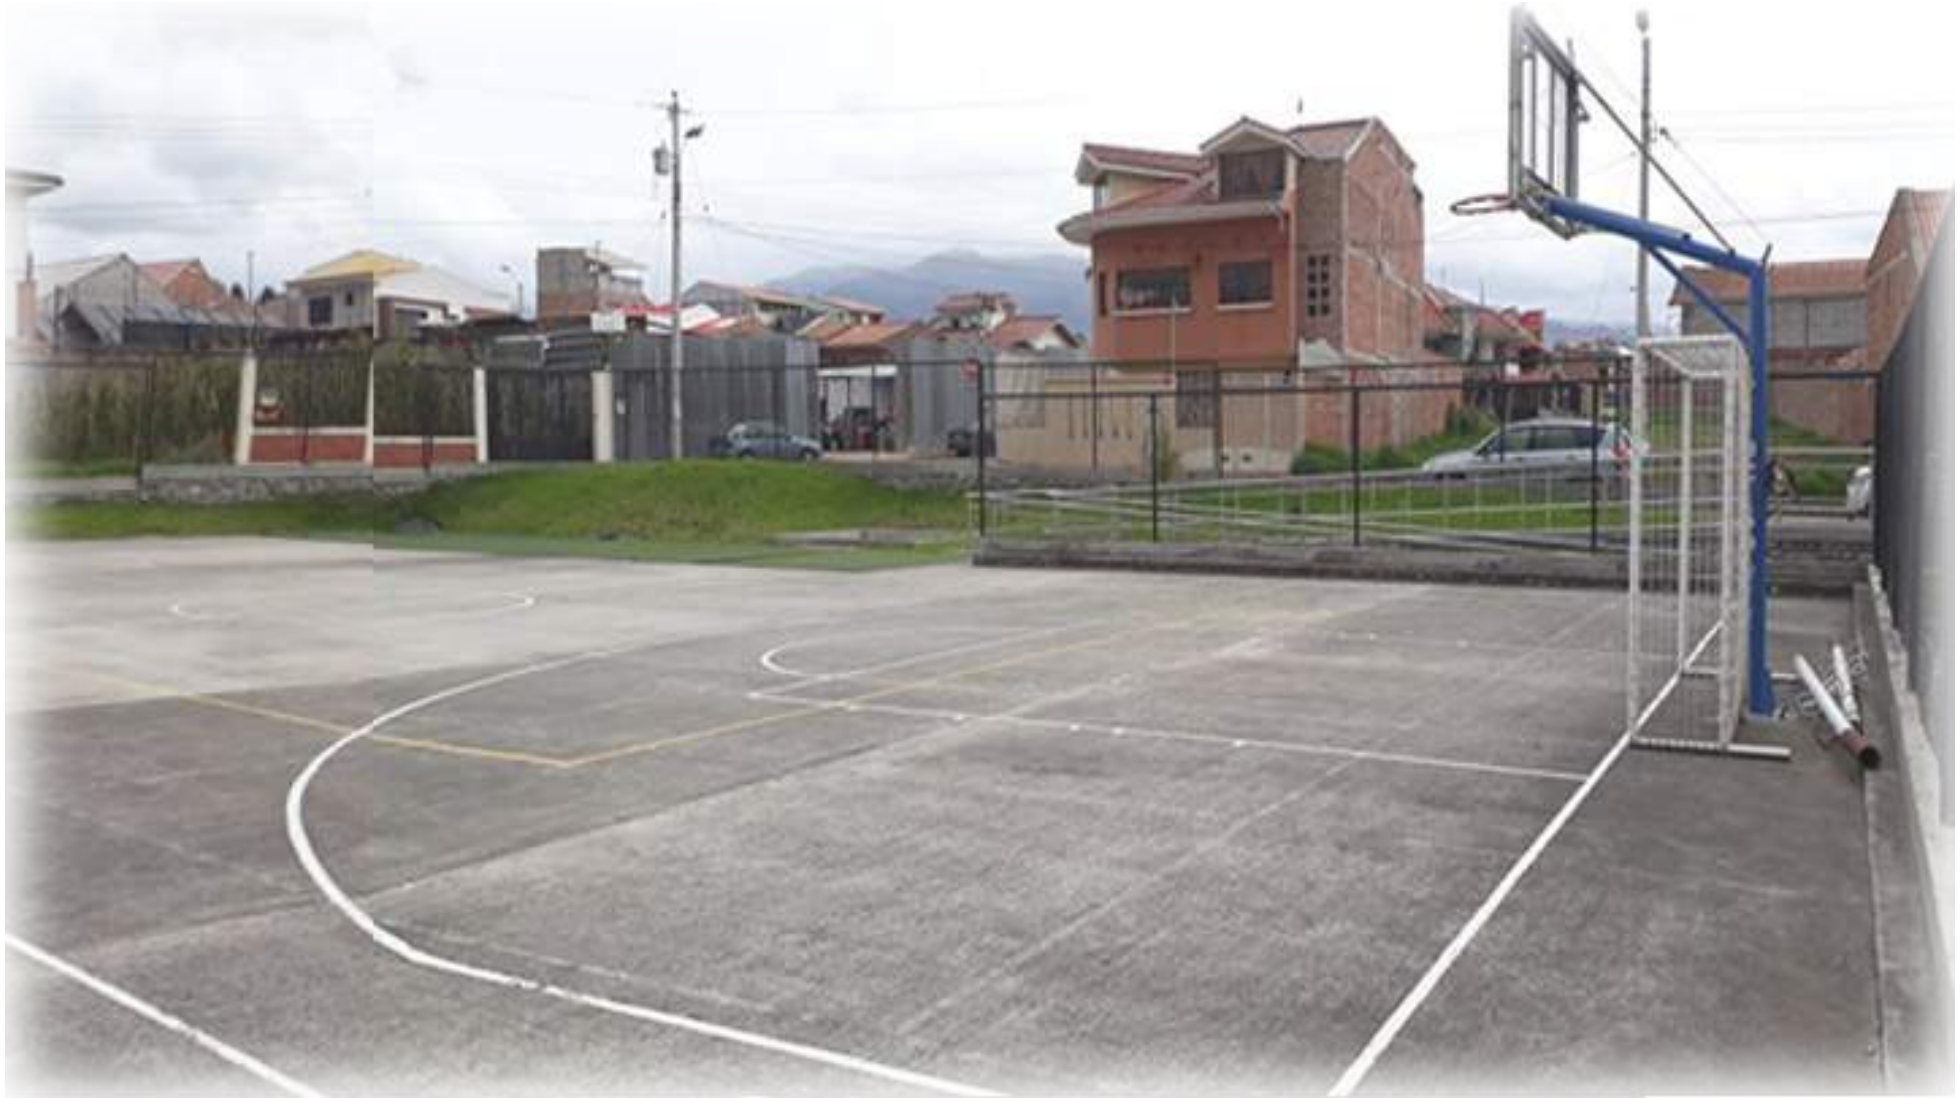
Foto 3.4 Cancha deportiva estado actual  
Elaboración: autoras, 2018

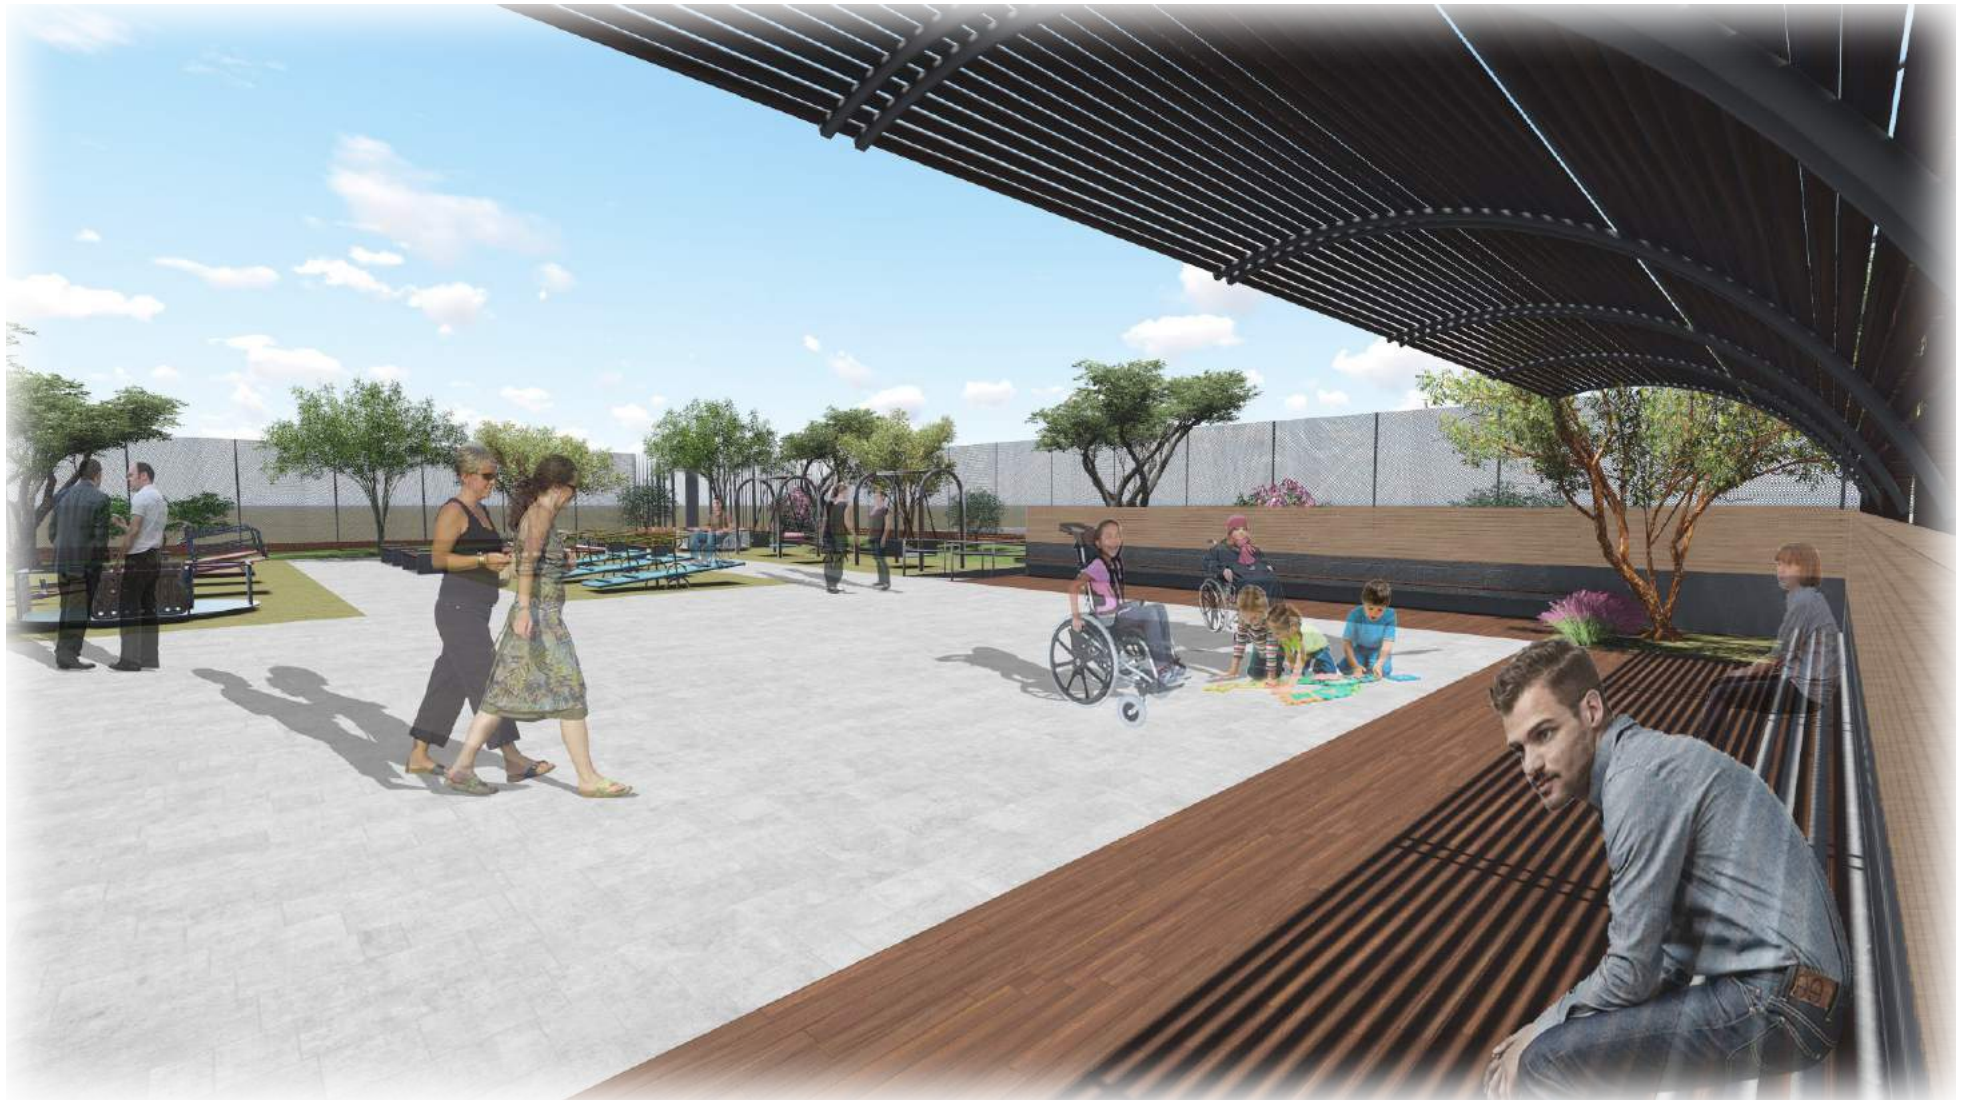
Imagen 3.10 Plaza cívica y terapia  
Elaboración: autoras

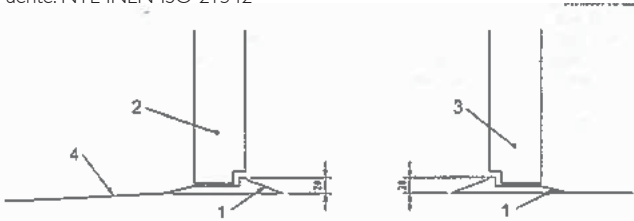
1. Umbral achaflanado
2. Apertura de puerta hacia fuera
3. Apertura de puerta hacia dentro
4. Pendiente leve permitida

Imagen 8: Espacio de circulación  
Fuente: NTE INEN-ISO 21542

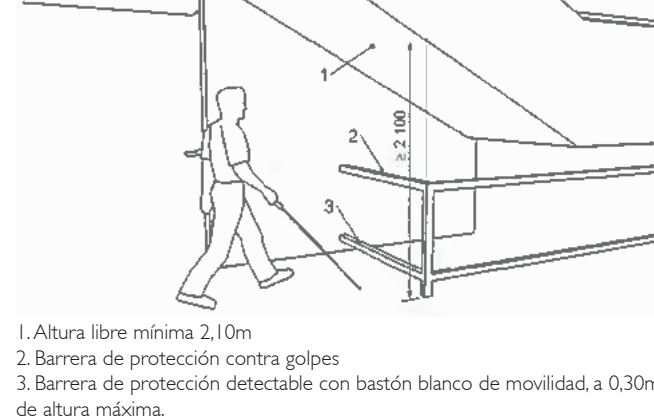
Imagen 16: Sección de un pasamanos  
Fuente: NTE INEN-ISO 21542

Provisión de pasamanos	Debe instalarse un pasamanos en ambos lados de todos los tramos de escalera. En las escaleras cuya anchura libre exceda de 2,70m, debería instalarse un pasamanos central, la anchura libre mínima de uno de los lados en 1,50m.	NTE INEN-ISO 21542	Los pasamanos se deben disponer a ambos lados en rampas de desarrollo horizontal mayor a 0,80m.	Normativa uruguaya
Sección de un pasamanos	Los pasamanos deben: tener una sección redondeada inscrita en un círculo de 0,045m de diámetro y subscrita en un círculo de 0,035m, situadas de manera que dejen un espacio libre mínimo de 0,04m con respecto a un obstáculo, tener un espacio libre de 0,050m bajo el arco de 270° a lo largo de toda su longitud, tener una superficie lisa y resistencia adecuada al deslizamiento de dedos. (imagen 16)	NTE INEN-ISO 21542	Los pasamanos deben ser redondos u ovalados. El diámetro debe ser de mínimo 0,03m y máximo de 0,04m.	Normativa mexicana

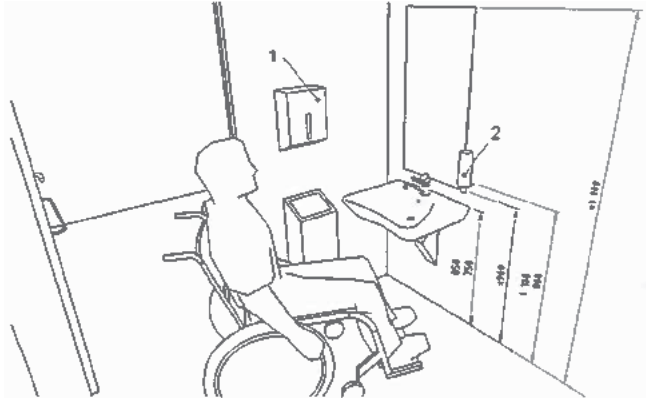
1. Dispensador de toallas de papel, a una altura comprendida entre 0,80m y 1,10m
2. Dispensador de jabón

Imagen 35: Lavabo  
Fuente: NTE INEN-ISO 21542
