CONVENTO DE SANTA MARIA DO BOURO, AMARES

Nombre: Convento / Posada Santa María do Bouro  
 Ubicación: Portugal, Braga, Amares, Bouro  
 Coordenadas: Latitud 41° 39' 32'' N Longitud 8° 16' 13'' O  
 Arquitectos: Eduardo Souto de Moura, Humberto Vieira  
 Colaboradores: Manuela Lara, Marie Clement, AnaFortuna, Pedro Valente  
 Área: 7300.0 m<sup>2</sup>  
 Año de construcción: 1997  
 Año del proyecto: 1989  
 Consultores estructurales: G.O.P.  
 Consultores eléctricos: G.O.P.  
 Consultores mecánicos: Gestão Energía Térmica  
 Contratista general: Soares da Costa  
 Fiscalización obra: Arq. María del Rosario / Ing. Coimbra  
 Cliente: Enatur  
 Costo: 7.980.766,35 Euros  
 Situación Actual: Clasificado  
 Categoría de Protección: IIP - Inmueble de Interés Público  
 Cronología: Decreto n.º 42 007, DG, I Serie, n.º 265, de 6-12-1958  
 Propietario: Ing. João Pais de Aguiar  
 (de 1957 hasta 1986)

## REHABILITACIÓN DE LA POSADA SANTA MARÍA DO BOURO

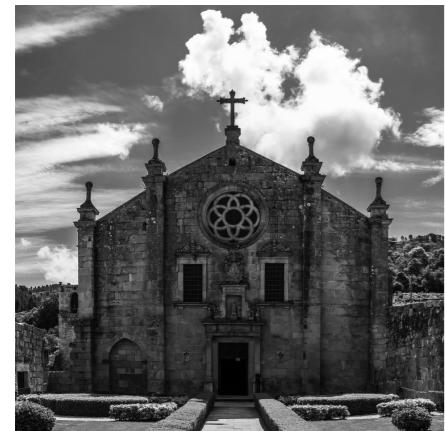
(198)

198. Monasterio de San Juan de Tarouca.  
199. Monasterio de Santa María de Alcobaça.

En Portugal, como en los demás reinos peninsulares, existió una estrecha relación entre los monasterios, los reyes y la nobleza, quienes aprovecharon la experiencia colonizadora de los monjes para hacer productivas las nuevas tierras. Los inicios de la orden fueron probablemente entre 1143 y 1144 con el monasterio de São João de Tarouca [Fig.198], iniciando su etapa de mayor desarrollo a partir de 1567.

“La arquitectura cisterciense no se refiere a los sentidos o al mundo de los sentimientos sino a la razón, la racionalidad inmersa en la simplicidad y la claridad de las relaciones geométricas y la geometría pura” (Tavares, A. M. 2011). Está despojada de ornamento, planta austera y siempre en búsqueda de la pureza de la línea [Fig.198 y 199]; se puede decir por tanto que hace apología de una “estética de la pobreza”,

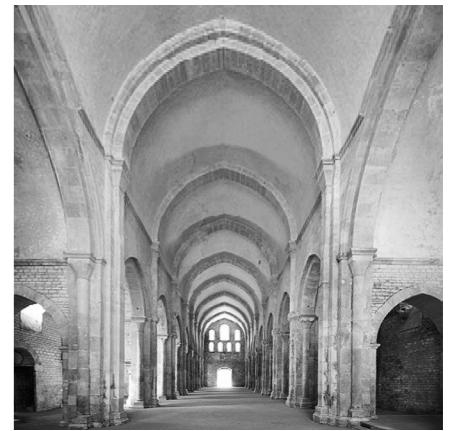
(199)

- a) La una buscaba un equilibrio entre la sensibilidad, la belleza y suntuosidad en la construcción (Basílica de Saint-Denis (1081-1151))
- b) La otra (defendida en particular por San Bernardo y los cistercienses), rechazó la analogía entre la belleza y el esplendor del cielo terrenal, por lo que consideraban al ascetismo como una forma de llegar a Dios, siendo un referente de aquello, la Abadía de Santa María de Alcobaça, fundada en 1178 [Fig.199].

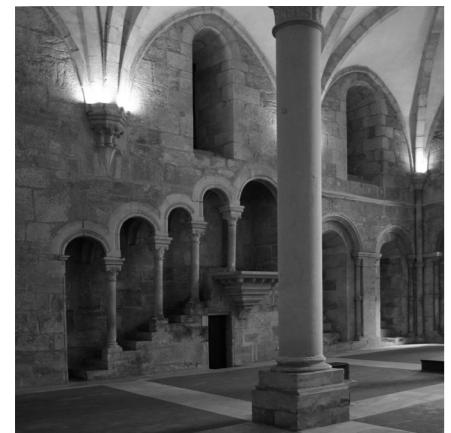
(200)

200. Interior de la abadía de Santa María de Alcobaça.  
 201. Planta del monasterio Santa María de Alcobaça.  
 202. Rosario de Santa María de Alcobaça, proyecto del Arq. João Vaz Martins, años 50.

opuesta a la exuberante opulencia que es evidente en el arte Románico. Su arquitectura más bien se fundamenta en la armonía de volúmenes, la elegancia de las proporciones, la esbeltez de los arcos, la pureza de sus paredes blancas, la luz y el claroscuro que se asocia inevitablemente a lo divino [Fig.200 y 201].

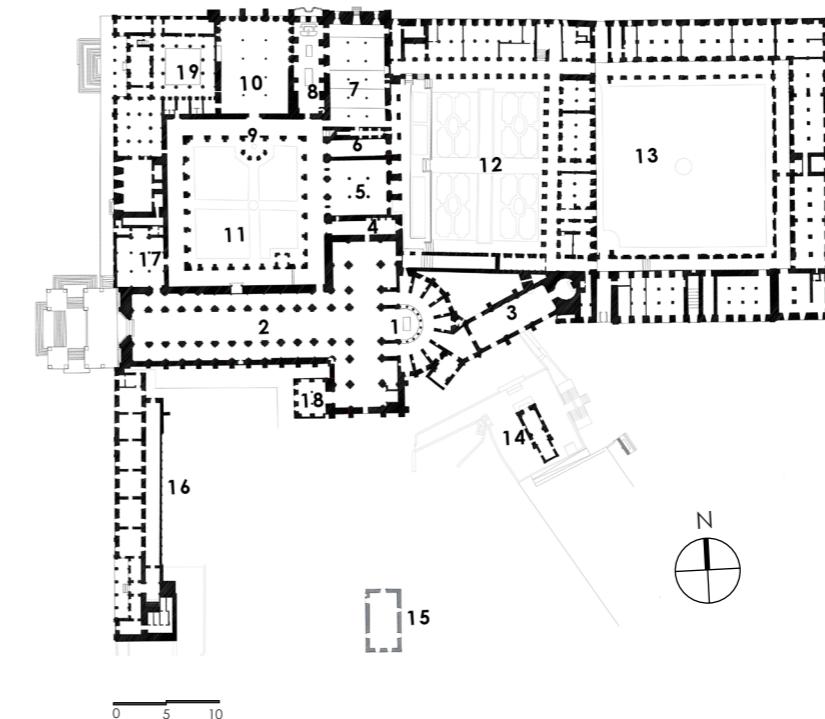
(202)

Los monasterios portugueses se han ido adaptando morfológicamente en concordancia con la realidad geográfica, especialmente al relieve, la cultura y la historia, siendo el de Santa María de Alcobaça muestra de aquello [Fig.202].

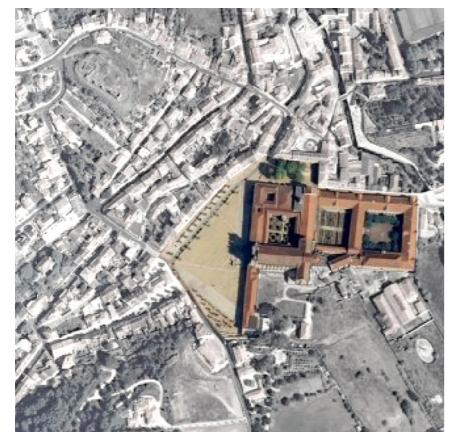
(203)

203. Emplazamiento del monasterio de Santa María de Alcobaça en su entorno urbano, 2002.

En Alcobaça el “Rossio” [Fig.203] es un espacio anexo al Monasterio, delante de la fachada de la iglesia; es lugar de intercambios, de paseo, “era el espacio público por excelencia, un espacio de la ciudad y para la ciudad” (Tavares, A. M. 2011).

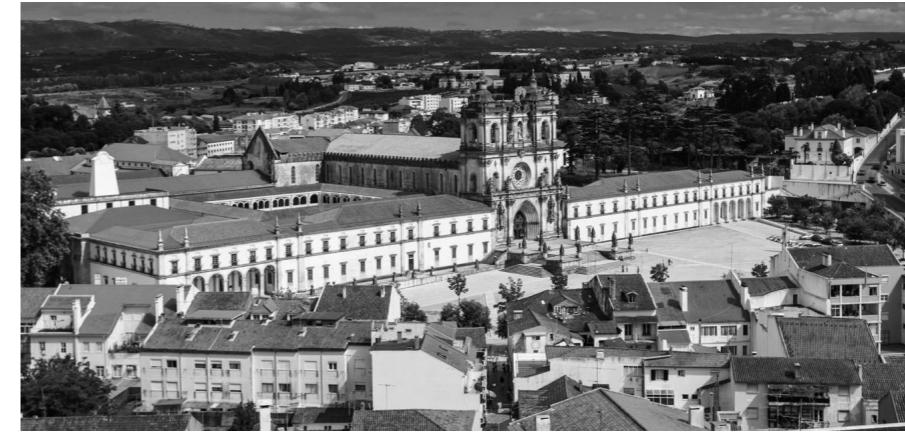
(204)

204. Imagen general del monasterio Santa María de Alcobaça.

Una muestra de la versatilidad, es el de Santa María de Alcobaça [Fig.204]: “(...)fue teatro durante casi 100 años, ayuntamiento, cárcel, sede de un grupo deportivo, cuartel militar, asilo, alojó numerosos comercios, almacenes y residencias, la continuación de esta lista es prácticamente interminable” (Tavares, A. M. 2011).

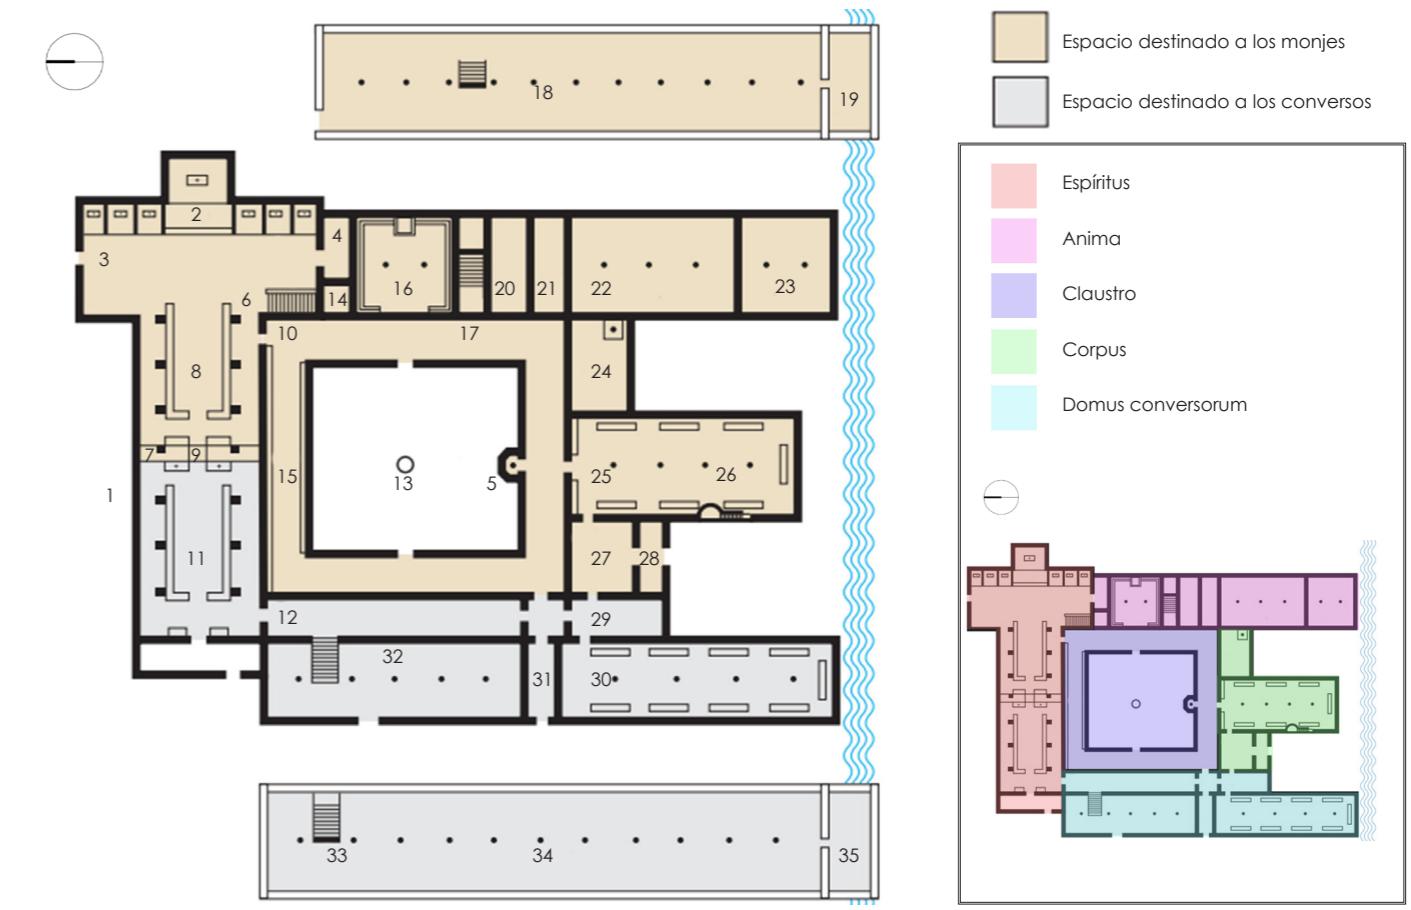
206. Planta de abadía según Anselme Dimier, 1962.  
 207. Planta de abadía según Wolfgang Braunfels.  
 208. Planta de abadía según San Bernardo de Claraval.  
 209. Esquema de las áreas principales según San Bernardo de Claraval.

- 1.- Iglesia.
- 2.- Altar principal.
- 3.- Altares secundarios.
- 4.- Sacristía.
- 5.- Lavatorio.
- 6.- Escalera de maitines.
- 7.- Clausura alta.
- 8.- Coro de monjes.
- 9.- Banco de enfermos.
- 10.- Entrada del claustro.
- 11.- Coro de conversos.
- 12.- Callejón de conversos.
- 13.- Patio.
- 14.- Armarium para los libros.
- 15.- Claustro.
- 16.- Sala Capitular.
- 17.- Escalera dormitorio.
- 18.- Dormitorio monjes.
- 19.- Letrinas.
- 20.- Locutorio.
- 21.- Paso.
- 22.- Scritorium.
- 23.- Sala de novicios.
- 24.- Calefactorio.
- 25.- Refectorio de monjes.
- 26.- Púlpito de lectura.
- 27.- Cocina.
- 28.- Despensa.
- 29.- Locutorio de conversos.
- 30.- Refectorio de conversos.
- 31.- Paso,
- 32.- Almacén.
- 33.- Escalera.
- 34.- Dormitorio conversos,
- 35.- Letrinas

La mayor parte de los autores que abordan la temática de la arquitectura cisterciense utilizan la planta tipo de autoría de Marcel Aubert, Anselme Dimier [Fig.206] o de Wolfgang Braunfels [Fig.207]. Si bien varían de acuerdo al nivel de detalle y a la falta de escala, podemos decir que existe un consenso general en su concepción.

La organización funcional y social de los monasterios cistercienses fue planteada por San Bernardo a partir de la construcción del monasterio de Claraval (o Clairvaux) [Fig.208 y 209], cuya planta tipo fue definida en 1135 y replicada posteriormente en todos los de la Orden de Císter, adecuándose eso sí a las diferentes condiciones del lugar.

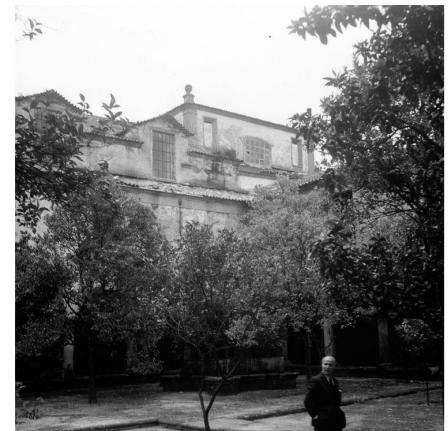
(213)

213. Vista desde el claustro, previa la intervención, 1984.  
 214. Planta con espacios principales del Monasterio.  
 215. Detalle de la fachada norte, antaño acceso principal al Monasterio por el aia de conversos.

El elemento fundamental es el claustro que está pegado a la iglesia por el lado sur [Fig.213], de forma rectangular y con la galería a todos sus lados, cuyo eje mayor es paralelo al eje mayor de la iglesia; hacia el poniente, dos alas adicionales configuran un segundo patio en forma de "U", la cocina y comedor exentos, están dispuestos de tal manera que configuran un tercer patio (también en forma de "U" al lado este), que complementa el conjunto.

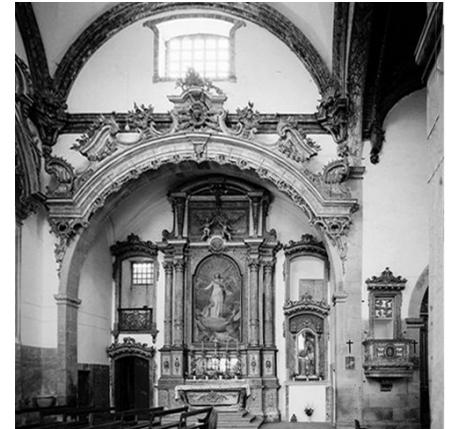
(216)

216. Nave de la iglesia.  
 217. Imagen de época.  
 218. Pila Románica, de la iglesia Medieval.  
 219. Detalle de la fachada norte, arco acceso principal al Monasterio por la aia de conversos.

En el interior, la nave de la iglesia reposa sobre pilares unidos por arcos en los que se apoyan grandes estatuas, los cuatro evangelistas y San Luis, Rey de Francia [Fig.216]. En el exterior, grandes bloques de granito cuidadosamente pulidos y adornados definen el cuerpo de la Iglesia. En el transepto podemos ver una bella pila Románica para agua bendita, de granito, que perteneció a la iglesia Medieval [Fig.218] y, algunos azulejos del siglo XVIII.

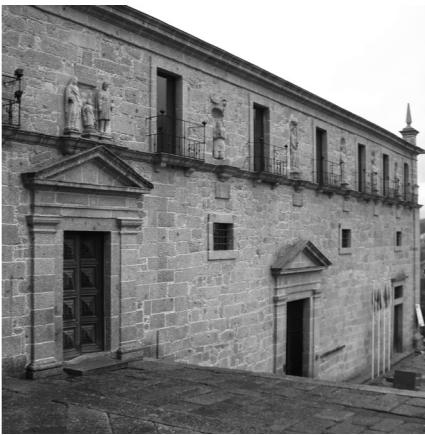
(219)

A la derecha de la Iglesia y perpendicular a ella, vemos una imponente fachada; sobre ésta, siete puertas/ventanas cada una con un pequeño balcón [Fig.219]. Entre ellas, colocadas en nichos, cinco estatuas del Conde D. Henrique, el de D. Afonso Henrique, de D. Sebastião, del Cardenal D. Henrique y el de D. João IV., y por encima de la puerta de entrada, una Sagrada Familia coronada por la inscripción: "Master Cis/ Tercientum/ Ora Pro Nobis" que hace invocación a Nossa Senhora do Desterro.

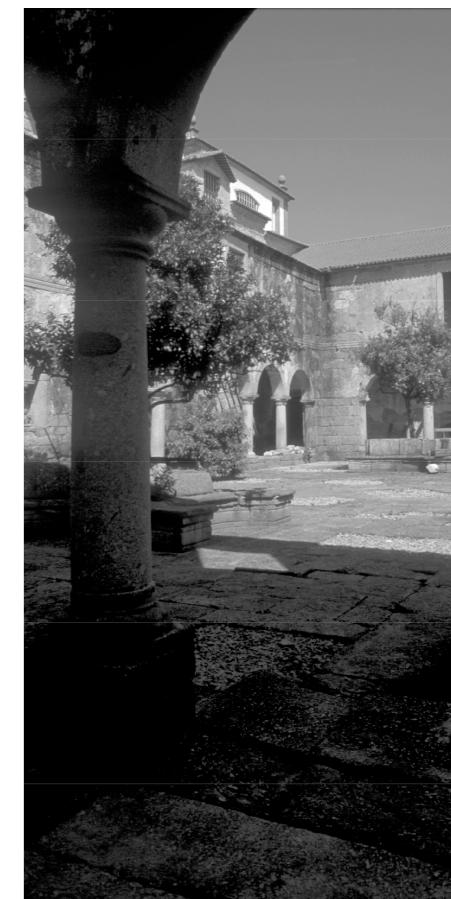
(226)

Es un espacio de geometría cuadrada, con piso de piedra, en donde está presente la fuente cuadrada que marca su centralidad, con unos recorridos en el eje y sin caída de agua [Fig.226].

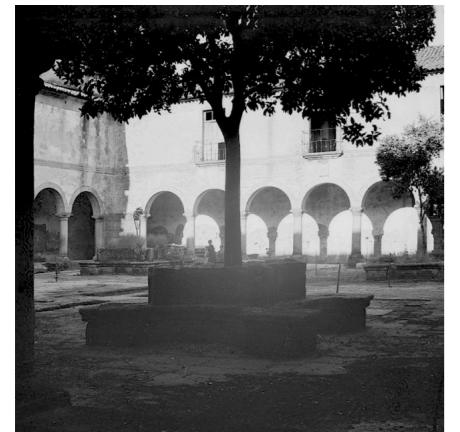
227. Detalle de la arcada.  
 228. Vista del lavabo.  
 229. Vista general de Monasterio antes de la restauración.  
 230. Sección de la iglesia hacia el acceso principal (oeste), 1978.  
 231. Sección de la iglesia hacia nichos, capillas y transepto sur, 1978.  
 232. Planta de la iglesia, 1964.

**Sobreclaustro** es un muro continuo perforado por grandes ventanales, sin arcadas visibles [Fig.227].

**Arcadas** tienen ritmo secuencial y se asientan sobre capitel y columna simple [Fig.227].

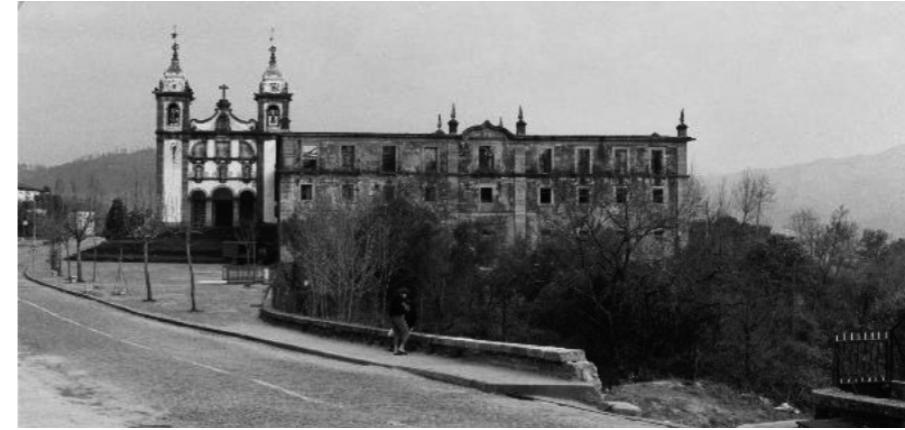
(229)

Centro anímico y espiritual del Monasterio; como determinaba los lineamientos de la orden (ver numeral 4.1.4 sobre el arquetipo de referencia), la iglesia se orientaba al saliente y está ubicada en el punto más elevado [Fig.229], efecto que se potencia mucho más con la incorporación de la escalinata.

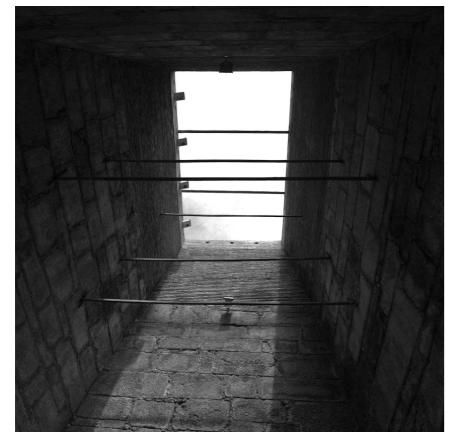
(243)

**Cocina**, se encuentra anexa al refectorio; cuenta con una gran chimenea [Fig.243], horno de proporciones, dos sobremesas y una antigua mesa de piedra [Fig.245].

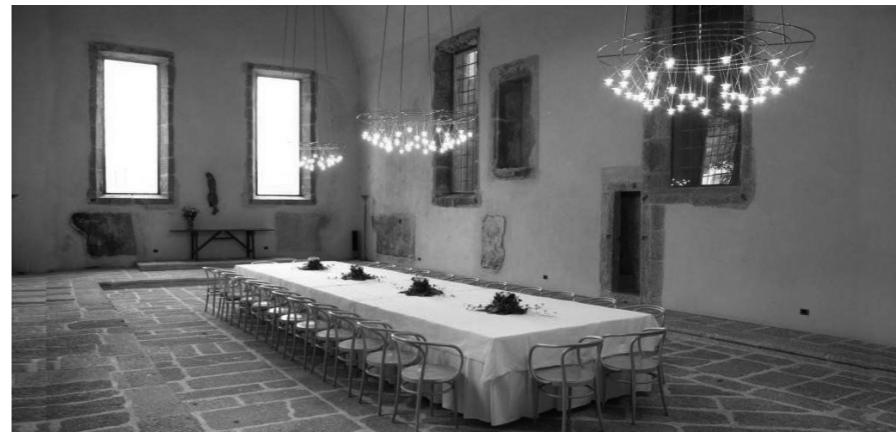
(244)

**Refectorio o comedor para los monjes**, como el lugar de encuentro para compartir la comida en comunidad. Las mesas estaban dispuestas en "U" alrededor de todo el cuarto y pegadas a la pared; tiene el **púlpito del lector** empotrado en la pared, como palestra para la lectura de textos bíblicos o espirituales [Fig.244].

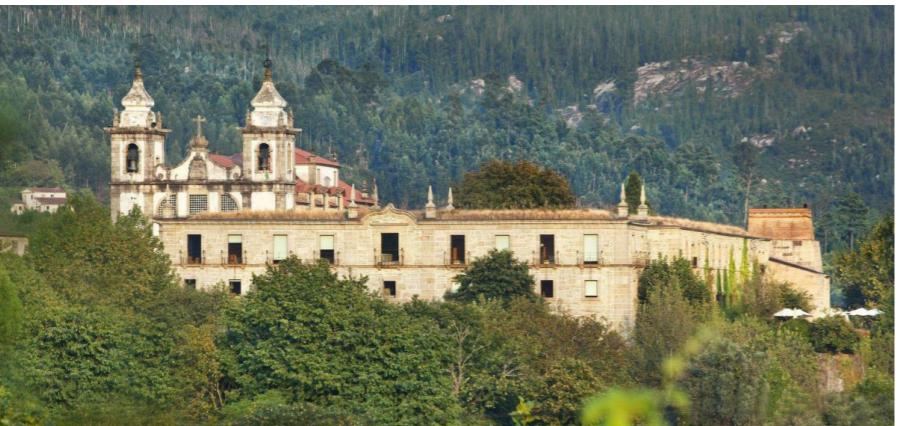
(254)

254. Vista oeste del Monasterio  
255. Vista nor-oeste del Monasterio  
256. Vista sur del Monasterio

verde exuberante que contrasta con la piedra y con los pródigos campos de cultivo como fondo, donde la vegetación doméstica fundamentalmente es la naranja y la oliva [Fig.254 a 256].

La avasalladora masa de piedra de granito amarillo/dorado contrasta con el entorno natural [Fig.254 a 256] y con la austereidad interior; la claridad espacial, la sobria armonía de colores y texturas naturales de los materiales “algo que proviene del pasado pero que corresponde y es adecuado al presente” (Tavares, A. M. 2011).

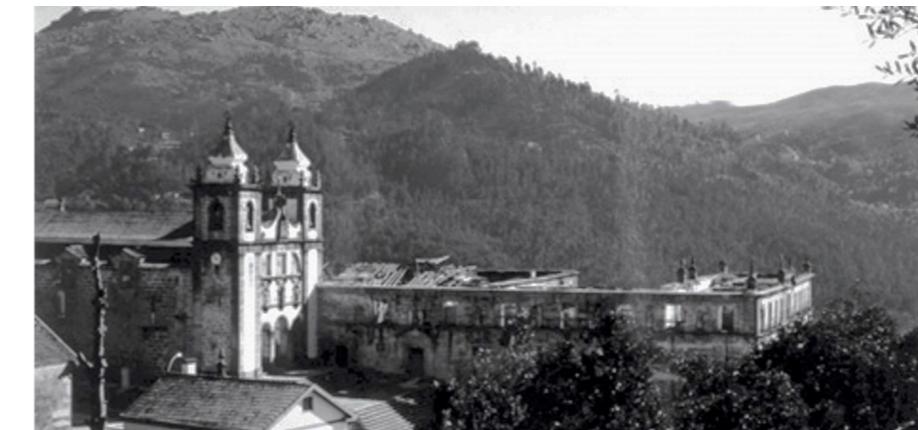
(259)

257. Foto de época de celebración religiosa en el Monasterio.  
 258. Vista general del bien en ruinas, previo la restauración, 1974.  
 259. Vista del conjunto desde norte, previa la restauración.  
 260. Estado ruinoso de la antigua cocina, 1962.

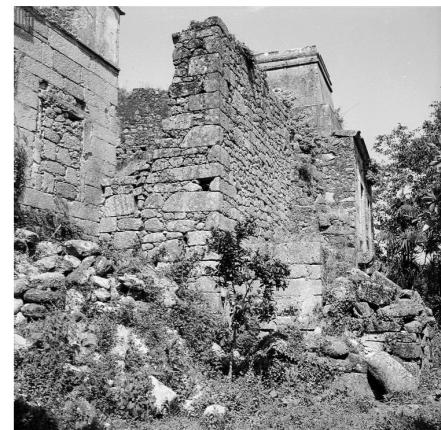
(260)

El mismo hecho de que los entrepisos y cubiertas (originales en madera) hayan prácticamente desaparecido, provocaba que muchos muros quedan “sueltos” es decir, estructuralmente hablando, sin arriostrar [Fig.260], lo que fue necesario considerar en el proyecto.

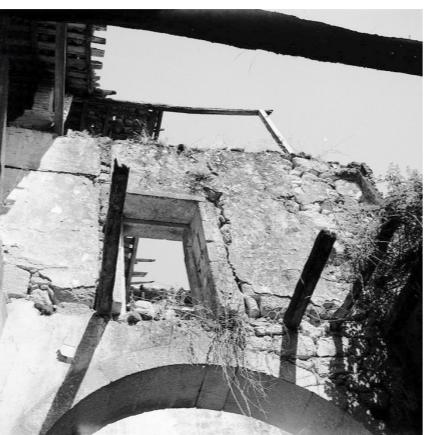
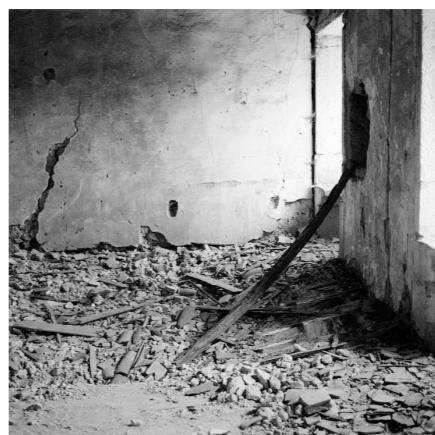
(262)

Para la época, el edificio amenazaba ruina y presentaba precarias condiciones de estabilidad provocadas por desprendimientos y cuarteaduras en muros, la desaparición de entrepisos y las divisiones de las celdas; partes importantes como el comedor y cocina habían perdido su cobertura de techo y piso. La cubierta era casi inexistente, solo habían restos en ruinas [Fig.259]; los enlucidos también se habían desprendido casi totalmente.

261. Casa para conversos, hacia el oeste, 1984.  
 262. Estado de los muros interiores, 1962.  
 263. Vista general del bien en ruina, previo la restauración.  
 264. Casa para Conversos, hacia el Patio de los Naranjos, 1962.

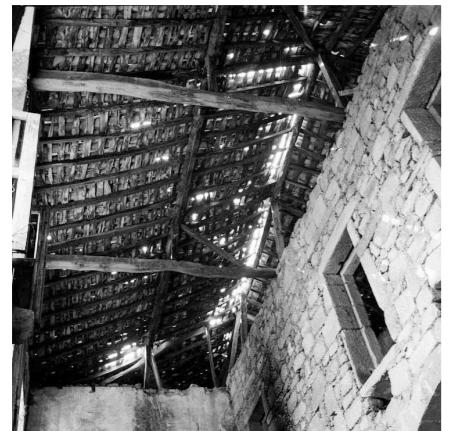
(265)

265. Estado del corredor del claustro, 1962.  
 266. Estado ruinoso de las celdas para los monjes, 1962.  
 267. Vista general de la cubierta de la casa para conversos, 1962.  
 268. Estado de las cubiertas, 1962.

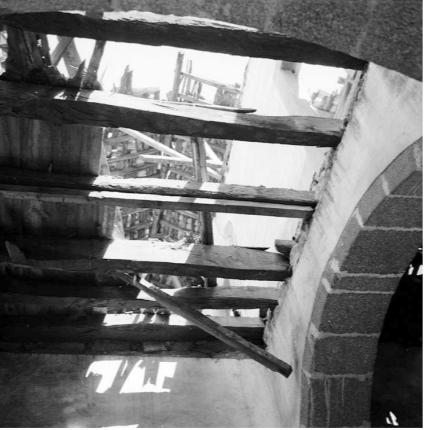
(270)

269. Estado del corredor del claustro, 1984.  
 270. Estado general de entrepisos de madera, 1962.  
 271. Reparación de la cubierta de la nave de la iglesia, 1970.  
 272. Estado actual de cubierta de la nave de la iglesia, 1974.  
 273. Estado de entrepisos en las antiguas celdas para los monjes,

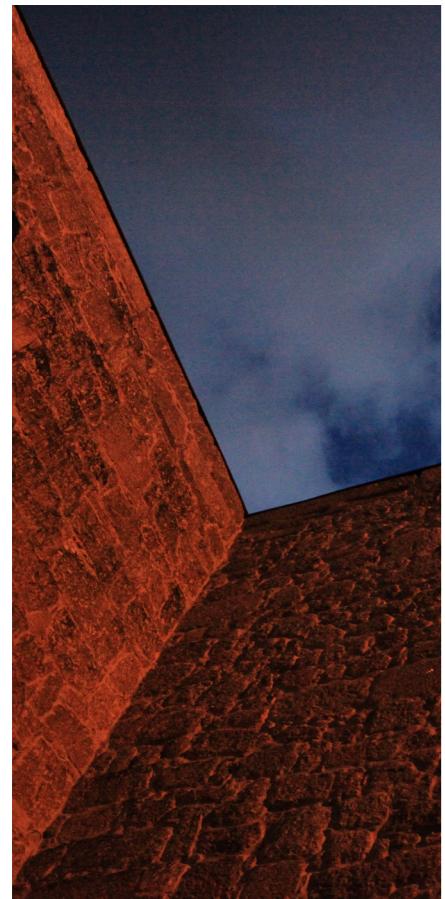
(274)

274. Vista de detalle de chimenea de cocina.  
275. Vista de la antigua cocina, hoy comedor.

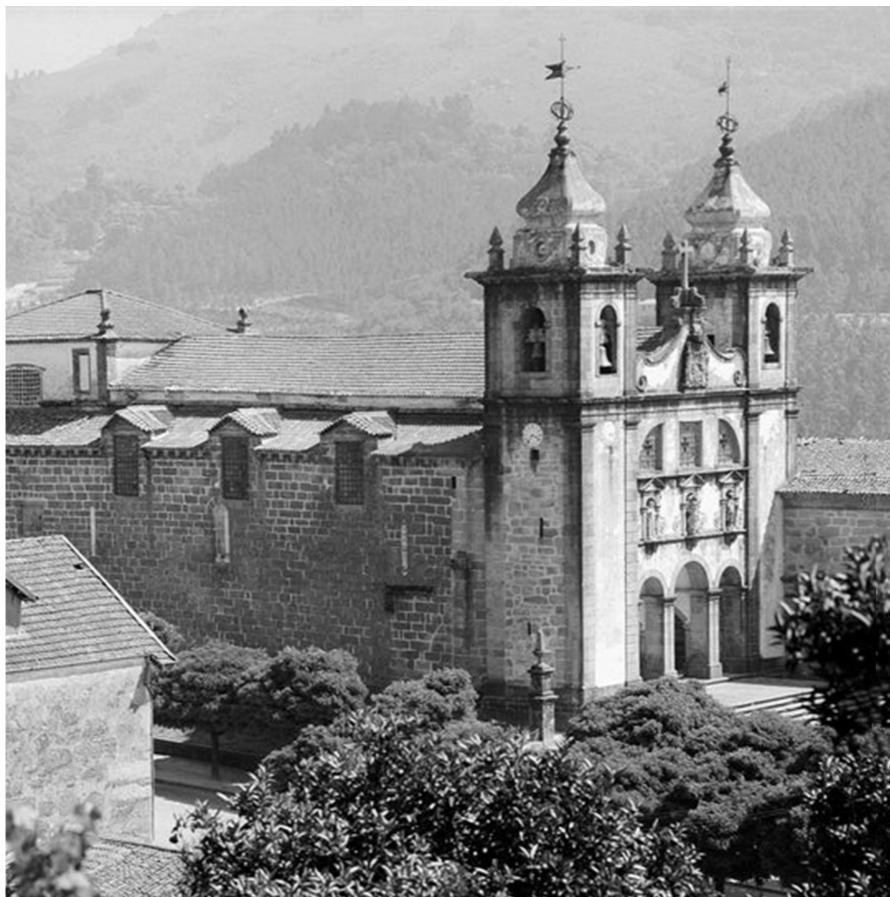
(290)

Como corresponde al planteamiento tipológico, el edificio está orientado casi a la perfección en sentido este-oeste, teniendo por tanto el eje central de la iglesia y el claustro, como referentes principales [Fig.290].

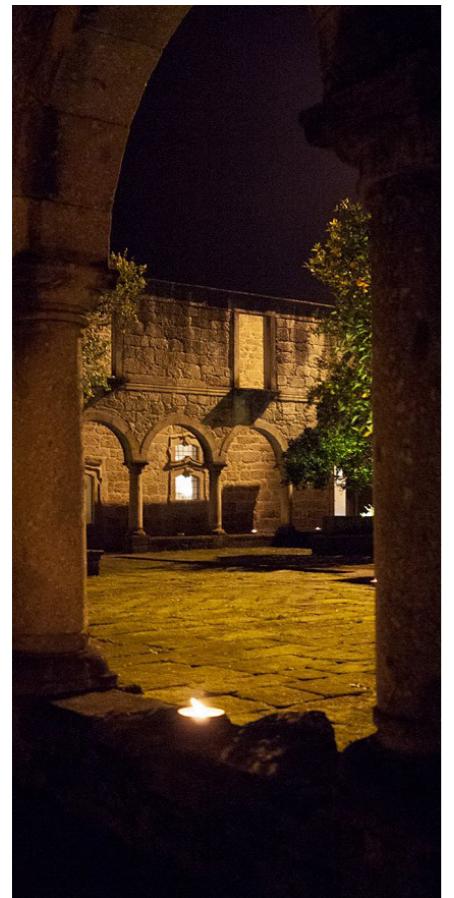
292. Vista nocturna de la Posada restaurada.  
 293. Esquema de módulo y relaciones.  
 294. Vista oeste del complejo de la posada do Bouro y su entorno.

En cuanto a sus dimensiones y proporciones, los lados del claustro y la nave principal de la iglesia [Fig.293] se desarrollan con un módulo de 9 m., que resulta se repite en varias otras instancias; el pórtico del claustro y las naves laterales de la iglesia están desarrolladas en 4,5 m., es decir medio módulo.

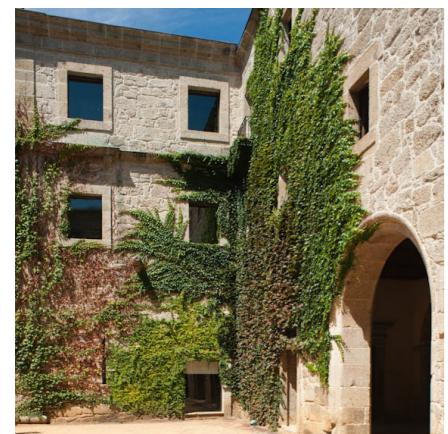
(295)

La concepción del verde, que en la actualidad parece haber cumplido su propósito, se toman el techo y los grandes muros, que usando inclusive especies que asemejan vegetación espontánea [Fig.295], fortalece la noción de ruina, de una austera y modesta intervención.

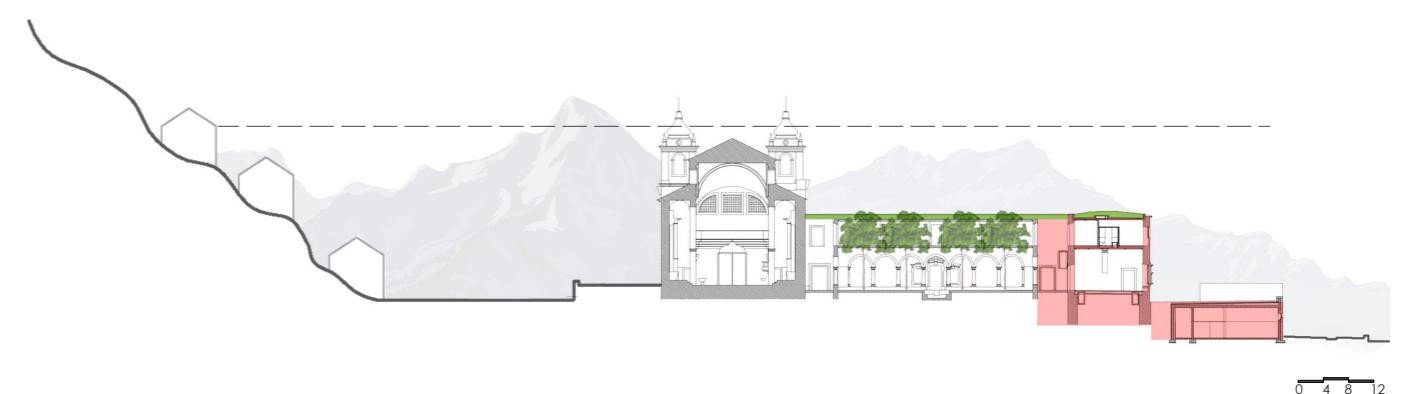
(299)

De esta forma, si por un lado conservó la globalidad de la estructura del complejo monástico; por otro, se ha dotado al edificio de todas las estructuras indispensables para albergar su nueva función. Las soluciones arquitectónicas de la adaptación se enfrentan con la pre-existencia en un diálogo pacífico y respetuoso, aunque innovador [Fig.299].

■ Áreas integradas  
 ■ Cubierta verde

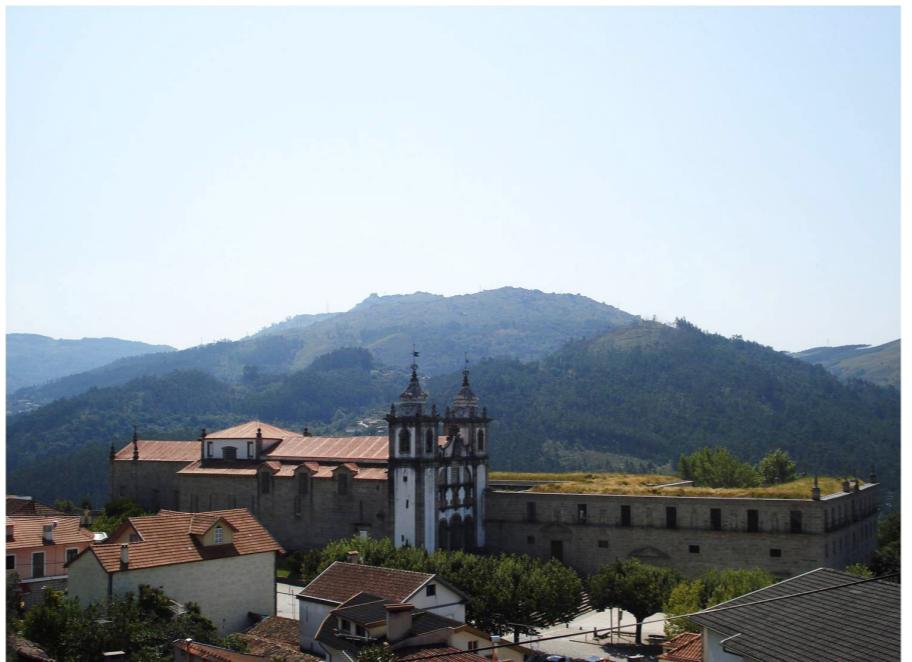
(300)

300. Vista Nor-Oeste de la Posada restaurada

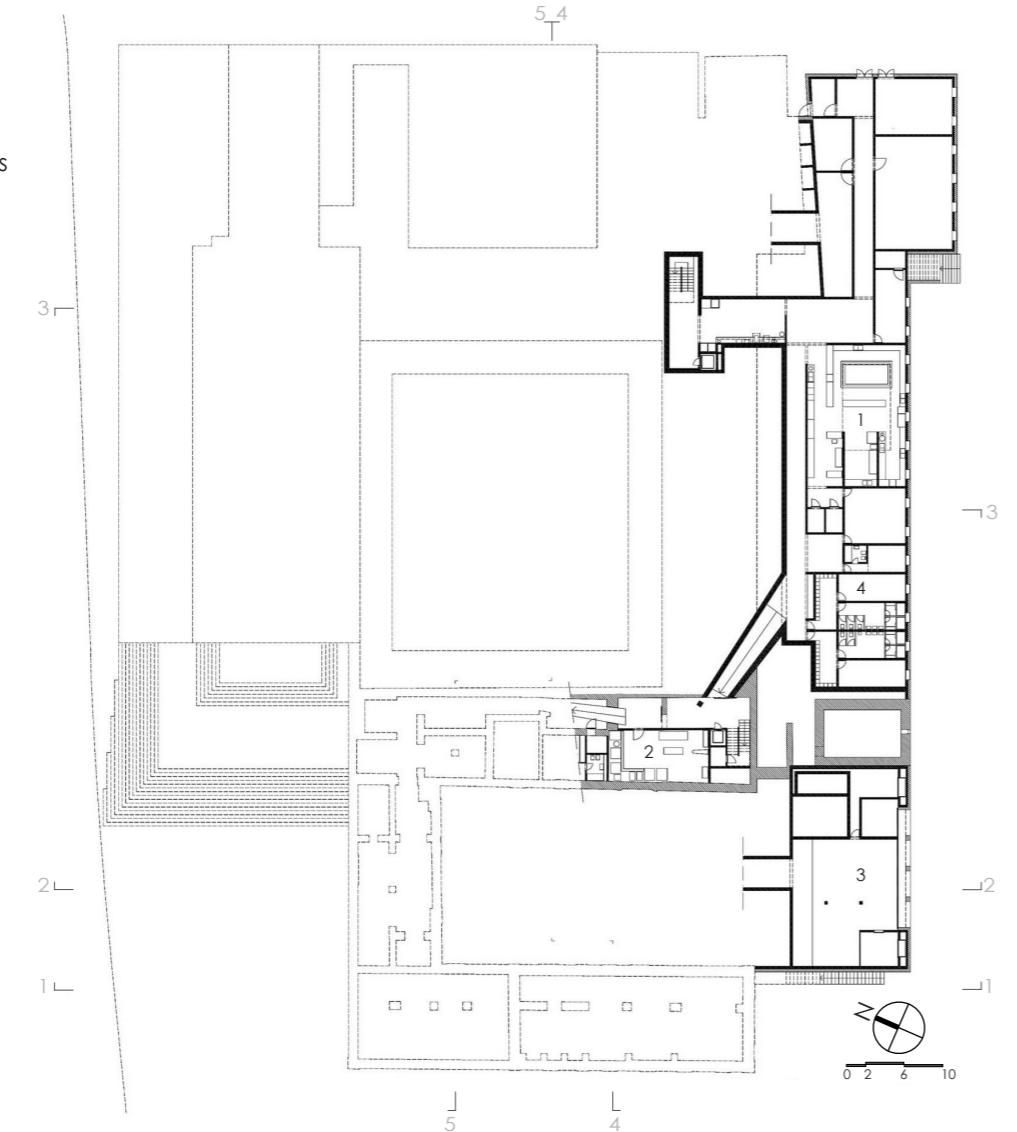
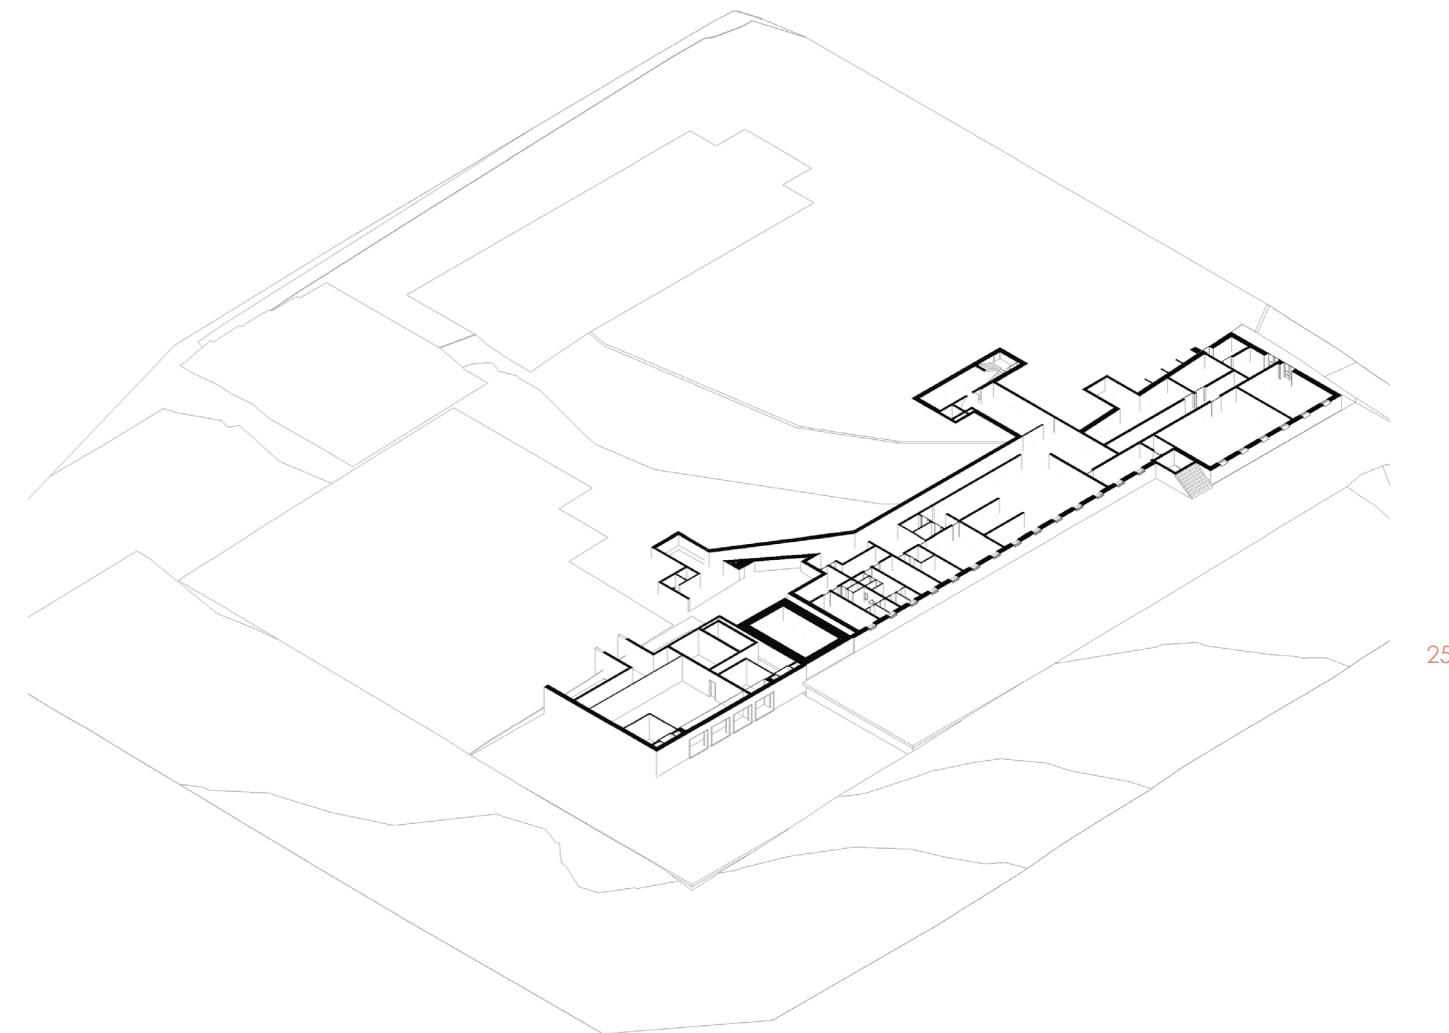
Planta de sótano

1. Cocina
2. Lavandería
3. Cuarto de máquinas
4. Cuarto de servicio

Axonometría de Sótano

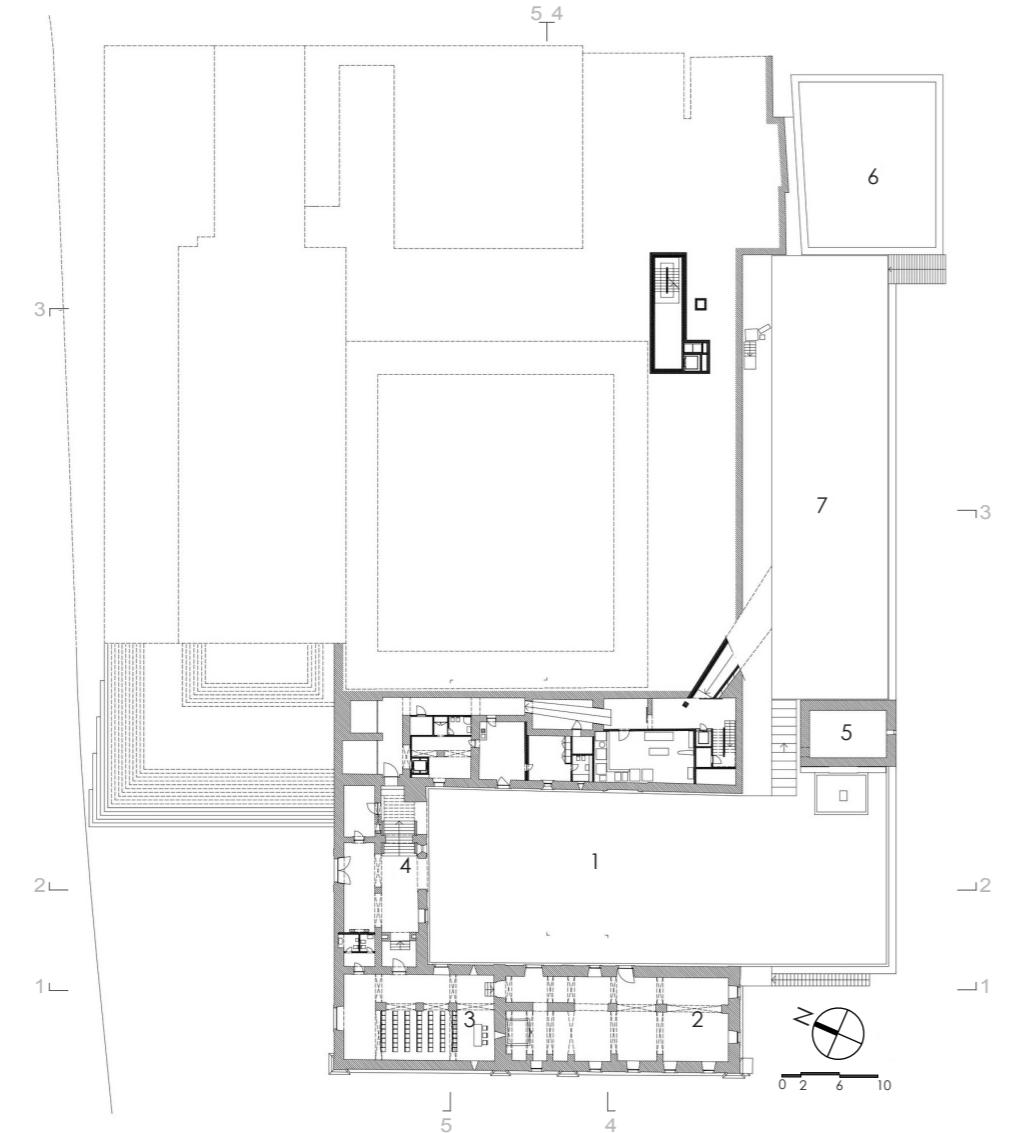
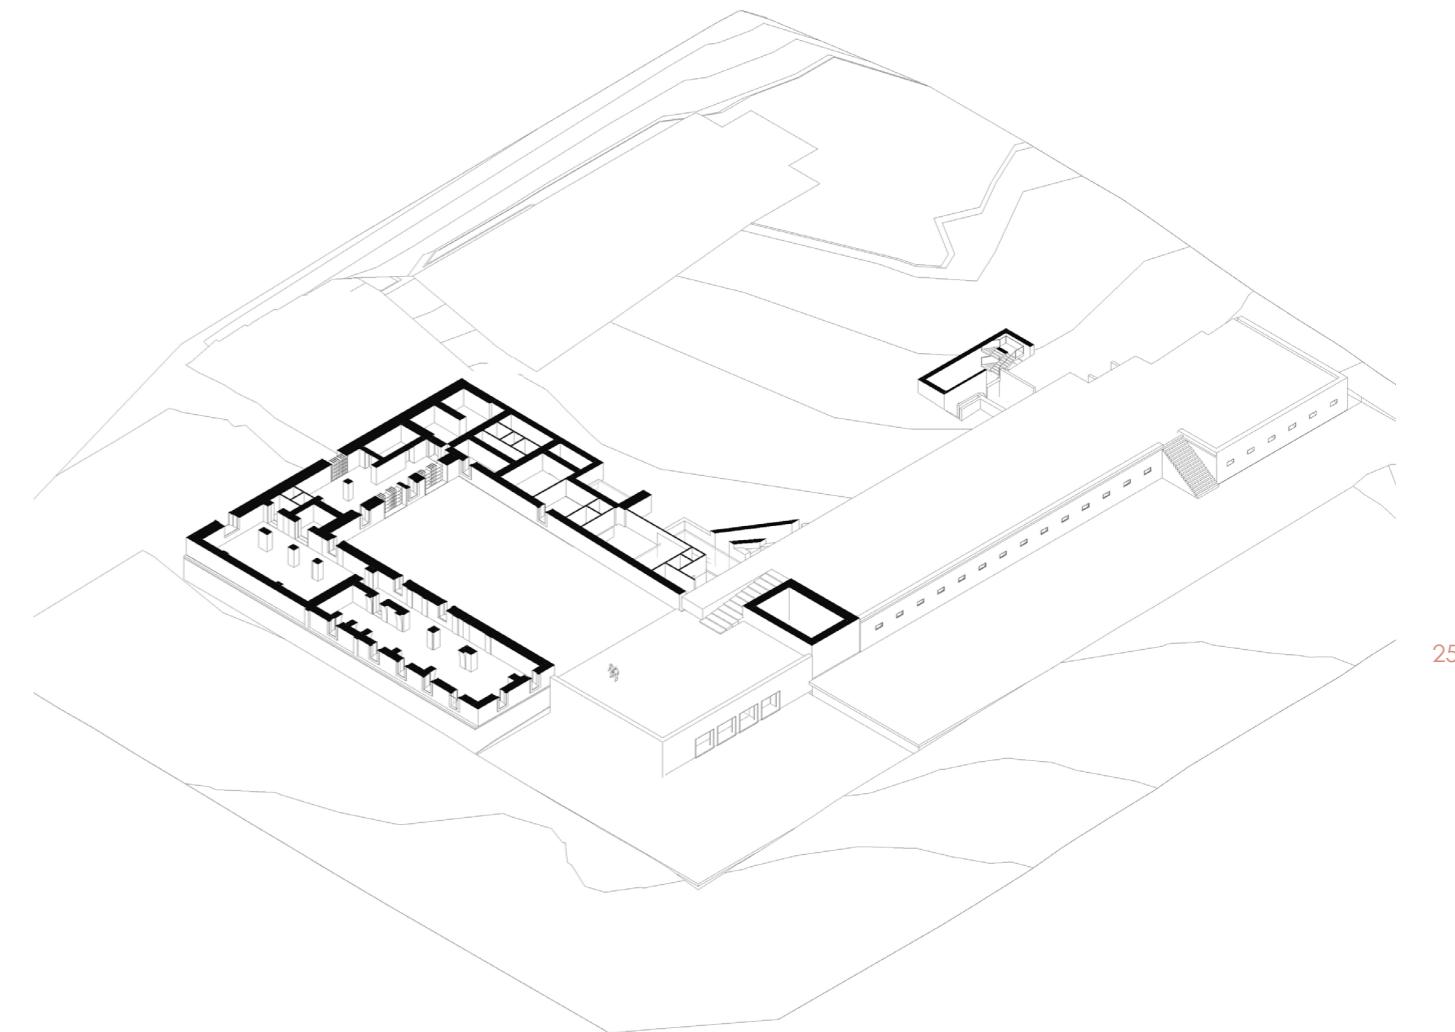
1. Huerto de naranjos
2. Salón de eventos
3. Auditorio
4. Vestíbulo de acceso
5. Molino
6. Espejo de agua
7. Terraza

Axonometría de Planta Baja

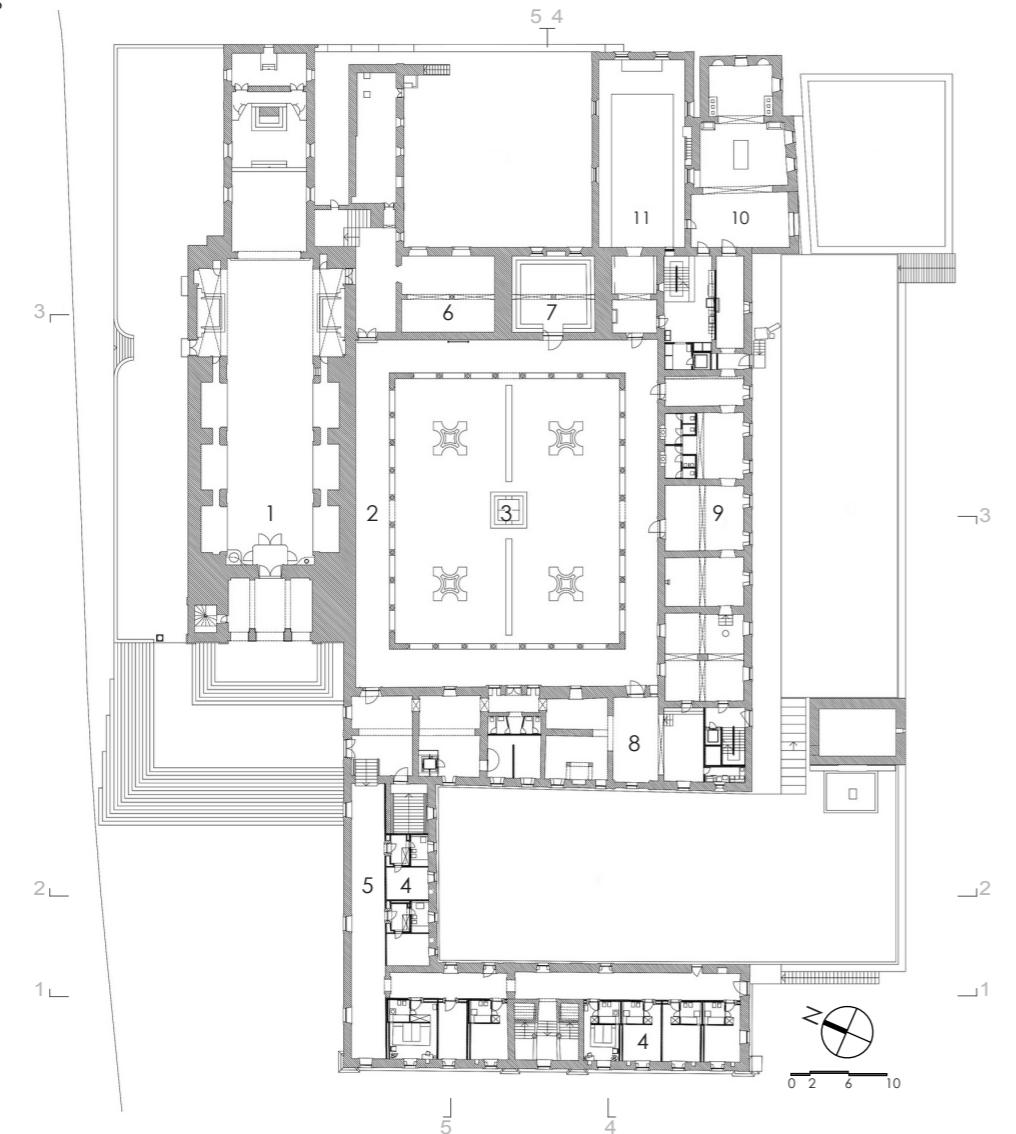
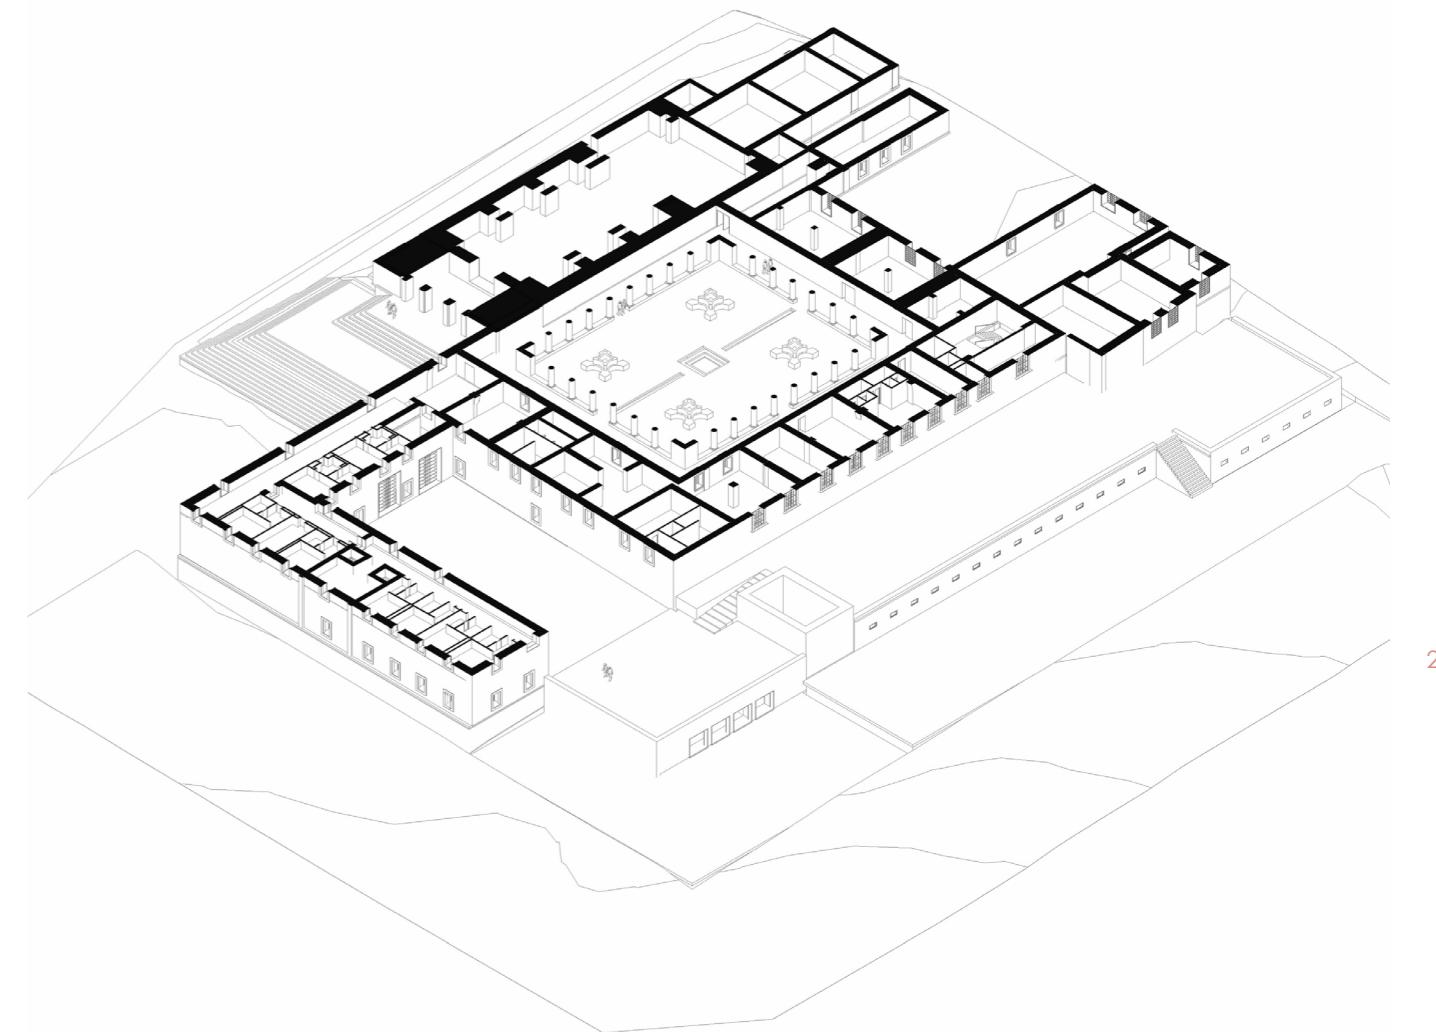
1. Iglesia
2. Claustro
3. Patio
4. Cuarto de invitados
5. Salón
6. Sacristía
7. Sala del Capítulo
8. Sala
9. Billar
10. Comedor
11. Restaurante

Axonometría de Primera Planta Alta
