CONVENTO DE SANTA MARIA DO BOURO, AMARES

Nombre: Convento / Posada Santa María do Bouro  
 Ubicación: Portugal, Braga, Amares, Bouro  
 Coordenadas: Latitud 41° 39' 32'' N Longitud 8° 16' 13'' O  
 Arquitectos: Eduardo Souto de Moura, Humberto Vieira  
 Colaboradores: Manuela Lara, Marie Clement, AnaFortuna, Pedro Valente  
 Área: 7300.0 m<sup>2</sup>  
 Año de construcción: 1997  
 Año del proyecto: 1989  
 Consultores estructurales: G.O.P.  
 Consultores eléctricos: G.O.P.  
 Consultores mecánicos: Gestão Energía Térmica  
 Contratista general: Soares da Costa  
 Fiscalización obra: Arq. María del Rosario / Ing. Coimbra  
 Cliente: Enatur  
 Costo: 7.980.766,35 Euros  
 Situación Actual: Clasificado  
 Categoría de Protección: IIP - Inmueble de Interés Público  
 Cronología: Decreto n.º 42 007, DG, I Serie, n.º 265, de 6-12-1958  
 Propietario: Ing. João Pais de Aguiar  
 (de 1957 hasta 1986)

## REHABILITACIÓN DE LA POSADA SANTA MARÍA DO BOURO

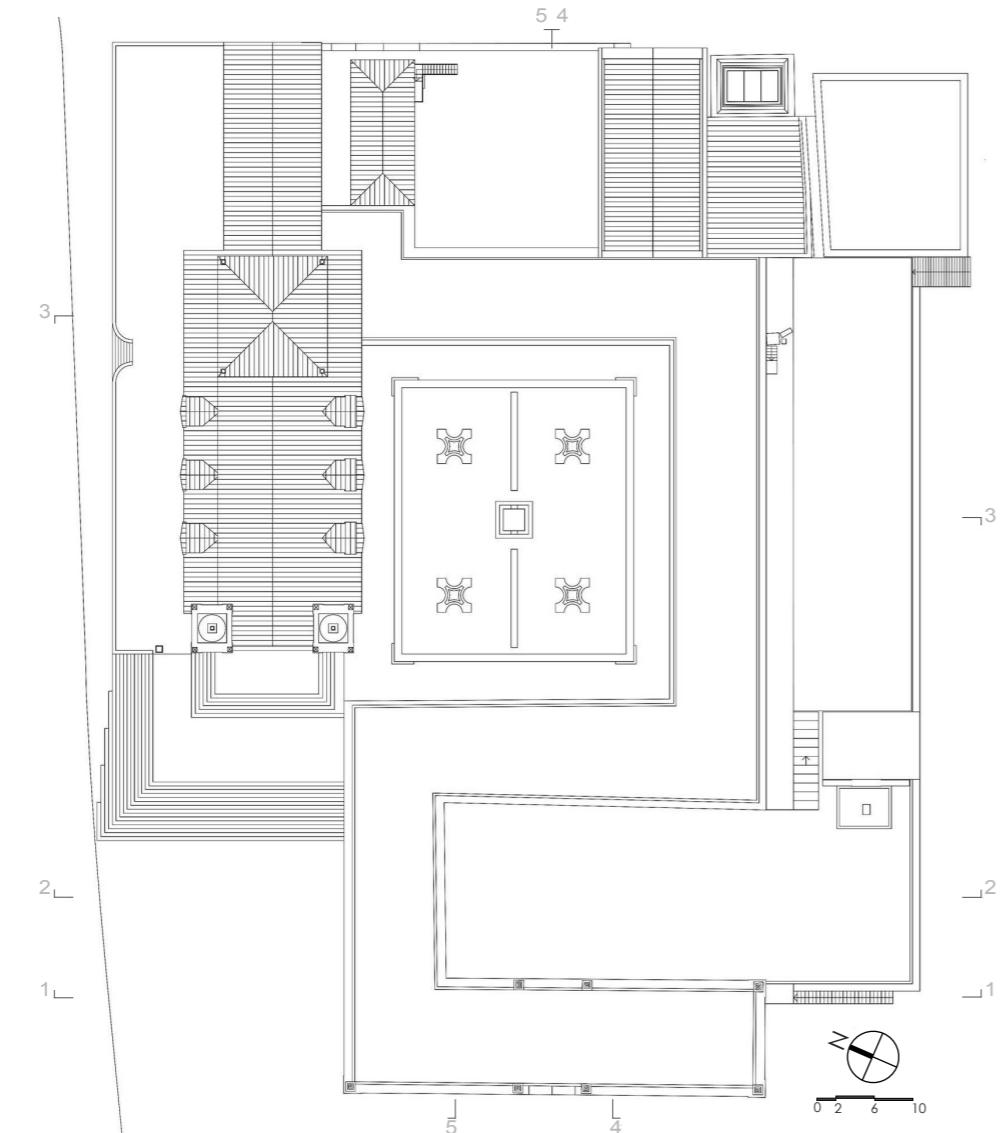
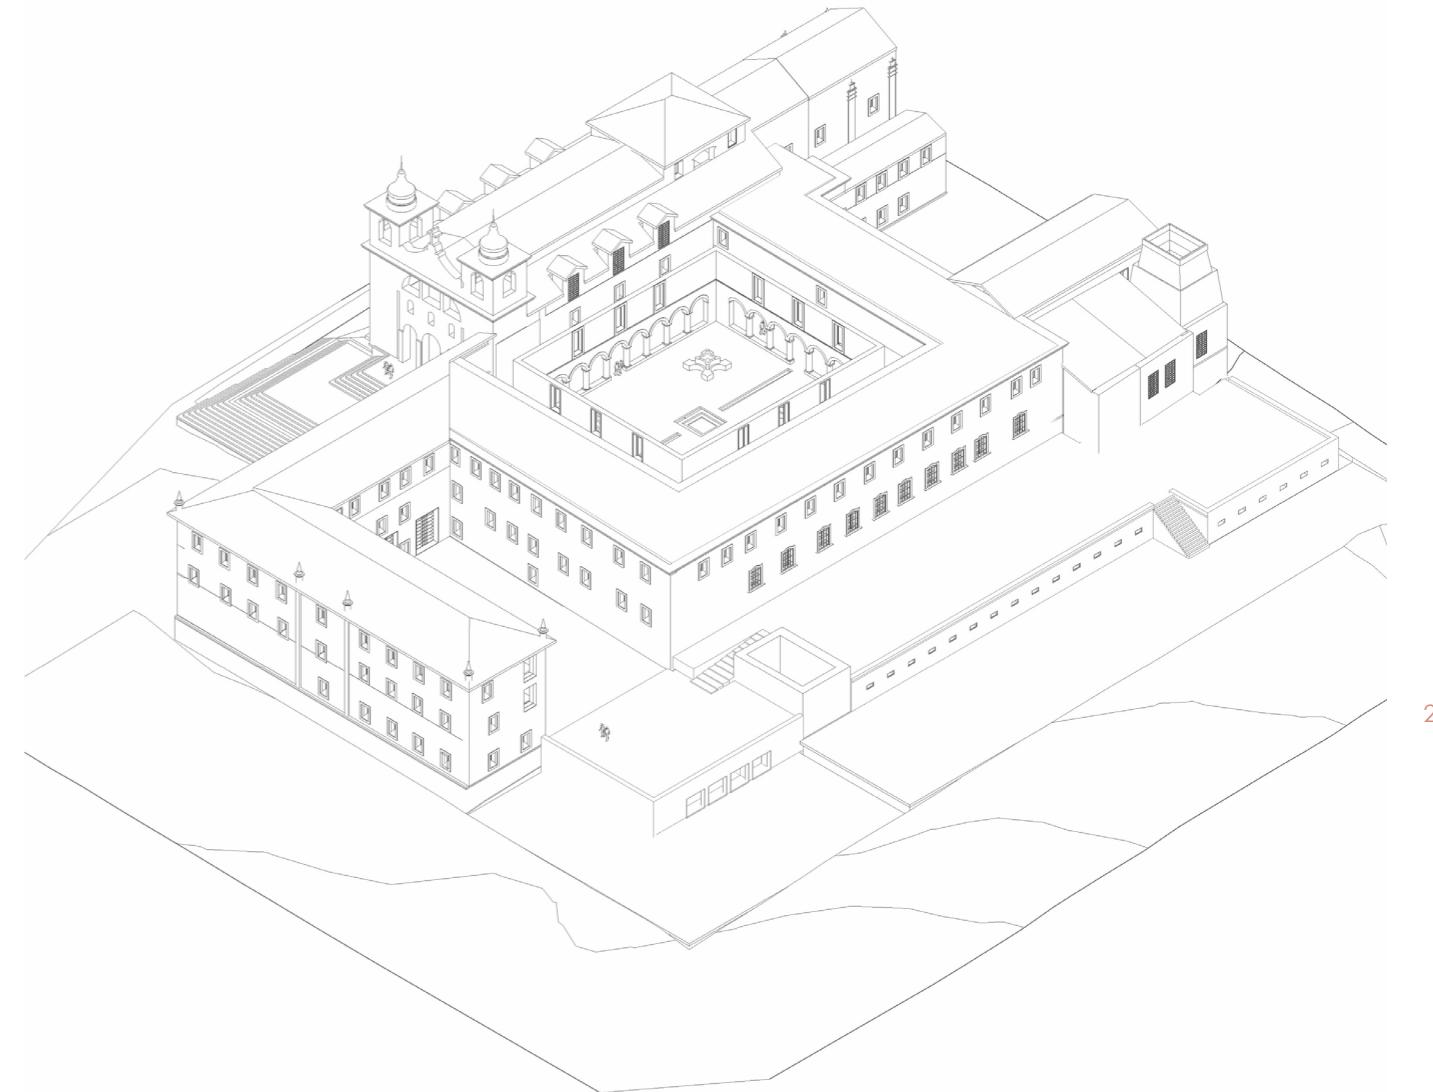
Axonometría de Planta de Cubiertas

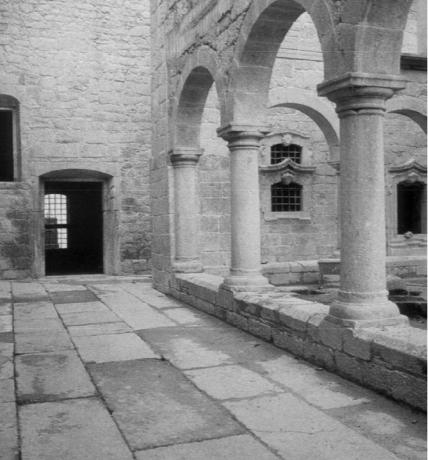
(309)

**c) Reestructuración:** Los muros del claustro requirieron un tratamiento especial debido a la decisión de liberar la cubierta del sobreclaustro, requiriendo, por la esbeltez de los muros, calzar vigas pretensadas de hormigón armado [Fig. 308 a 310].

**f) Reconstrucción:** En muchos casos se requirió utilizar piedras nuevas o incluso el hormigón abuzardeado si era necesario, para reconstruir el claustro, el mismo que, a primera vista no es evidente [Fig.312]. En muchos casos, se reconstruyen también los pisos [Fig. 308 a 310], lo que se evidencia en las imágenes del proceso constructivo, a pesar de que en la actualidad, ya han adquirido nuevamente el aspecto antiguo [Fig.311].

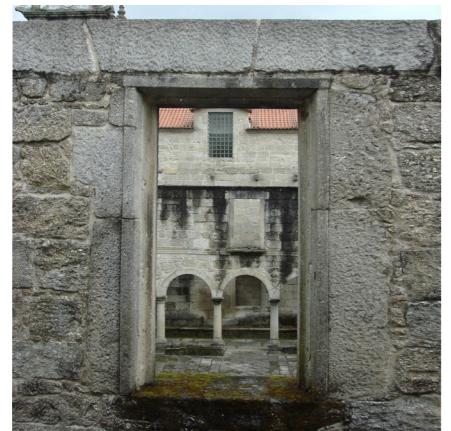
(314)

313. Imagen previa la restauración, 1962.  
 314. Restauración usando hormigón abuzardeado.  
 315. Foto que muestra la huella del paso del tiempo.  
 316. Idem.  
 317. Idem.  
 318. Idem.

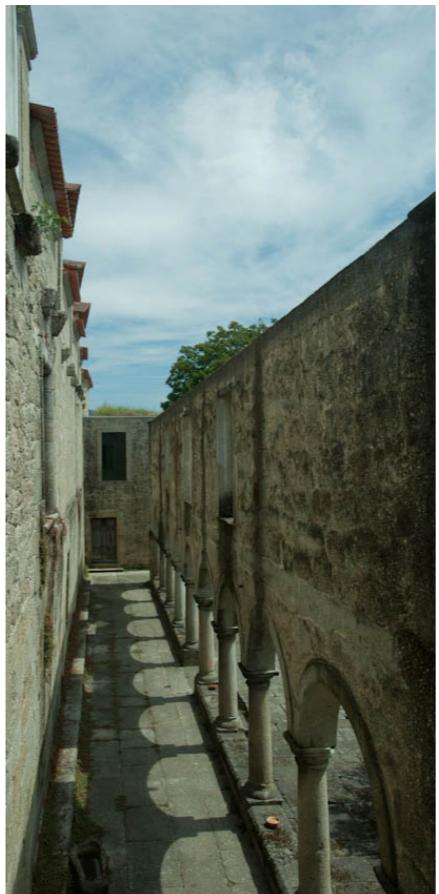
(320)

**c) Precisión:** Se respeta la fuerza expresiva del Monasterio, fundamentada en su gran valor tipológico, por lo que todos los elementos restaurados están en estricto respeto al orden original [Fig.320].

**d) Economía:** La intervención es mínima, por tanto austera en la forma, como en los medios utilizados [Fig.320].

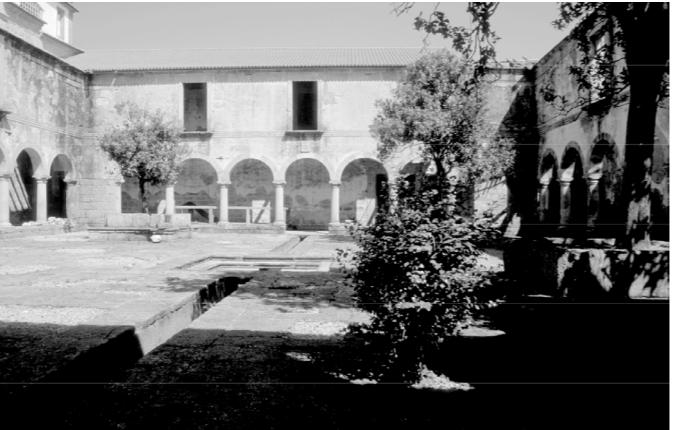
(328)

328. Estado del claustro, hacia el este, 1994.  
329. Vista actual del claustro, hacia el este.  
330. Foto actual del claustro, hacia la iglesia.  
331. Estado del claustro, hacia el oeste, 1982.

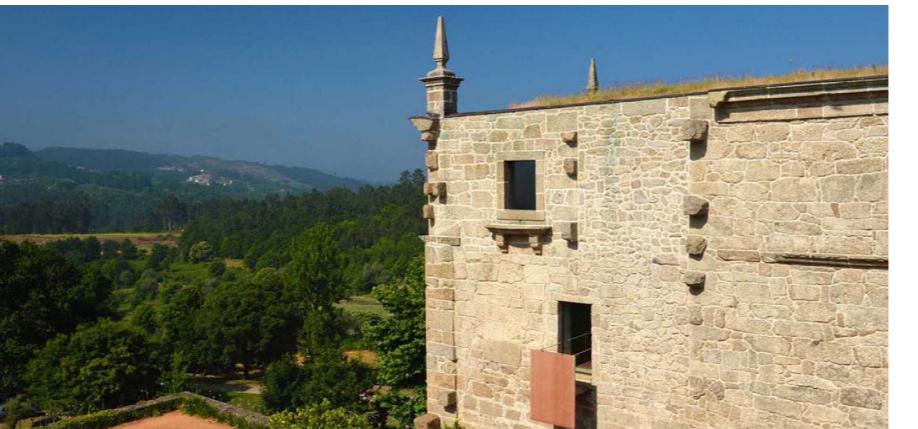
(335)

Es importante señalar que se evidencian piedras que sobresalen del muro; muy probablemente constituyan elementos de trabe para una construcción que hubiese cerrado el patio; no se tiene evidencia de su existencia, o de su anterior liberación [Fig.335].

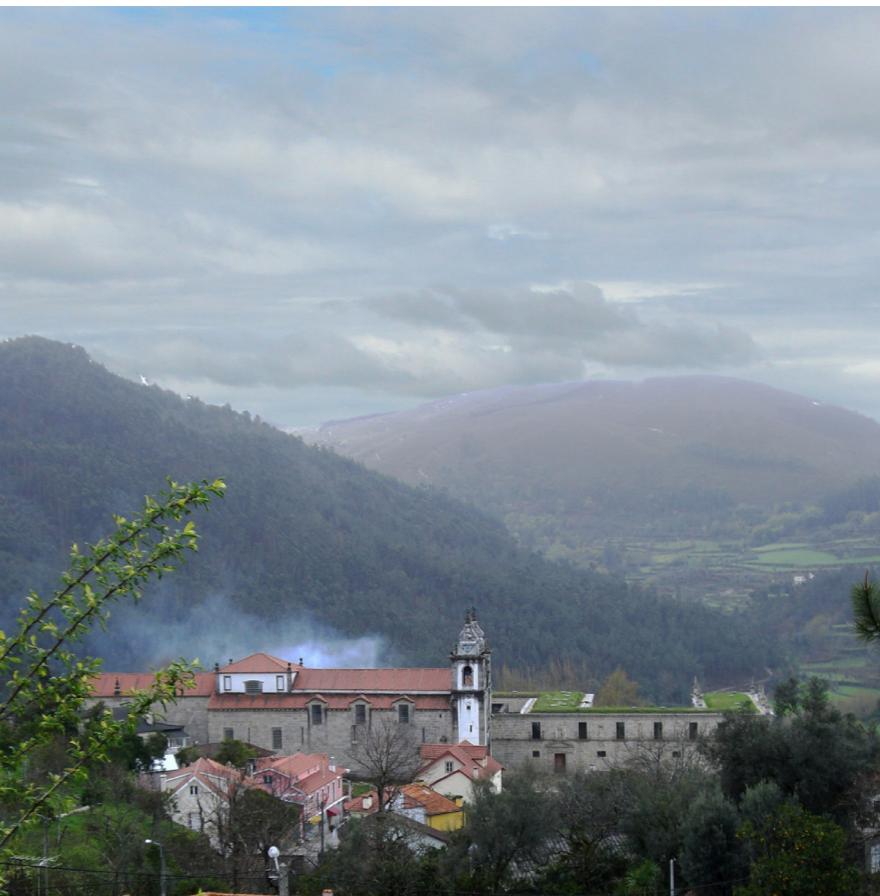
(342)

**b) Consolidación:** El acabado final de todas las juntas exteriores de piedra se realizó con un tratamiento de masilla y silicona. En algunos casos también se requirió consolidar a través del uso mortero 1-3 y hormigón [Fig.342].

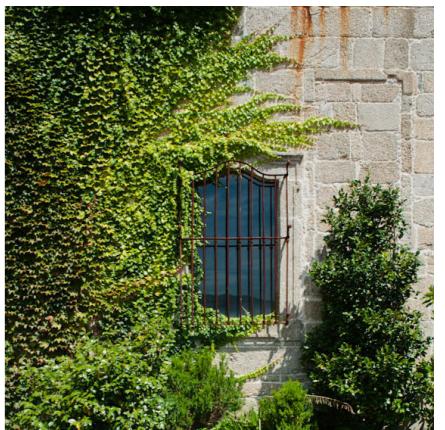
(344)

También se realizó el relleno, apertura y corrección de vanos en mampostería de granito existente; además, se requirió el ajuste del nivel de los dinteles en algunos muros, debido a la necesidad de altura en algunos puntos [Fig.344].

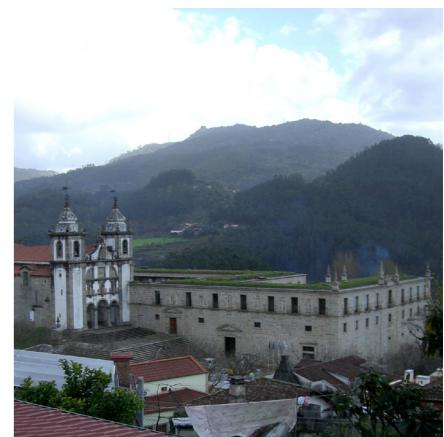
(351)

El techo verde como reposición de la vieja cubierta, resulta una forma sutil de integrarse al entorno y mantener su imagen ruinosa [Fig.351].

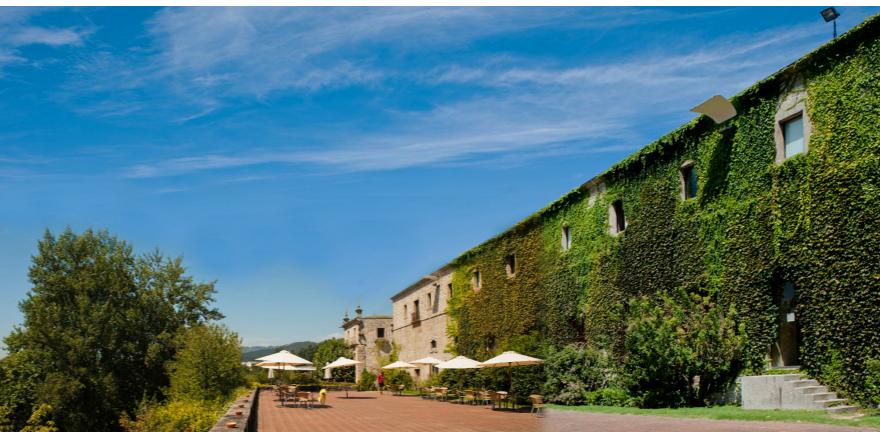
(353)

**c) Respeto pátina:** La gran cobertura vegetal en casi la totalidad del edificio, expresa la férrea voluntad de mostrar las huellas del pasado en el edificio restaurado [Fig.353], cuya génesis es el propio edificio abandonado y tomado por la vegetación [Fig.354].

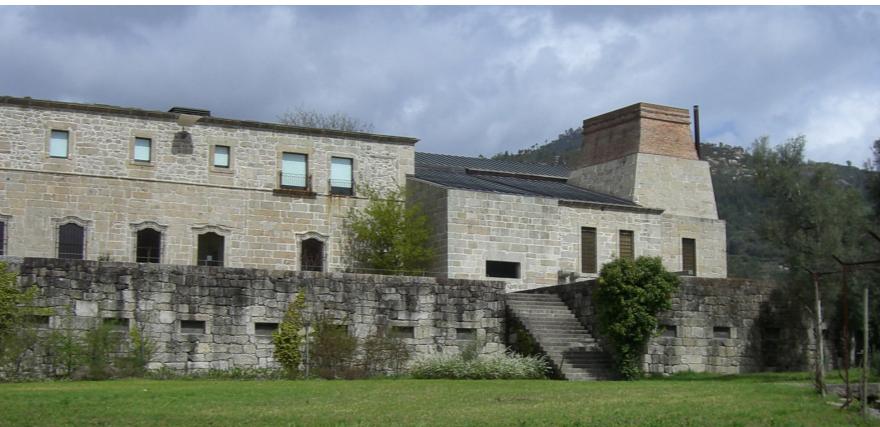
(355)

**f) Reconstrucción:** Algunas partes requirieron muros con piedra nueva u hormigón abuzardeado [Fig.355]. Se reconstruye la cubierta de la antigua cocina (con material oscuro, austero) y al remontaje de la fuente exterior [Fig.352].

**a) Respeto historicidad:** Mantiene todas las adiciones históricas importantes de la obra, desde la Cisterciense más austera, hasta la que tiene decoraciones Manieristas, que por cierto conviven sin quitarse protagonismo. Una muestra de ello son las ampliaciones, tanto del ala para los conversos, como la cocina y refectorio [Fig.355].

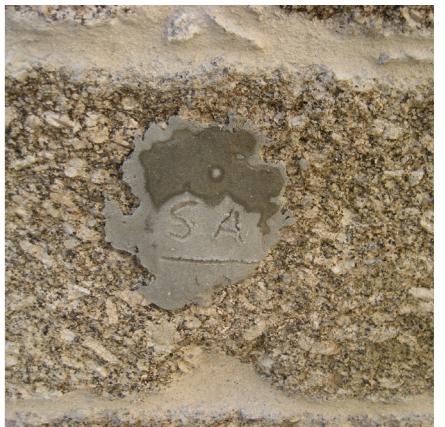
(356)

En otros casos y al igual que en otras partes Souto de Moura utiliza también otros criterios para el mismo efecto, como poner fechas o marcas en los materiales [Fig.356].

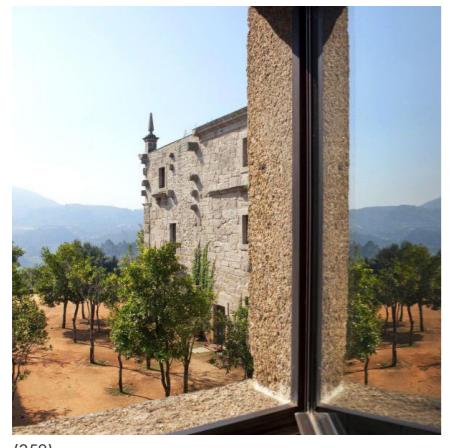
(358)

**e) Reversibilidad:** Un ejemplo de este criterio, es el manejo de la carpintería del conjunto, transparente, casi "sin tocar" el edificio, manteniendo nuevamente el criterio de abandono y ruina [Fig.358].

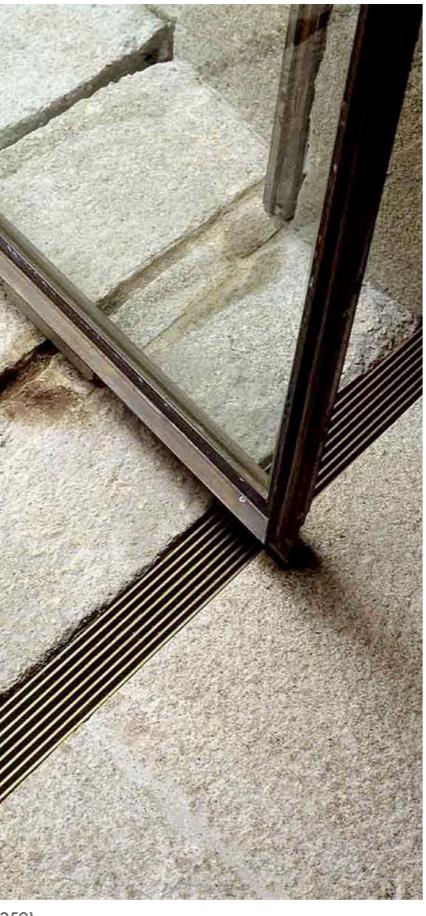
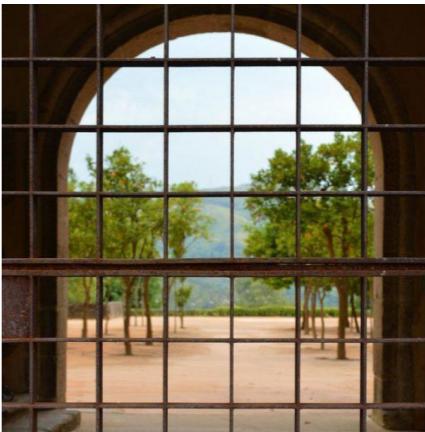
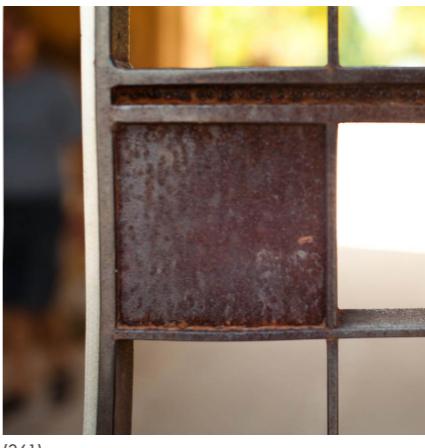
**a) Universalidad:** Los pocos elementos incorporados en el exterior (ventanería, gradas y puertas) [Fig.359 a 361], se fundamentan en las formas más simples (el cuadrado básicamente), con texturas y colores que provocan un sutil contraste que, revela una obra contemporánea.

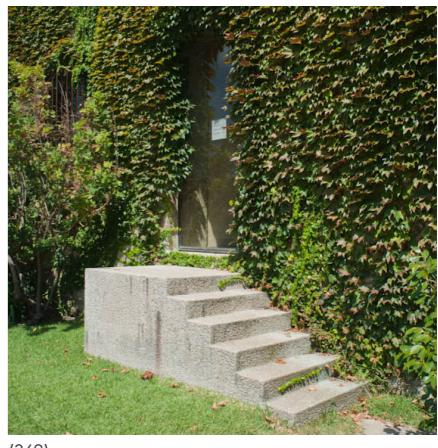
(362)

**b) Rigor:** Es fundamental entender la importancia que Souto de Moura asigna al rigor en el uso de los materiales y la definición del detalle, entendidos como herramientas fundamentales de la arquitectura; un ejemplo de ello, la grada exterior, tallada en solo bloque de piedra [Fig.362].

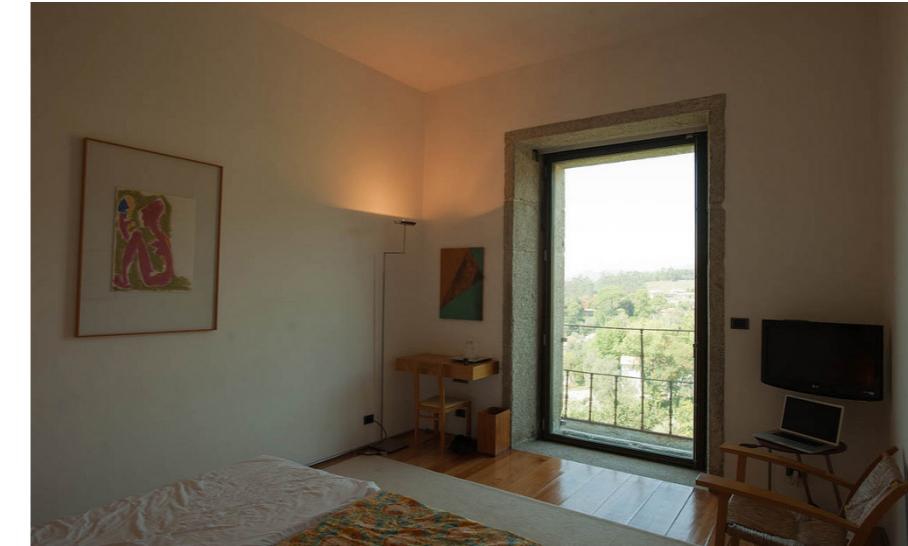
(365)

**d) Economía:** Materiales bastante comunes, sobrios sin ningún ornamento en su construcción, lo absolutamente necesario (como en las ventanas) [Fig.365], manejados eso sí, con mucha precisión.

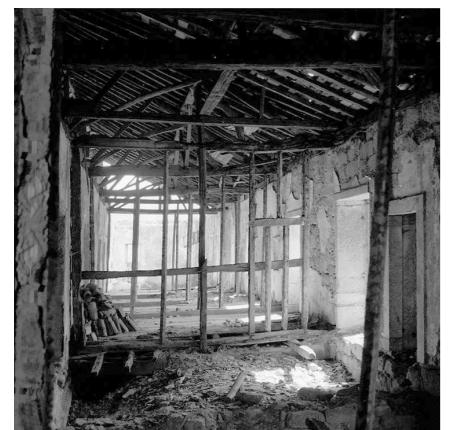
(367)

En cuanto a la planta alta, las referencias encontradas indican que las divisiones de los espacios estaban realizadas muy probablemente en madera, por lo que prácticamente no requirieron liberación ya que habían desaparecido casi totalmente; su armazón todavía se puede ver en las imágenes de época [Fig.367].

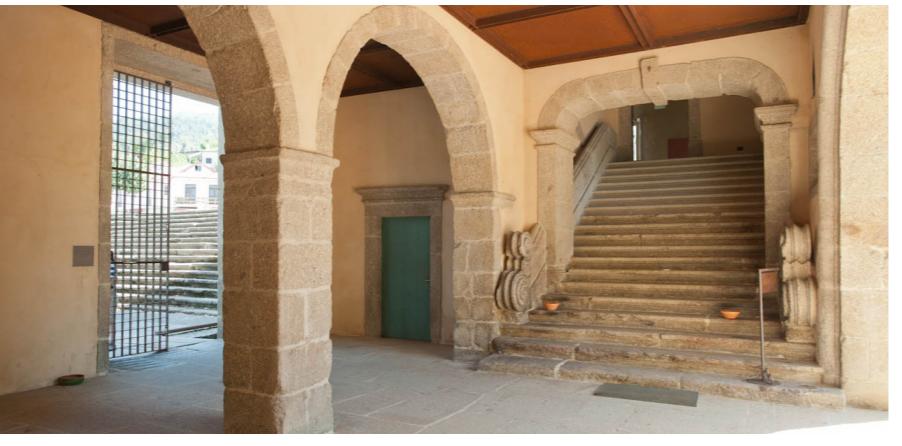
(379)

**c) Reestructuración:** Se identificó varias acciones de este tipo. El rebajamiento del arco en el hall de entrada principal [Fig.379], sobre la escalera [Fig.380 y 381] y otros tres arcos más. El descenso de por lo menos dos arcos adicionales (sala de la televisión y la escalera de entrada-acceso a la primera planta alta) [Fig.382 y 383]. Traslado y corte de tres arcos en la parte superior de la escalera hacia el ala poniente y la reposición de arco sobre la recepción. También se necesitó el ajuste del nivel de los dinteles en los muros existente. El mal estado de algunas paredes demandó ser desmontadas para su corrección [Fig.384 y 385].

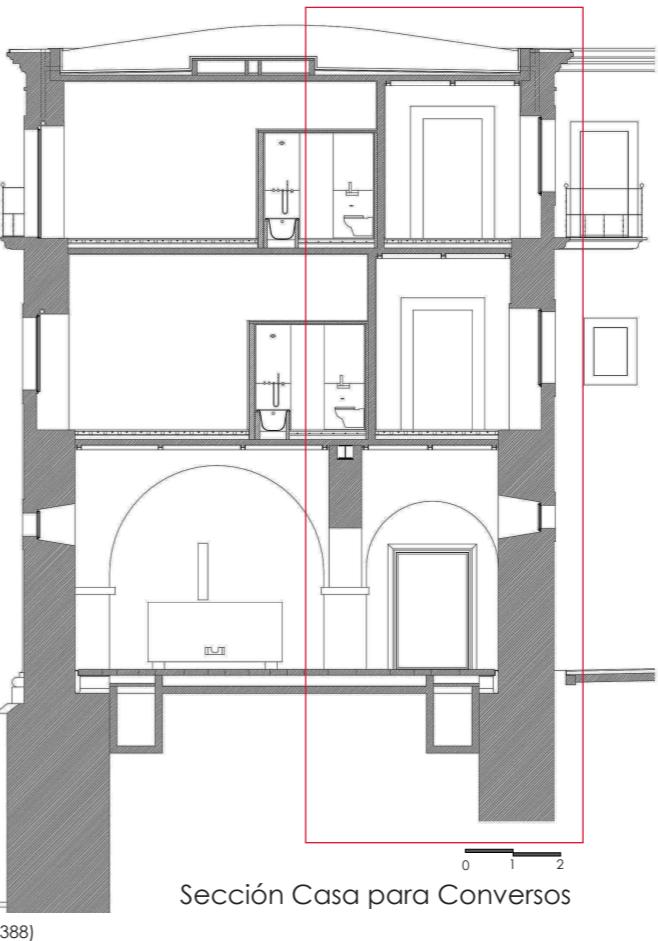
(388)

Sección Casa para Conversos

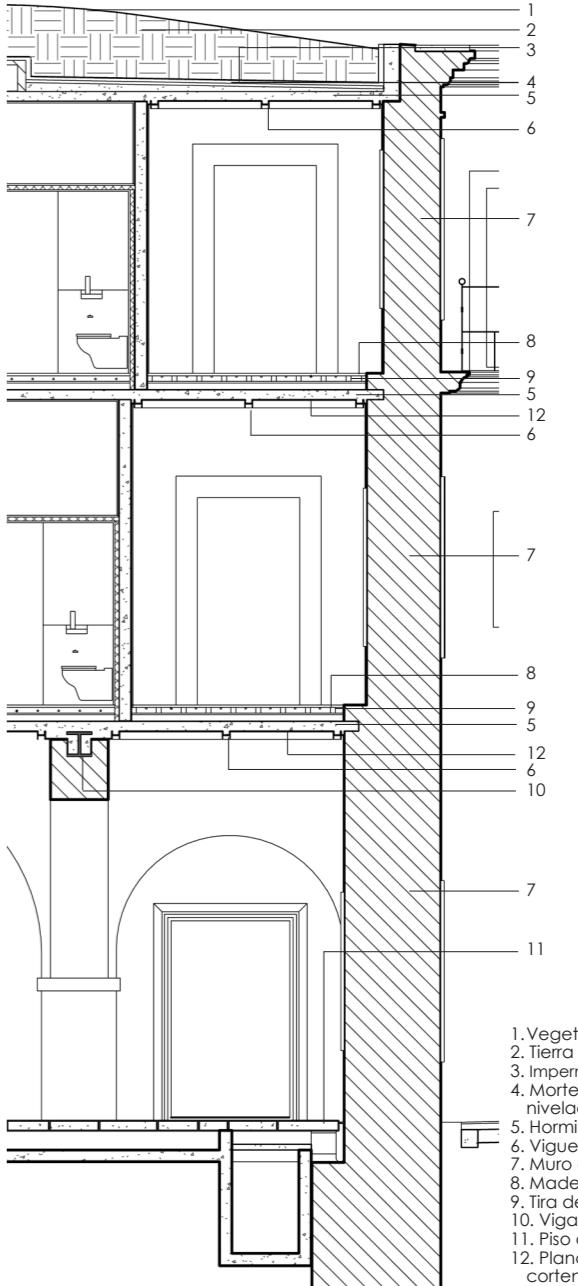
(389)

Sección constructiva

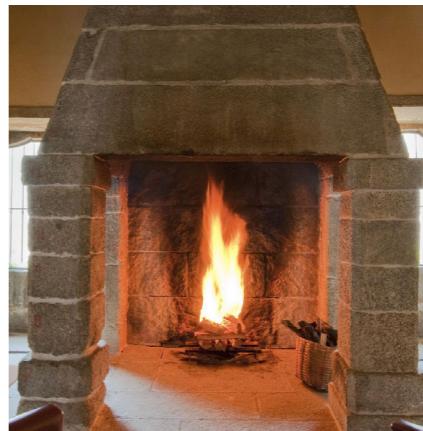
(398)

**d) Conservación in situ:** Como se ve en las imágenes, el Monasterio estaba en total abandono, por tanto no existían piezas de valor (como cuadros, esculturas o decoración) en sus ruinas, a excepción de elementos como el lavabo [Fig.399], la pila [Fig.400] y la chimenea [Fig.398], que se estima se encontraban en su posición original. No tenemos referencia de otros elementos mutilados o fuera de contexto.

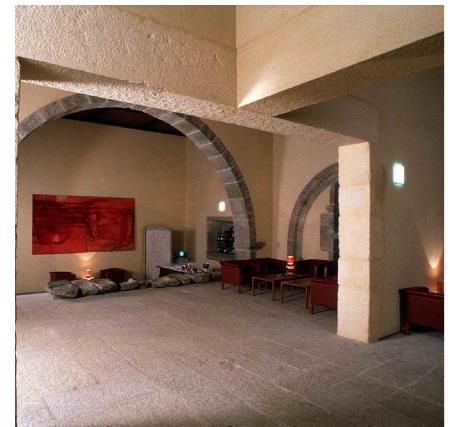
(401)

Se mantiene el enlucido claro con su gran sensación de luz, que contrasta sutilmente con el cielo raso de acero corten, el mobiliario y los accesorios, todos concebidos con la línea recta como punto de partida [Fig.401 y 402].

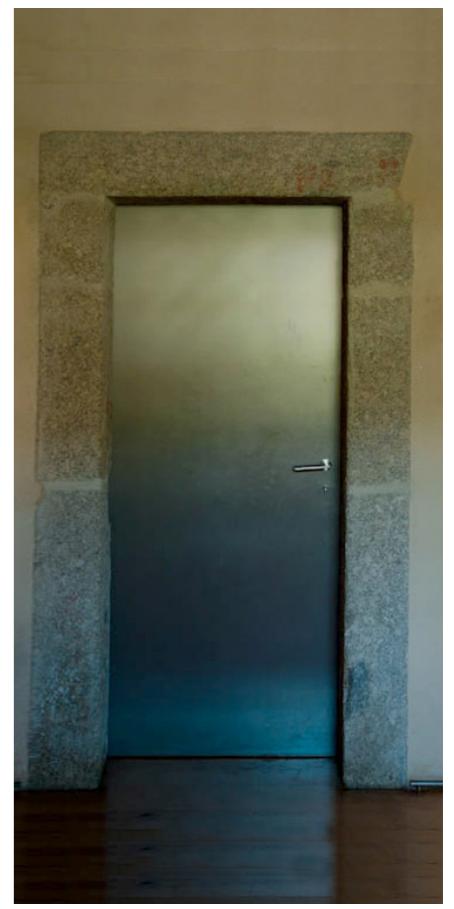
(406)

404. Corredor de la primera planta de la casa para conversos, con el entrepiso de acero corten.  
 405. Detalle constructivo a mano alzada de la puerta, Souto de Moura.  
 406. Foto de la puerta de la Posada.

Da claras y precisas disposiciones en cuanto a dimensiones, proporciones y materiales para las puertas [Fig.405 y 406], ventanas, pisos, etc., que se demuestran gráficamente en sus esquemas.

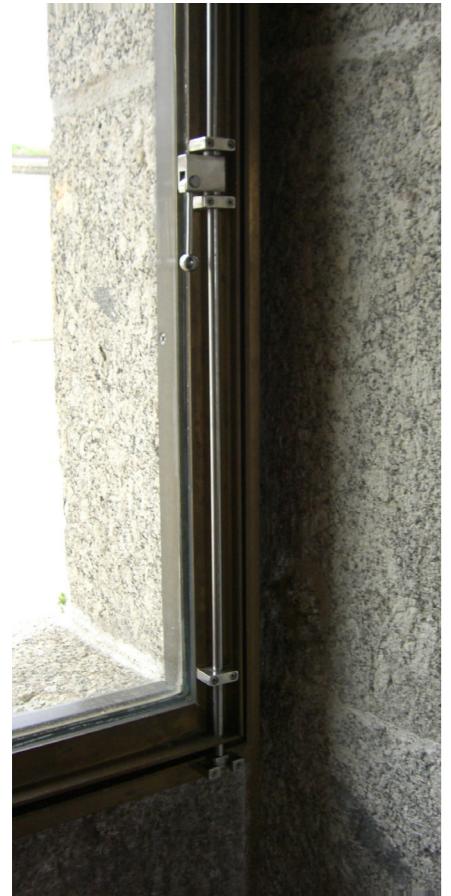
(407)

407. Detalle de seguro de ventana.  
 408. Detalle de colocado de vidrio con pieza de acero inoxidable.  
 409. Detalles constructivo de ventana y persiana.  
 410. Detalle de cortinero y persiana.  
 411. Detalle de jaladera.

Las ventanas tienen doble capa, una de vidrio templado, fija, apoyada ligeramente en la piedra [Fig.408]. La segunda pivotante, con la carpintería estrictamente necesaria, dando la sensación de ausencia, de transparencia y permeabilidad que tenía la ruina anteriormente [Fig.407 y 409]; implicó una sutil y austera solución para el espacio de persiana [Fig.409 y 410]. Los sistemas de seguro no son "estándar" están diseñados completamente y con materiales que garantizan durabilidad, como el acero inoxidable [Fig.407 y 411].

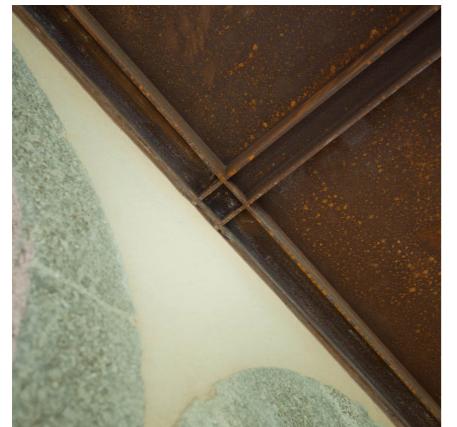
(412)

412. Encuentro de pared con cielo raso-entrepiso de acero corten.  
 413. Corredor con cielo raso de acero corten.  
 414. Grada tinteada en la casa para conversos.  
 415. Detalle de grada tinteada.

Destacan las diferentes soluciones de los encuentros entre materiales, como por ejemplo la pared con el piso, el cielo raso de acero corten con el muro revocado [Fig.412] o la barredera de piso de los dormitorios.

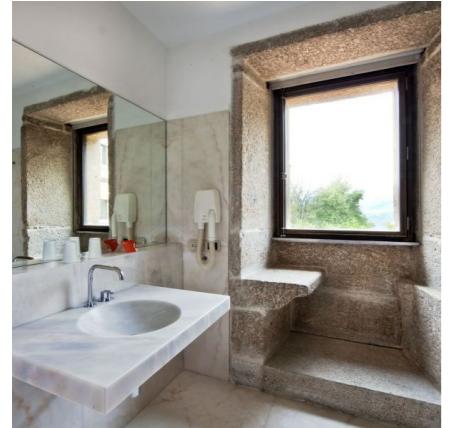
(416)

416. Detalle de ventana en el baño de las habitaciones.

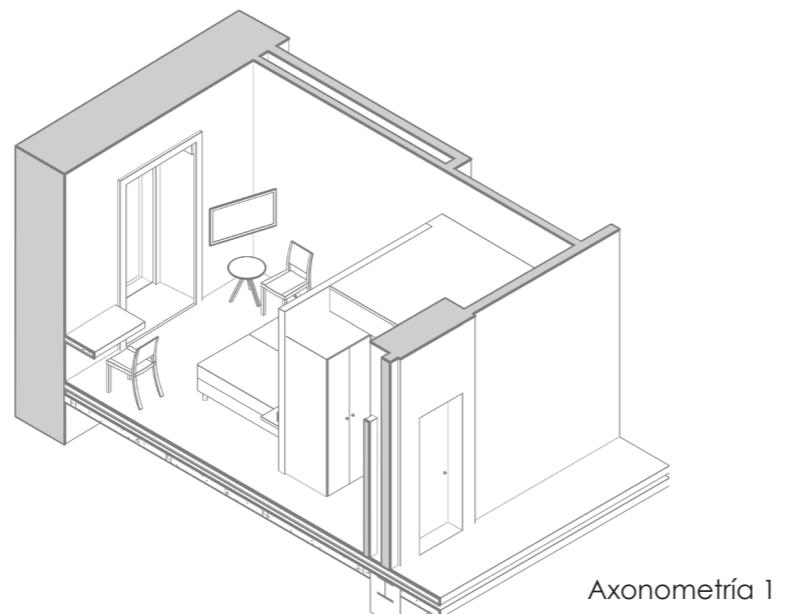
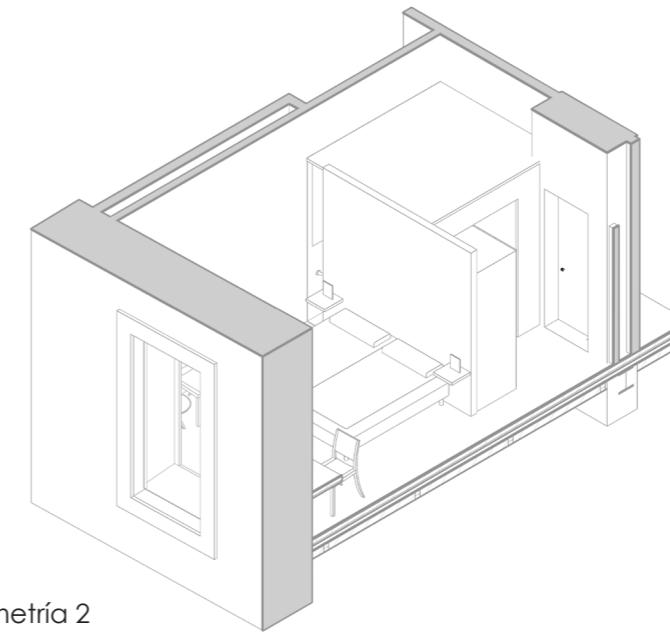
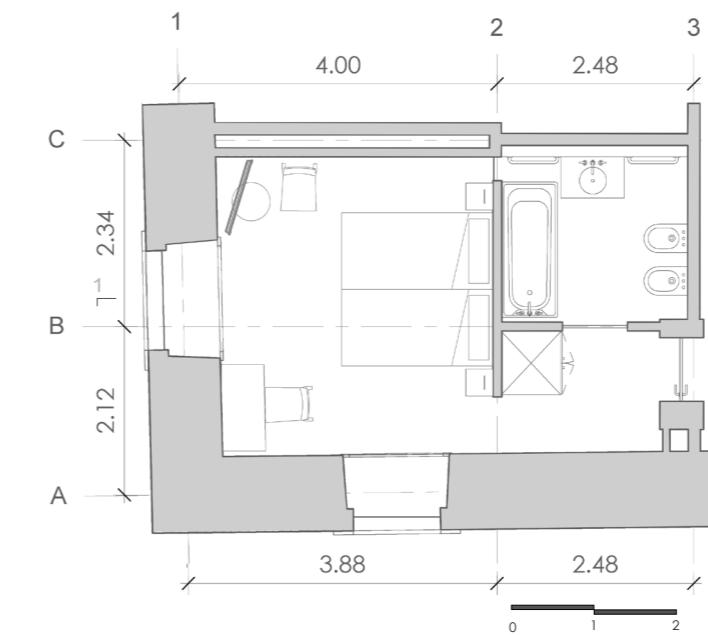
Axonometría 1

Axonometría 2

Planta tipo

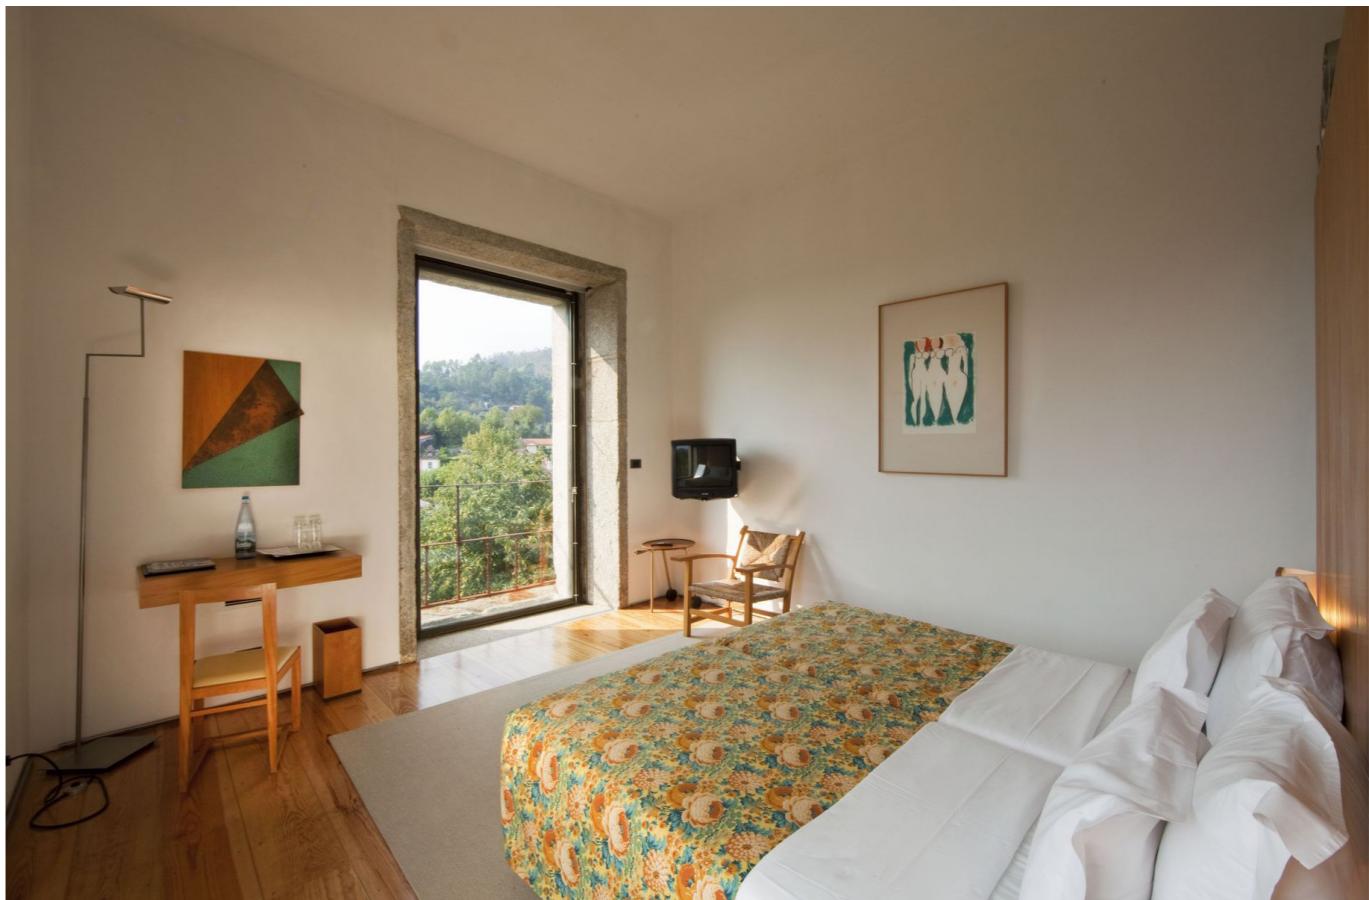
(420)

418. Estado del dormitorio para los monjes, 1962.  
 419. Habitación para huéspedes.  
 420. Idem.

Toda la intervención es absolutamente reconocible, con materiales contemporáneos, bastante neutros, que forman un contraste armónico con el muro y los balcones restaurados [Fig.420].

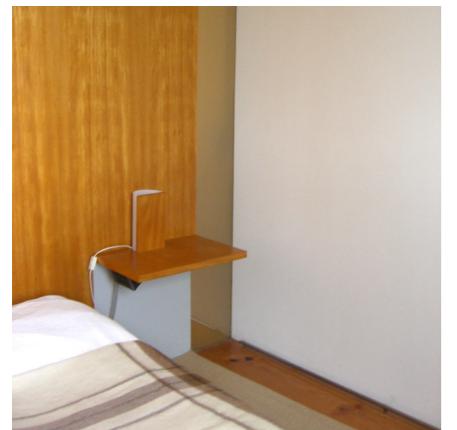
(422)

421. Detalle de puerta y tina del baño de habitación.  
 422. Detalle del velador y lámpara de la habitación.  
 423. Boceto de la habitación, Sotuo de Moura.  
 424. Habitación en la Posada.  
 425. Idem.

El mobiliario y accesorios están proyectados con la línea y el ángulo recto de base [Fig.422].

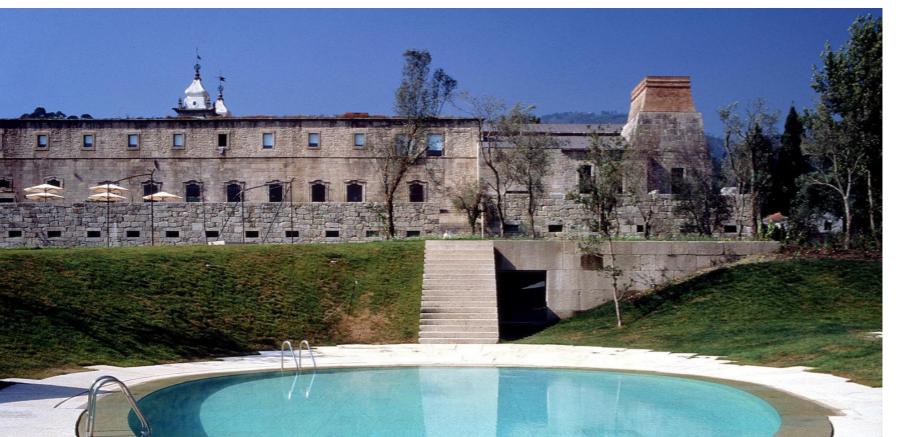
(435)

**e) Integración:** La pieza más importante y de gran dimensión que se incorpora, es el bloque de servicios, que se identifica con un material diferente, más gris y oscuro que la piedra original, el hormigón visto rústico [Fig.435], guardando la proporción y ritmo del bloque original [Fig.437].

Sobre la zona técnica se desarrolla la explanada, que además de permitir diversos usos, vincula al edificio con los servicios exteriores [Fig.435 y 436]. Originalmente fue

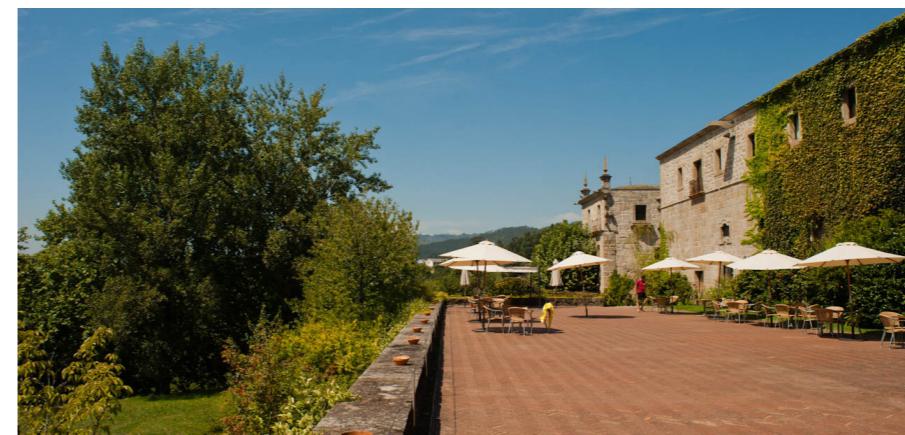
(440)

438. Boceto de la explanada del área de servicios.  
 439. Corte de la estructura de la Posada.  
 440. Explanada de servicios, vista hacia el sur.  
 441. Detalle de cuarto de maquinaria en el bloque de servicios.

diseñada con recubrimiento de enlosado de granito [Fig.438]; ante la falta del material de piedra natural, los costos y la monotonía que produciría, Souto de Moura sugirió en obra la alternativa de sustitución por ladrillo [Fig.440].

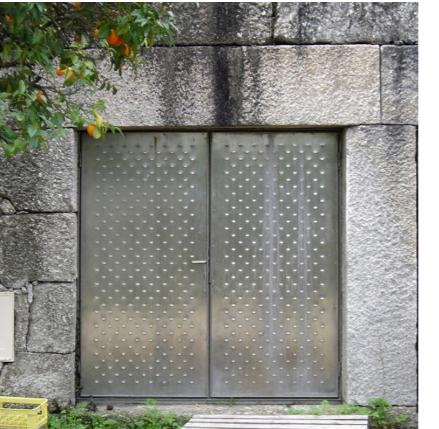
(447)

**d) Economía:** Usa muy pocos materiales, y muy económicos: tabique estructural y entrepiso de hormigón armado, el ladrillo en la plataforma y el concreto abuzardeado rústico y coloreado para el recubrimiento del muro principal [Fig.447]. Es decir usa mínimos recursos económicos y técnicos, logrando resultados muy precisos y una intensa sensación [Fig.448].

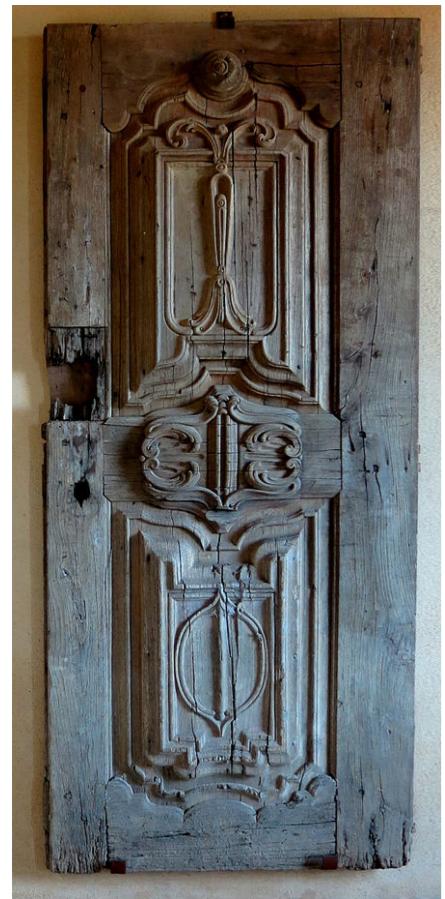
(455)

455. Detalle de puerta antigua del Monasterio, como testigo de la intervención.

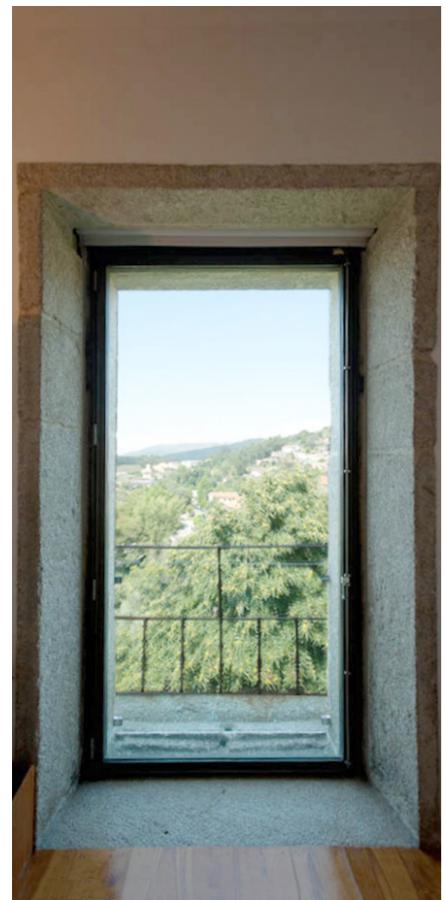
456. Detalle de reconstrucción de ventana en habitación de la Posada.
