# Transformación de calles y espacios interiores en la vivienda debido a la incorporación de la infraestructura de agua y saneamiento durante el siglo XX en Cuenca

UNIVERSIDAD DE CUENCA - FACULTAD DE ARQUITECTURA Y URBANISMO - CARRERA DE ARQUITECTURA

Proyecto de titulación previo a la obtención del título de Arquitecto - Director: Arq. Msc. Edgar Javier Durán Aguilar C.I: 0102174893

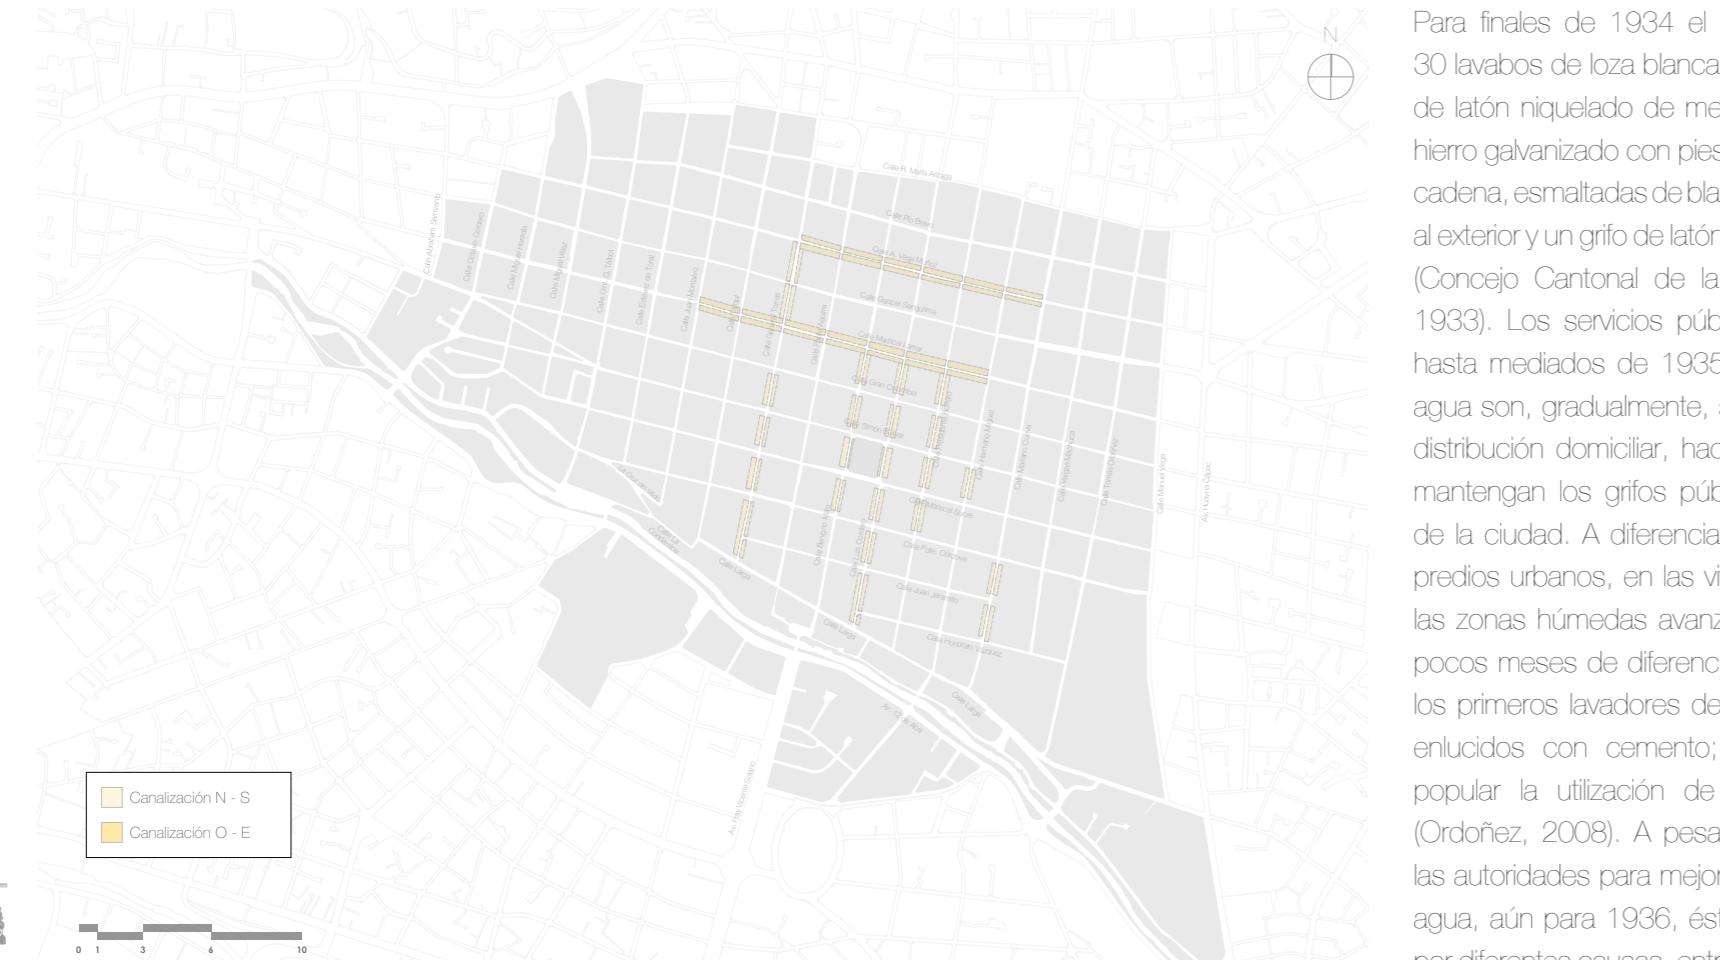
Fig. 041: Primer mapa de obras de canalización de la ciudad de Cuenca, efectuado en 1930.

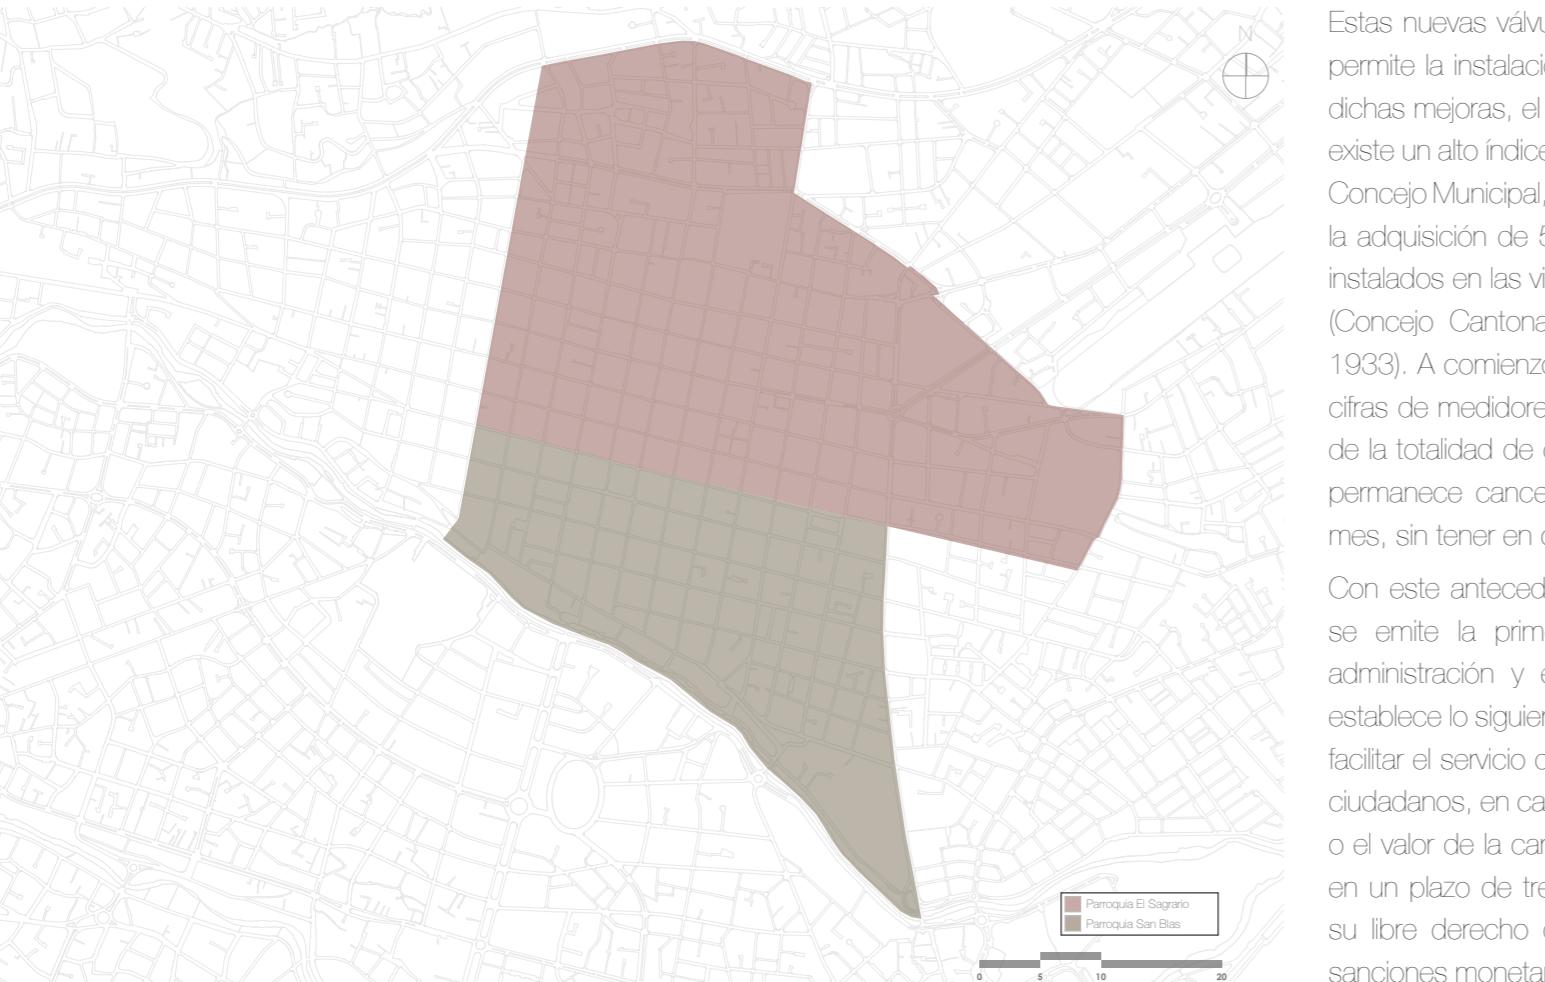
Fig. 044: Obras de canalización y agua potable de la ciudad de Cuenca, efectuadas de 1931 - 1940

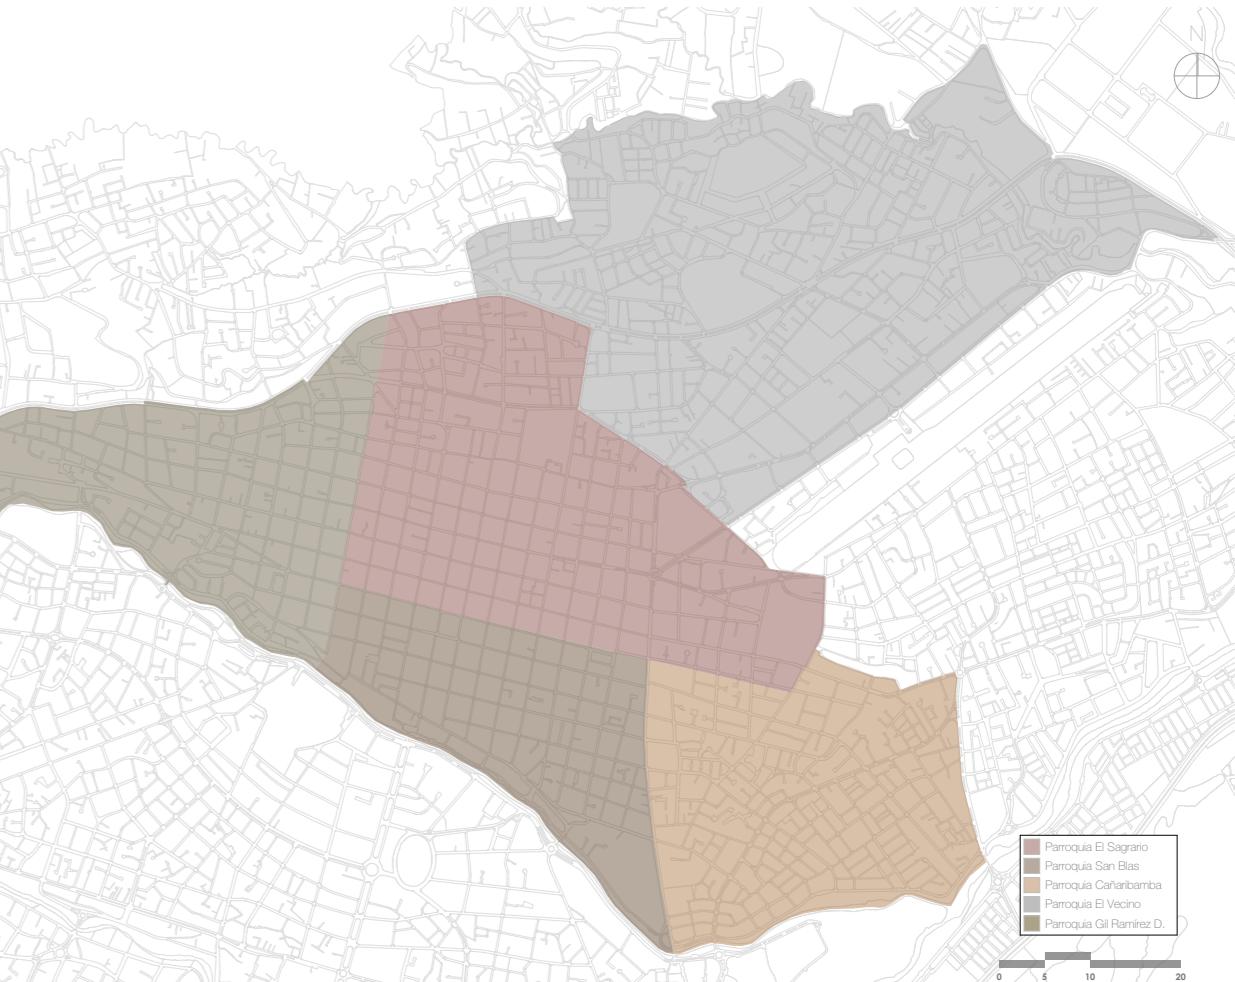
Fig. 045: Mapa de amplia cantidad de obras de agua potable y alcantarillado, 1941 - 1948

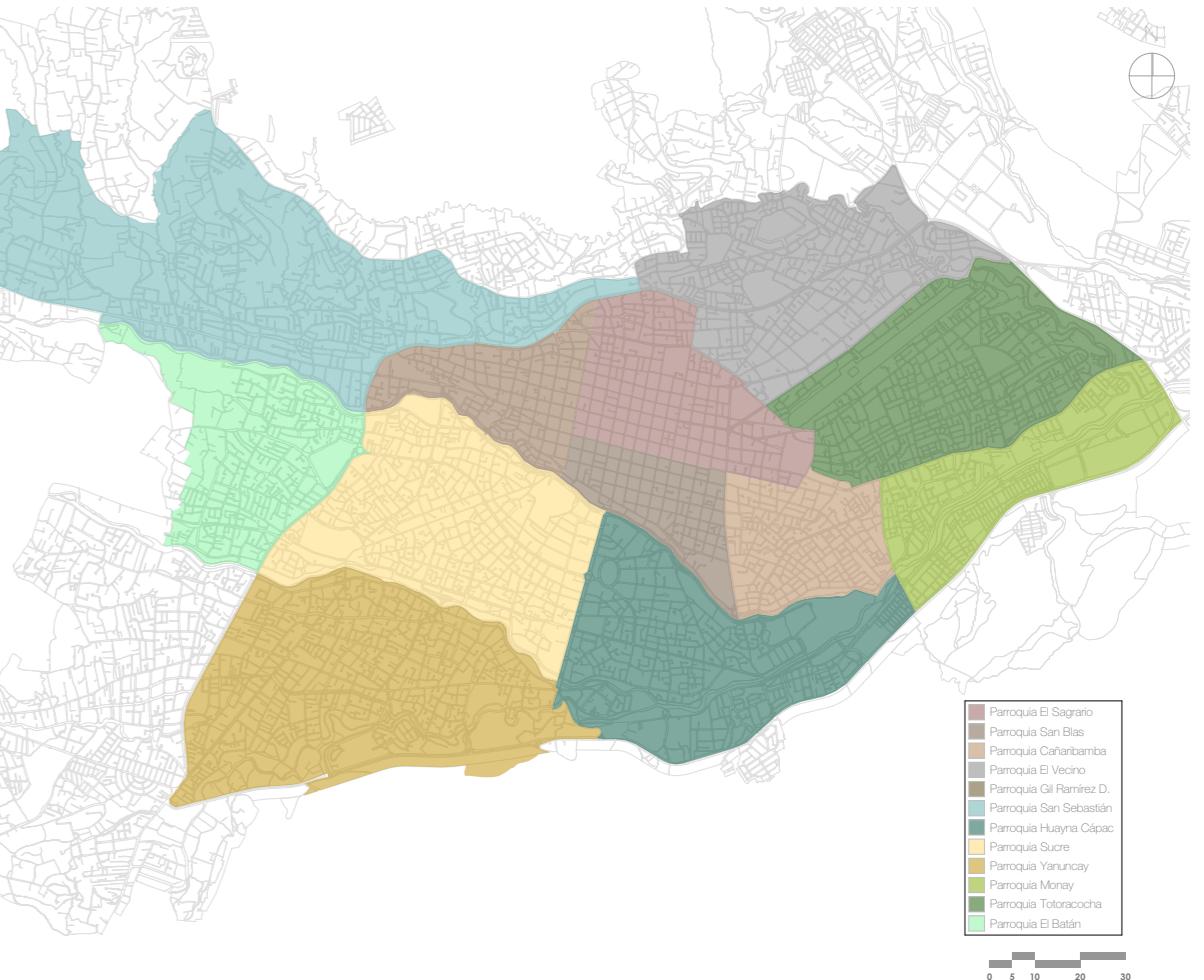
**Fig. 048:** Mapa de Canalización y agua potable de la ciudad de Cuenca, comprendido entre 1930-1968.

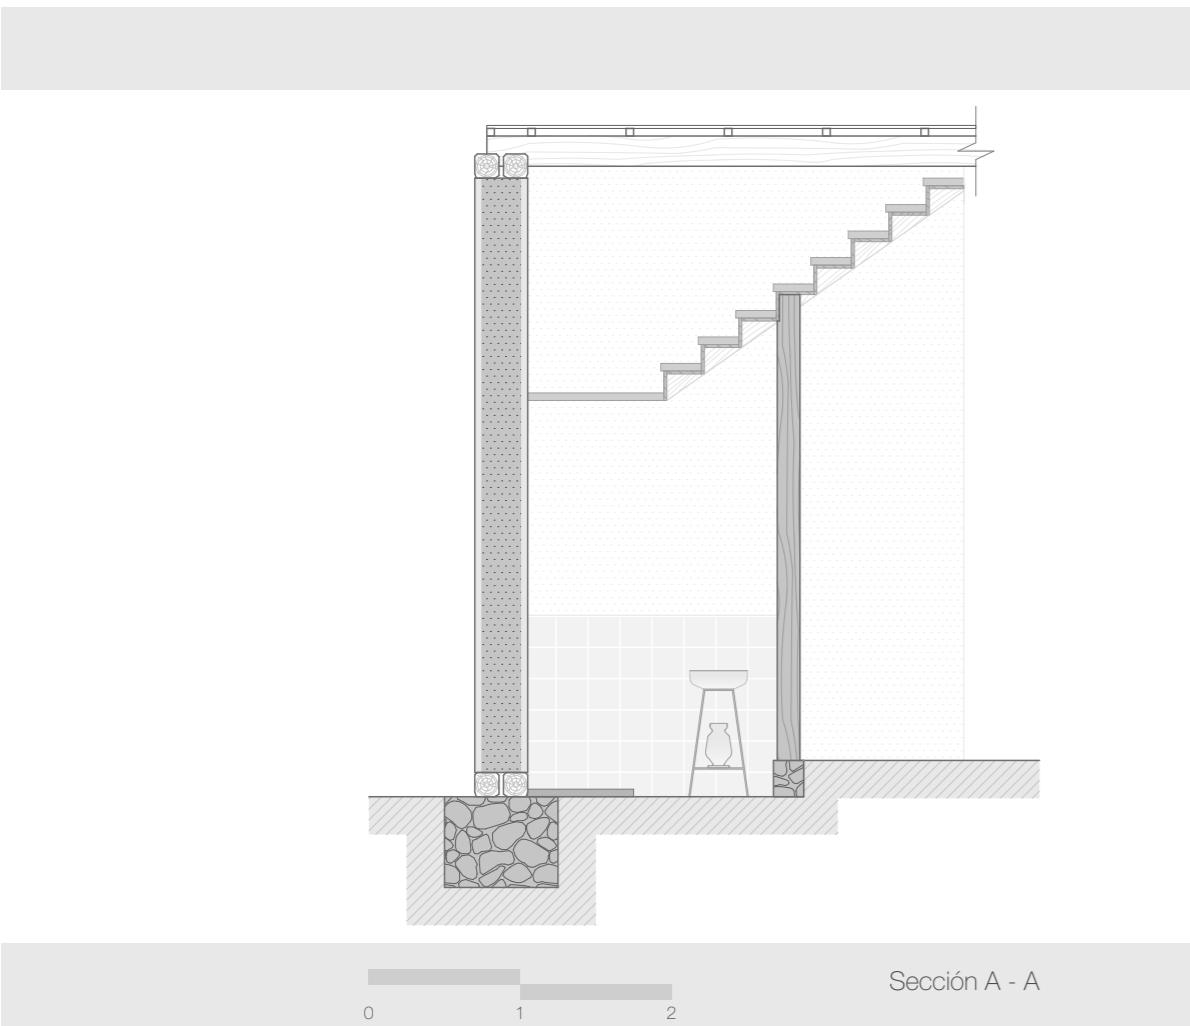
Fig. 139: Sección Vivienda Rodríguez Planta Baja

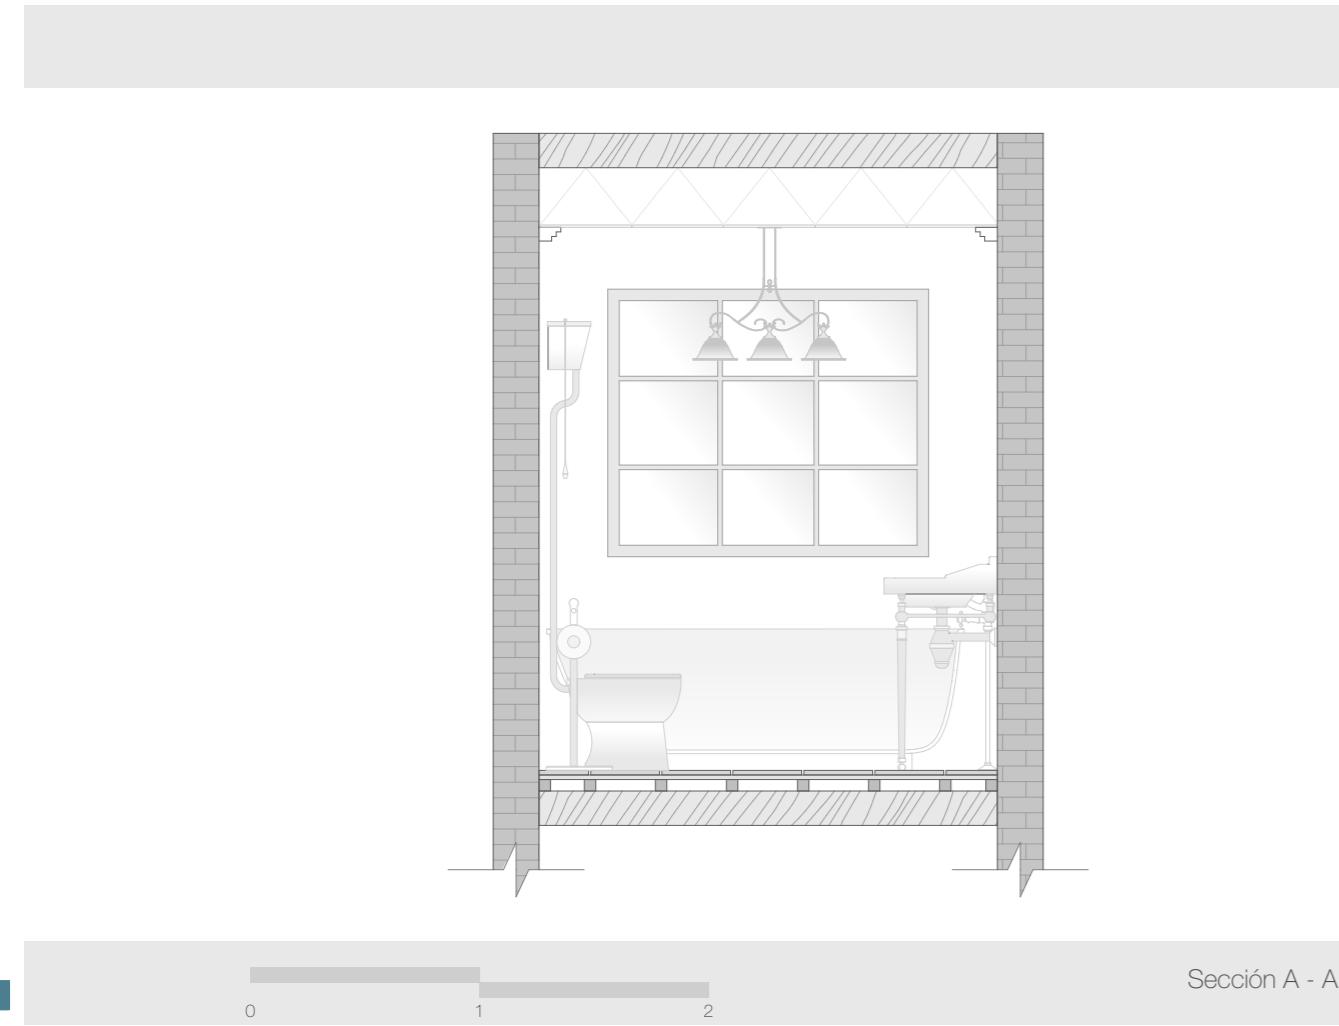
Fig. 146: Sección Vivienda Coronel Primera Planta Alta

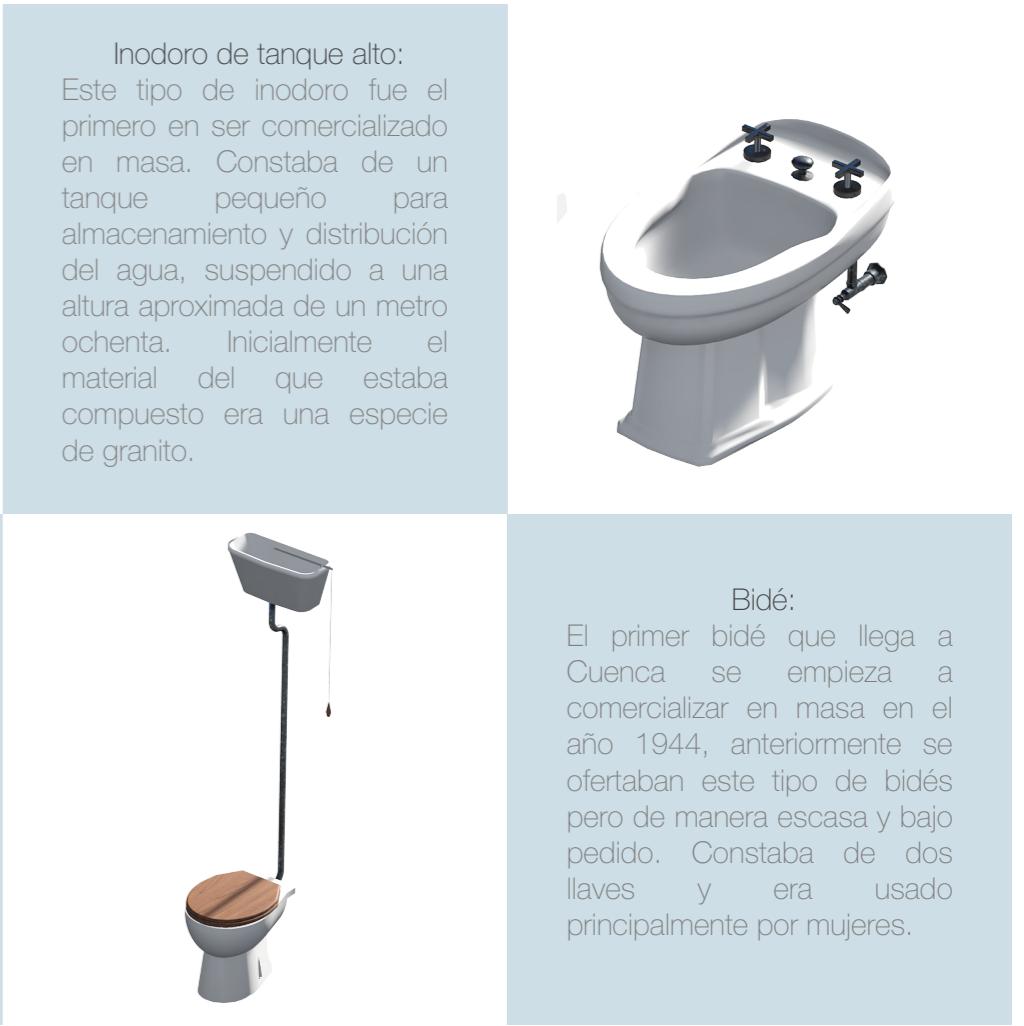
**Bañera con patas:**  
A partir de 1935 las bañeras de hierro enlozado con recubrimiento externo de loza empezaron a comercializarse en gran cantidad en la ciudad de Cuenca y mantuvieron su popularidad hasta aproximadamente los años 60. Eran importadas generalmente de Alemania e Inglaterra.

Fig. 147: Mobiliario sanitario empleado en la vivienda Coronel Primera Planta Alta

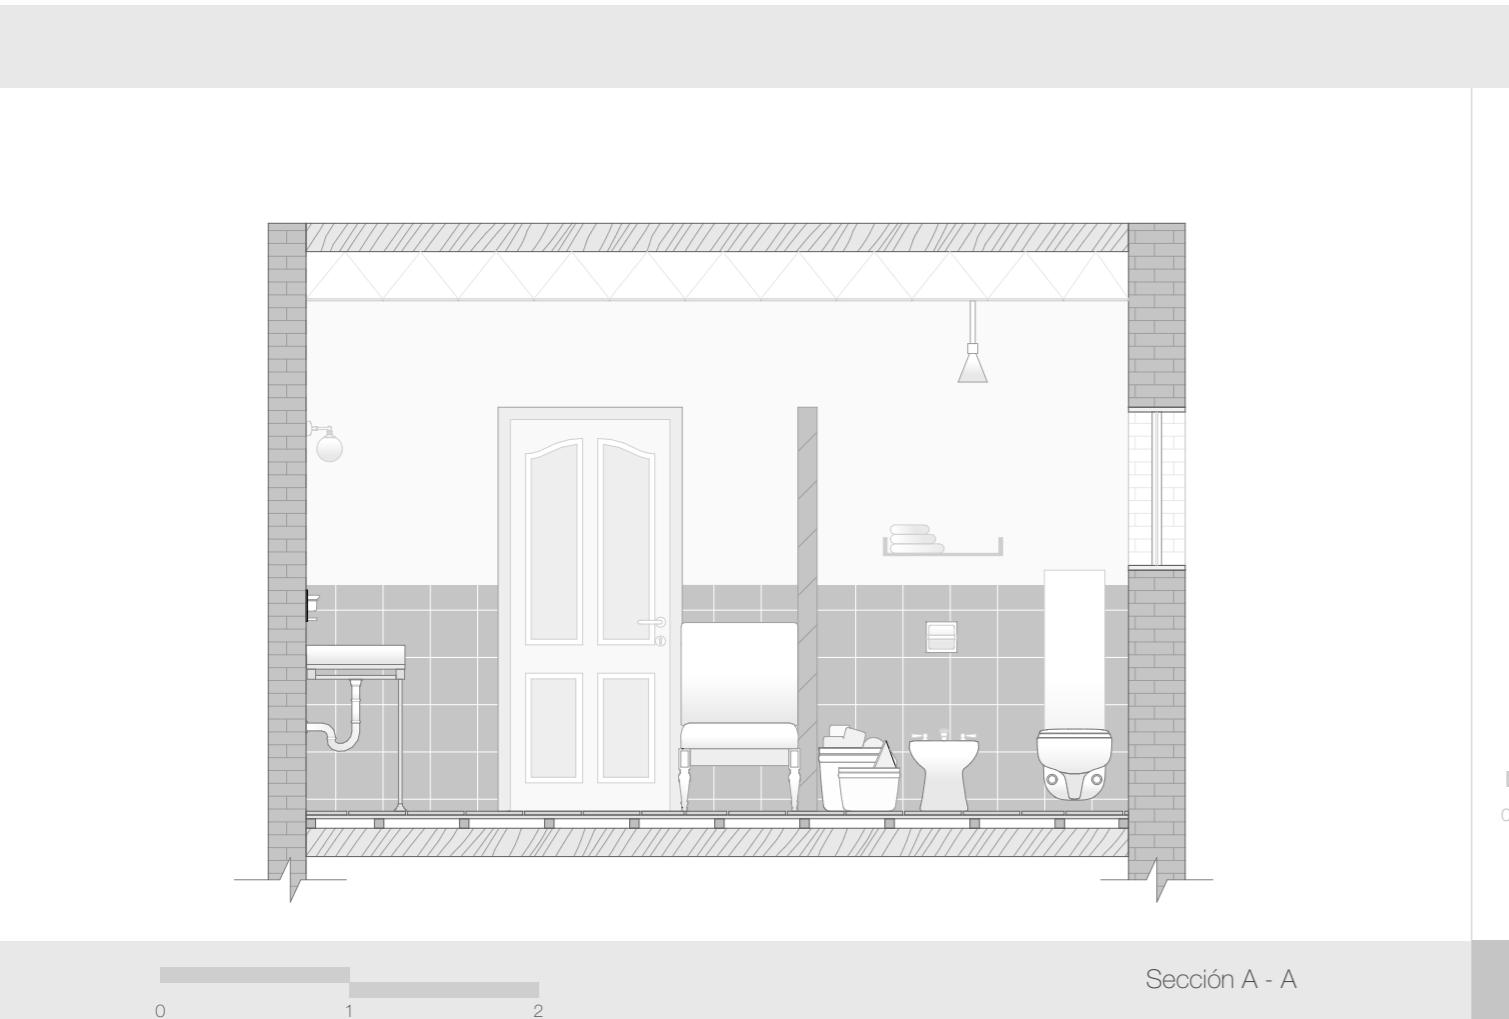
Fig. 153: Sección Vivienda Tosi León

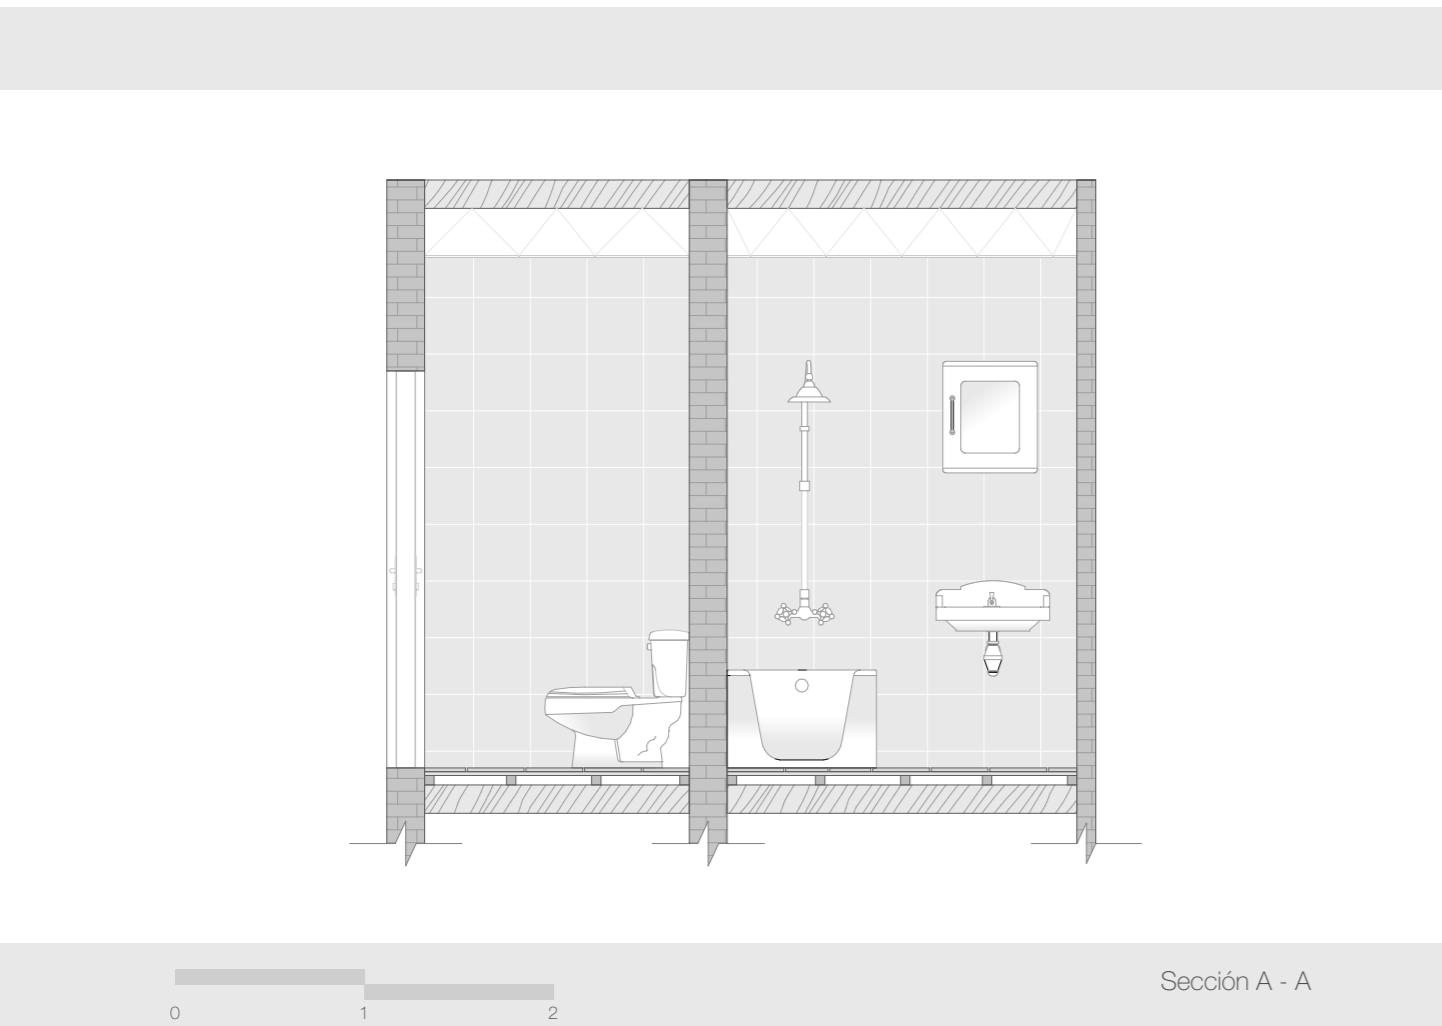
Fig. 160: Sección Vivienda Cisneros Planta Alta

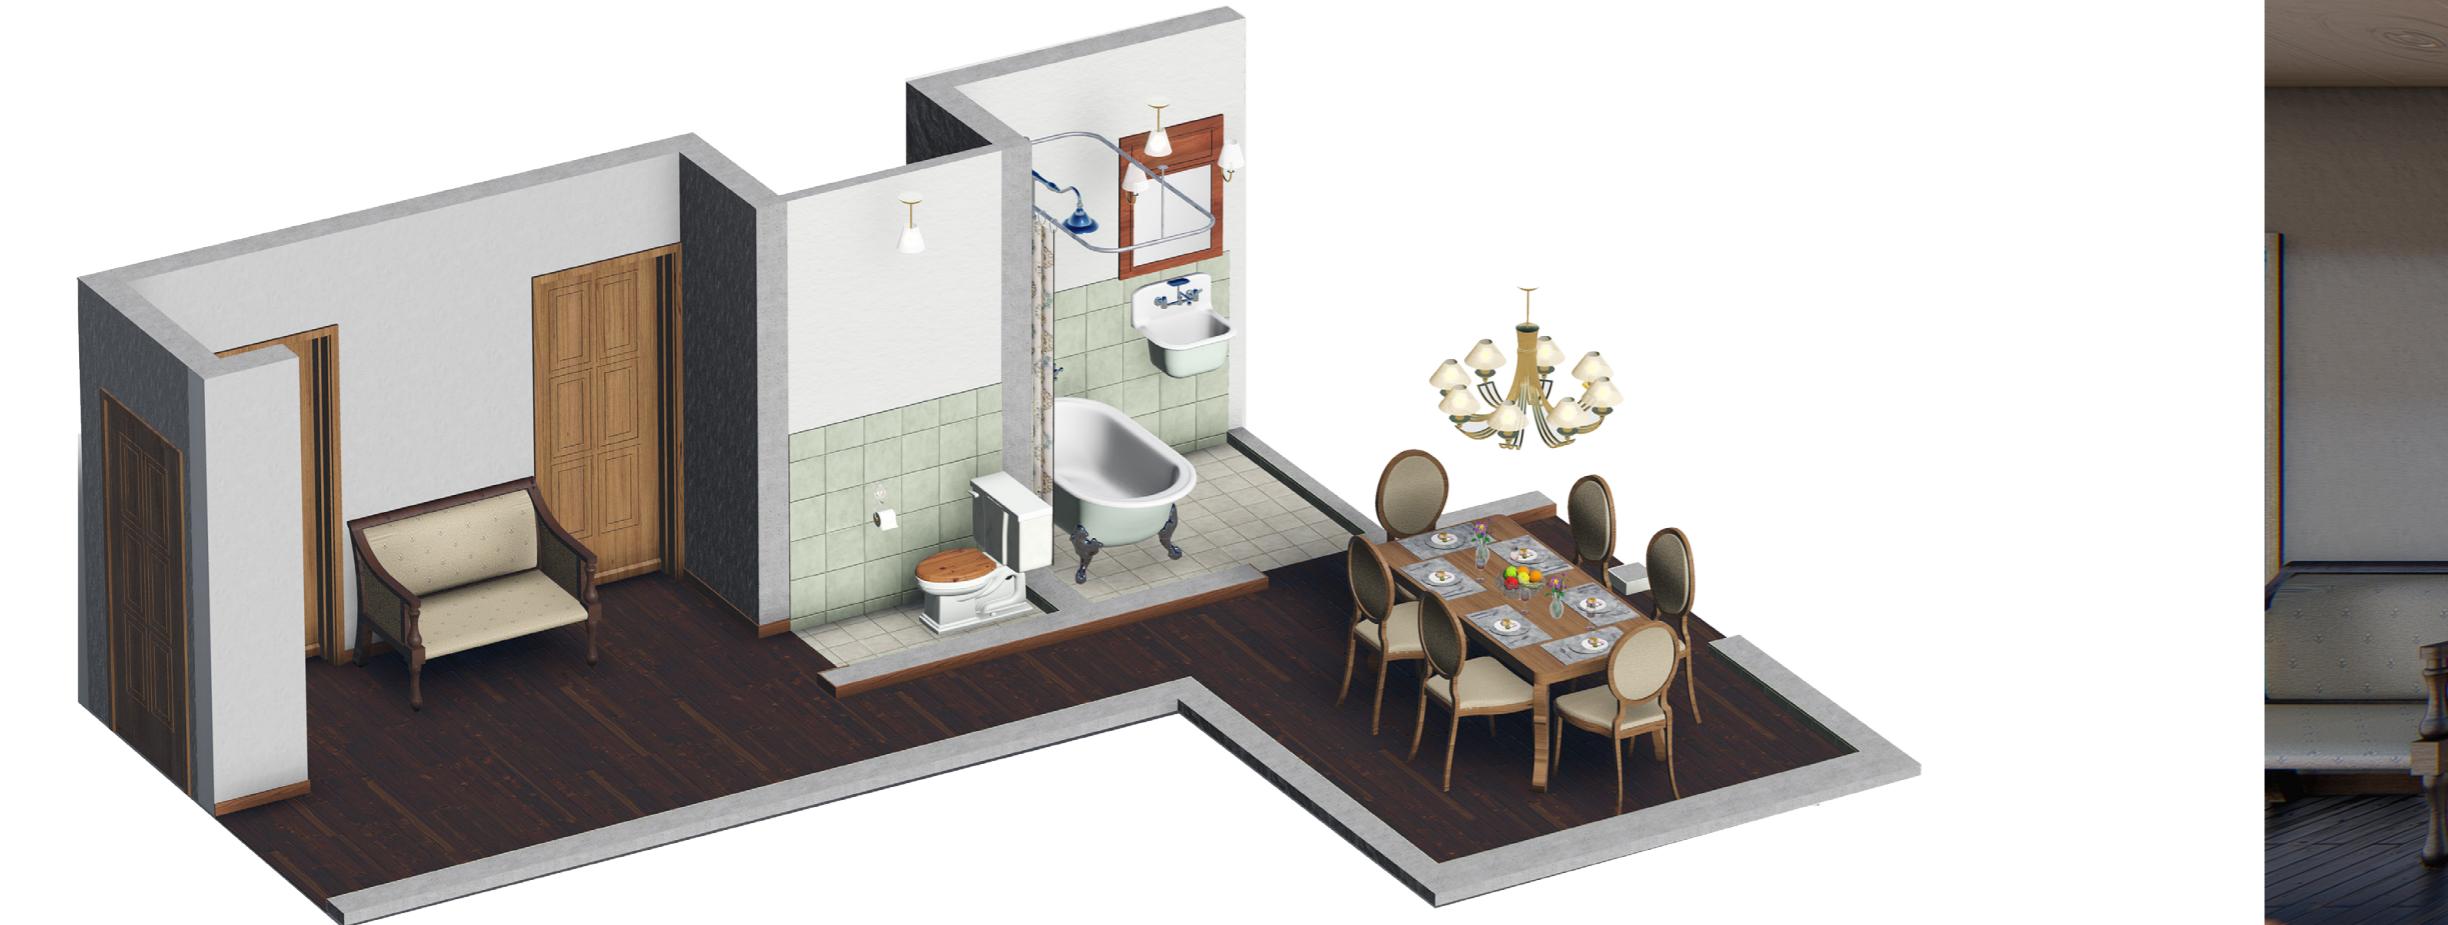
Fig. 161: Mobiliario sanitario empleado en la vivienda Cisneros Planta Alta

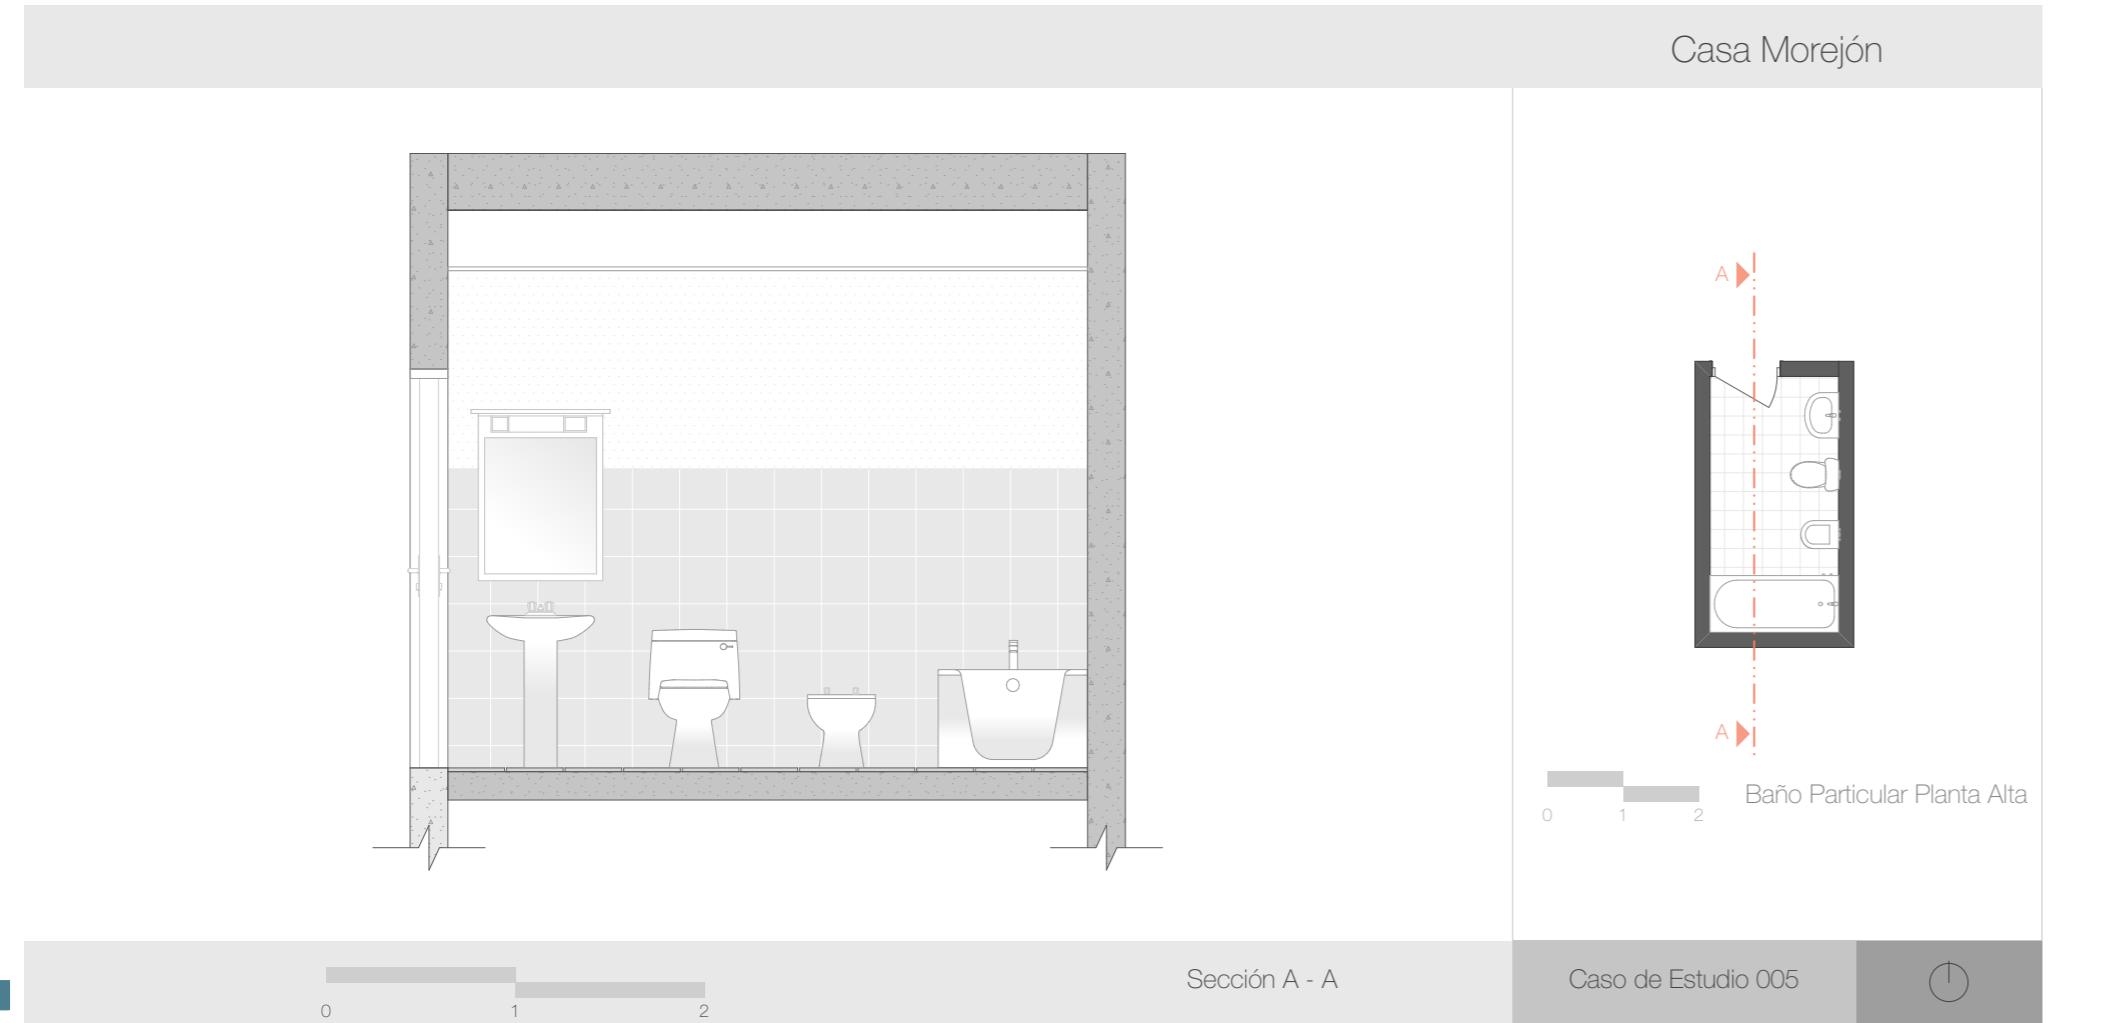
Fig. 167: Sección Vivienda Morejón

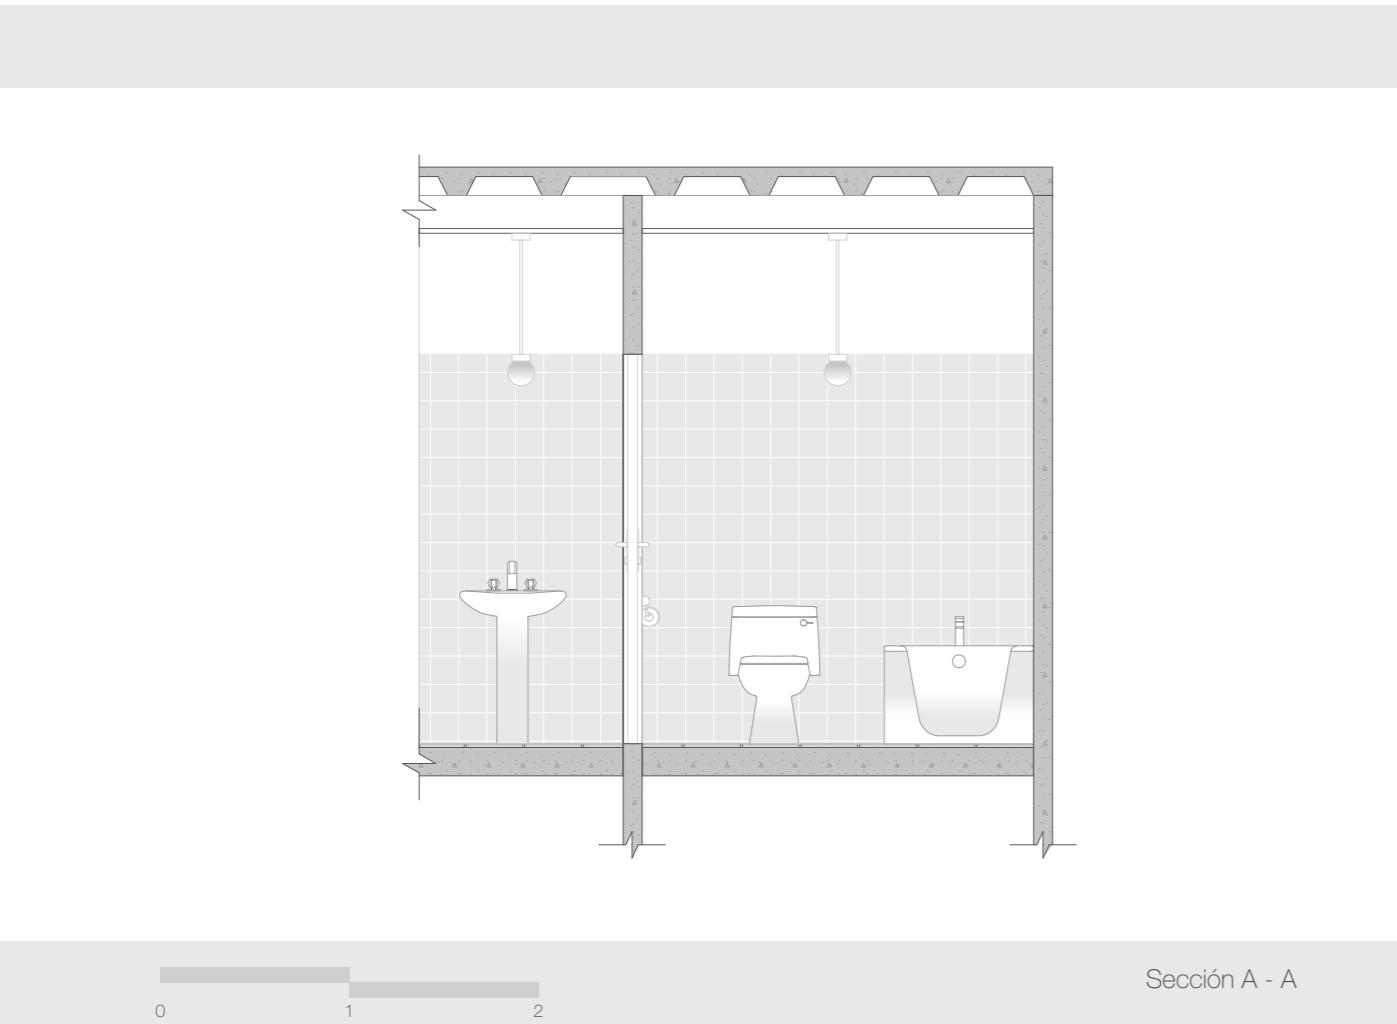
Fig. 180: Sección Multifamiliares Corazón de Jesús Planta Tipo

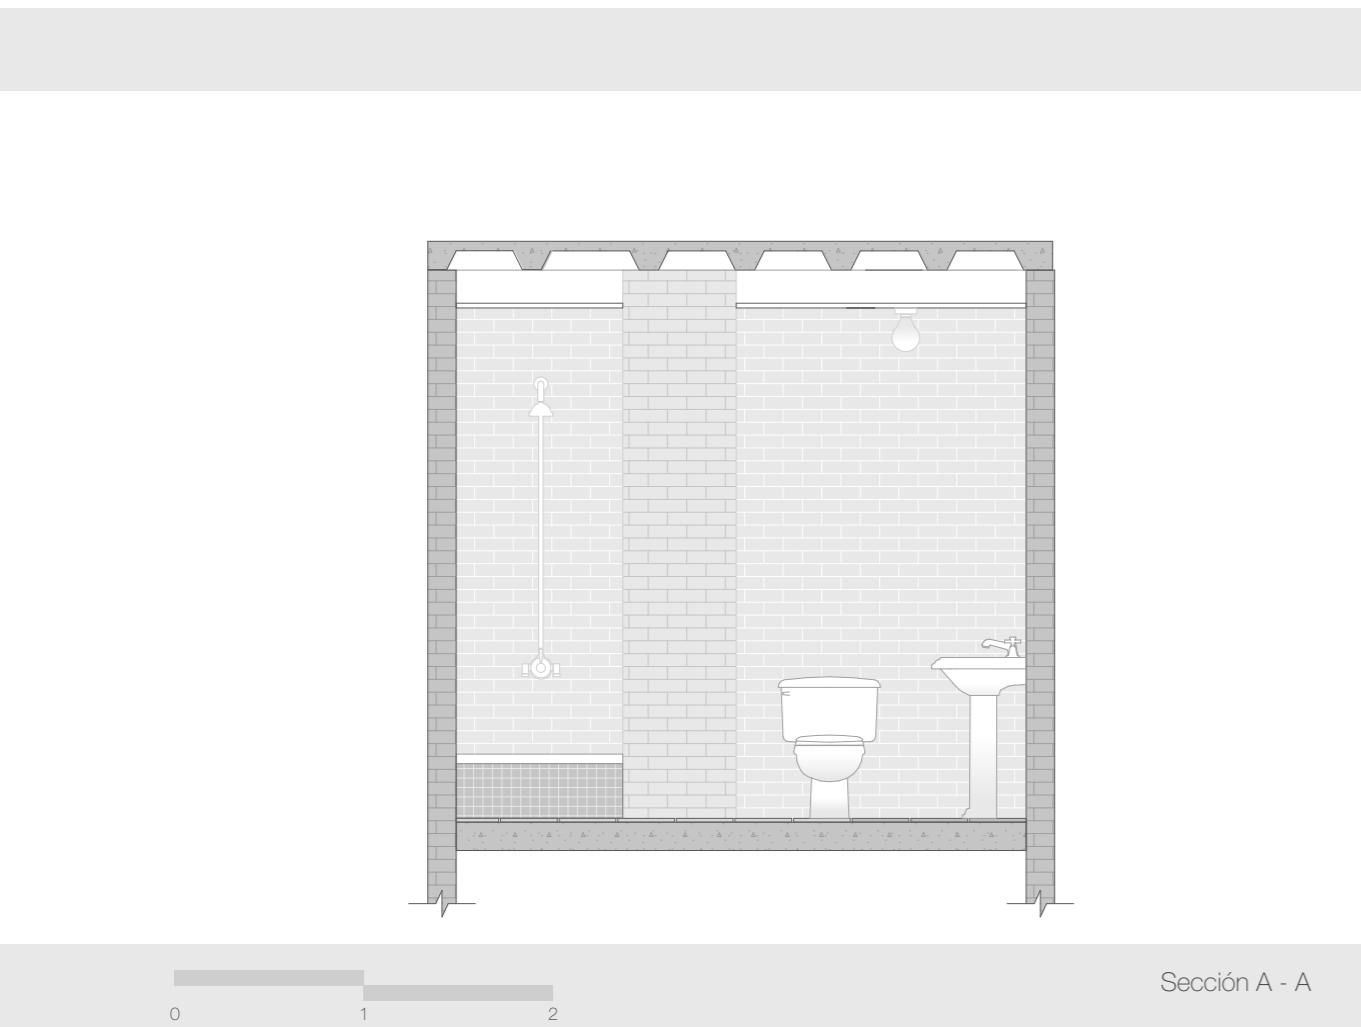
Fig. 192: Sección Condominio Los Sauces Planta Tipo

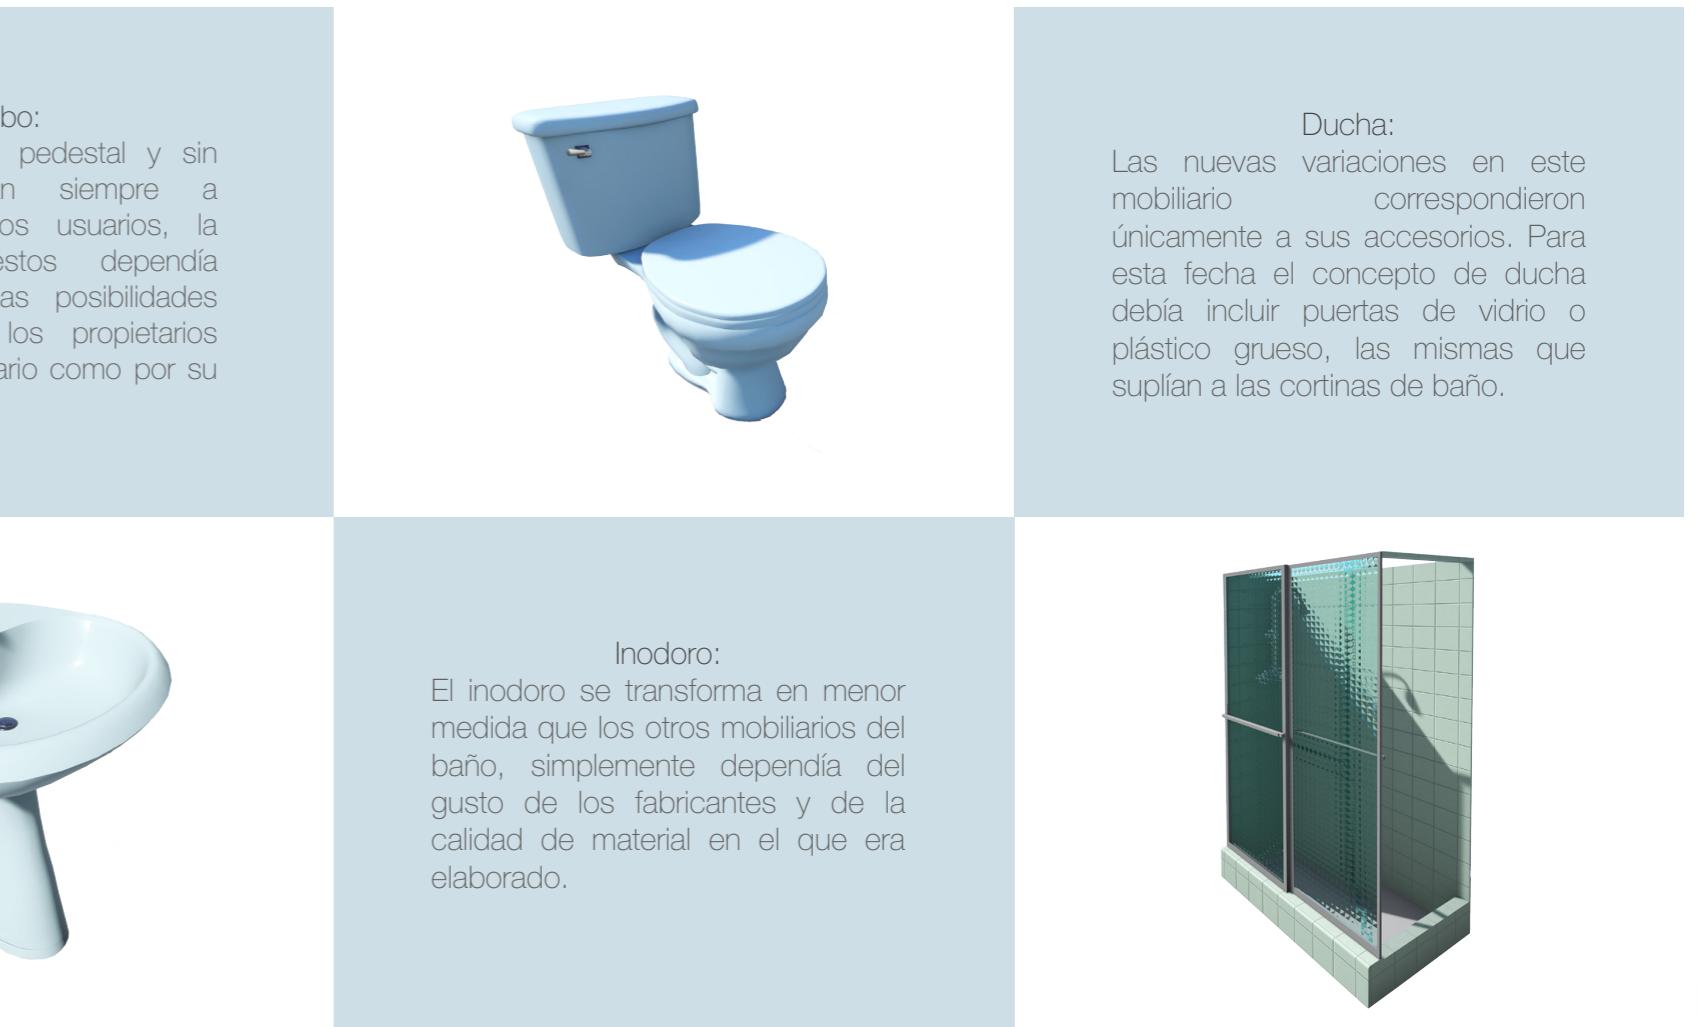
Fig. 200: Mobiliario sanitario empleado en el Conjunto Habitacional Tarqui Planta Alta

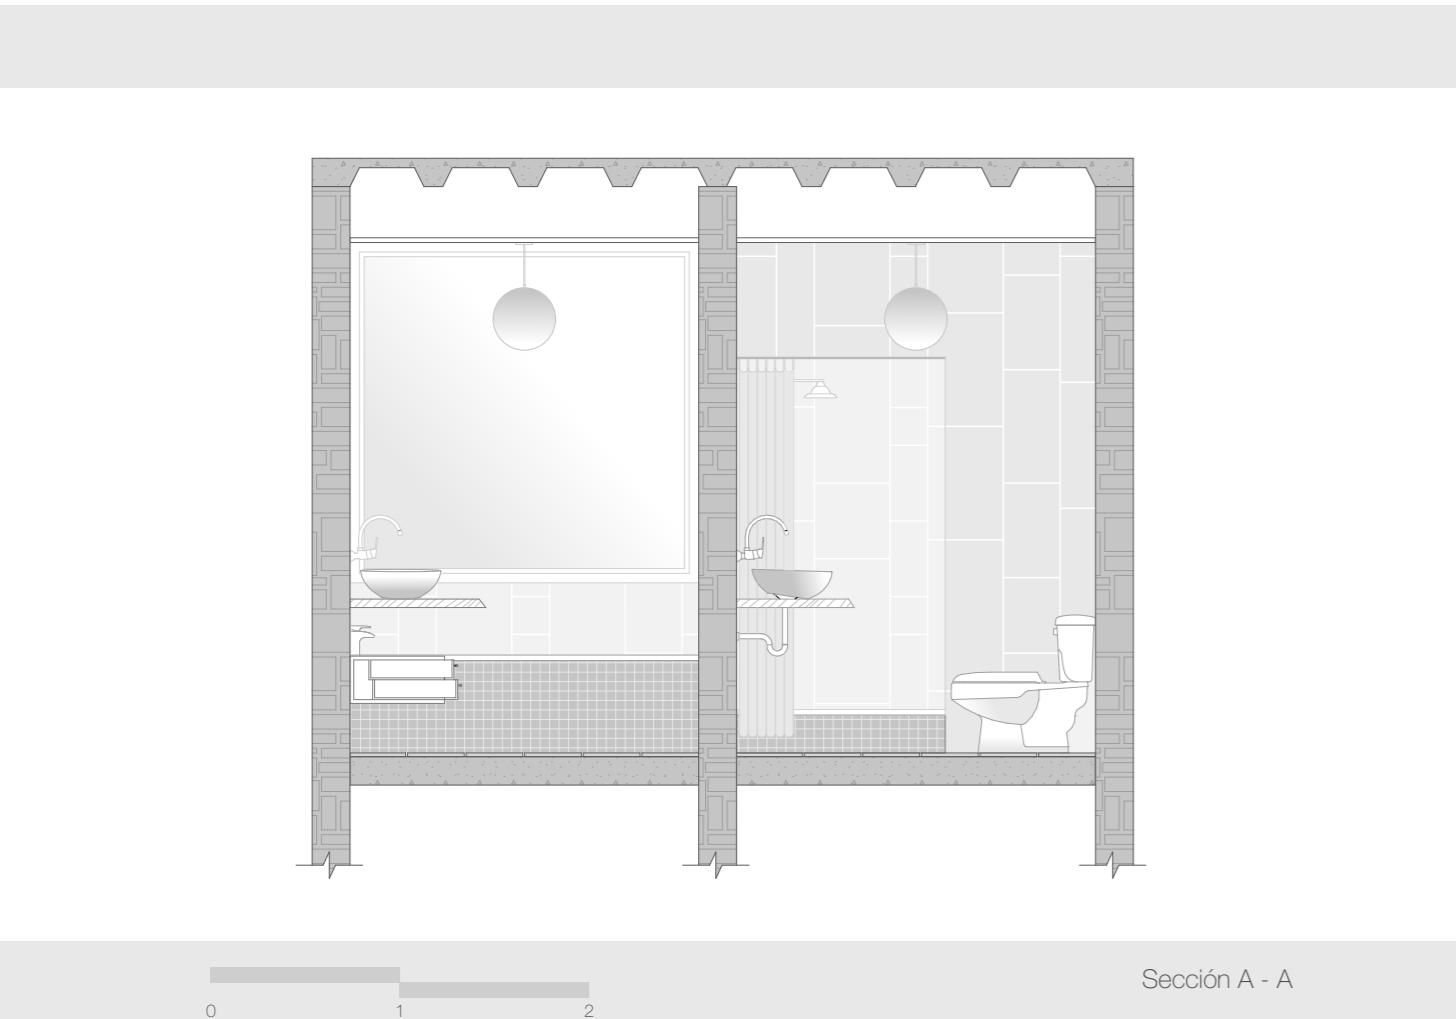
Fig. 206: Sección Vivienda Piedra Carpio
